BAUMSCHEIBENGESTALTUNG

IM ÖFFENTLICHEN GRÜN:

Stadtgebiet Baden bei Wien

MASTERARBEIT

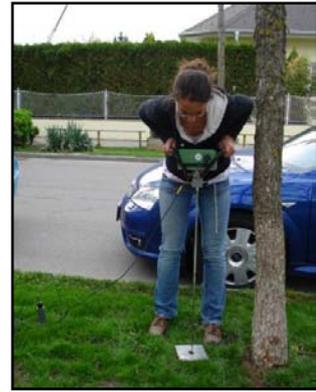
Die Messungen (siehe Abb. 8) erfolgen über eine Sondierstange und einen Ultraschallsensor bis in eine Eindringtiefe von 80 cm. Das Gerät misst den Eindringwiderstand (MPa) und speichert die gemessenen Daten im Datenlogger. Die gespeicherten Daten können mit einer speziellen Software auf den Computer übertragen und ausgewertet werden.

Abb. 8: Messung der Bodendichte mittels Penetrologger, Baden, 2011

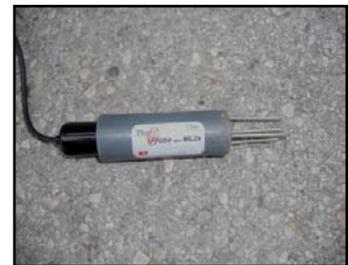
Im Zuge der Bodendichtemessung wurde auch die Bodenfeuchte gemessen. Abbildung 9 zeigt das Messgerät, welches zur Messung der Bodenfeuchte vor der Penetrologgermessung in die Erde gesteckt wird. Die Metallstifte messen die in der Erde vorherrschende Feuchtigkeit in einer maximalen Tiefe von 6 cm und der Datenlogger zeigt und speichert den gemessenen Wert in Vol. %. Bei diesem Verfahren werden, wie auch bei der Penetrologgermessung, die Messergebnisse stark von den am Messtag und zuvor herrschenden Wetterbedingungen beeinflusst.

Abb. 9: Bodenfeuchtemesser, Baden, 2011

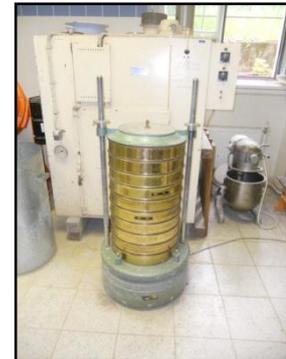
Abb. 10: Siebturm, IGT BOKU Wien, 2011

Das in Kübeln angelieferte und beschriftete Material wurde gewogen, im Trockenschrank bei circa 100°C über Nacht getrocknet und danach nochmals gewogen. Die Bodenprobe wurde anschließend durch ein 0,5 mm Sieb geschlämmt, wobei die Feinanteile <0,5 mm in einer Tonne aufgefangen wurden. Die Grobanteile wurden wieder getrocknet und gewogen. Danach wurden die einzelnen Korngrößen (63 mm, 45 mm, 31,5 mm, 16 mm, 8 mm, 4 mm, 2 mm, 1 mm, 0,5 mm) mit Hilfe des Siebturmes (siehe Abbildung 10) ermittelt. Bei dieser Methode wird der Grobanteil für 5 Minuten durch die unterschiedlich weitmaschigen Siebe gerüttelt. Die in den Sieben aufgefangenen Rückstände wurden auf den Gramm genau gewogen und mit Hilfe einer speziellen Auswertungssoftware weiter verarbeitet.

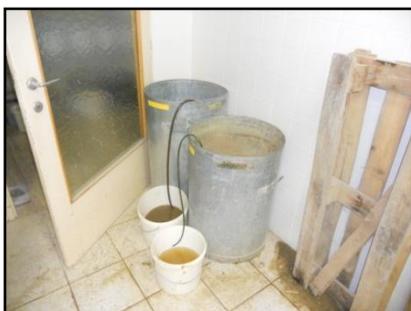
Abb. 11: Ablassen des Wassers für die Analyse des Feinmaterials, IGT BOKU Wien, 2011

Nachdem sich der Feinanteil einige Tage später in den Tonnen abgesetzt hatte, konnte das Wasser abgelassen werden (siehe Abb. 11). Eine repräsentative Teilprobe des Feinmaterials wurde getrocknet, gewogen und durch ein 0,063 mm Sieb geschlämmt. Der Schlämmerückstand wurde abermals getrocknet und anschließend händisch durch drei Feinsiebe mit einer Maschenweite von 0,2 mm, 0,1 mm und 0,063 mm gepinselt (Abb. 12). Das in den Sieben verbleibende Material wurde nochmal gewogen und die Daten mit der Auswertungssoftware weiterverarbeitet.

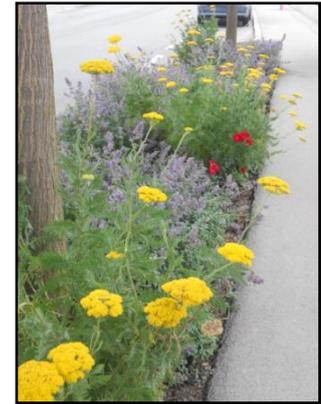
Abb. 40: Stauden als Straßenbegleitgrün, Haidhofstraße Baden, Juni 2011

In der Haidhofstraße wurde von der Stadtgemeinde ein farbenfrohes Staudenbeet in Kombination mit Gehölzen in Baumstreifen angelegt. Die Pflanzung (siehe Abb. 40) besteht aus *Achillea filipendulina*, *Alchemilla mollis*, *Bergenia sp.*, *Iris germanica*, *Nepeta x faassenii*, *Primula sp.*, *Rudbeckia fulgida*, Bodendeckerrose ‚Schneewittchen‘, Ziergräsern wie *Festuca glauca* und der Strauchrose ‚Heidefeuer‘ als Gerüstbildner. Rein optisch kann sich diese Art von Unterpflanzung durch ihre ganzjährig wechselnde Blütenpracht auf jeden Fall sehen lassen.

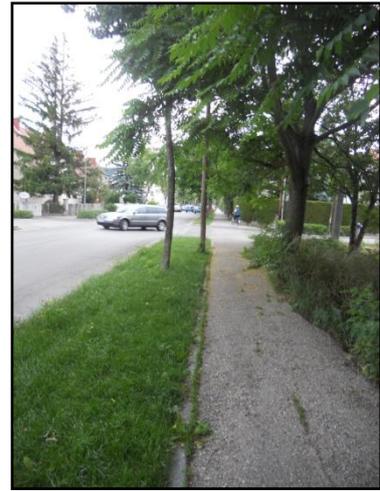
Insgesamt wurden in Baden 24 mit Rasen bepflanzte Standorte aufgenommen. Die neun Standorte in der Schimmergasse (siehe Abb. 51) und die drei sich auf einer Verkehrsinsel am Conrad von Hötzendorf Platz befindenden Standorte weisen einen gepflegten Rasen und vitale Bäume auf. 12 Standorte in der Grillparzerstraße (siehe Abb. 47) haben auf Grund des starken Begehens der entlang der Baumstreifen parkenden Autofahrer einen lückigen Rasen mit hohem Kräuteranteil und Bäume mit schlechter Vitalität (siehe Kapitel 8).

Abb. 51: Baumunterpflanzung mit Rasen, Schimmergasse, Baden, 2011

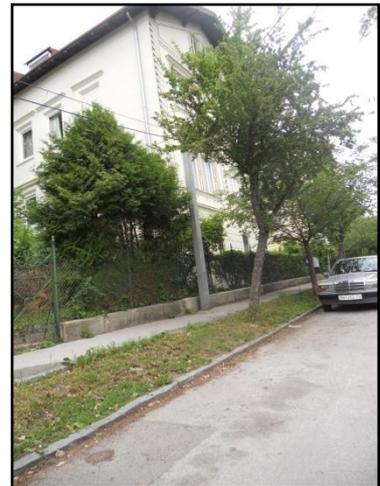
Abb. 52: Baumunterpflanzung mit Rasen, Grillparzerstraße Baden, 2011

Auffallend ist, dass die optische Verdichtung (siehe Kapitel 9.1.1) vor allem bei dem Rasen mit vermehrten offenen Stellen zunimmt. Durch das häufige Überqueren des Baumstreifens wird die Grasnarbe verletzt und führt zum Aufwuchs von Kräutern und einer erhöhten visuellen Bodendichte. Die Rasenflächen in der Schimmergasse und am Conrad von Hötzendorf Platz hingegen wiesen kaum optische Verdichtungen auf. Hier konnten während des Aufnahmezeitraums das Überqueren durch Fußgänger und das Parken von Autos entlang des Grünstreifens nur selten beobachtet werden.

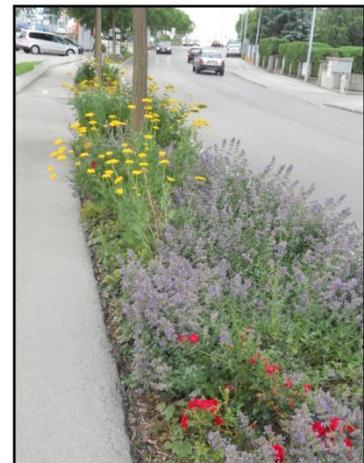
Abb. 54: Bedeckung der Staudenkomposition im Juni, Haidhofstraße, Baden, 2011

Abbildung 55 zeigt die Unterschiede zwischen den Deckungsgraden bei Staudenpflanzungen mit nur einer Art/Sorte in Baumscheiben und Bepflanzungen mit einer Staudenkomposition im Baumstreifen. Vergleicht man den Deckungsgrad der Staudenkomposition mit dem Deckungsgrad der einzeln gepflanzten Stauden, so lässt dies erkennen, dass Stauden wie *Nepeta faassenii* und *Helianthus tuberosus* bereits zum Aufnahmezeitpunkt Mitte Mai die Baumscheiben zu 81-100% bedeckten. Die Staudenkomposition in der Haidhofstraße hingegen wies einen größeren Anteil an unbedeckter Fläche auf. Wie in Abbildung 54 jedoch zu sehen ist, erhöhte sich der Bedeckungsgrad der Staudenkomposition im Laufe der Vegetationsperiode stark und lag im Juni bei rund 90%.

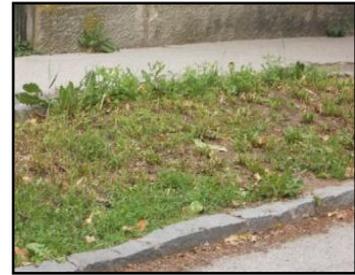
Abb. 56: Lückige Rasenfläche in der Grillparzerstraße, Baden, 2011

Dieses Ergebnis lässt vermuten, dass durch die Verdichtung der Anteil an Gräsern im Rasen zunehmend verschwindet und Kräuter in den Vordergrund rücken. Der Rasen wird lückig und ist ästhetisch nicht mehr ansprechend (siehe auch Abbildung 56).

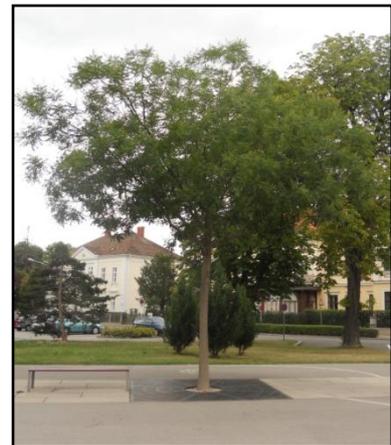
Von den untersuchten Standorten sind insgesamt 40 Standorte als offene Baumscheibe bzw. Baumstreifen ausgebildet. 19 dieser 40 Standorte sind ohne Bepflanzung und besondere Abdeckung. Am durch starken Fußgängerverkehr geprägten Conrad von Hötzendorf Platz, welcher direkt am Bahnhof liegt, wurden 10 mit Stahlgitterrost abgedeckte Bäume (siehe Abbildung 58) aufgenommen. FLORINETH et al. (2010) empfiehlt die Baumroste als Schutz gegen Bodenverdichtung und gibt viereckigen Baumrosten wegen der größeren Fläche und damit erhöhten Luft-

Abb. 58: Baumrost, Conrad von Hötzendorf Platz Baum Nr. 83, Baden, 2011

und Wasserdurchlässigkeit vor den kreisförmigen den Vorzug. Die Öffnungen der Baumroste sollten mindestens 35% bis 50% betragen, da ein Luftaustausch sonst nicht möglich ist und die Hohlräume leicht verschlammten. Beim Einbau ist zu beachten, dass der Wurzelhals des Baumes circa 10 cm unter der Unterkante der Abdeckung liegt. Der Hohlraum wird mit Kies verfüllt (MEYER, 1982).

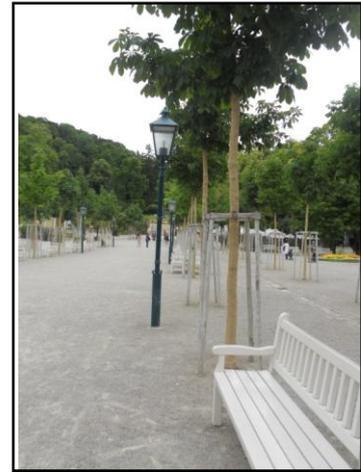
Weitere 11 Bäume befinden sich auf Standorten mit wassergebundener Decke (siehe Abb. 59). Diese ist auf Grund ihres kostengünstigen Herstellungspreises und der hohen Nutzerakzeptanz vor allem im öffentlichen Freiraum weit verbreitet (MADER/ZIMMERMANN, 2009). Der Aufbau der wassergebundenen Decke kann in Form der 1-Schichtbauweise mit abgestreuter Tragschicht, in 2-Schichtbauweise mit Trag- und Deckschicht und in 3-Schichtbauweise mit Tragschicht, dynamischer Schicht und Deckschicht erfolgen. Die 3-Schichtbauweise kommt besonders an repräsentativen

Abb. 59: Hauptallee mit wassergebundener Decke im Kurpark, Baden, 2011

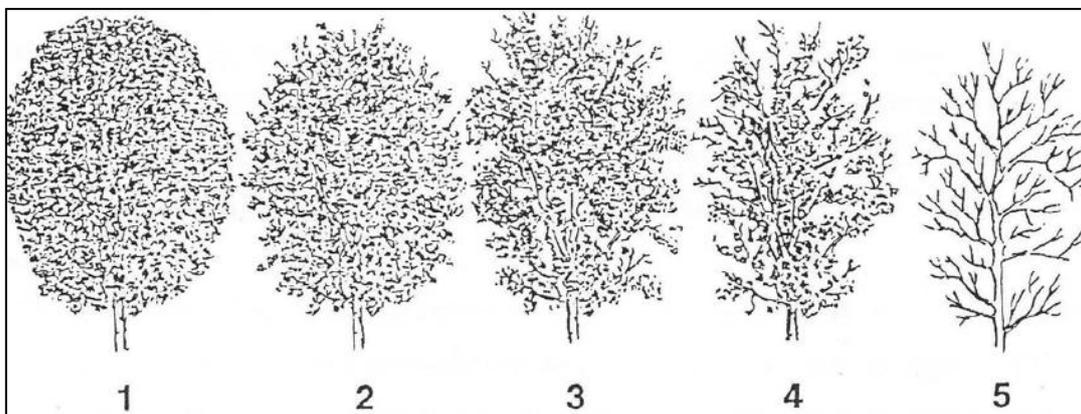
Die Beurteilung der Kronenvitalität hängt von der Dichte und dem Zustand der Belaubung ab (siehe Abbildung 64) und erfolgt in Form von Vitalitätsstufen von eins (0-10% Laubverlust) bis fünf (abgestorben). Tabelle 3 gibt einen Überblick über die fünf Kronenvitalitätsstufen nach BRAUN (1990).

Abb. 64: Kronenvitalitätsstufen 1 bis 5 (BRAUN, 1990, S. 47)

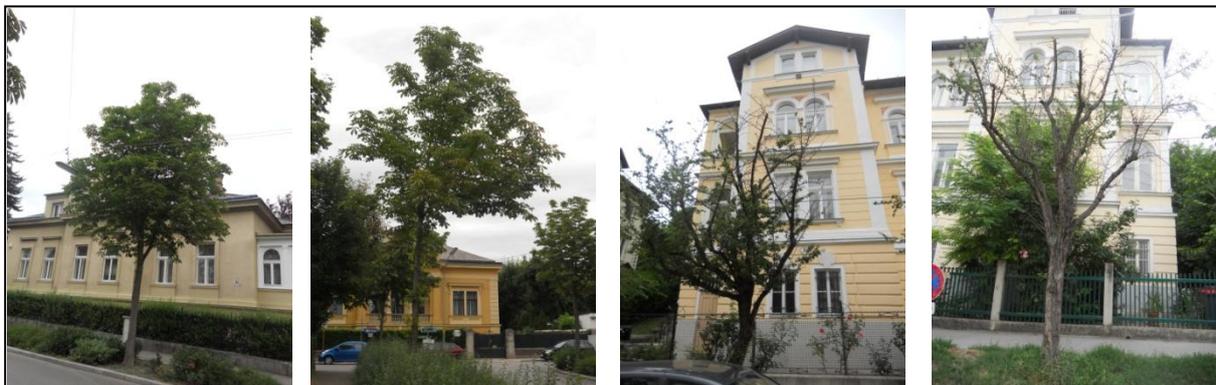
Der Großteil der untersuchten Bäume weist mit insgesamt 89 Bäumen (79%) Kronenvitalitätsstufe 1 auf. Bei 18 Bäumen (16%) konnte eine gute Kronenvitalität (KV2) festgestellt werden. Nur ein Baum wurde mit mittlerer Kronenvitalität (KV3) und vier Bäume (4%) mit einer schlechten Kronenvitalität, die einem Laubverlust von mehr als 60% entspricht, beurteilt. Abgestorbene Bäume ohne Beblätterung konnten nicht vorgefunden werden. Abbildung 66 zeigt die verschiedenen beobachteten Kronenvitalitäten in Baden bei Wien.

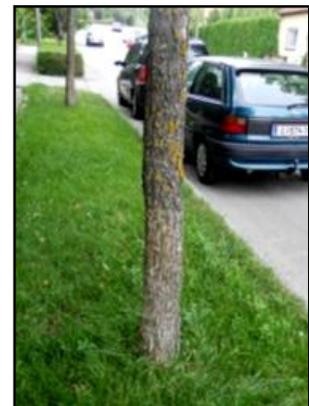
Schäden durch Hundeurin zeigen sich durch eine gut erkennbare graubraune Verfärbung am unteren Stamm (siehe Abb. 69). Die Verschiebung des Nährstoffgleichgewichts durch eine Stickstoffüberdüngung bzw. Stickstoffvergiftung (siehe Kapitel 9.5. Nährstoffe) sowie die Schädigung der Mykorrhiza und der Feinwurzeln sind die Folgen (TOMICZEK et al., 2005). Die genauen Auswirkungen der Überdüngung sind jedoch nicht bekannt, tragen aber zur allgemein bereits als hoch eingestuftem Stressbelastung der Bäume bei (BALDER, 1998).

Abb. 69: Graubröfung des Stammes durch Hundeurin, Baum Nr. 56 (05032), Schimmergasse Baden, 2011

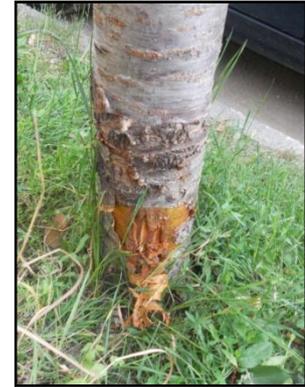
Abb. 70: Bei Rasenpflege entstandene Rindenschäden, Grillparzerstraße Baden, 2011

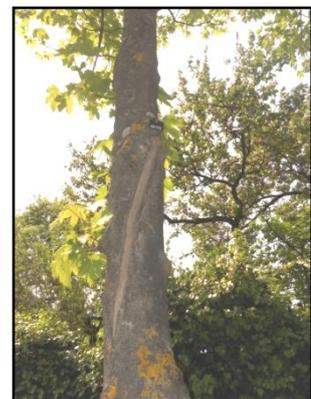
Abb. 71: Frostleiste, Baum Nr.36 (06183), Mozart-Straße Baden, 2011

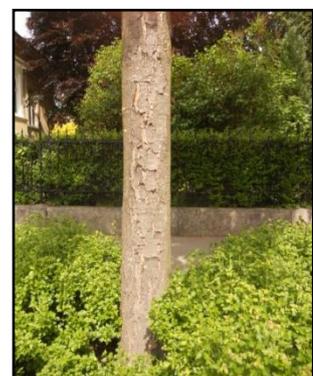
Sonnenbrandnekrosen sind hingegen flächigen Schäden des Holzkörpers, die durch starke Hitze bzw. ungenügend Beschattung entstehen. Sind diese bereits sichtbar, führt der Schaden oftmals zum Absterben des Baumes (MALEK et al., 1999).

Abb.72: Sonnenbrand-Nekrose, Baum Nr. 9 (02222), Erzherzog-Wilhelm-Ring Baden, 2011

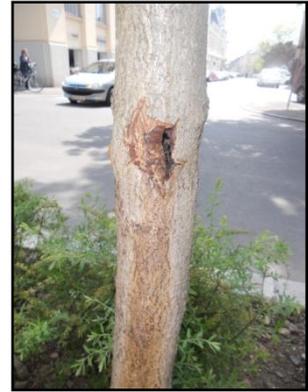
Abb. 73: Insektenschaden, Baum Nr. 12, Kaiser-Franz-Ring Baden, 2011

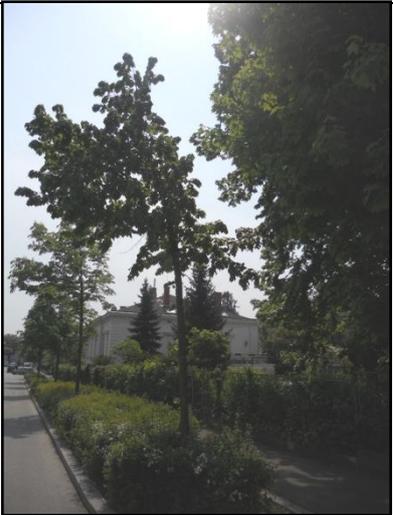
<i>Tilia platyphyllus</i> <i>Spiraea nipponica</i> „Snowmound“	
Kronenvitalität 1 Stammzustand 1	Erzherzog-Wilhelm-Ring Standort 1, Baumnummer 02226

Pflanzjahr 2006
	Standortbedingungen Baumstreifen <ul style="list-style-type: none"> - Breite: 2,5 m - Hochbord - Deckungsgrad: 60% Umfeld <ul style="list-style-type: none"> - versiegelt - Nebenstraße

Die Spireen wurden in diesem Fall in einem zu schmalen Baumstreifen gepflanzt. Die Ausbildung als Hochbord, die dichte Bepflanzung und deren relativ hoher Deckungsgrad mit 60% schützen den Baum jedoch vor zu starker Verdichtung (VG 2) und Stammschäden (Stz 1). Die gemessene Bodenfeuchte betrug 9,7% Vol und liegt damit im unteren Bereich der gemessenen Bodenfeuchte (vgl. Kapitel 9.1.3). Trotz der schlechten Ergebnisse der Bodenanalyse (Abb. 112) weist der Baum eine sehr gute Kronenvitalität (KV 1) auf. Der hohe Anteil an Schluff und Ton von über 60% deuten im Normalfall auf eine hohe Verdichtung hin. Die Ergebnisse der Penetrologger Messung (Abb. 113), welche bei maximal 3,2 MPa liegen, konnten dies aber nicht bestätigen.

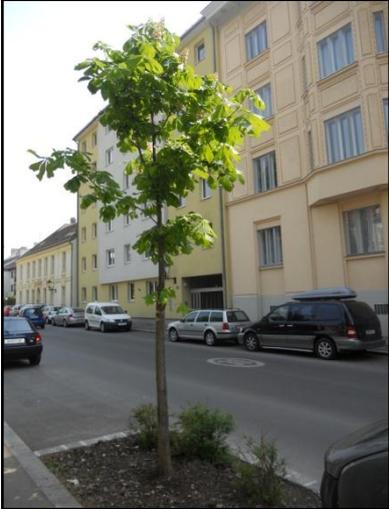
Aesculus hippocastanum Spiraea cinerea ,Grefsheim'	
Kronenvitalität 1 Stammzustand 2	Kaiser-Franz-Ring Standort 13, Baumnummer k.A.

Pflanzjahr 2008 Standortbedingungen Baumscheibe - Größe: 4,3 m ² - Hochbord - Deckungsgrad: 10% Umfeld - versiegelt - Hauptstraße

Bei diesem Standort handelt es sich um eine an einer stark befahrenen Straße liegende Baumscheibe mit einer Größe von 4,3 m². Dies entspricht dem Mindestmaß von 2x2 Metern, liegt jedoch noch immer unter den empfohlenen 6 m². Die Kronenvitalität ist mit eins als sehr gut zu bewerten, der Stammzustand liegt auf Grund von Anbindeschäden bei Stz 2. Die Bepflanzung besteht aus *Spiraea*, der Boden hat trotz des geringen Deckungsgrades von 10% eine im Vergleich höhere Bodenfeuchte (14,3% Vol). Die Verdichtung nach den Ergebnissen der Penetrologger Messung (siehe Abb. 115) liegt bereits bei 15 cm Tiefe über der 2,5 MPa Marke. Die Korngrößenverteilung (Abb. 114) liegt mit 29% Schluff/Ton, 34% Sand und 37% Kies nahe den von SCHMIDT (2007) empfohlenen Werte und bietet den Pflanzen somit gute Wachstumsbedingungen.

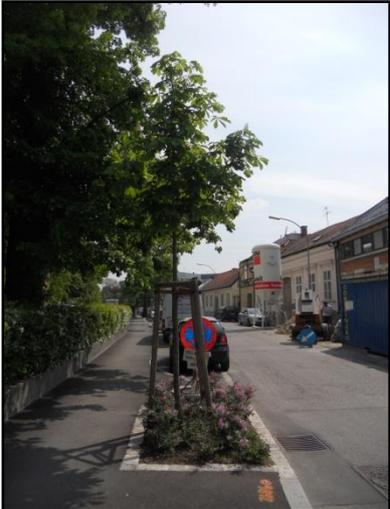
<i>Aesculus hippocastanum</i> <i>Syringa velutina</i>	
Kronenvitalität 1 Stammzustand 2	Sauerhofstraße Standort 48, Baumnummer 03802

Pflanzjahr 2010 Standortbedingungen Baumscheibe - Größe 3 m ² - niveaugleich zum Gehweg - Deckungsgrad: 50% Umfeld - versiegelt - Nebenstraße

Bei Baumscheibenstandort 48 handelt es sich um eine zum Gehweg niveaugleich liegende Baumscheibe mit einer Größe von 3 m², einer Bepflanzung von *Syringa velutina* mit einem Deckungsgrad von 50% unter *Aesculus hippocastanum*. Die oberflächliche Bodenfeuchte ist mit 8,3% Vol. gering und könnte durch eine Abdeckung mit Rindenmulch erhöht werden. Der Stamm wurde auf Grund von Anbindeschäden als leicht geschädigt eingestuft und die Kronenvitalität mit sehr gut beurteilt. Die Korngrößenverteilung (Abb. 117) liegt nahe den von SCHMIDT (2007) empfohlenen Werten und bietet den Pflanzen somit eine gute Versorgung mit Luft und Wasser. Der Eindringwiderstand (Abb. 116) steigt bis in 40 cm Tiefe auf 4,5 MPa an und erreicht ein Maximum von 5 Mpa in 70 cm Tiefe.

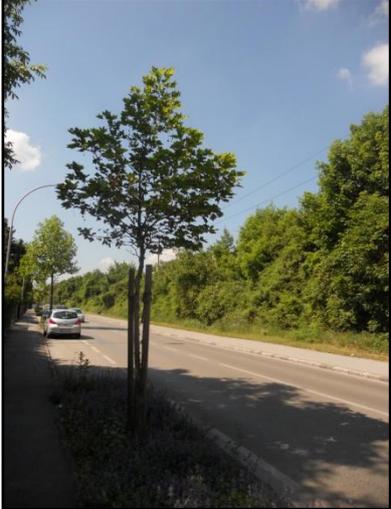
<i>Platanus acerifolia</i> <i>Nepeta faassenii</i>	
Kronenvitalität 1 Stammzustand 1	Dammgasse Standort 75, Baumnummer 02472

Pflanzjahr 2006 Standortbedingungen Baumstreifen - Breite: 1,6 m - Hochbord - Deckungsgrad: 90% Umfeld - versiegelt - Hauptstraße

Standort 75 ist ein mit einer Breite von 1,6 m, schmaler als Hochbord ausgebildeter Baumstreifen. Die Bepflanzung erfolgte mit *Platanus acerifolia* und *Nepeta faassenii* als Unterwuchs. Kronenvitalität und Stammzustand sind jeweils als sehr gut beurteilt worden, der Deckungsgrad ist mit 90% sehr hoch. Diese wird auch in der Penetrologger-Messung (Abb. 119) widerspiegelt. Der Eindringwiderstand liegt bis in 50 cm Tiefe bei durchschnittlich 2 Mpa und steigt dann bis in ca. 60 cm auf 6,5 MPa an. Ein tieferes Messen war nicht möglich. Die Bodenanalyse zeigt einen erhöhten Schluff- und Tongehalt, Sand und Kies liegen im Rahmen der Empfehlungen der FLL (2010). Die gemessene Bodenfeuchte von 12% Vol. liegt im mittleren Durchschnitt der insgesamt gemessenen Bodenfeuchtigkeit bei den Staudenbeeten.

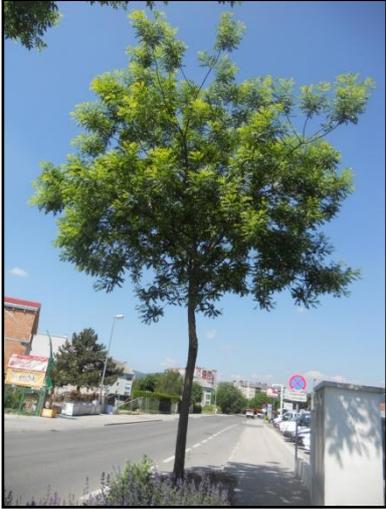
Sophora japonica Staudengestaltung	
Kronenvitalität 1 Stammzustand 1	Haidhofstraße Standort 101, Baumnummer 02853

Pflanzjahr 2004 Standortbedingungen Baumstreifen - Breite: 1,7 m - Hochbord - Deckungsgrad: 60% Umfeld - versiegelt - Hauptstraße

Die Baumstreifengestaltung aus dem Jahr 2004 liegt an einer stark befahrenen Straße, hat eine Breite von nur 1,7 m und ist mit *Sophora japonica* und verschiedenen Stauden unterbepflanzt. Bei Kronenvitalität, Stammzustand und Verdichtungsgrad sind alle Ergebnisse positiv zu beurteilen. Die gemessene Bodenfeuchte liegt bei 19,7%, kann jedoch auf die regelmäßigen Gießgänge der Badener Stadtgärtner zurückgeführt werden. Die Werte von Schluff und Ton sind mit 37% zu hoch und die Werte von Kies/Schotter mit 24% zu gering. Die Bodenverdichtung liegt bis in eine Tiefe von 65 cm unter 2,5 MPa und ist somit als gering einzustufen.

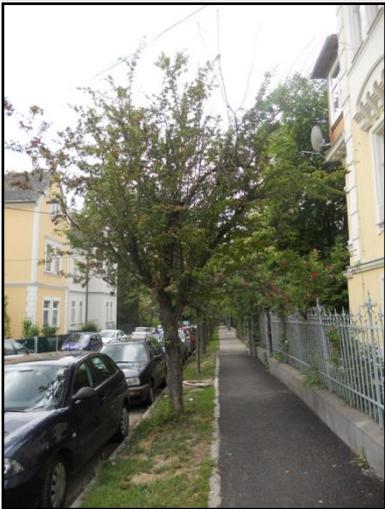
<i>Crategus laevigata</i> "Paul's Scarlet Rasen	
Kronenvitalität 1 Stammzustand 3	Grillparzerstraße Standort 32, Baumnummer 01095

Pflanzjahr vor 1998 Standortbedingungen Baumstreifen - Breite: 1,3 m - Hochbord - Deckungsgrad: 10% Umfeld - versiegelt - Wohnstraße

Standort 32 ist mit *Crategus laevigata* „Paul's Scarlet“, und Rasen bepflanzt. Der Baumstreifen liegt als Hochbord zur Straße und ist mit einer Breite von 1,3 m zu schmal dimensioniert. Die Kronenvitalität konnte trotz eines geringen Totholzanteils von unter 10% noch mit sehr gut bewertet werden. Die Korngrößenverteilung (Abb. 122) liegt wegen des mit 31% zu hohen Schluff/Ton Anteils und des mit 28% zu geringen Kies Anteils außerhalb des von der FLL (2010) empfohlenen Bereiches. Der hohe Anteil an Schluff und Ton und die damit einhergehende Bodenverdichtung wird durch die Penetrologger-Messung (Abb. 123) bestätigt. Die Bodendichte steigt bereits bei 0 bis 10 cm auf über 4 MPa und die Bodenfeuchte liegt bei nur 6%. Die Messung konnte auf Grund der starken Verdichtung nur bis in eine Tiefe von 30 cm durchgeführt werden. Der hohe Verdichtungsgrad ist in diesem Fall auf die die Baumscheibe querenden Passanten zurückzuführen und möglicherweise die Ursache für die Ausbildung einer an der Oberfläche liegenden Halswurzel und für

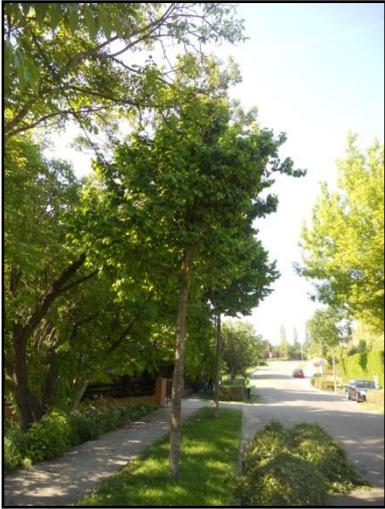
Corylus colurna Rasen	
Kronenvitalität 1 Stammzustand 2	Schimmergasse Standort 56, Baumnummer 05032

Pflanzjahr k.A.
	Standortbedingungen Baumstreifen - Breite: 1,9 m - Hochbord - Deckungsgrad: 70% Umfeld - versiegelt - Nebenstraße

Der Baumstreifen in der Schimmergasse hat eine geringe Breite von 1,9 m, ist als Hochbord ausgebildet und mit Rasen (DG 70%) unter Corylus colurna bepflanzt. Der Stammzustand ist auf Grund von Spuren von Hundeurin mit ‚leicht beschädigt,‘ beurteilt worden. Die Kronenvitalität wurde als sehr gut eingestuft und die Bodenfeuchte liegt mit 9,7% unter dem für Rasen durchschnittlich gemessenen Bereich. Die Messung des Eindringwiderstands konnte nur bis in eine Tiefe von 63 cm gemessen werden. In dieser Tiefe lag der Eindringwiderstand bei über 6,5 MPa, zeigt somit eine starke Verdichtung im Unterboden und lässt auf einen verschlechterten Wasser- und Lufthaushalt schließen. Die Ergebnisse der Siebanalyse weisen eine regelmäßige Verteilung von Sand und Kies auf, der Schluff- und Tongehalt ist zu hoch.

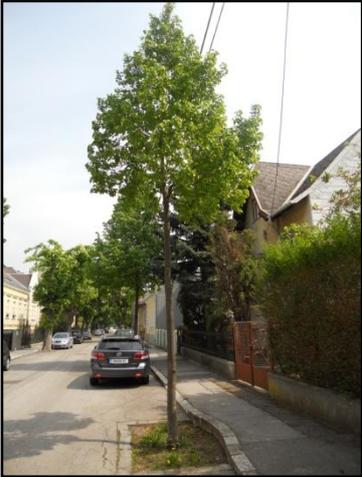
Tilia europaea ‚Pallida‘ Ohne Bepflanzung	
Kronenvitalität 1 Stammzustand 2	Weichselgasse Standort 71, Baumnummer 03352

Pflanzjahr 1998 Standortbedingungen Baumscheibe - Größe: 2,5 m ² - niveaugleich zur Straße Umfeld - versiegelt - Wohnstraße

Die Baumscheibe ist mit 2,5 m² viel zu klein dimensioniert. Die Krone weist eine sehr gute Kronenvitalität und der Stamm bis auf Spuren von Hundeurin einen guten Zustand auf. Die Siebkurvenanalyse zeigt einen mit 52% viel zu hoch liegenden Anteil an Schluff und Ton. Dies lässt wiederum auf einen schlechten Luft- und Wasserhaushalt schließen. Die Bodenfeuchte lag am Tag der Messung bei 12,7% und der Eindringwiderstand steigt bereits in den ersten 10 cm über 2,5 MPa. Bis in die Tiefe von 80 cm konnte ein Widerstand von 5,6 MPa gemessen werden.

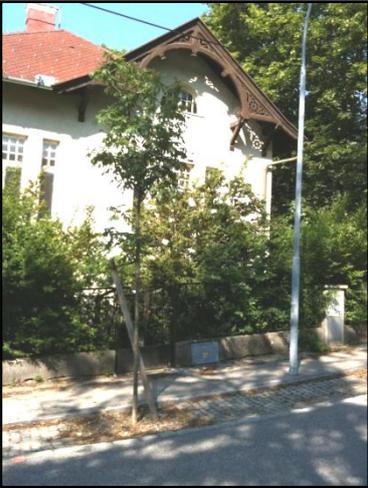
Fraxinus ornus Ohne Bepflanzung	
Kronenvitalität 1 Stammzustand 1	Mozartstraße Standort 44, Baumnummer 06177

Pflanzjahr 2008 Standortbedingungen Baumscheibe - Größe: 1,6 m ² - niveaugleich zur Straße Umfeld - teilversiegelt - Nebenstraße

Bei der Baumscheibengestaltung in der Mozartstraße handelt es sich um eine mit 1,6 m² viel zu klein gebaute Baumscheibe, die in einer Nebenstraße niveaugleich zur Straße liegt und mit *Fraxinus ornus* ohne Unterwuchs bepflanzt ist. Die Kronenvitalität und der Stammzustand konnten mit sehr gut bewertet werden. Dies liegt jedoch sehr wahrscheinlich an der noch jungen Pflanzung und der bei der Pflanzung durchgeführten Zweifpahlstützung. Der bei der Korngrößenverteilung gemessene Kies/Schotter-Anteil liegt mit 57% erhöht. Der erhöhte Grobkornanteil spiegelt sich auch in den starken Ausschlägen der Penetrologermessungen wider. Der maximale Eindringwiderstand lag bei einer Messung bis in 80 cm Tiefe bei 4,6 MPa und die Bodenfeuchte bei 4,3% Vol.

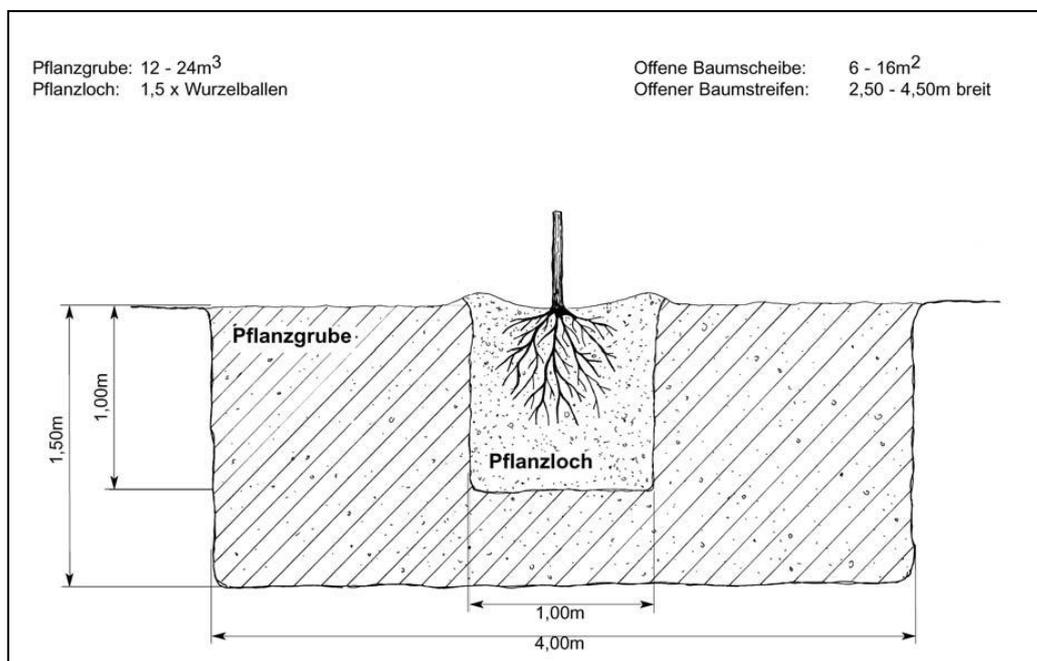
Abb. 134: Errichtung von Pflanzgruben und Pflanzloch im versiegelten Raum (FLORINETH et al., 2010, S. 118)

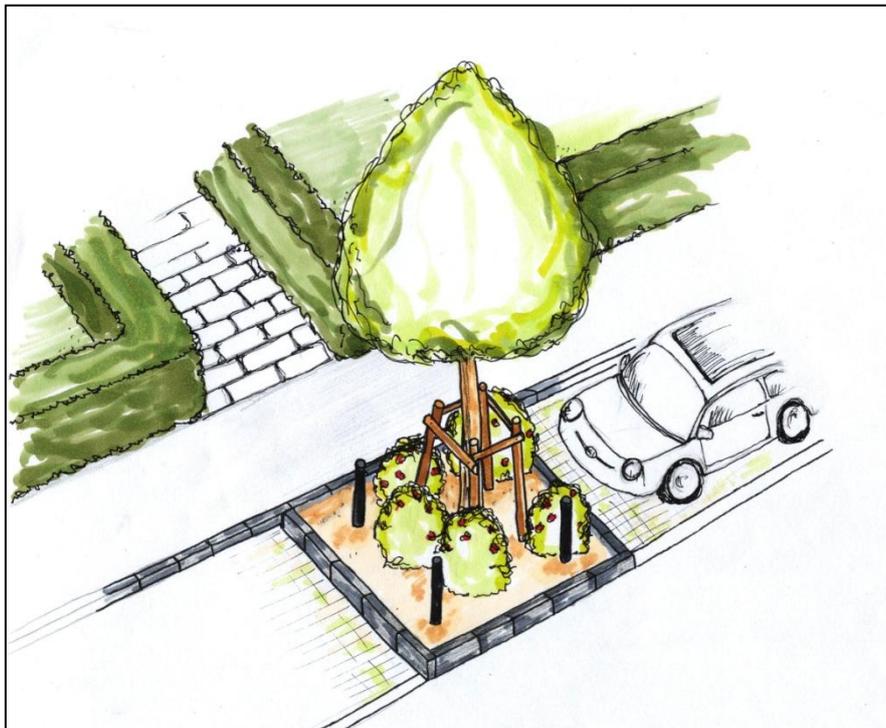
Abb. 136: Junge Strauchpflanzung mit geringem Deckungsgrad in Baumscheibe mit Pollern und Baumstützung

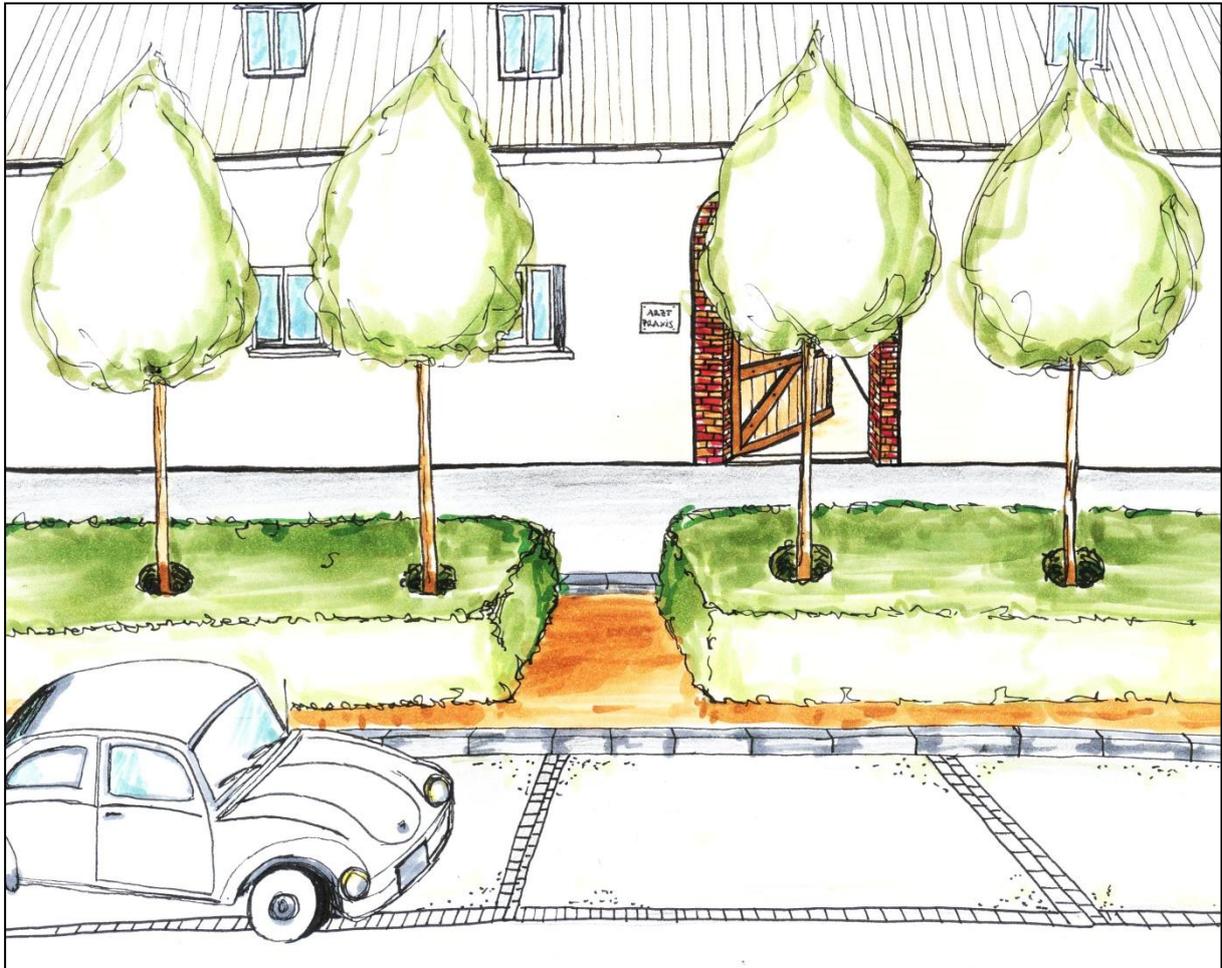
Abb. 137: Strauchpflanzung im Baumstreifen mit Quermöglichkeit

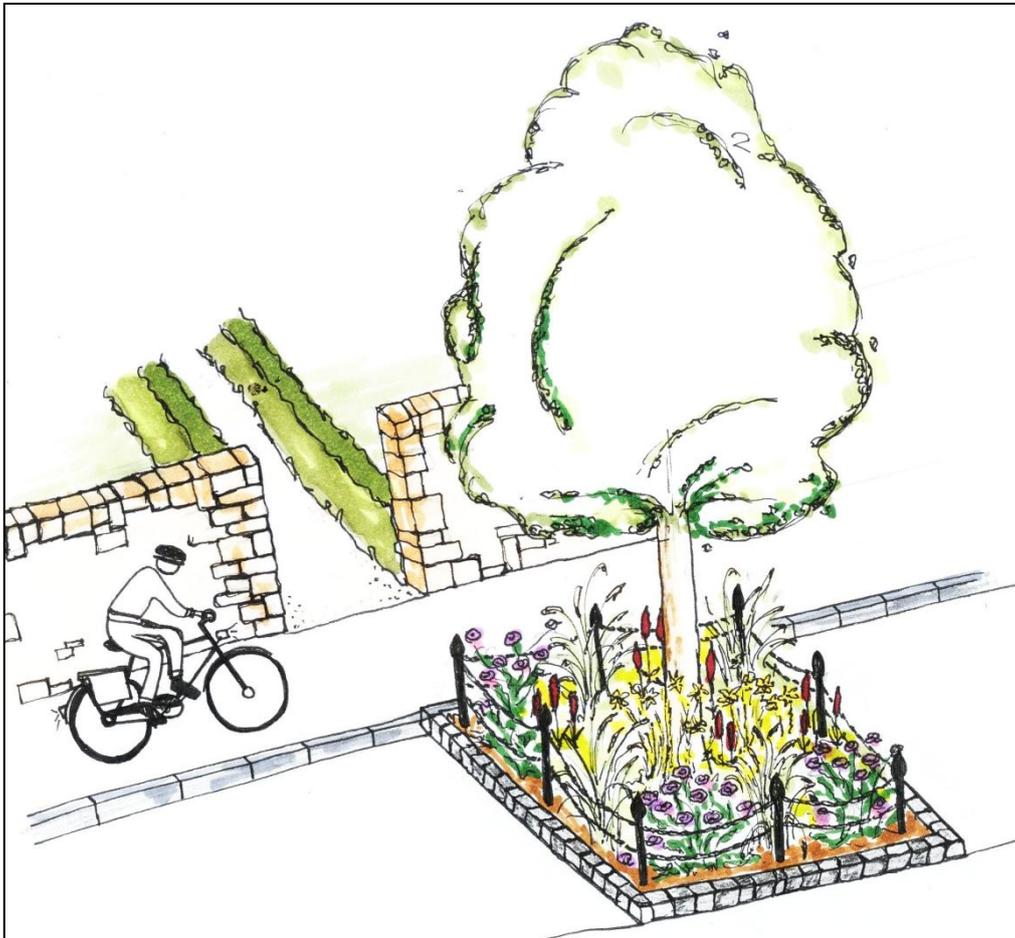
Abb. 138: Baumscheibe mit Staudenbepflanzung und Schutzzäun

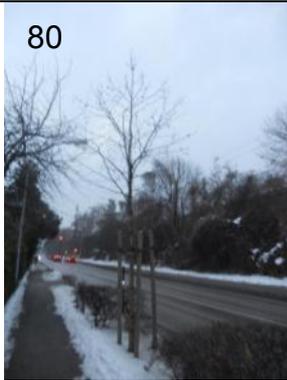
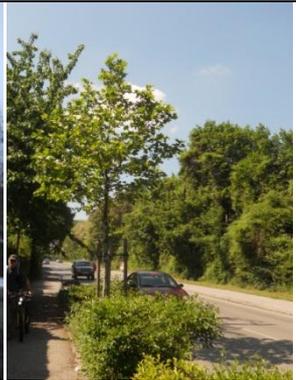
<p>Baum Nr. 02467 - Ahornblättrige Platane Dez. 2010/Mai 2011</p>		<p>Baum Nr. 02466 - Ahornblättrige Platane Dez. 2010/Mai 2011</p>	
<p>Conrad von Hötzendorf Platz – Abdeckung mit Gitterrost und ohne Bepflanzung</p>			
<p>81</p>
