Untersuchung der Wirksamkeit von bepflanzten Lärmschutzdämmen in Seebarn bei Krems/NÖ

**Analysis of the effectiveness of planted noise protection
wall in Seebarn-Krems/Lower Austria**

Diplomarbeit

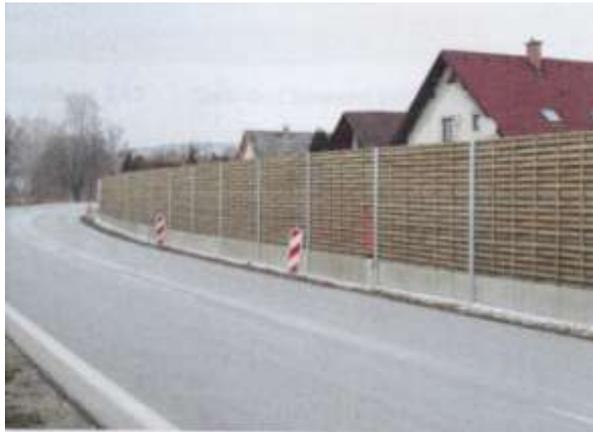
Abbildung 1: Holzwand
(Quelle: PRESSLER 2006)

- Holz (Abbildung 1 und 2)
- Kunststoff
- Dämmbeton (Abbildung 4)
- Aluminium (Abbildung 3, 5 und 6)
- Einscheibensicherheitsglas (Abbildung 8)
- Plexiglas (Abbildung 7)

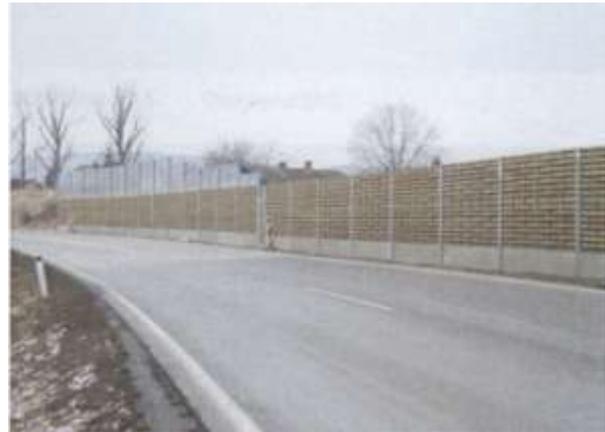
Abbildung 2: Holz- und Glaswand
(Quelle: PRESSLER 2006)

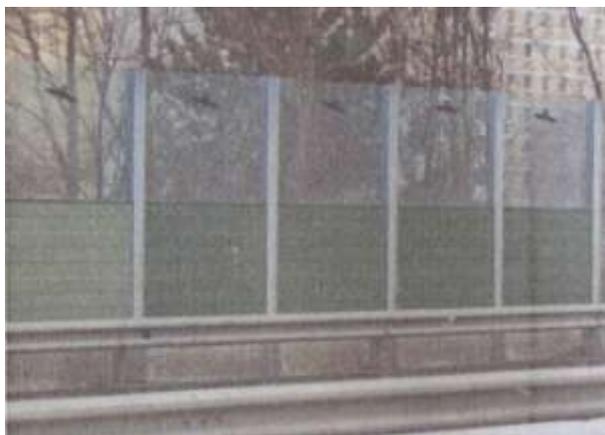
Abbildung 3: Glas- und Aluwand
(Quelle: FUCHS 2006)

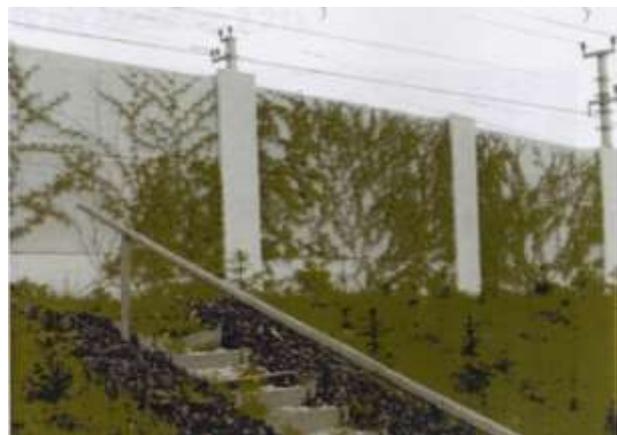
Abbildung 4: Dämmbeton
(Quelle: Betonwerk RIEDER GesmbH 2006)

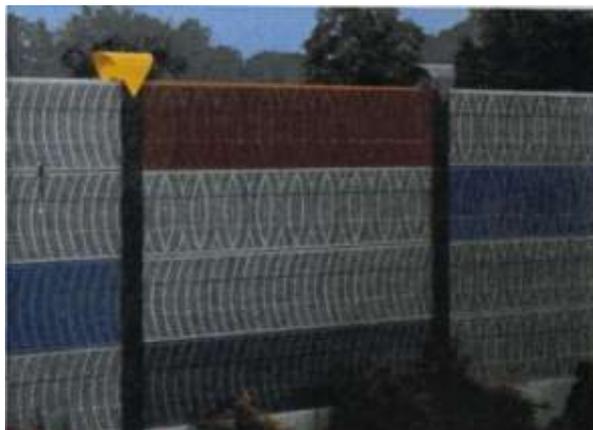
Abbildung 5: Aluwand
(Quelle: FORSTER Metallbau GmbH 2006)

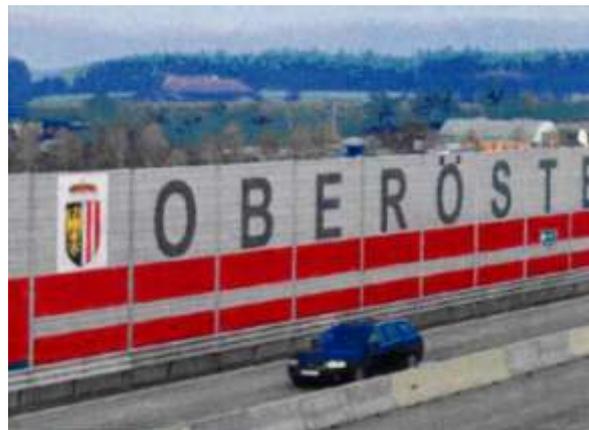
Abbildung 6: Aluwand
(Quelle: FORSTER Metallbau GmbH 2006)

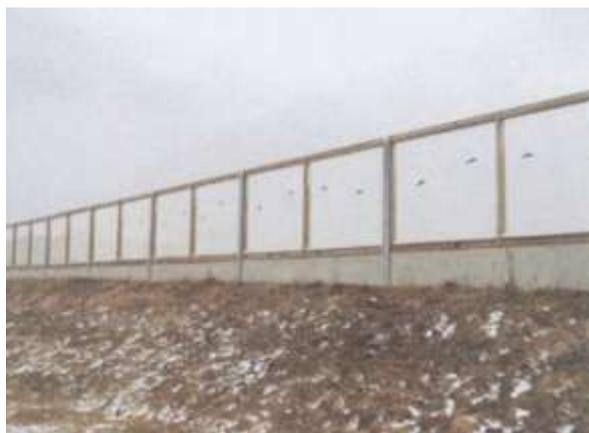
Abbildung 7: Glaswand
(Quelle: PRESSLER 2006)

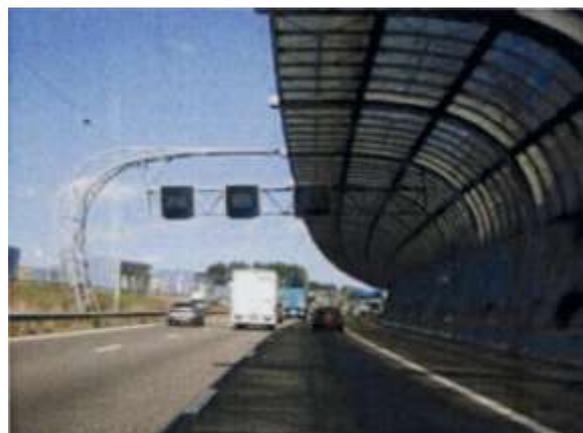
Abbildung 8: Glaswand
(Quelle: Autosnelwegen, 03/2006
<http://www.autosnelwegen.nl>)

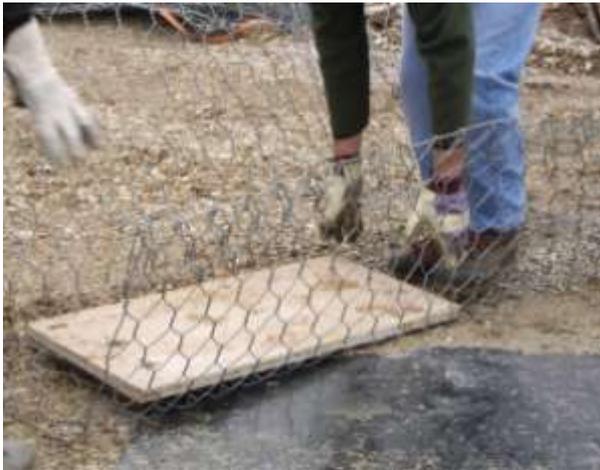
Abbildung 9: Errichtung von Gabionen in Seebarn bei Krems Mai 2005

Es handelt sich bei Gabionen um rechteckige Kästen aus sechseckmaschigem oder quadratischem Drahtgeflecht, in die Steine eingebaut werden. Sie werden als zusammengelegte „Matten“ in verschiedenen Abmessungen angeliefert.

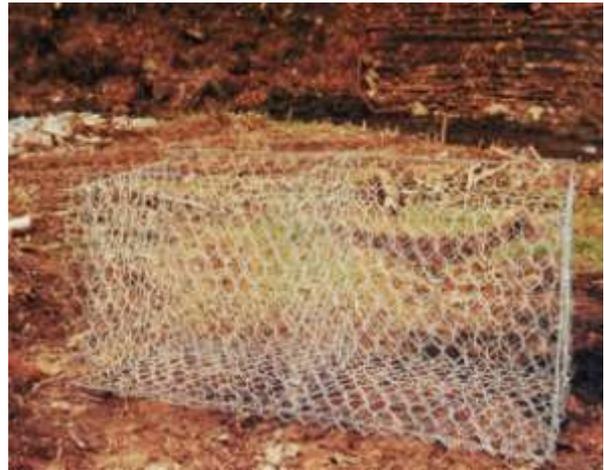
Abbildung 10: Drahtsteinkorb in Seebarn bei Krems Mai 2005

Unter anderem sind folgende Maße üblich: Breite 200 cm, Tiefe 100 cm, Höhe 80 cm. Das Gerippe der Kästen besteht aus Rundstahl von 1,5 cm Durchmesser. Das dazwischen gespannte vier- oder sechseckige Drahtgeflecht hat eine Maschenweite von etwa 12 x 6 cm und ist 4 mm dick.

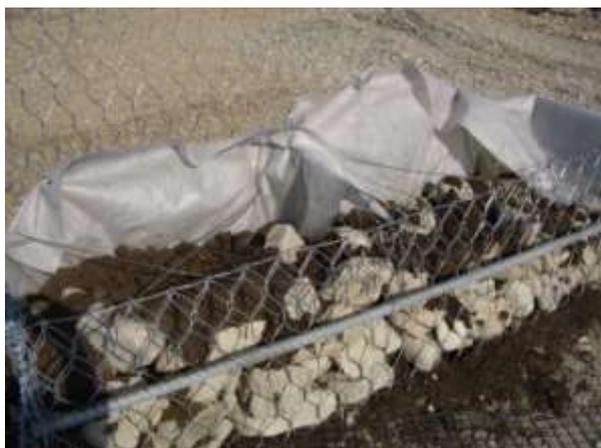
Abbildung 11: Verfüllen von Gabionen in Seebarn bei Krems Mai 2005

Anschließend werden die Kästen mit verwitterungsbeständigen, zum Schlichten geeigneten Bruchsteinen gefüllt, die größer als die Maschenweite der Kästen sein müssen. Wenn möglich, ist ein Gestein zu verwenden, das dem an der Baustelle anstehenden gleicht. Nach Schließen der Deckel wird in die Hohlräume zwischen den Steinen Feinmaterial eingekehrt oder eingeschlämmt. Verbliebene Hohlräume zwischen Kastenreihe und Steilhang sind am besten mit einem Gemisch aus Schotter und Boden zu verfüllen.

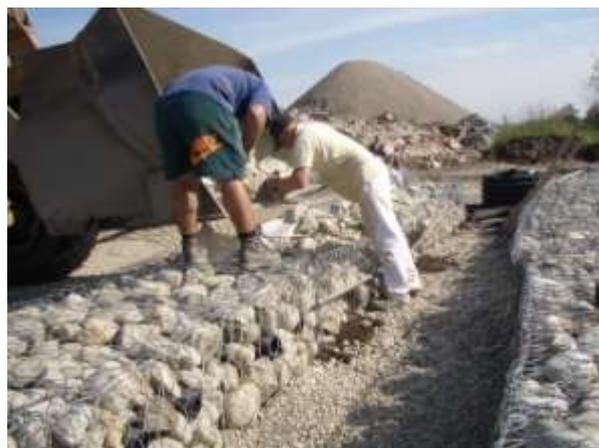
Abbildung 12: Gabionen füllen in Seebarn bei Krems Mai 2005

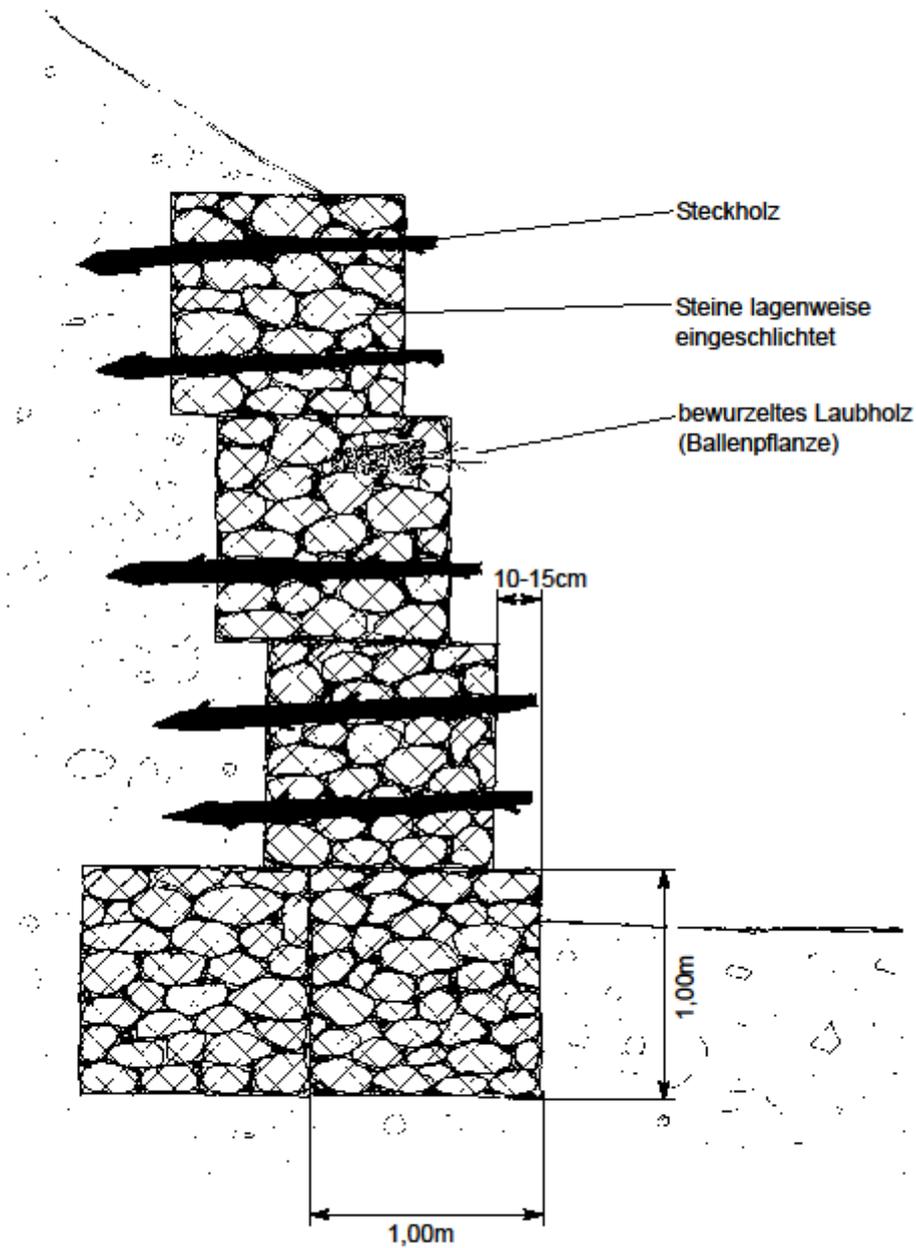
Abbildung 13: Skizze von Gabionen (Quelle: FLORINETH 2004)

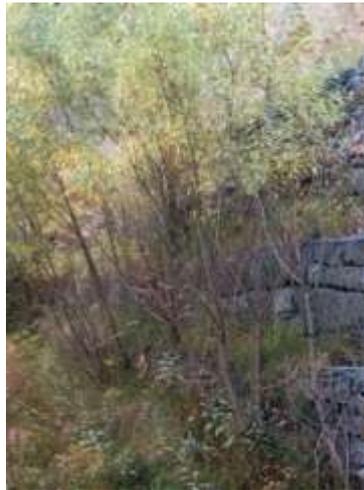
Abbildung 14: Bewachsene Gabionen
(Quelle: SCHIECHTL und STERN 1992)

Als lebende Baustoffe können sowohl bewurzelte Junggehölze (Straucharten) als auch Steckhölzer der folgenden Weidenarten verwendet werden:

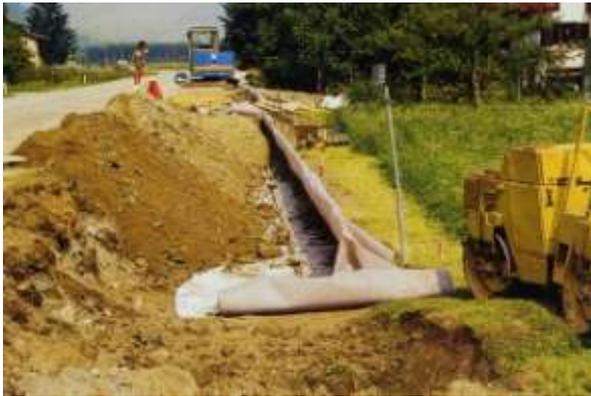
Abbildung 15: Gehsteig-Errichtung
(Quelle: FLORINETH 2004)

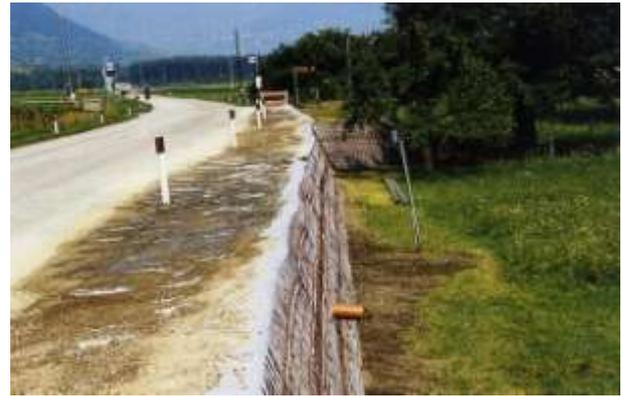
Abbildung 16: Abgeschlossene
Bauarbeiten (Quelle: FLORINETH 2004)

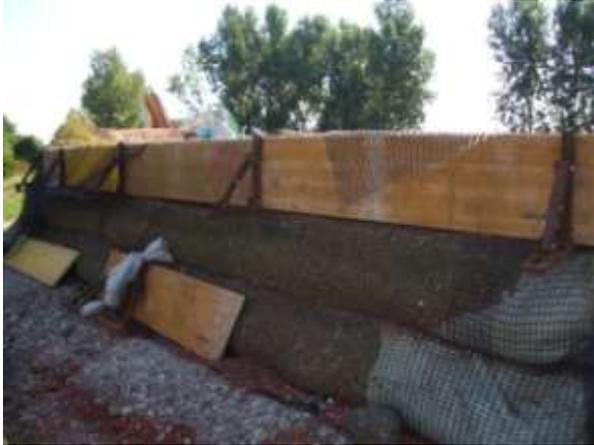
Abbildung 17: Errichtung eines Walles in Seebarn bei Krems Juli 2005

Schichtpakete übereinander gebaut werden. Sie werden am besten mit horizontal eingelegten Gehölzen (Buschlagen, Heckenbuschlagen oder Heckenlagen) zwischen den Geotextilkörpern kombiniert. Das Einlegen der Gehölze erfolgt während des Baues.

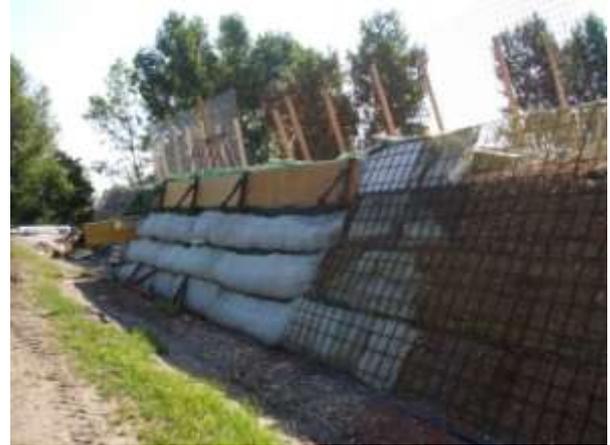
Abbildung 18: Schichtpakete in Seebarn bei Krems Juli 2005

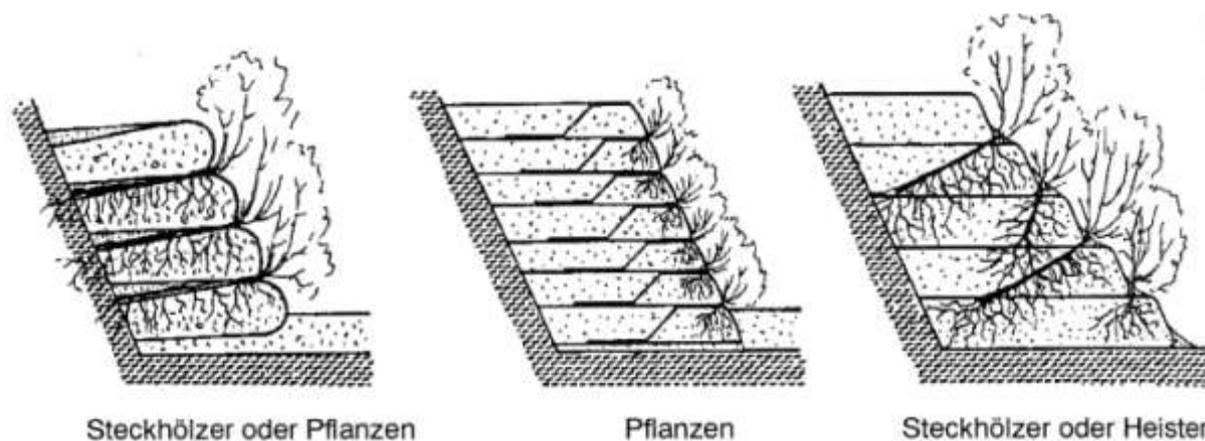
Abbildung 19: Verschiedene Bepflanzungsmöglichkeiten von Geotextilpackungen (Quelle: SCHIECHTL und STERN 1992)

- Sackförmige Behälter: Diese mit Kies und Sand gefüllten Säcke werden wie bei Stein- oder Ziegelmauerung geschichtet, wobei in die Fugen Äste oder Steckhölzer ausschlagfähiger Gehölze bzw. bewurzelte Pflanzen eingebettet werden, die bis in den gewachsenen Boden reichen müssen. Die Säcke können auch eine lange, wurstartige Form aufweisen, so dass **weniger Fugen entstehen. Höhere derartige „Sandsackmauern“** müssen statisch durch den Einbau von Sedimentankern oder tiefreichenden Betoneisenstäben gesichert werden.
- Taschenartige Körper: Mit ihrer Hilfe können neuralgische Punkte in Steilhängen gesichert werden. Durch die Kombination mit lebenden Pflanzen wird der Füllkörper von den Wurzeln durchwachsen, ist somit bewehrt und mit dem Untergrund verbunden SCHIECHTL und STERN (1992).

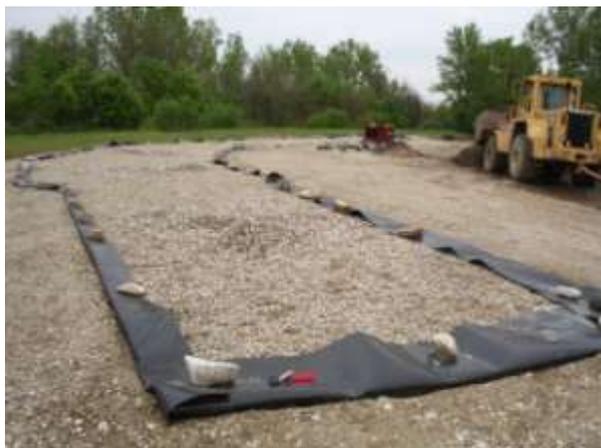
Abbildung 20: Baustelle in Seebarn bei Krems Mai 2005

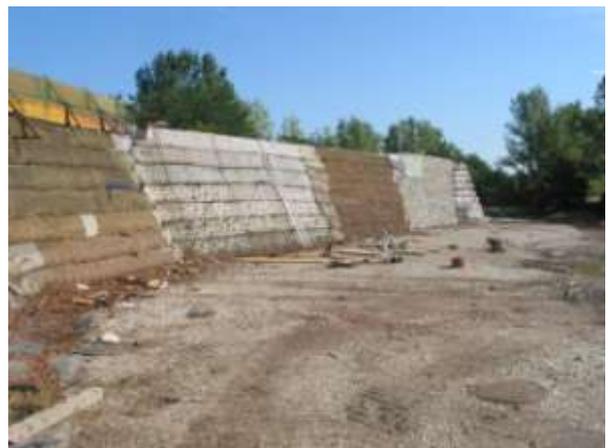
Abbildung 21: Projektwall Seebarn bei Krems August 2005

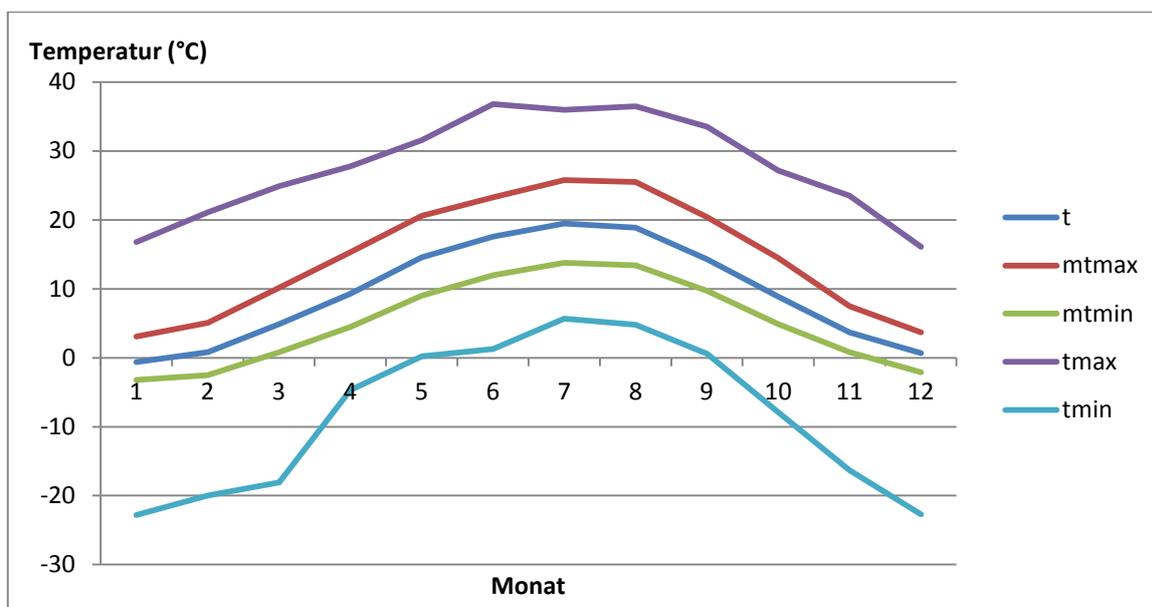
Abbildung 23: Lufttemperatur Messtation Krems 2006 (Quelle: [33])

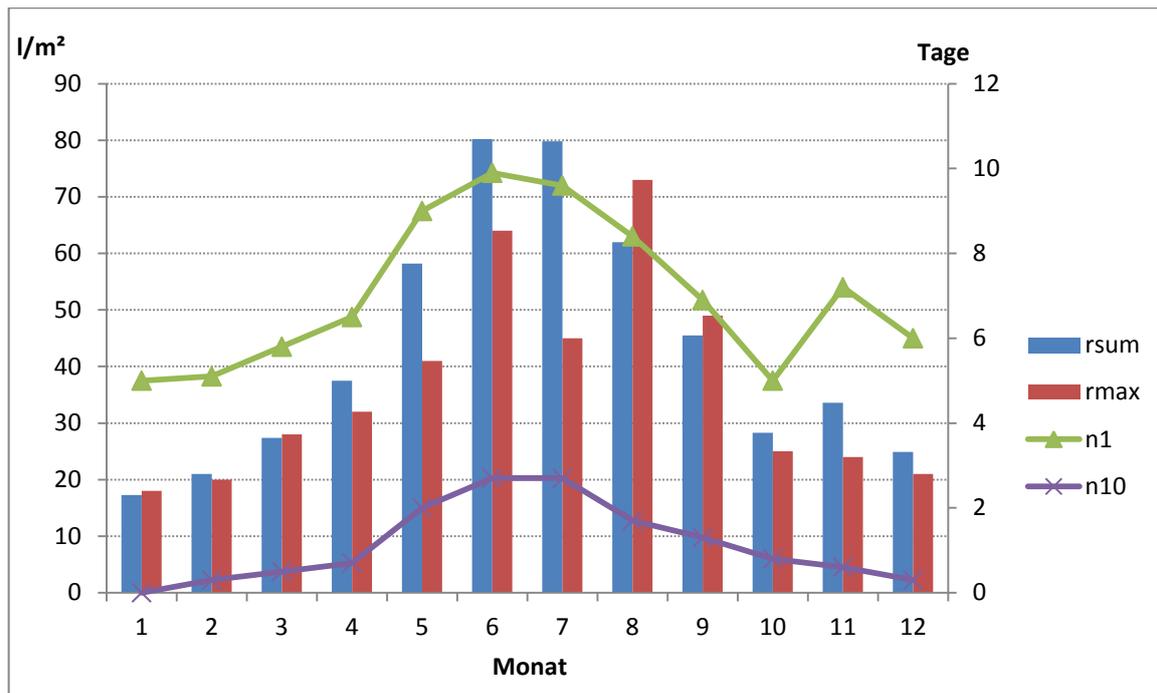
Abbildung 24: Niederschläge der Messstation Krems 2006 (Quelle: [33])

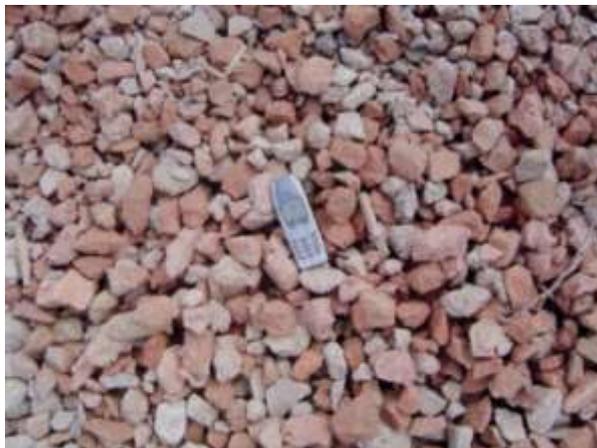
Abbildung 25: RMH-1
(Quelle: Polyfelt GmbH, 2005)

Mit „RMH“ bezeichnet man Recycelte Mineralische Hochbaumassen wie z. B. aus Ziegel, Beton oder natürlichem Gestein. Die Herkunft dieser Materialien ist der Industriebau- und allgemeiner Hochbauabbruch.

Die RMH-Mischungen RMH 1 (Abbildung 25) und RMH 2 wurden von der Firma ÖKOTECHNA geliefert.

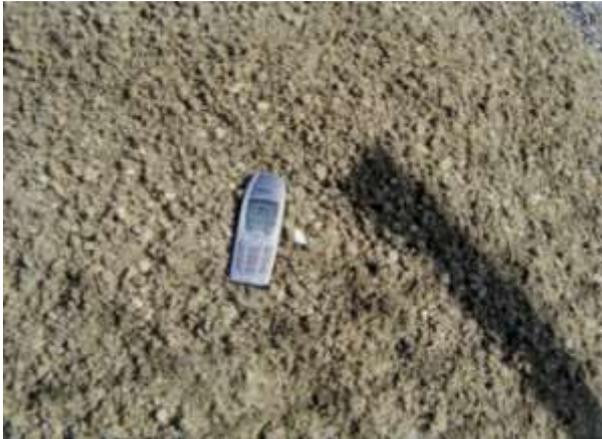
Abbildung 27: Kies 0/11
(Quelle: Polyfelt GmbH 2005)

Der in Abschnitt G verwendete Kies (Abbildung 27) wird in der Kiesgrube in Seebarn abgebaut und gesiebt. Die entsprechenden Angaben wurden von der

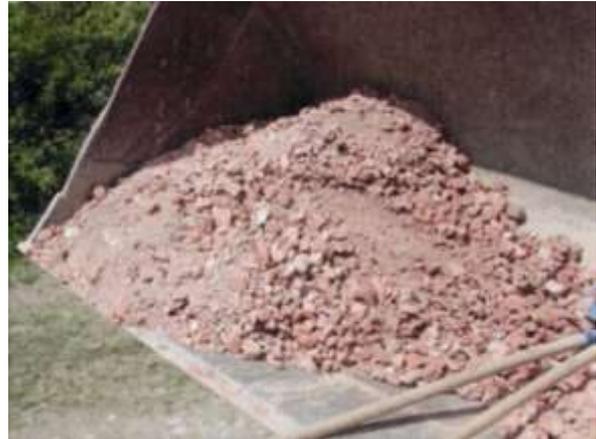
Abbildung 28: Substrat mit 20% Humus
(Quelle: FUCHS 2006)

Mischung	Humus	RMH 0/56
Substrat 10% (Abbildung 30)	10%	90%
Substrat 20% (Abbildung 28)	20%	80%
Substrat 50% (Abbildung 29)	50%	50%

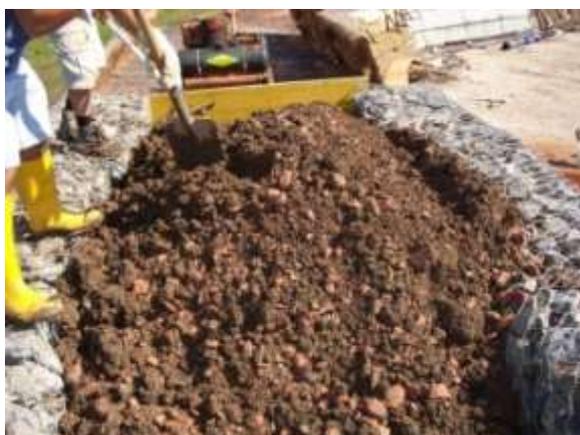
Abbildung 29: Substrat mit 50 % Humus in Seebarn bei Krems Juli 2005

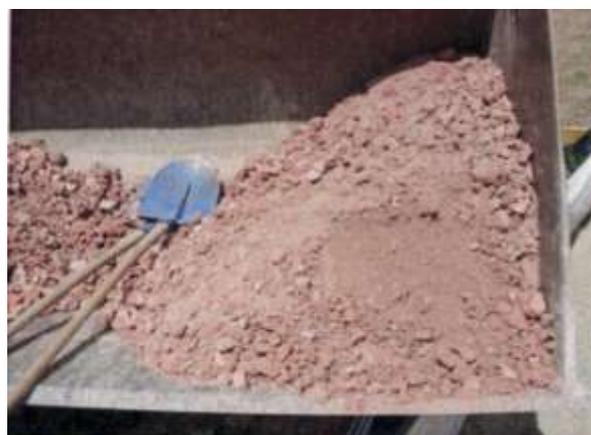
Abbildung 30: Substrat 10% (Quelle: FUCHS 2006)

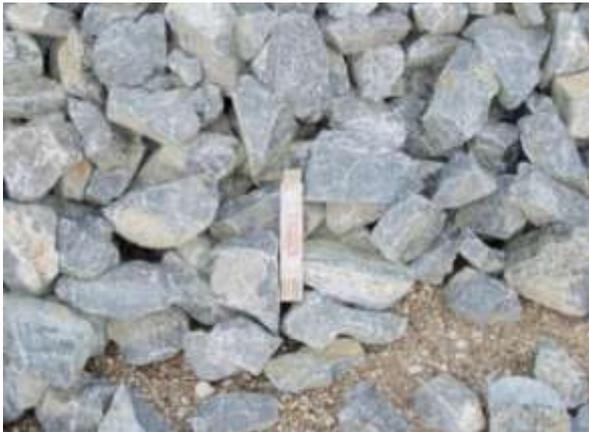
Abbildung 31: Kantkorn - 100/180 in Seebarn bei Krems (Quelle: PRESSLER 2006)

Das Kantkorn wurde vom Steinbruch der Firma Hengl in Eibenstein bezogen, es kann laut Werksangaben der Korngruppe 100/180 (Abbildung 31) zugewiesen werden. Die Steine wurden zum Füllen der Gabionen ab der zweiten Lage verwendet.

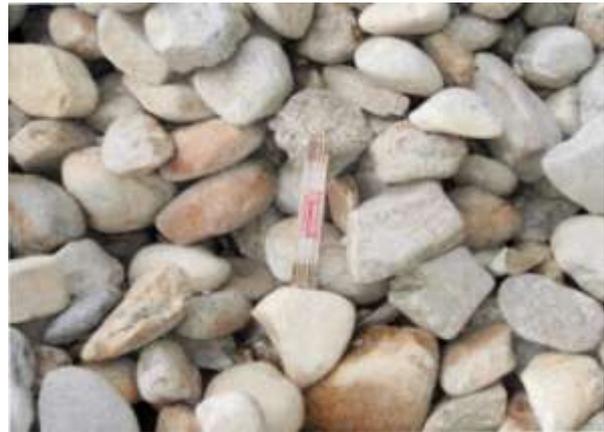
Abbildung 32: Rundkorn - 100/250 in Seebarn bei Krems (Quelle: PRESSLER 2006)

Für die Rundkornverfüllungen wurde der Überlauf der Siebanlage Seebarn verwendet. Dieser Überlauf ist der Korngruppe 100/250 (Abbildung 32) zuzuordnen. Die Steine wurden zum Füllen der ersten Gabionenlage und als Füllmaterial der Sichtfläche einzelner Abschnitte verwendet.

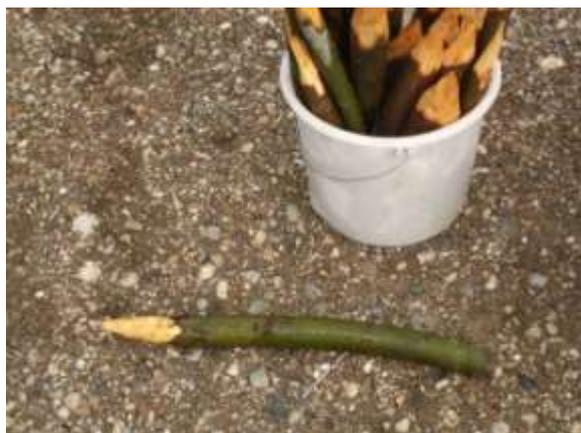
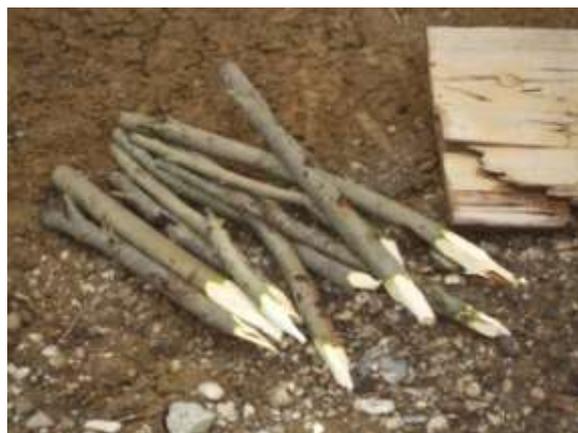
Abbildung 33: Weidensteckholz in Seebarn bei Krems Marz 2006

Abbildung 34: Steckholzer zugespitzt in Seebarn bei Krems Marz 2006

Steckhölzer sind 3 bis 8 cm dicke und 40 bis 100 cm lange Äste oder Stammabschnitte (Abbildung 33 und Abbildung 34), die in der Vegetationsruhe geschnitten und in die Erde gesteckt werden. Die Vermehrung erfolgt vegetativ. Das bedeutet, dass in die Erde eingelegte bzw. eingesteckte Pflanzenteile neue Wurzeln und Sprosse bilden. Sie sollen für das Sprosswachstum maximal 5-8 cm aus dem Boden ragen, damit sie vor dem Vertrocknen geschützt sind. Es ist beim Setzen von Steckhölzern darauf zu achten, dass keine Gräser oder Kräuter als Konkurrenz auftreten (FLORINETH 2004).

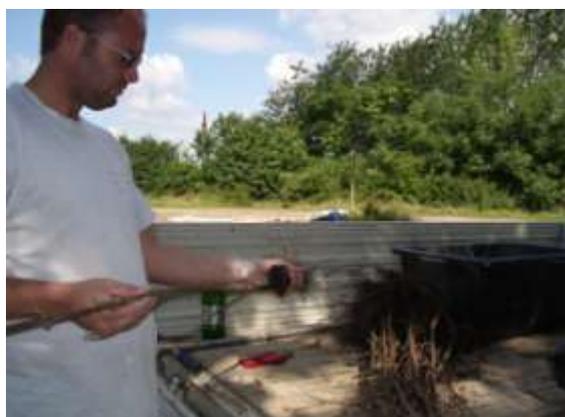
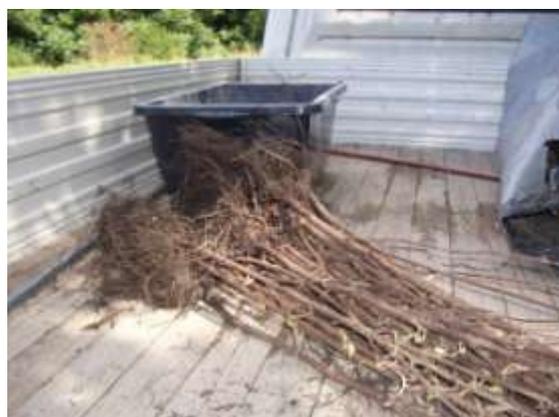
Abbildung 35: Bewurzelte Pflanzen in Seebarn bei Krems Juli 2005

Abbildung 36: Bewurzelte Pflanzen in Seebarn bei Krems Juli 2005

Wurzelnackt sind Pflanzen, die ohne Erdballen in den Boden gepflanzt werden, jedoch bereits bewurzelt sind (Abbildung 35 und Abbildung 36), im Gegensatz zu Steckholzern.

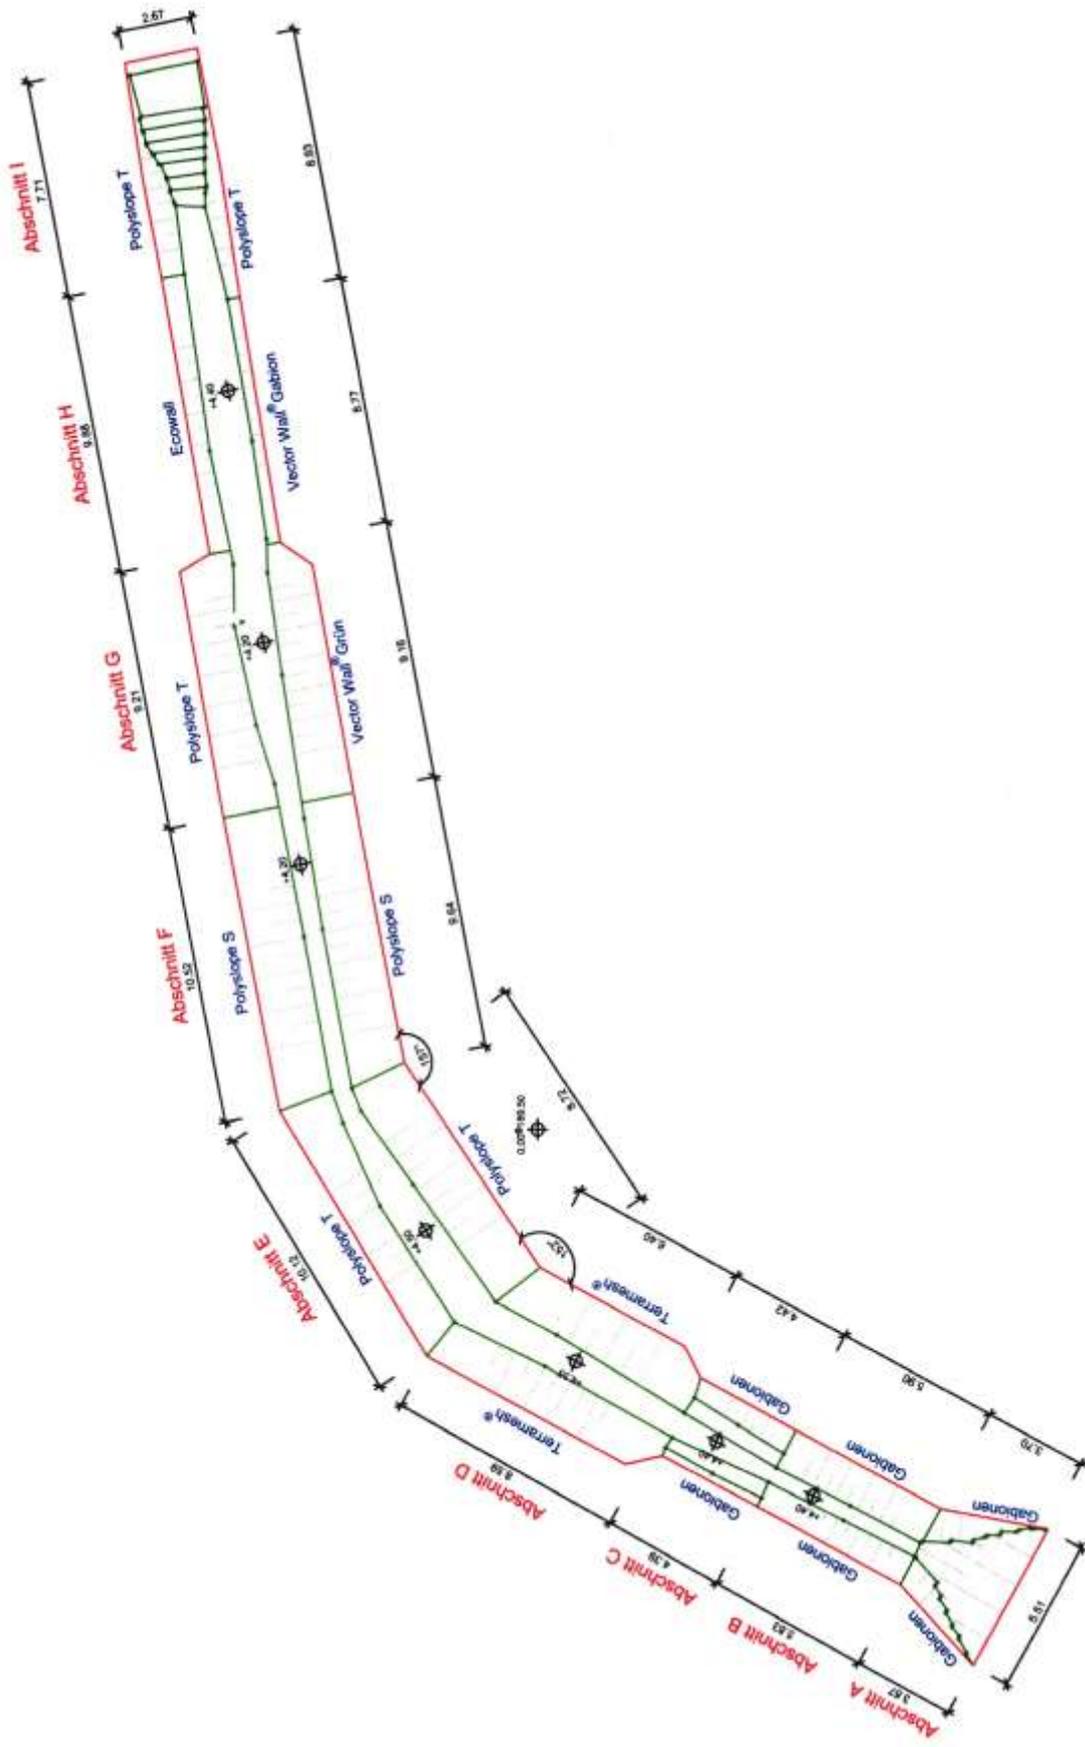
Abbildung 55: Lageplan Bauprojekt Seebarn (Quelle: FUCHS 2006)

Die Unterteilung des Versuchssteilwalles erfolgte in 9 Abschnitte (A bis I) (Abbildung 55), die unter Anwendung unterschiedlicher Systeme und Materialien errichtet wurden.

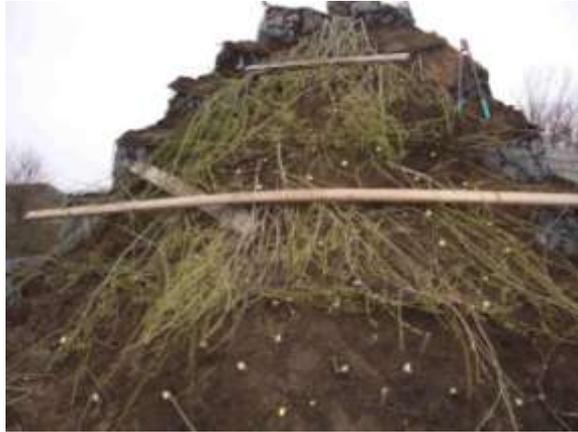
Abbildung 56: Abschnitt A (Quelle: WEINWURM 2007)

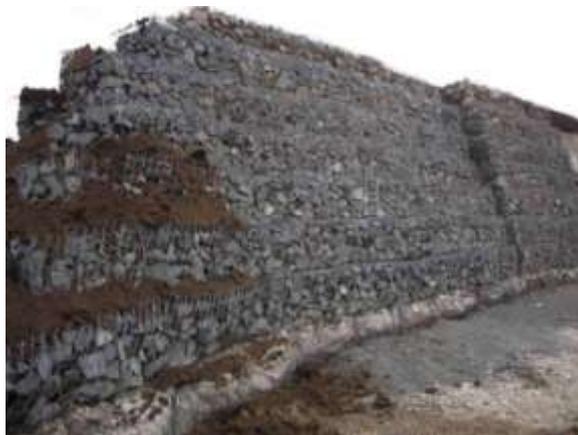
Abbildung 57: Gabionen
in Seebarn bei Krems (Quelle: WEINWURM 2007)

- Bewurzelte Pflanzen wurzelnackt
- Länge: 30 - 50 cm

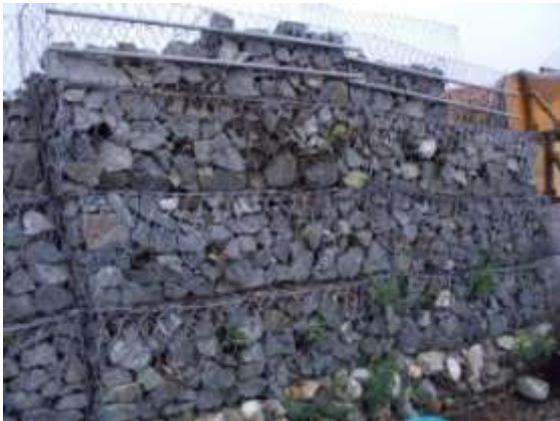
Abbildung 58: Gabionen in Seebarn bei Krems Juli 2005

- Steckhölzer Länge: 1,5 – 2,5 m
- Durchmesser: 3 – 5 cm
- Pflanzenart: Purpur-Weide (*Salix purpurea*)

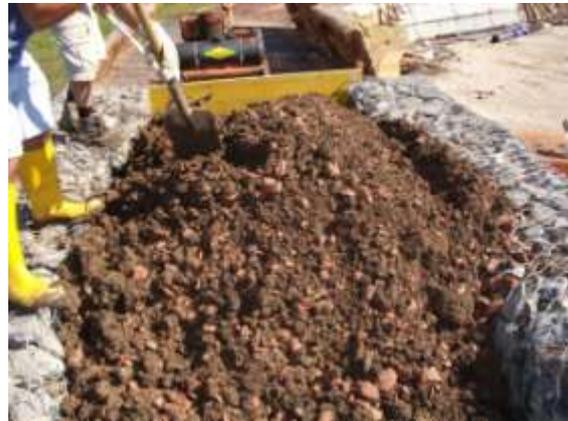
Abbildung 59: Befüllen des Hohlkerns mit Substrat 50 % Juli 2005

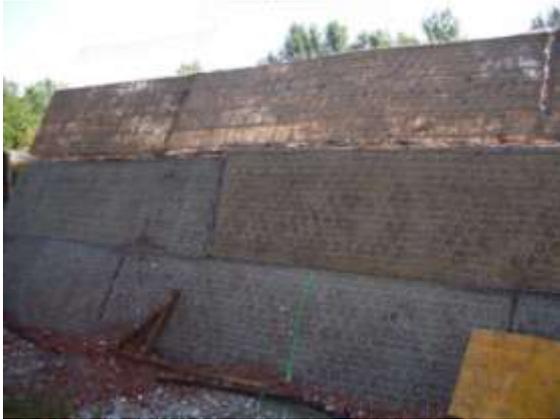
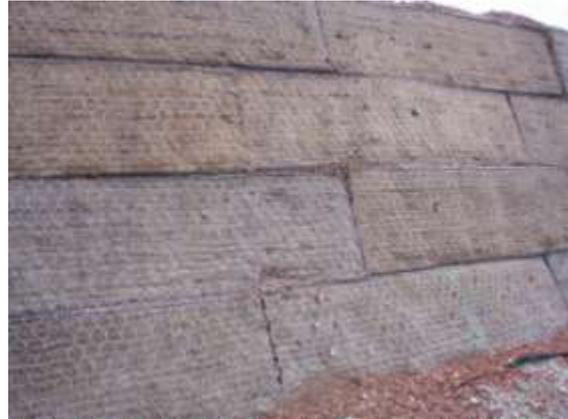
Abbildung 60: Terramesh® in Seebarn bei Krems Juli 2005

Abbildung 61: Terramesh® in Seebarn bei Krems Juli 2005

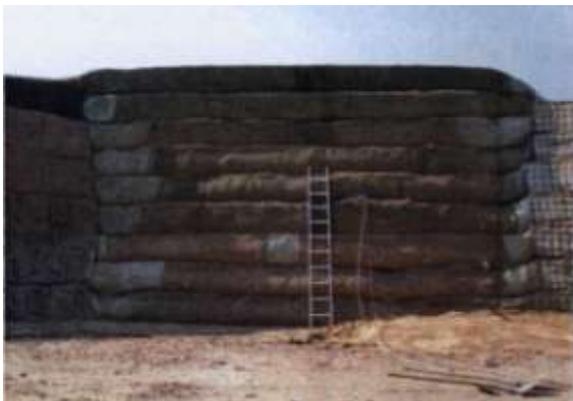
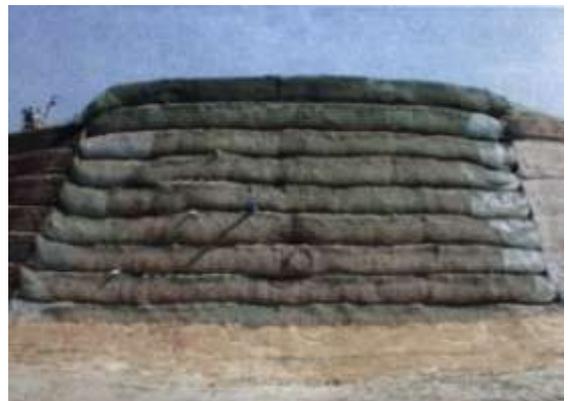
3.3.1.5 Abschnitt E: Polyslope T

Konstruktion: System mit Geogitter, Schaltafeln, Schalungshaken

Abbildung 62: Polyslope T in Seebarn bei Krems (Quelle: FUCHS 2006)

Abbildung 63: Polyslope T in Seebarn bei Krems (Quelle: FUCHS 2006)

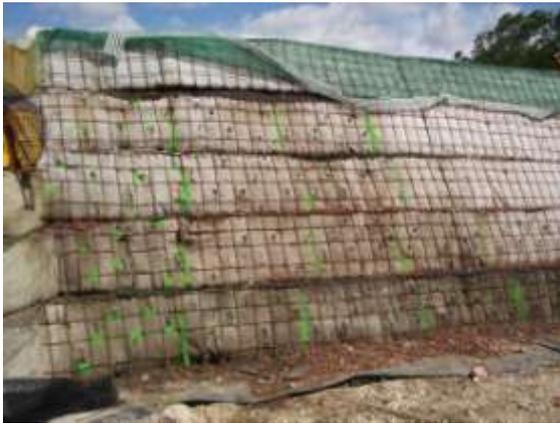
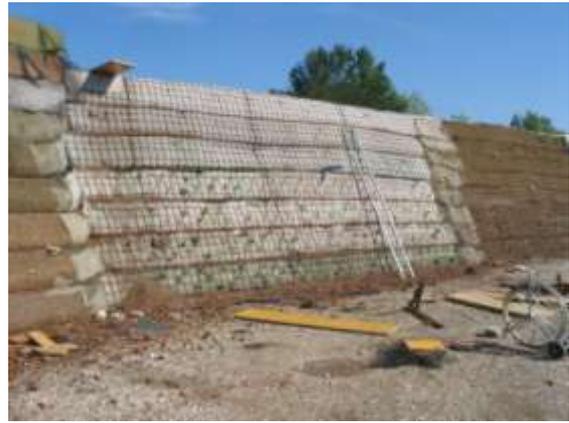
3.3.1.6 Abschnitt F: Polyslope S

Konstruktion: System mit Geomatten, winkelförmigen Baustahlgittern und Abspannhaken

Abbildung 64: Polyslope S in Seebarn bei Krems Juli 2005

Abbildung 65: Polyslope S in Seebarn bei Krems Juli 2005

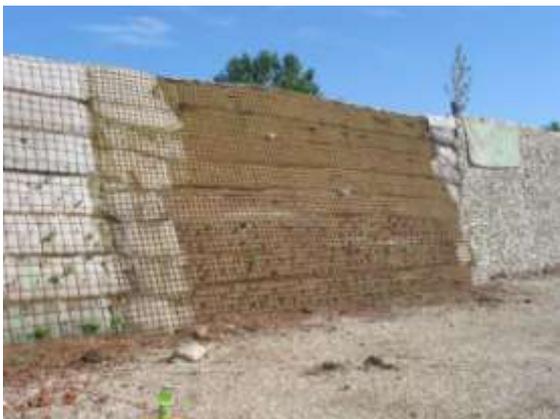
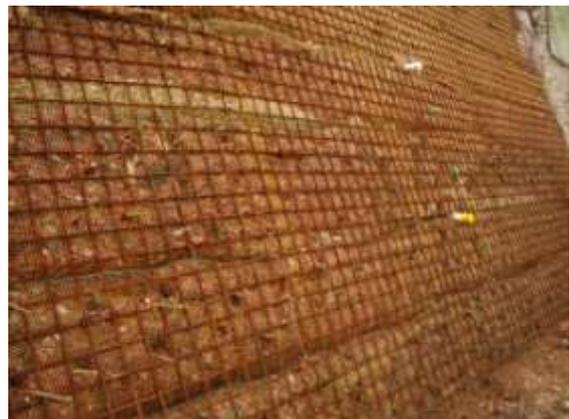
3.3.1.7 Abschnitt G Innen: Vector Wall® Grün

Konstruktion: System mit Geogitter, Baustahlgitter, Ankerblöcken, Ankerhaken, Abspannhaken

Abbildung 66: Vector Wall® Grün in Seebarn bei Krems Juli 2005

Abbildung 67: Vector Wall® Grün in Seebarn bei Krems Juli 2005

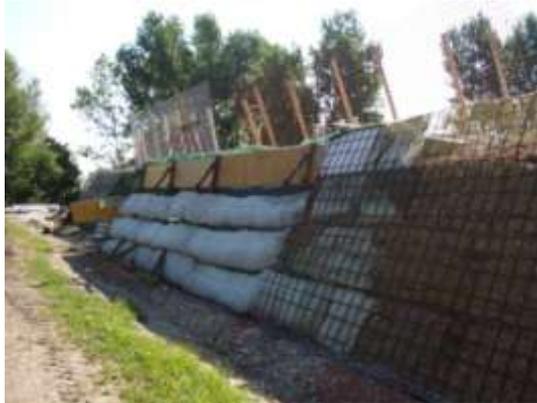
3.3.1.8 Abschnitt G Außen: Polyslope T

Konstruktion: System mit Geogitter, Schaltafeln, Schalungshaken

Abbildung 68: Polyslope T
in Seebarn bei Krems Juli 2005

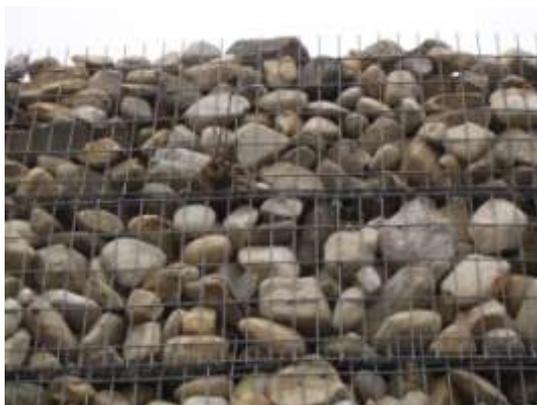
3.3.1.9 Abschnitt H Innen: Vector Wall® Gabion

Konstruktion: System mit galvanisiertem Baustahlgitter (Drahtnetz mit viereckigen Maschen), Ankerblöcken, Ankerhaken, Abspannhaken

Abbildung 69: Vector Wall® Gabion
in Seebarn bei Krems November 2005

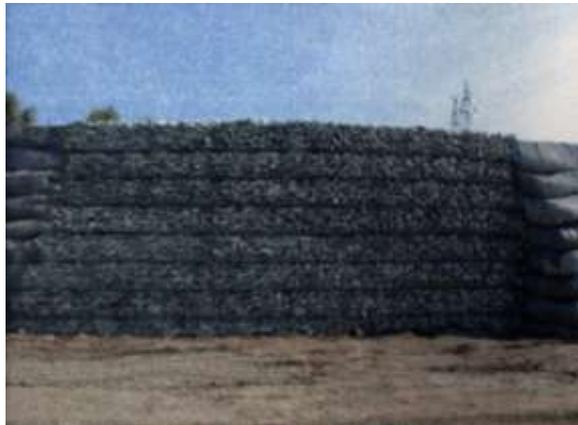
3.3.1.10 Abschnitt H Außen: Ecowall

Konstruktion: System mit Ecowall-Elementen

Bepflanzung: Jutesäcke mit Humus gefüllt, Pflanzen darin eingebettet und dann in das System eingebaut

Abbildung 70: Ecowall
in Seebarn bei Krems (Quelle: FUCHS 2006)

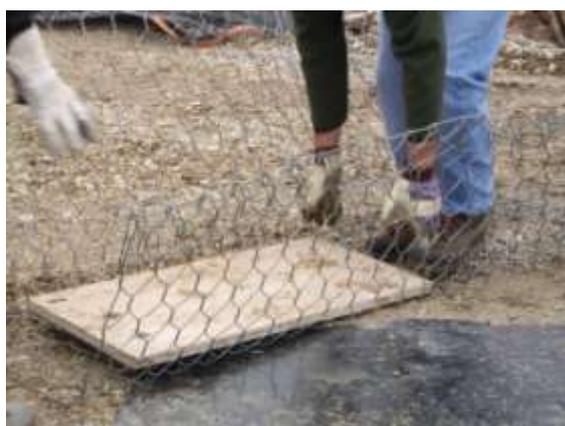
Die Gabionen wurden aufgefaltet, in Paketen bis zu 60 Stück auf die Baustelle geliefert. Sie wurden auf eine ebene Oberfläche aufgelegt und gefaltet (Abbildung 71). Zur Arbeitserleichterung legte man auf die Faltkanten Schaltafeln oder Kanthölzer und die Gabionenwände wurden dann über diese Kanten geknickt. Wenn die Gabione gefaltet war, wurde in der Mitte die vorgefertigte Trennwand eingestellt. Anschließend wurden alle Kanten miteinander verbunden. Das Verrödeln erfolgte entweder mit einem Bindedraht oder mit Bindemaschinen. Hierbei waren vom Hersteller angegebene Maximalabstände der Verbindungen einzuhalten. Die Maße einer gefalteten Gabione betragen 2,00 m/0,60 m/0,60 m.

Abbildung 71: Errichten von Gabionen
Seebarn in Krems Mai 2005

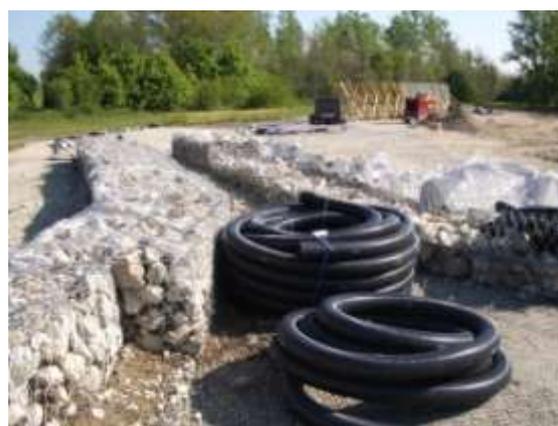
Abbildung 72: Drainagerohr in Seebarn
bei Krems Mai 2005

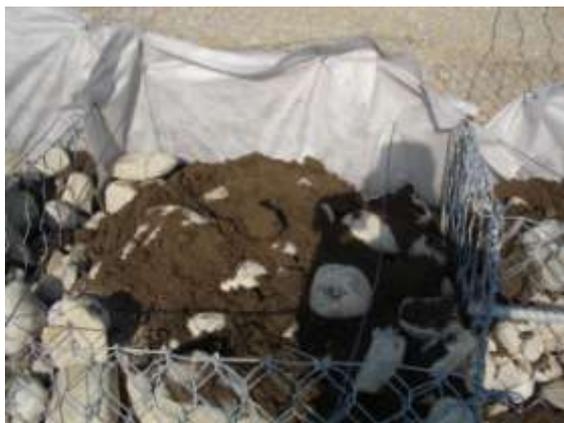
Elemente wurden danach auf die projektierte Fläche ausgerichtet. In Folge wurden die vorbereiteten Gabionen gefüllt (Abbildung 73), dabei war darauf zu achten, dass das Füllmaterial auf die Maschenweite der Gabionen angepasst war. Das Füllen erfolgte per Hand oder maschinell. Wurden an die Sichtfläche hohe Anforderungen gestellt, war es sinnvoll, diese händisch zu schichten, das restliche Füllmaterial wurde maschinell gefüllt.

Abbildung 73: Befüllte Gabionen Seebarn bei Krems Mai 2005

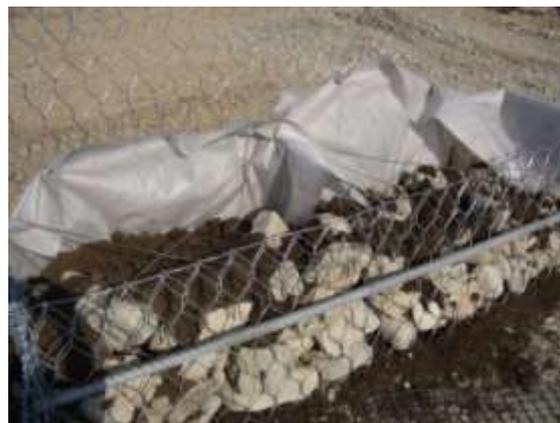
Abbildung 74: Rundkorn und Humus Seebarn bei Krems Mai 2005

Eine andere Möglichkeit der Bepflanzung war das direkte Einlegen der bewurzelten Pflanzen in der halben Gabionenhöhe, eine Humusschicht wurde als Grundlage für die Pflanzen eingebaut (Abbildung 74), die darin eingelegt wurden und mit einem Schutzvlies abgedeckt wurden (Abbildung 77). Über dem Vlies wurden die Schnellspannstäbe gespannt, danach die restliche Gabionenhöhe mit Kantkorn gefüllt und die Ansichtsfläche geschlichtet (Abbildung 78).

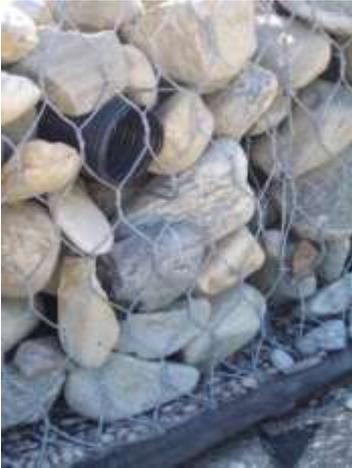
Bei diesem System wurde ein Drainagerohr direkt während des Befüllens der Gabione in deren Mitte eingelegt und mittels eines Schnellspannstabes stabilisiert (Abbildung 75). Der Drainageschlauch ließ Platz für eine später erfolgende Bepflanzung mit Weidensteckhölzern. So konnte die Bepflanzung des Walles zu einer anderen Zeit durchgeführt werden als der Bau desselben. Es wurde per Hand Humus in das Drainagerohr gegeben, die Steckhölzer eingelegt (Abbildung 76) und anschließend die Öffnung nochmals mit Humus geschlossen. Anschließend erfolgte eine Bewässerung.

Abbildung 75: Gabione mit Drainagerohr Seebarn bei Krems Juli 2005

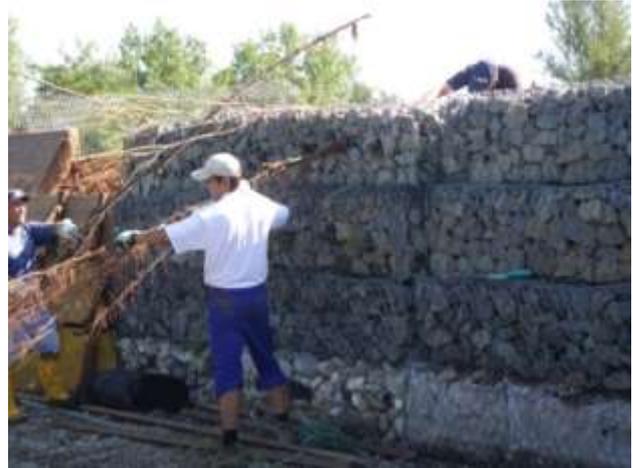
Abbildung 76: Einlegen der Weiden in das Drainagerohr Seebarn bei Krems Juli 2005

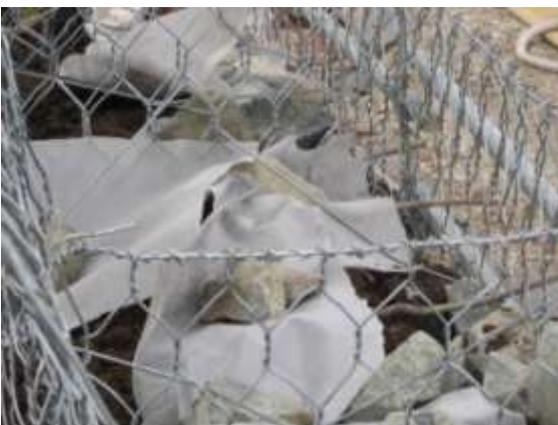
Abbildung 77: Bepflanzte Gabione Seebarn bei Krems Juli 2005

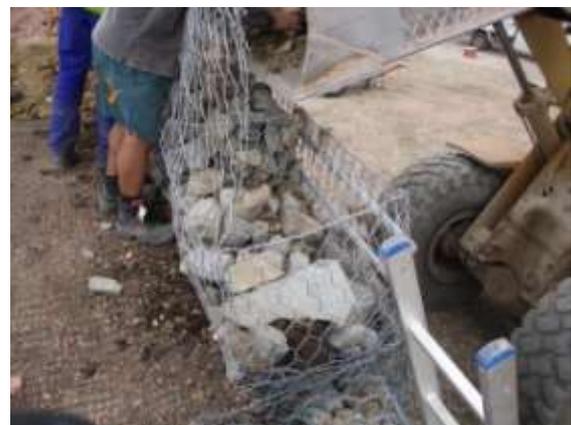
Abbildung 78: Verfüllen der Gabione Seebarn bei Krems Juli 2005

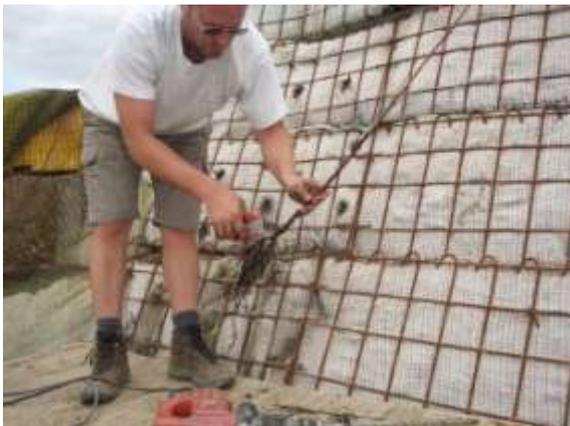
Zunächst wurde mit einem Stanleymesser ein Loch in das Geogitter geschnitten, dann mit einer Bohrmaschine ein Pflanzloch gebohrt, die Pflanze zurechtgeschnitten (Abbildung 79), in das Pflanzloch eingelegt und die Öffnung mit Humus verschlossen, um ein besseres Anwachsen zu gewährleisten. Anschließend wurde das Netz mittels eines Drahtes wieder zusammengefügt, um ein Auswaschen der Pflanze und der Erde zu verhindern (Abbildung 81). Noch einmal wurde dann die Länge der Pflanzen korrigiert (Abbildung 80). Im Anschluss an die Bepflanzung wurde die gesamte Fläche mit einem Feuerwehrschauch eingewässert.

Abbildung 79: Vorbereitung der Pflanzen Seebarn bei Krems Juli 2005

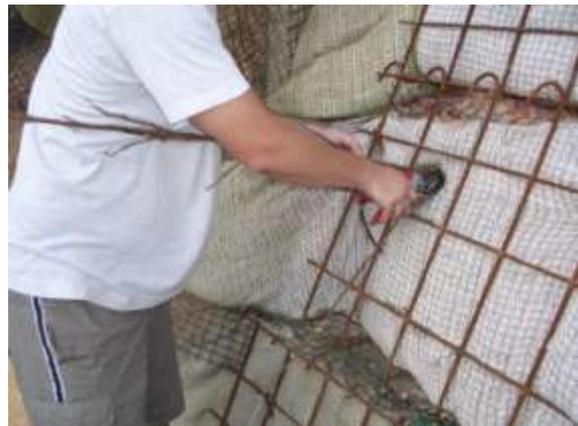
Abbildung 80: Einlegen und Zurechtschneiden der bewurzelten Pflanze Seebarn bei Krems Juli 2005

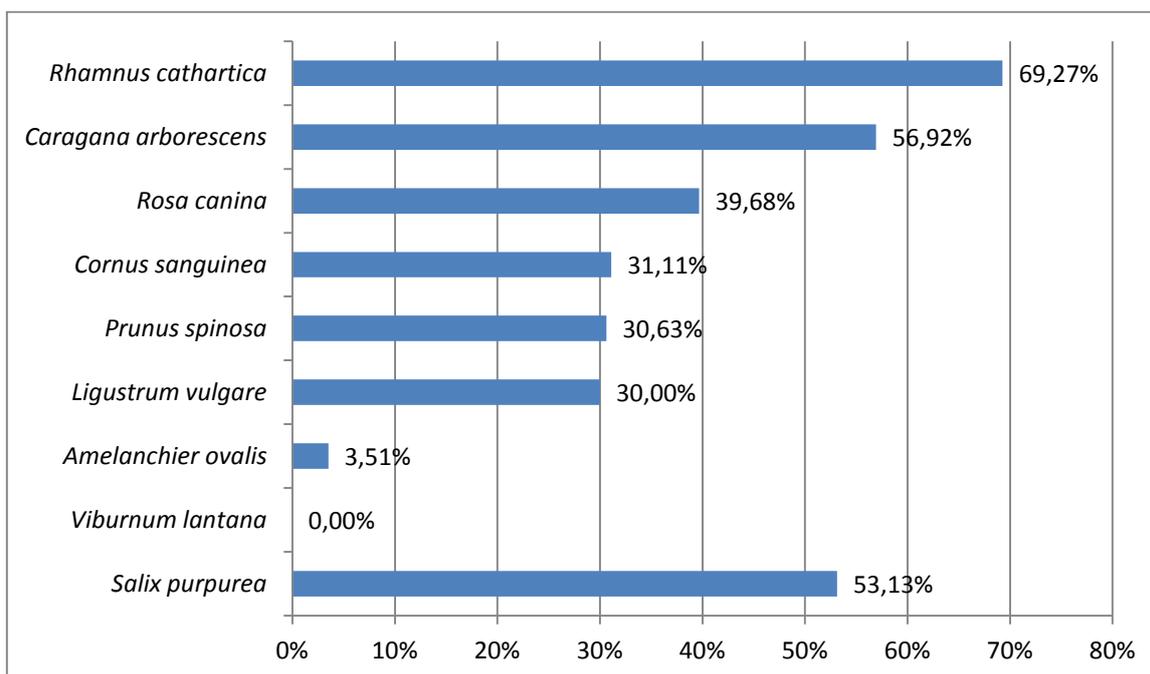
Abbildung 85: Überlebensrate nach 5 Monaten

Nach fünf Monaten konnten folgende Überlebensraten beobachtet werden.
