Untersuchung der Wirksamkeit von bepflanzten Lärmschutzdämmen in Seebarn bei Krems/NÖ

**Analysis of the effectiveness of planted noise protection
wall in Seebarn-Krems/Lower Austria**

Diplomarbeit

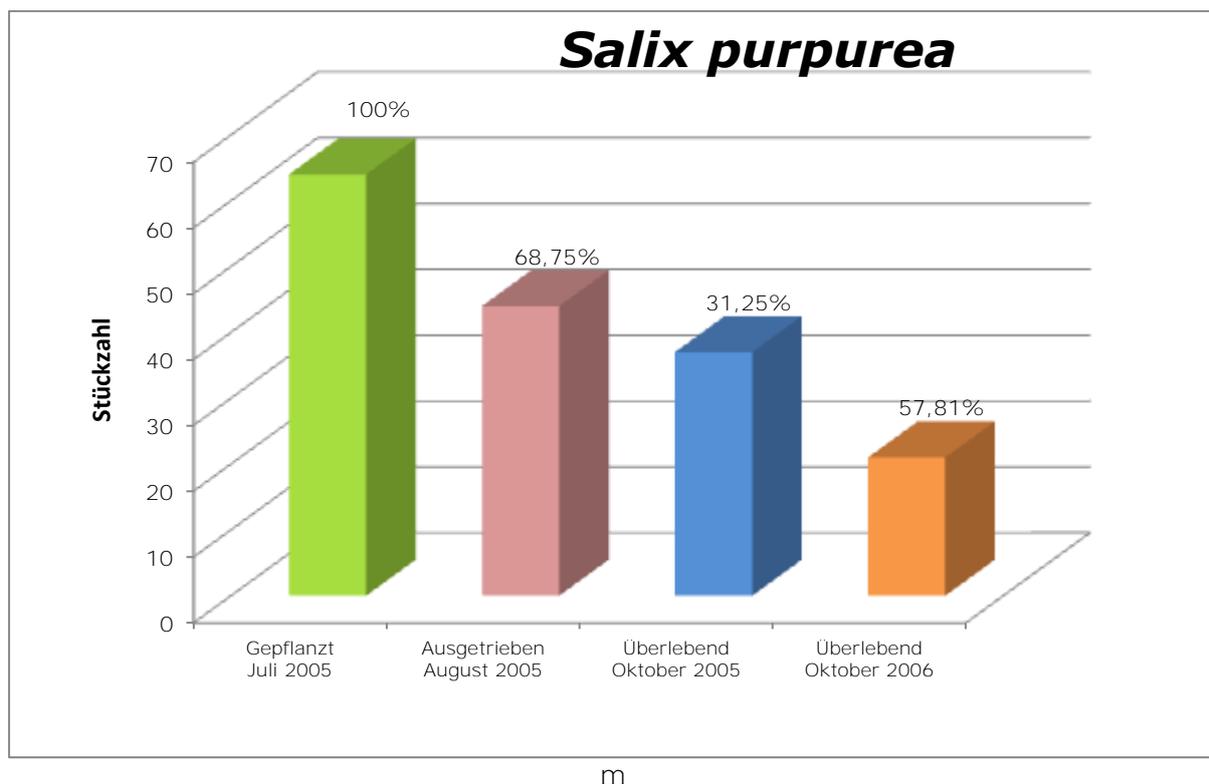
Abbildung 86: Überlebensrate *Salix purpurea*

Im Oktober 2006 wurden 21 Stück (32,81%) von den überlebenden Purpur-Weiden gezählt, jedoch wurde bei Fertigstellung des Steilwalles die unterste Lage der Drahtsteinkörbe zugeschüttet und somit auch 16 Stück der gepflanzten Weiden.

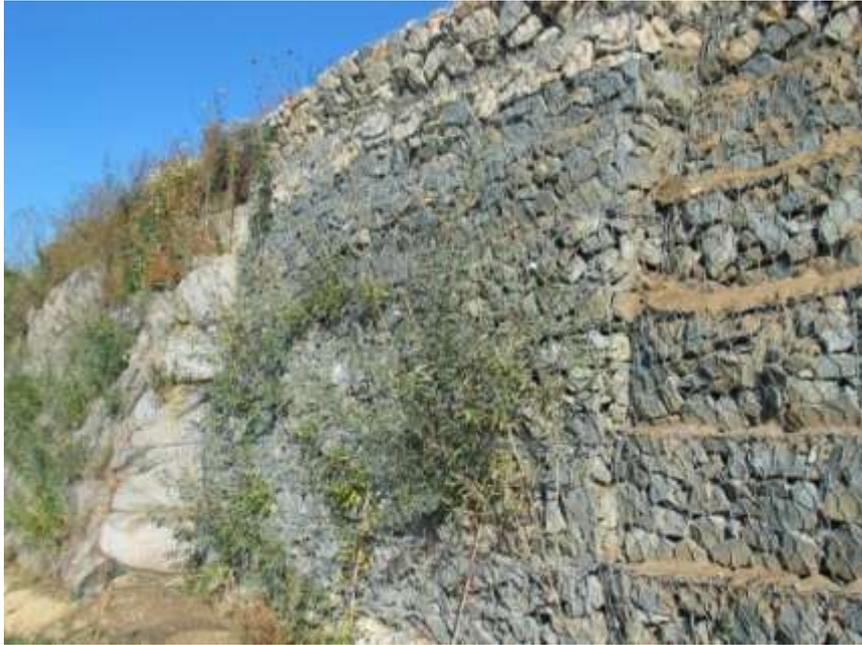
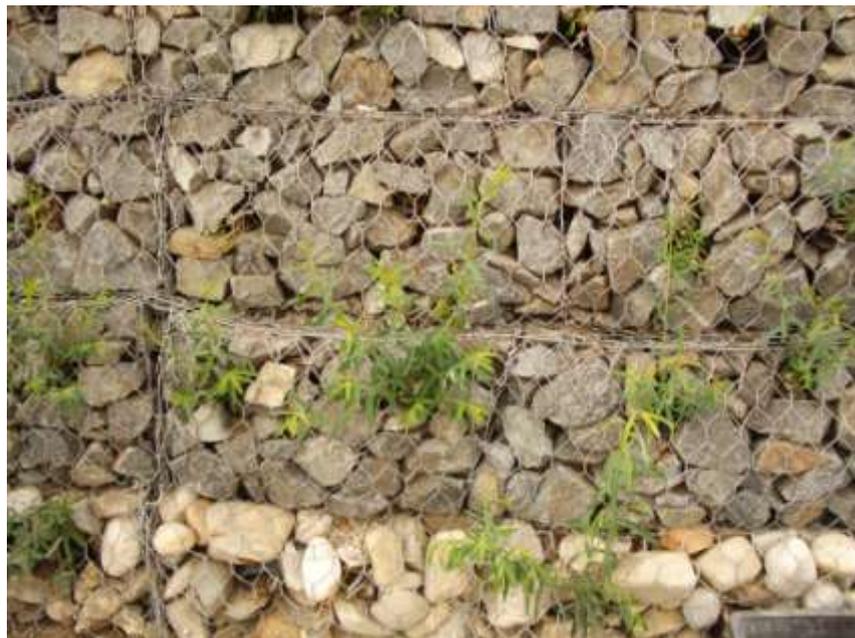
Abbildung 87: Purpurweiden in Gabionen Oktober 2006

Abbildung 88: Gabionen mit ausgetriebenen Weidensteckhölzern der Purpurweide
Oktober 2006

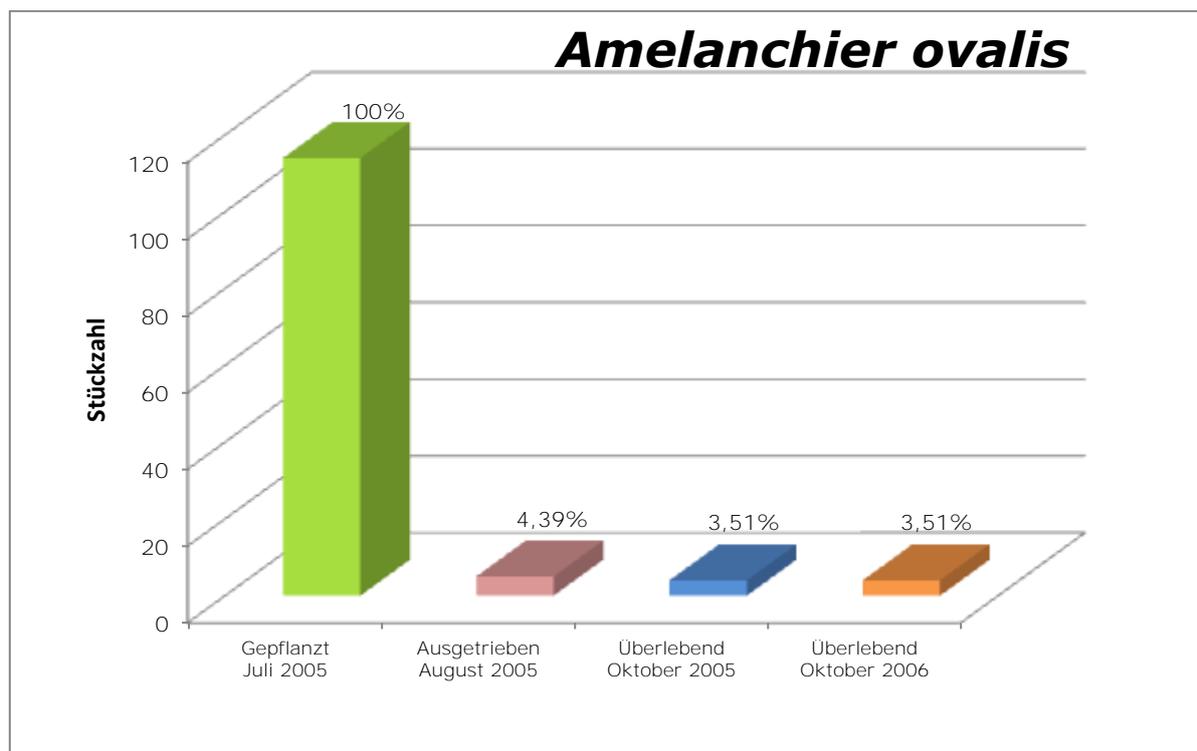
Abbildung 89: Überlebensrate *Amelanchier ovalis*

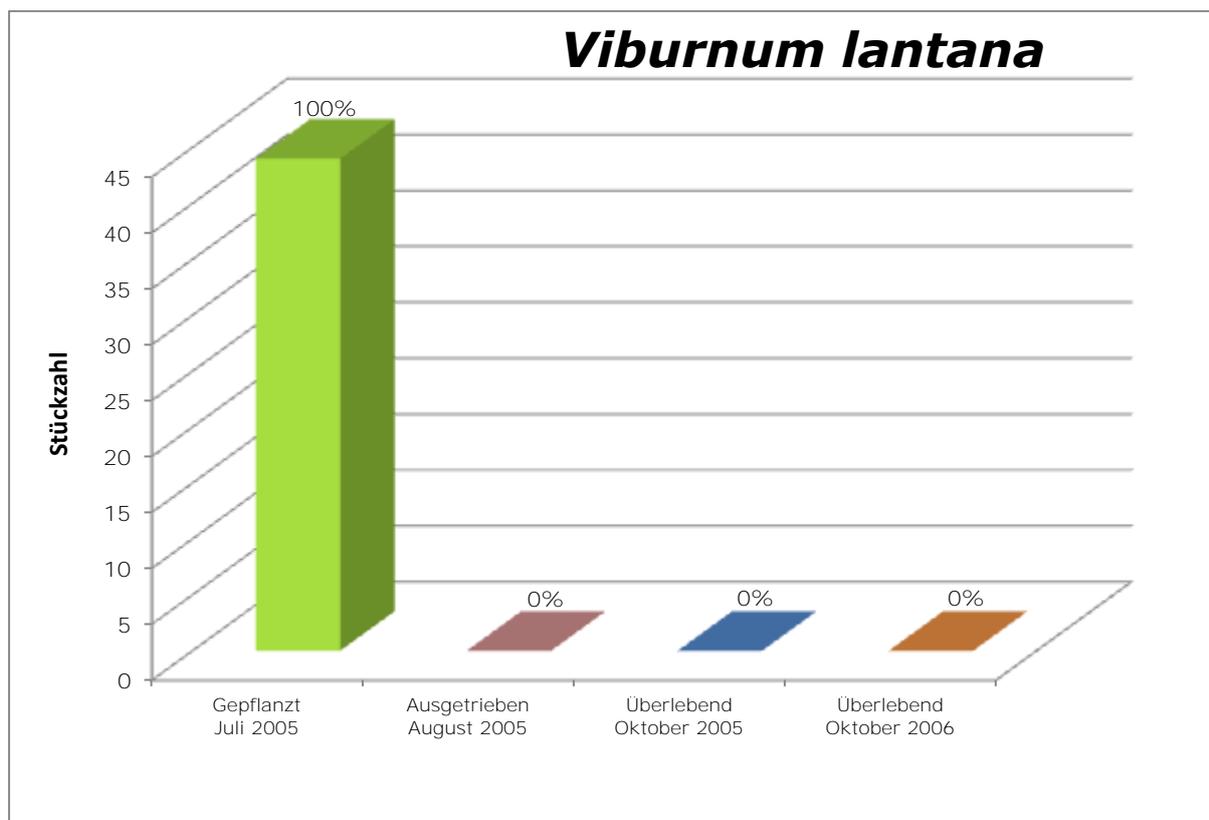
Abbildung 90: Überlebensrate *Viburnum lantana*

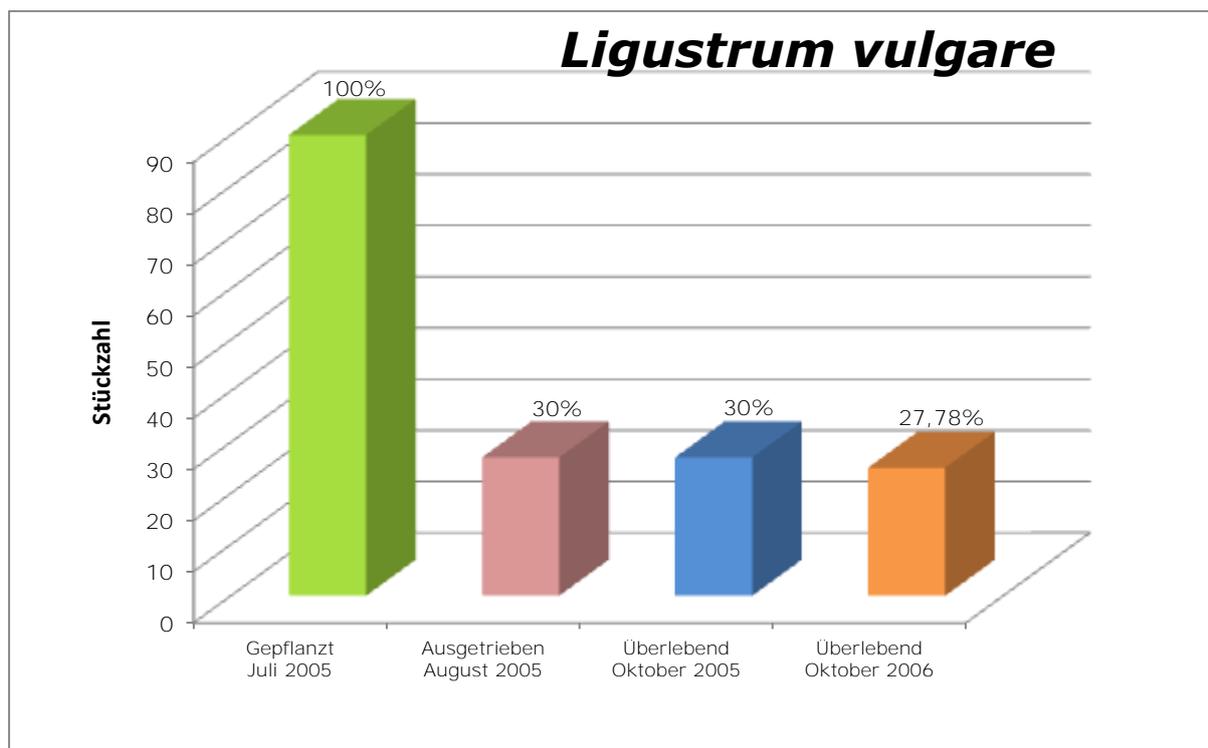
Abbildung 92: Überlebensrate *Ligustrum vulgare*

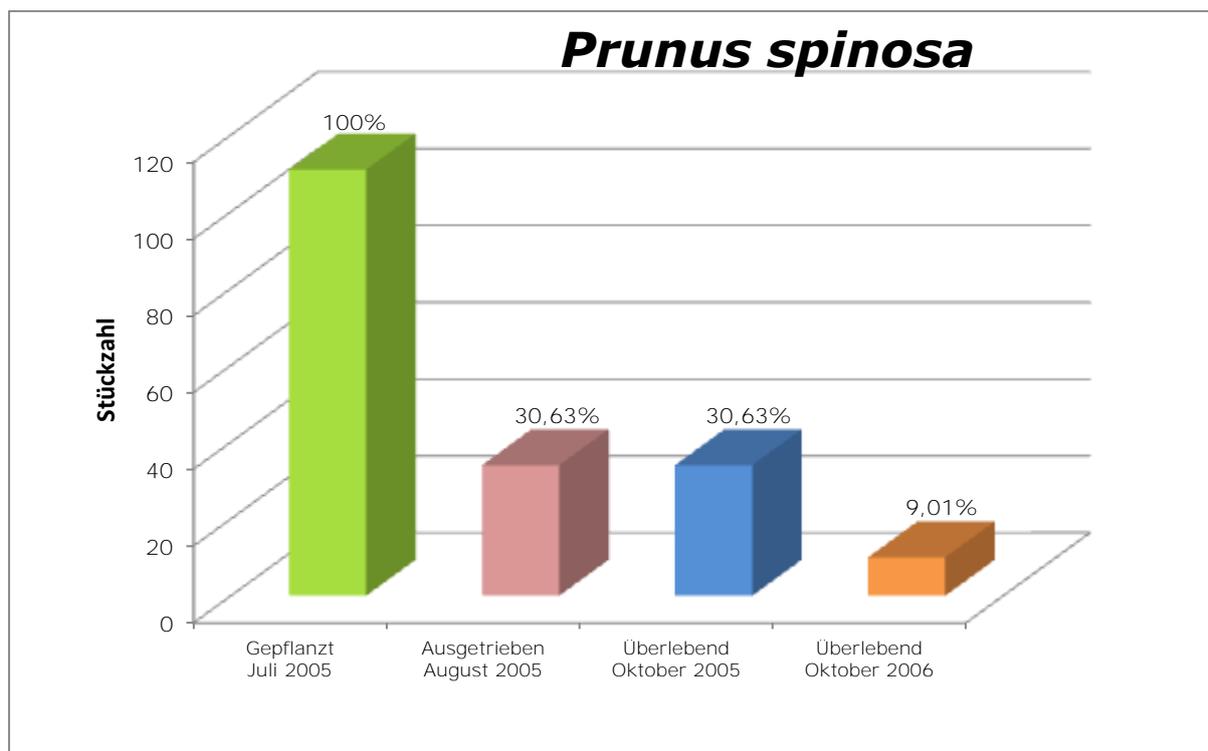
Abbildung 94: Überlebensrate *Prunus spinosa*

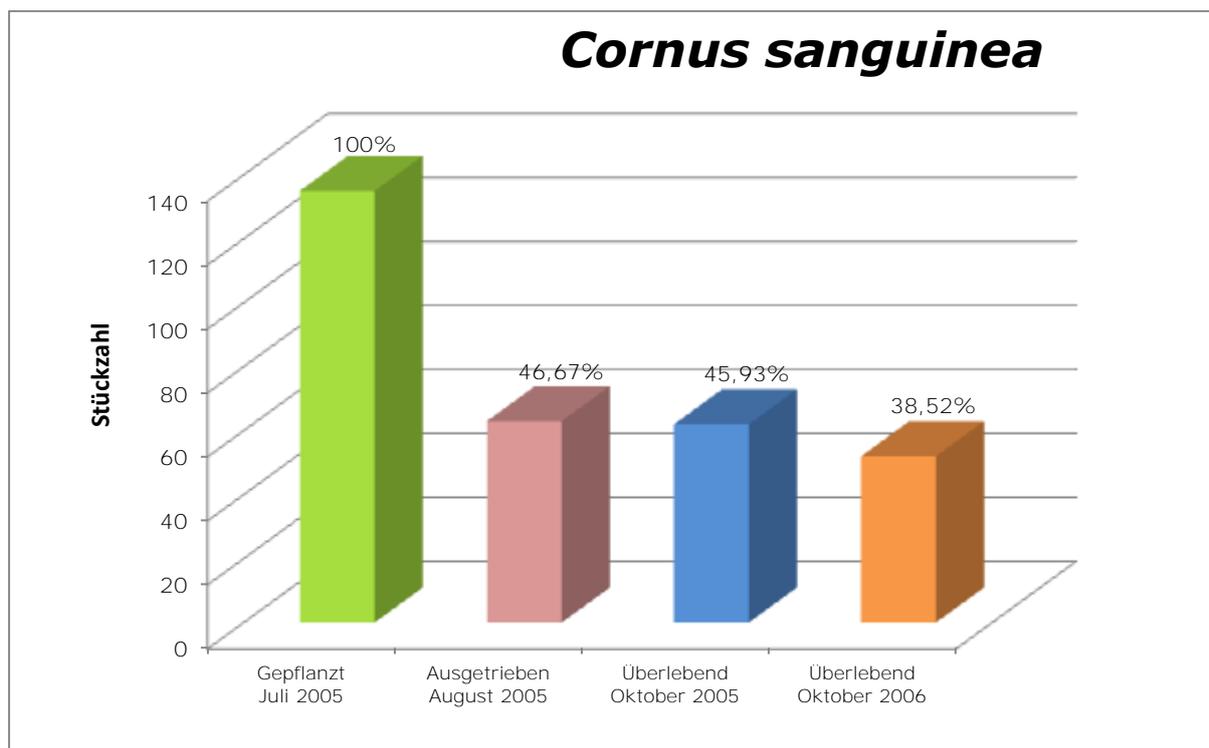
Abbildung 95: Überlebensrate *Cornus sanguinea*

Im Oktober 2005 gab es einen weiteren Ausfall, so betrug die Zahl der überlebenden Pflanzen 62 Stück (45,9%) und die Anzahl der abgestorbenen 73 Stück (54,1%). Im Oktober 2006 waren es 52 (38,52%) überlebende Hartriegel-Pflanzen.

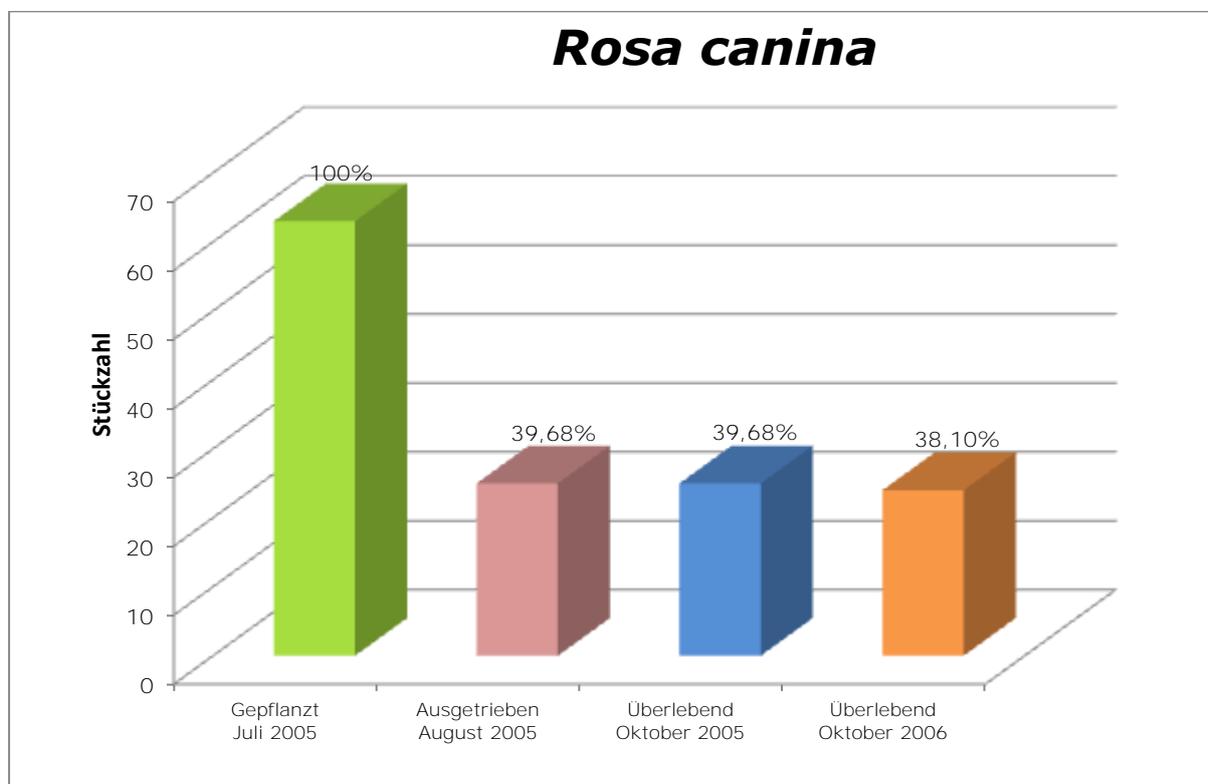
Abbildung 97: Überlebensrate *Rosa canina*

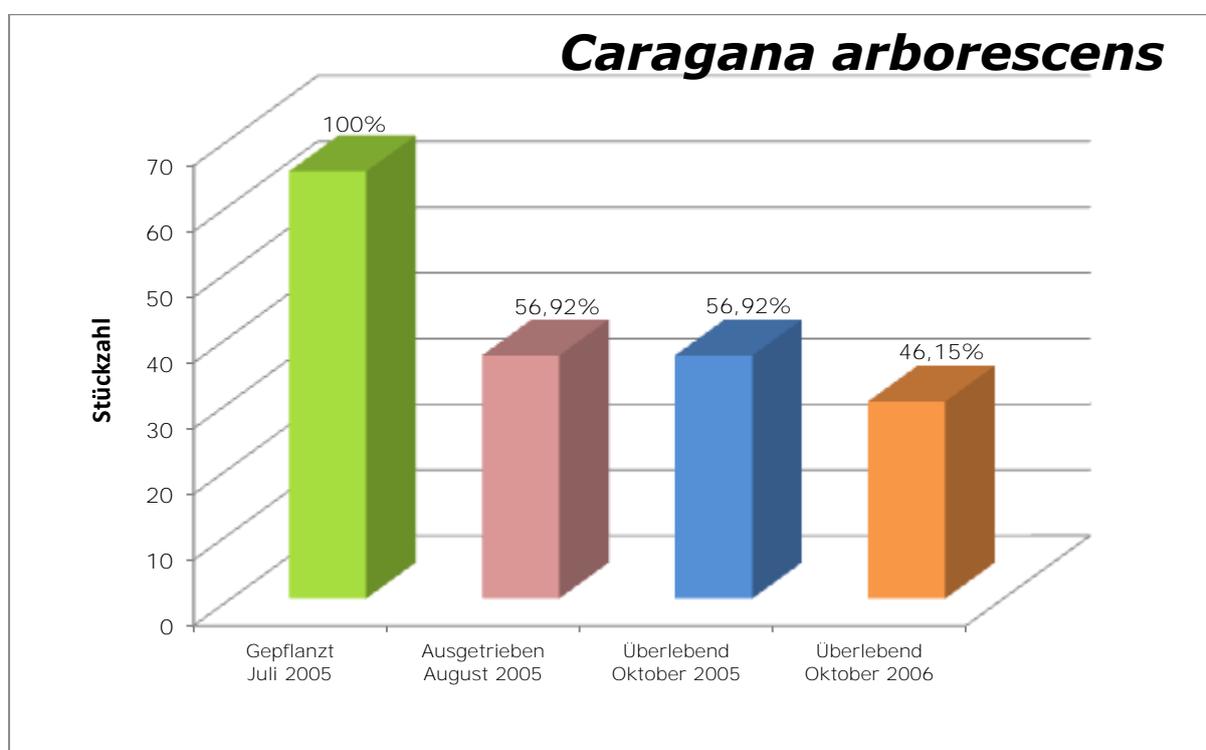
Abbildung 98: Überlebensrate *Caragana arborescens*

Im Oktober 2006 betrug die Anzahl der überlebenden Pflanzen 30 Stück (46,15%).

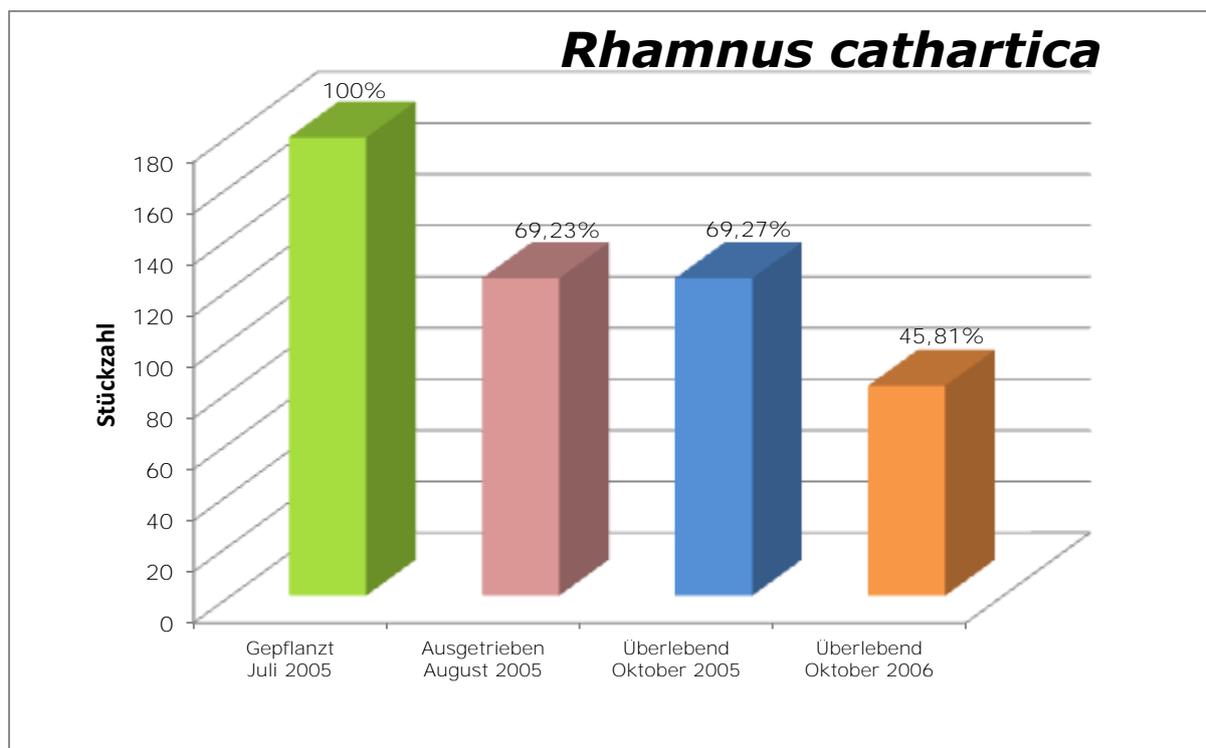
Abbildung 101: Überlebensrate *Rhamnus cathartica*

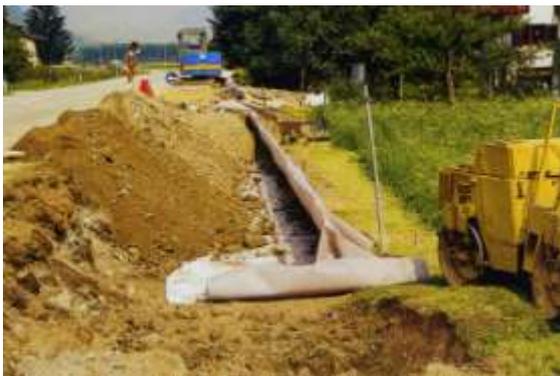
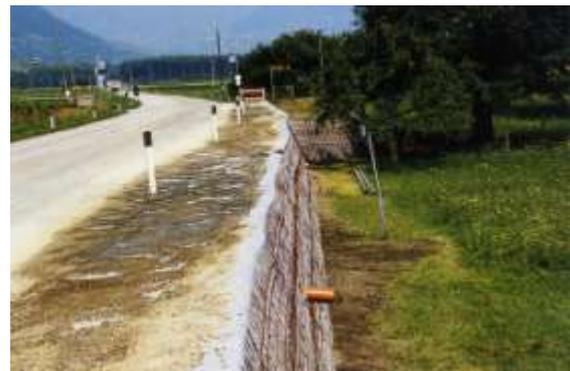
Beim Bau eines Gehsteiges (Abbildung 103 und Abbildung 104) durch das Ortsgebiet von Agums und von Feldzufahrten für die Bauern im Jahr 1980 wurde als flächenschonende Aufschüttung die ingenieurbioologische Baumaßnahme der „Bewehrten Erde“ ausgewählt. Hierbei wurden in Kunststoffmatten (Vliesen) eingebettete und durch Walzen verdichtete Bodenschichten übereinander aufgebaut, wobei am steilen, äußeren Rand ein Baustahlgitter mit Quadraten von 15 x 15 cm Größe eingelegt wurde. Dies erfolgte über eine Höhe von 1 m und einer Länge von ca. 240 m mit einer Neigung von ca. 80°, die Exposition verläuft in Nord-Ost Richtung. Nach der Fertigstellung erfolgte eine Begrünung der Außenseite durch Hydrosaart mit einer Gräser-Kräutermischung. Der Vorteil liegt darin, dass jedes zu verdichtende Bodenmaterial verwendet werden kann, die Haltbarkeit dieser Vlieswände jedoch kann noch nicht genau vorhergesagt werden und stellt somit einen Risikofaktor dar.

Abbildung 103: Bau des Gehsteiges Agums 1980 (Quelle: FLORINETH 2004)

Abbildung 104: Fertigstellung des Gehsteiges Agums 1980 (Quelle: FLORINETH 2004)

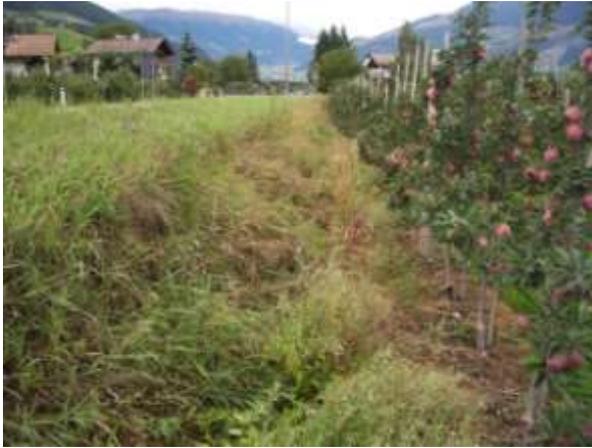
Bei oberflächlicher Betrachtung der Böschung scheint der Bewuchs der „Bewehrten Erde“ in sehr gutem Zustand zu sein (Abbildung 105). Bei näherer Begutachtung allerdings ist ein großer Ausfall der Pflanzen zu erkennen und ein geringer Deckungsgrad von ca. 11 % geschätzt worden, das bedeutet, es gibt 11 Pflanzenberührungen auf 1 m² und wir sprechen von einer „Scheindeckung“. Hauptanteil der Pflanzen bildet *Agropyron repens* (Gemeine Quecke), dann folgen

Abbildung 105: Böschungsbereich Agums August 2005

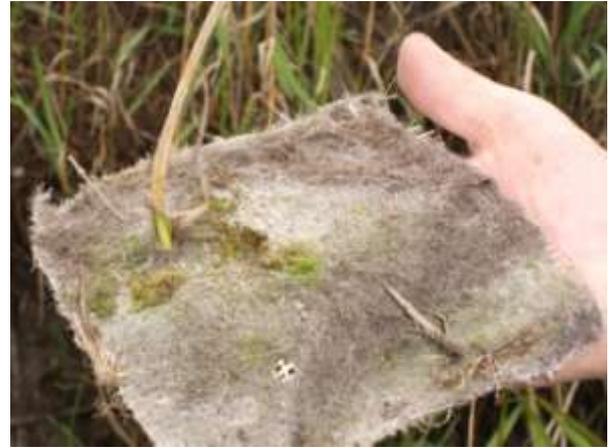
Abbildung 106: Teilstück des Vlieses Agums August 2005

Wenn man ein Quadrat vom Vlies (Abbildung 106) mit Bewuchs ausschneidet, kann man erkennen, dass die Durchwurzelung nur äußerst schlecht ausgebildet ist und somit die Pflanzen für die Böschungssicherung kaum einen Beitrag leisten, angenommen wurde eine Durchwurzelung von bis zu 40 cm, es liegt jedoch nur eine Durchwurzelung von 6 bis 12 cm vor. Weiters konnte festgestellt werden, dass sie zunächst 6 bis 10 cm vertikal in die Erde reicht und dann, vermutlich wegen zu hoher Verdichtung, 6 bis 7 cm vertikal weiterverläuft. Auffallend war auch die extreme Trockenheit der Erde im inneren Bereich der Böschung.

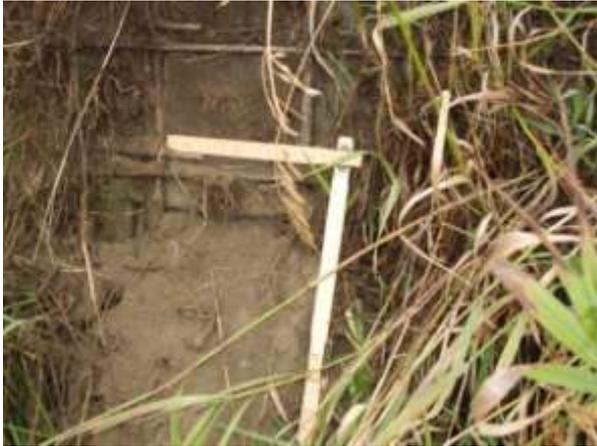
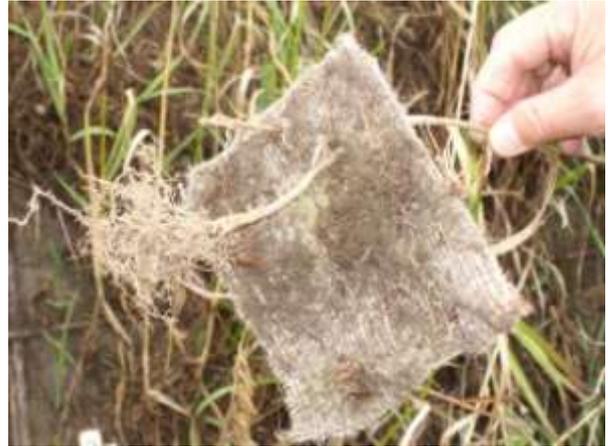
Abbildung 107: Böschungsbereich nach näherer Begutachtung Agums August 2005

Abbildung 108: Durchwurzelung des Vlieses Agums August 2005

Es wurden zwei Standorte genauer untersucht, bei beiden konnte ein hoher Queckenanteil festgestellt werden, aber insgesamt nur ein Deckungsgrad von bis zu 16 %. Bei beiden Standorten war das tieferliegende Erdreich äußerst trocken. Die Durchwurzelung belief sich im Standort 2 auf bis zu 21 cm, wobei die Hauptmasse der Pflanzen aber nur 11 bis 12 cm tief wurzelte, also auch deutlich unter dem erwarteten Ergebnis von 40 cm. An schattigen Standorten gibt es kaum bis gar keinen Bewuchs der Böschung.

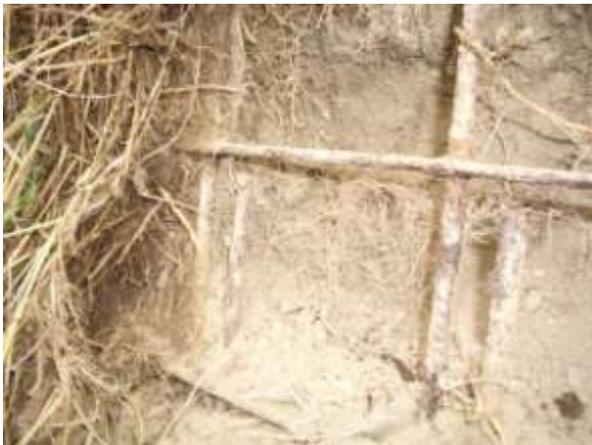
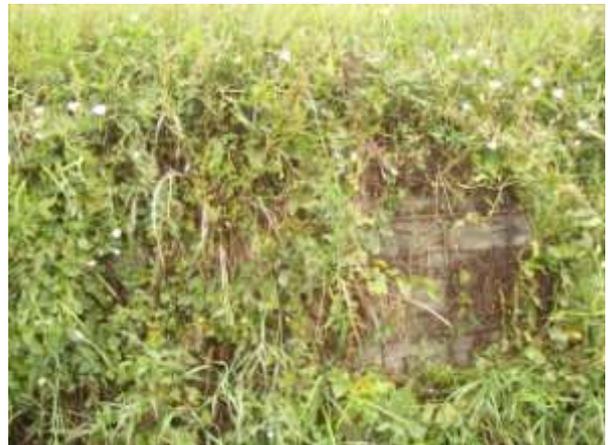
Abbildung 109: Zustand des Böschungsbereiches Agums August 2005

Abbildung 110: Ausfall des Bewuchses Agums August 2005

Der Zustand des Vlieses ist im gesamten Abschnitt als relativ gut zu bewerten, bis auf eine Stelle, die ausgebrochen ist, gibt es nichts zu beanstanden. Die Beschaffenheit des Baustahlgitters weist schon Korrosion auf, hatte es zunächst einen Durchmesser von 12 mm, reduzierte sich dieser Betrag an manchen Stellen zu nur mehr 8 mm Dicke.

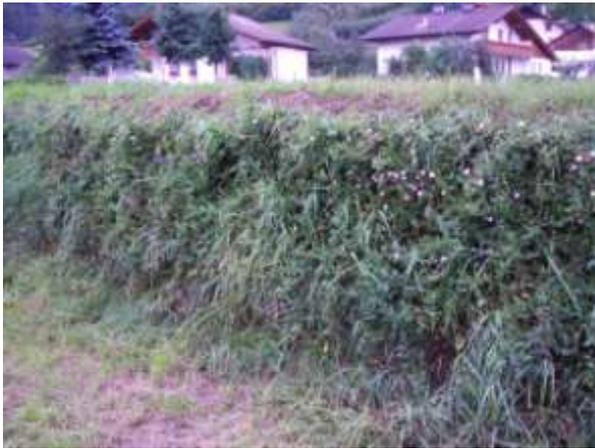
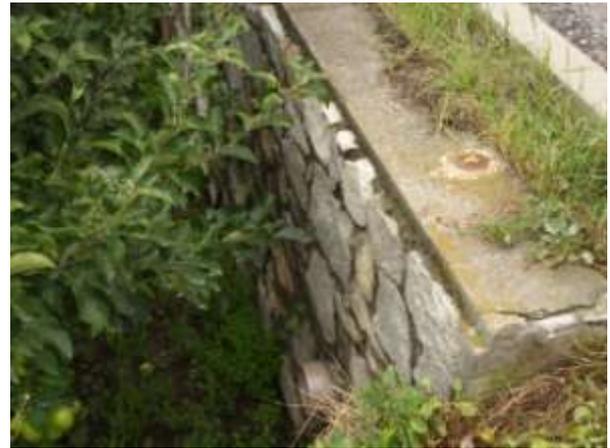
Abbildung 111: Scheinbegrünung der Bewehrten Erde Agums August 2005

Abbildung 112: Alternative Steinmauer Agums August 2005

Die Sicherung der Böschung durch die Baumaßnahme „Bewehrte Erde“ konnte wegen mangelhafter Durchwurzelung der Gräser und Kräuter nicht zufriedenstellend erreicht werden, jedoch aus ästhetischen Gründen ist sie zu befürworten, da die Alternative „Steinmauer“ (Abbildung 112) nur einen monotonen Anblick schaffte.

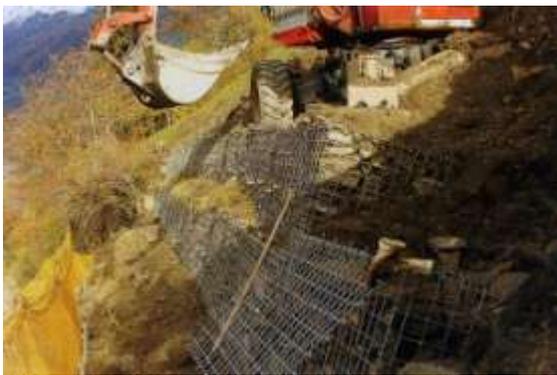
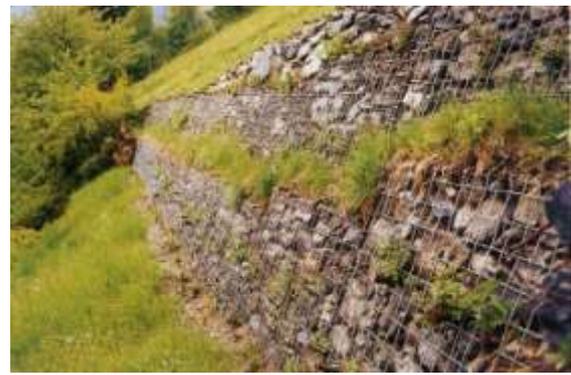
Auf einer Länge von 24 m und einer Höhe von 2 m wurden 12 Körbe in zwei Reihen in den Hang eingebaut, um ihm die nötige Stabilität zu verleihen und ein erneutes Abrutschen zu vermeiden.

Abbildung 114: Errichtung der Gabionen
(Foto: FLORINETH 1985)

Abbildung 115: Nach Begrünung
(Foto: FLORINETH 1985)

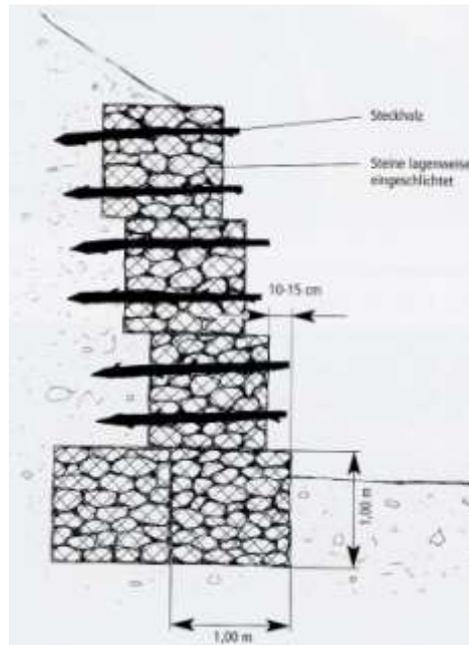
Abbildung 116: Skizze Gabionen (Quelle: FLORINETH 2004)

Verwendete Pflanzen waren hauptsächlich *Salix purpurea* (Purpurweide) zu 90%, *Salix myrsinifolia* (Schwarzweide) zu 9% und schließlich *Populus nigra* (Schwarzpappel) zu 1%.

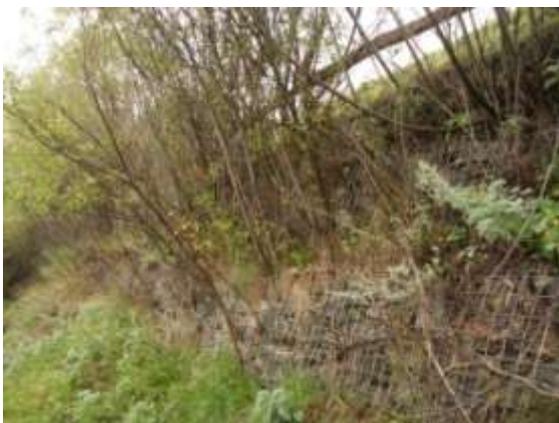
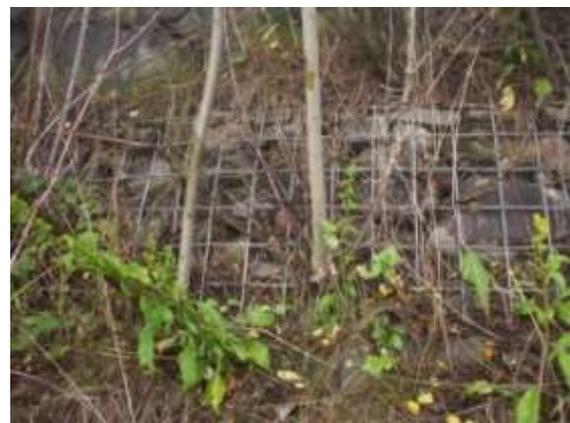
In der sehr steilen Struktur ist ein gutes Anwachsen der Weiden festzustellen, speziell die oberste Reihe treibt am stärksten aus. Vor allem in den Zwischenräumen der Drahtsteinkörbe gedeihen die angepflanzten Weiden sehr gut. Jedoch gibt es auch bei einigen Weiden Ausfälle, wofür die Konkurrenz unter den Pflanzen hinsichtlich der Licht- und Nährstoffverhältnisse der Grund sein dürfte.

Abbildung 117: Böschung Katharinaberg August 2005

Abbildung 118: Weiden Katharinaberg August 2005
