# **BAUMSCHEIBENGESTALTUNG IM STADTGEBIET VON MÖDLING**

## **Auswirkungen von Bewuchs auf Straßenbäume**

MASTERARBEIT

Institut für Ingenieurbiologie und Landschaftsbau  
Department für Bautechnik und Naturgefahren  
Universität für Bodenkultur Wien

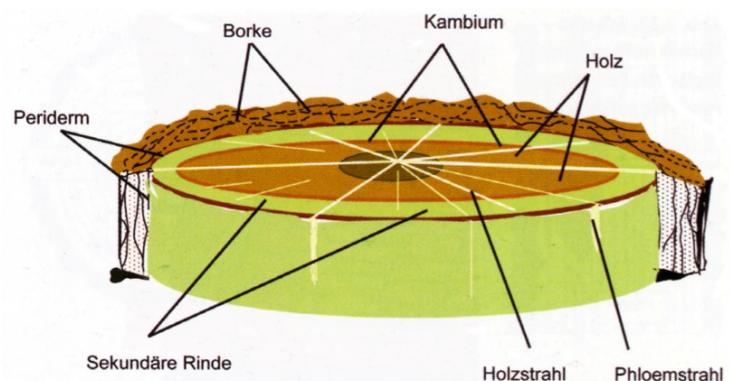
**Abb. 3.1: Schematische Darstellung eines Stammquerschnitts**

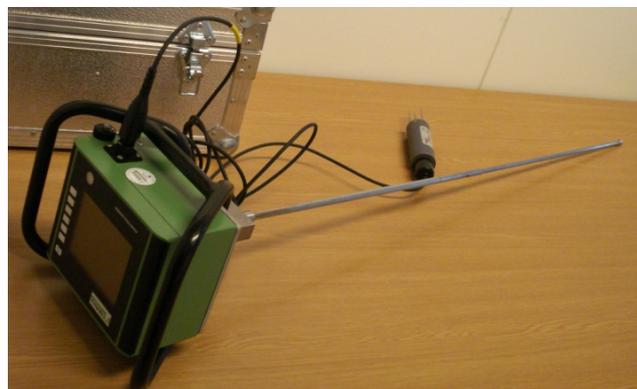
**Abb. 6.2:** Penetrologger mit Bodenfeuchte-Messgerät (IBLB, BOKU Wien, 2011)

Neben der visuellen Beurteilung der oberflächlichen Bodenverdichtungen wurde mit Hilfe des Penetrologgers an allen Baumscheiben auch eine genaue Messung der Bodendichte vorgenommen. Dieses Gerät wurde vom Institut für Ingenieurbiologie und Landschaftsbau (IBLB) der Universität

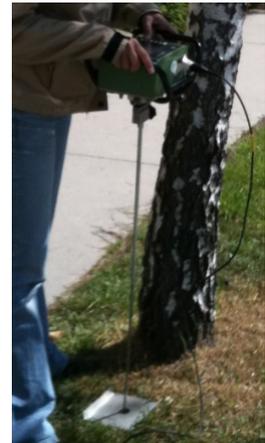
**Abb. 6.3: Penetrologger-Messung**  
(Mödling, Mai 2011)

Zusätzlich wurde am Penetrologger ein Bodenfeuchtesensor angeschlossen, welcher allerdings nur wenige Zentimeter in die Erde reicht, wodurch im Grunde nur Aussagen über die oberflächennahe Bodenfeuchte gemacht werden können.

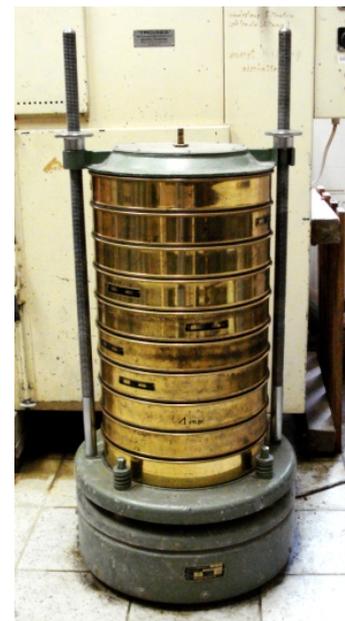
Dieser Siebturm besteht aus neun unterschiedlichen Sieben (63 mm, 45 mm, 31,5 mm, 16 mm, 8 mm, 4 mm, 2 mm, 1 mm, 0,5 mm), welche nach Größe geordnet übereinander gesteckt werden. Die getrockneten Proben wurden in das oberste Sieb geschüttet, dieses mit einem Deckel fest verschlossen und anschließend wird der Siebturm mechanisch geschüttelt. Dabei verblieben in den Sieben die jeweiligen Korngrößen, welche auf Gramm genau gewogen wurden. Diese Werte wurden anschließend in einen speziellen Analyse-Bogen eingetragen.

**Abb. 6.4: Siebturm für Grobsiebung**  
(IGT, BOKU Wien, 2011)

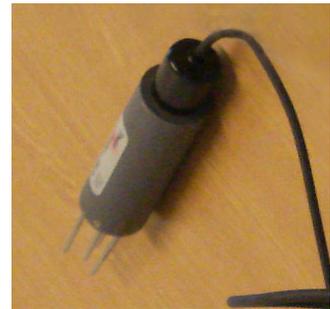
**Abb. 6.5: Bodenfeuchtigkeits-Messgerät für Penetrologger**  
(IBLB, BOKU Wien, 2011)

Im Zuge der Penetrologger-Messungen wurde bei allen Baumscheiben, wo ein Eindringen mit dem Messgerät möglich war, auch die oberflächennahe Bodenfeuchtigkeit ermittelt. Zu diesem Zweck wurde das Bodenfeuchte-Messgerät über ein Kabel an die Steckbühse des Penetrologgers angeschlossen. Vor jeder Messung musste dieses Gerät wenige Zentimeter in die Erde gesteckt werden und der Penetrologger zeigte das Ergebnis an. Wie die Bodendichtemessungen erfolgte auch diese Messung in drei Wiederholungen pro Baumscheibe. Die Ergebnisse sind im Anhang zu finden und geben den Mittelwert aus diesen drei Messungen wieder.

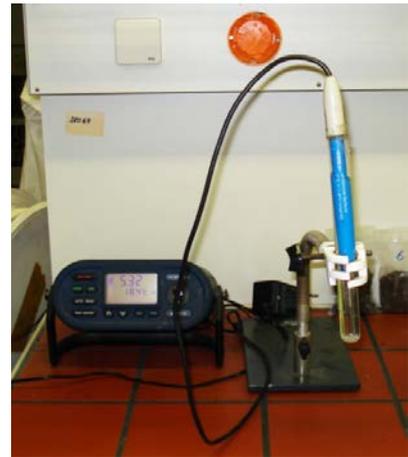
Zur Messung des potentiellen pH-Werts wurden von jeder Probe je 10 g Feinsubstrat mit je 25 ml 0,01 M (Molmasse) Calciumchlorid ( $\text{CaCl}_2$ ) vermischt und für einige Stunden geschlossen stehen gelassen. Danach wurde ebenfalls erneut geschüttelt, gewartet bis sich das Substrat wieder abgesetzt hatte und gemessen.

**Abb. 6.6: pH-Messgerät mit Messelektrode**  
(IBLB, BOKU Wien, 2011)

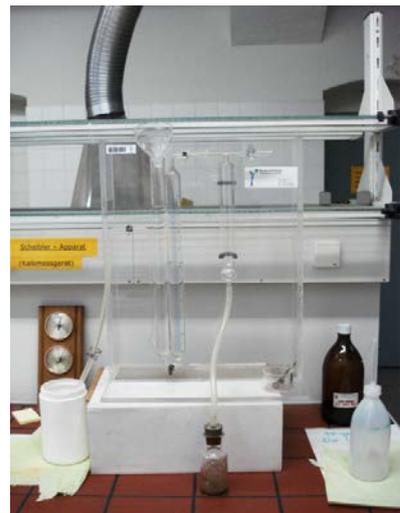
Zuvor musste noch kontrolliert werden, dass die 1 %-ige Kaliumchlorid-Lösung (KCl) im U-förmig gebogenen Glasrohr auf beiden Seiten auf Gleichstand und die Luftzufuhr verschlossen sind.

Nach dem Verschließen des Glasgefäßes wurde die Säure vorsichtig zur Erde gekippt. Währenddessen musste immer wieder ein wenig von der 1 %-igen Kaliumchlorid-Lösung durch das Öffnen einer Klemme abgelassen werden, um ein Überlaufen dieser zu verhindern. Das Erde-Salzsäure-Gemisch wurde nocheinmal vorsichtig geschüttelt und etwa 15 Minuten stehen gelassen. Danach wurde die 1 %-ige Kaliumchlorid-Lösung im U-Glasrohr durch weiteres Ablassen auf Gleichstand gebracht und der Messwert auf der Skala abgelesen. Dieser Wert (ml  $\text{CO}_2$ ) wurde mit dem jeweiligen Tabellenwert, der durch den aktuellen Luftdruck und die aktuelle

**Abb. 6.7: Scheibler-Apparat**  
(IBLB, BOKU Wien, 2011)

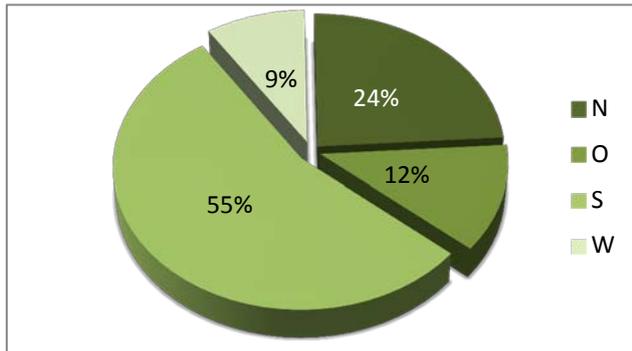
**Abb. 7.2: Exposition der Baumstandorte im Stadtgebiet Mödling, 2011**

Die Lage eines Baumes zum Straßenverlauf kann je nach Baumart erheblichen Einfluss auf den Baum haben. Ein Standort am nördlichen Straßenrand bedingt eine südliche Exposition, was zu verstärkter Sonneneinstrahlung führt. Steht ein südexponierter Baum auch noch vor einem Hindernis, wie ein geschlossener Strauchbestand, Gebäude oder Mauern, ist er gefährdet, aufgrund der standortbedingten und der tageszeitlichen Temperaturdifferenzen und eines verminderten Luftaustausches, flächige Sonnenbrandnekrosen oder Frostrisse zu erleiden (vgl. ALTMISK/WEßNER 2008, S.3-4).

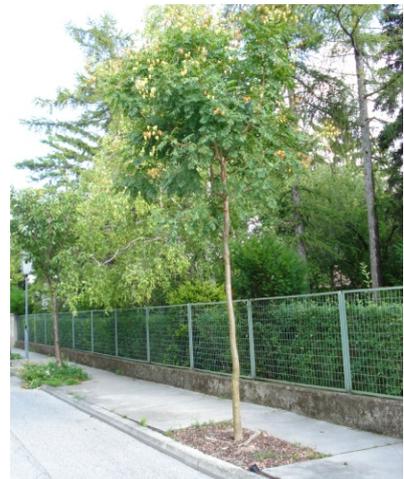
**Abb. 7.3: Im Gehsteig integrierte Baumscheibe**  
(Mödling, Juli 2011)

Baumscheiben und -streifen, die im Gehsteig integriert sind, oder direkt neben dem Gehsteig liegen, und so die Fläche für Fußgänger verschmälern, werden häufig begangen, was Bodenverdichtungen zur Folge hat. Hier würden Abdeckungen mit Baumrosten oder dergleichen Abhilfe schaffen. Auch eine Bepflanzung mit Sträuchern kann Fußgänger von einem Durchqueren abhalten – dazu später mehr.

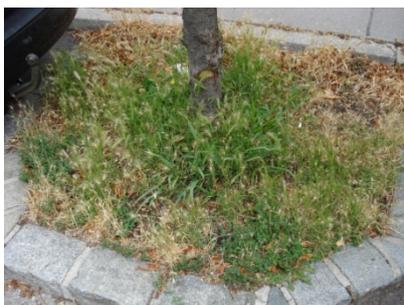
Wie in den Abbildung 7.6 und 7.7 zu sehen ist, werden die Empfehlungen für Baumscheibengrößen bei den aufgenommenen Baumscheiben in Mödling deutlich unterschritten. Lediglich eine Baumscheibe in der Hartigstraße weist eine ausreichende Größe auf.

**Abb. 7.7: Baumscheibe in der Mannagetttagasse**  
(Mödling, Juli 2011)

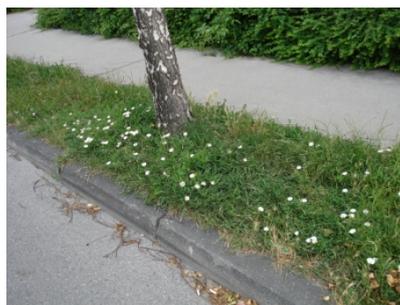
Der Baumstreifen, in dem sich die betreffenden fünf Bäume in der Schwester-Maria-Restituta-Gasse befinden, weist lediglich eine Breite von knapp unter einem Meter auf und ist somit deutlich zu schmal, wie auf Abbildung 7.8 zu sehen ist.

**Abb. 7.8: Baumstreifen in der Schw.-Maria-Restituta-Gasse**  
(Mödling, Juli 2011)

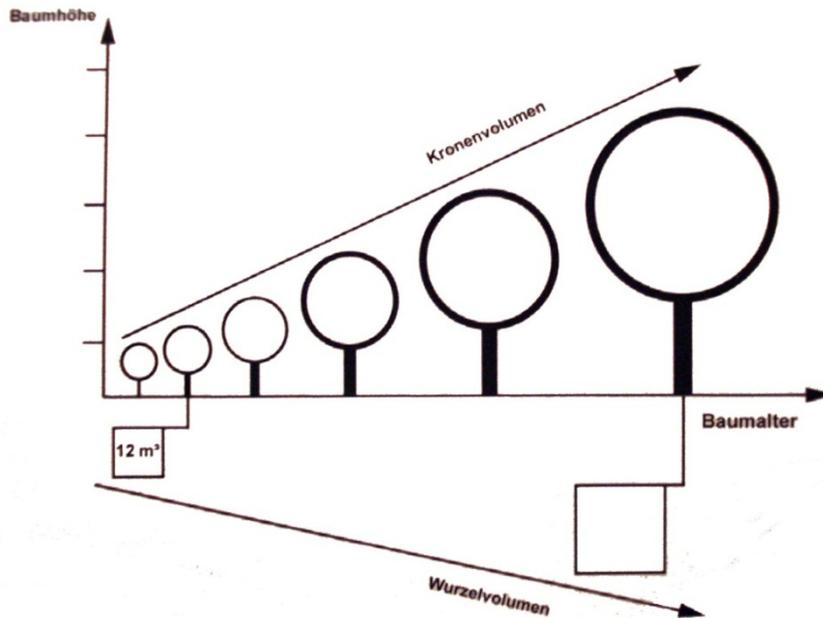
**Abb. 7.10: Schematische Darstellung der Entwicklung von Kronen- und Wurzelvolumen**  
(Quelle: FLL 2010, S.16)

In jedem Fall muss dem Baum aber ein angemessen großer durchwurzelbarer Raum geboten werden. „Der unterirdische Raumbedarf für die Ausbreitung der Wurzeln ist abhängig von der Baumart, der Wuchsentwicklung und dem Alter der Bäume“ (FLL 2010, S.16). Bäume wurzeln bis ca. 1,5 m tief, unter guten Boden-Luftbedingungen sogar mehrere Meter tief. Die unversiegelte Oberfläche der Baumscheiben ist häufig nicht ausreichend groß für die Versorgung der Wurzeln. Durch geeignete Substrate, „Belüftung des Bodenraums unterhalb oder seitlich neben der Pflanzgrube“ oder durch „Bauweisen, die den Bodenraum unter Verkehrsflächen erschließen“ kann diesem Mangeln zum Teil entgegnet werden (FLL 2010, S.16). Laut FLL-Empfehlungen (2010) reicht für die Anfangsentwicklung eines neu gepflanzten Stadtbaums eine Pflanzgrube von 12 m<sup>3</sup> Volumen. Abbildung 7.10 zeigt schematisch die Entwicklung von Kronen- und Wurzelvolumen.

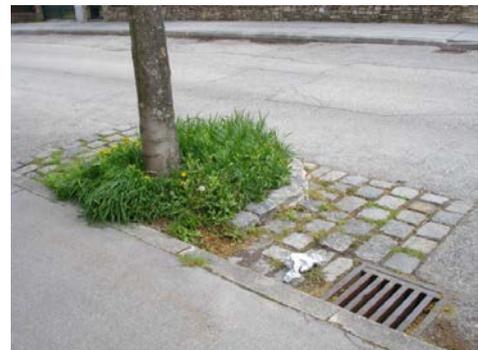
**Abb. 7.11: Teilversiegeltes Baumscheibenumfeld in der Quellenstraße**  
(Mödling, Juli 2011)

Besonders bei angrenzenden Straßen, welche einen stark verdichteten Unterbau aufweisen können, ist der durchwurzelbare Raum häufig eingeschränkt, „da das natürliche Bodengefüge zerstört und sowohl die Bodenatmung als auch der Bodenwasserhaushalt irreparabel geschädigt wurden“ (HEIDGER 2008, S.134).

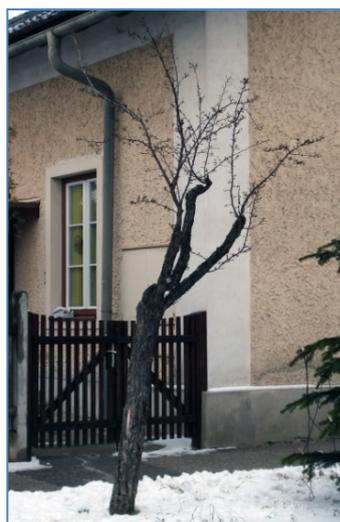
Kategorie 5 wurde nur an einen Baum vergeben, dessen Krone zum Großteil nicht mehr vorhanden ist, wie auf Abbildung 7.14 zu sehen.

**Abb. 7.14: KS 5 bei Baum 33 in der Hartigstraße**

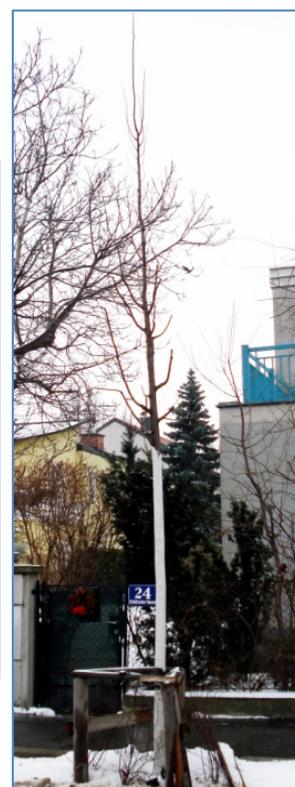
Der Kategorie 4 wurden fünf Bäume zugeteilt, da sie entweder fast keine Seitenverzweigung haben, wie auf Abbildung 7.15 zu sehen, oder die Krone stark deformiert ist.

**Abb. 7.15: KS 4 bei Baum 41 in der Südtiroler Gasse**

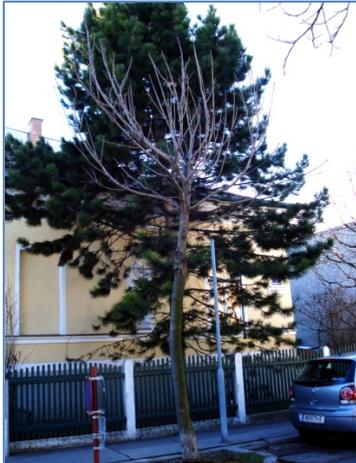
**Abb. 7.16: KS 3 bei Baum 80 in der Mannagetttagasse**  
(Mödling, Jänner 2011)

17 Bäume (17 %) erhielten die Bewertung 3, da sie konkurrierende Triebe, kreuzende Seitenäste und/oder eine stark unregelmäßige Krone aufweisen. Abbildung 7.16 zeigt einen entsprechenden Baum.

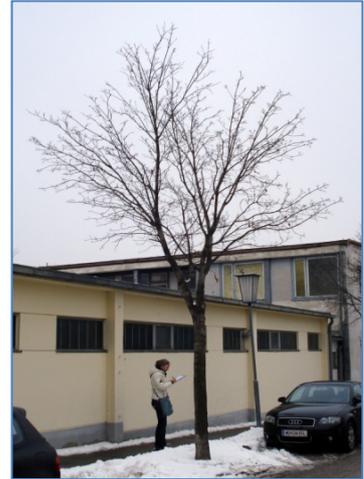
56 Bäume (57 %) wurden mit Kategorie 2 bewertet, da sie einen ausgeprägten Leittrieb und eine gut ausgeprägte Krone haben, aber einige Konkurrenztriebe oder dominante Seitenäste zeigen, wie auf Abbildung 7.17 zu sehen.

**Abb. 7.17: KS 2 bei Baum 67 in der Quellenstraße**  
(Mödling, Dezember 2010)

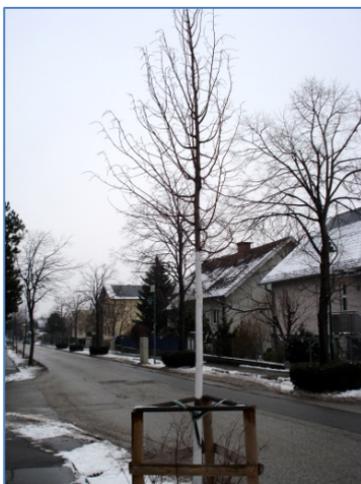
Die Kategorie 1 wurde an 21 Bäume (21 %) vergeben. Sie sind, wie jener Baum auf Abbildung 7.18 durch einen ausgeprägten Leittrieb und eine gut entwickelte Krone gekennzeichnet.

**Abb. 7.18: KS 1 bei Baum 51 in der Südtiroler Gasse**  
(Mödling, Dezember 2010)

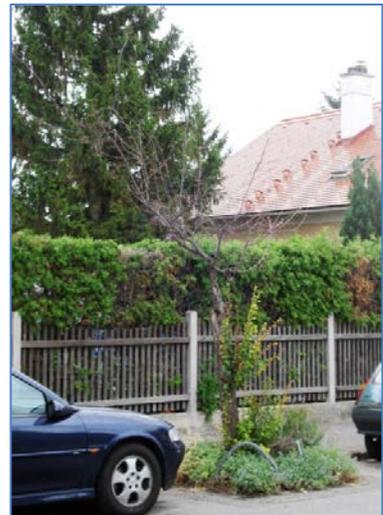
**Abb. 7.20: KV 5 bei Baum 40 in der Hartigstraße**  
(Mödling, Juli 2011)

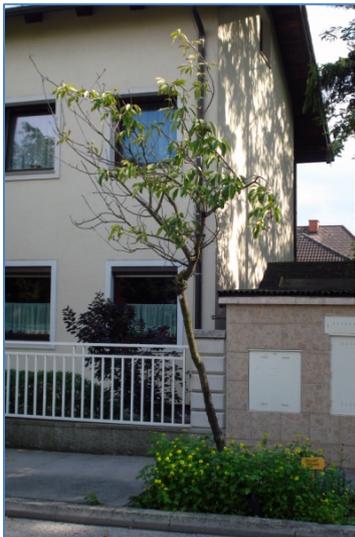
Im Südtiroler Viertel und in der Südtiroler Gasse befindet sich je ein Baum, welcher mit 4-5 bewertet wurde, da die Krone größtenteils unbelaubt ist.

**Abb. 7.21: KV 4-5 bei Baum 2 in der Sterzinger Gasse**  
(Mödling, Juli 2011)

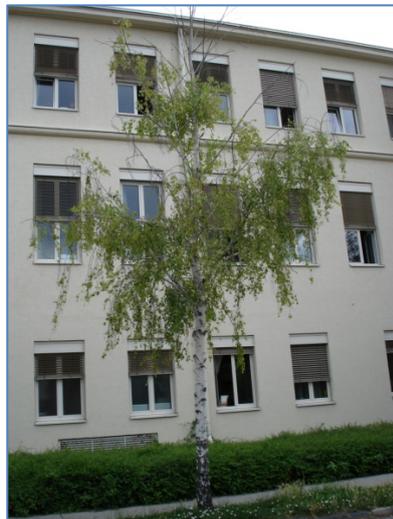
Acht Bäume erhielten die Bewertung 4, da viele dürre Äste und Zweige zu sehen sind und die Krone nur mehr in Teilen vorhanden ist. Drei davon befinden sich unter den fünf aufgenommenen Bäumen der Schwester-Maria-Restituta-Gasse.

**Abb. 7.22: KV 4 bei Baum 95 in der Schwester-Maria-Restituta-Gasse**  
(Mödling, Juli 2011)

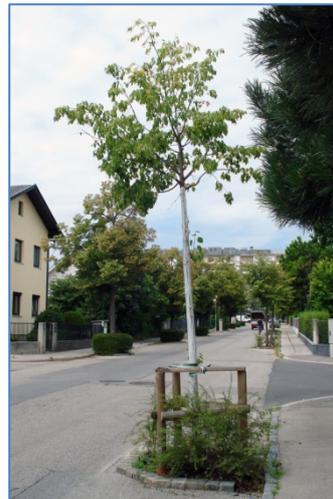
Der Zwischenstufe 3-4 wurden in Summe zehn Bäume zugeteilt, da zahlreiche Äste unbelaubt oder nur mehr spärlich belaubt sind.

**Abb. 7.23: KV 3-4 bei Baum 47 in der Südtiroler Gasse**  
(Mödling, Juli 2011)

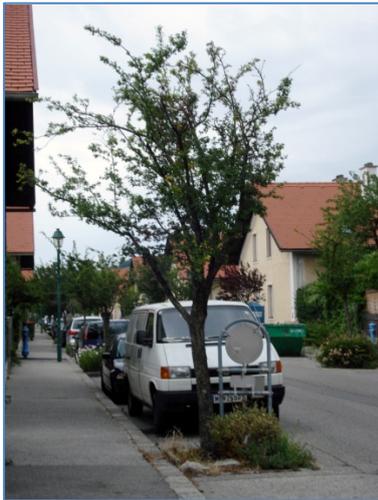
Sechs Bäume erhielten die Bewertung 3, da bereits zahlreiche dürre Zweige und Äste zu sehen sind.

**Abb. 7.24: KV 3 bei Baum 37 in der Hartigstraße**  
(Mödling, Juli 2011)

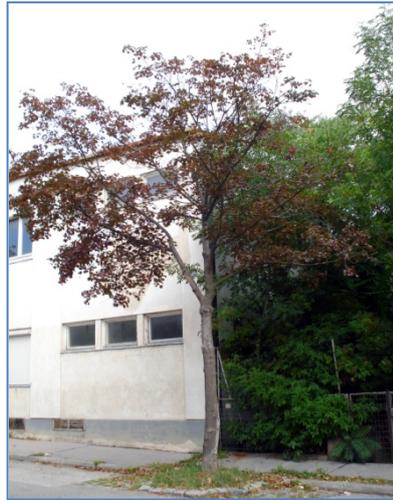
**Abb. 7.25: KV 2-3 bei Baum 67 in der Quellenstraße**  
(Mödling, Juli 2011)

Mit 2-3 wurden jene 12 Bäume bewertet, deren Zweige zwar noch fast alle belaubt sind, wo aber bereits eine deutliche Auslichtung der Krone erkennbar ist.

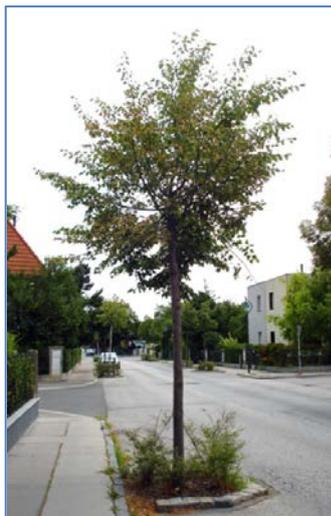
Der Kategorie 2 wurden 20 Bäume zugeordnet, da die Krone zwar noch dicht belaubt ist, aber einige Äste deutlich aus der Krone herausragen. Mit der Zwischenstufe 1-2 wurden ebenfalls 20 Bäume bewertet, die ein

**Abb. 7.26: KV 2 bei Baum 48 in der Südtiroler Gasse**  
(Mödling, Juli 2011)

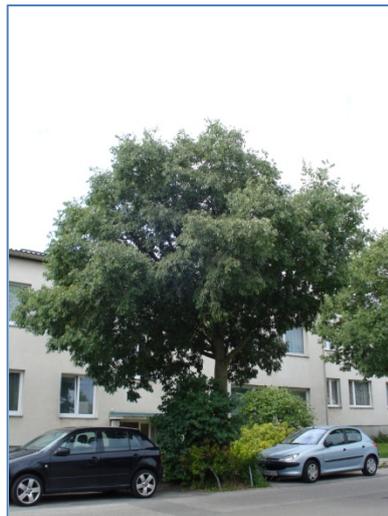
ähnliches Bild wie jene der Kategorie 2 zeigen, aber deren Krone noch etwas kompakter ist. 19 Bäume zeigen eine optimale Kronenvitalität mit vollem Kronenbild durch dichte Belaubung und erhielten die Bewertung 1.

**Abb. 7.27: KV 1-2 bei Baum 58 in der Josef-Lowatschek-Gasse**  
(Mödling, Juli 2011)

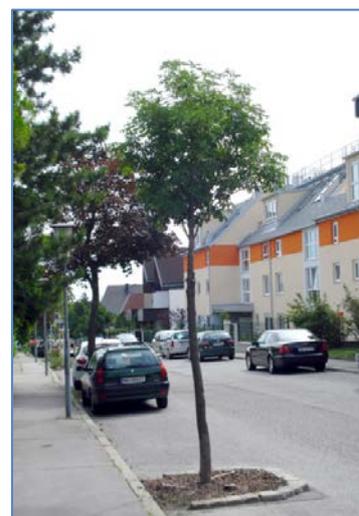
**Abb. 7.28: KV 1 bei Baum 78 in der Anningerstraße**  
(Mödling, Juli 2011)

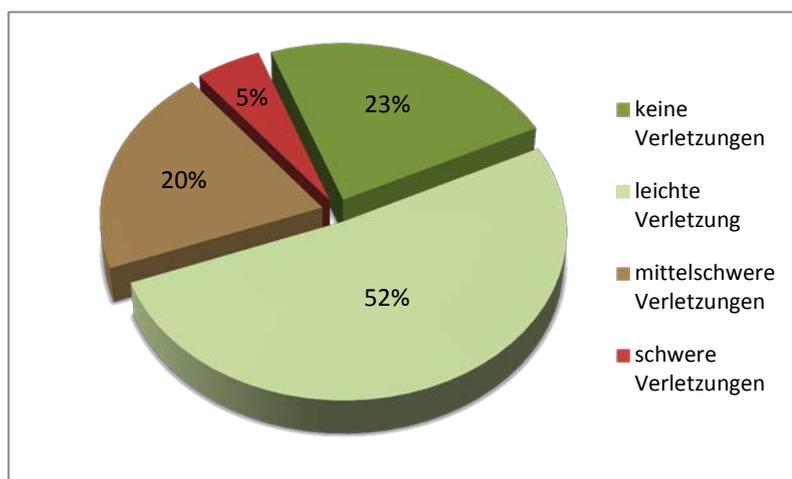
Abb. 7.30: Stammzustandskategorien der untersuchten Bäume im Stadtgebiet Mödling, 2011

Abbildung 7.30 zeigt das Ergebnis dieser Untersuchungen: Bei 23 Bäumen (23 %) wurden keine Stammverletzungen festgestellt. 51 Bäume (52 %) weisen leichte Verletzungen am Stamm auf. Bei einem überwiegenden Anteil dieser Bäume erfolgte diese Einteilung aufgrund einer hellgrauen Färbung des untersten Stammabschnittes, welche auf massive Hundeurineinwirkung hindeutet.

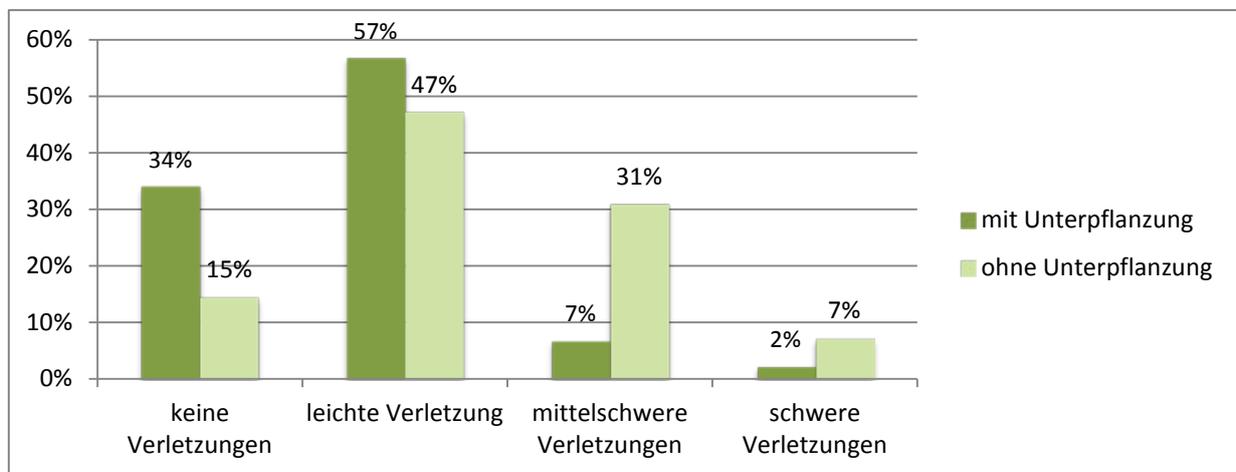
**Abb. 7.31: Vergleich der Stammzustandskategorien zwischen unterpflanzten und nicht unterpflanzten Bäumen im Stadtgebiet Mödling, 2011**

In der Annahme, dass eine Unterpflanzung einen Baum vor etwaigen mechanischen Stammschäden schützen kann, wurde ein Vergleich angestellt, ob mit Stauden und/oder Sträuchern unterpflanzte Bäume weniger Stammverletzungen aufweisen als nicht unterpflanzte. Dazu wurden die jeweiligen Zahlen in Abbildung 7.31 gegenübergestellt.

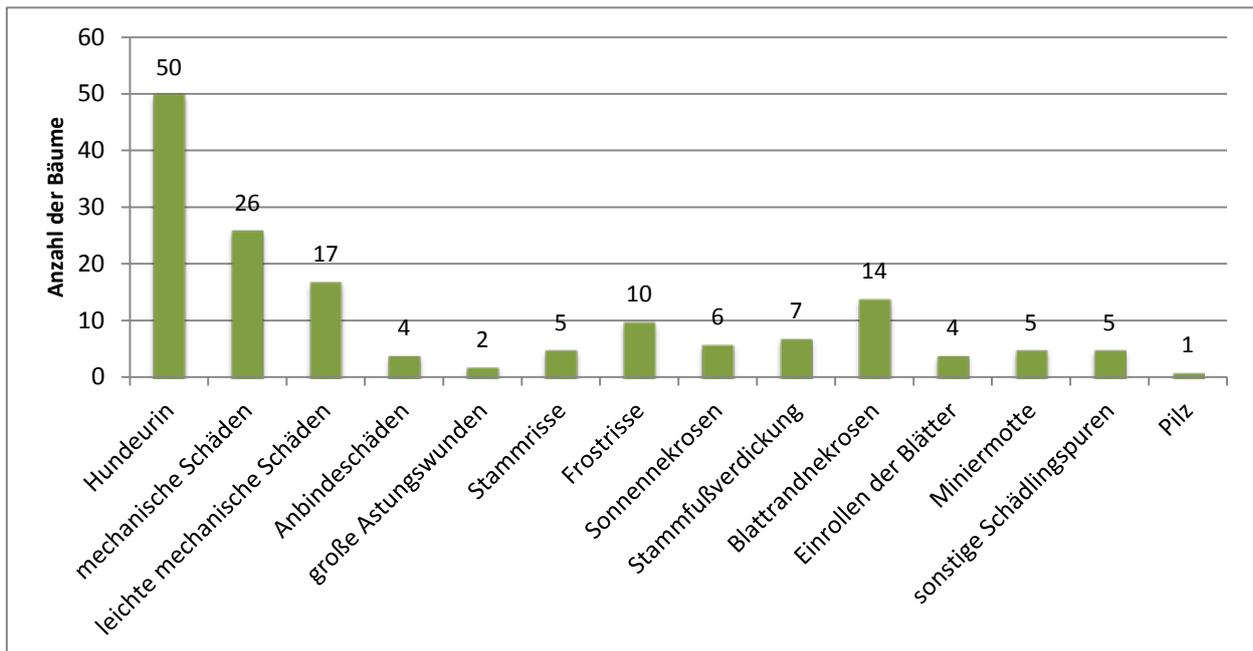
Abb. 7.32: Schadensarten der aufgenommenen Bäume im Stadtgebiet Mödling, 2011

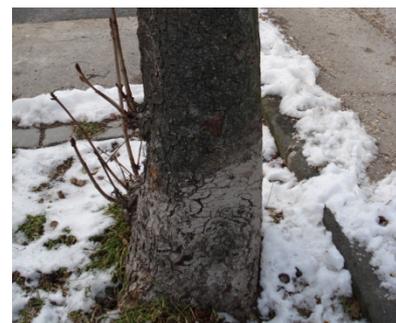
Abb. 7.33: Helle Stammfärbung aufgrund von Hundeurin (Mödling, Februar 2011)

Wie bereits in Kapitel 7.2.4 erwähnt wurde, konnte bei sehr vielen Bäumen – knapp über 50 % – eine helle, gräuliche Färbung des unteren Stammabschnittes, wie in Abbildung 7.33 zu sehen, festgestellt werden, welche auf die Einwirkungen von Hundeurin zurückzuführen ist. Denn besonders dünnrindige Laubbäume und Sträucher sind empfindlich gegen die Verätzungen durch Hundeurin, welche neben der Rinde auch das Laub betreffen können. Durch den übermäßigen Stickstoffeintrag kommt es zu einem Ungleichgewicht im Nährstoffhaushalt und zu einer Schädigung der Feinwurzeln und der Mykorrhiza (vgl. TOMICZEK et al. 2005, S.415).

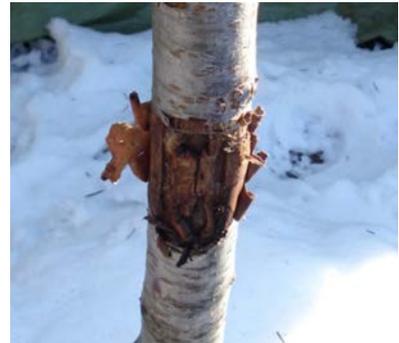
**Abb. 7.34: Ins Holz reichende mechanische Stammverletzung**  
(Mödling, Februar 2011)

Kleinräumige Stammverletzungen, welche nur den äußeren Rindenmantel betreffen, haben meist kaum Auswirkungen auf den Baum, tiefergehende allerdings mitunter erhebliche. Verletzungen, die bis ins Kambium oder noch tiefer reichen, ermöglichen Pilzregnern und Schädlingen ein leichtes Eindringen in das Holz, da Wunden von Bäumen nicht sofort abgeschottet werden können. Bei besonders großräumigen Schäden, welche möglicherweise gar in der Vegetationsruhephase zugefügt wurden, braucht ein Baum entsprechend länger um eine Verletzung abzuschotteten, wodurch mehr Zellen absterben und somit mehr gesundes, funktionierendes Gewebe verloren geht.

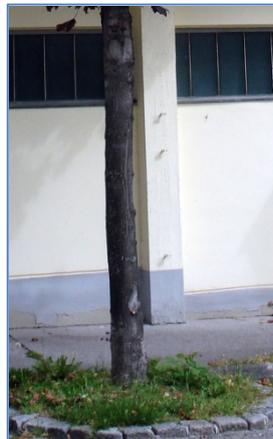
**Abb. 7.37: Frostriss an einem Spitzahorn**  
(Mödling, Juli 2011)

Die Mehrheit dieser Stammrisse ist vermutlich auf Frostauswirkungen zurückzuführen, da die Bäume südexponiert gepflanzt wurden. Wie in Kapitel 7.1.2 bereits beschrieben, sind solche Bäume aufgrund von Temperaturdifferenzen durch Minusgrade in Verbindung mit Sonneneinstrahlung häufig gefährdet, flächige Sonnenbrandnekrosen oder Frostrisse zu erleiden. Wenn sie zudem vor einem geschlossenen Strauchbestand, Gebäuden oder Mauern stehen, trägt ein verminderter Luftaustausch mitunter erheblich dazu bei. Bei Untersuchungen in Deutschland

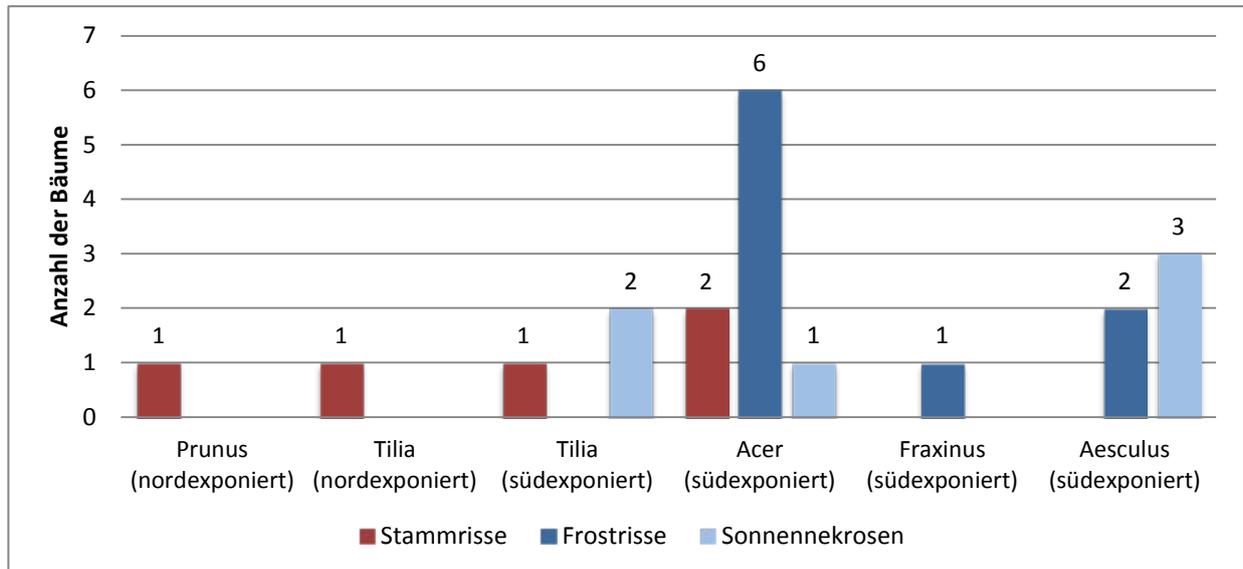
**Abb. 7.39: Häufigkeit von Stammrissen, Frostrissen und Sonnennekrosen nach Baumart und Exposition im Stadtgebiet Mödling, 2011**

Ein Vergleich der Häufigkeit von Stammrissen in Verbindung mit bestimmten Baumarten und der Exposition, in der sie gepflanzt wurden, ist in Abbildung 7.39 zu sehen.

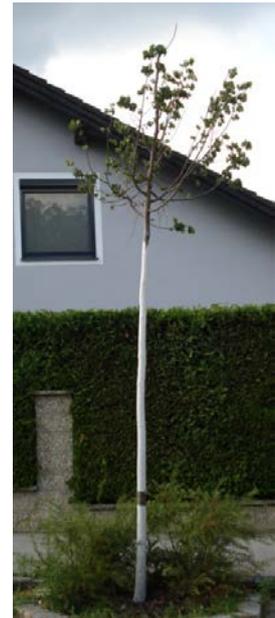
Von den untersuchten Bäumen in Mödling waren nur neun mit einem Stammschutzanstrich behandelt. Andere Stammschutzmaßnahmen vor Sonnennekrosen konnten nicht beobachtet werden.

**Abb. 7.40: Stammschutzanstrich an einer jungen Winterlinde (Mödling, Juni 2011)**

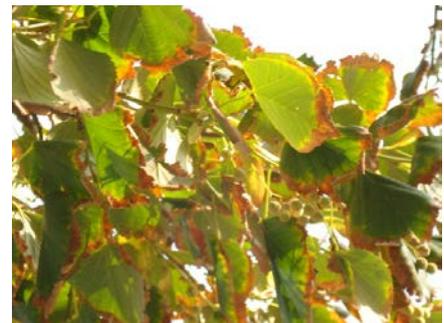
**Abb. 7.42: Blattrandnekrosen an Baum 50 in der Südtiroler Gasse**  
(Mödling, Juli 2011)

Eine Fotografie des Laubes der Winterlinde ist auf Abbildung 7.42 zu sehen, wobei darauf hingewiesen werden muss, dass die Rosskastanien (*Aesculus*), bis auf Baum 81 und 83, welche nur sehr kleinräumige Blattrandverfärbungen aufwiesen, erheblich schlimmer betroffen waren. Zusätzlich sind einige Rosskastanien noch von einem Schädling befallen, wie in Abbildung 7.44 auf der folgenden Seite dargestellt ist.

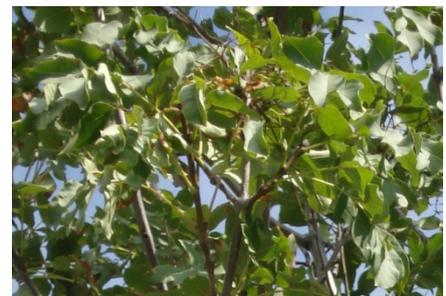
**Abb. 7.43: Laubverformung bei Baum 62 in der Quellenstraße**  
(Mödling, Juli 2011)

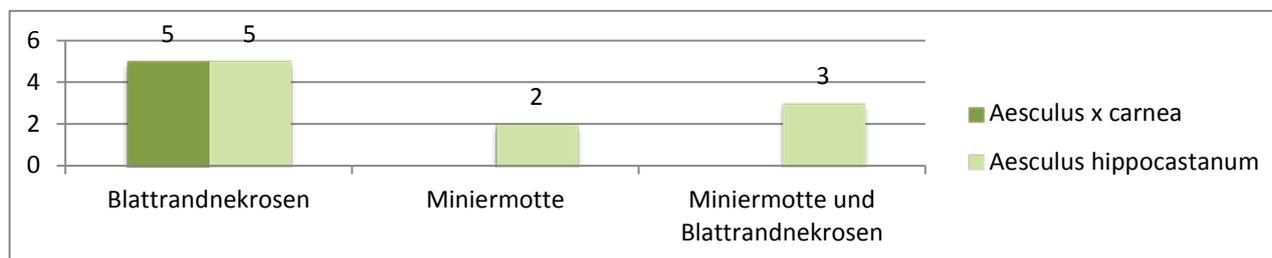
**Abb. 7.44: Blattrandnekrosen und Miniermotte bei den aufgenommenen Rosskastanien im Stadtgebiet Mödling, 2011**

Abbildung 7.44 zeigt die Häufigkeit von Blattschäden an den untersuchten zehn *Aesculus hippocastanum* und fünf *Aesculus x carnea*.

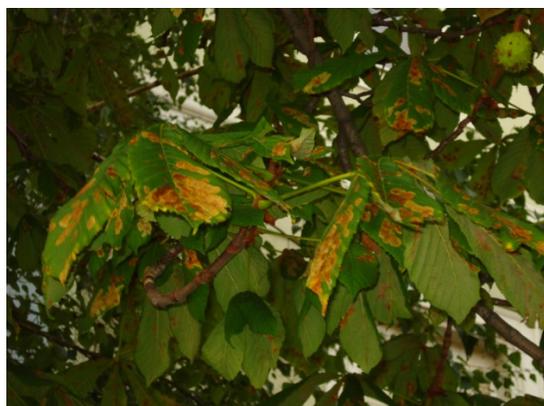
**Abb. 7.45: Rosskastanienminiermotten-Befall (Mödling, Juli 2011)**

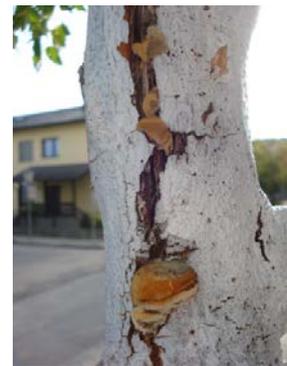
**Abb. 7.46: Pilzfruchtkörper auf Baum 47 in der Südtiroler Gasse (Mödling, Juli 2011)**

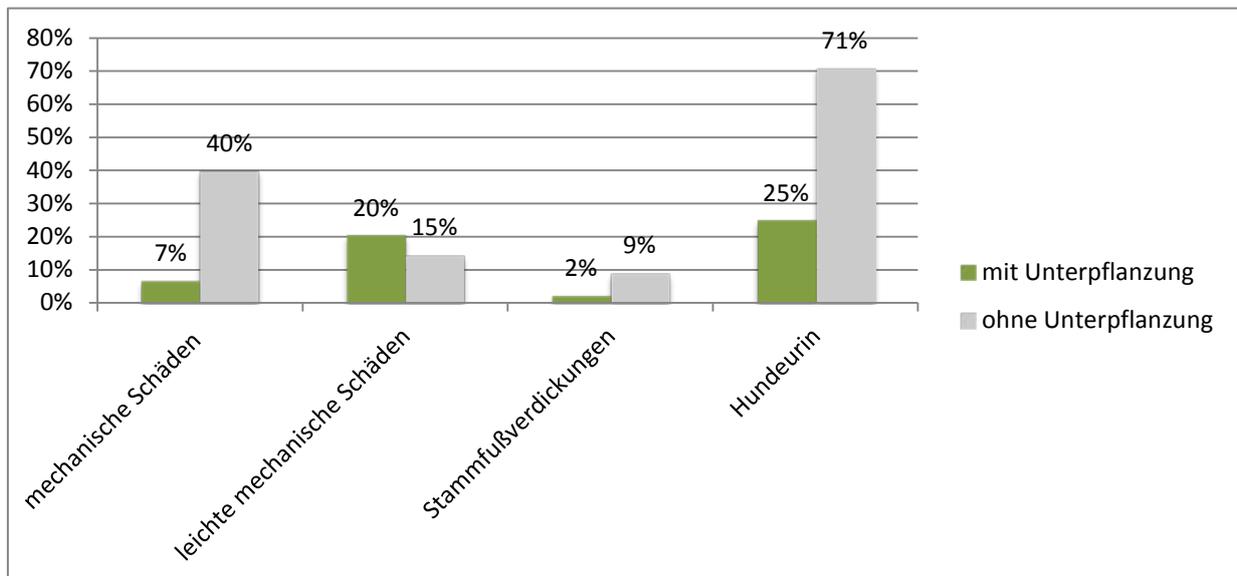
**Abb. 7.47: Vergleich ausgewählter Schadensarten zwischen unterpflanzten u. nicht unterpflanzten Bäumen im Stadtgebiet Mödling, 2011**

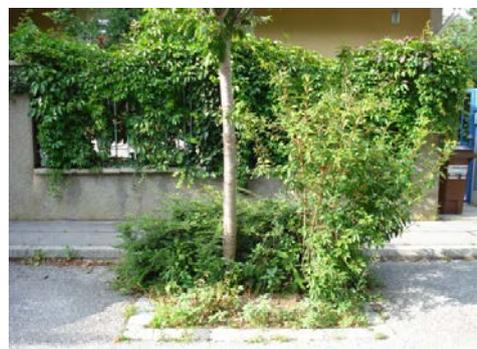
Abb. 7.51: Baumscheibe von Baum 10 mit mehreren Ziergehölzen (Mödling, Juli 2011)

konkurrenz zum Baum (*Prunus serulata* 'Kanzan') bestehen könnte. Allerdings bedeckt dieser Strauch, wie auf Abbildung 7.51 zu sehen, nur einen kleinen Teil der Fläche, der Großteil wird von einer *Lonicera pileata* und ein winziger Bereich von einem *Euonymus fortunei* bedeckt. Dadurch muss sich der Baum den Wurzelraum mit noch mehr Gehölzen teilen.

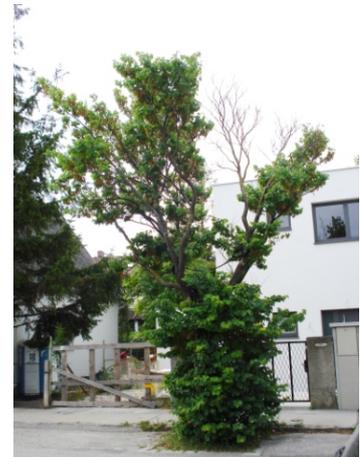
An zwei der betreffenden Bäume zeigen sich bereits die Auswirkungen der massiven Wurzelkonkurrenz, da ihre Kronen bereits erheblich gering belaubt sind und die Vitalität mit 3-4 und 4 bewertet werden musste. Abbildung 7.52 zeigt jenen Baum (*Cercis siliquastrum*), der mit Kronenvitalität 4 bewertet wurde.

**Abb. 7.52: Baum 59 mit Austrieb des "Altbaumes"**  
(Mödling, Juli 2011)

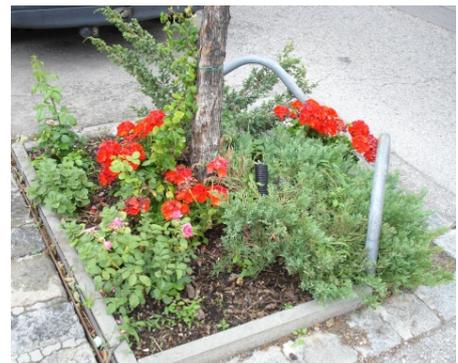
**Abb. 7.68: Baumscheibe von Baum 31 mit Sträuchern und Sommerblumen**

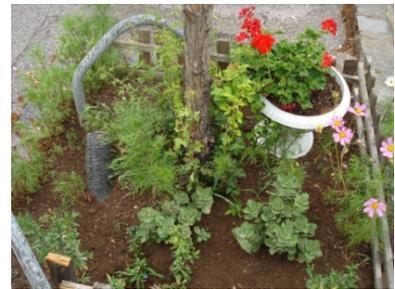
**Abb. 7.70: Baumscheibe von Baum 39 – mit Pelargonie im Topf, Sedum und Cosmea**  
(Mödling, Juli 2011)

Meist sind die Stauden und Sommerblumen mit anderen Pflanzen kombiniert. Eine der beiden vorgefundenen *Pelargonium*-Pflanzungen befindet sich nicht direkt in der Baumscheibe, sondern in einem Blumentopf, welcher in der Baumscheibe platziert wurde – wie auf Abbildung 7.70 zu sehen ist.

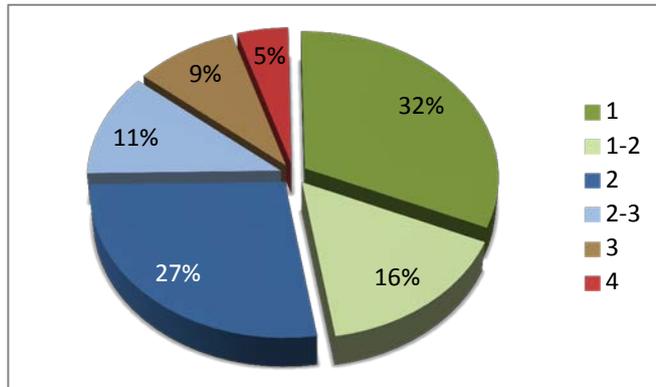
Abb. 7.78: Vitalität der Baumunterpflanzung im Stadtgebiet Mödling, 2011

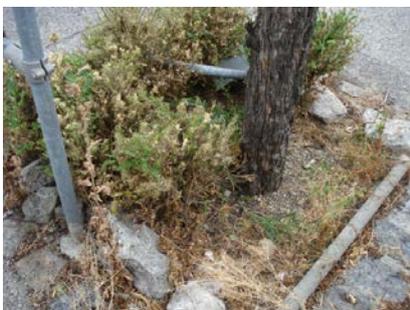
Abb. 7.79: Baumscheibe von Baum 37 mit Buxus (Mödling, Juli 2011)

oder eine kleine von mehreren Pflanzen bereits abgestorben ist. Die Zwischenstufe 2-3 wurde fünfmal (11 %) vergeben, da die Entlaubung der Baumunterpflanzung bereits etwas fortgeschritten ist. Die Stufe 3 erhielten vier Baumscheiben (9 %), da die Bepflanzung bereits zu größeren Teilen kahl ist oder deutliche Schädlingsspuren zu sehen sind. Die Zwischenstufe 3-4 erhielt keine der Baumunterpflanzungen. Vitalitätsstufe 4 wurde an eine Baumscheibe in der Hartigstraße und eine in der Südtiroler Gasse vergeben. Die Abbildungen 7.79 und 7.80 zeigen die betreffenden Baumscheiben.

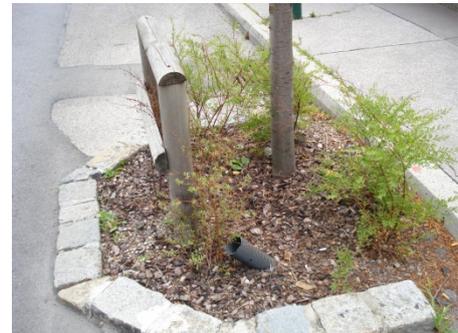
**Abb. 7.81: Rindenmulch-Abdeckung (Baum 44, Südtiroler Gasse)**  
(Mödling, Juli 2011)

An den untersuchten Bäumen in Mödling konnte als einzige Abdeckungsform Rindenmulch festgestellt werden, welcher aber teilweise bei weitem nicht die für den Schutz erforderliche Dicke erreicht. In Summe sind 37 Baumscheiben zumindest zum Teil mit Rindenmulch abgedeckt, wobei ein Großteil davon auf das Südtiroler Viertel (17) und die Südtiroler Gasse (alle 12 Bäume) entfällt.

Je nach Abdeckung sollte eine gewisse Dicke des Belages erreicht werden, bei Rindenmulch beispielsweise 10 cm, um die positiven Wirkungen zu erreichen. (vgl. FLORINETH 2004, S.226)

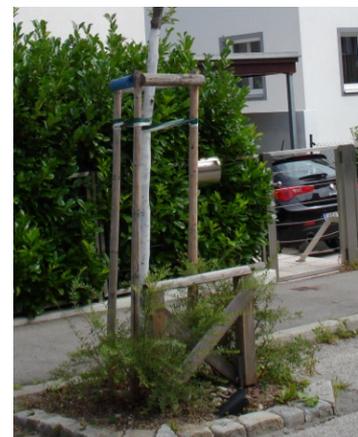
**Abb. 7.82: Dreipfahlstützung plus Holzbügel (Baum 76, Anningerstraße)**  
(Mödling, Juli 2011)

Die ersten beiden Formen gelten allerdings als problematisch, da dabei häufig die Holzpfähle zu nahe am Baumstamm sind, daran reiben und so Wunden verursachen. Bei Ein-, Zwei-, Drei-, und Vierpfahlstützungen kommt es sehr stark auf das richtige Bindematerial an. Am besten haben sich

laut FLORINETH 7- bis 9-fach geflochtene Kokosbänder und Leinenbänder bewährt (vgl. FLORINETH 2004, S.223). Im urbanen Raum werden häufig Drei- und Vierpfahlstützungen eingesetzt, da sie auch einen gewissen Schutz für den Stamm bieten.

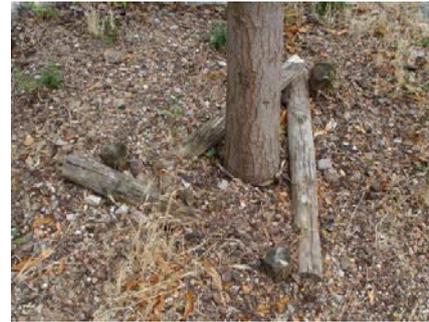
**Abb. 7.83: Wurzelballenstützung (Baum 84, Mannagettgasse)**  
(Mödling, Juli 2011)

Die laut FLORINETH beste Baumstützung ist die Wurzelballenstützung, welche dem Stamm genügend Bewegungsraum lässt, den Wurzelbereich aber weitgehend fixiert. Für diese Form der Stützung ist allerdings ein fester Wurzelballen erforderlich, da diese Form der Stützung lediglich diesen fixiert. Abbildung 7.83 zeigt eine solche Wurzelballenstützung, allerdings ist diese teilweise etwas zu nahe am Stamm.

Diese Wurzelballenstützung wurde an den untersuchten Bäumen in Mödling auch am häufigsten vorgefunden: insgesamt 27-mal, wobei einmal in Kombination mit einer Einpfahlstützung.

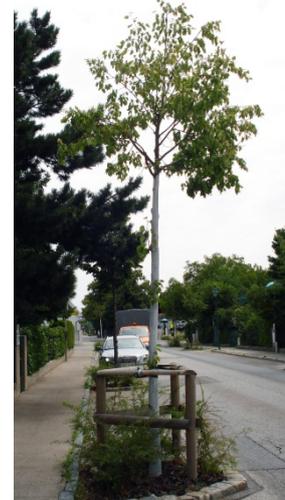
**Abb. 7.84: Dreipfahlstützung (Baum 47, Südtiroler Gasse)**  
(Mödling, Juli 2011)

Neben der Wurzelballenstützung und einer Einpfahlstützung konnte nur die Dreipfahlstützung beobachtet werden. Wobei zwei der vier Dreipfahlstützungen in der Südtiroler Gasse so gebaut sind, dass sie auch als Schutz für den Baumstamm dienen können – siehe Abbildung 7.84. Die zwei weiteren Dreipfahlstützungen in der Südtiroler Gasse, welche im April 2011 aufgenommen wurden, wurden offenbar im Sommer entfernt, da sie im Juli 2011 nicht mehr vorhanden waren.

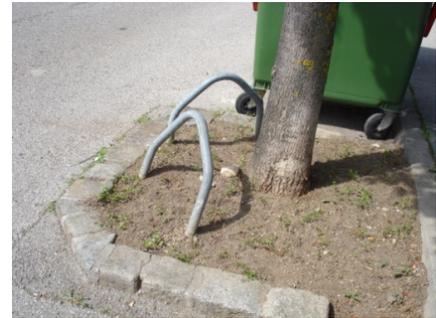
**Abb. 7.86: Verbogene Metallbügel bei Baum 74 in der Anningerstraße (Mödling, Juli 2011)**

Metallbügel sind metallische Bügel, welche zumindest an den Straßenraum-zugewandten Seiten der Baumscheiben angebracht werden, um das Anfahren von parkenden Kraftfahrzeugen am Baumstamm zu verhindern. Abbildung 7.86 zeigt solche Metallbügel.

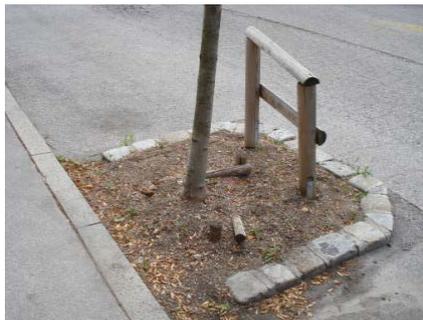
**Abb. 7.87: Holzbügel (und Wurzelballenstützung) bei Baum 79 in der Anningerstraße (Mödling, Juli 2011)**

Holzbügel, wie auf Abbildung 7.87, erfüllen denselben Zweck, verwittern allerdings mit den Jahren und müssen ersetzt werden.

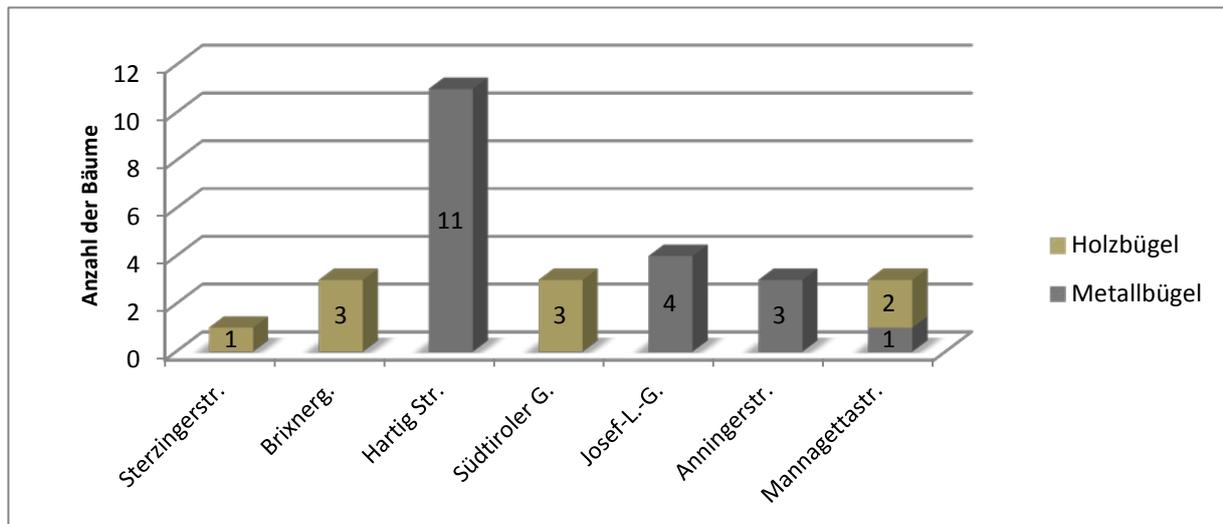
**Abb. 7.88: Häufigkeit von Holz- und Metallbügeln an den untersuchten Bäumen nach Straßen im Stadtgebiet Mödling, 2011**

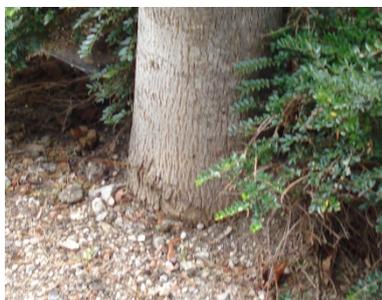
**Abb. 7.90: Zu tief eingeschütteter Baum**  
(Mödling, Juli 2011)

Die untersuchten Bäume in Mödling sind, wie auf Abbildung 7.89 zu sehen, größtenteils in der richtigen Höhe eingepflanzt: 56 % (55 Bäume). Bei 36 Bäumen (36 %), wie jener auf Abbildung 7.90, konnte auch nach leichtem Graben (nur bei Rindenmulch-Abdeckung) kein Wurzelanlauf entdeckt werden, weshalb sie als „zu tief-ingeschüttet“ eingestuft wurden. Sechs Bäume hingegen sind zu hoch eingepflanzt, da zumindest kleine Teile des Wurzelsystems über dem Boden liegen, wie dies auf Abbildung 7.91 zu sehen ist.

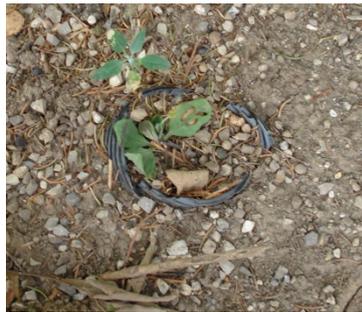
**Abb. 7.93: Zugeschüttetes Gießrohr von Baum 61**  
(Mödling, Juli 2011)

Jene Gießrohre, welche als leicht verwachsen eingestuft wurden, sind lediglich oberflächlich leicht von Vegetation bedeckt und somit noch vollkommen funktionsfähig. Daher müssen wohl die nächsten Jahre keine Pflegeeingriffe diesbezüglich erfolgen. Gießrohre, welche als verwachsen eingestuft wurden, sollten bei Gelegenheit überprüft werden, ob dadurch die Funktionsfähigkeit beeinträchtigt wird. Dies gilt ebenso für die leicht zugeschütteten Gießrohre. Problematischer ist eine gänzliche Verschüttung des Gießrohrs, wie dies auf Abbildung 7.93 zu sehen ist, vor allem wenn das Material besonders dicht ist. Handelt es sich allerdings um gut wasserdurchlässiges Substrat, ist die Funktion noch weitgehend gegeben.

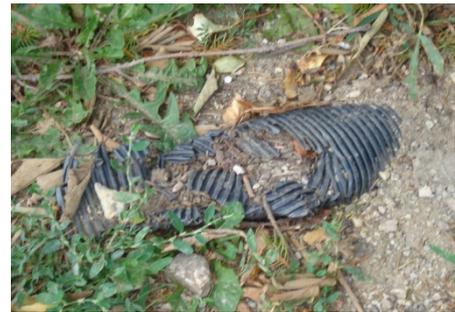
**Abb. 7.94: Zerdrücktes Gießrohr von Baum 60**  
(Mödling, Juli 2011)

Ein Zerdrücken der Gießrohre, wie auf Abbildung 7.94, macht ein Begießen der Baumscheibe durch diese unmöglich, insbesondere, wenn keine Öffnung nach oben mehr vorhanden ist.

Allerdings muss darauf hingewiesen werden, dass es sich bei den abgebildeten Gießrohren um welche von älteren Bäumen handelt, welche in der Regel ohnehin nicht mehr bewässert werden. Daher wurde der Zustand der Drainagerohre von Altbäumen weniger streng bewertet.

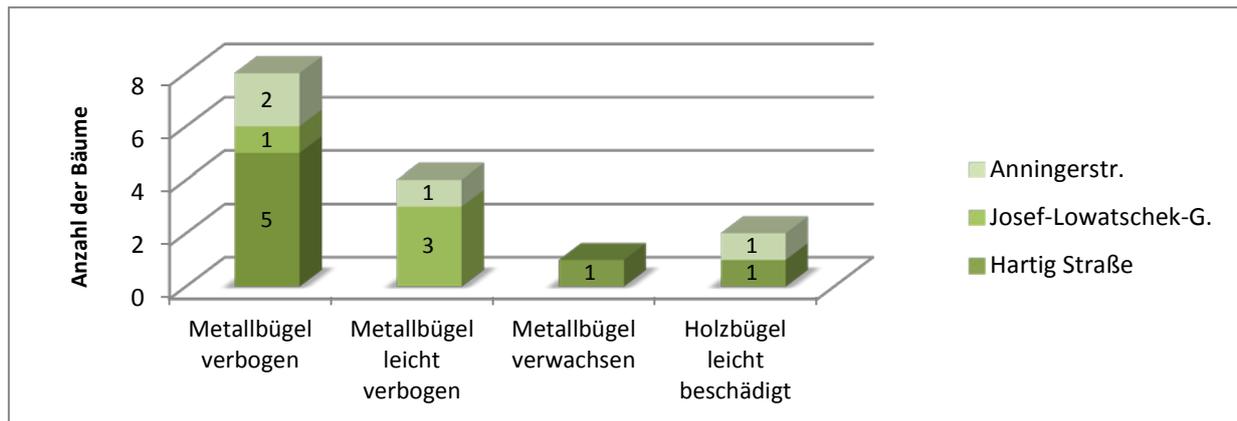
**Abb. 7.95: Zustand der Metallbügel und Holzbügel im Stadtgebiet Mödling, 2011**

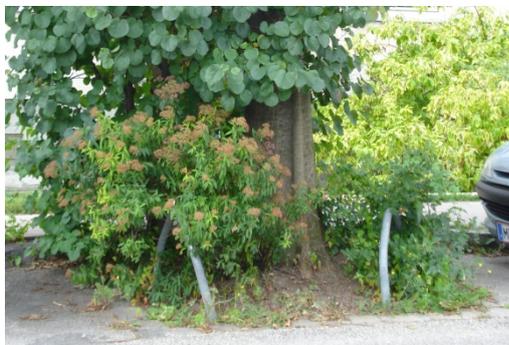
**Abb. 7.96: verbogener Metallbügel bei Baum 58**  
(Mödling, Juli 2011)

Es ist anzunehmen, dass verbogene Metallbügel noch ihre Schutzfunktion gegen anfahrende Autos erfüllen. Bei einer sehr starken Verbiegung allerdings könnten Fahrzeuge mit einem erhöhten Aufbau – insbesondere Lastkraftwagen wohl über den Bügel hinweg an dem Baumstamm anfahren.

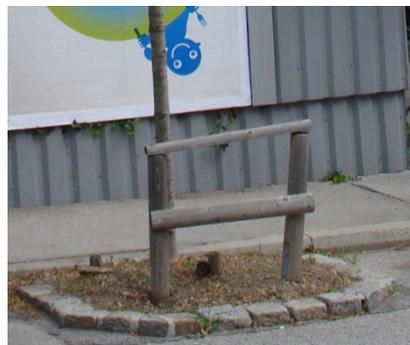
**Abb. 7.97: leicht verzogener Holzbügel bei Baum 79**  
(Mödling, Juli 2011)

Abbildung 7.95 zeigt, in welchen Straßen sich jene Metallbügel und Holzbügel befanden, welche nicht in einwandfreiem Zustand waren. Wie darauf zu sehen ist, waren lediglich zwei der insgesamt neun Holzbügeln leicht beschädigt und sollten möglicherweise auf ihre Funktion überprüft werden.

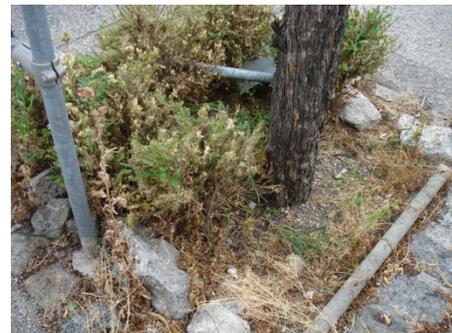
**Abb. 7.103: Baumscheibe von Baum 37 in der Hartigstraße**  
(Mödling, Juli 2011)

Von den mit Sträuchern bepflanzteten Baumscheiben wurde ein Großteil in gutem bis mäßig gutem Zustand angetroffen. Eine Baumscheibe in der Hartigstraße wurde nur mit 4 bewertet, da der *Buxus* von einem Schädling befallen ist und dadurch äußerst unansehnlich wirkt, wie auf Abbildung 7.103 zu sehen ist.

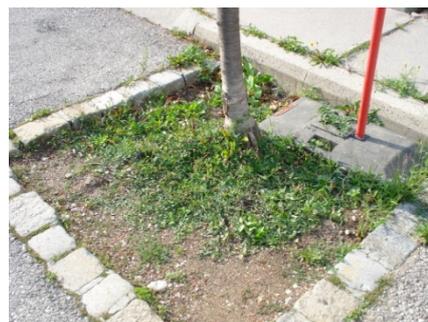
**Abb. 7.104: Baumscheibe von Baum 14 in der Sterzinger Gasse (Mödling, Juli 2011)**

In der Sterzinger Gasse steht in einer Baumscheibe vor einer Baustelle ein Baustellenschild (siehe Abbildung 7.104). Während der Aufnahmen konnte sogar beobachtet werden, wie Baumaterialien in der Baumscheibe abgestellt wurden und Fahrzeuge teilweise darauf parkten. Daher wurde hier die schlechteste Bewertung vergeben.

Jene vier Bäume, deren Baumscheibenverdichtung mit 5 (sehr starke Verdichtung) bewertet wurde, befinden sich der Josef-Lowatschek-Gasse (zwei ohne Unterpflanzung, eine mit nur 10 % Berberis) und in der Sterzinger Gasse (Baum 14 neben der Baustelle – siehe Abbildung 7.104, ohne Unterpflanzung).

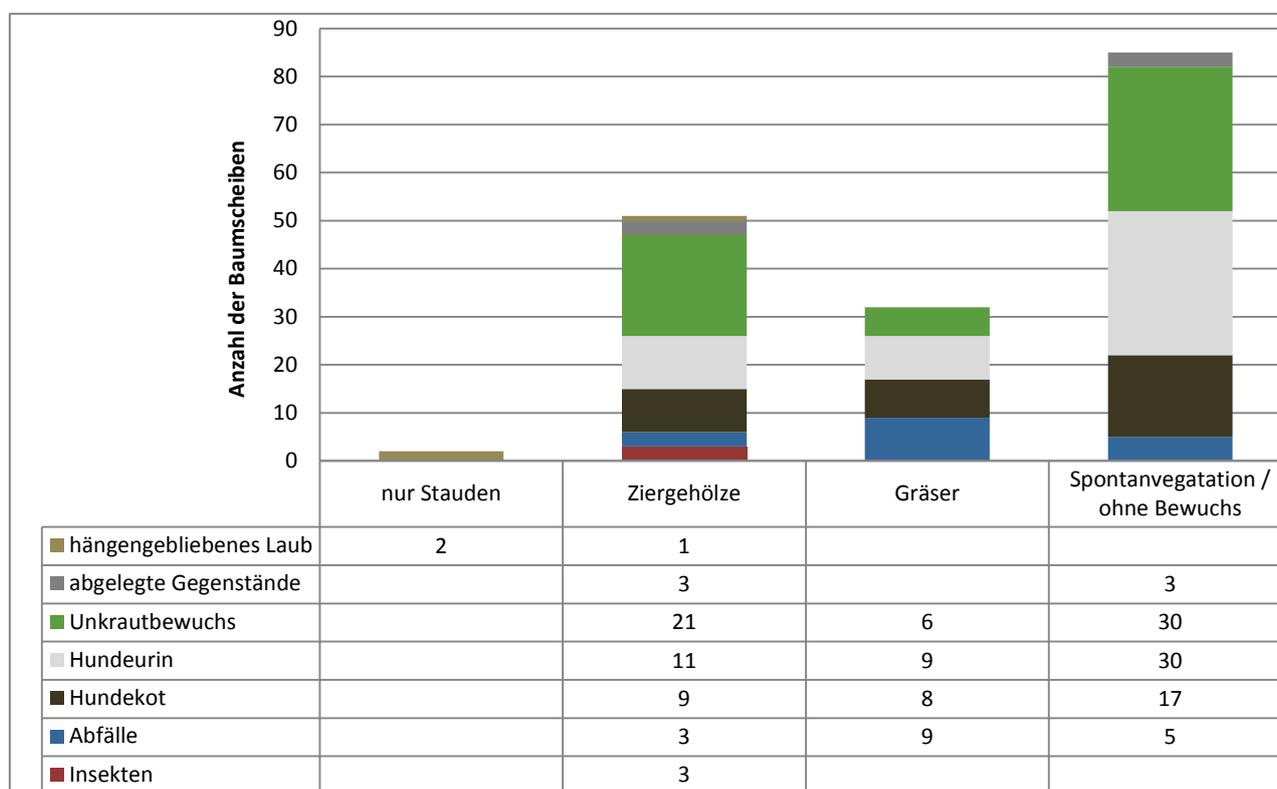
**Abb. 7.105: Verunreinigungen der Baumscheibe und Schädlingsspuren an der Baumscheibenbepflanzung im Stadtgebiet Mödling, 2011**

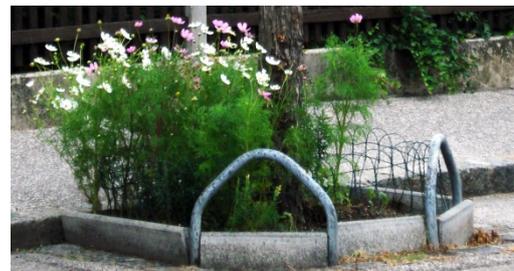
Abb. 7.111: umzäunte Baumscheibe von Baum 38 (Hartigstraße) (Mödling, Juli 2011)

Hier ist deutlich zu sehen, dass mit Stauden, Sommerblumen und/oder mit Ziergehölzen bepflanzte Baumscheiben deutlich weniger oberflächlich verdichtet sind, als mit Gräsern bewachsene oder gänzlich unbepflanzte. Vor allem jene Baumscheiben, welche nur mit Stauden und/oder Sommerblumen bepflanzte sind, weisen die geringste visuelle Verdichtung auf. Durch die oberflächlichen Bodenbearbeitungen, welche infolge der privaten Pflegemaßnahmen erfolgen, ist die Bodenoberfläche deutlich lockerer. Zusätzlich schützen die teilweise privaten Abzäunungen und Abgrenzungen der Baumscheiben – siehe Abbildung 7.111 – vor einem Betreten oder Befahren.

Die mit Sommerblumen bepflanzte Baumscheibe von Baum 38 in der Hartigstraße, welche durch schmale Betonleisten von der Fahrbahn abgetrennt wurde – siehe Abbildung 7.111 auf Seite 91 – weist mit 199,20 mg/kg den eindeutig höchsten Chloridgehalt auf. Interessanterweise wurden die höchsten Werte bei den Substratproben von erhöht zur Fahrfläche liegenden Baumscheiben gemessen, denn sowohl Baum 42, als auch Baum 82 (Mannagettgasse) und 96 (Schwester-Maria-Restituta-Gasse) sind Hochbord-Baumscheiben.
