# **BAUMSCHEIBENGESTALTUNG IM STADTGEBIET VON MÖDLING**

## **Auswirkungen von Bewuchs auf Straßenbäume**

MASTERARBEIT

Institut für Ingenieurbiologie und Landschaftsbau  
Department für Bautechnik und Naturgefahren  
Universität für Bodenkultur Wien

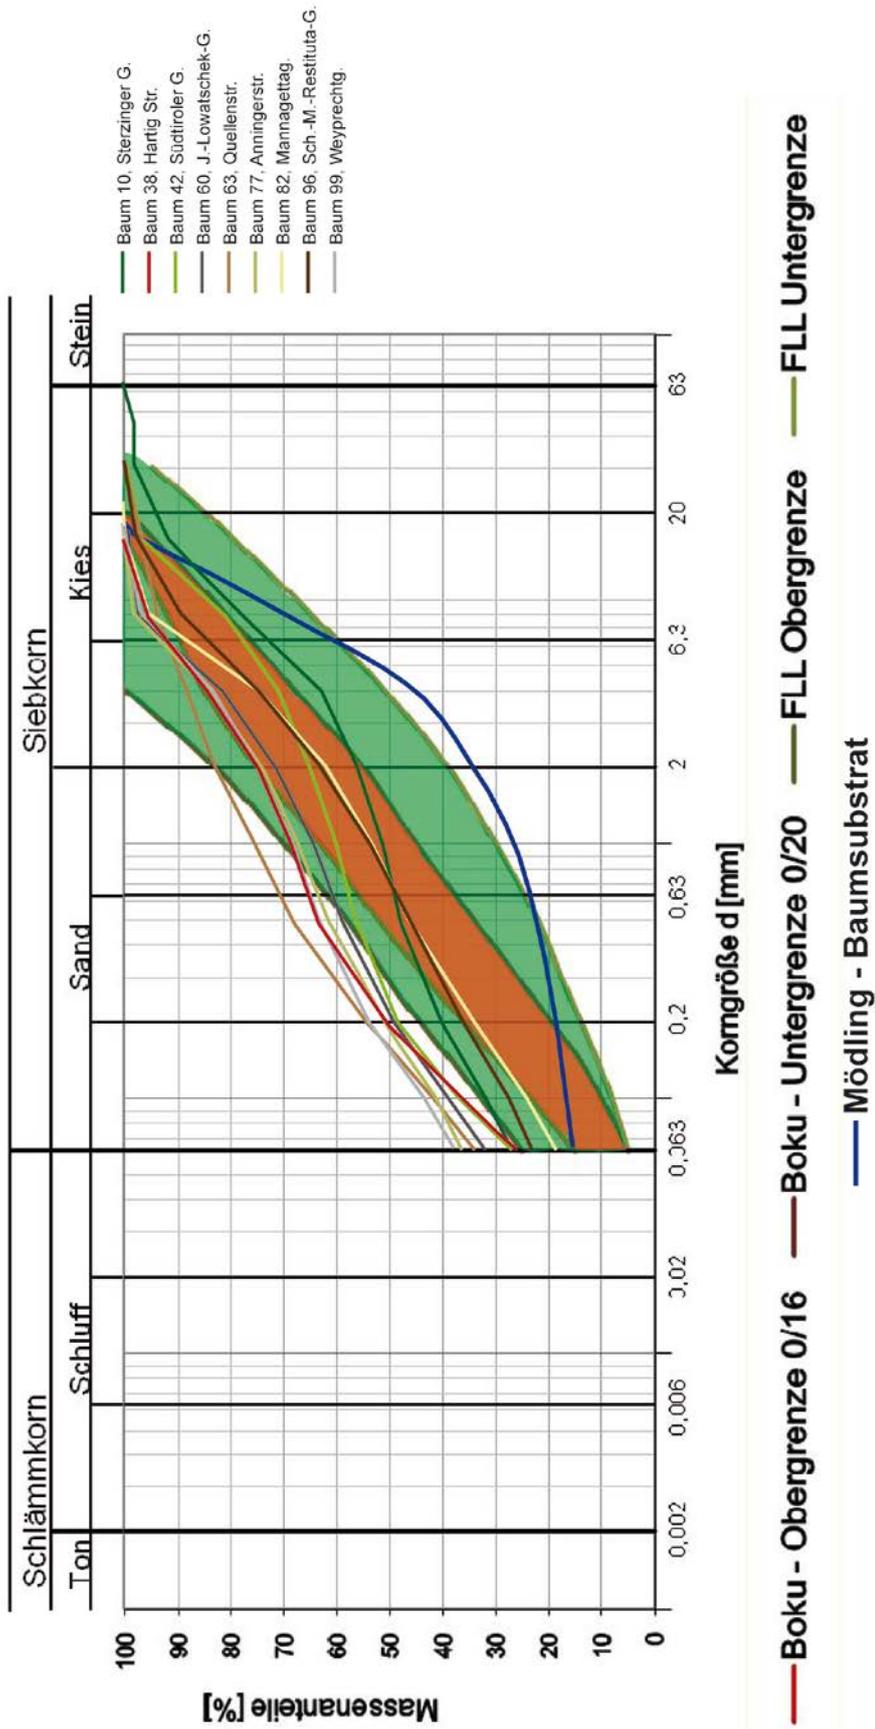
Abb. 7.120: Sieblinien der entnommenen Bodenproben im Stadtgebiet Mödling im Vergleich zur FLL-Richtlinie (grüner Bereich), zum BOKU-Baumsubstrat (brauner Bereich) und zum Mödlinger Baumsubstrat (Mai 2011)

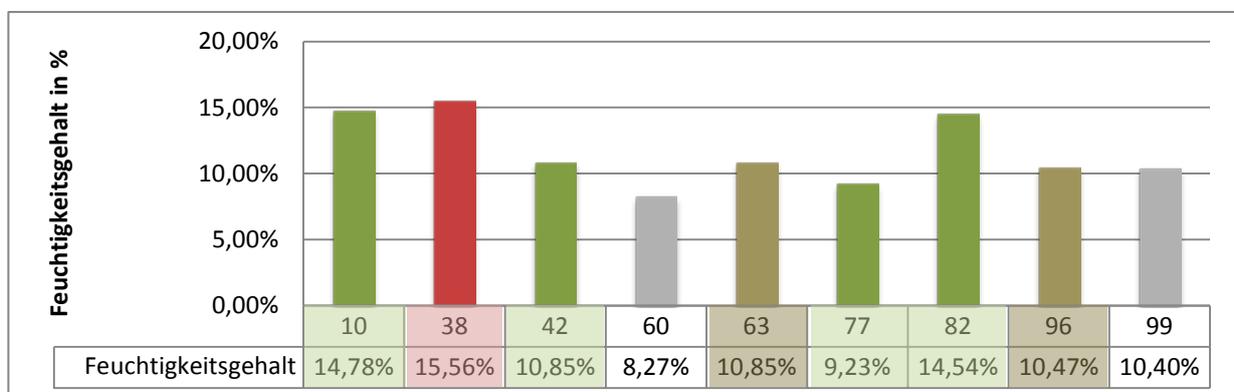
**Abb. 7.121: Feuchtigkeitsgehalt der Mödlinger Baumsubstrat-Proben (rot: Stauden und Sommerblumen / grün: Ziergehölze / braun: Gräser / grau: ohne Bewuchs, Spontanvegetation) (Mai,2011)**

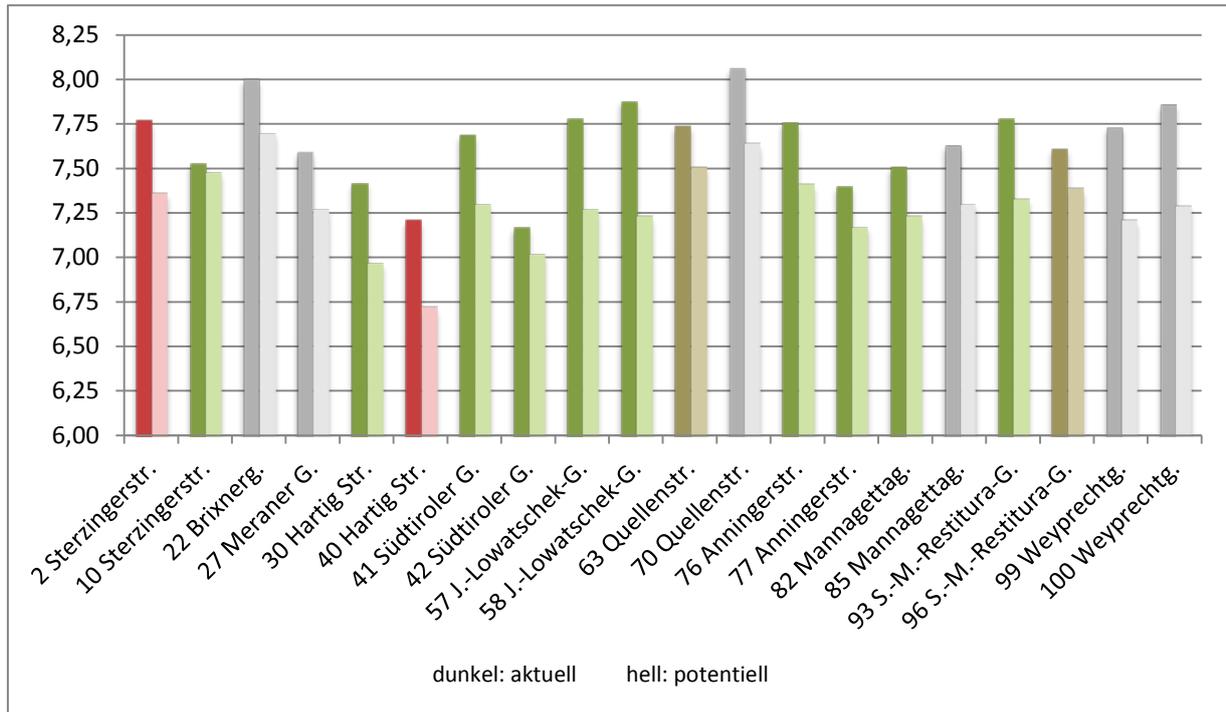
**Abb. 7.123: Aktuelle und potentielle pH-Werte der Mödlinger Bodenproben im Vergleich (rot: Stauden und Sommerblumen / grün: Ziergehölze / braun: Gräser / grau: ohne Bewuchs, Spontanvegetation) (April 2011)**

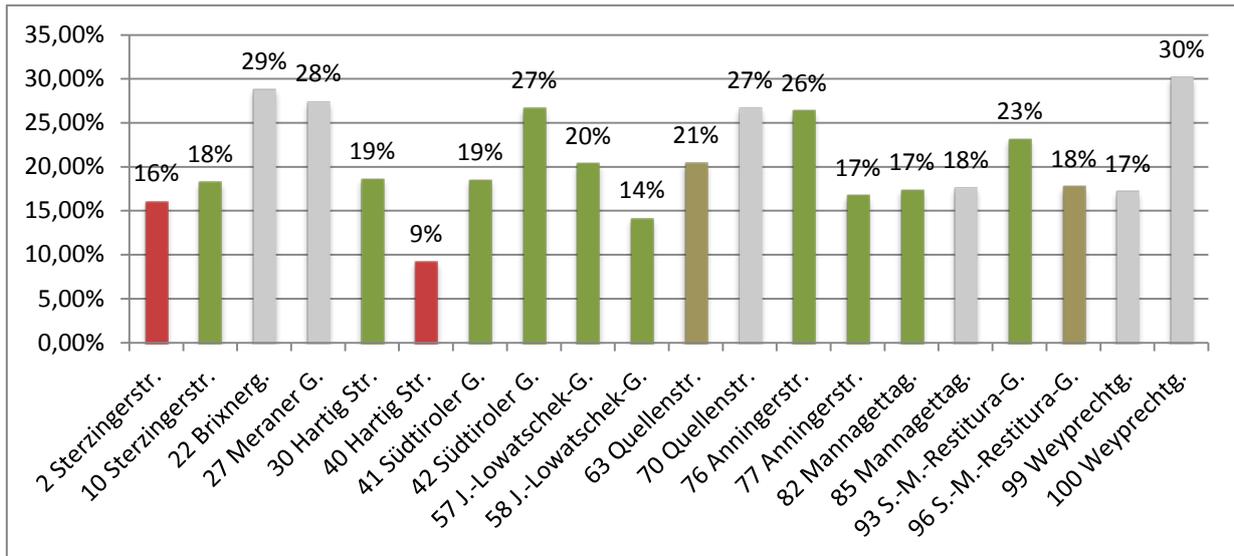
**Abb. 7.124: Calciumcarbonatgehalte der Mödlinger Bodenproben im Vergleich (rot: Stauden und Sommerblumen / grün: Ziergehölze / braun: Gräser / grau: ohne Bewuchs, Spontanvegetation) (Mai 2011)**

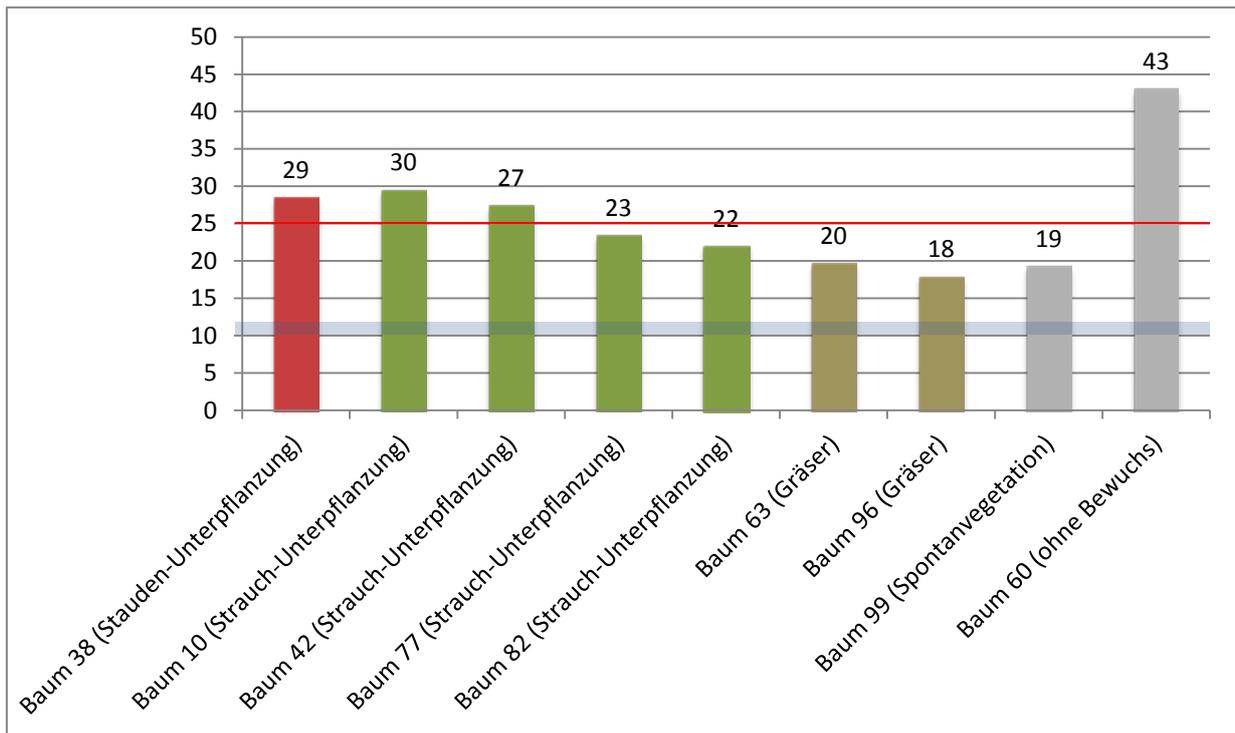
**Abb. 7.125: C/N-Verhältnis der ausgewählten Bäume im Stadtgebiet Mödling (rote Linie kennzeichnet den oberen Grenzbereich, ab welchem die Aktivität der Mikroorganismen gehemmt ist, der blaue Balken zeigt den Idealbereich)**

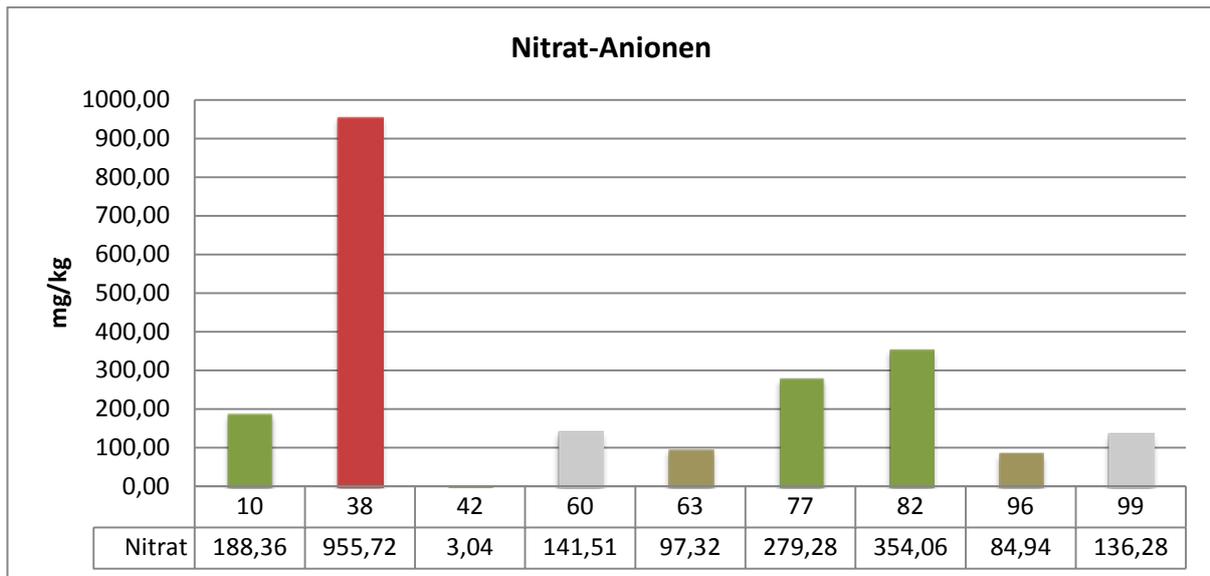
**Abb. 7.127: Gemessener wasserlöslicher Nitratgehalt in mg/kg (rot: Stauden und Sommerblumen / grün: Ziergehölze / braun: Gräser / grau: ohne Bewuchs, Spontanvegetation) in den Mödlinger Bodenproben (Mai 2011)**

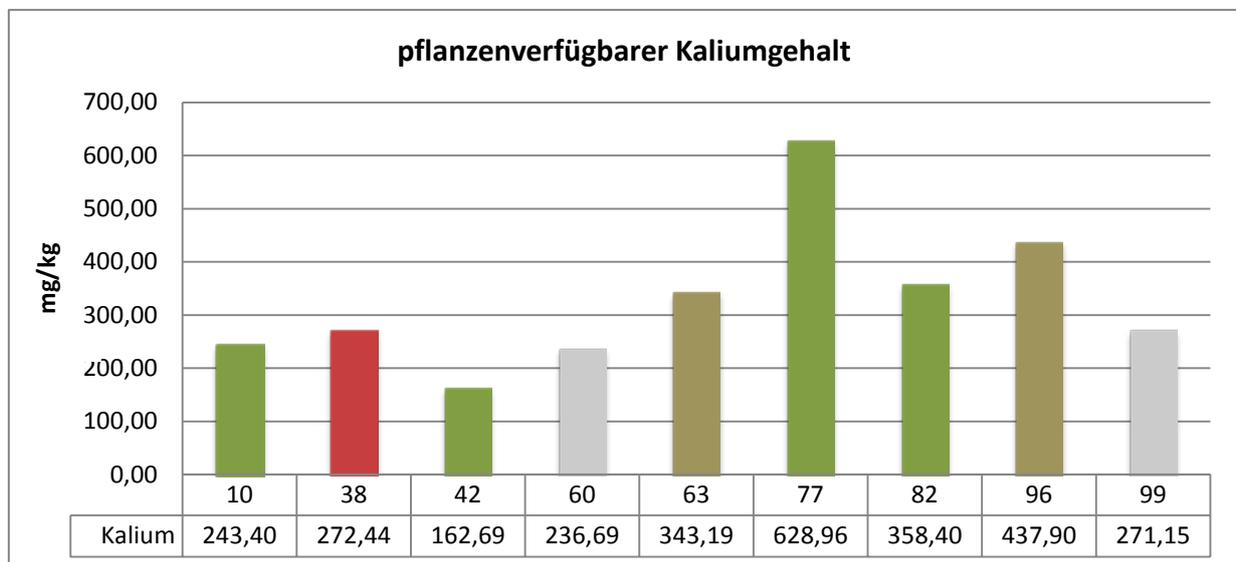
**Abb. 7.128: Gemessener pflanzenverfügbarer Kaliumgehalt in mg/kg (rot: Stauden und Sommerblumen / grün: Ziergehölze / braun: Gräser / grau: ohne Bewuchs, Spontanvegetation) in den Mödlinger Bodenproben**

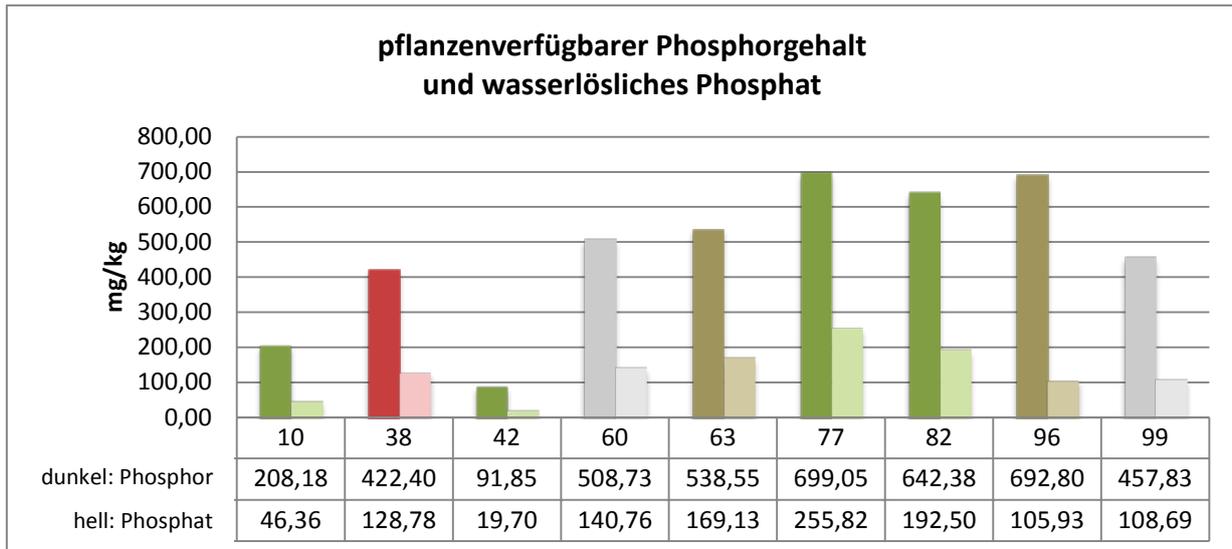
**Abb. 7.129: Gemessener pflanzenverfügbare Phosphorgehalt und wasserlöslicher Phosphatgehalt in mg/kg (rot: Stauden und Sommerblumen / grün: Ziergehölze / braun: Gräser / grau: ohne Bewuchs, Spontanvegetation) in den Mödlinger Bodenproben (Mai 2011)**

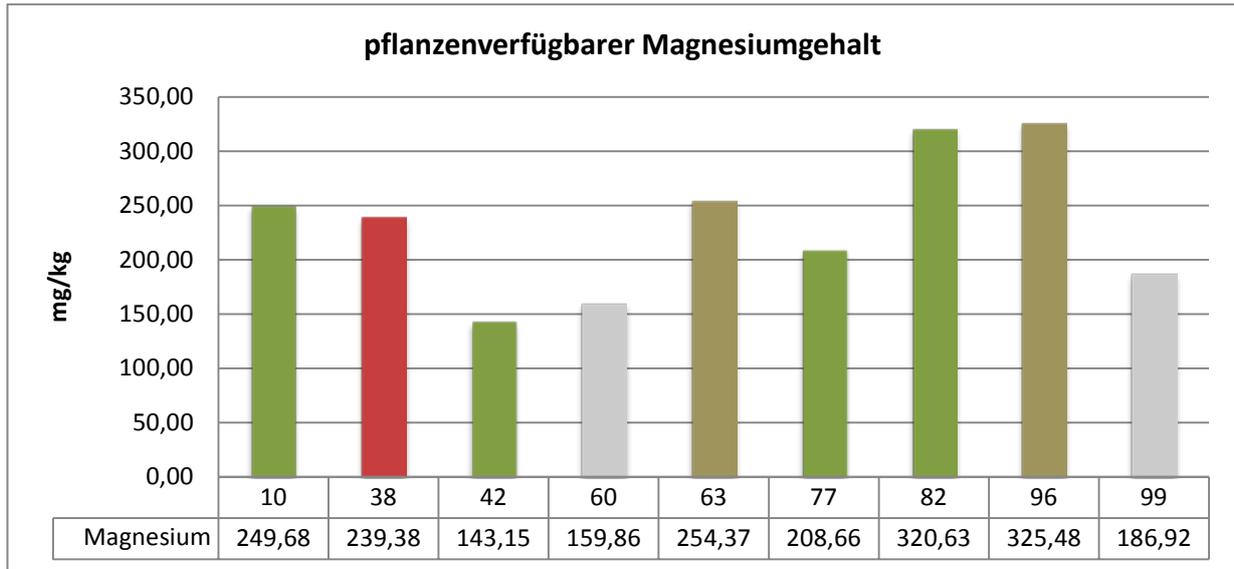
**Abb. 7.130: Gemessener pflanzenverfügbare Magnesiumgehalt in mg/kg (rot: Stauden und Sommerblumen / grün: Ziergehölze / braun: Gräser / grau: ohne Bewuchs, Spontanvegetation) in den Mödlinger Bodenproben (Mai 2011)**

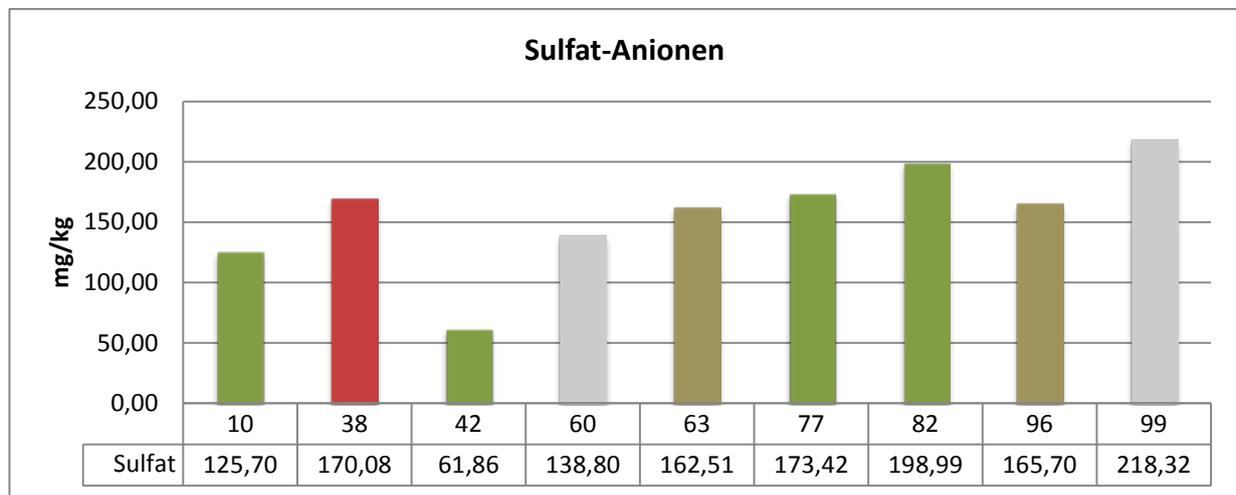
**Abb. 7.131: Gemessener wasserlöslicher Sulfatgehalt in mg/kg (rot: Stauden und Sommerblumen / grün: Ziergehölze / braun: Gräser / grau: ohne Bewuchs, Spontanvegetation) in den Mödlinger Bodenproben (Mai 2011)**

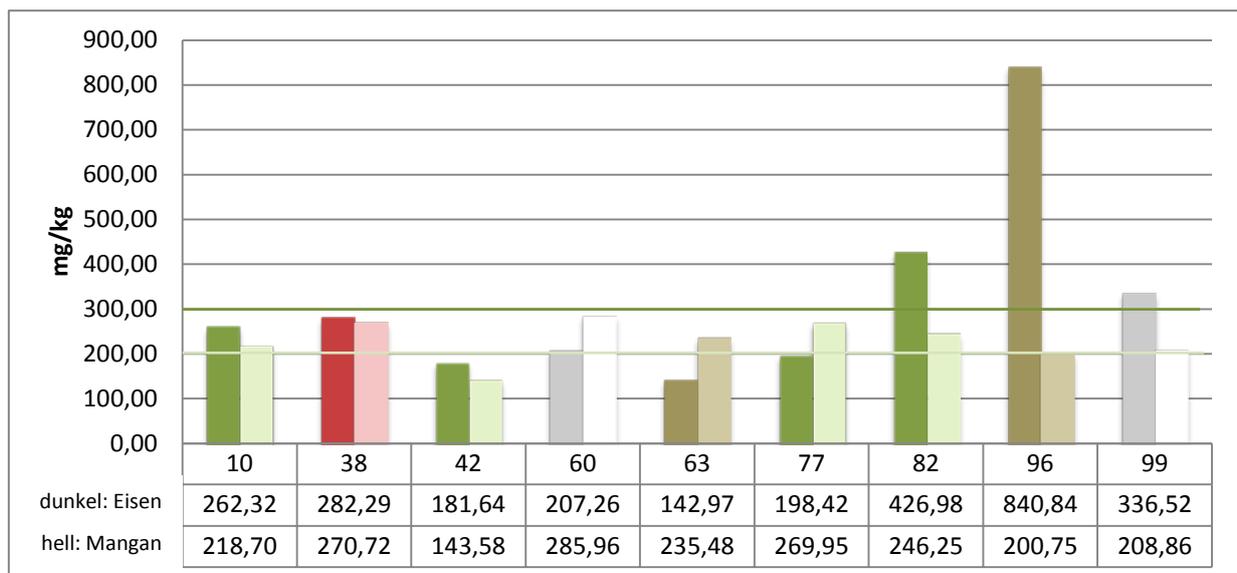
**Abb. 7.132: Gemessene pflanzenverfügbare Eisen- und Mangangehalte in den entnommenen Mödlinger Bodenproben in mg/kg (rot: Stauden und Sommerblumen / grün: Ziergehölze / braun: Gräser / grau: ohne Bewuchs, Spontanvegetation)**

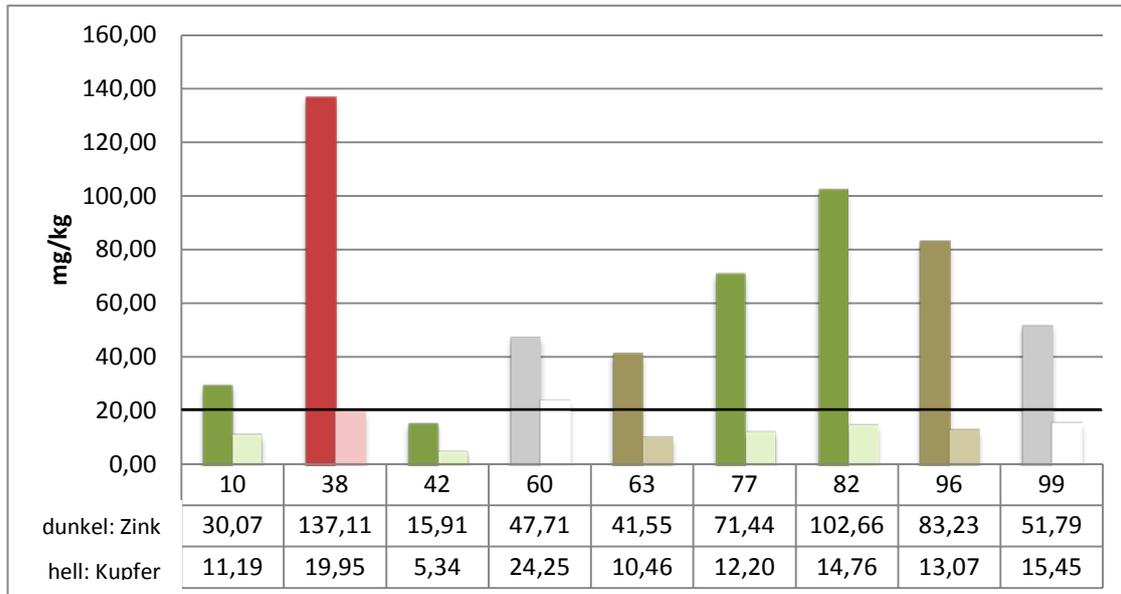
**Abb. 7.133: Gemessene pflanzenverfügbare Zink- und Kupfergehalte in den entnommenen Mödlinger Bodenproben in mg/kg (rot: Stauden und Sommerblumen / grün: Ziergehölze / braun: Gräser / grau: ohne Bewuchs, Spontanvegetation)**

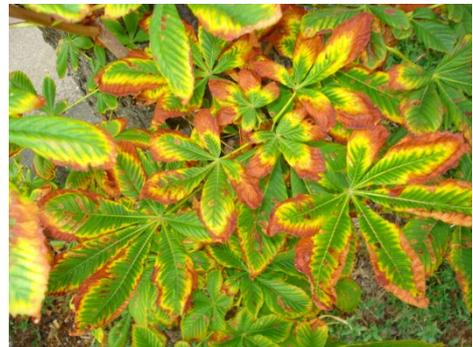
**Abb. 7.135: Laubnekrosen an Baum 101 in der Weyprechtgasse**  
(Mödling, Juli 2011)

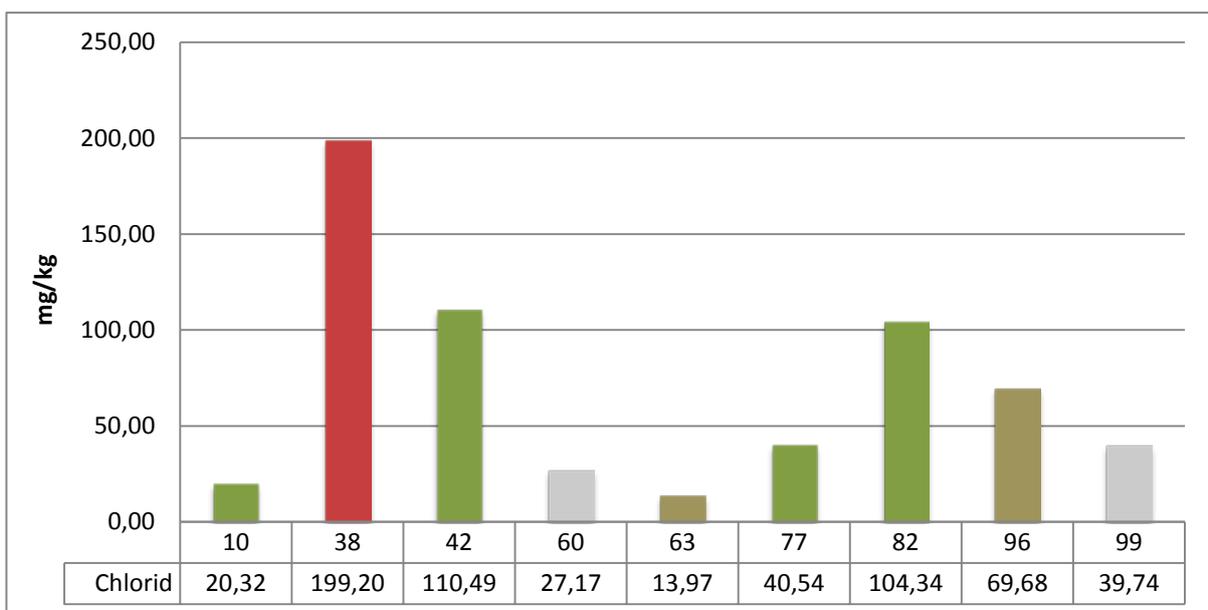
**Abb. 7.136: Gemessene Chloridgehalte der Mödlinger Bodenproben in mg/kg (rot: Stauden und Sommerblumen / grün: Ziergehölze / braun: Gräser / grau: ohne Bewuchs, Spontanvegetation)**  
(Mai 2011)

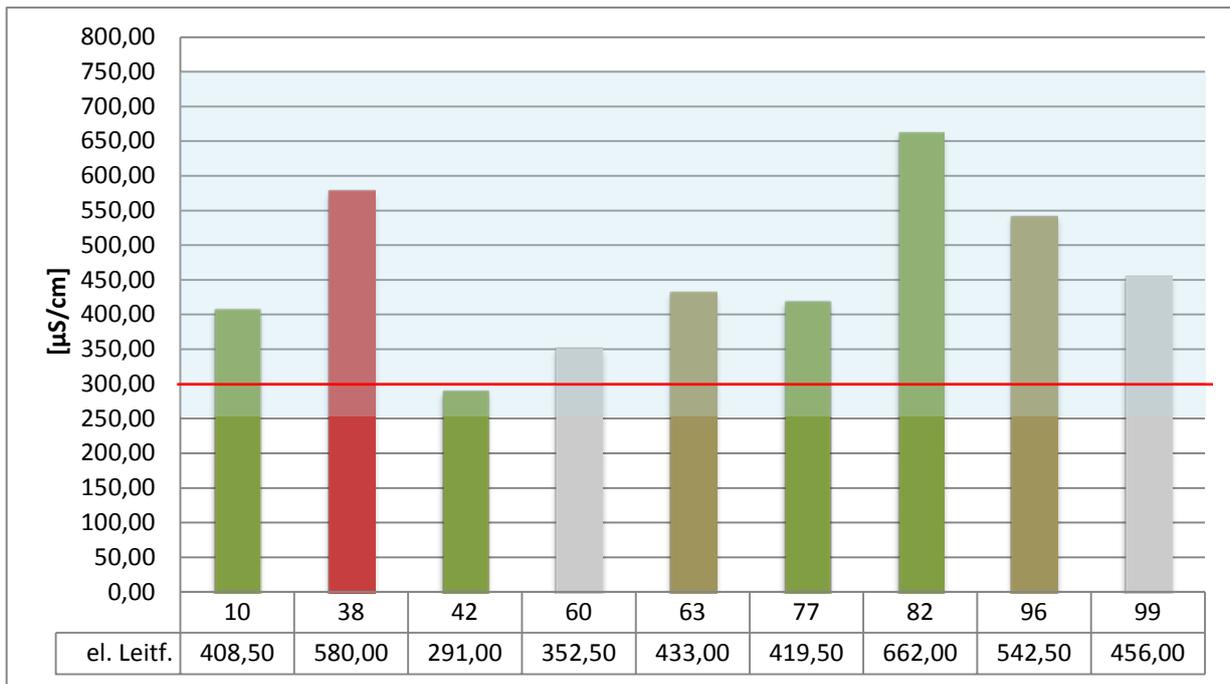
**Abb. 7.137: Elektrische Leitfähigkeit der Mödlinger Bodenproben in  $\mu\text{S}/\text{cm}$  (rot: Stauden und Sommerblumen / grün: Ziergehölze / braun: Gräser / grau: ohne Bewuchs, Spontanvegetation) (Mai 2011)**

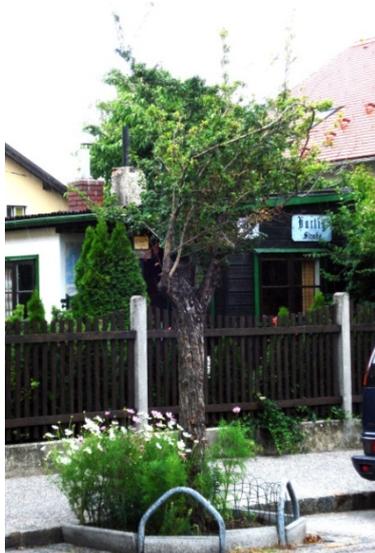
Kronenvitalität 3-4

Stammzustand 1

- Nebenstraße, westexponiert
- Umfeld versiegelt
- Baumscheibe mit Betonleisten umrandet und umzäunt
- Baumscheibe 1,4 x 1,4 m groß → 1,96 m<sup>2</sup>

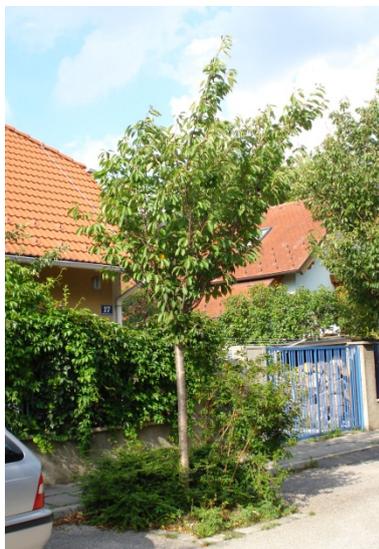
Sterzinger G. Baumnr. 28  
Pflanzjahr 2005

Kronenzustand 1  
Stammzustand 2 (Hundeurin, leichte mech. Schäden)

- Wohnstraße, südexponiert
- Umfeld versiegelt
- Baumscheibe niveaugleich zur Straße
- Baumscheibe 1,5 x 1,5 m groß → 2,25 m<sup>2</sup>

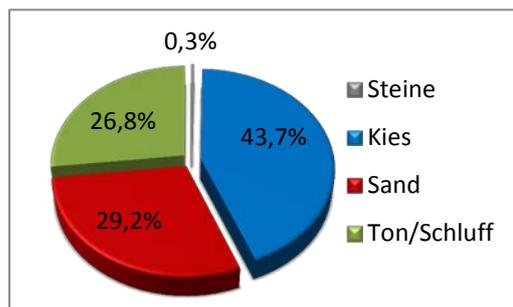
**Abb. 8.4: Korngrößenverteilung Baum 10**

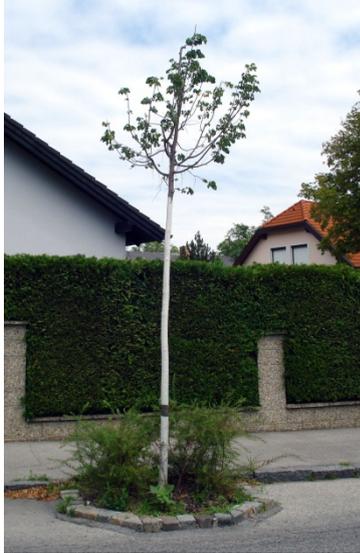
Kronenvitalität 4

Stammzustand 2 (Anbindeschäden)

- Hauptstraße, südexponiert
- Umfeld versiegelt
- Hochbord
- Baumscheibe 1,4 x 1,4 m groß mit abgeschrägten Ecken → 1,8 m<sup>2</sup>

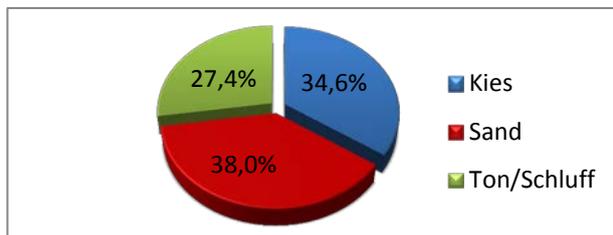
**Abb. 8.5: Korngrößenverteilung Baum 42**

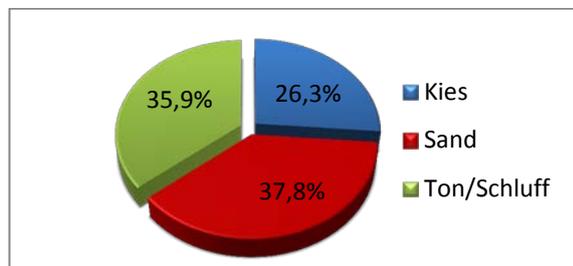
**Abb. 8.7: Korngrößenverteilung Baum 77**

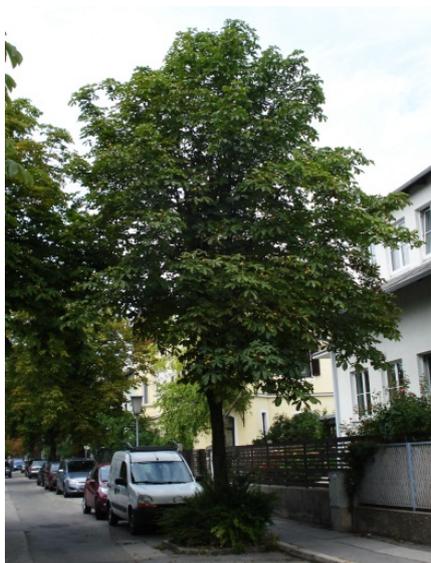
Mannagetttag. Baumnr. 8

Kronenvitalität 1 (Miniermotte, Blattrandnekrosen)  
Stammzustand 2 (Frosttriss, Hundeurin)

- Nebenstraße, südexponiert
- Umfeld versiegelt
- Hochbord
- Baumscheibe 1,9 x 1,25 m groß → 2,38 m<sup>2</sup>

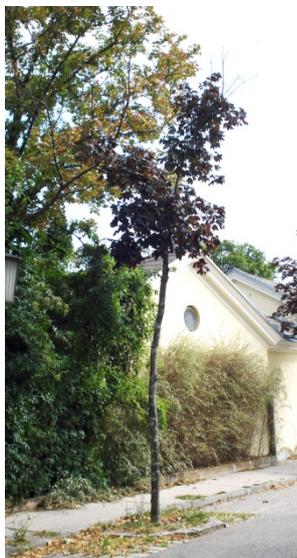
Kronenvitalität 3

Stammzustand 3 (Hundeurin, mech. Schäden, Stammriss)

- Nebenstraße, südexponiert
- Umfeld teilversiegelt (70 %)
- Hochbord
- Baumscheibe 1,5 x 1,4 m groß mit abgeschrägten Ecken → 2 m<sup>2</sup>

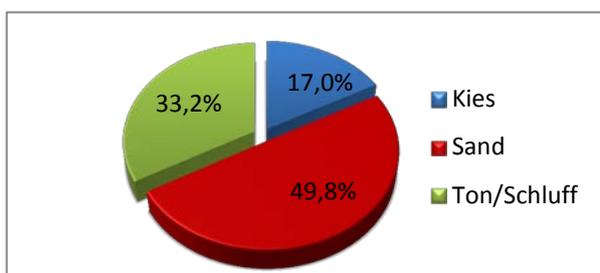
**Abb. 8.11:** Korngrößenverteilung Baum 63

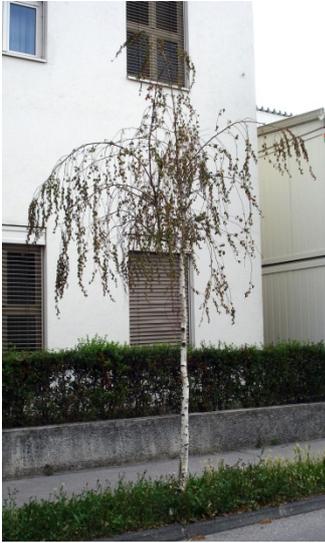
Kronenvitalität 4

Stammzustand 3 (mechanische Schäden, Hundeurin)

- Nebenstraße, südexponiert
- Umfeld versiegelt
- Hochbord
- Baumstreifen ca. 1 m breit

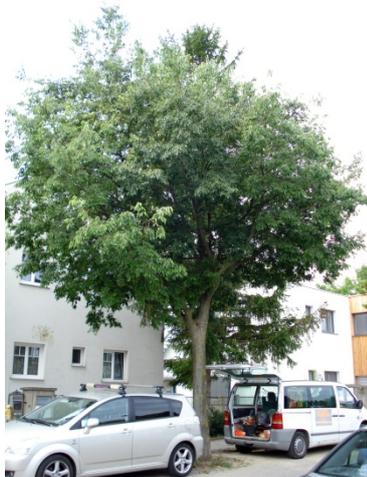
Kronenzustand 1-2

Stammzustand 2 (Hundeurin, leichte mech. Schäden)

- Hauptstraße, nordexponiert
- Umfeld versiegelt
- Niveaugleich zur Straße
- Baumscheibe 1,7 x 1,65 groß → 2,8 m<sup>2</sup>

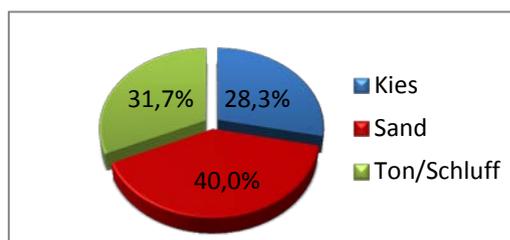
**Abb. 8.15: Korngrößenverteilung Baum 60**

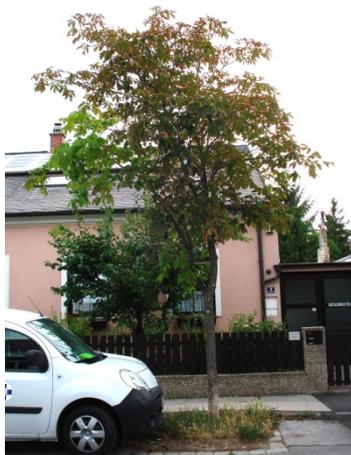
Kronenvitalität 2-3 (Blattrandnekrosen)

Stammzustand 2 (mechanische Schäden, Hundeurin)

- Nebenstraße, südexponiert
- Umfeld versiegelt
- Niveaugleich zur Straße
- Baumscheibe 1,8 x 1,4 groß → 2,5 m<sup>2</sup>

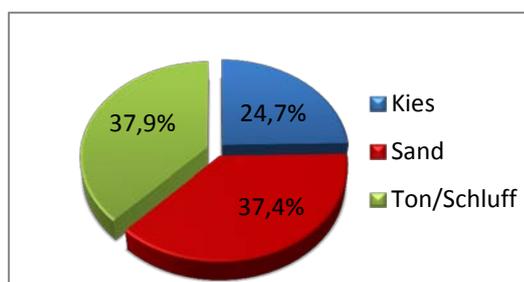
**Abb. 8.17:** Korngrößenverteilung Baum 99

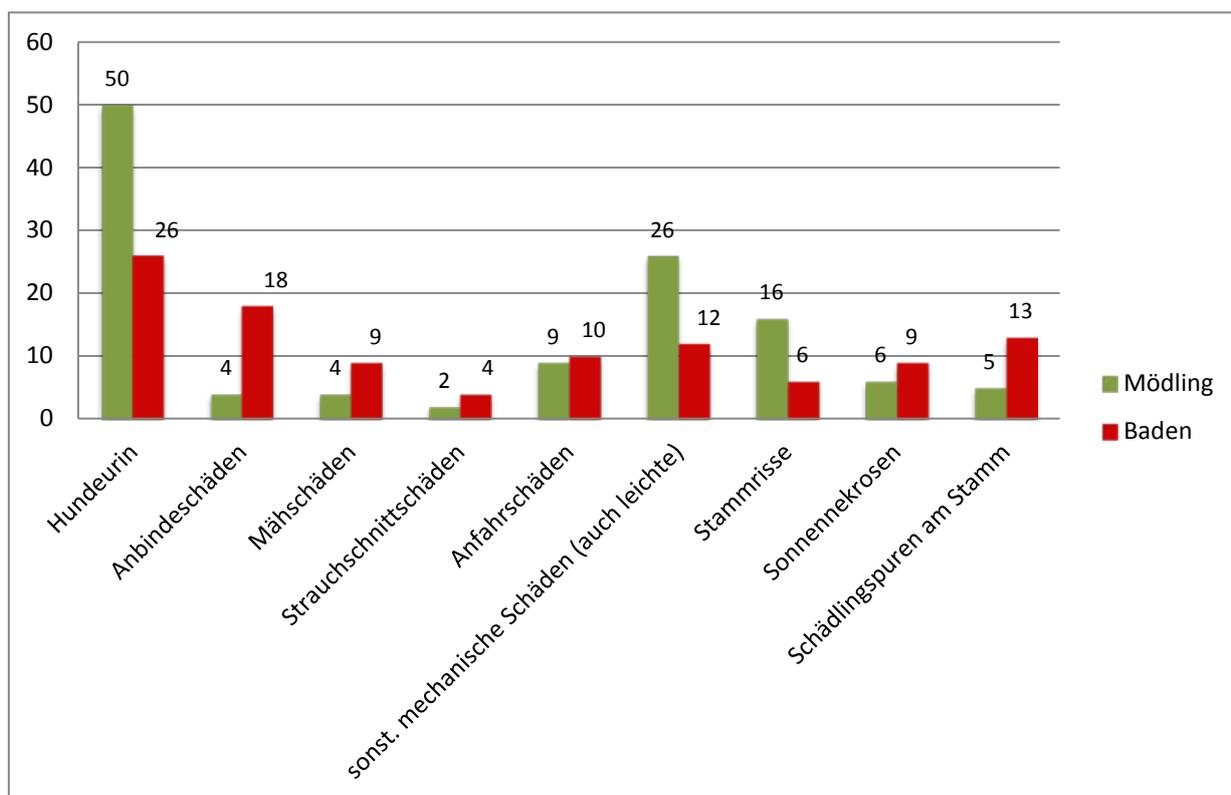
Abb. 8.19: Vergleich der Stammschadenshäufigkeiten von Baden und Mödling

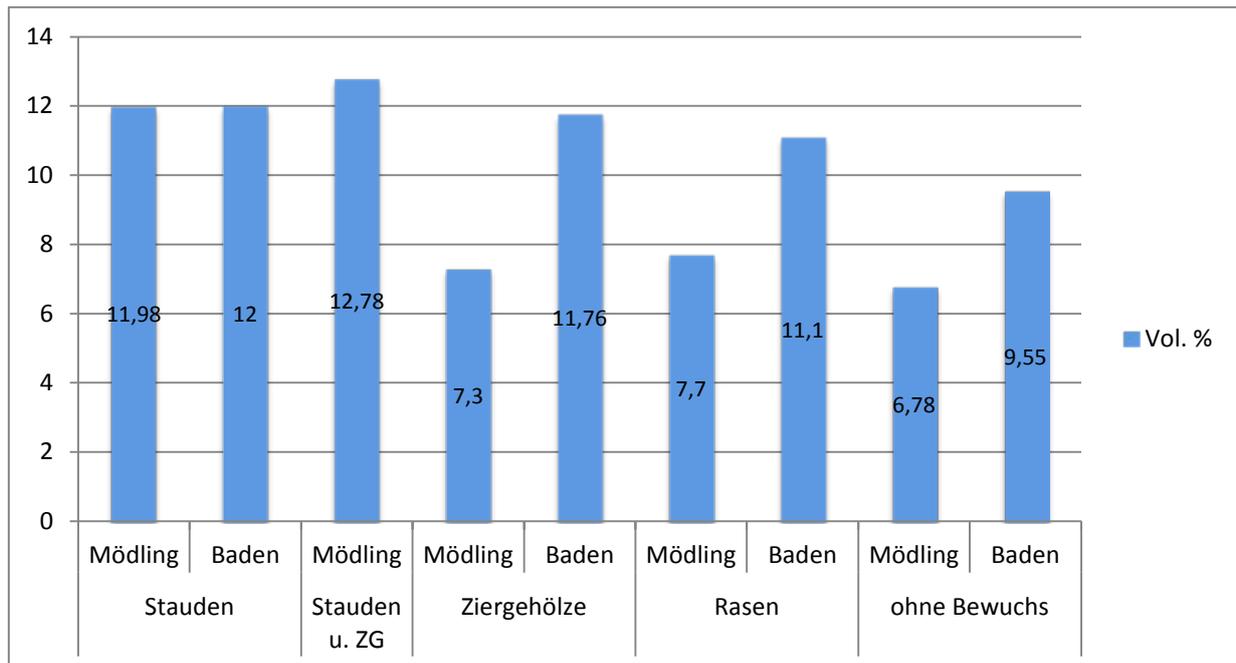
**Abb. 8.23: Vergleich der oberflächlichen Bodenfeuchtigkeits-Mittelwerte zwischen Baden und Mödling**  
(WEBER 2011, S.71 und eigene Untersuchungen 2011)

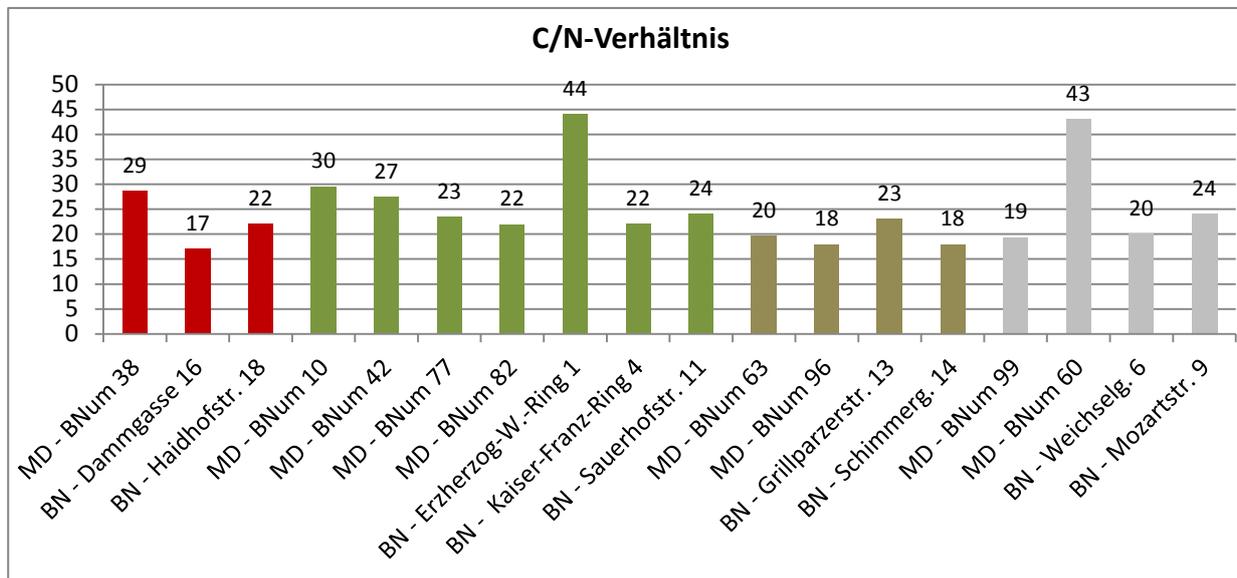
**Abb. 8.24: C/N-Verhältnis Baden (BN) und Mödling (MD) im Vergleich (rot: Stauden und Sommerblumen / grün: Ziergehölze / braun: Gräser / grau: ohne Bewuchs, Spontanvegetation)**

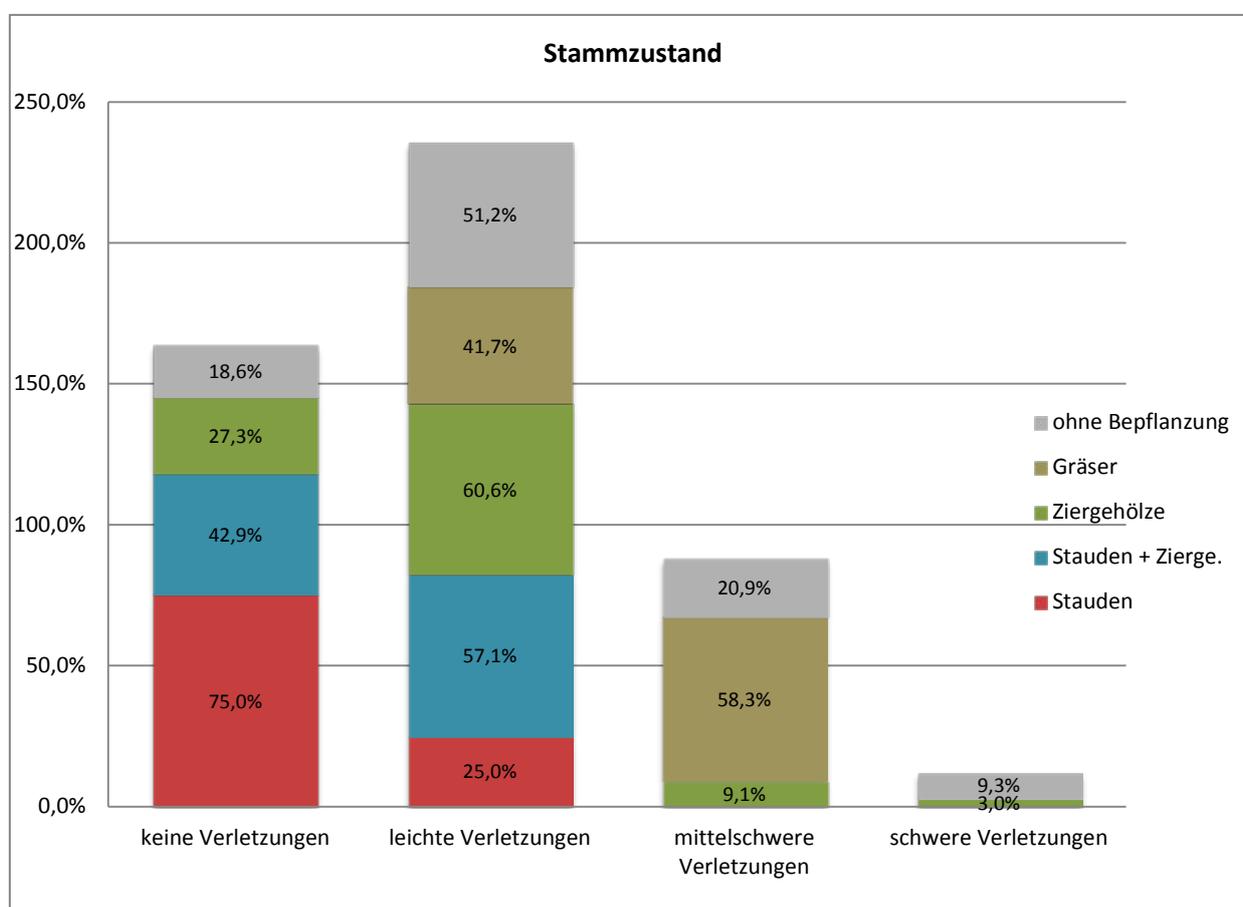
**Abb. 9.1: Schweregrad der Stammverletzungen nach Baumscheibenbepflanzungstyp gegliedert im Stadtgebiet Mödling, 2011**

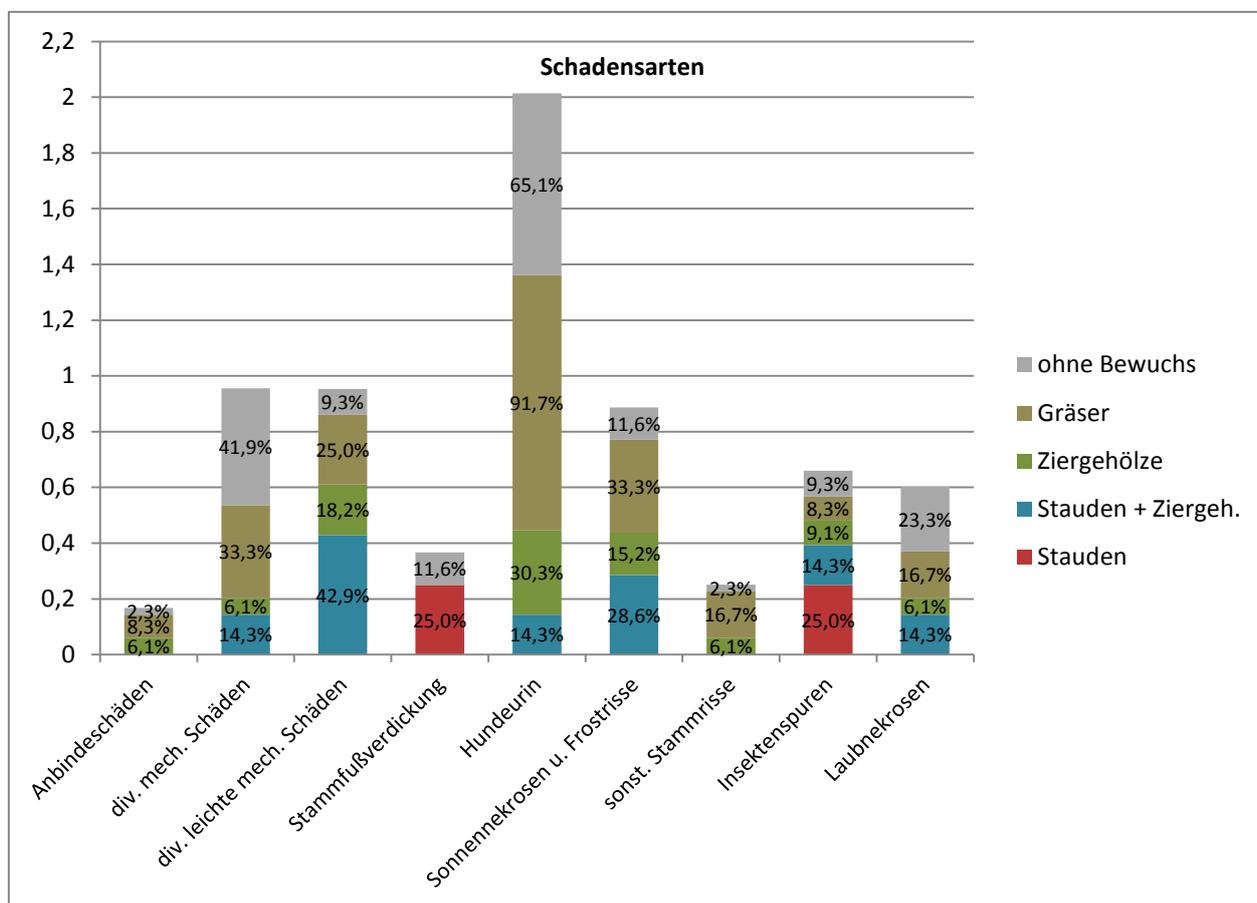
Abb. 9.2: Schadensarten gegliedert nach Baumscheibenbepflanzungstyp im Stadtgebiet Mödling, 2011

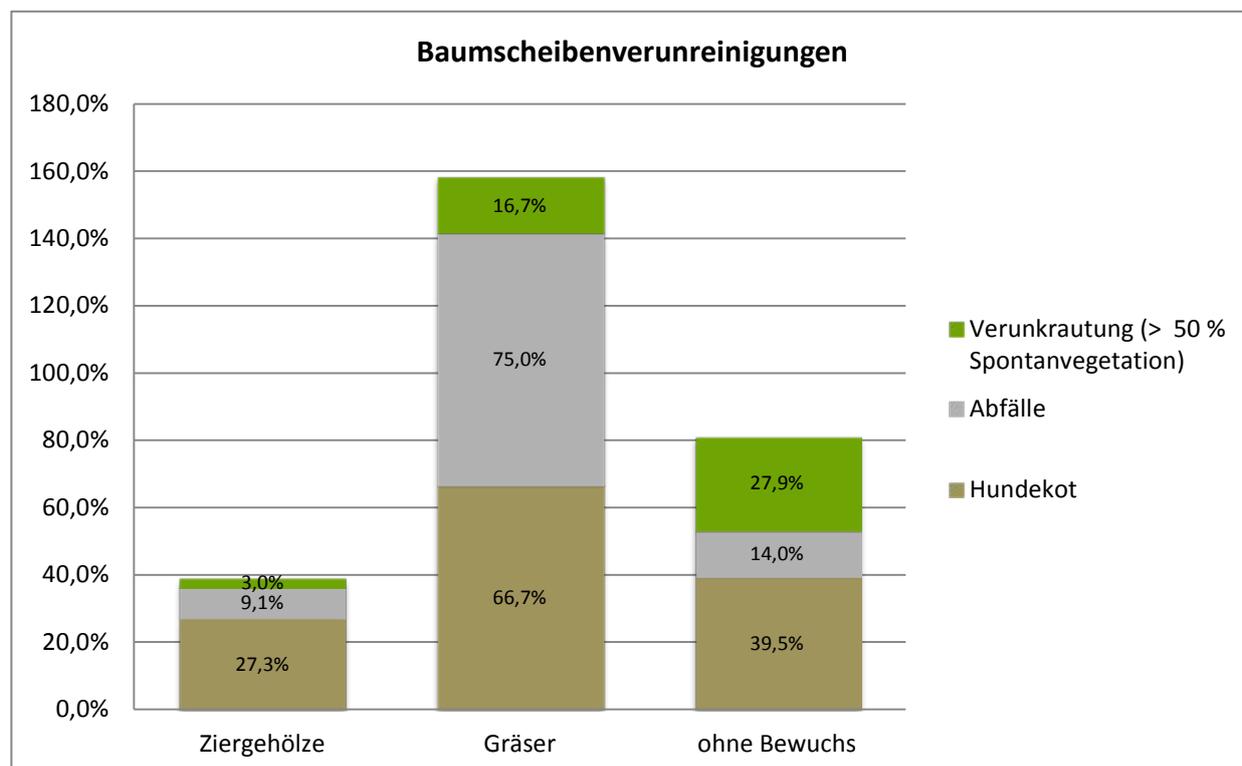
Abb. 9.3: Verunreinigungen der Baumscheiben nach Bepflanzungstyp im Stadtgebiet Mödling, 2011

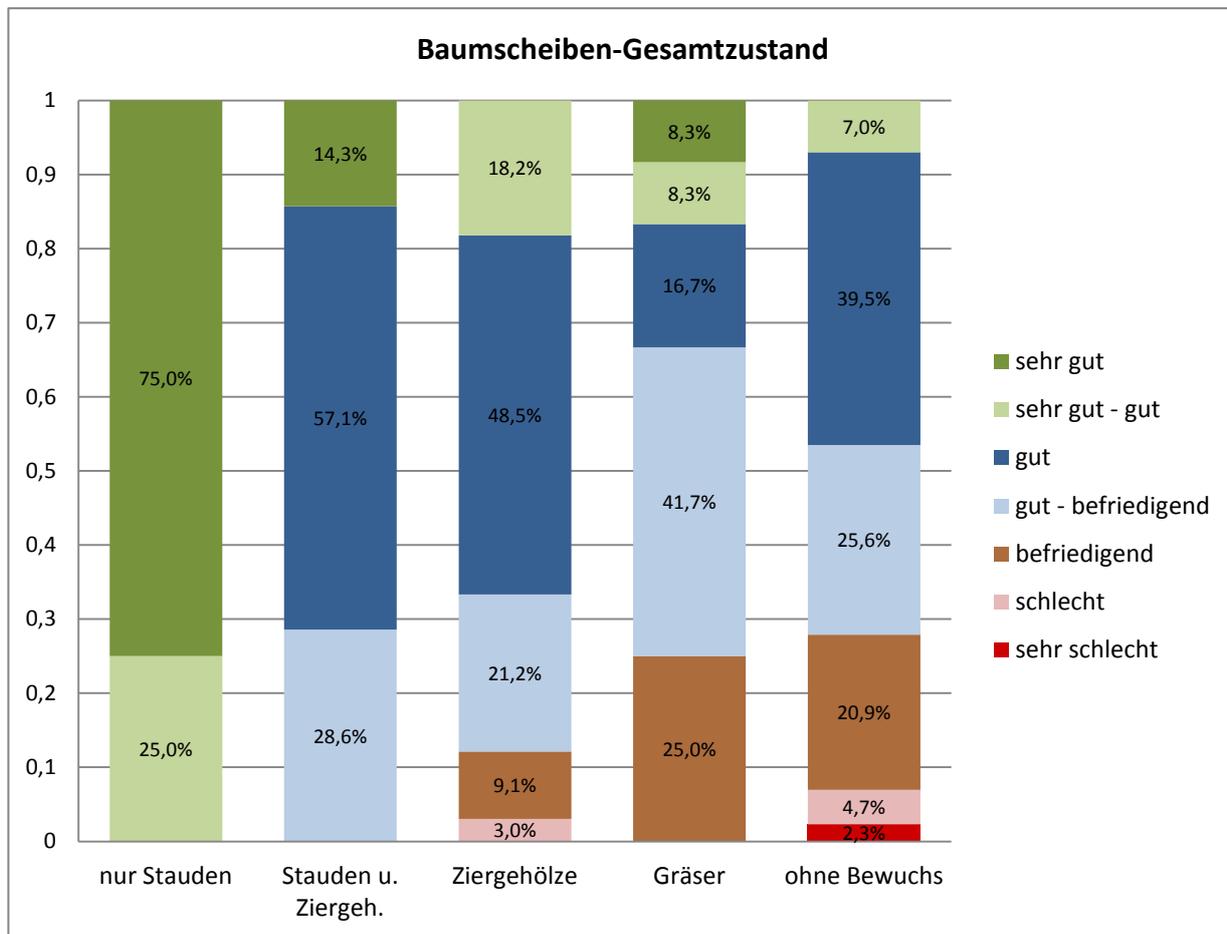
Abb. 9.4: Gesamtzustand der Baumscheiben nach Bepflanzungstyp im Stadtgebiet Mödling, 2011

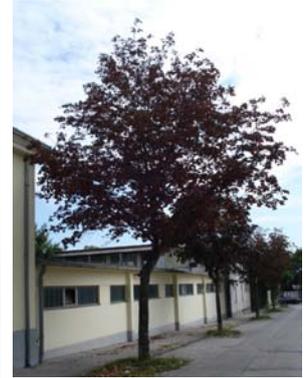
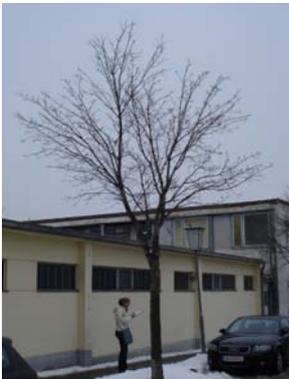
**Baum 66**, *Acer platanoides* ‚Schwedleri‘  
Quellenstraße, 5

65	2	2	2-3				Hundekot, Müll	2,2	2,2	Hundeurin, leichte mech. Schäden (Mähschäden)
66	3	2	2-3				Hundekot, Müll	2,5	2,5	Hundeurin, Stammriss (N-Seite)
67	3	2	2-3				Hundekot, Müll; Allanthus-Triebe	2,5	2,5	Hundeurin, Frostriss (S-Seite)
68	2	3	3-4				Hundekot, Müll	2,8	2,8	Hundeurin, Frostriss, leicht mech. Schäden
69	3	2	4				Hundekot, Müll	3,0	3,0	Insekten, Hundeurin, Frostriss, mech. Schäden
70	2	2	1-2				Hundekot, Müll; Allanthus-Triebe	1,8	1,8	Hundeurin, leichte mech. Schäden
71	1	2	2	2-3		2-3	Hundekot	1,7	1,9	(Schädlingsspuren an der Rosa)
72	3	2	4	1-2		1-2	Hundekot	3,0	2,6	Hundeurin, Frostriss (W-Seite)
73	3	2	2	1-2		1-2	Hundekot	2,3	2,1	Hundeurin, Sonnennekrosen
74	3	2	2				12.7.: rel. frisch gejätet	2,3	2,3	Hundeurin, mech. Schäden, Frostriss (SW-Seite)
75	2	2	1-2	1-2		1-2		1,8	1,8	alte, überwallte Pflegeschäden

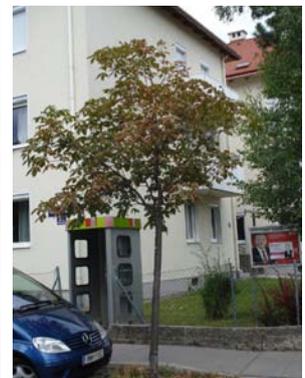
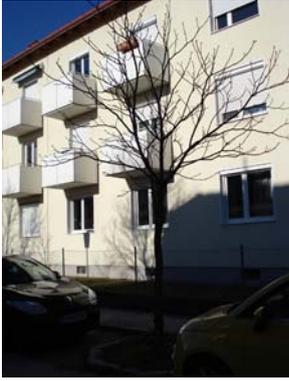
**Baum 86**, *Aesculus hippocastanum*  
Mannagettgasse, 14

86	3	2	2-3		Beton i. d. Baumscheibe		2,5	2,5	mech. Schäden. Hundeurin, Stammfußverd., starke Blatttrandnekrosen, Sonneneckrosen
87	3	1	2-3		Müll		2,2	2,2	Anbindeschäden, Hundeurin, mech. Schäden (Anfahrtschäden); sehr starke Blatttrandnekrosen
88	2	2	2-3		Müll		2,2	2,2	leichte mech. Schäden, Hundeurin; starke Blatttrandnekrosen
89	2	1	1				1,3	1,3	Hundeurin
90	2	2	1-2	2	Steine i. d. Baumscheibe sehr nahe am Baumstamm		1,8	1,9	mech. Schäden, Hundeurin, Miniermotte, Sonneneckrosen
91	2	2	1-2				1,8	1,8	Hundeurin, mech. Schäden, Miniermotte, Blatttrandnekrosen
92	2	2	2-3	1-2			2,2	2,0	Hundeurin
93	2	2	3-4	1			2,5	2,1	mech. Schäden
94	2	1	4	2-3			2,3	2,4	Hundeurin
95	2	1	4				2,3	2,3	Hundeurin
96	3	3	4				3,3	3,3	mech. Schäden (Mähschäden), Hundeurin
97	2	1	2-3				1,8	1,8	mech. Schäden, Hundeurin, Blatttrandnekrosen
98	3	3	2-3		Hundekot, Müll		2,8	2,8	mech. Schäden (Mähschäden), Hundeurin, Blatttrandnekrosen

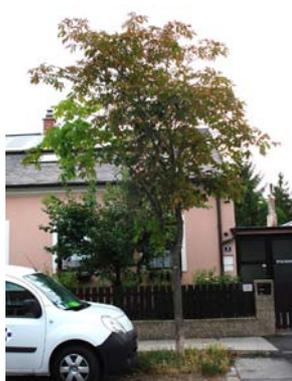
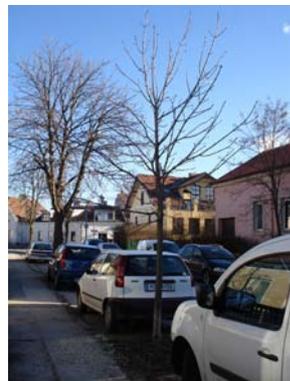
**Baum 99**, *Aesculus hippocastanum*  
Weyprechtgasse, 5

99	2	3	2-3		Hundekot, Müll		2,5	2,5	mech. Schäden, Hundeurin, Blatttrandnekrosen
100	2	1	2		Hundekot, Müll		1,7	1,7	mech. Schäden (Anfahrtschäden), Hundeurin, Blatttrandnekrosen
101	3	2	2		Hundekot		2,3	2,3	mech. Schäden, Hundeurin, Miniermotte, Blatttrandnekrosen
