# **BAUMSCHEIBENGESTALTUNG IM STADTGEBIET VON MÖDLING**

## **Auswirkungen von Bewuchs auf Straßenbäume**

MASTERARBEIT

Institut für Ingenieurbiologie und Landschaftsbau  
Department für Bautechnik und Naturgefahren  
Universität für Bodenkultur Wien

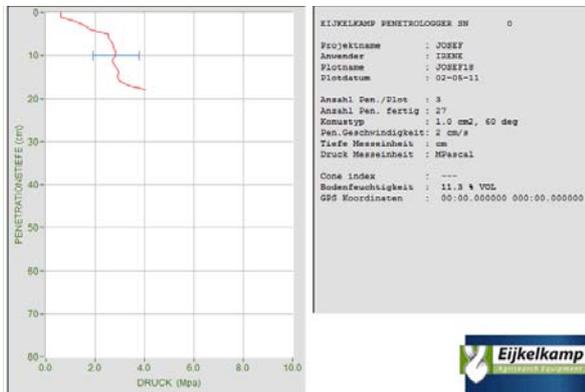
**Baum 52**, *Tilia cordata* / Südtiroler Gasse  
Ziergehölze (50%)

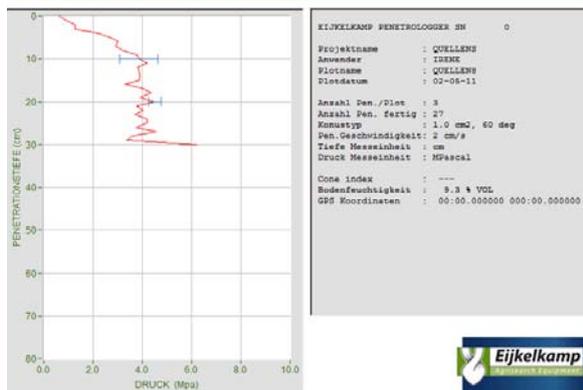
**Baum 62**, Fraxinus ornus ‚Arie Peters‘ / Quellenstraße  
Gräser und Kräuter (100%)

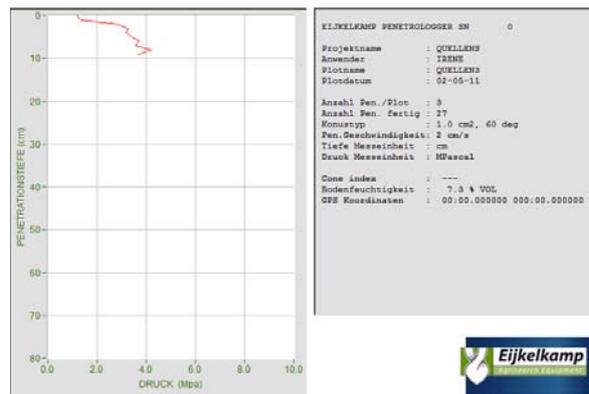
**Baum 67, Acer platanoides ,Schwedleri'**  
 Quellenstraße / Gräser (75%)

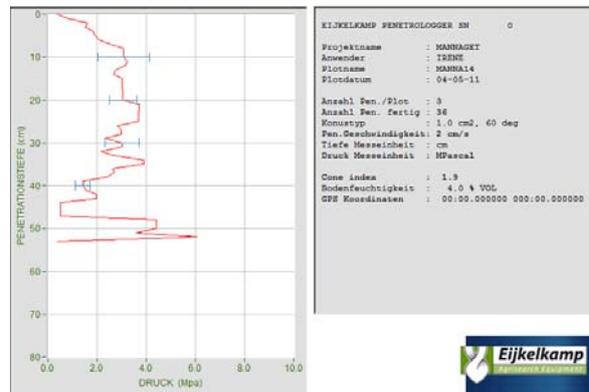
**Baum 85**, *Aesculus hippocastanum* / Mannagettagasse  
Gräser und Kräuter (20%)

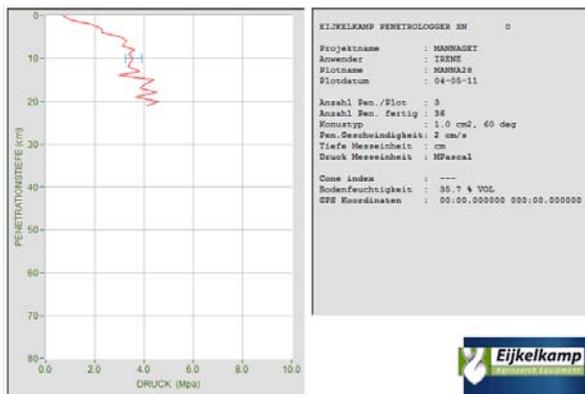
**Baum 90**, *Aesculus hippocastanum* / Mannagettgasse  
Ziergehölze (20%), Stauden u. Sommerblumen (80%)

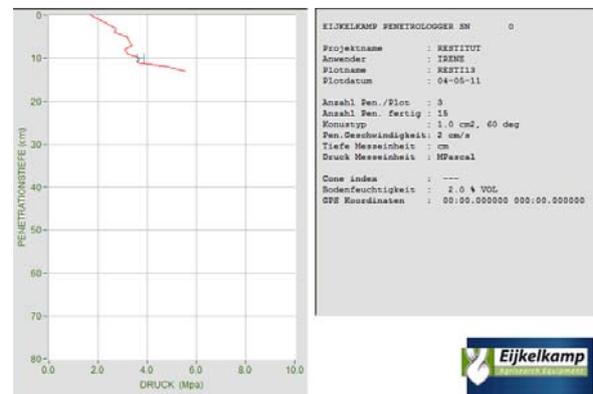
**Baum 93**, *Betula pendula* / Schwester-Maria-Restituta-  
Gasse / Ziergehölze (60%), Gräser (40%)
