Ingenieurbiologische Baumaßnahmen im Rahmen des Hochwasserschutzprojekts am Raababach in Gössendorf, Standort Steiermark

Evaluierung und Handlungsempfehlungen

Masterarbeit

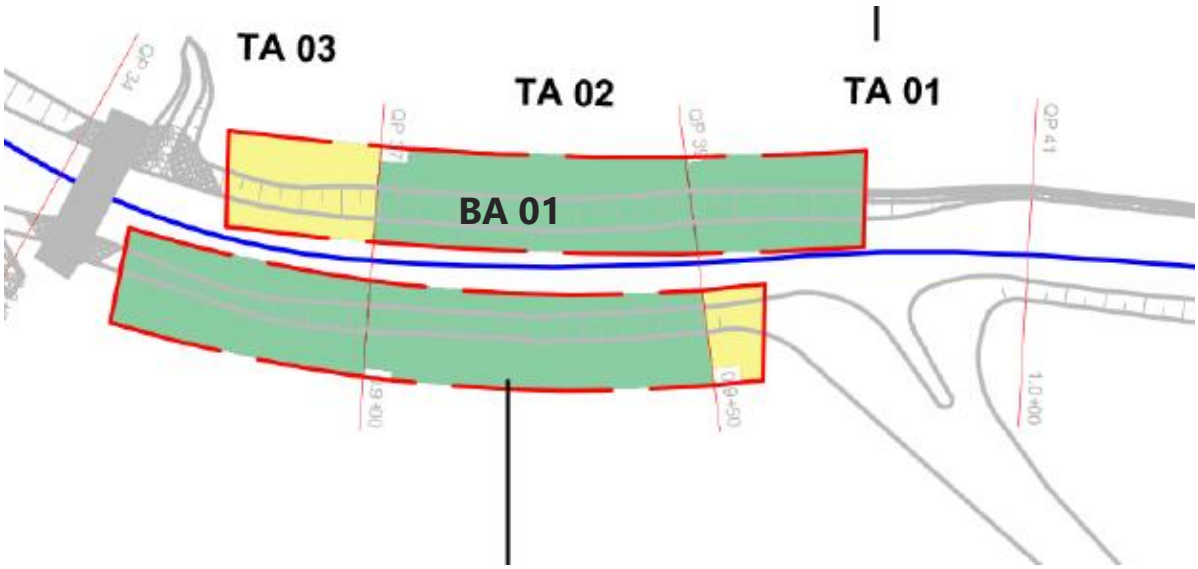
Abbildung 51: Bautypenvergleich 01 im Bereich der Bautypenaufnahme 01 rechtes Ufer, Teilausschnitt aus der Plandarstellung 6: IST - SOLL Vergleich der Bautypenaufnahme (Darstellung: KÖBERL, 2021)

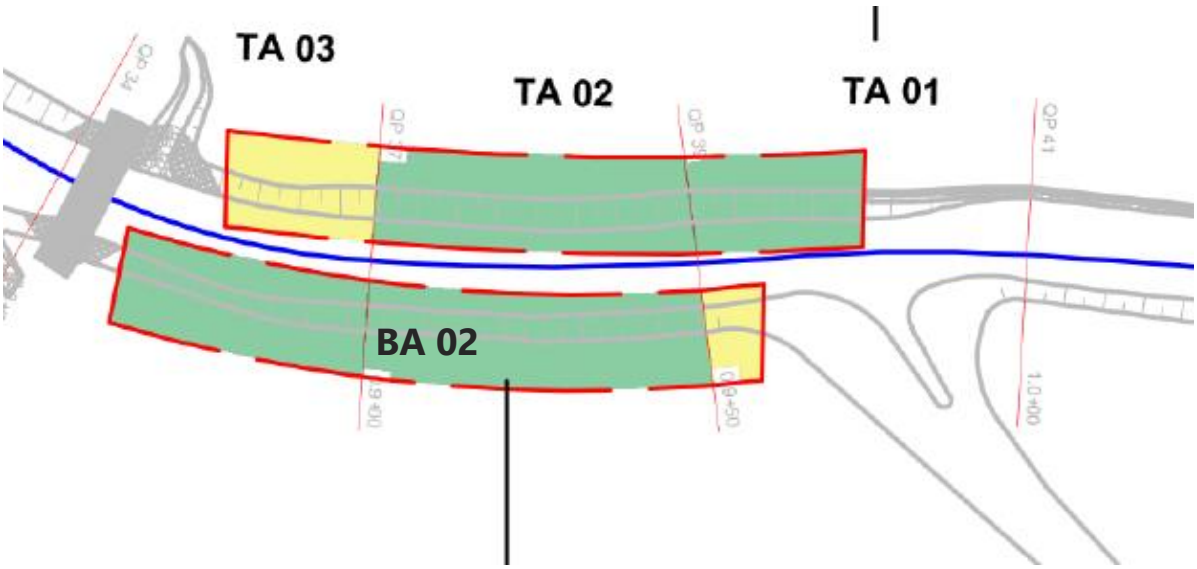
Abbildung 52: Bautypenvergleich 02 im Bereich der Bautypenaufnahme 02 linkes Ufer, Teilausschnitt aus der Plandarstellung 6: IST - SOLL Vergleich der Bautypenaufnahme (Darstellung: KÖBERL, 2021)

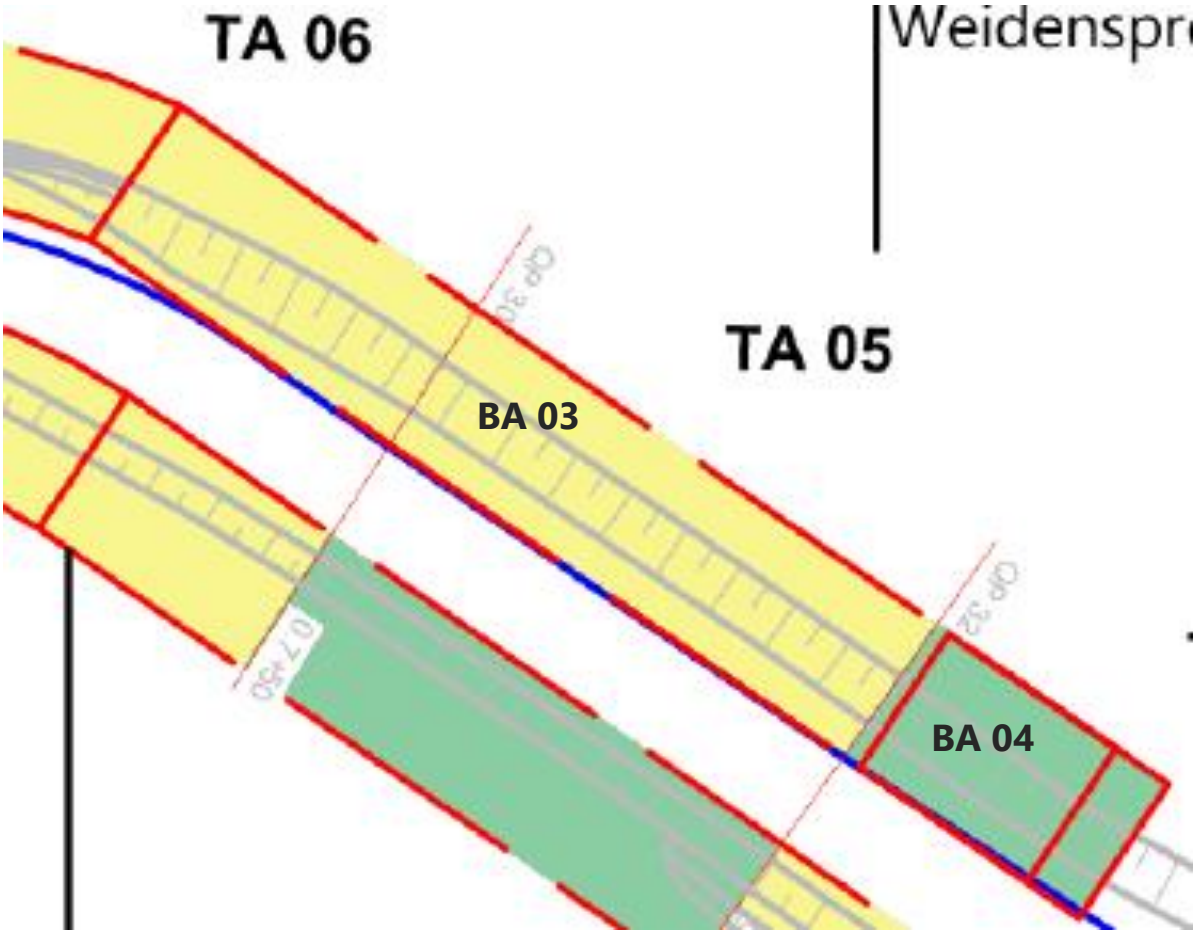
Abbildung 53: Bautypenvergleich 03 im Bereich der Bautypenaufnahme 03 und Bautypenaufnahme 04 rechtes Ufer, Teilausschnitt aus der Plandarstellung 6: IST - SOLL Vergleich der Bautypenaufnahme (Darstellung: KÖBERL, 2021)

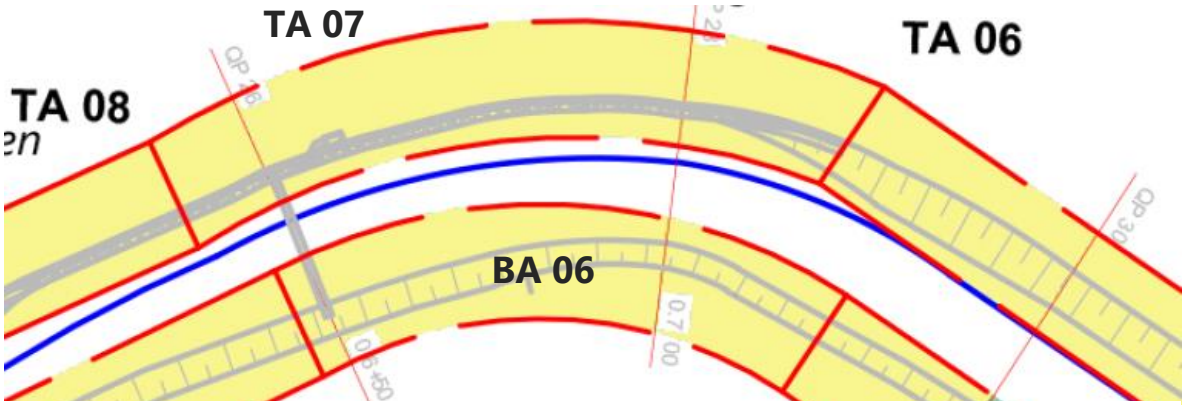
Bautypenvergleich 05 (Abb. 55)

Im Bereich der Bautypenaufnahme 06 (**BA 06**) zwischen FKM 0,724 - 0,654 am orografisch linken Ufer wurden folgende Abweichungen erkannt:

- **TA 06** linkes Ufer – Jungbaum- und Strauchpflanzungen; Wurzelstock nicht vorhanden
- **TA 07** linkes Ufer – Faschinenreihe vorhanden
- **TA 08** linkes Ufer – Faschinenreihe vorhanden

Abbildung 55: Bautypenvergleich 05 im Bereich der Bautypenaufnahme 06 linkes Ufer, Teilausschnitt aus der Plandarstellung 6: IST - SOLL Vergleich der Bautypenaufnahme (Darstellung KÖBERL, 2021)

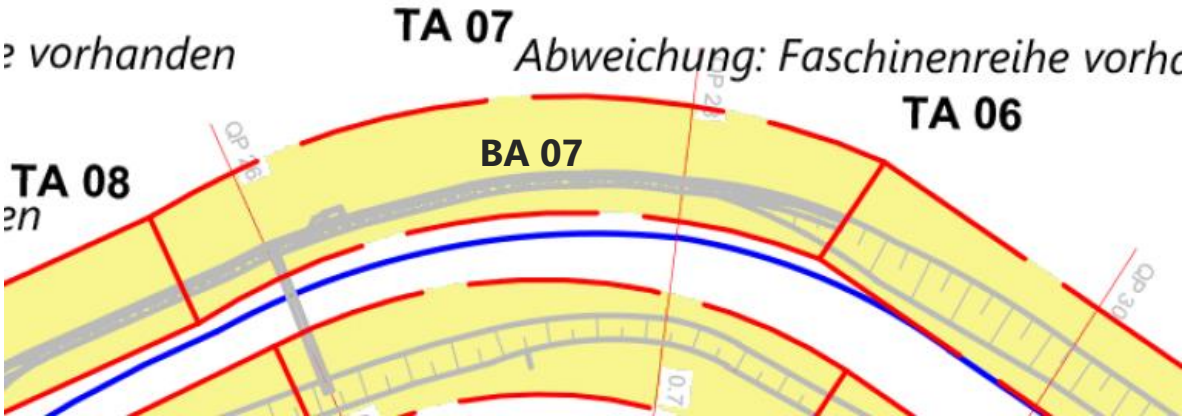
Bautypenvergleich 06 (Abb. 56)

Im Bereich der Bautypenaufnahme 07 (**BA 07**) zwischen FKM 0,714 - 0,634 am orografisch rechten Ufer wurden folgende Abweichungen erkannt:

- **TA 06** rechtes Ufer – Wurzelstock nicht vorhanden
- **TA 07** rechtes Ufer – Wurzelstock nicht vorhanden
- **TA 08** rechtes Ufer – Jungbaum und Strauchpflanzungen vorhanden

Abbildung 56: Bautypenvergleich 06 im Bereich der Bautypenaufnahme 07 rechtes Ufer, Teilausschnitt aus der Plandarstellung 6: IST - SOLL Vergleich der Bautypenaufnahme (Darstellung KÖBERL, 2021)

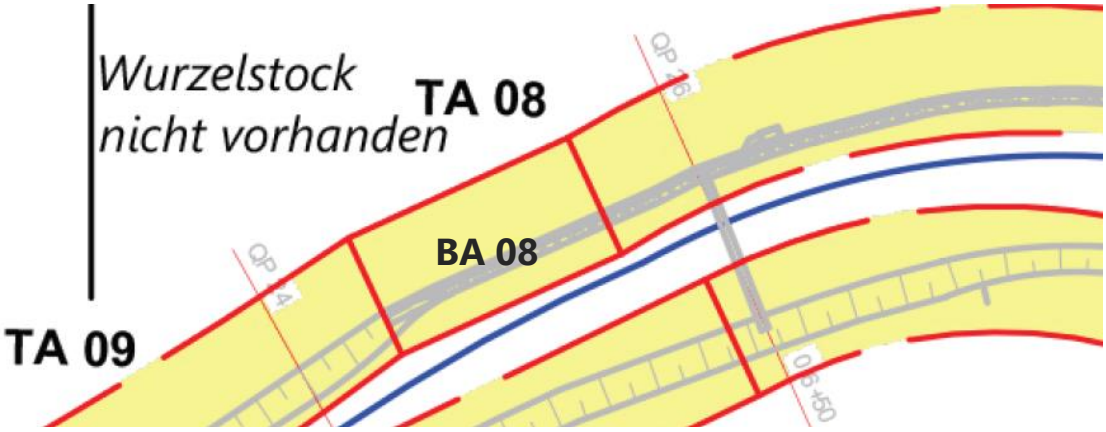
Bautypenvergleich 07 (Abb. 57)

Im Bereich der Bautypenaufnahme 08 zwischen FKM 0,634 - 0,614 wurden die Maßnahmen wie geplant umgesetzt. Im Bereich außerhalb der **BA 08** des **TA 08** wurden am orografisch rechten Ufer folgende Abweichungen erkannt:

- **TA 08** rechtes Ufer – Wurzelstock nicht vorhanden

Abbildung 57: Bautypenvergleich 07 im Bereich der Bautypenaufnahme 08 rechtes Ufer, Teilausschnitt aus der Plandarstellung 6: IST - SOLL Vergleich der Bautypenaufnahme (Darstellung KÖBERL, 2021)

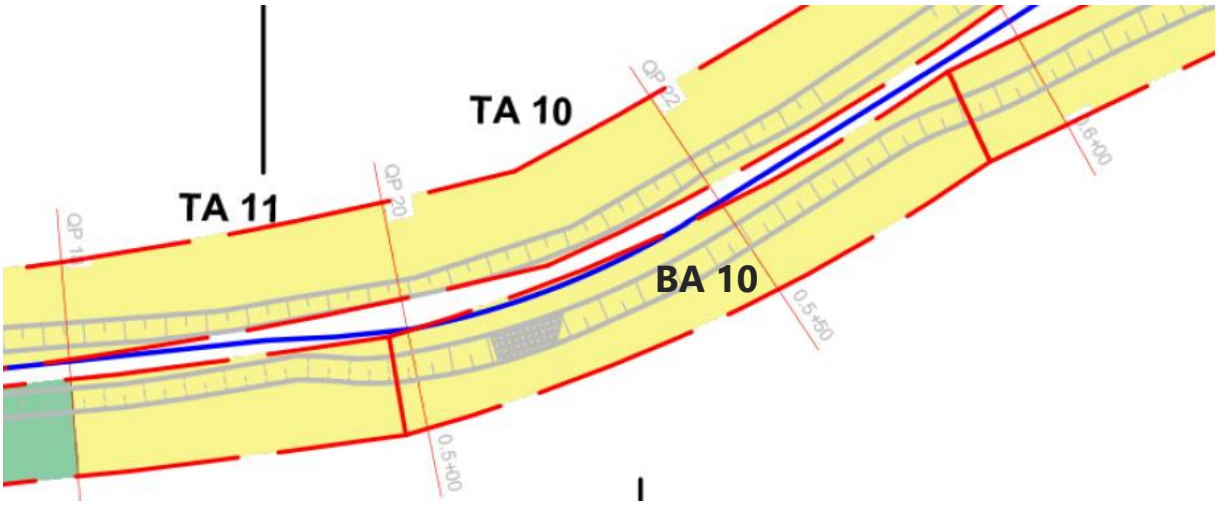
Bautypenvergleich 09 (Abb. 59)

Im Bereich der Bautypenaufnahme 10 (**BA 10**) zwischen FKM 0,574-0,494 wurden am orografisch linken Ufer folgende Abweichungen erkannt:

- **TA 09** linkes Ufer – Wurzelstock nicht vorhanden; Faschinenreihe vorhanden
- **TA 10** linkes Ufer - Wurzelstock vorhanden

Abbildung 59: Bautypenvergleich 09 im Bereich der Bautypenaufnahme 10 linkes Ufer, Teilausschnitt aus der Plandarstellung 6: IST - SOLL Vergleich der Bautypenaufnahme (Darstellung KÖBERL, 2021)

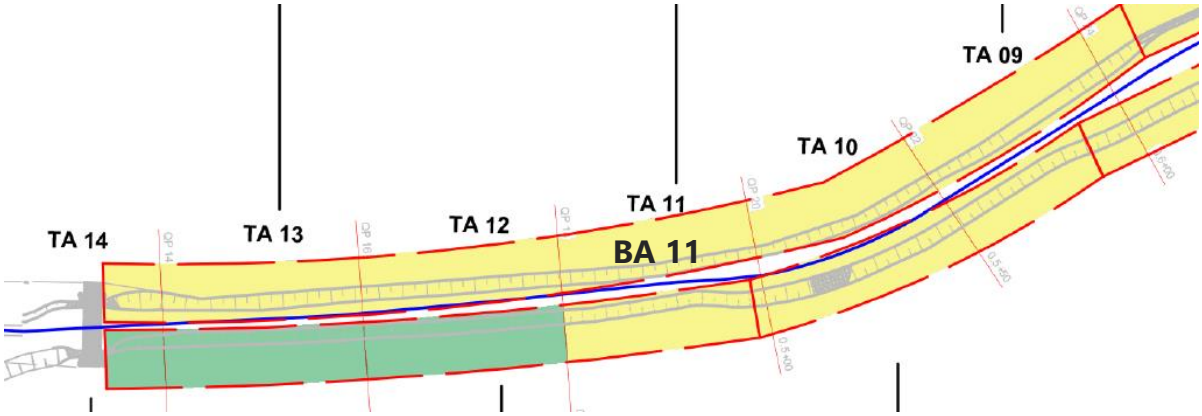
Bautypenvergleich 10 (Abb. 60)

Im Bereich der Bautypenaufnahme 11 (**BA 11**) zwischen FKM 0,614 - FKM 0,334 wurden am orografisch rechten Ufer folgende Abweichungen erkannt:

- **TA 09** rechtes Ufer – Jungbaum- und Strauchpflanzungen vorhanden
- **TA 10** rechtes Ufer – Jungbaum- und Strauchpflanzungen vorhanden
- **TA 11** rechtes Ufer – Jungbaum- und Strauchpflanzungen vorhanden
- **TA 12** rechtes Ufer – Jungbaum- und Strauchpflanzungen vorhanden
- **TA 13** rechtes Ufer – Jungbaum- und Strauchpflanzungen vorhanden
- **TA 14** rechtes Ufer – Jungbaum- und Strauchpflanzungen vorhanden

Abbildung 60: Bautypenvergleich 10 im Bereich der Bautypenaufnahme 11 rechtes Ufer, Teilausschnitt aus der Plandarstellung 6: IST - SOLL Vergleich der Bautypenaufnahme (Darstellung KÖBERL, 2021)

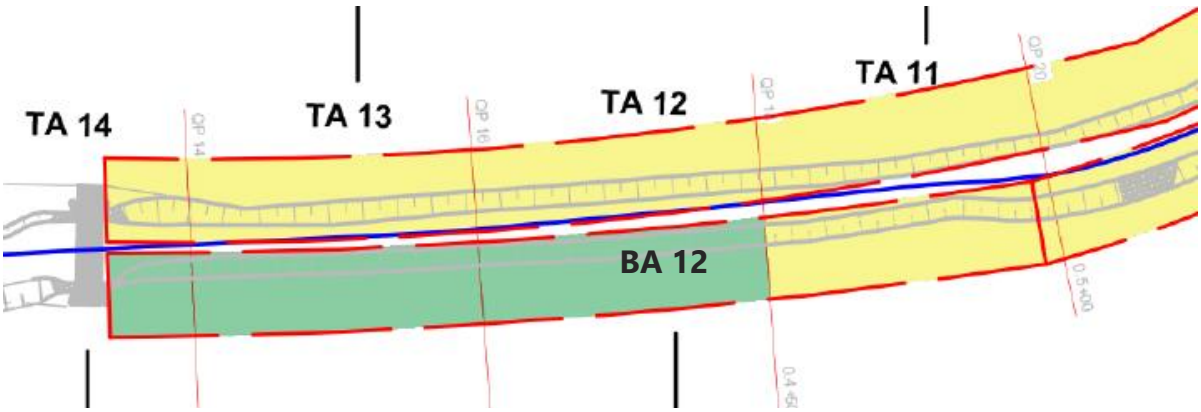
Bautypenvergleich 11 (Abb. 61)

Im Bereich der Bautypenaufnahme 12 (**BA 12**) zwischen FKM 0,494 - FKM 0,334 wurden am orografisch linken Ufer folgende Abweichungen erkannt:

- **TA 11** linkes Ufer – Wurzelstock; Weidenspreitlage vorhanden
- **TA 12** linkes Ufer – keine Abweichungen
- **TA 13** linkes Ufer – keine Abweichungen
- **TA 14** linkes Ufer - keine Abweichungen

Abbildung 61: Bautypenvergleich 11 im Bereich der Bautypenaufnahme 12 linkes Ufer, Teilausschnitt aus der Plandarstellung 6: IST - SOLL Vergleich der Bautypenaufnahme (Darstellung KÖBERL, 2021)

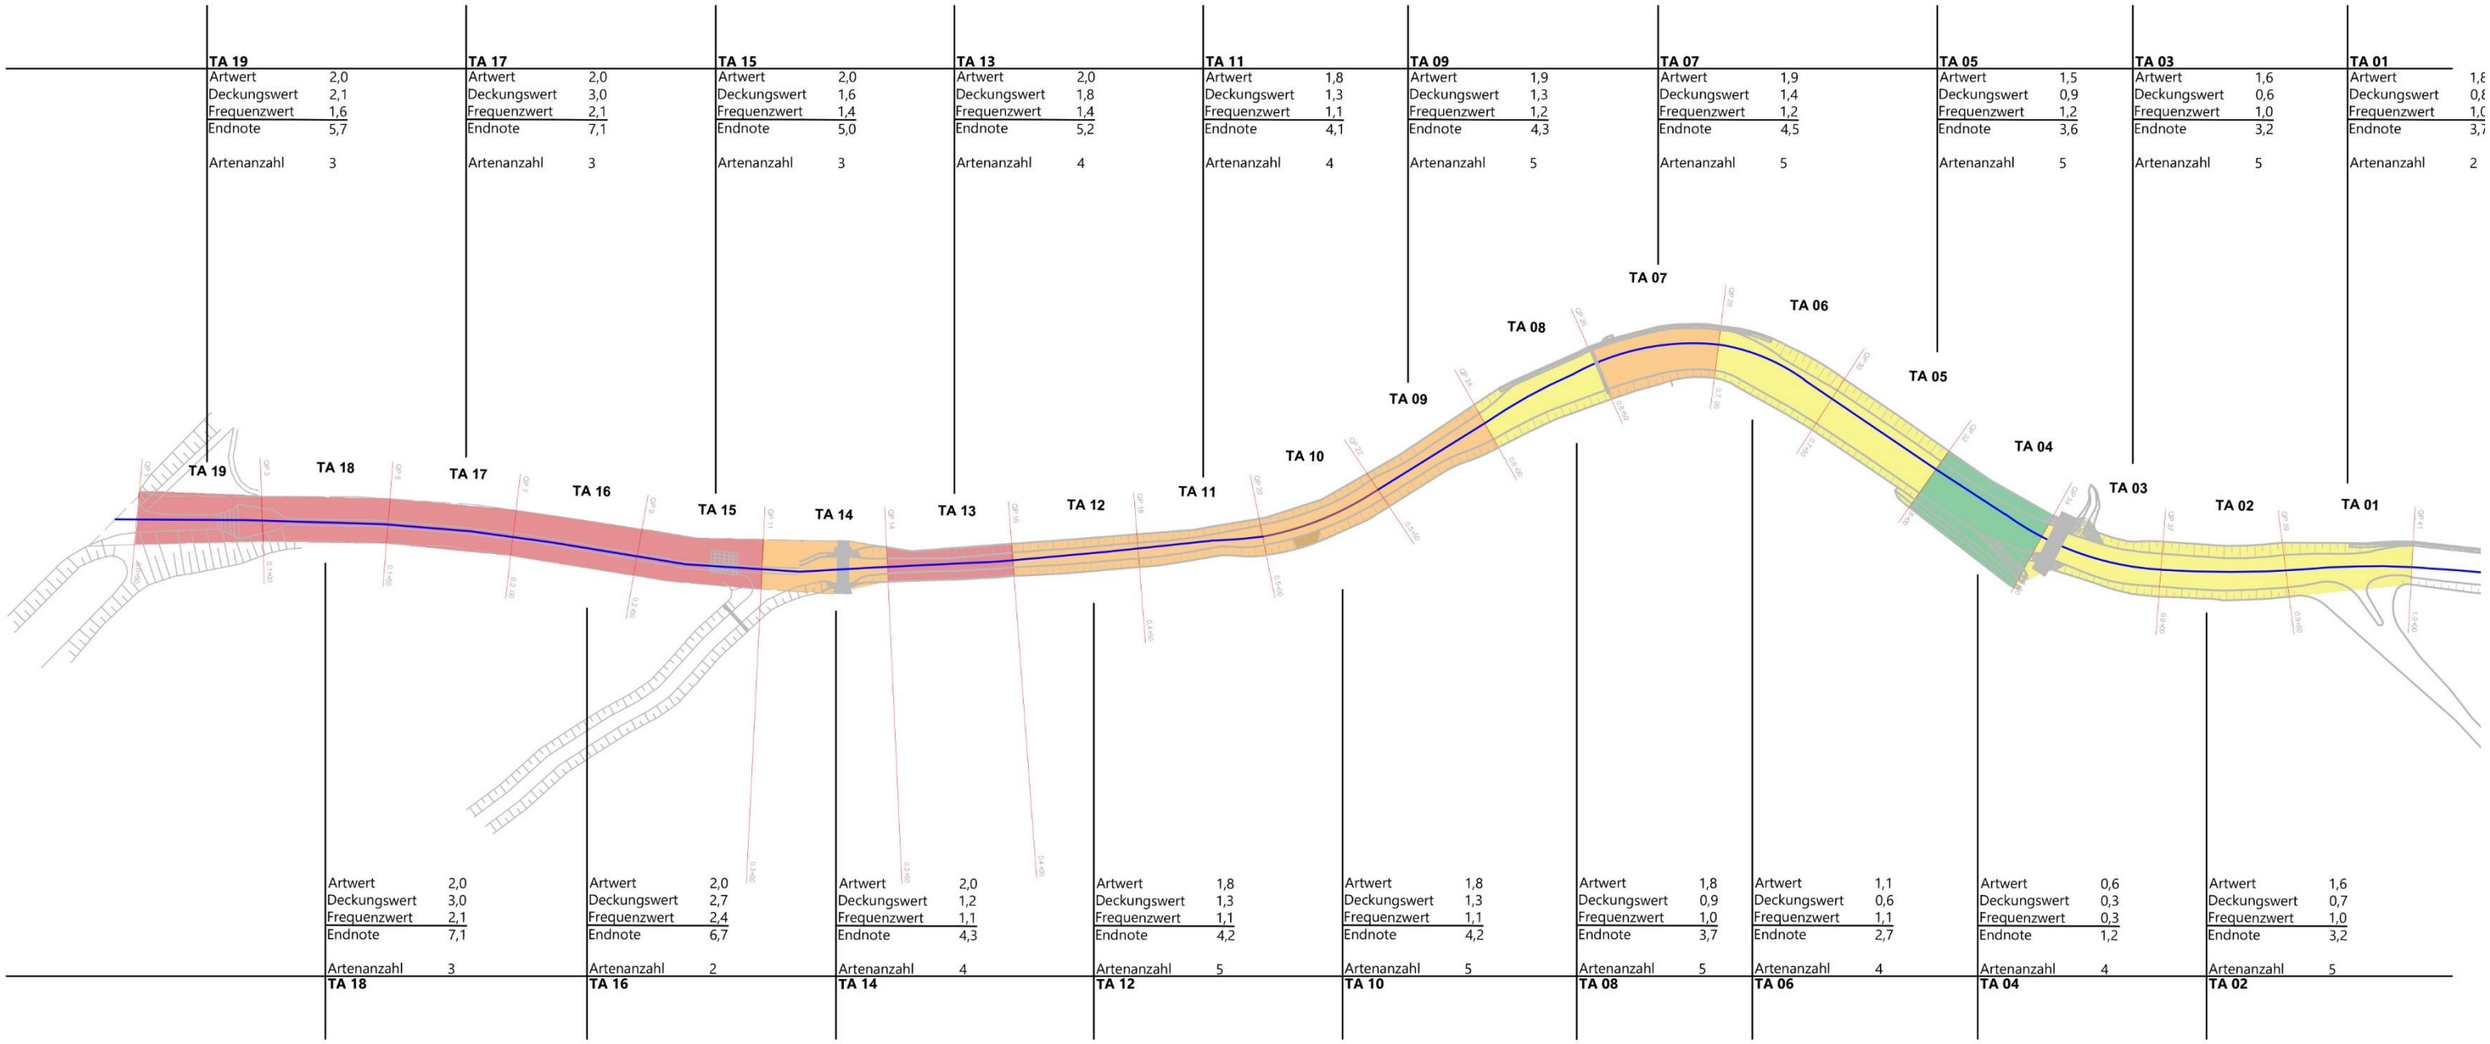
Plandarstellung 8: Ergebnis des Neophytenmonitorings, Abschnitt 1 des Hochwasserschutzprojekts am Raababach (Darstellung: BRIEFER, KÖBERL, 2021)

Rot: Ein hohes Neophytenaufkommen ist vorhanden. Ein sofortiger Handlungsbedarf ist gegeben. Pflegemaßnahmen gegen Reinbestände müssen in Abhängigkeit der jeweiligen Art regelmäßig durchgeführt werden, bis eine erwünschte Entwicklung gesichert ist und eine bessere Bewertung des Teilabschnittes erreicht wird.

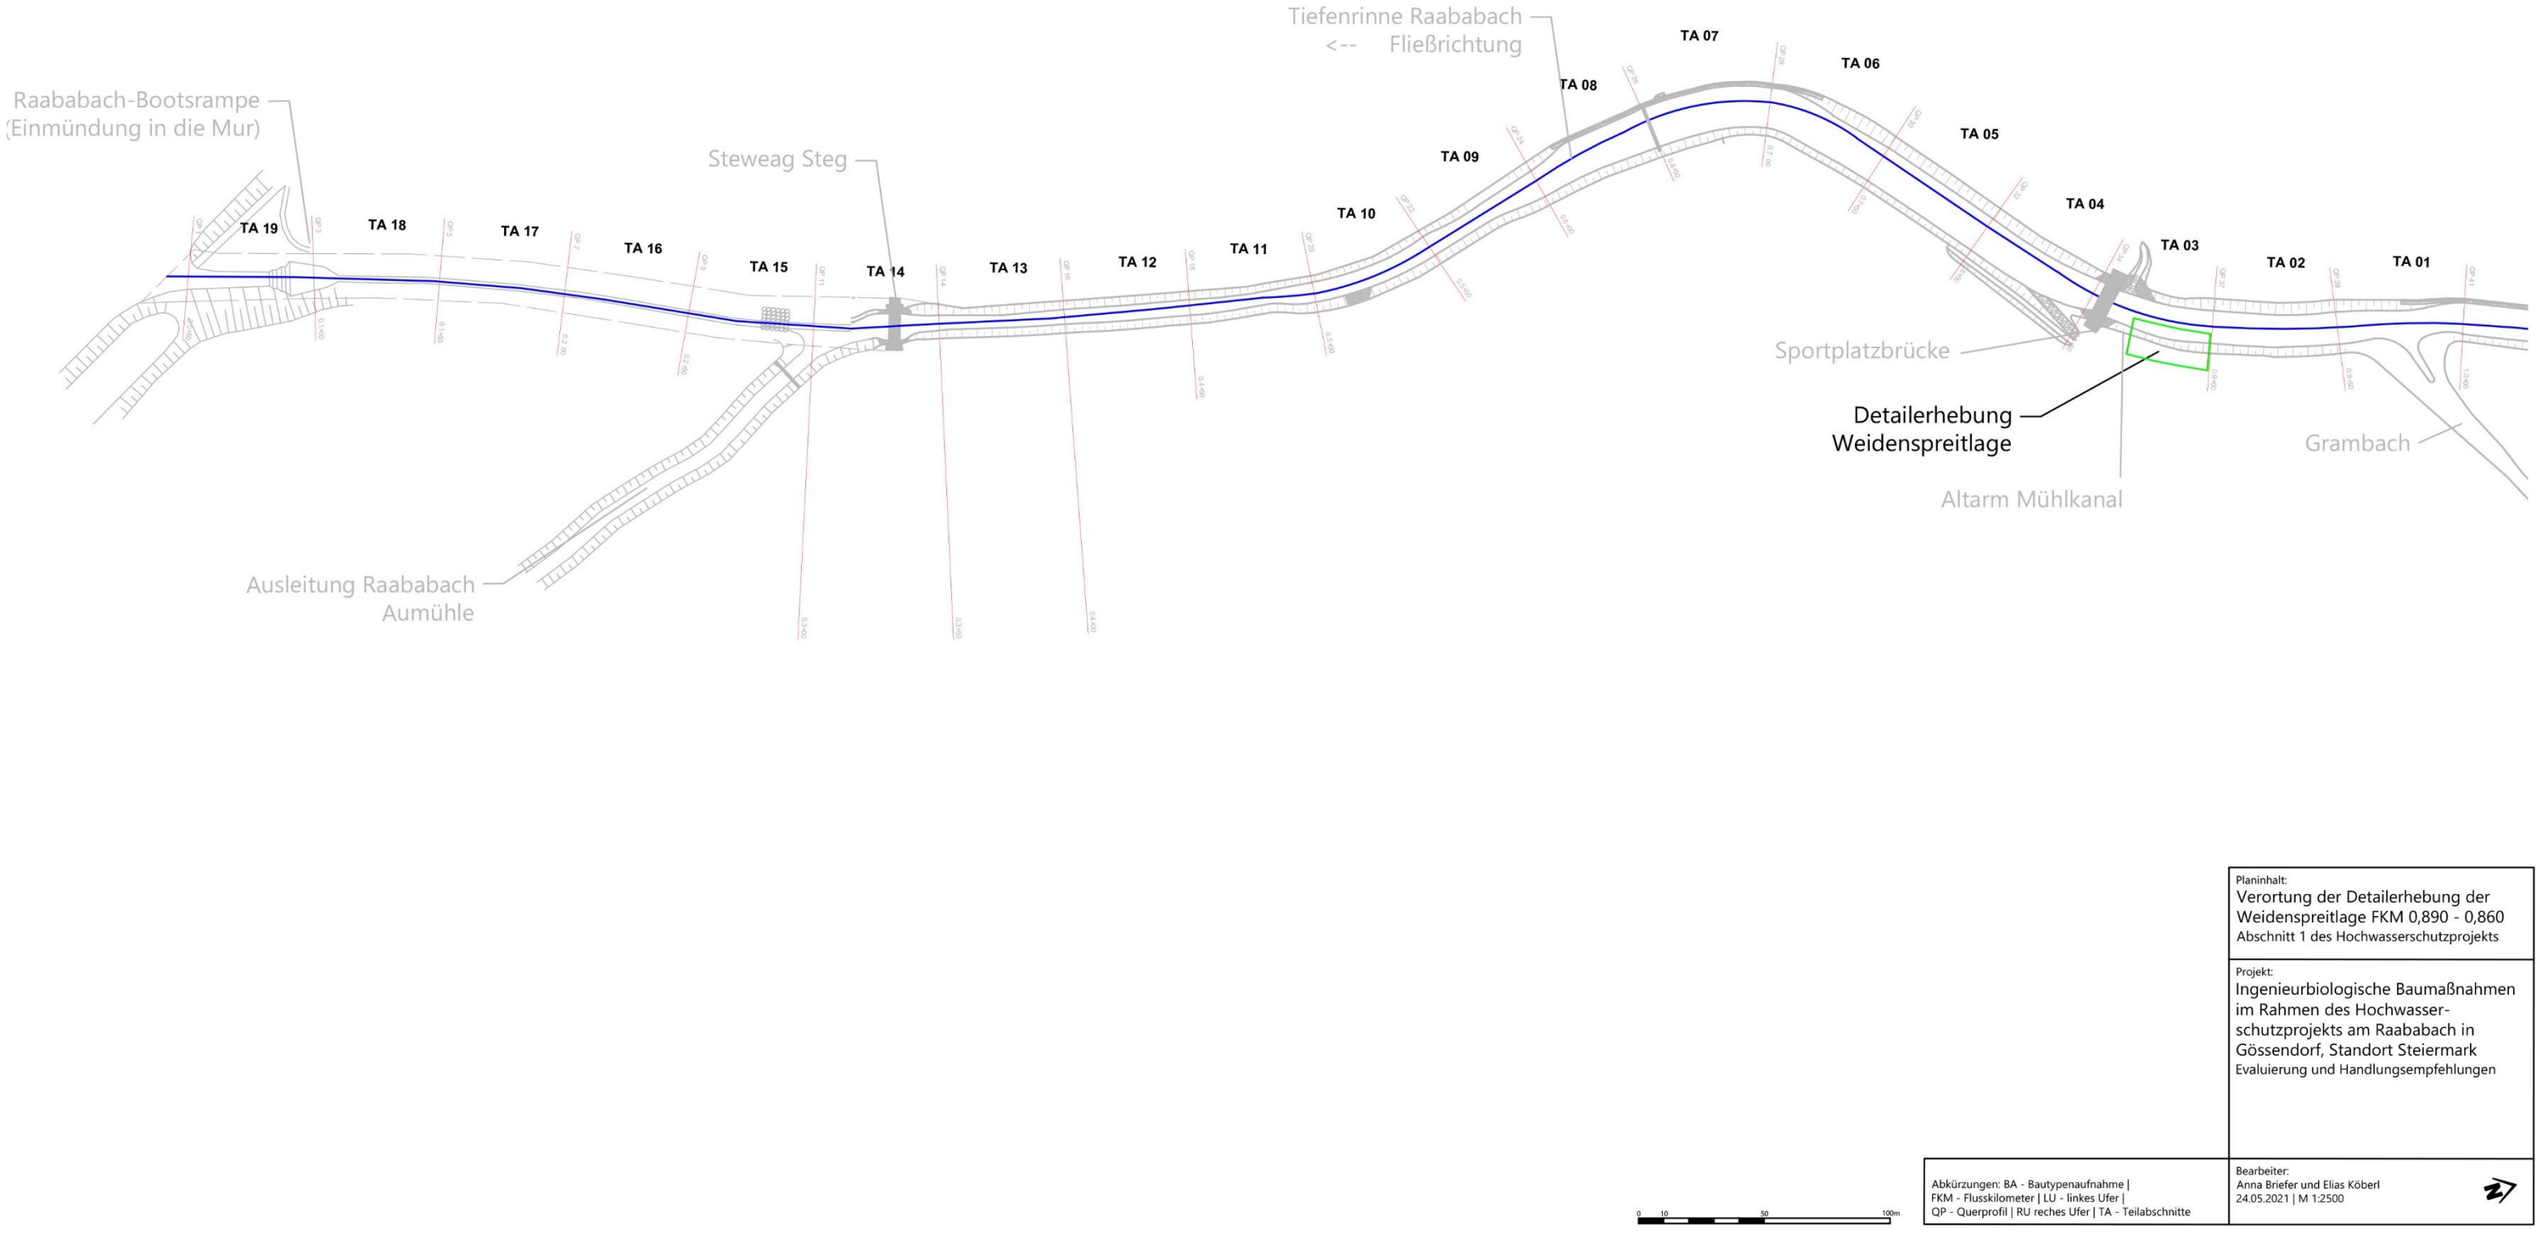
Plandarstellung 9: Verortung der Detailerhebung der Weidenspreitlage, Abschnitt 1 des Hochwasserschutzprojekts am Raababach (Darstellung: BRIEFER, KÖBERL, 2021)

Auf der nächsten Seite wird die Detailerhebung zur Weidenspreitlage zwischen FKM 0,890 – 0,860 im Untersuchungsgebiet verortet (Plandarstellung 9, S. 130).

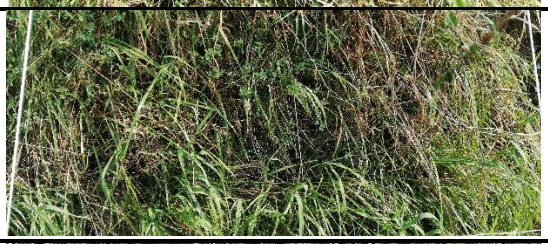
Transektfläche: 1 | Linkes Ufer | Bauwerk: Weidenspreitlage
Transektbereiche: F - A | Exposition 290 W | Fläche: 3 m²

TB	Transektfoto	S	Art	DG	h in cm
Transektbereich F		SS	*Rubus caesius*	2	60-120
		KS	*Gräser *1*	4	20-80
			Phalaris arundinacea	2	80
			Melilotus officinalis	r	80
			Lotus corniculatus	2	30
			Plantago lanceolata	r	20
Transektbereich E		SS	*Salix fragilis x purpurea*	2	50-100
			Rubus caesius	r	60
		KS	*Gräser *1*	4	20-80
			Lotus corniculatus	1	30
			Plantago lanceolata	P	15
Transektbereich D		SS	*Salix alba*	1	50-100
			Salix fragilis x purpurea	1	50-140
			Rubus caesius	2	60-120
		KS	*Gräser *1*	4	20-120
			Lotus corniculatus	2	30
			Lathyrus pratensis	1	40
Transektbereich C

KS	*Gräser *1*	4	20-100
			Phalaris arundinacea	P	100
			Phleum pratense	2	100
			Setaria viridis	2	40
			Lotus corniculatus	2	30
Transektbereich B		SS	*Salix alba*	1	90
		KS	*Gräser *1*	4	20-60
			Juncus effusus	1	60
			Phalaris arundinacea	3	60
			Setaria viridis	2	20
Transektbereich A		SS	*Salix alba*	r	30-100
		KS	*Gräser *1*	4	20-100

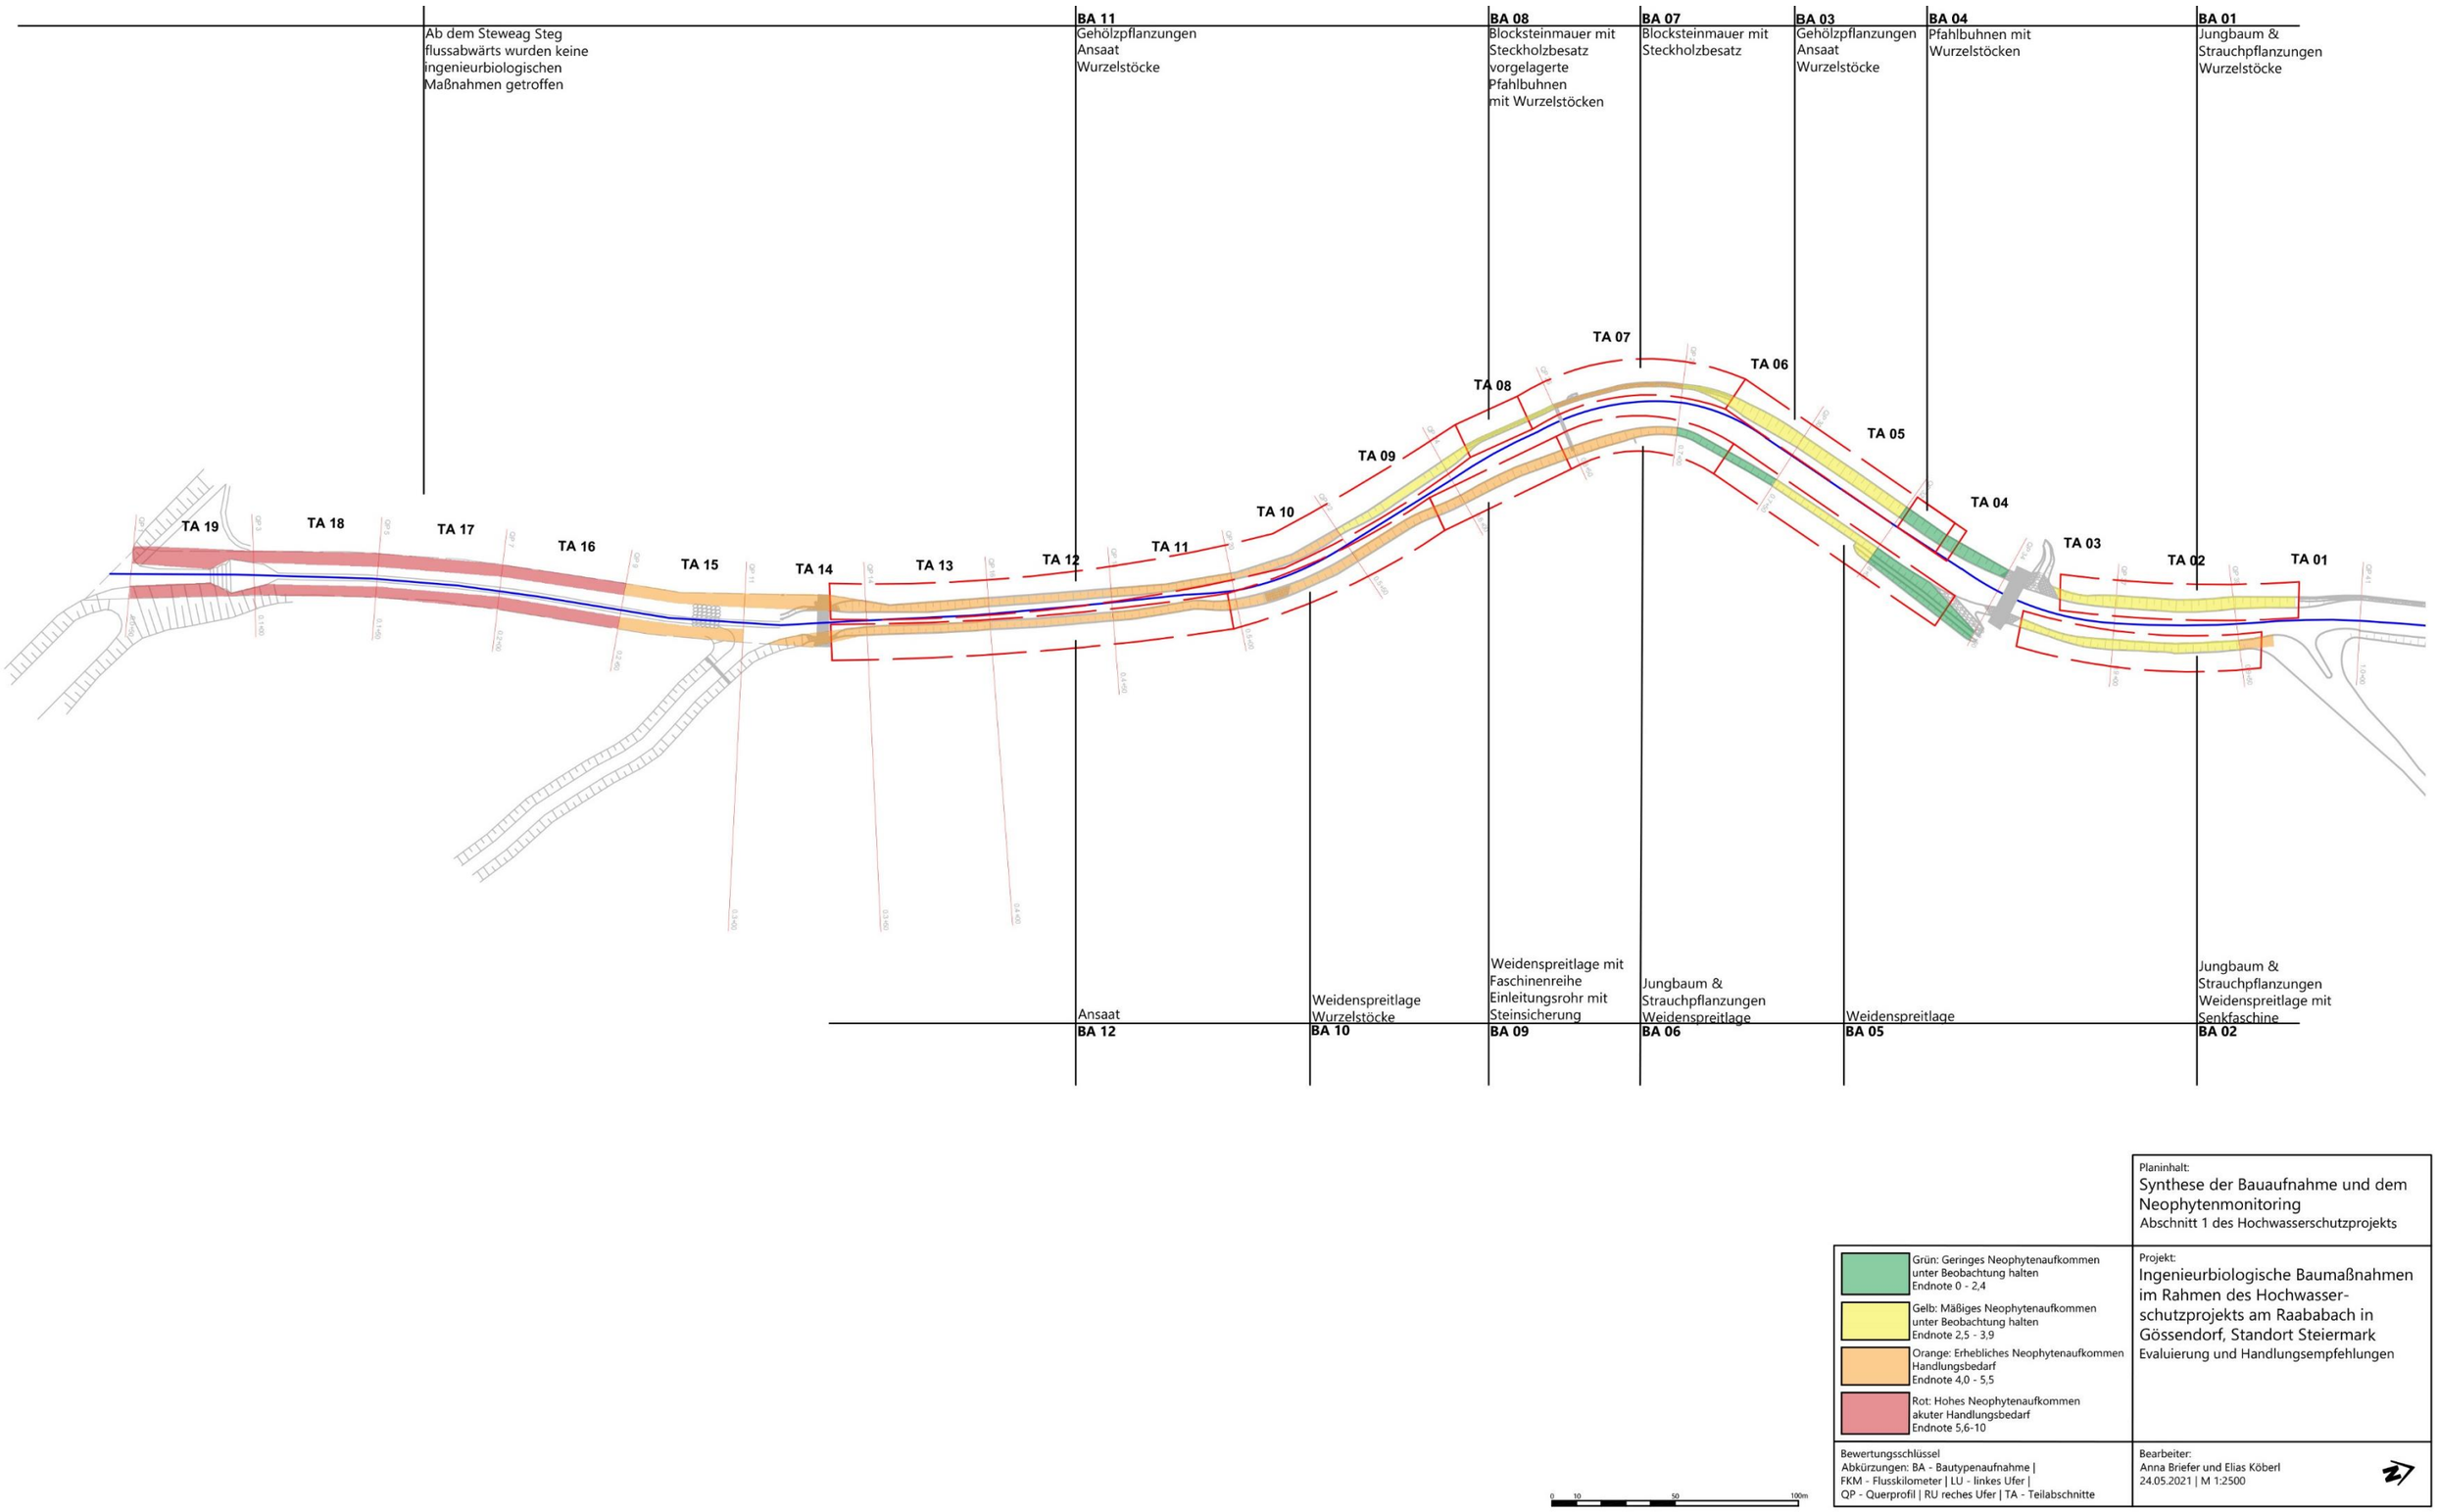
Plandarstellung 10: Synthese der Bautypenaufnahme und dem Neophytenmonitoring, Abschnitt 1 des Hochwasserschutzprojekts am Raababach (Darstellung: BRIEFER, KÖBERL, 2021)

F3: Das Neophytenmonitoring (Kapitel D.2.) hat gezeigt, dass alle Teilabschnitte (**TA 01** – **TA 19**) von einem Neophytenaufkommen in unterschiedlichen Intensitäten betroffen sind. Um die Teilabschnitte zu bewerten und darauf basierend Handlungsempfehlungen (Kapitel D.4.) zu geben, wurden die Teilabschnitte anhand eines vierfärbigen Ampelsystems (Kapitel D.2.3.) bewertet. Es wurde ein Teilabschnitt als grün, vier Teilabschnitte als gelb, 8 Teilabschnitte als orange und 6 Teilabschnitte als rot bewertet.

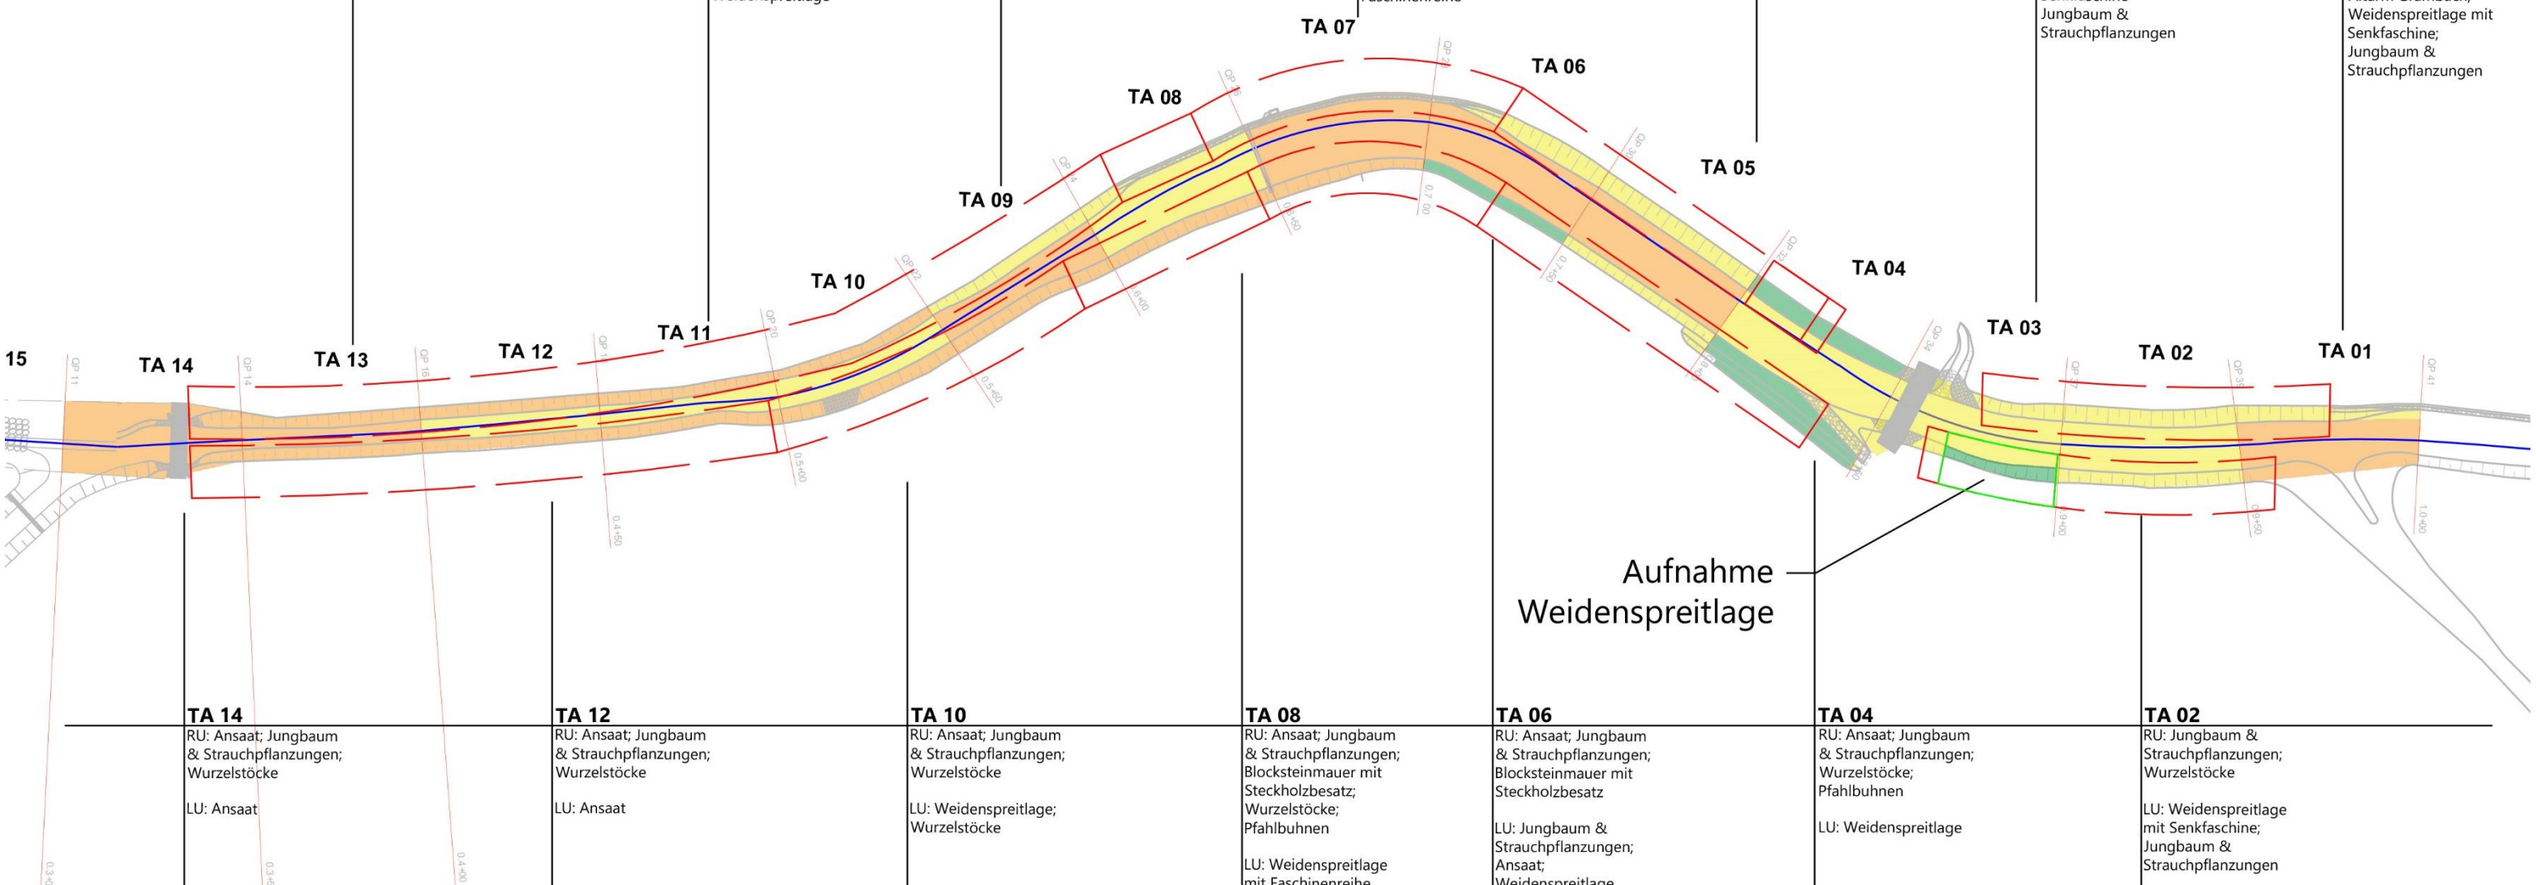
TA 01
RU: Blocksteinmauer
mit Steckholzbesatz
Jungbaum &
Strauchpflanzungen;
Wurzelstöcke;

LU: Einmündung
Altarm Grambach;
Weidenspreitlage mit
Senkfaschine;
Jungbaum &
Strauchpflanzungen
