Masterarbeit

Stütz- und Einfriedungsbauwerke in den Gemeinden Nenzing und Thüringerberg

Gesamtheitliche Betrachtung, Analyse und
Bewertung anhand ausgewählter Objekte

Wien, Oktober 2012

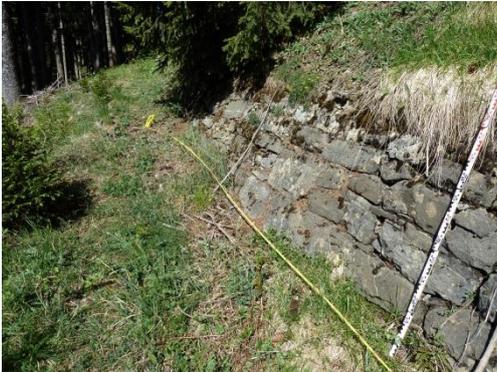
Abbildung 9: Aufnahme Nr.: 88 M006/3

Trocken geschichtete, einhäutige Stützmauer aus Bruchstein in regellosem bis regelhaftem Verband; Verwendung von anstehendem Kalkgestein in einheitlichen Größen leicht zugearbeitet; eng geschichteter Mauerverband mit Fugen bis zu 3 cm; Mauerkrone in den Hang reichend; Mauerende Richtung neuer Forststraße, durch Anschnitt von neuer Forststraße verloren gegangen.

Mauer in relativ gutem Zustand, keine Bruchstellen außer dem offenen Mauerende zur neuen Forststraße.

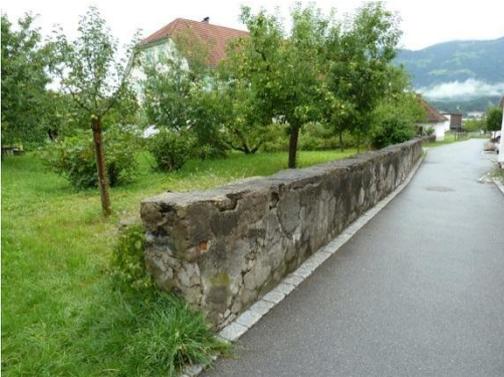
Abbildung 11: Aufnahme Nr.: 61 M027

Guter Zustand des Mauerwerks, trotz schlechtem Anlauf stabil, Verputz an vielen Stellen brüchig und teils abgeplatzt, besonders Mauerkrone frei von Verputz, Ursache könnte Eindringen von Wasser sein, Mauerkrone bei kürzerem Mauerabschnitt punktuell abgebrochen, vermutlich Frostschäden durch Eindringen von Wasser

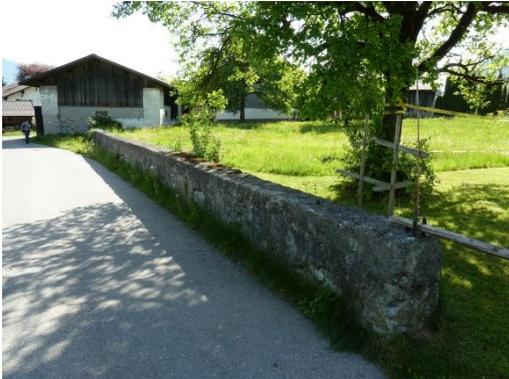
Abbildung 12: Aufnahme Nr.: 61 M030

Die Mauer macht einen stabilen Eindruck, regelmäßiger Anlauf, durch Eindringen von Wasser löst sich der Verputz stellenweise flächenhaft, Risse im Verputz.

Das Alter dieses Bauwerkes ist nur schwer abzuschätzen, denn hier handelte es sich vermutlich ehemals um eine trockengeschichtete Mauer, die mit der Zeit beschädigt wurde. Doch anstatt sie wieder trocken und ggf. mit neuen Steinen, aufzubauen, wurde sie mit Mörtel und/ oder Zement ausgebessert und verputzt.

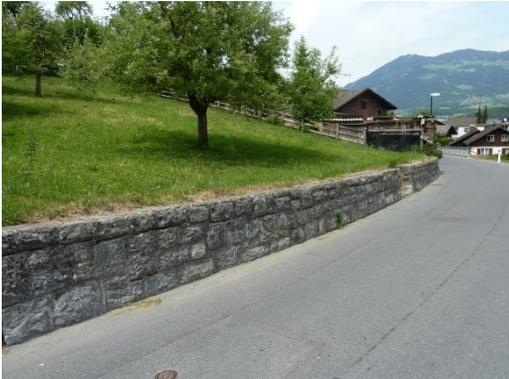
Abbildung 13: Aufnahme Nr.: 61 M029/2

Mauer ist im Gesamteindruck stabil und gut dimensioniert, Mauerkrone ursprünglich verputzt, flächiger rissiger Abbruch.

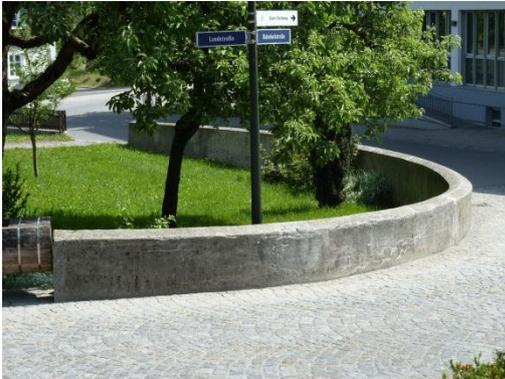
Abbildung 14: Aufnahme Nr.: 61 M105

Mauer in gutem Zustand, keine Ausbrüche, Risse im Putz, Putzträger sichtbar.

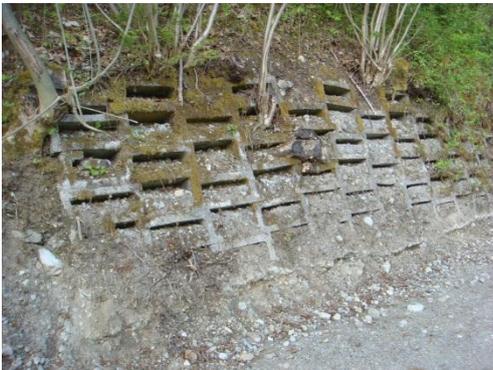
Abbildung 15: Aufnahme Nr.: 61 Mr14

Das Bauwerk wirkt auf den ersten Blick stark überwachsen und deswegen teilweise schwer erkennbar. Erstaunlicherweise halten sich die Schäden aber in Grenzen, die Fertigteilelemente sind größtenteils gut erhalten. Die Gesamtstabilität ist auch gegeben, da aufkommende Bäume mit Ihren Wurzeln quasi eine natürliche Bewehrung schaffen.

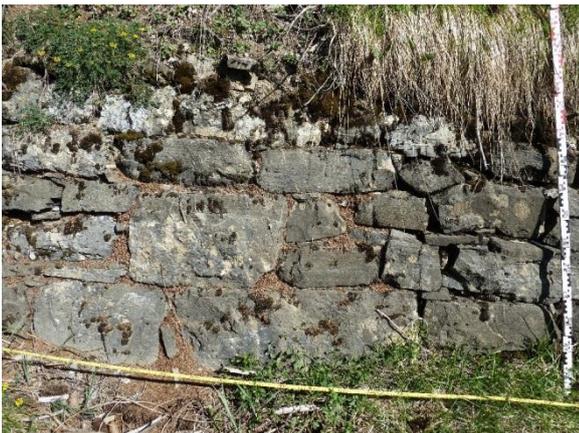
Abbildung 21: Ansicht 88 M006/3

Hier handelt es sich um eine alte traditionelle Trockensteinmauer. Die Steine sind sehr eng gesetzt, das Fugenbild ist homogen, die Fugen sehr schmal. Die Steine liegen eng aneinander, wie es bei fachgerechter Ausführung sein soll (vgl. Tufnell, 2001: 22). Der Mauerfuß ist durchwegs mit größeren Steinen ausgeführt (siehe Abbildung 21). Das Bauwerk zeugt von alter Handwerkskunst.

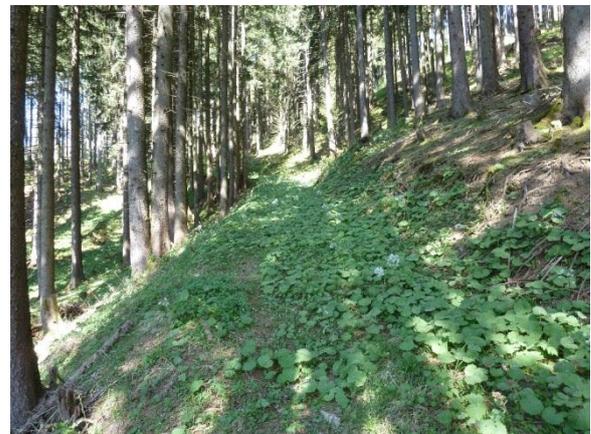
Abbildung 24: Mauer und Weg stark verwachsen 88 M006/3

Das Bauwerk gliedert sich durch die Verwendung lokaler Materialien, in angebrachten Dimensionen sowie durch die traditionelle Bauweise, harmonisch ins Landschaftsbild ein. Weil der Weg nur mehr als Wanderweg verwendet wird, ist die Mauer im oberen Bereich teilweise nur mehr schwer auszumachen (siehe. Abbildung 23 und Abbildung 24).

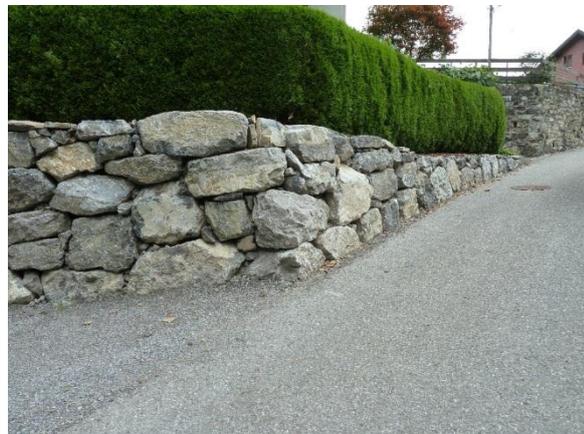
Abbildung 26: Eckausbildung 61 Mr13

Die verwendeten überdimensionalen Bachbausteine sind ein Phänomen unserer Zeit. Hätte man früher damit höchstens Infrastrukturbawerke gebaut, haben sie heute auch im Landschaftsbau Einzug gehalten. Durch ihre Größe werden weniger Stück benötigt, der Einbau ist nur maschinell möglich. Dadurch entfällt jedoch der umsichtige Umgang mit dem Material. Auch wenn das Bauwerk trocken geschichtet ist, kann ein Bagger einen Stein nie so setzen wie eine fachkundige Person von Hand.

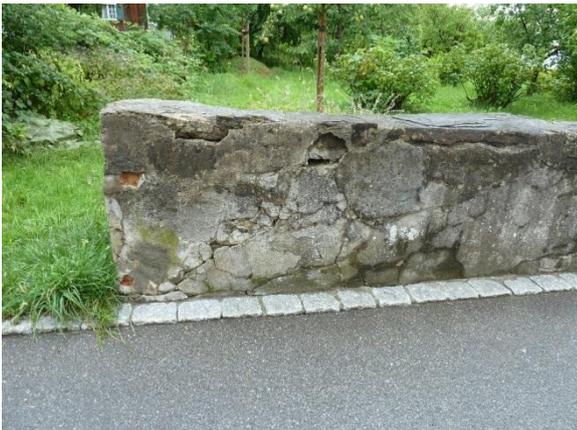
Abbildung 29: Detail 61 M027

Der verwendete Mauerputzmörtel wirkt stabil und ist nur stellenweise durch Frostspaltung beschädigt (siehe Abbildung 30).

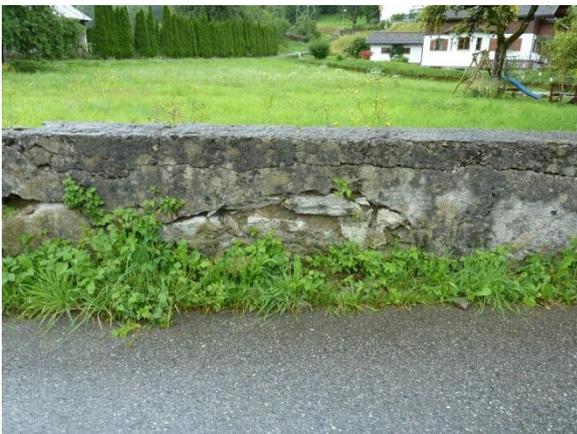
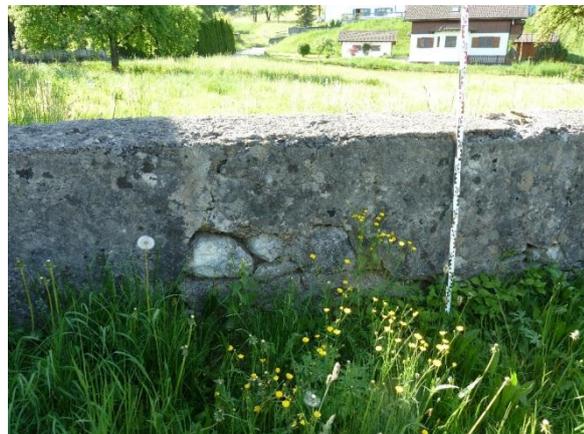
Die sichtbaren verwendeten Steine wirken kaum bearbeitet und scheinen aus der unmittelbaren Umgebung zu stammen. Sie wirken alt, aber ohne große Witterungsschäden. Der verwendete Mörtel wirkt zwar größtenteils stabil, ist aber an einigen Stellen durch Frostsprengung beschädigt (siehe Abbildung 33 und Abbildung 34). Die Verwendung von Mörtel an einer ehemaligen Trockensteinmauer ist aufgrund der nicht fachgerechten Sanierung negativ zu beurteilen.

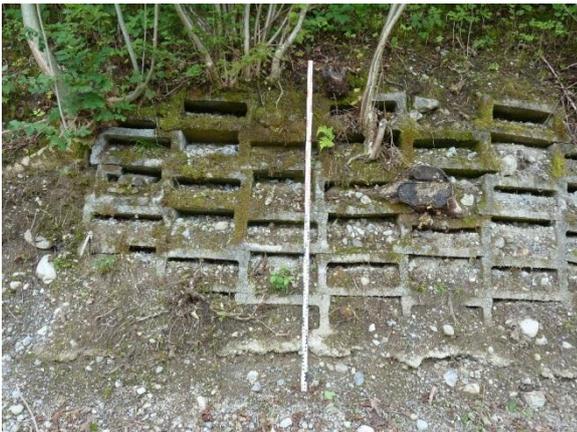
Abbildung 45: Ansicht 61 Mr14

Hier handelt es sich um ein jüngeres Mauer-system aus Betonfertigteilen. Die sogenann-ten Löffelsteine werden wie bei einem Lochmauerwerk übereinander gesetzt. Die Steine sind gelegt und stehen auf einem Betonsockel (siehe Abbildung 45). Die Zwi-schenräume sind mit Material aufgefüllt. Bei der Ausführung konnten keine Mängel fest-gestellt werden.

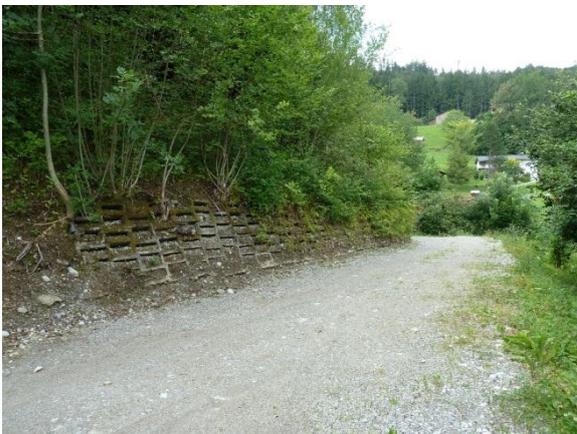
Abbildung 47: Gesamtbild 61 Mr14

Andere Bautechniken		
61 M109	Moderne Technik, mängelfrei ausgeführt.	9
61 Mr14	Trotz starkem Bewuchs ist diese Technik sehr stabil, wenn auch keine bautechnische Meisterleistung.	6

Kontrovers in puncto Gestaltungsqualität ist die Betonlöffelsteinmauer, 61 Mr14. Einerseits wirkt das Bauwerk stark improvisiert und unüberlegt geplant, andererseits ist es im aktuellen Zustand, vermutlich ungewollt, so stark überwachsen, dass es teilweise auch ästhetisch wirkt.

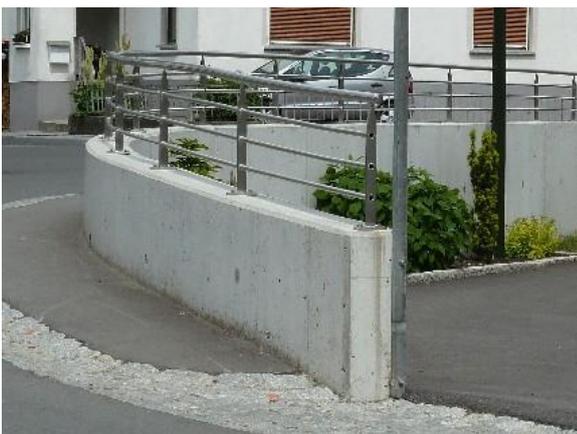
Abbildung 49: Detail 61 M109

Hier handelt es sich um eine zweihäuptige Stütz- und Einfriedungsmauer aus Sichtbeton mit aufgesetztem Stahlgeländer. Die Oberfläche lässt darauf schließen, dass der Beton vor Ort verarbeitet wurde und es sich nicht um Fertigteile handelt. Die Mauer wurde in Segmenten betoniert und besitzt ausreichend Dehnfugen. Das Stahlgeländer ist verschweißt und sauber an den Beton angeschraubt (Siehe Abbildung 49).

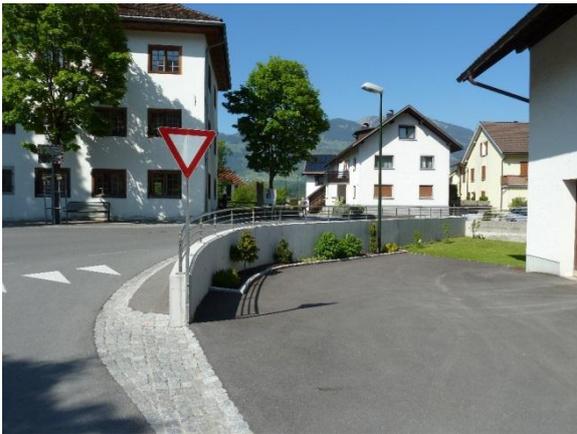
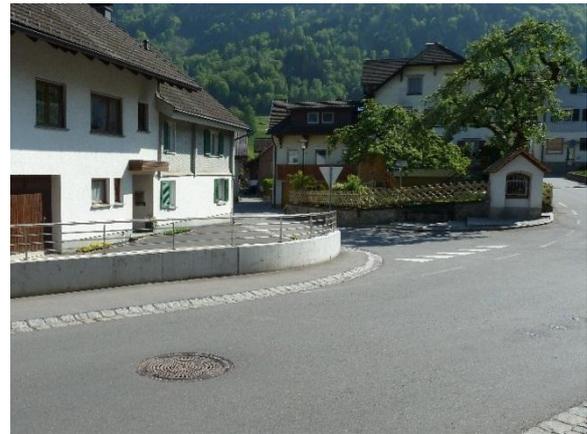
Das Bauwerk ist harmonisch an den Straßenverlauf angepasst (siehe Abbildung 51 und Abbildung 52). Proportionen und Materialverwendung entsprechen denen der Umgebung. Die Mauer übernimmt die vorhandenen Formen und ordnet sich dem bestehenden Ortsbild unter (vgl. Gerhards: 2003, 25).

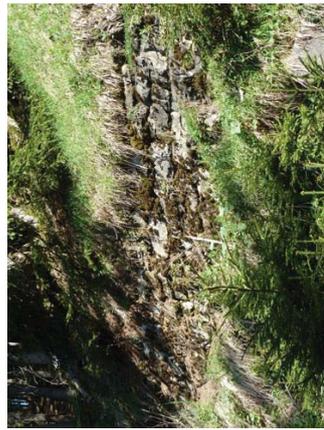
Anschritt

Mauer in relativ gutem Zustand, keine Bruchstellen außer des offenen Mauerendes zur neuen Forststraße.

Wurzeldruck der großwüchsigen Föhre auf Mauerkrone; aufkommende Gehölze auf dem Weg, die sich sehr stark ausbreiten, sollten beobachtet werden. Offenes Mauerende zur Forststraße hin befindet sich in steiler Böschung, ein Nachbrechen des weiteren Mauerverlaufes ist möglich. Diese Stelle sollte beobachtet werden, da sie bei weiterem Abbruch auch eine Gefahr für die Verkehrssicherheit darstellen kann.

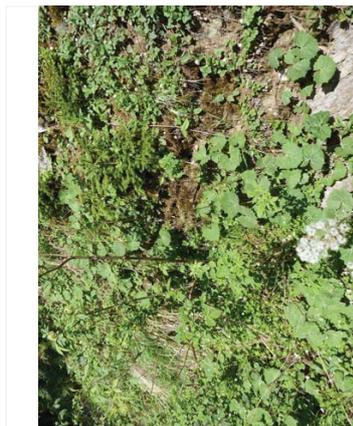
Westliches Mauerteile stark bewachsen

Mauerende schwer erkennbar da stark überwachsen.

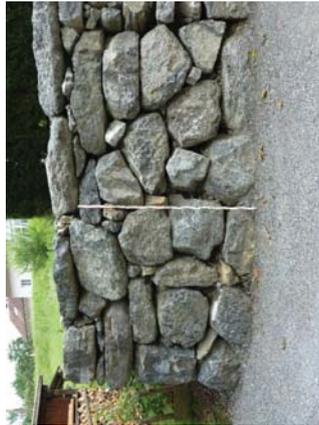
Ansicht

Bautechnische Merkmale
Trocken geschichtete, einhäuptige Bruchsteinmauer, aus groben Blöcken, unregelmäßig aufgeschlichtet, kein Verband erkennbar; Verwendung von zugearbeitetem, rechteckigem Kalkgestein in Größen von 50x80, 70x80, 30x120; Fugenbreite von 3 - 15 cm, unregelmäßiges Fugenbild, lange Kreuzfugen; Mauerkrone mit plattenähnlichen großen Steinen abgedeckt, Mauerfuß mit gleich großen Blöcken ausgeführt.

Keine akuten Gefährdungen von außen erkennbar. Mangelhafte Bauweise (große Anzahl an Kreuzfungen!) kann ggf. zu Problemen führen.

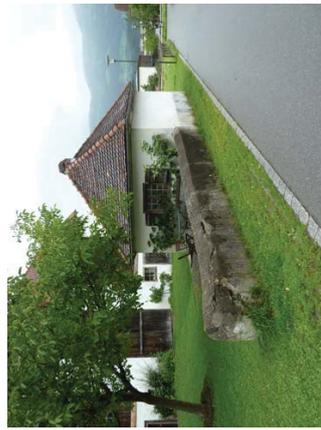
Ansicht abgeplatteter Verputz

Generell guter Zustand des Mauerwerks, trotz schlechtem Anlauf stabil, Verputz an vielen Stellen brüchig und teils abgeplatzt, besonders Mauerkrone frei von Verputz, Ursache könnte Eindringen von Wasser sein, Mauerkrone bei kürzerem Mauerabschnitt punktuell abgebrochen, vermutlich Frostschäden durch Eindringen von Wasser.

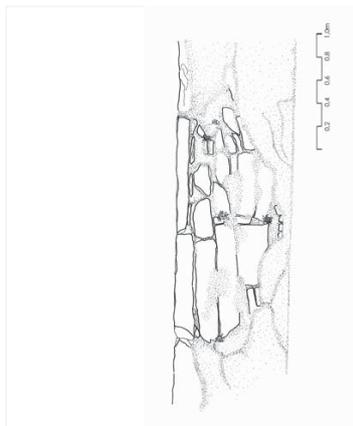
Detail Kronenausbruch kurzer Mauerteil

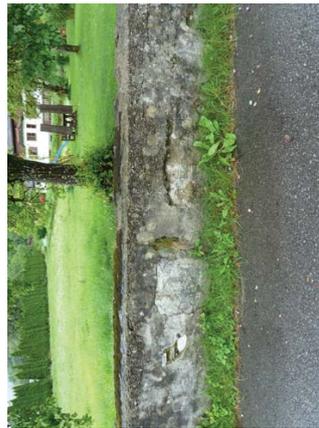
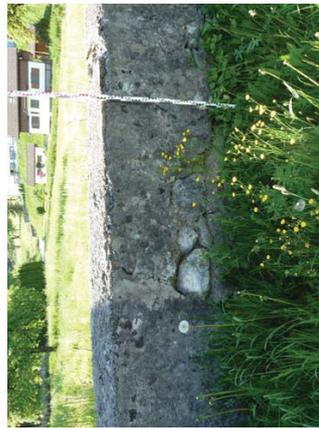
Ansicht

Die Mauer macht einen stabilen Eindruck, regelmäßiger Anlauf, durch Eindringen von Wasser löst sich der Verputz stellenweise flächhaft, Risse im Verputz.

Aufgrund ihres geradlinigen Verlaufes stellt die Mauer ein markantes Element an diesem Ort dar.
Maßnahmen: Zustand der Mauer sichern, Risse im Verputz beobachten, bei Bedarf Verputz erneuern.

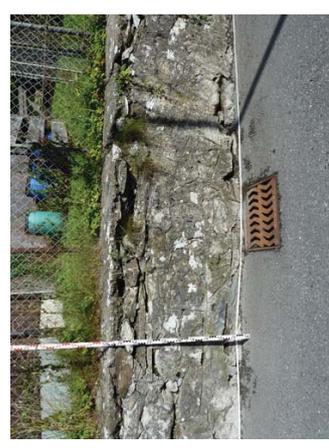
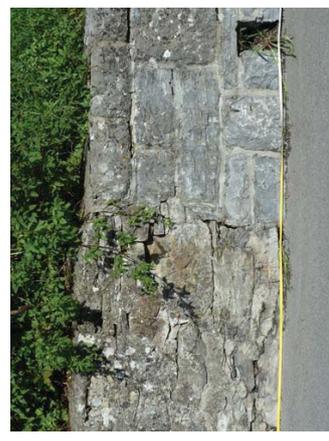
Aktueller Zustand
 Punktuelle Schäden im Verputz, die sich flächig ausbreiten, ausbrechende Mauerkronenvermörtelung, Mauerabschluss für vormalige Kanalisation bzw. Stiegenaufgang (80 cm) unsachgemäß verfüllt, Mauer nicht sauber abgeschlossen.

Zahlreiche Mauerkronenausbrüche, stellenweise flächig ausbrechender Verputz und Mörtelverlust in Fugen, kleines Material wird aus dem Mauerfuß ausgespült, Frostschäden.

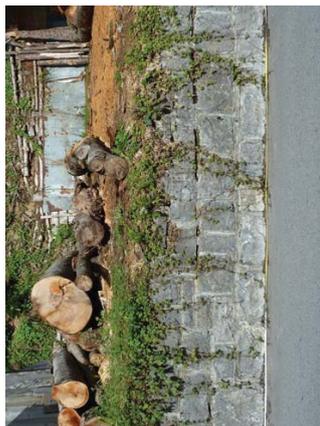
Ansicht

Eindringen von Wasser durch rissigen Verputz der Mauerkrone.

Mauer ist im Gesamteindruck stabil und gut dimensioniert, Mauerkrone ursprünglich verputzt, flächiger rissiger Abbruch.

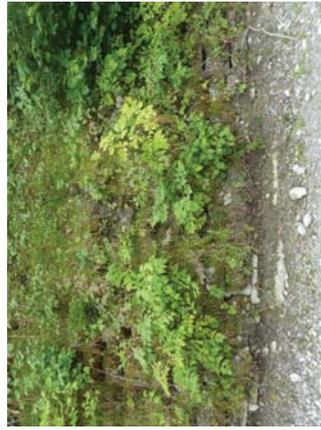
Das Bauwerk wirkt auf den ersten Blick stark überwachsen und deswegen teilweise schwer erkennbar. Erstaunlicherweise halten sich die Schäden aber in Grenzen, die Fertigteilelemente sind größtenteils gut erhalten. Die Gesamtstabilität ist auch gegeben, da aufkommende Bäume mit ihren Wurzeln quasi eine natürliche Bewehrung schaffen.

Stark eingewachsener Mauerteil

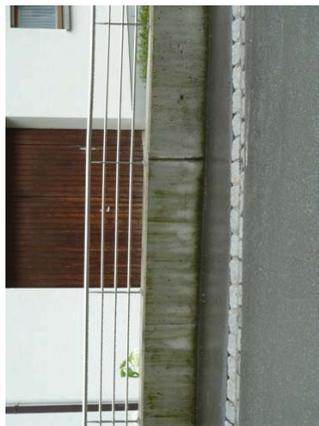
Sichtbetonmauer mit aufgesetztem Stahlgeländer

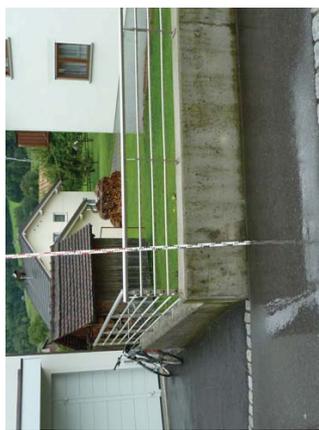
Eckausbildung
