# **Bewertung der Schutzfunktion der Lawinenverbauungen aus Stein- und Materialterrassen auf der Schwager Gonde**

Masterarbeit eingereicht von  
**Patrick Josef Siegele BSc.**

am Institut für Alpine Naturgefahren  
Department für Bautechnik und Naturgefahren

Wien, 5. Dezember 2016

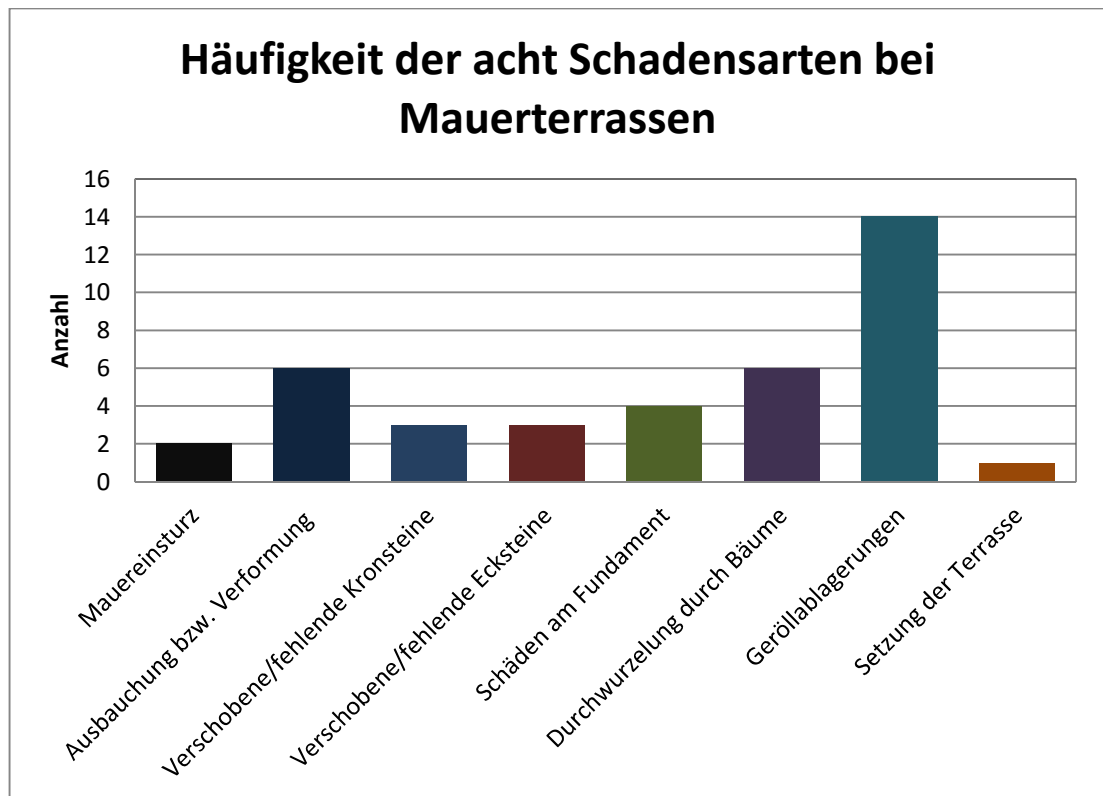
Abbildung 10: Häufigkeit der erhobenen Schadensarten an Steinterrassen

In Abbildung 10 wird die Häufigkeit der acht Schadensarten dargestellt. Hierbei gilt es anzumerken, dass eine Terrasse auch von mehreren Schäden betroffen sein kann, wie etwa einer Ablagerung von Geröll inklusive einem Bewuchs durch Bäume bzw. Sträucher. Am häufigsten wurden auf den Steinterrassen Geröll oder Felsbrocken abgelagert. Problematisch für die Räumung ist die Tatsache, dass aufgrund der Geländesituation bei den meisten Terrassen keine Möglichkeit zur Deponierung vor Ort gegeben ist. Zudem gibt es zahlreiche Mängel bzw. Schäden, welche durch geringen Aufwand beseitigt werden könnten, wie etwa verschobene oder fehlende Kron- und Ecksteine. Lediglich die Terrassen mit Ausbauchungen, Fundamentschäden und eingestürzten Segmenten erfordern umfangreichere Sanierungsmaßnahmen.

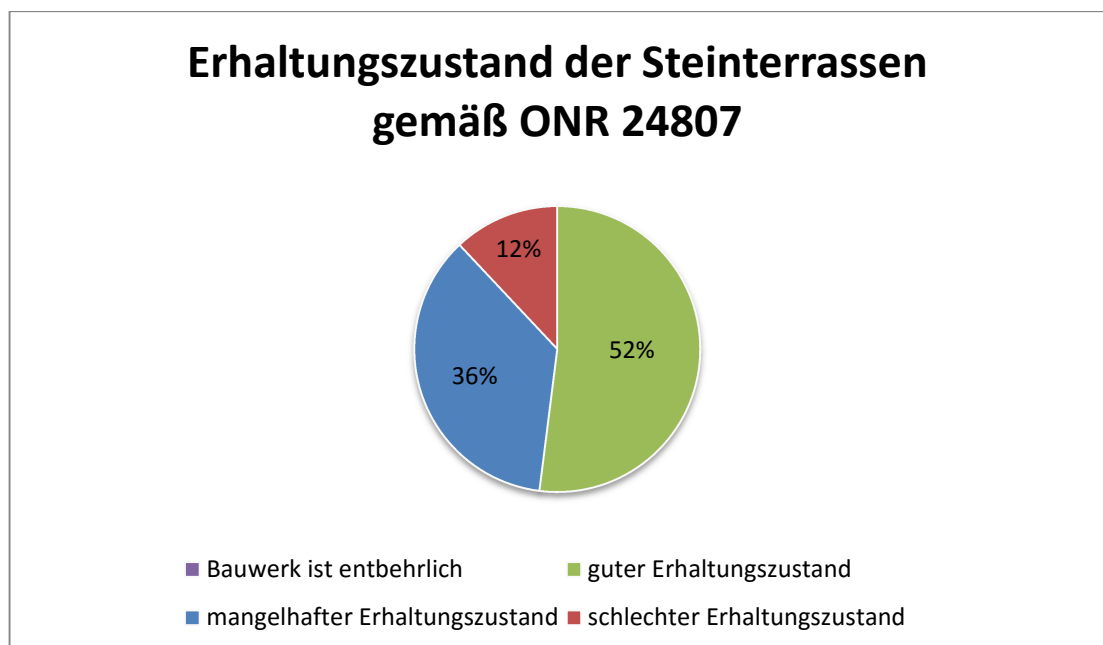
Abbildung 11: Erhaltungszustand von Steinterrassen gemäß ONR 24807

Die Bewertung des Erhaltungszustandes aus dem Bauwerkskataster der WLV nach ONR 24807 zeigt, dass sich rund die Hälfte der Steinterrassen in

einem guten Erhaltungszustand befinden. Circa 36 % befinden sich in einem mangelhaften Erhaltungszustand und 12 % der Steinterrassen weisen einen schlechten Erhaltungszustand auf (Abbildung 11).

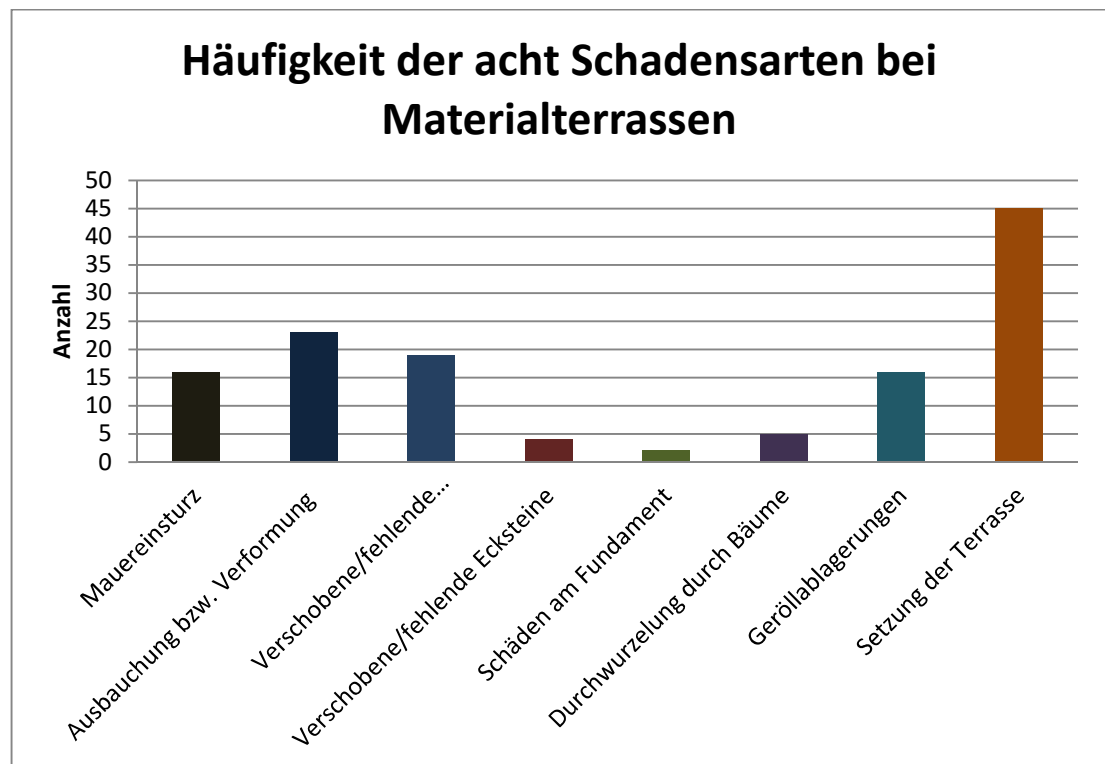
Abbildung 12: Häufigkeit der erhobenen Schadensarten an Materialterrassen

Wo nicht ausreichend Steine zur Errichtung von rein trockengemauerten Steinterrassen zur Verfügung standen, wurden gemischte Materialterrassen errichtet. Diese bestehen sowohl aus Teilstücken mit Trockenmauerwerk, als auch aus Segmenten mit reinem Erd- und Geröllmaterial. An dieser Bauwerkskategorie haben die vergangenen 60 Jahre deutliche Spuren hinterlassen, wie in Abbildung 12 dargestellt. Das Hauptproblem in dieser Bauwerkskategorie sind Setzungserscheinungen, welche bei 45 von 62 Terrassen aufgetreten sind. Des Weiteren sind zahlreiche Terrassen parallel zum Hang abgesichert worden, oder zeigen Verformungen und Ausbauchungen in den trockengemauerten Abschnitten. Die Ablagerung von Geröll spielt bei diesem Bauwerkstyp keine große Rolle.

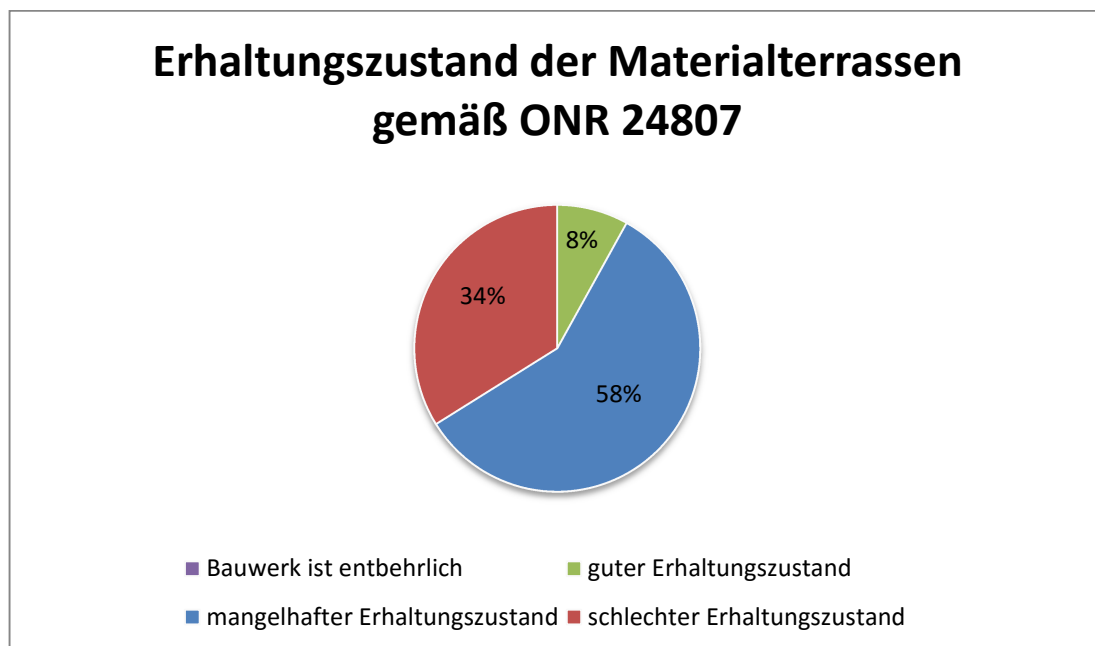
Abbildung 13: Erhaltungszustand von Materialterrassen gemäß ONR 24807

Die Ergebnisse der Bewertung des Erhaltungszustandes aus dem Bauwerkskataster der WLV nach ONR 24807 zeigen, dass sich lediglich 8 % der Materialterrassen in einem guten Erhaltungszustand befinden. Rund 58 % befinden sich in einem mangelhaften Erhaltungszustand und rund ein Drittel weist einen schlechten Erhaltungszustand auf (Abbildung 13).

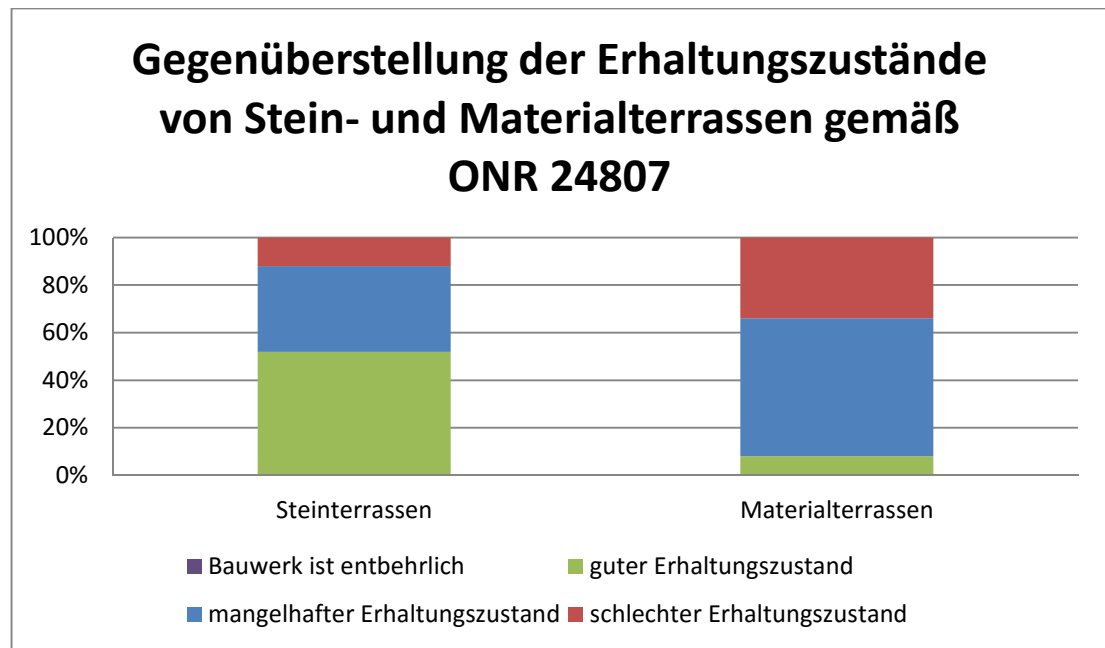
Abbildung 14: Gegenüberstellung der Erhaltungszustände von Stein- und Materialterrassen gemäß ONR 24807

Die Gegenüberstellung der Erhaltungszustände von Stein- und Materialterrassen verdeutlicht erneut, dass sich die trockengemauerten Steinterrassen in einem wesentlich besseren Zustand befinden, als die Materialterrassen (Abbildung 14).

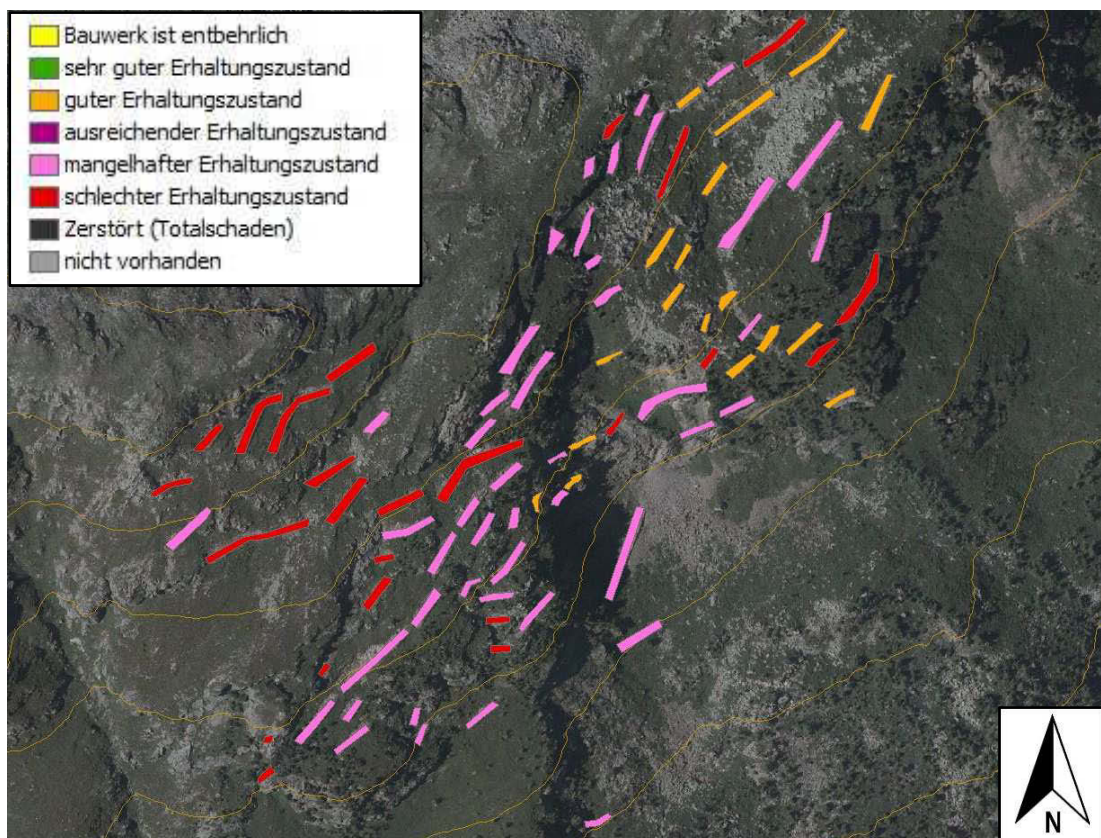
Abbildung 15: Graphische Darstellung der Erhaltungszustände der Terrassen gemäß ONR 24807 aus dem Bauwerkskataster der WLW (WLKGIS, 2016)

In der Legende der Übersichtskarte mit den vorliegenden Erhaltungszuständen werden sieben Zustandsstufen entsprechend der ONR 24803 dargestellt (Abbildung 15). Für Lawinenschutzbauwerke sind jedoch nur vier Zustandsstufen (Bauwerk ist entbehrlich, guter, mangelhafter und schlechter Erhaltungszustand) relevant. Die Übersichtskarte zeigt erneut, dass die Materialterrassen im südwestlichen Bereich einen schlechteren Zustand, als die Steinterrassen im Nordosten aufweisen.

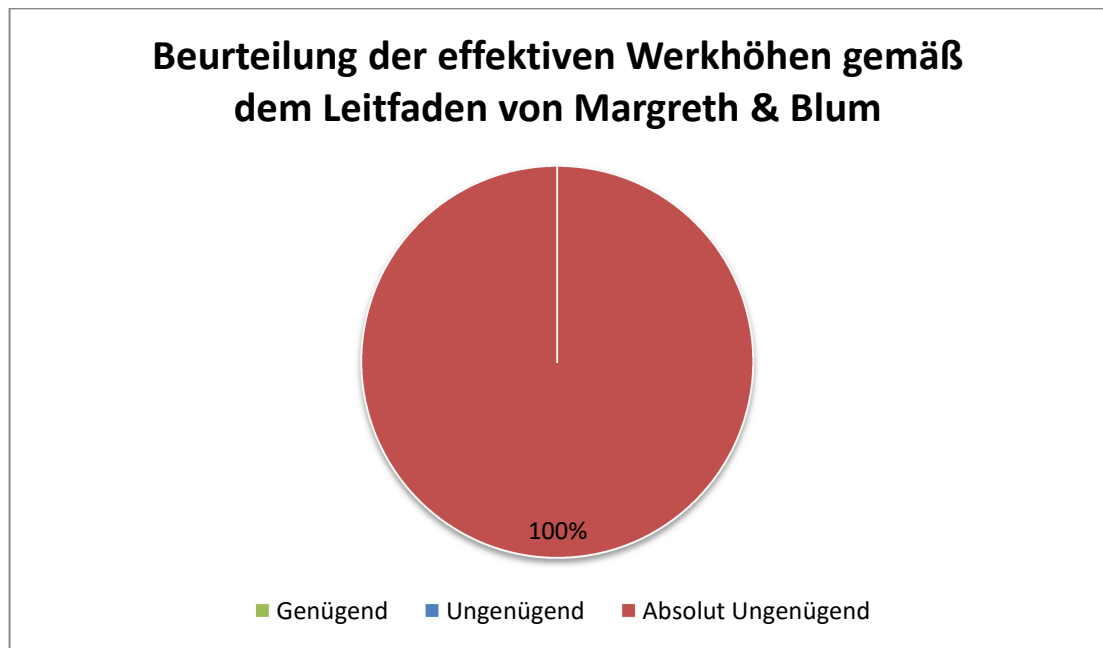
Abbildung 19: Beurteilung der effektiven Werkhöhen gemäß der Einteilung nach dem Praxisleitfaden von Margreth & Blum (2011)

Die minimale gemessene Werkhöhe  $H_k$  beträgt 0,50 m und die maximale 3,00 m. Aufgrund der Reduktionen entsprechend den Formeln 1 und 2, je nach gemessener Hangneigung, ergibt sich eine minimale effektive Werkhöhe  $H_{k,eff}$  von lediglich 0,20 m und eine maximale effektive Werkhöhe  $H_{k,eff}$  von 1,20 m. Gemittelt über alle Terrassen resultiert daraus eine mittlere effektive Werkhöhe von 0,50 m.

Nach dem Vergleich der effektiven Werkhöhen mit der extremen Schneehöhe, gemäß Tabelle 3, sind alle Bauwerke der Kategorie „Absolut Ungenügend“ zuzuordnen (Abbildung 19).

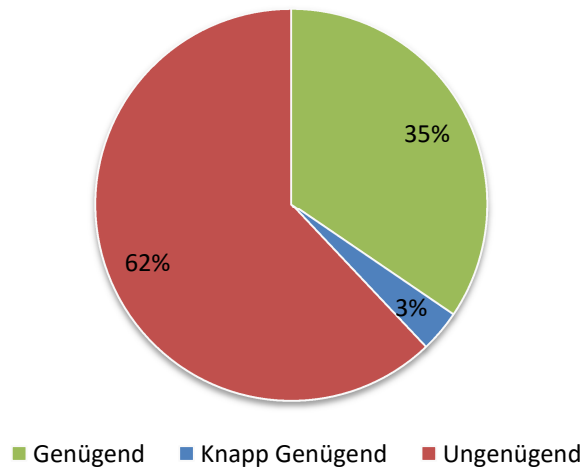
Abbildung 20: Beurteilung der effektiven Werksabstände gemäß der Einteilung nach dem Praxisleitfaden von Margreth & Blum (2011)

Nach dem Vergleich der effektiven Werksabstände mit den erforderlichen Werksabständen  $L'$  (gemäß ONR 24806) weist lediglich ein Drittel der Bauwerke einen genügenden Werksabstand auf. Bei zwei Drittel der Bauwerke ist der Werksabstand als Ungenügend anzusehen (Abbildung 20).

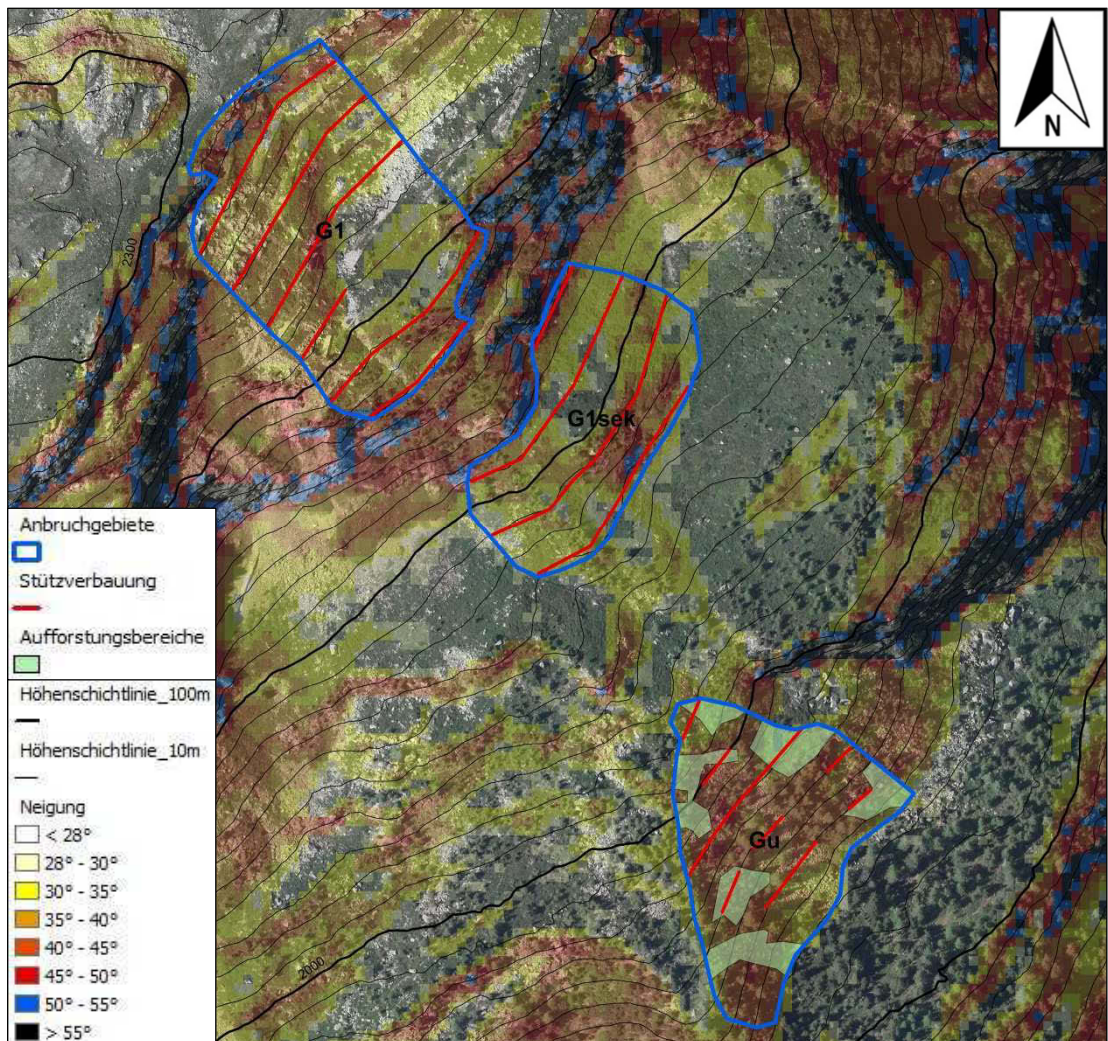
Im Rahmen eines Ersatzprojektes für die Stein- und Materialterrassen werden im 2,44 ha großen Anbruchgebiet G1 und im darunter liegenden 1,44 ha großen Sekundäranbruchgebiet G1<sub>Sek</sub> Stahlschneebrücken errichtet. Die oberste Werksreihe im Anbruchgebiet G1<sub>Sek</sub> sollte dabei aufgrund der darüber befindlichen Steilstufe und den daraus resultierenden Schneerutschen in einer verstärkten Ausführung errichtet, und mit einer Dämpferschicht vor Steinschlag geschützt werden.

Weil die Bestandeslücken im 1,75 ha großen Anbruchgebiet Gu in Falllinie teilweise über 30 m lang sind und die mittlere Neigung über 40 ° liegt, werden in den Lücken ebenfalls Stahlschneebrücken errichtet. Wegen der zahlreichen Geröllschutthalden wurde die Variante einer Verpfählung (samt Aufforstung) in diesem Anbruchgebiet als nicht durchführbar eingestuft.

Auf Grund der zu erwartenden Schneehöhen und entsprechend den Erfahrungswerten von benachbarten Lawinenverbauungen kommen überwiegend Stahlschneebrücken des Typs 4,7 – 1.1 – 1,8 zum Einsatz. Aufgrund der Ge-

ländeunebenheiten ergeben sich lokal variierende Werkshöhen. Die Anordnung der Werksreihen ist in Abbildung 32 dargestellt. Die detaillierte Abstreckung der Werksabstände wird nach den Grundsätzen ONR 24806 vor Ort durchgeführt. Der maximale Abstand zwischen den Werkreihen liegt bei 30 m. Die Untergrundverhältnisse lassen keine Probleme mit dem in Druck- und Zugteil aufgelösten Verankerungstyp (Mikropfahlbock) erwarten.

Abbildung 32: Anordnung der Stützverbauungen und Aufforstungsbereiche in den jeweiligen Teilanbruchgebieten mit dazugehöriger Hangneigung
