# ZUSTANDSBEWERTUNG VON BUHNEN

# **CONDITION ASSESSMENT OF GROYNES**

by means of selected torrents of the WLV OÖ-West region

#### UNIVERSITÄT FÜR BODENKULTUR WIEN

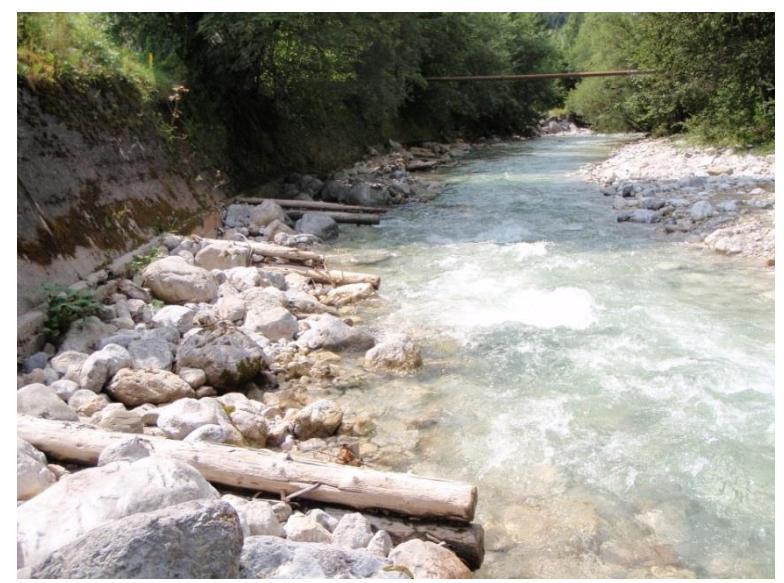
Abbildung 21: Grünaubach, Blickrichtung flussabwärts

Abbildung 21 zeigt einen typischen Abschnitt im Mittellauf des Grünaubachs. Links findet sich eine harte Verbauung des Ufers, welches zusätzlich durch Stammbuhnen geschützt wird. Auf der rechten Uferseite – am Gleitufer – wird vermehrt Geschiebe angelandet.

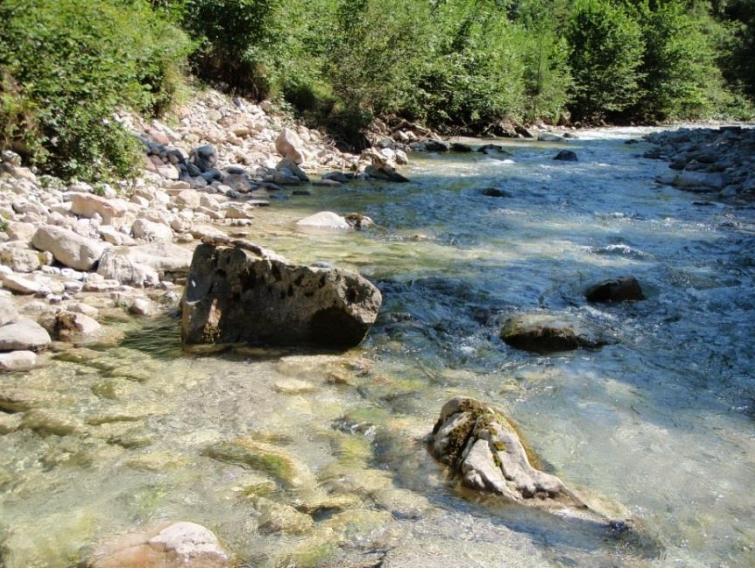
Abbildung 22: Schindlbach, Blickrichtung flussaufwärts

Abbildung 22 zeigt einen Flussabschnitt des Schindlbachs mit starker Geschiebeanlandung auf der orographisch linken Seite (im Bild rechts) und intensiver Ufervegetation.

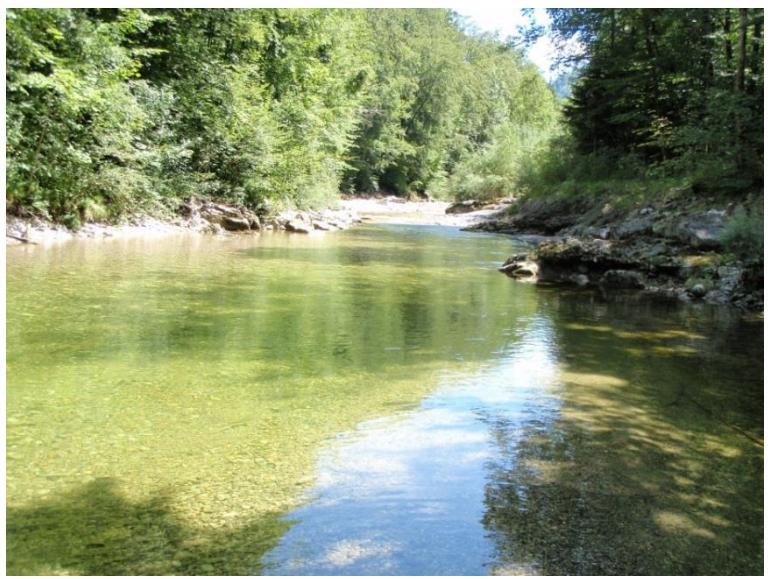
Abbildung 23: Rettenbach, Blickrichtung flussaufwärts

In Abbildung 23 ist ein Abschnitt des Rettenbacher Unterlaufs zu erkennen. Rechts im Bild befindet sich ein Buhnenfeld mit Betonbuhnen.

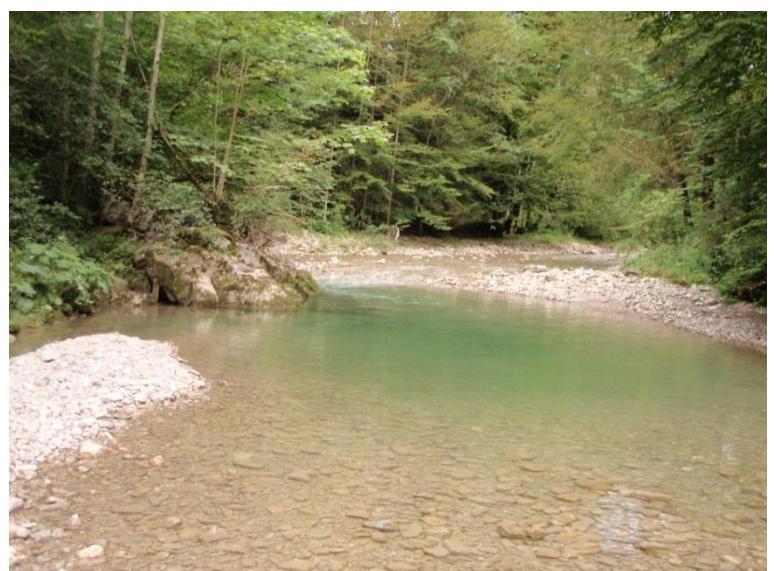
Abbildung 24: Wangauer Ache, Blickrichtung flussaufwärts

Abbildung 24 zeigt ein Prallufer der Wangauer Ache mit einer großen, bewachsenen Steinbuhne, welche durch die Ablenkung der Strömungen einen großen Kolk über die gesamte Flussbreite bedingt hat.

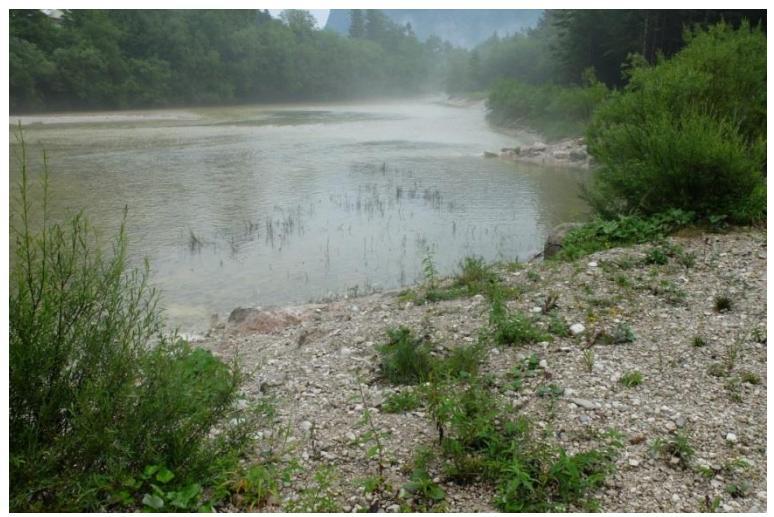
Abbildung 25: Weißenbach, Blickrichtung flussaufwärts

Abbildung 25 zeigt einen Abschnitt des Weißenbaches von einem Prallufer aus gesehen. Erkennbar ist einerseits die – im Vergleich zu den anderen Untersuchungsgebieten – größere Flussbreite sowie die Umlagerungstendenz des Flusses auf Basis des jungen Bewuchses auf den schottrigen Uferbänken.

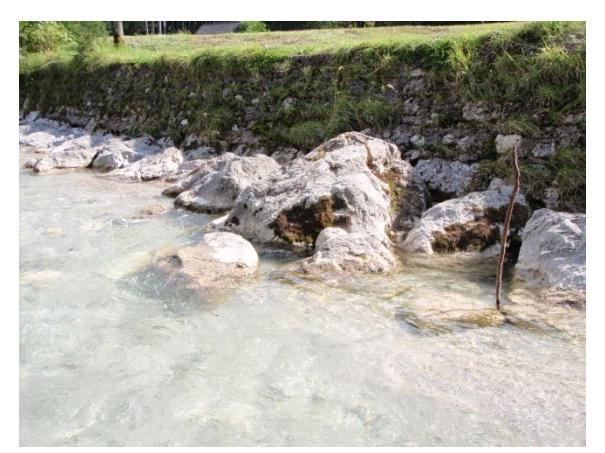
Abbildung 32: Steinbuhne am Grünaubach

Insgesamt wurden 31 Steinbuhnen verteilt auf alle fünf Untersuchungsstandorte aufgefunden. Die Errichtungsweise variiert bei den einzelnen Bauwerken teilweise stark. In manchen Fällen wurde die Buhne aus einem einzelnen oder zwei großen Steinen errichtet (vgl. Abbildung 32), in anderen Fällen aus vielen großen Wasserbausteinen (vgl. Abbildung 33) oder mit zusätzlichen Sicherungen durch Stahlpiloten im Unterwasser (vgl. Abbildung 34).

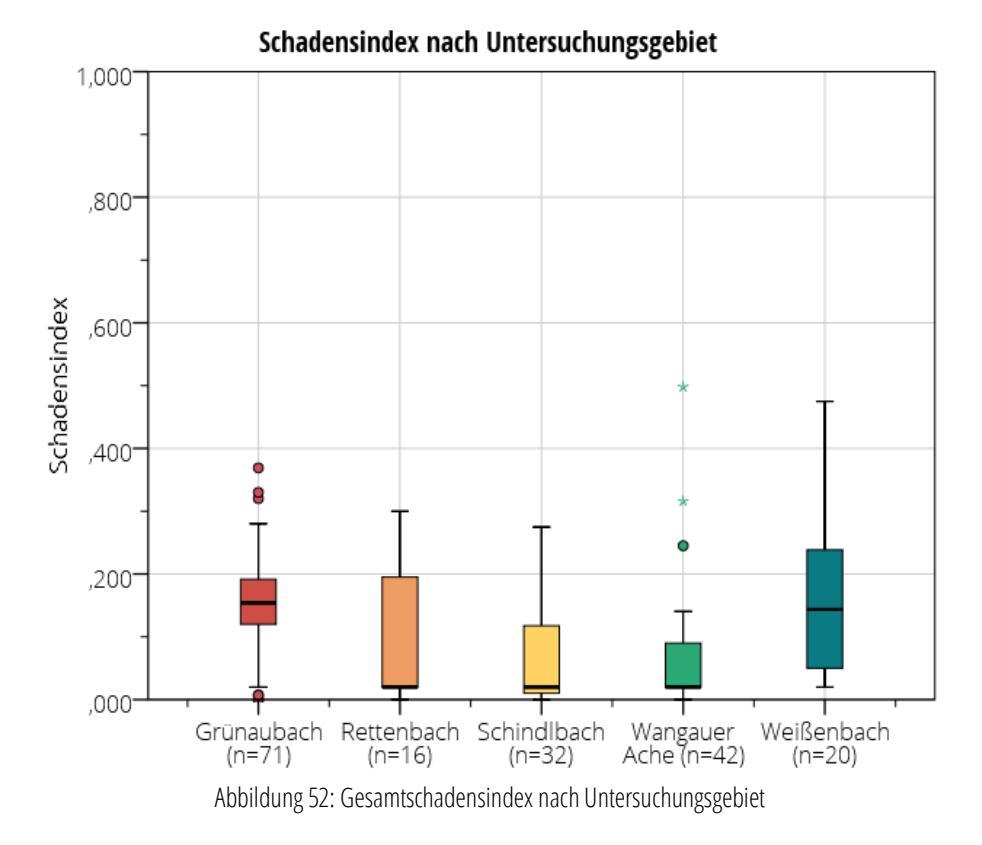
Der Gesamtschadensindex beschreibt den Gesamtzustand der Bauwerke in Bezug auf die möglichen Materialschäden (vgl. Punkt 4.4.4). Abbildung 52 stellt die Verteilung der Indizes der einzelnen Bauwerke in den fünf Untersuchungsgebieten dar. Auffallend hierbei sind die verhältnismäßig hohen Schadenindizes am Weißenbach sowie der starke Ausreißer an der Wangauer Ache (mit einem Wert von 0,498) – obwohl an letzterem Gewässer die Indexwerte im Vergleich mit den anderen Untersuchungsgebieten durchschnittlich niedriger sind. Auch am Grünaubach und am Schindlbach finden sich Bauwerke mit Ausreißer-Werten. Grundsätzlich sind die Werte am Grünaubach jedoch höher als an seinem Quellfluss. Am Rettenbach wird eine starke Streuung der Werte ersichtlich – 50 % der Werte liegen zwischen 0,020 und 0,195.

Die Korrelation der HQ100-Angaben der einzelnen Untersuchungsgebiete mit dem Schadensindex zeigt einen signifikanten Zusammenhang zwischen Schäden und Abflusswert bei einem 100-jährlichen Hochwasserereignis (r = .265, p < .001). Jedoch muss bei dieser Auswertung beachtet werden, dass die Hochwassermenge für das gesamte Fließgewässer berechnet wurde und nicht bezogen auf die einzelnen Lagepunkte der erhobenen Fälle. Im Oberlauf beispielsweise kann die Abflussmenge geringer ausfallen als im Unterlauf. Aus diesem Grund kann die Korrelation mit dem HQ100-Wert nur als Näherungswert angesehen werden.

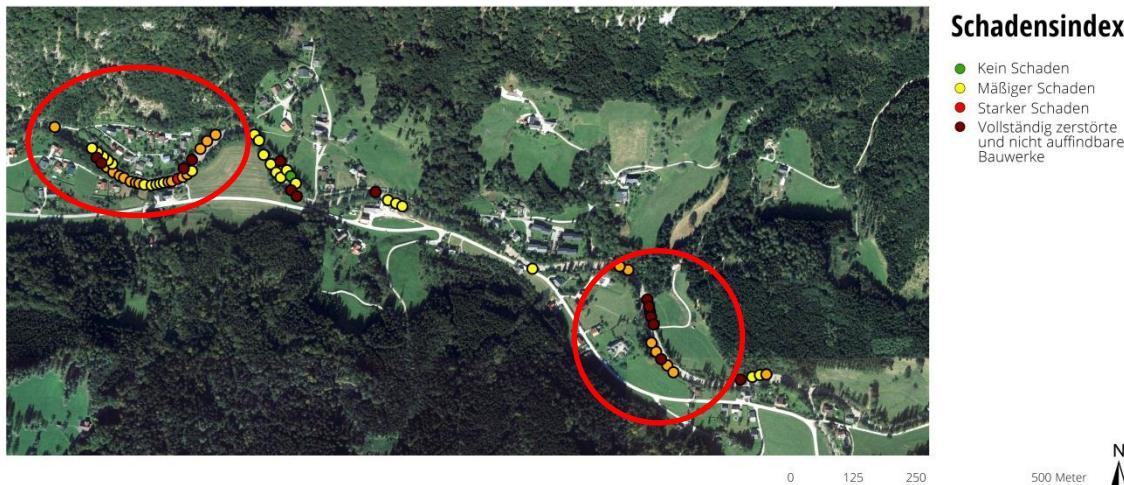
Abbildung 54: Schadenscluster am Grünaubach - Abschnitt 2 (Fließrichtung von rechts nach links)

Die anderen beiden Schadenscluster im Untersuchungsgebiet Grünaubach finden sich weiter flussaufwärts (Abbildung 54). Links in der Darstellung sind viele Bauwerke entlang eines langgezogenen Prallufers zu erkennen, die zwischen 57 und 74 Jahre alt sind. Dieser Cluster wird einerseits durch das Alter der Bauwerke, andererseits durch das lange Prallufer und die starke Richtungsänderung des Flussverlaufes bedingt. Der zweite Cluster (Abbildung 54 rechts) liegt im Übergangsbereich von einer Rechts- zu einer Linkskurve des Flusses, wobei die Bauwerke jeweils am Prallufer liegen. Ein Teil der Buhnen in diesem Bereich wurde bereits 1907 errichtet und ist somit 120 Jahre alt. Zusätzlich liegen die beschädigten Bauwerke entlang einer Uferschutzmauer und konnten aus diesem Grund nicht in das Ufer eingebunden werden. Auch in diesem Abschnitt waren zum Zeitpunkt der Feldaufnahmen fünf Bauwerke nicht auffindbar.

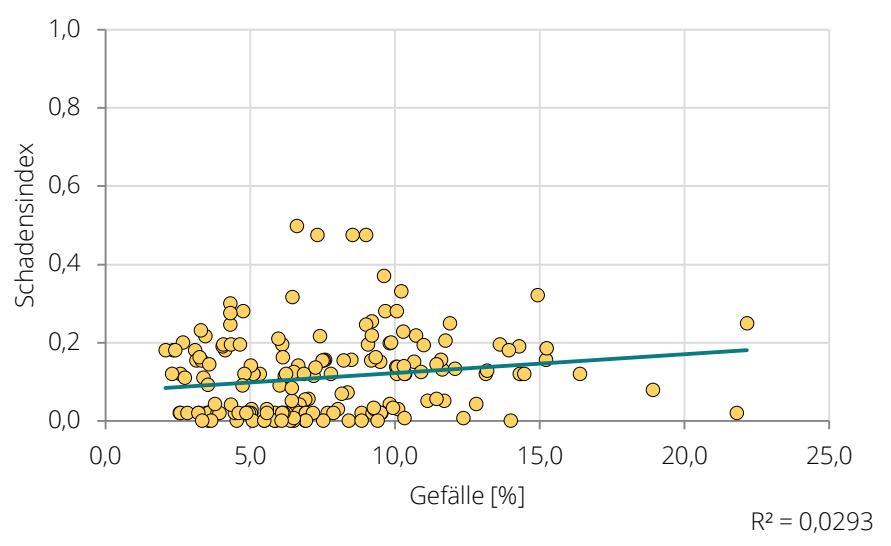
Abbildung 57: Schadensindex nach Gefälle

Abbildung 57 stellt den Schadensindex in Bezug auf das Gefälle der einzelnen Bauwerksstandorte dar. Zwar weisen die Fälle teilweise eine breite Streuung auf, jedoch ist auch eine leichte Tendenz zu einem positiven linearen Zusammenhang zu erkennen. Auch der Korrelationskoeffizient zeigt einen mäßigen Zusammenhang zwischen den beiden Variablen (r = .171, p = .021), die Bestimmtheitsmaß der Regressionsgeraden ist hingegen vergleichsweise gering ( $R^2 = 0.0293$ ).

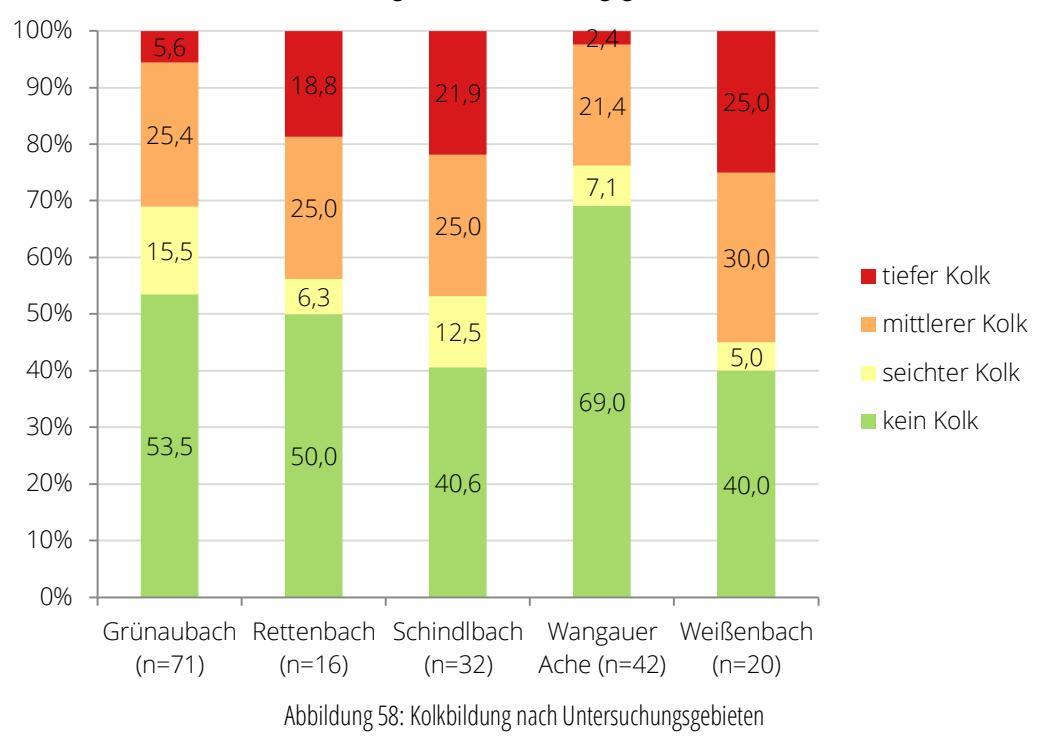
Kolkbildung nach Untersuchungsgebieten

Nachfolgend wird untersucht, ob in den einzelnen Untersuchungsgebieten unterschiedliche Tendenzen zur Kolkbildung bestehen. In Abbildung 58 wird die Kolkbildung in Prozent in Hinblick auf die Untersuchungsgebieten aufgeschlüsselt. In den Gebieten Schindlbach und Weißenbach wurde an ca. 60 % der Buhnen ein Kolk erhoben, über 20 % dieser Kolke legen die Unterkanten der Bauwerke frei und erhalten dementsprechend die Klassifizierung "tief". Am Grünaubach und am Rettenbach wurde in rund 50 % der Fälle eine Kolkbildung vorgefunden, wobei am Rettenbach die Tendenz zu tieferen Kolken mit 18,8 % stärker ausgeprägt ist als am Grünaubach (5,6 %). Am stabilsten bezüglich Kolkbildungen erweist sich die Sohle der Wangauer Ache. In diesem Gebiet wurde nur an rund 30 % der Untersuchungsstandorte ein Kolk erhoben – davon wurde die Mehrheit (21,4 %) als mitteltiefer Kolk (Bauwerk mit geringer Einbindung in die Sohle) und nur 2,4 % der Fälle als tiefer Kolk klassifiziert.

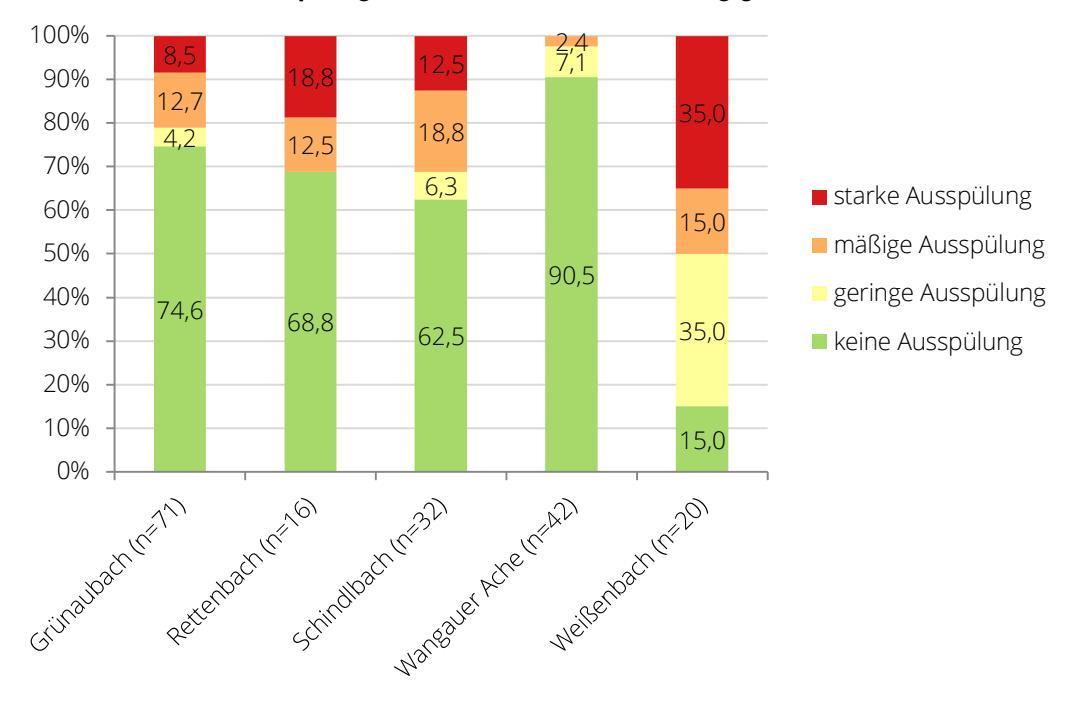
Abbildung 59: Ausspülung nach Untersuchungsgebieten

Dieser Punkt stellt die Ausspülung von Bauwerken in den einzelnen Untersuchungsgebieten dar. Wie in Abbildung 59 ersichtlich wird, ist die Ausspülung einzelner Bauwerksteile vor allem am Standort Weißenbach sehr stark ausgeprägt. Nur 15 % der Bauwerke wurden im Zuge der Zustandsbewertung am Weißenbach als nicht ausgespült vorgefunden, während 35% der Bauwerke stark ausgespült waren. In den Gebieten Grünaubach, Rettenbach und Schindlbach wurden weniger ausgespülte Bauwerke (unter 38 %) erhoben, jedoch wurden am Rettenbach verhältnismäßig viele stark ausgespülte Bauwerke kartiert (18,8 %). An der Wangauer Ache war zum Zeitpunkt der Aufnahmen der Zustand der Bauwerke in Bezug auf die Ausspülung sehr gut, in weniger als 10 % der Fälle wurde eine Ausspülung erhoben.

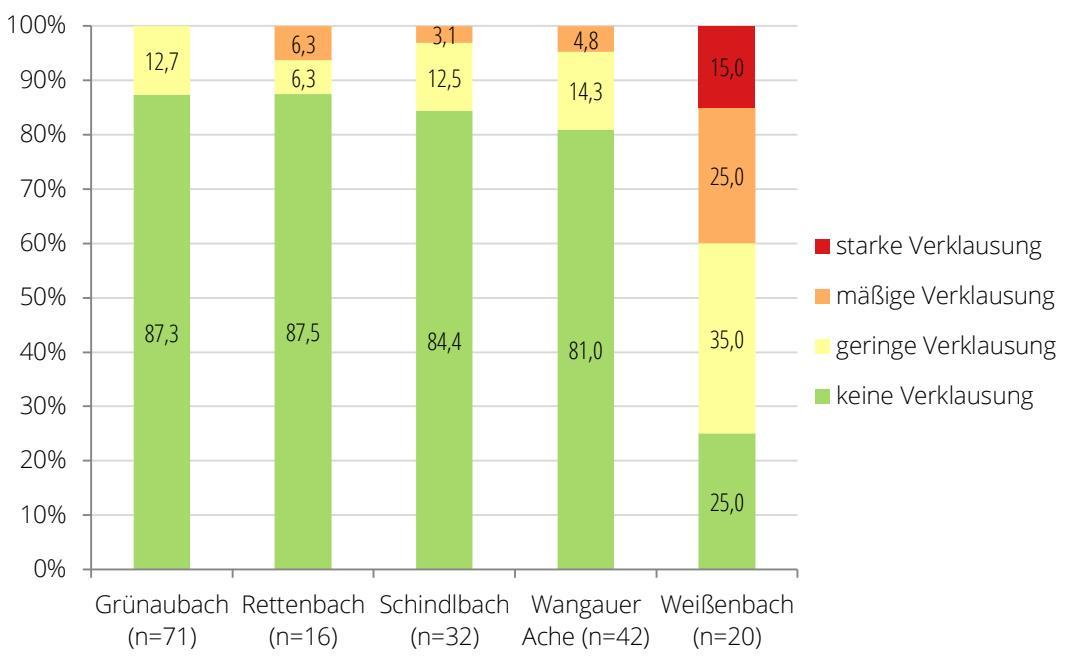
Abbildung 60: Verklausung nach Untersuchungsgebieten

Die Verklausung von Bauwerken durch Schwemmholz war zum Zeitpunkt der Erhebungen vor allem im Gebiet Weißenbach stark ausgeprägt (vgl. Abbildung 60). 75 % der Bauwerke in diesem Gebiet waren verklaust, 15 % der Fälle wiesen große Ansammlungen von Schwemmholz auf. Teilweise wurde durch extreme Verklausung eine Ausspülung der Bauwerke kompensiert und so durch natürliche Gegebenheiten eine Funktionserfüllung gewährleistet (vgl. Abbildung 61). In den restlichen vier Gebieten war die Tendenz zu Verklausung der Buhnen weniger stark ausgeprägt, an weniger als 20 % der Erhebungsstandorte wurden Schwemmholzansammlungen vorgefunden.

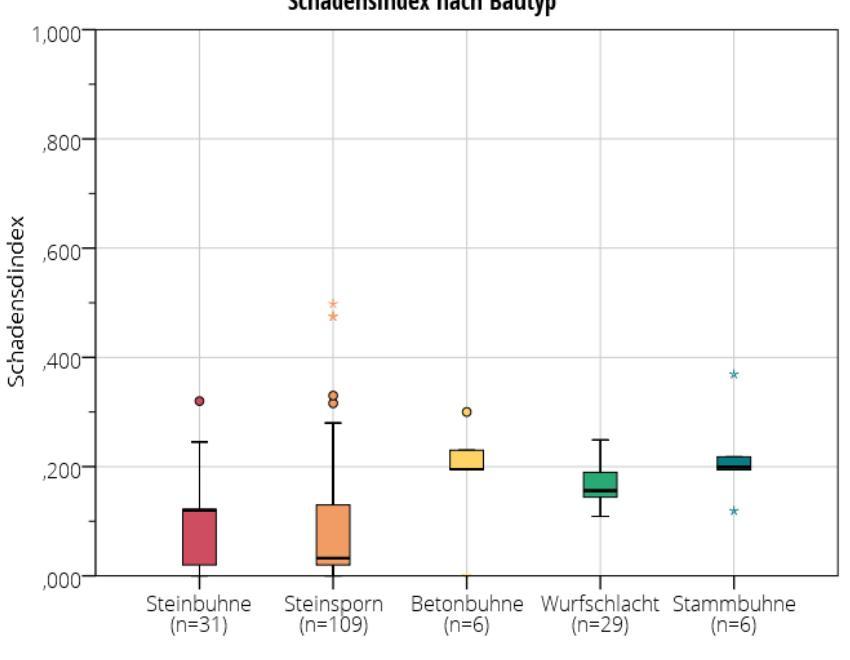
Zur Auswertung der Materialschäden werden die Schadensindexwerte abhängig von den Bautypen in einem Boxplot-Diagramm dargestellt (Abbildung 62). Dabei ist vor allem bei den Typen mit höheren Fallzahlen (Steinbuhne, Steinsporn) eine breite Streuung der Indexwerte (0,000 – 0,278 bzw. 0,000 – 0,283) zu erkennen. Die Lage der Boxen beider Bauwerkstypen weist darauf hin, dass 50 % der berechneten Indexwerte für Steinbuhnen und Steinsporne unter 0,120 liegen und somit nur geringe Schäden aufweisen. Bei beiden Steinbauformen finden sich jedoch auch Ausreißer mit stärkeren Schäden – zwei Fälle der Steinsporne weisen Indexwerte von rund 0,500 auf.

Die Wurfschlachten weisen trotz ebenfalls höherer Fallzahl eine geringe Varianz der Werte auf. 50 % der Indexwerte liegen bei diesem Bautyp über 0,150. Beton- und Stammbuhnen weisen ebenfalls eine geringe Streuung der Werte auf, dies lässt sich jedoch durch die geringe Fallzahl beider Bautypen erklären. Trotzdem ist auch hier ein Trend zu eher stärkeren Schäden zu erkennen, das untere Quartil liegt bei beiden Bauformen in etwa bei 0,200. Zudem ist anzumerken, dass bei den letzten drei Bautypen kein einziger Fall ohne Materialschäden erfasst wurde.

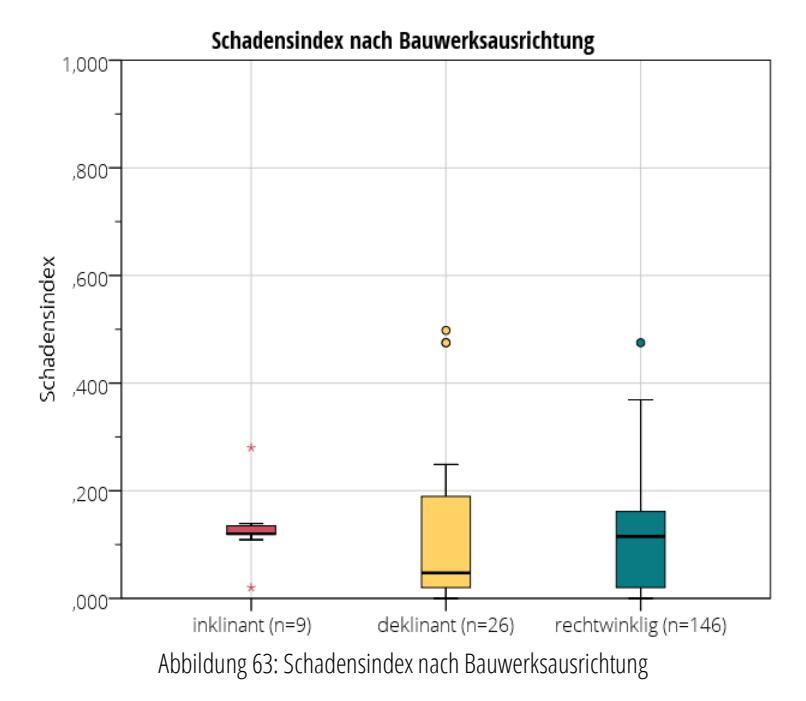
Abbildung 63 stellt die Schadensindexwerte in Bezug auf die Bauwerksausrichtungen vergleichend dar. Die statistischen Werte der deklinanten und rechtwinkligen Ausrichtungen sind sich ähnlich und die Abweichung des inklinanten Bautyps erschließt sich aus der geringen Fallzahl. Demzufolge hat die Bauwerksausrichtung nur geringen Einfluss auf Materialschäden.

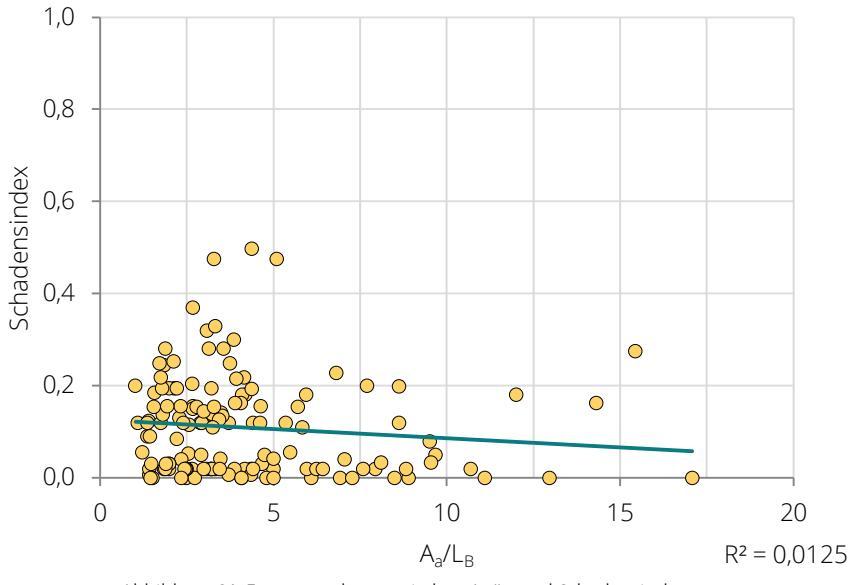
Abbildung 64: Zusammenhang zwischen A<sub>a</sub>/L<sub>B</sub> und Schadensindex

Da die von Umgebungsumständen (Flussbreite, Bauwerksabstand) losgelöste Betrachtung der Buhnengeometrie nur in geringem Maße realitätsnahe Aussagen erlaubt, werden die Abstände zwischen den einzelnen Bauwerken in Buhnenfeldern (A<sub>a</sub>) und das Verhältnis FB/L<sub>B</sub> auf Auswirkungen auf die Dauerhaftigkeit eines Bauwerks und dessen Materialien untersucht. Jedoch führen sowohl die Auswertung von Bauwerksabständen und Schadensindexwerten als auch jene des Verhältnisses A<sub>a</sub>/L<sub>B</sub> und Indexwerten zu keinen signifikanten Korrelationen. Mithilfe von Abbildung 64 werden die erhobenen Fälle in Bezug auf das Verhältnis A<sub>a</sub>/L<sub>B</sub> und Schadensindex visualisiert. Die Regressionsgerade in beiden Darstelllungen zeigt einen negativen linearen Zusammenhang, jedoch ist das Bestimmtheitsmaß R<sup>2</sup> sehr gering – und somit die Abweichung der Variablen von der Geraden sehr groß – und auch die Korrelationskoeffizienten werden auf Basis der p-Werte als nicht signifikant gewertet (A<sub>a</sub>/L<sub>B</sub> – Index: r = -.112, p = .191).

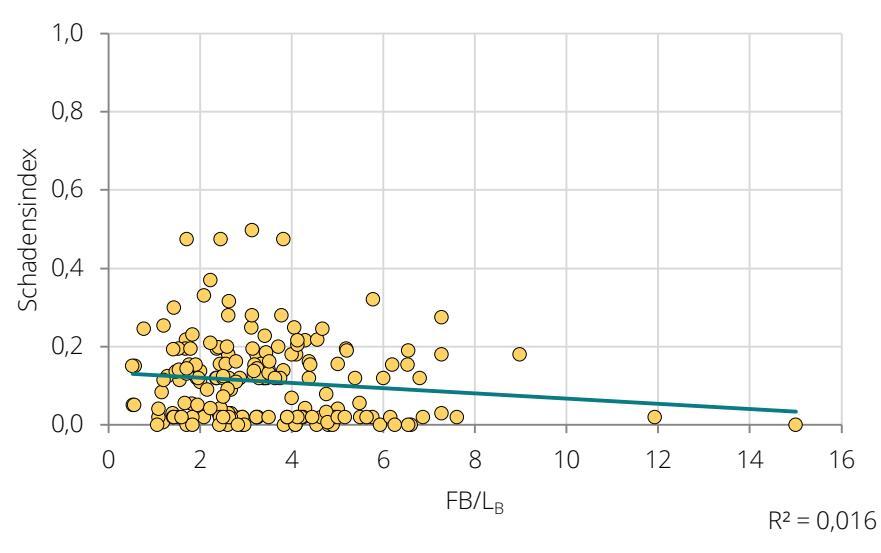
Abbildung 65: Zusammenhang zwischen FB/L<sub>B</sub> und Schadensindex

Im Fall der Auswertung des Zusammenhangs zwischen FB/L<sub>B</sub> und Schadensindex kann ebenfalls kein signifikanter Zusammenhang ermittelt werden (r = -.126, p = .090). Jedoch ist in Abbildung 65 eine leichte Tendenz zu stärkeren Schäden bei niedrigeren Verhältniszahlen (Bauwerk ist im Verhältnis zur Flussbreite länger) zu erkennen.

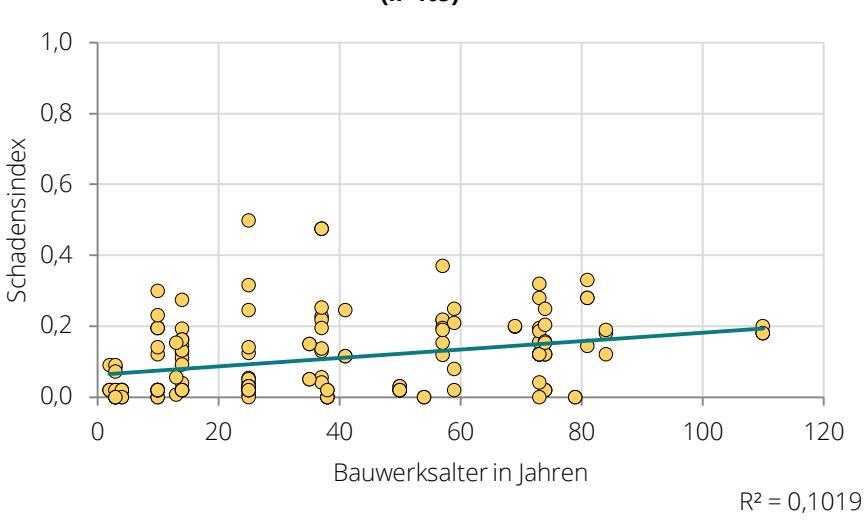
Abbildung 66: Zusammenhang zwischen Bauwerksalter und Schadensindex

Ein mäßiger Zusammenhang besteht zusätzlich auch zwischen Bauwerksalter und Schäden am Material (r = .319 p < .001). Die Regressionsgerade in Abbildung 66 mit dem Bestimmtheitsmaß R<sup>2</sup>=0,1019 zeigt einen positiven linearen Zusammenhang, wobei nur ein geringer Anteil der

Varianz erklärt werden kann. Daraus lässt sich schlussfolgern, je älter das Bauwerk, desto mehr wurde das Material in Anspruch genommen und in Folge beschädigt. Jedoch wurden ebenso Bauwerke erhoben, die 70-80 Jahre alt waren und keine beziehungsweise nur geringe Schäden aufwiesen. Dies spricht für die Langlebigkeit von Buhnen.

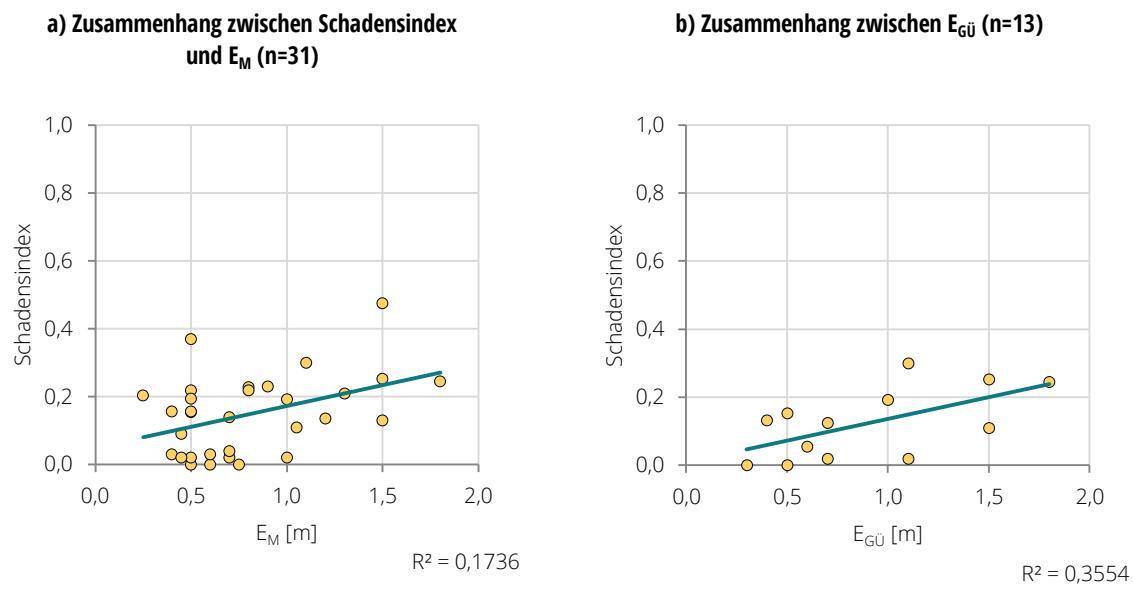
Abbildung 67a-b: Zusammenhang zwischen Schadensindex und Flussbetteintiefungen

Die Streudiagramme in Abbildung 67a-b zeigen einen signifikanten Zusammenhang zwischen dem Materialschadensindex und Eintiefungen im Flussbett. Die Korrelation von Eintiefungen in der Flussmitte ( $E_M$ ) und dem Schadensindex ergab einen Korrelationskoeffizienten r = .416 mit einem p-Wert von .020 – dies entspricht einem mäßigen Zusammenhang zwischen den beiden Variablen. Besonders stark zeigt sich diese Tendenz auch bei  $E_{GU}$  – Eintiefungen des Flussbettes in der Nähe jener Uferseite, die dem Bauwerk gegenüberliegt (r = .596, p = .031; R<sup>2</sup> = 0,3554). Jedoch muss bei dieser Auswertung die vergleichsweise geringe Fallzahl (n = 13) beachtet werden.

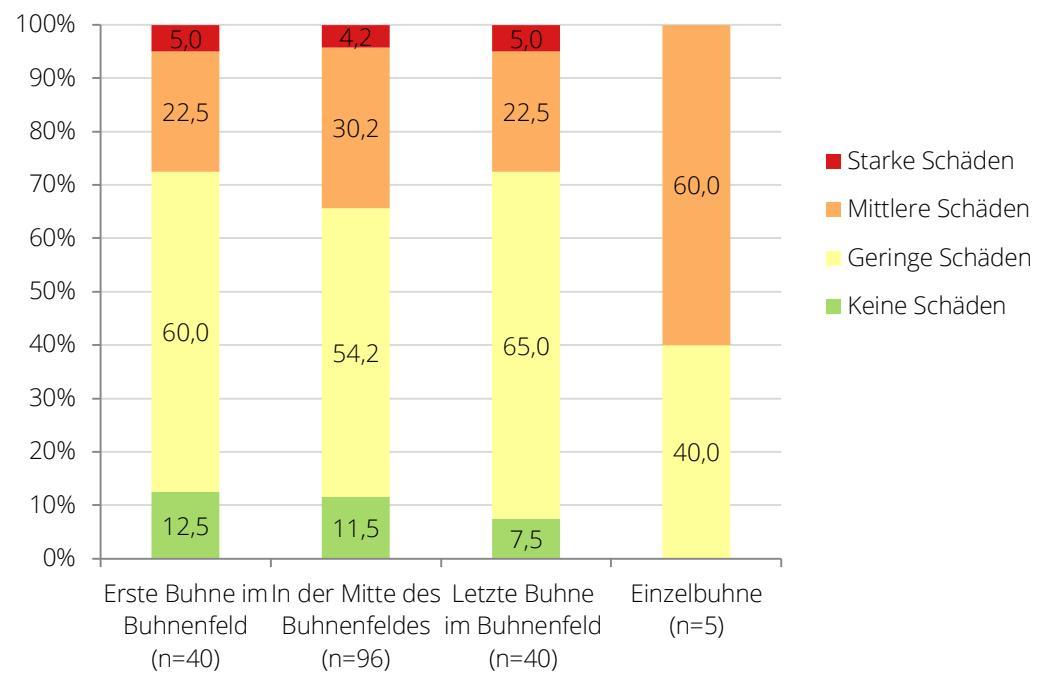
Abbildung 68: Schadensintensität nach Bauwerkslage im Buhnenfeld

Abbildung 68 stellt die Intensität der Materialschäden (Schadensintensitätsskala siehe Tabelle 25) bezüglich der Lage des Bauwerkes im Buhnenfeld dar. Auffällig bei dieser Darstellung sind die scheinbar geringen Schäden der ersten Buhnen im Feld, das bedeutet jenen Bauwerken, die ohne Schutz im Oberwasser der Strömung ausgesetzt sind. Insgesamt weisen 87,5 % der ersten Buhnen im Feld Schäden auf, 5 % der betroffenen Bauwerke sind dabei stark beschädigt. Buhnen, die in der Mitte des Feldes liegen, weisen eine geringere Anzahl von stark beschädigten Buhnen (4,2 %), dafür eine Häufung an Bauwerken mit mittleren Schäden auf (30,2 %). Die letzten Bauwerke des Buhnenfeldes sind in 92,5 % der Fälle beschädigt, 5 % weisen starke Schäden auf.

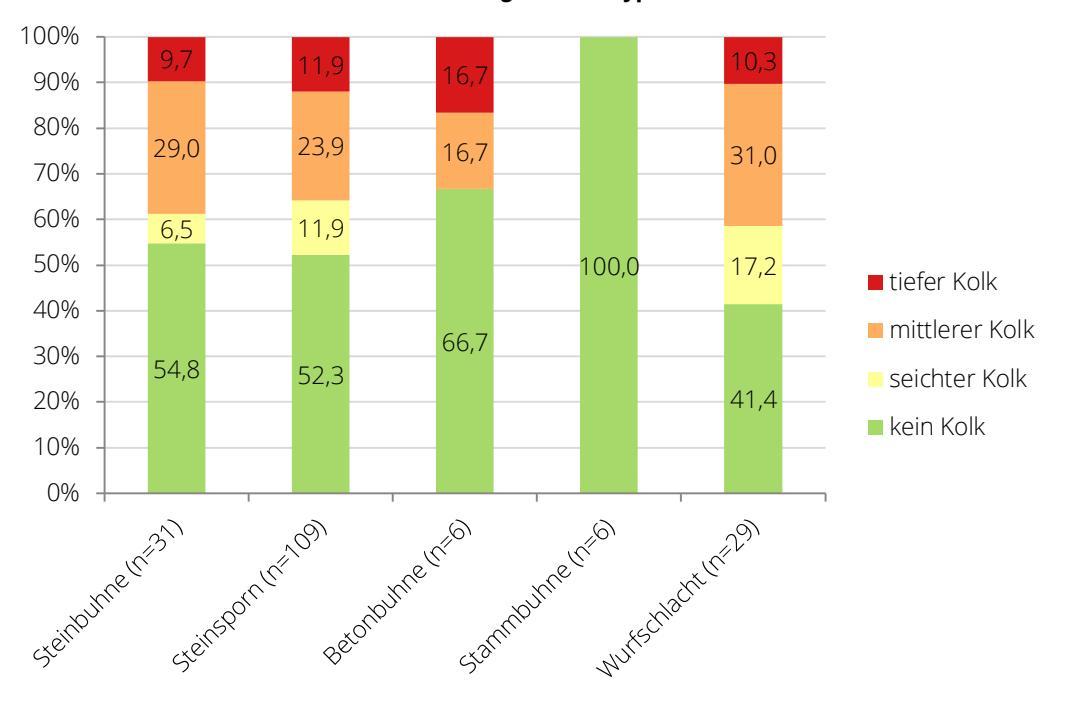
Abbildung 69: Kolkbildung nach Bautypen

In Bezug auf den Bautyp können bei der Tendenz zu Kolkbildung nur geringe Unterschiede festgestellt werden (vgl. Abbildung 69). Steinbuhnen und –sporne weisen in etwa 50% der Fälle einen Kolk auf, wobei rund die Hälfte dieser Fälle die Einbindung des Bauwerks in die Flusssohle beeinträchtigt. Rund 10 % der Kolke legen bei den Buhnen dieser Bauform die Unterkanten frei. Wurfschlachten neigen grundsätzlich zu einer vermehrten Kolkbildung (bei 58,6 % der Fälle wurde ein Kolk vorgefunden). Die geringen Kolkbildungen bei Betonbuhnen beziehungsweise die nicht vorhandene Kolkbildung bei Stammbuhnen ist auf Grund der geringen Fallzahl nicht repräsentativ. Das Gesamtbild der Auswertung zeigt jedoch, dass der Bautyp der Buhnen nur geringen Einfluss auf die Häufigkeit und Intensität der Kolkbildung hat.

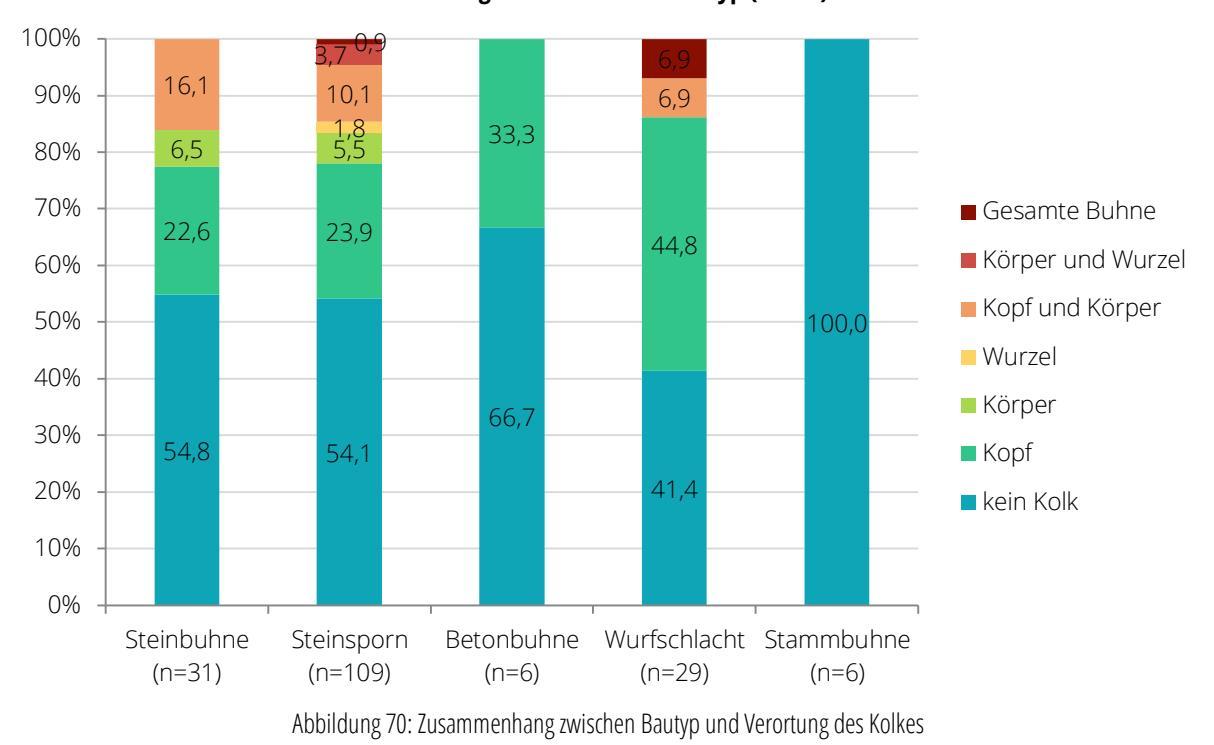
In Abbildung 70 wird der Zusammenhang zwischen Bautypen der Buhnen und der Verortung des Kolkes ersichtlich. Steinbuhnen zeigen in 45,1 % der Fälle eine Neigung zur Kolkbildung im Bereich von Bauwerkskopf und -körper, wohingegen Steinsporne trotz ausgeprägter Kolke in Kopfnähe (23,9 %) auch im Uferbereich gefährdet sind (6,4 % Verortung an Wurzel, Wurzel und Körper, gesamte Buhne). Von den 29 erhobenen Wurfschlachten wurde an 13 Bauwerken (44,8 %) eine Kolkbildung im Bereich des Kopfes festgestellt, jeweils an zwei Bauwerken (6,9 %) befand sich der Kolk entlang von Kopf und Körper beziehungsweise entlang der gesamten Buhne.

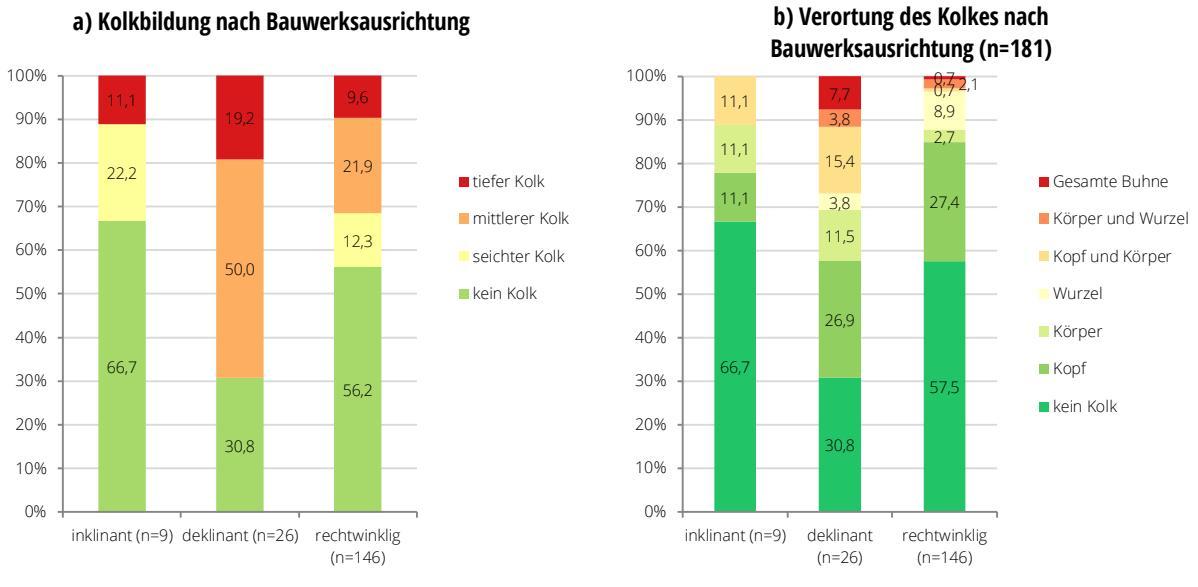
Abbildung 71a-b: Kolkbildung nach Bauwerksausrichtung, links: Kolktiefe, rechts: Kolkverortung

Abbildung 71a-b thematisiert die Tiefe (a) und die Verortung von Kolkbildungen entlang der Bauwerke (b) in Bezug auf die Bauwerksausrichtung. Hierbei ist zu erkennen, dass alle drei unterschiedlichen Ausrichtungen eine Tendenz zur Kolkbildung aufweisen, deklinante Buhnen jedoch häufiger zu tieferen Kolken neigen – insgesamt wurden in 69,2 % der Fälle ein mittlerer oder ein tiefer Kolk erhoben, bei 19,2 % war die Unterkante des Bauwerks freigelegt. Auffällig dabei ist die – im Vergleich zu den anderen beiden Ausrichtungsarten – vermehrte Auskolkung im Bereich der Bauwerkswurzel (insgesamt 15,3 % - Verortungen an Wurzel, Körper und Wurzel, gesamte Buhne) und entlang der gesamten Buhnenlänge (7,7 %). Im Fall der inklinanten Bauform ist die Neigung zur Kolkbildung schwächer ausgeprägt, nur in 33,3 % der Fälle wird zum Zeitpunkt der Aufnahmen ein Kolk vorgefunden, davon ist bei 22,2 % die untere Einbindung des Bauwerks intakt. Trotz der geringen Fallzahl der inklinanten Buhnen ist eine Tendenz zur Kolkbildung im Bereich des Kopfes zu erkennen. An 43,8 % der Standorte mit rechtwinkliger Bauausführung wurden Auskolkungen erhoben. Dabei sind durch Turbulenzen in Kopfnähe (28,8 % Verortungen an Kopf, Kopf und Körper, gesamte Buhne) in einem Großteil der Fälle mitteltiefe Kolke (21,9%) entstanden. Auch eine Neigung zur Kolkbildung in Ufernähe ist bei dieser Bauform mit insgesamt 11,7 % (Verortungen an Wurzel, Körper und Wurzel, gesamte Buhne) gegeben.

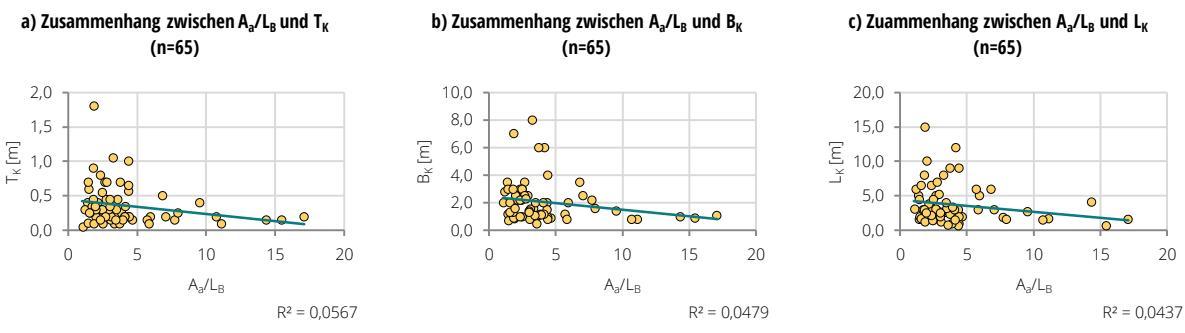
Abbildung 72a-c: Zusammenhang zwischen A<sub>a</sub>/L<sub>B</sub> und Kolkgeometrie

Abbildung 72a-c stellt nachfolgend den Zusammenhang zwischen dem Verhältnis  $A_a/L_B$  und der Kolkgeometrie dar. Demnach bildet sich bei einer kleineren Verhältniszahl ( $A_a/L_B < 5$ ) ein größerer Kolk als bei größeren Verhältniszahlen ( $A_a/L_B > 5$ ). Die p-Werte der zugehörigen Korrelationen zeigen jedoch keinen signifikanten Zusammenhang (Tabelle 28).

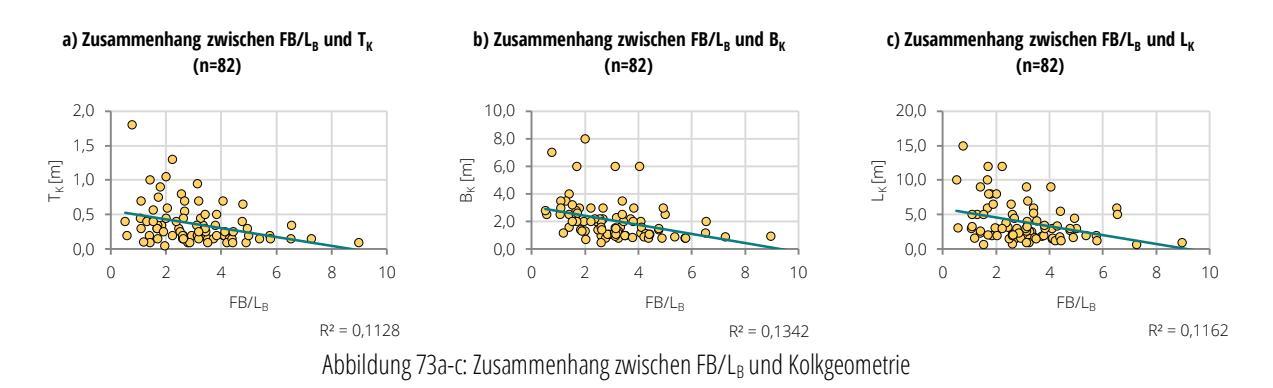
Verhältnisse zur Flussbreite haben im Fall der Kolkbildung besonderen Einfluss, da sie die Einengung des Flussquerschnittes widerspiegeln. Abbildung 73a-c stellt die Beziehung des Verhältnisses FB/L<sub>B</sub> zur Kolkgeometrie dar. Die Streudiagramme aller drei Darstellungen zeigen dabei einen eindeutigen negativen, linearen Zusammenhang. Das bedeutet, je länger das Bauwerk in Relation zur Flussbreite ist, desto größere Kolke entwickeln sich. Auch die Korrelationswerte weisen einen mäßigen, aber signifikanten Zusammenhang nach (Tabelle 29).

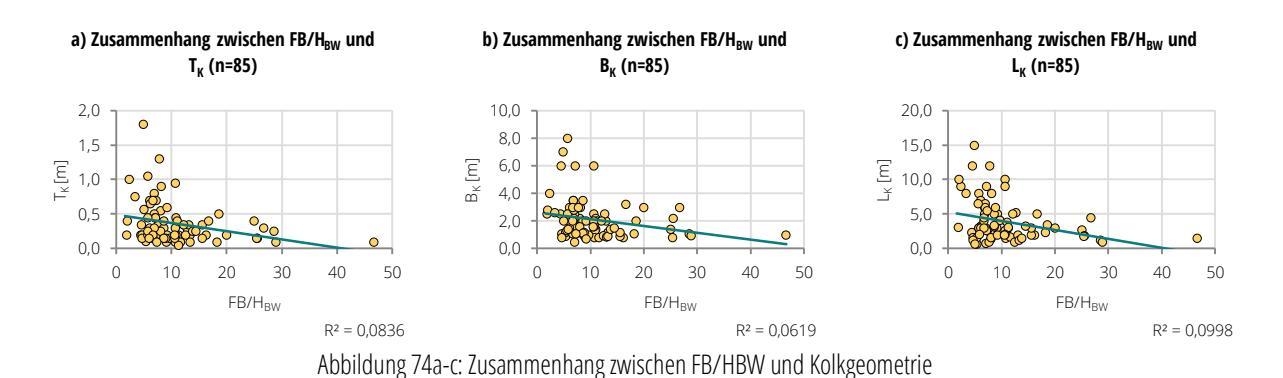
Auch das Verhältnis der Flussbreite zur Höhe der Buhnenwurzel zeigt signifikante Korrelationen mit der Kolkgeometrie (Tabelle 30). Der negative, lineare Zusammenhang zwischen diesen Parametern wird in Abbildung 74a-c mittels Streudiagrammen dargestellt. Aufgrund der starken Streuung vor allem im niedrigen Verhältniszahlbereich (FB/H<sub>BW</sub> < 10) ist das Bestimmtheitsmaß sehr niedrig (R<sup>2</sup> <0,1). Trotzdem ist zu erkennen, dass bei niedrigen Verhältnissen (Abmessung der Buhnenwurzel ist in Relation zur Flussbreite größer) die Tendenz zu größeren Kolken vorherrscht, während hohe Verhältniszahlen eher kleinere Kolke bedingen.

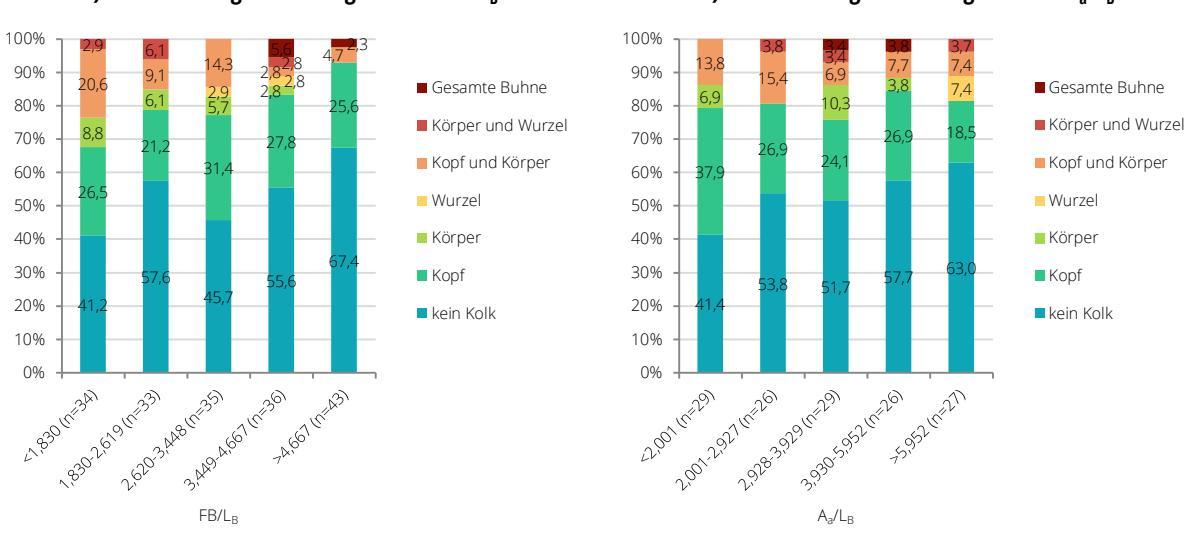
Abbildung 75a-b: Kolkverortung und -häufigkeit nach a) FB/L<sub>B</sub> und b) A<sub>a</sub>/L<sub>B</sub>

Abbildung 75a setzt die Verortung und Häufigkeit eines Kolkes mit dem Verhältnis von Flussbreite zu Bauwerkslänge (FB/L<sub>B</sub>) in Beziehung. Dabei ist bis auf den Ausreißer der Klasse 1,830-2,619 deutlich zu erkennen, dass kürzere Bauwerke im Verhältnis zur Flussbreite geringere Tendenzen zur Kolkbildung aufweisen. Für die niedrigste Klasse < 1,830 wurden demnach in 58,8 % der Fälle ein Kolk erfasst, während es für die höchste Klasse > 4,667 nur noch 32,6 % waren. Die Verortung hingegen hängt auf Basis dieser Auswertung nicht von dem Verhältnis FB/L<sub>B</sub> ab, da kein logisches Muster in der Verteilung der Kolkverortungen auf die einzelnen Klassen erkennbar ist.

Die Darstellung in Abbildung 75b zeigt die Kolkverortung und –häufigkeit aufgeschlüsselt nach Klassen des Verhältnisses A<sub>a</sub>/L<sub>B</sub>. Dabei wird erneut deutlich, dass kürzere Bauwerke – dieses Mal im Verhältnis zum Bauwerksabstand – eine schwächere Neigung zur Kolkbildung haben. Die niedrigste Klasse (A<sub>a</sub>/L<sub>B</sub> < 2,001 – Abstand ist maximal doppelt so lang wie die Buhnenlänge) weist zu 58,6 % der Fälle einen Kolk auf, die größte Klasse > 5,952 nur zu 37,0 %. Diese Analyse bildet zudem ein Muster bezüglich der Kolkverortung entlang des Bauwerks ab. Die größeren Klassen zeigen eine Tendenz Kolke im Bereich der Wurzel zu entwickeln.

Bei beiden Auswertungen ist eine Abweichung der zweiten Klasse (FB/L<sub>B</sub> = 1,830-2,619 und  $A_a/L_B$  = 2,001-2,927) von der allgemeinen Tendenz der übrigen Klassen ersichtlich.

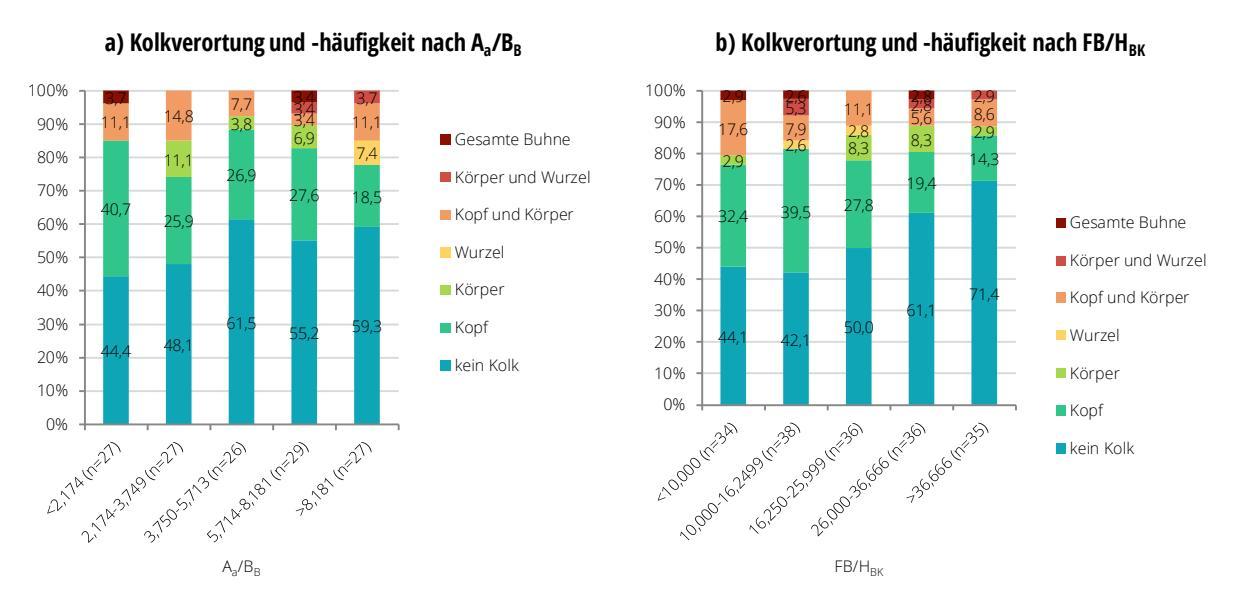
Abbildung 76a-b: Kolkverortung und -häufigkeit nach a) A<sub>a</sub>/B<sub>B</sub> und b) FB/H<sub>BK</sub>

Das Verhältnis A<sub>a</sub>/B<sub>B</sub> beeinflusst die Kolkbildung insofern (Abbildung 76a), dass breitere Bauwerke im Verhältnis zum Bauwerksabstand (Klassengrenze 3,749) zu einer stärkeren Kolkbildung insgesamt, aber auch im Bereich des Kopfes führen. Schmälere Bauwerke hingegen neigen weniger häufig zu einer Kolkbildung, dafür häufiger im Bereich der Bauwerkswurzel.

Abbildung 76b stellt abschließend noch die Beziehung zwischen Kolkverortung, -häufigkeit und dem Verhältnis von Flussbreite zur Kopfhöhe (FB/H<sub>BK</sub>) dar. Diese Auswertung zeigt deutlich, dass niedrigere Köpfe eindeutig weniger Kolke entwickeln als hohe Köpfe. Die niedrigste Klasse (FB/H<sub>BK</sub> < 10,000) weist in 55,9 % der Fälle einen Kolk auf, während bei der höchsten Klasse (FB/H<sub>BK</sub> > 36,666) nur noch bei 28,6 % der Fälle ein Kolk erfasst wurde. Auf die Lage des Kolkes wirkt sich diese Variable hingegen kaum aus.

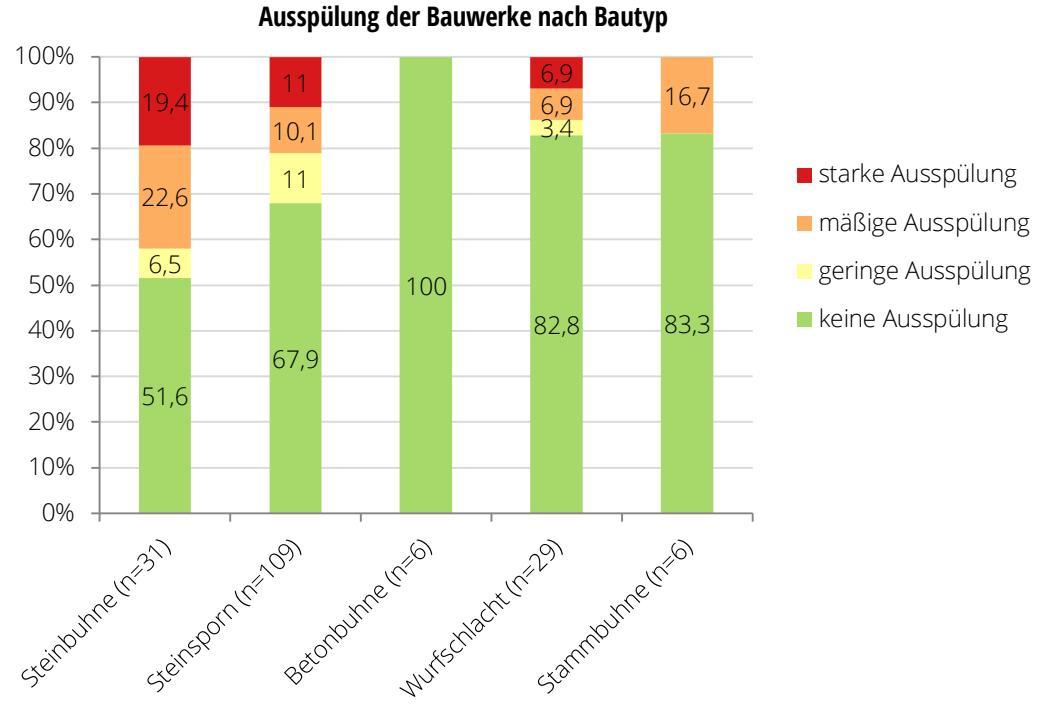
Abbildung 77: Ausspülung der Bauwerke nach Bautyp

Abbildung 77 stellt die Ausspülung der Buhnen aufgeschlüsselt nach ihren Bauformen dar. Eindeutig erkennbar ist, dass hauptsächlich die flexiblen Bautypen (Steinbuhne, -sporn) Ausspülungen von einzelnen Bauwerksteilen aufweisen. Betonierte beziehungsweise fix verankerte Typen (Betonbuhne, Stammbuhne) sind nur gering durch eine Schädigung aufgrund von Ausspülung gefährdet. Wurfschlachten hingegen stellen in dieser Hinsicht einen besonderen Fall dar, da sie einerseits durch den Holzrahmen geschützt werden und andererseits gibt es sie sowohl mit loser Steinfüllung als auch in betonierter Form. Die 27,2 % an ausgespülten Bauwerken lassen sich somit auf unbetonierte Wurfschlachten zurückführen, bei denen einzelne Steine aus dem Bereich, in welchem das Bauwerk flach in die Sohle überläuft und somit der Schutz des Holzrahmens fehlt, ausgespült wurden.
