# ZUSTANDSBEWERTUNG VON BUHNEN

# **CONDITION ASSESSMENT OF GROYNES**

by means of selected torrents of the WLV OÖ-West region

#### UNIVERSITÄT FÜR BODENKULTUR WIEN

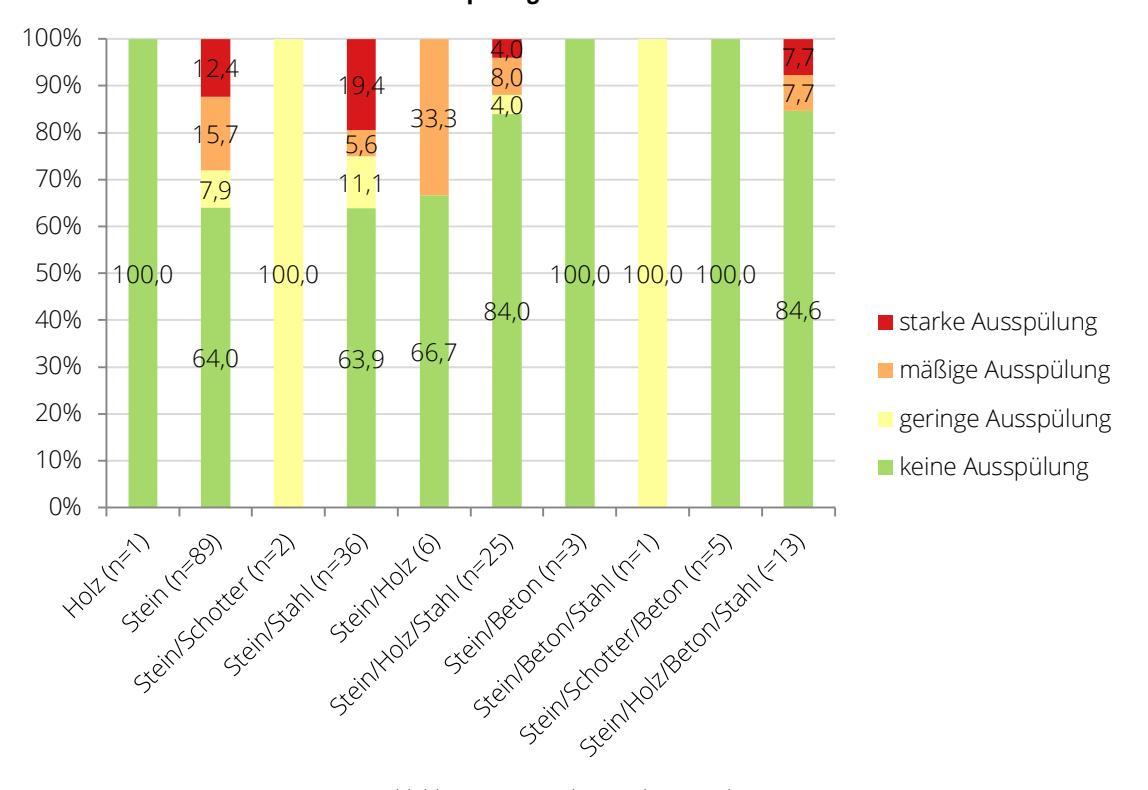
Abbildung 78: Ausspülung nach Materialien

Diese Tendenz zeigt sich auch bei der Auswertung der Ausspülung nach Materialien (vgl. Abbildung 78). Betonierte Bauwerke werden im Vergleich zu nicht-betonierten Bauwerken viel weniger ausgespült. Es wurde nur bei 15,4 % der Bauwerke mit Stein/Holz/Beton/Stahl-Kombination (und einem Bauwerk mit Stein/Beton/Stahl-Kombination) eine Ausspülung erfasst, während im Gegensatz dazu 34,0 % der reinen Steinbauwerke oder 34,1 % der Stein/Stahl-Bauwerke von Ausspülung betroffen sind. Die Materialkombination Stein/Holz/Stahl präsentiert hier wieder die Wurfschlachten – daraus lässt sich die geringe Ausspülungsrate von 16,0 % erklären.

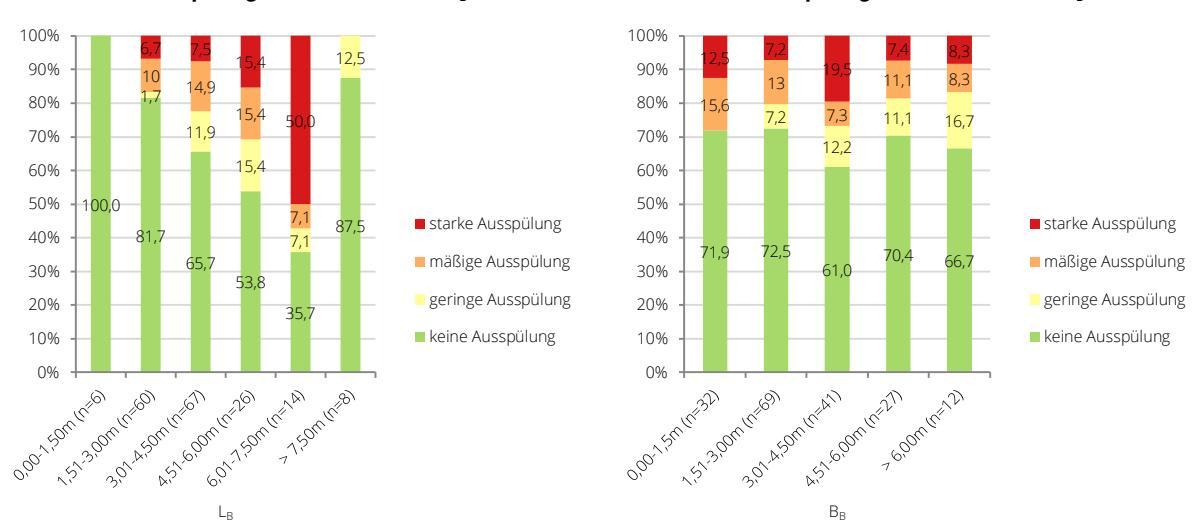
Abbildung 79a-b: Ausspülung der Bauwerke nach L<sub>B</sub> und B<sub>B</sub>

Die Einflüsse der Buhnengeometrie auf die Ausspülung der Bauwerke werden in Abbildung 79a-b und in Abbildung 80a-b dargestellt. Es ist ersichtlich, dass die Buhnenlänge starke Auswirkungen auf die Ausspülung der Bauwerke hat. Der Prozentsatz von nicht ausgespülten Buhnen sinkt mit der Bauwerkslänge stetig. Während Buhnen mit Längen von 1,51-3,00 m nur zu 18,3 % Ausspülungen aufweisen, sind Bauwerke mit einer Länge von 6,01-7,50 m zu 64,3 % ausgespült. Auch die Intensität steigt mit zunehmender Länge - im Vergleich 6,7 % in der Klasse 1,51-3,00 m und 50,0 % in der Klasse 6,01-7,50 m. Die abweichenden Ergebnisse der Klasse > 7,50m werden aufgrund der geringen Fallzahl von n=8 aus diesen Betrachtungen ausgeschlossen. Dasselbe trifft auch auf die Werte der Klasse 0,00-1,50 m zu, die zwar grundsätzlich in das Muster der restlichen Ergebnisse fallen würden, jedoch aufgrund der geringen Fallzahl (n=6) als nicht aussagekräftig angesehen werden muss.

Die Buhnenbreite hingegen hat nur geringe Auswirkungen auf die Ausspülung der Bauwerke. Alle Breitenklassen weisen mit ca. 30-40 % an ausgespülten Bauwerken sehr ähnliche Werte auf und differieren auch in ihrer Ausspülungsintensität nur gering. a) Ausspülung der Bauwerke nach L<sub>B</sub>

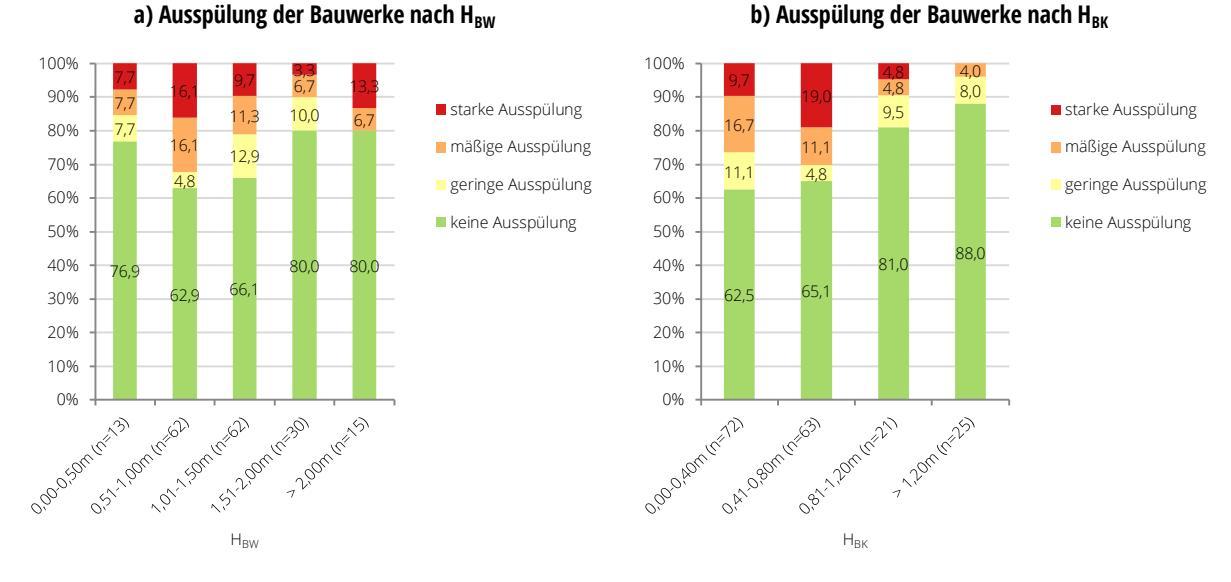
Auch die Analyse des Zusammenhangs zwischen Wurzelhöhe und Bauwerksausspülung zeigt nur geringe Einflüsse (vgl. Abbildung 80a). Die Ausspülungsrate sinkt mit zunehmender Wurzelhöhe auf 20 %, Buhnen mit Wurzelhöhen von 0,51 – 1,00 m sind durchschnittlich am stärksten ausgespült (46,1 %, davon sind rund 35 % stark ausgespült)

Abbildung 80b zufolge weisen Buhnen mit höheren Köpfen geringe Ausspülungen auf. Während 47,5 % der Bauwerke der Klasse 0,00 – 0,40 m Ausspülungen aufweisen, sind es in der Klasse mit Kopfhöhen über 1,20 m nur 12 %. Auch die Stärke der Ausspülung nimmt mit zunehmender Kopfhöhe ab.

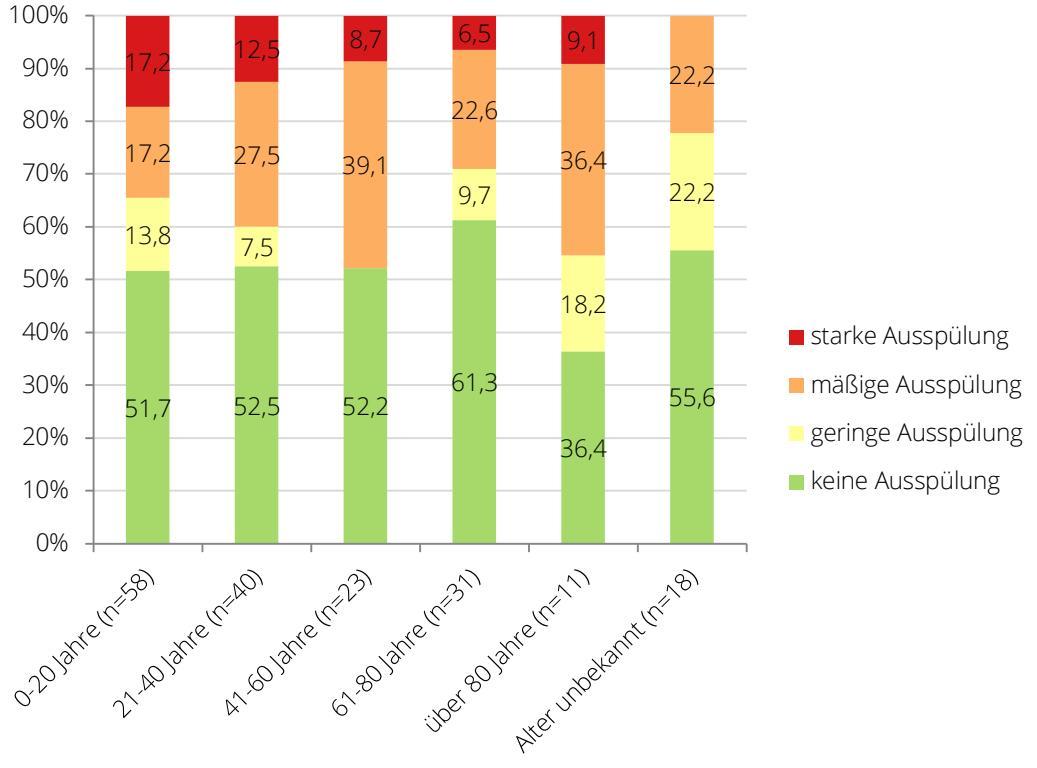
Abbildung 81: Ausspülung nach Alter der Bauwerke

Abschließend wird zu diesem Schadensmechanismus untersucht, ob die Ausspülung der Bauwerke auch von deren Alter abhängig ist. Hierfür wird in Abbildung 81 die Ausspülungsintensität nach Bauwerksalter aufgeschlüsselt. Es ist ersichtlich, dass es keinen linearen Zusammenhang zwischen Ausspülung und Alter gibt. Junge Buhnen (0 – 40 Jahre) weisen einen hohen Anteil an starken Ausspülungen auf, während bei älteren Buhnen dieser Wert geringer ist. Auffällig ist zudem, dass bei Buhnen im Alter von 61 – 80 Jahren die Tendenz zur Ausspülung im Vergleich zu den anderen Altersklassen geringer ist (48,7 %). Für ganz alte Buhnen (über 80 Jahre) steigt der Grad der Ausspülung jedoch wieder stark an – 63,6 % der Bauwerke sind ausgespült.

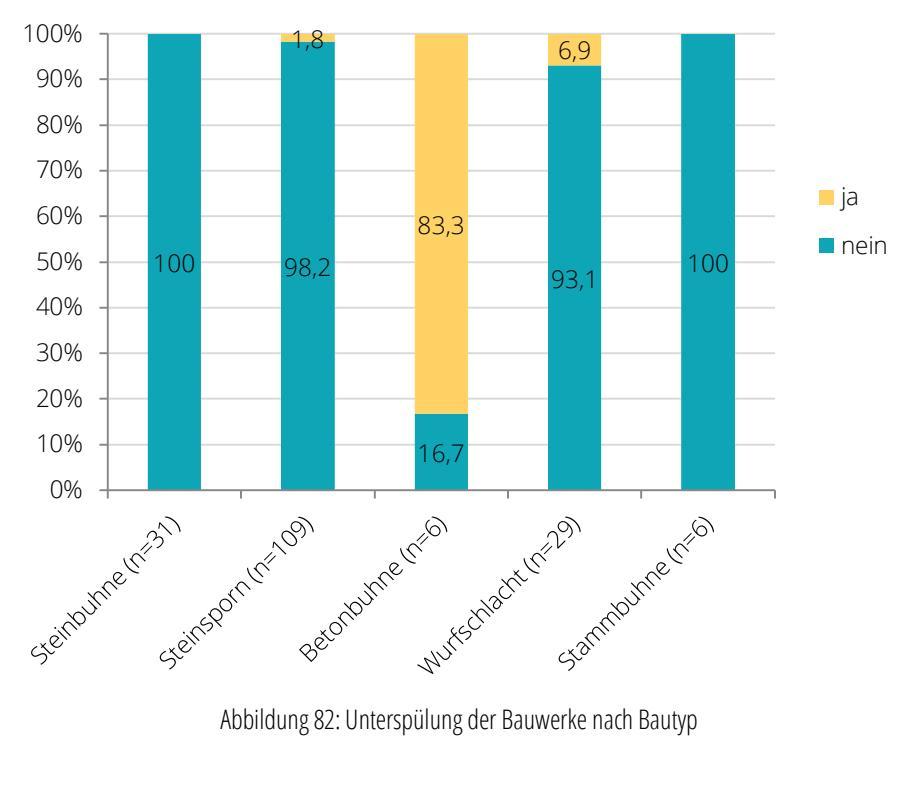
Abbildung 82: Unterspülung der Bauwerke nach Bautyp

Unterspülung von Bauwerken entsteht häufig durch eine Ausbreitung des Kolkes unter die Buhne. Bei flexiblen Bautypen – wie zum Beispiel Steinbuhnen – geben die Bauwerksteile nach und rutschen in den Kolk. Auf diese Weise kommt es bei flexiblen Bauformen nur in seltenen Fällen zu einer Unterspülung (vgl. Abbildung 82). Ausnahmen bilden einige wenige Fälle (1,8 % bei den Steinspornen), die beispielsweise aus einem einzelnen großen Wasserbaustein errichtet wurden, welcher mit der Wurzel noch im Ufer verankert ist, aber der Kopf unterspült wurde (vgl. Abbildung 83).

Am stärksten sind unflexible, betonierte Bauformen durch eine Unterspülung gefährdet. Zwar ist die Fallzahl der Betonbuhnen mit n=6 sehr gering, jedoch weisen fünf der sechs (83,3 %) untersuchten Bauwerke eine Unterspülung auf. Das lässt auf eine starke Tendenz zur Unterspülung bei Betonbuhnen schließen. Auch bei 6,9 % der Wurfschlachten wurde eine Unterspülung erhoben, dies lässt sich ebenfalls durch die unflexible und teilweise vermörtelte Bauform erklären.

Auch Stammbuhnen sind durch ihre Fixierung an Stahlpiloten grundsätzlich ein unflexibler Bautyp, jedoch ist auch hier die geringe Fallzahl zu beachten. Zudem waren die Buhnenfelder der Stammbuhnen im Untersuchungsgebiet stark mit grobem Geschiebe verlandet, was wiederum einer Unterspülung entgegen wirkt.

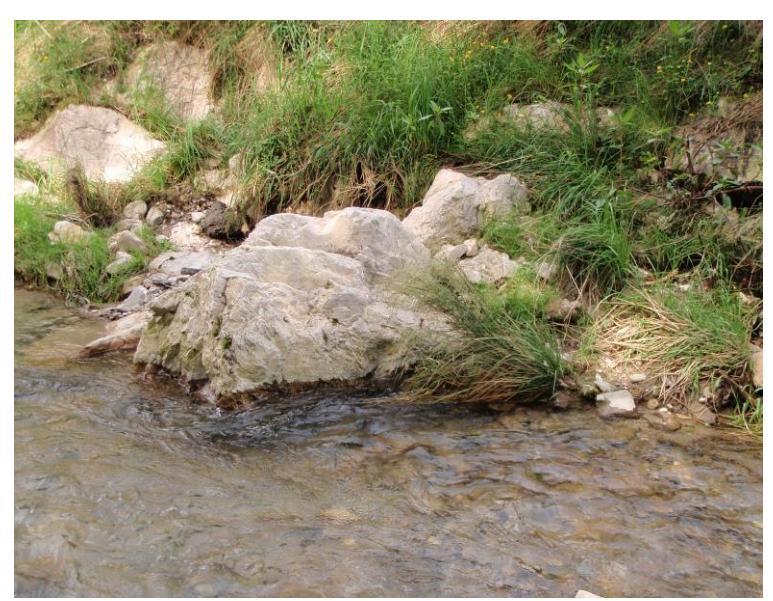
Abbildung 83: Unterspültes Bauwerk bestehend aus einem großen Wasserbaustein an der Wangauer Ache - Blickrichtung flussabwärts

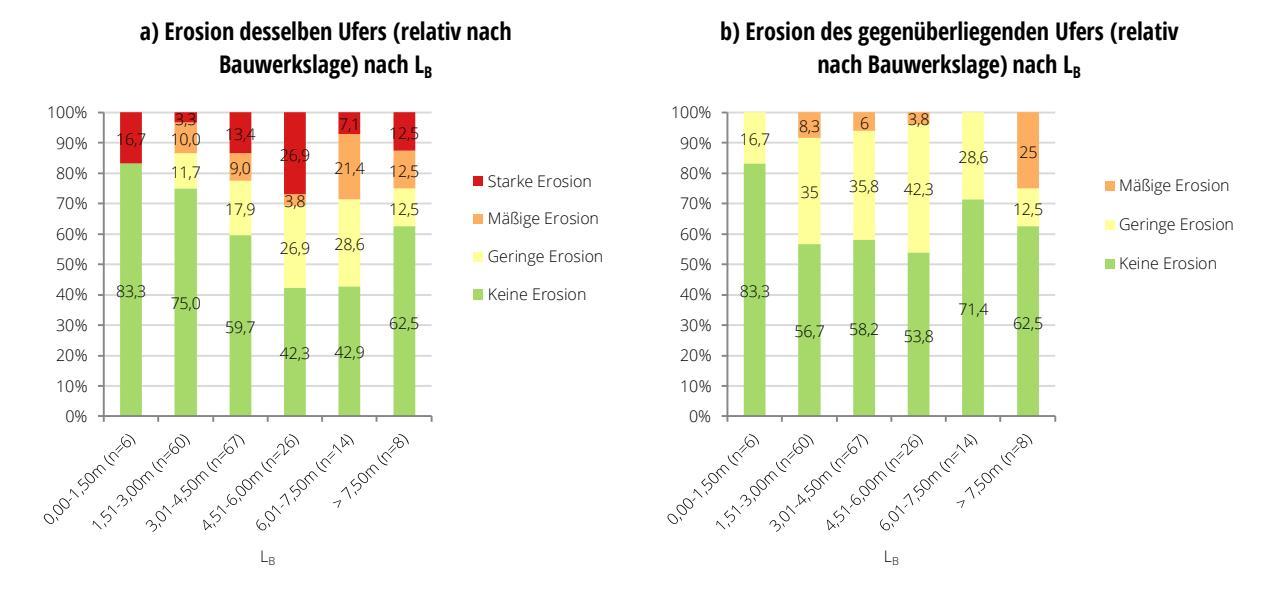
Betrachtet man die Gegenüberstellung von Buhnenlänge zur Ufererosion, an welchem auch das Bauwerk liegt (vgl. Abbildung 96a), ist eine eindeutige Tendenz zu vermehrten Erosionen bei längeren Bauwerken zu erkennen. Demnach wurde bei 57,7 % der Bauwerke mit einer Länge von 4,51-6,00 m und 57,1 % der Bauwerke mit einer Länge von 6,01-7,50 m eine Erosion desselben Ufers festgestellt. Bei der Klasse 4,51-6,00 m sind zudem 26,9 % der erfassten Ufer stark erodiert. Kurze Buhnen hingegen (1,51-3,00 m) haben eine geringere Tendenz das Ufer, in welchem sie verankert sind, zu erodieren, nur in 75 % der Fälle wurde eine Erosion erfasst.

Die Erosion des gegenüberliegenden Ufers hingegen hängt nur in geringem Maße direkt von der Länge der einzelnen Bauwerke ab (vgl. Abbildung 96b) – alle Klassen weisen sehr ähnliche Prozentwerte bezüglich der Ufererosion auf. In beiden Darstellungen jedoch müssen die Aussagen der Klassen 0,00-1,50 m und > 7,50 m aufgrund ihrer geringen Fallzahlen mit Vorsicht betrachtet werden, da sie deswegen nur in geringem Maße repräsentativ sind.

Abbildung 96a-b: Ufererosionen (Lage des Ufers relativ nach Bauwerkslage) nach LB

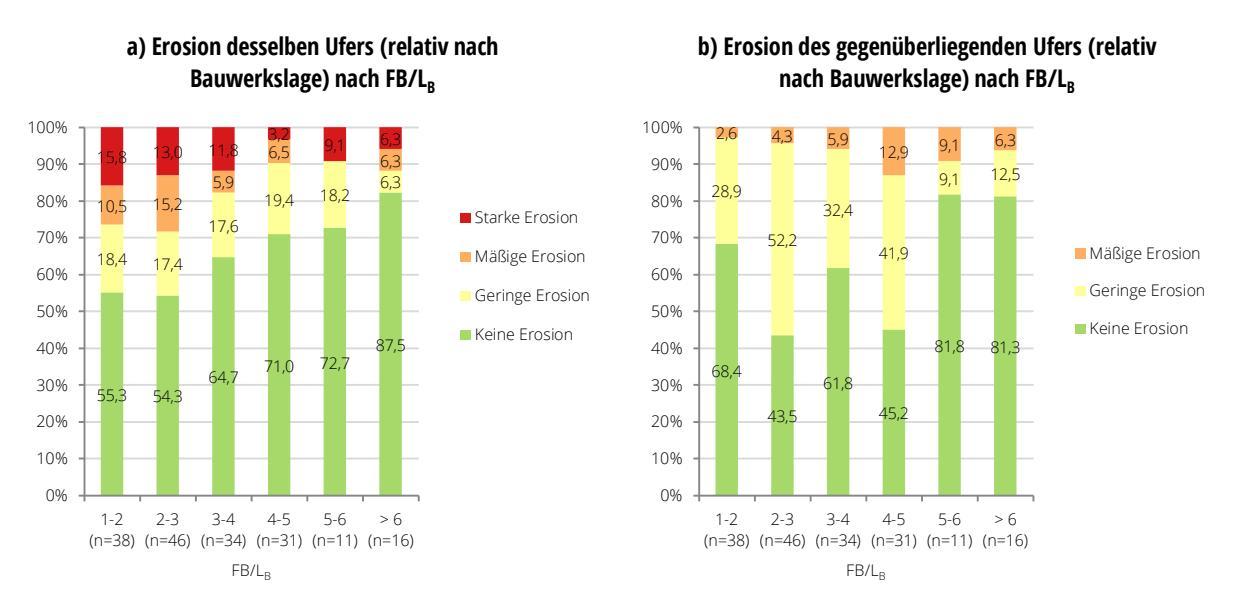
Da die Länge der Bauwerke allein in Bezug auf die Ufererosion nur wenig Aussagekraft hat, werden in Abbildung 97 die erfassten Erosionen in Hinsicht auf das Verhältnis von Flussbreite zu Buhnenlänge dargestellt. Dabei ist ersichtlich, dass vor allem niedrige Verhältniszahlen (0-3) vermehrt zu Erosionen desselben Ufers (Lage relativ zur Bauwerkslage) führen. Diese Aussage unterstützt das vorangegangene Ergebnis, dass längere Bauwerke eher dazu neigen, dasselbe Ufer zu erodieren. Sehr hohe Verhältniszahlen (> 6) weisen nur in wenigen Fällen eine Erosion desselben Ufers auf (12,5 %).

Im Vergleich sind die Erosionen des gegenüberliegenden Ufers schwächer ausgeprägt. Vor allem wenn die Bauwerke halb bis ein Fünftel so lang sind wie der Fluss breit (Verhältniszahl 2 – 5), kommt es dort häufig zu Erosionen. Sehr kurze Buhnen haben nur wenig Einfluss auf das gegenüberliegende Ufer, nur rund 19 % der Fälle der Verhältnisklassen 5 – 6 und > 6 weisen Erosionen auf.

Abbildung 97a-b: Ufererosionen (Lage des Ufers relativ nach Bauwerkslage) nach FB/L<sub>B</sub>

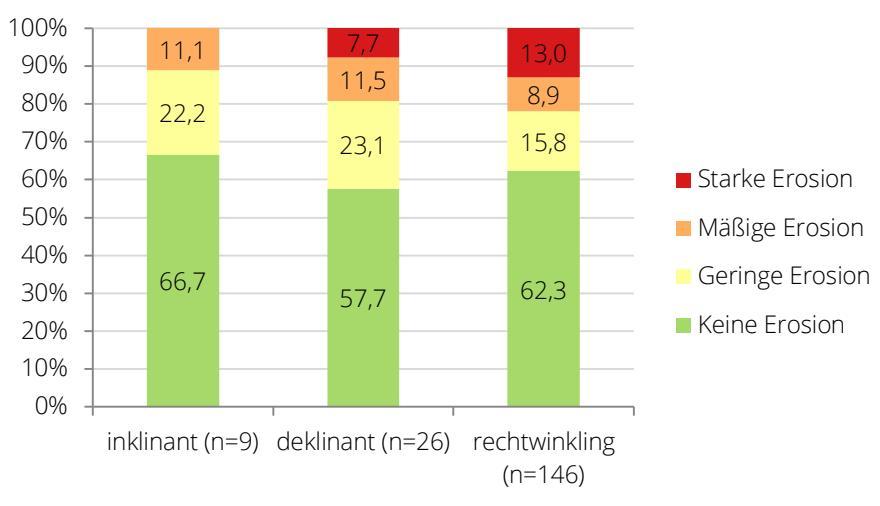
Da auf Grundlage der Theorie in Bezug auf die Ufererosionen desselben Ufers vor allem die Ausrichtung der Bauwerke von Bedeutung ist, beschäftigt sich Abbildung 98 mit dieser Thematik. Es ist ersichtlich, dass deklinante Buhnen eine etwas stärkere Tendenz zur Erosion am selben Ufer aufweisen (42,3 %) wie die anderen beiden Ausrichtungsformen (inklinant 33,3 % und rechtwinklig 37,7 %). Die rechtwinklige Form hingegen hat einen größeren Prozentsatz (13,0 %) an starken Erosionen.

Abbildung 98: Ufererosionen desselben Ufers (relativ zur Bauwerkslage) nach Bauwerksausrichtung

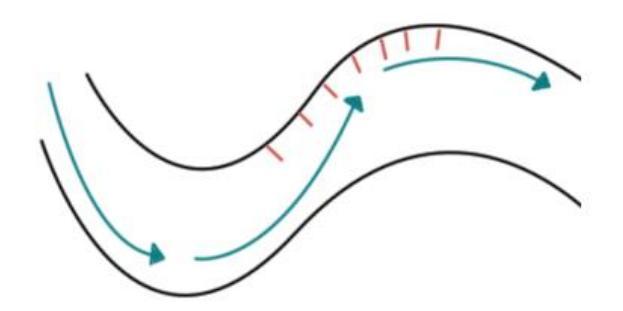
Auch die Lage im Buhnenfeld ist ausschlaggebend, denn obwohl die ersten Bauwerke im Feld geringere Schäden als erwartet aufweisen, sind oft davorliegende Bauwerke schon zerstört und abgetragen. Ein Erklärungsansatz ist, dass diese zerstörten Buhnen die gesamte Kraft des Stroms abgefangen und die nachfolgenden Bauwerke geschützt haben. Eine alternative Interpretation ist, dass die ersten Bauwerke der Buhnenfelder teilweise bereits vor der Außenkurve des Flusslaufes beginnen, und so die direkte Hauptströmung erst auf nachfolgende Bauwerke trifft (Abbildung 99).

Abbildung 99: Skizzierung des Lageeinflusses auf den Bauwerkszustand
