Trockenmauern, Gabionen und Steinschichtungen im alpinen Gelände von Mittelberg im Kleinwalsertal

Dry stone walls and gabions in the alpine terrain of Mittelberg in the Kleinwalsertal

Masterarbeit aus Landschaftsplanung und Landschaftsarchitektur

eingereicht von Peter Aigner, B.Sc.

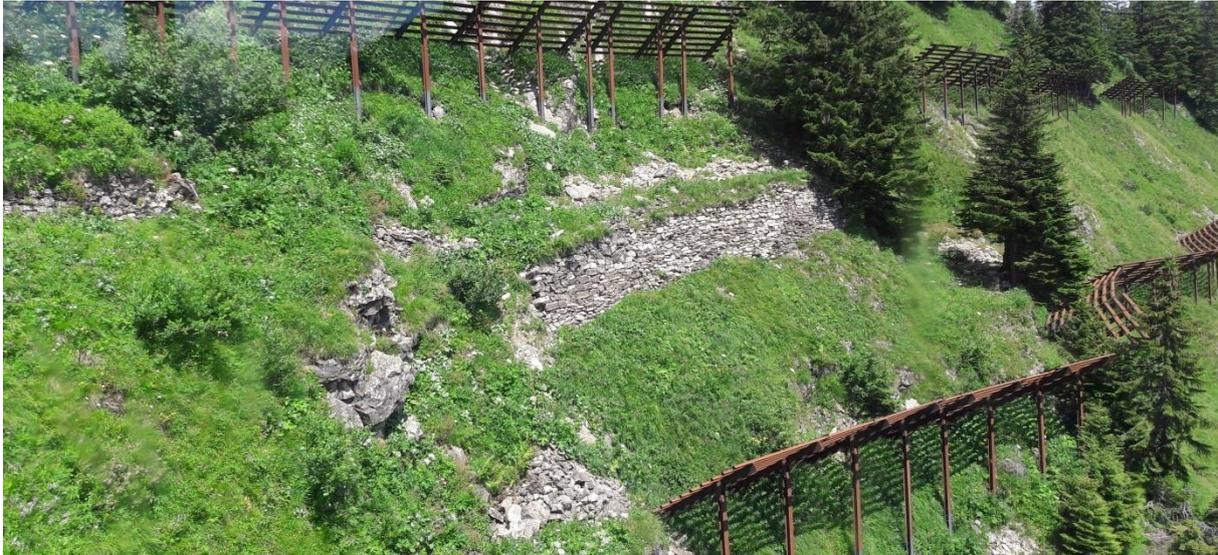
Abbildung 6: Mauerterrasse ergänzt mit Stützwärken am Heuberg

Zu den Maßnahmen zur Instandsetzung von Mauern zählen die Autoren auch eine Reihe von baulichen Veränderungen wie Vermörtelung, Betonvorbau, Netzabdeckung oder auch das Umpacken in Drahtsteinkörbe wie es am Heuberg teilweise erfolgt ist (vgl. ebd., S. 32 ff.).

Zu den Ergänzungs- und Ersatzmaßnahmen zählen der Ersatz der Mauern mit gegliederten Stützwerken, die Ergänzung der Mauern mit gegliederten Stützwerken und die Erhöhung der Mauern mit Schneezäunen (vgl. ebd., S. 44 ff.).

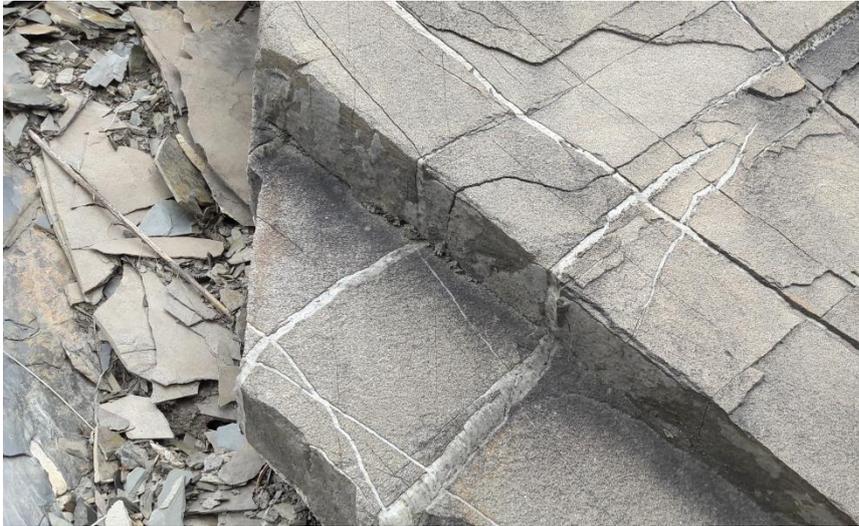
Die Dauerhaftigkeit der verwendeten Gesteine ist ausschlaggebend für die Haltbarkeit der Bauwerke. Steinmaterial, welches schnell verwittert und sich in kleine Plättchen aufspaltet, wird brüchig und führt zu Lücken im Mauerwerk (vgl. Wein- und Obstbauschule Krems 2009, S. 3/3).

Abbildung 12: Dünnpaltiger Kalk (links im Bild) und Kalksandstein (rechts im Bild) am Heuberg
(Quelle: Eigene Abbildung des Autors)

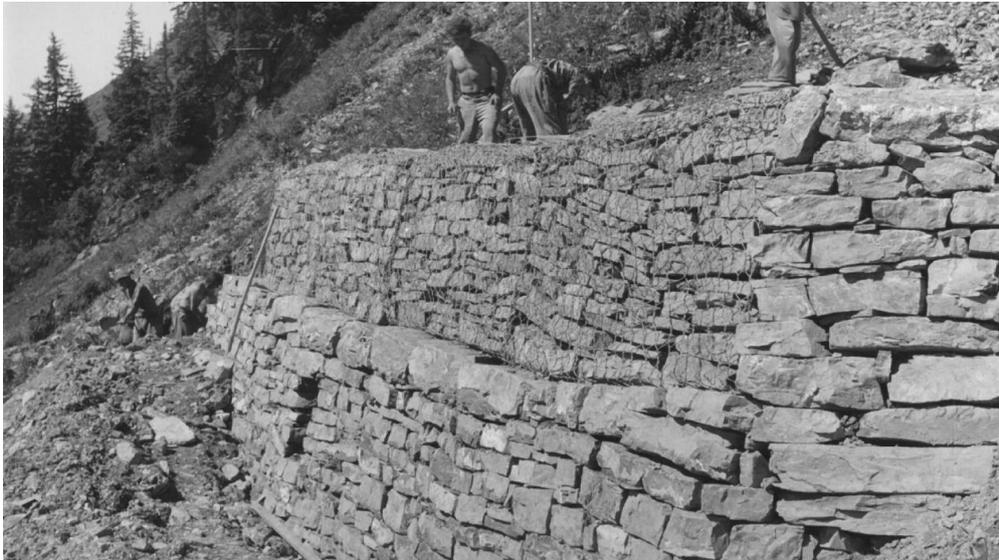
Als direkte Folge des schweren Lawinenunglückes 1907 wurde mit der systematischen Lawinenanbruchverbauung am Heuberg begonnen. Insgesamt errichtete man im Zuge der Verbauung 108 Trockenmauerterrassen und 37 Erdterrassen. Bereits in den 1950er Jahren mussten 58 dieser Trockenmauerterrassen saniert werden. Die meisten davon wurden in ihrer ursprünglichen Bauweise saniert, 19 Trockenmauern sanierte man mit der Kombination von Gabionen und Trockenmauerwerk. Außerdem wurden vier reine Gabionenbauwerke errichtet. Im Jahr 1973 fand eine weitere jedoch nicht so umfangreiche Sanierung statt (vgl. WLV 1959 und WLV 1975).

Abbildung 13: Sanierung einer Trockenmauer in Kombination mit Gabionen am Heuberg
(Quelle: WLV 1954)

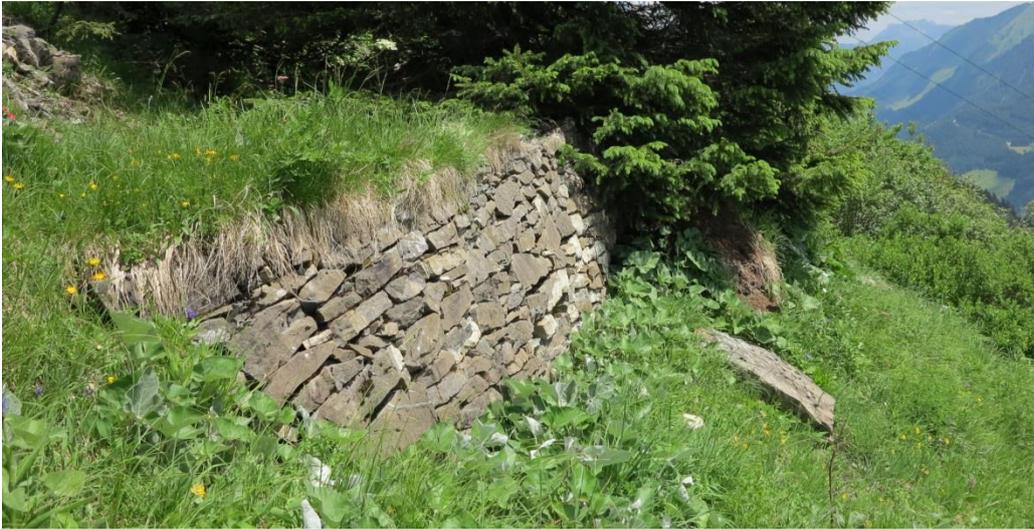
Abbildung 19: Trockenmauerterrasse Bauwerkstyp M1

Referenzobjekt dient das auf der Abbildung 19 ersichtliche Bauwerk mit der Aufnahme­nummer 59M052.

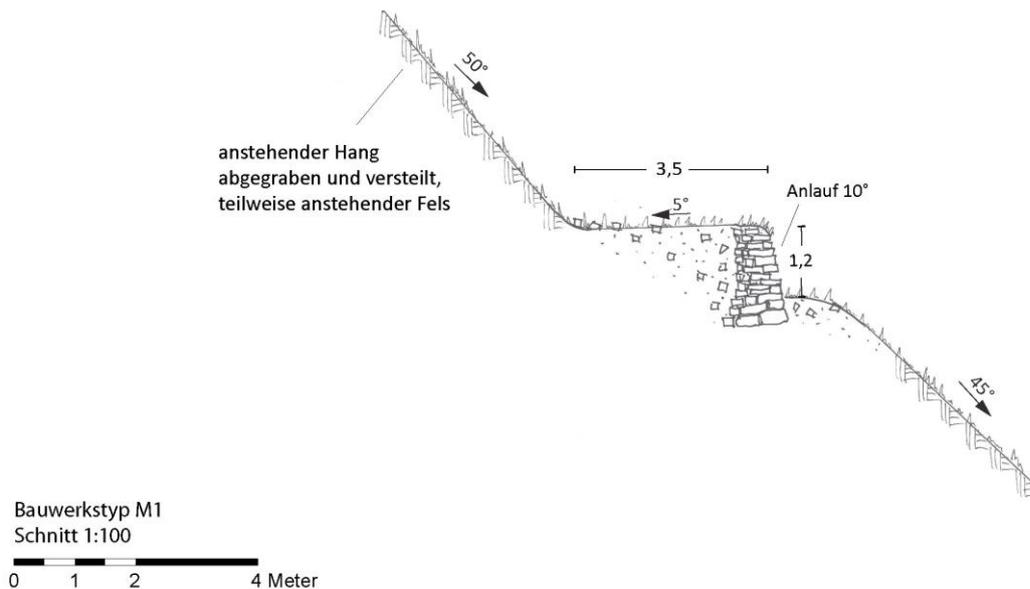
Abbildung 20: Schnitt durch den Bauwerkstyp M1

Der Hang oberhalb der Terrasse von Objekt 59M052 wurde abgegraben und somit versteilt, das Gefälle oberhalb beträgt 45 – 50°. Die etwa 3,5 m breite Terrasse ist mit circa 5° zum Hang geneigt. Der Anlauf der Mauer beträgt circa 10° und die Mauerhöhe ist 1,2 m. Das Gelände vor der Mauer ist für etwa einen Meter nur leicht geneigt, bevor es in ein Gefälle von bis zu 45° übergeht. Die Mauerenden verlaufen in einem leichten Bogen zum Hang und binden in das Gelände ein. Bei dem Mauerwerk handelt es sich um ein Bruchsteinmauerwerk mit mehr oder weniger regellosem Verband.

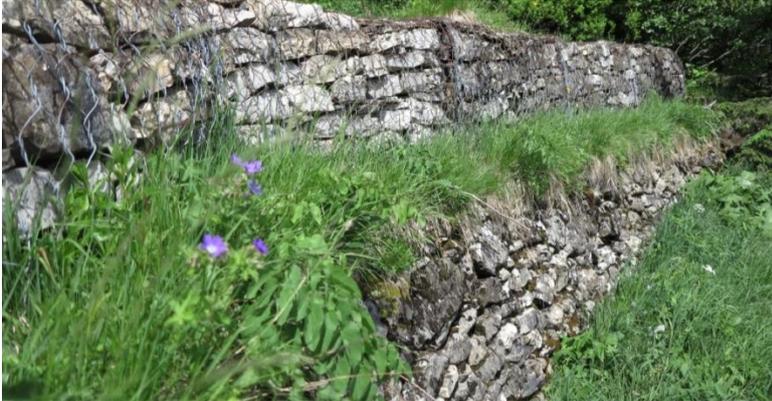
Abbildung 21: Trockenmauerterrasse Bauwerkstyp M2

Objekte vom Bauwerkstyp M2 waren ursprünglich ebenfalls Bauwerke vom Typ M1. Im Zuge einer Sanierung oder Erweiterung wurden Gabionenkörbe mit dem Trockenmauerwerk kombiniert. Als Referenzobjekt dient das Bauwerk 59M014 (siehe Abbildung 21). Dieses Bauwerk wurde durch eine Reihe Drahtgitterkörbe erhöht, also ist der untere Teil ein reines Trockenmauerwerk und der obere Teil eine Gabione. Unter den 13 Bauwerken vom Typ M2 im Projektgebiet befinden sich auch einige

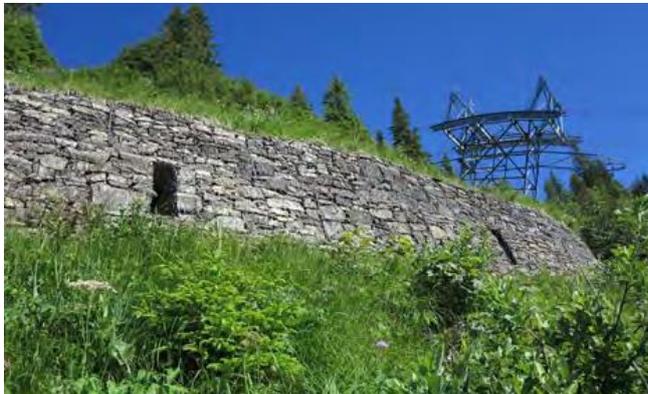
Abbildung 23: Gabione Bauwerkstyp M2

Bauwerke vom Typ G1 sind reine Gabionenbauwerke, dieser Typ kommt im Projektgebiet 14-mal vor. Das Referenzobjekt für diesen Bauwerkstyp ist die Gabione 59G017 (siehe Abbildung 23).

Die Geländeneigung von 45° bis 50° und die Terrassenbreite mit 3,5 m sind bei diesem Bauwerkstyp ähnlich dem Typ M1. Die Terrassen sind jedoch mit 15 bis 20° stärker zum Hang geneigt. Das 3,3 m hohe Referenzobjekt 59G017 weist einen Anlauf von 13° auf. Dieser ergibt sich aus der Neigung und dem Versatz der Körbe. Material und Bauweise der Körbe gleicht denen beim Bauwerkstyp M2. Im Gegensatz zur Empfehlung aus aktueller Literatur sind die Körbe versetzt angeordnet und nicht mit Kreuzfugen. Eine bautechnische Besonderheit sind die Wasserauslässe, die sich aus einem Abstand

von etwa 0,3 m zwischen zwei Körben ergeben. Diese Auslässe sind über 3 m weit mit einer leichten Steigung in Trockenmauerbauweise in die Terrasse gebaut. Die unterste Korbreihe ist als Einbindung in den Hang größtenteils verschüttet. Seitlich binden die Körbe teilweise in den Hang ein und teilweise wurde der Anschluss an den Hang in Trockenmauerbauweise errichtet.

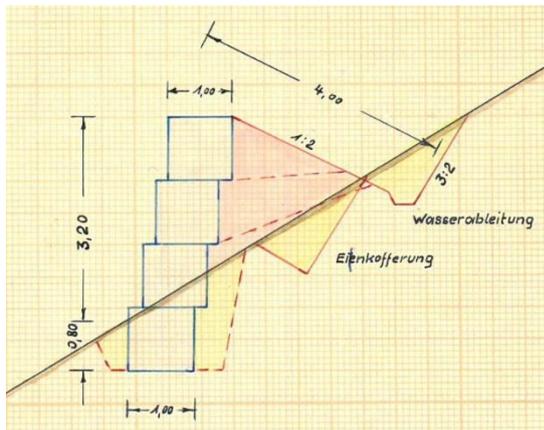
Abbildung 26: Schnitt vom Referenzobjekt 59M017 aus dem Jahr 1955

Im Schnitt ist erkennbar, dass das Gelände für den Bau der Gabione in drei Abstufungen abgegraben werden sollte. Die oberste Abstufung die Versteilung des Geländes oberhalb der Terrasse ist mit einer Neigung von 3:2 angegeben, dieses Neigungsverhältnis entspricht $56,3^\circ$. Bei den Aufnahmen für das Mauerinventar wurde eine Neigung von 45° gemessen. Die Neigung der Terrasse ist im historischen Schnitt mit 2:1 dargestellt, was einem Gefälle von $26,6^\circ$ entspricht. Somit ist auch diese Neigung steiler als die vorgefundene Neigung mit 15° bis 20° . Die Gesamthöhe der Gabione und die Einbindetiefe der untersten Baureihe sind im Schnitt ähnlich wie die 2017 gemessenen Höhen. Der Versatz der Korbreihen ist ebenfalls ähnlich vorgefunden worden, wie in den Kollaudierungsunterlagen abgebildet. Jedoch sind die Körbe senkrecht, ohne eine Neigung der Körbe zum Hang dargestellt. Somit ist der Anlauf der Gabione im historischen Schnitt geringer abgebildet als tatsächlich vorgefunden wurde. Der Wasserauslass, im Schnitt strichliert dargestellt, ist bis an die Oberfläche und deutlich steiler gezeichnet, als bei den Aufnahmen gemessen wurde.

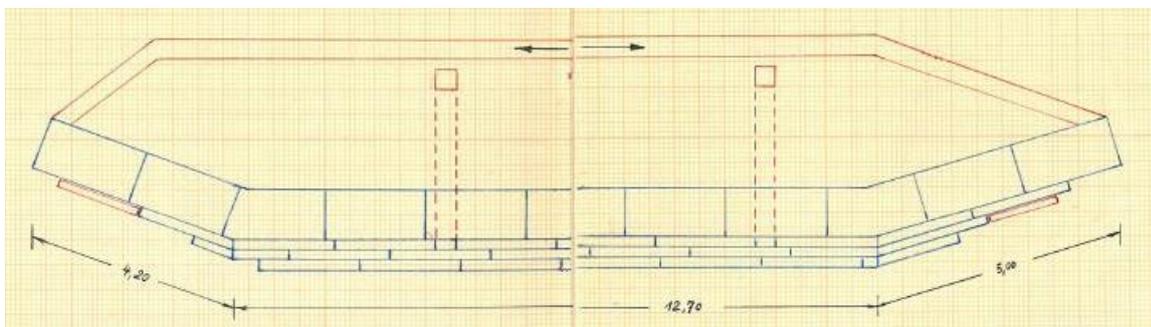
Abbildung 27: Draufsicht vom Referenzobjekt 59M017 aus dem Jahr 1955

In der Draufsicht (Abbildung 27) sind die Wasserauslässe bis zur Oberfläche der Terrasse nochmals zu erkennen. Die Pfeile auf der Terrasse geben die Richtung der Entwässerung an. Es war ursprünglich eine Entwässerung der Terrasse zu den Seiten der Gabione geplant. Der Beginn der Wasserauslässe liegt im Schnitt höher als die Entwässerungsmulde somit waren die Wasserauslässe nicht für die Entwässerung der Terrasse selbst gedacht. Durch die Materialablagerungen auf der Terrasse sind die Anfänge der Wasserauslässe zum Zeitpunkt der Aufnahmen nicht mehr erkennbar gewesen.

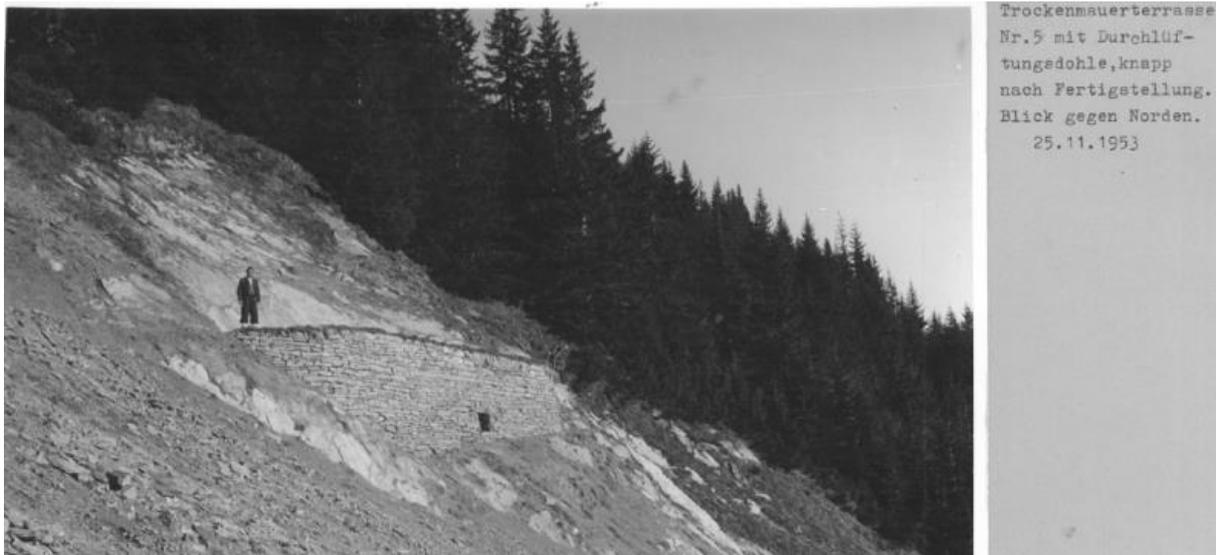
Abbildung 28: Durchlüftungsdohle am Heuberg

Im Kollaudierungsoperat Nr. 2 werden die Wasserauslässe als Dohlen bezeichnet. Des Weiteren ist auf der Abbildung 28 eine Trockenmauer von der nordöstlich an das Projektgebiet angrenzenden ‚Heim Lawine‘ abgebildet. Auf dem Foto wird die Öffnung im Mauerwerk als Durchlüftungsdohle bezeichnet. Somit wurden von der WLV in den 50er Jahren sowohl Gabionen als auch Trockenmauern mit solchen Aussparungen gebaut. Der Zweck dieser Öffnungen könnte also die Durchlüftung, somit Entwässerung und Trocknung des Bauwerkes samt des dahinter anliegenden Erdkörpers sein.

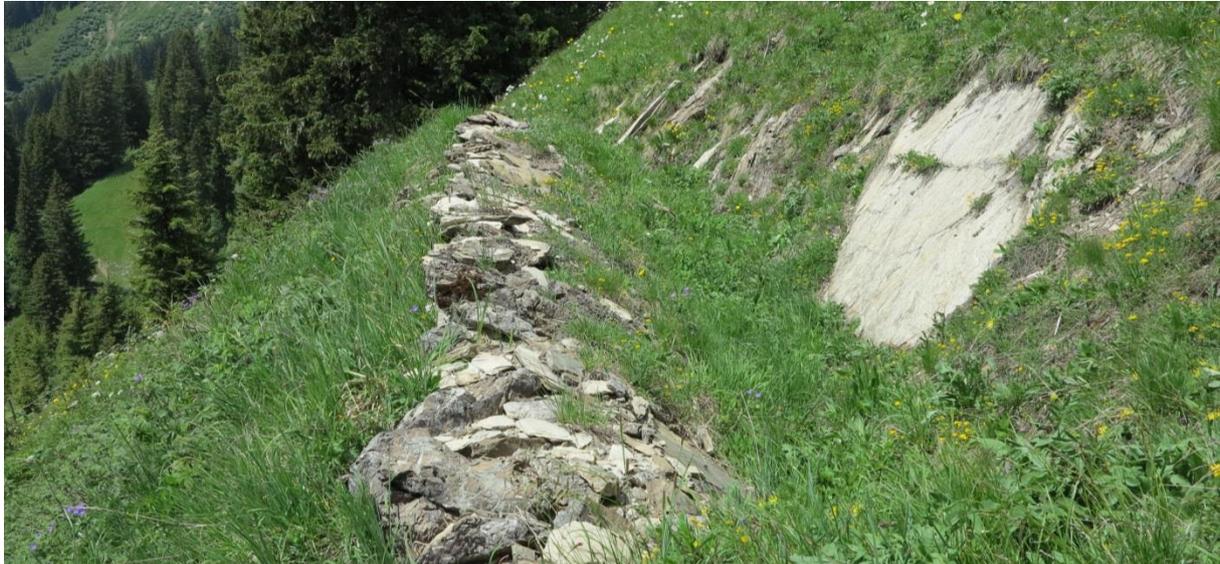
Abbildung 35: Bauwerkstyp E3

Diesen Erdwalltyp kennzeichnet eine bis zu 1,0 m hohe Steinschichtung auf dem Erdhügel. Die Steinschichtungen aus überwiegend plattigen Steinen wurden ohne Verband mit einer starken Neigung zum Hang errichtet. Aufgrund der fehlenden Verbandswirkung, der starken Neigung sowie der nicht vorhandenen Einbindung in das Gelände sind viele Steine verschoben oder abgerutscht.

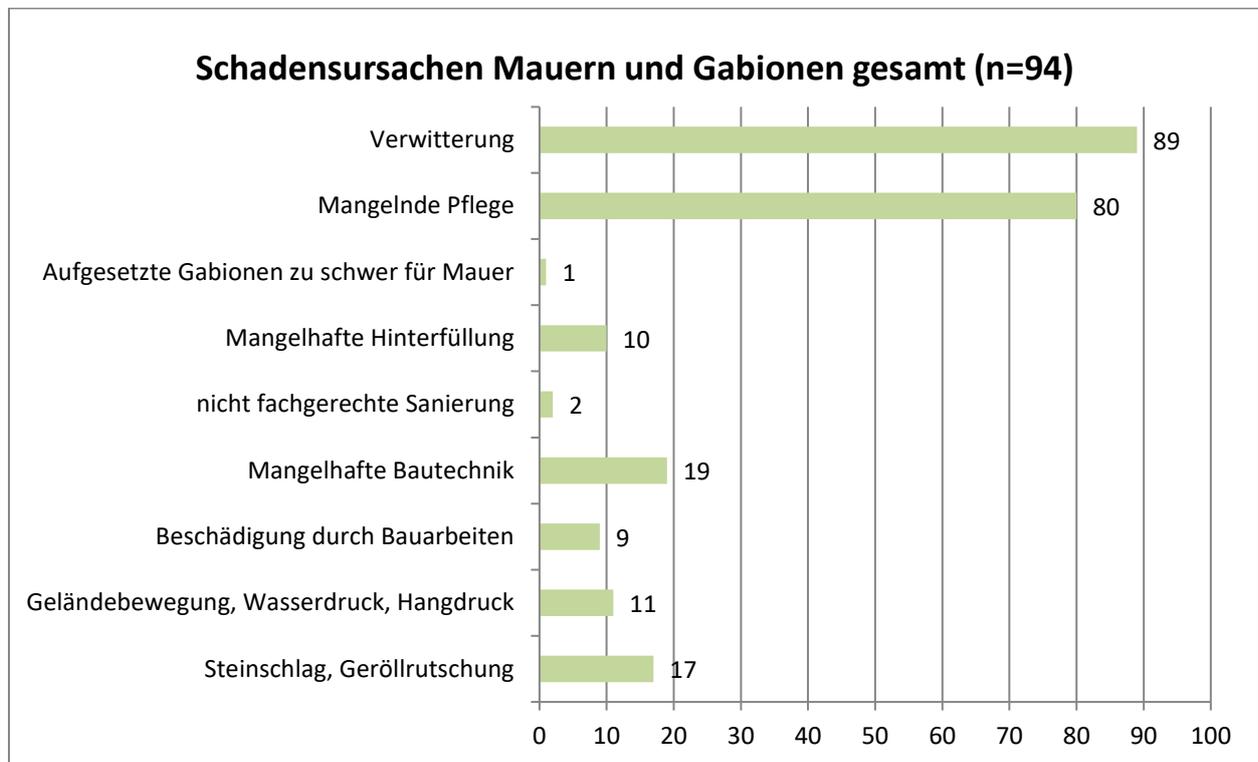
Abbildung 56: Häufigkeit der Schadensursachen an Mauern und Gabionen

Wie auf der Abbildung 56 ersichtlich, wurde bei 89 von 94 aufgenommenen Bauwerken Verwitterung als Schadensursache festgestellt und bei 80 mangelnde Pflege. Bei 19 Bauwerken wurde eine mangelhafte Bautechnik des Mauerwerks erkannt. Lokale Ereignisse wie Geländebewegungen, Wasserdruck und Hangdruck sowie Steinschlag und Geröllrutschungen sind 11-mal beziehungsweise 17-mal festgestellt worden.

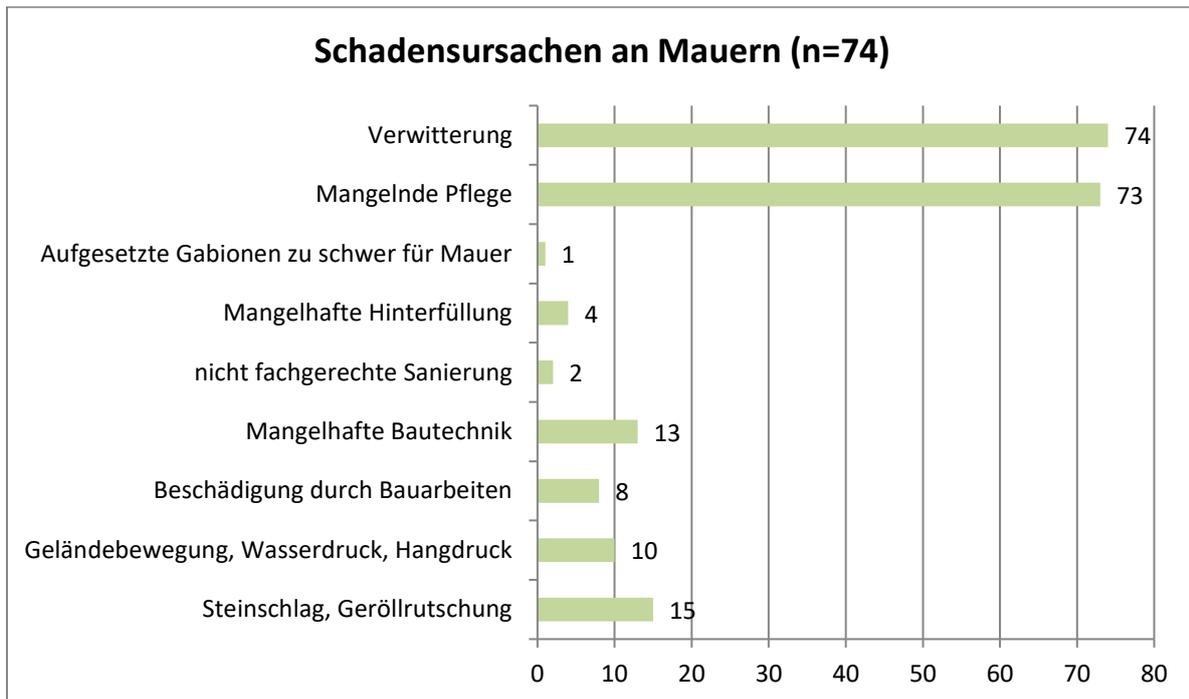
Abbildung 57: Häufigkeit der Schadensursachen an Mauern

Bei Betrachtung der Schadensursachen nur für die Trockenmauerbauwerke (siehe Abbildung 57) zeigt sich, dass bei allen 74 Bauwerken Verwitterung des Gesteins als Schadensursache festgestellt wurde. Mangelnde Pflege war bei den Aufnahmen für das Mauerinventar ebenso bei fast allen Bauwerken erkennbar.

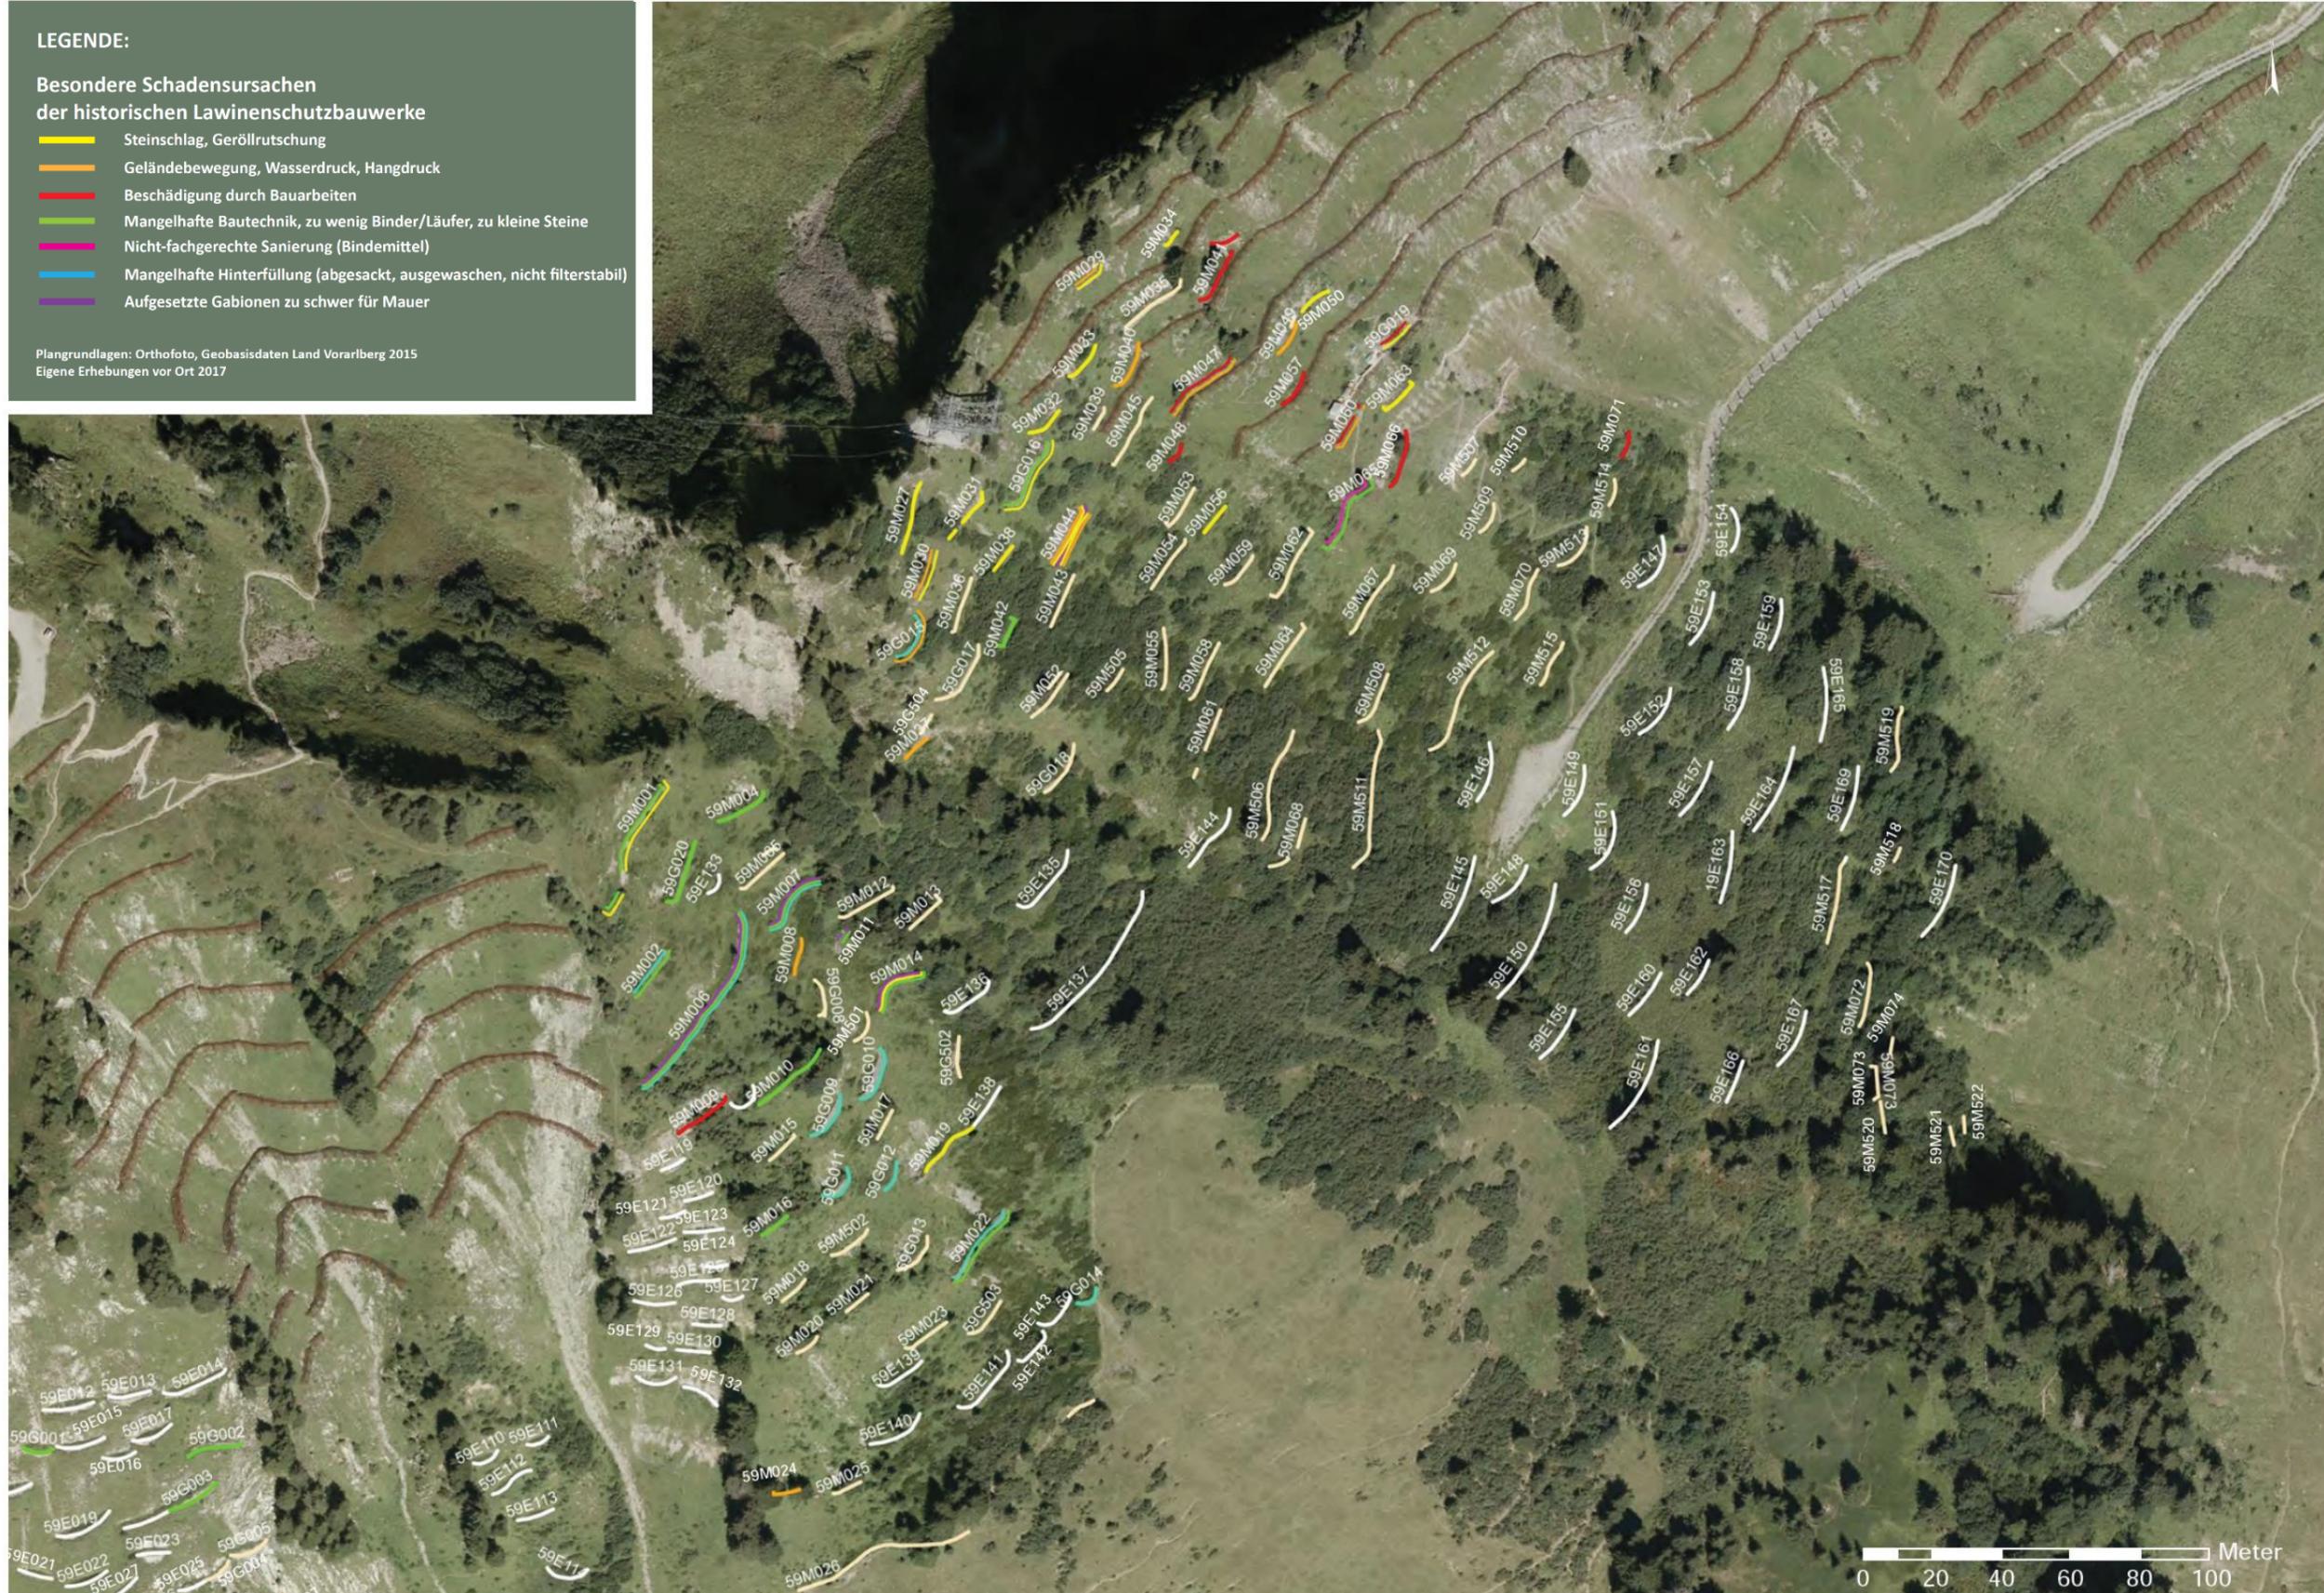
Besondere Schadensursachen
der historischen Lawinenschutzbauwerke

- Steinschlag, Geröllrutschung
- Geländebewegung, Wasserdruck, Hangdruck
- Beschädigung durch Bauarbeiten
- Mangelhafte Bautechnik, zu wenig Binder/Läufer, zu kleine Steine
- Nicht-fachgerechte Sanierung (Bindemittel)
- Mangelhafte Hinterfüllung (abgesackt, ausgewaschen, nicht filterstabil)
- Aufgesetzte Gabionen zu schwer für Mauer
