Zustandsanalyse von Jungbäumen im Stadtgebiet von Linz

Diplomarbeit von Rebecca Kloster

Institut für Ingenieurbiologie und Landschaftsbau

Universität für Bodenkultur Wien

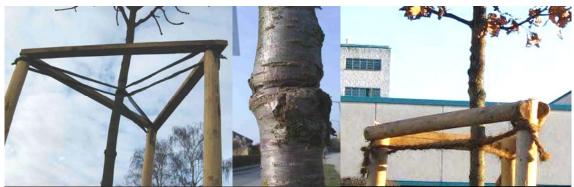
Links: Regerstraße, Neupflanzungen, Aesculus x carnea: Anbindung erfolgt vom Hauptpfahl aus, unterhalb des Querholzes mit Plastikgewebeband. 01/2008 Mitte: Schörgenhubstraße, Baum 15: Einschnürung der Anbindung, wahrscheinlich schon aus der Baumschule. 03/2007 Untere Donaulände, Quercus robur, Baum 1-13: Anbindematerial aus Kokosschnur, gebunden vom Hauptpfahl unter dem Querholz. 03/2008

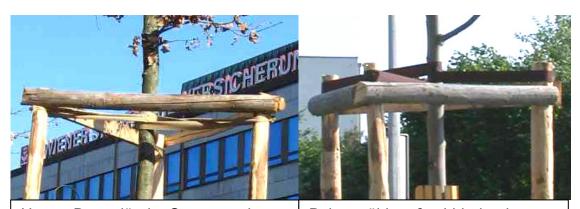
Untere Donaulände, Quercus robur, Baum 37 neu (Ersatzpflanzung): Anbindung aus Gewebeband, unterhalb des Querholzes am Stützpfahl. 03/2008 Pulvermühlstraße, Liriodendron tulip., Baum 4: Bindematerial aus dichtem Stoffband, gebunden wurde oberhalb des Querholzes, mit Nägeln befestigt. 05/2007

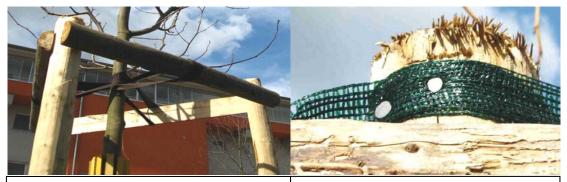
Pulvermühlstraße, Baum 12: Anbindung aus Stoffband vom Querholz aus gebunden. 03/2008 Pulvermühlstraße, Baum 15 neu: Baumanbindung aus Plastikgewebe vom Hauptpfahl aus, oberhalb des Querholzes gebunden, mit Nägeln befestigt. 03/2008

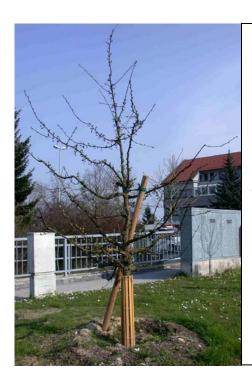
Schörgenhubstraße, Prunus serrulata, Baum 2: Schrägpfahlstützung (die schlechteste Methode der Baumstützung) mit Reibstelle an einem Ast. 03/2007

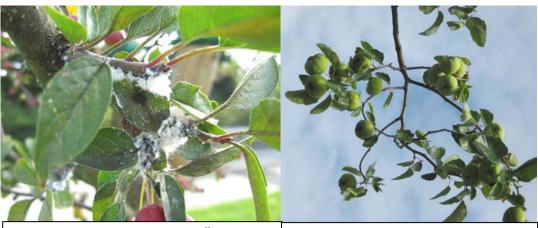
Baum 4: Wolllausbefall an Ästen und Trieben. 08/2007

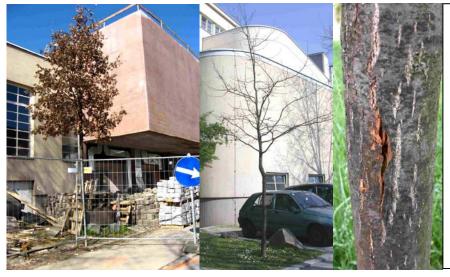
Baum 14 hat Bauschäden durch die Bauarbeiten in der Baumkrone erlitten.

Von links: Baum 14: Baustelle, Verdichtung, Verletzungen

Baum 15: Steine als Schutz vor Befahren, mechanische Stammverletzung Untere Donaulände: 54 Quercus robur
