# **Zustandsanalyse von Jungbäumen an Straßen in Wien**

**13. und 14. Bezirk**

Masterarbeit

Institut für Ingenieurbiologie und Landschaftsbau  
Universität für Bodenkultur Wien  
Wien, Juli 2010

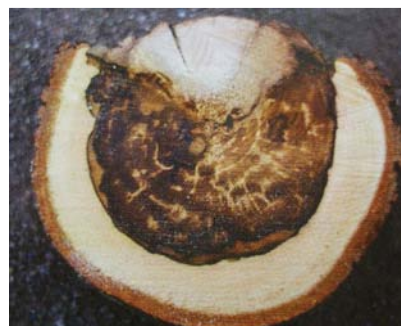
**Abb. 44:** Holzverfärbungen und Fäule im Stamm eines jungen Ahorns infolge von zunächst nur oberflächigen Sonnennekrosen (aus DUJESIEF-KEN et al. 2007)

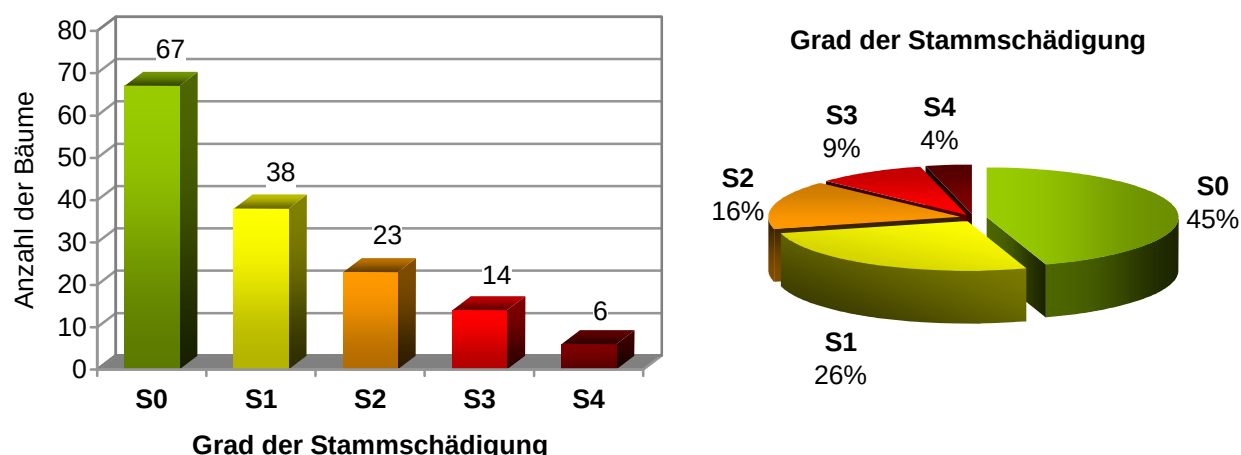
**Abb. 45-46:** Beurteilung der untersuchten Bäume nach Grad der Stammschädigung; links: Anzahl der Bäume (n=148), rechts: prozentuelle Verteilung (Wien, 13. und 14. Bezirk, 2010)

Von den in Summe 148 untersuchten Jungbäumen weisen 67 (45%) keine von außen sichtbaren Stammschäden auf. 38 Bäume (26%) haben nur geringe Schäden, 23 (16%) mäßige, 14 (9%) deutliche und immerhin 6 Bäume (4%) haben sehr starke Stammschäden. Zu jenen 6 Bäumen gehören 4 Ahorne mit starkem Insektenbefall, die restlichen 2 sind ein Ahorn und eine Linde mit starken mechanischen Schäden.

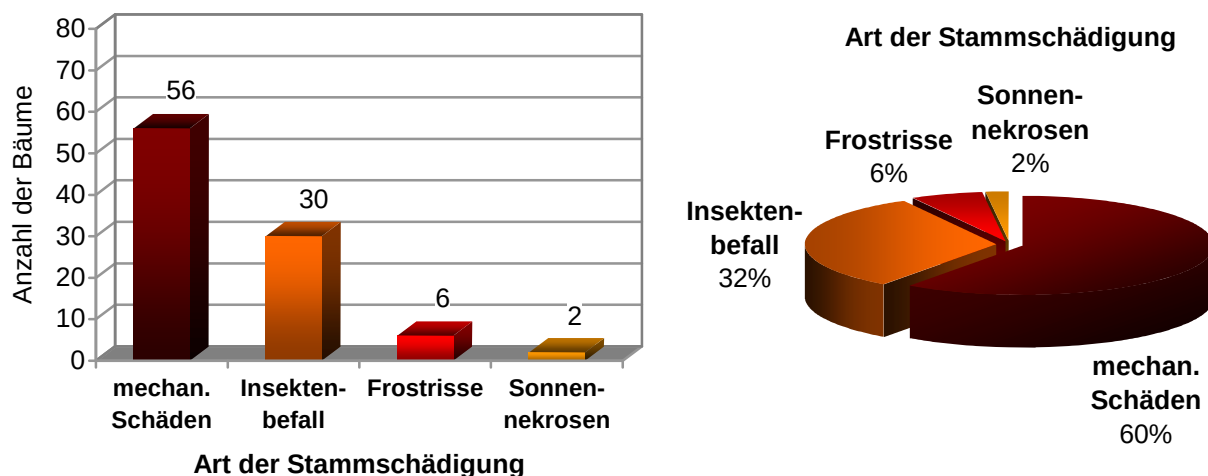
**Abb. 47-48:** Verteilung der betroffenen Bäume nach Art der Stammschädigung - Mehrfachnennungen möglich; links: Anzahl der Bäume, rechts: prozentuelle Verteilung (Wien, 13. und 14. Bezirk, 2010)

Wie in Abb. 47-48 ersichtlich ist, haben mechanische Schäden an der Summe aller festgestellten Stammschädigungen mit 60%, das entspricht 56 Bäumen, den größten Anteil. 32% der Schäden sind auf Insektenbefall zurückzuführen, wobei auffallend ist, dass von den 30 betroffenen Bäumen alleine 19 Ahorne sind (siehe Kap. 10.1.).

Frostrisse wurden an 6 Bäumen (6% der Stammschäden) und Sonnennekrosen an 2 Bäumen (2%) gesichtet.

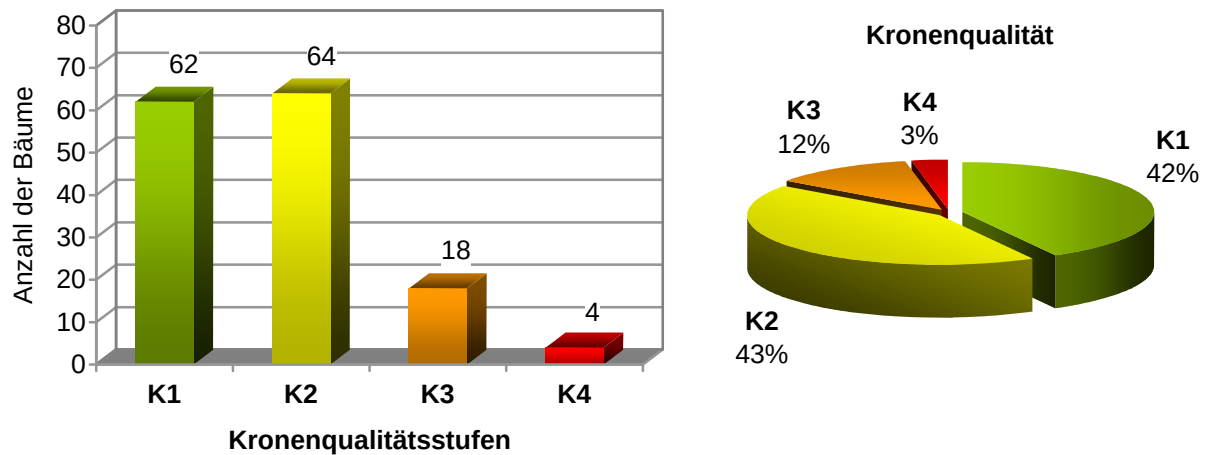
**Abb. 54-55:** Beurteilung der untersuchten Bäume nach Kronenqualität; links: Anzahl der Bäume (n=148), rechts: prozentuelle Verteilung (Wien, 13. und 14. Bezirk, 2010)

Abb. 54-55 zeigt ein durchwegs erfreuliches Bild vom Kronenaufbau der untersuchten Jungbäume. 62 Bäume (42%) weisen eine sehr gute Kronenqualität auf, bei 64 Bäumen (43%) wurde die Kronenstruktur mit "gut" beurteilt. Mängel wurden bei 18 Baumkronen (12%) festgestellt und 4 Jungbäume (3%) wurden diesbezüglich als unzureichend eingestuft.

Bei 3 der in Kronenqualitätsstufe 4 fallenden Jungbäume dürfte deren schlechter Kronenzustand unter anderem auf Vitalitätsrückgänge durch Insektenbefall bzw. anderweitige Schadeinflüsse zurückzuführen sein. Durch das Absterben des Leittriebes sowie vereinzelter Seitenäste, die im Zuge von Pflegemaßnahmen zum Teil zurückgeschnitten wurden, entwickelten die Bäume "Angsttriebe" und eine deformierte Krone. Der unzureichende Kronenaufbau geht daher in diesen Fällen nicht auf eine mangelhafte Baumschulware zurück.

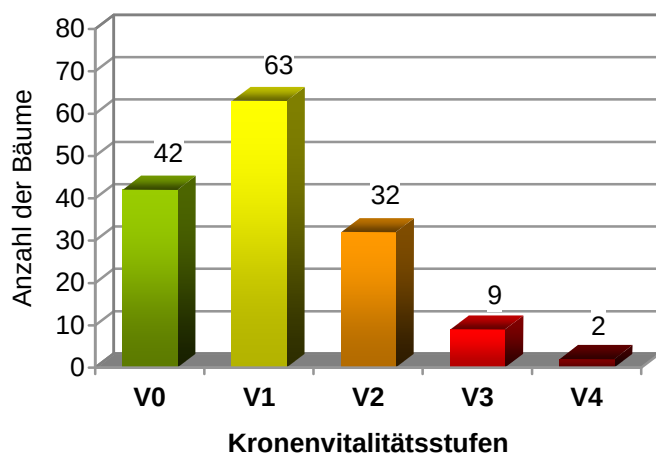
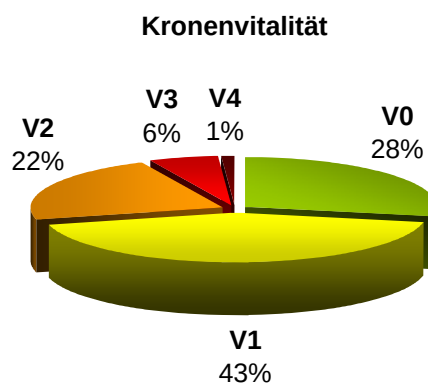
**Abb. 61-62:** Beurteilung der untersuchten Bäume nach Kronenvitalität; links: Anzahl der Bäume (n=148), rechts: prozentuelle Verteilung (Wien, 13. und 14. Bezirk, 2010)

Bei 42 der 148 untersuchten Jungbäume (28%) deutet das Kronenbild sowie der Gesamteindruck des Baumes auf volle Vitalität und das Fehlen jeglicher Schwächung hin (Vitalitätsstufe V0).

63 Bäume (43%) werden der Vitalitätsstufe V1 zugeordnet. Ihre Kronen weisen eine leichte Verlichtung auf. Die Blattgröße liegt unter jener für die Baumart spezifischen, insbesondere der äußere Kronenbereich wirkt durch das Fehlen von Feinästen mitunter lückig. Leichte Blattverfärbungen oder Nekrosen deuten auf eine verminderte Vitalität, etwa durch Mangelversorgung mit Wasser oder Nährstoffen, hin. Dieser Zustand ist noch nicht besorgniserregend - er liegt in der insbesondere für Straßenbäume normalen physiologischen Schwankungsbreite durch veränderliche äußere Einflüsse. Eine Regeneration des Baumes ist möglich und wurde auch bei 3 Jungbäumen im Zeitraum zwischen September 2008 und September 2009 beobachtet.

Die 9 in Vitalitätsstufe V3 fallenden Bäume (6%) zeigen deutliche Zeichen der Resignation. Zu den bereits genannten Symptomen hinzu kommen einzelne abgestorbene Äste bzw. Kronenpartien sowie - sofern noch vorhanden - welkendes Laub. Die betroffenen Jungbäume befinden sich bereits im Absterben, eine Regeneration ist aufgrund der starken physiologischen Schädigung unterschiedlichster Ursachen nicht mehr möglich.

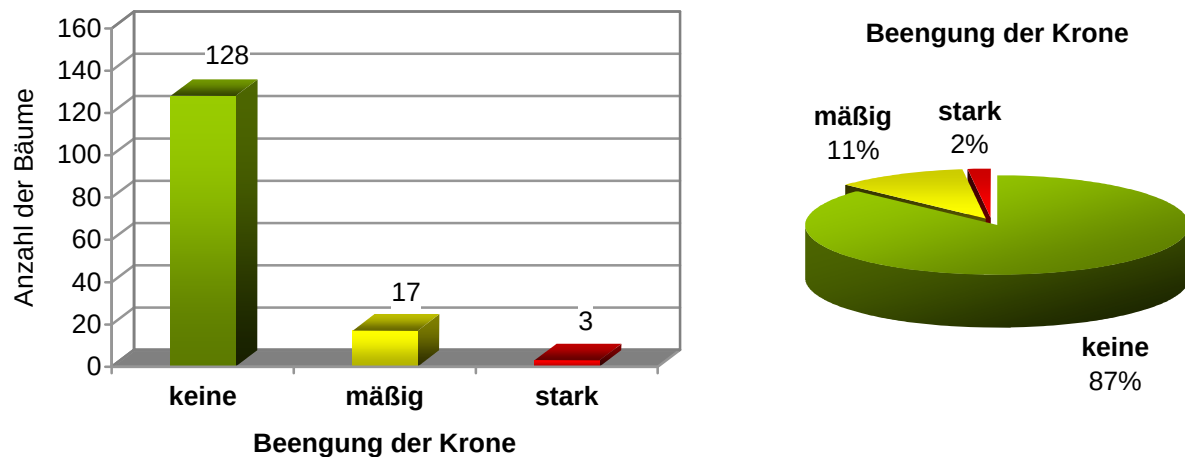
**Abb. 63-64:** Beurteilung der untersuchten Bäume nach Beengung der Krone; links: Anzahl der Bäume (n=148), rechts: prozentuelle Verteilung (Wien, 13. und 14. Bezirk, 2010)

Wie aus Abb. 63-64 hervorgeht, sind 128 Jungbäume (87%) keinerlei oberirdischen Beengungen ausgesetzt, die sich zum Zeitpunkt der Aufnahme oder in näherer Zukunft auf die Kronenentwicklung auswirken.

17 Bäume (11%) stehen mit ihren Kronen in geringer Konkurrenz mit benachbarten Hindernissen - zum überwiegenden Teil sind es alte Baumbestände, deren ausladende Kronen die Jungbäume in Licht und Raum einengen. Starke Beeinträchtigung erfahren 3 Bäume (2%) - allesamt durch große Nachbarbäume, durch deren Beengung die Jungbäume in allen 3 Fällen bereits mit einem krummen Wuchs bzw. einer deformierten Krone, wie auch in Abb. 65 ersichtlich, reagieren.

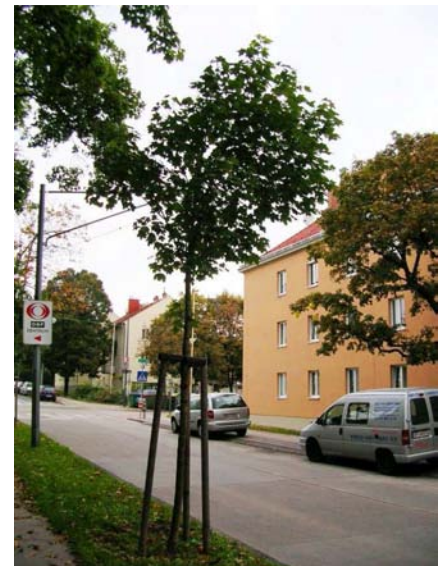
**Abb. 65:** vom benachbarten Baumbestand stark beengte und infolge dessen deformierte Krone eines Spitzahorns (Wien, 13. Bezirk, Sept. 2008)

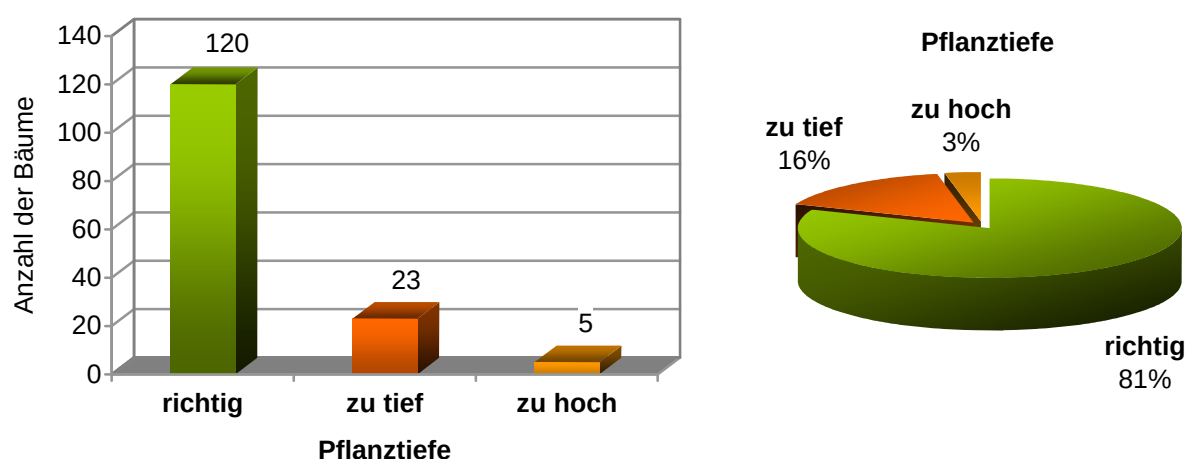
**Abb. 69-70:** Beurteilung der untersuchten Bäume nach Pflanztiefe; links: Anzahl der Bäume (n=148), rechts: prozentuelle Verteilung (Wien, 13. und 14. Bezirk, 2010)

Von den 148 untersuchten Jungbäumen weisen 120 (81%) eine optimale Pflanztiefe auf. 23 Bäume (16%) wurden zu tief gepflanzt, 5 Bäume (3%) zu hoch.

Der nicht fachgerechten Pflanzung eindeutig zuordenbare Folgen spiegeln sich - mit Ausnahme eines Säulenblasenbaumes mit Riss am Stammfuß (Abb. 67) - im Allgemeinzustand der betroffenen Jungbäume jedoch noch nicht wider.

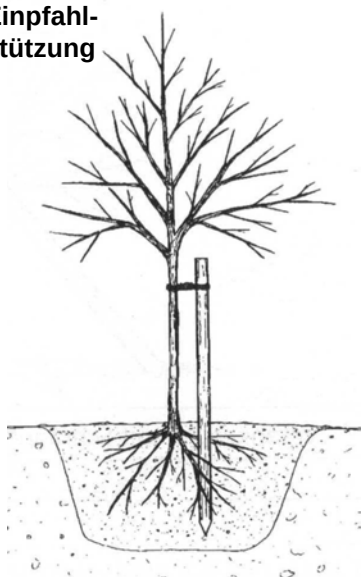
**Einpfa-  
stützung**

Abzulehnen sind stammnahe oder -berührende Stützmethoden wie Einpfahlstützung, Schrägpfahlstützung, 2-Pfahlstützung mit Querleiste, Kreuzpfählung, Stangenschere oder die zu feste und aufgrund der Stolpergefahr und des großen Raumbedarfs ohnehin für Straßenstandorte unvorteilhafte Drahtseilverankerung (Abb. 75-80) (FLORINETH 2004). Derartige Stützungen haben zudem einen größeren Kontroll- und Nachbearbeitungsaufwand zur Folge, da die unmittelbare Berührung des Stammes ein hohes Risiko für schwerwiegende Verletzungen in sich birgt.

**Abb. 75-80:** nicht empfehlenswerte Stützmethoden mit z.T. schädigender Wirkung (aus FLORINETH et al. 2008/2009, modifiziert)

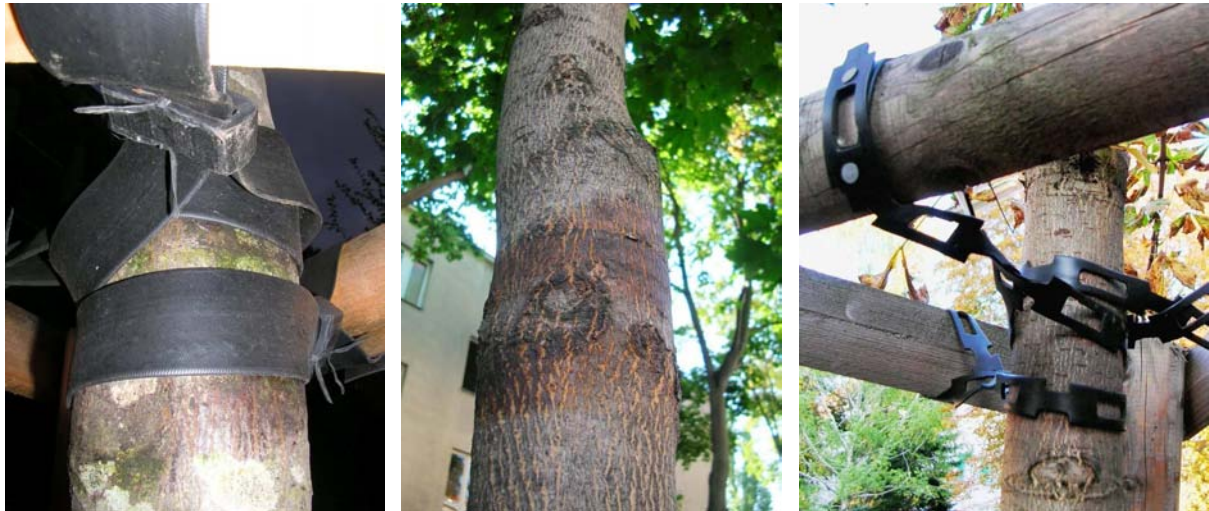
Problematisch ist weiters die Luftundurchlässigkeit der meisten Bindungen, die durch den Einbau von Vliesen oder Netzen als Scheuerschutz zusätzlich verstärkt wird. Am Stamm herabfließendes Niederschlagswasser trocknet infolge dessen nur sehr langsam ab und fördert aufgrund des feuchten und zudem geschützten Milieus vermehrt Rindeninfektionen durch Schädlings- und Pilzbefall (vgl. SCHNEIDEWIND 2005).

**Abb. 83-85:** links: synthetisches Bindematerial mit Abstandhaltern ("Rainbow"), Mitte: Stamm eines Spitzahorns nach Entfernung der synthetischen Baumbindung - Nässe und Rindenverfärbungen erkennbar, rechts: luftdurchlässige synthetische Kettenbinder ("Rema") (Wien, 13. und 14. Bezirk, Sept. 2008 und Sept. 2009)

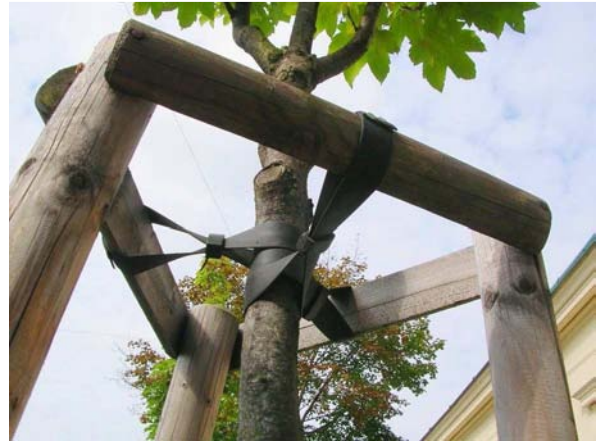
**Abb. 86:** gute Ausführung einer für Wien bisher typischen 3-Pfahlstützung mit synthetischen Baumbindern (Wien, 14. Bezirk, Sept. 2008)

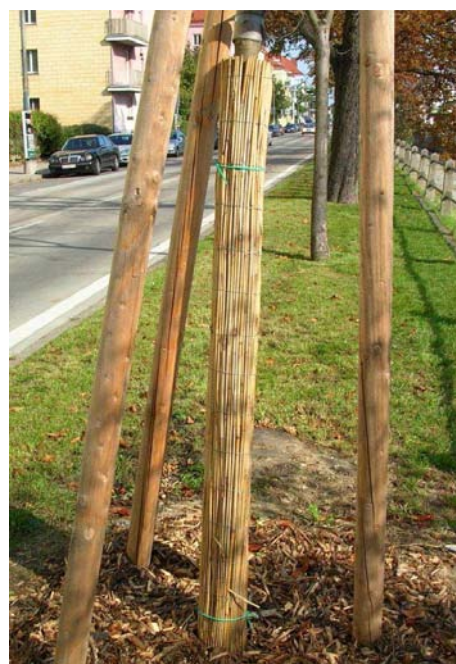
**Abb. 101:** locker angebrachte Schilfrohrmatte - unter der Voraussetzung regelmäßiger Kontrollen ein bewährter Stammschutz für Jungbäume (Wien, 14. Bezirk, Sept. 2008)

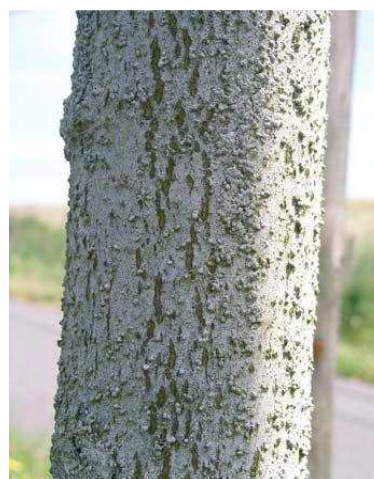
**Abb. 104:** Risse infolge des Dickenwachstums nach drei Jahren - sie fördern die Anpassung des Baumes an extreme Strahlungsverhältnisse (aus STOBBE & DUJESIEFKEN 2006)

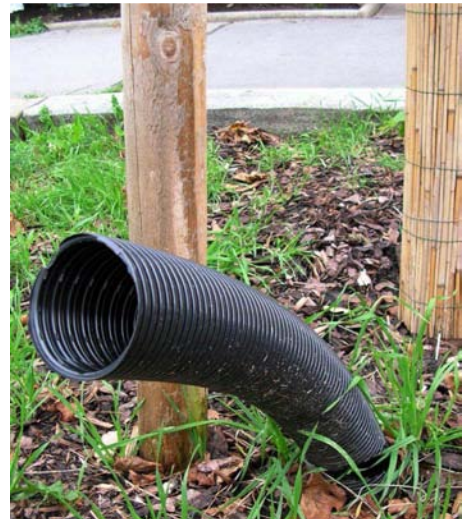
**Abb. 107:** herausragendes Bewässerungs- und Belüftungsrohr - in diesem Fall ohne Abdeckkappe (Wien, 13. Bezirk, Sept. 2008)

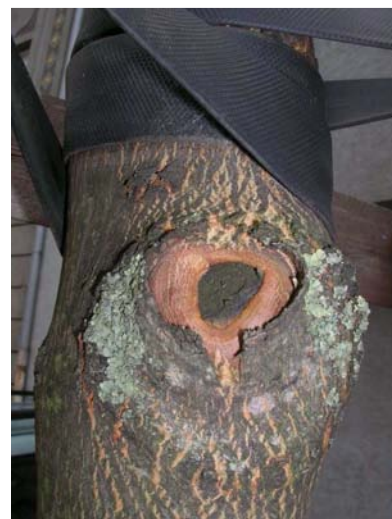
**Abb. 111:** ringförmige Kallusbildung bei einem Spitzahorn nach Aufastung mit korrekter Schnittführung (Wien, 14. Bezirk, Sept. 2008)

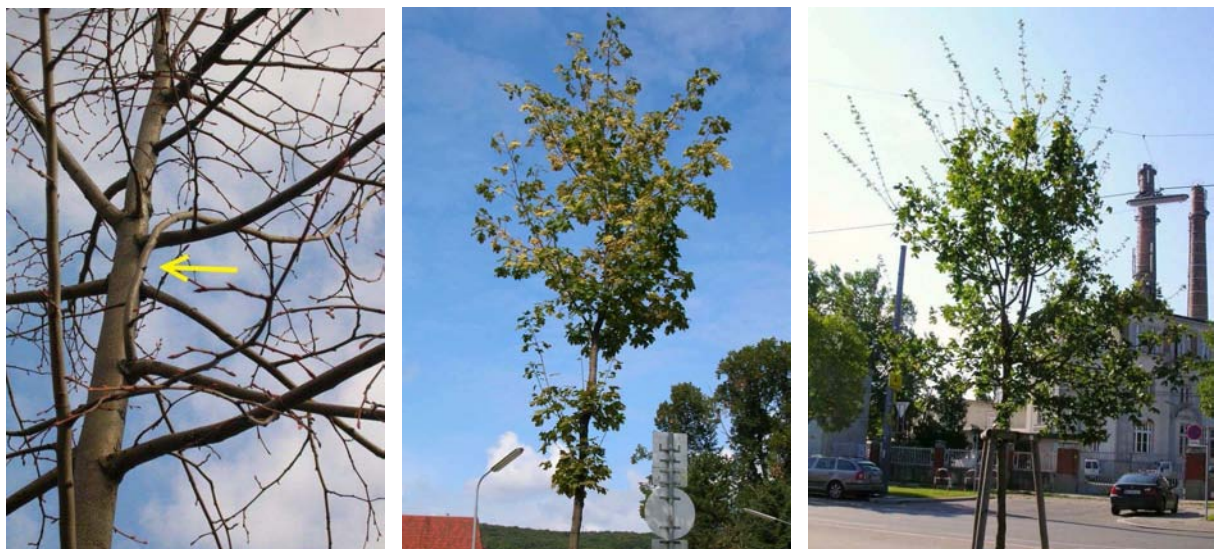
**Abb. 117-119:** links: geringe Schnittdringlichkeit (Winteraufnahme) - Entfernung des gewundenen Konkurrenzastes, Mitte: hohe Dringlichkeit - Entfernung der Schösslinge am Stamm, rechts: hohe Dringlichkeit - Einkürzen der ausgewachsenen Seitentriebe (Wien, 13. und 14. Bezirk, März 2009 und Sept. 2008)

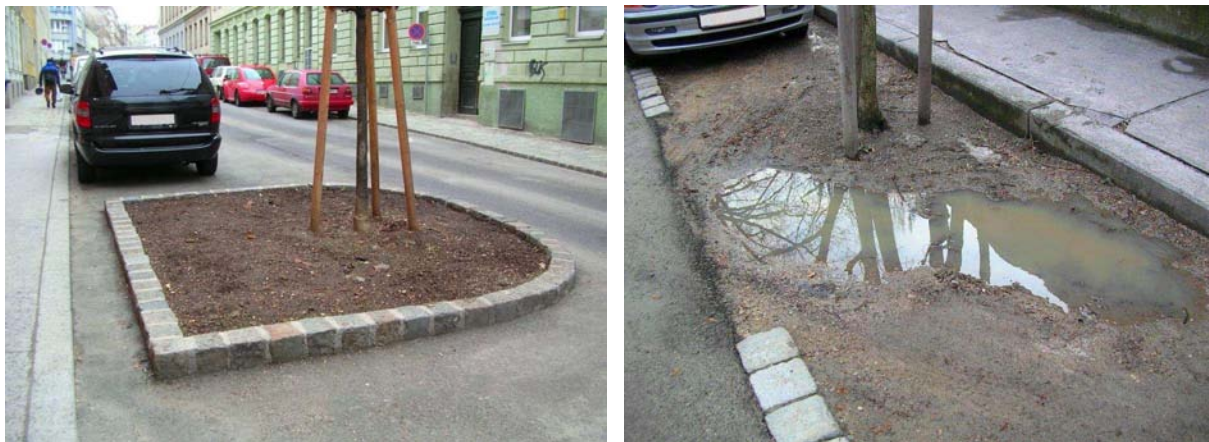
**Abb. 132-133:** links: als Hochbord ausgeführte Baumscheibe zum Schutz des Jungbaumes, rechts: Baumstreifen unterhalb der Fahrbahn- und Gehsteigniveaus - keine Schutzwirkung, starke Verdichtung und beidseitiger Eintrag von Streusalz (Wien, 13. und 14. Bezirk, März 2009)

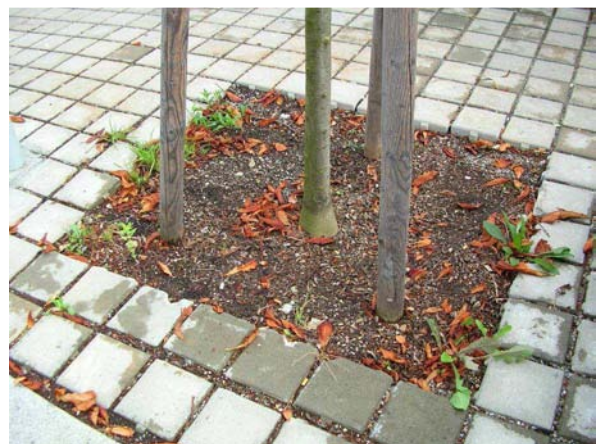
**Abb. 136:** teilversiegeltes Baumumfeld - diese Alternative zu geschlossenen Asphaltdecken auf Gehsteigen und Parkstreifen sorgt für verbesserte Boden- und Standortbedingungen (Wien, 14. Bezirk, Sept. 2008)

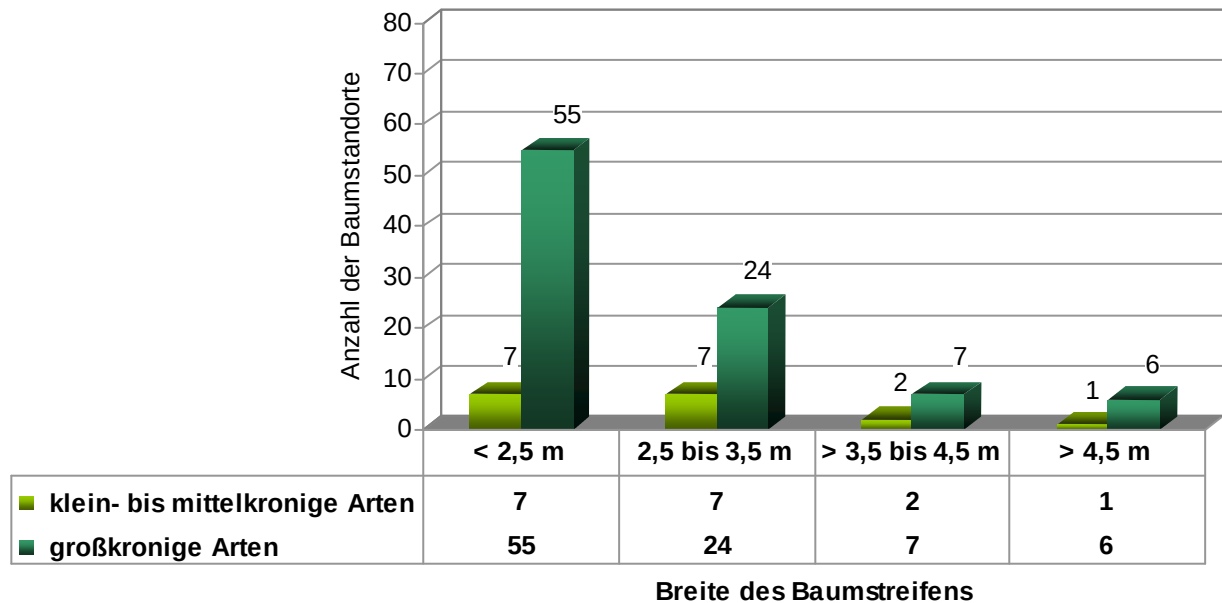
**Abb. 141:** Verteilung der betroffenen Baumstandorte nach der Breite des Baumstreifens (n=109) (Wien, 13. und 14. Bezirk, 2010)

Anhand obiger Grafik ist ersichtlich, dass die Baumstreifen zum überwiegenden Teil viel zu gering dimensioniert sind. Gerade großkronige Arten stehen zumeist auf Baumstreifen, deren Breite selbst das für kleinkronige Arten empfohlene Mindestmaß von 2,5 m unterschreitet - teilweise sogar erheblich. Während davon unter den klein- bis mittelkronigen Arten nur 7 Bäume betroffen sind, müssen unter den großkronigen Arten insgesamt 79 Baumstreifenstandorte als zu schmal bewertet werden.

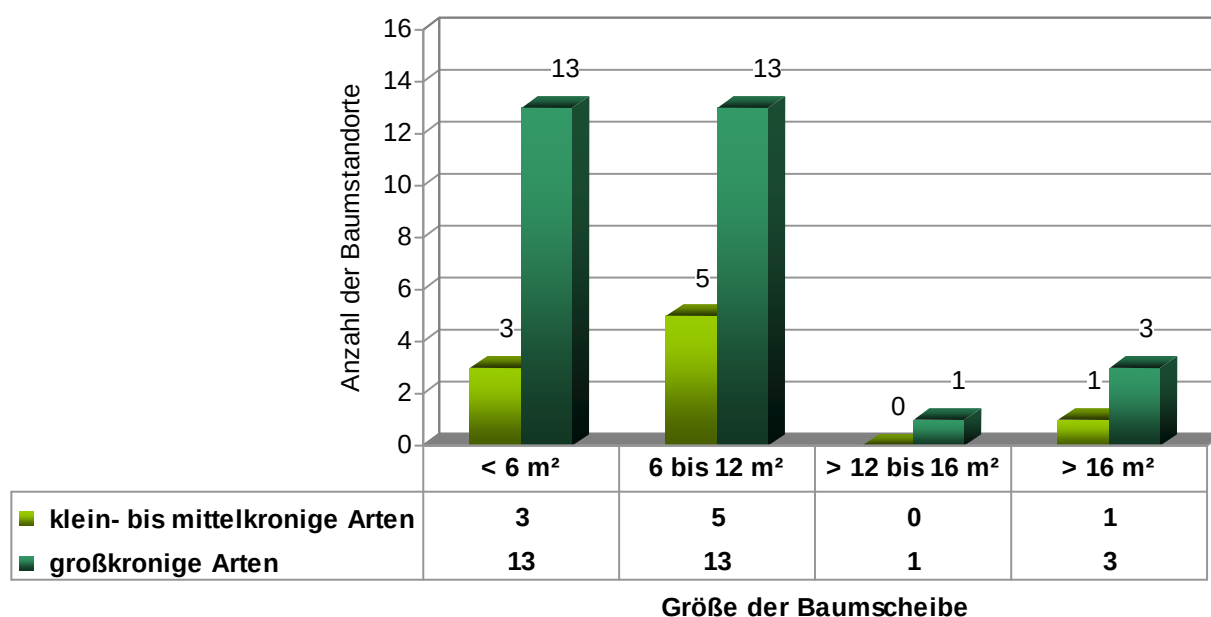
**Abb. 142:** Verteilung der betroffenen Baumstandorte nach der Größe der Baumscheibe (n=39) (Wien, 13. und 14. Bezirk, 2010)

Bei den untersuchten Jungbäumen auf Baumscheiben zeigt sich ein äußerst ähnliches Bild wie bei den zuvor diskutierten Baumstreifenstandorten. 3 den klein- bis mittelkronigen Arten zuordenbare Bäume befinden sich auf zu gering dimensionierten Baumscheiben, unter den großkronigen sind es hingegen 26 Bäume.

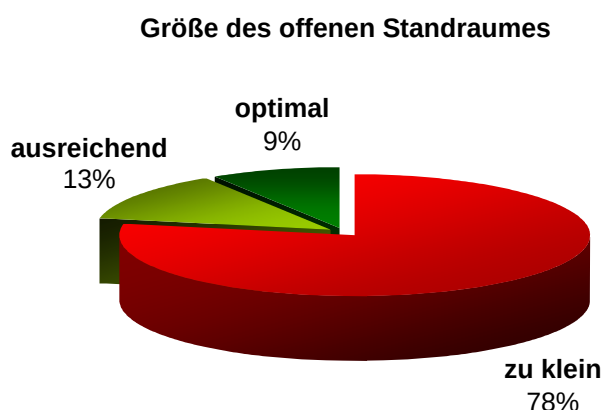
Zusammenfassend lässt sich festhalten, dass der offene, versickerungsfähige Standraum bei 78% der untersuchten Baumstandorte zu klein ist, um eine gesunde Entwicklung des Baumes auf lange Sicht gewährleisten zu können. Lediglich 13% der Jungbäume befinden sich auf ihrer artspezifischen Größe entsprechend dimensionierten Baumstreifen bzw. Baumscheiben. In nur 9% der Fälle steht den Bäumen ein sogar über die artabhängigen Mindestmaße hinausgehender offener Standraum zur Verfügung.

**Abb. 143:** prozentuelle Verteilung der Größe des offenen Standraumes aller untersuchten Baumstandorte unter Berücksichtigung der artspezifischen Mindestanforderungen (Wien, 13. und 14. Bezirk, 2010)

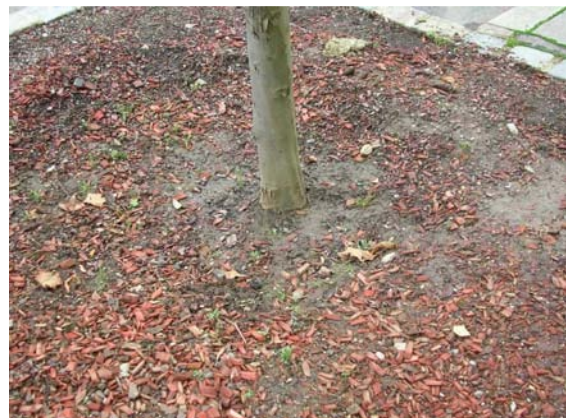
In den meisten Fällen ist die Schichtstärke allerdings durch die fortgeschrittene Zersetzung oder infolge der mit dem "Frühjahrsputz" einhergehenden Säuberung der Baumscheibe von Rollsplitt, bei dem auch das Mulchmaterial zu großen Teilen entfernt wurde, bereits viel zu gering und somit wirkungslos.

**Abb. 147:** wirkungslose Mulchschicht aus bunten Holz-schnitzeln - Nachmulchen erforderlich (Wien, 13. Bezirk, Sept. 2008)

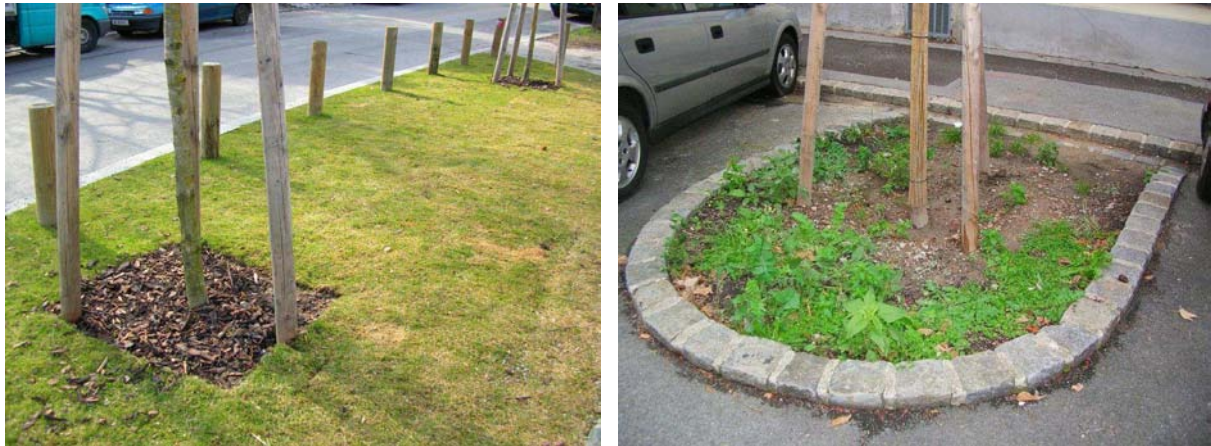
**Abb. 150-151:** links: mit Rollrasen begrünte Baumscheibe auf einer repräsentativen Fläche vor einer Gärtnerei - zumindest der unmittelbare Stammbereich muss bewuchsfrei gehalten werden, rechts: eine Verunkrautung dieses Ausmaßes führt noch zu keiner Beeinträchtigung des Baumes (Wien, 13. und 14. Bezirk, März 2009 und Sept. 2008)

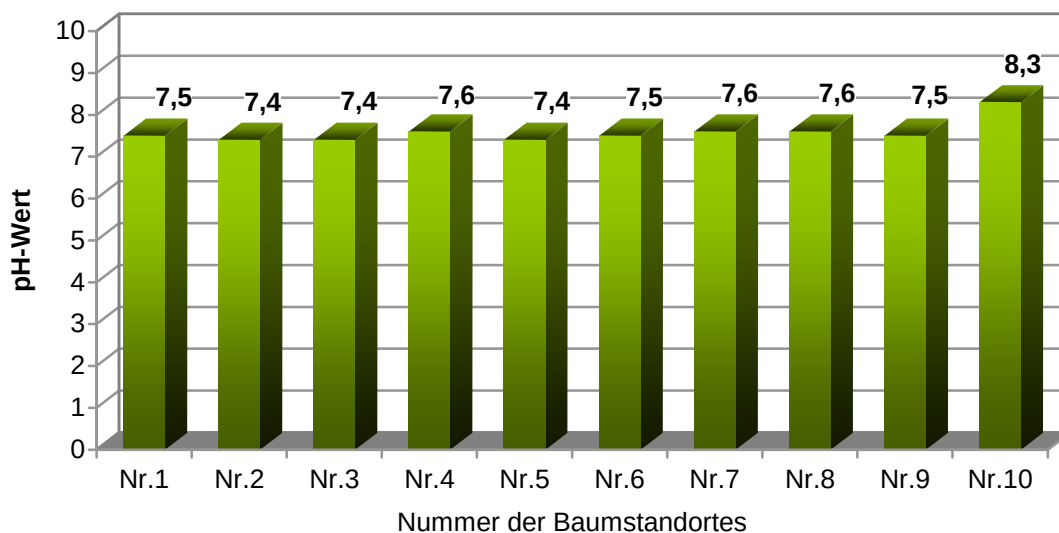
**Abb. 153:** aktuelle pH-Werte des Bodens an 10 ausgewählten Baumstandorten (Wien, 13. und 14. Bezirk, 2010)

9 Baumstandorte weisen pH-Werte zwischen 7,4 und 7,6 auf - das entspricht dem Übergang vom "Neutralbereich" zu einer schwach alkalischen Bodenreaktion, wie sie für Straßenstandorte durchaus typisch ist. In nur einem Fall bewegt sich der pH-Wert mit 8,3 darüber hinaus in den mäßig alkalischen Bereich.

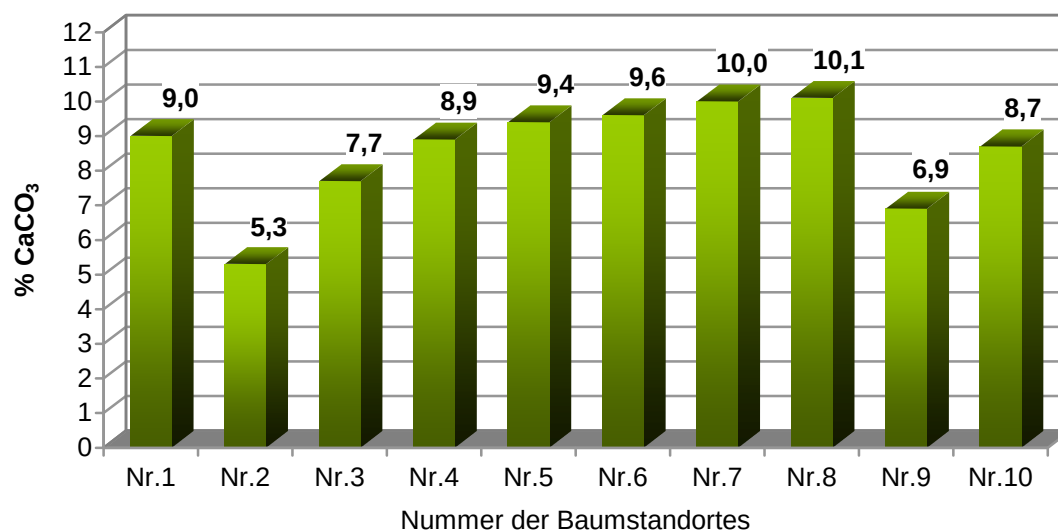
**Abb. 154:** Kalkgehalte des Bodens an 10 ausgewählten Baumstandorten (Wien, 13. und 14. Bezirk, 2010)

Die Messwerte der Kalkgehalte zeigen sich innerhalb der untersuchten Baumstandorte breit gestreut - sie reichen von 5,3 bis 10,1% und entsprechen somit mäßig bis stark carbonathaltigen Böden. In Anbetracht der Tatsache, dass die mit dem Carbonatgehalt in Zusammenhang stehenden pH-Werte keine Extreme zeigen (vgl. Kap. 7.1.), kann daraus geschlossen werden, dass die positiven Effekte der relativ hohen Kalkgehalte überwiegen.

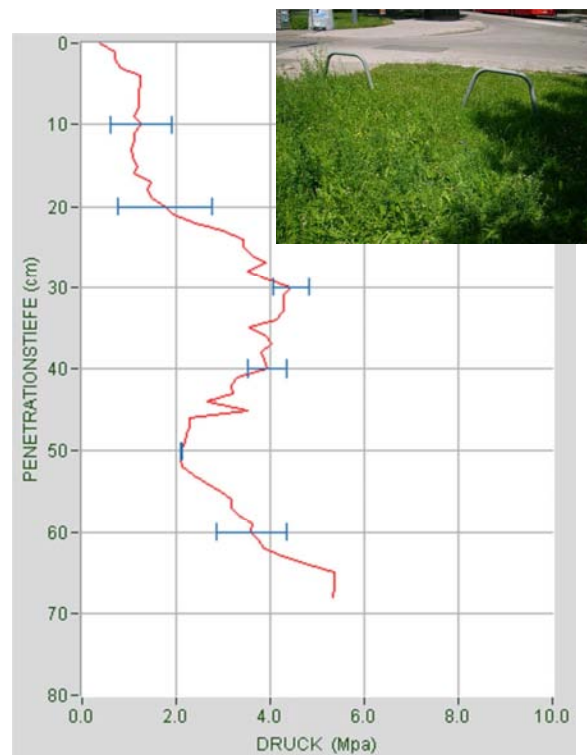
Das Tiefenprofil zeigt einen kontinuierlichen Anstieg des Eindringwiderstandes auf einen Wert von bis zu 4,4 MPa bei der Tiefe von 30 cm. Die darunterliegenden Horizonte waren für den Penetrologger wiederum leichter durchdringbar. Die Messungen endeten nach einem nochmaligen Anstieg der Bodendichte bei einer Tiefe von 68 cm, wo kein weiteres Vordringen der Sondierstange möglich war.

**Abb. 156:** Mittelwert der Messungen des Eindringwiderstandes in den Boden (Ameisbachzeile, Wien, 14. Bezirk, 2009)

20 m<sup>2</sup> beträgt, kann trotz Überschreitung des maximalen Grenzwertes von 3 MPa von keiner gravierenden Beeinträchtigung des Wurzelsystems ausgegangen werden. Die erhöhten Werte im Bereich zwischen 25 und 45 cm Tiefe sind für das Wurzelwachstum zwar nicht optimal, allerdings besteht für den Baum genügend Ausweichmöglichkeit in angrenzende lockere Substratschichten, sodass dieser Umstand nicht zum Absterben des Baumes geführt haben dürfte.

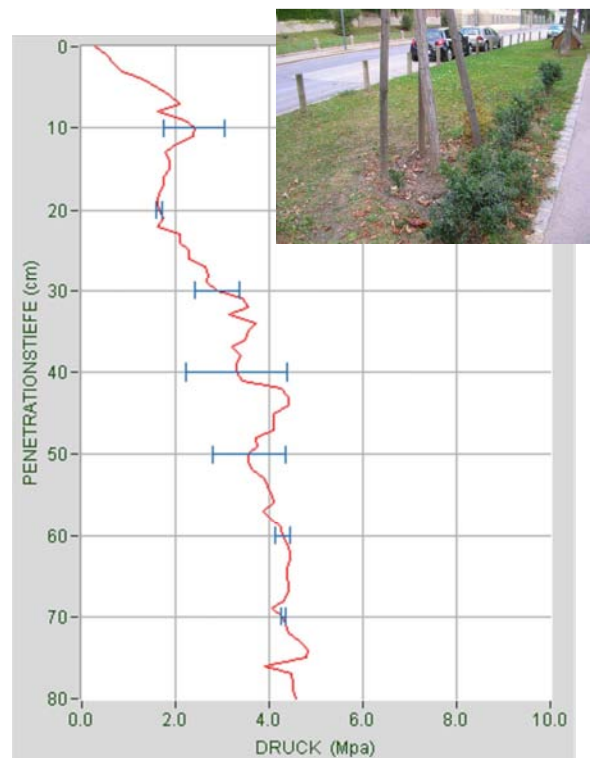
Das Messergebnis veranschaulicht einen langsamen Anstieg des Eindringwiderstandes bis zu einem vorläufigen maximalen Mittelwert von 4,4 MPa in 43 cm Tiefe, der nur mehr geringfügig bei 74 cm übertroffen wird.

Die relativ hohe Bodendichte an diesem Standort ist erstaunlich, handelt es sich doch um eine von Passanten nicht frequentierte und von Fahrzeugen nicht befahrbare Fläche. Der Boden dürfte allerdings "natürlich" gewachsen und im Zuge der Baumpflanzung nicht verbessert worden sein.

**Abb. 157:** Mittelwert der Messungen des Eindringwiderstandes in den Boden (Baumgartner Höhe, Wien, 14. Bezirk, 2009)

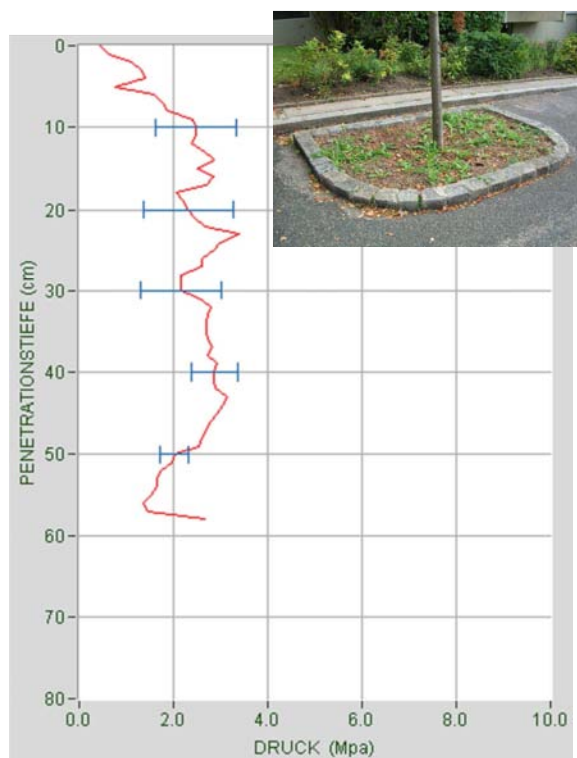
Der durchschnittliche Eindringwiderstand in den für den Baum relevanten Bodenhorizonten bewegt sich zwischen 2 und 3 MPa und erreicht in einer Tiefe von 23 cm mit 3,4 MPa sein Maximum. Die Messungen reichen nur bis 58 cm, wo sich vermutlich ein bauliches Hindernis befindet.

**Abb. 158:** Mittelwert der Messungen des Eindringwiderstandes in den Boden (Friedrich-Lieder-Weg, Wien, 14. Bezirk, 2009)

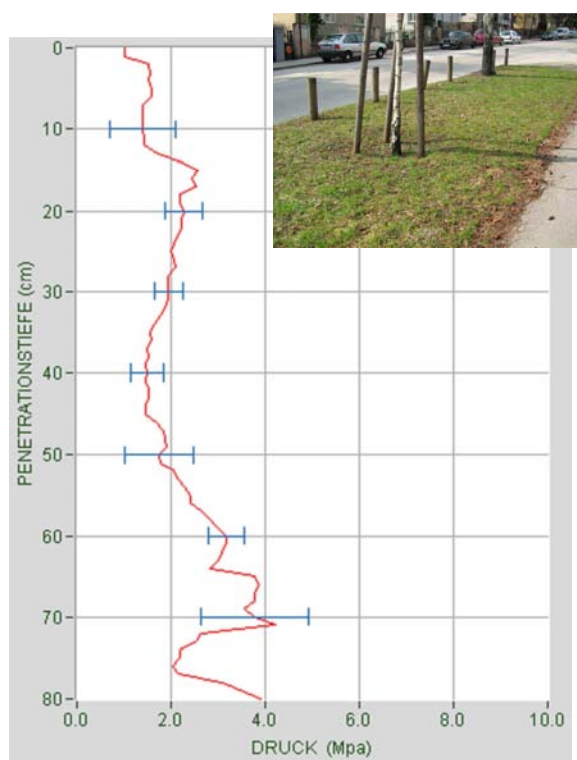
Tatsächlich zeigt der Verlauf des Eindringwiderstandes erst bei einer Tiefe von 71 cm einen kurzen Ausschlag auf ein Maximum von 4,2 MPa. Im Durchschnitt bewegt er sich allerdings im Bereich von nur 2 MPa.

**Abb. 159:** Mittelwert der Messungen des Eindringwiderstandes in den Boden (Tinterstraße, Wien, 14. Bezirk, 2009)

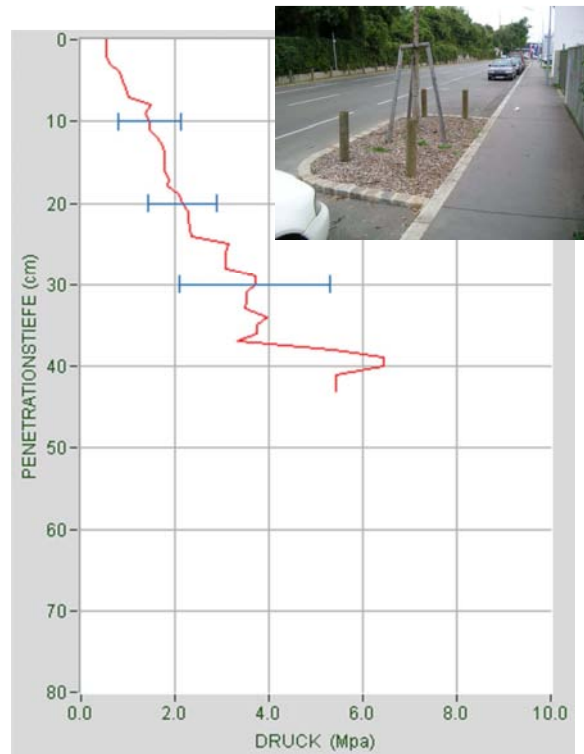
Wie die Messergebnisse zeigen, steigt der mittlere Eindringwiderstand bis auf einen Wert von 6,5 MPa in 39 cm Tiefe an, bevor dieser zu groß wird und die Messung abgebrochen werden muss.

**Abb. 160:** Mittelwert der Messungen des Eindringwiderstandes in den Boden (Hackinger Straße, Wien, 14. Bezirk, 2009)

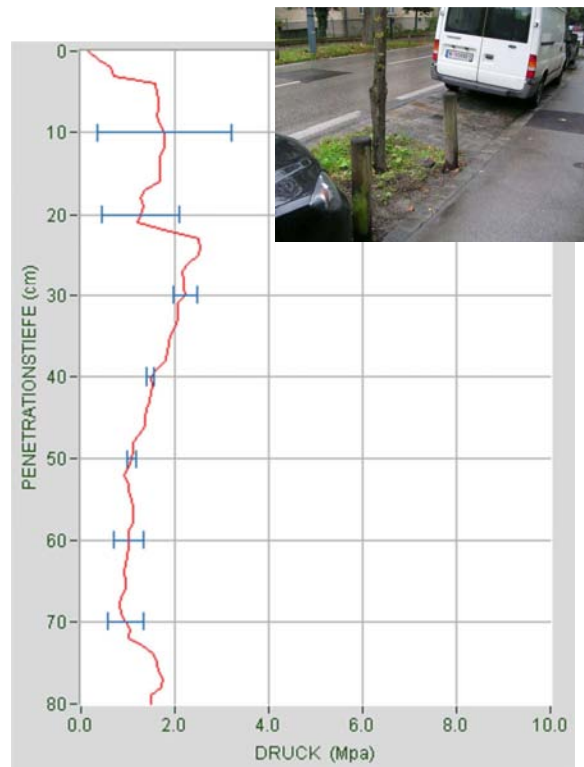
Die Messungen an diesem sehr klein dimensionierten Baumstandort ergeben nach drei Messungen ein recht einheitliches Bild von Werten zwischen 1 und 2 MPa. In 24 cm Tiefe ist ein Maximum von 2,5 MPa zu verzeichnen.

**Abb. 161:** Mittelwert der Messungen des Eindringwiderstandes in den Boden (Hüttelbergstraße, Wien, 14. Bezirk, 2009)

genwassers erfolgt in Richtung Baumscheibe und lässt einen erheblichen Eintrag an Kfz-Verunreinigungen, die die oberflächige Verschlammung fördern können, befürchten. Die durch diese ungünstige Lage der ohnehin zu gering bemessenen Baumscheibe im Straßenquerschnitt vermutete Bodenverdichtung lässt sich durch die Messungen allerdings nicht bestätigen.

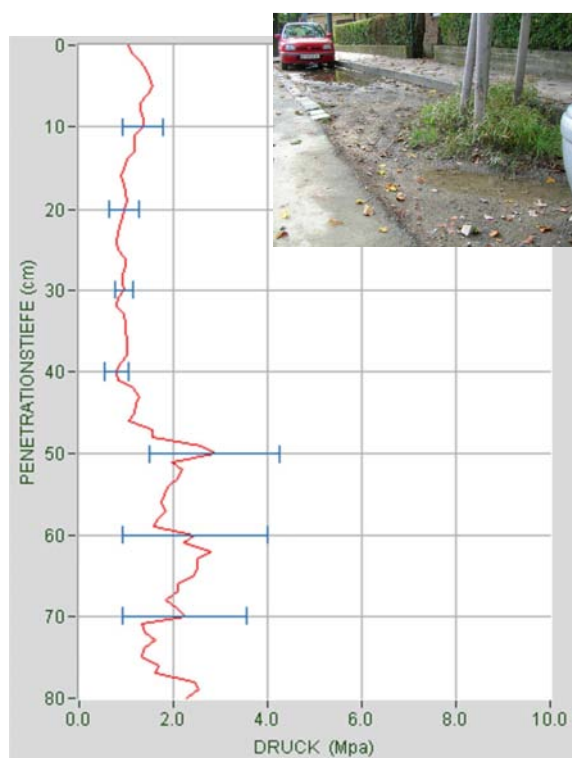
Die Messergebnisse vom unmittelbaren Stammumfeld innerhalb des Pflanzloches (Abstand maximal 40 cm) zeigen bis zu einer Tiefe von 46 cm ein homogenes Profil mit einem Widerstandwert um 1 MPa. Die darunterliegenden Bodenschichten zeigen hingegen größere Schwankungsbreiten zwischen 1,3 und 2,8 MPa, was sich in der Darstellung des Mittelwertes der Messungen in einer deutlichen Zickzack-Linie und einer großen Spannungsbreite der Teilmessungen (blauer Balken) äußert. Dieser abrupte Übergang dürfte die untere Grenze der Pflanzgrube markieren.

**Abb. 162a:** Mittelwert der Messungen des Eindringwiderstandes in den Boden - **innerhalb** des Pflanzloches (Bahnstraße, Wien, 14. Bezirk, 2009)

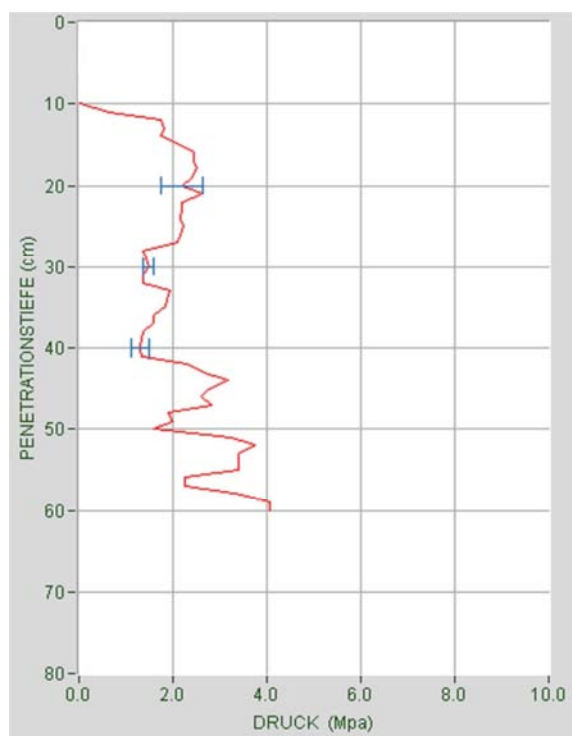
**Abb. 162b:** Mittelwert der Messungen des Eindringwiderstandes in den Boden - **außerhalb** des unmittelbaren Stammbereiches (Bahnstraße, Wien, 14. Bezirk, 2009)

scheint, wurden zusätzlich Messungen in jenem Bereich durchgeführt, der eine starke Bodenverdichtung durch ein- und ausparkende Kraftfahrzeuge vermuten lässt. Abseits des Pflanzloches scheiterten tatsächlich jegliche Messversuche an dem durch manövrierende Fahrzeuge verdichteten Oberboden. Das Vorbohren bis in 10 cm Tiefe verschaffte schließlich einen Einblick in die darunter liegenden Horizonte. Die starke mechanische Belastung äußert sich durch bereits ab einer Tiefe von 12 cm auftretende deutlich höhere Werte von bis zu 4 MPa. Die Messungen reichen hier bis maximal 60 cm.

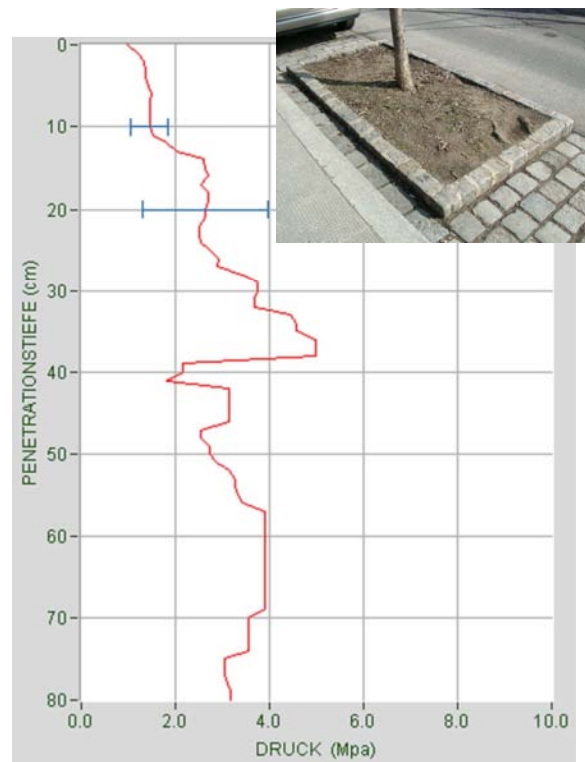
Die dennoch erzielten Messergebnisse in Abb. 163 zeigen einen sukzessiven Anstieg des Eindringwiderstandes bis zu einem Wert von etwa 5 MPa in einer Tiefe von 38 cm. In den darunterliegenden Schichten pendelt er sich wieder auf etwa 3 MPa ein.

Dieser verdichtete Horizont deutet auf eine Einschränkung des Wurzelwachstums in vertikaler Richtung hin. Möglicherweise ist der Baum nicht in der Lage, diesen zu überwinden und in tiefer liegende durchwurzelbare Schichten vorzudringen.

**Abb. 163:** Mittelwert der Messungen des Eindringwiderstandes in den Boden (Wolfersberggasse, Wien, 14. Bezirk, 2009)

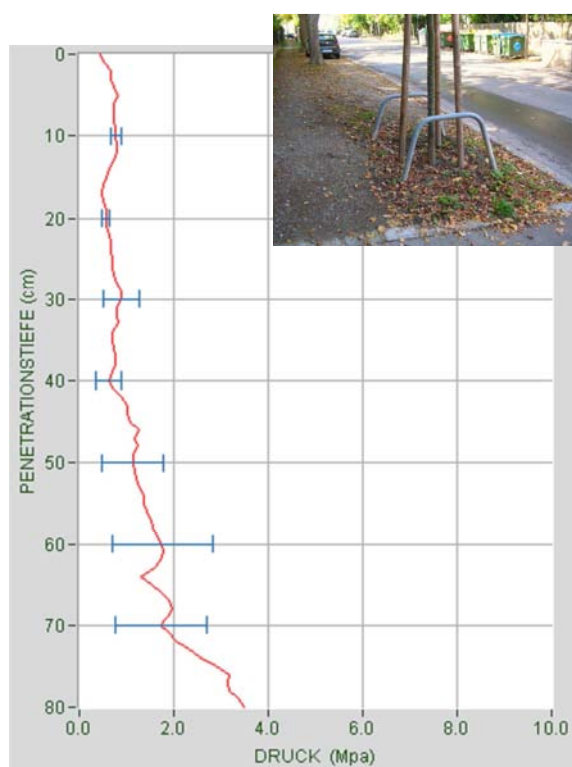
Der Mittelwert der Messergebnisse veranschaulicht ebendies - erst in 72 cm Tiefe wird ein Wert von 2 MPa erreicht.

Es besteht sogar die Vermutung, dass die Schichtung des Bodens durch die deutlich spürbaren Hohlräume aufgrund des fehlenden Kontaktes der Wurzeln mit dem Substrat für ein gesundes Baumwachstum zu locker ist. Dennoch kann das nicht der ausschlaggebende Grund für das Absterben der Linde an diesem Standort gewesen sein.

**Abb. 164:** Mittelwert der Messungen des Eindringwiderstandes in den Boden (Ghelengasse, Wien, 13. Bezirk, 2009)

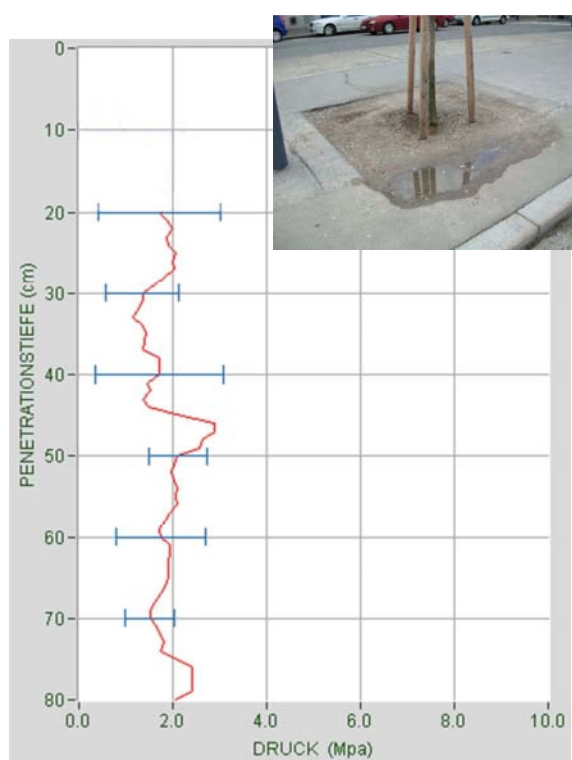
Die oberflächige Verdichtung der Baumscheibe infolge von Betritt durch Passanten machte es beim ersten Versuch unmöglich, Messungen durchzuführen. Beim zweiten Durchgang konnte erst das Vorbohren in bis zu 20 cm Tiefe Aufschluss über die Dichte der darunter befindlichen Horizonte geben. Der Mittelwert der nebenstehenden Grafik ist daher erst ab

**Abb. 165:** Mittelwert der Messungen des Eindringwiderstandes in den Boden (Bhf. Hütteldorf, Wien, 14. Bezirk, 2009)

einer Tiefe von 20 cm aussagekräftig.

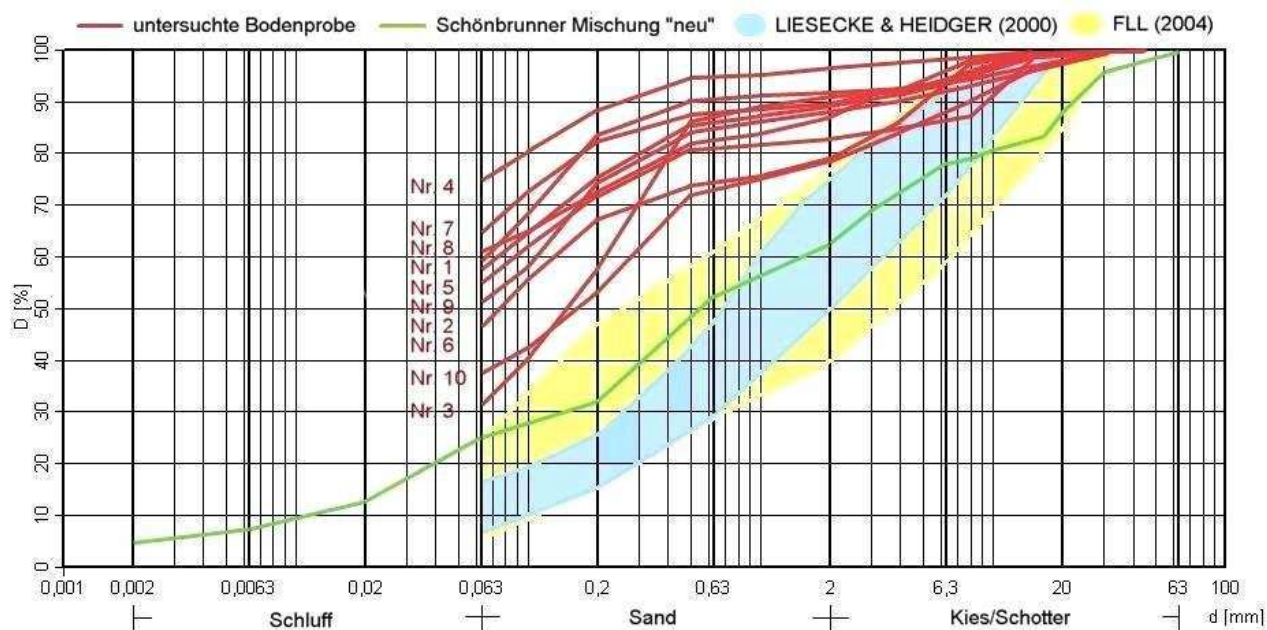
**Abb. 170:** Körnungssummenkurven der untersuchten Bodenproben im Vergleich mit empfohlenen Substratzusammensetzungen (Wien, 13. und 14. Bezirk, 2010)

Aus Abb. 170 und 171 geht hervor, dass die Sieblinien der untersuchten Bodenproben allesamt stark von den empfohlenen Richtwerten abweichen. Der Feinanteil ist mit 31 bis 74% viel zu hoch, der Anteil der Kies/Schotter-Fraktion mit 4 bis 22% hingegen viel zu gering.

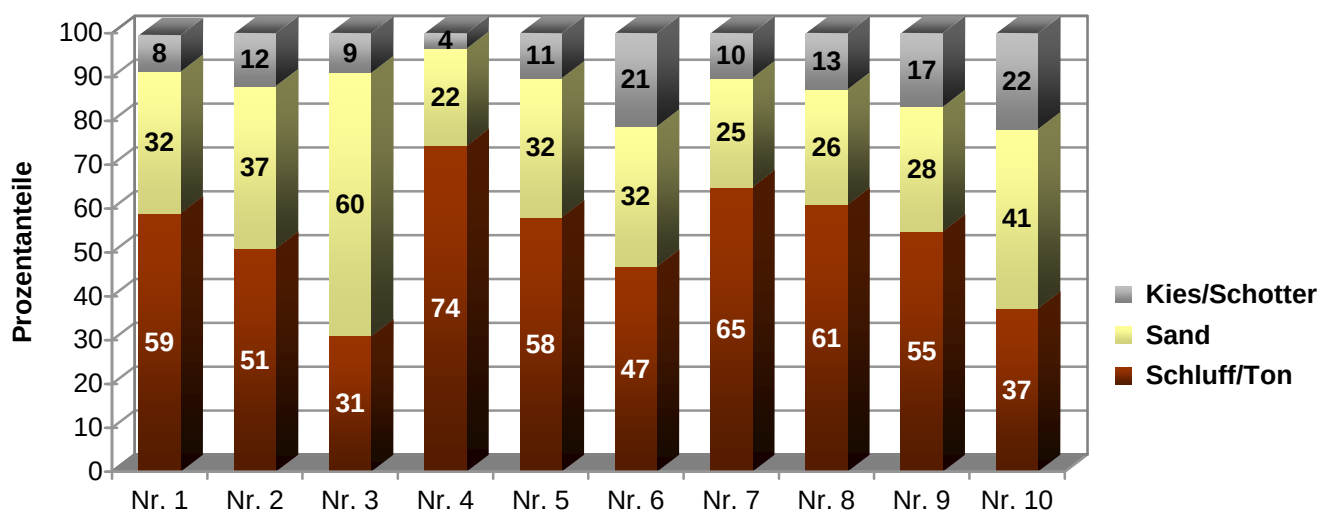
**Abb. 171:** Korngrößenanteile der untersuchten Bodenproben (gerundet) - Differenzen bei der Summenbildung entstehen durch Rundung (Wien, 13. und 14. Bezirk, 2010)
