# **Zustandsanalyse von Jungbäumen an Straßen in Wien**

**13. und 14. Bezirk**

Masterarbeit

Institut für Ingenieurbiologie und Landschaftsbau  
Universität für Bodenkultur Wien  
Wien, Juli 2010

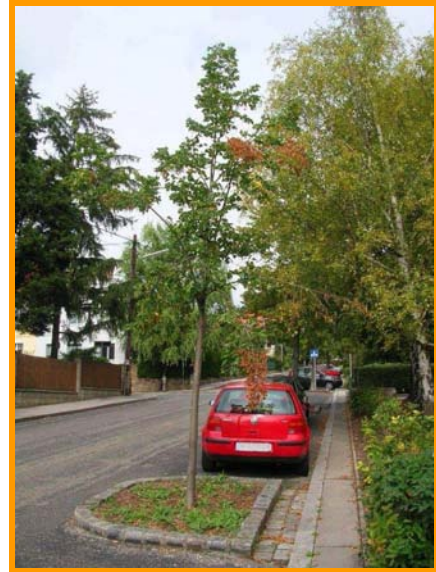
- Parkstreifen einer Nebenstraße
- Hochbord
- **Baumscheibengröße 4,50 m<sup>2</sup>**
- stark zersetzte Rindenmulchschicht
- mäßiger Bewuchs mit Kräutern
- versiegeltes Umfeld
- keine Bewässerungseinrichtung

**Symptome:** einzelne vom Triebende her abgestorbene Äste**Kronenvitalität 2**

Die Baumscheibe ist für die Linde als großkronige Baumart unzureichend dimensioniert. Während längerer Trockenperioden besteht so vermehrt die Gefahr für Trockenschäden. Die Penetrologgermessungen verzeichnen keine nennenswerten Bodenverdichtungen - in 58 cm Tiefe dürfte sich jedoch ein bauliches Hindernis befinden. Die Korngrößenverteilung zeigt einen etwas zu hohen Fein- und Sandanteil, zuungunsten des viel zu geringen Kies- und Schotteranteils. Fehlende Grobporen haben eine erhöhte Verdichtungsgefahr sowie eine verminderte Belüftung und Wasserleitfähigkeit zur Folge - es kann zu Staunässe und Wurzelschäden kommen. Der beengte Wurzelraum in Kombination mit der ungünstigen Substratzusammensetzung steht vermutlich in Zusammenhang mit der Absterbesymptomatik einzelner Äste und der Vitalitätsstufe 2.

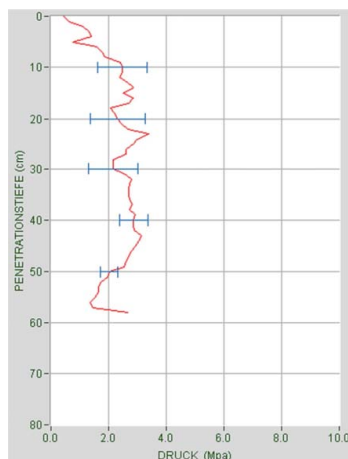
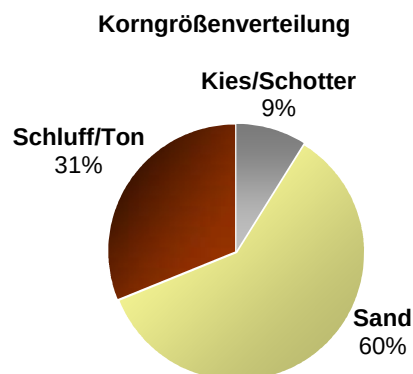
**Abb. 172-173:** links: Eindringwiderstand in den Boden, rechts: Korngrößenverteilung des Baumstandortes Friedrich-Lieder-Weg 2006, 14. Bezirk (Wien, 2009)

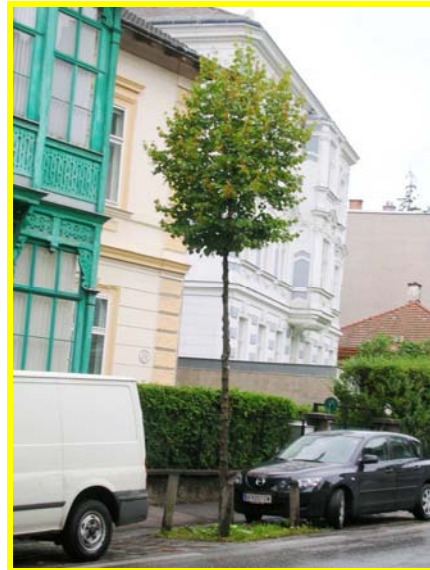
- Parkstreifen einer Durchzugsstraße
- Straßenniveau
- **Baumscheibengröße 2,60 m<sup>2</sup>**
- keine Standraumabdeckung
- starker Bewuchs mit Gräsern und Kräutern
- versiegeltes Umfeld
- keine Bewässerungseinrichtung

**Symptome:** keine**Kronenvitalität 1**

Aufgrund der viel zu geringen Baumscheibengröße, seiner äußerst verkehrsexponierten Lage und dem starken straßenseitig zu erwartenden Streusalzeintrag würde man an diesem Standort erwarten, einen wenig vitalen Baum anzutreffen. Tatsächlich wurde die Stadtlinde mit der Kronenvitalitätsstufe 1 bewertet - bis auf eine leicht verlichtende Außenkrone zeigt sie keinerlei Symptome, die auf stärkere Vitalitätseinbußen hindeuten. Die Bodendichtemessungen zeugen entgegen aller Erwartungen von einem wurzelfreundlichen Milieu, obwohl der abschlämmbare Feinanteil des Substrates ein Vielfaches der empfohlenen Werte beträgt. Die Beobachtung der weiteren Entwicklung des Baumes wird zeigen, wie sehr sich die widrigen äußeren Umstände künftig auf seinen Gesundheitszustand auswirken.

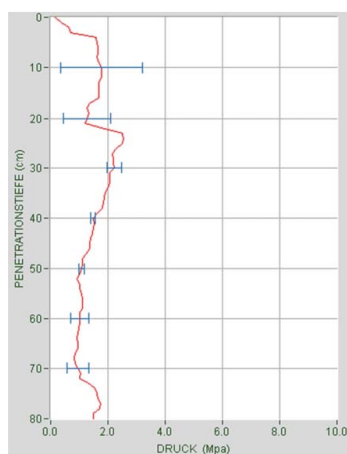
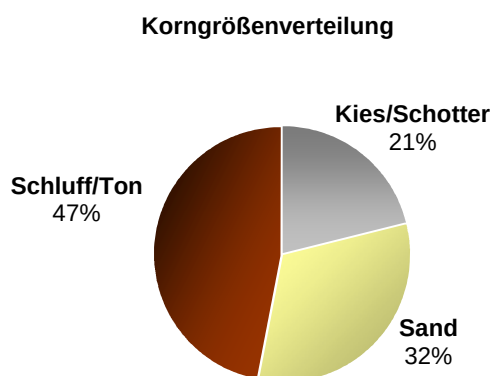
**Abb. 174-175:** links: Eindringwiderstand in den Boden, rechts: Korngrößenverteilung des Baumstandortes Hüttelbergstraße 1023, 14. Bezirk (Wien, 2009)

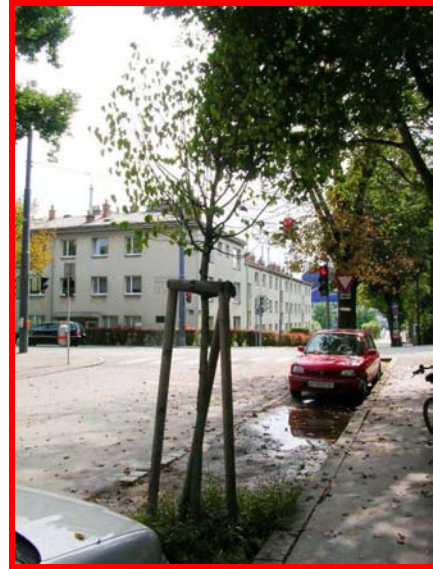
- Parkstreifen einer Nebenstraße
- Straßenniveau
- **Baumstreifenbreite 1,75 m**
- keine Standraumabdeckung
- Bewuchs mit Gräsern und Kräutern
- versiegeltes Umfeld
- keine Bewässerungseinrichtung

**Symptome:** Kleinblättrigkeit und Welkeerscheinungen**Kronenvitalität 3**

Die viel zu geringe Baumstreifenbreite, eine starke oberflächige Verdichtung durch das Ein- und Ausparken sowie Verschlämmungen machen diesen Baumstandort äußerst unwirtlich. Penetrologermessungen waren lediglich im unmittelbaren Pflanzloch möglich - abseits dessen scheiterten die Versuche zunächst an den stark verdichteten obersten Bodenschichten. Die Korngrößenanalyse offenbarte einen weit überhöhten Anteil der Schluff- und Tonfraktion. Das erklärt auch die starke Verschlammungstendenz. In tieferen Bodenhorizonten führen der hohe Feinanteil und das Fehlen luftführender Bodenporen zusätzlich zu einer mangelnden Sauerstoffversorgung der Wurzeln. Der schlechte Gesundheitszustand der Baumhasel mit Vitalitätsstufe 3 ist eine logische Folge von alledem.

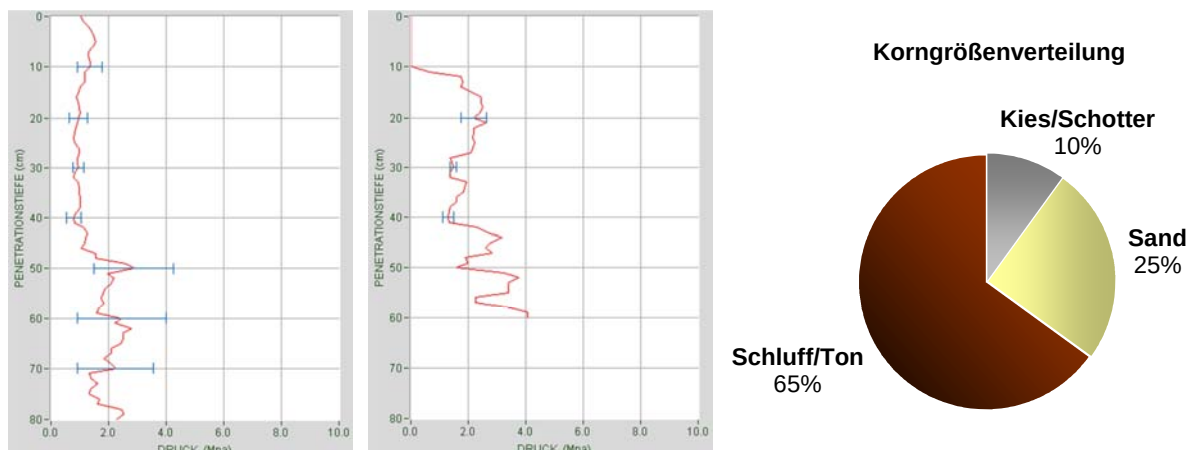
**Abb. 176-177:** links: Eindringwiderstand in den Boden innerhalb des Pflanzloches, Mitte: Eindringwiderstand außerhalb des Pflanzloches, rechts: Korngrößenverteilung des Baumstandortes Bahnstraße 2002, 14. Bezirk (Wien, 2009)

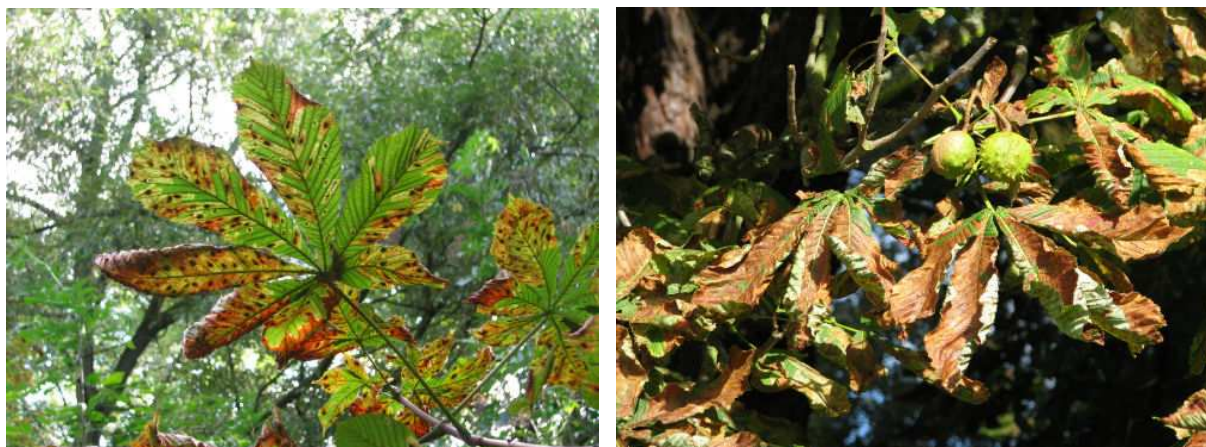
Ab Ende Mai werden die durch den Fraß der Raupen entstehenden Minen in Form von zunächst weißlich bis beigen und später braunen, unregelmäßigen Flecken sichtbar. Dieses Schadbild breitet sich im Laufe der Sommermonate von den Blättern im unteren Kronenbereich über die gesamte Krone aus. In weiterer Folge werden die Blätter aufgrund der durch die Fraßtätigkeit und die abgeschnittene Wasserversorgung welken Epidermis braun und kräuseln sich, bis sie mitunter sogar vorzeitig (ab Juli) abfallen (EBNER & SCHERER 2001 und TOMICZEK et al. 2005).

Am Braunwerden und Einrollen der Blätter ist neben der Roskastanienminiermotte ebenso der Blattbräunepilz *Guignardia aesculi* beteiligt. Die durch ihn hervorgerufenen rotbraunen und meist gelbrandigen Flecken sind jedoch im Gegensatz zu den helleren, ausschließlich oberseitigen Mottenminen beidseitig ausgebildet. Hält man die Blätter gegen das Licht, so sind im Falle eines Miniermottenbefalls die Raupe und ihre braunen Kotkrümel erkennbar (EBNER & SCHERER 2001 und TOMICZEK et al. 2005).

**Abb. 201-202:** links: Minen der Rosskastanienminiermotte im Gegenlicht gemeinsam mit Blattbräunepilz auf einem Blatt der Rosskastanie, rechts: fortschreitender Befall führt zum Braunwerden und Kräuseln der Blätter (<http://clewerparknature.wordpress.com>)

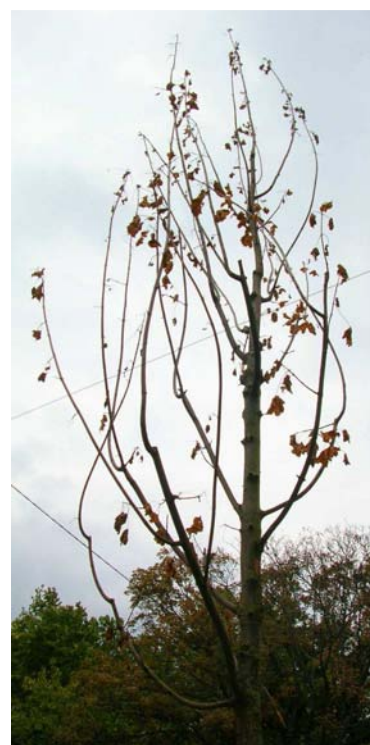
In Abb. 204 ist ein Spitzahorn ersichtlich, der noch im Jahr seiner Pflanzung gänzlich abstarb, obwohl sich der Jungbaum in einem hervorragenden Pflegezustand befunden hat. Von außen sind weder Indizien für einen Prachtkäferbefall letalen Ausmaßes noch anderweitige Schadursachen zu erkennen, weshalb auf einen Befall mit der Verticillium-Welke geschlossen werden muss.

**Abb. 204:** bereits wenige Monate nach der Pflanzung vermutlich durch *Verticillium* abgestorbener Spitzahorn (Wien, 13. Bezirk, Sept. 2008)

Es ist nicht auszuschließen, dass das Pflanzenmaterial in vielen Fällen bereits in den Baumschulen infiziert wurde und die Krankheit durch den Versetztschock (wie auch im Falle des Spitzahorns in Abb. 204 vermutet) sowie Unterversorgung mit Nährstoffen und Trockenstress am Straßenstandort zum Ausbruch kommt. Vorgebeugt werden kann dem Ausbruch der Krankheit daher in erster Linie mittels guter Anwuchspflege sowie ausreichender und ausgewogener Versorgung des Jungbaumes mit Wasser und Nährstoffen (TOMICZEK & CECHE 2004).

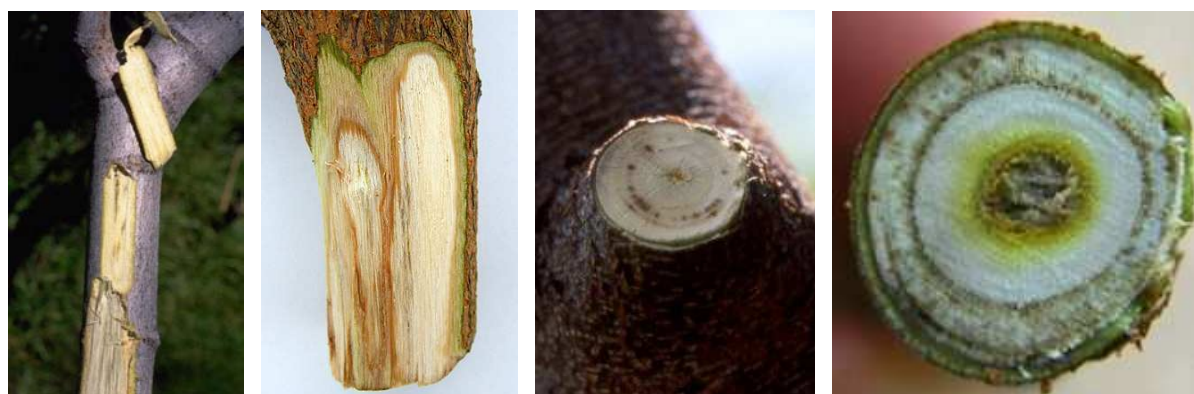
**Abb. 206-209:** im Längs- und Querschnitt befallener Äste sind die Verfärbungen durch *Verticillium* entlang der Jahrringe deutlich sichtbar (<http://www.extension.umn.edu>, modifiziert; <http://apps.rhs.org.uk>; <http://www.ppd.l.purdue.edu>, modifiziert; <http://www.biologie.uni-hamburg.de>)

Der Querschnitt eines betroffenen Triebes schafft Klarheit über die Ursache des tristen Erscheinungsbildes des Baumes - in den einzelnen Jahrringen sind die für Welkekrankheiten typischen grünlich-bräunlichen Verfärbungen erkennbar. Die im äußeren Teil des Holzkörpers (Splintholz) häufig sichtbaren ringförmig angeordneten Punkte oder Flecken deuten auf die geschädigten Leitungsbahnen hin (EBNER & SCHERER 2001 und DUJESIEFKEN et al. 2007).

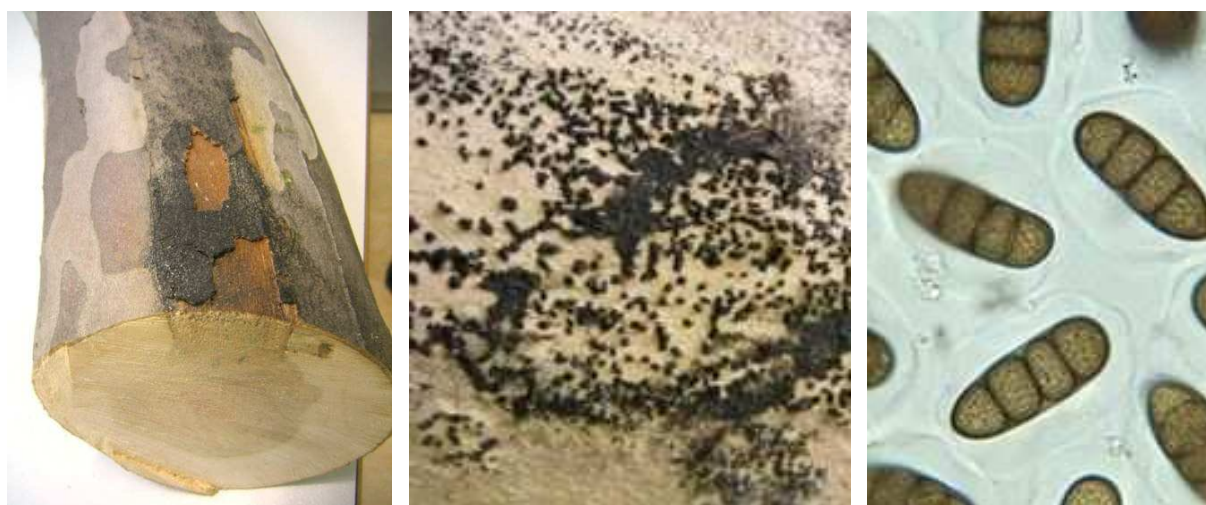
Innerhalb weniger Wochen verursacht der als Pathogen fungierende Pilz ein großflächiges Absterben von Rindengeweben (Rinden- und Kambialnekrosen), gefolgt von einer sektoralen Holzverfärbung und einer rasch voranschreitenden Weißfäule. Die Holzzersetzung erfolgt vom Splintholz ausgehend in Richtung Kernholz, wobei sie sich am Astansatz am raschesten ausbreitet und zu den äußeren, im Durchmesser schwächeren Astabschnitten hin abnimmt (CECH et al. 2007).

**Abb. 210-212:** links: Starkast mit sektoraler Holzfäule infolge der Massaria-Krankheit, Mitte: Schwarzfärbung der Rinde durch anhaftende Pilzfruchtkörper, rechts: Sporen der ungeschlechtlichen Nebenfruchtform des Massaria-Erregers (<http://www.stadtbaum.at>, modifiziert; <http://www.biologie.uni-hamburg.de>, modifiziert; aus CECH et al. 2007, modifiziert)

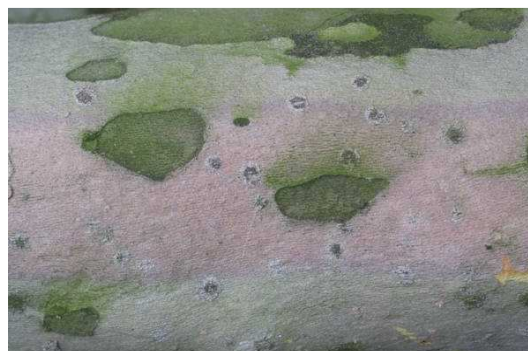
Von außen erkennbar wird Massaria zunächst durch eine in Längsrichtung über mehrere Meter verlaufende Rosafärbung der Rinde, die sich jedoch fast ausschließlich auf die Oberseite des Astes beschränkt und später auffallend scharf von der gesunden, grünlich-braunfarbigen Astunterseite abgegrenzt erscheint (Abb. 213 und 214).

**Abb. 213:** beginnende Rosafärbung der Rinde - erstes Anzeichen für einen Massaria-Befall (aus WOHLERS 2005)

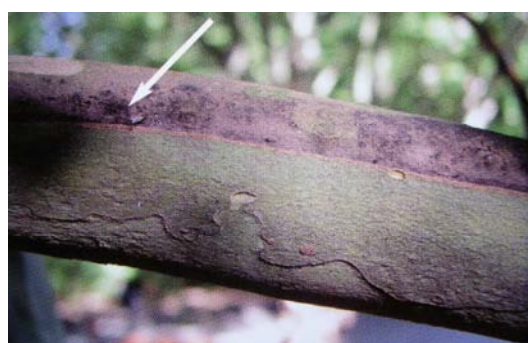
**Abb. 214:** vom gesunden Gewebe scharf abgegrenzte erkrankte Astoberseite - schwarze Sporenlager von *Splanchnonema platani* erkennbar (aus DUJESIEFKEN et al. 2007)

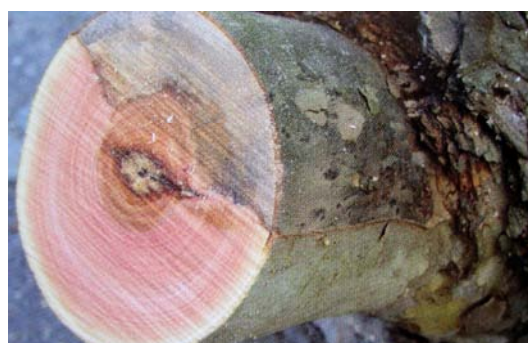
**Abb. 215:** Querschnitt durch einen befallenen Starkast (aus DUJESIEFKEN et al. 2007)

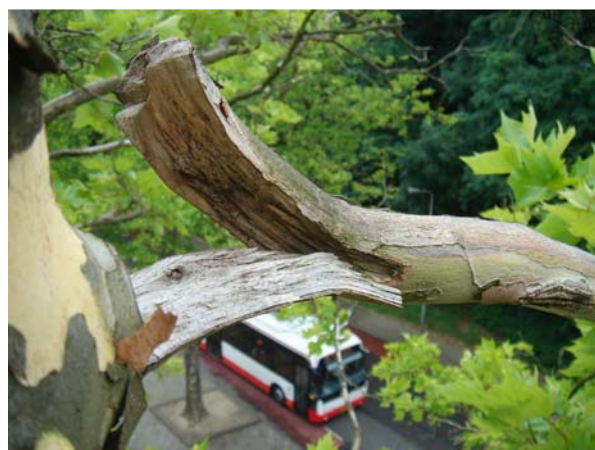
äste bei gleichzeitiger Belaubung - und somit zu einer erhöhten Wahrscheinlichkeit von Astabbrüchen (für *Massaria* typisch sind die sogenannten Sprödbrüche, Abb. 216). Befallene Bäume stellen somit, besonders im öffentlichen Raum, eine große Gefahr dar. Da die Holzzersetzung innerhalb sehr kurzer Zeit große Astpartien einnimmt, die Äste jedoch oftmals noch belaubt und gar nicht zur Gänze abgestorben sind, bleiben sie vom Boden aus unauffällig und mitunter unentdeckt (CECH et al. 2007).

**Abb. 216:** Sprödbbruch eines von *Massaria* befallenen Grobastes - eine akute Gefährdung der Passanten (<http://www.boomziekten.nl>)

Von einem grundsätzlich gerichteten Augenmerk auf ältere Platanen abgesehen, sollte beim Auftreten erster Auffälligkeiten eine Gesamtkontrolle des Baumes von einem Hubsteiger aus oder von Baumsteigern erfolgen, um die lediglich an der Astoberseite auftretenden Verfärbungen zu erkennen. Aufgrund der erhöhten Bruchgefahr sind die betroffenen Äste bereits bei den ersten Befallssymptomen zu entfernen. Das entnommene Material ist daraufhin zu verbrennen oder fachgerecht zu kompostieren. Vorsorglich sollten die Kontrollintervalle bei bereits befallenen Platanen verkürzt werden, um weiterhin eine maximale Verkehrssicherheit garantieren zu können (CECH et al. 2007).

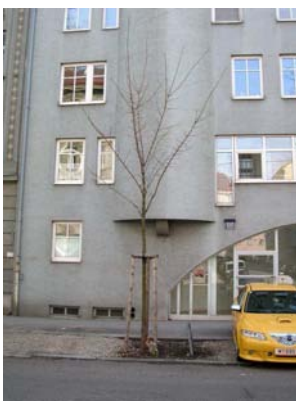
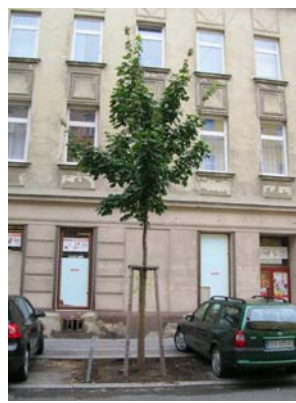
**Baum Nr. 2:** *Acer platanoides* 'Eurostar'  
14., Märzstraße 179

| Btr. | Lage | Niveau | Große Baumsch. | Breite Baumstr. | Unfiedbeschaff. | Standaumbeschaffenheit | Bewuchs gesamt | Gehölze | Stauden | spont. Veg. | Grad Stammsch. | Art Stammschaden |
|---|---|---|---|---|---|---|---|---|---|---|---|---|
| 002 | Parkstreifen | Straßenniveau | - | 2,30 m | versiegelt | keine Abdeckung | 0 | 0 | 0 | 0 | mäßig | mechan. Schäden |

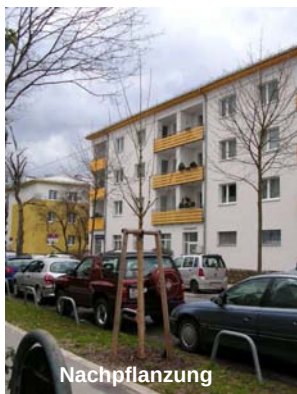
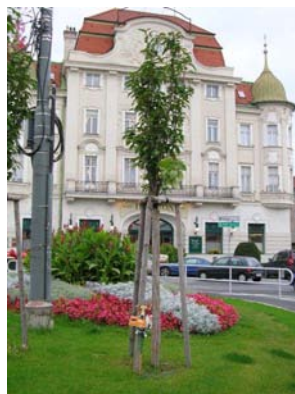
**Baum Nr. 103:** *Acer platanoides*  
13., Preindlgasse 2030

| BHr. | Kronenaufbau | Mangel Krone | Vitalität | Beugung | Pflanzziele | Art Stützung | Qual. Stützung | Bindematerial | Schaden Stütz. |
|---|---|---|---|---|---|---|---|---|---|
| 103 | mangelhaft | einseitig, Stummelschnitt | 4 | keine | richtig | 3-Pfahl | sehr gut | Gummi (mit Löchern), Kokosnetz | keine |

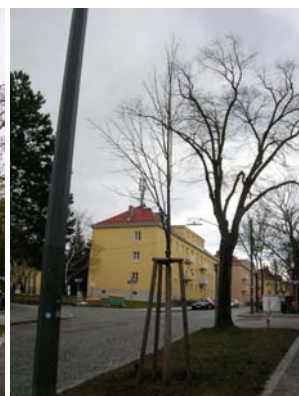
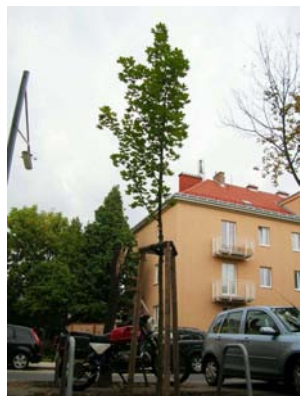
**Baum Nr. 106:** *Tilia* sp.  
13., Wattmangasse 2068

| BHr. | Kronenaufbau | Mangel Krone | Vitalität | Beugung | Pflanzziele | Art Stützung | Qual. Stützung | Bindematerial | Schaden Stütz. |
|---|---|---|---|---|---|---|---|---|---|
| 106 | mangelhaft | stark einseitige Krone, Konkurrenzäste | 2 | keine | richtig | 3-Pfahl | sehr gut | Gummi | keine |

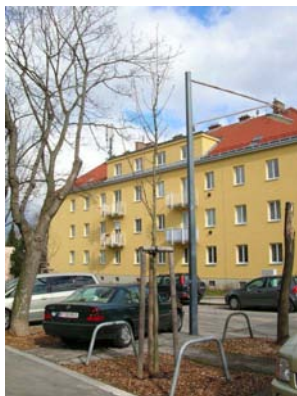
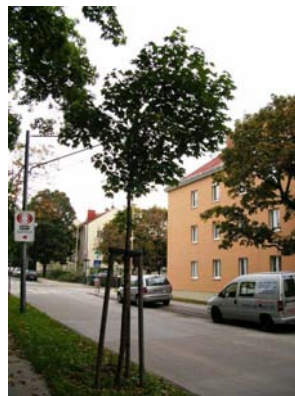
**Baum Nr. 107:** *Acer platanoides*  
13., Wattmannngasse 3009

| BNr. | Symptome | Pflege gesamt | Wuchsbild | Gesamtzustand |
|---|---|---|---|---|
| 107 | I. Blattnekrosen, aufgerissene Borke (vermutl. Insektenbefall) | 1 | 2 | 1 |

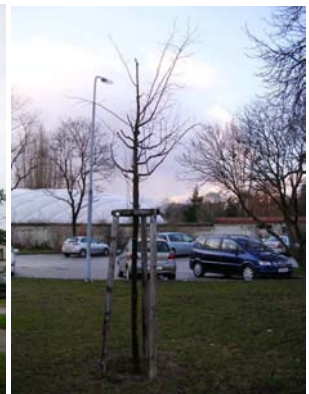
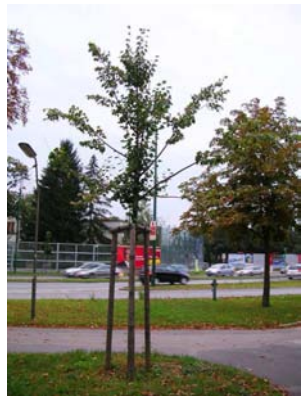
**Baum Nr. 114:** *Tilia platyphyllos*  
13., Grünbergstraße 4010

| BNr. | Symptome | Pflege gesamt | Wuchsbild | Gesamtzustand |
|---|---|---|---|---|
| 114 | absterbend, vermutl. Schädlingsbefall | 4 | 5 | 5 |

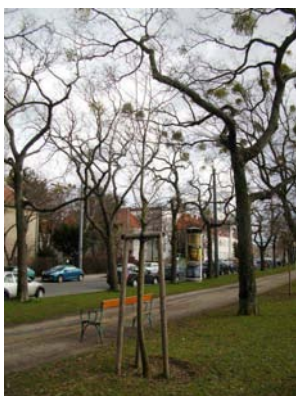
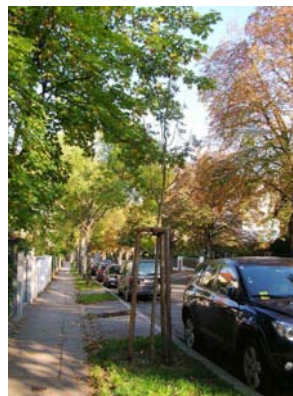
**Baum Nr. 121:** *Celtis australis*  
13., Wolkersbergenstraße 1060

| BHr. | Kronenaufbau | Mangel Krone | Vitalität | Beugung | Pflanzziele | Art Stützung | Qual. Stützung | Bindematerial | Schaden Stütz. |
|---|---|---|---|---|---|---|---|---|---|
| 121 | mangelhaft | sekundärer Leittrieb, keine Hierarchie | 1 | keine | richtig | 3-Pfahl | sehr gut | Gummi (mit Löchern) | keine |

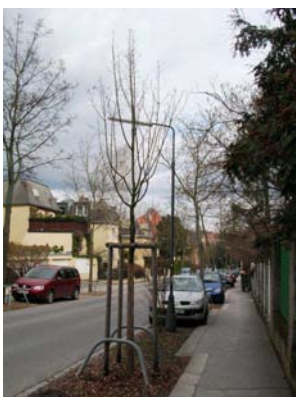
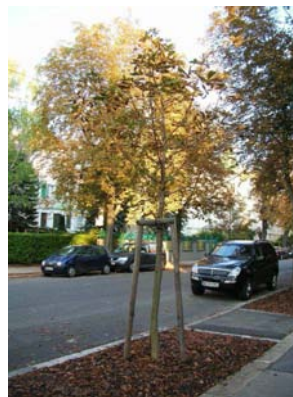
**Baum Nr. 125:** *Acer platanoides*  
13., Veitingergasse 1024

| BNr. | Symptome | Pflege gesamt | Wuchsbild | Gesamtzustand |
|---|---|---|---|---|
| 125 | Insektenbefall/Stamm, Gelb-Rot-Färbung der Blätter, abgestorbene Äste | 2 | 3 | 3 |

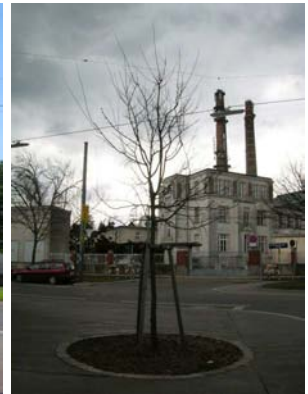
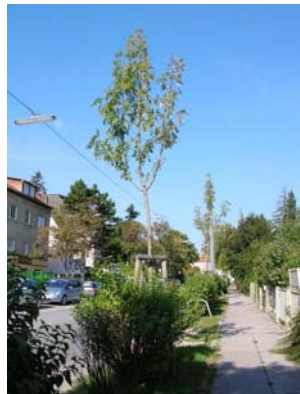
**Baum Nr. 128:** *Acer campestre*  
13., Biraghigasse 1001

| BHr. | Kronenaufbau | Mangel Krone | Vitalität | Beugung | Pflanzziele | Art Stützung | Qual. Stützung | Bindematerial | Schaden Stütz. |
|---|---|---|---|---|---|---|---|---|---|
| 128 | mangelhaft | einzelne stark ausgewachsene Seitentriebe | 1 | keine | richtig | 3-Pfahl | sehr gut | Gummi | keine |

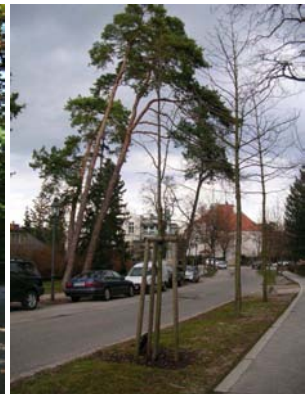
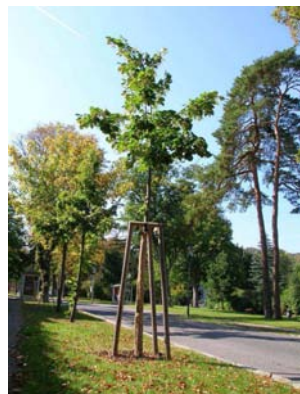
**Baum Nr. 132:** *Tilia platyphyllos*  
13., Ghelengasse 1018

| BNr. | Symptome | Pflege gesamt | Wuchsbild | Gesamtzustand |
|---|---|---|---|---|
| 132 | I. Fraßschaden | 1 | 1 | 1 |

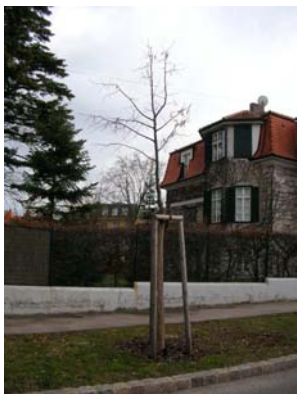
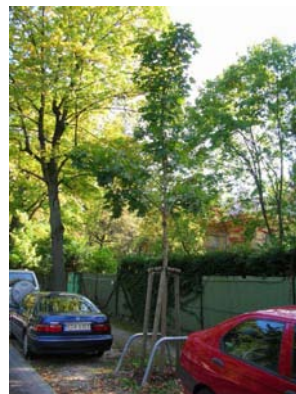
**Baum Nr. 133:** *Tilia platyphyllos*  
13., Ghelengasse 1022

| BHr. | Kronenaufbau | Mangel Krone | Vitalität | Beugung | Pflanzziele | Art Stützung | Qual. Stützung | Bindematerial | Schaden Stütz. |
|---|---|---|---|---|---|---|---|---|---|
| 133 | gut | gekrümmter Leittrieb | 0 | keine | richtig | 3-Pfahl | mangelhaft (1 Lascche gerissen) | Gummi | keine |

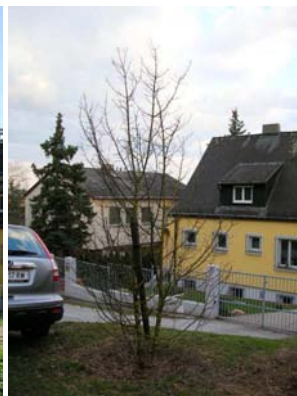
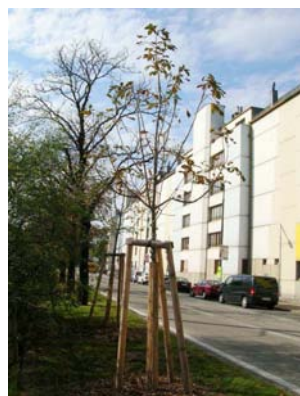
**Baum Nr. 140:** *Acer campestre*  
13., Adolfstorgasse 1006

| BHr. | Kronenaufbau | Mangel Krone | Vitalität | Beugung | Pflanzziele | Art Stützung | Qual. Stützung | Bindematerial | Schaden Stütz. |
|---|---|---|---|---|---|---|---|---|---|
| 140 | gut | - | 1 | keine | richtig | Schrägpfahl | mangelhaft (reißt am Stamm) | Gummi | gering |

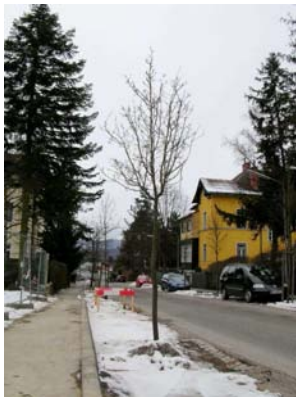
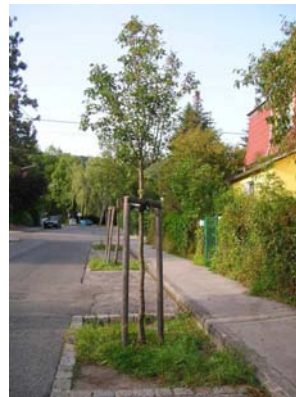
**Baum Nr. 145:** *Pyrus* sp.  
14., Hüttergasse 206

| BHr. | Kronenaufbau | Mangel Krone | Vitalität | Beugung | Pflanzziele | Art Stützung | Qual. Stützung | Bindematerial | Schaden Stütz. |
|---|---|---|---|---|---|---|---|---|---|
| 145 | mangelhaft | kein Leittrieb | 0 | keine | richtig | - | - | - | - |

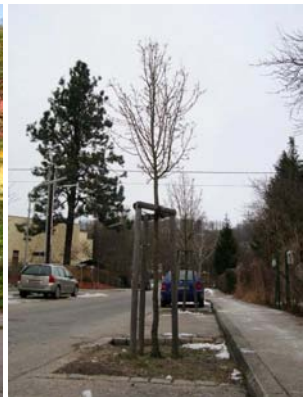
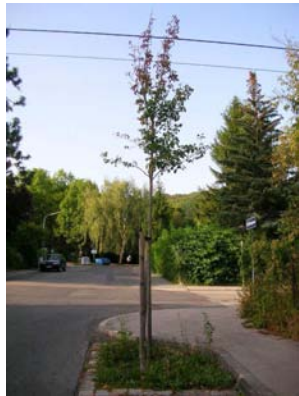
**Baum Nr. 146:** *Pyrus* sp.  
14., Hüttergasse 208

| BHr. | Kronenaufbau | Mangel Krone | Vitalität | Beugung | Pflanzziele | Art Stützung | Qual. Stützung | Bindematerial | Schaden Stütz. |
|---|---|---|---|---|---|---|---|---|---|
| 146 | gut | - | 1 | keine | richtig | 3-Pfahl | mangelhaft (locker) | Gummi | keine |

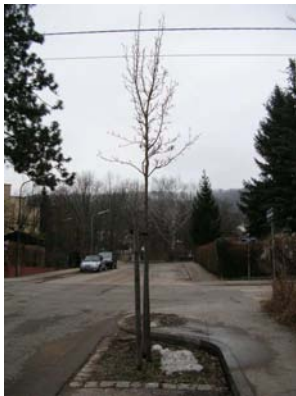
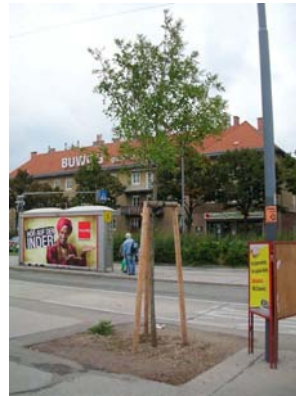
**Baum Nr. 147:** *Pyrus* sp.  
14., Hüttergasse 210

| BHr. | Kronenaufbau | Mangel Krone | Vitalität | Beugung | Pflanzziele | Art Stützung | Qual. Stützung | Bindematerial | Schaden Stütz. |
|---|---|---|---|---|---|---|---|---|---|
| 147 | mangelhaft | kein eindeutiger Leittrieb, einseitig, asymmetrisch | 2 | keine | richtig | 2-Pfahl | gut | Gummi | keine |
