# **Untersuchung von Holzsperrren zur Grabensicherung im Vinschgau/Südtirol**

Diplomarbeit eingereicht von

Christina Leitner

Universität für Bodenkultur Wien

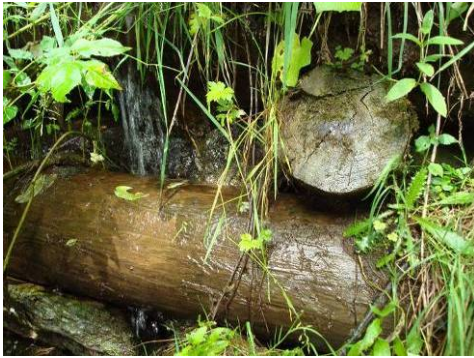
Diese Sperre weist eine maximale Breite von 9 m auf und wurde hauptsächlich mit starken Stämmen (Durchmesser von 20-35 cm) ausgeführt. Auch hier wurden die Längshölzer nicht gestückelt und somit auch nicht verbunden. Die Abflusssektion hat sich ebenso wie bei Sperre 1 dem Bachbett angeglichen. Die Rundhölzer sind mit Steinmaterial des Standortes verfüllt worden. Die Grabenhänge weisen eine Inklination von 35° auf. Das Ausgleichsgefälle nach der Sperre liegt bei 17°, das Ausgleichsgefälle vor der Sperre bei 19°. Laut optischer Bewertung befindet sich das gesamte Bauwerk in gutem Zustand. Einzig im wechselfeuchten Bereich mit Erdkontakt, linksseitig am Sperrenkörper, ist beginnende Fäulnis zu beobachten. Die rechte Schulter dieses Bauwerks ist stark verwachsen und schlecht zugänglich. Das Wasser fließt an dieser Sperre nicht gänzlich über den Sperrenkörper hinweg, sondern sucht sich den Weg ab dem zweiten Längsholz durch die Steinverfüllung hinter den Rundhölzern (siehe Abb. 34). Vermutlich ist der Anlauf dieses Bauwerks zu steil bemessen worden oder der Hangdruck hat die unteren beiden Längshölzer etwas talwärts gerückt. Die Tatsache, dass der Sperrenkörper der darunterliegenden Sperre 4 weiter hangaufwärts leicht nach rechts verdreht ist und zwischen den beiden Sperren auf der linken Grabenseite eine Rutschung stattgefunden hat, spricht für die Verantwortlichkeit des Hangdrucks.

Abbildung 3434: Hinterspülung  
Sperre 3, Murtal Ulten, 08/2010

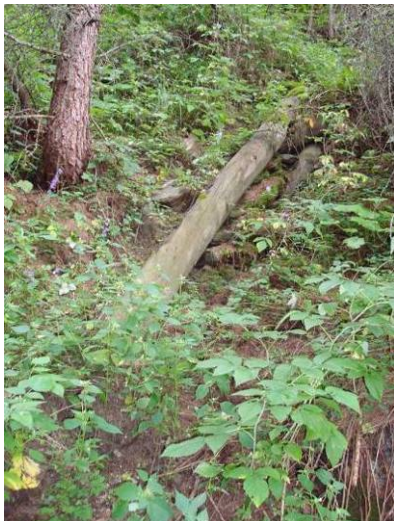
Die Sperre 5 wurde ebenso wie Sperre 3 mit sehr starken Stämmen (Durchm. 25-40 cm) eingebaut. Durch die schmale Grabensituation waren auch hier keine Verbindungen und Vernagelungen nötig. Daraus ergeben sich der verhältnismäßig schmale Sperrenkörper und die steilen Schultern (ca. 30°). Bei dieser Sperre wurden nicht nur der Körper sondern auch die Schultern mit Steinen verfüllt. Die Abflusssektion wird durch eine großformatige Steinplatte vor Eintiefung durch Erosion geschützt. Bis auf die linke Schulter und eine Unterspülung des Sperrenkörpers befindet sich diese Sperre optisch bewertet in einem generell guten Zustand. Die linke Schulter weist großräumige Fäulnisschäden auf und ist, wie in Abb. 33 zu erkennen, zum Teil von einer Rutschung überdeckt. Wie bei Sperre 3 sucht sich auch hier das Wasser seinen Weg durch den Sperrenkörper und tritt zwischen Längsholz 1 und Längsholz 2 aus.

Abbildung 3535: linke Schulter teilweise  
übermurt und generell in schlechtem  
Zustand, Murtal Ulten, 08/2010

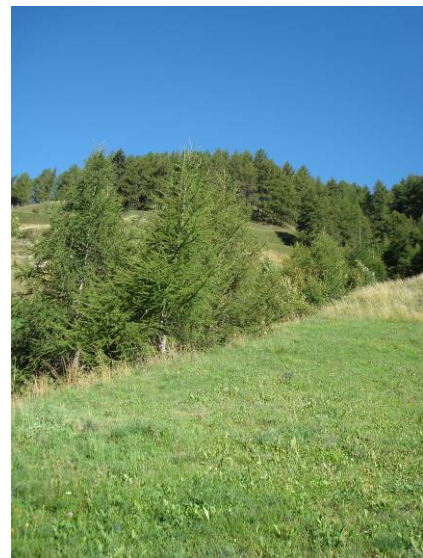
Abbildung 3939: Ansicht Standort 2 Pradamuns Planeil, 26 Jahre nach der Sanierung, 08/2010

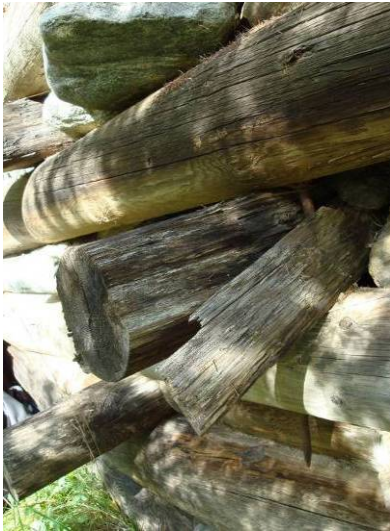
schwach bemessener Querhölzer sein (siehe Abb. 40). Auch im Übergangsbereich zwischen Schultern und Abflusssektion ist beginnende Fäule zu beobachten.

Abbildung 4040: dezentral vernageltes Querholz, Pradamuns Planeil, 08/2010

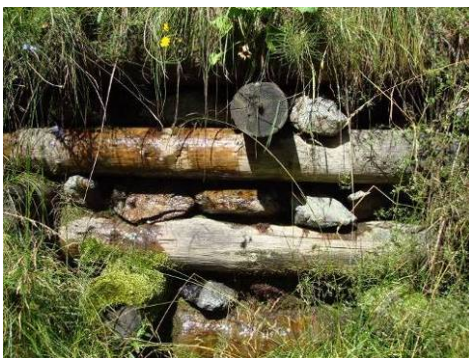
Sperre 3 wurde ebenso wie Sperre 1 mit starken Hölzern eingebaut. Die Spannweite der Schultern liegt bei 11,5 m, die maximale Höhe des Sperrenkörpers bei 1,3 m und die Inklination der Grabenflanken liegt zwischen 22° und 24°. Gestückelte Längshölzer wurden überblattet und mit den gleichen Nägeln wie bei Sperre 1 vernagelt. Auch hier ist die Ausgestaltung des Schwerbodens nicht ersichtlich. Diese Sperre wurde nur mit Steinen und nicht zusätzlich mit Schnittresten verfüllt. Die Abflusssektion wurde mit Steinen ausgestaltet, hat sich aber bereits dem Bachbett sehr angeglichen. Die Inklination vor der Sperre liegt bei 22°, jene nach der Sperre bei 14-17°.

Abbildung 4141: Sperrenkörper in optisch sehr gutem Zustand, Pradamuns Planeil, 08/2010

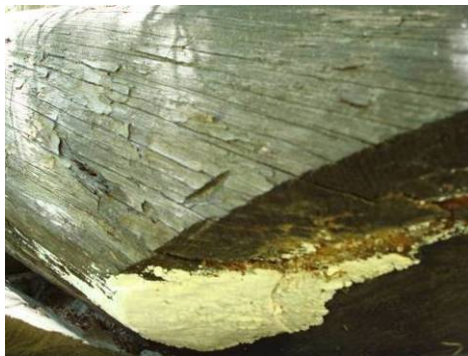
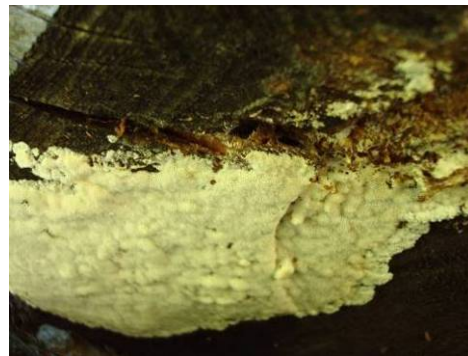
Optisch bewertet befindet sich diese Sperre in gutem Zustand. Im rechten Bereich des Sperrenkörpers befinden sich jedoch sieben poröse und geborstene Zangen, das oberste Rundholz der linken Schulter ist nahe des Sperrenkörpers und am äußeren Ende morsch. Das oberste Rundholz der rechten Schulter ist, wie in Abbildung 43 ersichtlich, am unteren Ende von einem Weißfäulepilz befallen. Die Sperre wird zu etwa 60% beschattet und führte zum Zeitpunkt der Aufnahme kein Wasser.

Abbildung 4343: Pilzbefall an Rundholz 1 der rechten Schulter, Pradamuns Planeil, 08/2010

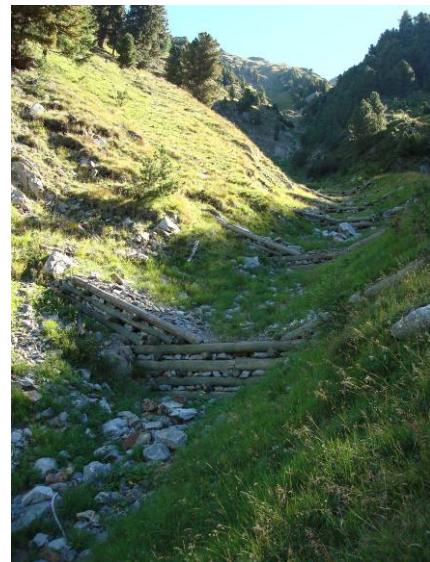
Abbildung 4747: Ansicht von Standort 3  
Kompatschgraben Plawenn, 26 Jahre  
nach der Sanierung, 08/2010

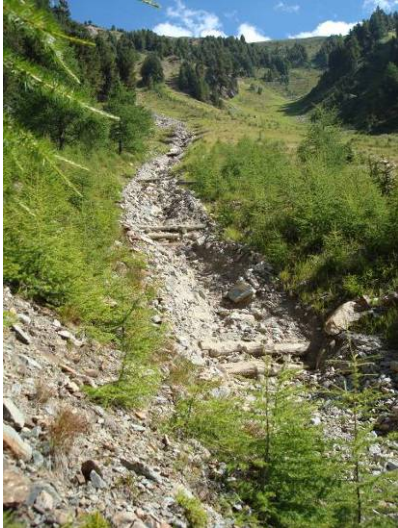
Am Standort Kompatschgraben befinden sich zwei, zu verschiedenen Zeitpunkten errichtete Grabenverbauungen. Der nördliche Graben wurde 1984 mit imprägnierter Kiefer verbaut, der südliche Graben wurde 1991 durch Holzsperrren in Lärche gesichert. Wie in Abbildung 39 ersichtlich ist der südliche Graben ausgewaschen und besteht ausschließlich aus lockerem Gesteinsmaterial. Aus Sicherheitsgründen wurde daher nur der nördliche Graben aufgenommen.

Abbildung 4848: Lärchensperren im südlichen Kompatschgraben, Kompatschgraben Plawenn, 08/2010

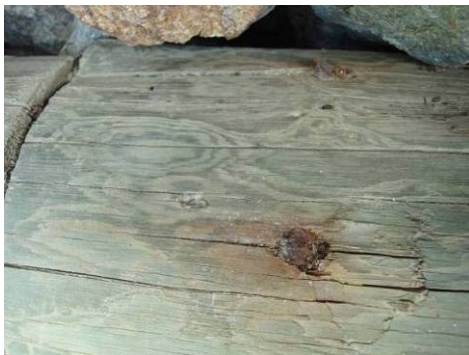
Abbildung 5050: Detail Vernagelung überblatteter Rundhölzer aus imprägnierter Kiefer, Kompatschgraben Plawenn, 08/2010

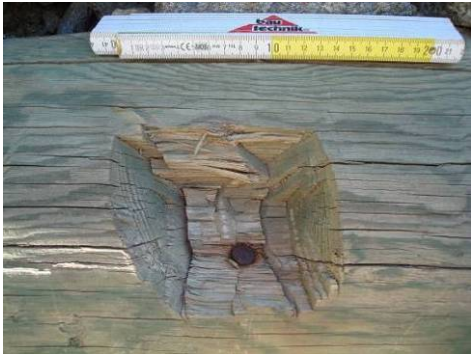
1 verwendet. Die Nägel wurden sehr tief eingeschlagen und der Bereich rund um die Vernagelung ausgeschnitten (siehe Abb. 51). Die Abflussektion wurde auch hier mit vor Ort verfügbarem Steinmaterial ausgestaltet.

Abbildung 5151: Detail Vernagelung der Längshölzer mit den Rundhölzern, Kompatschgraben Plawenn, 08/2010

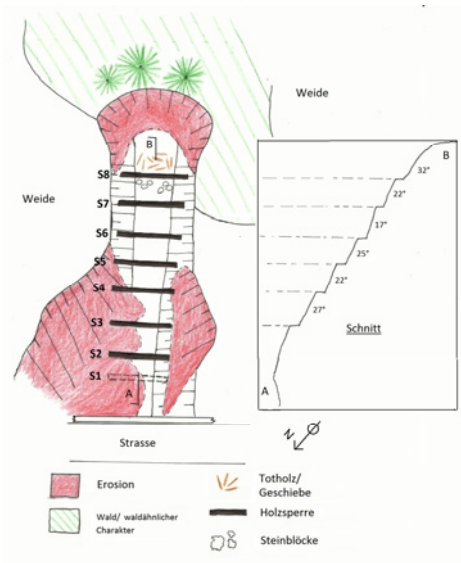
Abbildung 5555: Lageskizze und Längsschnitt der  
Sperren an Standort 4 Wötzelgraben Matsch mit  
Verortung von störenden Beeinträchtigungen,  
08/2010

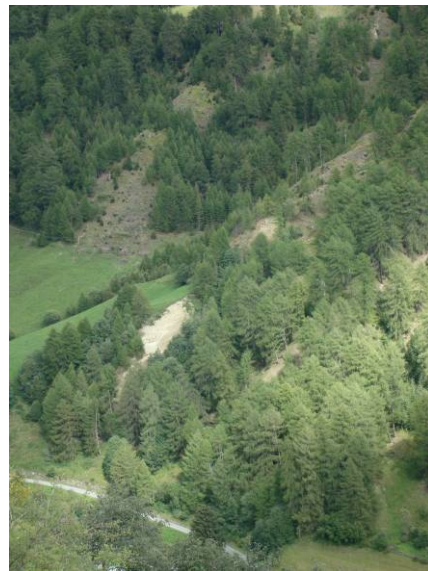
Abbildung 5757: Gesamtansicht von  
Standort 4, Wötzelgraben Matsch, 23  
Jahre nach der Sanierung, 08/2010

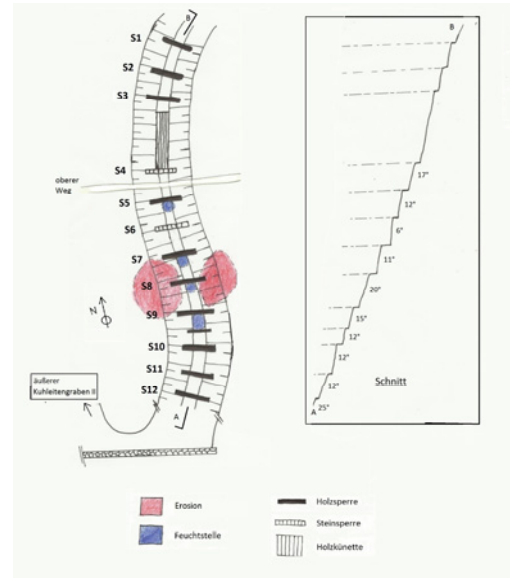
Abbildung 6363: Lageskizze und Längsschnitt der Sperren an Standort 5 Innerer Kuhleitengraben Meran 2000 mit Verortung von störenden Beeinträchtigungen, 08/2010

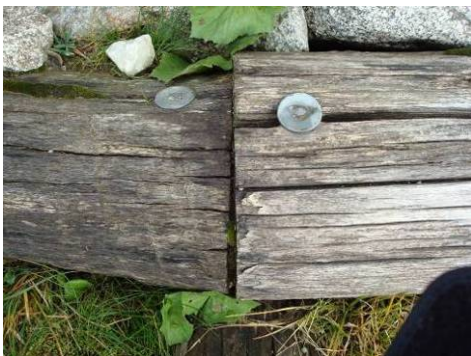
Abbildung 6767: Vernagelung der auf Stoß verlegten Längshölzer, Innerer Kuhleitengraben, 08/2010

Optisch beurteilt befindet sich das Holz dieser Sperre in mäßigem Zustand. Es scheint morsch und brüchig zu sein, einige Rundhölzer klingen hohl. Im Wechselfeuchten Bereich rechtsseitig am Sperrenkörper ist das Holz abgespalten und von einem orangen Pilz befallen. Die linke Schulter weist Schäden auf die, vermutlich von Steinschlag stammen könnten. Weiters ist das Holz sehr feucht, da es beinahe gänzlich in ständigem Erdkontakt steht. Die Sperre führt zwar nur sehr wenig sichtbares Wasser, die Moose, die zwischen und auf den Piloten wachsen, weisen jedoch auf hohe, lang anhaltende Feuchtigkeit hin.

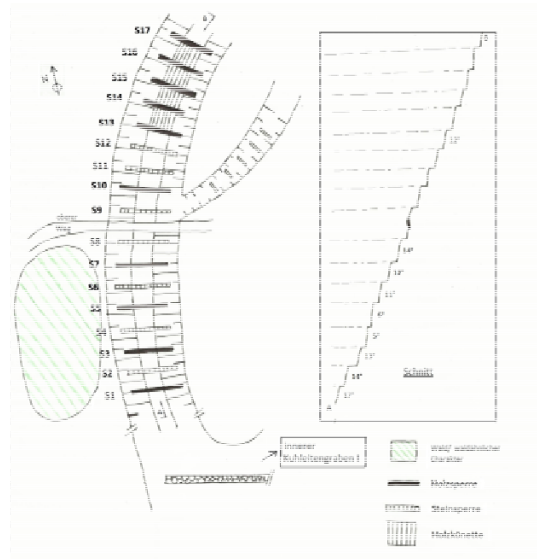
Abbildung 7070: Lageskizze und Längsschnitt der Sperren an Standort 6 Äußerer Kuhleitengraben Meran 2000 mit Verortung von störenden Beeinträchtigungen, 08/2010

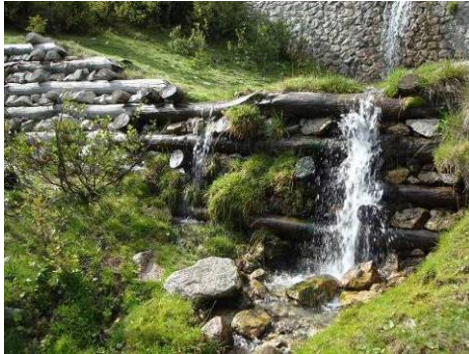
Abbildung 7373: Parallel verlaufende aufgesetzte Schultern mit abgestuften Rundhölzern, Äußerer Kuhleitengraben, 08/2010

Optisch beurteilt befindet sich das Holz der Sperre in gutem bis mäßigem Zustand. Es sind Absplitterungen an der linken Schulter sowie am Längsholz 1 des Sperrenkörpers und dem Rundholz 2 der rechten Schulter zu verorten. Außerdem ist Pilzwachstum am Längsholz 1 des Sperrenkörpers zu beobachten. Die Sperre wird zu etwa 5% beschattet. Zum Zeitpunkt der Aufnahme konnte starke Wasserführung beobachtet werden, im Ausgleichsgefälle waren jedoch im Gegensatz zum inneren Kuhleitengraben keine sumpfigen Bereiche auszumachen.

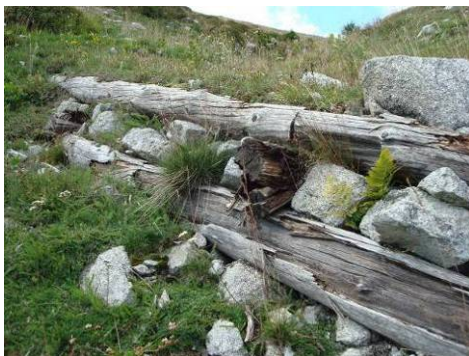
Optisch beurteilt befindet sich das Holz der Sperre in sehr schlechtem Zustand. Beinahe jedes Rundholz ist morsch, großteils zersetzt und/oder von Steinschlag abgesplittert. In Abbildung 74 ist vor allem die vorangeschrittene Zersetzung des Splintholzes der Rundhölzer gut ersichtlich. Dieses Bild zeigt sich vor allem an den Schultern und im oberen Drittel des Sperrenkörpers. Auch die Querhölzer in den Schultern sind großteils abgefault. Der restliche, ständig nasse Bereich des Sperrenkörpers ist hingegen in verhältnismäßig gutem Zustand. Die Sperre wird nicht beschattet und führte zum Zeitpunkt der Aufnahme verhältnismäßig viel Wasser.

Abbildung 7474: Splintholz der Rundhölzer zum größten Teil zersetzt, Äußerer Kuhleitengraben, 08/2010

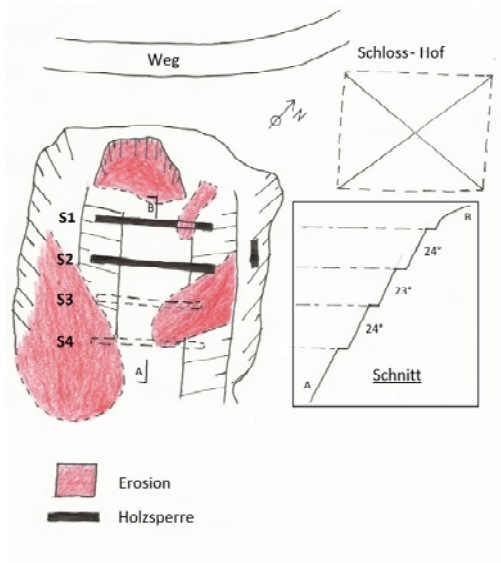
Abbildung 7676: Lageskizze und Längsschnitt der  
Sperren an Standort 7 Schlossgraben Matsch mit  
Verortung von störenden Beeinträchtigungen,  
08/2010

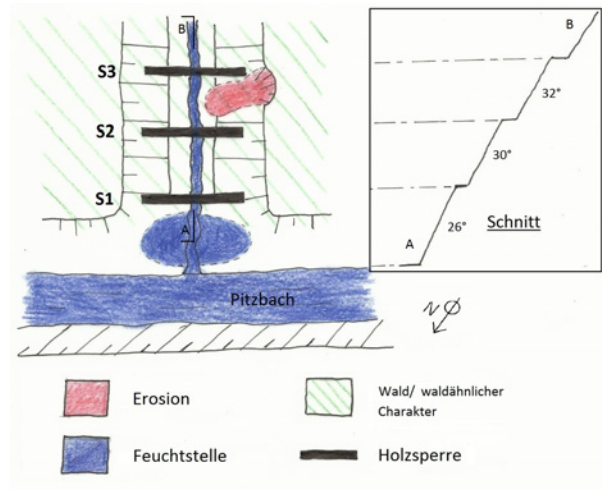
Abbildung 8484: Lageskizze und Längsschnitt der Sperren an Standort 8 Seitengraben Pitzbach Rojen mit Verortung von störenden Beeinträchtigungen, 08/2010

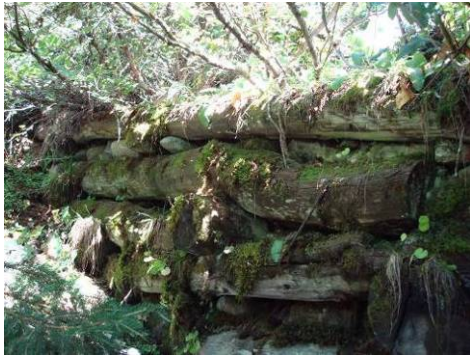
Der Graben ist ringsum mit Wald umgeben. Zwischen der Sperre 2 und 3 ist linksseitig ein Abbruch zu verorten, die Mündung in den Pitzbach steht aufgrund des geringen Gefälles beinahe gänzlich unter Wasser. Die Sicherungsbauwerke im Seitengraben des Pitzbachs wurden 1984 errichtet. Es wurden 3 Holzperren und eine Krainerwand in Lärche eingebaut. Die Sperren sind doppelwandig mit aufgesetzten Schultern und Steinen bzw. Erde verfüllt. Die Schultern wurden mit Grünerle bepflanzt, jedoch hat man die Laubhölzer nicht in die Schultern eingelegt, sondern lediglich die Schulteroberkanten sowie Teile der Hangflanken bepflanzt (siehe Abb. 87). Dies mag zwar den Graben generell leicht durchwurzeln, die Verstärkung der Holz Sperre durch Ankerwirkung der Wurzeln ist jedoch nicht gegeben. Auch die Funktion der Gehölze nach einem Zusammenbruch des Bauwerks den Graben zu sichern, kann so schlecht oder gar nicht erfüllt werden.

Abbildung 8787: Schultern wurden lediglich an der Oberkante mit Grünerle bepflanzt, Seitengraben Pitzbach Rojen, 09/2010

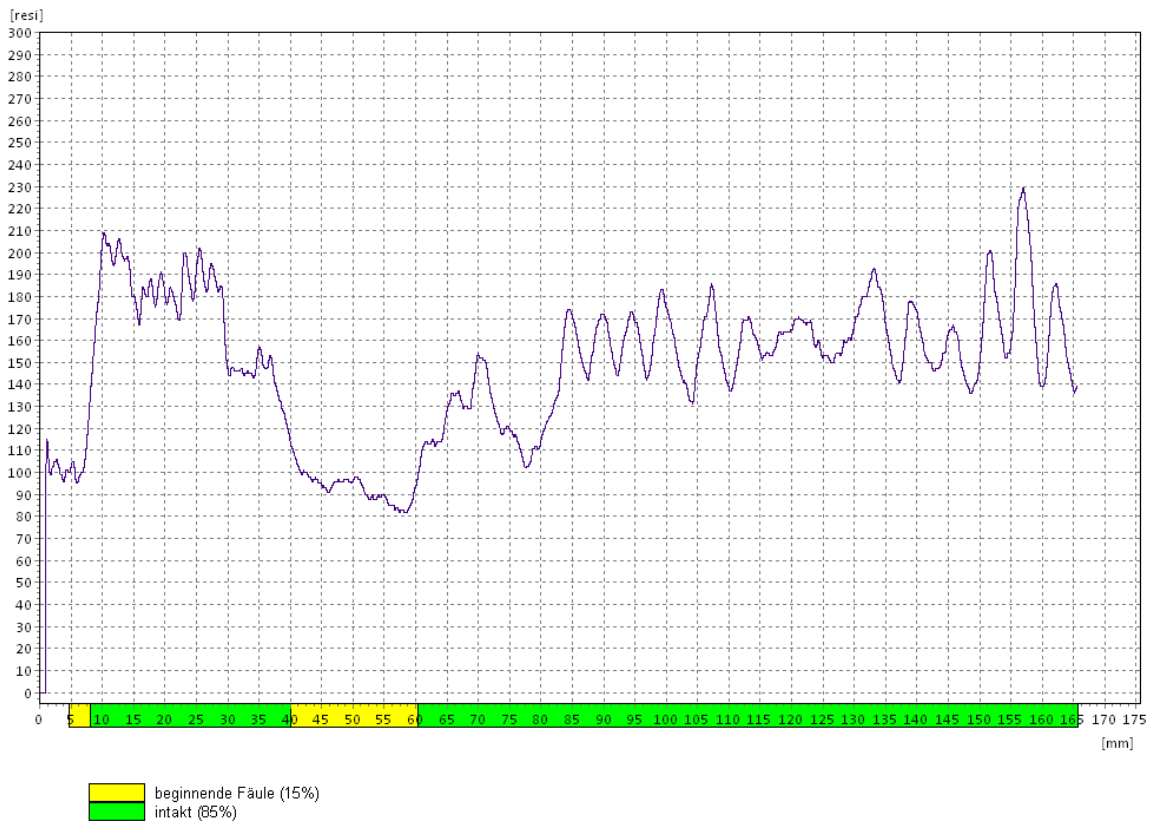
Abbildung 9191: Bohrkurve S1\_L1 an der linken Schulter der Sperre 1 (imprägniertes Kiefernholz 1986), Murtal Ulten 08/2010

7,4 – 7,8 cm Einbruch auf geringeres Niveau

Beginnende Fäule bei der optischen Beurteilung beobachtet, in der Bohrkurve jedoch noch nicht stark ablesbar. Bis auf geringe Ausschläge und Verlauf der Kurve auf mittlerem Niveau zwischen 4 cm und 6 cm keine Beeinträchtigung ablesbar.

ZUSTAND: Gut

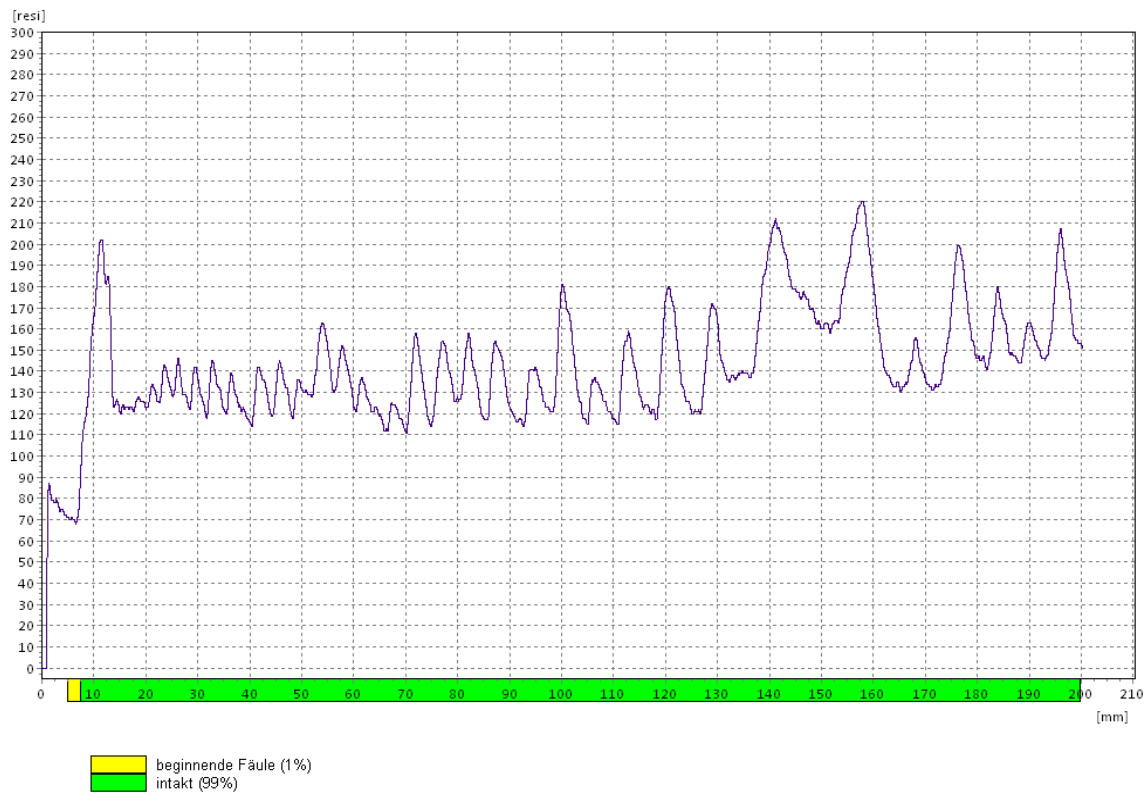
Abbildung 9292: Bohrkurve S1\_L2 am Sperrenkörper der Sperre 1 (imprägniertes Kiefernholz 1986), Murtal Ulten 08/2010

Optisch beurteilt guter Zustand des Längsholzes im unteren Sperrenkörperbereich bestätigt sich durch den Kurvenverlauf auf durchwegs hohem Niveau. Die Abweichung zwischen Bohrlänge und Durchmesser ist durch geringfügiges Ausweichen der Bohrnadel aufgrund von Widerständen, verursacht u.a. durch holzfremde Stoffe, zu erklären.

ZUSTAND: Gut

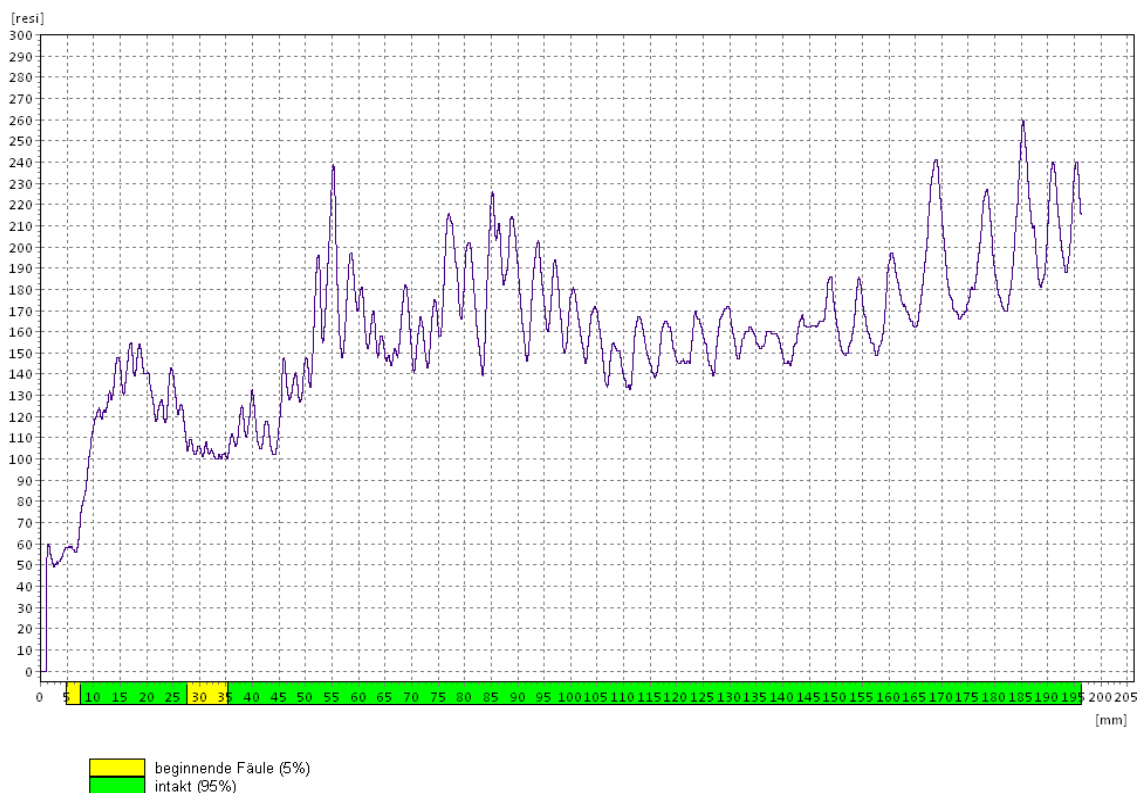
Abbildung 9393: Bohrkurve S1\_L3 in der Abflusssektion der Sperre 1 (imprägniertes Kiefernholz 1986), Murtal Ulten 08/2010

- 0,5 – 0,7 cm    Beginn der Bohrkurve auf niedrigem Niveau
- 0,7 – 2,7 cm    Anstieg auf hohes Niveau mit mäßigen Ausschlägen
- 0,7 – 4,5 cm    abfallen der Kurve auf mittleres Niveau mit erst schwachen, dann mäßigen Ausschlägen
- 4,5 – 10,5 cm    starke Ausschläge auf sehr hohes Niveau, Verlauf der Kurve auf sehr hohem Niveau mit einem Einbruch auf hohes Niveau bei 6,5 cm und regelmäßig verlaufendem Abfall auf hohes Niveau ab 9,0 cm
- 10,5 – 15,5 cm    weit voneinander entfernte Ausschläge auf hohem Niveau verlaufend
- 15,5 – 19,6 cm    starke Ausschläge, auf sehr hohes Niveau ansteigend

Die gesamte Bohrkurve verläuft, bis auf einen Einbruch auf mittleres Niveau im äußeren Drittel des Durchmessers, auf hohem bis sehr hohem Niveau. Auch optisch beurteilt befindet sich dieses Längsholz in einem guten Zustand.

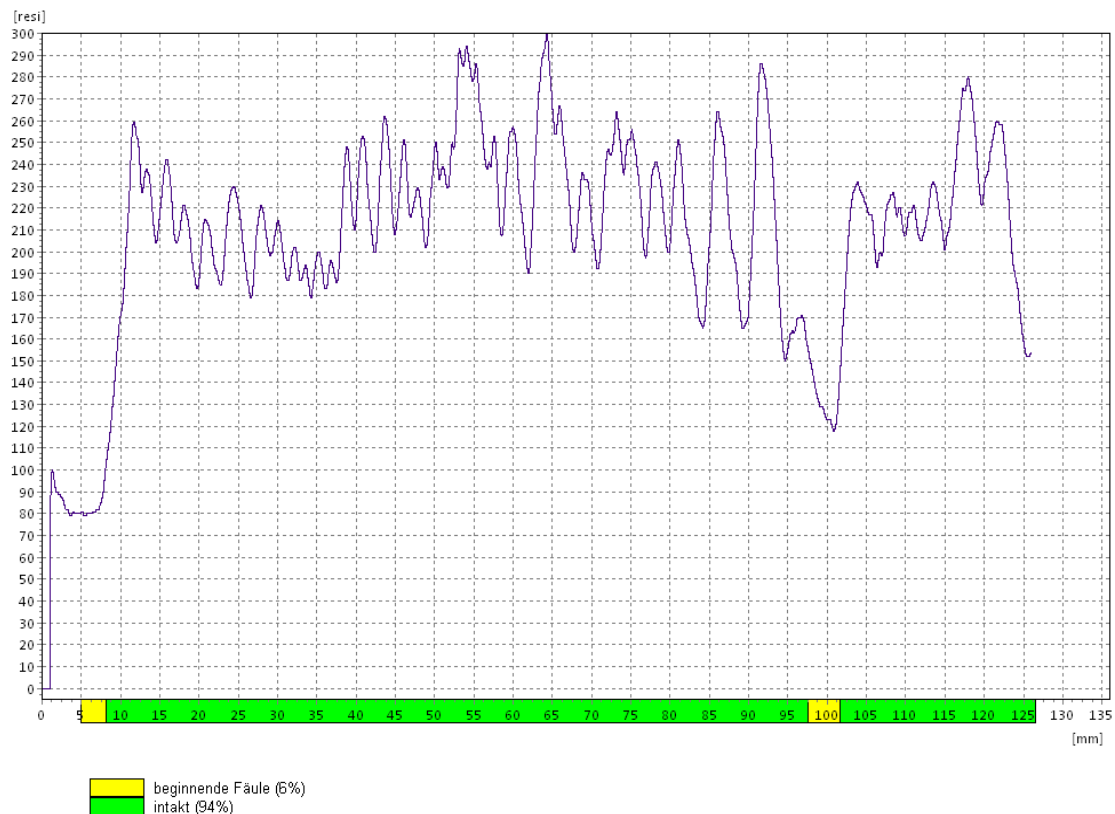
Abbildung 9595: Bohrkurve S1\_Q1 am Sperrenkörper der Sperre 1 (imprägniertes Kiefernholz 1986), Murtal Ulten 08/2010

- 0,5 – 0,7 cm Beginn der Bohrkurve auf niedrigem Niveau
- 0,7 – 3,8 cm rascher Anstieg auf hohes Niveau mit anschließendem leichtem Absinken, jedoch auf hohem Niveau bleibend
- 3,8 – 8,5 cm mit starken Ausschlägen auf sehr hohem Niveau verlaufend
- 8,5 – 9,8 cm mit immer noch starken Ausschlägen auf hohes Niveau abfallend
- 9,8 – 10,2 cm kurzer Einbruch auf hohes Niveau
- 10,2 – 12,6 cm weiterer Verlauf auf sehr hohem Niveau

Verlauf der Kurve auf durchwegs sehr hohem bzw. hohem Niveau. Beinahe das gesamte gemessene Gewebe ist intakt. Der Bohrvorgang wurde vom Resistographen, möglicherweise aufgrund der permanenten, sehr starken Widerstände des feuchten Holzes, selbständig gestoppt.

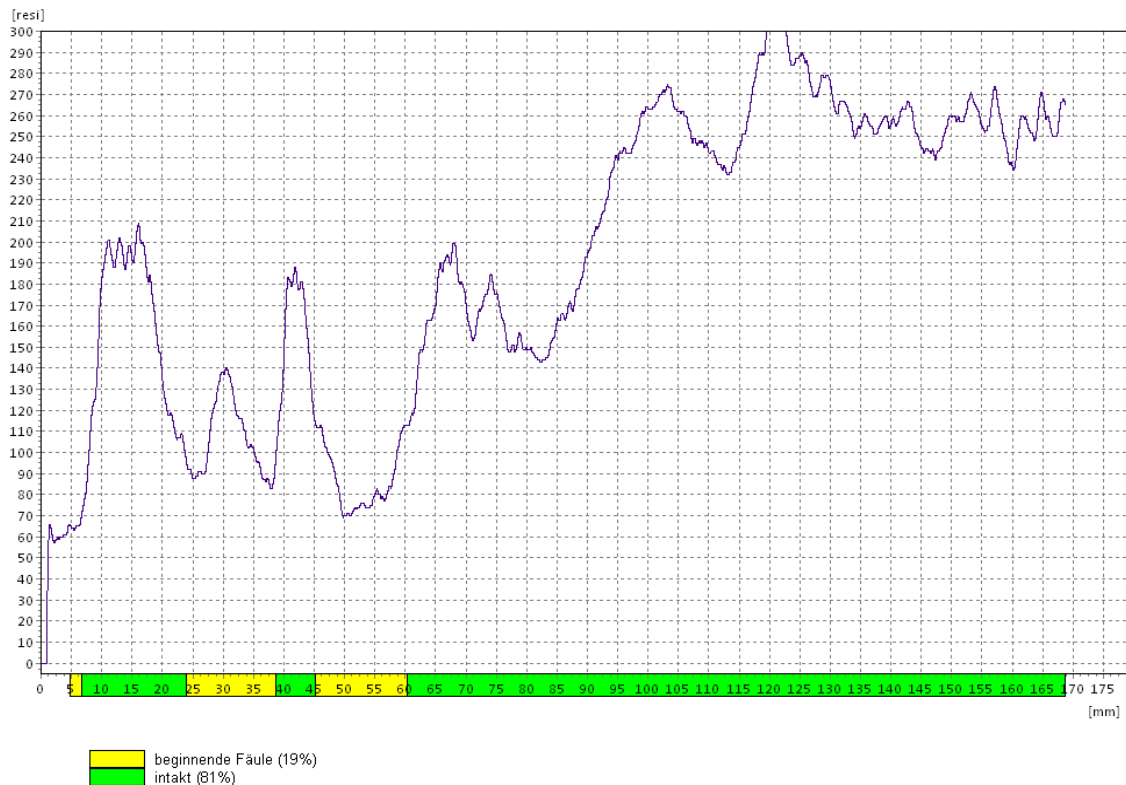
Abbildung 9797: Bohrkurve S3\_L1 an der linken Schulter der Sperre 3 (imprägniertes Kiefernholz 1986), Murtal Ulten 08/2010

Längsholz außen von beginnender Gewebezersetzung betroffen, im Inneren jedoch in sehr gutem Zustand. Die geringen Ausschläge und das Abfallen der Kurve können auf eventuelle weitere beginnende Fäulnis im inneren Bereich schließen lassen.

ZUSTAND:      Gut

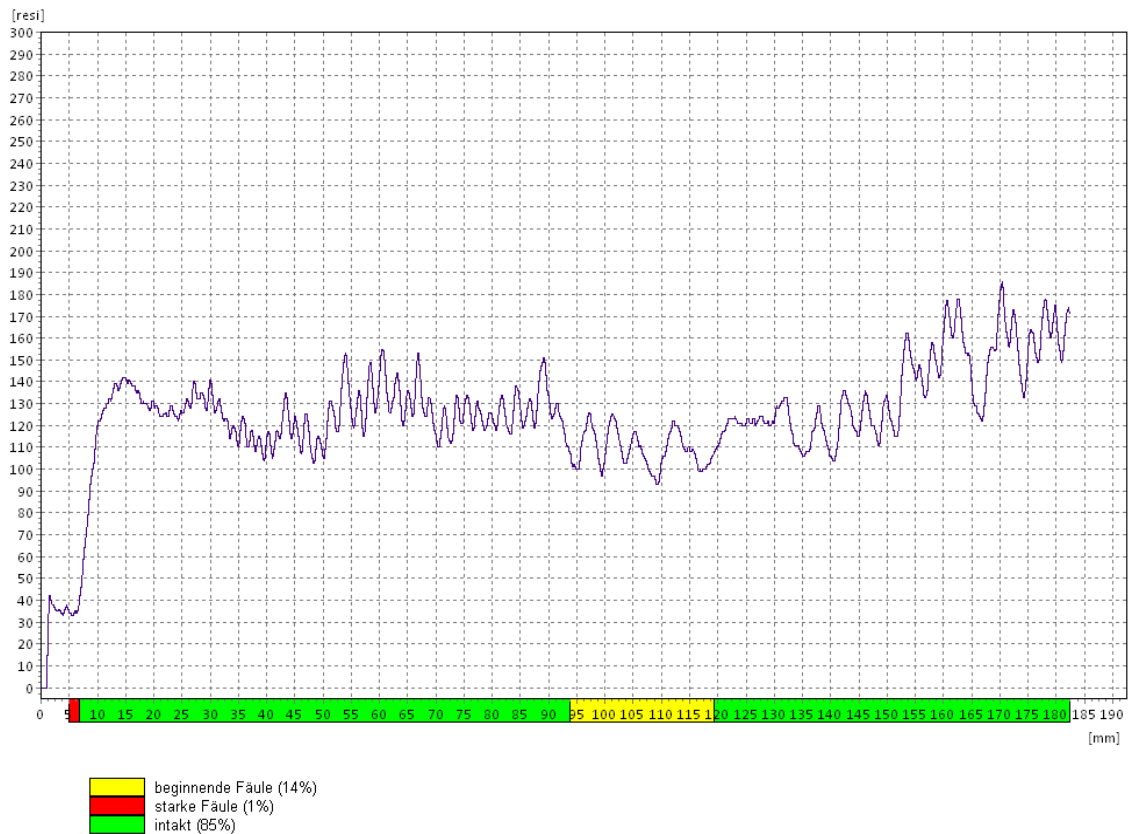
Abbildung 9999: Bohrkurve S3\_L3 im Abflussbereich der Sperre 3 (imprägniertes Kiefernholz 1986), Murtal Ulten 08/2010

Vor allem in Richtung Stammmitte ist hier ein Verlauf der Bohrkurve auf mittlerem Niveau zu verzeichnen, was grundsätzlich auf intaktes Gewebe hindeutet. Lediglich ein geringer Anteil dieses Bereiches scheint von beginnender Fäule betroffen zu sein.

ZUSTAND: Gut

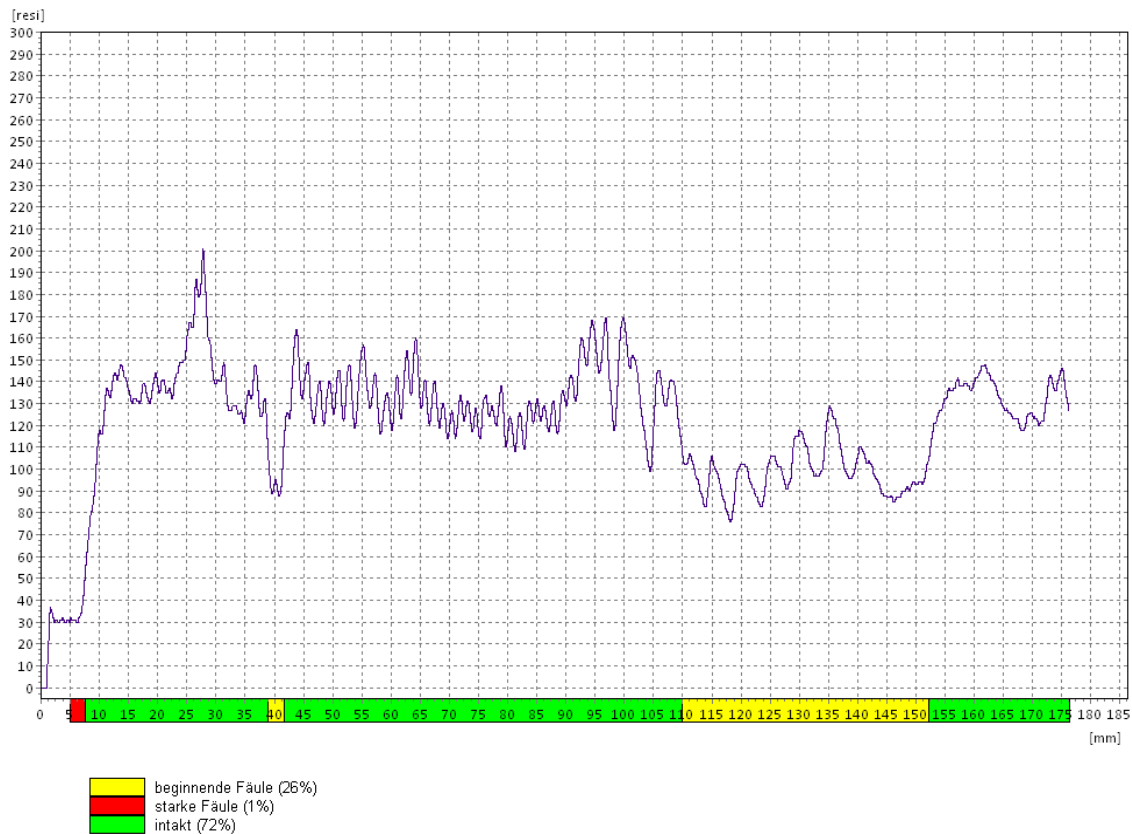
Abbildung 100100: Bohrkurve S3\_L4 am Sperrenkörper der Sperre 3 (imprägniertes Kiefernholz 1986), Murtal Ulten 08/2010

- 0,5 – 0,7 cm    Beginn der Bohrkurve auf sehr niedrigem Niveau
- 0,7 – 2,5 cm    ansteigend auf hohes Niveau
- 2,5 – 3,0 cm    Ausschlag auf sehr hohes Niveau
- 3,0 – 9,3 cm    Verlauf der Kurve auf hohem Niveau mit sehr kurzem Einbruch auf mittleres Niveau zu Beginn des Verlaufs, enge regelmäßige Ausschläge
- 9,3 – 15,3 cm    kurzer Anstieg auf sehr hohes Niveau, stetiges Abfallen auf mittleres Niveau, Verlauf der Kurve auf mittlerem Niveau mit weiten entfernten und am Ende sehr geringen Ausschlägen
- 15,3 – 17,6 cm    abermalig auf hohes Niveau steigend, geringe Ausschläge

Die ersten zwei Drittel des Stammgewebes sind in gutem Zustand. Der geringe Bohrwiderstand und die geringen Ausschläge im Bereich der Stammmitte lassen beginnende Fäule des Gewebes vermuten.

ZUSTAND:        Gut

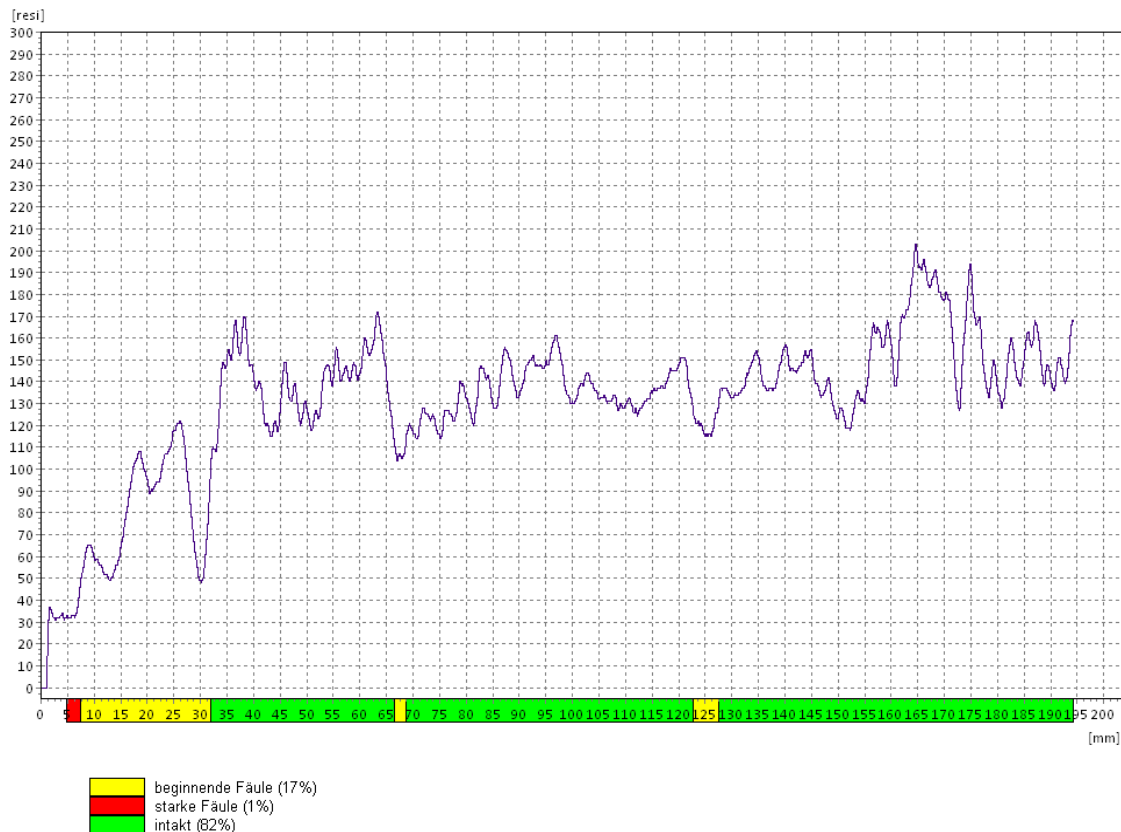
Abbildung 101101: Bohrkurve S3\_L5 an der rechten Schulter der Sperre 3 (imprägniertes Kiefernholz 1986), Murtal Ulten 08/2010

- 0,5 – 0,7 cm    Beginn der Bohrkurve auf sehr niedrigem Niveau
- 0,7 – 3,2 cm    sehr langsames Ansteigen auf mittleres Niveau mit geringen Ausschlägen und weiterem Einbruch auf niedriges Niveau bei 3,0 cm
- 3,2 – 6,7 cm    starker Ausschlag auf hohes Niveau, mit starken Ausschlägen dort verlaufend, unvermittelt abfallend auf mittleres Niveau
- 6,7 – 9,0 cm    abermaliger stetiger Anstieg auf hohes Niveau
- 9,0 – 15,5 cm   auf hohem Niveau mit teilweise geringen unregelmäßigen Ausschlägen verlaufend
- 15,5 – 19,5 cm mit starken Ausschlägen auf sehr hohem Niveau verlaufend

Längsholz außen von beginnender Gewebezersetzung betroffen, im Inneren jedoch in gutem Zustand. Das Einbrechen der Kurve im zweiten Drittel kann auf weitere Fäulnisherde hindeuten.

ZUSTAND:        Gut

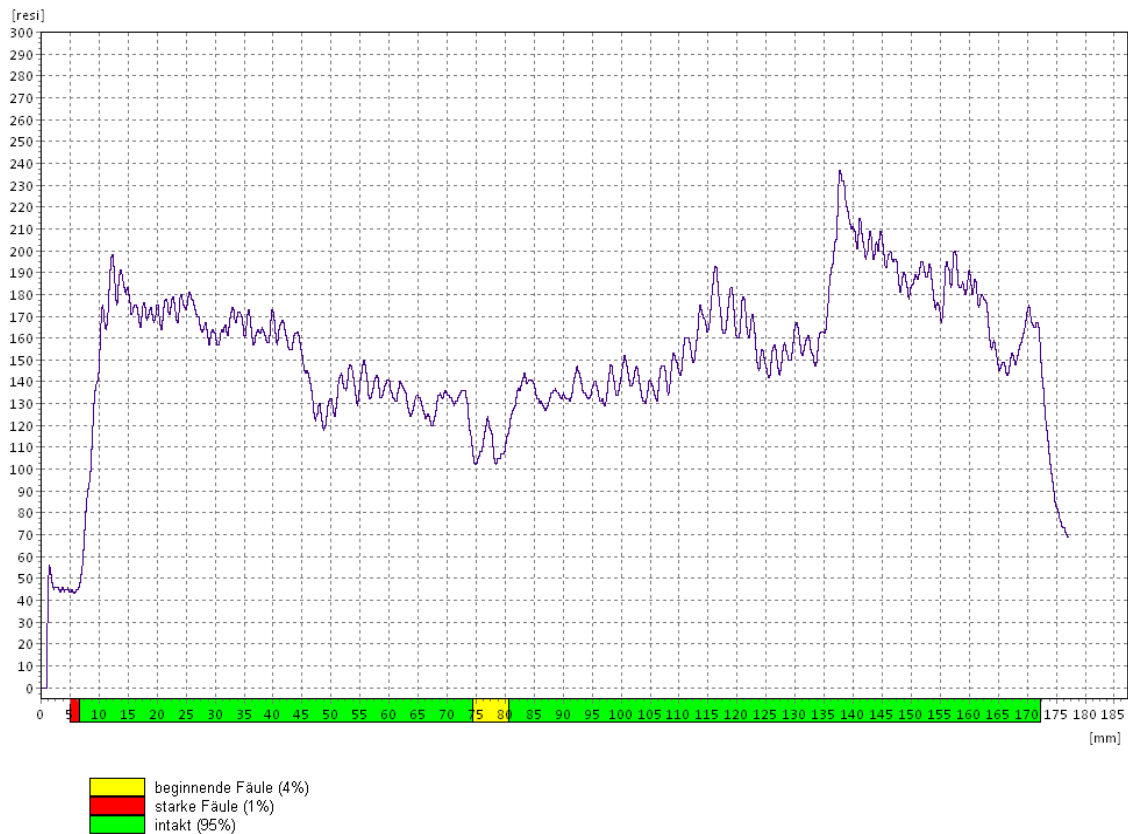
Abbildung 102102: Bohrkurve S3\_Q1 am Sperrenkörper der Sperre 3 (imprägniertes Kiefernholz 1986), Murtal Ulten 08/2010

- 0,5 – 0,7 cm Beginn der Bohrkurve auf sehr niedrigem Niveau
- 0,7 – 4,3 cm Verlauf von sehr hohem zu hohem Niveau mit gut erkennbaren Ausschlägen
- 4,3 – 11 cm Verlauf auf hohem Niveau mit Einbruch auf mittleres Niveau zwischen 7,5 und 8 cm
- 11 – 13,5 cm ansteigend auf sehr hohes Niveau, zurückfallend auf hohes Niveau
- 13,5 – 17,3 cm plötzlicher Ausschlag auf sehr hohes Niveau, abermaliges verlaufendes Absinken auf hohes Niveau mit gut erkennbaren Ausschlägen

Das Holz befindet sich beinahe durchgehend in gutem Zustand. Lediglich ein sehr kleiner Einbruch lässt beginnende Fäule vermuten, die jedoch gut abgeschottet zu sein scheint. Im inneren Bereich des Querschnittes befinden sich sehr feste Bereiche.

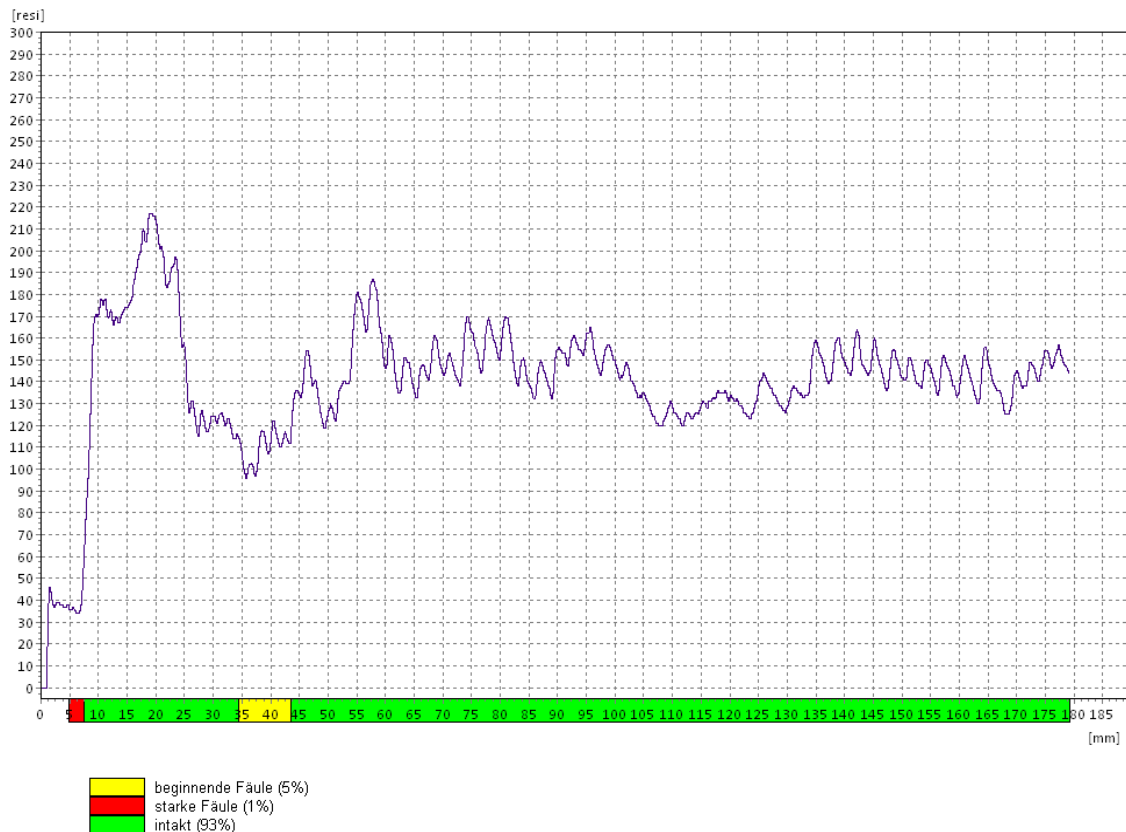
Abbildung 105105: Bohrkurve S5\_L3 an der linken Schulter der Sperre 5 (imprägniertes Kiefernholz 1986), Murtal Ulten 08/2010

Im äußeren Bereich weisen der unregelmäßige Verlauf und die schwachen Ausschläge auf einen relativ tiefen Bereich von mehr als 5 cm mit beginnender Fäule hin. Der folgende Verlauf stellt sich bis auf eine weitere Stelle mit beginnender Fäule, als weitgehend intakt dar.

ZUSTAND:        Mäßig

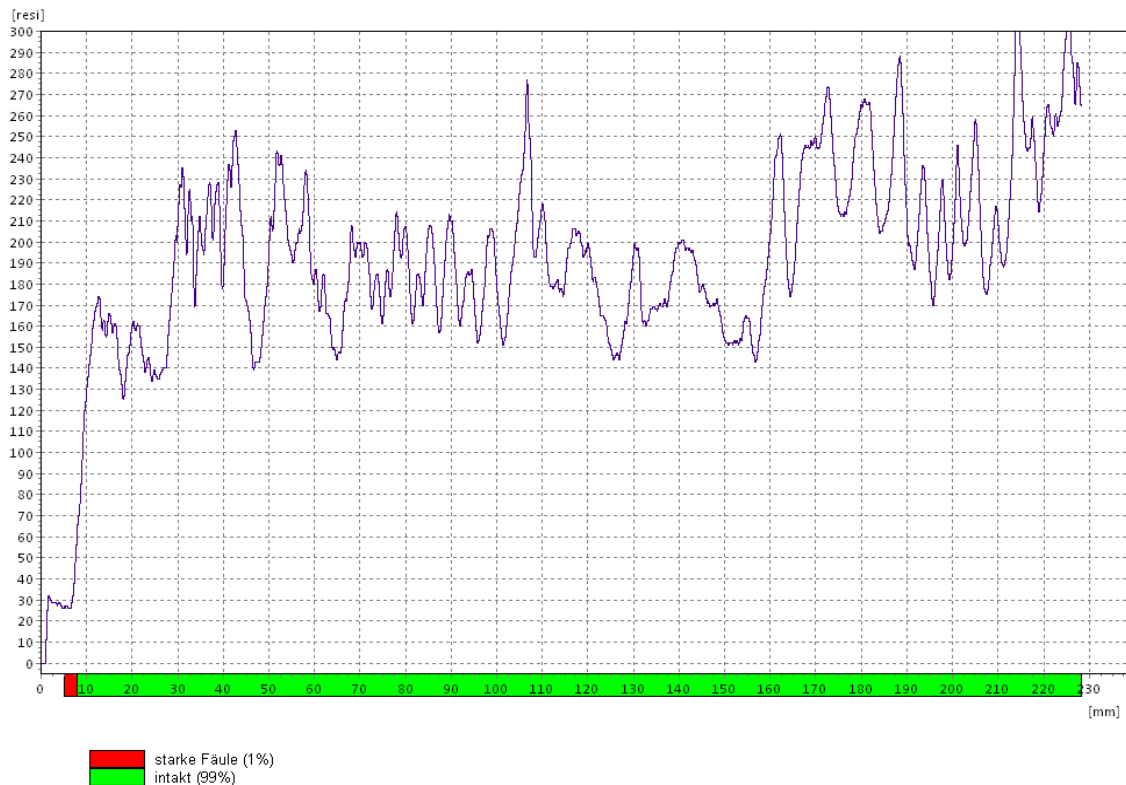
Abbildung 107107: Bohrkurve S5\_L5 im Abflussbereich der Sperre 5 (imprägniertes Kiefernholz 1986), Murtal Ulten 08/2010

Bis auf einen Einbruch in der Mitte der Bohrkurve befindet sich das Gewebe dieses Längsholzes in gutem Zustand.

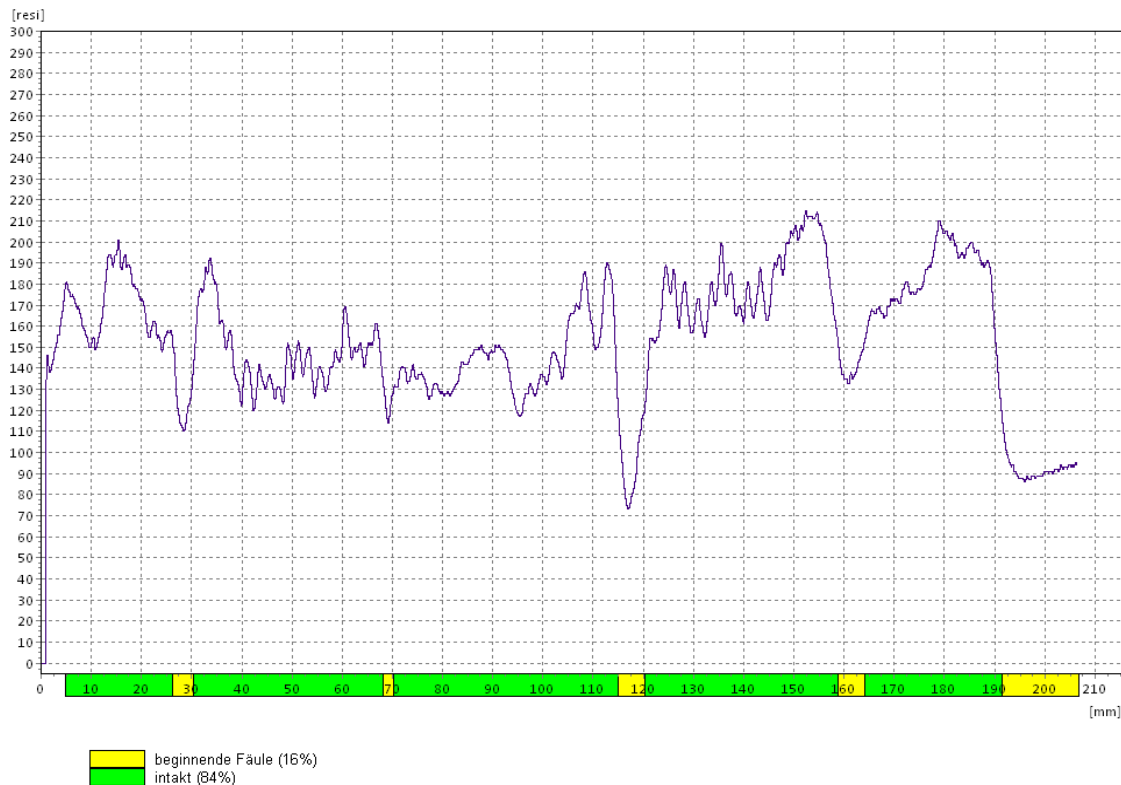
Abbildung 110110: Bohrkurve S5\_Q1 im Abflussbereich der Sperre 5 (imprägniertes Kiefernholz 1986), Murtal Ulten 08/2010

Das Gewebe befindet sich generell in gutem Zustand. Die abprubten Einbrüche der Kurve auf mittleres Niveau können auf Risse im Holz zurück zu führen. Im Endbereich der Bohrkurve ist beginnende Fäule zu erkennen.

ZUSTAND: Gut

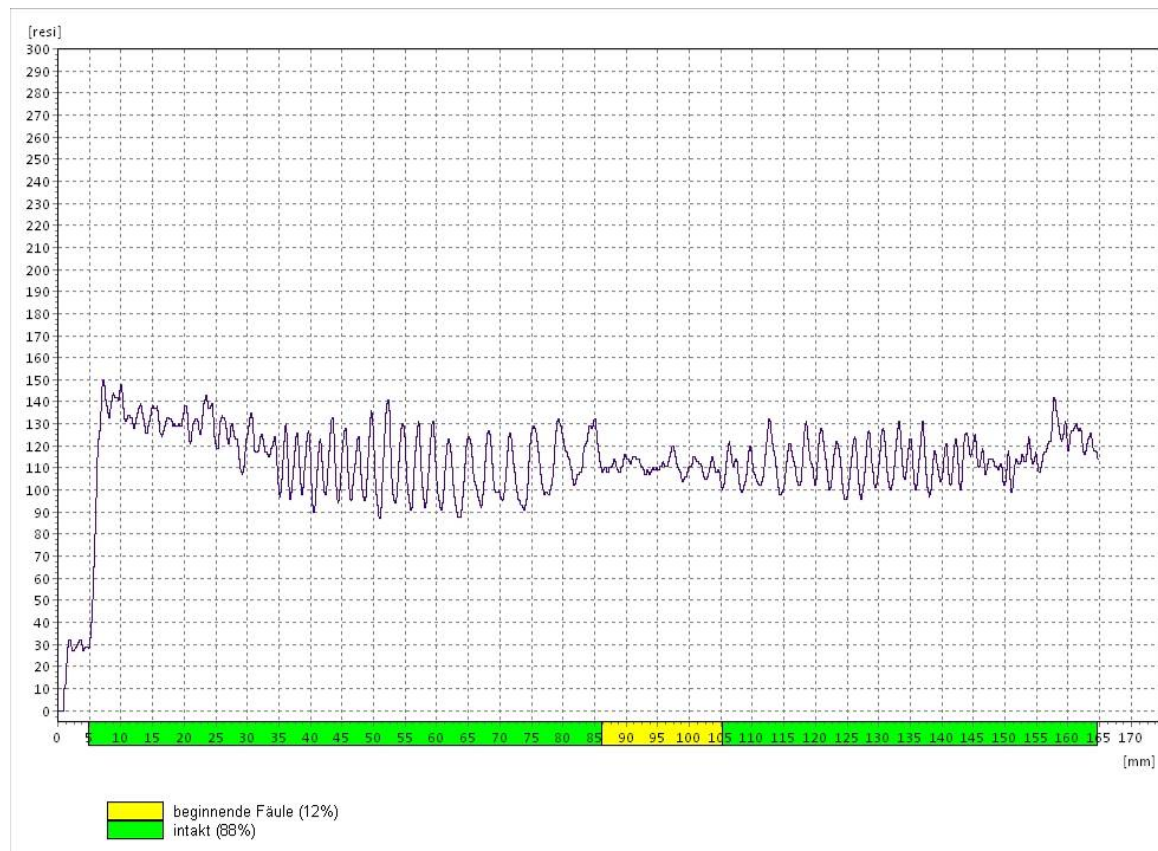
Abbildung 111111: Bohrkurve S1\_L1 an der linken Schulter der Sperre 1 (imprägniertes Kiefernholz 1984), Pradamuns Planeil 08/2010

Das Gewebe des Längsholzes befindet sich in gutem Zustand, regelmäßig starke Ausschläge weisen auf intaktes Gewebe hin. Gegen der Mitte des Durchmessers ist leichte, beginnende Fäule zu erkennen.

ZUSTAND: Gut

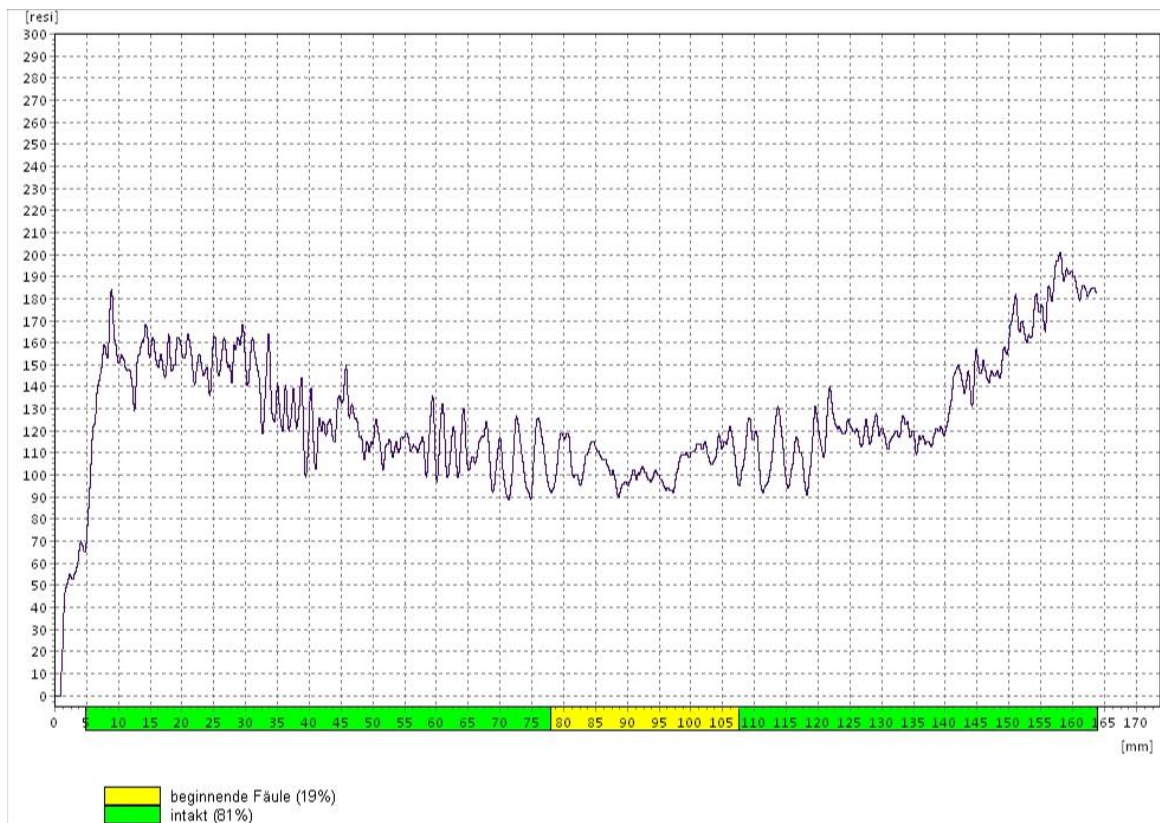
Abbildung 112112: Bohrkurve S1\_L2 an der linken Schulter der Sperre 1 (imprägniertes Kiefernholz 1984), Pradamuns Planeil 08/2010

Das Kernholz weist vor allem im mittleren Bohrkurvenbereich schwache Ausschläge auf mittlerem Niveau auf, was auf beginnende Fäule hinweist. Der gesamte Kurvenverlauf weist jedoch auf generell gut intaktes Gewebe hin.

ZUSTAND: Gut
