# **Untersuchung von Holzsperrren zur Grabensicherung im Vinschgau/Südtirol**

Diplomarbeit eingereicht von

Christina Leitner

Universität für Bodenkultur Wien

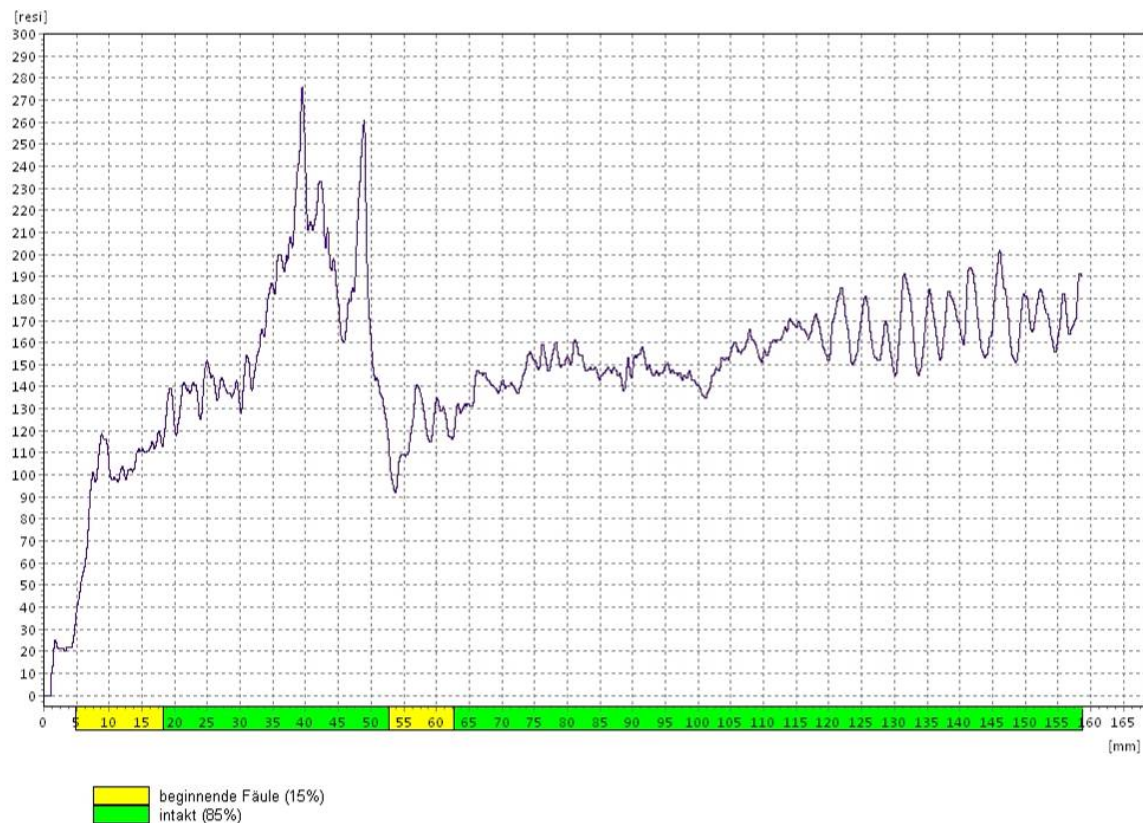
Abbildung 113113: Bohrkurve S1\_L4 am Sperrenkörper der Sperre 1 (imprägniertes Kiefernholz 1984), Pradamuns Planeil 08/2010

Das erste Achtel des Längsholzes ist von beginnender Fäule betroffen. Darauf folgt ein schmaler Bereich mit intaktem Gewebe, gefolgt von einem Einbruch der beginnende Fäule anzeigt. Von der Mitte des Stammes weiter einwärts lassen die regelmäßig starken Ausschläge intaktes Gewebe erkennen.

ZUSTAND: Gut

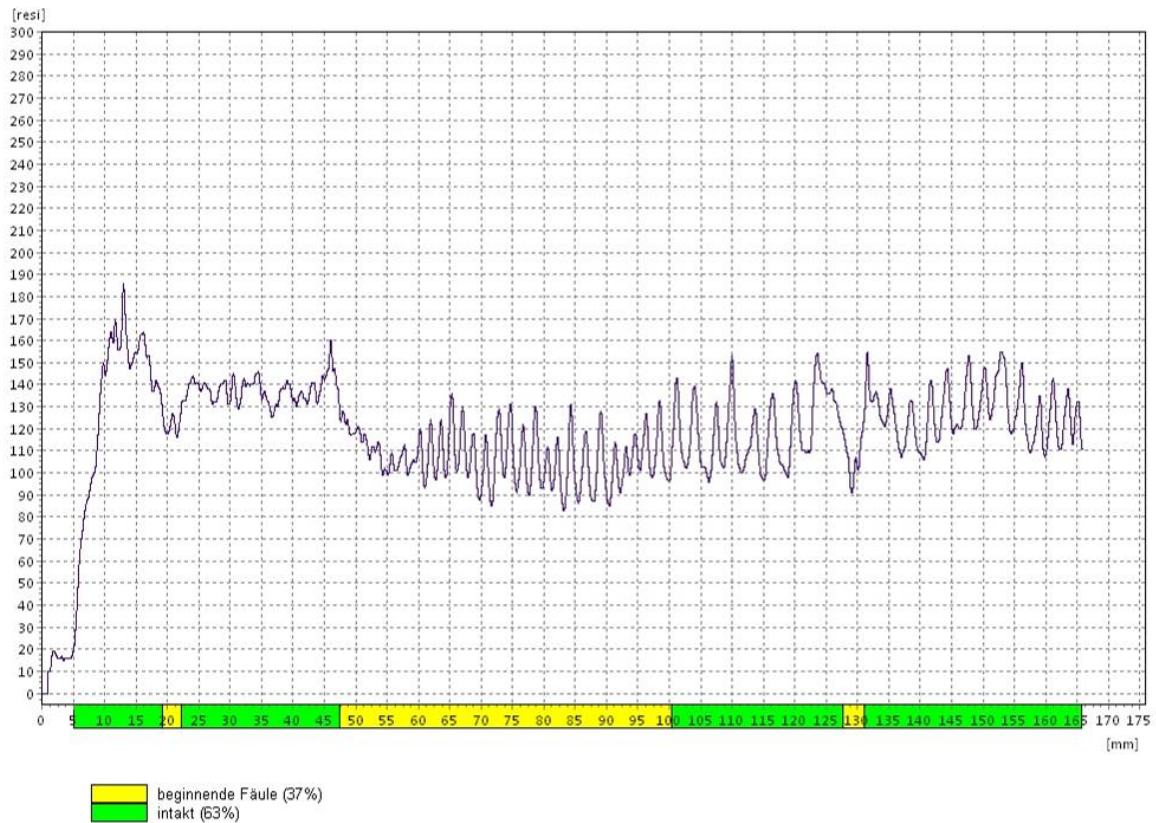
Abbildung 114114: Bohrkurve S1\_L5 im Abflussbereich der Sperre 1 (imprägniertes Kiefernholz 1984), Pradamuns Planeil 08/2010

Relativ großer Bereich von beginnender Fäule im zweiten Drittel der Bohrkurve erkennbar. Restliches Gewebe intakt.

ZUSTAND: Gut

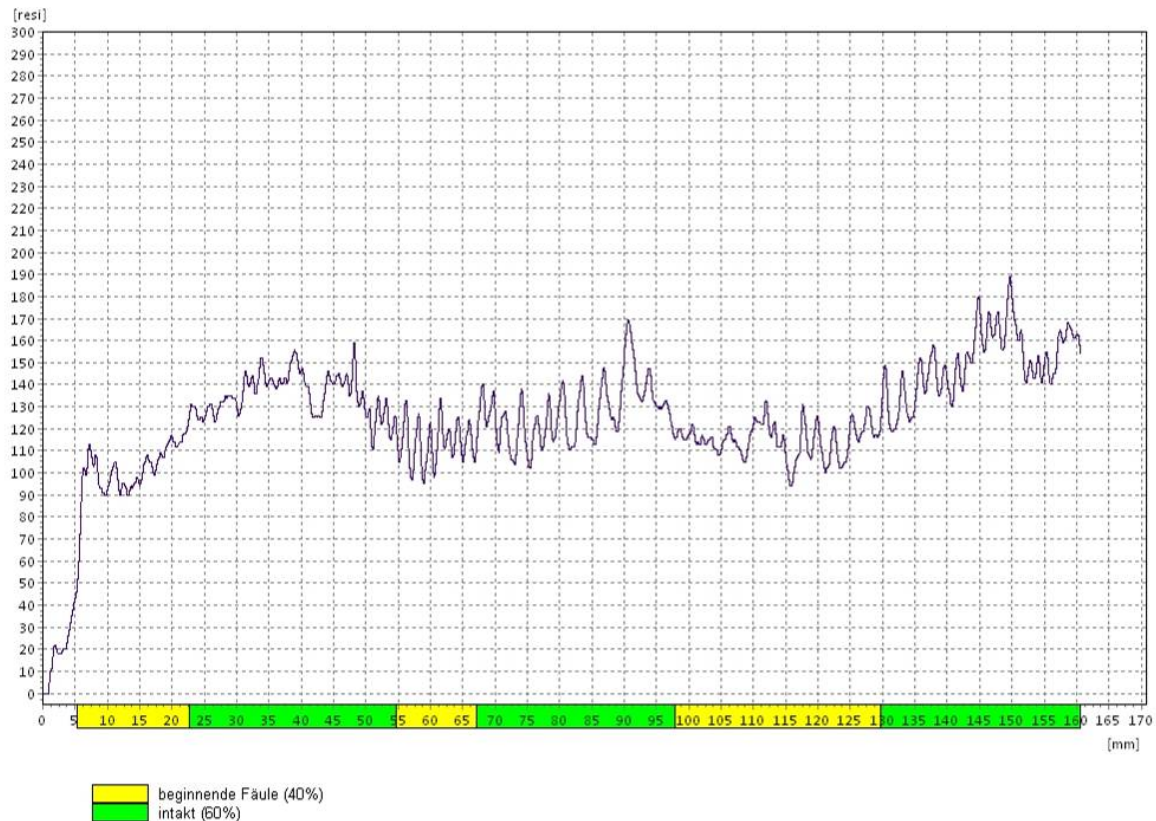
Abbildung 115115: Bohrkurve S1\_L6 im Abflussbereich der Sperre 1 (imprägniertes Kiefernholz 1984), Pradamuns Planeil 08/2010

Das Holz zeigt sich zu Beginn und in der Mitte des Längsholzdurchmessers im Anfangsstadium von Fäule. Die verbleibenden Bereiche weisen regelmäßig starke Ausschläge auf hohem Niveau auf, das Gewebe ist demnach intakt.

ZUSTAND: Gut

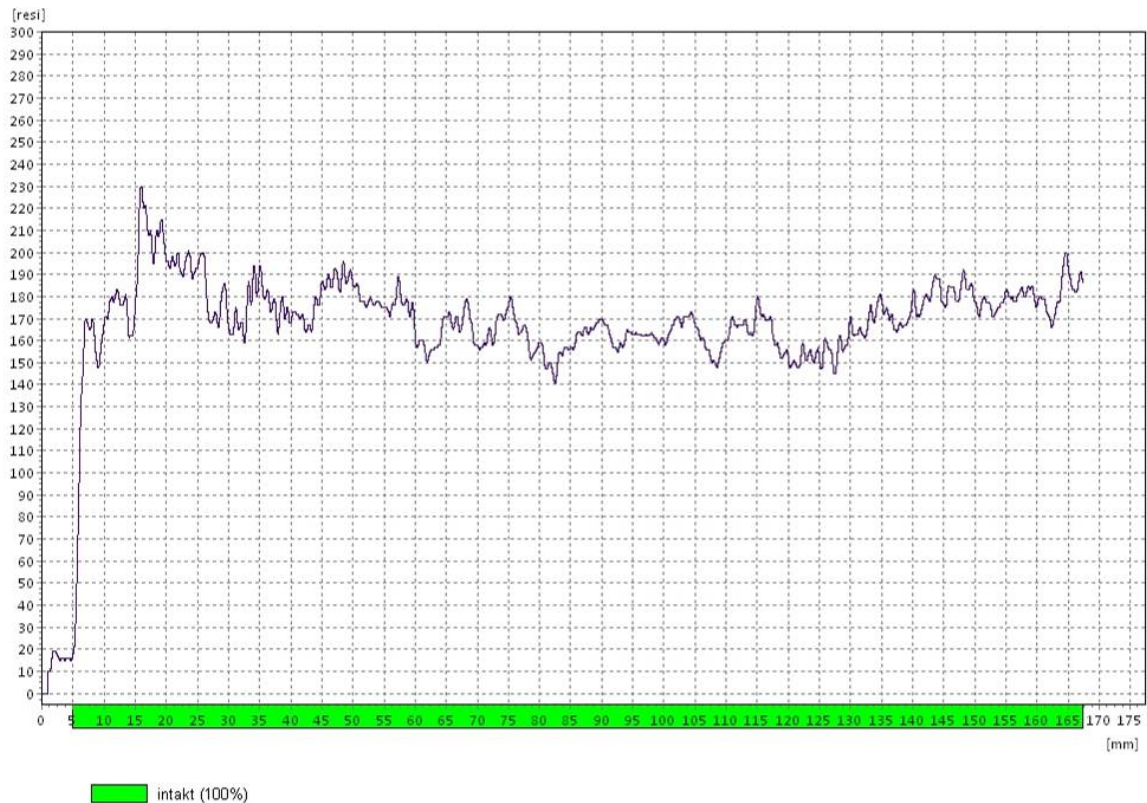
Abbildung 116116: Bohrkurve S1\_L7 an der rechten Schulter der Sperre 1 (imprägniertes Kiefernholz 1984), Pradamuns Planeil 08/2010

Der gesamte Kurvenverlauf befindet sich durchwegs auf hohem bis sehr hohem Niveau. Das Gewebe scheint gänzlich intakt zu sein.

ZUSTAND:        Gut

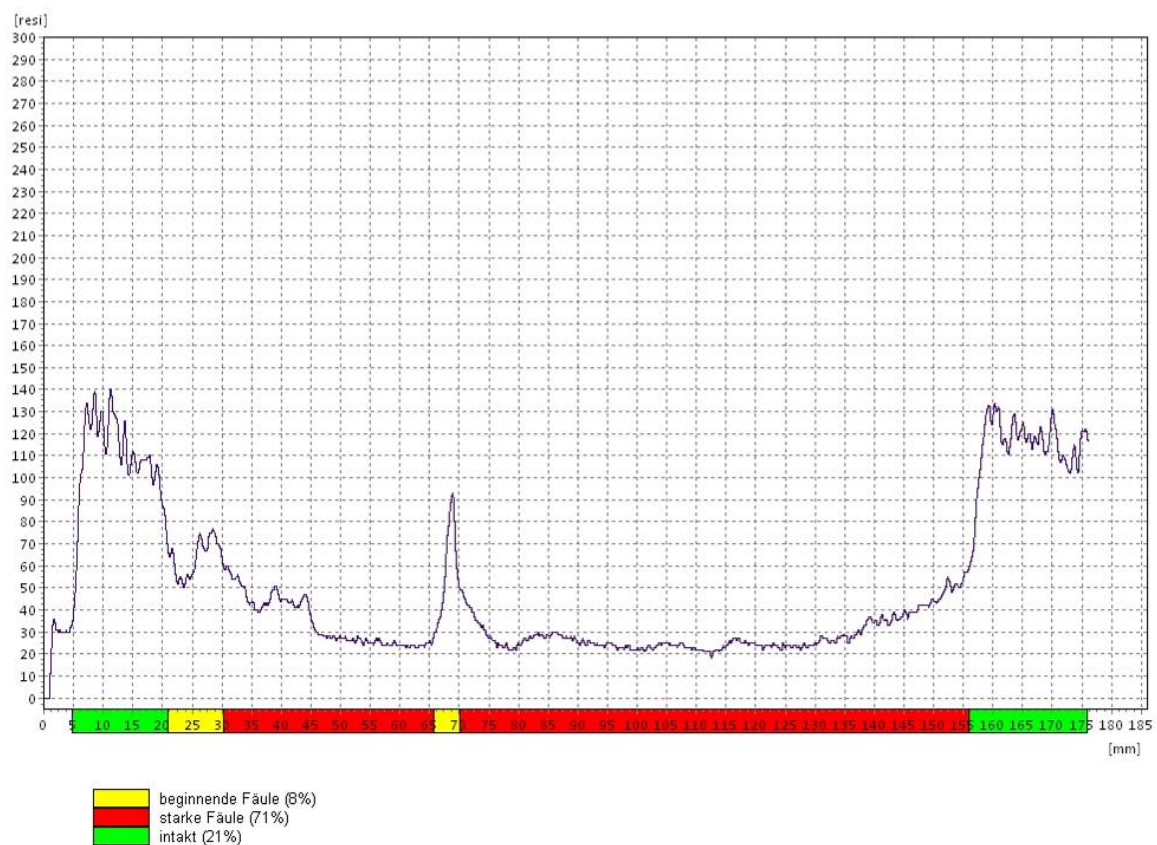
Abbildung 117117: Bohrkurve S3\_L1 an der linken Schulter der Sperre 3 (imprägniertes Kiefernholz 1984), Pradamuns Planeil 08/2010

Das Gewebe in den Randbereichen erweist sich als intakt, wird jedoch im vorderen Bereich von innen nach außen durch beginnende Fäule angegriffen. Drei Viertel der Bohrlänge zeigen starke Morschung bzw. Fäule im Inneren des Längsholzes an. Nach hinten scheint die Morschung gut abgegrenzt zu sein, da die Bohrkurve abrupt von sehr niedrigem auf hohes Niveau ansteigt.

ZUSTAND: Schlecht

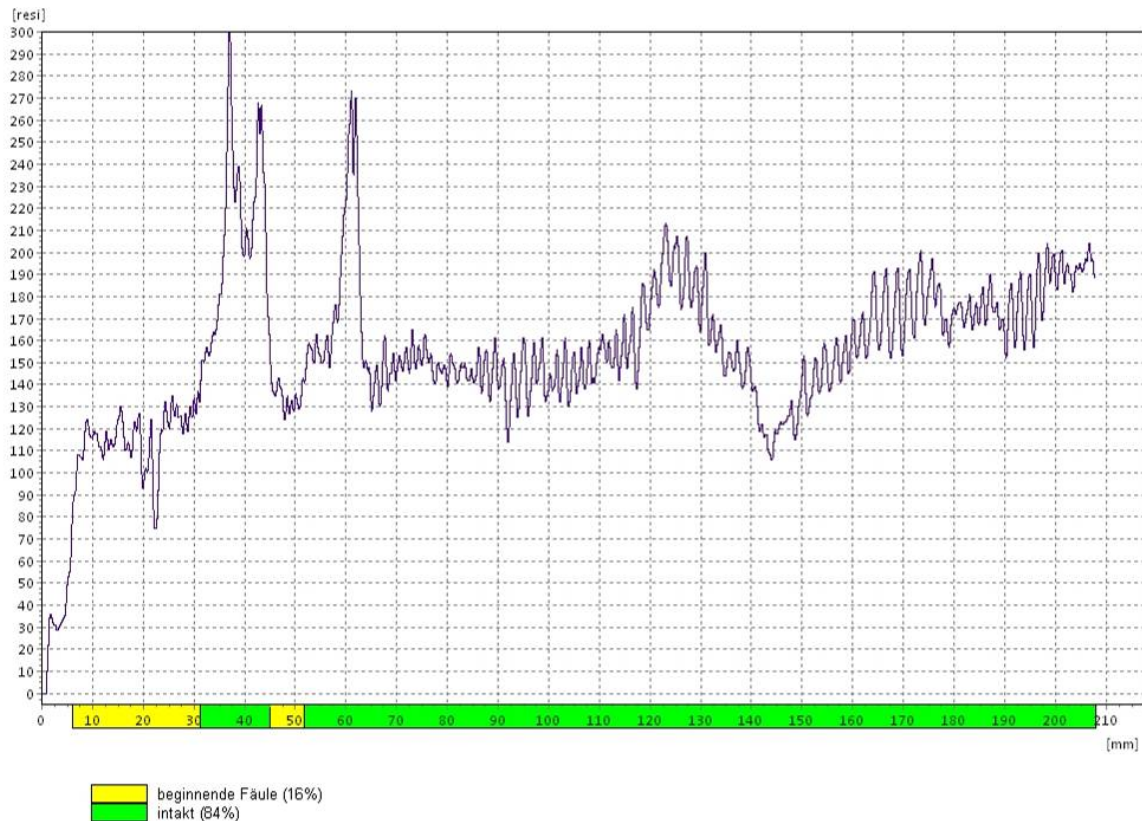
Abbildung 118118: Bohrkurve S3\_L2 im Abflussbereich der Sperre 3 (imprägniertes Kiefernholz 1984), Pradamuns Planeil 08/2010

Zu Beginn der Bohrkurve ist beginnende Fäule zu erkennen. Die sehr starken Ausschläge können von holzfremden Stoffen verursacht worden sein. Der generell unregelmäßige Verlauf der Kurve lässt inhomogenes Gewebe vermuten.

ZUSTAND: Gut

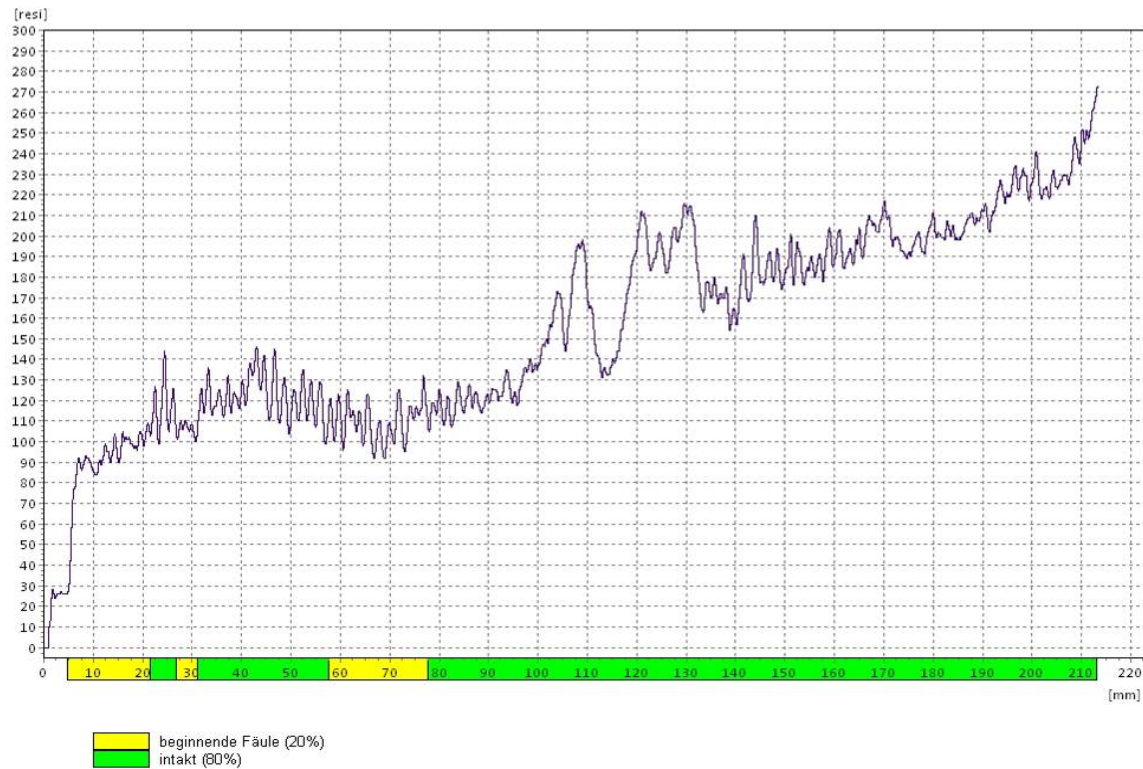
Abbildung 119119: Bohrkurve S3\_L3 im Abflussbereich der Sperre 3 (imprägniertes Kiefernholz 1984), Pradamuns Planeil 08/2010

Gewebe im vorderen Bereich inhomogen und von beginnender Fäule betroffen. Weiter nach innen verlaufend ist das Gewebe intakt und gibt starken Bohrwiderstand.

ZUSTAND: Gut

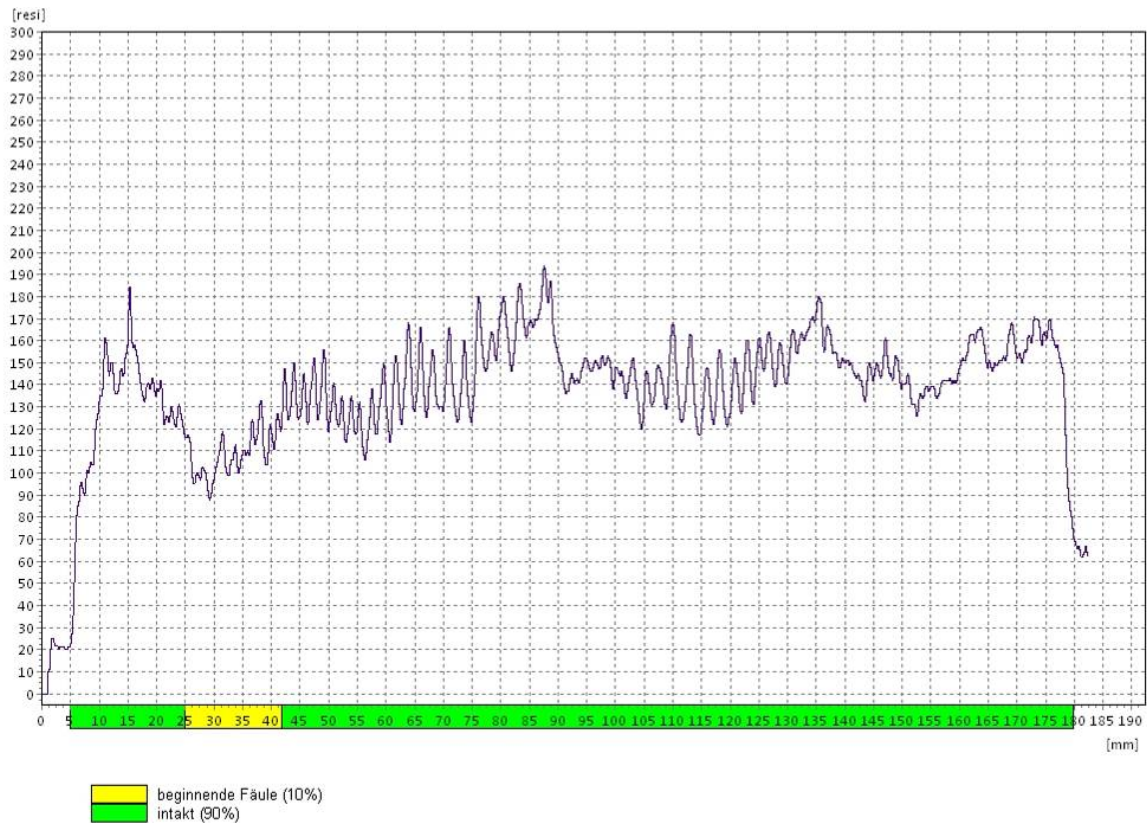
Abbildung 120120: Bohrkurve S3\_L4 im Abflussbereich der Sperre 3 (imprägniertes Kiefernholz 1984), Pradamuns Planeil 08/2010

Im ersten Viertel des Längsholzes zeigt sich ein relativ kleiner Bereich mit beginnender Fäule. Der größte Teil der Bohrkurve besteht aus regelmäßig starken Ausschlägen auf hohem Niveau, was auf gutes, intaktes Gewebe hinweist.

ZUSTAND: Gut

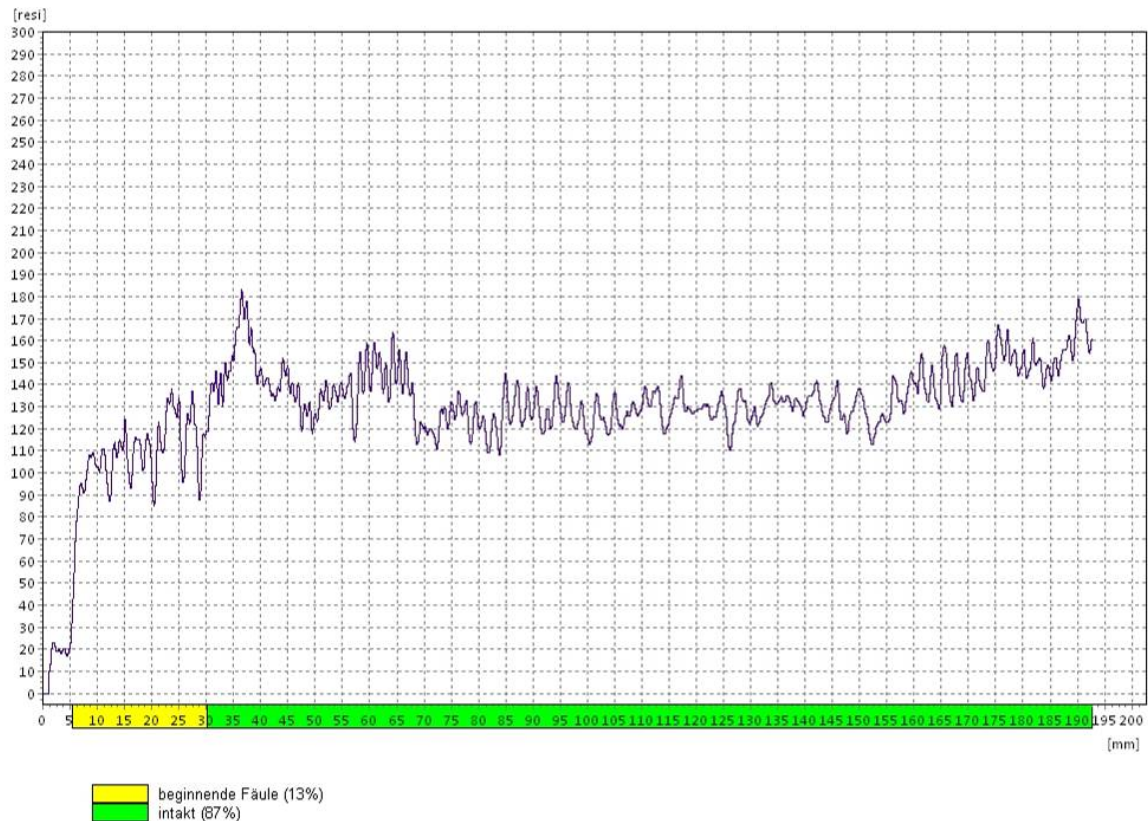
Abbildung 121121: Bohrkurve S3\_L5 am Sperrenkörper der Sperre 3 (imprägniertes Kiefernholz 1984), Pradamuns Planeil 08/2010

Der unregelmäßige Kurvenverlauf auf mittlerem Niveau zu Beginn der Bohrkurve lässt beginnende Fäule erkennen. Der weitere Verlauf zeigt gut intaktes Gewebe an, die unregelmäßigen, wenig starken Ausschläge sind jedoch nicht als optimal einzuschätzen.

ZUSTAND: Gut

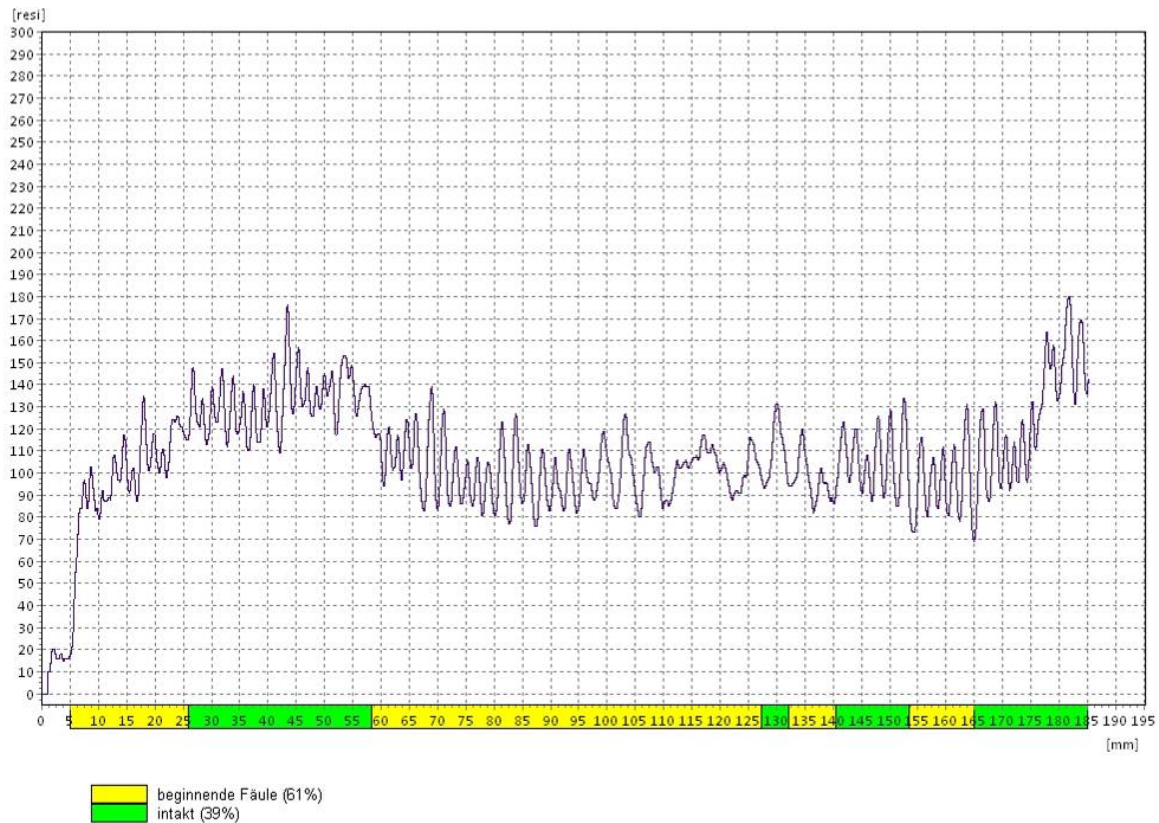
Abbildung 122122: Bohrkurve S3\_L6 an der rechten Schulter der Sperre 3 (imprägniertes Kiefernholz 1984), Pradamuns Planeil 08/2010

Das Gewebe im vorderen Bereich ist von beginnender Fäule betroffen. Im Inneren zeigt sich beginnende Fäule auf einem Drittel der gesamten Bohrkurve.

ZUSTAND: Mäßig

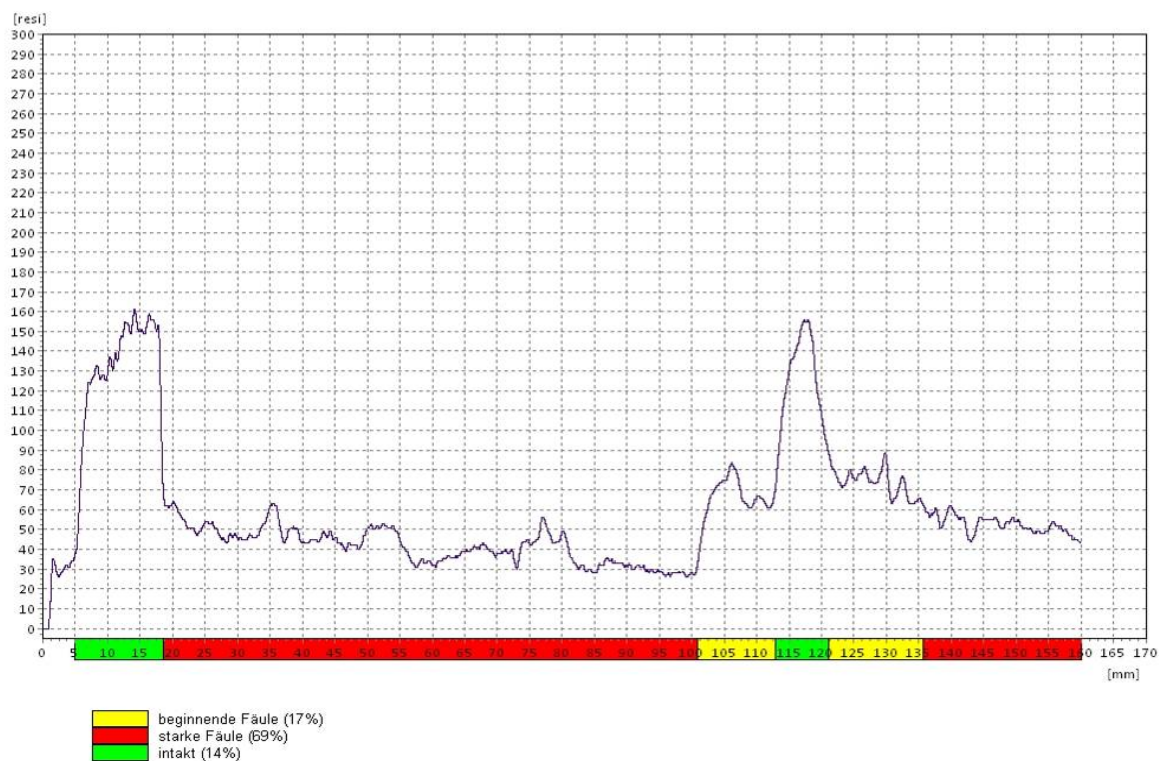
Abbildung 123123: Bohrkurve S5\_L1 an der linken Schulter der Sperre 5 (imprägniertes Kiefernholz 1984), Pradamuns Planeil 08/2010

Das Längsholz scheint im äußeren Bereich noch einen Ring intaktes Gewebe zu besitzen, worauf die Ausschläge auf hohem Niveau hindeuten. Mehr als die Hälfte der Bohrkurve verläuft jedoch auf niedrigem bis sehr niedrigem Niveau mit sehr schwachen und unregelmäßigen Ausschlägen. In diesen großen Bereichen befinden sich Morschungen, das Gewebe ist von starker Fäule betroffen.

ZUSTAND: Schlecht

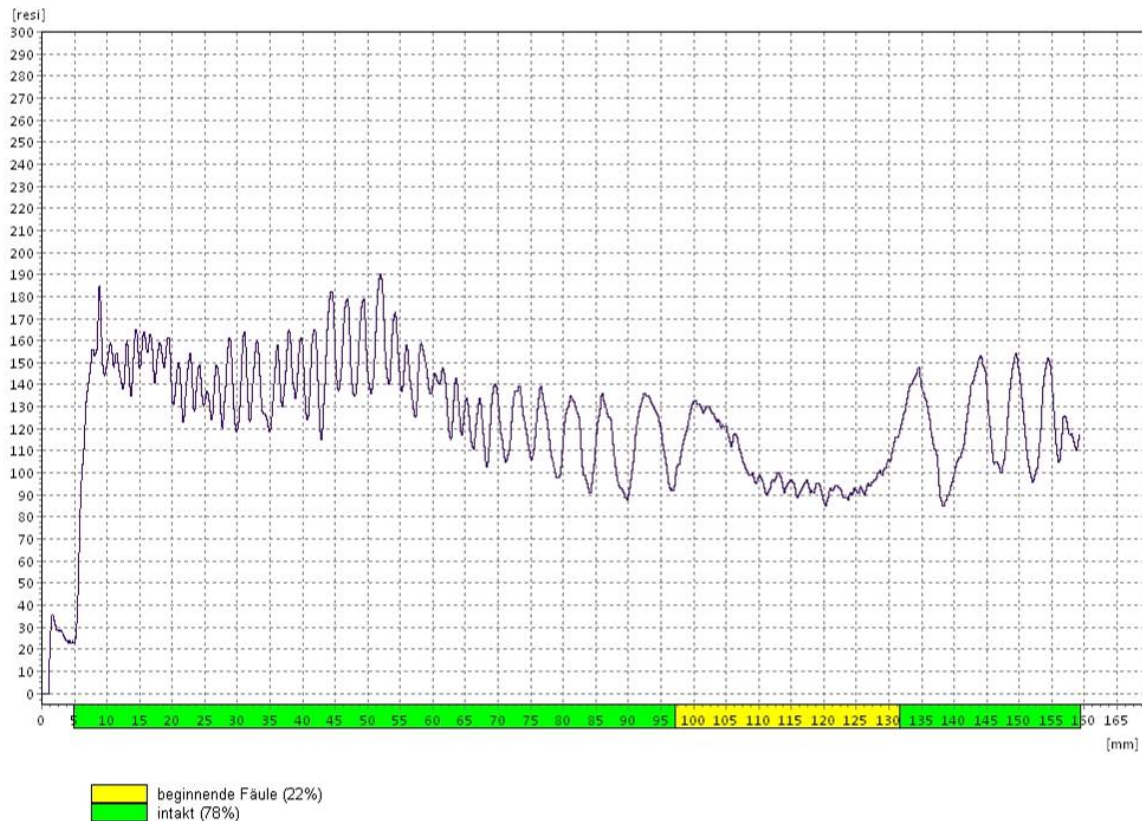
Abbildung 124124: Bohrkurve S5\_L2 am Sperrenkörper der Sperre 5 (imprägniertes Kiefernholz 1984), Pradamuns Planeil 08/2010

Mehr als die Hälfte des Gewebes dieses Längs-Rundholzes befindet sich in gutem Zustand. Ab der Mitte des Durchmessers auf einer Länge von etwa 3 cm beginnt sich jedoch Fäule auszubreiten.

ZUSTAND: Gut

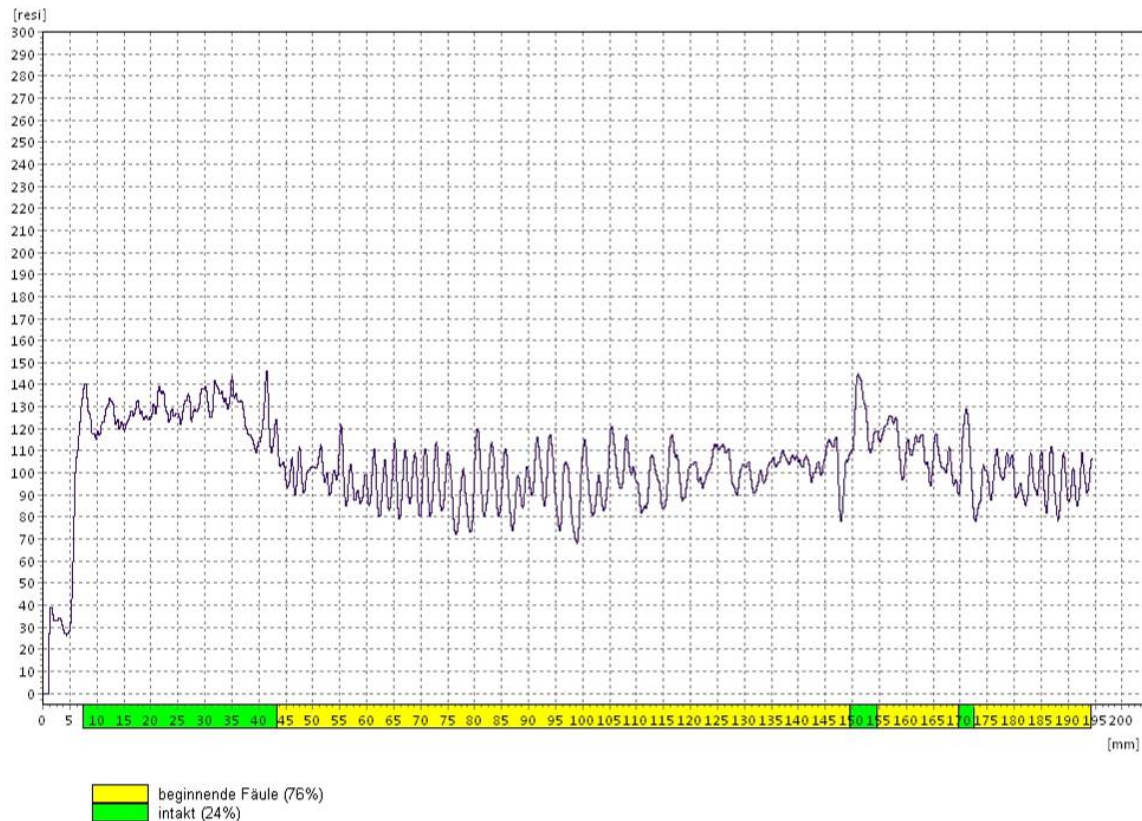
Abbildung 125125: Bohrkurve S5\_L3 im Abflussbereich der Sperre 5 (imprägniertes Kiefernholz 1984), Pradamuns Planeil 08/2010

Drei Viertel der Bohrkurve befinden sich auf mittlerem bis niedrigem Niveau, was bedeutet, dass diese Bereiche von beginnender Fäule betroffen sind. Die ersten 4,4 cm befinden sich zwar auf hohem Niveau, zeigen jedoch unregelmäßige und sehr schwache Ausschläge.

ZUSTAND: Mäßig

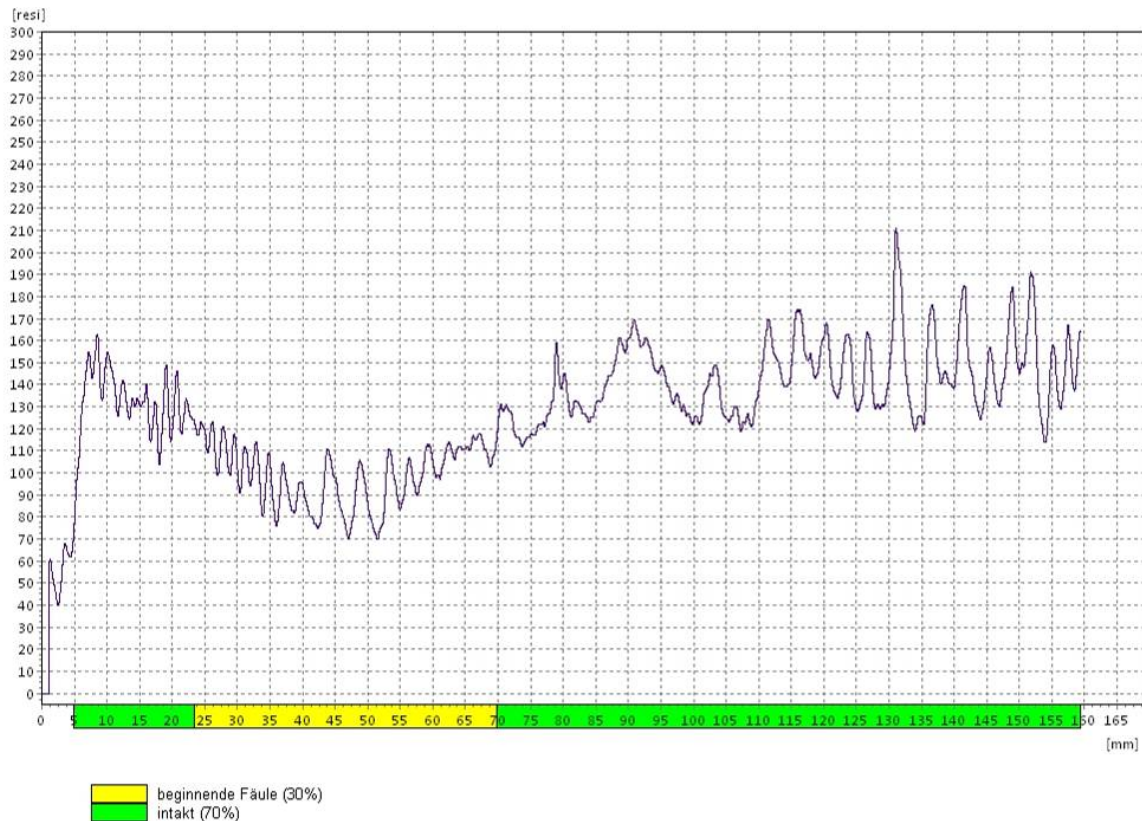
Abbildung 126126: Bohrkurve S5\_L4 im Abflussbereich der Sperre 5 (imprägniertes Kiefernholz 1984), Pradamuns Planeil 08/2010

Die regelmäßig starken Ausschläge am Beginn der Bohrkurve deuten auf intaktes Gewebe hin. Auf einem Drittel der Bohrkurve ist beginnende Fäule zu identifizieren. Weiter im Inneren zeigt sich die Kurve zwar inhomogen, das Gewebe ist jedoch aufgrund des Ausschlagsniveaus intakt.

ZUSTAND: Gut

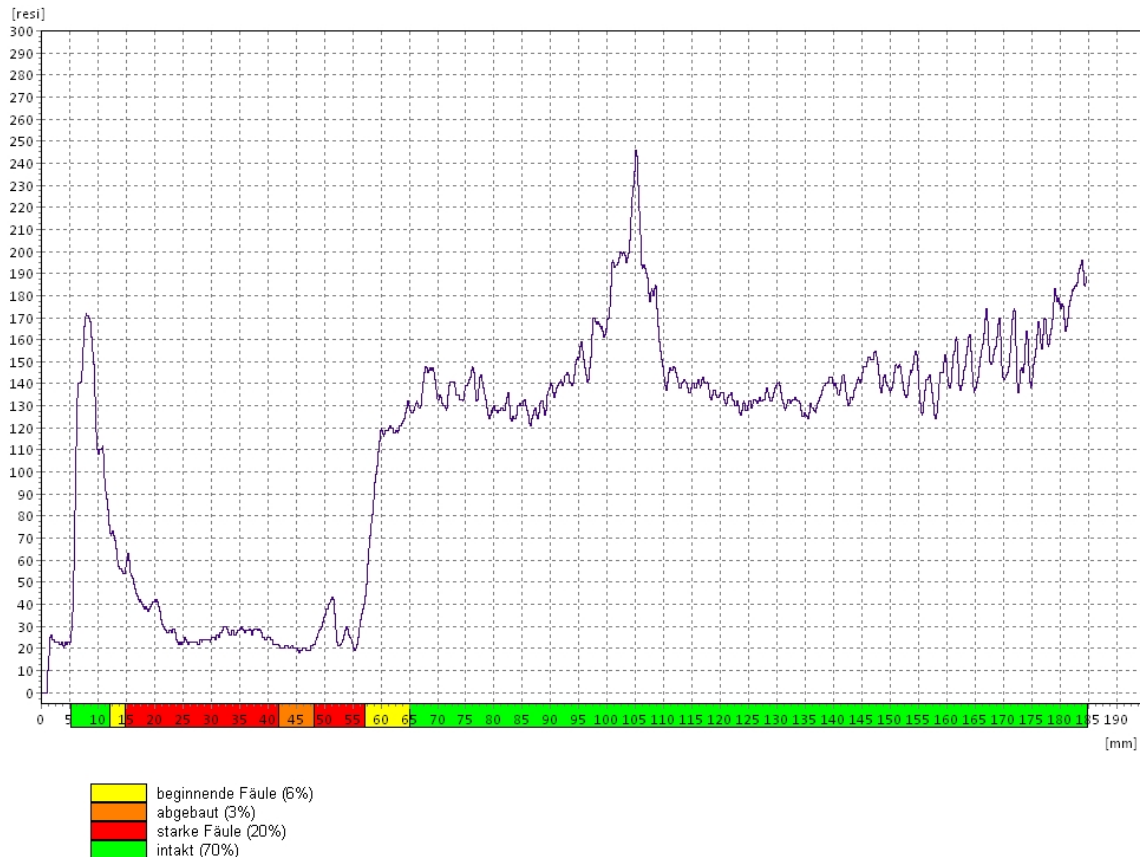
Abbildung 127127: Bohrkurve S5\_L5 an der rechten Schulter der Sperre 5 (imprägniertes Kiefernholz 1984), Pradamuns Planeil 08/2010

ZUSTAND: Gut

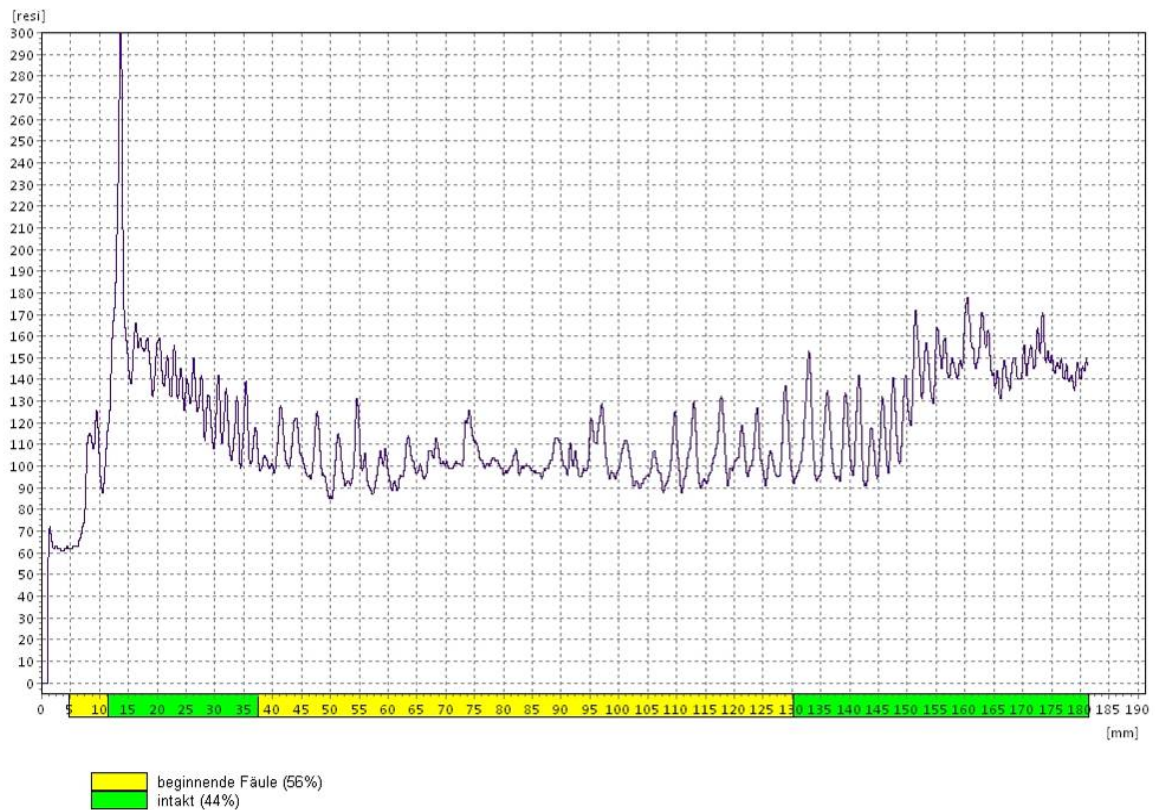
Abbildung 128128: Bohrkurve S1\_L1 an der linken Schulter der Sperre 1 (imprägniertes Kiefernholz 1984), Kompatschgraben Plawenn 09/2010

Im Inneren des Längsholzes ist ein sehr großer Bereich der Bohrkurve von beginnender Fäule betroffen. Zusammen mit der außen liegenden beginnenden Fäule macht dies mehr als ein Drittel des Gewebes aus.

ZUSTAND: Mäßig

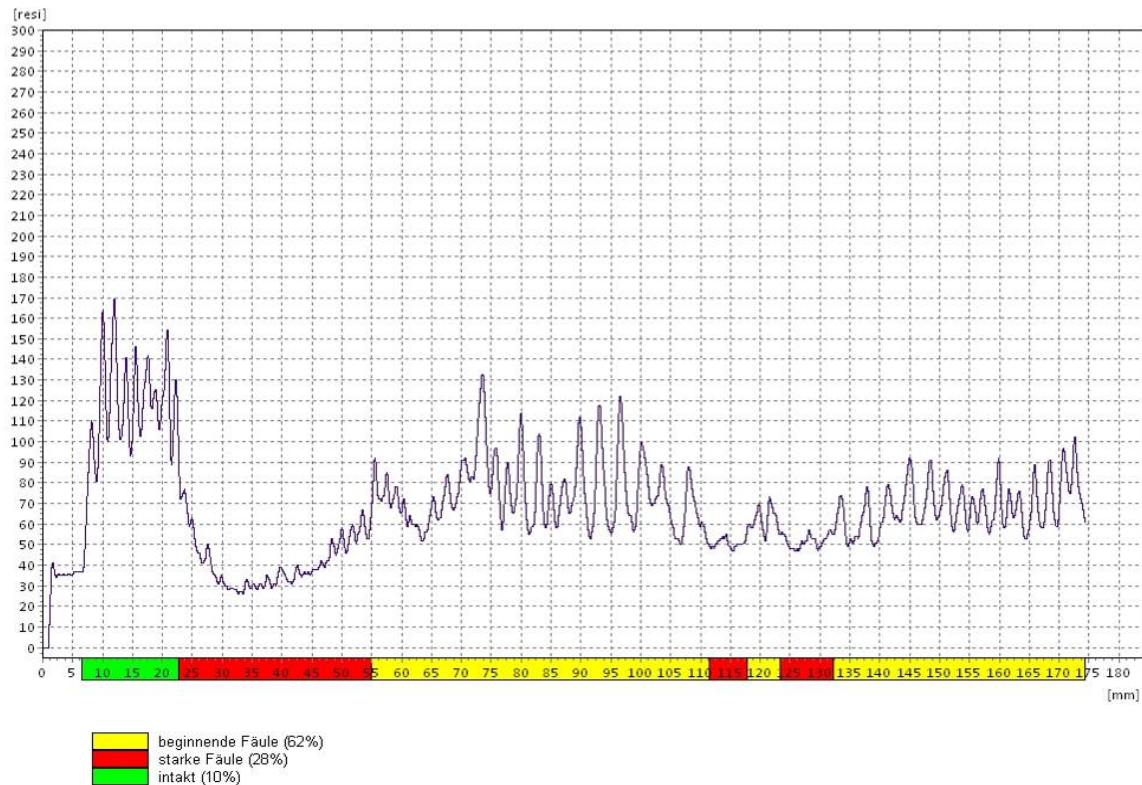
Abbildung 129129: Bohrkurve S1\_L2 im Abflussbereich der Sperre 1 (imprägniertes Kiefernholz 1984), Kompatschgraben Plawenn 09/2010

Das Gewebe im äußeren Randbereich des Längsholzes befindet sich in gutem Zustand. Im Inneren sind abwechselnd stark faule Bereiche und Abschnitte mit beginnender Fäule zu erkennen. Demnach sind lediglich 10% des Gewebes intakt.

ZUSTAND: Schlecht

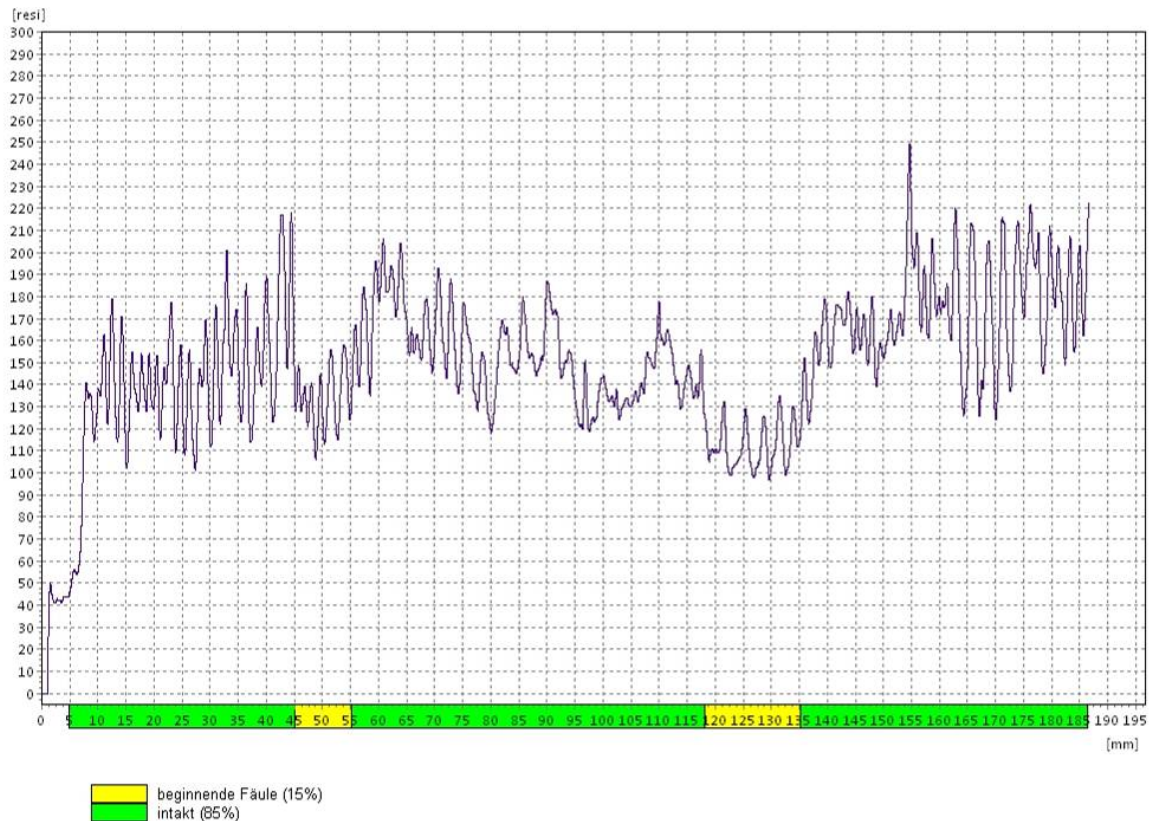
Abbildung 130130: Bohrkurve S1\_L3 am Sperrenkörper der Sperre 1 (imprägniertes Kiefernholz 1984), Kompatschgraben Plawenn 09/2010

Das Gewebe scheint generell gut intakt zu sein. Lediglich zwei kurze Bereiche lassen beginnende Fäule vermuten. Der weiter innen liegende Fäuleherd scheint das davor liegende Gewebe bereits etwas zu beeinträchtigen, was an den unregelmäßigen Ausschlägen abgelesen werden kann.

ZUSTAND: Gut

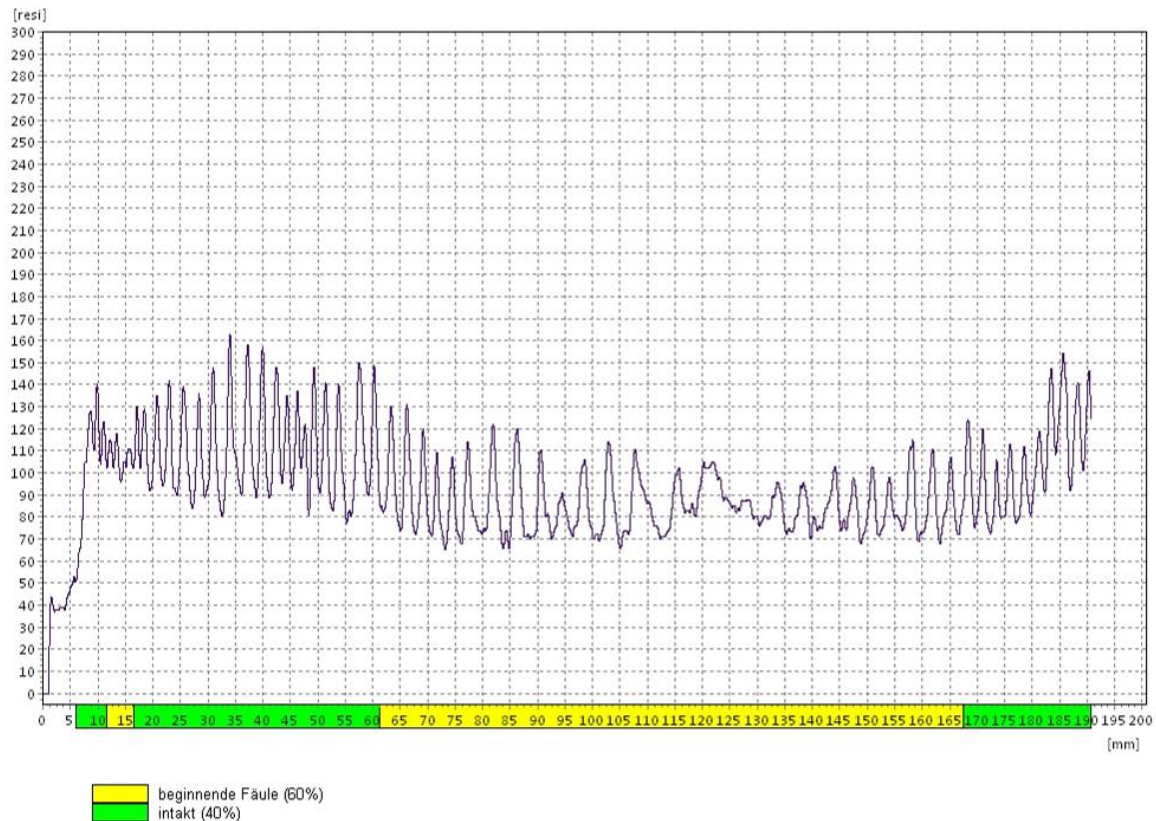
Abbildung 131131: Bohrkurve S1\_L4 im Abflussbereich der Sperre 1 (imprägniertes Kiefernholz 1984), Kompatschgraben Plawenn 09/2010

Das Gewebe im äußeren Viertel des Längsholzes befindet sich in gutem Zustand. Das Niveau auf dem sich die Ausschläge im größten Teil des Inneren befinden deutet stark auf beginnende Fäule hin. Gegen Ende zeigt sich das Gewebe wiederum intakt.

ZUSTAND: Mäßig

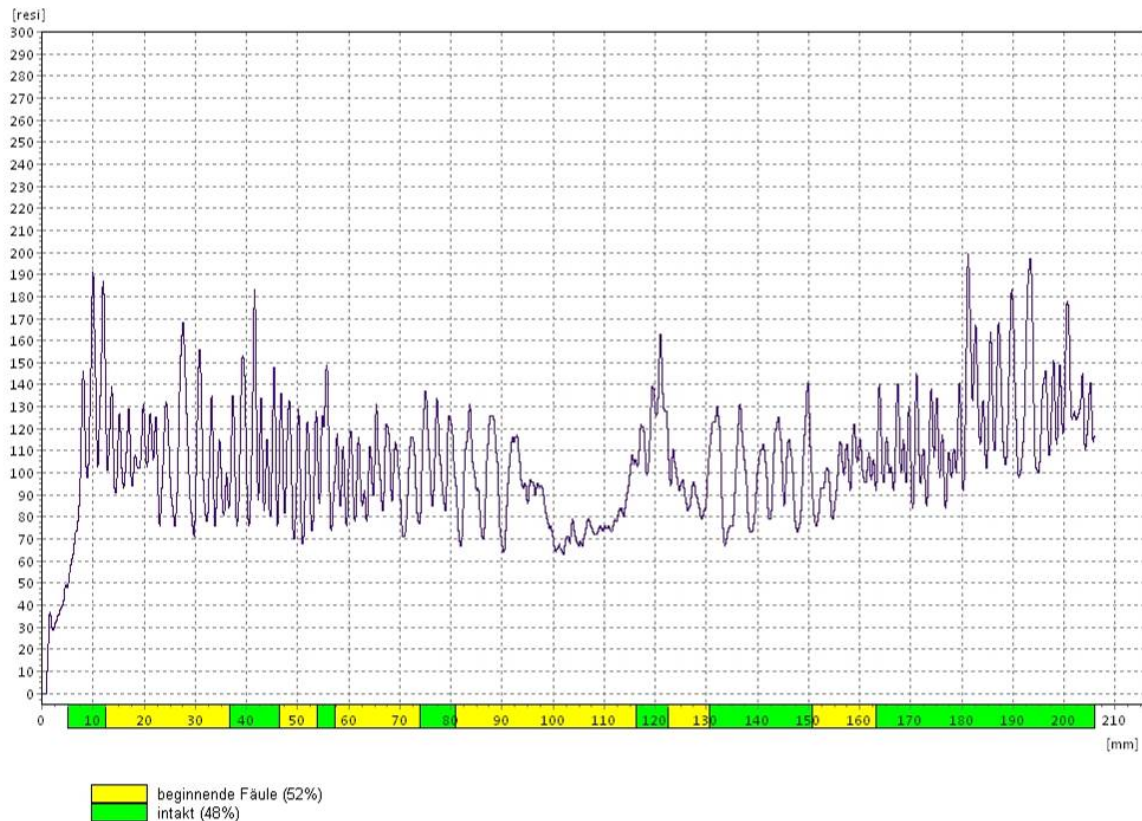
Abbildung 132132: Bohrkurve S1\_L5 am Sperrenkörper der Sperre 1 (imprägniertes Kiefernholz 1984), Kompatschgraben Plawenn 09/2010

Das Gewebe dieses Längsholzes zeigt sich sehr inhomogen. Weiters bewegen sich die Bohrkurvenausschläge oftmals an der Grenze zwischen beginnender Fäule und noch intaktem Gewebe. Mehr als die Hälfte des Durchmessers kann jedoch beginnender Fäule zugeordnet werden, vor allem in der Mitte ist stärkere Gewebsschwäche lokalisierbar.

ZUSTAND: Mäßig

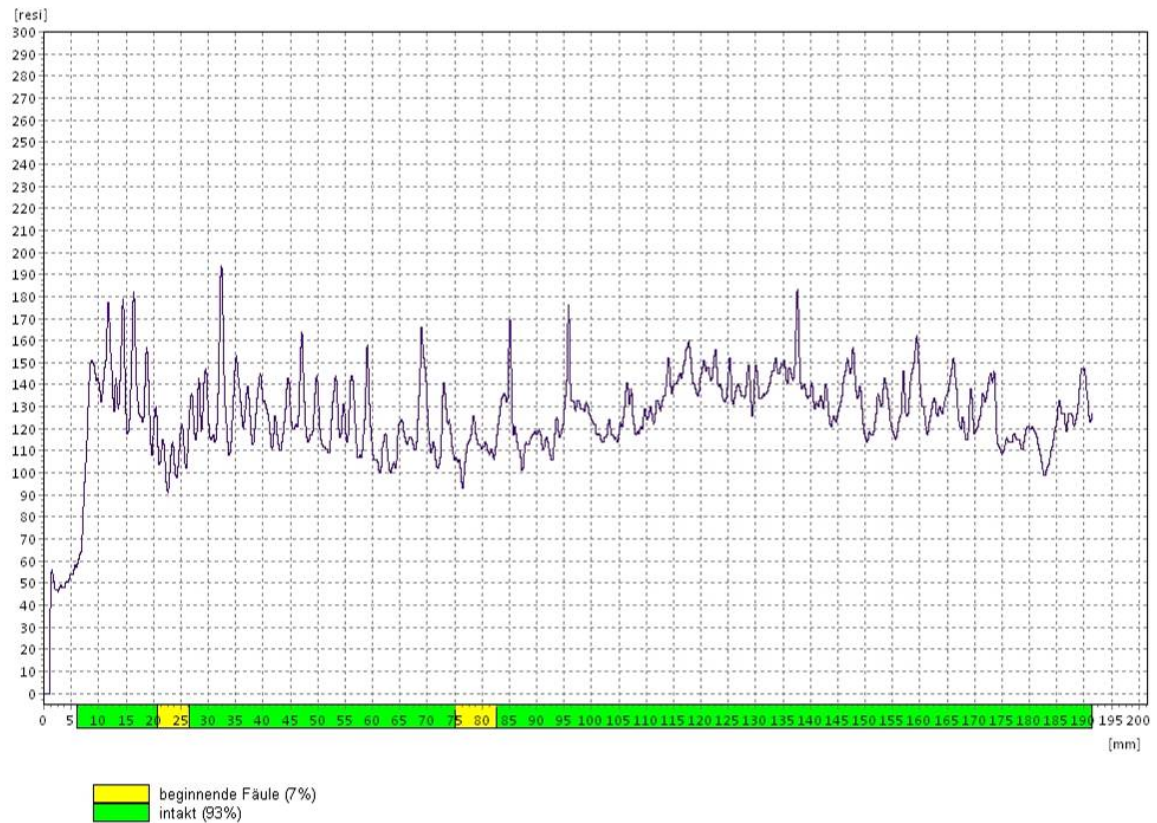
Abbildung 133133: Bohrkurve S1\_Q1 an der linken Schulter der Sperre 1 (imprägniertes Kiefernholz 1984), Kompatschgraben Plawenn 09/2010

Das Gewebe scheint, trotz unregelmäßigen Verlaufes, beinahe durchwegs intakt zu sein da sich die Bohrkurve stets zwischen mittlerem und hohem Niveau bewegt.

ZUSTAND: Gut

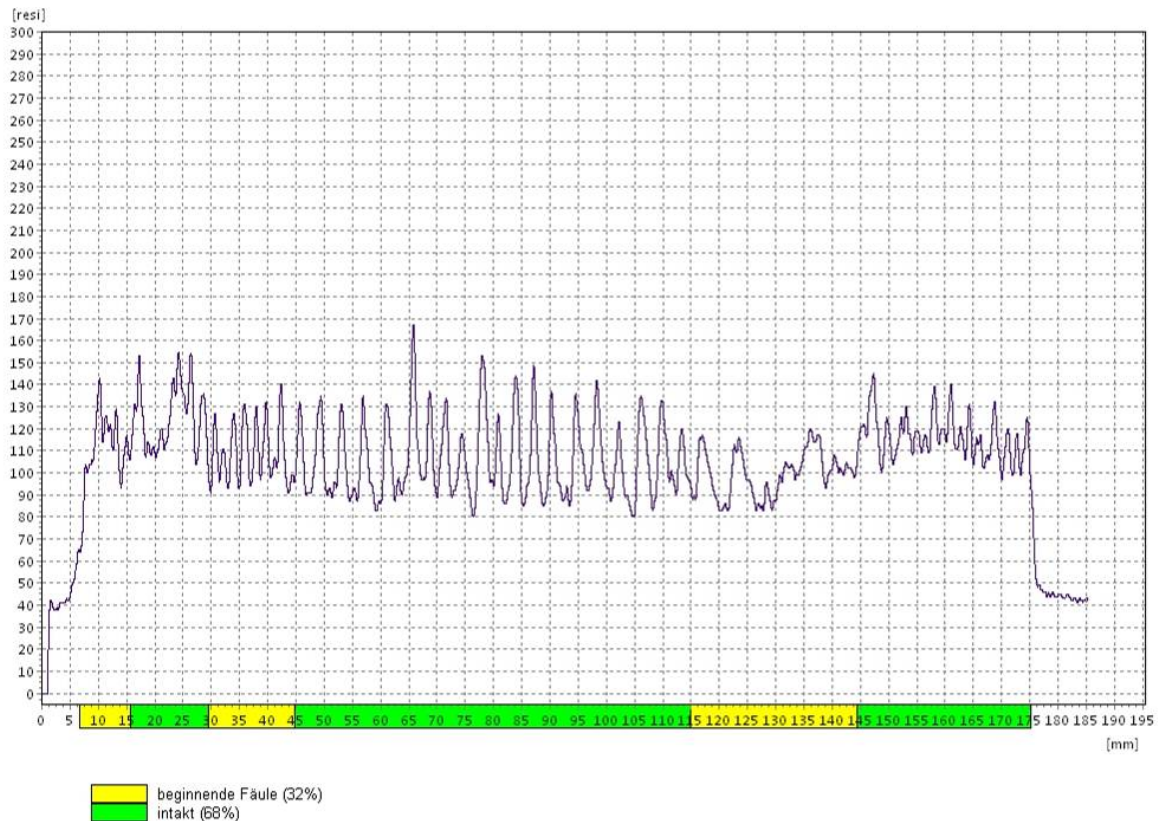
Abbildung 134134: Bohrkurve S1\_Q2 im Abflussbereich der Sperre 1 (imprägniertes Kiefernholz 1984), Kompatschgraben Plawenn 09/2010

Der unregelmäßige Beginn der Bohrkurve auf mittlerem Niveau zeigt beginnende Fäule in diesem Bereich an. Der Großteil des Gewebes dieses Querholzes ist intakt, worauf die sehr regelmäßig starken Ausschläge hindeuten, wobei sich das Niveau auf dem die Kurve verläuft nicht stark von dem der beginnend faulen Bereiche abhebt. Lediglich in zwei weiteren Abschnitten zeigt sich das Gewebe von beginnender Fäule beeinflusst.

ZUSTAND: Gut
