# **Untersuchung von Holzsperrren zur Grabensicherung im Vinschgau/Südtirol**

Diplomarbeit eingereicht von

Christina Leitner

Universität für Bodenkultur Wien

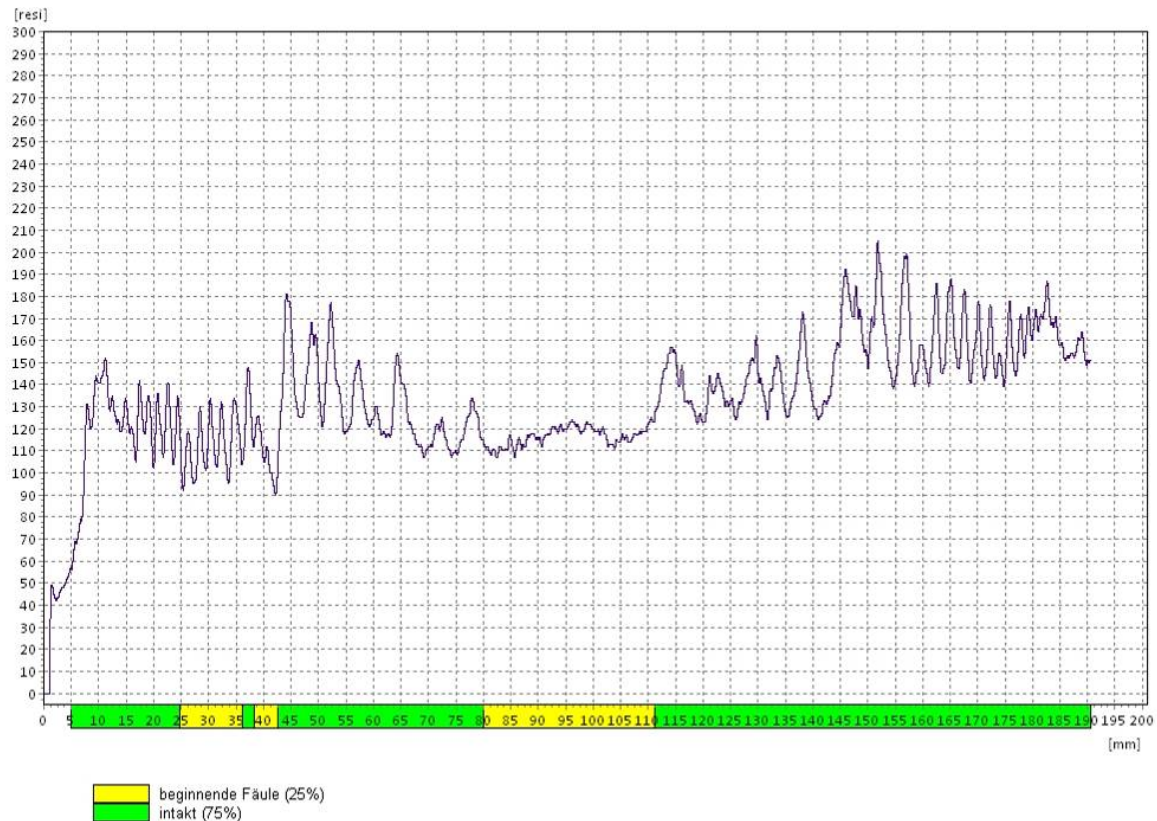
Abbildung 135135: Bohrkurve S4\_L1 an der linken Schulter der Sperre 4 (imprägniertes Kiefernholz 1984), Kompatschgraben Plawenn 09/2010

Am Beginn und in der Mitte der Bohrkurve zeigen sich Bereiche mit beginnender Fäule. Das restliche Gewebe ist gut intakt.

ZUSTAND:        Gut

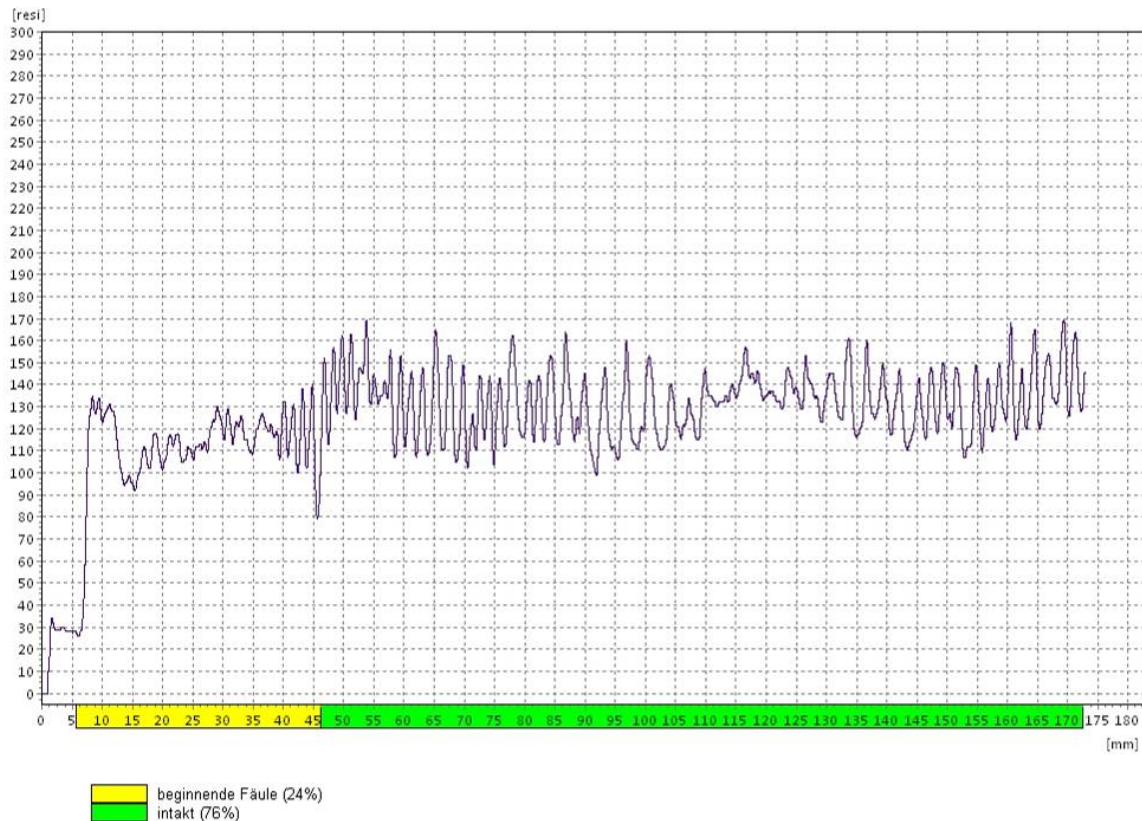
Abbildung 136136: Bohrkurve S4\_L2 am Sperrenkörper der Sperre 4 (imprägniertes Kiefernholz 1984), Kompatschgraben Plawenn 09/2010

Die schwachen Ausschläge der Bohrkurve auf mittlerem Niveau zeigen beginnende Fäule am äußeren Rand des Längsholzes an. Der weitere Bohrkurvenverlauf zeigt intaktes Gewebe an.

ZUSTAND: Gut

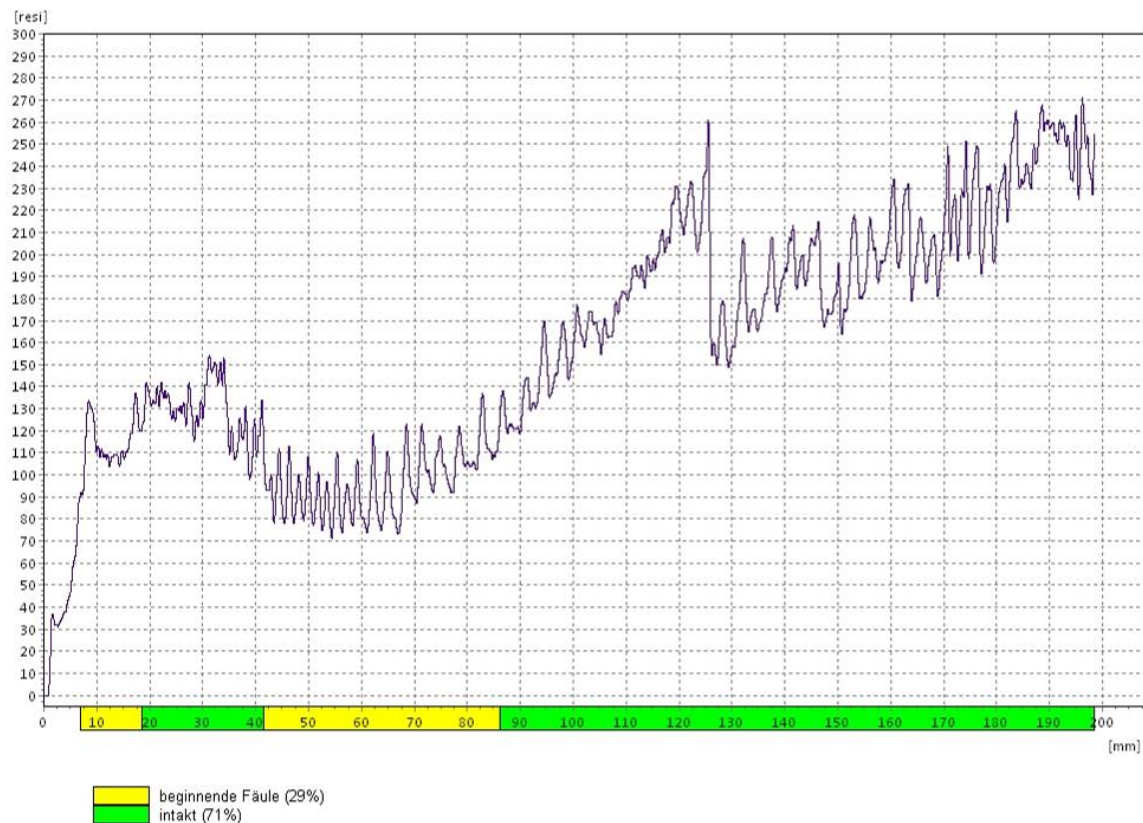
Abbildung 137137: Bohrkurve S4\_L3 im Abflussbereich der Sperre 4 (imprägniertes Kiefernholz 1984), Kompatschgraben Plawenn 09/2010

Der äußere Rand des Längsholzes ist von beginnender Fäule betroffen. Darauf folgt ein Abschnitt intakten Gewebes. Dahinter folgt ein weiterer größerer Bereich in dem beginnende Fäule eingesetzt hat. Das Gewebe weiter im Inneren scheint sehr gut intakt zu sein.

ZUSTAND: Gut

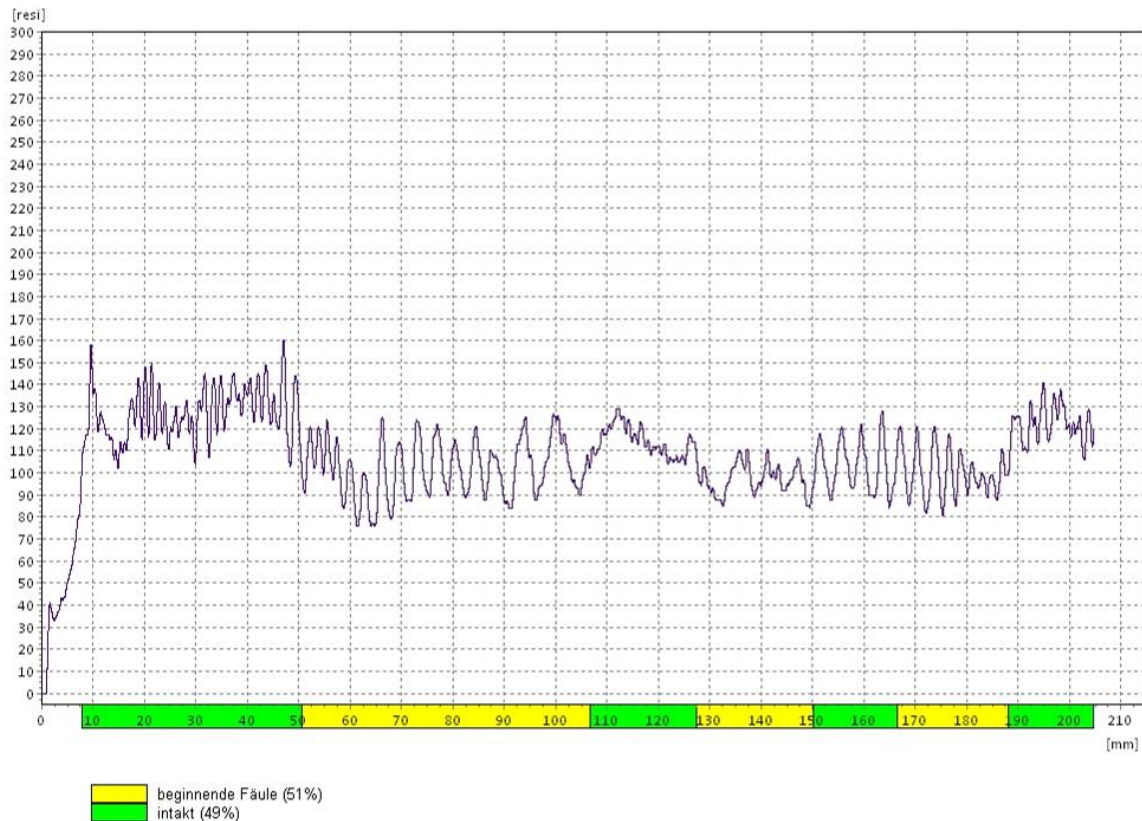
Abbildung 138138: Bohrkurve S4\_L4 im Abflussbereich der Sperre 4 (imprägniertes Kiefernholz 1984), Kompatschgraben Plawenn 09/2010

Knapp mehr als die Hälfte dieser Bohrkurve kann beginnender Fäule zugeordnet werden. Manche Kurvenverläufe bewegen sich nur knapp über mittlerem Niveau. Etwa ein weiteres Viertel des Gewebes befindet sich demnach an der Grenze zur beginnenden Fäule.

ZUSTAND: Mäßig

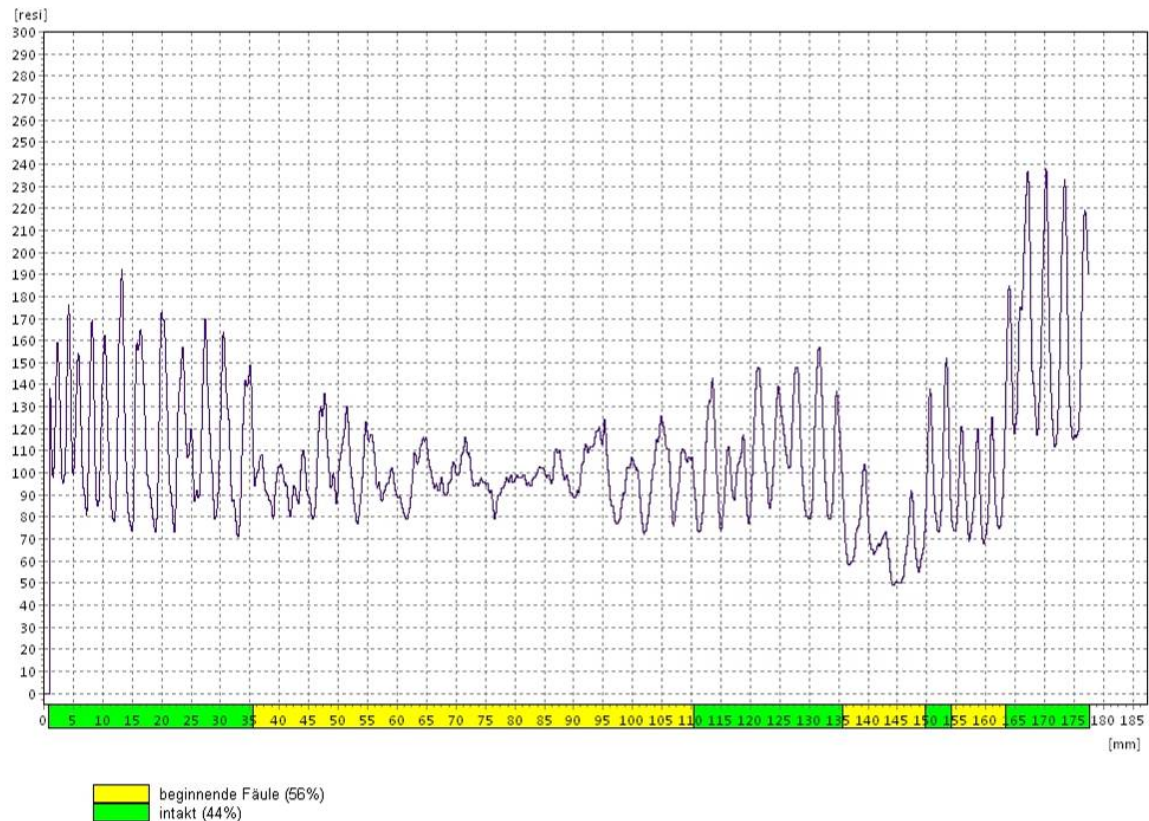
Abbildung 139139: Bohrkurve S4\_L5 an der rechten Schulter der Sperre 4 (imprägniertes Kiefernholz 1984), Kompatschgraben Plawenn 09/2010

Mehr als die Hälfte des Gewebes ist von beginnender Fäule betroffen. Nur einige Zentimeter im innersten Bereich des Piloten sind eindeutig als intakt identifizierbar.

ZUSTAND: Mäßig

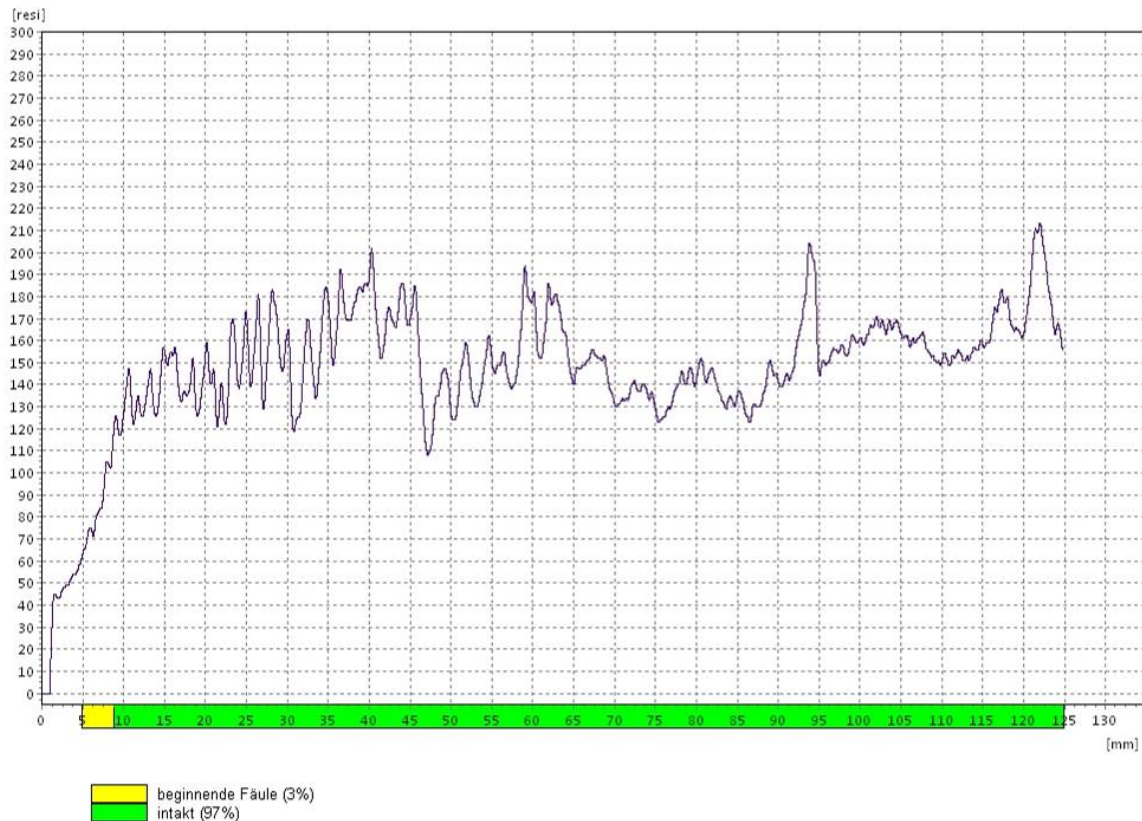
Abbildung 140140: Bohrkurve S4\_Q1 am Sperrenkörper der Sperre 4 (imprägniertes Kiefernholz 1984), Kompatschgraben Plawenn 09/2010

Trotz unregelmäßigen Verlaufes und teilweise Einbrüchen befindet sich beinahe das gesamte Gewebematerial in gutem Zustand. Der unregelmäßige Kurvenverlauf kann im beobachteten Insektenbefall begründet sein. Lediglich ein schmaler Bereich am äußeren Rand zeigt beginnende Fäule an.

ZUSTAND: Gut

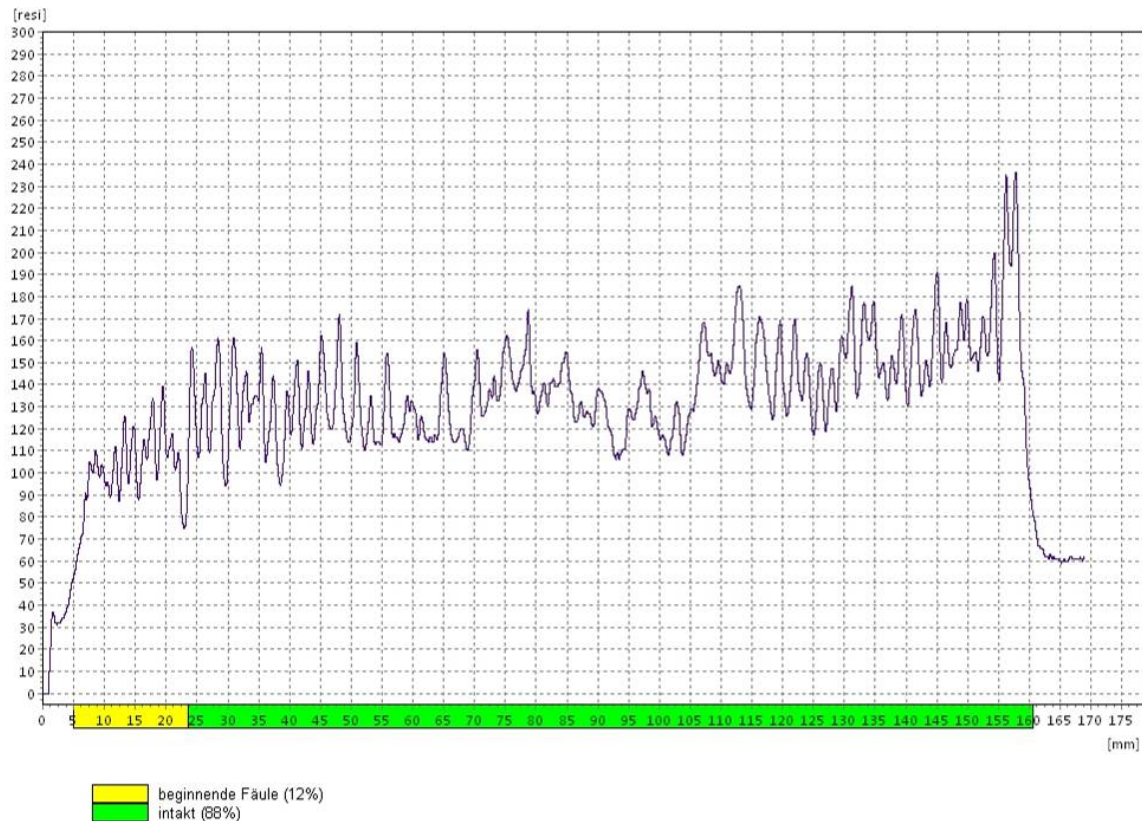
Abbildung 141141: Bohrkurve S4\_Q2 im Abflussbereich der Sperre 4 (imprägniertes Kiefernholz 1984), Kompatschgraben Plawenn 09/2010

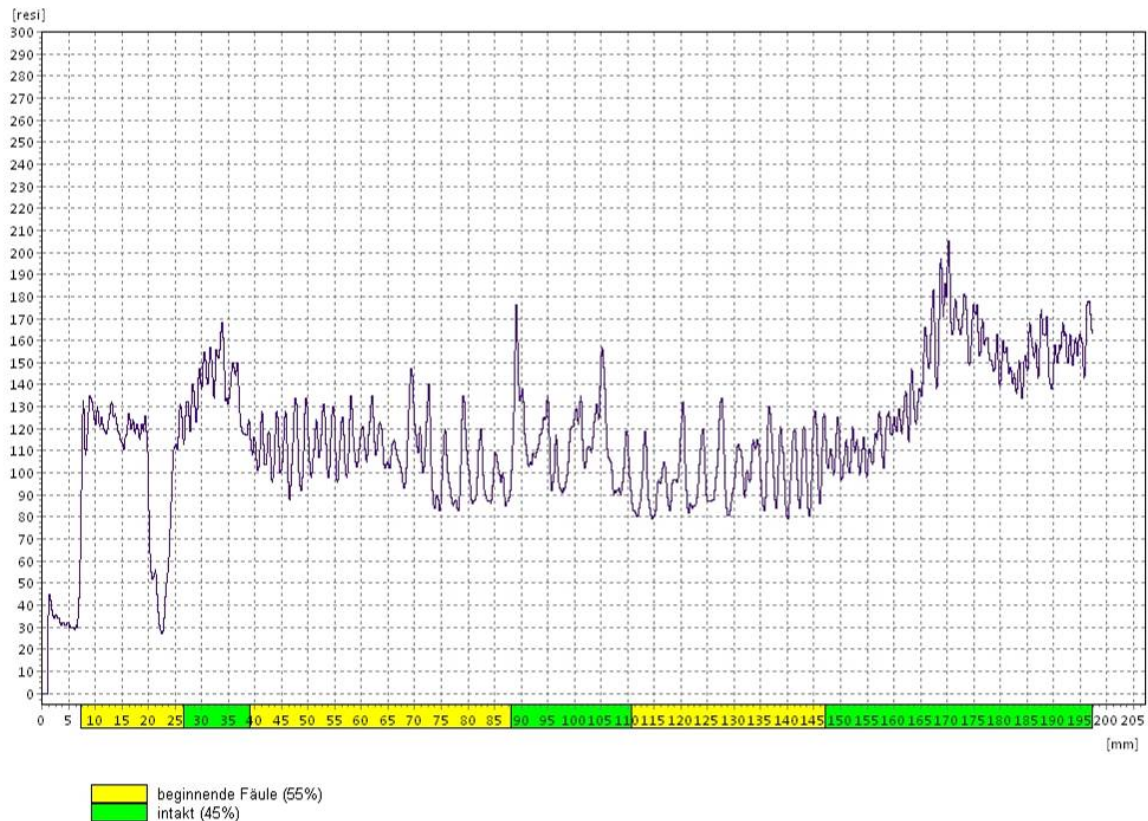
Abbildung 142142: Bohrkurve S8\_L1 an der linken Schulter der Sperre 8 (imprägniertes Kiefernholz 1984), Kompatschgraben Plawenn 09/2010

Mehr als die Hälfte der Bohrkurve zeigt beginnende Fäule an. Weiter im Inneren scheint das Längsholz noch gut intakt zu sein.

ZUSTAND: Mäßig

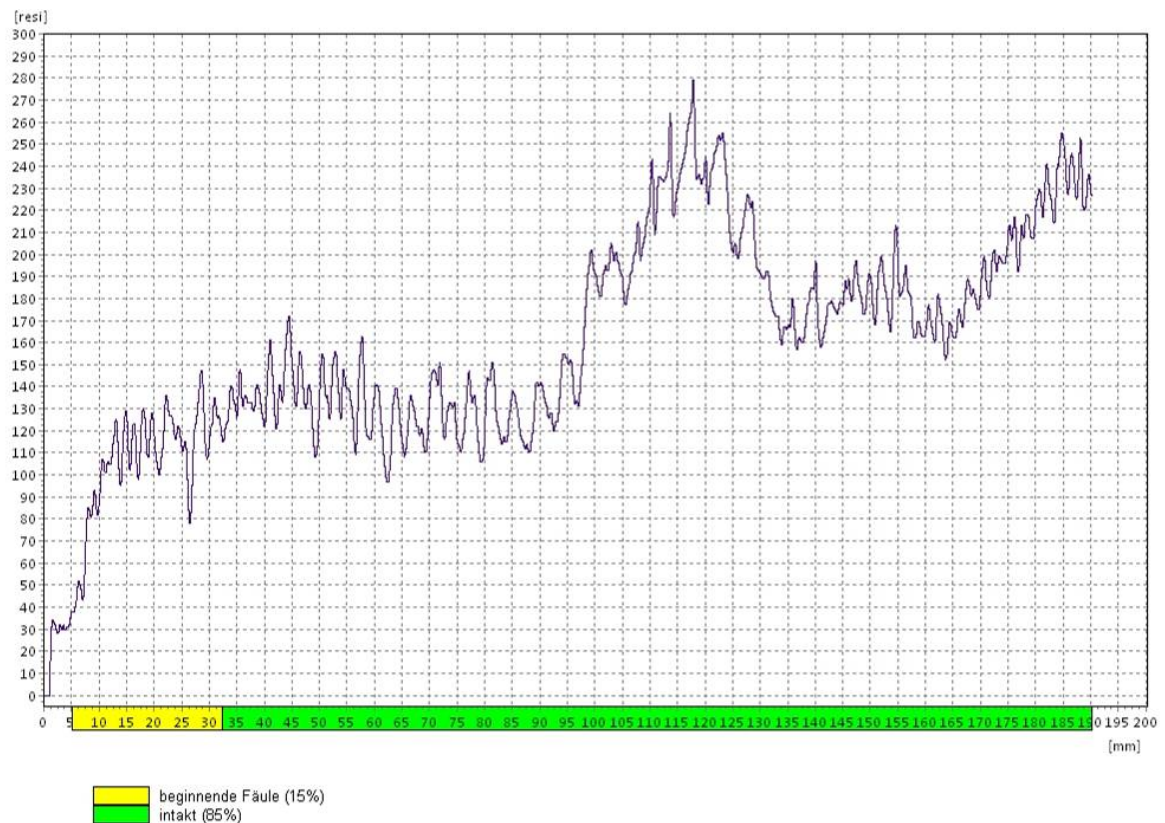
Abbildung 143143: Bohrkurve S8\_L2 am Sperrenkörper der Sperre 8 (imprägniertes Kiefernholz 1984), Kompatschgraben Plawenn 09/2010

Der äußere Bereich des Längsholzes ist bereits von beginnender Fäule beeinträchtigt. Weiter im inneren befindet sich das Gewebe noch in gutem Zustand.

ZUSTAND: Gut

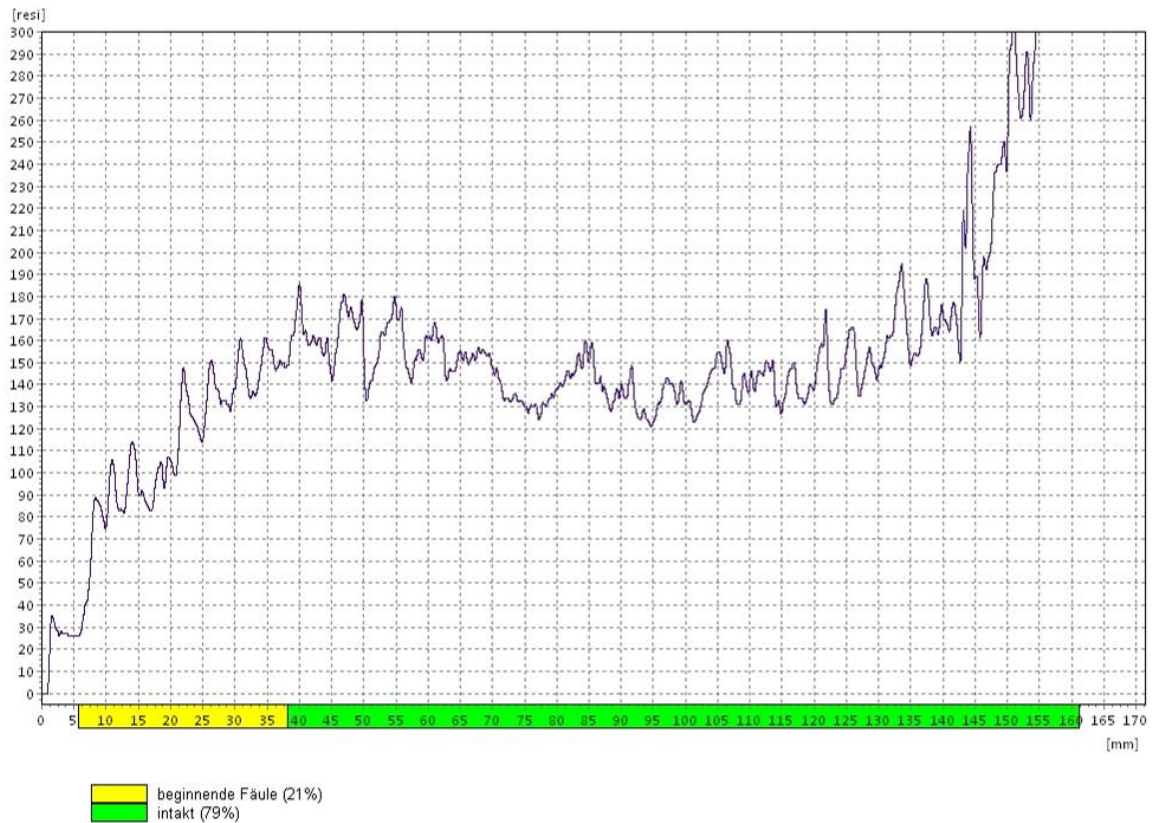
Abbildung 144144: Bohrkurve S8\_L3 am Sperrenkörper der Sperre 8 (imprägniertes Kiefernholz 1984), Kompatschgraben Plawenn 09/2010

Das Gewebe im äußeren Bereich ist von beginnender Fäule beeinträchtigt. Weiter im inneren deutet der Kurvenverlauf auf intaktes Gewebe hin. Die schwachen und unregelmäßigen Ausschläge können auf den beobachteten Insektenbefall zurückgeführt werden.

ZUSTAND: Gut

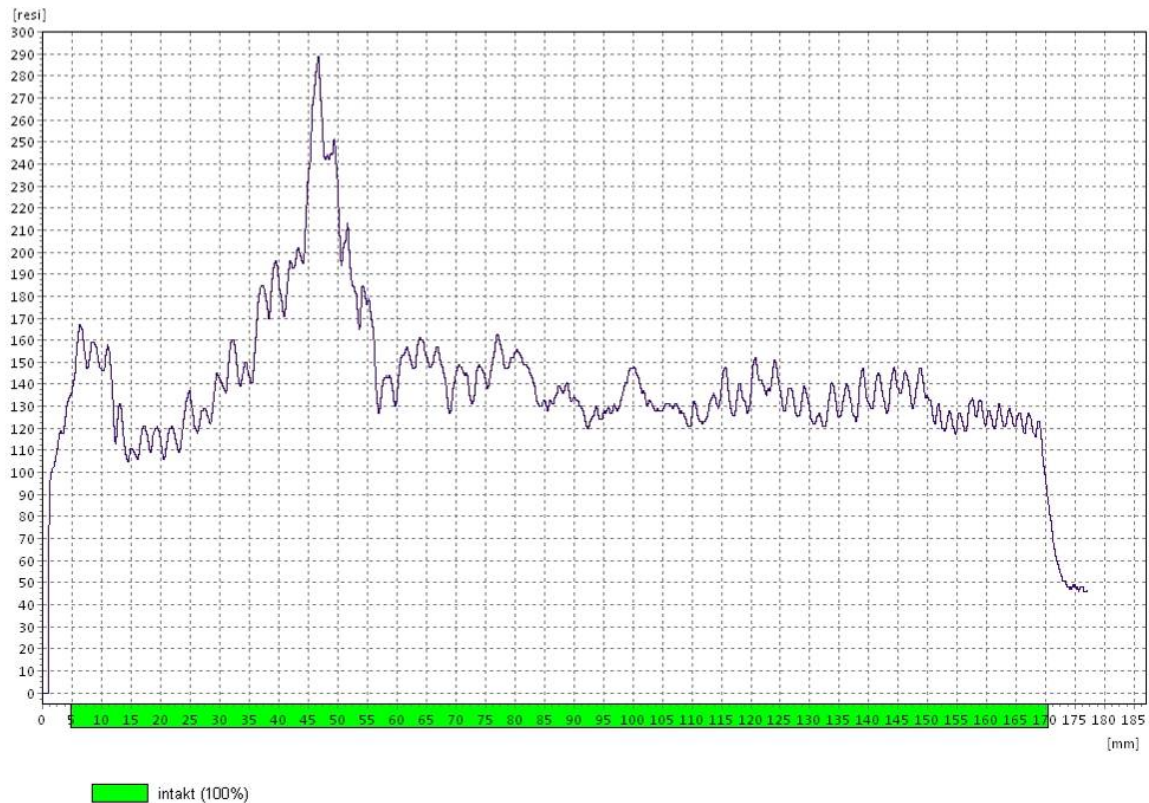
Abbildung 145145: Bohrkurve S8\_L4 am Sperrenkörper der Sperre 8 (imprägniertes Kiefernholz 1984), Kompatschgraben Plawenn 09/2010

Das Gewebe des gesamten Längsholzes scheint intakt zu sein. Die Kurve zeigt zwar, bis auf einen sehr starken Ausschlag, nur mäßige und unregelmäßig verlaufende Ausschläge, sie befindet sich jedoch durchgehend auf einem akzeptablen Niveau.

ZUSTAND: Gut

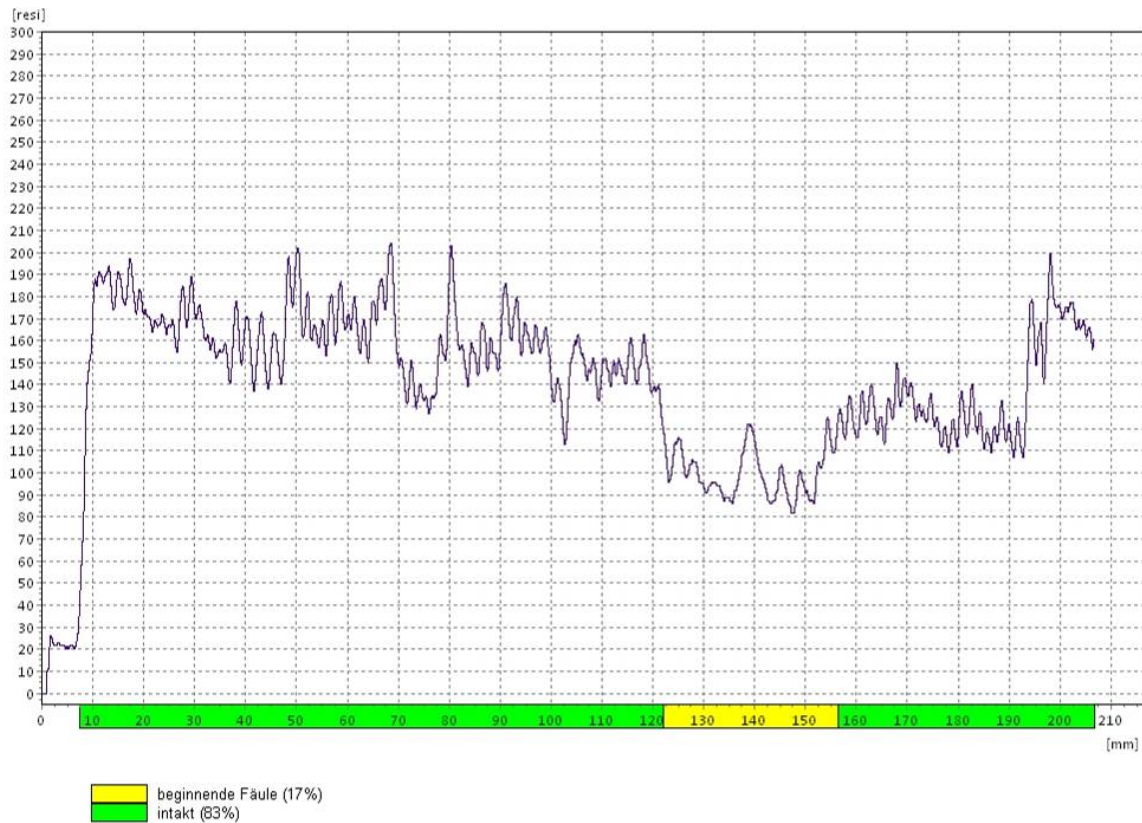
Abbildung 146146: Bohrkurve S8\_L5 an der rechten Schulter der Sperre 8 (imprägniertes Kiefernholz 1984), Kompatschgraben Plawenn 09/2010

Das Gewebe dieses Längsholzes befindet sich in gutem Zustand. Lediglich etwas außerhalb der Stammmitte ist beginnende Fäule zu verzeichnen.

ZUSTAND: Gut

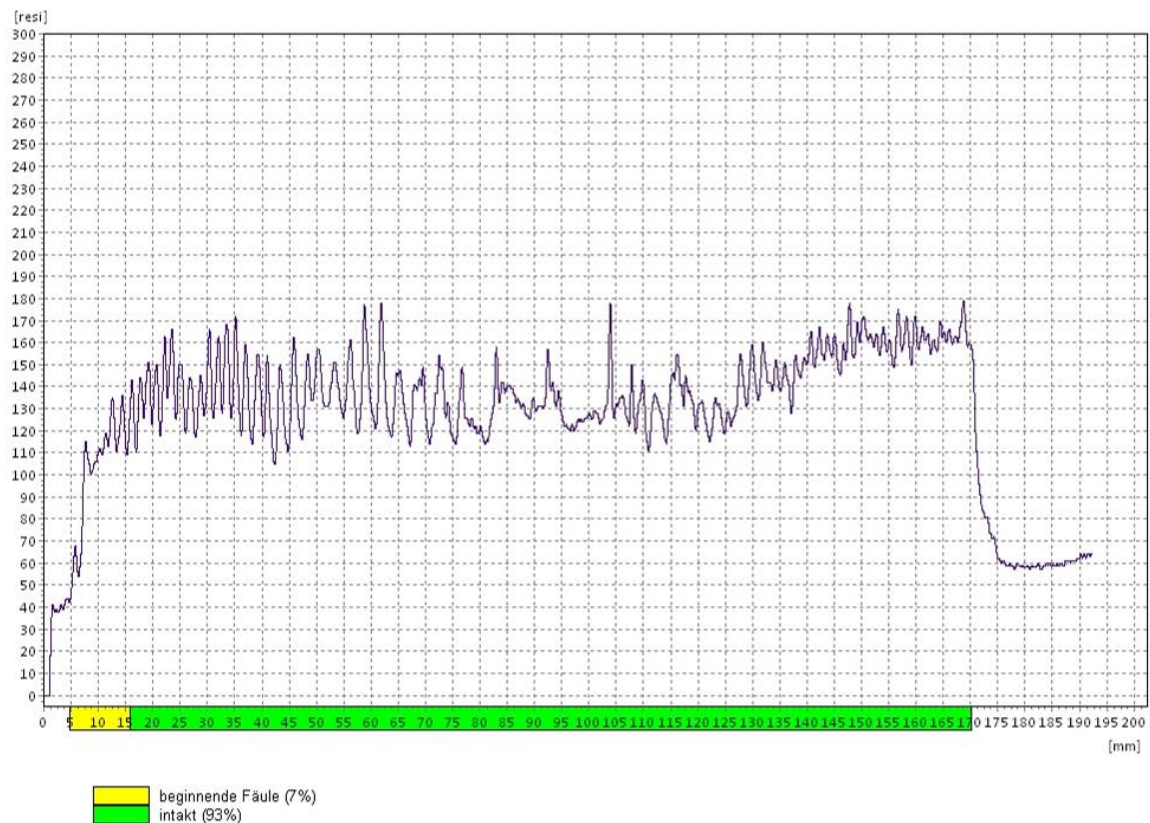
Abbildung 147147: Bohrkurve S8\_Q1 im Abflussbereich der Sperre 8 (imprägniertes Kiefernholz 1984), Kompatschgraben Plawenn 09/2010

ZUSTAND: Gut

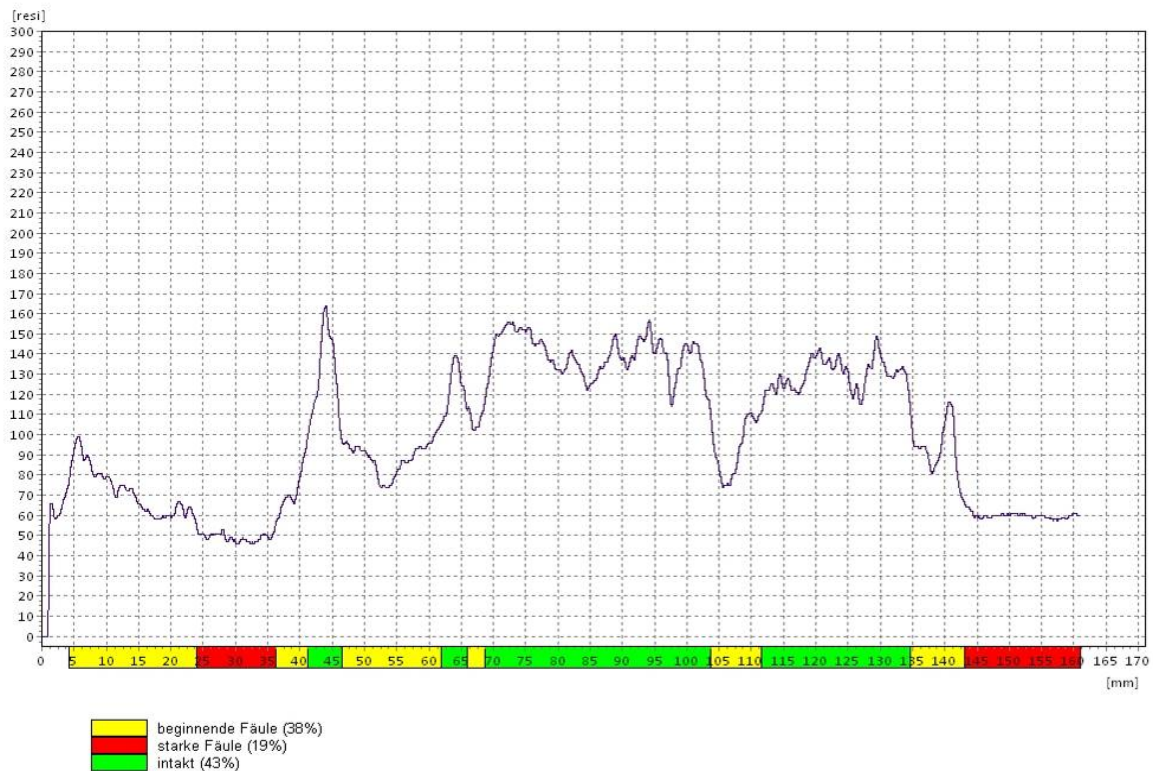
Abbildung 148148: Bohrkurve S8\_L1 an der linken Schulter der Sperre 8 (Lärchenholz 1987), Wötzlgraben Matsch 08/2010

Weniger als die Hälfte des Gewebes im Inneren des Längsholzes zeigt sich als intakt. Beinahe 20% können aufgrund der sehr schwachen Ausschläge auf niedrigem Niveau als stark faul, weitere 38% als beginnend faul eingestuft werden.

ZUSTAND: Mäßig

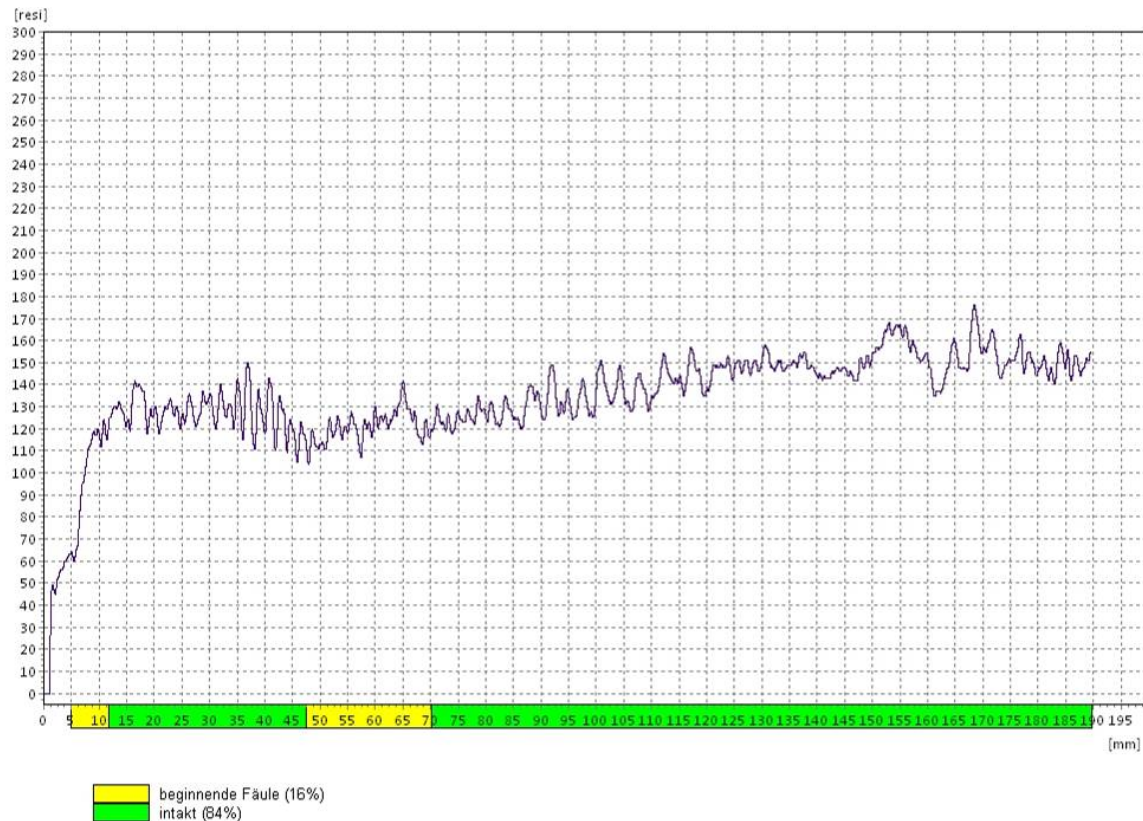
Abbildung 149149: Bohrkurve S8\_L2 am Sperrenkörper der Sperre 8 (Lärchenholz 1987), Wötzlgraben Matsch 08/2010

Das Gewebe zeigt im ersten Drittel Anzeichen von beginnender Fäule. Das Gewebe weiter im Inneren scheint intakt zu sein. Die unregelmäßigen, wenig starken Ausschläge auf gerade noch hohem Niveau lassen jedoch eine Gefährdung erkennen.

ZUSTAND: Gut

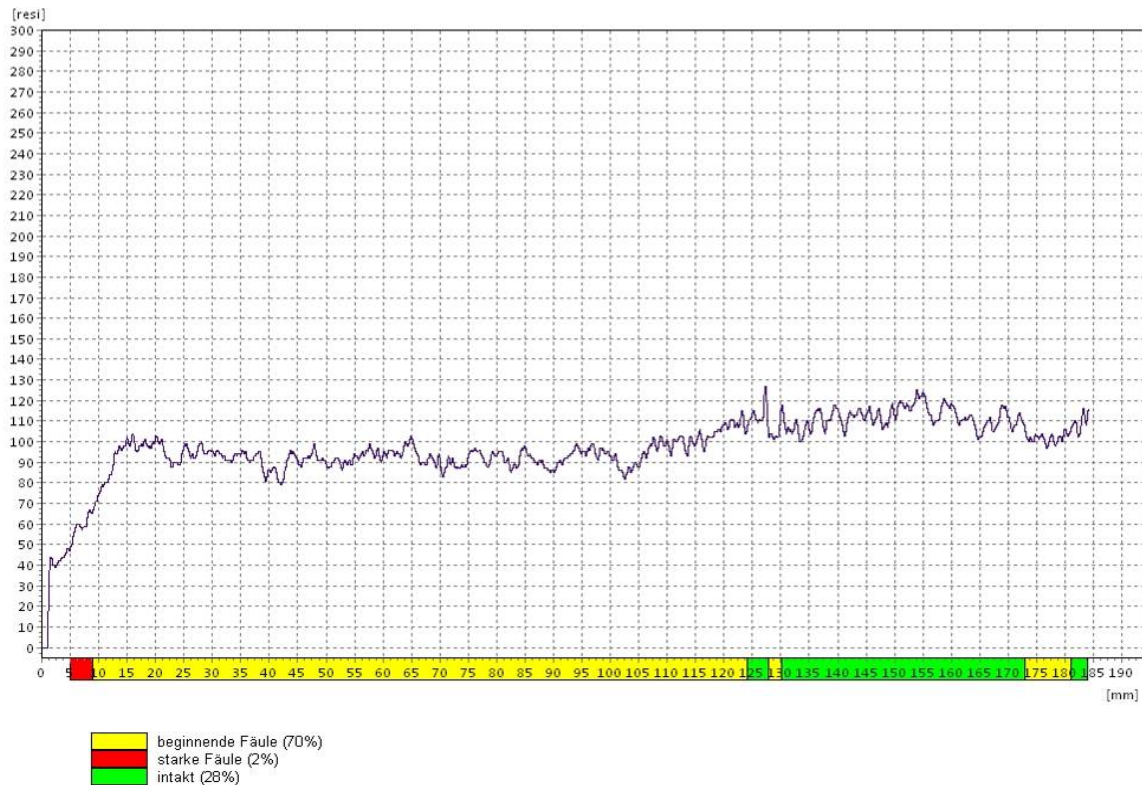
Abbildung 150150: Bohrkurve S8\_L3 am Sperrenkörper der Sperre 8 (Lärchenholz 1987), Wötzlgraben Matsch 08/2010

Mehr als zwei Drittel des Gewebes dieses Längsholzes befinden sich in schlechtem Zustand. An der Vorderseite konnte starker Pilzbefall beobachtet werden. Im hinteren Bereich zeigen sich einige Zentimeter als intakt, wobei sich die Kurve in diesem Bereich auf einem Niveau befindet, das bereits Gefährdung anzeigt.

ZUSTAND: Mäßig

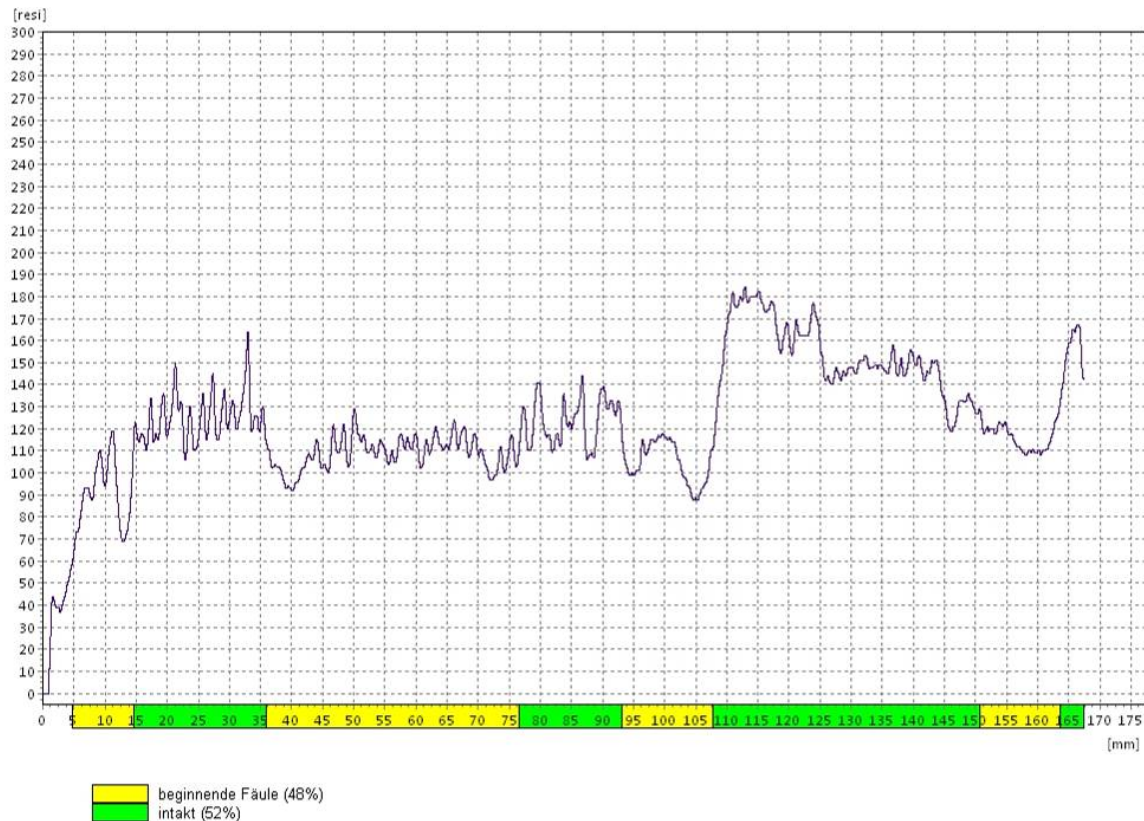
Abbildung 151151: Bohrkurve S8\_L4 im Abflussbereich der Sperre 8 (Lärchenholz 1987), Wötzelgraben Matsch 08/2010

Beinahe die Hälfte der Bohrkurve, davon vor allem der vordere Bereich ist von beginnender Fäule betroffen. Die Morschung konnte auch an der Außenseite des Längsholzes visuell erhoben werden. Weiter im Inneren zeigt sich ein Bereich der aufgrund des Niveaus auf der die Kurve verläuft als eindeutig intakt eingestuft werden kann.

ZUSTAND: Mäßig

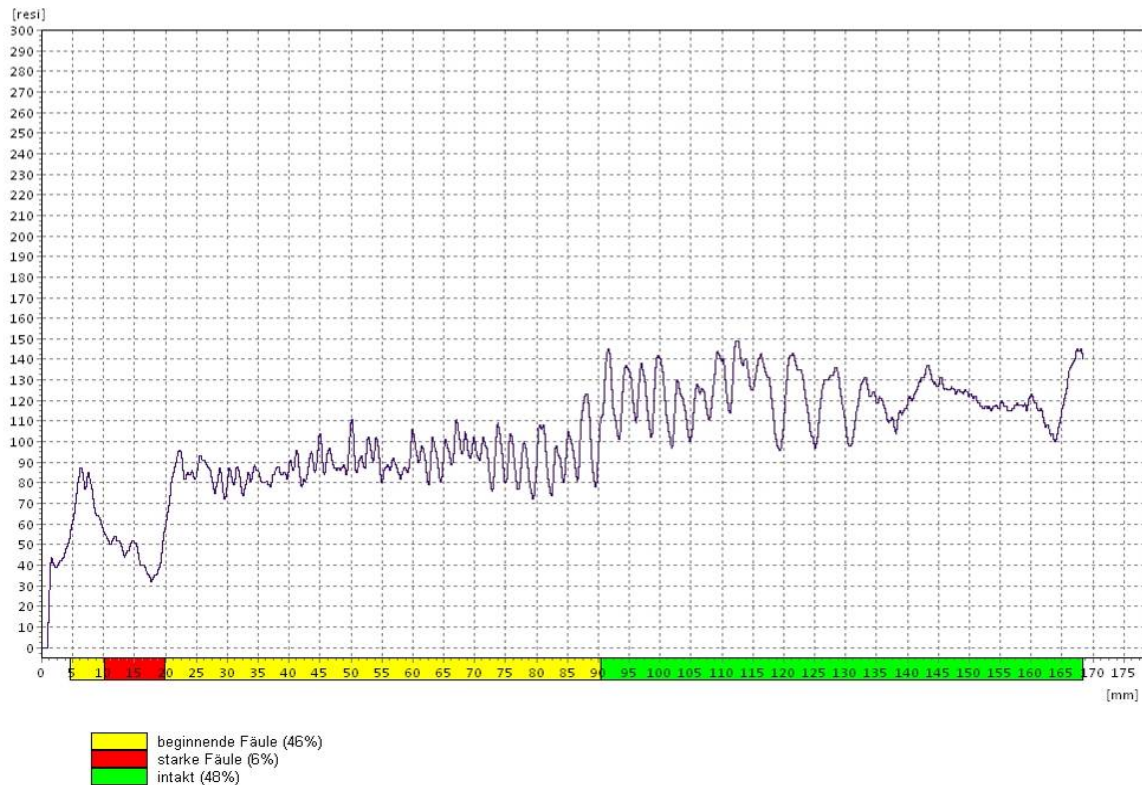
Abbildung 152152: Bohrkurve S8\_L5 im Abflussbereich der Sperre 8 (Lärchenholz 1987), Wötzlgraben Matsch 08/2010

Im Bereich der ersten Bohrkurvenhälfte ist das Längsholz von Morschung bzw. Fäule betroffen. An der Außenseite konnte Pilzbefall beobachtet werden. Weiter im Inneren scheint das Gewebe intakt zu sein.

ZUSTAND: Mäßig

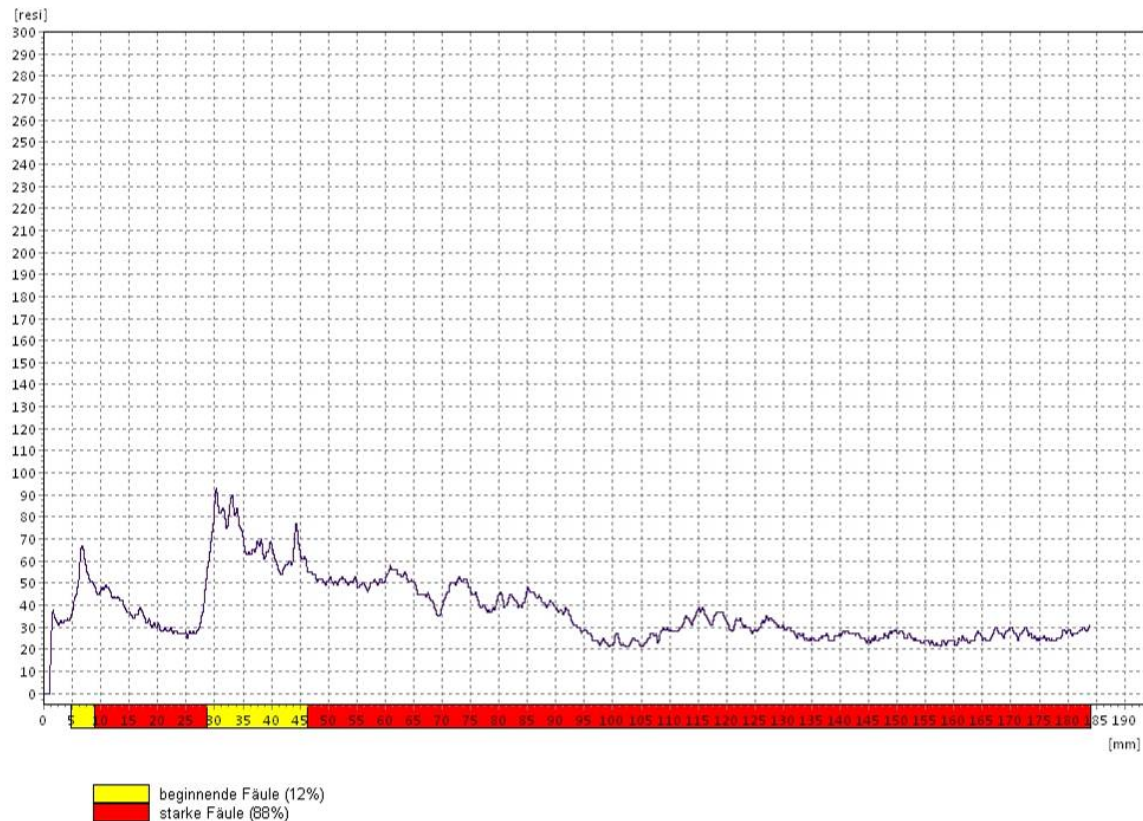
Abbildung 153153: Bohrkurve S8\_L6 am Sperrenkörper der Sperre 8 (Lärchenholz 1987), Wötzelgraben Matsch 08/2010

Die beinahe gänzlich sehr schwachen Ausschläge dieser Bohrkurve auf niedrigem bis sehr niedrigem Niveau zeigen starke Fäule auf beinahe 90% des Verlaufes an. Der beobachtete, sehr starke Pilzbefall an diesem Längsholz hat das Gewebe scheinbar bereits stark zersetzt.

ZUSTAND: Schlecht

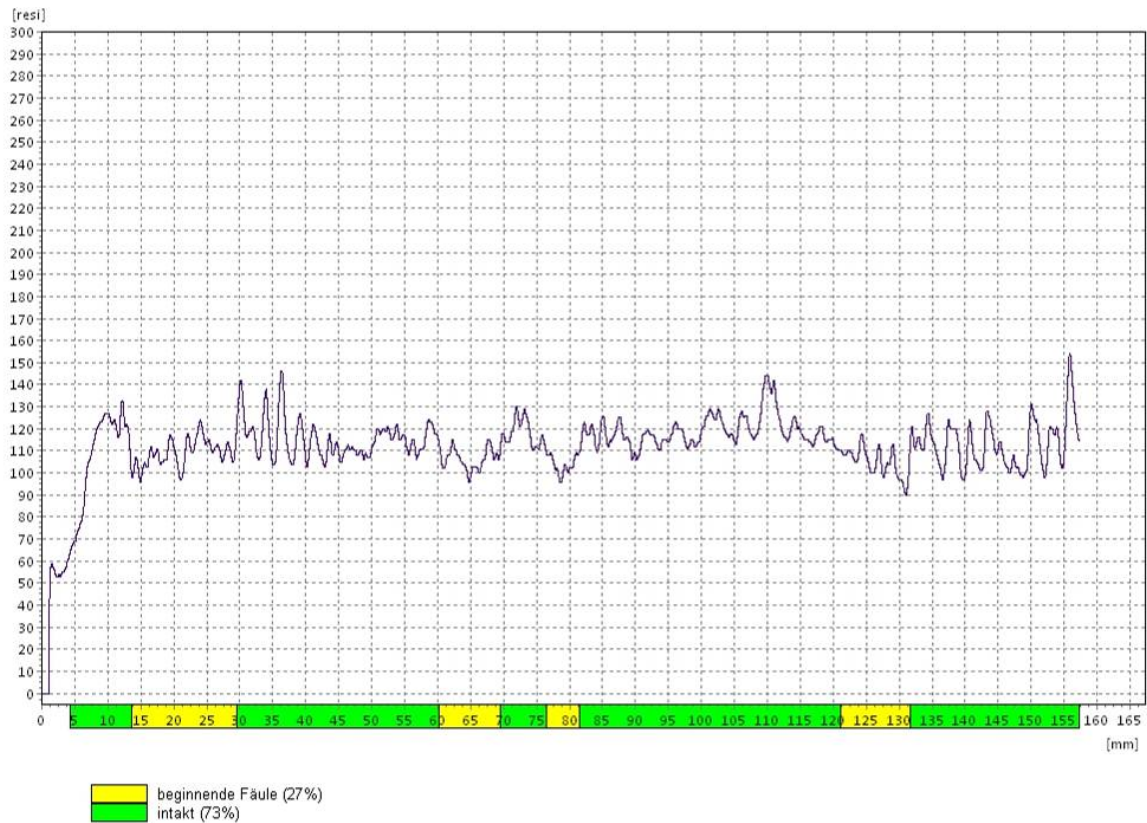
Abbildung 154154: Bohrkurve S6\_L1 an der linken Schulter der Sperre 6 (Lärchenholz 1987), Wözelgraben Matsch 08/2010

An diesem Längsholz konnten nur einige kurze Bereiche als eindeutig beginnend faul identifiziert werden. Beinahe der gesamte restliche Kurvenverlauf befindet sich jedoch aufgrund des Niveaus und der schwachen bzw. unregelmäßigen Ausschläge nahe an der Grenze zu beginnender Fäule.

ZUSTAND: Gut

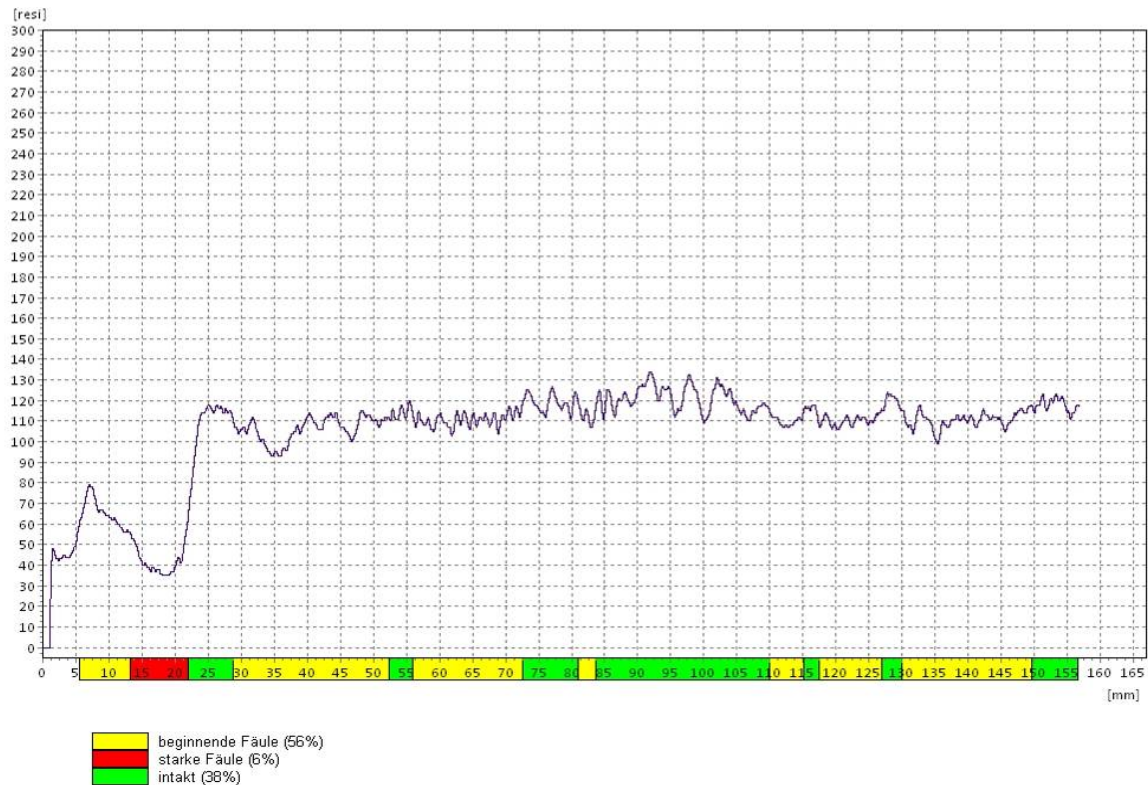
Abbildung 155155: Bohrkurve S6\_L2 im Abflussbereich der Sperre 6 (Lärchenholz 1987), Wötzelgraben Matsch 08/2010

Der Einbruch zu Beginn der Bohrkurve deutet auf starke Fäule hin. Der weitere Kurvenverlauf schwankt zwischen beginnender Fäule und intaktem Gewebe, wobei das intakte Gewebe sehr nahe am Niveau des bereits beeinträchtigten Gewebes liegt. Auch die schwachen Ausschläge lassen eine gewisse Schwäche des noch intakten Gewebes vermuten.

ZUSTAND: Mäßig

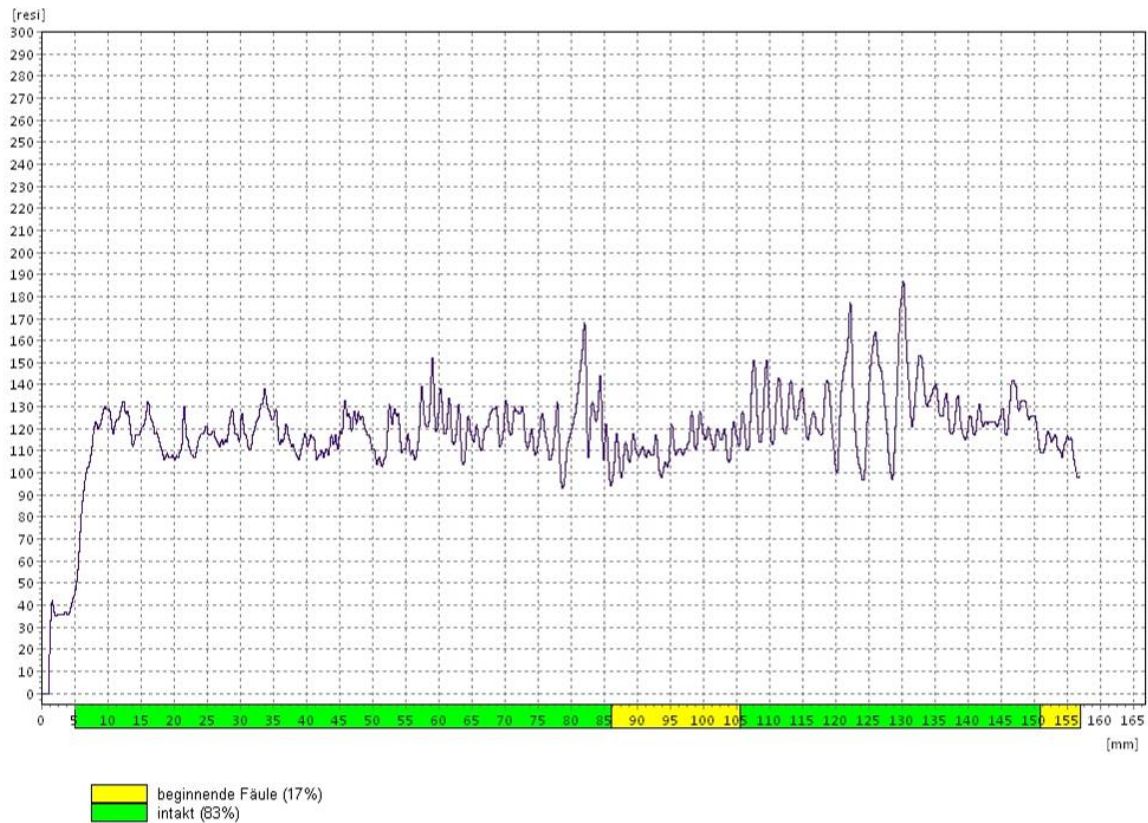
Abbildung 156156: Bohrkurve S6\_L3 im Abflussbereich der Sperre 6 (Lärchenholz 1987), Wötzlgraben Matsch 08/2010

Die Bohrkurve schwankt zwischen mittlerem und etwas höherem Niveau hin und her. Lediglich die Stärke der Ausschläge lässt am Großteil des Verlaufes dennoch intaktes Gewebe erkennen.

ZUSTAND: Gut
