# **Untersuchung von Holzsperrren zur Grabensicherung im Vinschgau/Südtirol**

Diplomarbeit eingereicht von

Christina Leitner

Universität für Bodenkultur Wien

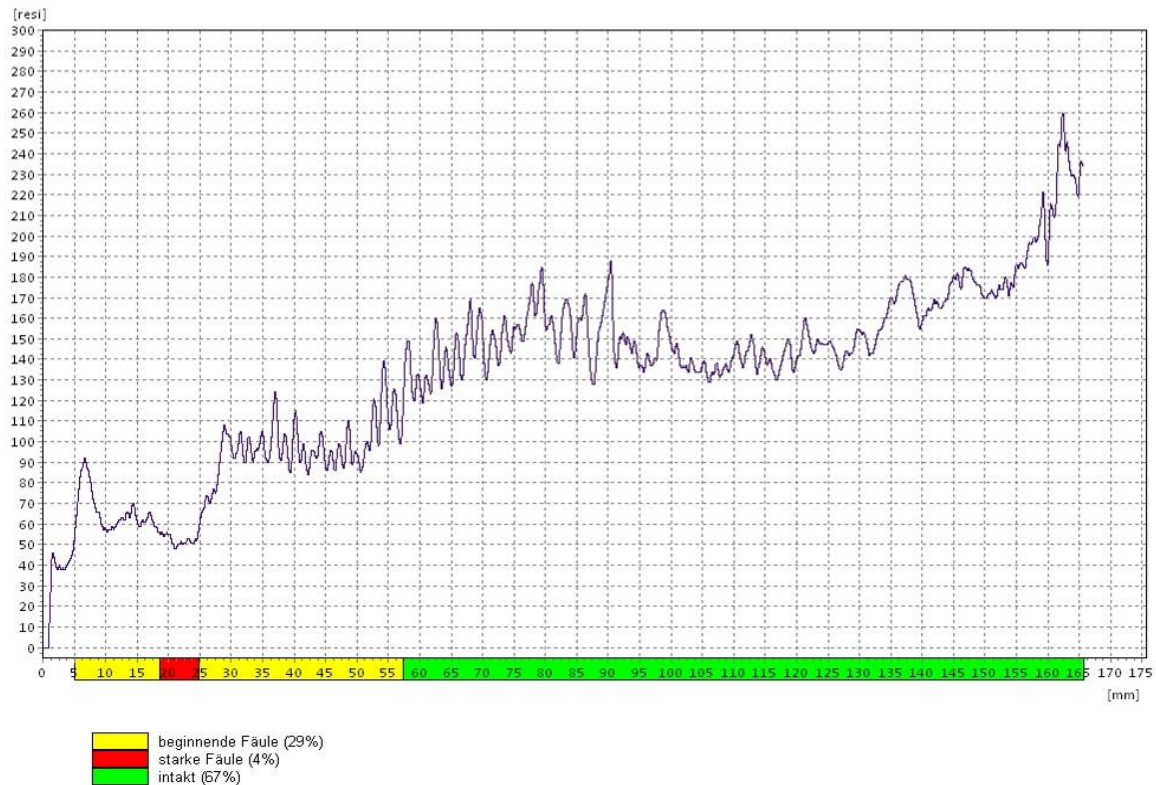
Abbildung 157157: Bohrkurve S6\_L4 am Sperrenkörper der Sperre 6 (Lärchenholz 1987), Wötzlgraben Matsch 08/2010

Die äußersten 5 cm dieses Längsholzes sind von starker und beginnender Fäule betroffen. Das Gewebe weiter im Inneren erweist sich, trotz leichten Durchhängens der Bohrkurve, als gut intakt.

ZUSTAND: Gut

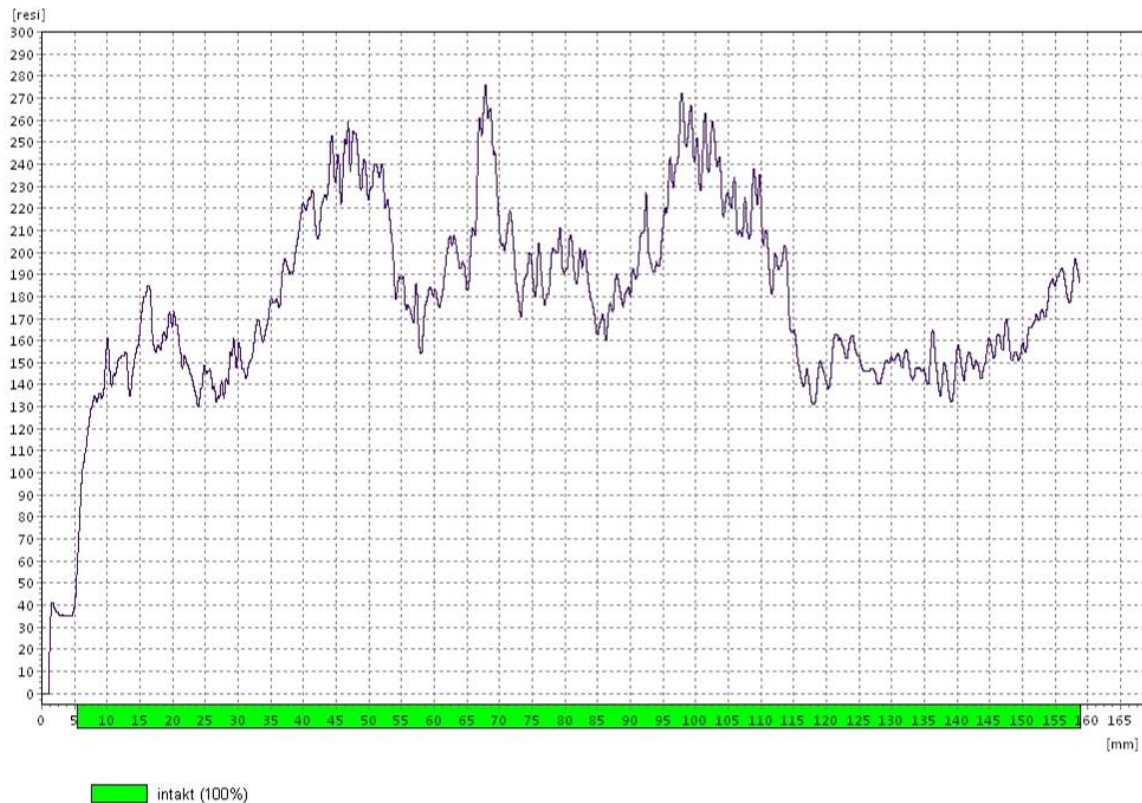
Abbildung 158158: Bohrkurve S6\_L5 an der rechten Schulter der Sperre 6 (Lärchenholz 1987), Wötzelgraben Matsch 08/2010

Obwohl die Kurve sehr unregelmäßig verläuft und starke Schwankungen zeigt, befindet sich das gesamte Gewebe in gutem Zustand. Der Kurvenverlauf liegt durchwegs auf hohem bis sehr hohem Niveau.

ZUSTAND:      Gut

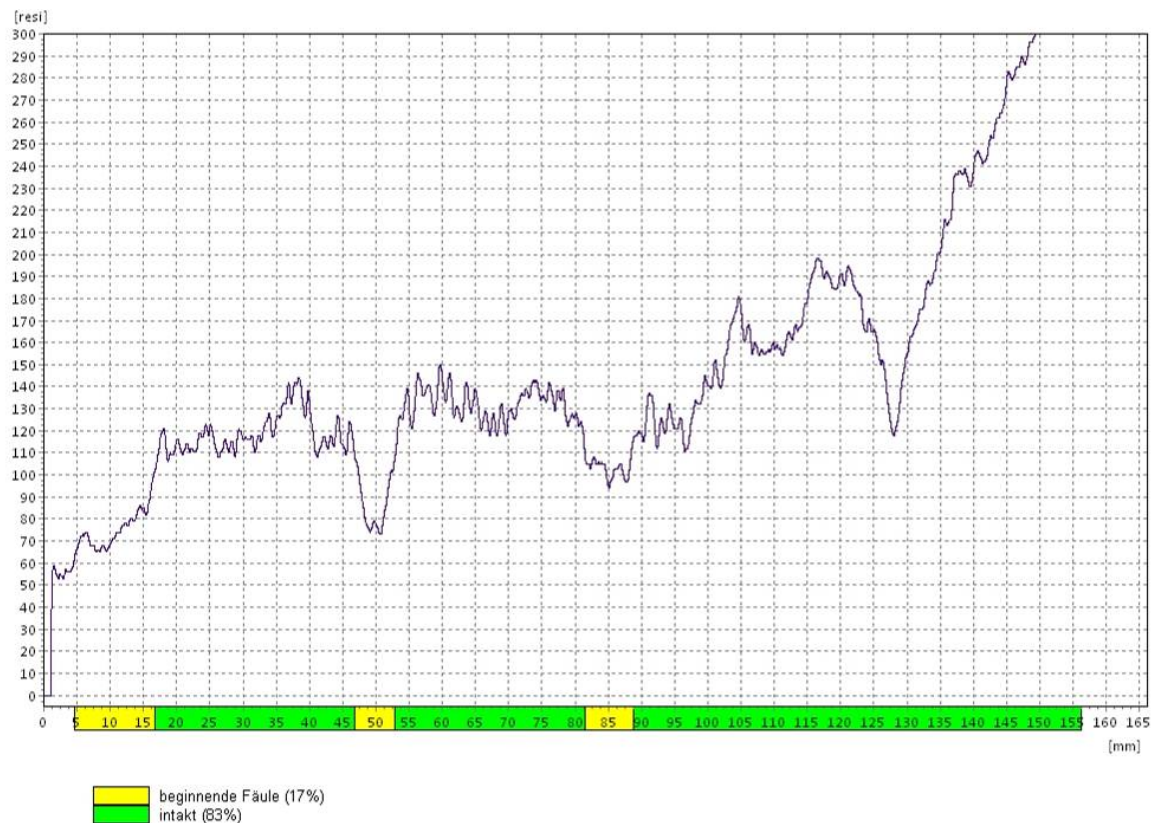
Abbildung 159159: Bohrkurve S6\_Q1 an der linken Schulter der Sperre 6 (Lärchenholz 1987), Wötzelgraben Matsch 08/2010

ZUSTAND: Gut

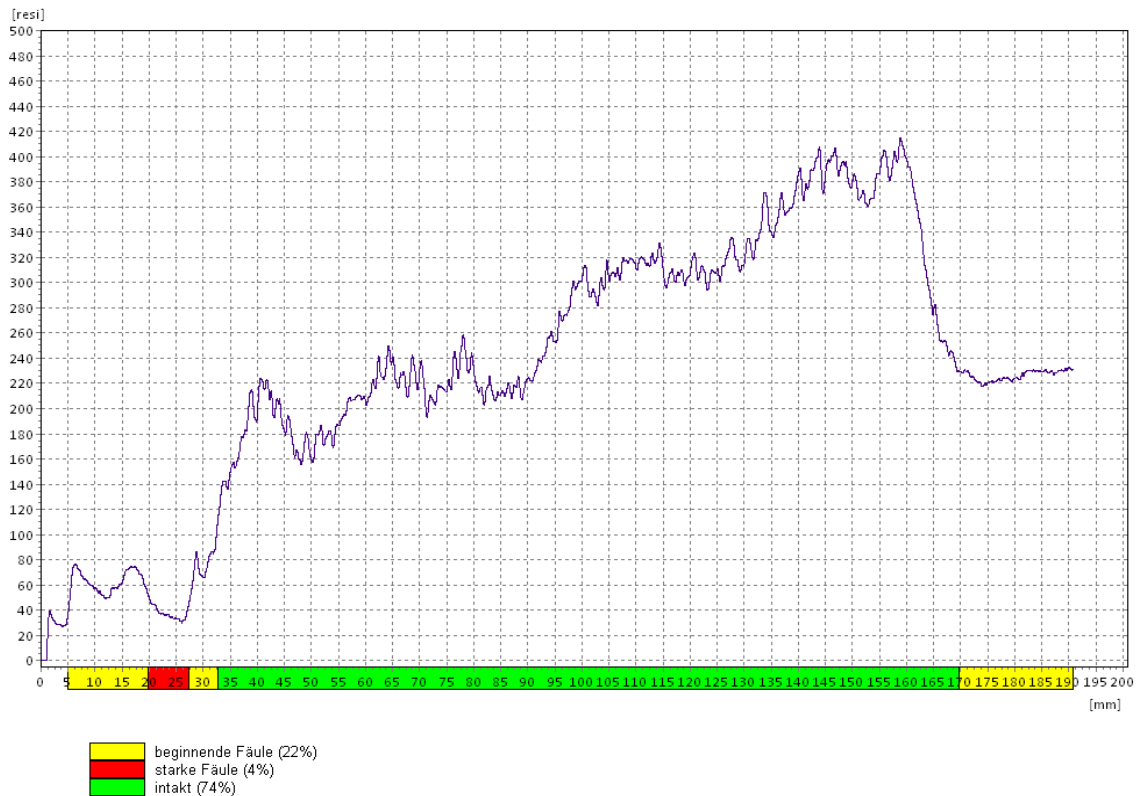
Abbildung 160160: Bohrkurve S5\_L1 an der linken Schulter der Sperre 5 (Lärchenholz 1996), Innerer Kuhleitengraben Meran 2000, 08/2010

Die ersten drei Zentimeter des Gewebes zeigen sich im Bereich der beginnenden bzw. starken Fäule. Der weitere Kurvenverlauf liegt auf einem Niveau, das intaktes Gewebe außer Zweifel lässt. Das abrupte Abfallen und die sehr schwachen Ausschläge am Ende der Kurve lassen vermuten, dass das Gewebe trotz des hohen Niveaus von beginnender Fäule angegriffen ist.

ZUSTAND: Gut

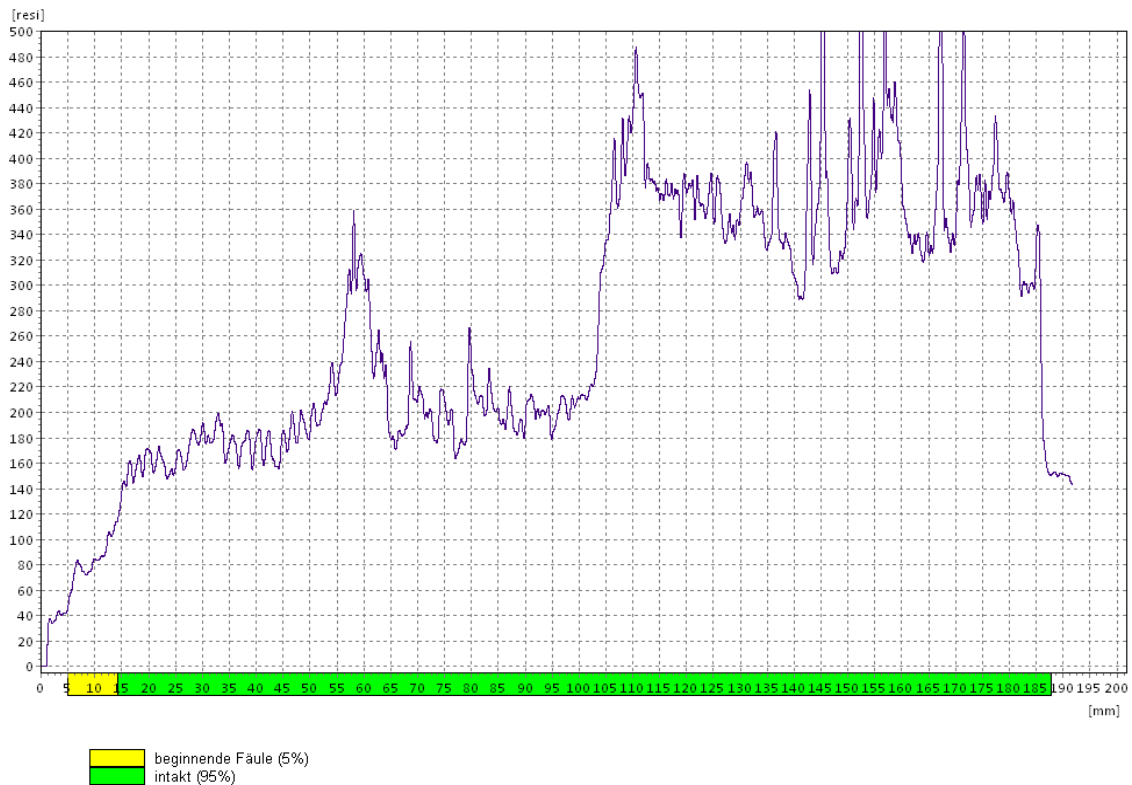
Abbildung 161161: Bohrkurve S5\_L2 an der linken Schulter der Sperre 5 (Lärchenholz 1996), Innerer Kuhleitengraben Meran 2000, 08/2010

Ein schmaler Bereich des Bohrkurvenbeginns scheint von beginnender Fäule betroffen zu sein. Das restliche Gewebe befindet sich in gutem Zustand.

ZUSTAND: Gut

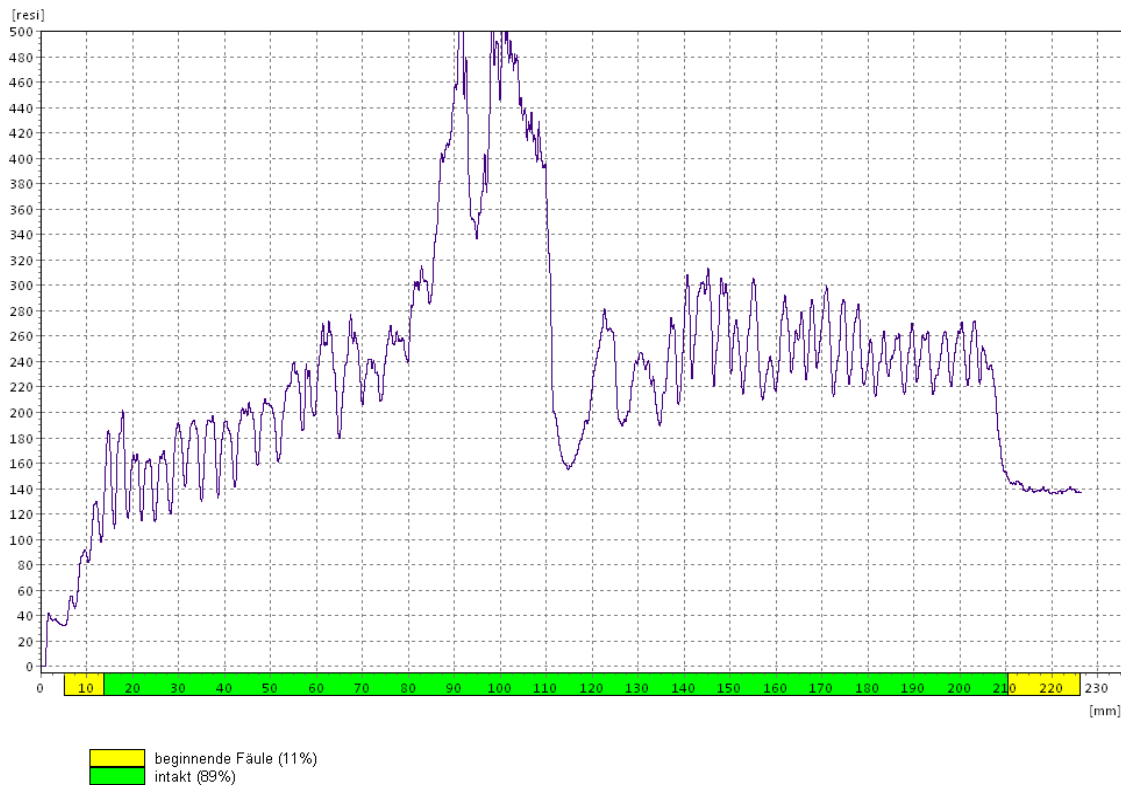
Abbildung 162162: Bohrkurve S5\_L3 am Sperrenkörper der Sperre 5 (Lärchenholz 1996), Innerer Kuhlentengraben Meran 2000, 08/2010

Die Randbereiche des Längsholzes sind von beginnender Fäule beeinträchtigt. Das Gewebe im restlichen Kurvenverlauf zeigt sich als gut intakt.

ZUSTAND:        Gut

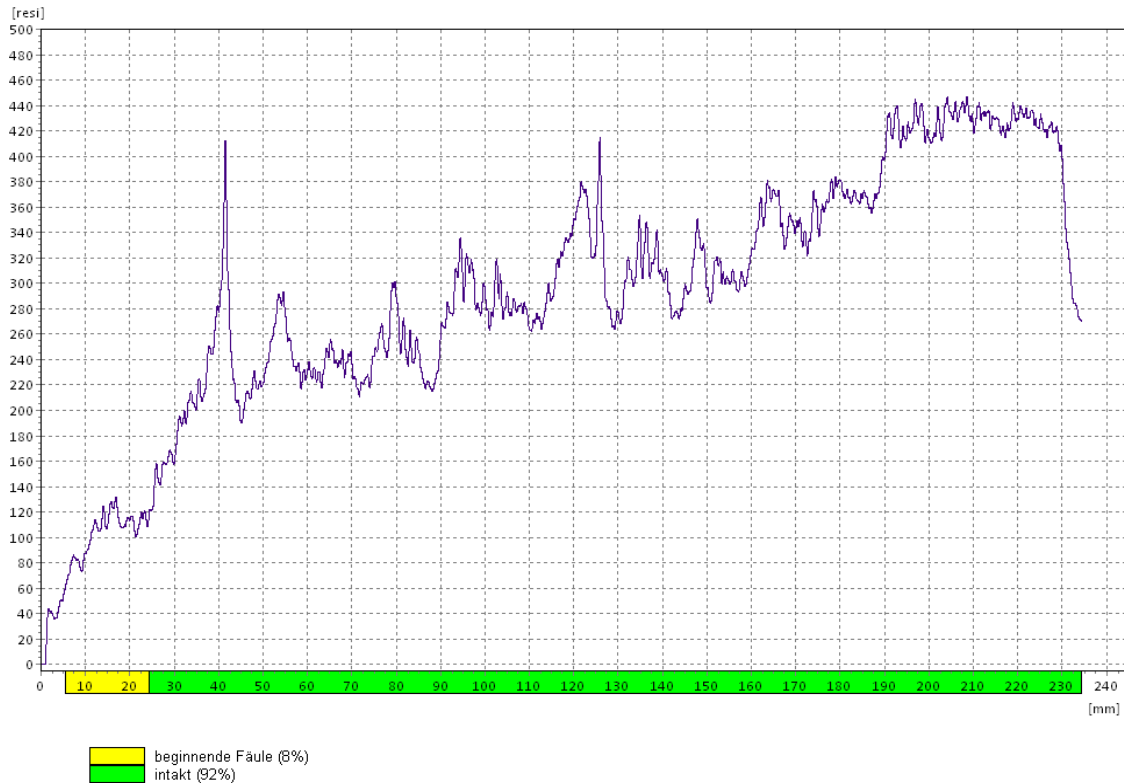
Abbildung 163163: Bohrkurve S5\_L5 im Abflussbereich der Sperre 5 (Lärchenholz 1996), Innerer Kuhleitengraben Meran 2000, 08/2010

Der Beginn der Bohrkurve zeigt beginnende Fäule am äußeren Rand des Piloten an. Im weiteren Verlauf steigt die Kurve stetig an, das Gewebe ist intakt.

ZUSTAND: Gut

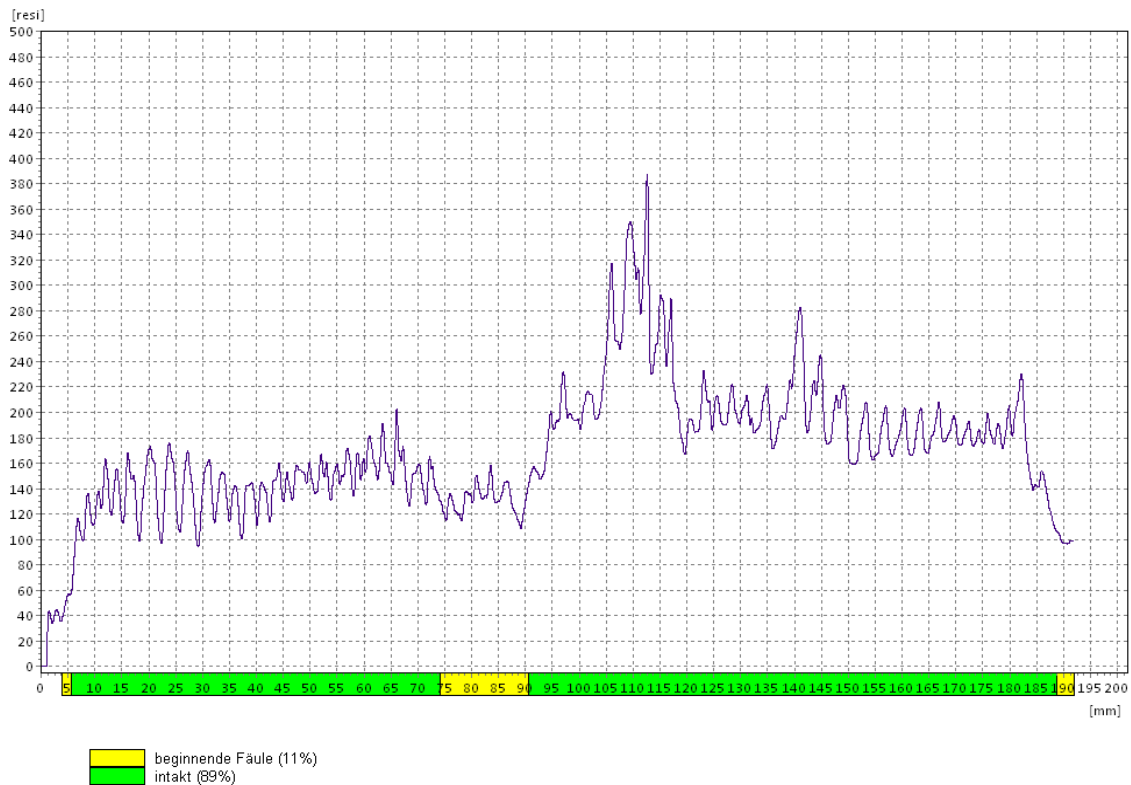
Abbildung 164164: Bohrkurve S5\_L6 im Abflussbereich der Sperre 5 (Lärchenholz 1996), Innerer Kuhleitegraben Meran 2000, 08/2010

Unregelmäßige Ausschläge und Verlauf der Kurve auf mittlerem Niveau zwischen 7,5 und 9 cm zeigen beginnende Fäule in diesem Bereich an. Ein kleiner Abschnitt am Beginn und am Ende der Bohrkurve weisen ebenso auf beginnend faules Gewebe hin. Das übrige Gewebe befindet sich in gutem Zustand.

ZUSTAND: Gut

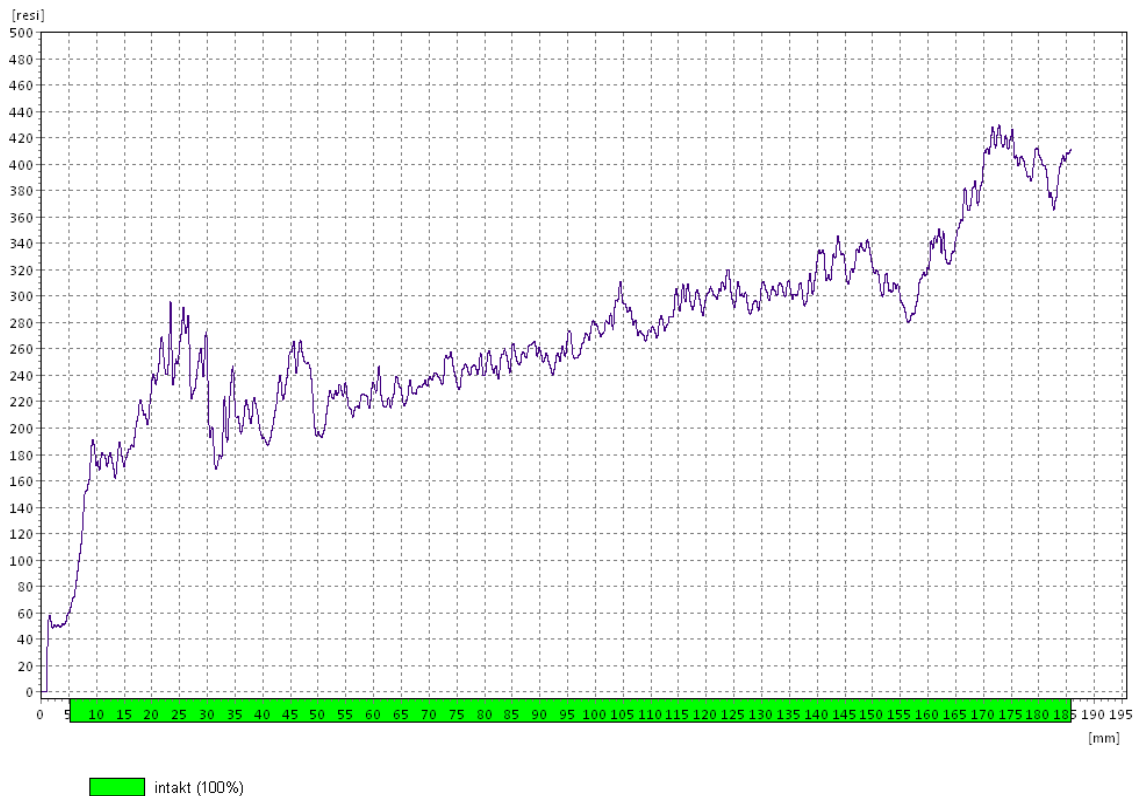
Abbildung 165165: Bohrkurve S5\_L7 am Sperrenkörper der Sperre 5 (Lärchenholz 1996), Innerer Kuhleitengraben Meran 2000, 08/2010

Das Gewebe am gesamten Kurvenverlauf zeigt sich als intakt. Dafür sprechen die Ausschläge sowie das Niveau auf dem sie verlaufen.

ZUSTAND: Gut

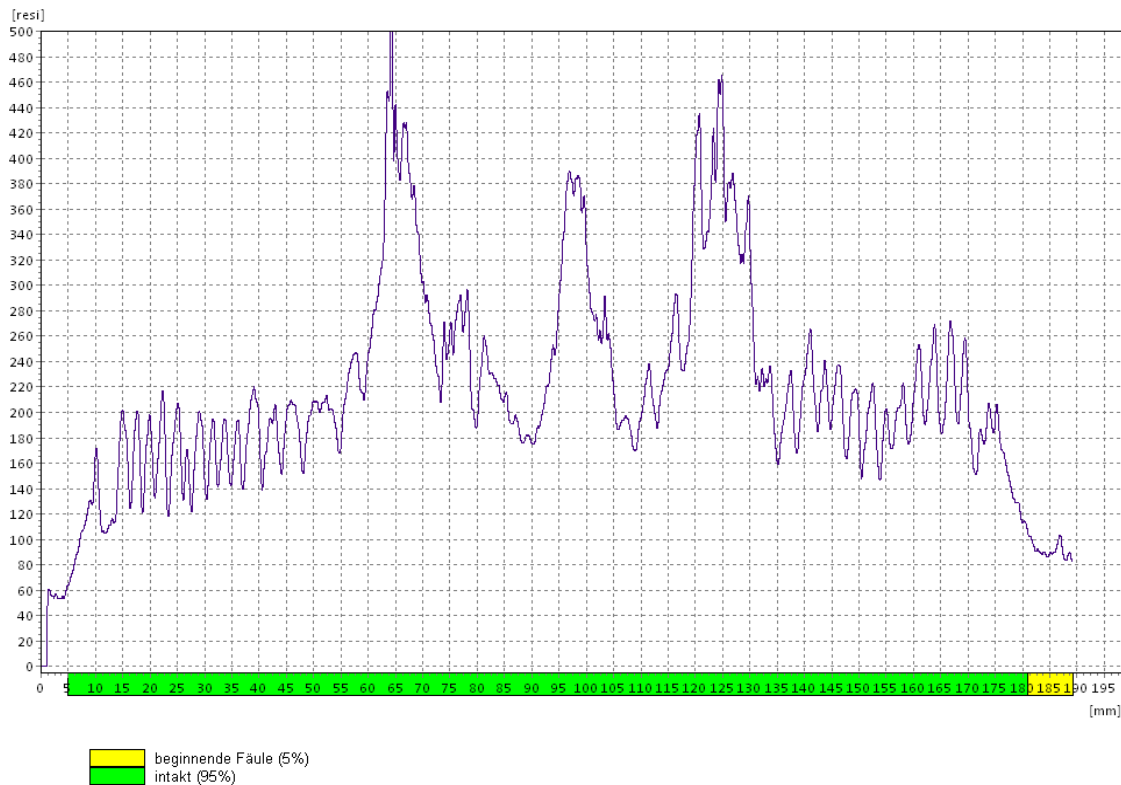
Abbildung 166166: Bohrkurve S5\_L8 an der rechten Schulter der Sperre 5 (Lärchenholz 1996), Innerer Kuhleitengraben Meran 2000, 08/2010

Das Gewebe dieses Längsholzes befindet sich durchwegs in guem Zustand. Lediglich ein schmaler Bereich am Ende der Bohrkurve zeigt beginnende Fäule an.

ZUSTAND:        Gut

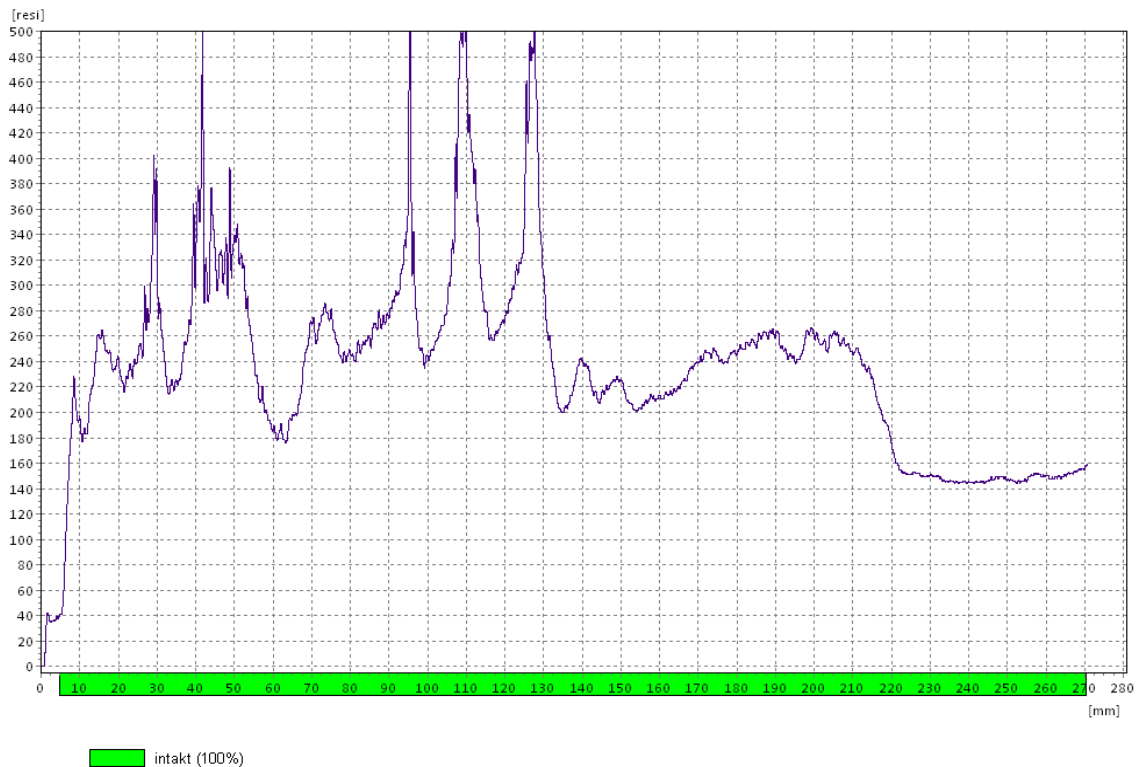
Abbildung 167167: Bohrkurve S5\_Q1 an der linken Schulter der Sperre 5 (Lärchenholz 1996), Innerer Kuhleitengraben Meran 2000, 08/2010

Der gesamte Kurvenverlauf zeigt sich als sehr unregelmäßig, liegt jedoch auf hohem und sehr hohem Niveau, was auf intaktes Gewebe hindeutet.

ZUSTAND: Gut

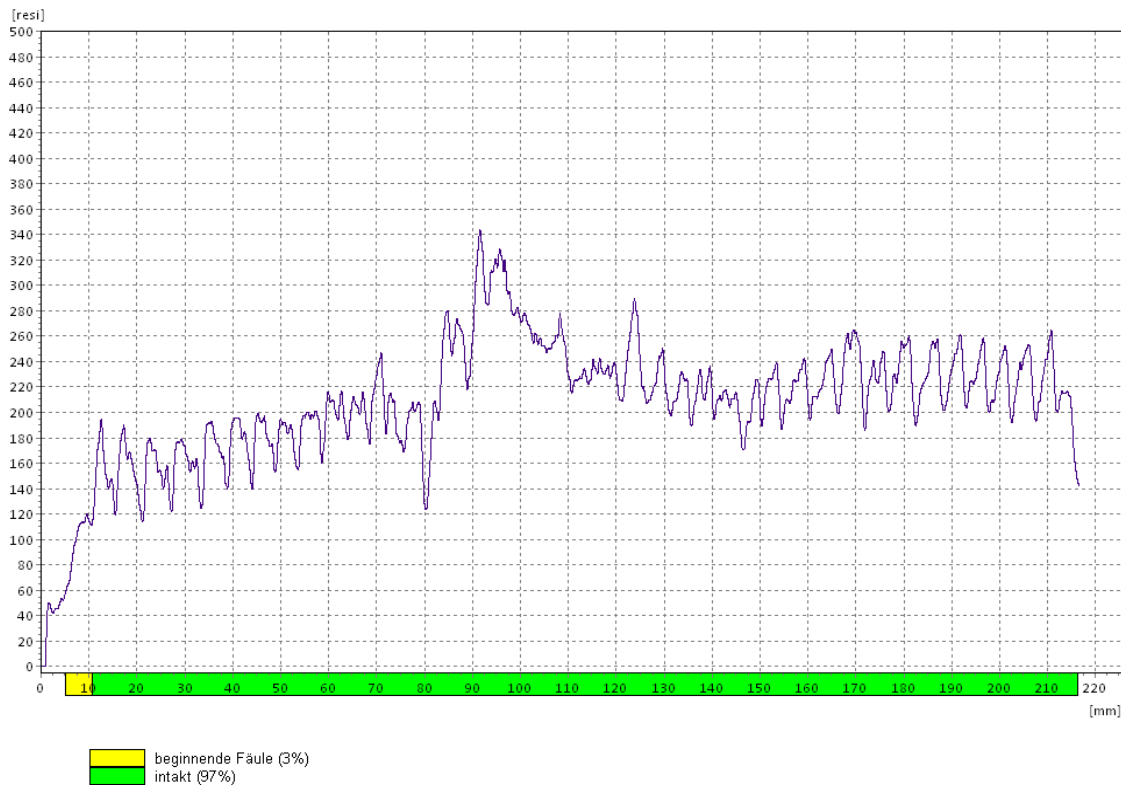
Abbildung 168168: Bohrkurve S5\_Q2 am Sperrenkörper der Sperre 5 (Lärchenholz 1996), Innerer Kuhleitengraben Meran 2000, 08/2010

Der äußere Randbereich der Bohrkurve lässt beginnende Fäule erkennen. Das gesamte übrige Gewebe befindet sich in gutem Zustand. Die Bohrkurve verläuft größtenteils regelmäßig und auf angemessenem Niveau.

ZUSTAND: Gut

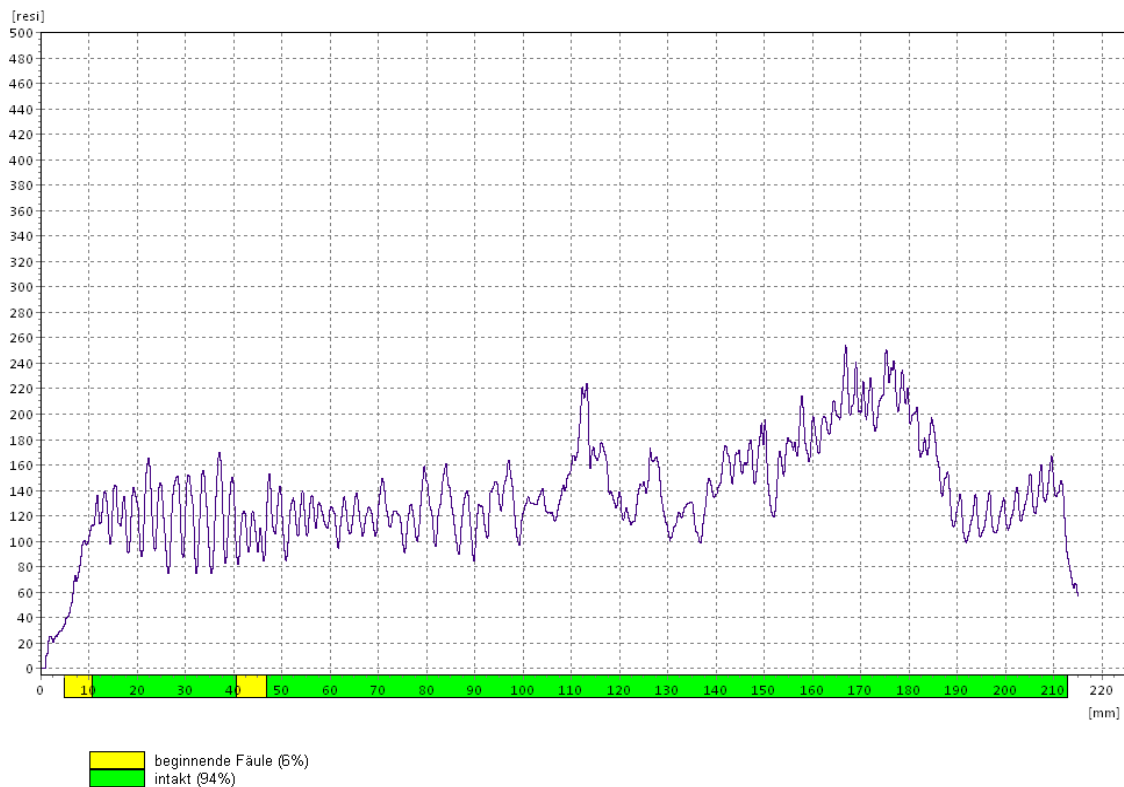
**Abbildung 169169: Bohrkurve S10\_L1 an der linken Schulter der Sperre 10 (Lärchenholz 1996), Innerer Kuhleitengraben Meran 2000, 08/2010**

Abgesehen von zwei kleinen Abschnitten an denen beginnende Fäule eingesetzt zu haben scheint, ist das Gewebe dieses Längsholzes intakt. Der Kurvenverlauf der ersten Hälfte bewegt sich lediglich gefährlich nahe an der Grenze zur beginnenden Fäule. Das Gewebe in diesem Bereich ist demnach unmittelbar durch mögliche Ausbreitung der Morschung gefährdet.

ZUSTAND: Gut

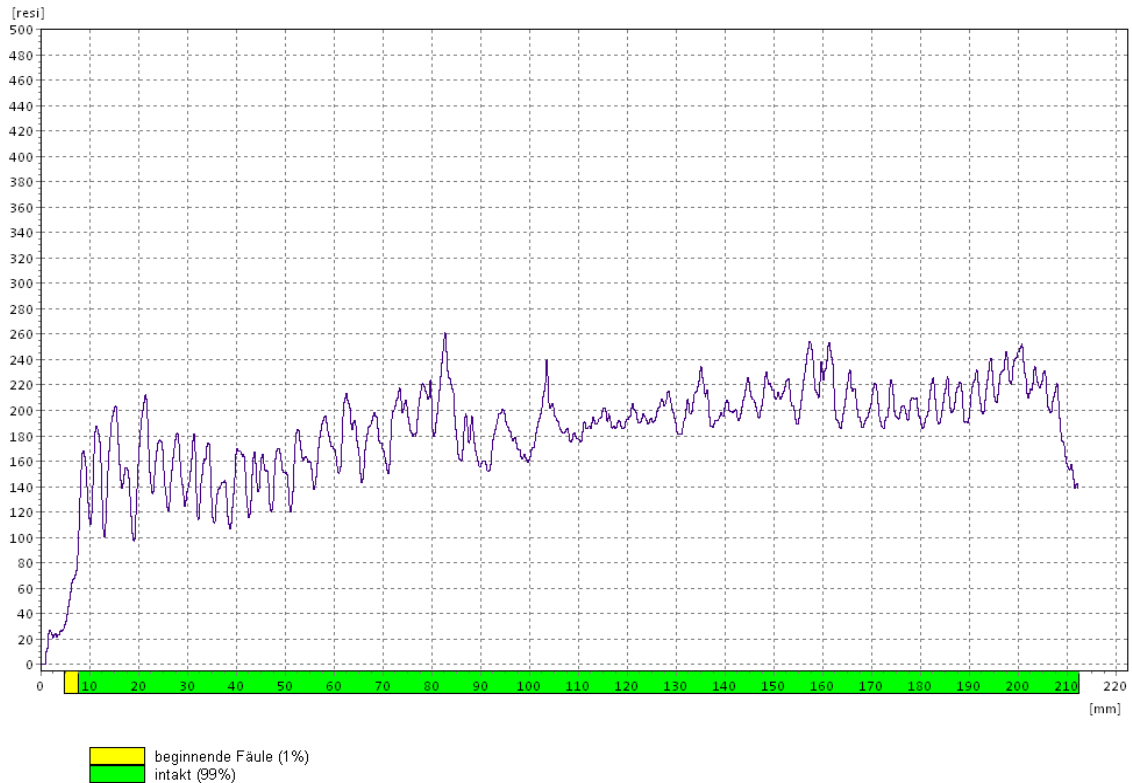
Abbildung 170170: Bohrkurve S10\_L2 am Sperrenkörper der Sperre 10 (Lärchenholz 1996), Innerer Kuhleitengraben Meran 2000, 08/2010

Bis auf einen geringen Abschnitt am Beginn der Bohrkurve befindet sich das Gewebe dieses Längsholzes in gutem Zustand.

ZUSTAND: Gut

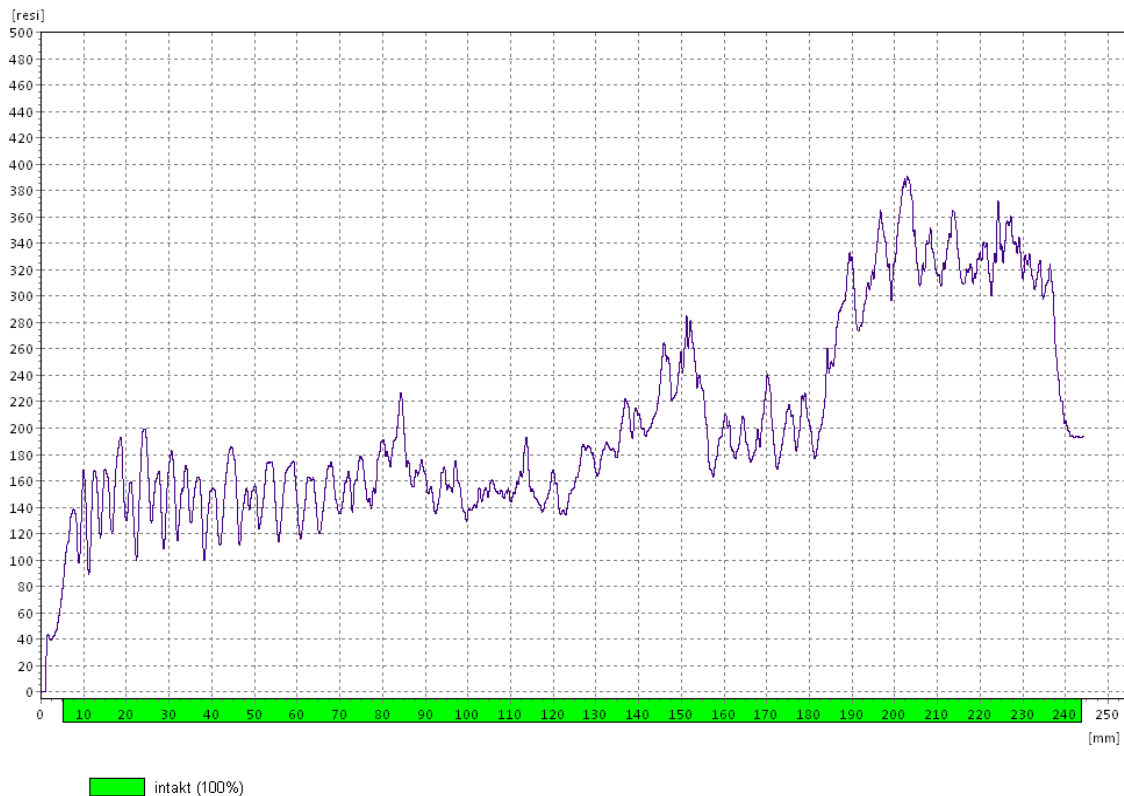
Abbildung 171171: Bohrkurve S10\_L3 an der linken Schulter der Sperre 10 (Lärchenholz 1996), Innerer Kuhleitengraben Meran 2000, 08/2010

Das Gewebe dieses Längsholzes zeigt sich als durchwegs intakt. Der Kurvenverlauf bewegt sich zwischen hohem und sehr hohem Niveau, die Ausschläge sind bis auf einen Abschnitt regelmäßig und stark.

ZUSTAND: Gut

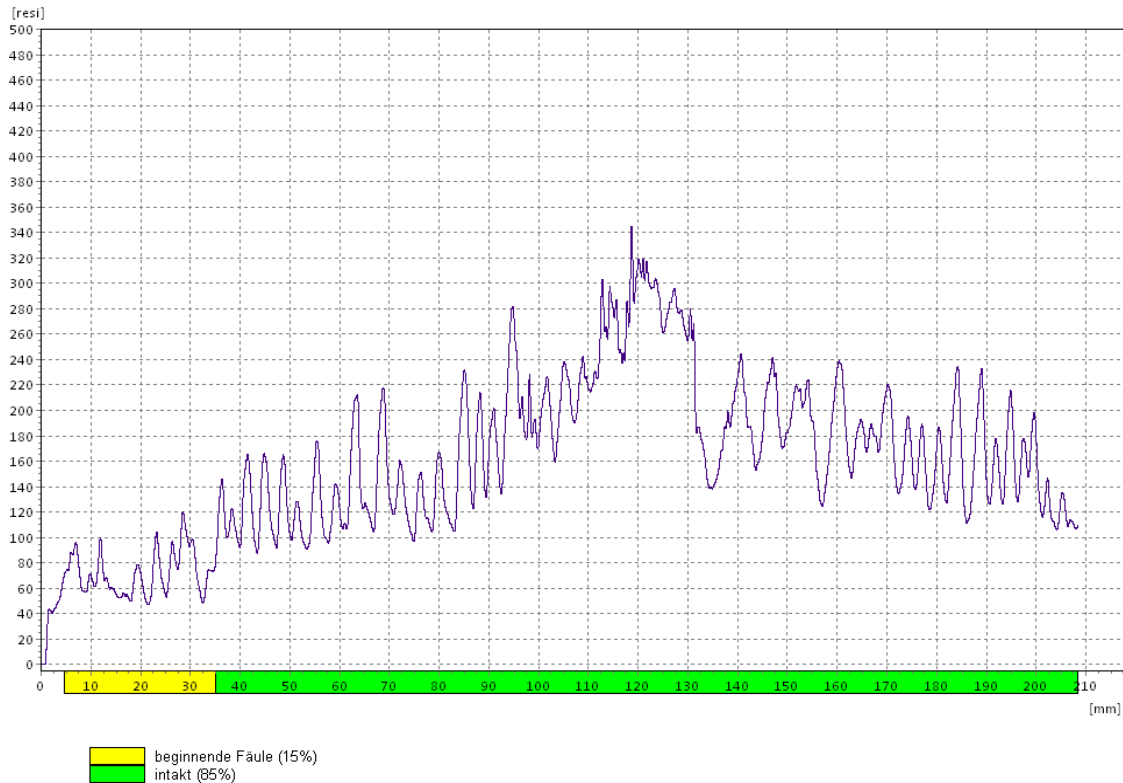
Abbildung 172172: Bohrkurve S10\_L4 am Sperrenkörper der Sperre 10 (Lärchenholz 1996), Innerer Kuhleitengraben Meran 2000, 08/2010

Im äußeren Randbereich des Längsholzes sind einige Zentimeter mit beginnender Fäule zu identifizieren. Der weitere Kurvenverlauf zeigt intaktes Gewebe an.

ZUSTAND: Gut

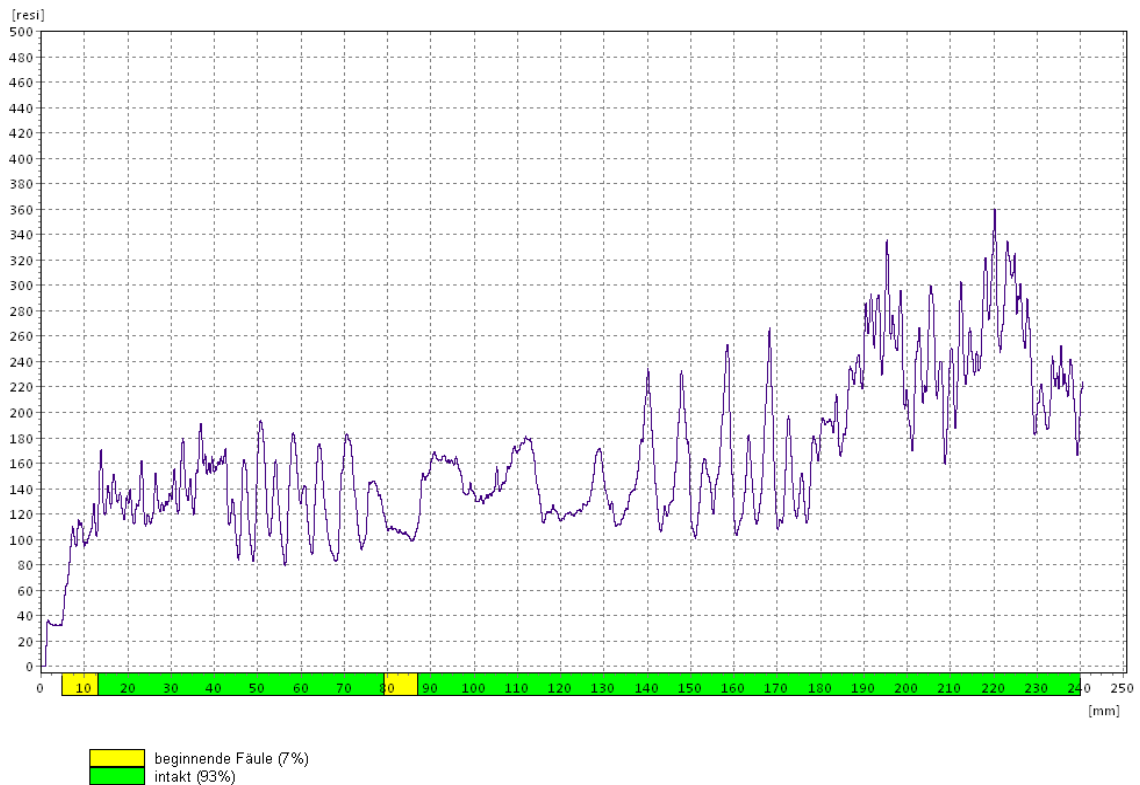
Abbildung 173173: Bohrkurve S10\_L5 am Sperrenkörper der Sperre 10 (Lärchenholz 1996), Innerer Kuhleitengraben Meran 2000, 08/2010

Der Großteil des Gewebes dieses Längsholzes befindet sich in gutem Zustand. Lediglich zwei kleine Bereiche der Bohrkurve lassen durch ihre Niveau und die Ausschlagsqualität beginnende Fäule erkennen.

ZUSTAND: Gut

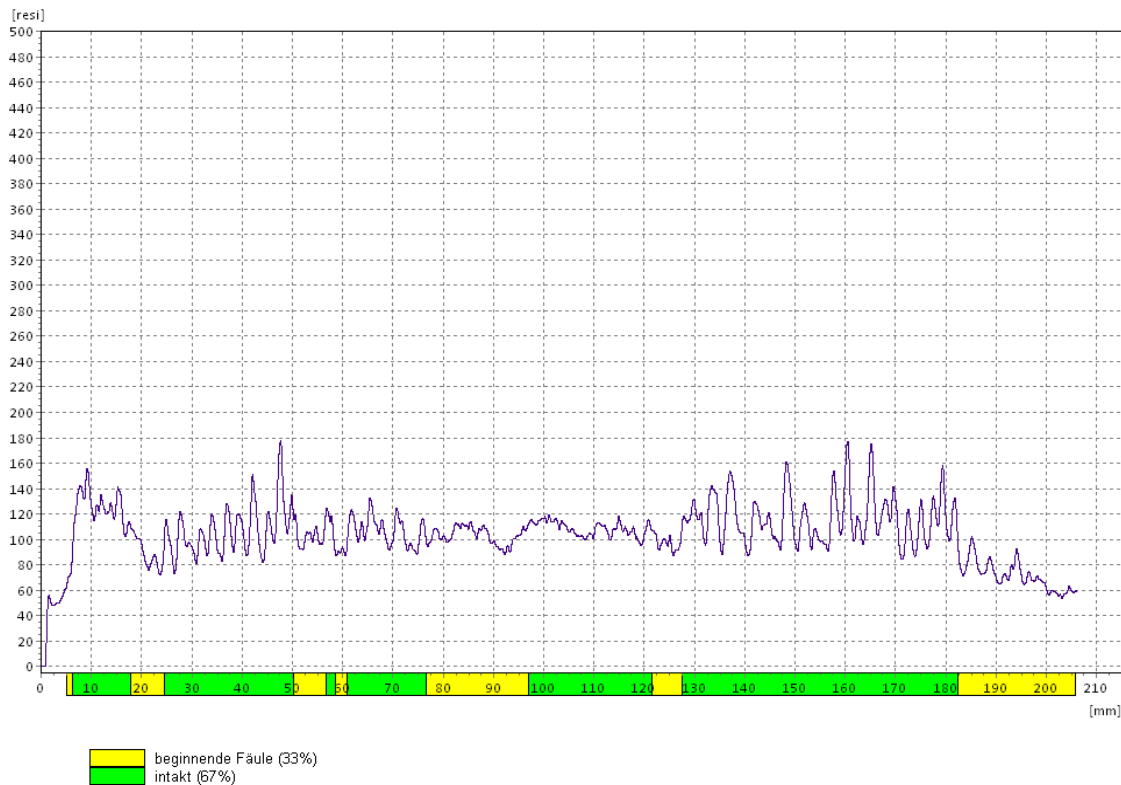
Abbildung 174174: Bohrkurve S10\_L6 im Abflussbereich der Sperre 10 (Lärchenholz 1996), Innerer Kuhleitengraben Meran 2000, 08/2010

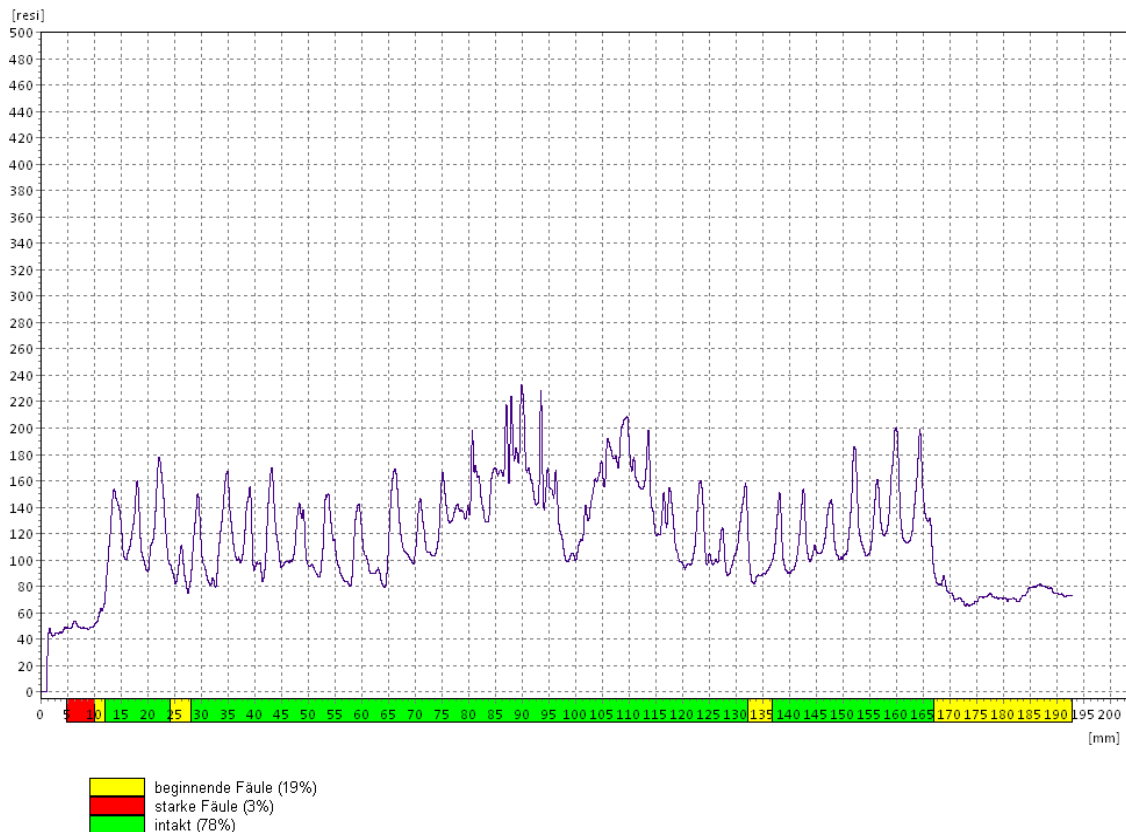
Abbildung 175175: Bohrkurve S10\_L7 im Abflussbereich der Sperre 10 (Lärchenholz 1996), Innerer Kuhleitengraben Meran 2000, 08/2010

- 0,5 – 1,2 cm Beginn der Bohrkurve auf sehr niedrigem Niveau, sehr schwache Ausschläge auf niedriges Niveau ansteigend
- 1,2 – 7,4 cm regelmäßig starke, etwas weit auseinander liegende Ausschläge auf mittlerem Niveau verlaufend
- 7,4 – 12,0 cm mit unregelmäßig starken Ausschlägen auf sehr hohes Niveau ansteigend, Einbruch zwischen 9,7 und 10,0 cm, weiterer Anstieg auf sehr hohes Niveau und sogleich wieder auf mittleres Niveau abfallend
- 12,0 – 16,5 cm mit regelmäßigen, starken Ausschlägen auf mittlerem Niveau verlaufend und leicht auf hohes Niveau ansteigend
- 16,5 – 19,3 cm abrupter Abfall der Kurve auf niedriges Niveau, dort mit sehr schwachen Ausschlägen auslaufend

Einige Zentimeter des äußeren Randbereiches dieses Längsholzes sind von starker und beginnender Fäule beeinträchtigt. Im Inneren zeigt der Bohrkurvenverlauf intaktes Gewebe an, wobei sich die Ausschläge in weiten Bereichen gefährlich niedrig bewegen. Der hintere Randbereich des Piloten ist wiederum von beginnender Fäule beeinträchtigt.

ZUSTAND: Gut

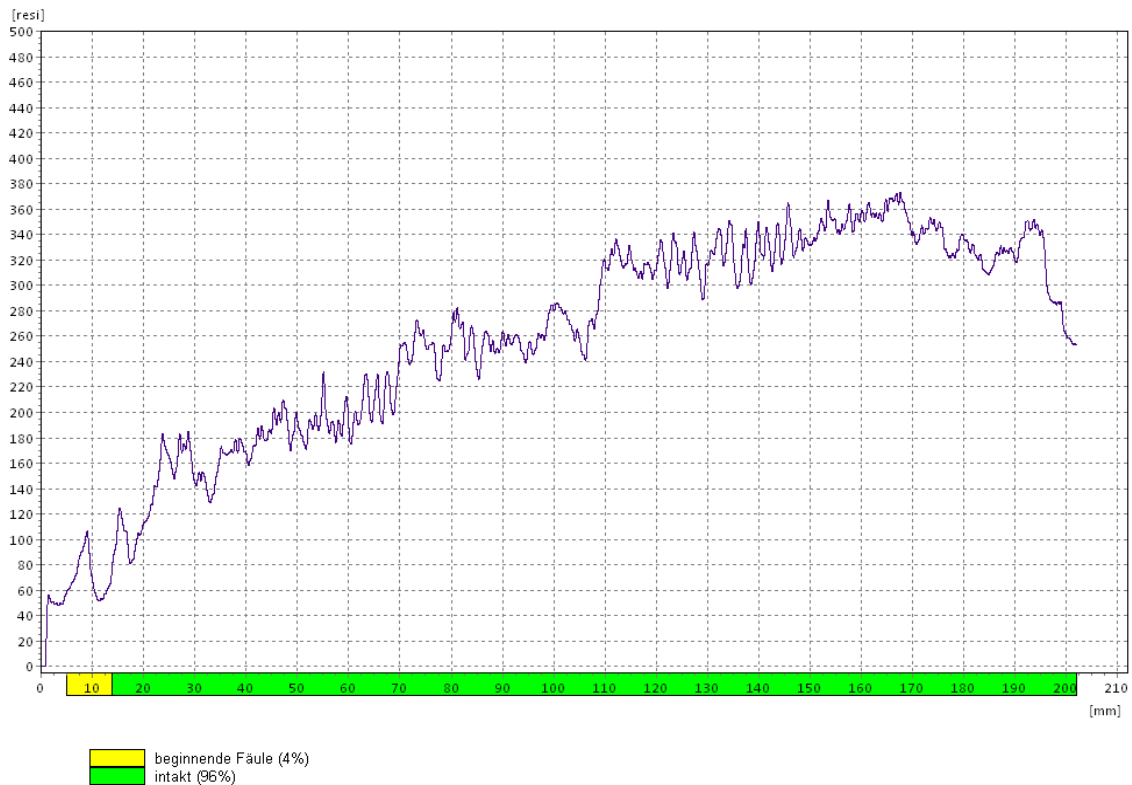
Abbildung 176176: Bohrkurve S10\_L8 an der rechten Schulter der Sperre 10 (Lärchenholz 1996), Innerer Kuhleitengraben Meran 2000, 08/2010

Die unregelmäßigen Ausschläge auf mittlerem Niveau lassen am äußeren Rand des Längsholzes beginnende Fäule erkennen. Laut optischer Beurteilung ist dieses Längsholz an der Oberseite abgeschlagen, was den Beginn von Fäule zusätzlich begünstigt. Der größte Teil des Gewebes befindet sich jedoch in gutem Zustand.

ZUSTAND: Gut

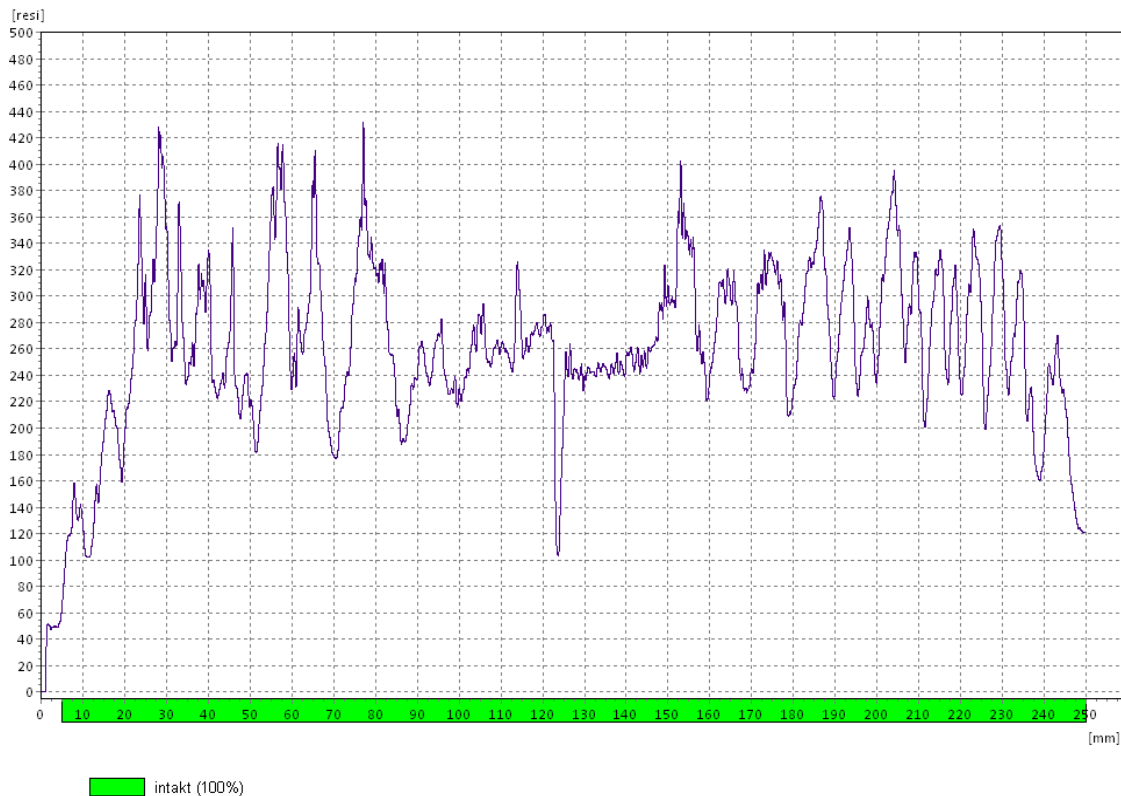
Abbildung 177177: Bohrkurve S10\_Q1 im Abflussbereich der Sperre 10 (Lärchenholz 1996), Innerer Kuhleitengraben Meran 2000, 08/2010

Trotz sehr unregelmäßigen Kurvenverlaufes und unregelmäßig starker bzw. schwacher Ausschläge stellt sich das Gewebe dieses Querholzes als intakt heraus. Der Kurvenverlauf schwankt durchwegs zwischen hohem und sehr hohem Niveau. Der Einbruch auf cm 12,5 spiegelt einen Riss im Quer-Rundholz wider.

ZUSTAND: Gut

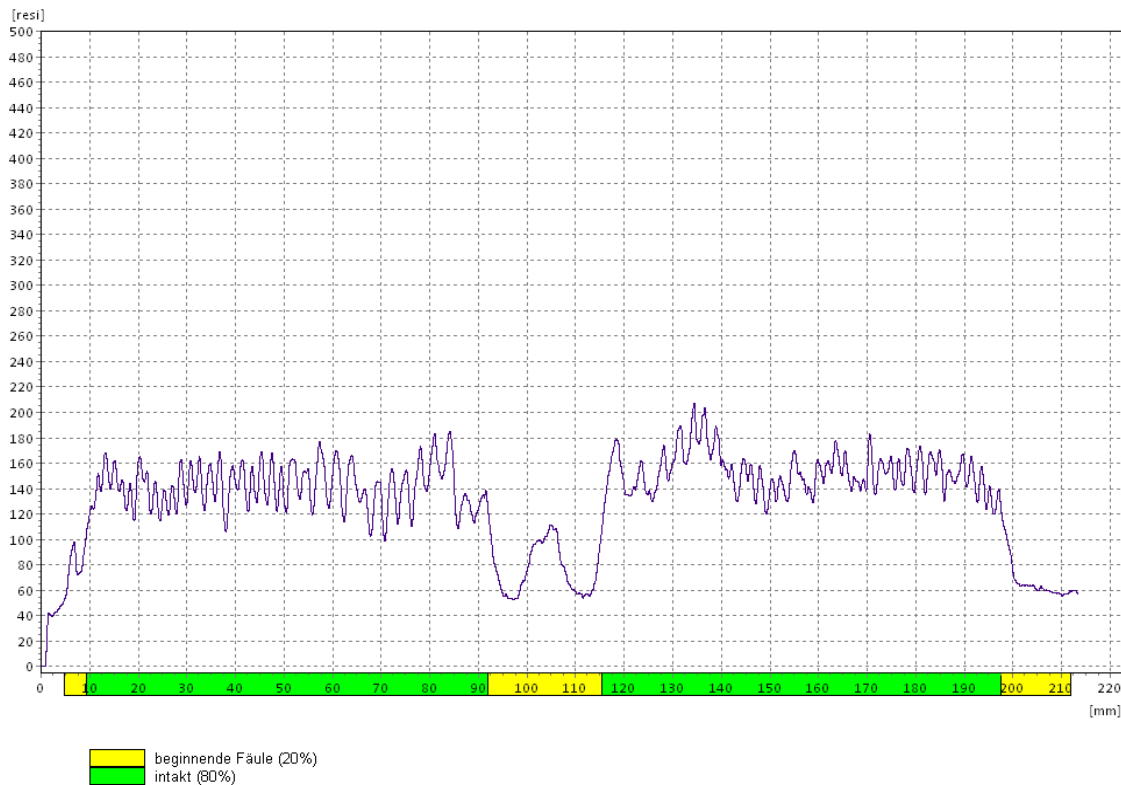
Abbildung 178178: Bohrkurve S10\_Q2 im Abflussbereich der Sperre 10 (Lärchenholz 1996), Innerer Kuhleitengraben Meran 2000, 08/2010

Dieses Querholz zeigt beginnende Fäule im Kern, die sich nach beiden Seiten auszubreiten beginnt. Die Kurve zeigt in diesem Bereich einen deutlichen Einbruch und schwache, unregelmäßige Ausschläge. In beiden Randbereichen ist ebenso beginnende Fäule zu erkennen. Das übrige Gewebe des Querholzes ist intakt.

ZUSTAND: Gut

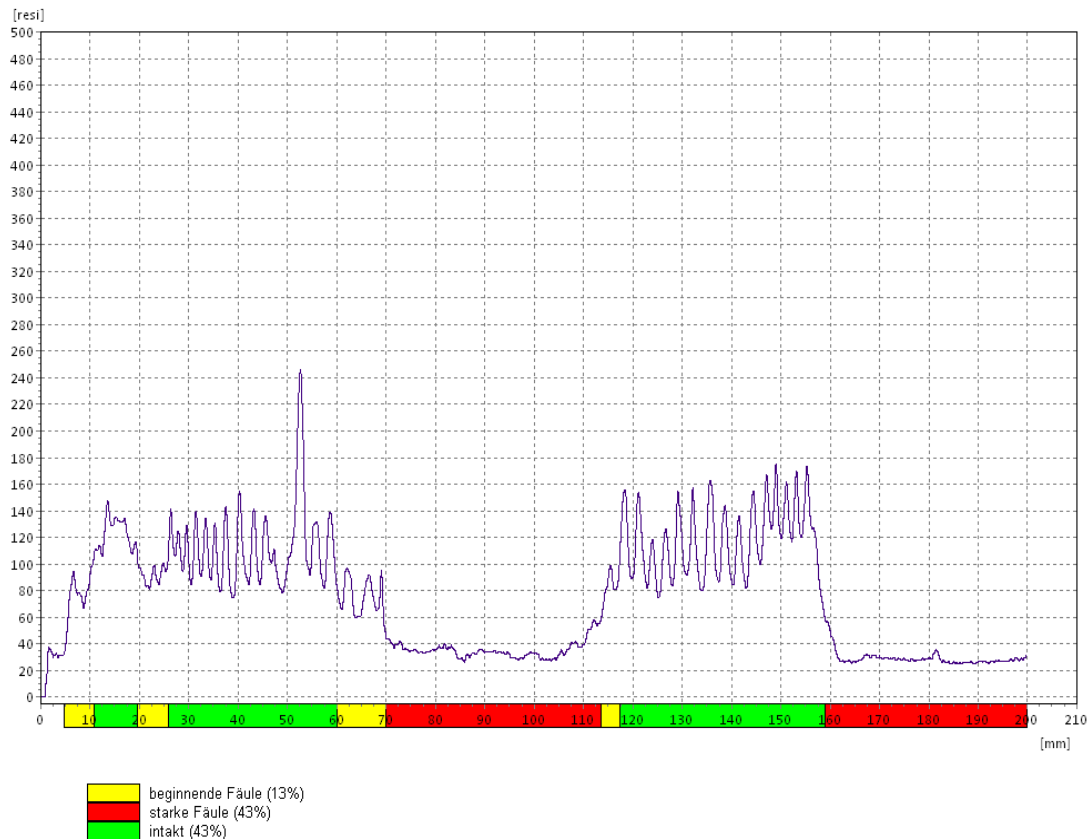
Abbildung 179179: Bohrkurve S3\_L1 an der linken Schulter der Sperre 3 (Lärchenholz 2000), Äußerer Kuhleitengraben Meran 2000, 08/2010

Beinahe die Hälfte des Gewebes ist als nicht intakt einzustufen. Am sehr niedrigen Kurvenverlauf mit sehr schwachen Ausschlägen kann Morschung und starke Fäule abgelesen werden. Weitere kleine Bereiche, zum Teil im Umfeld der starken Fäule bzw. am Beginn der Bohrkurve sind von beginnender Fäule beeinträchtigt.

ZUSTAND: Mäßig
