# **Untersuchung von Holzsperrren zur Grabensicherung im Vinschgau/Südtirol**

Diplomarbeit eingereicht von

Christina Leitner

Universität für Bodenkultur Wien

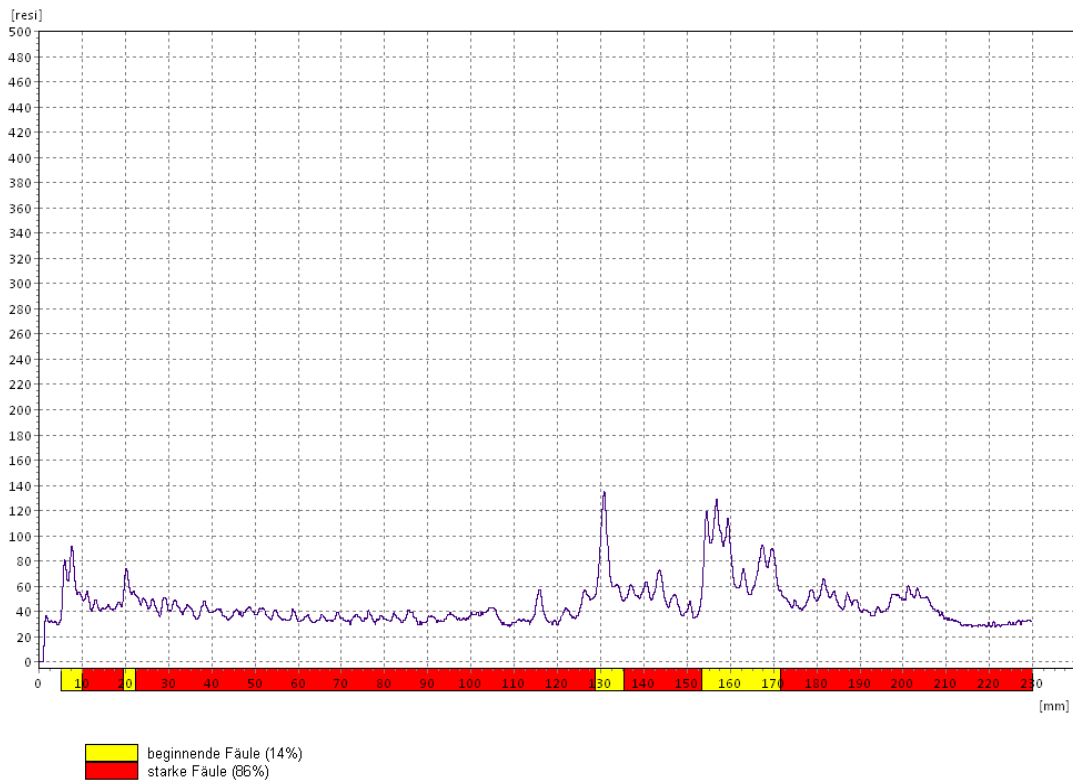
Abbildung 180180: Bohrkurve S3\_L2 am Sperrenkörper der Sperre 3 (Lärchenholz 2000), Äußerer Kuhleitengraben Meran 2000, 08/2010

Lediglich ein Siebtel des gesamten Kurvenverlaufes liegt noch im Bereich der beginnenden Fäule. Das gesamte restliche Gewebe kann seine Funktion nicht mehr erfüllen, es ist von starker Fäule befallen und morsch.

ZUSTAND: Schlecht

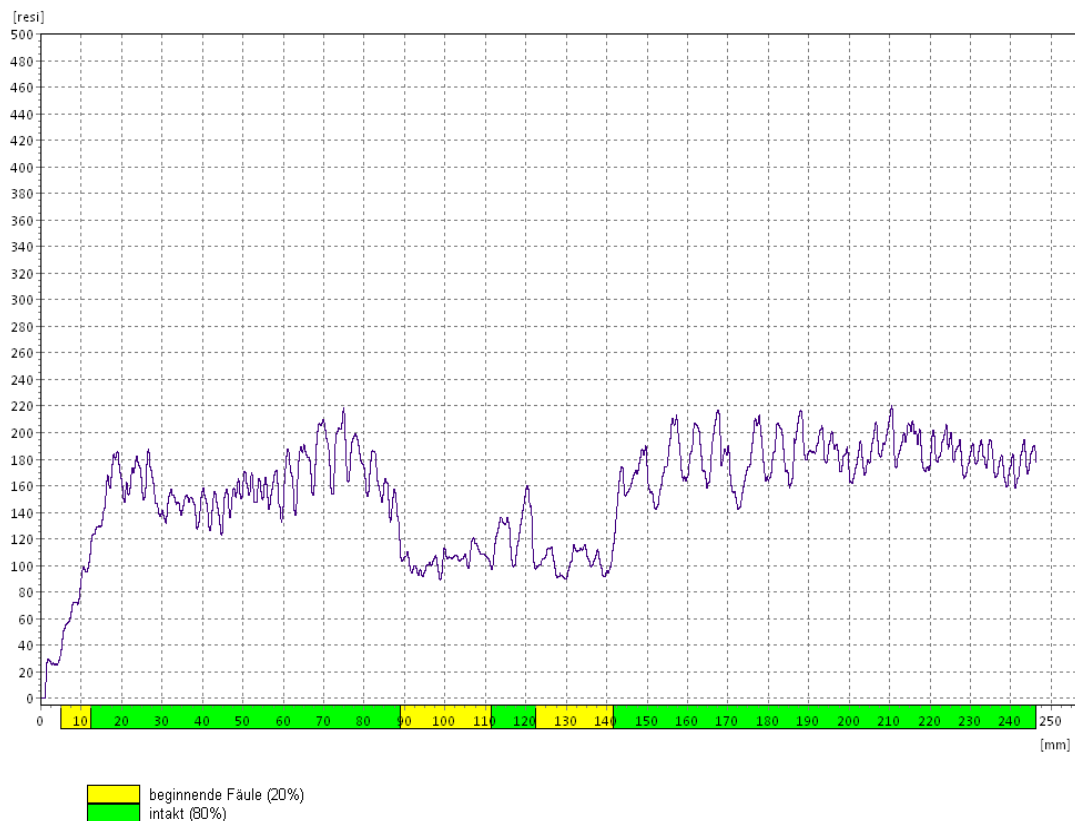
Abbildung 181181: Bohrkurve S3\_L3 im Abflussbereich der Sperre 3 (Lärchenholz 2000), Äußerer Kuhleitengraben Meran 2000, 08/2010

Das Gewebe dieses Längsholzes befindet sich an dieser Stelle zum größten Teil in gutem Zustand. Der äußere Rand und Bereiche um die Mitte des Durchmessers sind von beginnender Fäule geschwächt.

ZUSTAND: Gut

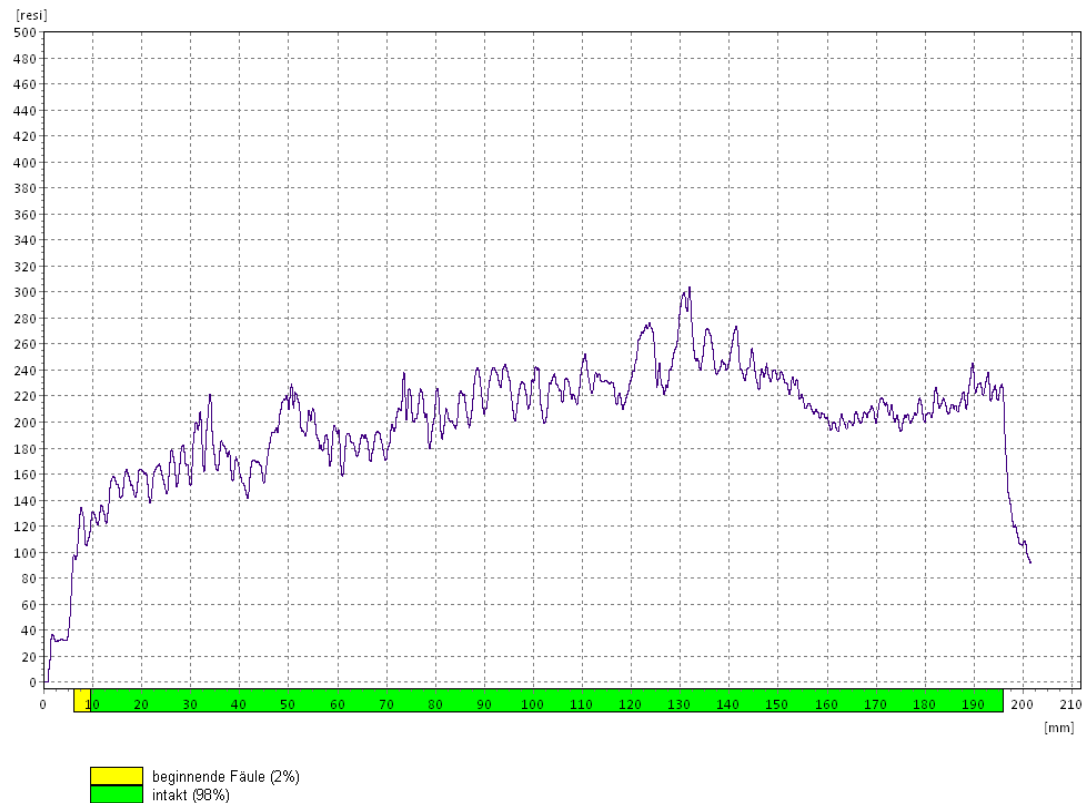
Abbildung 182182: Bohrkurve S3\_L4 im Abflussbereich der Sperre 3 (Lärchenholz 2000), Äußerer Kuhleitengraben Meran 2000, 08/2010

Bis auf den äußeren Randbereich des Längsholzes zeigt sich das Gewebe durchwegs intakt. Im Randbereich ist beginnende Fäule zu verzeichnen.

ZUSTAND: Gut

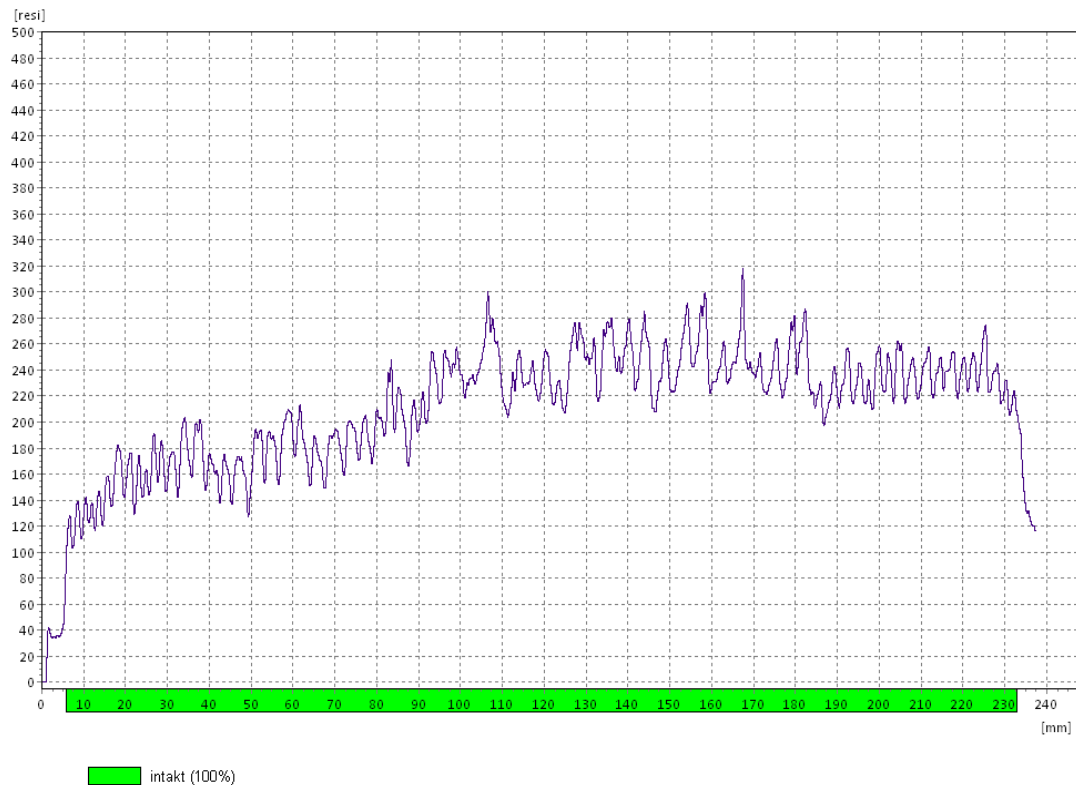
Abbildung 183183: Bohrkurve S3\_L5 im Abflussbereich der Sperre 3 (Lärchenholz 2000), Äußerer Kuhleitengraben Meran 2000, 08/2010

Das gesamte Gewebe des Längsholzes befindet sich in diesem Bereich in gutem Zustand. Die Ausschlagsintensität und die Höhe des Bohrkurvenverlaufes deuten auf intaktes Gewebe hin.

ZUSTAND: Mäßig

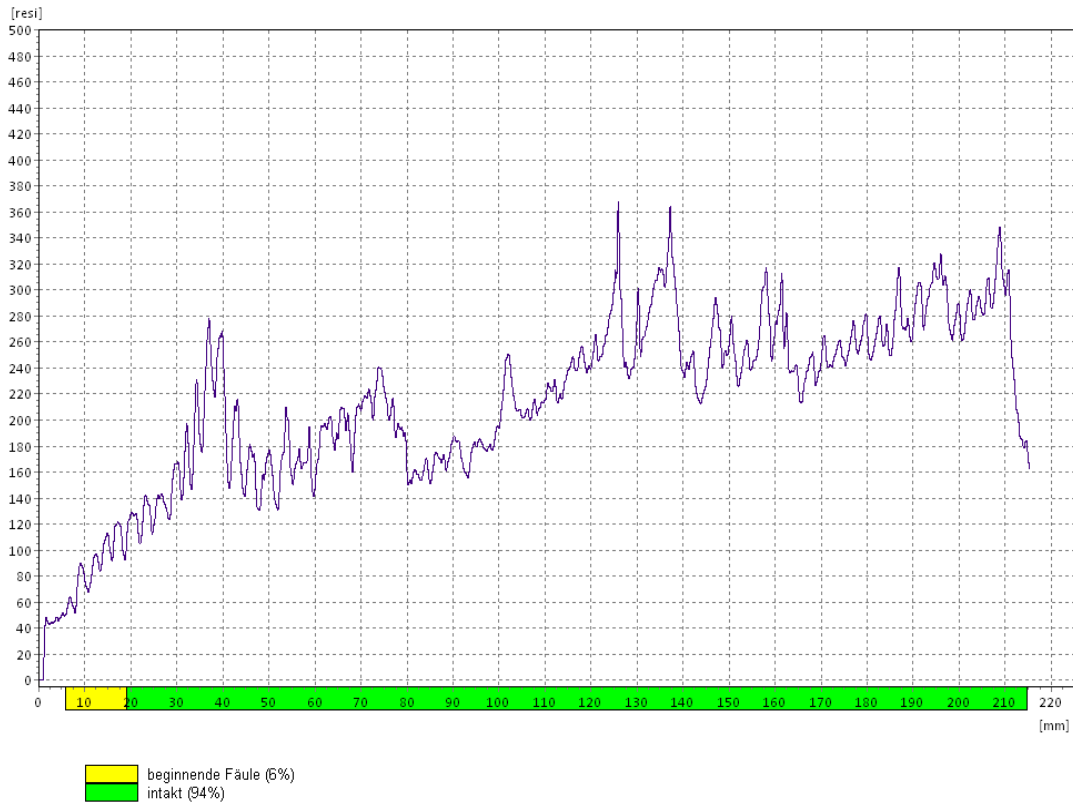
Abbildung 184184: Bohrkurve S3\_L6 am Sperrenkörper der Sperre 3 (Lärchenholz 2000), Äußerer Kuhleitengraben Meran 2000, 08/2010

Lediglich im äußeren Randbereich kann beginnende Fäule verzeichnet werden. Das Gewebe zeigt sich im weiteren Kurvenverlauf intakt.

ZUSTAND: Gut

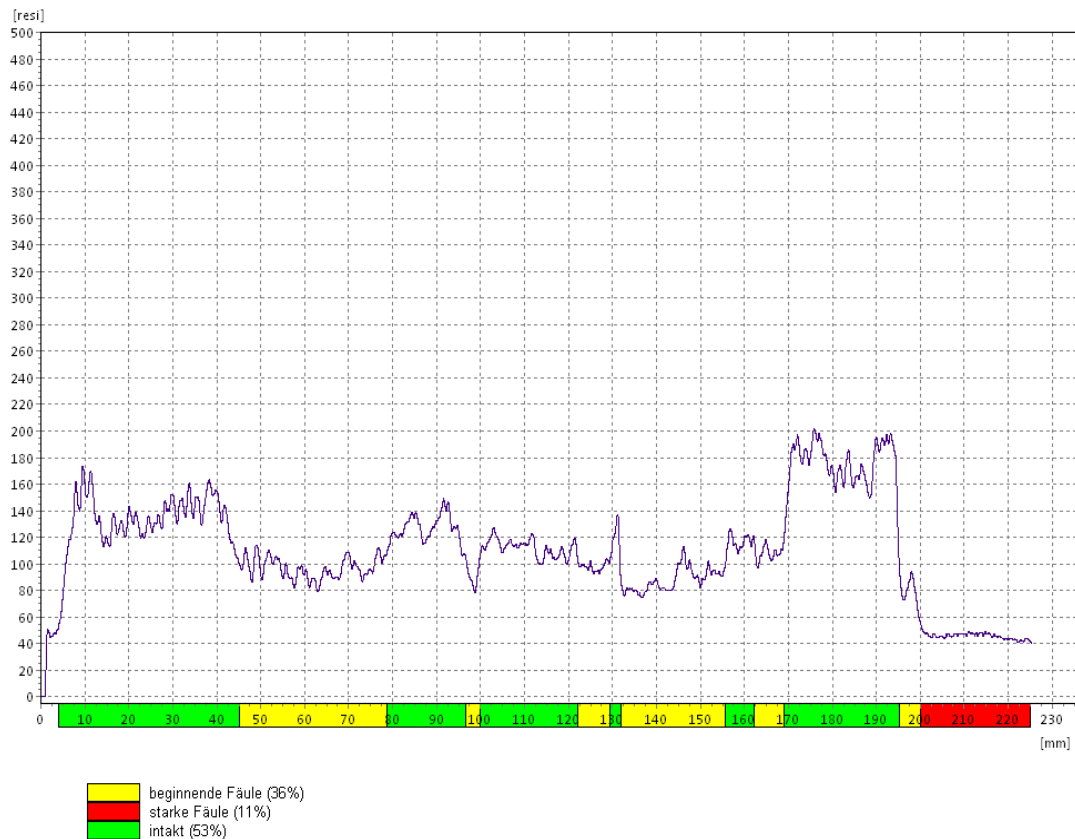
Abbildung 185185: Bohrkurve S3\_L7 an der rechten Schulter der Sperre 3 (Lärchenholz 2000), Äußerer Kuhleitengraben Meran 2000, 08/2010

Etwa die Hälfte des Gewebes ist an dieser Stelle von starker bzw. beginnender Fäule beeinträchtigt. Das intakte Gewebe ist zwar durch die Höhe des Kurvenverlaufes als solches zu identifizieren, die Intensität der Ausschläge ist jedoch schwach.

ZUSTAND: Mäßig

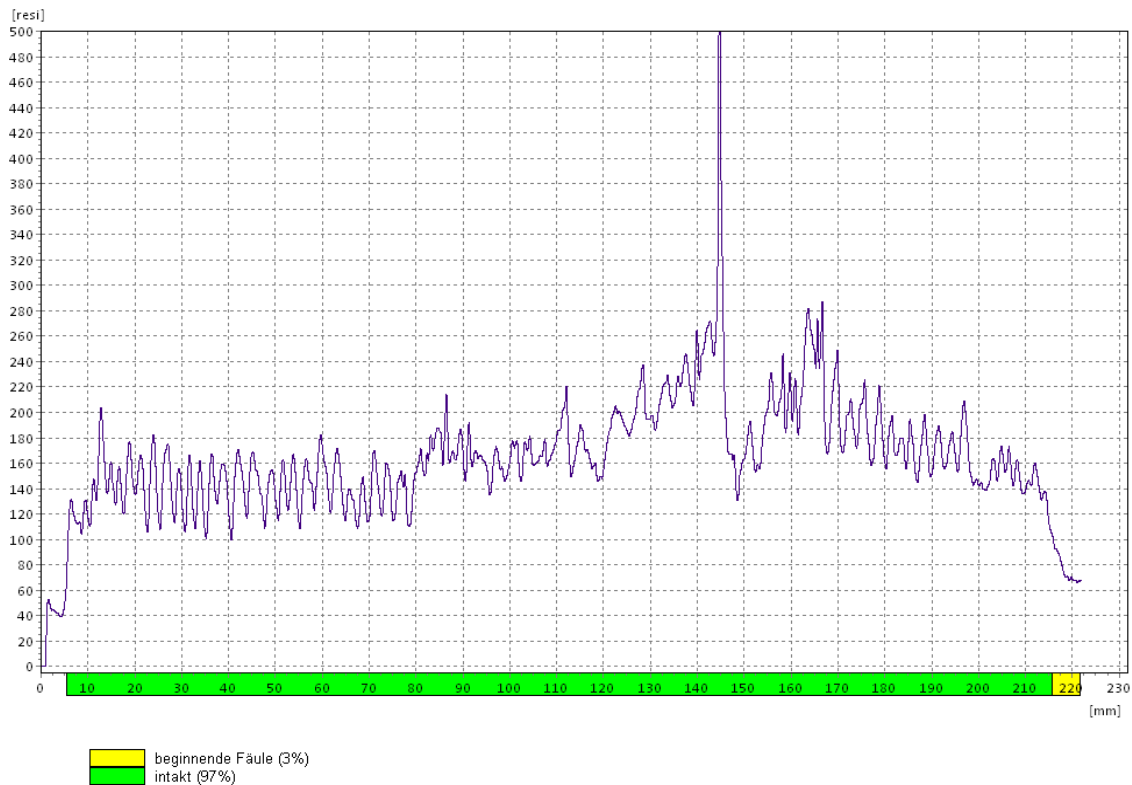
Abbildung 186186: Bohrkurve S3\_L8 am Sperrenkörper der Sperre 3 (Lärchenholz 2000), Äußerer Kuhleitegraben Meran 2000, 08/2010

Beinahe das gesamte Gewebe dieses Längsholzes befindet sich im Bereich der Bohrung in gutem Zustand. An der Innenseite zeigen sich einige Millimeter mit beginnender Fäule. Der einmalige sehr starke Ausschlag kann durch holzfremde Stoffe verursacht worden sein.

ZUSTAND: Gut

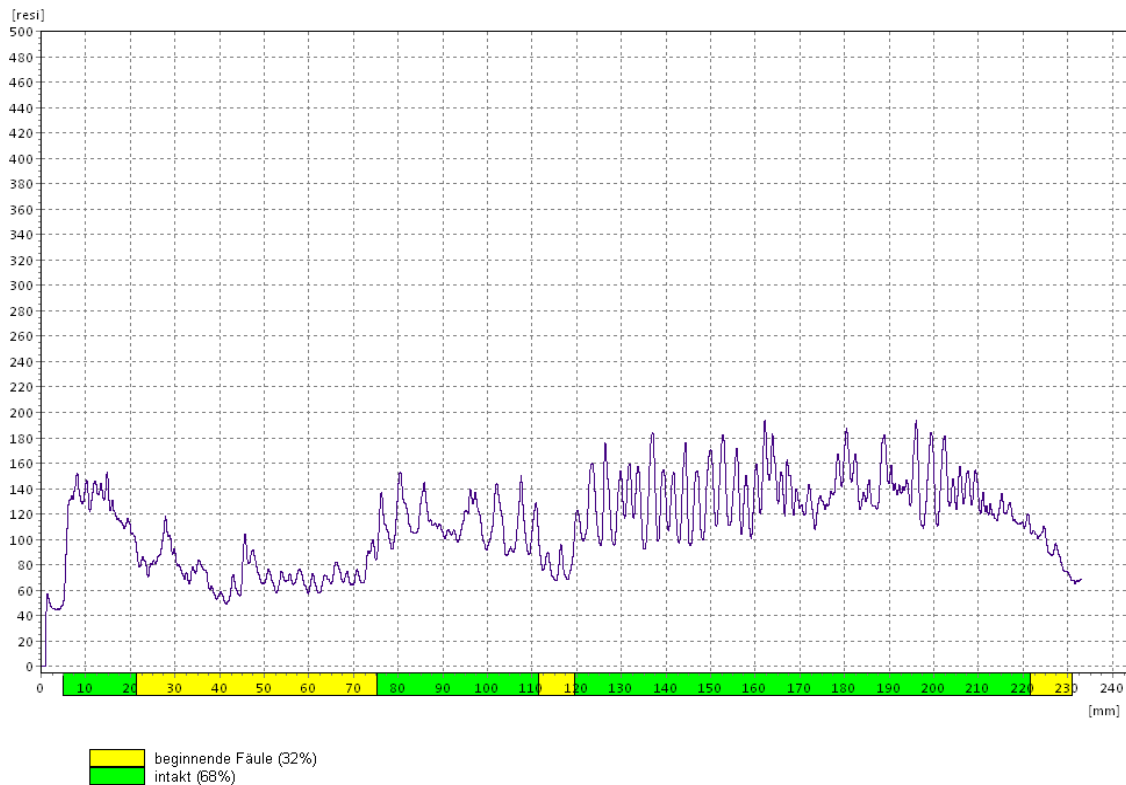
Abbildung 187187: Bohrkurve S3\_L9 an der rechten Schulter der Sperre 3 (Lärchenholz 2000), Äußerer Kuhleitengraben Meran 2000, 08/2010

Auf etwa einem Drittel des Bohrkurvenverlaufs ist aufgrund schwacher, unregelmäßiger Ausschläge auf niedrigem Niveau beginnende Fäule zu erkennen. Das übrige Gewebe zeigt sich aufgrund des Niveaus und der Intensität der Ausschläge intakt.

ZUSTAND: Gut

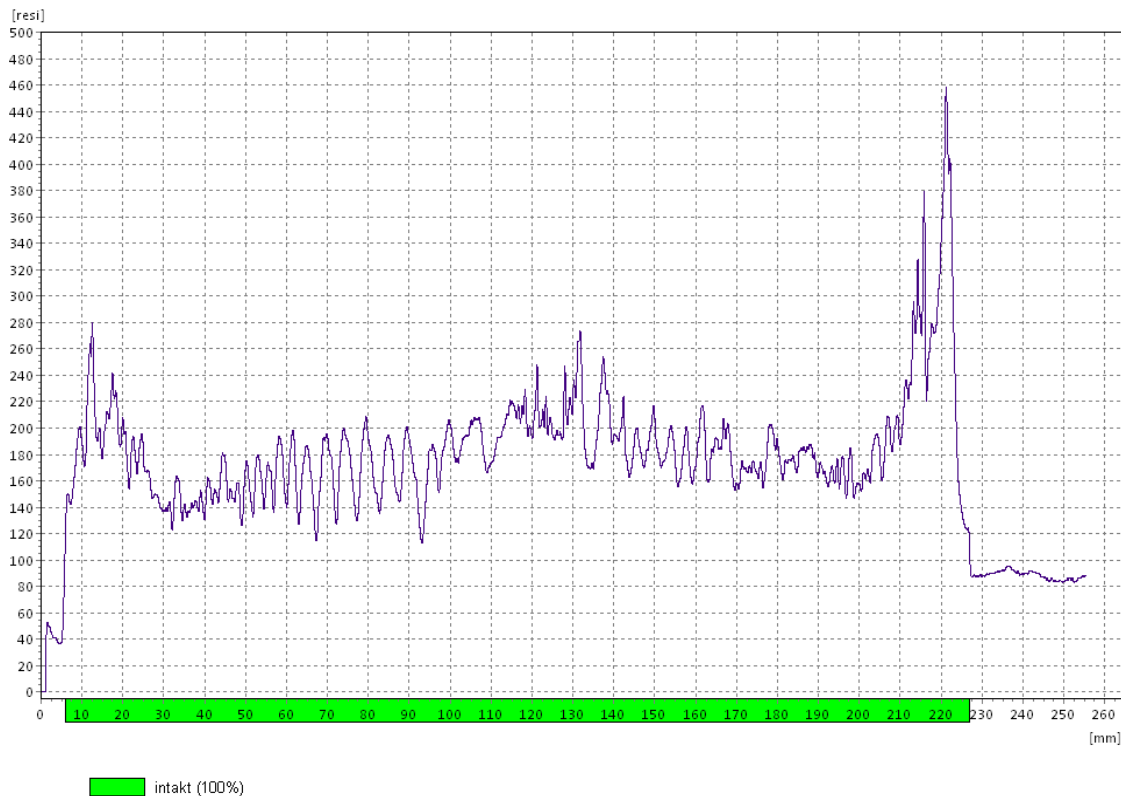
Abbildung 188188: Bohrkurve S3\_Q1 am Sperrenkörper der Sperre 3 (Lärchenholz 2000), Äußerer Kuhleitengraben Meran 2000, 08/2010

Der gesamte Kurvenverlauf zeigt an diesem Bohrpunkt intaktes Gewebe. Der starke Ausschlag am Ende der Bohrkurve kann durch holzfremde Stoffe verursacht worden sein.

ZUSTAND: Gut

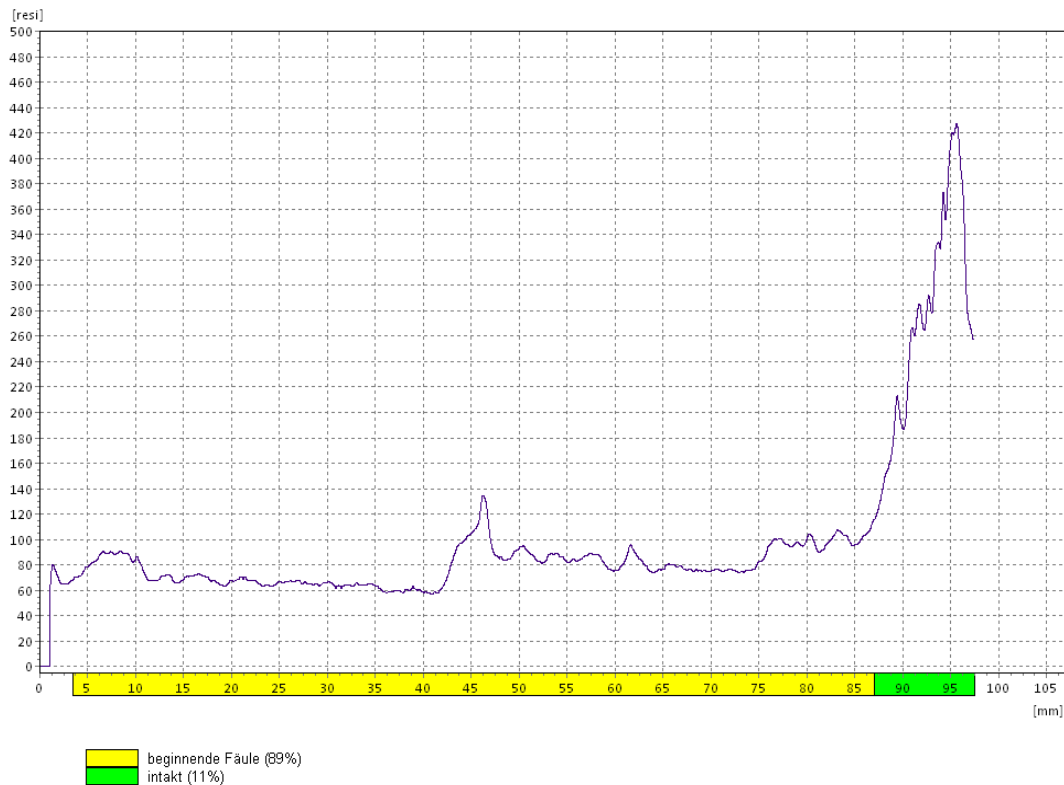
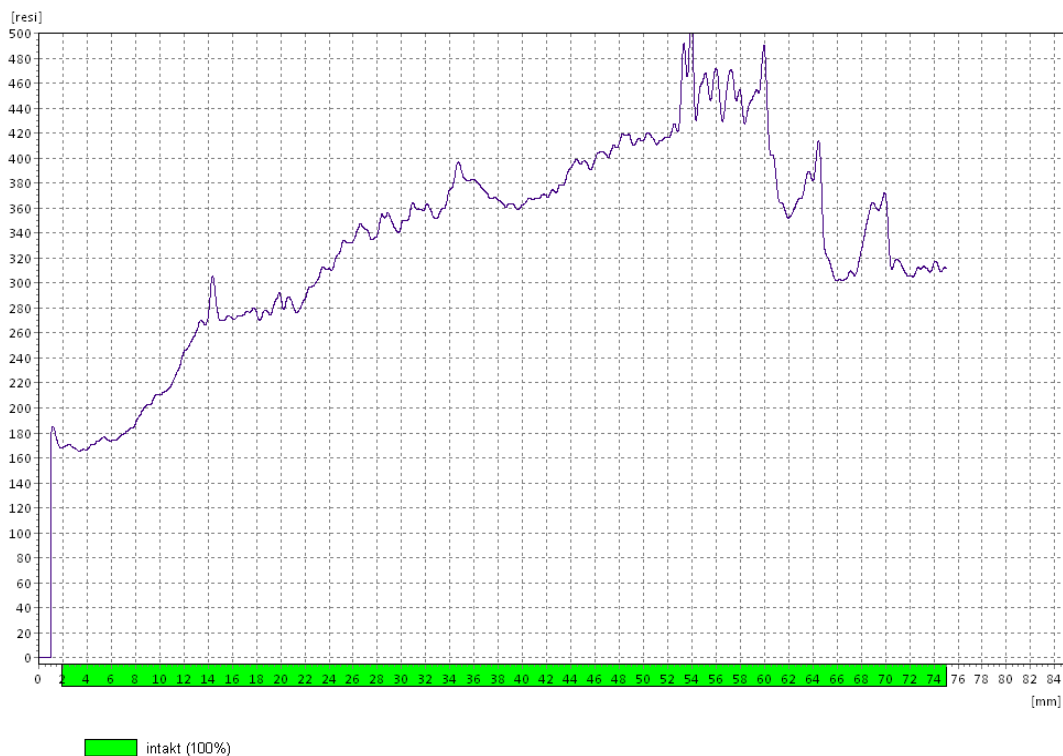
Abbildung 189189: Bohrkurve S13\_L1\_Teil1 an der linken Schulter der Sperre 13 (Lärchenholz 1990), Äußerer Kuhleitengraben Meran 2000, 08/2010

Die erste Hälfte des Gewebes dieses Bohrpunktes ist stark von beginnender Fäule beeinträchtigt. Der sehr starke Ausschlag am Ende des ersten Bohrkurventeiles begründet sich vermutlich in holzfremden Stoffen. Dieser starke Widerstand hat zum automatischen Stopp des Resistographen geführt, nach einigen Sekunden Pause konnte die Bohrung fortgesetzt werden. Die zweite Hälfte des Gewebes zeigt sich in gutem Zustand.

ZUSTAND: Mäßig

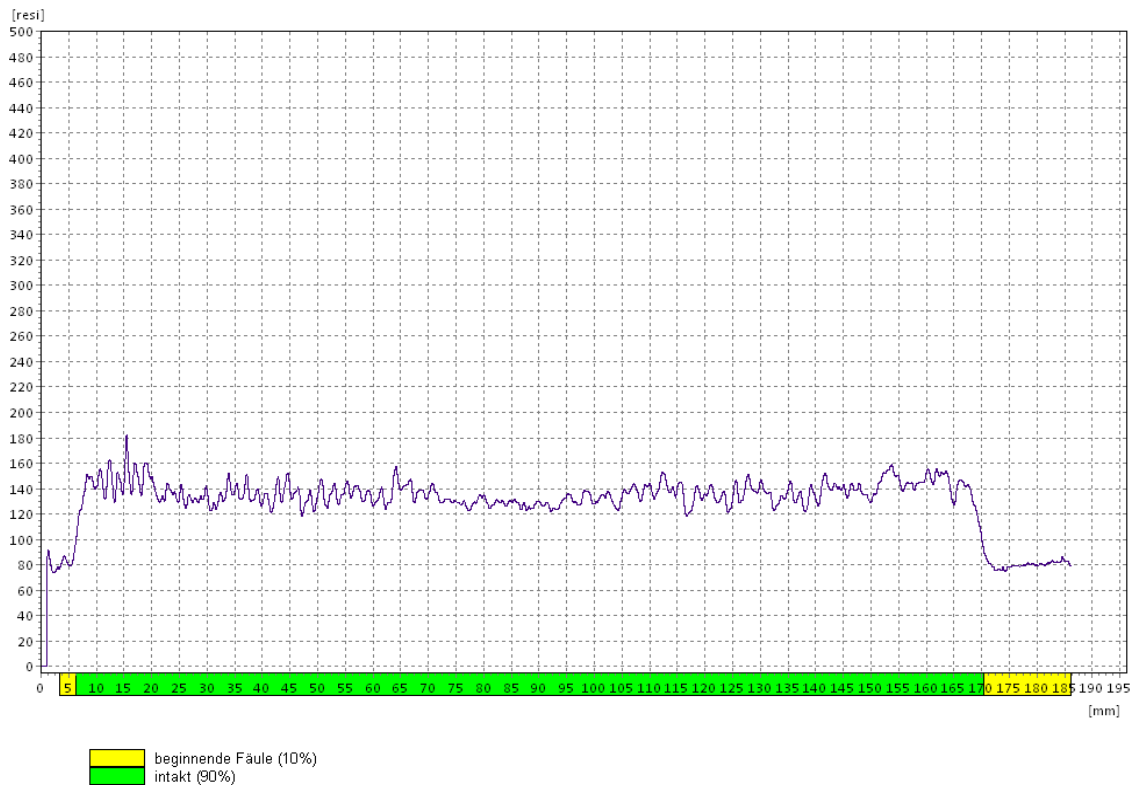
Abbildung 191191: Bohrkurve S13\_L2 an der linken Schulter der Sperre 13 (Lärchenholz 1990), Äußerer Kuhleitengraben Meran 2000, 08/2010

Das Gewebe am äußeren und inneren Rand dieses Längsholzes ist von beginnender Fäule beeinträchtigt. Der übrige Bohrkurvenverlauf zeigt intaktes Gewebe an, wobei die schwachen Ausschläge und die Nähe des Niveaus zur beginnenden Fäule kritisch zu betrachten sind. Demnach liegt eine direkte Gefährdung durch Ausbreitung der Fäule vor.

ZUSTAND: Gut

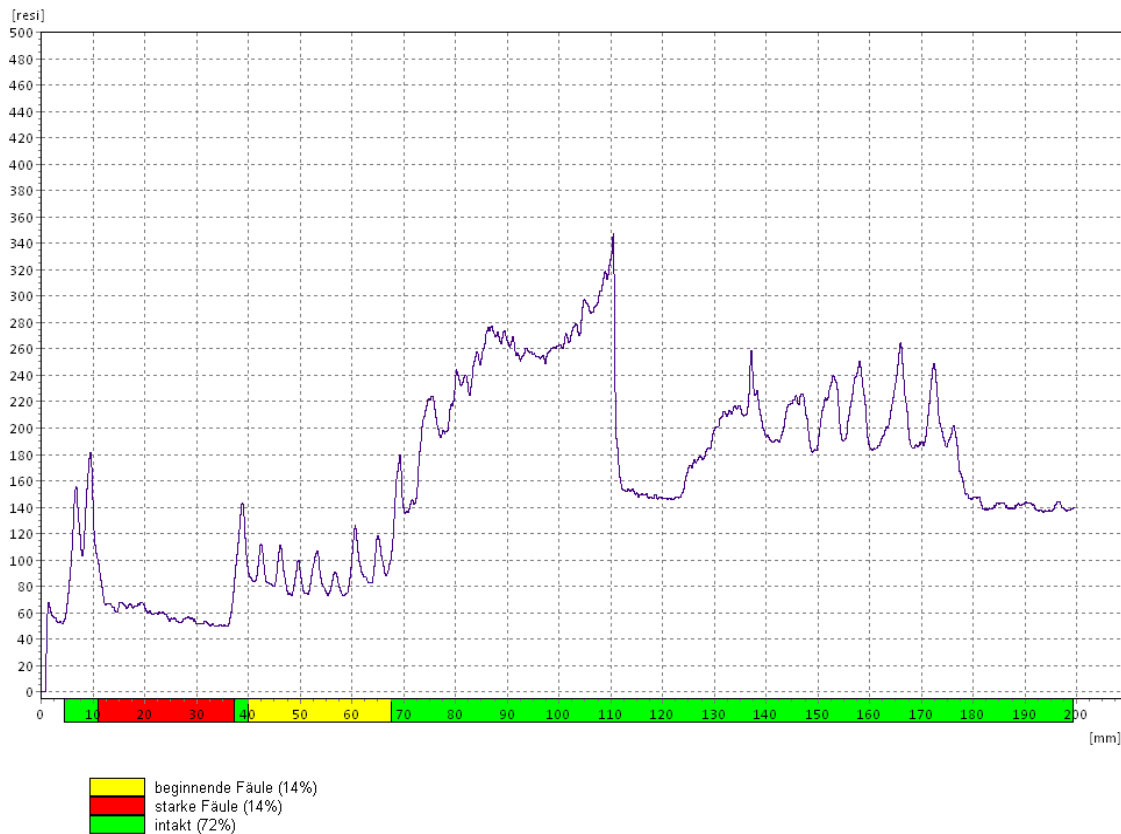
Abbildung 192192: Bohrkurve S13\_L3 am Sperrenkörper der Sperre 13 (Lärchenholz 1990), Äußerer Kuhleitengraben Meran 2000, 08/2010

Das vordere Viertel des Längsholzes ist an diesem Bohrpunkt von erst starker, dann von beginnender Fäule beeinträchtigt. Weiter im Inneren befindet sich das Gewebe in gutem Zustand, wobei zwei kurze Bereiche in der Mitte und am Ende der Bohrkurve durch beginnende Fäule gefährdet sind.

ZUSTAND: Gut

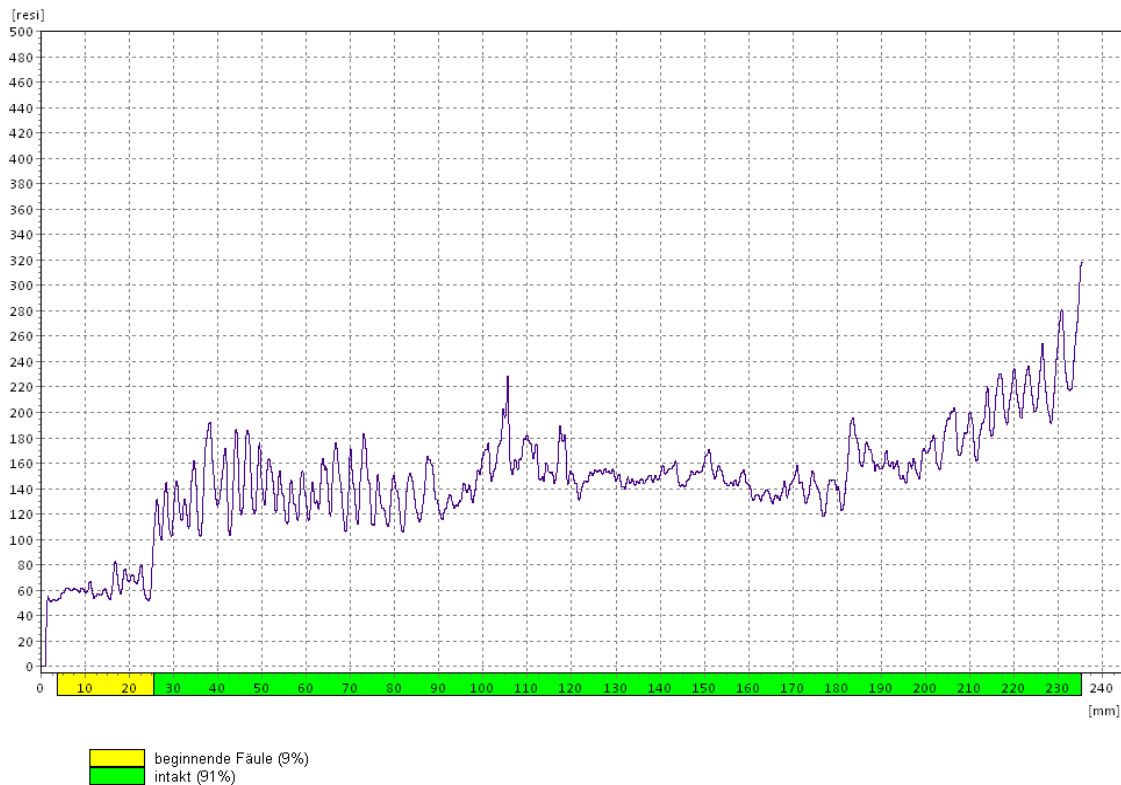
Abbildung 193193: Bohrkurve S13\_L4 im Abflussbereich der Sperre 13 (Lärchenholz 1990), Äußerer Kuhleitengraben Meran 2000, 08/2010

Das Gewebe des äußeren Randbereichs dieses Längsholzes ist durch beginnender Fäule geschwächt. Der weitere Kurvenverlauf lässt intaktes Gewebe erkennen.

ZUSTAND: Gut

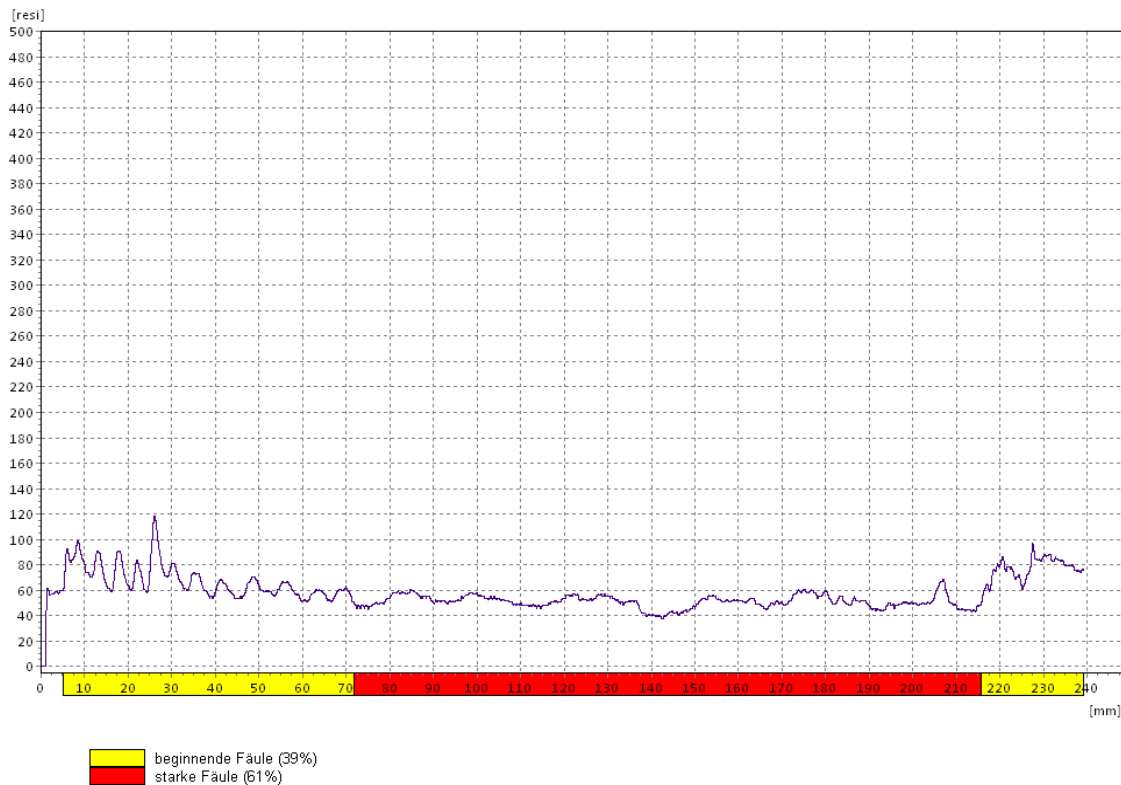
Abbildung 194194: Bohrkurve S13\_L5 im Abflussbereich der Sperre 13 (Lärchenholz 1990), Äußerer Kuhleitengraben Meran 2000, 08/2010

Am äußeren und inneren Rand ist das Längsholz an diesem Bohrpunkt von beginnender Fäule beeinträchtigt. Auf einer Länge die mehr als die Hälfte der Bohrkurve ausmacht bewegen sich die sehr schwachen Ausschläge auf sehr niedrigem Niveau. Das Gewebe ist also bereits stark verfault und kann seine Funktion nicht mehr erfüllen.

ZUSTAND: Schlecht

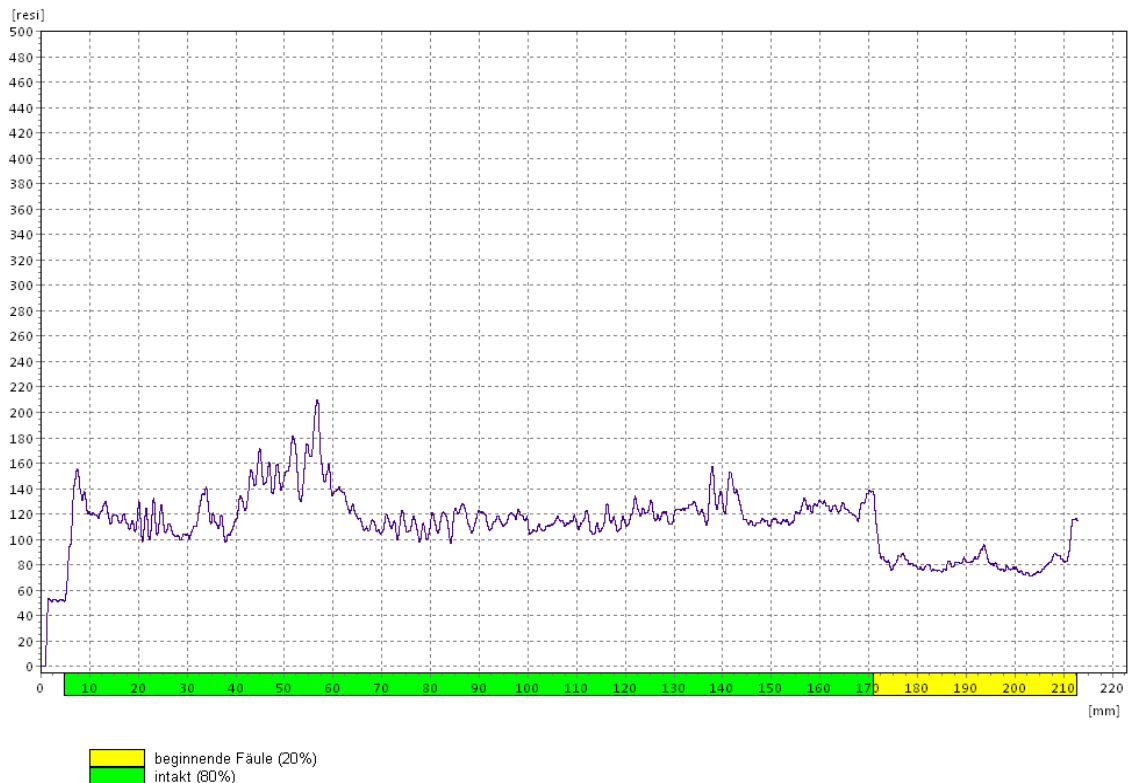
Abbildung 195195: Bohrkurve S13\_L6 im Abflussbereich der Sperre 13 (Lärchenholz 1990), Äußerer Kuhleitengraben Meran 2000, 08/2010

Der Großteil des Bohrkurvenverlaufs befindet sich zwar gefährlich nahe an der Grenze zur beginnenden Fäule, liegt jedoch noch im Bereich des intakten Gewebes. Das letzte Sechstel der Kurve verläuft auf niedrigem Niveau mit schwachen Ausschlägen, was beginnende Fäule anzeigt.

ZUSTAND: Gut

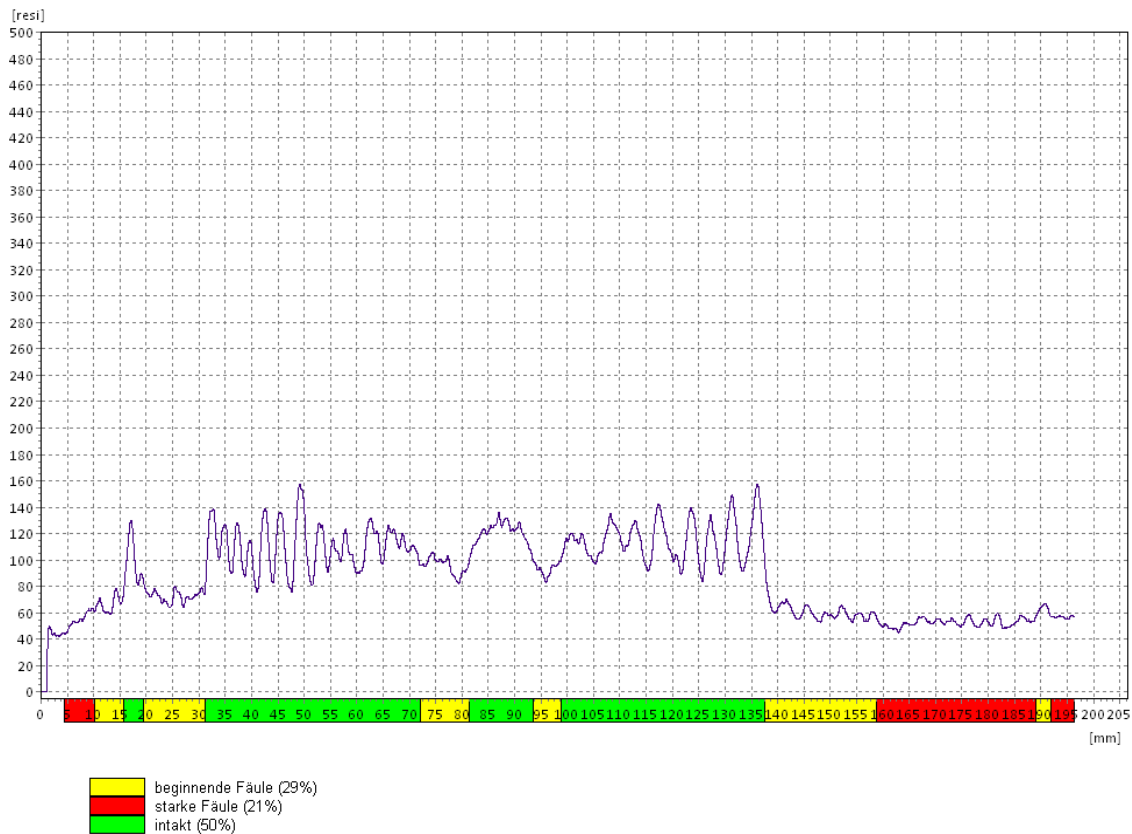
Abbildung 196196: Ab XXX: Bohrkurve S13\_L7 an der rechten Schulter der Sperre 13 (Lärchenholz 1990), Äußerer Kuhleitengraben Meran 2000, 08/2010

Die ersten Zentimeter der Bohrkurve zeigen bereits stark faules und beginnend faules Gewebe an. Auch in der Mitte dieses Piloten sind zwei Fäulnisherde zu identifizieren. Am inneren Ende des Kurvenverlaufes zeigen sich weitere Bereiche beginnender und schließlich starker Fäule. Etwa die Hälfte des Gewebes an diesem Bohrpunkt ist noch intakt.

ZUSTAND:        Mäßig

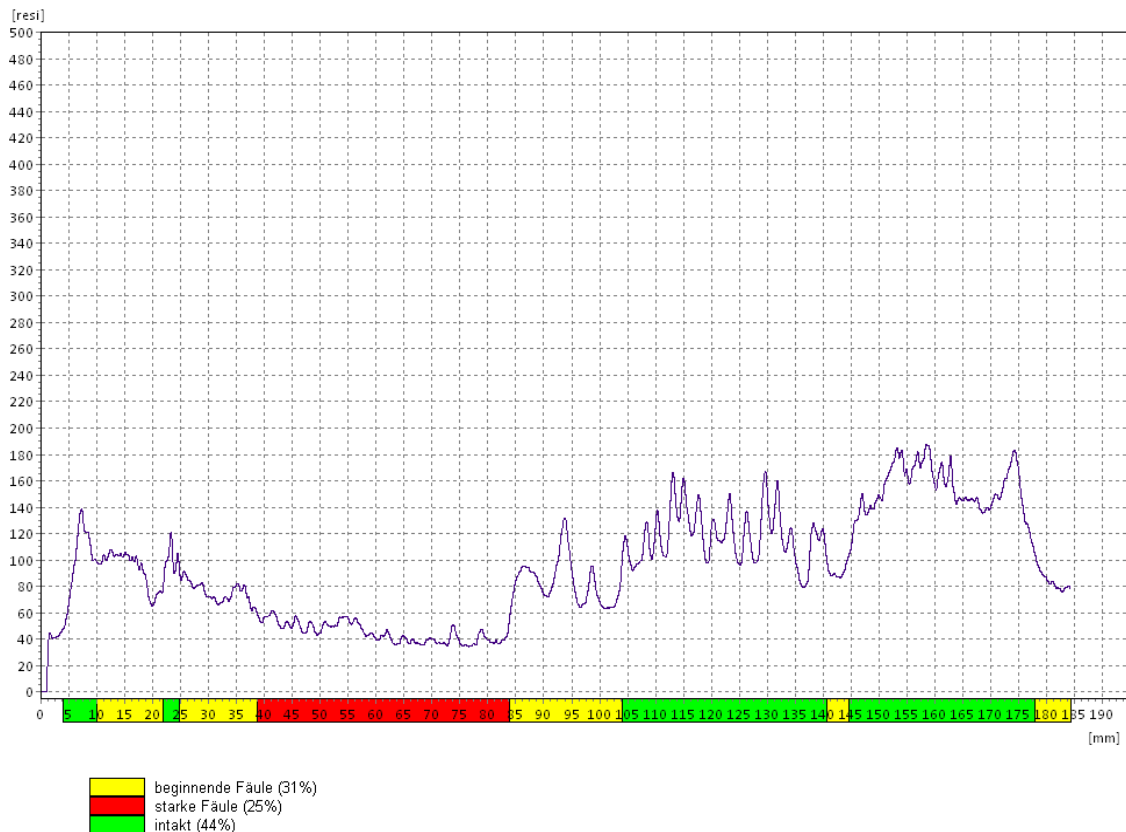
Abbildung 197197: Bohrkurve S13\_L8 an der rechten Schulter der Sperre 13 (Lärchenholz 1990), Äußerer Kuhleitengraben Meran 2000, 08/2010

Mehr als die Hälfte des Gewebes an diesem Bohrpunkt ist von beginnender Fäule beeinträchtigt oder bereits stark faul. In der ersten Hälfte des Längsholzes ist ein längerer Bereich mit nicht mehr intaktem Gewebe zu verorten. Im Endbereich der Bohrkurve gibt es weitere Bereiche mit intaktem Gewebe.

ZUSTAND: Mäßig

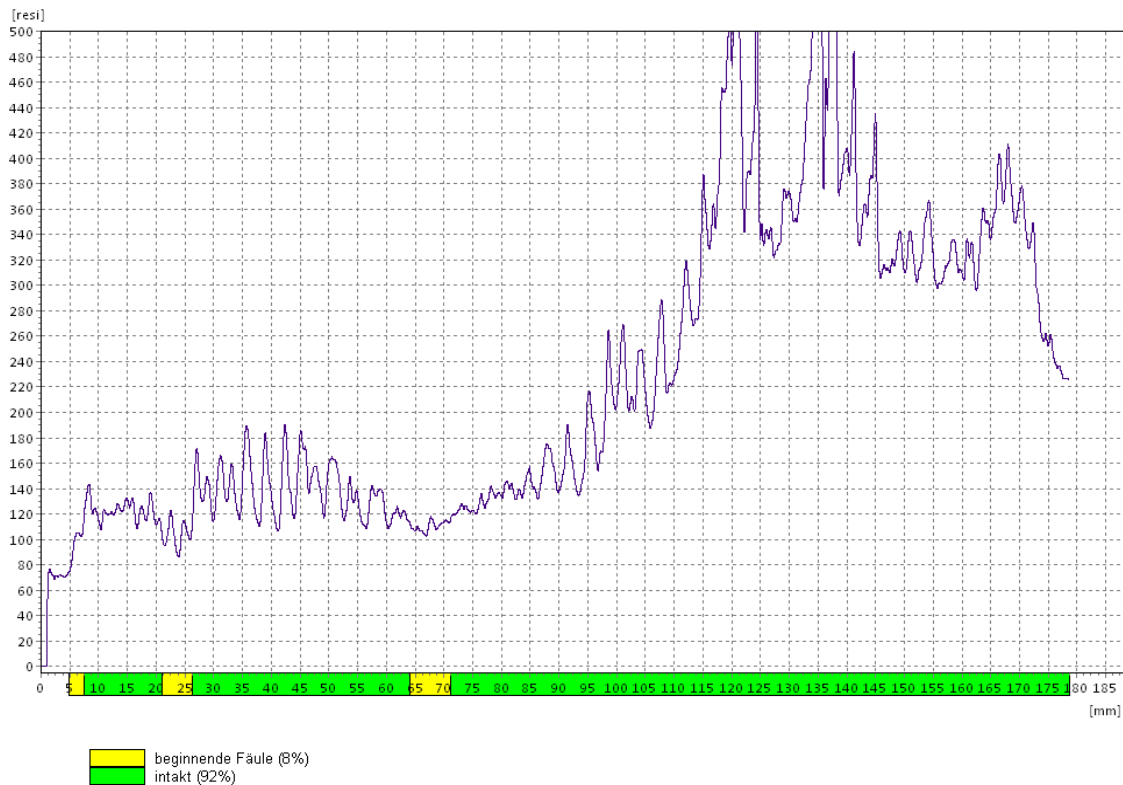
Abbildung 198198: Bohrkurve S13\_Q1 an der linken Schulter der Sperre 13 (Lärchenholz 1990), Äußerer Kuhleitengraben Meran 2000, 08/2010

Lediglich kleine Fäulnisherde zeigen sich im vorderen Bereich dieses Querholzes. Der Großteil des Gewebes befindet sich in gutem Zustand. Die sehr hohen Ausschläge können von holzfremden Stoffen verursacht worden sein.

ZUSTAND: Gut

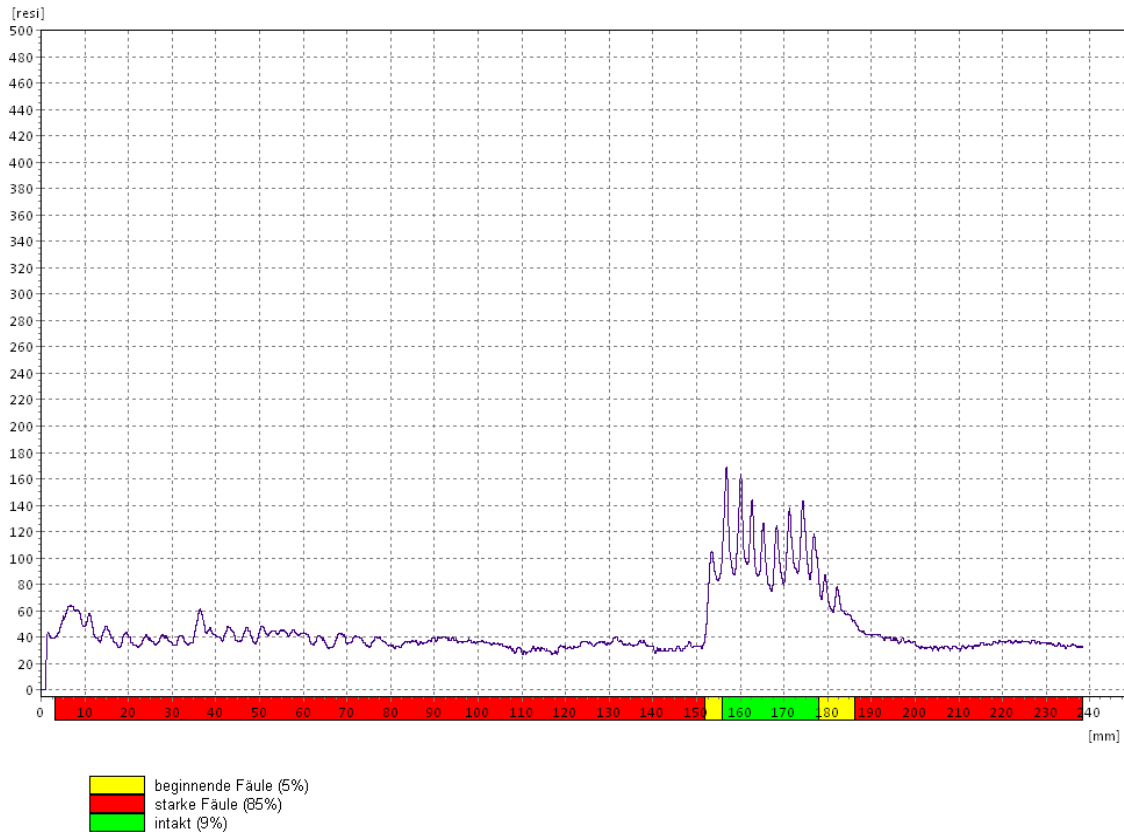
Abbildung 199199: Bohrkurve S13\_Q2 an der rechten Schulter der Sperre 13 (Lärchenholz 1990), Äußerer Kuhleitengraben Meran 2000, 08/2010

ZUSTAND: Schlecht

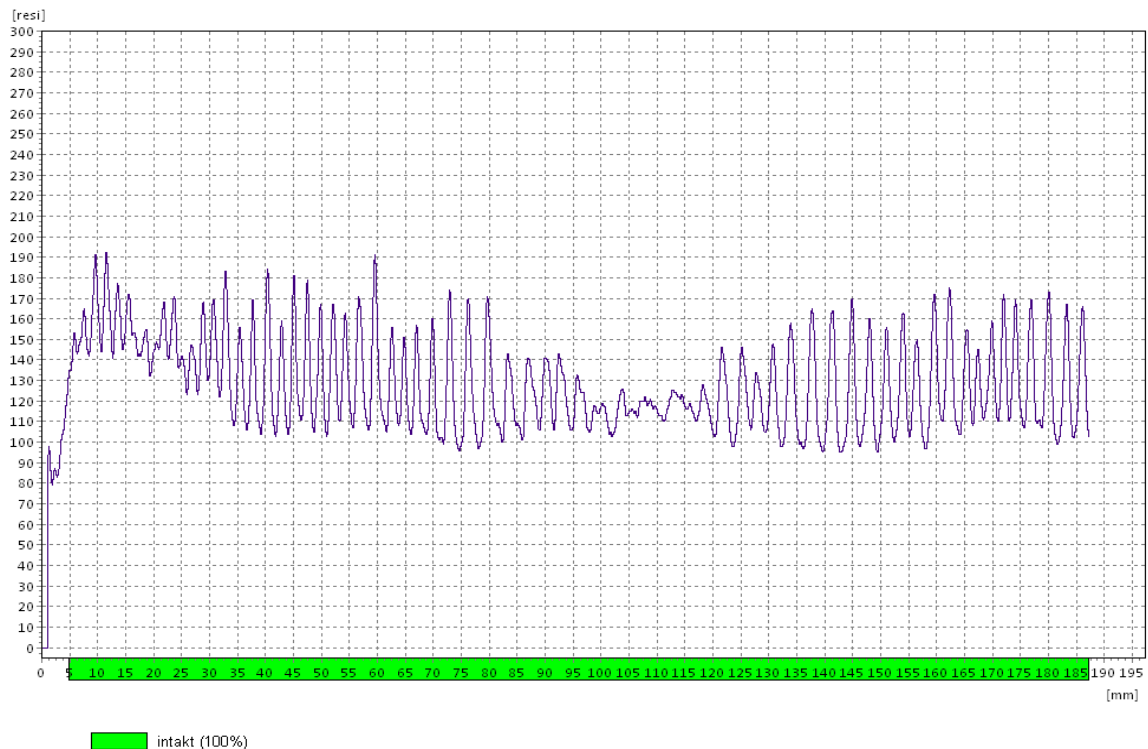
Abbildung 200200: Bohrkurve S1\_L1 an der linken Schulter der Sperre 1 (Lärchenholz 1986), Schlossgraben Matsch 08/2010

Der Kurvenverlauf von hohem auf mittleres Niveau, zurück zu hohem Niveau mit regelmäßigen, großteils starken Ausschlägen lässt auf gesundes Gewebe schließen.

ZUSTAND: Gut

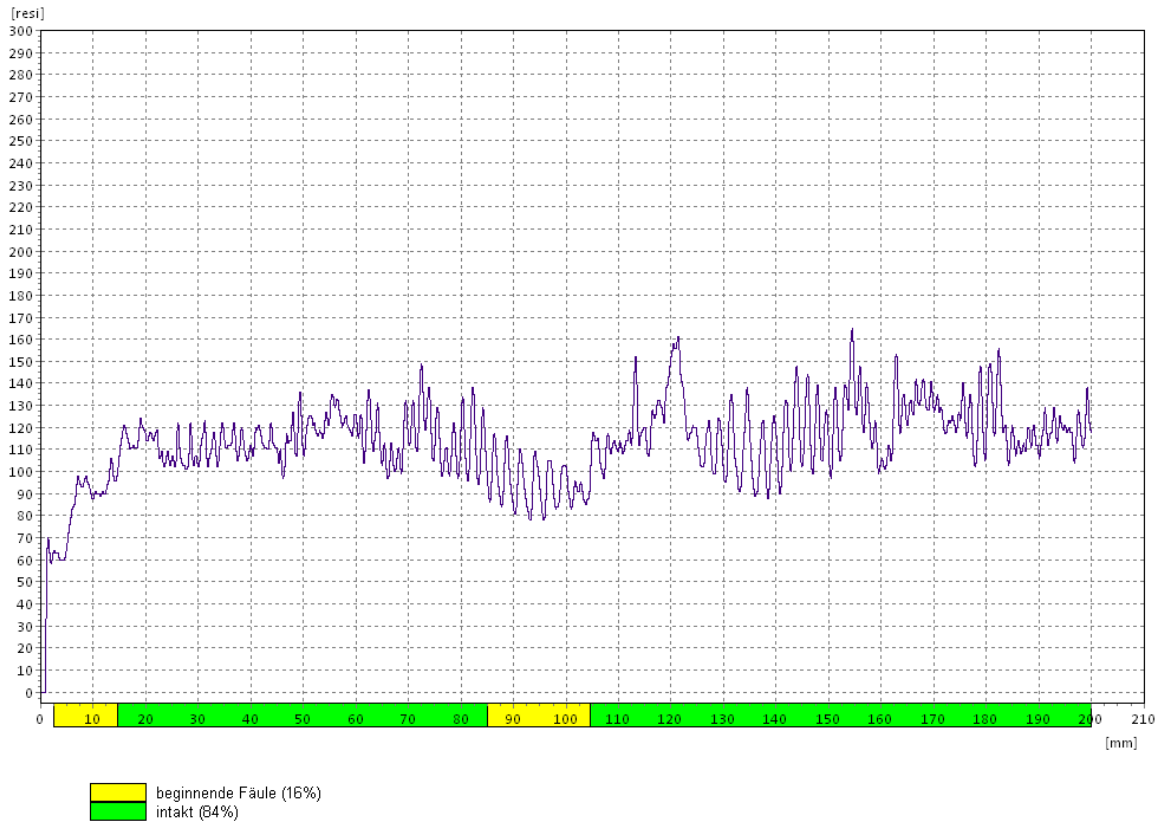
Abbildung 201201: Bohrkurve S1\_L2 an der linken Schulter der Sperre 1 (Lärchenholz 1986), Schlossgraben Matsch 08/2010

Das Gewebe zeigt im ersten Drittel Anzeichen von beginnender Fäule. Das Gewebe weiter im Inneren scheint intakt zu sein. Die unregelmäßigen, wenig starken Ausschläge auf gerade noch hohem Niveau lassen jedoch eine Gefährdung erkennen.

ZUSTAND: Gut

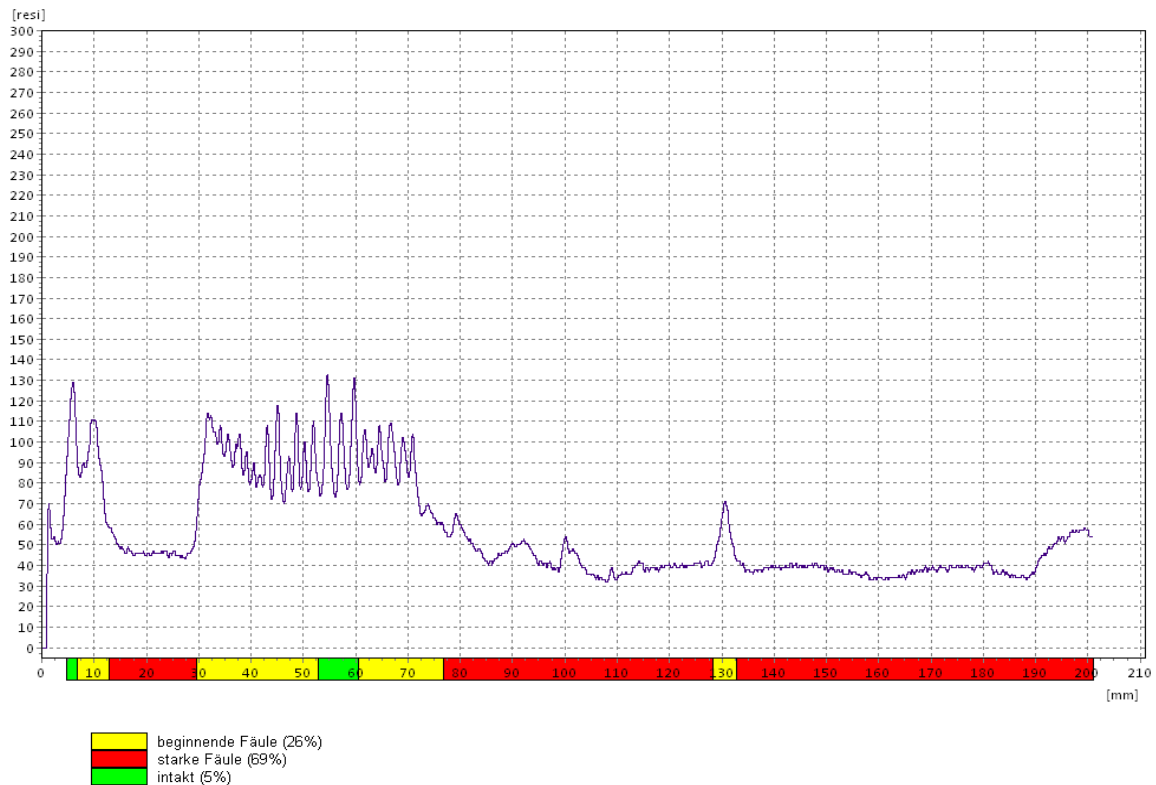
Abbildung 202202: Bohrkurve S1\_L3 am Sperrenkörper der Sperre 1 (Lärchenholz 1986), Schlossgraben Matsch 08/2010

Ungefähr 70% des Bohrkurvenverlaufs zeigen eindeutig stark faules Gewebe an. Die übrigen Bereiche stellen sich als hauptsächlich in beginnender Fäule befindliche Gewebspartien heraus. Der Großteil des Gewebes an diesem Bohrpunkt kann demnach seine Funktion nicht mehr erfüllen.

ZUSTAND: Schlecht
