# **Untersuchung von Holzsperrren zur Grabensicherung im Vinschgau/Südtirol**

Diplomarbeit eingereicht von

Christina Leitner

Universität für Bodenkultur Wien

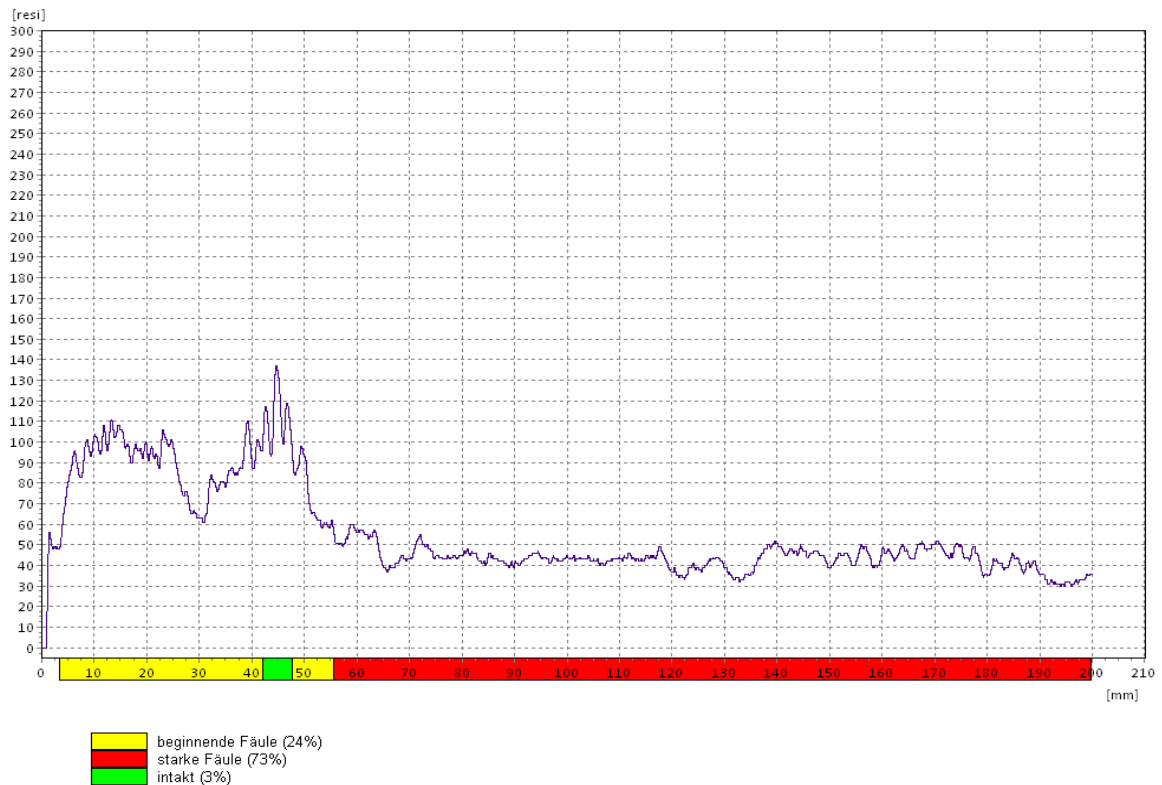
Abbildung 204204: Bohrkurve S1\_L5 im Abflussbereich der Sperre 1 (Lärchenholz 1986), Schlossgraben Matsch 08/2010

Das Gewebe im ersten Drittel der Bohrkurve zeigt sich als größtenteils intakt. Darauf folgt beinahe gänzlich starke Fäule. Die Kurve bewegt sich hauptsächlich auf niedrigem Niveau und zeigt nur sehr schwache Ausschläge.

ZUSTAND: Schlecht

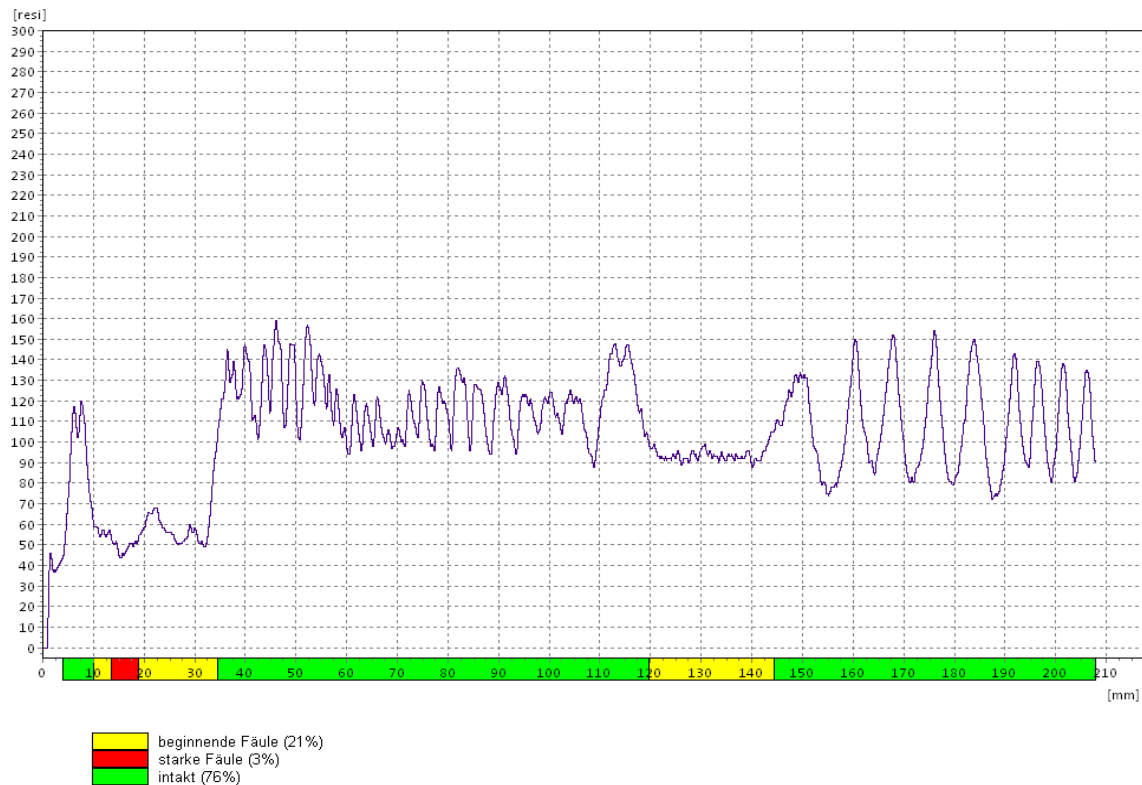
Abbildung 207207: Bohrkurve S1\_L8 am Sperrenkörper der Sperre 1 (Lärchenholz 1986), Schlossgraben Matsch 08/2010

Etwa ein Achtel des gesamten Bohrkurvenverlaufs ist als intakt einzustufen. Das übrige Gewebe ist zum größten Teil bereits stark faul oder von beginnender Fäule angegriffen.

ZUSTAND: Schlecht

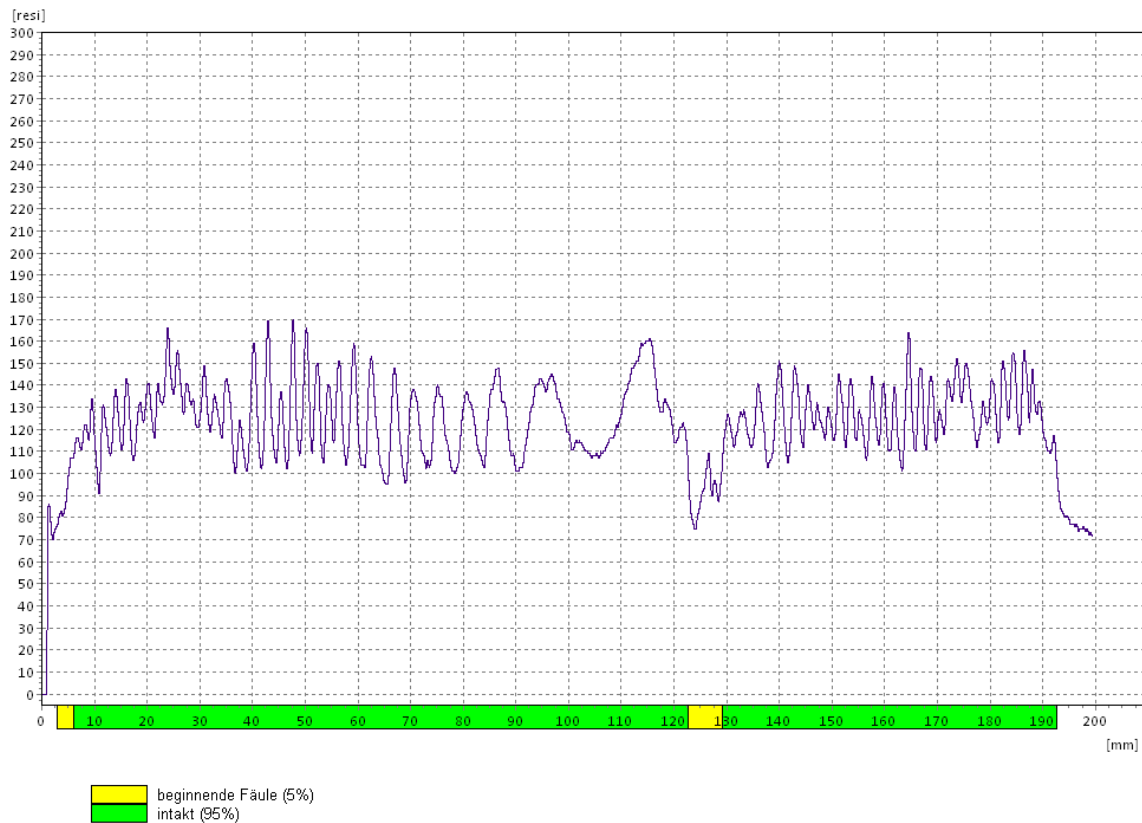
Abbildung 208208: Bohrkurve S1\_Q1 an der linken Schulter der Sperre 1 (Lärchenholz 1986), Schlossgraben Matsch 08/2010

Der vordere Bereich des Längsholzes ist an dieser Stelle von beginnender und starker Fäule beeinträchtigt. Im weiteren Verlauf zeigt sich das Gewebe intakt, etwa in der Mitte des Gesamtdurchmessers befinden sich noch einige Zentimeter beginnender Fäule.

ZUSTAND: Gut

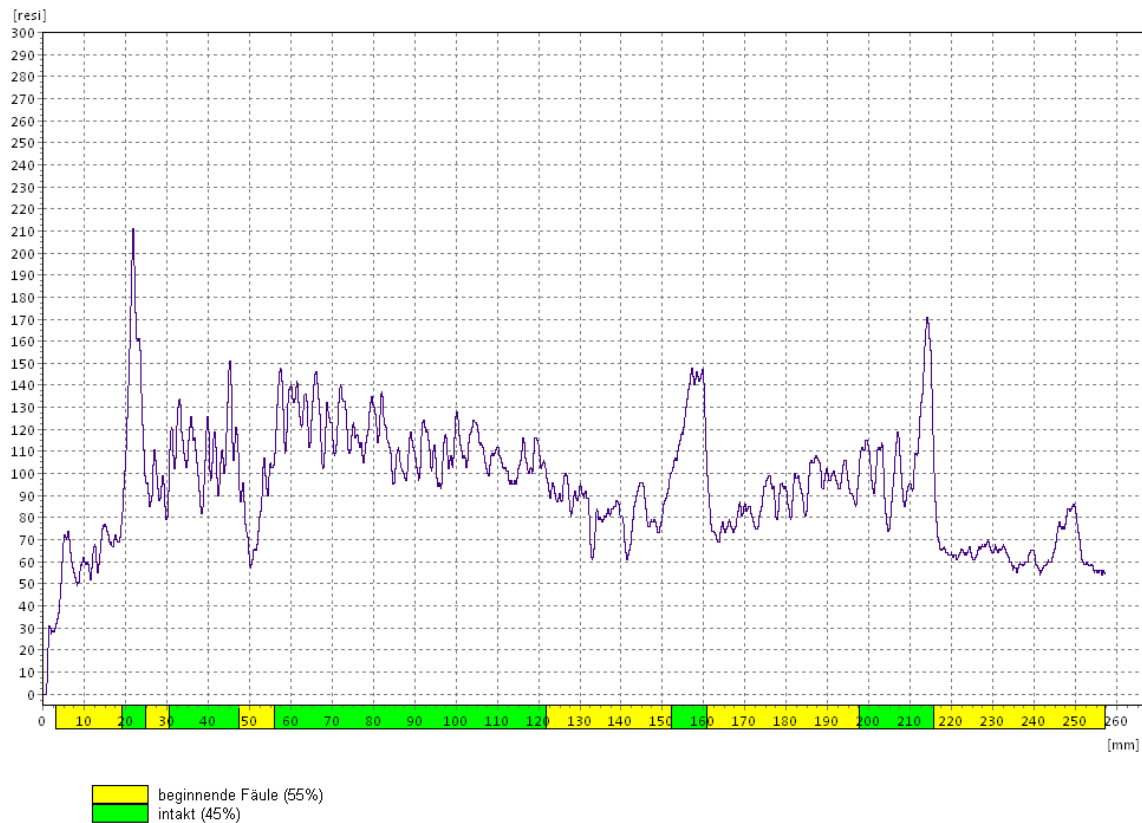
Abbildung 209209: Bohrkurve S1\_Q2 am Sperrenkörper der Sperre 1 (Lärchenholz 1986), Schlossgraben Matsch 08/2010

Der Kurvenverlauf zeigt beinahe durchgängig intaktes Gewebe an. Nur am Beginn der Bohrkurve und in der zweiten Hälfte sind kleine Bereiche mit beginnender Fäule erkennbar.

ZUSTAND: Gut

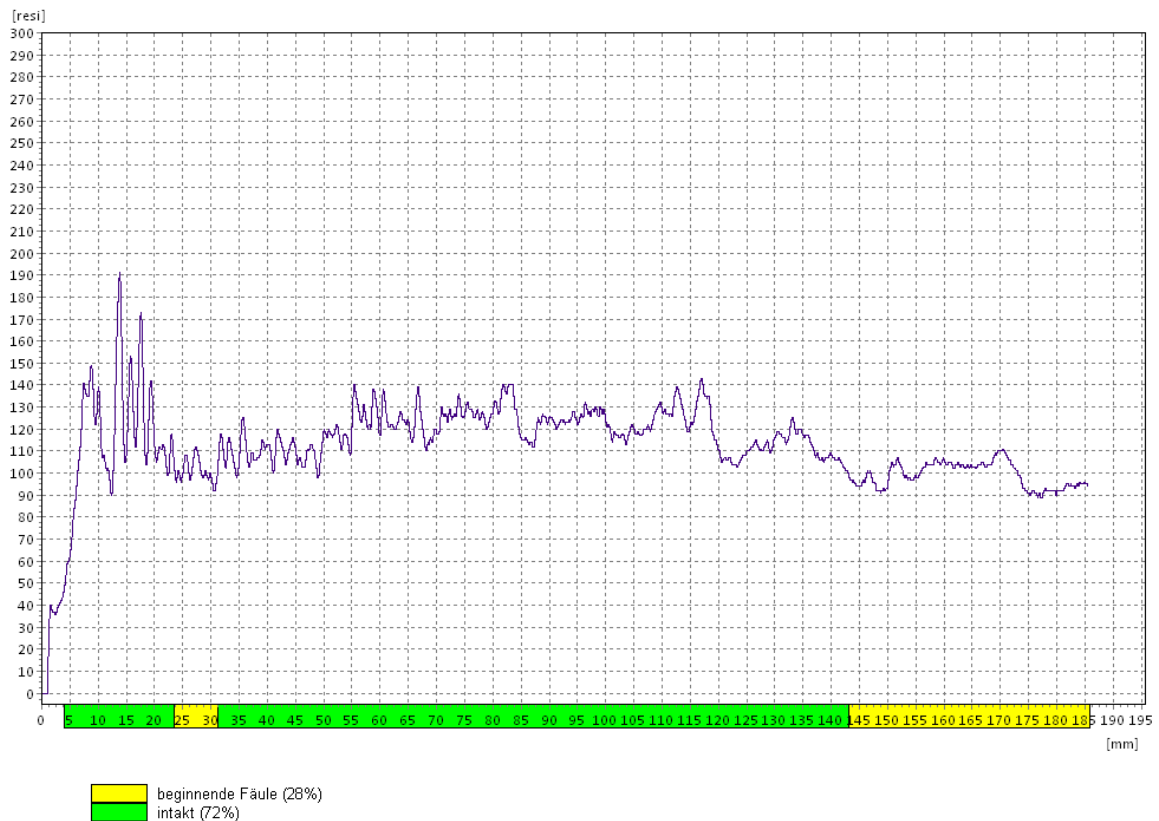
Abbildung 210210: Bohrkurve S2\_L1 am Sperrenkörper der Sperre 2 (Lärchenholz 1986), Schlossgraben Matsch 08/2010

Etwas mehr als die Hälfte des gesamten Gewebes an diesem Bohrpunkt ist von beginnender Fäule beeinträchtigt. Der Kurvenverlauf stellt sich als sehr inhomogen und unregelmäßig dar. Die Bereiche mit intaktem Gewebe sind stark zerstückelt.

ZUSTAND: Mäßig

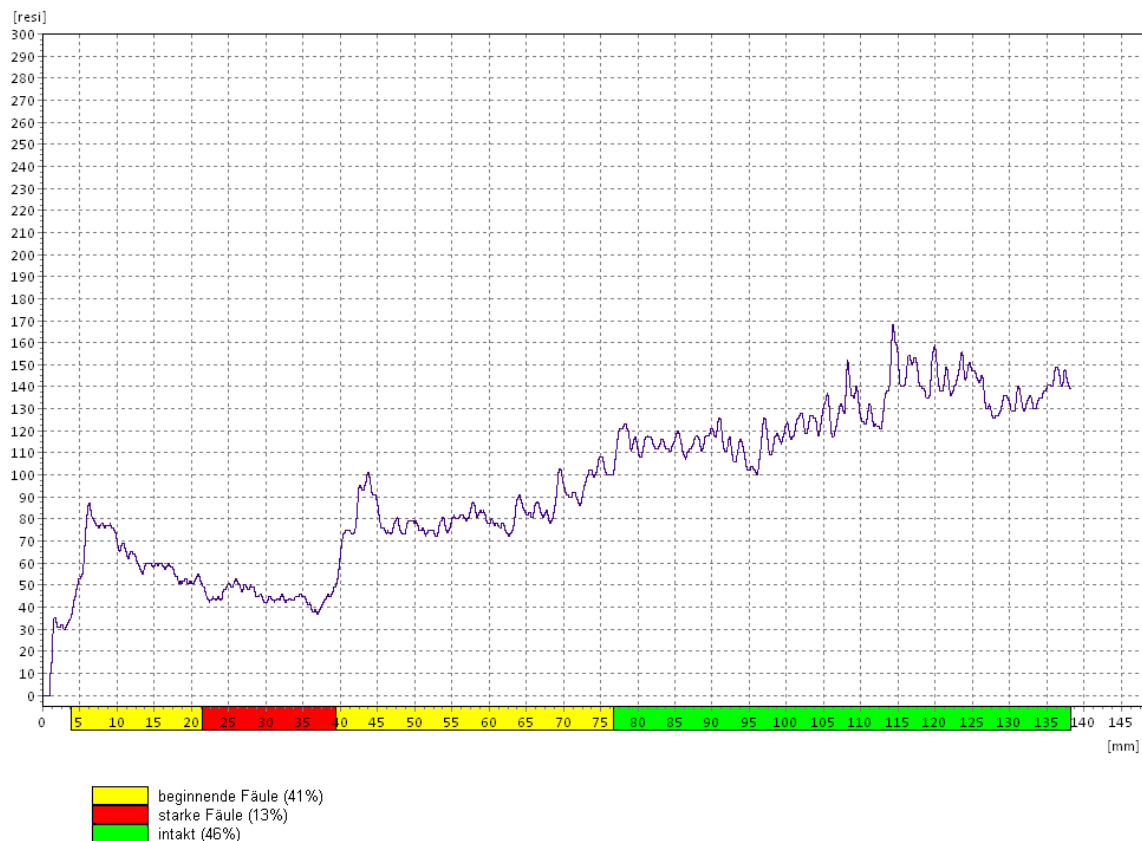
Abbildung 211211: Bohrkurve S2\_L2 am Sperrenkörper der Sperre 2 (Lärchenholz 1986), Schlossgraben Matsch 08/2010

Etwa zwei Drittel des Gewebes an diesem Bohrpunkt ist als intakt einzustufen. In weiten Bereichen verläuft die Bohrkurve jedoch sehr nah an der Grenze zu beginnender Fäule. Ungefähr ein Drittel des Gewebes ist bereits von beginnender Fäule beeinträchtigt.

ZUSTAND: Gut

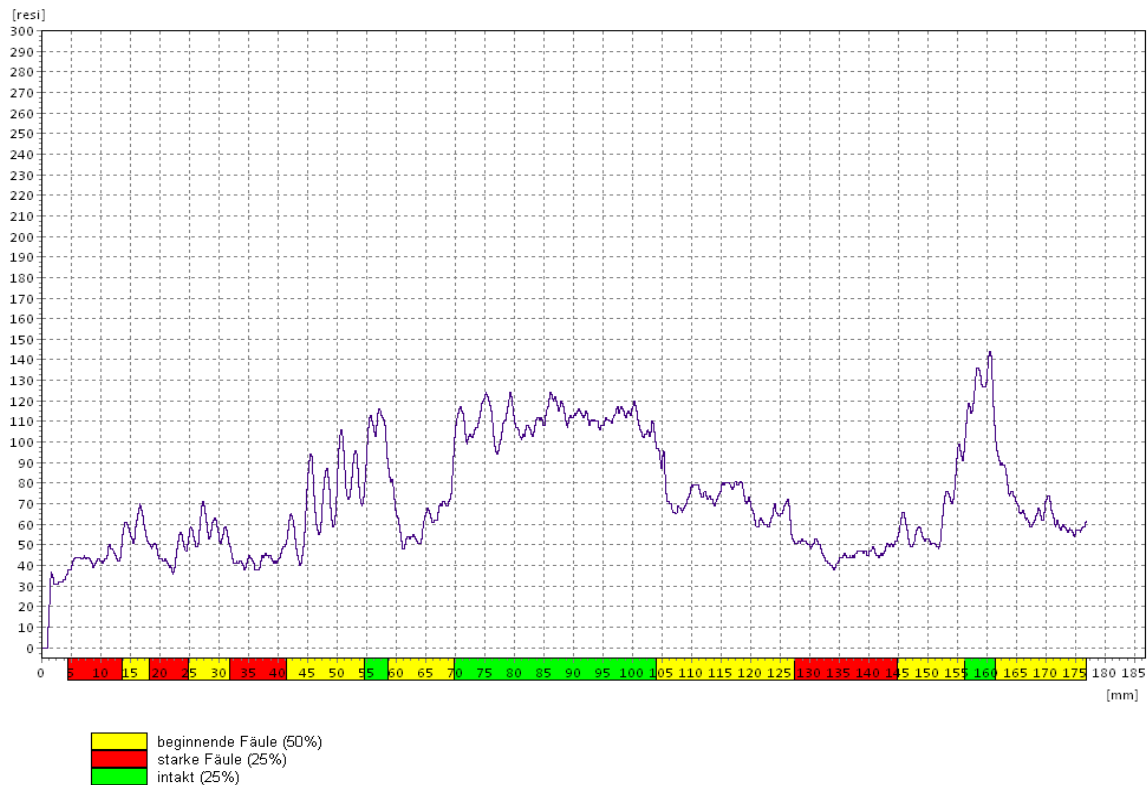
Abbildung 212212: Bohrkurve S2\_L3 im Abflussbereich der Sperre 2 (Lärchenholz 1986), Schlossgraben Matsch 08/2010

Etwas mehr als die Hälfte des Gewebes ist großteils von beginnender Fäule beeinträchtigt, ein Teil davon bereits stark faul. In der inneren Hälfte des Längsholzes zeigt sich das Gewebe als noch intakt.

ZUSTAND: Mäßig

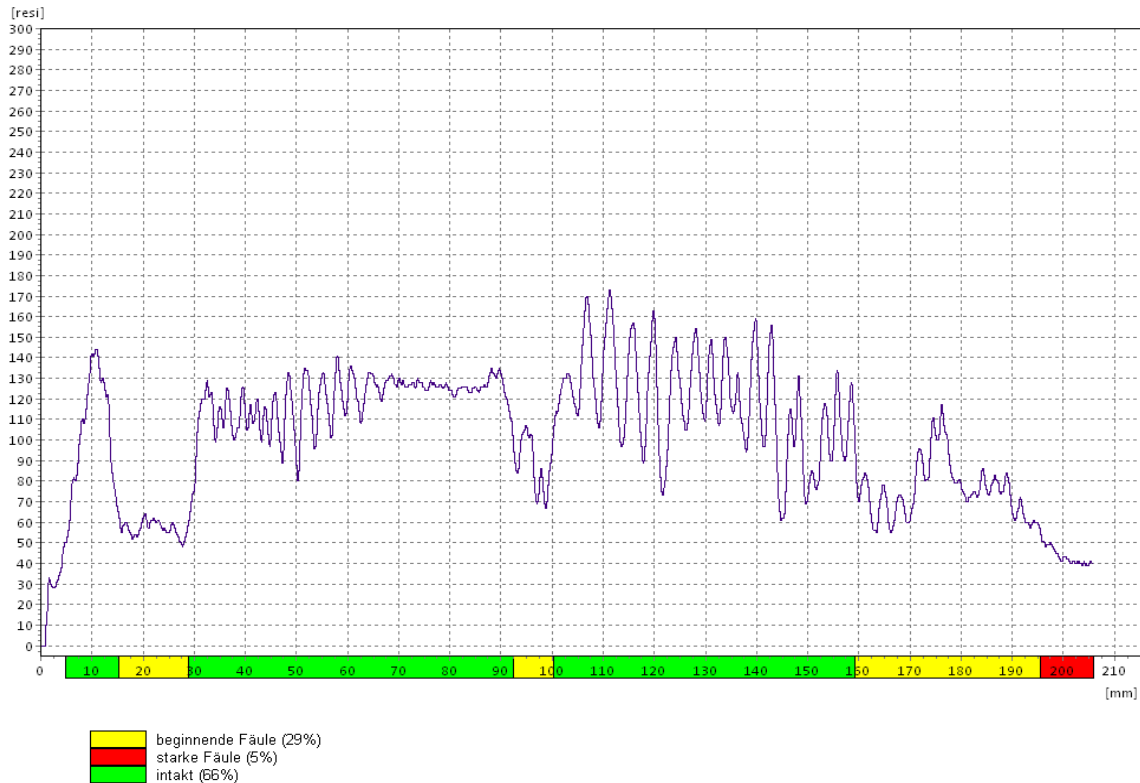
Abbildung 213213: Bohrkurve S2\_Q1 im Abflussbereich der Sperre 2 (Lärchenholz 1986), Schlossgraben Matsch 08/2010

Ein viertel des Bohrkurvenverlaufes, vor allem in der Mitte, lässt intaktes Gewebe erkennen. Die Hälfte ist von beginnender Fäule beeinträchtigt, ein weiteres Viertel starker Fäule und Morschung durchzieht diese Bereiche.

ZUSTAND: Mäßig

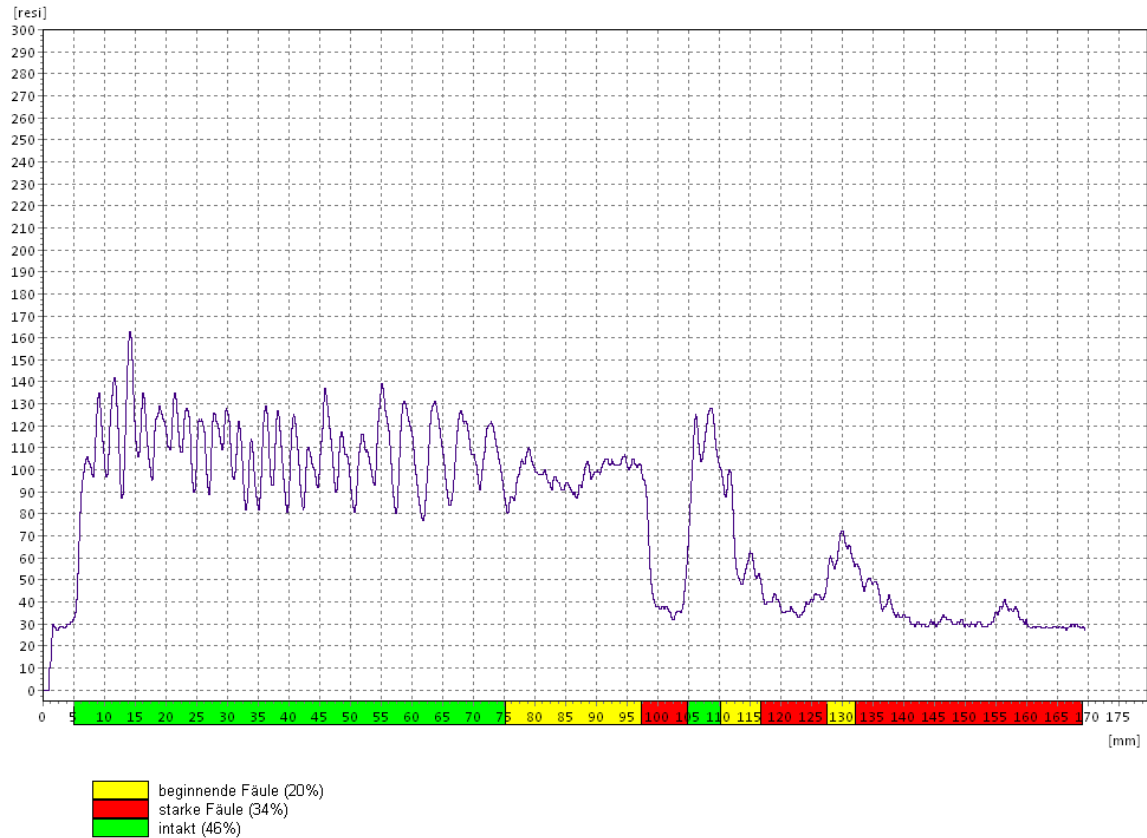
Abbildung 214214: Bohrkurve S2\_Q2 im Abflussbereich der Sperre 2 (Lärchenholz 1986), Schlossgraben Matsch 08/2010

Der gesamte Kurvenverlauf zeigt sich sehr inhomogen. Neben zwei Fäuleherden im vorderen und mittleren Bereich ist das Gewebe am Ende der Bohrkurve von beginnender und starker Fäule beeinträchtigt.

ZUSTAND: Gut

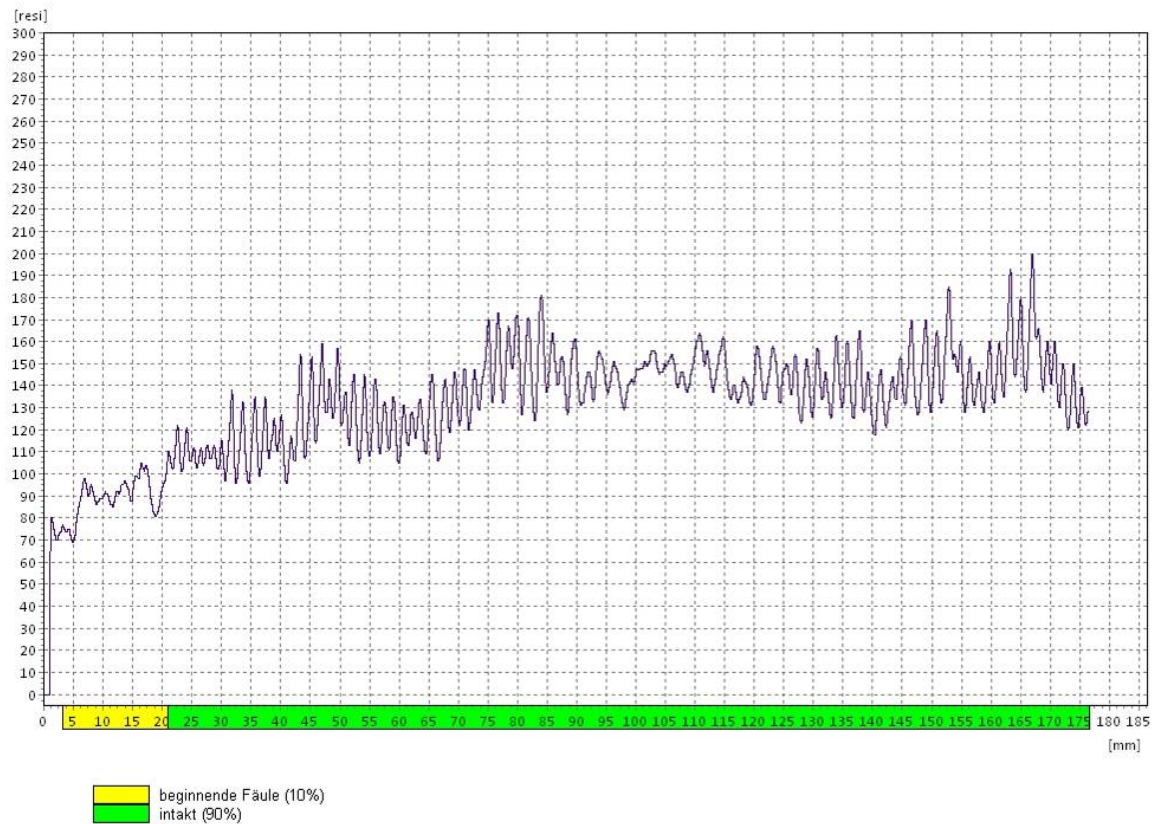
Abbildung 215215: Bohrkurve S1\_L1 an der rechten Schulter der Sperre 1 (Lärchenholz 1986), Pitzbach Rojen 09/2010

Der niedrige Beginn der Bohrkurve lässt beginnende Fäule am äußeren Rand des Längsholzes erkennen. Der weitere Kurvenverlauf mit meist gleichmäßig starken Ausschlägen auf durchgehend hohem Niveau zeigt intaktes Gewebe an.

ZUSTAND: Gut

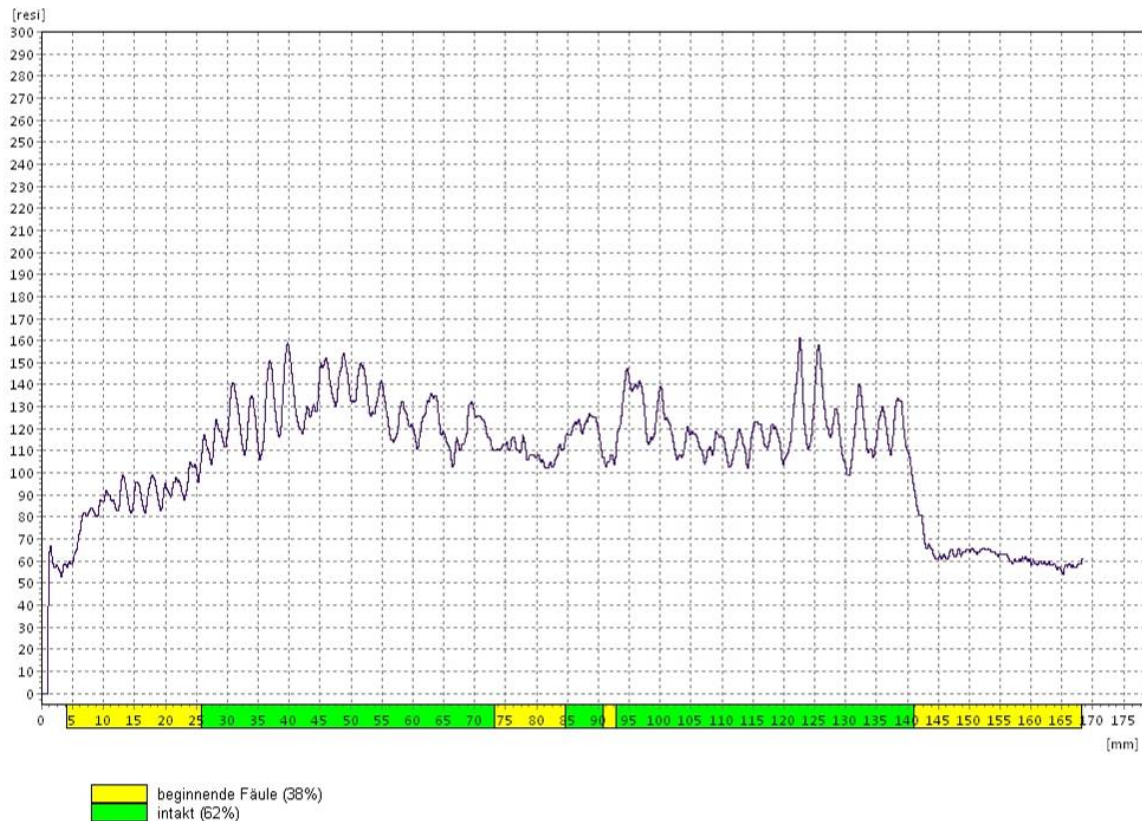
Abbildung 216216: Bohrkurve S1\_L2 an der rechten Schulter der Sperre 1 (Lärchenholz 1986), Pitzbach Rojen 09/2010

Der äußere und innere Randbereich des Längsholzes sind an diesem Bohrpunkt von beginnender Fäule beeinträchtigt. Besonders das Gewebe des innersten Bereichs bewegt sich an der Grenze zu starker Fäule, ist jedoch gut vom intakten Gewebe abgegrenzt. In der Mitte des Kurvenverlaufes ist ebenso beginnende Fäule zu erkennen.

ZUSTAND: Gut

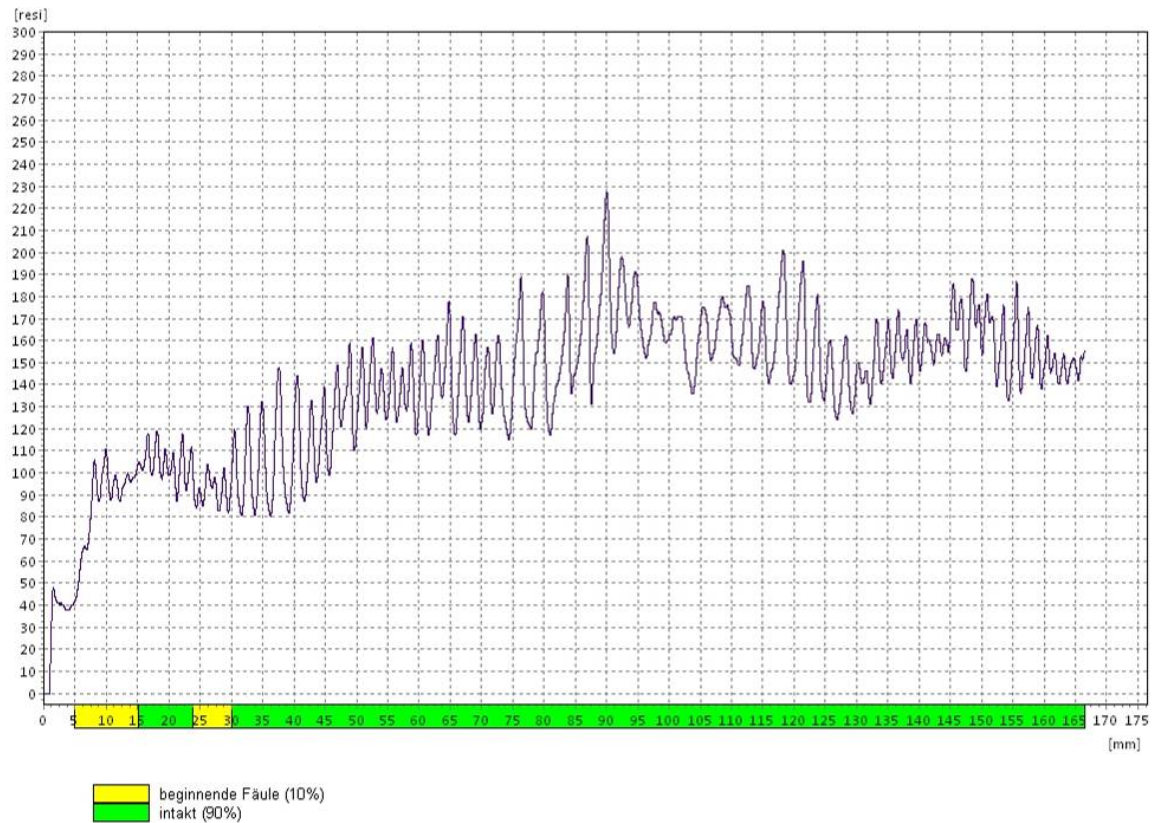
Abbildung 217217: Bohrkurve S1\_L3 im Abflussbereich der Sperre 1 (Lärchenholz 1986), Pitzbach Rojen 09/2010

Im äußersten Randbereich des Kurvenverlaufes ist beginnende Fäule erkennbar. Das übrige Gewebe des Längsholzes befindet sich an diesem Punkt in gutem Zustand.

ZUSTAND: Gut

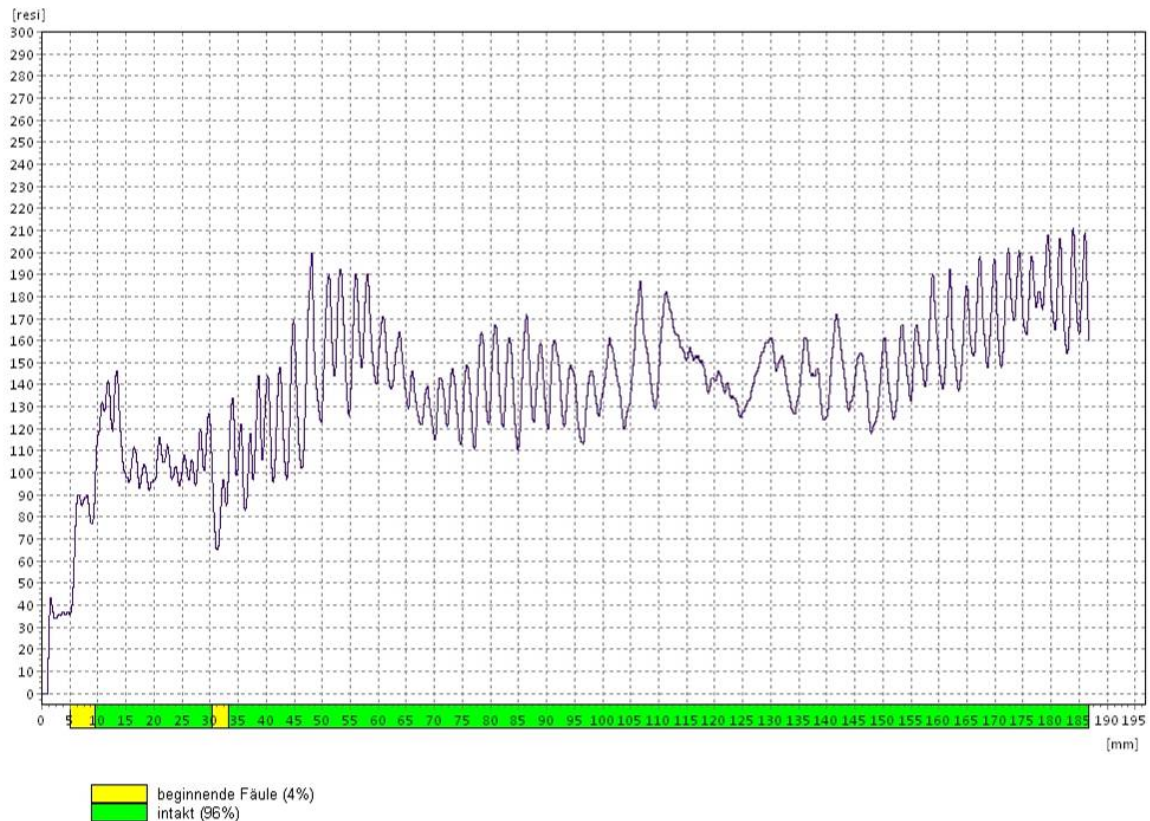
Abbildung 218218: Bohrkurve S1\_L4 im Abflussbereich der Sperre 1 (Lärchenholz 1986), Pitzbach Rojen 09/2010

Im äußeren Randbereich sind Unregelmäßigkeiten und schwache Ausschläge zu erkennen, die auf beginnende Fäule hindeuten. Der gesamte weitere Kurvenverlauf zeigt intaktes Gewebe an.

ZUSTAND: Gut

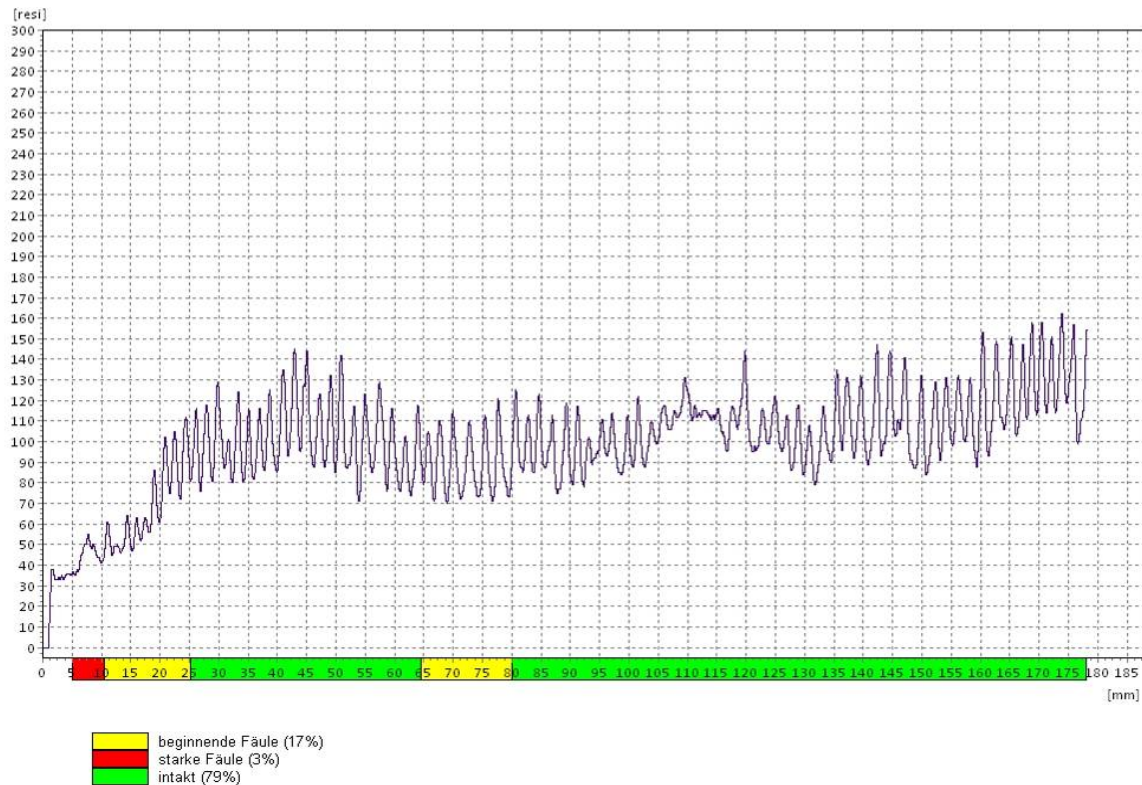
Abbildung 219219: Bohrkurve S1\_L5 an der linken Schulter der Sperre 1 (Lärchenholz 1986), Pitzbach  
Rojen 09/2010

Der äußere Randbereich des Längsholzes ist an diesem Bohrpunkt von starker und darauf folgend von beginnender Fäule beeinträchtigt. Innerhalb der ersten Bohrkurvenhälfte ist in einem Bereich in dem die Kurve leicht durchhängt noch ein Fäulnisherde erkennbar. Der Großteil des Gewebes befindet sich in gutem Zustand.

ZUSTAND: Gut

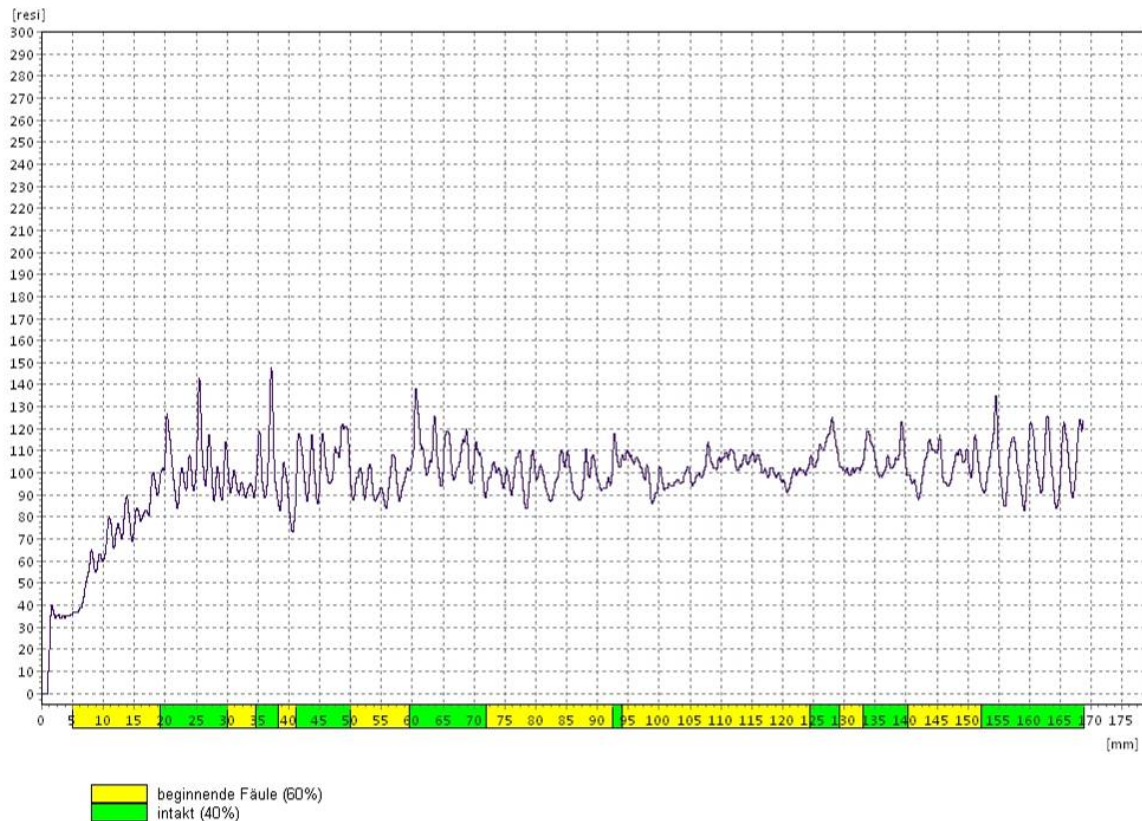
**Abbildung 220220: Bohrkurve S1\_L6 an der linken Schulter der Sperre 1 (Lärchenholz 1986), Pitzbach**  
Rojen 09/2010

Der Bohrkurvenverlauf lässt zum größten Teil beginnend faules Gewebe erkennen, das teilweise noch von intaktem Gewebe durchzogen ist.

ZUSTAND: Mäßig

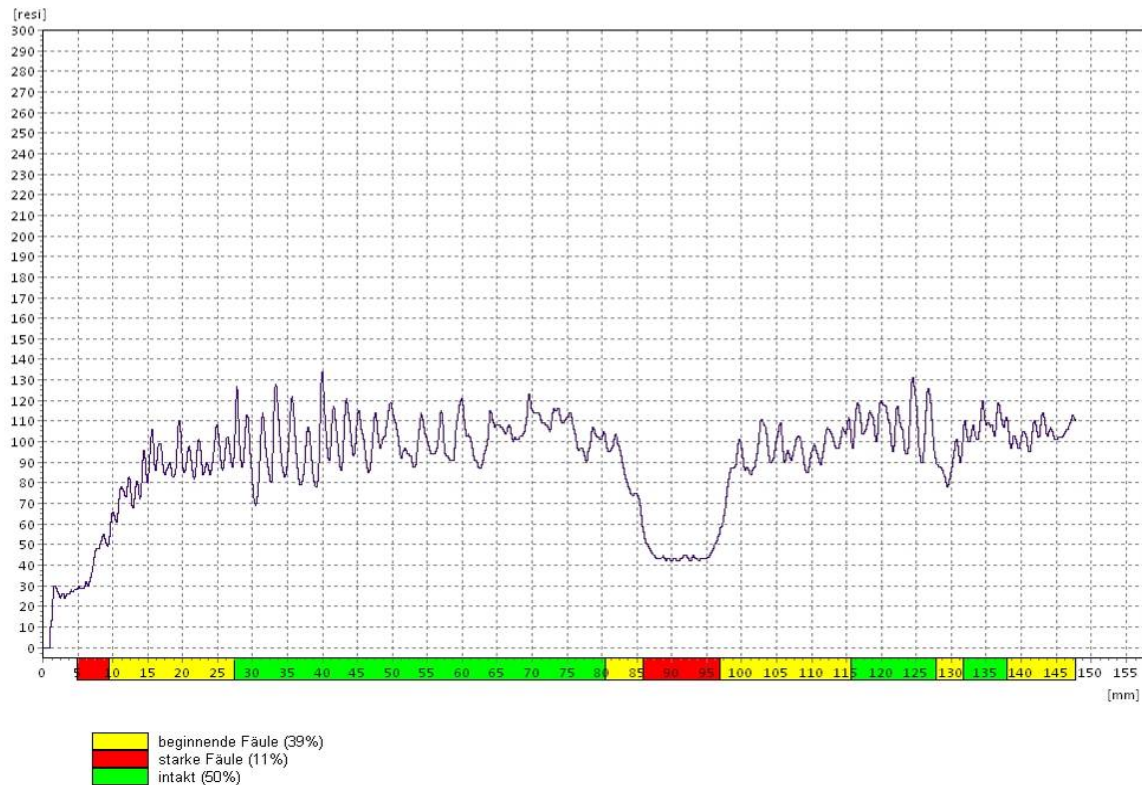
Abbildung 221221: Bohrkurve S1\_L7 am Sperrenkörper der Sperre 1 (Lärchenholz 1986), Pitzbach  
Rojen 09/2010

Der Kurvenverlauf zeigt sich sehr unregelmäßig was hauptsächlich die Ausschlagsintensität betrifft. Regelmäßige wechseln sich mit unregelmäßig schwachen Ausschlägen ab und bewegen sich in etwa auf dem selben Niveau. Am äußersten Rand ist deutlich starke Fäule und beginnende Fäule erkennbar, ebenso etwa in der Mitte des Längsholzdurchmessers und im weiteren Verlauf der Bohrkurve.

ZUSTAND: Mäßig

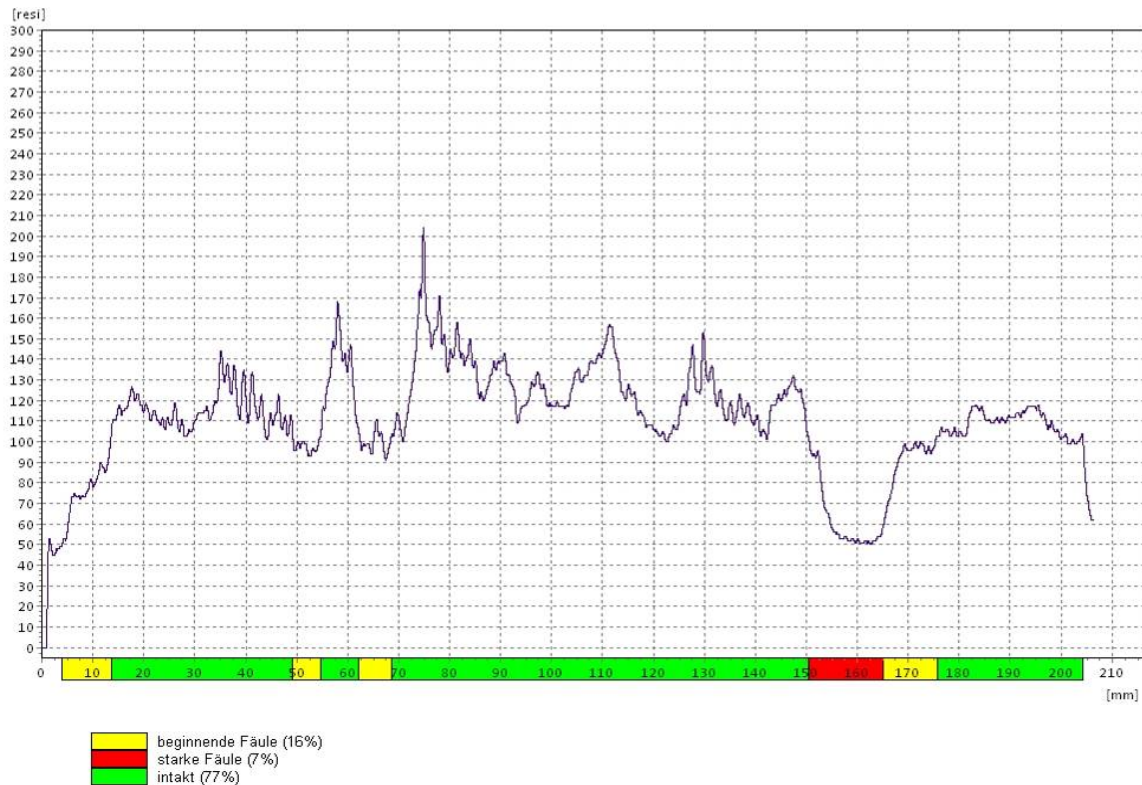
Abbildung 222222: Bohrkurve S1\_Q1 an der rechten Schulter der Sperre 1 (Lärchenholz 1986), Pitzbach Rojen 09/2010

Der äußere Randbereich des Querholzes ist von beginnender Fäule beeinträchtigt. Im folgenden unregelmäßig pendelnden Kurvenverlauf sind weitere Fäuleherde an Kurveneinbrüchen erkennbar. In der zweiten Hälfte der Bohrkurve sind einige Zentimeter bereits von starker Fäule befallen.

ZUSTAND: Gut

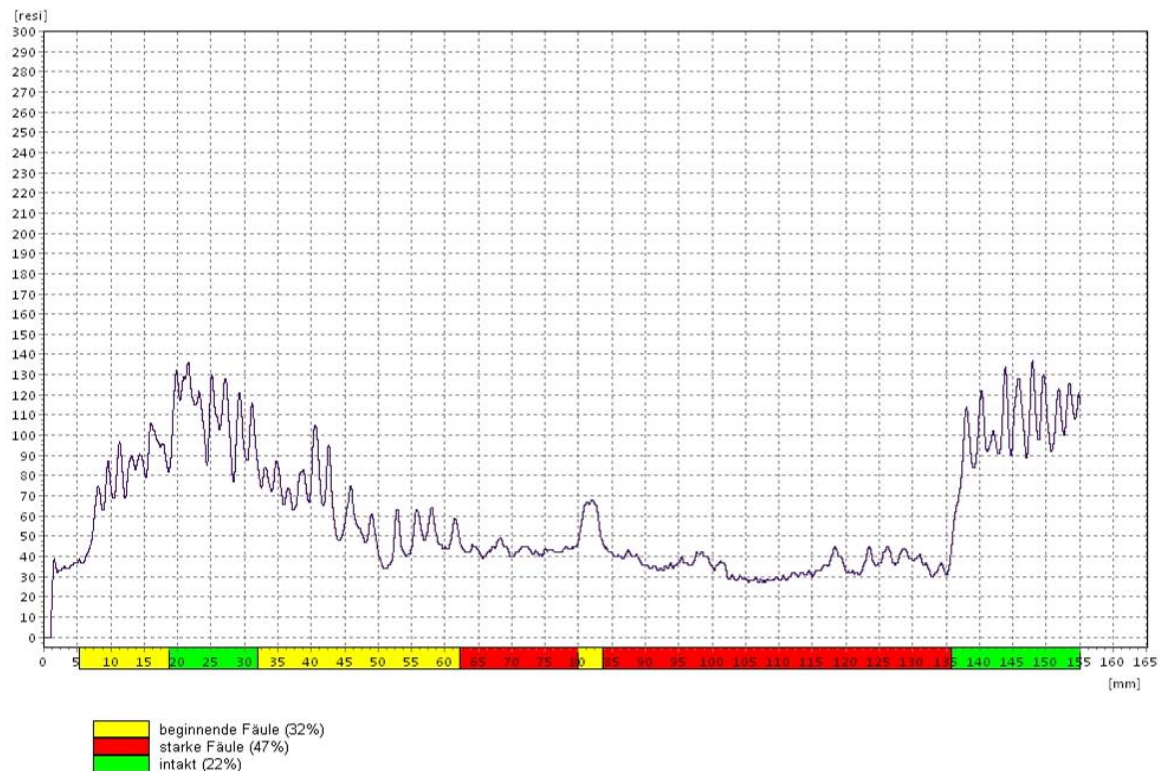
Abbildung 223223: Bohrkurve S2\_L1 an der rechten Schulter der Sperre 2 (Lärchenholz 1986), Pitzbach Rojen 09/2010

Beinahe die Hälfte des Gewebes dieses Längsholzes ist an diesem Bohrpunkt durch starke Fäule geschädigt. Die Fäule geht vom Inneren des Rundholzes aus. Nach vorne hin breitet sich die Morschung stark aus, sie wird lediglich durch ein paar Zentimeter intakten Gewebes unterbrochen. Auch im hintersten Abschnitt der Bohrkurve wird noch intaktes Gewebe angezeigt.

ZUSTAND: Schlecht

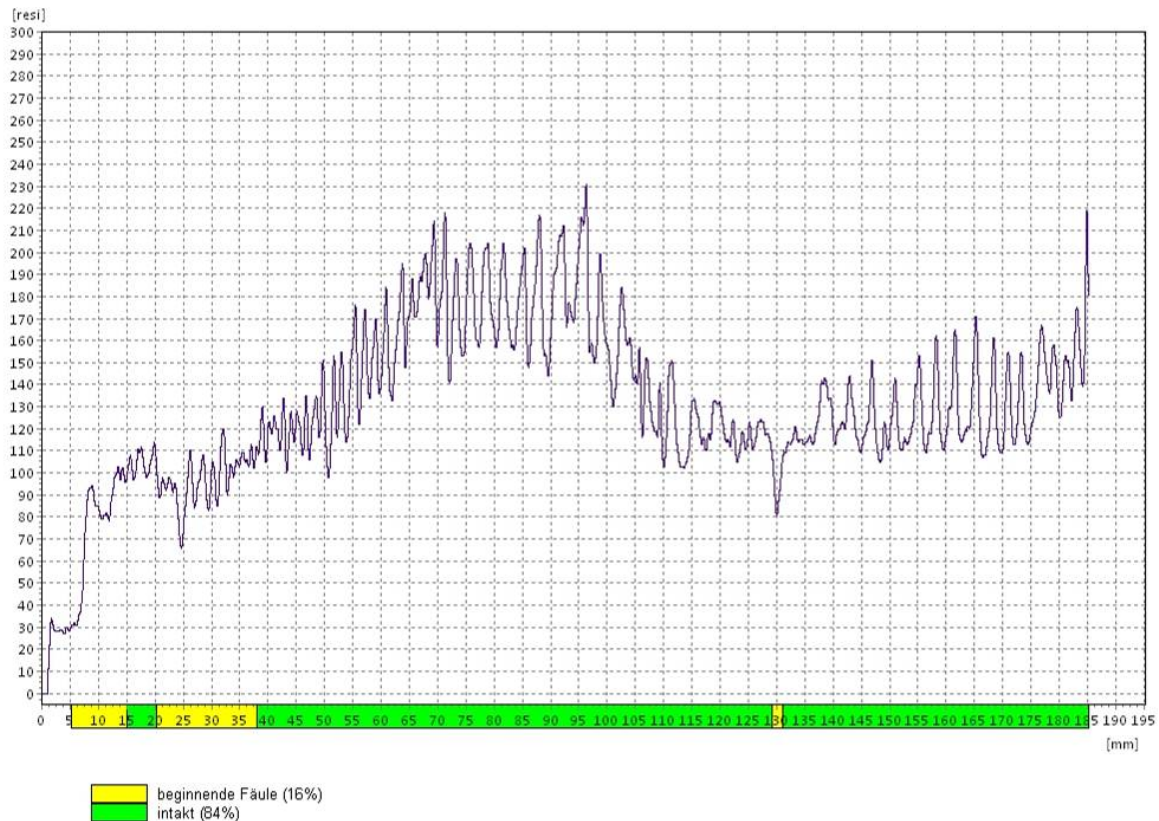
Abbildung 224224: Bohrkurve S2\_L2 am Sperrenkörper der Sperre 2 (Lärchenholz 1986), Pitzbach Rojen 09/2010

Am äußersten Rand des Längsholzes ist beginnende Fäule erkennbar. Der weitere Kurvenverlauf zeigt bis auf einen kleinen Einbruch in der zweiten Hälfte durchwegs intaktes Gewebe an.

ZUSTAND: Gut

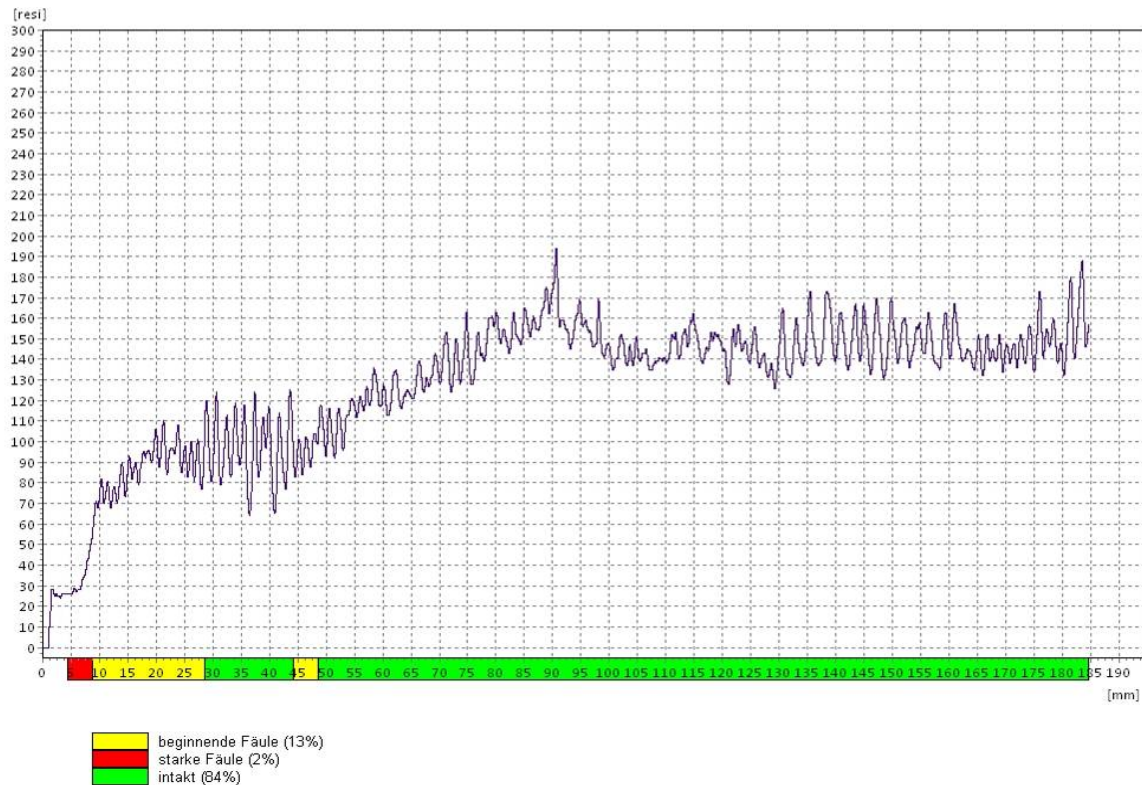
Abbildung 225225: Bohrkurve S2\_L3 im Abflussbereich der Sperre 2 (Lärchenholz 1986), Pitzbach Rojen 09/2010

Das Gewebe im äußersten Randbereich des Längsholzes ist von starker und beginnender Fäule beeinträchtigt. Im weiteren Kurvenverlauf ist Gewebe in gutem Zustand zu erkennen.

ZUSTAND: Gut

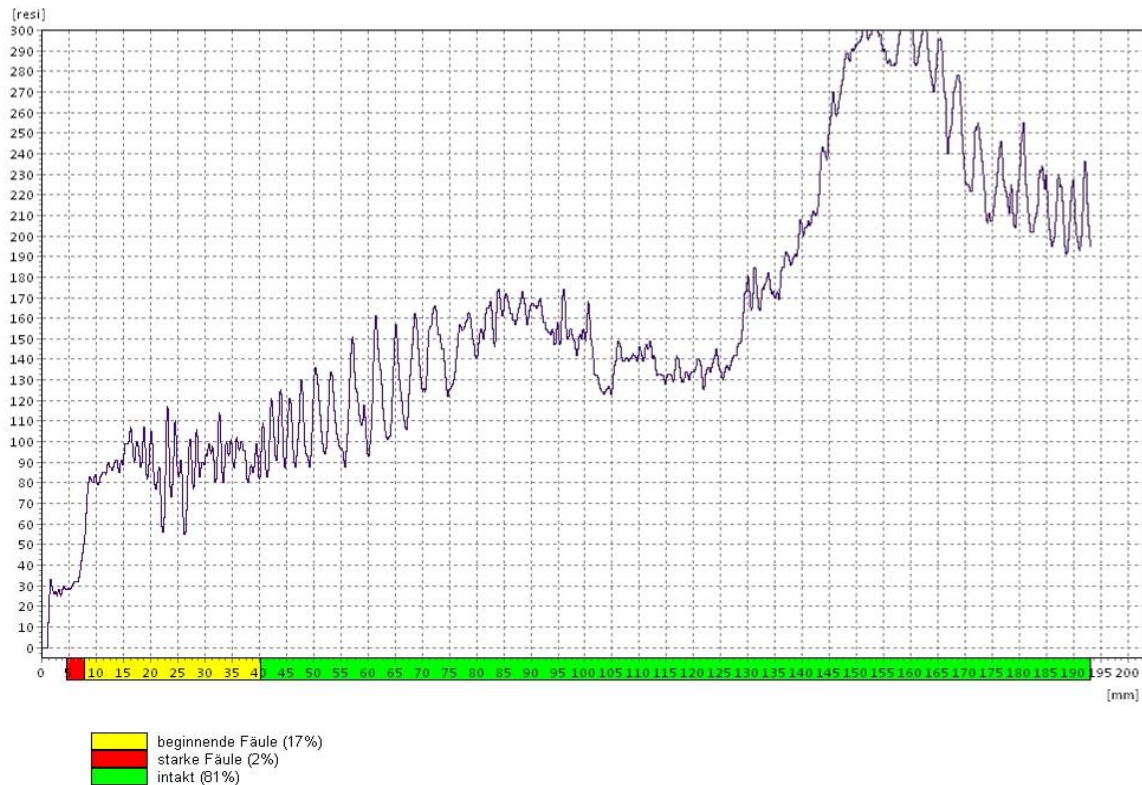
Abbildung 226226: Bohrkurve S2\_L4 im Abflussbereich der Sperre 2 (Lärchenholz 1986), Pitzbach Rojen 09/2010

Im äußeren Bereich wird das Längsholz an dieser Stelle durch beginnende Fäule beeinträchtigt. Das weitere Gewebe ist noch intakt.

ZUSTAND: Gut

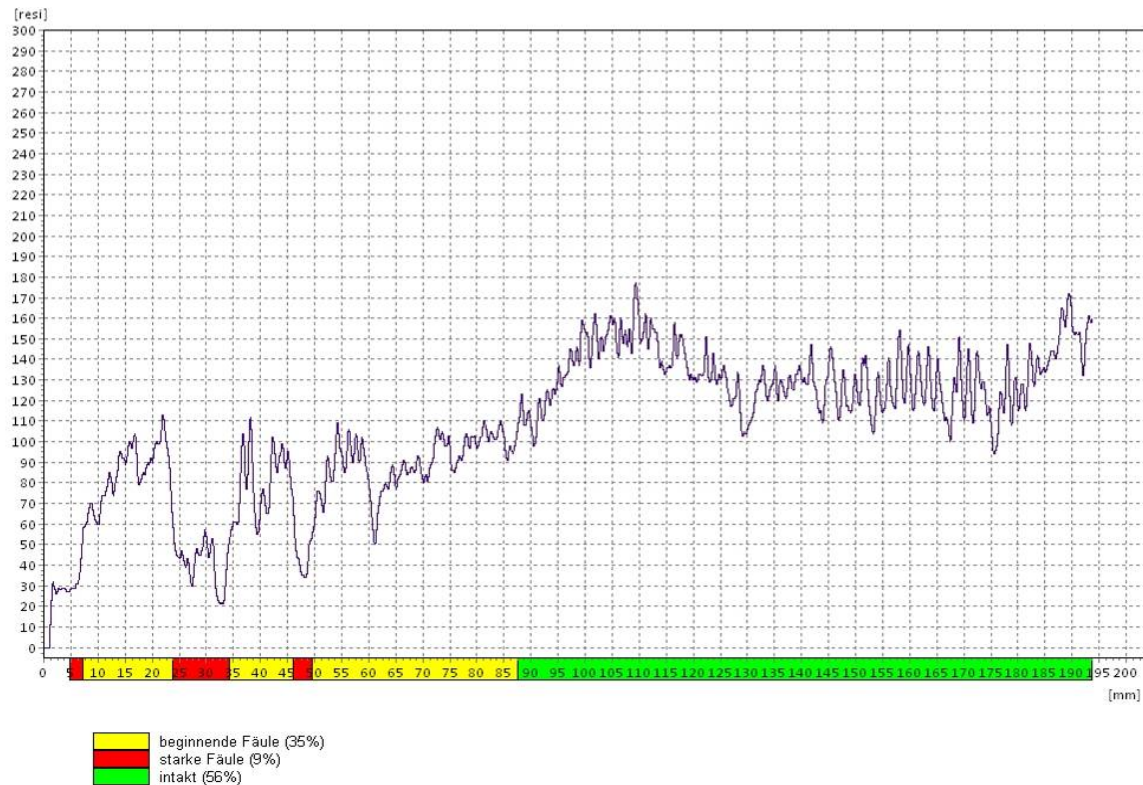
Abbildung 227227: Bohrkurve S2\_L5 am Sperrenkörper der Sperre 2 (Lärchenholz 1986), Pitzbach Rojen 09/2010

Beinahe die gesamte äußere Hälfte des Längsholzes befindet sich an diesem Bohrpunkt in schlechtem Zustand. Das Gewebe ist beginnend faul und wird von Bereichen mit starker Fäule durchzogen. Im Inneren befindet sich intaktes Gewebe, dessen unregelmäßige und mäßig starke Ausschläge jedoch auch keine eindeutige Sprache sprechen.

ZUSTAND: Mäßig
