# **Untersuchung von Holzsperrren zur Grabensicherung im Vinschgau/Südtirol**

Diplomarbeit eingereicht von

Christina Leitner

Universität für Bodenkultur Wien

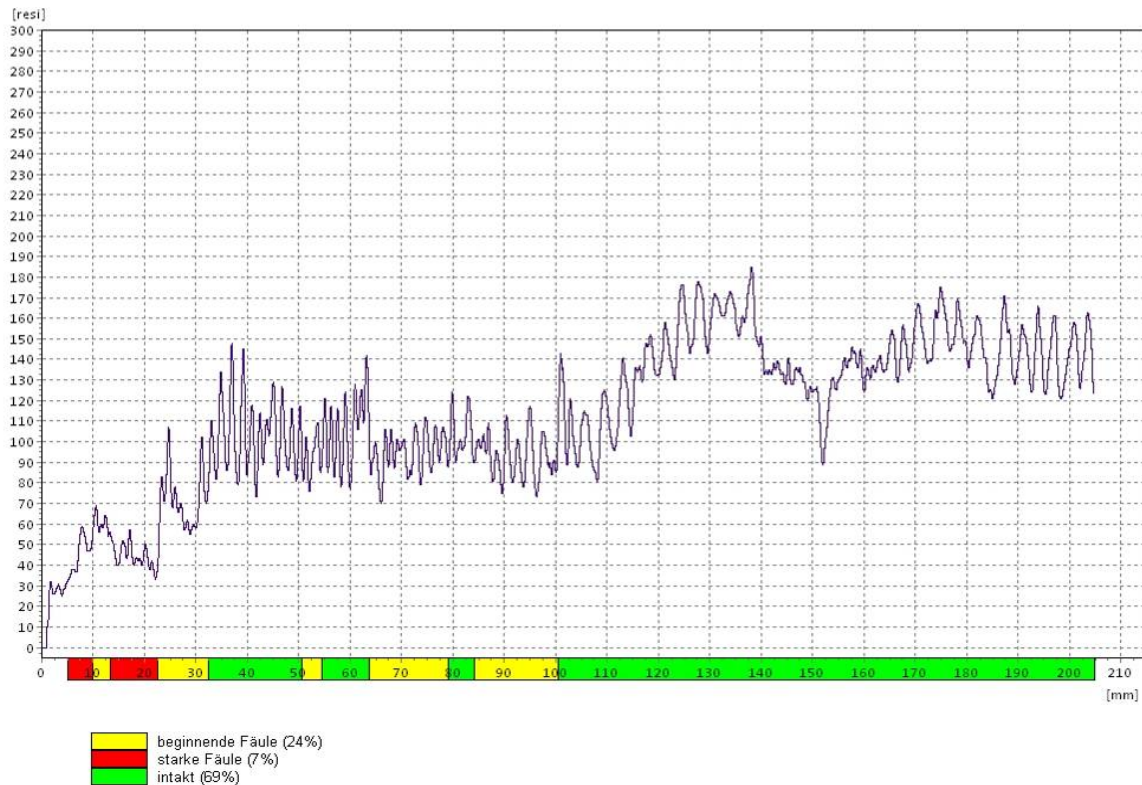
Abbildung 228228: Bohrkurve S2\_L6 an der linken Schulter der Sperre 2 (Lärchenholz 1986), Pitzbach Rojen 09/2010

Im vordersten Bereich des Längsholzes zeigt sich der Kurvenverlauf inkonsistent. Bereiche starker und beginnender Fäule wechseln sich mit intaktem Gewebe ab. Ab der Hälfte ist durchwegs intaktes Gewebe zu erkennen.

ZUSTAND: Gut

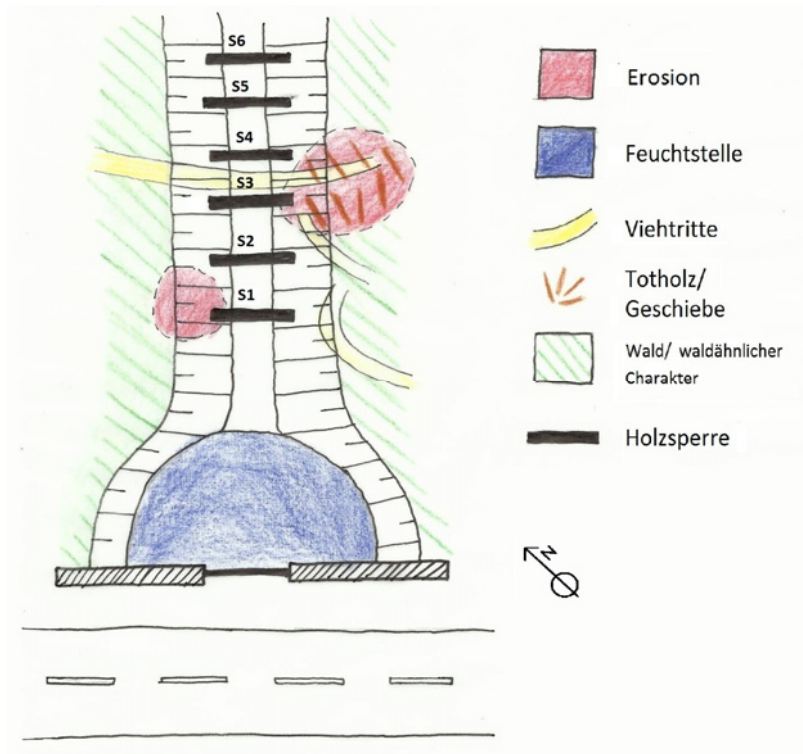
Abbildung 230230: Skizze der störenden Beeinträchtigungen auf Standort 1 Murtal Ulten, 24 Jahre nach dem Einbau der Holzsperrern, 08/2010

- Es handelt sich um einen feuchten Standort mit ständiger, zumindest leichter Wasserführung. Das Holz der Sperre wird von Feuchtigkeit durch Erdkontakt, sowie durch Fließwasser beeinträchtigt.

- Es konnten zwei Abbruchbereiche verortet werden. Ein etwas größerer Abbruch ist an der linken Grabenflanke im oberen Messbereich aufgetreten, eine etwas kleinere an der rechten Grabenflanke im unteren Messbereich.

Generell befinden sich die Sicherungsbauwerke des Murtal-Grabens in gutem Zustand. Bis auf lokal eingegrenzte Schäden und Schwächen konnten keine groben Mängel beobachtet werden. Zudem ergab die Bohrkurvenbeurteilung der bemessenen Rundhölzer zumindest an den Bohrpunkten gute Zustandswerte. Der Gesamtzustand des Murtalgrabens kann demnach mit gut bewertet werden.

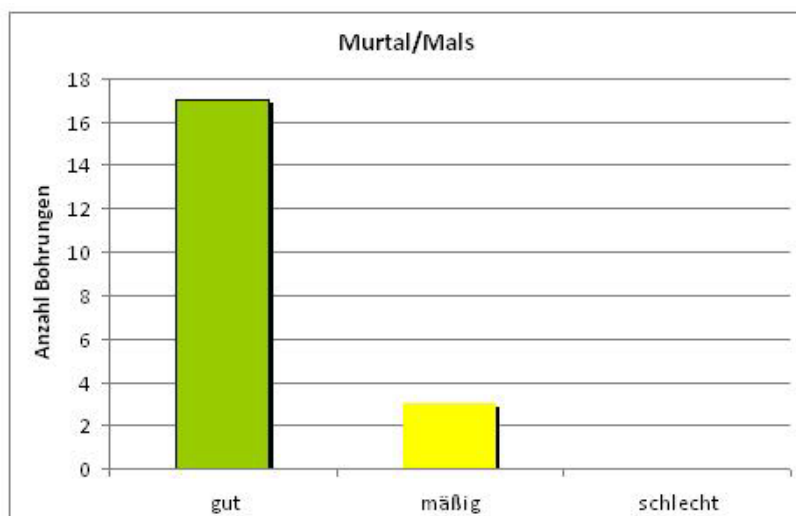
Abbildung 231231: Zustand der einzelnen Bohrungen am 24jährigen imprägnierten Kiefernholz des Standortes Murtal Ulten, 2010

Von den 20 Bohrungen zeigen die Ergebnisse, dass sich die Rundhölzer an 17 Bohrpunkten in gutem Zustand und an 3 Bohrpunkten in mäßigem Zustand befinden, was im Durchschnitt einen guten Holzzustand ergibt.

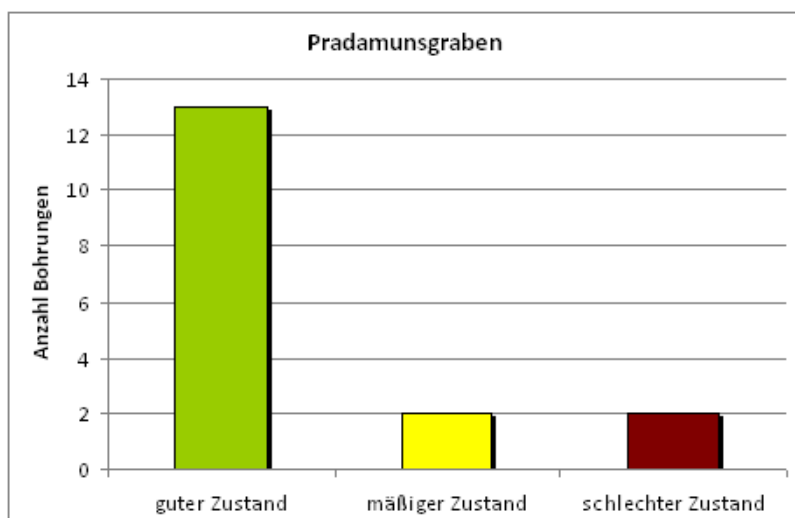
Abbildung 233233: Zustand der einzelnen Bohrungen am 26jährigen imprägnierten Kiefernholz des Standortes Pradamuns Planeil, 2010

Von den 17 Bohrungen an diesem Standort zeigen die Ergebnisse, dass sich die Rundhölzer an 13 Messpunkten in gutem Zustand, an 2 Messpunkten in mäßigem Zustand und an 2 Messpunkten in schlechtem Zustand befinden. Im Durchschnitt befinden sich die gemessenen Hölzer also in gutem Zustand.

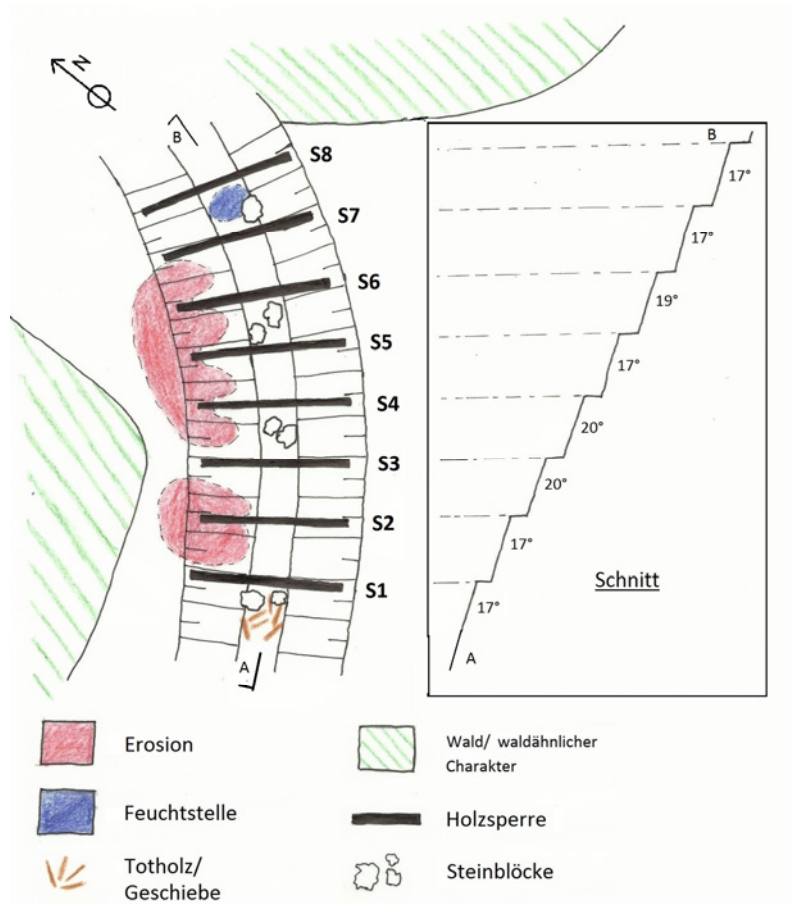
Abbildung 234234: Skizze der störenden Beeinträchtigungen auf Standort 3 Kompatschgraben Plawenn, 26 Jahre nach dem Einbau der Holzsperrn, 08/2010

In Anbetracht der günstig auf den Holzzustand einwirkenden Trockenheit des Standortes und der Bohrungsergebnisse kann der Zustand der Bauwerke als gut bis mäßig eingeschätzt werden. Aus rechnerischer Sicht ergibt sich zwar ein guter Durchschnittszustand des Holzes, jedoch wird jener von konkreten Beschädigungen vor allem an den Schultern der Sperren etwas gemindert. Auch die beobachteten, großräumig auftretenden Abbrüchen, sehr steile Grabenflanken, zu hohe Ausgleichsgefälle sowie häufig auftretender Steinschlag, führen zu einer weniger guten Gesamtbeurteilung der Grabensituation.

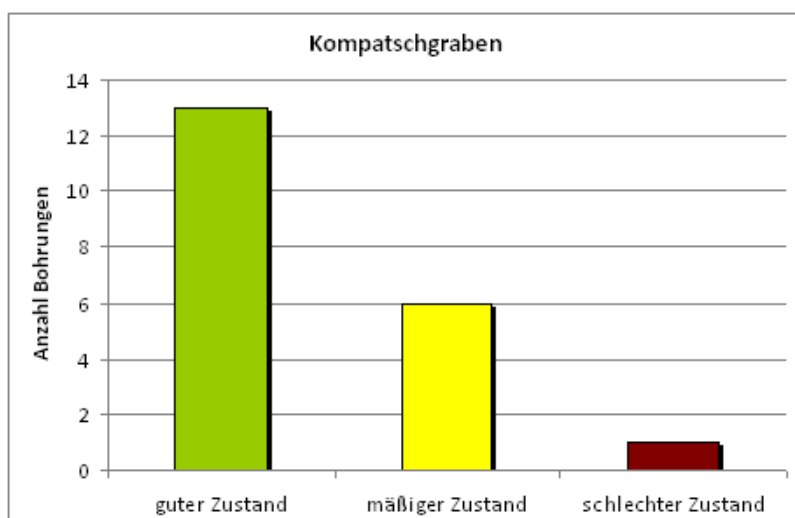
Abbildung 235235: Zustand der einzelnen Bohrungen am 26jährigen imprägnierten Kiefernholz des Standortes Kompatschgraben Plawenn, 2010

Von den 20 Bohrungen zeigen die Ergebnisse, dass sich die Rundhölzer an 13 Bohrpunkten in gutem Zustand, an 6 Bohrpunkten in mäßigem Zustand und an einem Bohrpunkt in schlechtem Zustand befinden. Durchschnittlich befinden sich die Hölzer an den bemessenen Bohrpunkten in gutem Zustand.

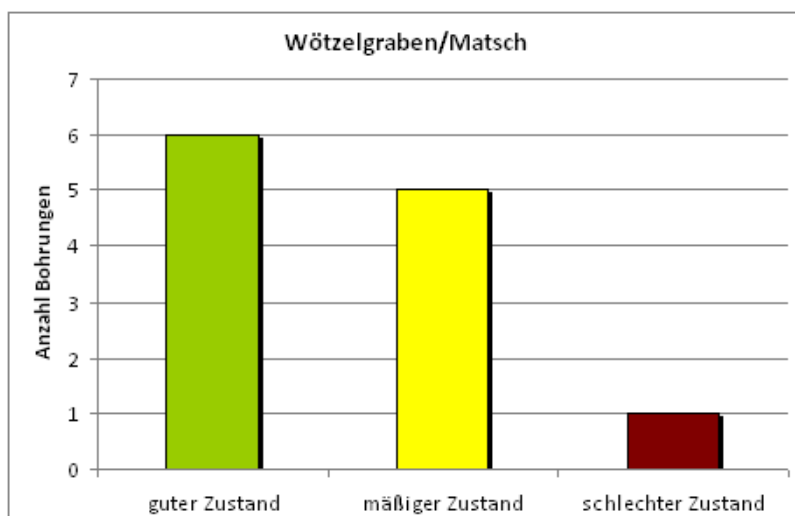
Abbildung 237237: Zustand der einzelnen Bohrungen am 23jährigen Lärchenholz des Standortes Wötzelgraben Matsch, 2010

Die Ergebnisse der 12 Bohrungen zeigen, dass sich die Rundhölzer an 6 Messpunkten in gutem Zustand, an 5 Messpunkten in mäßigem Zustand und an einem Messpunkt in schlechtem Zustand befinden. Im Durchschnitt ergibt dies mäßigen Zustand der Hölzer an diesem Standort.

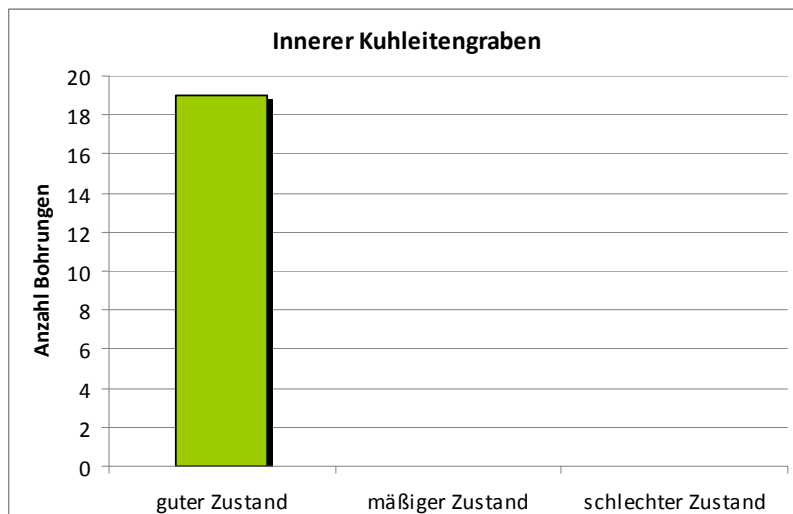
Abbildung 239239: Zustand der einzelnen Bohrungen am 14jährigen Lärchenholz des Standortes Innerer Kuhleitengraben Meran 2000, 2010

Von den 19 Bohrungen an diesem Standort zeigen die Ergebnisse, dass sich die Rundhölzer an allen 19 Messpunkten in gutem Zustand befinden. Durchschnittlich befinden sich die Hölzer dieses Standortes in gutem Zustand.

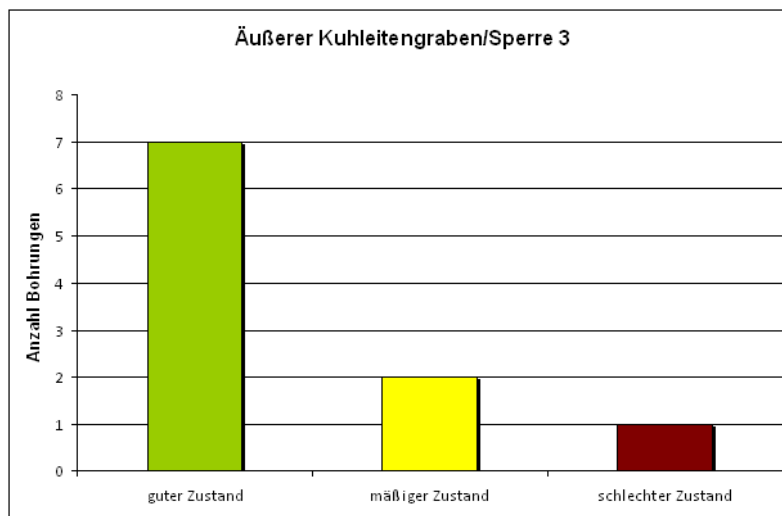
Abbildung 241241: Zustand der einzelnen Bohrungen am 10jährigen Lärchenholz des Standortes Äußerer Kuhleitengraben Meran 2000, 2010

Die Ergebnisse der 10 Bohrungen am 10jährigen Lärchenholz zeigen, dass sich die Rundhölzer an 7 Messpunkten in gutem Zustand, an 2 Messpunkten in mäßigem Zustand und an einem Messpunkt in schlechtem Zustand befinden. Durchschnittlich befinden sich die Hölzer also in gutem Zustand. Das 20jährige Lärchenholz weist bei ebenfalls 10 Bohrungen 5 Rundhölzer in gutem Zustand, 3 in mäßigem Zustand und 2 in schlechtem Zustand auf. Im Durchschnitt befinden sich die gemessenen Hölzer der älteren Sicherungsarbeiten in mäßigem Zustand, mit leichter Tendenz zu schlechtem Zustand.

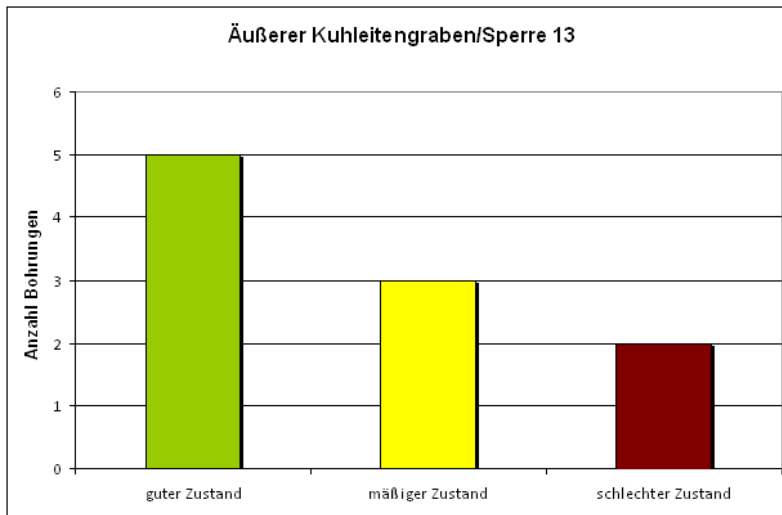
Abbildung 242242:  
Zustand der einzelnen  
Bohrungen am  
20jährigen Lärchenholz  
des Standortes Äußerer  
Kuhleitengraben Meran  
2000, 2010

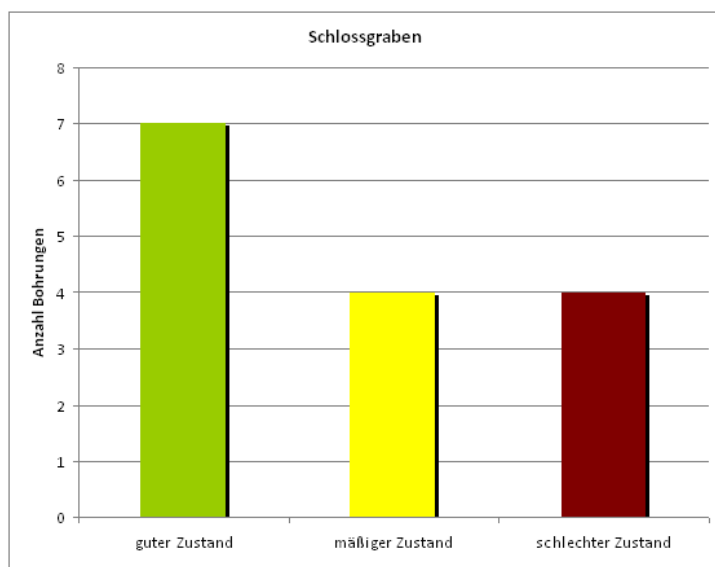
Abbildung 244244: Zustand der einzelnen Bohrungen am 24jährigen Lärchenholz des Standortes Schlossgraben Matsch, 2010

Von den 15 Bohrungen an diesem Standort zeigen die Ergebnisse, dass sich die Rundhölzer an 7 Bohrpunkten in gutem Zustand, an 4 Bohrpunkten in mäßigem Zustand und an 4 Bohrpunkten in schlechtem Zustand befinden. Die Hölzer befinden sich an den gemessenen Bohrpunkten im Durchschnitt in mäßigem bis schlechtem Zustand.
