# Historische Natursteinmauern in Innerbrax

Eine bauhistorische Spurensuche mittels Literaturrecherche, Analyse  
von Karten- und Bildmaterial sowie Bauformenvergleich

Masterarbeit aus Landschaftsplanung und -architektur von Stefan Locher  
Universität für Bodenkultur Wien

Wien, März 2012

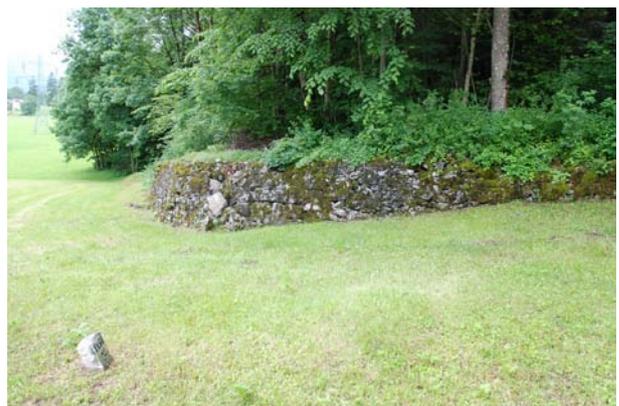
Abb. 14: 40M010 mit altem Grenzstein (© Gehring/Locher 2010)

Das Beispiel auf Abbildung 14, bei dem ein alter Grenzstein der k.k. Staatsbahn mitten in der Wiese liegt, illustriert das Problem recht gut. Ist der Grenzstein ein Relikt oder besitzt er noch Gültigkeit? Wenn es sich um einen aktuellen Grenzpunkt handelt, dann werden die Nutzungen rund um diesen Punkt von den Grenzen nicht beeinflusst. Mauer und Waldrand hingegen stellen vielleicht nur Nutzungs- aber keine Parzellengrenzen dar.

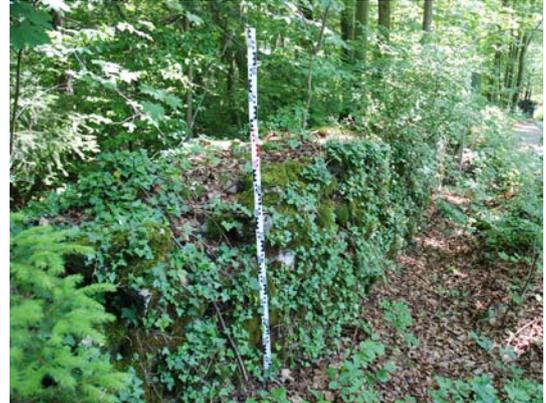
Abb. 17: 40M001/4 (© Gehring/Locher)

Die Mauer 40M001 besteht aus vier Abschnitten. Der Grund dafür liegt, neben Unterbrechungen im Mauerverlauf, auch am unterschiedlichen Zustand und an bautechnischen Unterschieden zwischen den einzelnen Abschnitten. Die Abschnitte 1-4 verlaufen von Süd nach Nord.

Abschnitt 1 ist weitgehend zusammengebrochen, die wenigen einigermaßen erhaltenen Stücke weisen einen regellosen Aufbau auf. Die Fugen sind bis 3 cm breit, es wurden keine Decksteine und keine großen Fundamentsteine verwendet. Der gesamte Abschnitt ist stark mit Gehölzen bewachsen und größtenteils von Erdreich bedeckt.

Abschnitt 2 besteht nur noch aus rudimentären Resten. Verwendet wurden große Blöcke, die ca. 50 cm breit und 20-30 cm lang sind. Auf den Mauerresten stocken Bäume.

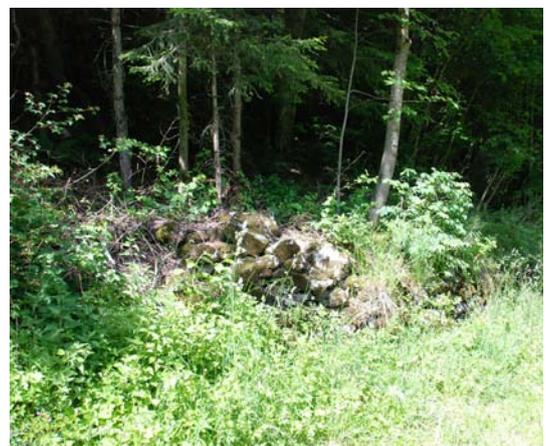
Abb. 18: 40M002 (© Gehring/Locher)

Die Mauer hat eine Länge von 25,8 m und ist an der besterhaltenen Stelle 127 cm hoch. Da sie einhäufig ist, konnte keine Breite erhoben werden.

40M002 liegt südlich der Bahnlinie am Waldrand, dessen Verlauf sie nachzeichnet. Es ist zu erkennen, dass 40M002 noch näher bei den Mauern entlang des Masonbaches als

an den nächsten Mauern unterhalb der Bahnlinie, 40M003 und 40M004 befindet. Westlich oberhalb der Mauer befindet sich eine Felswand, die auf dem Luftbild nicht zu erkennen ist. Auf Höhe der Bahnlinie liegt ein Tunnelportal.

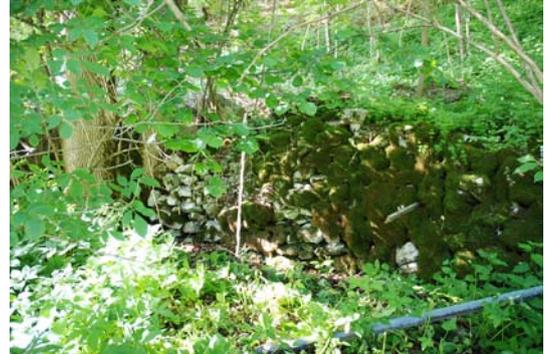
Abb. 21: 40M003 (© Gehring/Locher)

40M003 ist eine trocken geschichtete Mauer mit regellosem Verband. Die Fugen sind sehr breit und das Fugenbild unregelmäßig. Es sind keine Decksteine vorhanden. Sie ist in sehr schlechtem Zustand und unter bzw. hinter der Vegetation, die sie bedeckt und umgibt kaum mehr auszumachen.

40M003 ist an ihrer Außenseite (zur Wiese hin) zwischen 60 cm und 148 cm hoch, an ihrer Innenseite (zum Hang hin) 78-85 cm. Sie erstreckt sich über eine Länge von 45,4 m und ist über 2,5 m dick.

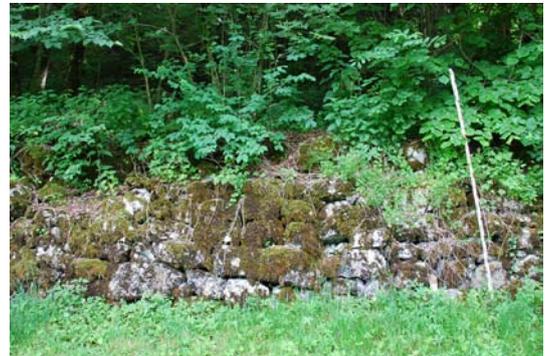
Abb. 22: 40M004 (© Gehring/Locher)

40M004 ist ebenfalls trocken in regellosem Verband geschichtet, ihre Besonderheit ist der über weite Strecken zweistufige Aufbau. Die Fugen sind bis zu 3 cm breit und die Steine wurden teilweise auf Knirsch verlegt. Es gibt keine Decksteine, allerdings wurden auf der Mauerkrone teilweise große Steine verwendet. Auch 40M004 ist stark bewachsen, jedoch mehr mit krautigen Pflanzen und nur vereinzelt mit Gehölzen.

40M004 ist ca. 1-2 m hoch und 1,20-1,85 m breit. Sie hat eine Länge von 103 m. Beide Mauern gemeinsam verlaufen über eine Länge von ca. 135 m.

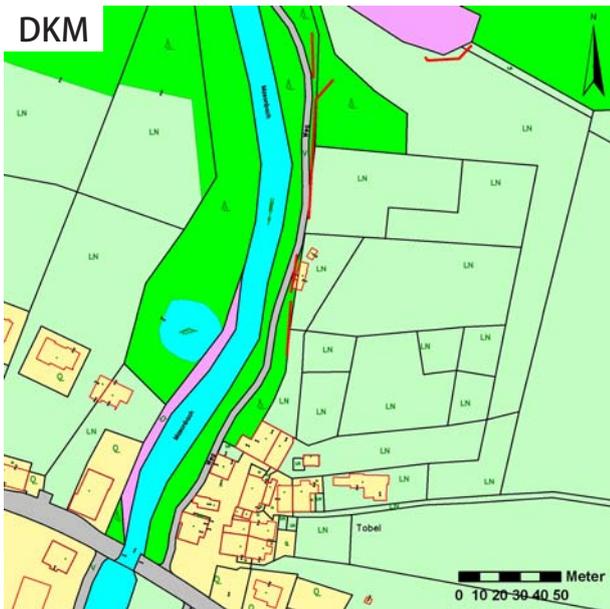
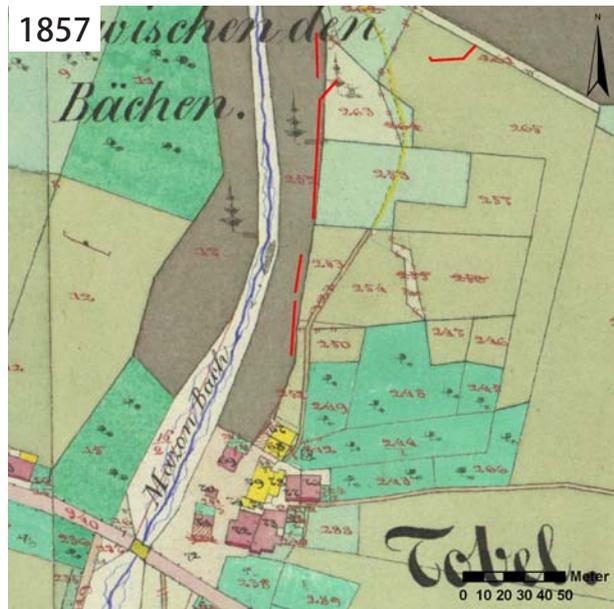
Abb. 23: 40M001 auf DKM (© BEV, eigene Bearbeitung)

Abb. 24: 40M001 auf Urmappe (© BEV, eigene Bearbeitung)

Da 40M001 direkt an die zum Tobelhof gehörigen Wiesen anschließt, ist von einem Zusammenhang auszugehen. In Anbetracht des hohen Alters des Tobelhofes (vgl. Kap. 3.4) ist wahrscheinlich auch 40M001 in der einen oder anderen Form bereits seit langem vorhanden. Der Verlauf entlang der Wirtschaftsflächen legt zwei Funktionen für diese Mauer nahe. Die wichtigere wird wohl der Schutz gegenüber dem Masonbach gewesen sein. Da die größte Gefahr von Muren bzw. Hochwässern mit großem Geschiebeanteil ausging, sollte diese Mauer wohl ein Anschwellen von Schlamm und Steinen auf die Felder und Wiesen verhindern. Die massive Bauweise, die sich in stellenweise beinahe quadratischen Querschnitten äußert, ist ein Indiz dafür, dass diese Mauer extremen Kräften standhalten sollte. Für eine reine Begrenzungsmauer wäre sie überdimensioniert. Neben der Rückhaltefunktion sollten die Mauern vermutlich auch einen Leiteffekt haben. Denkt man sich den Verlauf verlängert, so führt dieser westlich am Hofgebäude vorbei. Hält die Mauer, können ankommende Schlamm- und Gesteinsmassen die Gebäude nicht treffen.

Die großen baulichen Veränderungen auf dem Tobelhof in den letzten Jahren haben wahrscheinlich zum Abbruch eines Teils des südlichen Endes von 40M001 geführt. Da sich der Verlauf der Waldparzelle östlich des Masonbaches (siehe DKM oder Urmappe) mit dem der Mauer deckt ist anzunehmen, dass 40M001 einmal der gesamten Grundstücksgrenze gefolgt ist. Davon ist aber aufgrund der völlig umgestalteten Umgebung des neuen Stalls nicht einmal mehr etwas zu erahnen. Die westliche Biegung der Parzellengrenze, die dem Bachverlauf folgt, würde auch im Hinblick auf einen Lenkungseffekt Sinn machen.

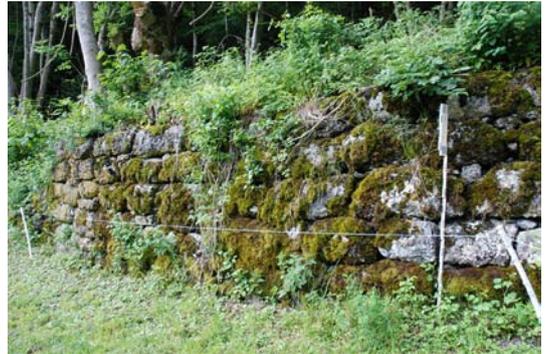
Abb. 84: 40M012 (© Gehring/Locher)

Bei 40M012 handelt es sich um eine Mauer aus quaderförmig zugerichteten Blöcken mit einer Höhe von 30 cm und verschiedenen Längen von 30-100 cm. Das Fugenbild ist dadurch sehr eng. Die Mauer weist keine Decksteine auf. Es ist die einzige Mauer dieser Form in Innerbraz, während alle anderen Mauern aus Bruchsteinen, teilweise bearbeitet, bestehen. Die Mauer ist noch relativ stabil, weist allerdings schon mehrere Ausbauchungen und auch eingestürzte Stellen auf.

Die Mauer liegt am Waldrand und ist von der Straße aus sichtbar, auch wenn sie sich nicht so klar abhebt wie 40M010. Sie befindet sich im östlichen Teil des Garazerrains.

Sie hat eine maximale Höhe von 1,85 m und ist ca. 0,90 m breit. Ihre Länge beträgt 64 m.

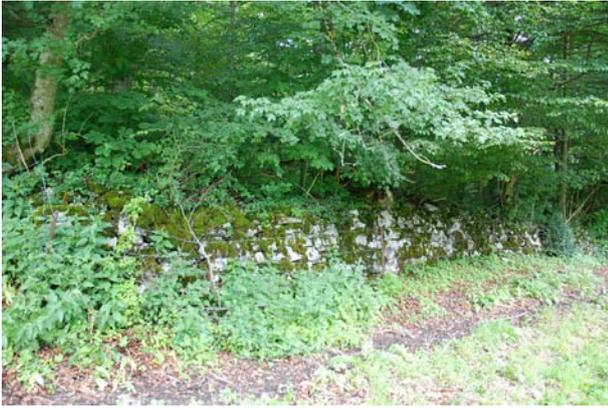
Abb. 87: 40M015 entlang Wiese (© Gehring/Locher)

40M015 besteht aus teilweise schiefrigen Bruchsteinen. Die Steine sind teilweise quaderförmig zugerichtet. Die Fugen sind bis zu 3 cm breit, teilweise wurde auf Knirsch verlegt. An manchen Stellen sind spezielle Fundamentsteine verwendet worden. Die Mauerkrone ist bereits abgetragen und teilweise mit Erdreich bedeckt und/oder bewachsen. Die Mauer ist bereits abschnittsweise verfallen, wobei der Abschnitt am Waldrand besser erhalten ist als jener im Wald.

Die Mauer ist bis zu 1,60 m hoch und 57,8 m lang.

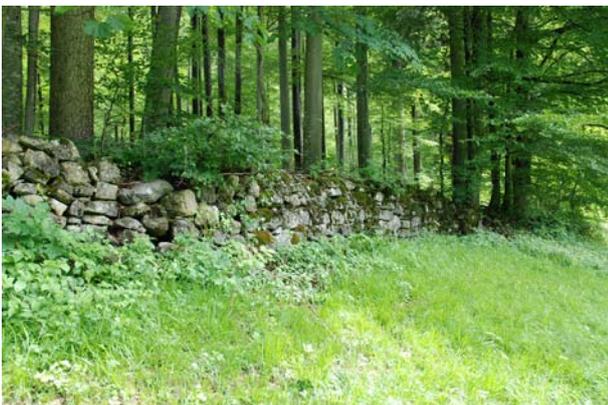
Abb. 90: 40M020 (©Gehring/Locher)

40M020 ist eine lange, teilweise zweihäuptige Mauer, die an manchen Stellen noch Decksteine aufweist. Sie ist regellos bis regelhaft aus Bruchsteinen errichtet. Die Steine wurden auf Knirsch versetzt, die Fugenbreiten betragen bis zu 3 cm. Es wurden Zwickelsteine verwendet. Im östlichen Bereich teilt sie sich und verläuft stufenartig versetzt übereinander. Ihre Funktion ist größtenteils stützend. Die Mauer ist an vielen Stellen ausgebaut oder verfallen. Viele Gehölze stocken auf und in der Mauer. Trotzdem ist die Mauer in ihrer Größe und handwerklichen Qualität für Innerbraz außergewöhnlich. Trotz vieler schadhafter Stellen weist sie noch eine große Laufweite in weitgehend unversehrtem Zustand auf.

40M020 ist ca. 124 m lang, ca. 1,50 m hoch und im freistehenden Bereich 0,75 m breit.

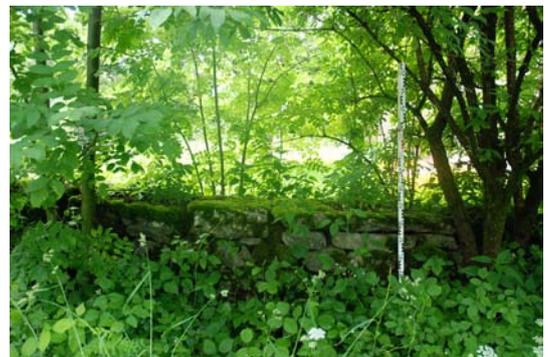
Abb. 93: 40M018 (© Gehring/Locher)

40M018 ist das Gegenstück zu 40M017 auf der anderen Straßenseite. Sie besteht aus runden und gebrochenen, teilweise bearbeiteten Steinen. Ihr Verband ist regellos. Die Steine sind auf Knirsch versetzt, die Fugenbreite beträgt bis zu 3 cm. Auf der Mauerkrone befinden sich teilweise überstehende Decksteine. Am Mauerfuß gibt es vereinzelt größere Fundmentsteine. Die Mauer ist mit Moos, krautigen Pflanzen und Gehölzen bewachsen. Es gibt Ausbauhungen und verfallene Stellen.

40M018 ist zwischen 0,50 und 1,00 m hoch und 0,50-0,65 m breit. Ihre Länge beträgt 79,3 m.

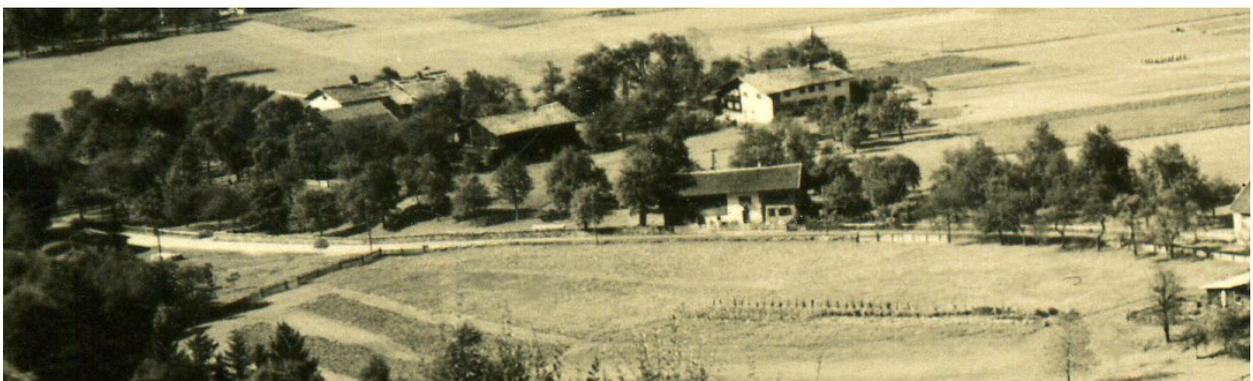
Abb. 143: Ausschnitt von Abb. 89 auf S. 54 (© Rudolf Müller)

Die Ausschnitte aus den Fotos von Rudolf Müller zeigen 40M022 zu verschiedenen Zeitpunkten. Abb. 143 ist ein Ausschnitt von Abb. 89 auf S. 54, der den Zustand der Mauer vor Errichtung der Umfahrungsstraße zeigt. Man sieht, wie sich die Mauer vom Bauernhaus aus noch weit in westliche Richtung erstreckt. Der Verlauf deckt sich mit dem Orthofoto aus den 1950er Jahren. Die Mauer auf der gegenüber liegenden Straßenseite, die auf dem Orthofoto sichtbar ist, ist auch auf der Fotografie deutlich zu sehen.

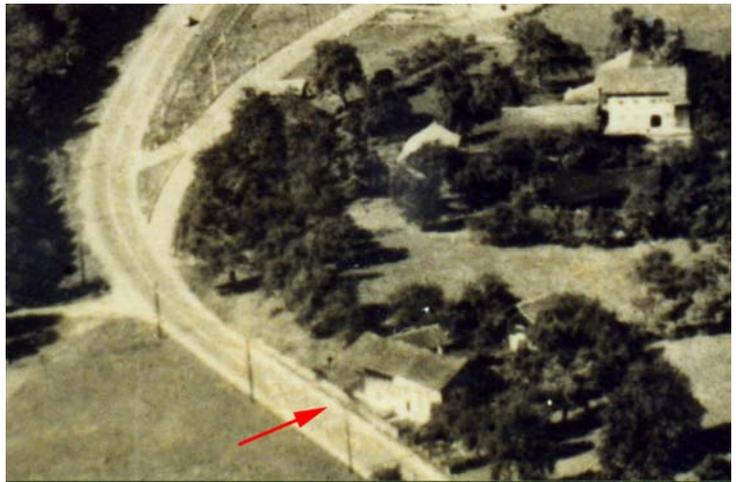
Abb. 146: Ausschnitt von Abb. 144 (© Rudolf Müller, eigene Bearbeitung)

Auf Abb. 146 ist die Umfahrungsstraße bereits fertiggestellt, weshalb die Mauer um ein Stück gekürzt wurde. Die Einfriedung der gegenüber liegenden Wiese ist auf diesem Bild bereits nicht mehr zu sehen.

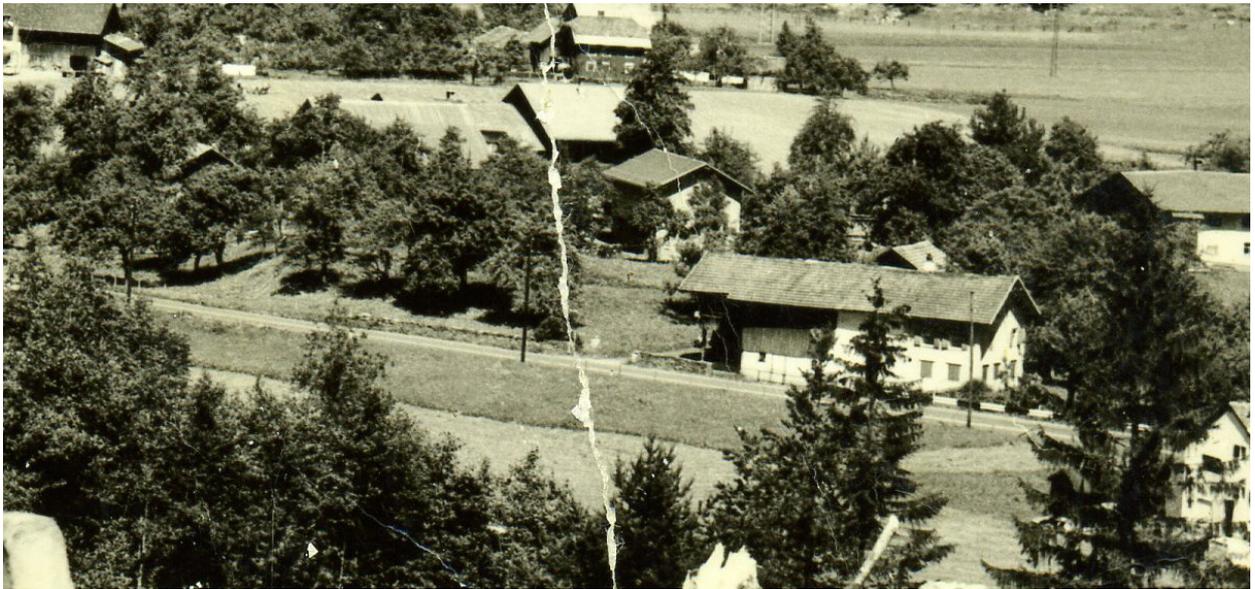
Abb. 147: Ausschnitt von Abb. 145 (© Rudolf Müller)

Abb. 147 ist nochmals zu einem späteren Zeitpunkt entstanden. Der Baumbestand ist noch deutlich dichter als auf dem Orthofoto aus den 1970er Jahren, es gibt allerdings bereits die schwarz-weiß gestreifte Leitplanke, die darauf zu erkennen ist. Das Bild muss also in den 1950er oder 1960er Jahren entstanden sein.

Die Mauer selbst ist auf dem Ausschnitt bereits in ihrer heutigen Form vorhanden, wie das aktuelle Bild (Abb. 148) zeigt. Die Einfahrt westlich der Mauer besteht bereits, allerdings setzt sich die Mauer auf der anderen Seite fort, was sie heute nicht mehr tut. Der Zaun, der östlich an die Mauer anschließt, könnte bereits derselbe wie heute sein.

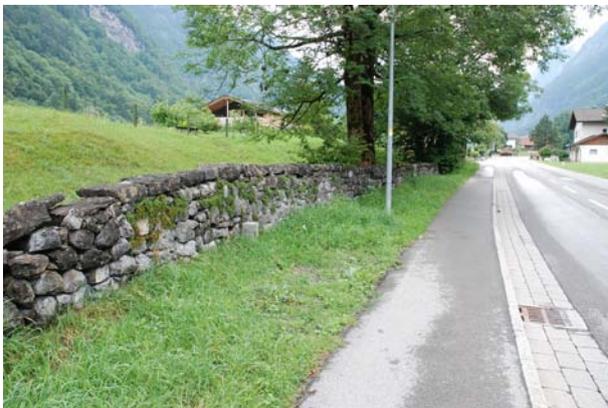
Abb. 150: 40M023 im Jahr 2010 (© Gehring/Locher)

40M023 ist eine gemörtelte, abschnittsweise regelhafte, abschnittsweise regellose Mauer mit Decksteinen. Für ihre Errichtung wurden vorwiegend Bruchsteine verwendet, vereinzelt Rundsteine. Die Bruchsteine wurden zusätzlich bearbeitet. An gut erhaltenen Stellen ist das Fugenbild eng und mit Zwickelsteinen versehen, an schlechter erhaltenen dürften diese schon ausgebrochen sein. Die Mauer ist an manchen Stellen

noch gut erhalten, zumeist ist der Zustand jedoch schlecht. Vor allem der Mörtel ist oftmals schon herausgewaschen. Es gibt zusammengebrochene Stellen und im östlichen Bereich Bewuchs mit Gehölzen.

Die Mauer ist ca. 60 cm breit und an den höchsten Stellen zwischen 0,90 m und 1,30 m hoch. Sie verläuft über eine Länge von 114,5 m.

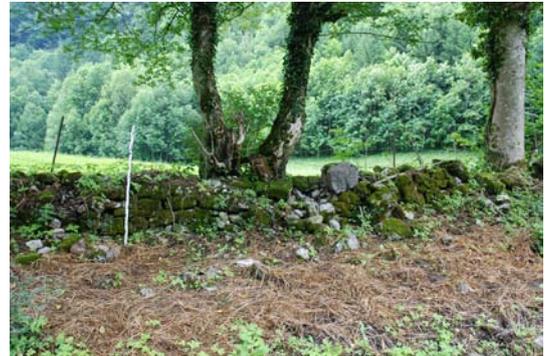
Abb. 162: 40M021/2 (© Gehring/Locher)

40M021 wurde in drei Abschnitte aufgeteilt. Beim ersten Abschnitt handelt es sich um eine regelhafte Trockensteinmauer zwischen zwei Gebäuden, die teilweise einen Garten stützt. Dieser Abschnitt besteht vorwiegend aus großen Blöcken, die grob geschichtet wurden, weshalb große Fugenbreiten vorherrschen. Es gibt keine Decksteine. An zwei Stellen ist die Mauer eingestürzt, sie ist stark bemoost und bewachsen. Dieser Teil geht nahtlos in das Fundament eines Stadels über.

Der zweite Abschnitt beginnt im westlichen Teil als regellos- bis regelhafte Mauer, die in einen Lesesteinwall übergeht. Der dritte Abschnitt ist ein reiner Lesesteinwall. Vor bzw. auf dem Wall ist Stacheldraht gespannt, da die Höhe allein nicht ausreichen würde um das Vieh einzusperren.

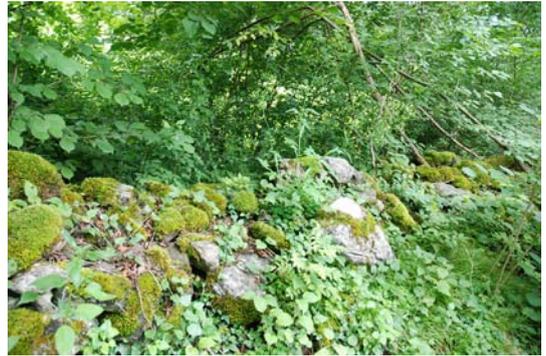
Abb. 177: 40M025 (© Gehring/Locher)

40M025 ist eine regellose bis regelhafte Mauer aus Bruchstein. Die Fugenbreite beträgt bis zu 2 cm, es wurde auf Knirsch verlegt und Zwickelsteine verwendet. Es gibt keine Decksteine und keine besonderen Fundamentsteine. Auffällig an dieser Mauer ist, dass sie in der Mitte ihres Verlaufs ein Fundament umschließt. Die Mauer ist stark verfallen, was vor allem auf den starken Gehölzbewuchs zurückzuführen ist.

Die Höhe als auch die Breite beträgt 0,60-0,70 m. 40M025 verläuft über eine Länge von 60,7 m.

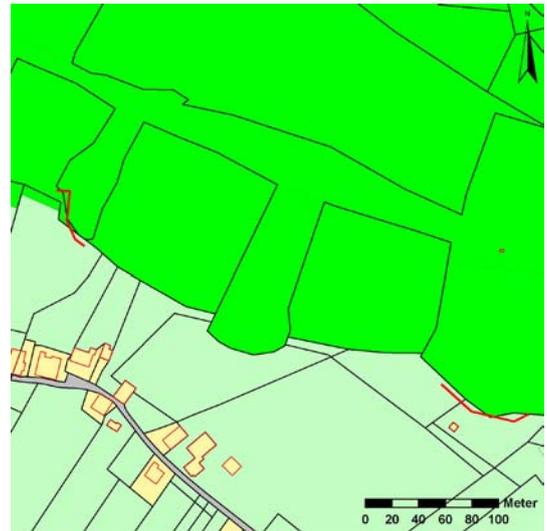
Ein charakteristisches Merkmal und ein Hauptgrund für viele Zuordnungen von Bahnmauern ist ihr Auftreten an „Schuttkegeln“, die in der DKM als Parzellengrenzen wieder auftauchen. Es gibt jedoch Stellen, an denen sich aufgrund dieser „Schuttkegel“ eine Mauer befinden sollte, jedoch keine ist, wie das Beispiel auf Abb. 186 zeigt. Hier könnte eine „kleine Bahnmauer“ bestanden haben, die mittlerweile verfallen ist. Vielleicht handelt es sich bei den „kleinen Bahnmauern“ auch um die ursprüngliche Form, die dann, je nach Anforderung verstärkt wurde, um dem herabfallenden Abraummateriale Stand zu halten.

Abb. 186: „Schuttkegelparzelle“ zwischen 40M011 und 40M012 ohne Mauer (© Land Vorarlberg, eigene Bearbeitung)

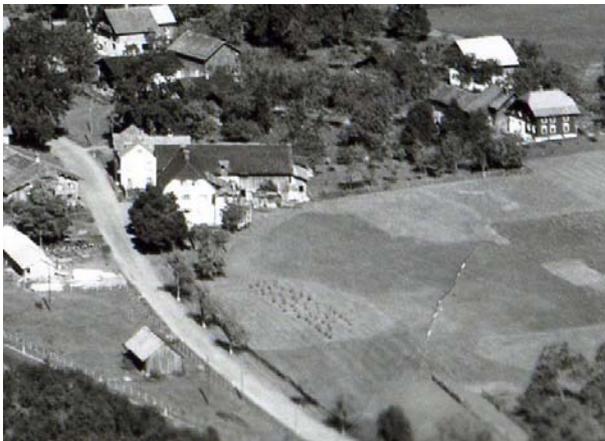
Eine Zeit lang dürften straßenbegleitende Mauern in Innerbraz sehr gebräuchlich gewesen sein. Auf den historischen Fotografien sind einige Mauern zu sehen, die heute nicht mehr bestehen (vgl. Abb. 187). Die heute noch vorhandenen Exemplare der „Arlbergstraßenmauern“ waren damals deutlich zudem deutlich länger, wie bei den Analysen von 40M022 und 40M023 gezeigt wurde. Es dürften früher auch mehr Mauern dieser Art bestanden haben.

Abb. 187: Bildausschnitt von Abb. 151 auf S. 77 mit Mauern an Arlbergstraße (© Rudolf Müller)

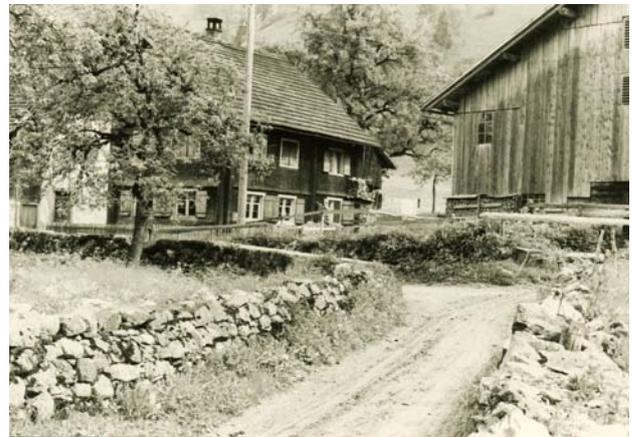
Abb. 188: „Obere Gasse“ (© Rudolf Müller)

Das Ende für diese Mauern kam, wie auch für Mauern anderer Bauart, die die Straßen in Innerbraz säumten (vgl. Abb. 188), durch die Straßenausbauten ab den 1960er Jahren. Hier ist auf den Orthofotos ein eindeutiger Bruch zu sehen. Anfang der 1970er Jahre sind viele vormals kleine Straßen und Wege ausgebaut und verbreitert worden, weshalb für die Mauern an ihren Rändern kein Platz mehr war.
