Adaption der Zustandsbeschreibung von Abwasserkanälen für innovative Inspektionsmethoden

**Masterarbeit
zur Erlangung des akademischen Grades
Diplomingenieur**

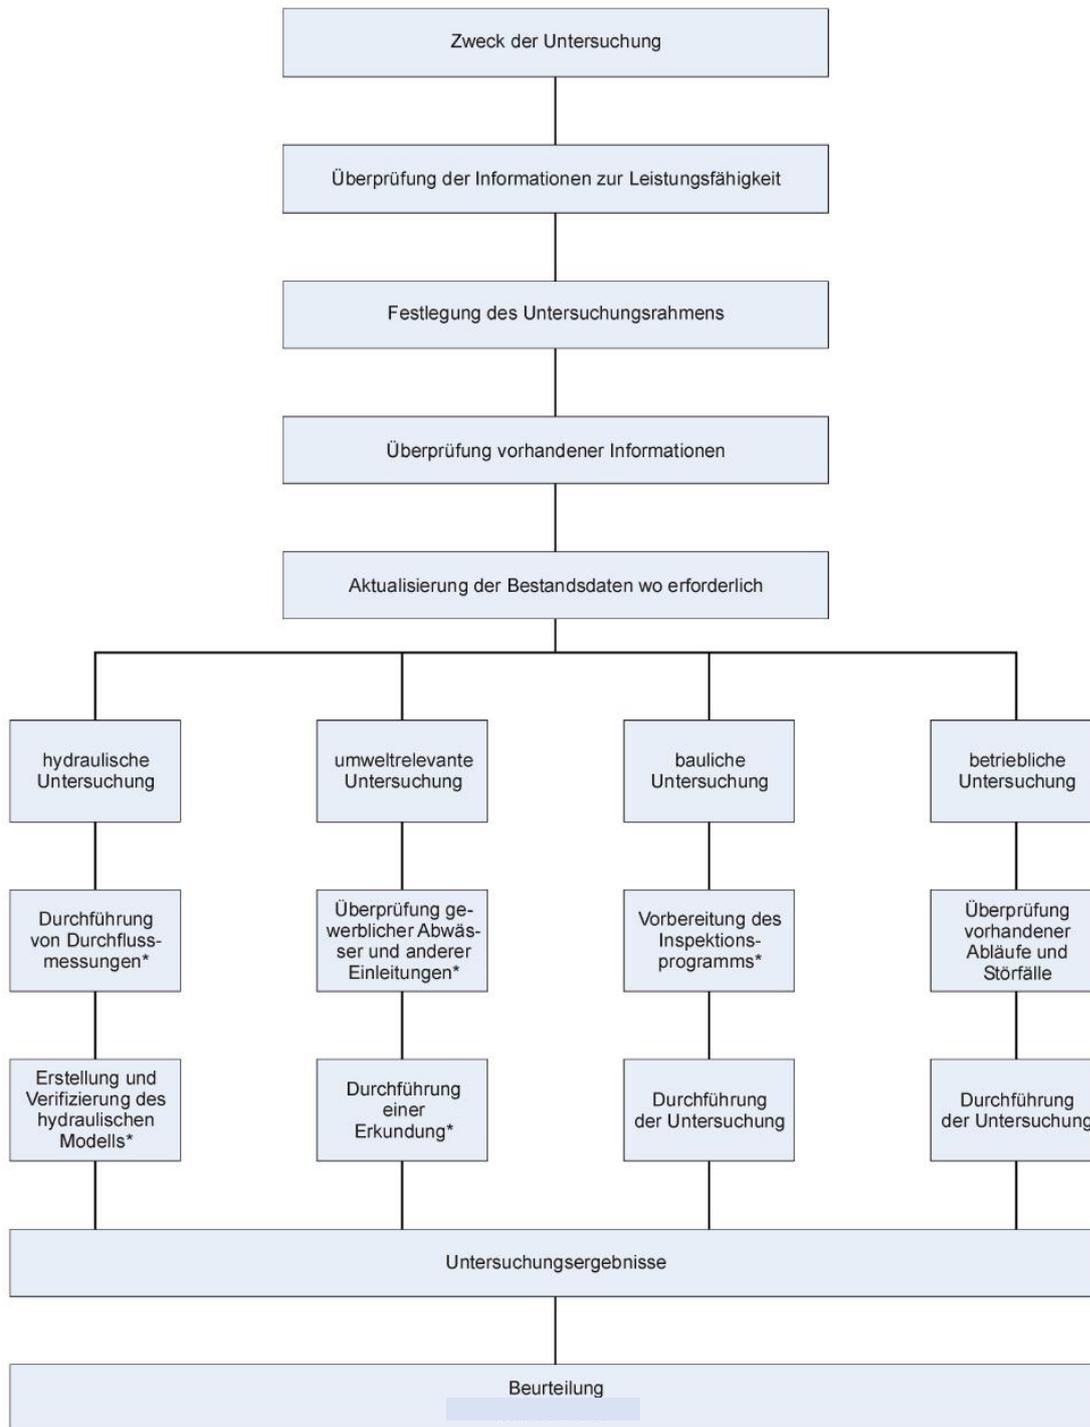
Abbildung 2 stellt ein Fließschema der vier Untersuchungszwecke dar:

Abbildung 2 - Fließschema von Untersuchungen (adaptiert nach ÖNORM EN 752, 2008)

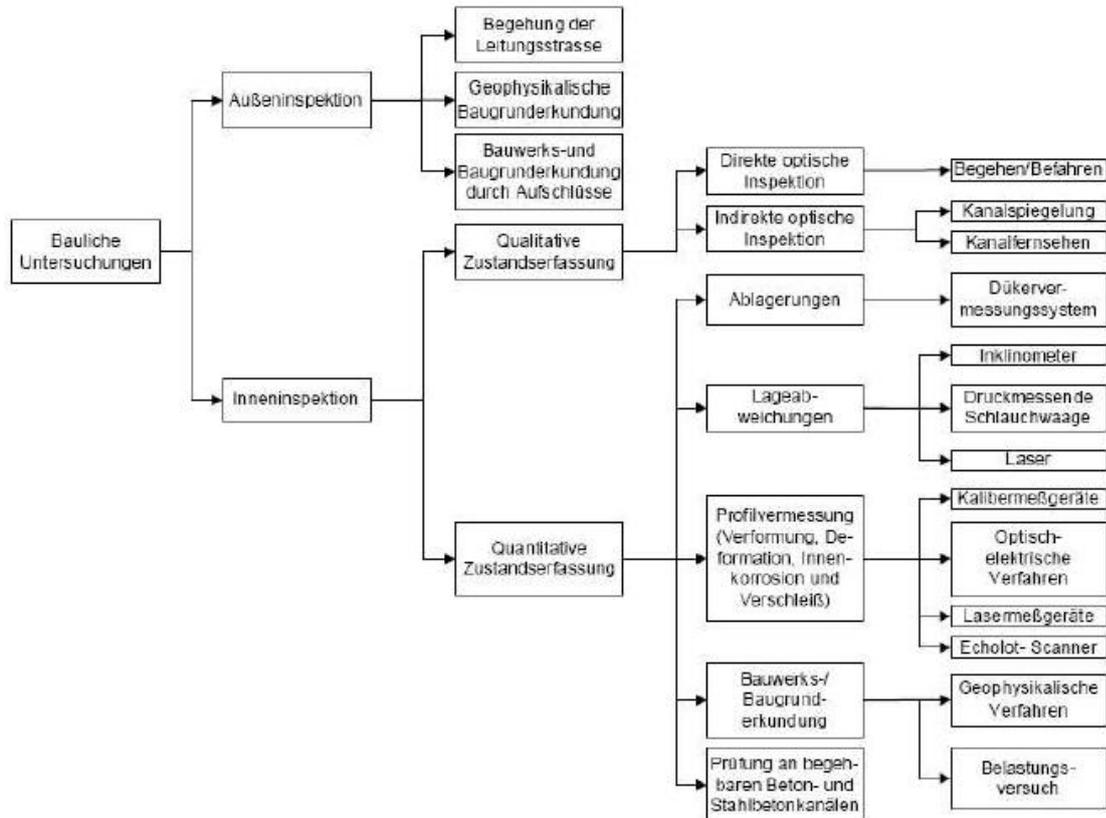
Abbildung 3 liefert einen Überblick wo sich die die Zustandserfassung mittels indirekter optischer Inspektion innerhalb der baulichen / betrieblichen Untersuchungen einordnen lässt.

Abbildung 3 - Verfahren zur Untersuchung des baulichen und betrieblichen Zustands von Kanalhaltungen (DWA-M 149-5, 2009)

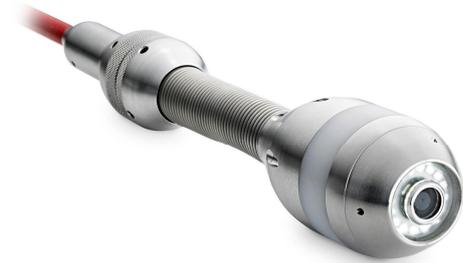
Hydrosysteme arbeiten mit dem Prinzip der Rückstoßkraft von einer Kanalreinigungsdüse, welche die Kamera in die Anschlussleitung hineinschiebt. Im Vorwärtsgang wird der Anschluss

gleichzeitig gereinigt und beim Zurückziehen erfolgt die Inspektion. Bei den Satellitenanlagen mit Schiebesystem wird über einen motorischen Vorschub vom Fahrwagen im Hauptkanal aus eine Schiebestange in den Anschluss eingeführt. (BÖLKE, 2004)

Abbildung 4 - Schiebekamera (IPEK, 2014)

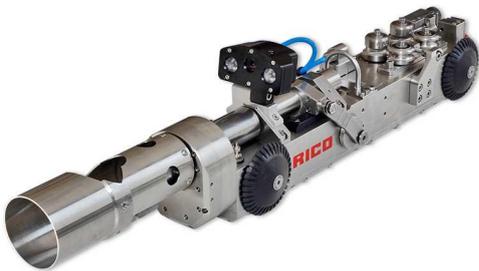
Abbildung 5 - Satellitensystem (RICO, 2014)

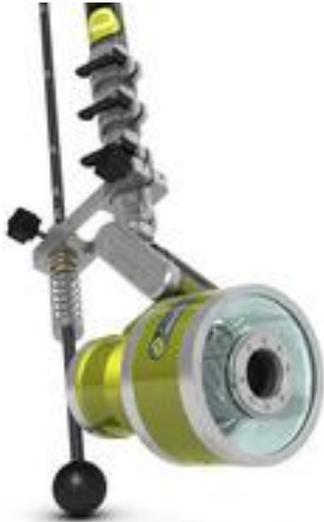
Abbildung 8 - Elektronischer Spiegel (IPEK, 2014)

Mittels einer Teleskopstange wird die TV-Kamera mitsamt integrierter Beleuchtungseinheit in den Schacht hinabgelassen und mit einer abgedeferten Fußstütze so im Gerinne platziert, dass

Gesteuert wird der Spiegel über eine Steuereinheit, welche bei den verschiedenen Herstellern unterschiedlich ausgeführt ist (jedoch meistens eine Joystick-Steuerung). Bei den meisten Systemen ist es möglich zwischen automatischen und manuellen Fokus umzuschalten. Das Kamerabild kann entweder auf den Displays der Systeme betrachtet werden, oder auch auf einen mit den Systemen verbundenen Laptop oder Tablet in Kombination mit einer Inspektionssoftware. Die Inspektionsvideos werden entweder im internen Speicher des Systems gespeichert, oder über die Inspektionssoftware. Im zweiten Fall kann gleichzeitig eine Zustandserfassung vor Ort digital erfolgen.

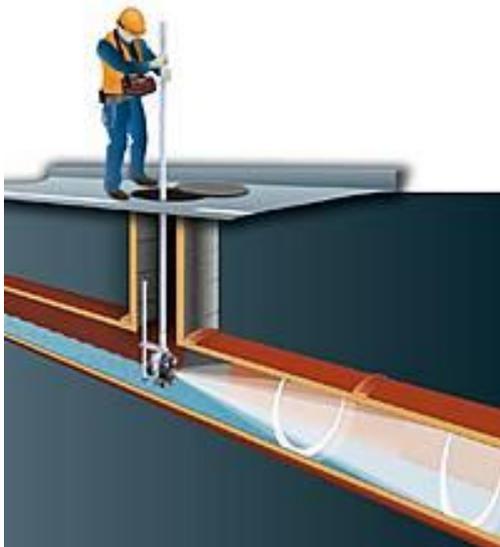
Abbildung 9 - Anwendung elektronischer Spiegel (MesSen Nord, 2014)

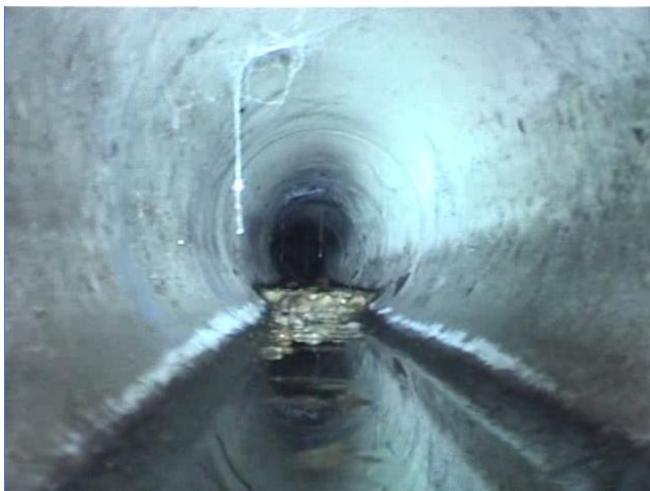
Abbildung 10 - Inspektionsvideo eines elektronischen Spiegels (BOKU 2009)

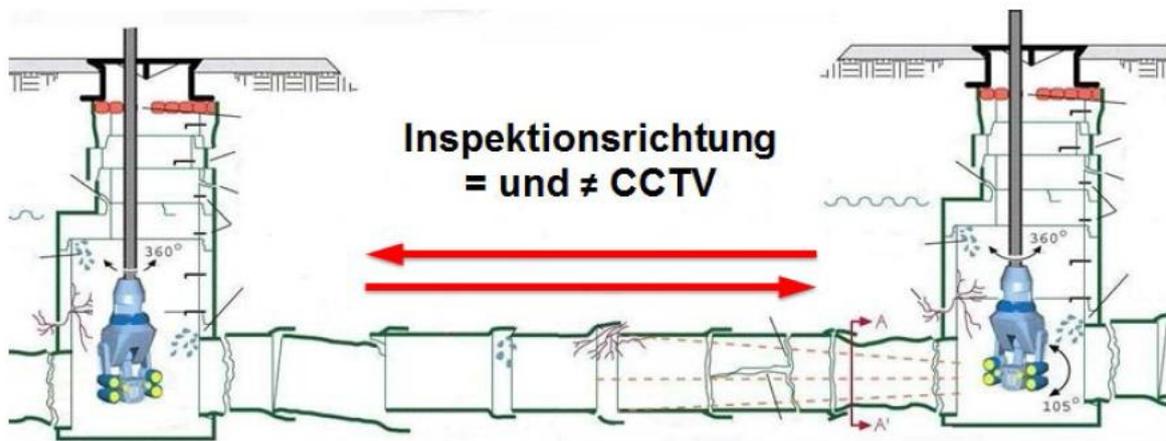
Die Inspektion einer Haltung erfolgt grundsätzlich von zwei Schächten aus, und zwar in bzw. gegen Fließrichtung des Kanals.

Abbildung 11 - Inspektionsrichtungen elektronischer Spiegel (ERTL und PLIHAL, 2012)

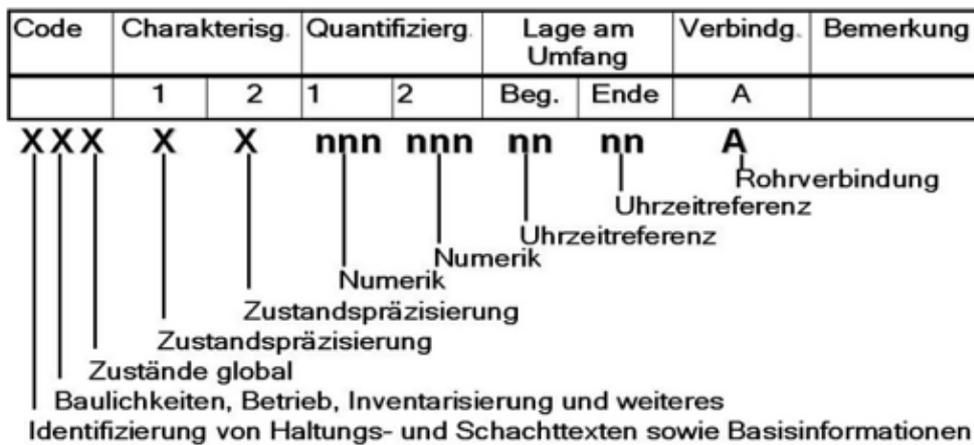
- Einem Hauptkode (3-stellig).
- Bis zu zwei Charakterisierungen (Spezifizierung eines Zustandes).
- Bis zu zwei Quantifizierungen (numerische Werte).
- Bis zu zwei Angaben zur Lage am Umfang (Uhrzeitreferenz).
- Einer Angabe ob sich der Zustand an einer Rohrverbindung befindet.
- Eine (mögliche) zusätzliche Bemerkung.
- Stationierung.
- Fotonummer.
- Videozähler.

Abbildung 12 - Allgemeiner Aufbau des Kodiersystems nach EN 13508-2 (BÖLKE, 2004)

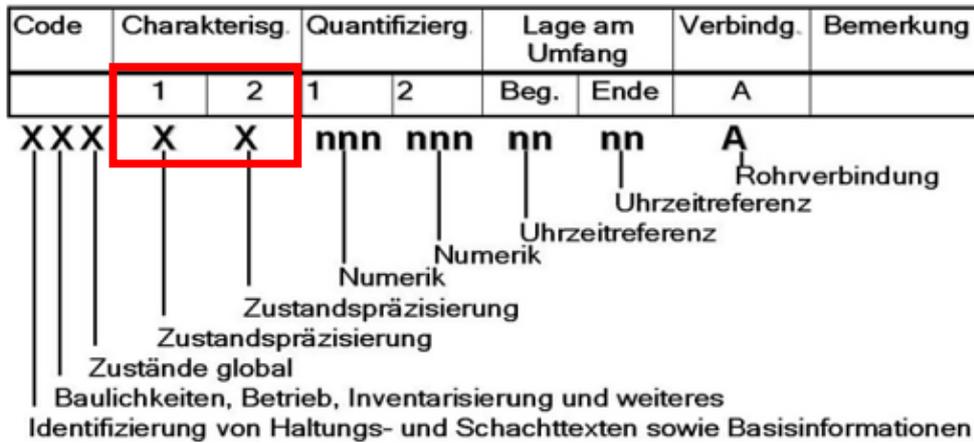
Die bis zu zwei Stellen der Charakterisierung präzisieren den durch die 3. Stelle des Hauptkodes gegebenen Zustand. Die Verwendung von zwei Charakterisierungen ist nicht immer sinnvoll bzw. möglich. Folgend Beispiele für die Charakterisierung. (BÖLKE, 2004)

Abbildung 15 - Charakterisierungen des Kodiersystems nach EN 13508-2 (BÖLKE, 2004)

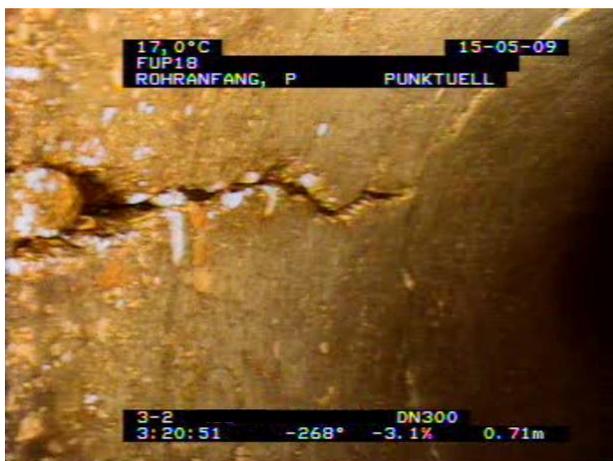
Beispiel 1: Rissbildung

Charakterisierung 1		Charakterisierung 2	
A	Haarriss	A	Längs
B	Riss	B	Quer
C	Klaffender Riss	C	Komplex - Scherbe
-	-	D	Gewunden / Spiralförmig

Abbildung 16 - Kodierbeispiel 1: BAB-CA (BOKU, 2015)

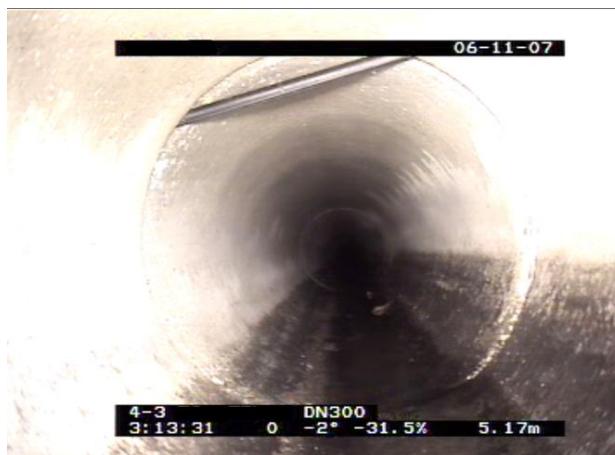
Beispiel 2: Einragendes Dichtungsmaterial

Charakterisierung 1		Charakterisierung 2	
A	Dichtring	A	Sichtbar, nicht einragend
Z	Andere Dichtungsart	B	Hängend, nicht gebrochen oberh. Mitte
-	-	C	Hängend, nicht gebrochen unterh. Mitte
-	-	D	Gebrochen
-	-	E	Hineinragend, nicht hängend

Abbildung 17 - Kodierbeispiel 2: BAI-AB (BOKU, 2015)

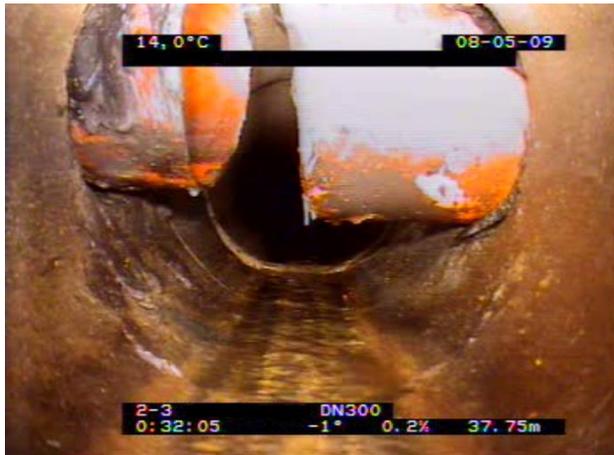
Abbildung 20 zeigt zwei einragende Anschlüsse. Zusätzlich zum Zustandskode BAG - Einragender Anschluss, muss auch eine Inventarisierung mit dem Kode BAC - Anschluss erfolgen.

- BCA-DA - 09 Uhr Anschluss, einfacher Anschluss - gebohrt, Anschluss offen
- BAG - 15% - 09 Uhr Einragender Anschluss, 15% in Haltung einragend
- BCA-DA - 03 Uhr Anschluss, einfacher Anschluss - gebohrt, Anschluss offen
- BAG - 25% - 03 Uhr Einragender Anschluss, 25% in Haltung einragend
- BAH-C - 03 Uhr Schadhafter Anschluss; Anschluss unvollständig eingebunden

Abbildung 20 - Kodierbeispiel 4: Einragende Anschlüsse mit Quantifizierung (BOKU, 2015)

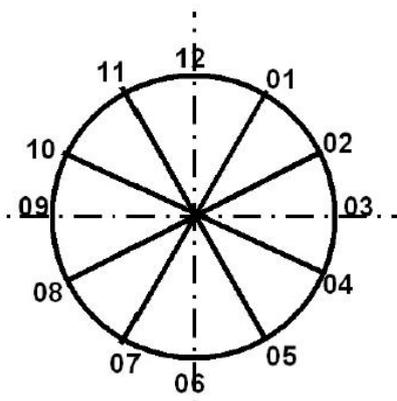
Winkel (Grad)	Zifferblatt- referenz	Toleranz Ziffer- blattreferenz (h)
0 ± 15	12	$12 \pm 0,5$
30 ± 15	01	$01 \pm 0,5$
60 ± 15	02	$02 \pm 0,5$
90 ± 15	03	$03 \pm 0,5$
120 ± 15	04	$04 \pm 0,5$
150 ± 15	05	$05 \pm 0,5$
180 ± 15	06	$06 \pm 0,5$
210 ± 15	07	$07 \pm 0,5$
240 ± 15	08	$08 \pm 0,5$
270 ± 15	09	$09 \pm 0,5$
300 ± 15	10	$10 \pm 0,5$
330 ± 15	11	$11 \pm 0,5$
360 ± 15	12	$12 \pm 0,5$

Abbildung 23 - Zifferblattreferenz nach EN 13508-2 (2) (DWA-M 149-2, 2006)

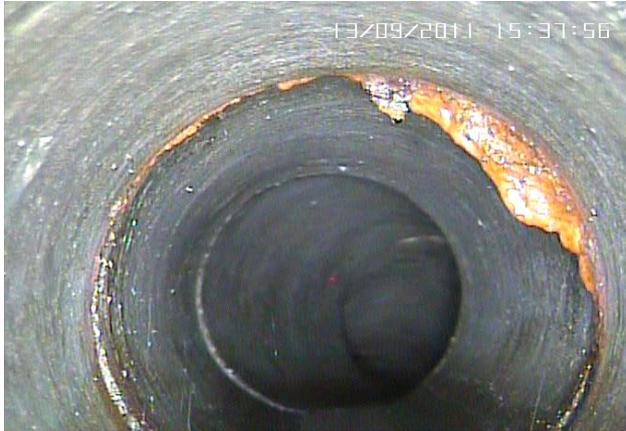
Abbildung 24 zeigt eine Inkrustation an einer Rohrverbindung. Daraus ergibt sich folgende Kodierung:

BBB A - 5% - 10 04 - A Anhaftende Stoffe - Inkrustation, 5%, von 10 Uhr bis 04 Uhr, an einer Rohrverbindung

Abbildung 24 - Kodierbeispiel 5: BBB A mit Uhrzeitreferenz (BOKU, 2015)

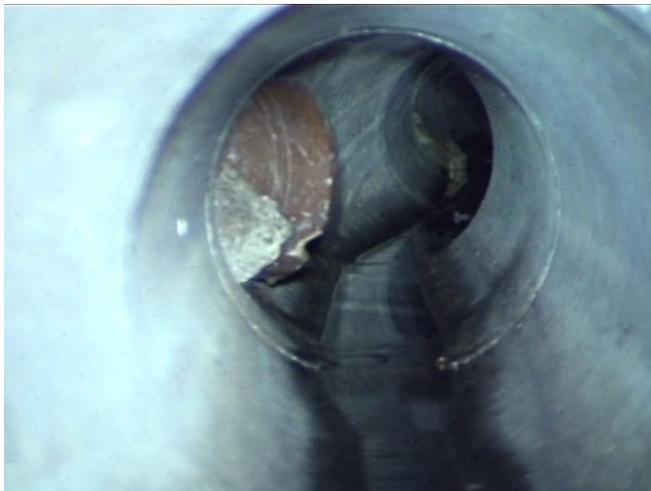
Abbildung 25 zeigt einen einragenden Anschluss, der zusätzlich auch noch schadhafte ist. Hier werden die Codes nach EN 13508-2 zusammengefasst zur Gruppe BCA + BAG + BAH (Inventarisierung Anschluss + Einragender Anschluss + Schadhafter Anschluss).

Abbildung 25 - Beispiel Zustandsgruppierung BCA + BAG + BAH (BOKU, 2009)

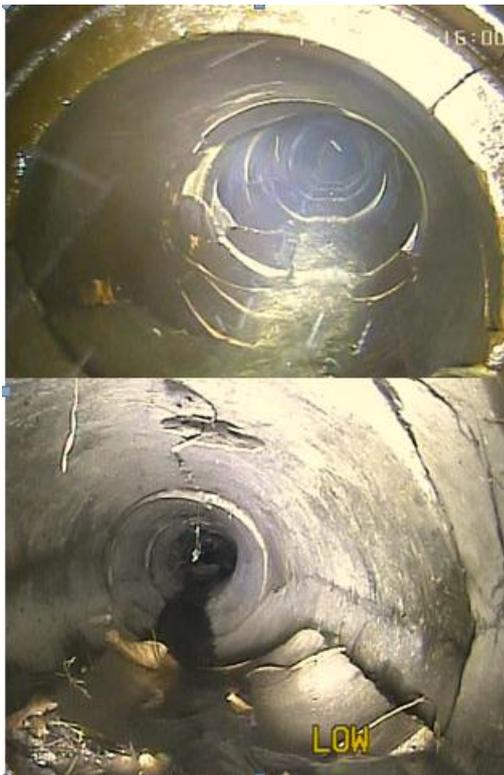
Hier ist das Konstruktionsgefüge der Haltung vollständig zerstört. Eine zusätzliche TV-Inspektion zur Feststellung der einzelnen Zustände ist nicht mehr nötig, sondern eine umgehende Rohrerneuerung oder Rohrsanierung.

Abbildung 26 - Betrieblicher Überblick: Sanierungs- / Erneuerungsbedarf (INNOKANIS, 2015)

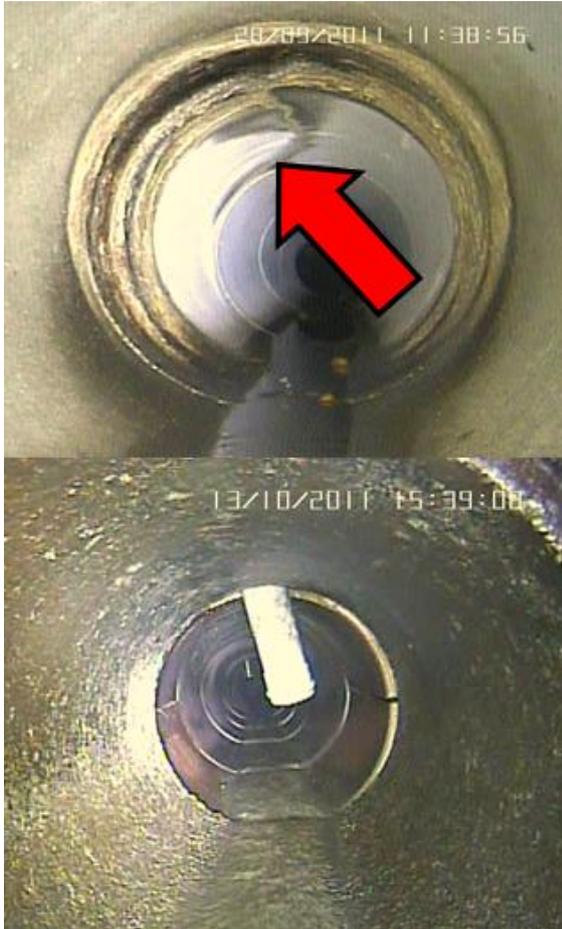
Eine zusätzliche TV-Inspektion ist nötig bei Erfassung von baulichen Zuständen, oder bei betrieblichen bzw. baulichen Zuständen die nicht eindeutig erkennbar oder zuordnungsbar sind.

Abbildung 27 - Betrieblicher Überblick: zusätzlicher Inspektionsbedarf (INNOKANIS, 2015)

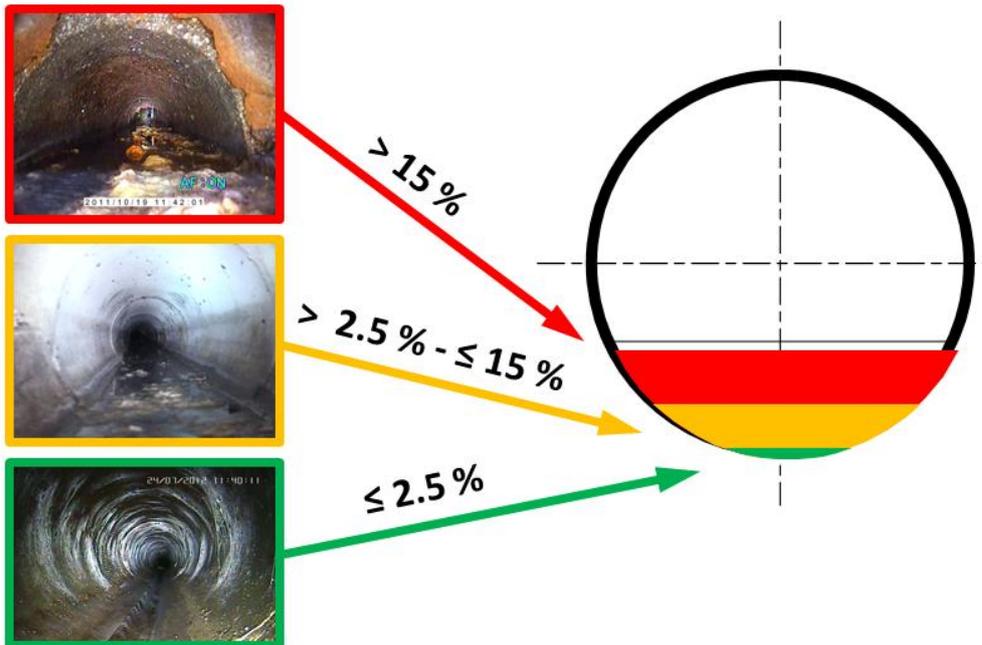
Dadurch, dass Haltungen vor Inspektionen mit dem elektronischen Spiegel nicht gereinigt werden müssen, bleiben Informationen über den Reinigungsbedarf erhalten. In Anlehnung an eine Studie der Ruhr-Universität Bochum (Zustands-, Prozess- und Wirkungsanalyse zur Entwicklung einer bedarfsorientierten Reinigungsstrategie für Kanalnetze, 2008), wird die Ablagerungshöhe in drei Klassen (als Prozentwert der Querschnittsfläche) eingeteilt:

- $\leq 2,5 \%$
- $> 2,5 \%$ - $\leq 15 \%$
- $> 15 \%$

Abbildung 28 - Betrieblicher Überblick: Reinigungsbedarf (INNOKANIS, 2015)

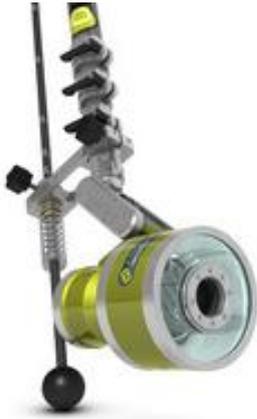
Der elektronische Spiegel QuickView Haloptic der Firma iPEK verfügt über eine punktuelle Beleuchtung (Lichtkegel) mit einer Beleuchtungsintensität von 1800 Lumen. Die Bildauflösung beträgt 442 x 368 Pixel. Dieses Modell verfügt über einen 36-fachen optischen und einen 12-fach digitalen Zoom. Der Kamerafokus kann entweder automatisch oder manuell verwendet werden.

Abbildung 30 - iPEK QuickView Haloptic (IPEK, 2014)

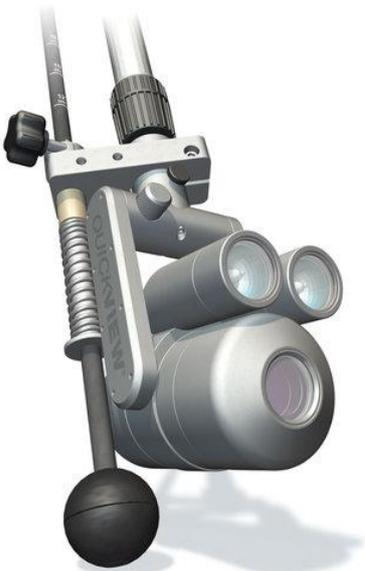
Die Haloptic-Version des elektronischen Spiegels wurde bei den Felduntersuchungen ab dem Jahr 2011 verwendet. Bei den vorhergehenden Untersuchungen wurde das Vorgängermodell iPEK QuickView verwendet. Dieses verfügt nicht über die Technologie der „Haloptic“-Beleuchtung, welche eine stärkere Lichtsäule projiziert.

Abbildung 31 - iPEK QuickView (MANS LOCATION SERVICE, 2015)

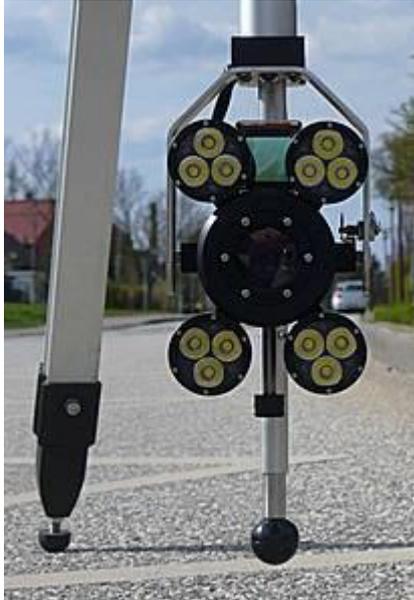
Der elektronische Spiegel STV3 der Firma MesSen Nord verfügt über 4 LED-Strahler mit einem 4° Öffnungswinkel. Dadurch wird die Haltung flächig ausgestrahlt. Die Leuchtintensität beträgt 4 x 500 Lumen. Die Bildauflösung beträgt 795x596 Pixel. Das Modell verfügt über einen 22-fachen optischen Zoom. Der digitale Zoom ist auf 10:1 softwaremäßig begrenzt. Der Fokus kann auch bei diesem Modell automatisch oder manuell verwendet werden.

Abbildung 32 - MesSen Nord STV3 (MesSen Nord, 2014)

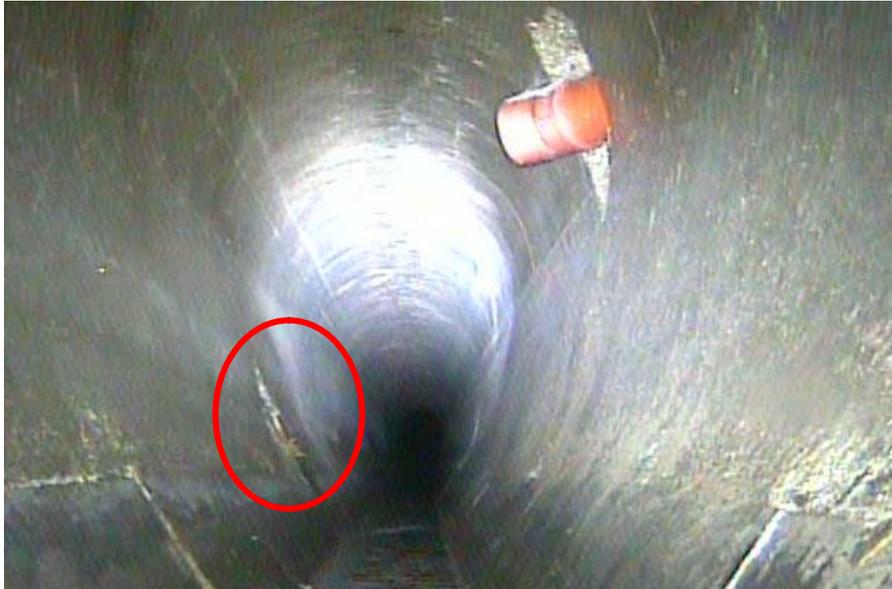
Abbildung 34 stellt den Fall „Erf.=OK“ dar. Hierbei wurde das Kameramodell MesSen Nord STV3 mit flächiger Ausleuchtung verwendet. Abbildung 35 zeigt den Fall „Erf.≈OK“. Durch die punktuelle Ausleuchtung des Modells iPEK QuickView Haloptic erscheint die Rohrwandung dunkler, was die Zustandserfassung erschwert.

Abbildung 34 - Zustandserfassung mittels Spiegel (MesSen Nord STV3) - Erf.=OK (PLIHAL et al., 2014)

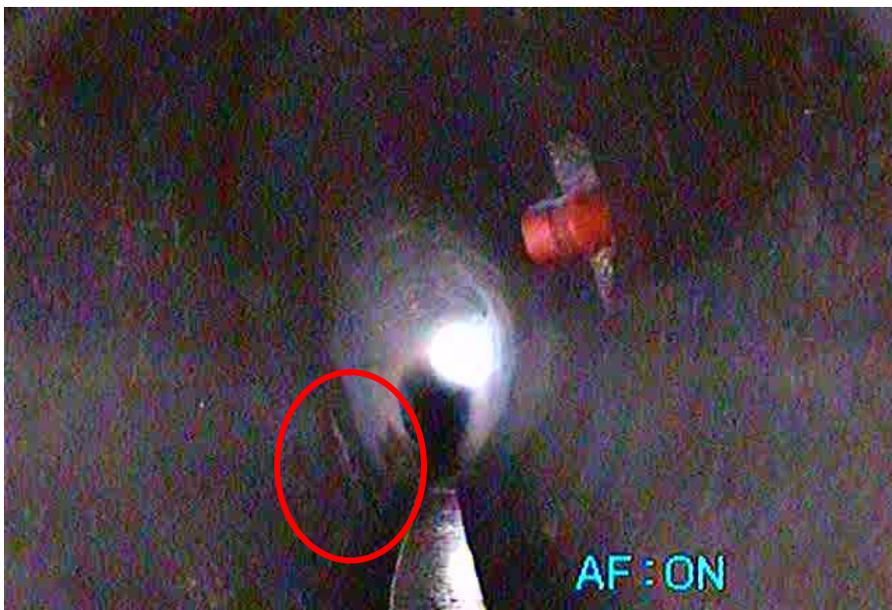
Abbildung 35 - Zustandserfassung mittels Spiegel (iPEK QuickView Haloptic) - Erf.~OK (BOKU, 2012)

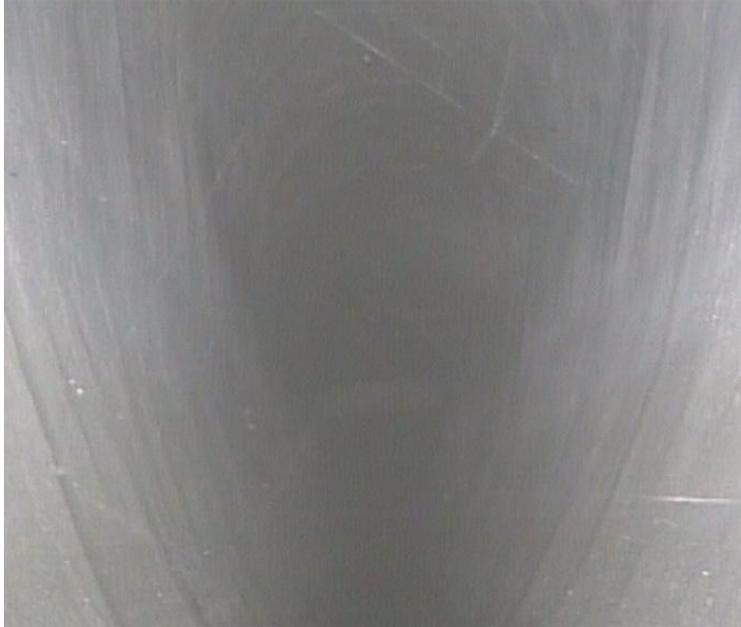
Die Ausleuchtung der Haltung bzw. die Reichweite der Beleuchtung des elektronischen Spiegels war insgesamt zu gering.

Abbildung 36 - Nichterkennung Zustand: ↓ Beleuchtung (BOKU, 2015)

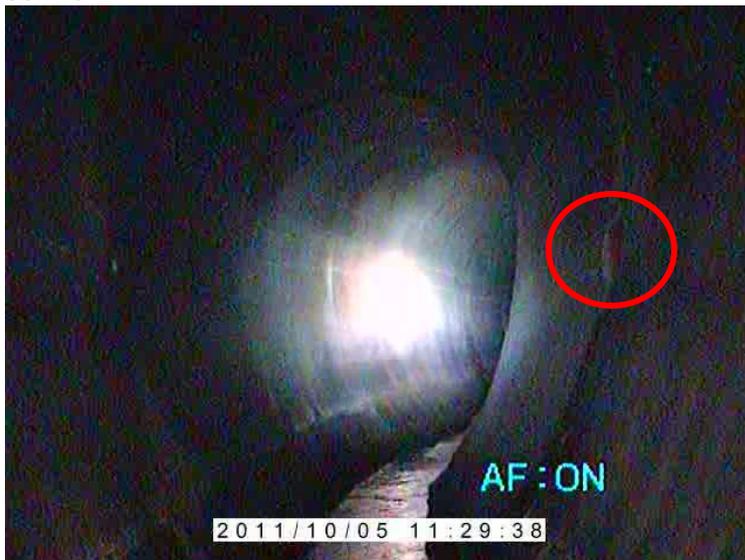
Diese Ursache betrifft nur das Modell iPEK QuickView (Haloptic), da bei diesem eine punktuelle Lichtsäule zur Inspektion verwendet wird. Werden Zustände an der Rohrwandung nicht direkt angestrahlt, so ist aufgrund des Tunneleffekts der Lichtsäule der Seitenbereich des Sichtfelds kaum bis gar nicht beleuchtet, und die Rohrwandung erscheint insgesamt nur dunkel bis schwarz.

Abbildung 37 - Nichterkennung Zustand: punktuell Licht (PLIHAL et al., 2014)

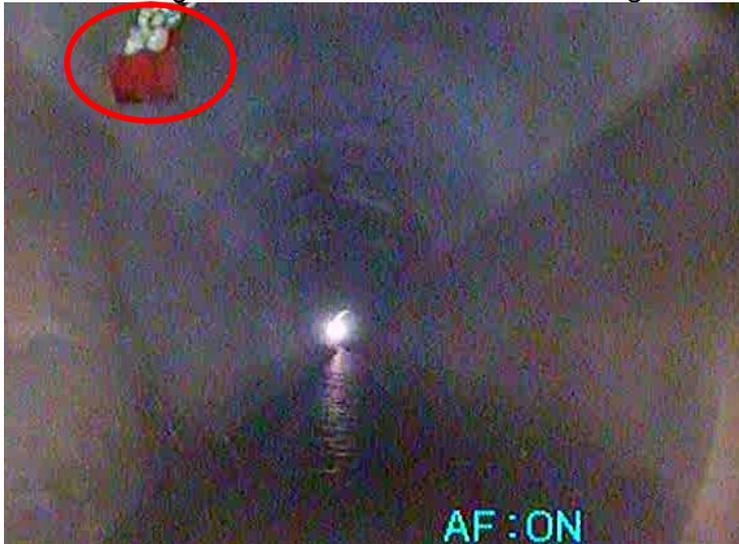
Die Auflösung des Kameramodells war für eine genaue Inspektion feiner Zustände zu gering.

Abbildung 38 - Nichterkennung Zustand: ↓ Kameraauflösung (PLIHAL et al., 2014)

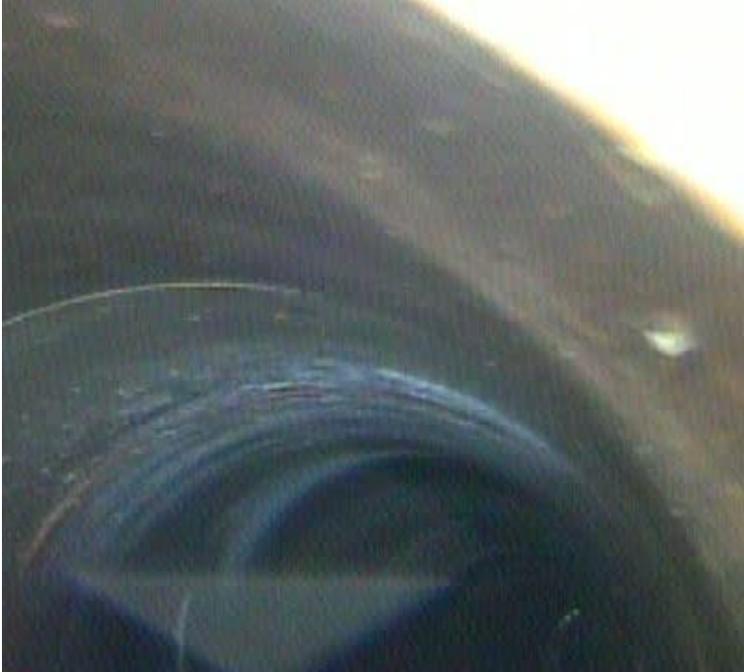
Der elektronische Spiegel konnte nicht so im Schacht platziert werden, dass die Haltung achsmittig inspiziert werden kann.

Abbildung 40 - Nichterkennung Zustand: Positionierung im Schacht nicht OK (BOKU, 2012)

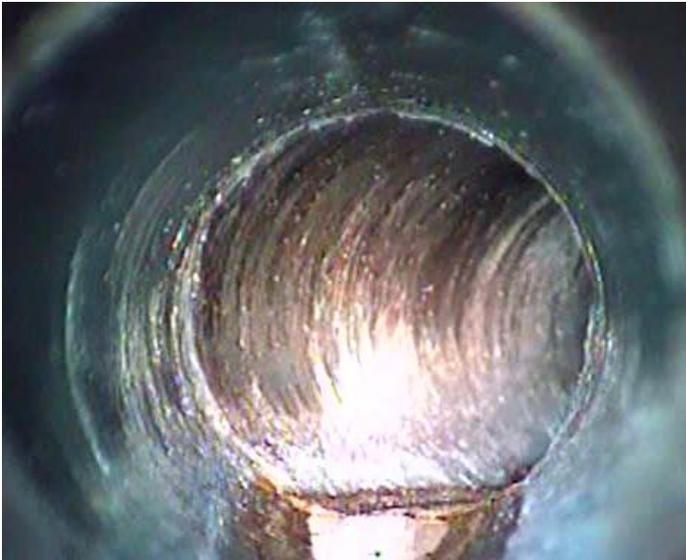
Aufgrund einer zu großen Abwinklung an einer Rohrverbindung kann der weitere Verlauf der Haltung, und somit die Stelle an der sich der betreffende Zustand befindet, nicht inspiziert werden.

Abbildung 41 - Nichterkennung Zustand: Abwinklung zu groß (PLIHAL et al., 2014)

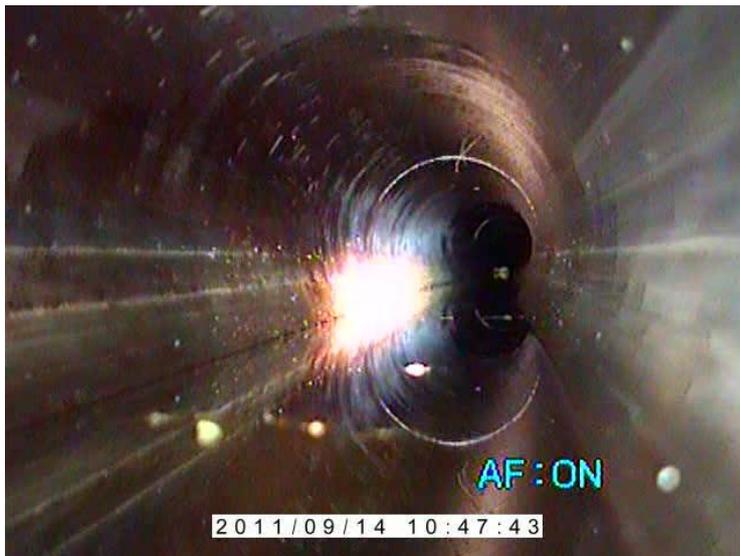
Die Ausbildung der Sohle des Schachtes erlaubt keine achsmittige Inspektion der Haltung.

Abbildung 42 - Nichterkennung Zustand: Ausbildung der Sohle (PLIHAL et al., 2014)

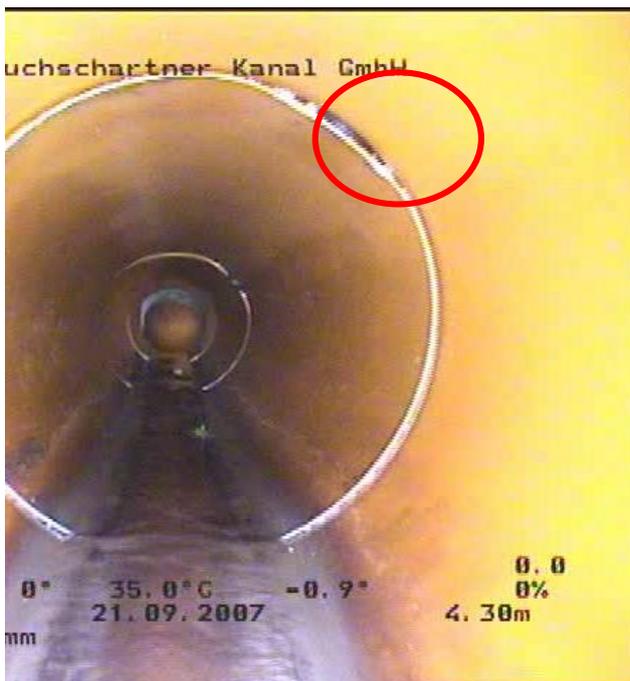
Die Abmessungen des Zustands sind zu klein, als dass er mit einem elektronischen Spiegel erkannt werden kann.

Abbildung 43 - Nichterkennung Zustand: Zustand zu klein (BOKU, 2012)

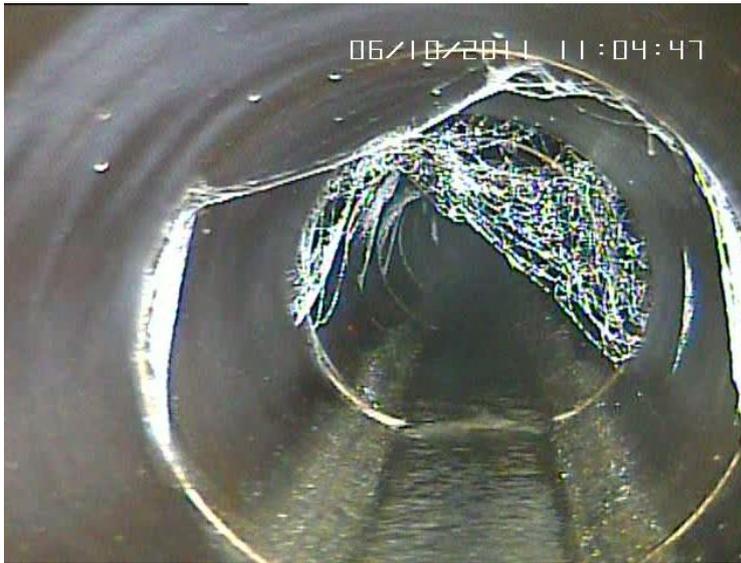
Spinnweben versperren die Sicht auf den weiteren Handlungsverlauf bzw. auf dahinter liegende Zustände.

Abbildung 44 - Nichterkennung Zustand: Spinnweben (PLIHAL et al., 2014)

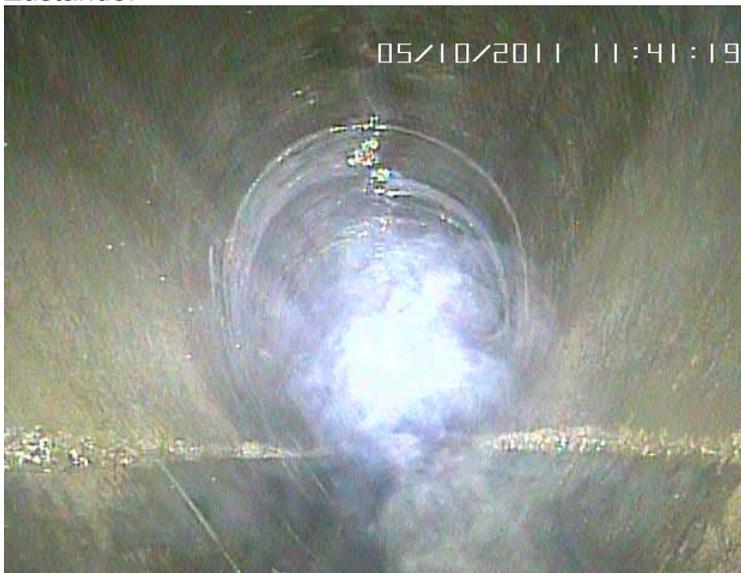
Wasserdampf in der Haltung versperrt die Sicht auf den weiteren Handlungsverlauf bzw. auf Zustände.

Abbildung 45 - Nichterkennung Zustand: Dampf (PLIHAL et al., 2014)

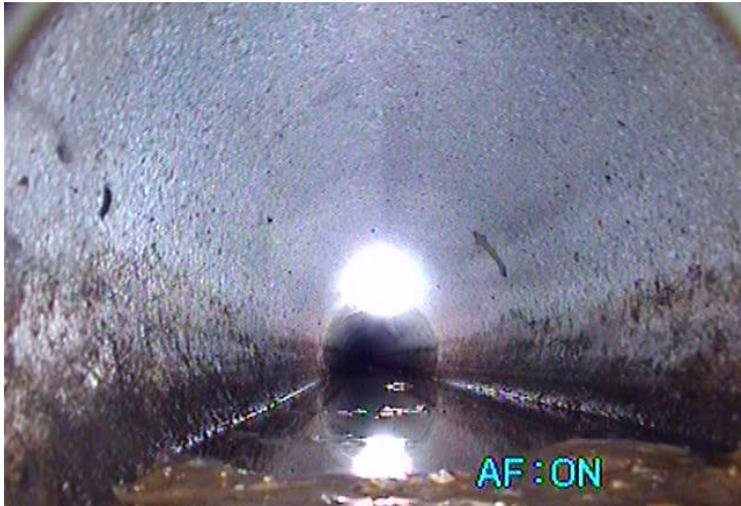
Ein zu hoher Wasserstand in der Haltung verdeckt die Sicht auf Zustände unterhalb des Wasserspiegels.

Abbildung 46 - Nichterkennung Zustand: Wasserstand zu hoch (PLIHAL et al., 2014)

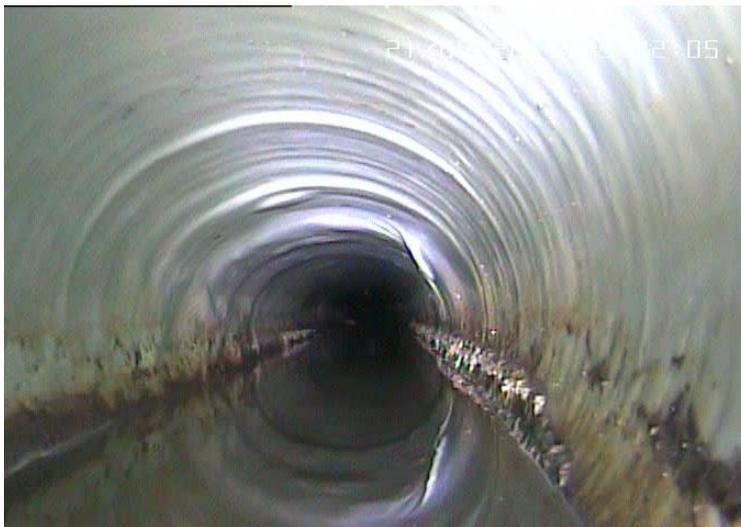
Die Haltung wurde in dem Zeitraum zwischen TV-Befahrung und Inspektion mittels elektronischen Spiegel saniert, und der betreffende Zustand ist nicht mehr vorhanden.

Abbildung 47 - Nichterkennung Zustand: Haltung saniert (BOKU, 2012)

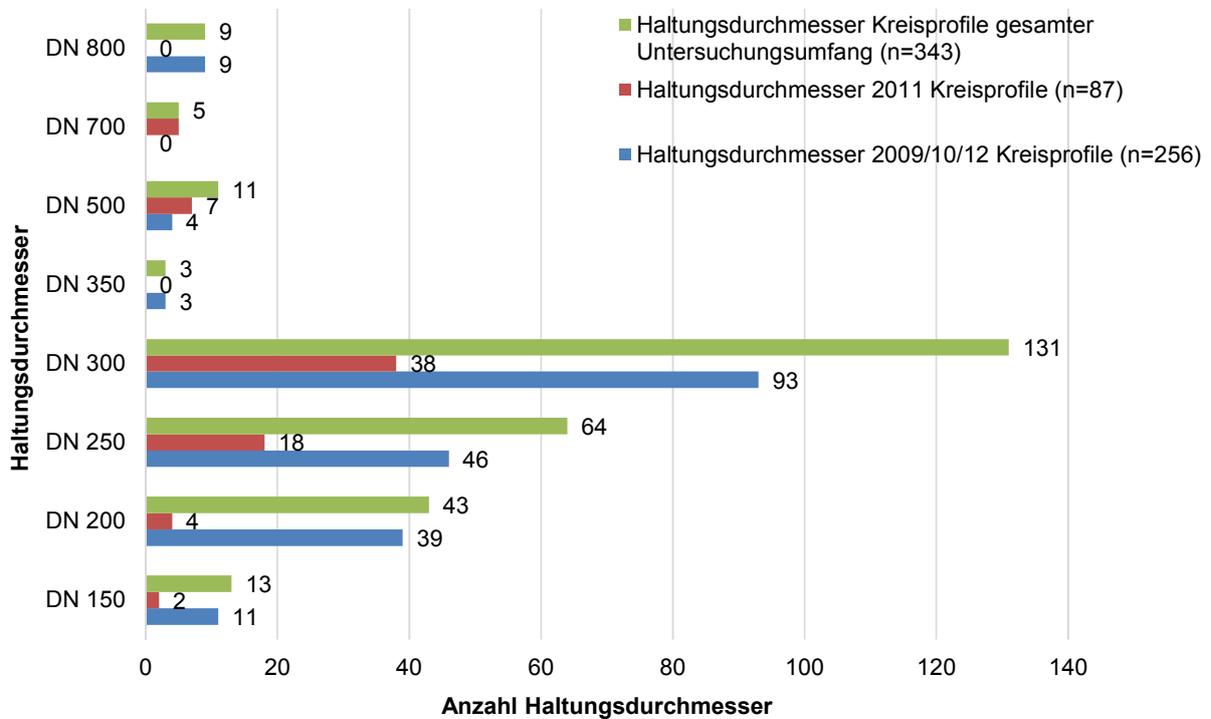
Abbildung 48 - Haltungsdurchmesser Kreisprofile

Vom gesamten Untersuchungsumfang sind ca. 40 % der Haltungen mit Kreisprofil in DN 300, ca. 20 % in DN 250, und ca. 13 % in DN 200 ausgeführt.

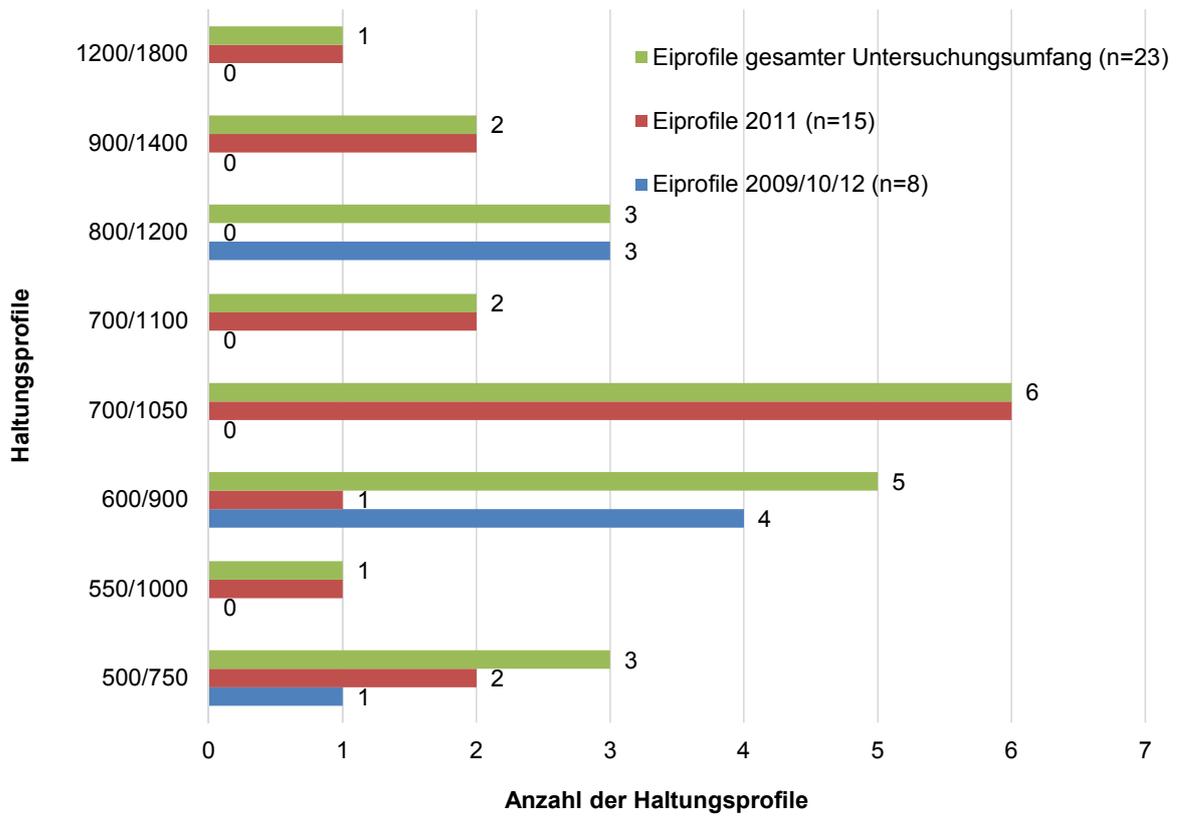
Abbildung 49 - Eiprofile Haltungen

Vom gesamten Untersuchungsumfang sind ca. 26 % der Haltungen mit Eiprofil in 700/1050, ca. 22 % in 600/900, und ca. 13 % in 500/750 bzw. 800/1200 ausgeführt.

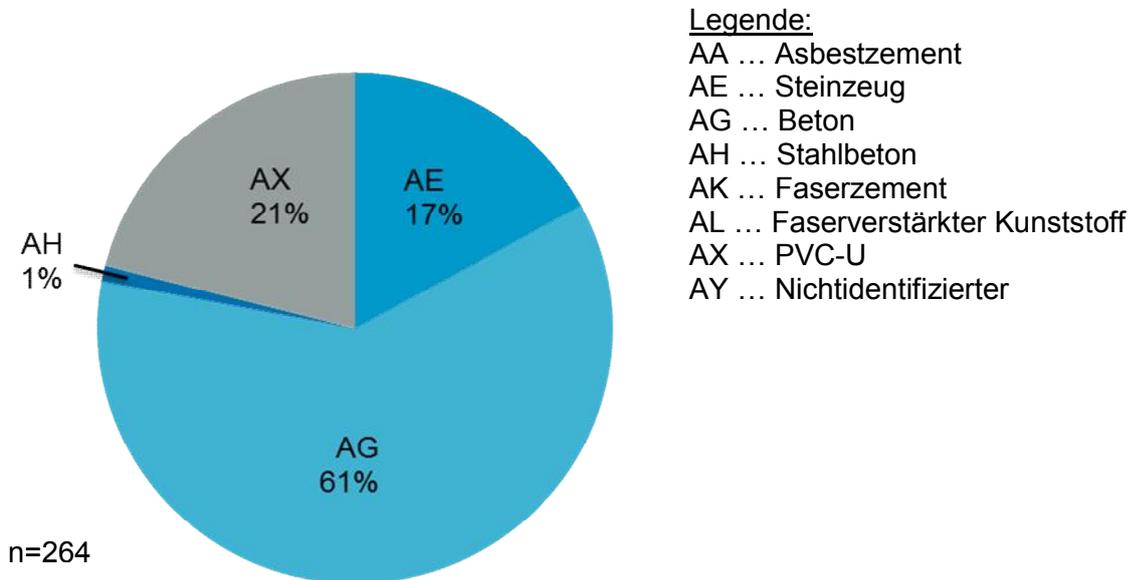
Abbildung 50 - Rohrmaterialien 2009/10/12

Mehr als die Hälfte (61 %) der Haltungen aus der Untersuchungsstichprobe 2009/10/12 sind als Betonrohre ausgeführt. Die restlichen Haltungen sind ungefähr zu gleichen Teilen in PVC-U (PVC hart) bzw. Steinzeug ausgeführt.

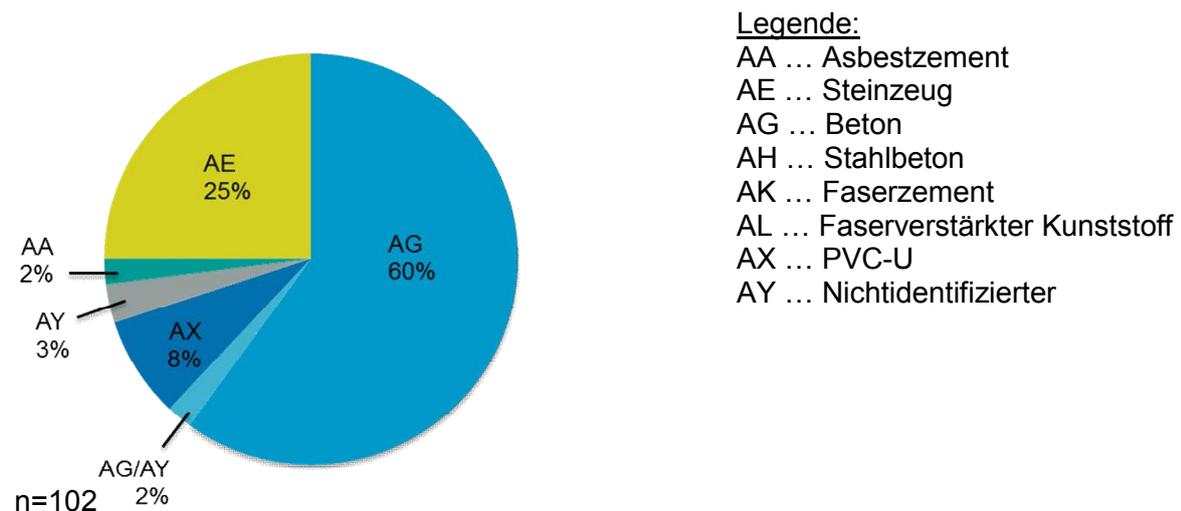
Abbildung 51 - Rohrmaterialien 2011

Der Großteil der Haltungen (60 %) der Untersuchungsstichprobe 2011 ist aus Beton ausgeführt. Ein Viertel sind Steinzeugrohre. Weitere 8 % sind als PVC-U (PVC hart) ausgeführt.

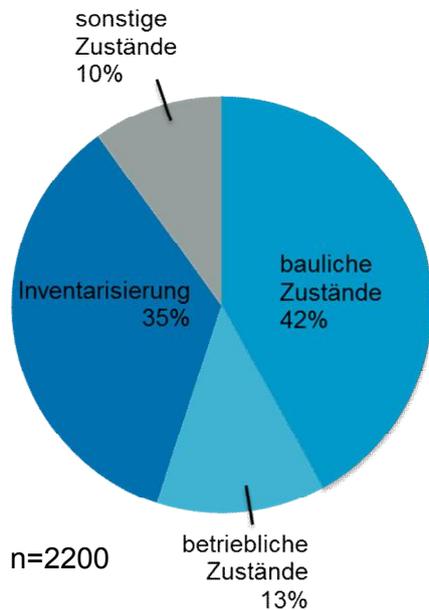
Die Zustände aus der Untersuchungsstichprobe 2009/10/12 (insg. 2200) teilen sich auf in 42 % bauliche Zustände, 35 % Inventarisierungen, 13 % betriebliche Zustände, und 10 % sonstige Zustände (Blindschacht, Materialwechsel, Inspektionsabbruch, zu hoher Wasserstand für eine Kamerabefahrung und Wasserspiegel innerhalb der Haltung).

Abbildung 52 - Aufteilung der Zustände nach EN 13508-2/A1 (2010) - 2009/10/12 ohne Zustandsgruppen

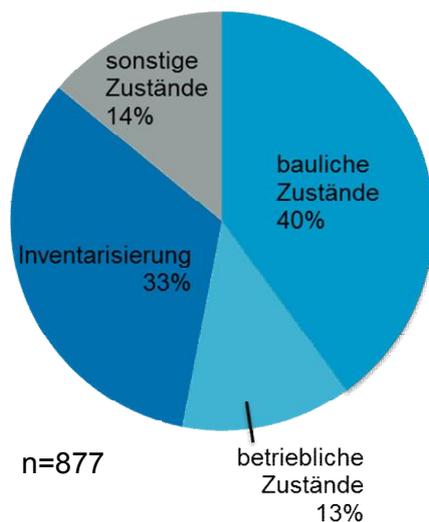
Die Zustände aus der Untersuchungsstichprobe 2011 (insg. 877) teilen sich auf in 40 % bauliche Zustände, 33 % Inventarisierungen, 13 % betriebliche Zustände, und 14 % sonstige Zustände (Blindschacht, Anschluss Schacht an Haltung, Inspektionsabbruch, zu hoher Wasserstand für eine Kamerabefahrung und Wasserspiegel innerhalb der Haltung).

Abbildung 53 - Aufteilung der Zustände nach EN 13508-2/A1 (2010) - 2011 ohne Zustandsgruppen

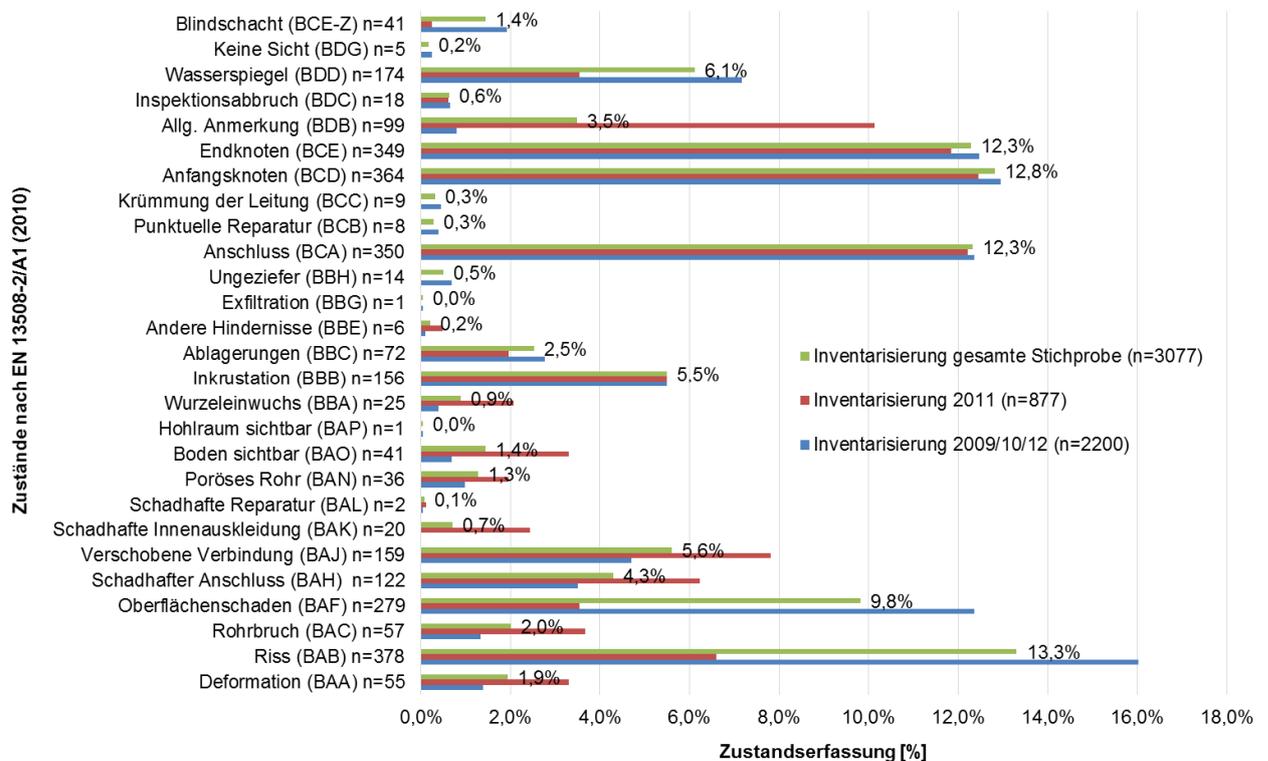
Bei Betrachtung der Zustände aufgeschlüsselt auf deren einzelne Zustandskodierungen, treten innerhalb des gesamten Untersuchungsumfanges (insg. 3077 Zustände) mit 13,3 % am häufigsten Risse (BAB) auf. Bei Vernachlässigung der Kodierungen für Anfangs- (BCD) und Endknoten (BCE), folgt mit einer Häufigkeit von 12,3 % der Inventarisierungskode für einen Anschluss (BCA), sowie mit 9,8 % Oberflächenschäden (BAF).

Abbildung 54 - Zustände nach EN 13508-2/A1 (2010) ohne Zustandsgruppen

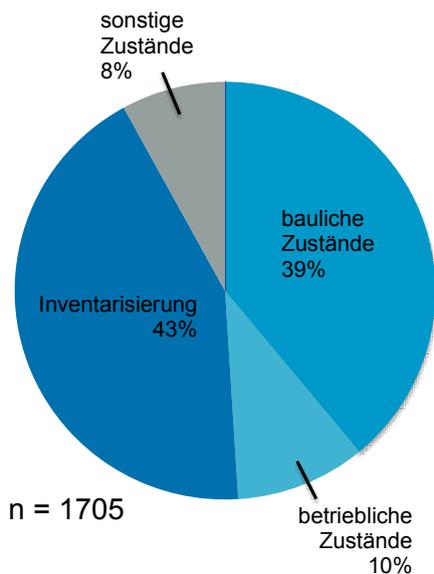
Die verbliebenen Einzelzustände der Untersuchungsstichprobe aus den Inspektionsjahren 2009/10/12 (insg. 1705) setzen sich zusammen aus 43 % Inventarisierungen, 39 % bauliche Zustände, 10 % betriebliche Zustände und 8 % sonstige Zustände (Blindschacht, Materialwechsel, Inspektionsabbruch, zu hoher Wasserstand für eine Kamerabefahrung und Wasserspiegel innerhalb der Haltung).

Abbildung 55 - Aufteilung der Zustände nach EN 13508-2/A1 (2010) 2009/10/12 - nur Einzelzustände
