Adaption der Zustandsbeschreibung von Abwasserkanälen für innovative Inspektionsmethoden

**Masterarbeit
zur Erlangung des akademischen Grades
Diplomingenieur**

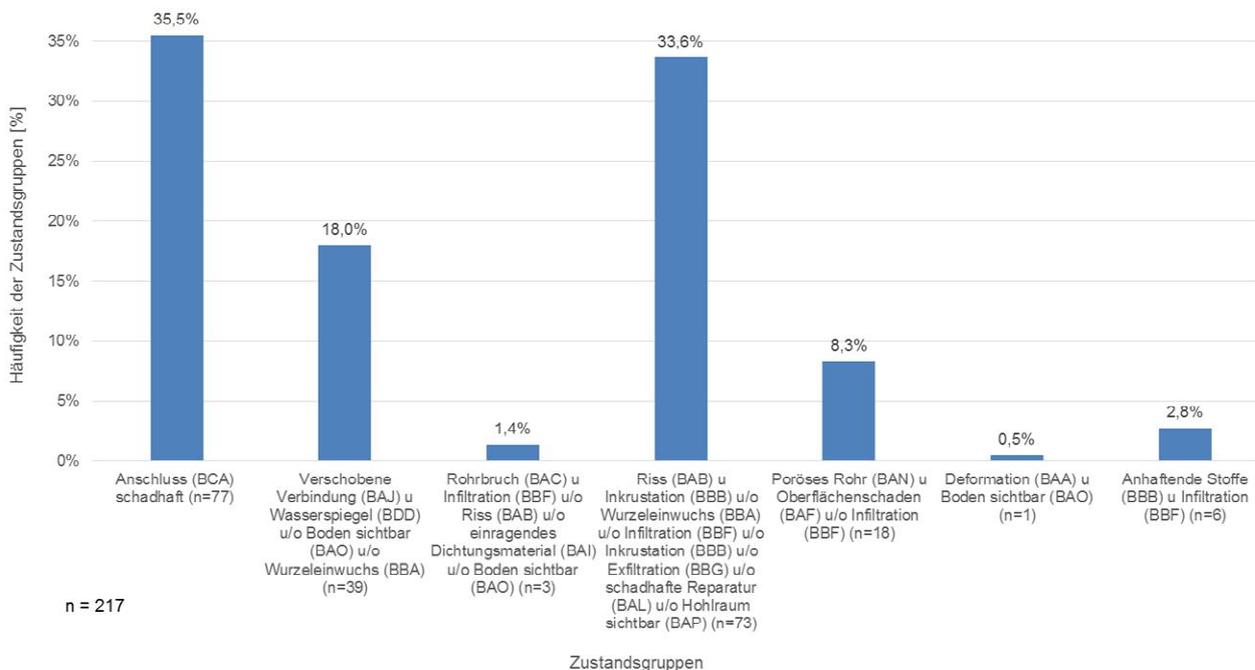
Die bereits in Kapitel 4.5.3 beschriebenen Zustandsgruppierungen teilen sich für die Untersuchungsstichprobe aus den Untersuchungsjahren 2009/10/12 (insg. 217 Gruppen) zu ca. je einem Drittel auf schadhafte Anschluss, Risse in Kombination mit einem oder mehreren weiteren Zuständen und den restlichen Zustandsgruppierungen auf.

Abbildung 56 - Zustände nach EN 13508-2/A1 (2010) - Zustandsgruppen 2009/10/12

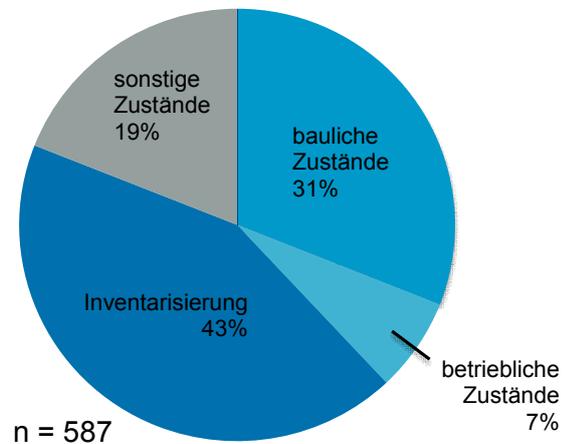
Die verbliebenen Einzelzustände der Untersuchungsstichprobe aus dem Inspektionsjahr 2011 (insg. 587) setzen sich zusammen aus 43 % Inventarisierungen, 31 % bauliche Zustände, 7 % betriebliche Zustände und 19 % sonstige Zustände (Blindschacht, Anschluss Schacht an Haltung, Inspektionsabbruch, zu hoher Wasserstand für eine Kamerabefahrung und Wasserspiegel innerhalb der Haltung).

Abbildung 57 - Aufteilung der Zustände nach EN 13508-2/A1 (2010) 2011 - nur Einzelzustände

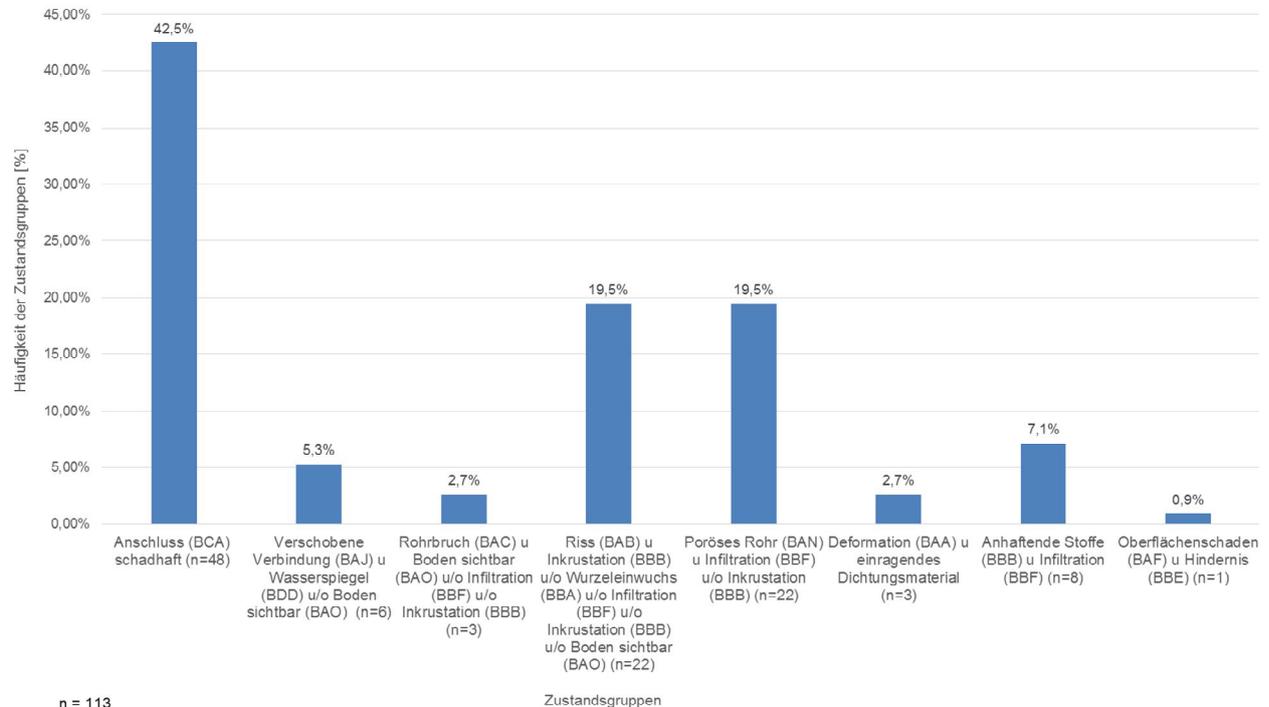
Die bereits in Kapitel 4.5.3 beschriebenen Zustandsgruppierungen für die Untersuchungsstichprobe aus dem Untersuchungsjahr 2011 (insg. 113 Gruppen) teilen sich zu ca. 42 % auf schadhafte Anschlüsse, zu ca. 20 % auf Risse in Kombination mit weiteren Zuständen, zu weiteren ca. 20 % einem porösen Rohr + Infiltration in Kombination mit weiteren Zuständen, sowie den restlichen Zustandsgruppierungen auf.

Abbildung 58 - Zustände nach EN 13508-2/A1 (2010) - Zustandsgruppen 2011

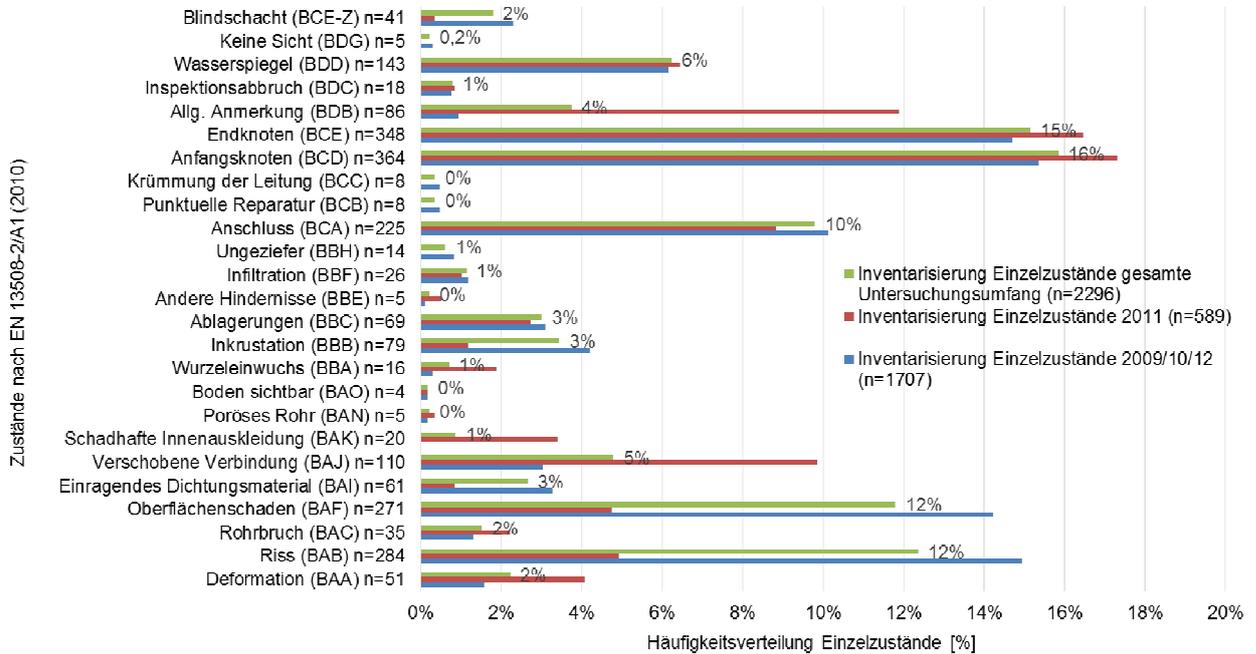
Bei Betrachtung der verbliebenen Einzelzustände aufgeschlüsselt auf deren einzelne Zustandskodierungen, treten innerhalb des gesamten verbliebenen Untersuchungsumfanges (insg. 2296 Zustände), bei Vernachlässigung von Anfangs- (BCD) und Endknoten (BCE), mit 12 % am häufigsten Oberflächenschäden (BAF) und Risse (BAB), gefolgt von Wasserspiegel innerhalb der Haltung (BDD) mit 6 %, auf.

Abbildung 59 - Zustände nach EN 13508-2/A1 (2010) - Einzelzustände bei Bildung von Zustandsgruppen

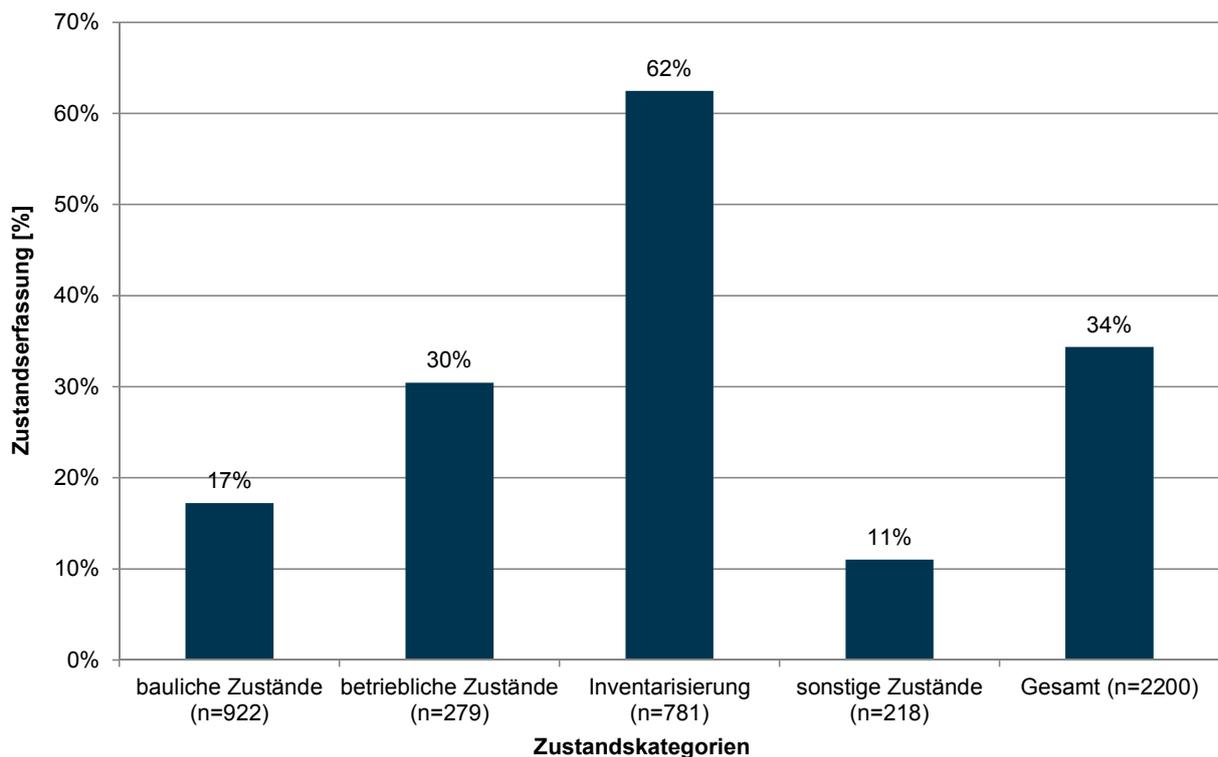
Erkennungsraten mit jeweiligen Spiegelmodell zusammengefasst in „bauliche“ und „betriebliche“ Zustände, „Inventarisierung“ und „sonstige Zustände“.

Abbildung 60 - Zustandserfassung Elektronischer Spiegel ohne Anwendung von Zustandsgruppen 2009/10/12

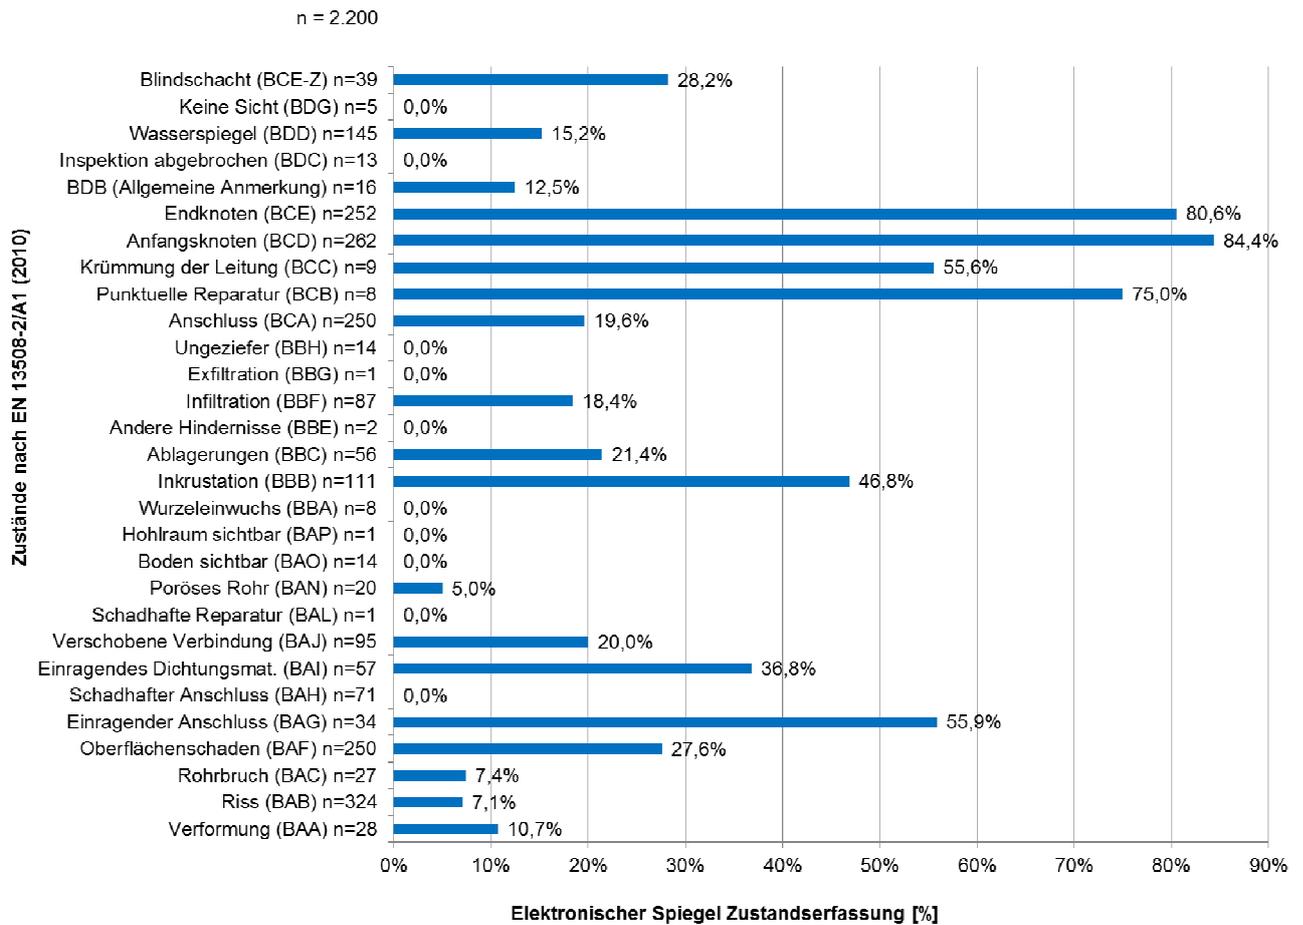
Aufgeschlüsselt auf die einzelnen Zustände nach EN 13508-2/A1 (2010) ergeben sich über die gesamte Stichprobe aus den Untersuchungen der Jahre 2009/10/12 folgende Erkennungsraten:

Abbildung 61 - Zustandserfassung Elektronischer Spiegel - Inspektionen ohne Anwendung von Zustandsgruppen 2009/10/12

Bei den Untersuchungen aus den Jahren 2009/10/12 wurden mit den unterschiedlichen Spiegelmodellen nicht dieselben Haltungen inspiziert, daher lassen sich die elektronischen Spiegelmodelle hier nicht direkt vergleichen. Es können jedoch allgemeine Aussagen über die Zustandserfassungsraten mit elektronischen Spiegeln getroffen werden. Insgesamt konnten unabhängig vom Spiegelmodell 34% der 2200 Zustände innerhalb der Untersuchungsstichprobe erkannt werden. Dabei konnten Inventarisierungen mit 62% am häufigsten erkannt werden. Betriebliche Zustände konnten zu 30% erfasst werden. Die Erkennungsrate bei baulichen Zuständen beträgt 17%. Sonstige Zustände (Materialwechsel - BDB, Grund für Inspektionsabbruch - BDC, Wasserspiegel - BDD und Wasserspiegel wegen dem keine Sicht bei der TV-Befahrung möglich war - BDG) konnten zu 11% erkannt werden. Abbildung 61 zeigt diese Erkennungsraten aufgeschlüsselt auf die einzelnen Zustände.

Betrachtet man die baulichen Zustände, so fällt auf, dass einragendes Dichtungsmaterial (BAI) zu mehr als 35%, und einragende Anschlüsse zu mehr als 55% erkannt werden konnten. Dies bestätigt die Annahme, dass querschnittsreduzierende Zustände relativ einfach mit dem elektronischen Spiegel erkannt werden können. Hingegen sind die Erkennungsraten von Rissen (BAB), Rohrbrüchen (BAC) und schadhafte Anschlüsse (BAH) geringer als 10%. Dies liegt zumeist daran, dass diese Zustände zu klein sind, um mit dem elektronischen Spiegel erkannt werden zu können. Verschobene Verbindungen (BAJ) konnten zu 20% erkannt werden. Bei den restlichen baulichen Zuständen ist die Stichprobe zu gering (<30 Zustände) um exakte Aussagen über deren Erfassung treffen zu können.

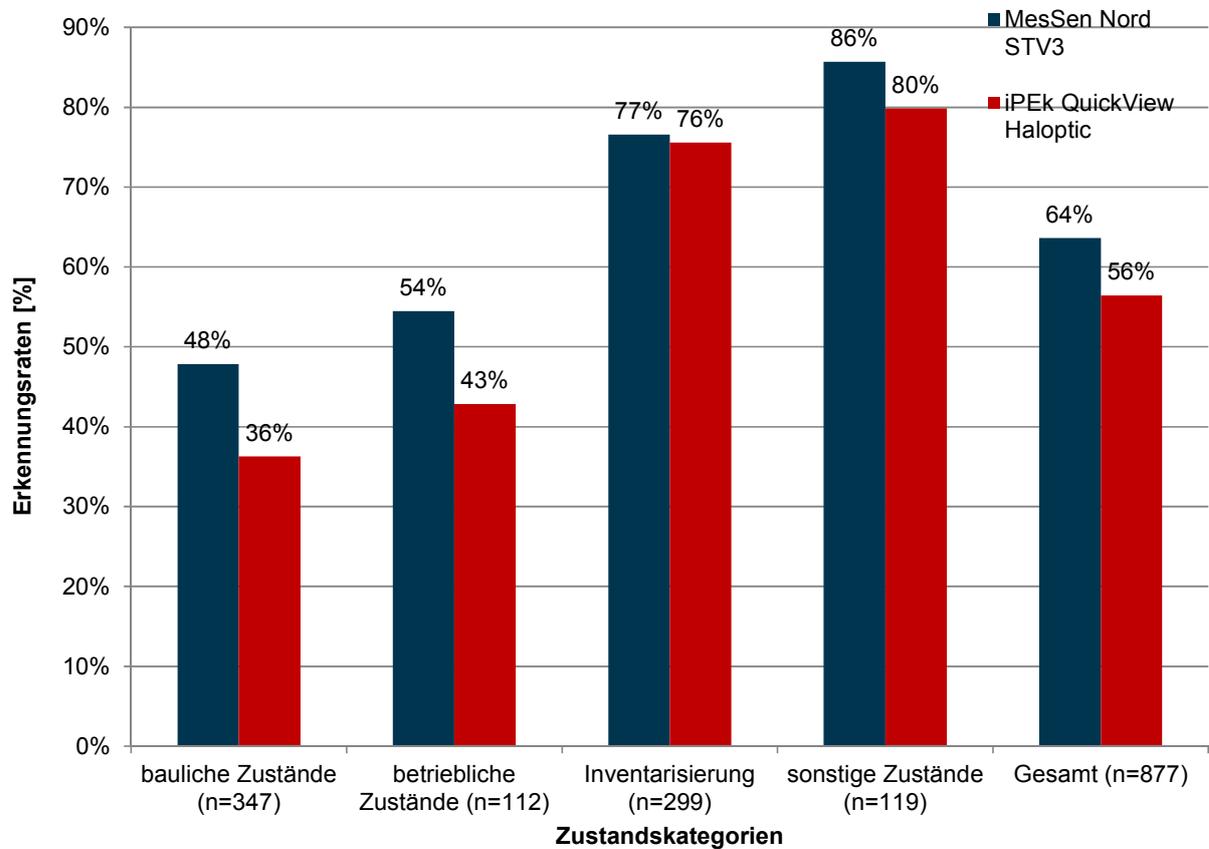
Bei den Inspektionen im Jahr 2011 wurden alle Haltungen mit jeweils beiden Spiegelmodellen inspiziert. Daher erfolgt hier die Auswertung für beide Modelle getrennt.

Abbildung 62 - Erfassungsraten elektronischer Spiegel 2011

Betrachtet man die Erkennungsraten bei den Inspektionen aus dem Jahr 2011, so liegt hier die allgemeine Erkennungsrate eines elektronischen Spiegels bei ca. 60%. Sonstige Zustände konnten hier zu ca. 80% erkannt werden (wobei sich hier der Zustand Allgemeine Anmerkung (BDB) auf den Anschluss zwischen Schacht und Haltung bezieht) und Inventarisierungen zu ca. 75%. Mit dem Modell MesSen Nord STV3 konnten betriebliche Zustände zu ca. 55% und bauliche Zustände zu ca. 50% erkannt werden. Bei dem Modell iPEK QuickView liegt die Erkennungsrate bei betrieblichen Zuständen bei 40% und bei baulichen Zuständen bei 35%. Diese Werte lassen sich nicht direkt mit den Zustandserfassungswerten aus den Inspektionsjahren 2009/10/12 vergleichen, da einerseits die Stichprobe bei den Inspektionen aus dem Jahr 2011 um mehr als die Hälfte geringer ist, und andererseits bei den Untersuchungen aus den Jahren 2009/10/12 die Inspektion nicht immer von beiden Haltungsschächten aus erfolgte, sondern (realitätsgetreuer) nur bei 2/3 der Haltungen. Des Weiteren traten bei der Untersuchungsstichprobe aus den Jahren 2009/10/12 deutlich mehr Risse auf als in der Untersuchungsstichprobe aus dem Jahr 2011, was in Abbildung 64 verdeutlicht wird. Dadurch, dass die Zustandserfassung von Rissen mittels elektronischem Spiegel meist nicht möglich ist, da diese oft zu klein sind, fällt die Gesamterfassungsrate aus der Untersuchungsstichprobe 2009/10/12 (34%) deutlich geringer aus, als jene aus der Stichprobe 2011 (60%). In der Stichprobe 2009/10/12 traten bei insgesamt 2200 Zuständen 324 Risse auf, wovon ca. 7% mit dem elektronischen Spiegel erkannt werden konnten. Hingegen traten bei den Untersuchungen aus dem Jahr 2011 bei insgesamt 877 Zuständen nur 54 Risse auf, welche zu ca. 22% (iPEK QuickView Haloptic) bzw. zu ca. 37% (MesSen Nord STV3) erfasst werden konnten.

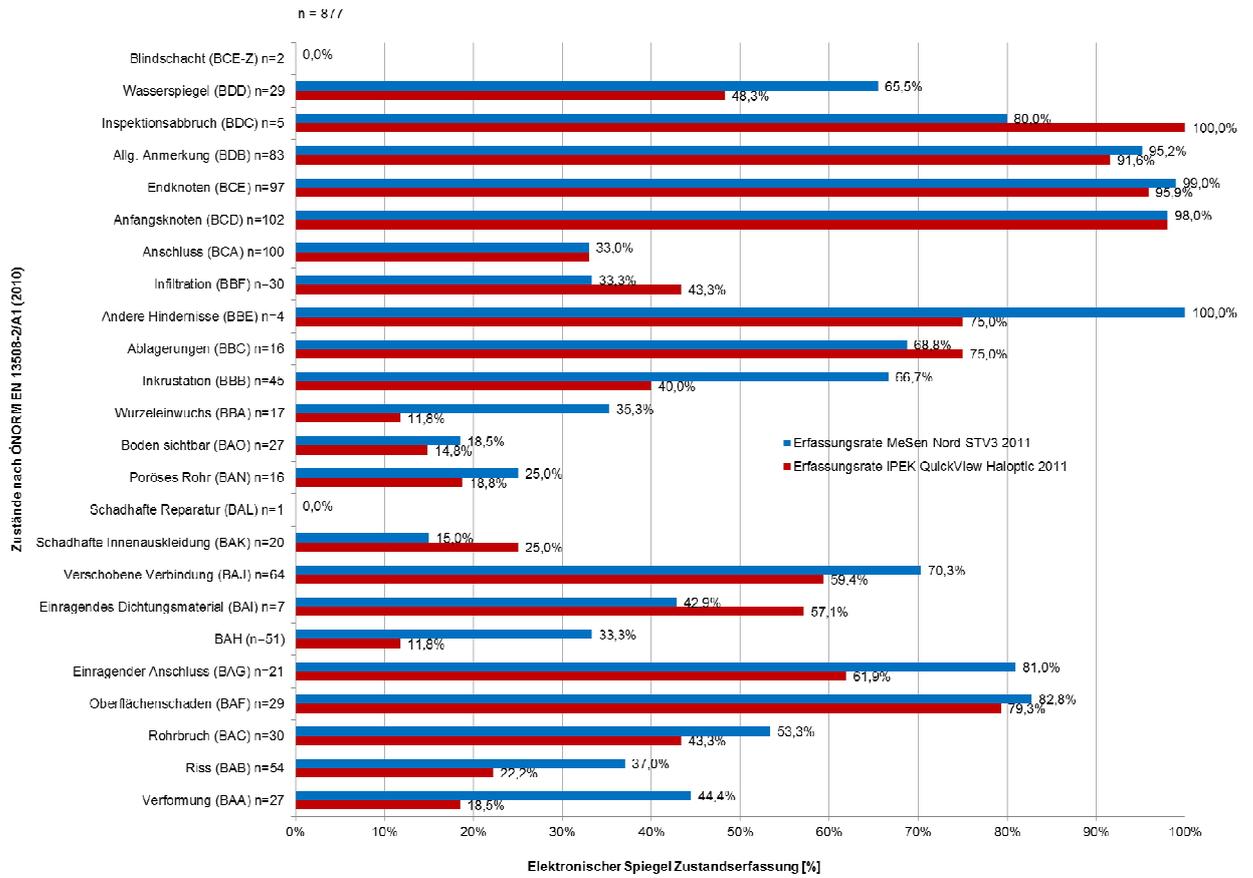
Aufgeschlüsselt auf die einzelnen Zustände ergeben sich über die gesamte Stichprobe aus den Untersuchungen der Jahre 2011 für die einzelnen Spiegelmodelle folgende Erkennungsraten:

Abbildung 63 - Zustandserfassung nach Zustandskodierungen Inspektionen 2011

Abbildung 63 zeigt den direkten Vergleich in der Zustandserfassung der beiden Spiegelmodelle. Dabei fielen folgende Punkte auf:

- Dies gilt auch für Risse (BAB) an der Rohrwandung, Rohrbrüche (BAC) und schadhafte Anschlüsse (BAH).
- Die Erfassungsrate von Inkrustationen liegt beim Modell MesSen Nord STV3 um ca. 25% höher als beim Modell iPEK QuickView. Inkrustationen die nicht einragend sind, sondern nur an der Rohrwandung, beispielsweise in einem Riss, lassen sich mit der flächigen Ausleuchtung häufiger erfassen.

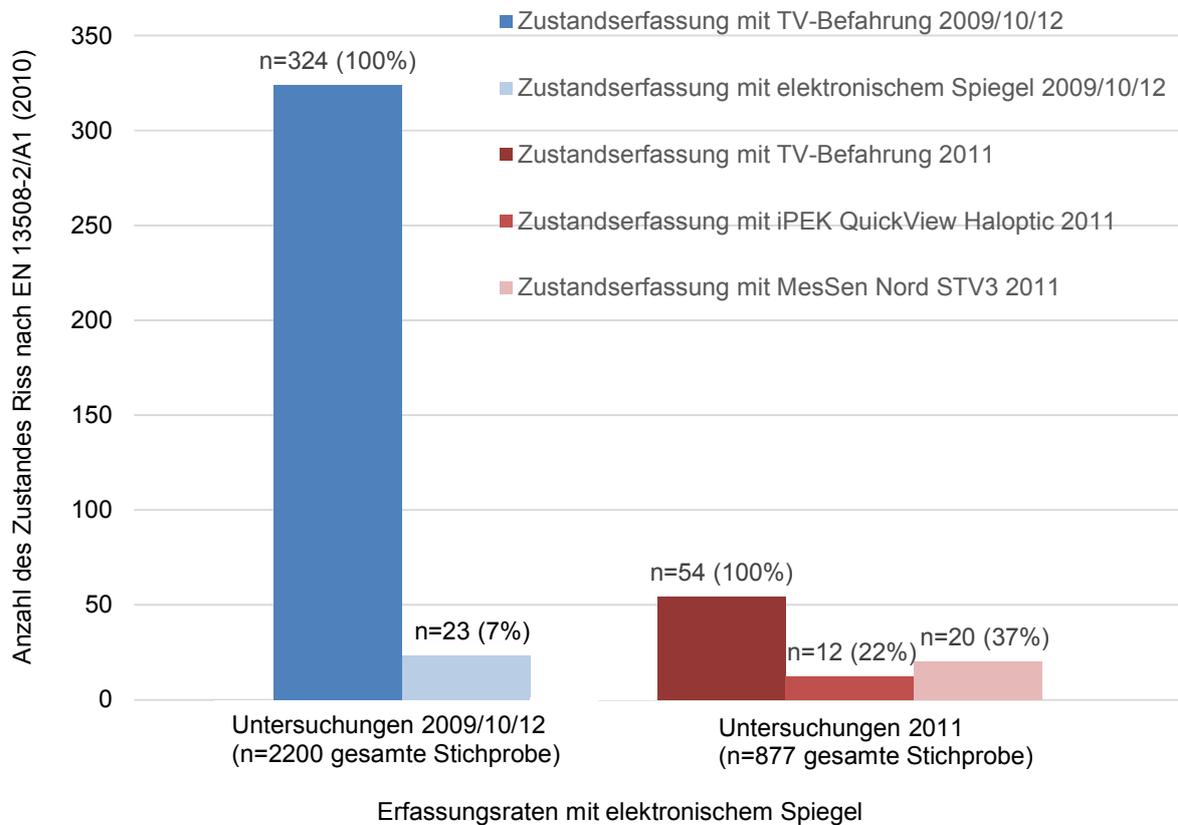
Da der Zustand Riss (BAB) in den Untersuchungen aus den Jahren 2009/10/12 außerordentlich häufiger auftrat als wie in der Untersuchungsstichprobe aus dem Jahr 2011, folgt eine genauere Betrachtung dieses Zustandes in den beiden Untersuchungsstichproben.

Abbildung 64 - Detailauswertung des Zustandes Riss (BAB)

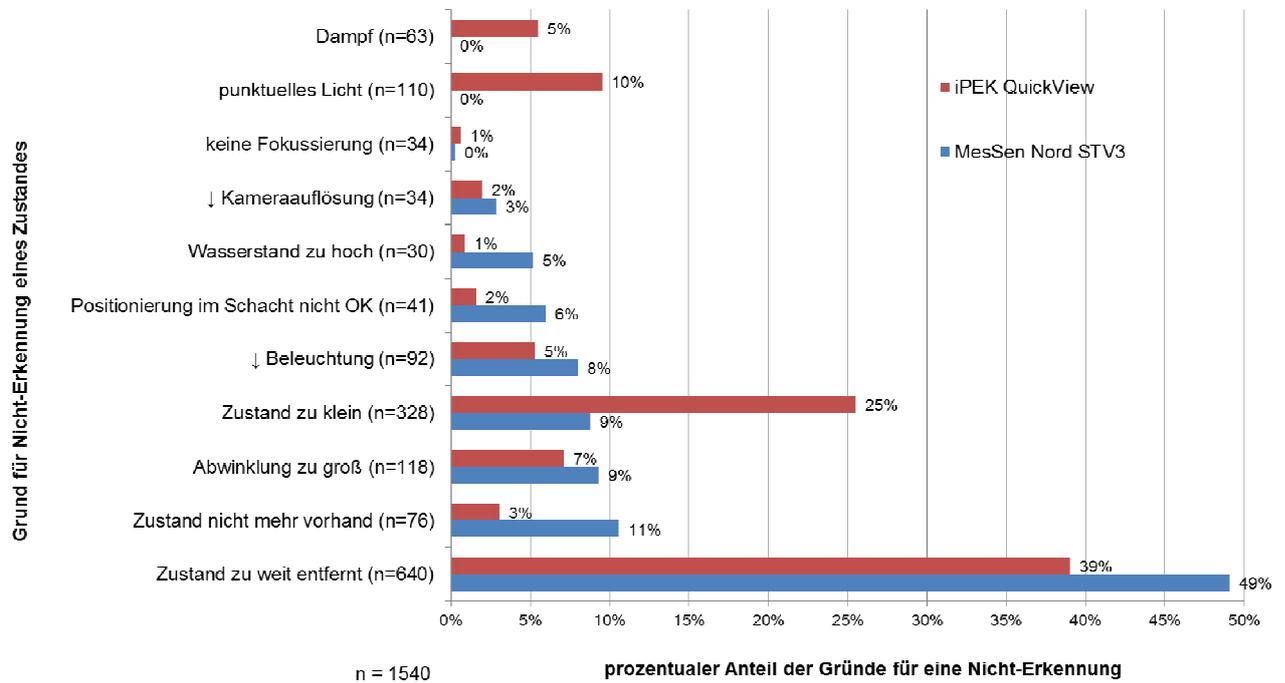
Die in Punkt 4.5.4.5 beschriebenen Gründe für die Nichterkennung eines Zustandes mittels elektronischen Spiegel werden statistisch ausgewertet. Diese Gründe wurden nur für die größere Stichprobe aus den Inspektionsjahren 2009/10/12 untersucht.

Abbildung 65 - Gründe für Nichterkennung der einzelnen Spiegelmodelle 2009/10/12

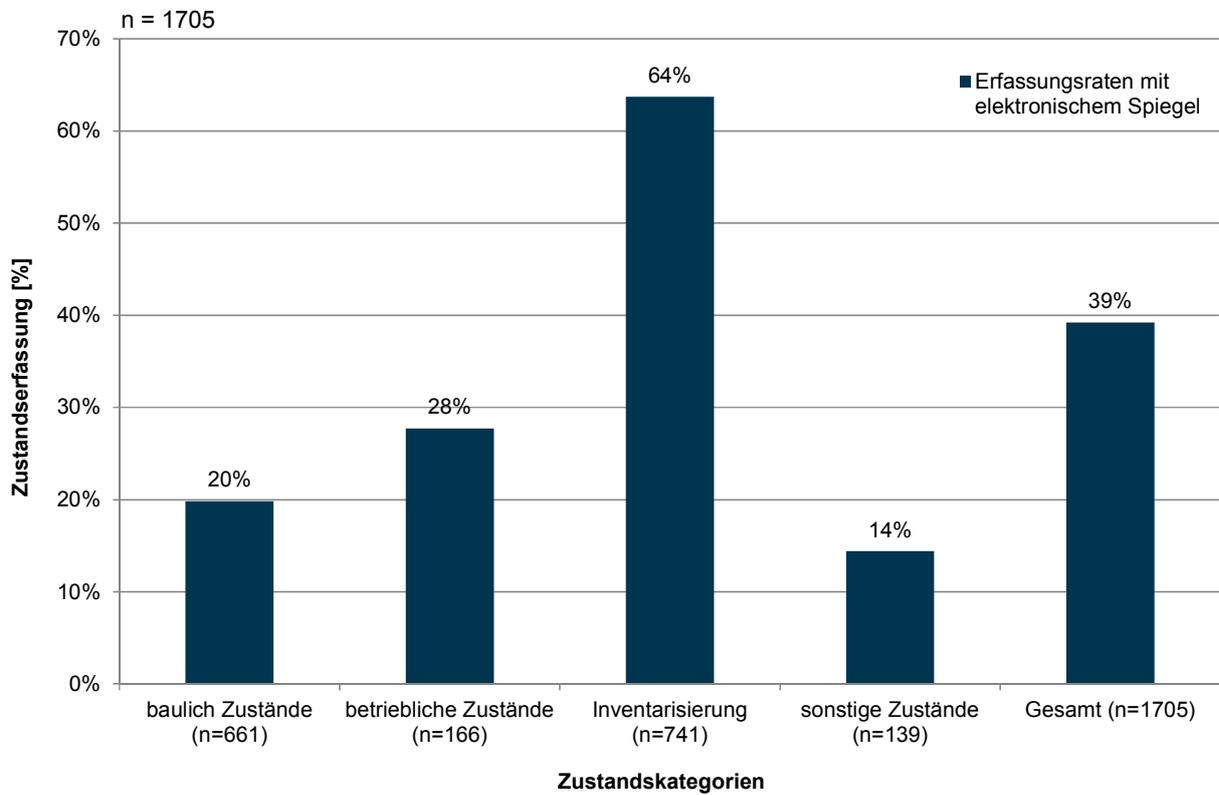
Für die einzeln aufgetretenen Zustände ergeben sich folgende Erfassungsraten des elektronischen Spiegels für die Inspektionsjahre 2009/10/12:

Abbildung 66 - Zustandserfassung der Einzelzustände mit Elektronischem Spiegel bei Anwendung von Zustandsgruppen 2009/10/12

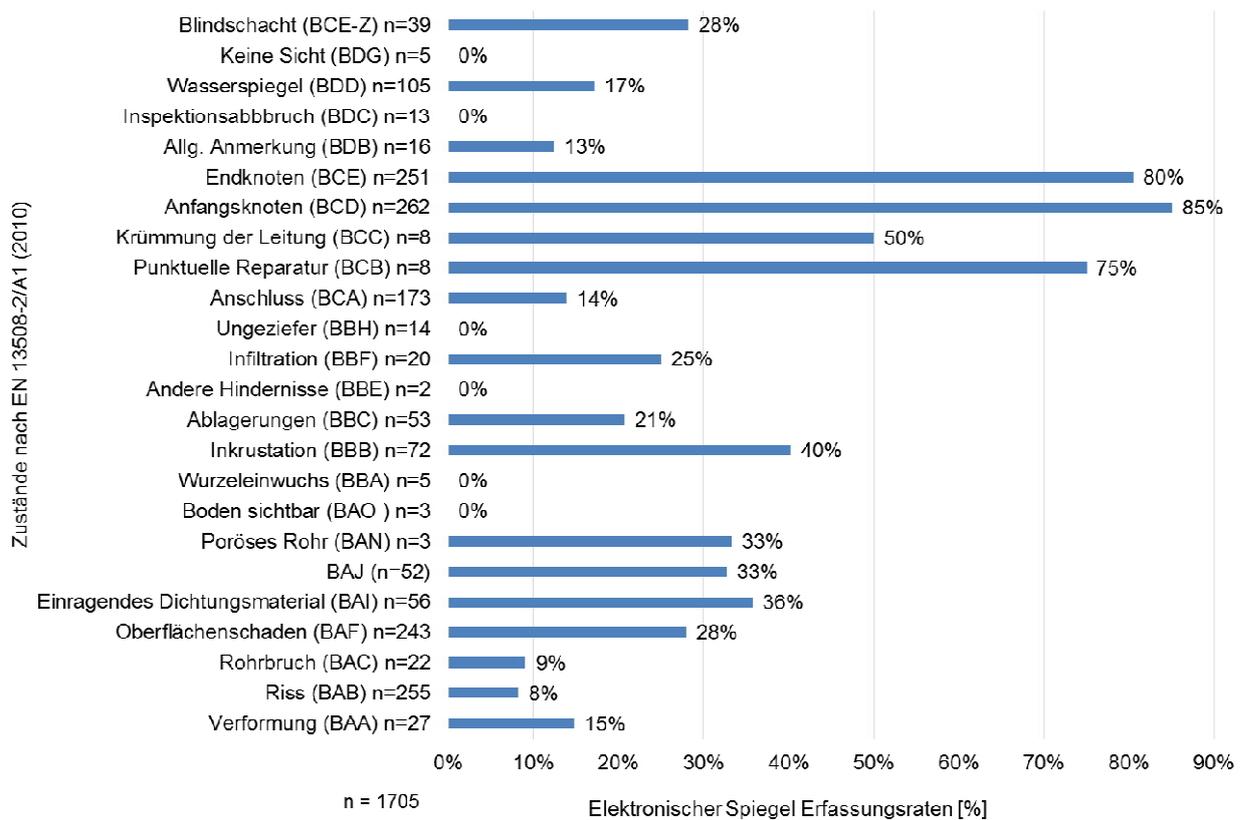
Aufgeschlüsselt auf die einzelnen Zustandskodierungen nach EN 13508-2/A1 (2010):

Abbildung 67 - Zustandserfassung der Einzelzustände nach Zustandskodierungen mit Elektronischem Spiegel bei Verwendung von Zustandsgruppen 2009/10/12

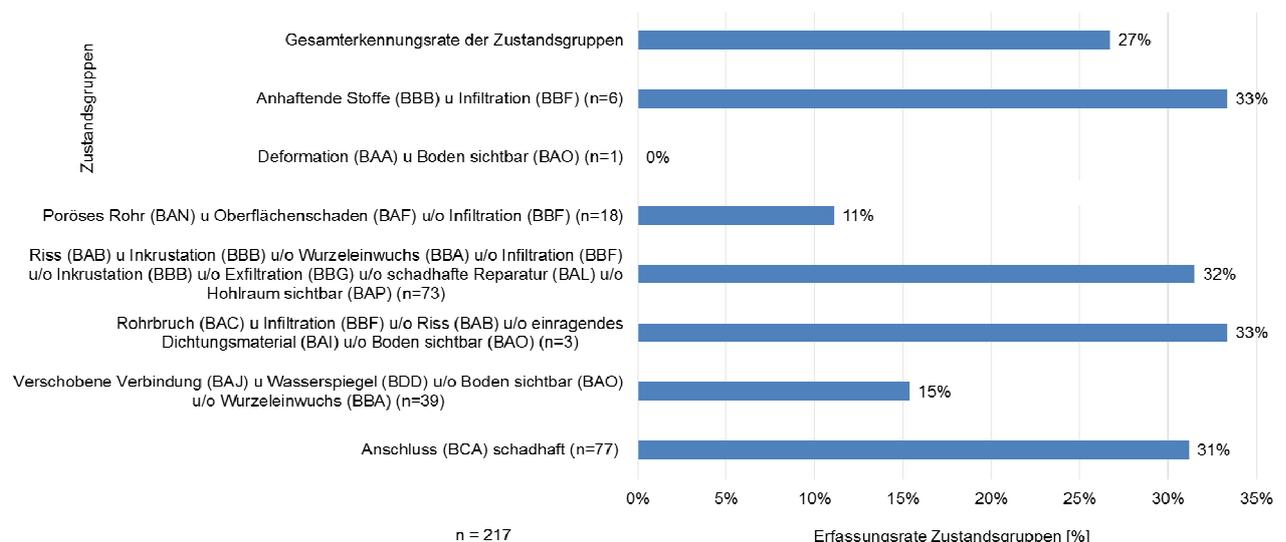
Erfassungsraten der Zustandsgruppierungen für die Inspektionsjahre 2009/10/12:

Abbildung 68 - Zustandserfassung der Zustandsgruppen mit Elektronischem Spiegel 2009/10/12

Die Gesamterfassungsraten dieser Gruppen liegt bei 27%. Die Gruppen der schadhafte Anschlüsse konnten zu 31% erfasst werden, die der Risse zu 32%. Verschobene Verbindungen, zumeist in Kombination mit einem abschnittswiseen Wasserspiegel, wurden zu 15% erfasst. Rohrbrüche in Kombination mit anderen Schäden wurden zu 33% erfasst, wobei hier nur dreimal diese Gruppe auftrat. Die Gruppe eines porösen Rohres in Kombination mit einem Oberflächenschaden oder Infiltration wurde zu 11% erfasst. Anhaftende Stoffe in Kombination mit Infiltration konnten zu 33% erfasst werden, wobei hier nur sechsmal diese Gruppe gebildet werden konnte. Die Gruppe „Deformation + Boden sichtbar“ wurde nur einmal

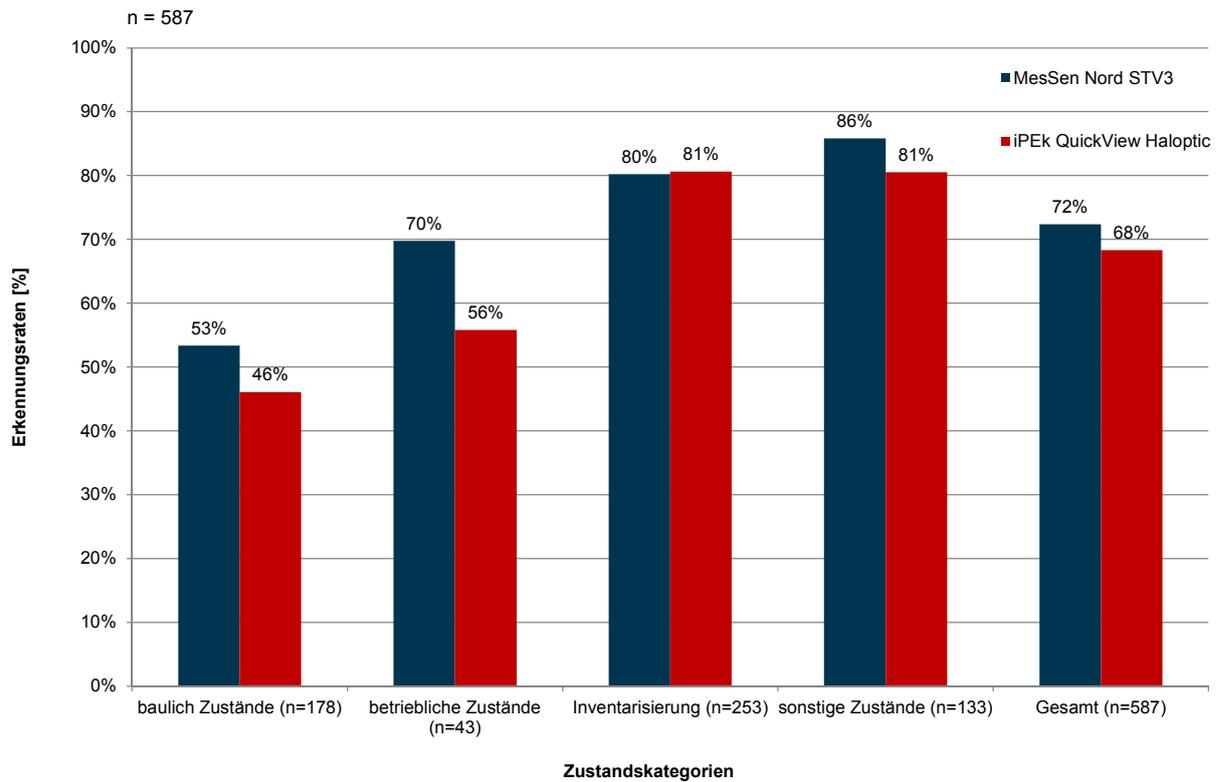
Für die einzeln aufgetretenen Zustände ergeben sich folgende Erfassungsraten der beiden elektronischen Spiegelmodelle für das Inspektionsjahr 2011:

Abbildung 69 - Vergleich der Zustandserfassung der Einzelzustände mit beiden Spiegelmodellen bei Anwendung von Zustandsgruppen 2011

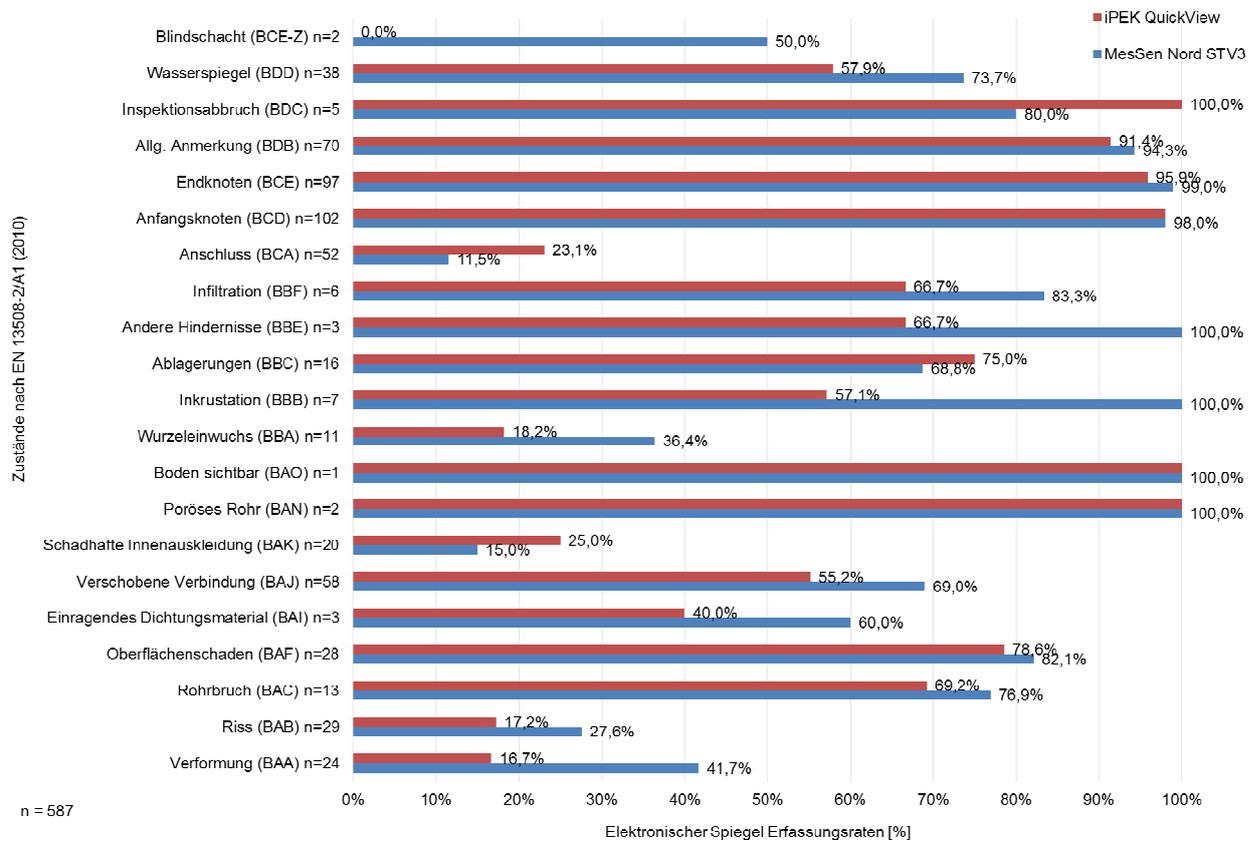
Folgend die Erfassungsraten der verbliebenen Einzelzustände mit beiden Spiegelmodellen für die Inspektionsstichprobe des Untersuchungsjahres 2011:

Abbildung 70 - Zustandserfassung der Einzelzustände nach Zustandskodierungen mit beiden Spiegelmodellen bei Anwendung von Zustandsgruppen 2011

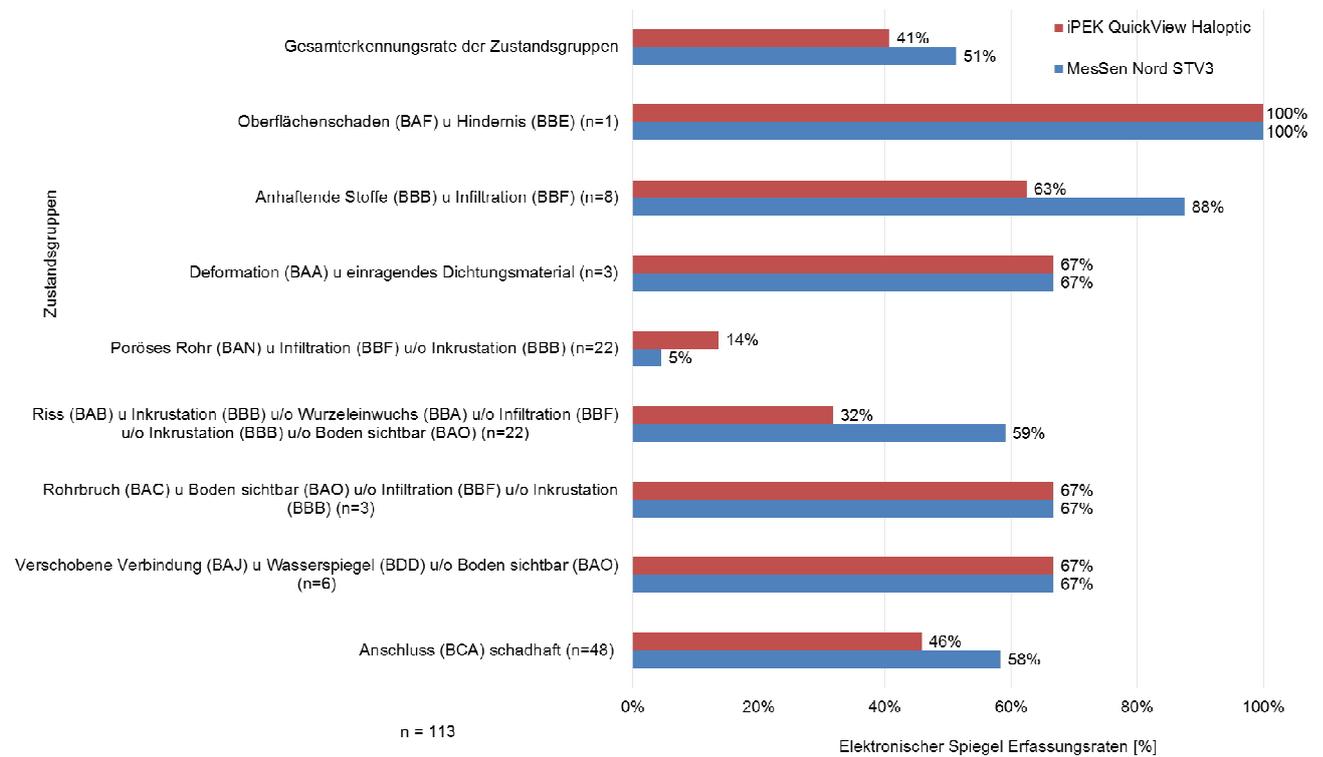
Folgend die Erfassungsraten der Zustandsgruppierungen mit beiden Spiegelmodellen für die Inspektionsstichprobe des Untersuchungsjahres 2011:

Abbildung 71 - Zustandserfassung der Zustandsgruppen mit den elektronischen Spiegelmodellen 2011

- Die Erfassungsrate der Gruppe der Risse in Kombination mit weiteren Zuständen wie Inkrustationen und Infiltrationen liegt mit dem Modell MesSen Nord bei 59%, im Gegensatz zum Modell iPEK QuickView Haloptic mit einer Erfassungsrate von 32%. Dies lässt sich wiederum auf die flächige Ausleuchtung des Modells MesSen Nord zurückführen.

- Die Gruppe der porösen Rohre in Kombination mit Infiltration und Inkrustation weist generell eine geringe Erfassungsrate von 14% mit dem Modell iPEK QuickView, und 5% mit dem Modell MesSen Nord STV3 auf. Die höher Erfassungsrate mit dem iPEK Modell lässt sich darauf zurückführen, dass sich diese Zustände in Entfernungen >20m vom Schacht befanden, und mit der punktuellen Beleuchtung des iPEK Modells eine weitere Sicht in eine Haltung möglich ist.

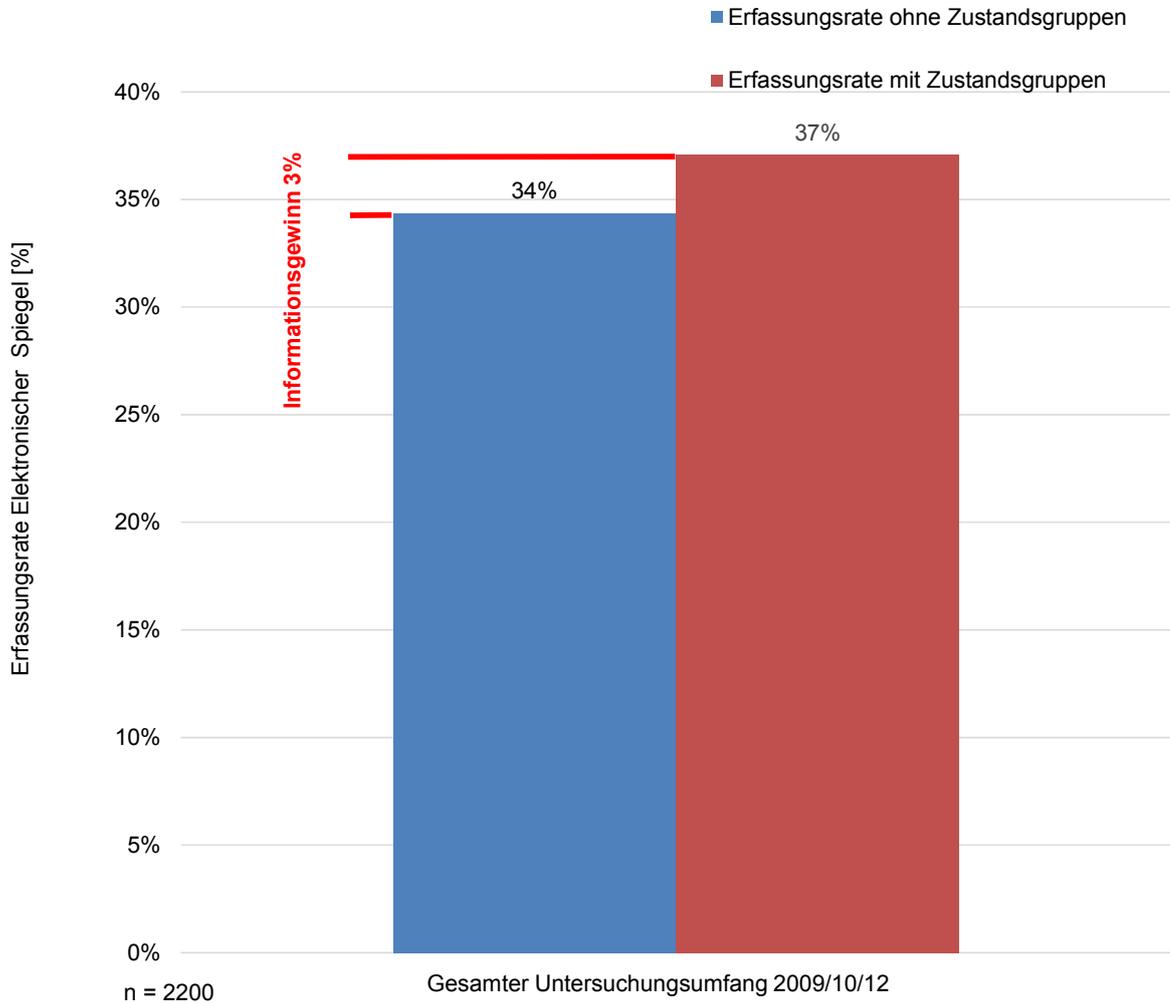
Für den Inspektionsumfang der Inspektionsjahre 2009/10/12 ändert sich die Erfassungsrates des elektronischen Spiegels aller Zustände bei Anwendung von Zustandsgruppierungen wie folgt:

Abbildung 72 - Änderung der Erfassungsrates des elektronischen Spiegels bei Anwendung von Zustandsgruppen Untersuchungsumfang 2009/10/12

Abbildung 72 stellt für den gesamten Untersuchungsumfang der Inspektionsjahre 2009/10/12 dar, wie sich die Gesamterfassungsrate aller Zustände bei Anwendung von Zustandsgruppen im Gegensatz zur Erfassung von nur Einzelzuständen mit dem elektronischen Spiegel ändert. Aus der Abbildung wird ersichtlich, dass sich die Erfassungsrate von den 2200 inventarisierten Zuständen von 34% auf insgesamt 37% erhöht.

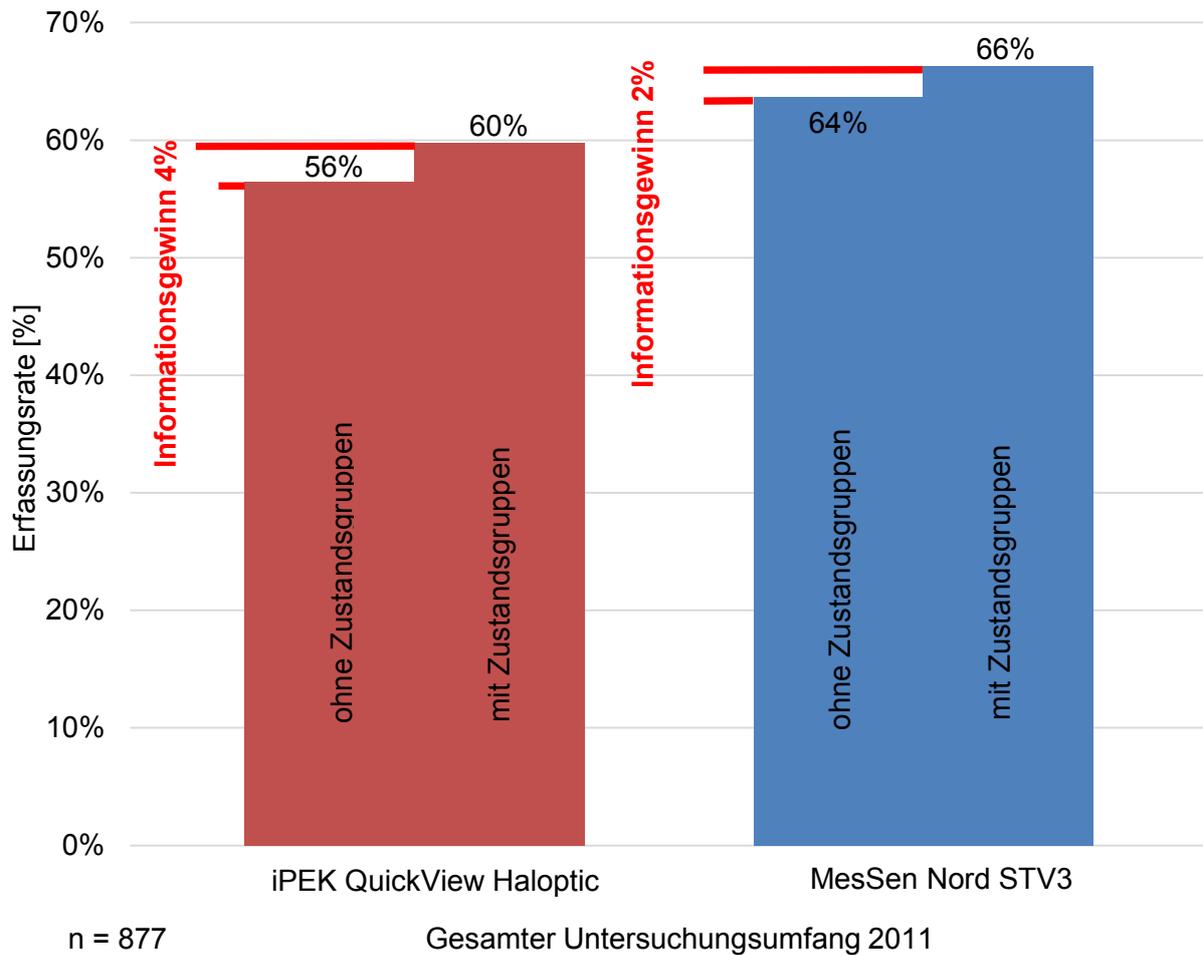
Für den Inspektionsumfang des Jahres 2011 ergaben sich, aufgeteilt auf beide verwendete Spiegelmodelle, folgende Änderungen der Erfassungsraten bei der Anwendung von Zustandsgruppierungen:

Abbildung 73 - Änderung der Erfassungsraten der elektronischen Spiegelmodelle bei Anwendung von Zustandsgruppen Untersuchungsumfang 2011

Abbildung 73 stellt dies für den Inspektionsumfang des Jahres 2011 dar. Bei dem Modell iPEK QuickView Haloptic erhöht sich die Gesamterfassungsrate der 877 inventarisierten Zustände von 56% auf insgesamt 60%. Bei dem Modell MesSen Nord STV3 erhöht sich die Gesamterfassungsrate von 64% auf 66%.

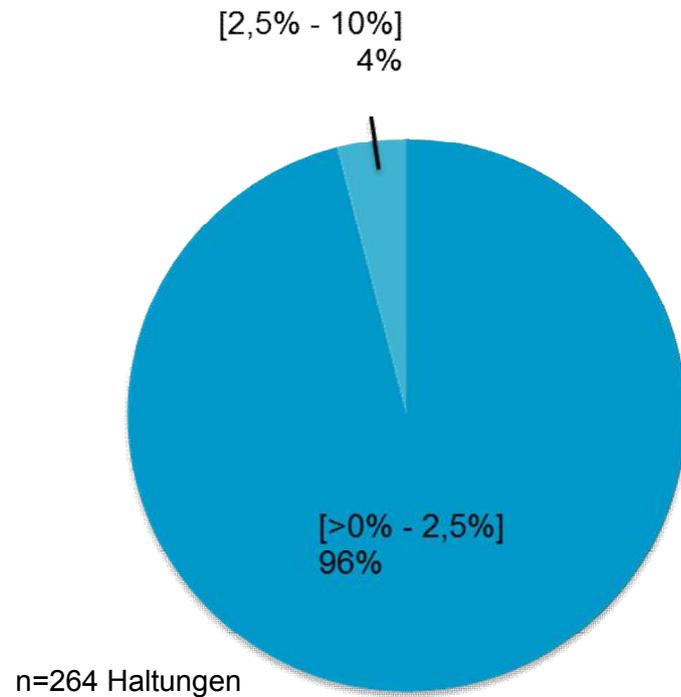
Die Ablagerungshöhen werden entsprechend ihres Füllgrades der Haltung in % des Haltungsquerschnittes ausgewertet. Der Verschmutzungsgrad „0% - 2,5%“ entspricht einer nicht verunreinigten Haltung.

Bei den Untersuchungen aus dem Jahr 2011 wurden die Ablagerungshöhen nicht erfasst.

Abbildung 74 - Ablagerungshöhen 2009/10/12
