**QUALITÄTSSICHERUNG BEI DER KANALSANIERUNG DURCH FEHLERVERMEIDUNG  
BEI DER OPTISCHEN INSPEKTION DURCH OPTIMALE ANPASSUNG BZW. AUSWAHL  
DES INSPEKTIONSSYSTEMS**

**Masterarbeit**  
zur Erlangung des akademischen Grades  
**Diplomingenieur**

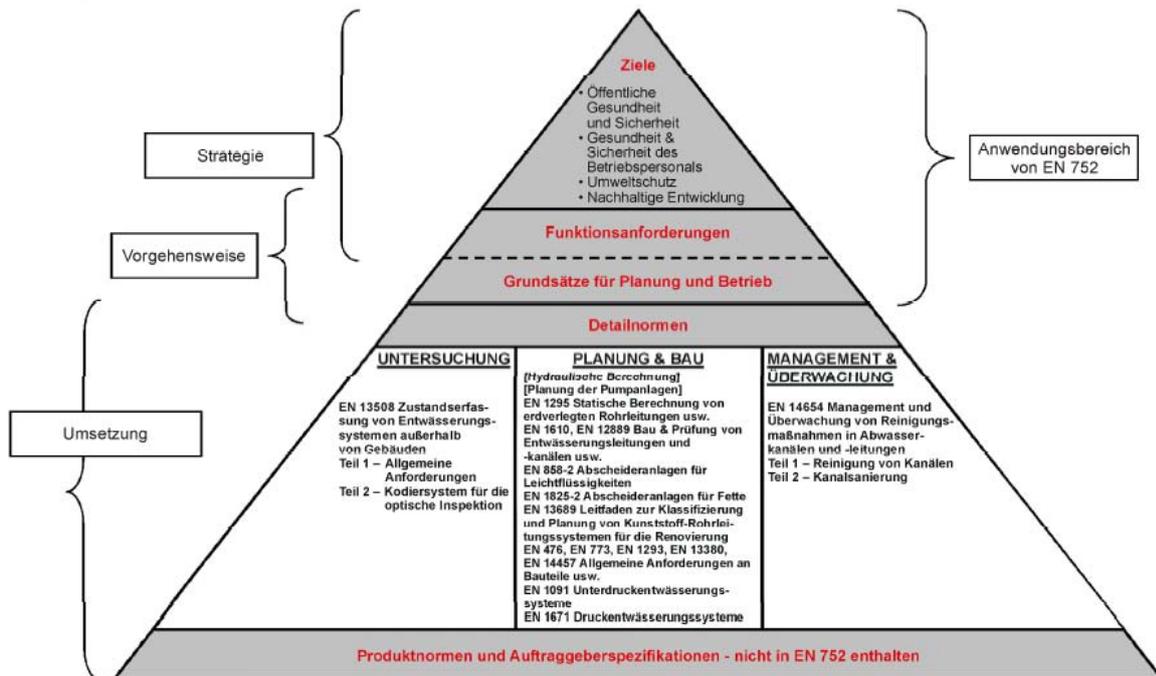
Abbildung 1: Anwendungsbereich der EN 752 (2008)

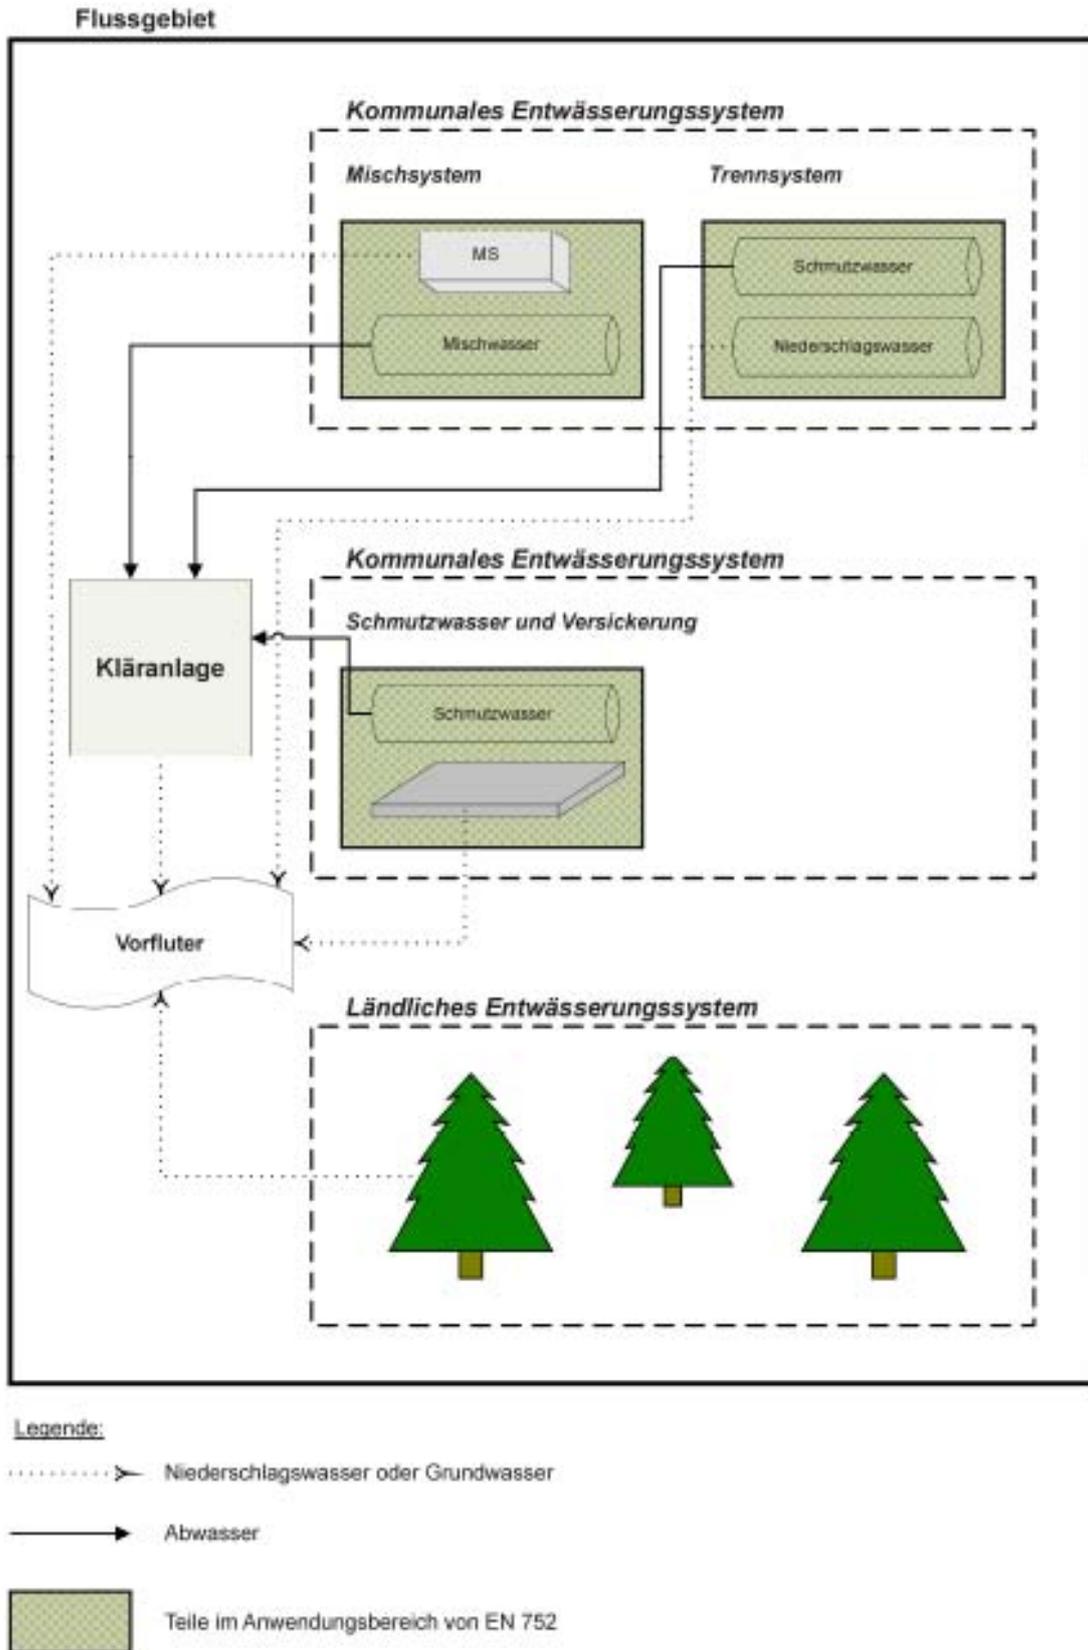
Abbildung 2: Entwässerungssysteme innerhalb von Flussgebieten (EN 752, 2008)

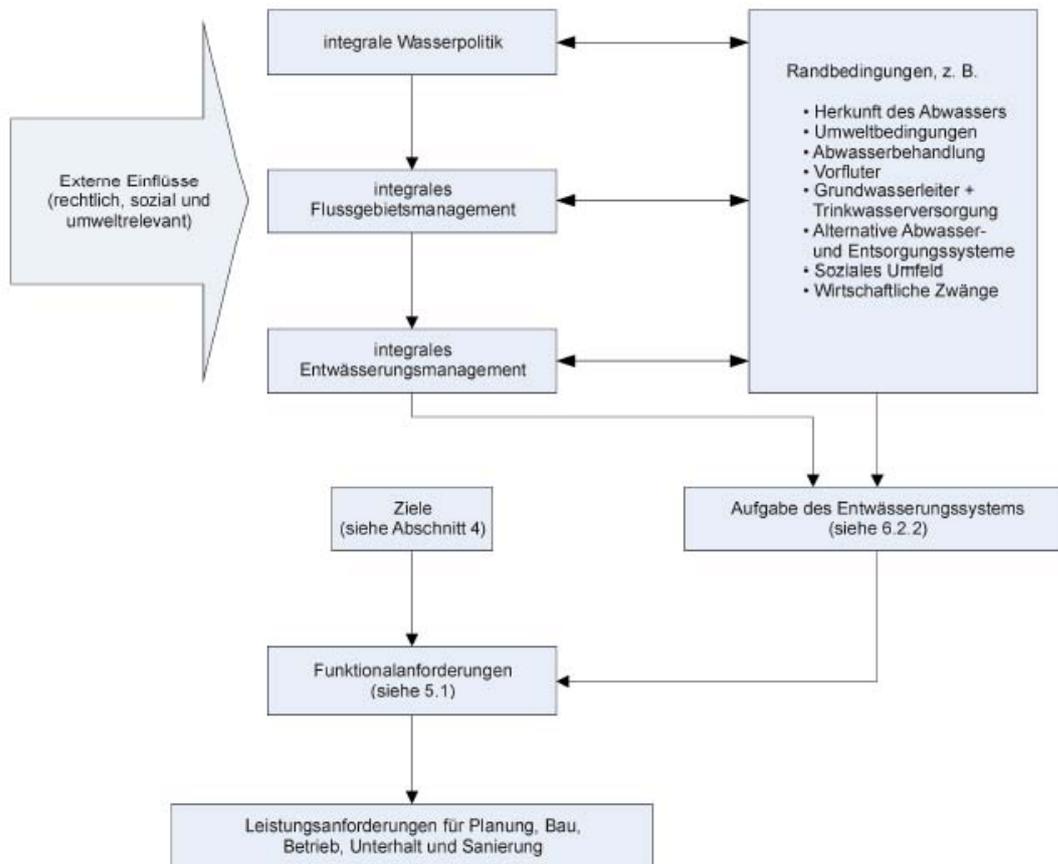
Abbildung 3: Fließschema für die Ableitung von Leistungsanforderungen (EN 752, 2008)

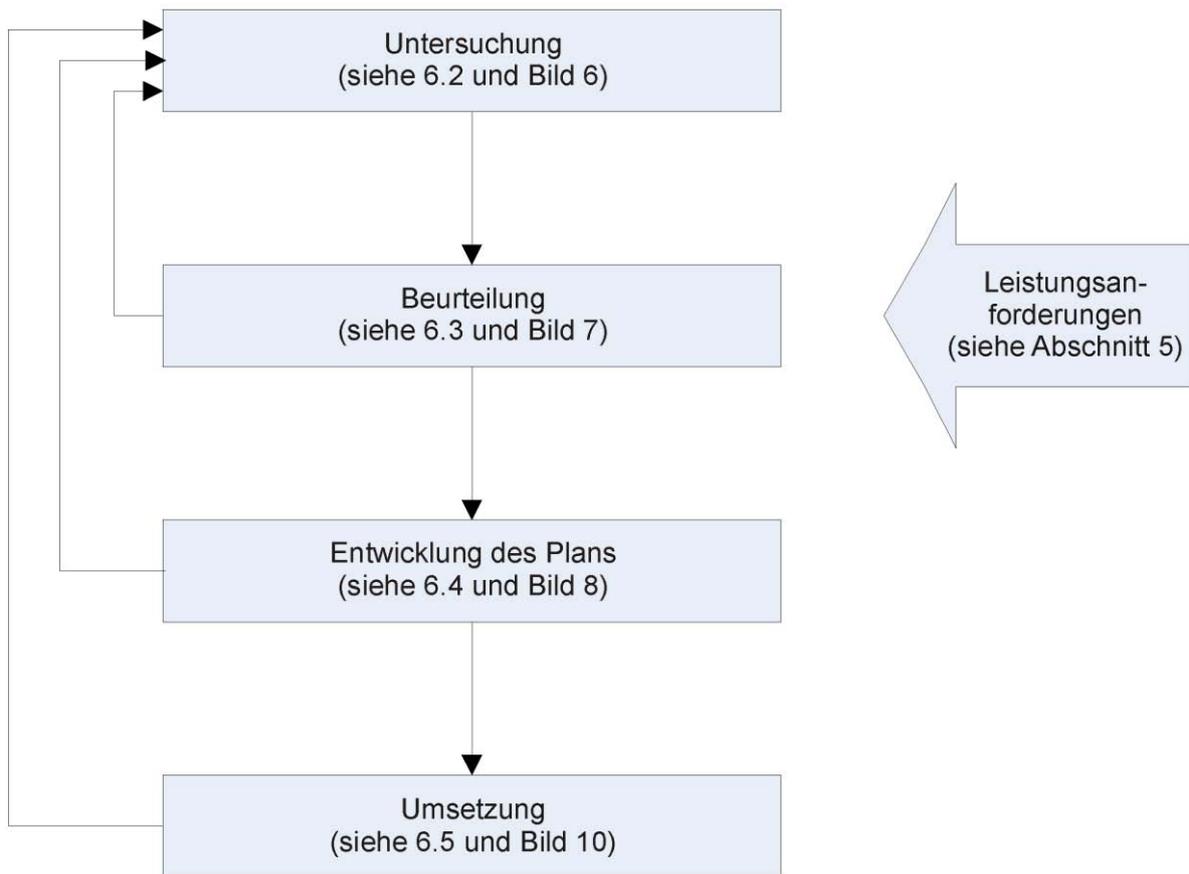
Abbildung 4: Fließschema des integralen Kanalmanagements (EN 752, 2008)

*Der Ablauf des integralen Kanalmanagements ist folgendem Bild dargestellt.*

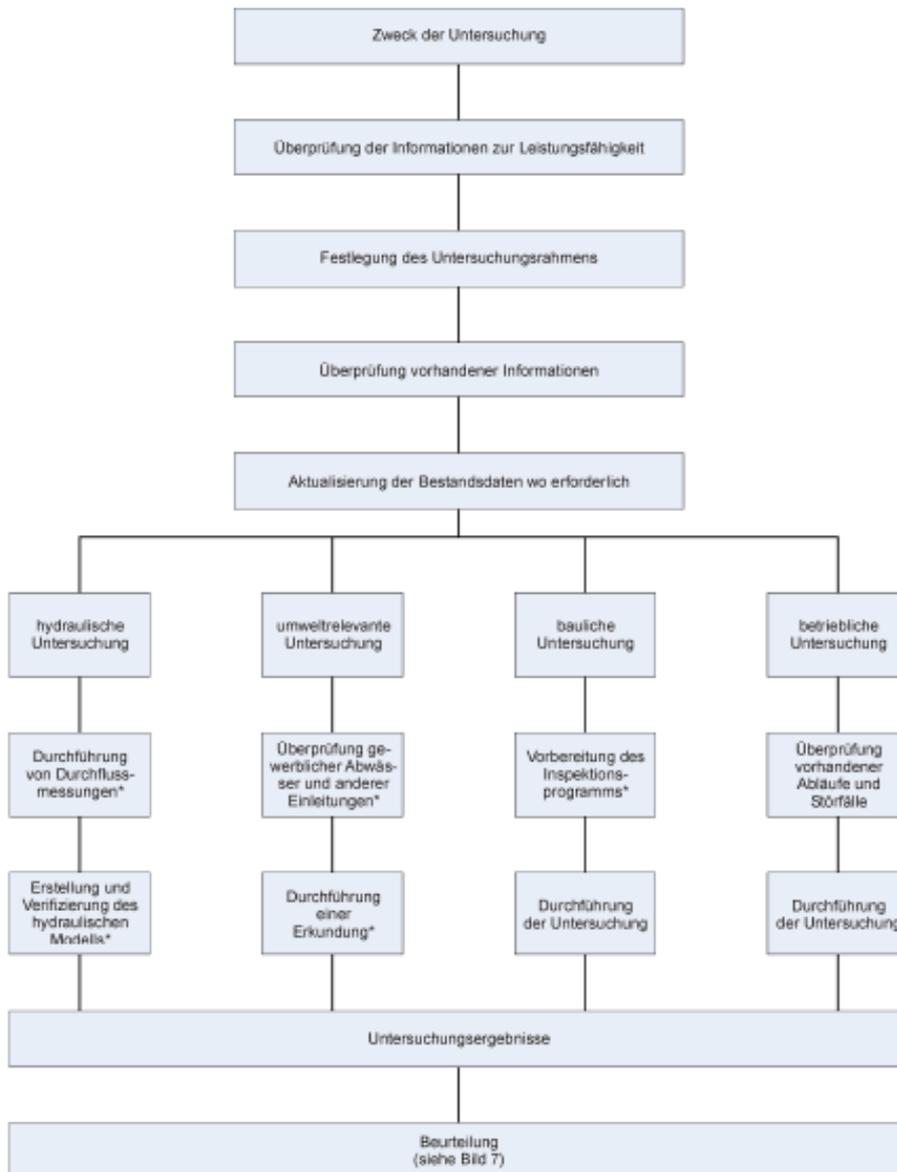
Abbildung 5: Fließschema der Untersuchung (EN 752, 2008)

*„Die Untersuchung ist der erste Schritt im integralen Kanalmanagement, wie unter 6.1 beschrieben (siehe Bild 5). Der Ablauf für die Untersuchung ist in Bild 6 dargestellt.*

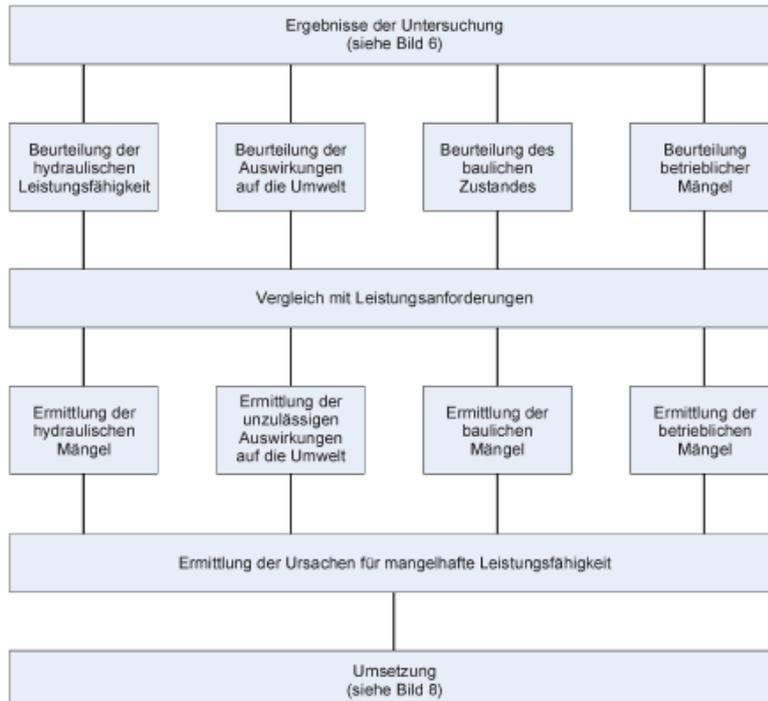
Abbildung 6: Fließschema für die Beurteilung (EN 752, 2008)

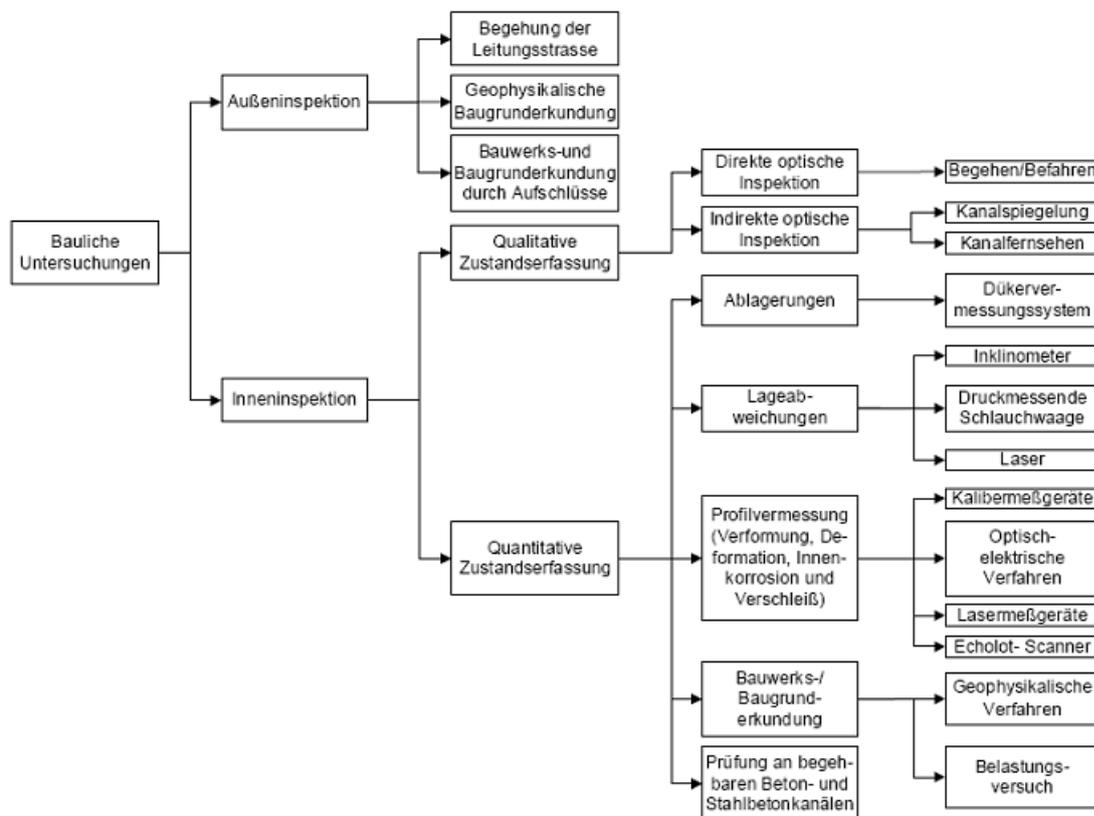
- *Inspektion der Rohrleitung von innen*
- *Inspektion der Rohrleitung in einem Schacht oder einer Inspektionsöffnung aus*
- *Inspektion des Schachtes oder der Inspektion von innen*
- *Inspektion des Schachtes oder der Inspektionskammer von der Oberfläche aus*

Abbildung 9: Inspektionssysteme (DWA-M-149-5, 2010)

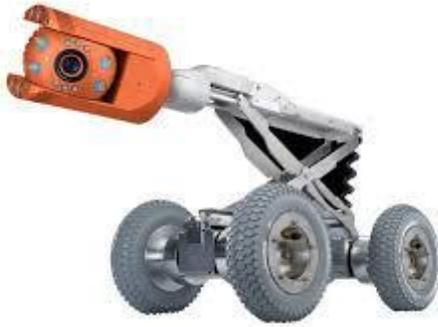
Die IBAK Pegasus HD ist eine HD- Kamera mit einer Auflösung von 1920x1080 Pixel. Der Einsatzbereich liegt bei Rohrdurchmessern ab DN200. Weiters verfügt sie über einen 10-fachen optischen Zoom sowie einer integrierten Lasermessung. Zusätzlich wird ein aufrechtes Bild garantiert. Ein Ortungssender ist nicht integriert. (IBAK, 2015)

Abbildung 12: IBAK Pegasus HD (IBAK, 2015)

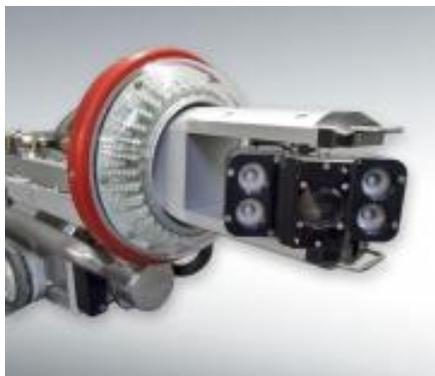
Die RPP Duo von Rico stellt eine Besonderheit bei der indirekten Inspektion dar. Diese System zählt zu den Hybrid Modellen. Hybrid Modelle kombinieren zwei Funktionen. Bei der RPP Duo sind dies die TV- Inspektion und das Scan- System. Dieses System filmt und scannt den Kanal und zeigt den gesamten Kanal dann in 2D. Somit ist ein schneller Komplettüberblick möglich. Die Kameraauflösung beträgt 1920x1080 Pixel. Der Einsatzbereich liegt bei Rohrdurchmessern von DN 200 bis DN 2000. Zur Besonderheit zählt der integrierte 2 Punkt Laser, welcher zur Ermittlung von Rissbreiten, einragenden Gegenständen, Bestimmung der Ovalität und bei der Durchmesserbestimmung eingesetzt wird. Der Abstand der beiden Laserpunkte beträgt 38mm. (Rico, 2015)

Abbildung 13: Rico RPP Duo (Rico, 2015)

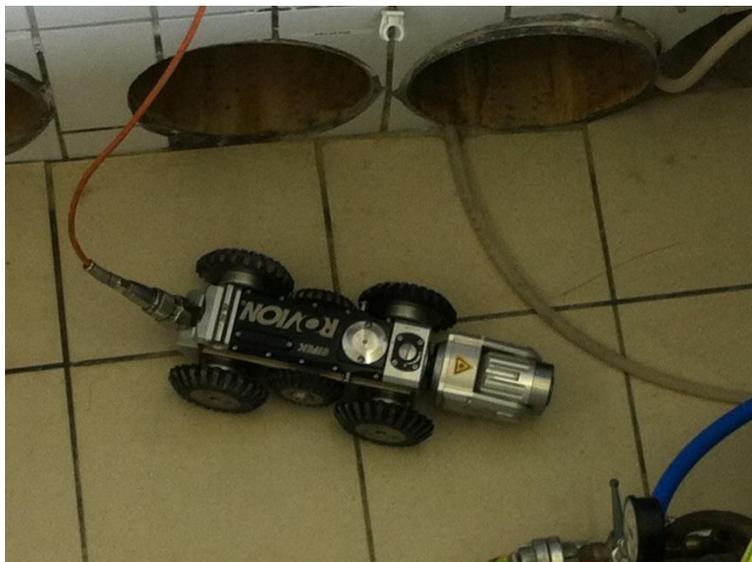
Bei den Untersuchungen der Rohre > DN150 wurde der Fahrwagen RX130 und die Kamera RCX90 gewählt. Die RCX90 wurde im vorherigen Absatz beschrieben. Der Fahrwagen RX130 hat einen Einsatzbereich bei Rohrdurchmessern DN150 bis DN300. Durch einen montierbaren Heber und durch Lafetten kann der Einsatzbereich bis zu DN1000 optimiert werden. Dieser Fahrwagen inkludiert einen Ortungssender der variabel ein- und ausgeschaltet werden kann, einen Verrollungs- und Neigungssensor und eine Druck- und Temperaturüberwachung. Weiters verfügt er über einen Sechsradantrieb und über eine integrierte Rückfahrkamera.

Das Gesamtgewicht des Fahrwagens RX130 und der Kamera RCX90 liegt bei rund 7,5kg. (iPEK, 2015)

Abbildung 14: iPEK Rovion EPC St. Veit an der Glan, März 2015

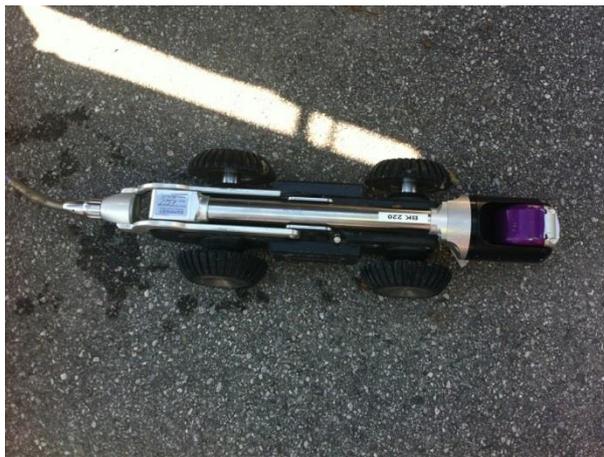
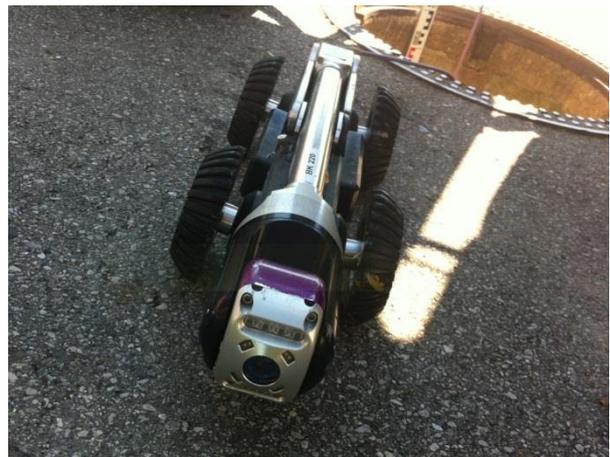
2014 wurde beim ÖWAV Kurs „Inspektion und Zustandserfassung“ die Firma Kummert eingeladen. Getestet wurde der Fahrwagen F-200 mit der Dreh- und Schwenkkopfkamera K-70. Eingesetzt wird die Kamera bei einem Rohrdurchmesser von DN 200 bis DN 1000. Der Fahrwagen besitzt eine integrierte Ortungssonde und einen Neigungssensor für die Kippsicherheit. Die Dreh- und Schwenkkopfkamera wird ab einem Durchmesser von DN 100 eingesetzt. Mittels Hub kann die Kamera immer zentriert auf den vorliegenden Rohrdurchmesser eingestellt werden. Der Schwenkbereich der K-70 liegt bei  $\pm 115^\circ$ . Ein 2 Punkt Laser garantiert eine Nennweitenmessung. Die Auflösung der Kamera beläuft sich auf 420x420 Pixel. (Kummert, 2015)

Abbildung 15: Kummert F-200 Steyr, Juli 2015

Abbildung 16: Kummert F-200 Steyr, Juli 2015

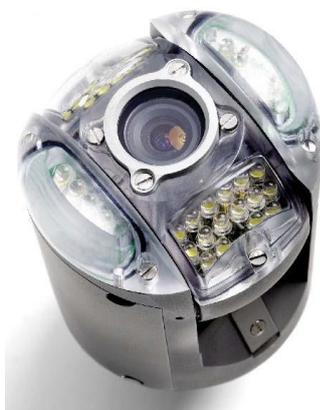
Die Orion ist eine Dreh- und Schwenkkopfkamera der Firma IBAK. Sie wird seit Jahren bei Inspektionen von Rohrleitungen ab DN 100 verwendet. Die Orion besitzt eine integrierte Ortungssonde und stellt stets ein aufrechtes Bild dar. Weiters ist eine Lasermessung möglich. (IBAK, 2014)

Abbildung 17: IBAK Orion (IBAK, 2014)

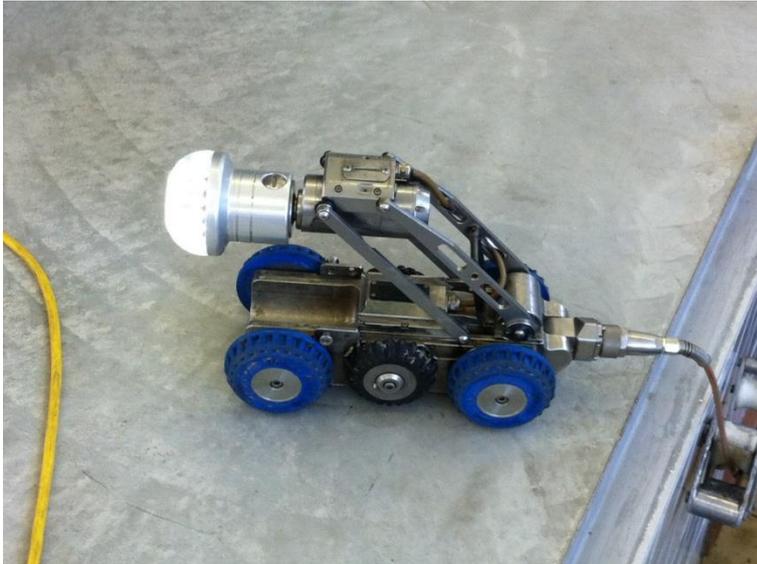
Beim iPEK DigiSewer wurde der selbe Fahrwagen RX130 verwendet. Als Kamera wurde die DSIII verwendet. Ihr Einsatzbereich liegt zwischen Durchmessern von DN200 bis DN1000. Der Blickwinkel der DSIII mit Fischaugenoptik liegt bei 190°. Die Auflösung beträgt 752x582 Pixel. Weiters kann ein Laserring für die Deformationsmessung installiert werden. Das Gesamtgewicht vom Fahrwagen RX130 und der Kamera DSIII beträgt etwa 6,9kg. (iPEK, 2015)

Abbildung 18: iPEK DigiSewer EPC St. Veit an der Glan Mai 2015

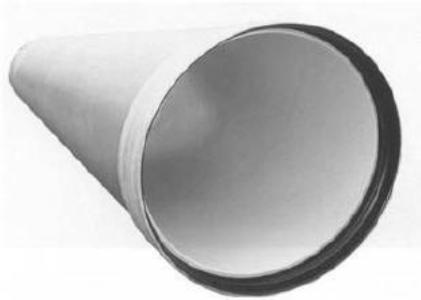
GFK- Rohre weisen ein geringes Gewicht, Beständigkeit gegen chemische Angriffe und Korrosionsbeständigkeit auf. Weitere Eigenschaften sind er homogene Aufbau, der hohe Widerstand gegen Abrieb und die glatte Oberfläche. Häufigste Form sind Kreisprofile und Eiprofile. (KAINZ, 2007)

Abbildung 20: GFK- Rohr (BÖLKE, 2013)

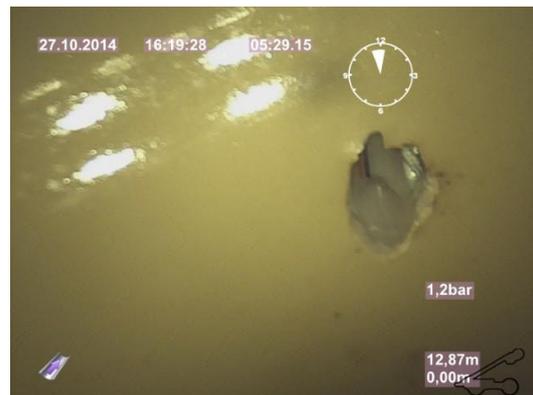
Abbildung 21: GFK- Rohr mit Rohrbruch

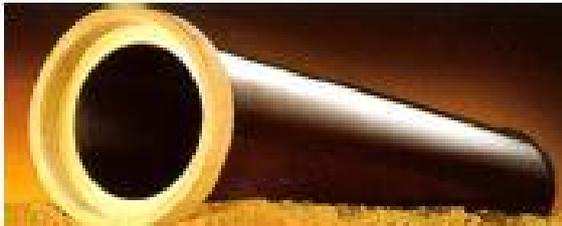
Steinzeugrohre sind beständig gegen Abrieb und haben eine glatte Oberfläche. Hergestellt werden nur Kreisprofile mit Dimensionen zwischen DN200 und DN1200. Weiters sind sie ausgenommen gegen Flusssäure korrosionsbeständig. (KAINZ, 2007)

Abbildung 25: Steinzeug- Rohr (BÖLKE, 2013)

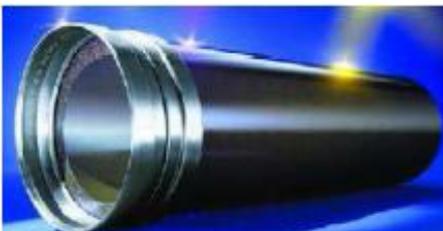
Polymer dient bei Beton als Bindemittel. Verglichen werden kann es mit Zement bei herkömmlichen Betonrohren. Vorteile bietet Polymer in punkto Korrosionsbeständigkeit, Altersbeständigkeit und Umweltfreundlichkeit. Weitere Vorteile sind eine geringe Wasseraufnahme und die dadurch resultierende Frostunempfindlichkeit, Formbeständigkeit und ein geringes Gewicht. Polymerbetonrohre werden in Dimensionen von DN250 bis DN2600 hergestellt. (BÖLKE, 2013)

Abbildung 27: Polymerbeton- Rohr (BÖLKE, 2013)

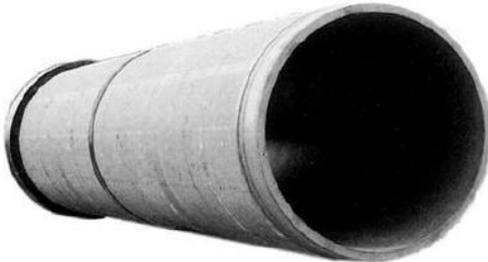
Als Bindemittel bei Faserzementrohren dient der Zement. Die Kunststofffaser können als Bewehrung angesehen werden. Wichtige Eigenschaften sind die Dichtheit, Maßgenauigkeit und die Tragfähigkeit. Hergestellt werden diese Rohre in den Dimensionen von DN150 bis DN1500. (KAINZ, 2007)

Abbildung 28: Faserzement- Rohr (BÖLKE, 2013)

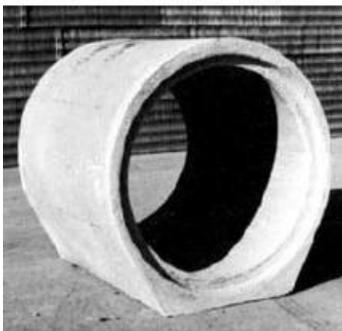
Zu den Bestandteilen von Beton zählen Zuschläge, Wasser, Zement, Zusatzstoffe und Zusatzmittel. Die Rohre können vor Ort betoniert werden oder als vorgefertigte Rohre geliefert und verlegt werden. Betonrohre können vielseitige Dimensionen haben.

Abbildung 29: Beton- Rohr (BÖLKE, 2013)

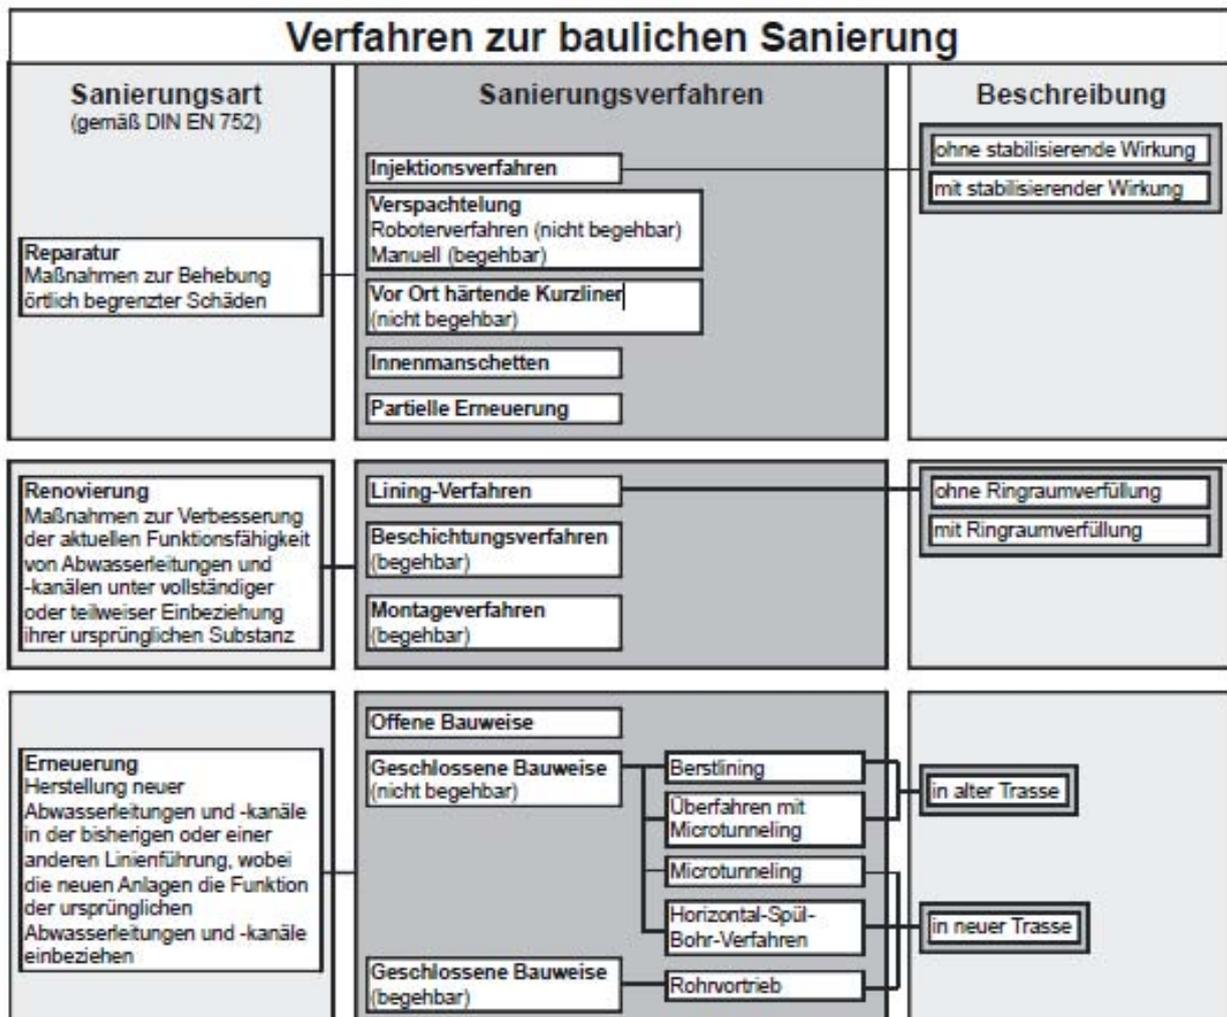
- Sanierung für nicht begehbare Kanäle bzw. Haltungen
- Sanierung für begehbare Kanäle bzw. Haltungen
- Sanierung für Leitungen (Hausanschlüsse, Grundleitungen)
- Sanierung für Schächte

Abbildung 33: Schematische Darstellung Sanierungsarten und –verfahren (Arbeitshilfe Abwasser, 2012)

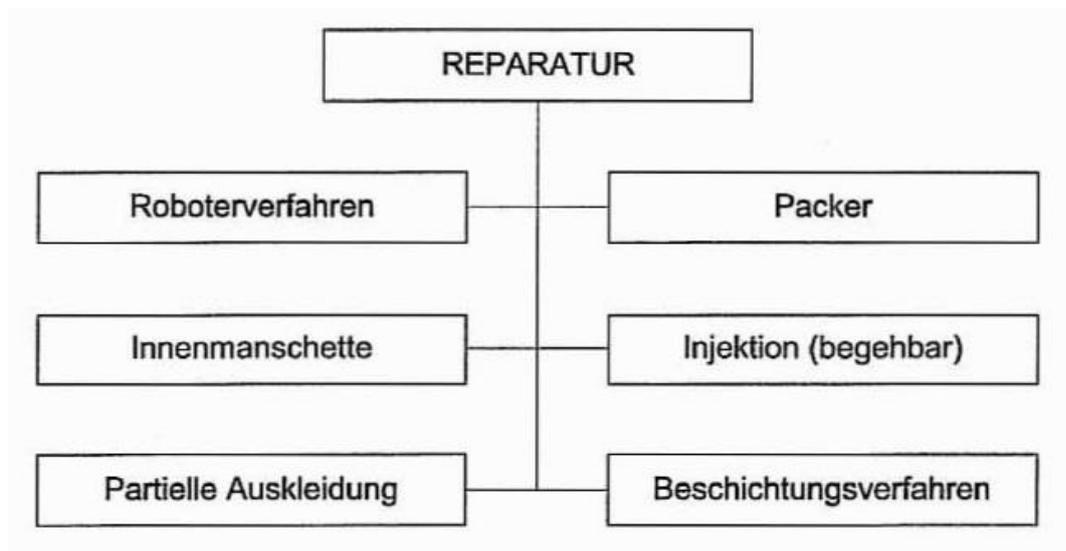
- Injektionsverfahren
- Beschichtungsverfahren (Verspachtelung)
- Roboterverfahren
- Packer (Vor Ort härtende Kurzliner in nicht begehbaren Kanälen)
- Innenmanschetten
- Partielle Erneuerung (Arbeitshilfe Abwasser, 2012)

Abbildung 34: Reperaturverfahren (Arbeitshilfe Abwasser, 2012)

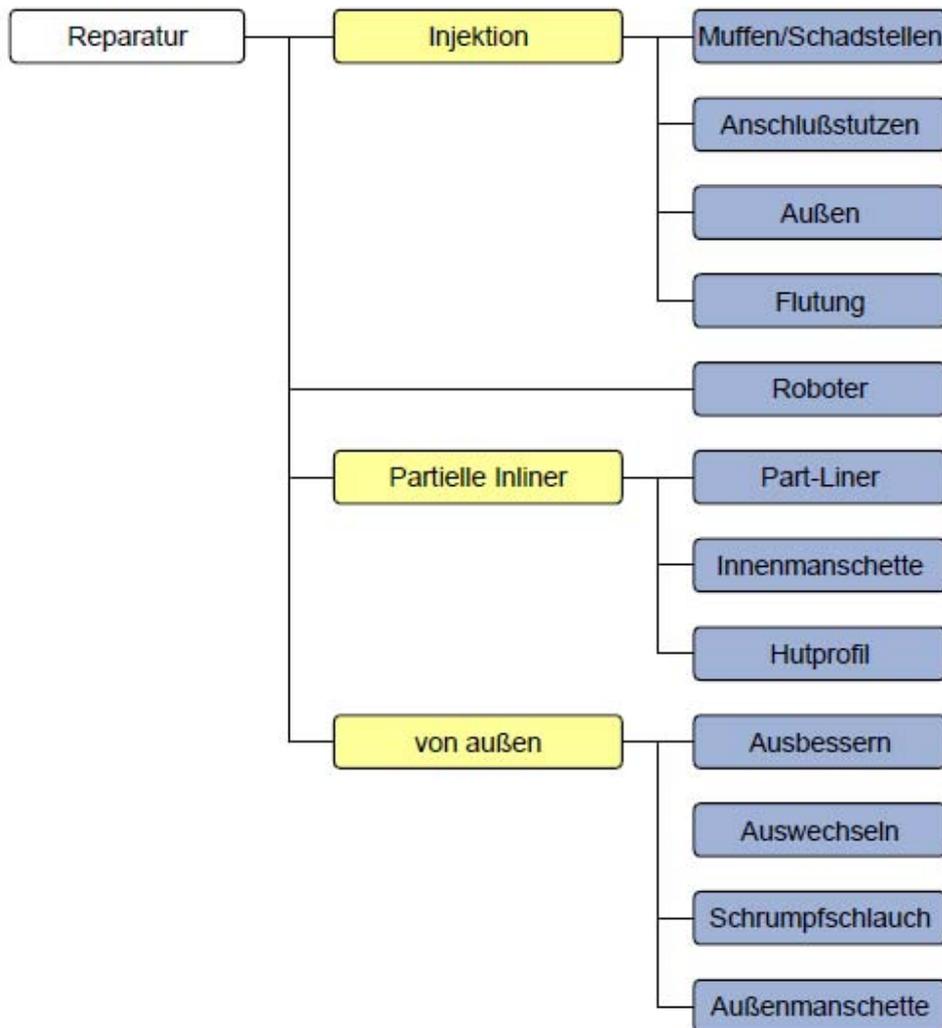
Abbildung 35: Grafische Darstellung der Reparaturverfahren (Arbeitshilfe Abwasser, 2012)

Sie dienen rein der Instandsetzung von Einzelschäden um die Haltung wieder in den Soll-Zustand zu bringen. Jedoch sinkt mit zunehmenden Einzelschäden die Wirtschaftlichkeit der Reparaturverfahren.

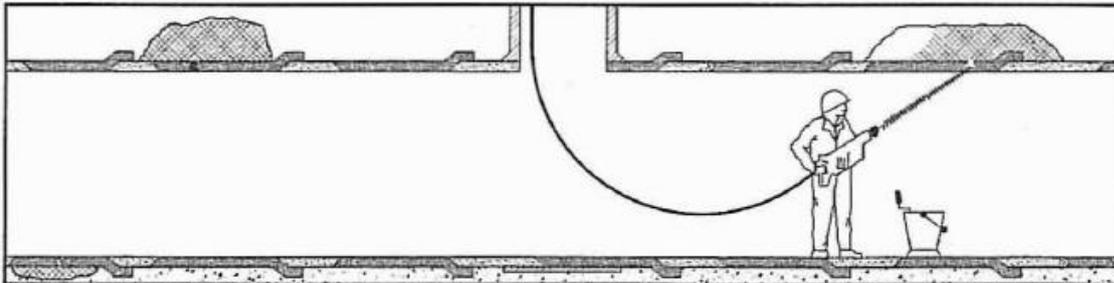
Hierbei kann zwischen Verfahren mit stabilisierender und Verfahren ohne stabilisierender Wirkung unterschieden werden. Meistens werden die Injektionsverfahren zur Vorabdichtung bei Infiltrationen von Grundwasser eingesetzt. Danach erfolgt die eigentliche Sanierung. Diese wird mittels Reperaturverfahren vollzogen. Injektionsverfahren mit stabilisierender Wirkung finden ihre Anwendung vorwiegend zur Sanierung von Wandausbrüchen, großen Einzelschäden, sichtbaren Hohlräumen und bei Grundwasserinfiltration. Als Material dient entweder Harz oder ein Gel. Beides dringt – abhängig von der Viskosität – in die Kanalwand oder in die dahinter liegenden Hohlräume ein. Mithilfe dieses Materials werden Löcher in der Wand oder Hohlräume gefüllt bzw. ersetzt. Nach der Injektion erstarrt das Harz. Somit wird ein dichter und druckfester Mantel außerhalb des Rohres erzeugt. Durch das Injektionsverfahren wird die Rohrwand stabilisiert und abgedichtet. Somit kann weiteres Einbrechen verhindert werden. Die Ergebnisse der Sanierung wirken optisch gesehen relativ rustikal. Dennoch hat das Injektionsverfahren eine hohe Beständigkeit. (ÖGL, 2014; STADLBAUER, 2014)

Abbildung 36: Prinzipsskizze Injektionsverfahren (ÖGL, 2014)

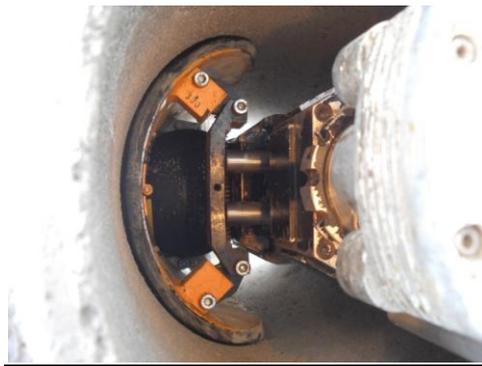
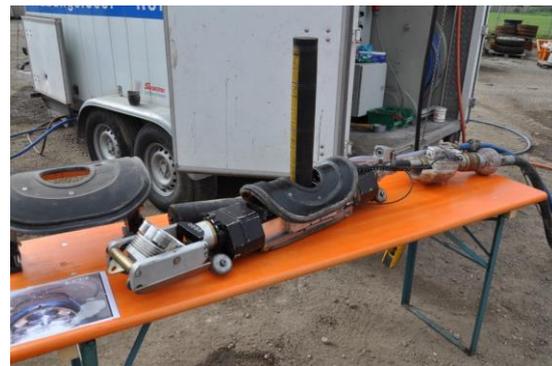
Abbildung 37: Injektionsverfahren (STADLBAUER, 2014)

Abbildung 38: Injektionsverfahren (STADLBAUER, 2014)

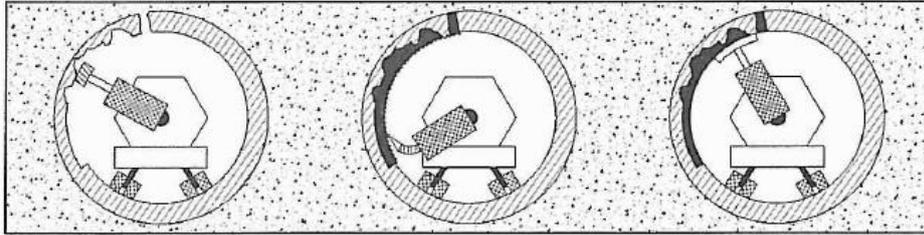
In nicht begehbaren Kanälen können Schäden von innen mit ferngesteuerten Robotern repariert werden. Diese Roboter sind selbstfahrende Geräte und werden ferngesteuert mittels TV-Überwachung betrieben. Die Roboter besitzen eine Bohr-, Fräs-, Injektions- und Spachtelvorrichtung. Bohr- und Fräsarbeiten können auch bei teilweiser Vorflut ausgeführt werden. Verwendete Dichtstoffe sind Zementmörtel und Reaktionsharzmörtel. Reaktionsharzmörtel findet seinen Einsatz vorwiegend bei gering ausgedehnten Rissen und Fugen. Die verwendeten Dichtstoffe müssen auf ihre Hochdruckspülfestigkeit und auf ihre Umweltverträglichkeit geprüft werden. (Arbeitshilfe Abwasser, 2012)

Abbildung 39: Prinzipsskizze Roboterverfahren (Arbeitshilfe Abwasser, 2012)

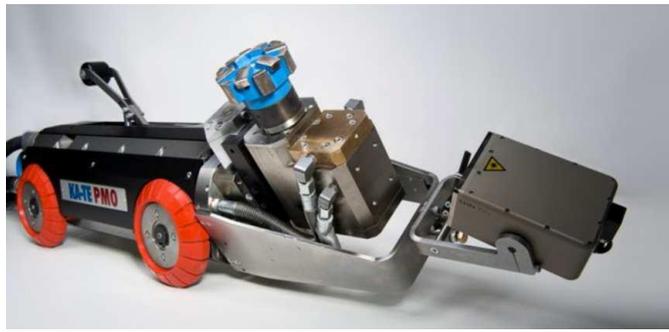
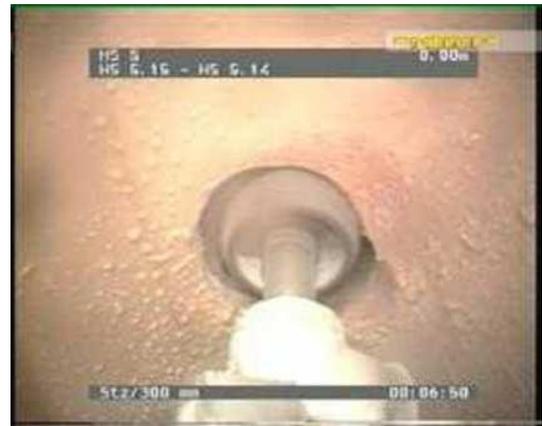
Abbildung 40: Fräsroboter (GRIEBAUM, 2014)

Abbildung 41: Fräsroboter (GRIEBAUM, 2014)

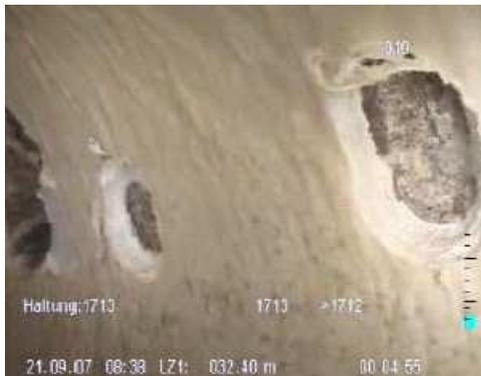
- Falsche Materialzusammenstellungen (in Bezug auf Aushärtung)
- Fehlende Vorabdichtungen bei Grundwassereintritten
- Zu kurze Aushärtezeit
- Fehlerhafte Fräsarbeiten
- Hindernisse im Kanal können das eigentliche Sanieren verzögern oder beeinträchtigen

Abbildung 42: Fehlerhafte Fräsarbeiten (GRIEBAUM, 2015)

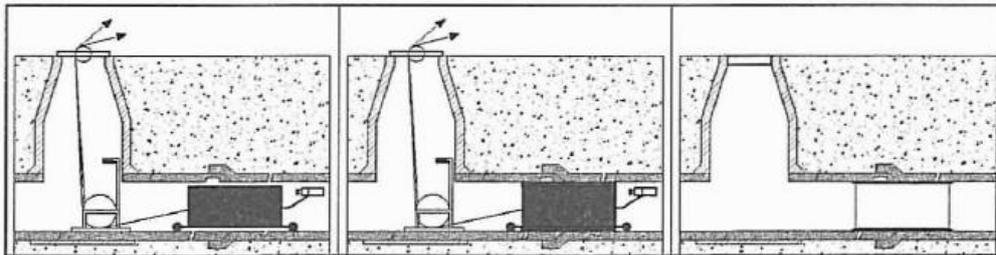
Die Part- oder Point-Liner bestehen aus einer Gewebemanschette aus Epoxidharz. Diese werden zusammen mit einem Packer von einem Roboter in der Haltung positioniert und durch Druckluft an die Rohrwand gepresst. Die Aushärungszeit mit Heißdampf beträgt etwa ein bis drei Stunden. Das daraus entstandene Kurzrohr hat eine geringe Wandstärke von ca. 2-5mm. Trotzdem vergrößert sie die statische Tragfähigkeit des alten Rohres. Nachdem der Packer entfernt wird ist der Kanal wieder voll funktionstüchtig.

Abbildung 43: Prinzipsskizze Kurzliner (ÖWAVc, 2015)

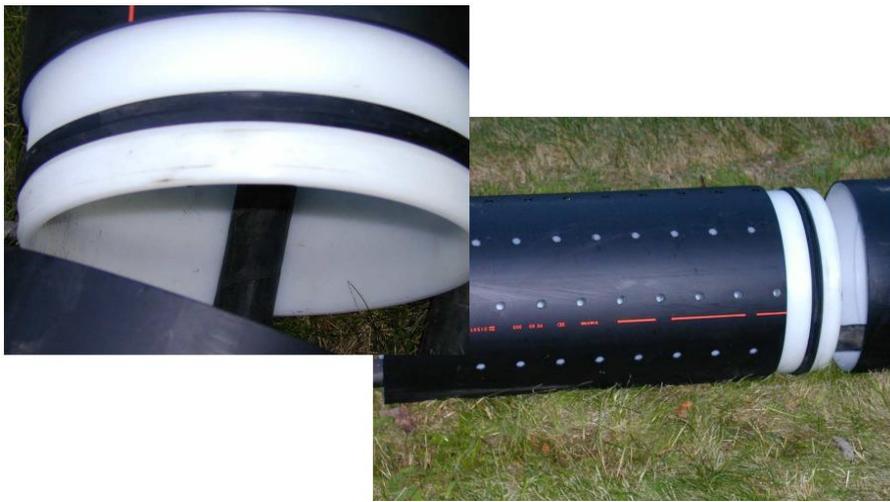
Abbildung 44: Kurzliner (STADLBAUER, 2014)

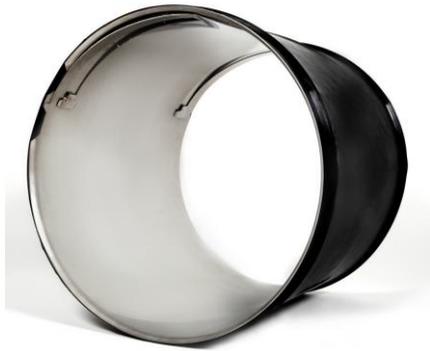
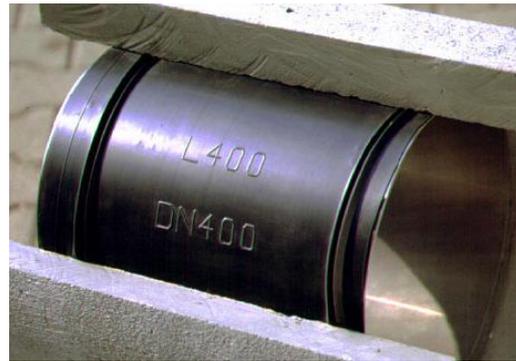
Die Manschetten werden auf der gesamten Außenfläche mit Epoxidharz eingestrichen. Anschließend werden sie auf der Schadstelle verspannt. Das Einbringen von den Manschetten wird mittels Spezialgeräten durchgeführt. Die Verspannung erfolgt hydraulisch. (Arbeitshilfe Abwasser, 2012)

Abbildung 45: Edelstahlmanschetten (STADLBAUER, 2014)

Abbildung 46: Edelstahlmanschetten (STADLBAUER, 2014)

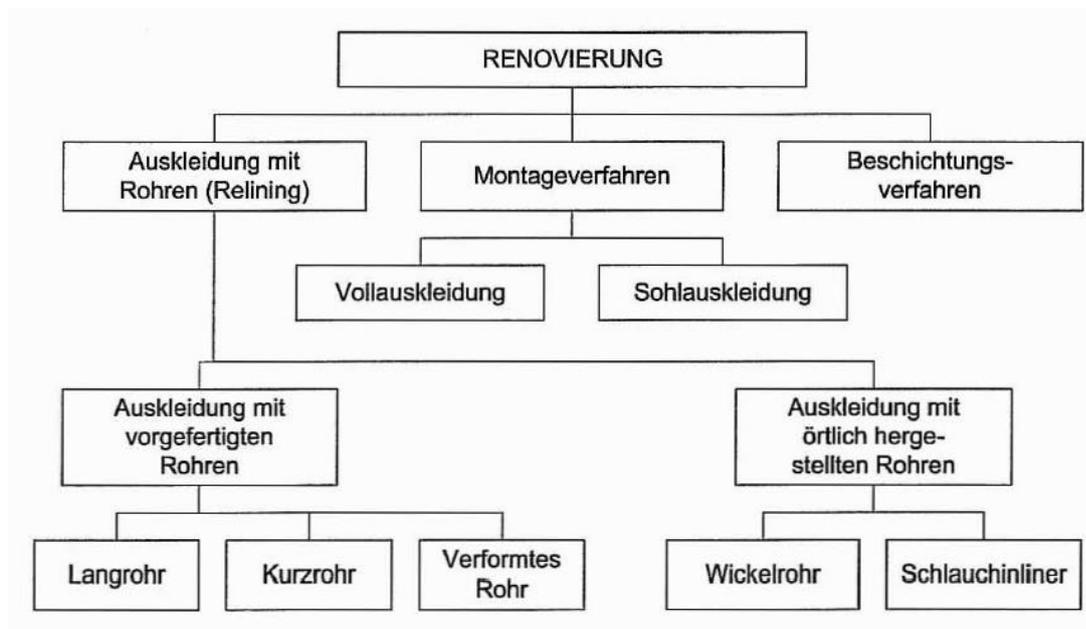
- Auskleidung mit Rohren (Relining)
  - Auskleidung mit vorgefertigten Rohren
    - Langrohr
    - Kurzrohr
    - Verformtes Rohr
  - Auskleidung mit örtlich hergestellten Rohren
    - Wickelrohr
    - Schlauchinliner
- Montageverfahren in begehbaren Kanälen
  - Vollauskleidung
  - Sohlaukleidung
- Beschichtungsverfahren in begehbaren Kanälen

Abbildung 47: Renovierungsverfahren (Arbeitshilfe Abwasser, 2012)

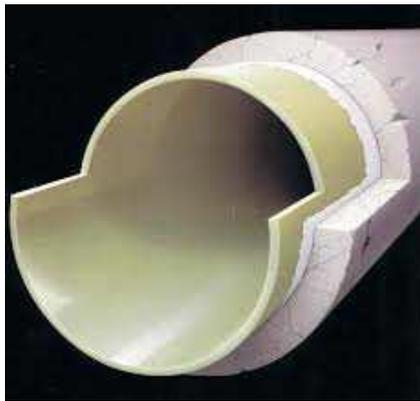
Abbildung 48: Schlauchlining (GRIEBAUM, 2014)

Je nach Verfahren werden beim Inversionsverfahren werkseitig hergestellte mit Kunstharz getränkte Gewebeschläuche in das alte Rohr eingestülpt. Beim Einzugsverfahren werden diese Gewebeschläuche eingezogen.

Mittels Luft- oder Wasserdruck werden die Liner gegen die Rohrwand gedrückt und dann ausgehärtet. Unter Wärmeeinfluss (z.B. Dampf oder Heißwasser) oder mit UV- Bestrahlung erfolgt die Aushärtung. Die Wanddicke der Liner hängt von den statischen Erfordernissen ab.

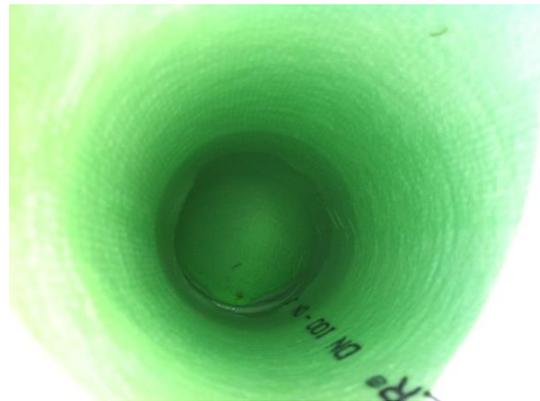
Abbildung 49: Schlauchlining (Steyr, 2015)

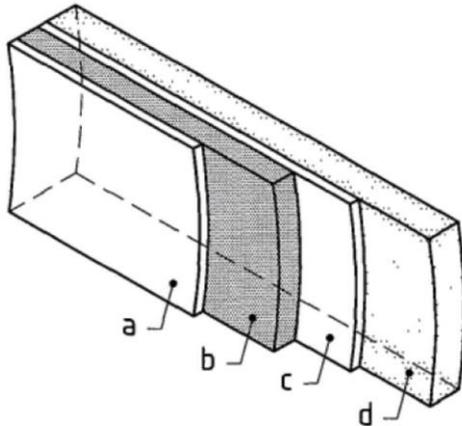
Abbildung 50: Typische Wandkonstruktion laut ON EN ISO 11296-4

- a) Innenfolie
- b) Verbund (Laminat)
- c) Außenfolie (optional)
- d) Altrohr

Vorherrschende Materialien der Träger sind Synthefaserfilz oder, falls Korrosionsbeständigkeit Vorgabe ist, aus Textilglasgelegen.

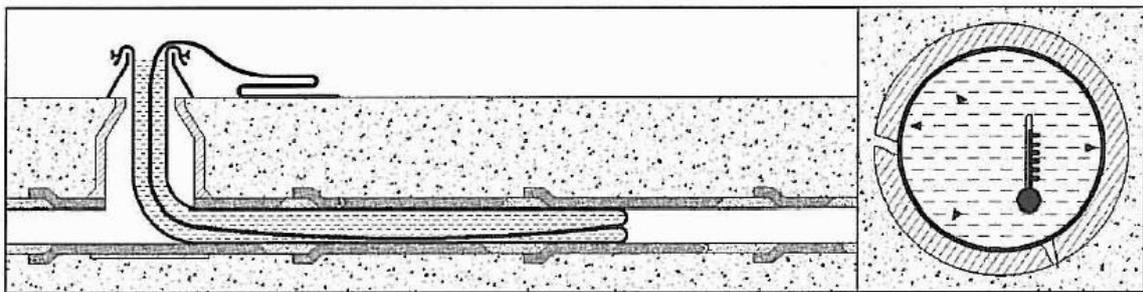
Abbildung 51: Prinzipsskizze Schlauchlining (Arbeitshilfe Abwasser, 2012)

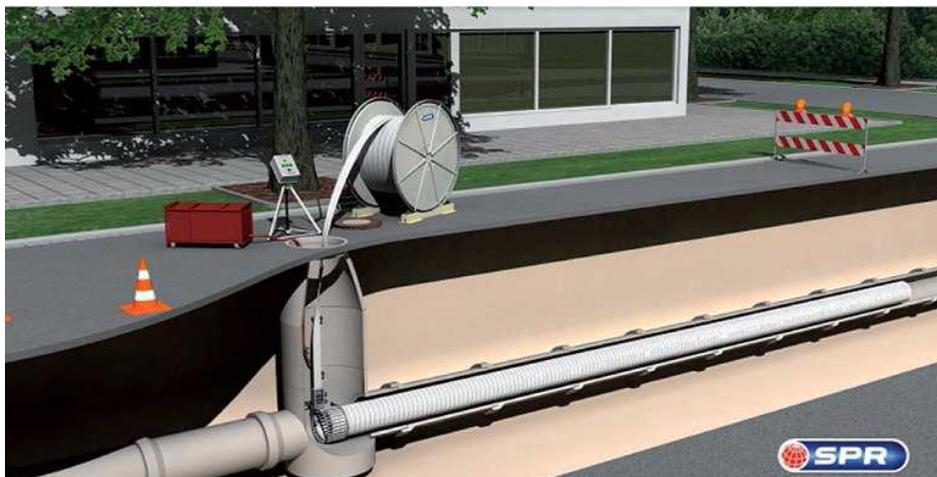
- Mit Ringraum: Wickelrohrlining (RAL-GZ: S38-Verfahren);
- Ohne Ringraum: Expanda-Pipe-Verfahren.

Abbildung 52: Wickelrohrlining (GRIEBAUM, 2014)

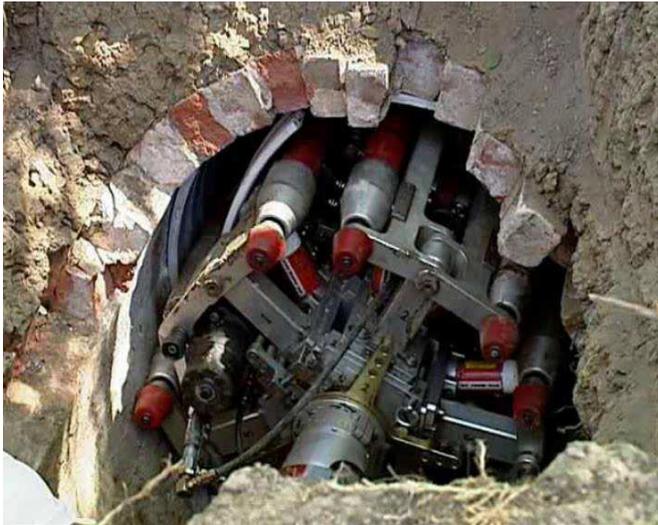
Abbildung 53: Wickelrohrlining (GRIEBAUM, 2014)

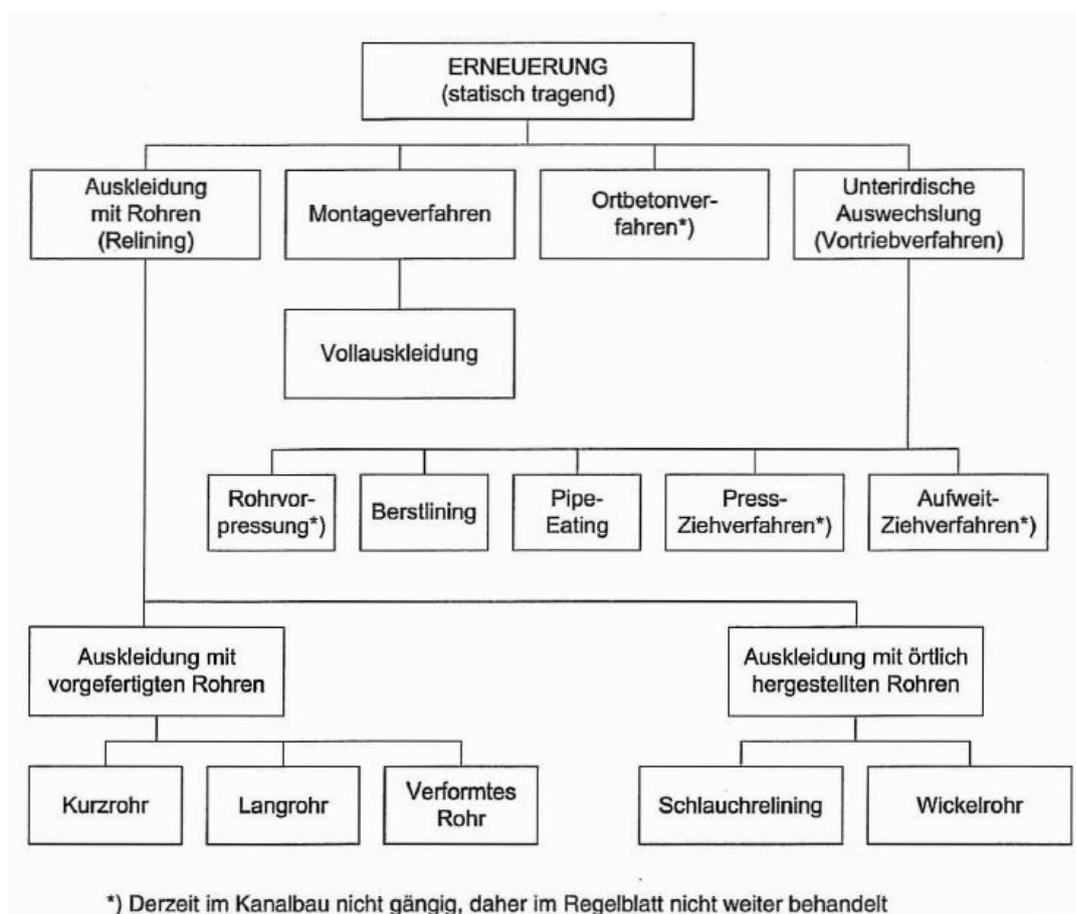
Abbildung 54: Erneuerungsverfahren (Arbeitshilfe Abwasser, 2012)

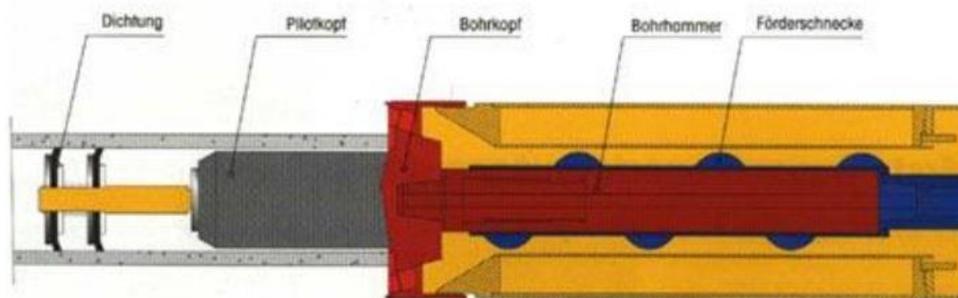
Abbildung 55: Prinzip Pipe-Eating (HOHENAUER, 2015)

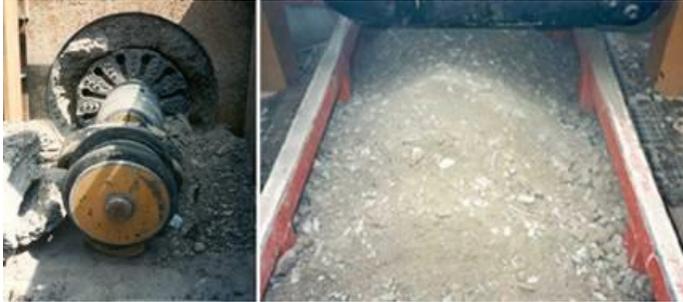
Abbildung 56: Pipe-Eating (HOHENAUER, 2014)

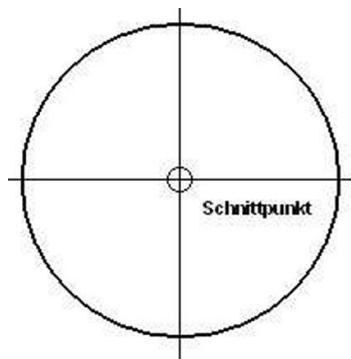
Die Kanalkamera sollte bei der Inspektion immer im Schnittpunkt positioniert sein um ideale Inspektionsergebnisse zu erlangen. Vor allem für die Beschreibung von Abwinklungen und Spalten zwischen Rohren ist dies essentiell. Somit können auch die Schadensausdehnungen reell bestimmt werden. In den folgenden beiden Abbildung wird der Schnittpunkt im Kreis- bzw. im Eiprofil grafisch dargestellt. (BÖLKE, 2013)

Abbildung 57: Kreisprofil (BÖLKE, 2013)

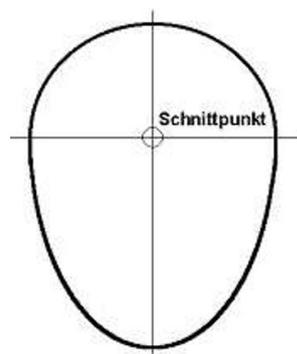
Abbildung 58: Eiprofil (BÖLKE, 2013)
