**QUALITÄTSSICHERUNG BEI DER KANALSANIERUNG DURCH FEHLERVERMEIDUNG  
BEI DER OPTISCHEN INSPEKTION DURCH OPTIMALE ANPASSUNG BZW. AUSWAHL  
DES INSPEKTIONSSYSTEMS**

**Masterarbeit**  
zur Erlangung des akademischen Grades  
**Diplomingenieur**

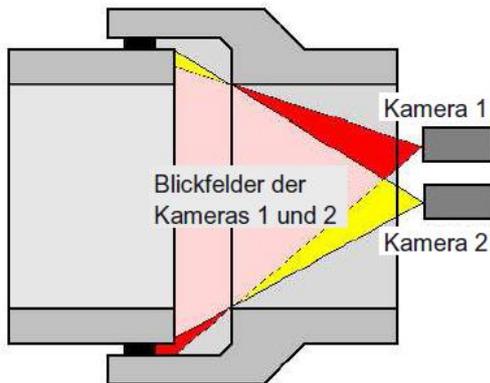
Bei falschem Einsatz der Kanalkamera (nicht mittig eingesetzt) können falsche Eindrücke von Ausbiegungen, Rissbreiten, Spaltbreiten und Versätzen entstehen. Durch falsche Positionierung können Spalte und Risse ersichtlich sein, die bei richtiger Positionierung gar nicht vorhanden sind.

Durch die richtige Auswahl an Antriebsrädern bzw. die Hubmechanismen gewährleisten die richtige Position der Kanalkamera. Bei den meisten TV- Anlagen ist die Einstellung der Hubmechanismen auch während der Inspektion möglich. Folgende Grafik veranschaulicht diese Fehlbetrachtung:

Abbildung 59: Fehlbetrachtung bei außermittiger Positionierung (BÖLKE, 2013)

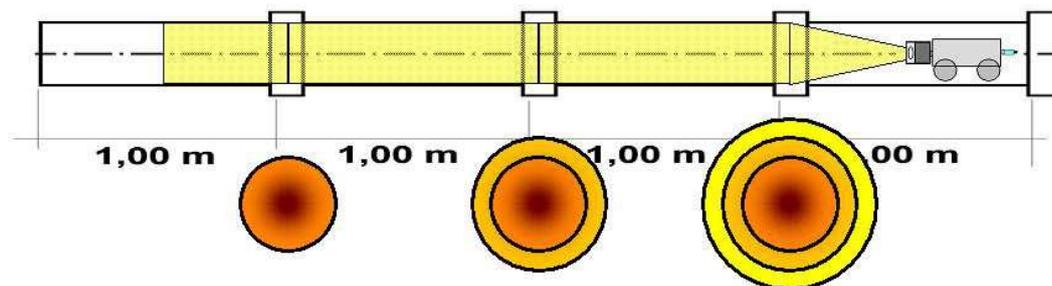
Um etwaige Schäden im Kanal gut erfassen zu können, muss eine ausreichende Ausleuchtung vorliegen. Die Ausleuchtung sollte etwa 3-4 Meter in den Kanal betragen. Größere Weiten sind nur mit einer Zusatzbeleuchtung zu befahren. Jedoch kann eine zu starke bzw. zu helle Ausleuchtung der Rohrwand eine blenden verursachen. Dazu ergibt sich eine automatisch geregelte Blende.

Abbildung 60: Sichtbereich durch ausreichende Ausleuchtung (BÖLKE, 2013)

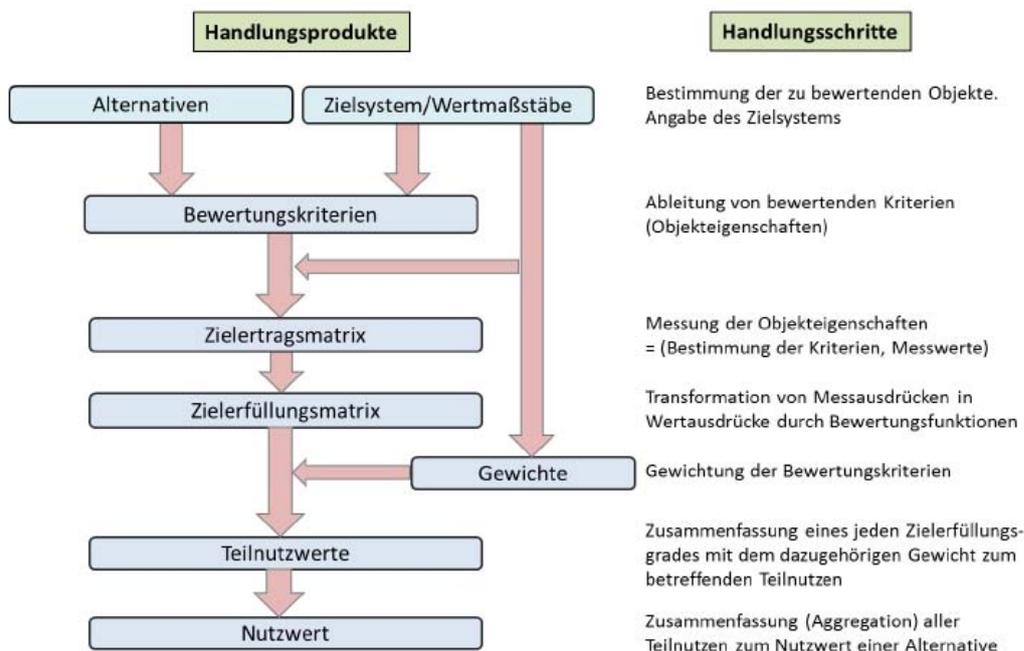
Es werden die qualitativen und quantitativen Eigenschaften der Alternativen, über Nutzwerte, in ein Punktesystem überführt. Somit sind die Alternativen auch bei Zielkonflikten vergleichbar. Entscheidungen können nach dem Maximalprinzip gewählt werden. Das Maximalprinzip besagt, dass die Alternative gewählt wird, die den höchsten Nutzwert aufweist. Ist die bessere Alternative auch die teure, wird nach dem Optimalprinzip entschieden. Die NWA liefert somit einen Beitrag für die Entscheidung nach der Wirtschaftlichkeit. Zusätzlich dazu, ist es zweckmäßig eine Sensibilitätsanalyse durchzuführen. Mit der Sensibilitätsanalyse wird die Stabilität der Entscheidung überprüft. Dadurch kann die Rangordnung verändert werden.

Abbildung 61: Vorgehensweise bei der Nutzwertanalyse

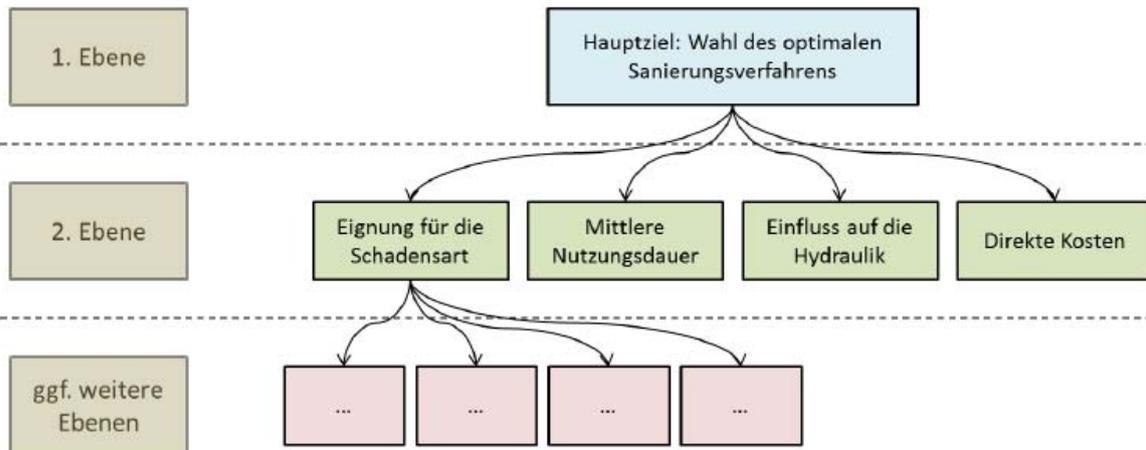
Um eine NWA durchführen zu können ist es notwendig das Problem zu formulieren. Anhand der Abbildung 64 wird die NWA in drei Ebenen unterteilt. Das Ziel ist das optimale Sanierungsverfahren zu eruieren. Allgemein besteht die NWA aus den zu wählenden Sanierungsmethoden (Alternativen) und aus den Kriterien. Die Kriterien sind in die Schadensart, in die mittlere Nutzungsdauer, in den Einfluss der Hydraulik und in die direkte Kosten unterteilt.

Abbildung 65: Zielhierarchie (NWA)

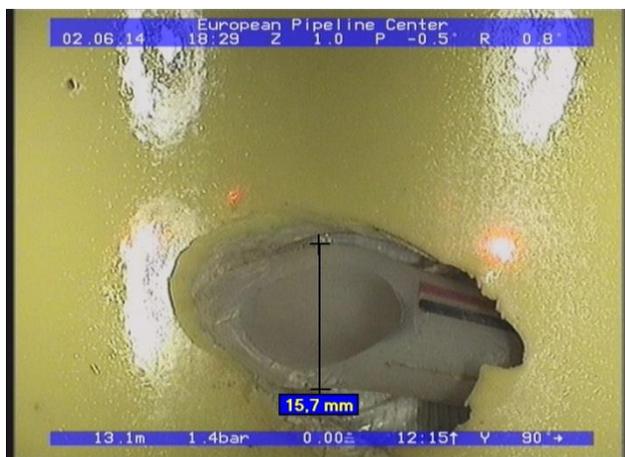
Die Darstellung der Rissbreiten kann über einen 2 Punkt Laser erfolgen. Nachdem der Abstand zwischen den beiden Laserpunkten mittels Referenzmaß bestimmt werden kann, ist es möglich einen Riss mittels dieser Methode zu messen.

Abbildung 66: Einsatz eines 2- Punkt Lasers, TV-Kamera 2 bei einem GFK- Rohr, Kreisprofil DN300

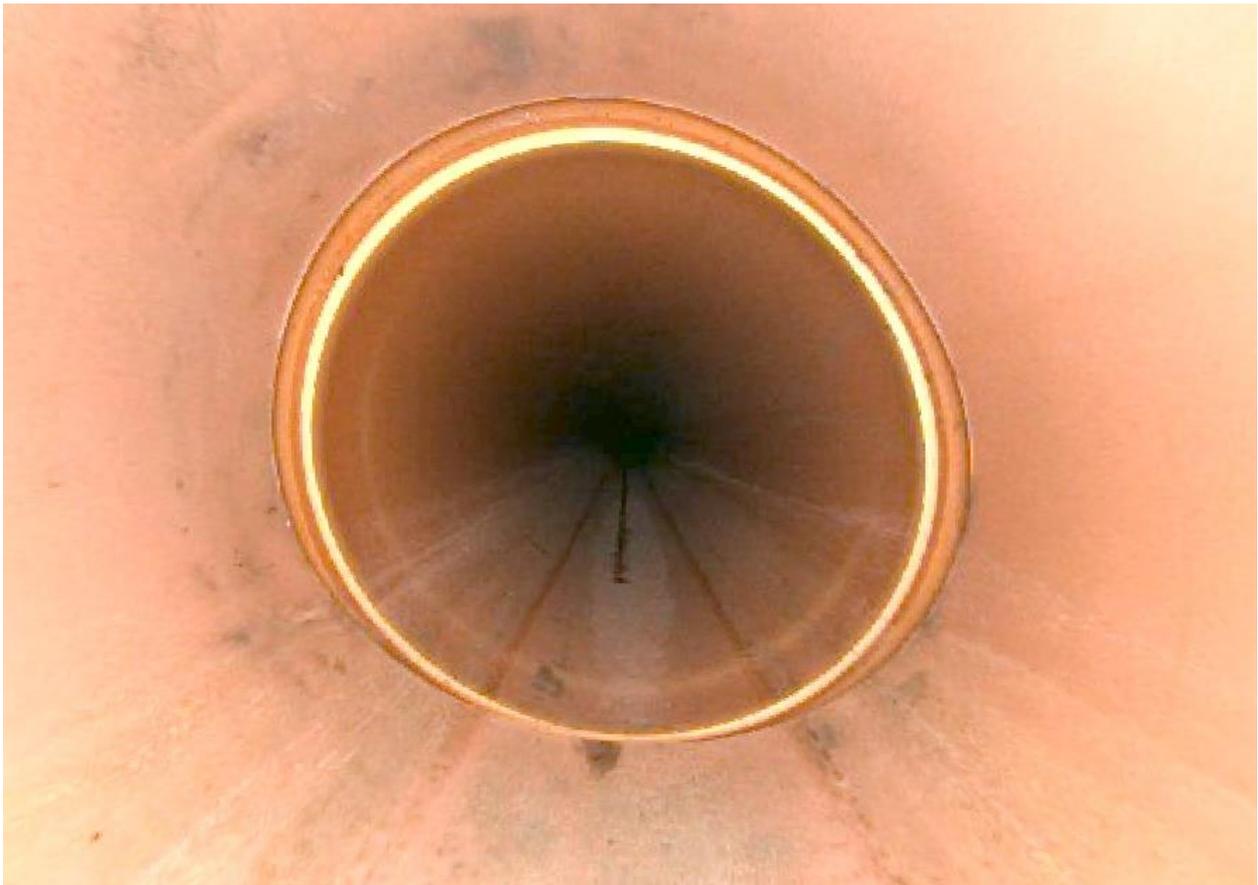
Diese kann mittels Deformationsmessung durch die entsprechende Software erfolgen. Weiters kann ein Laserprofilier angewandt werden. Folgende Abbildung zeigt den Einsatz des Laserprofiliers:

Abbildung 67: Deformationsmessung Laserprofilier (ÖWAVd, 2015)

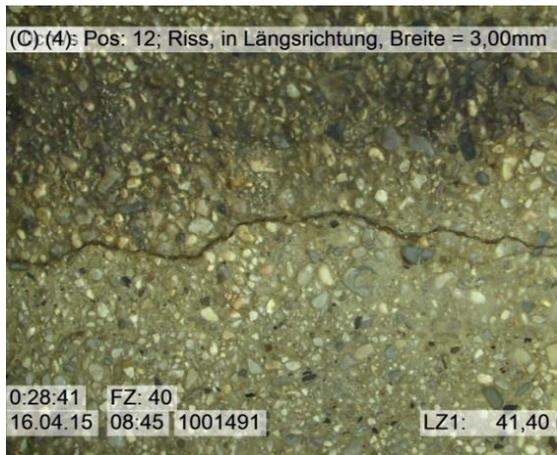
Bei TV- Systemen ist im Gegensatz zu den Scan- Systemen das Rohrmaterial besser zu erkennen. Beispielsweise haben Betonrohre fast ausschließlich eine raue Oberfläche während beispielsweise GFK- Rohre eine glatte Oberfläche besitzen.

Abbildung 68: Beton DN500/800, TV-Kamera 1 (HD)

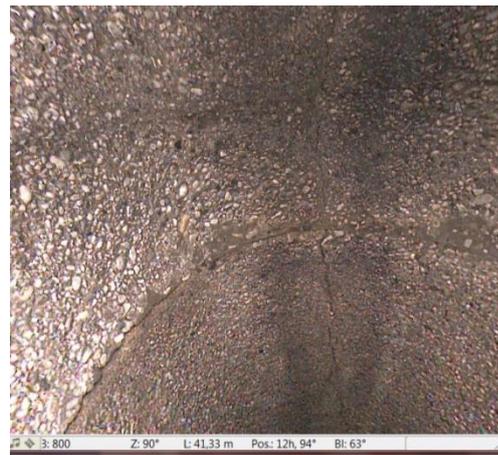
Abbildung 69: Beton DN 500/800, Scan- System 2

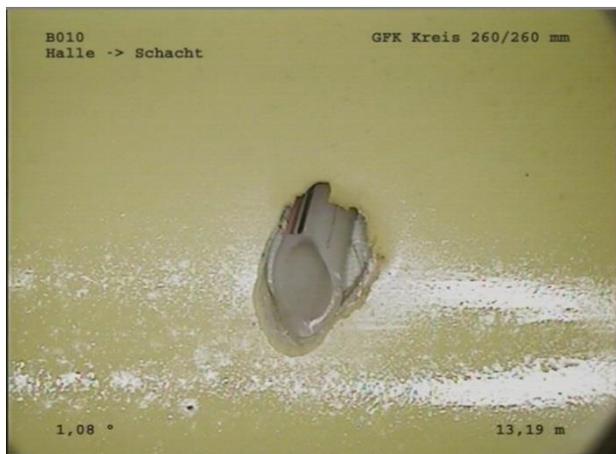
Abbildung 70: GFK DN300, TV-Kamera 4

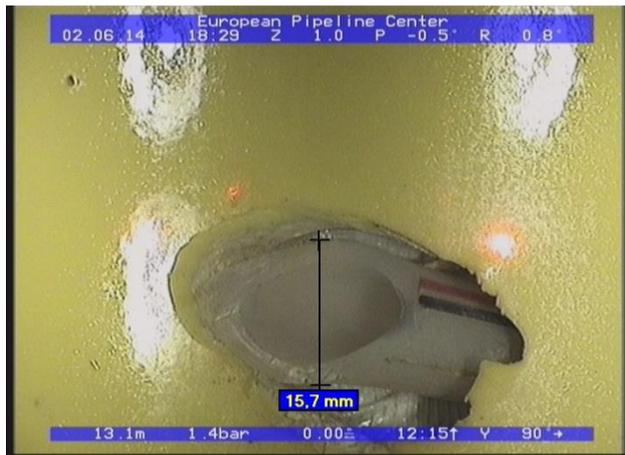
Diese Anforderung ist abhängig von der Farbwiedergabe und von der Beleuchtung. Die Abschätzung der Größe dieser Objekte erfolgt entweder nach Schätzung, durch Vermessung mit einem 2 Punkt Laser oder durch die entsprechende Software.

Abbildung 71: Einragende Dichtung und Einsatz eines 2-Punkt Lasers, TV-Kamera 2 bei einem GFK-Rohr, Kreisprofil DN300

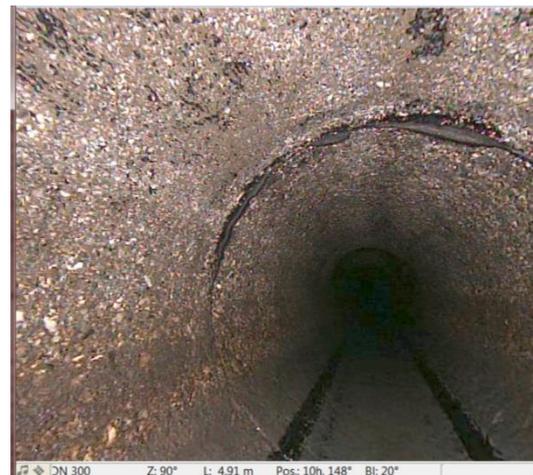
Abbildung 72: Einragende Dichtung, Scan-System 2, Beton, Kreisprofil DN 300

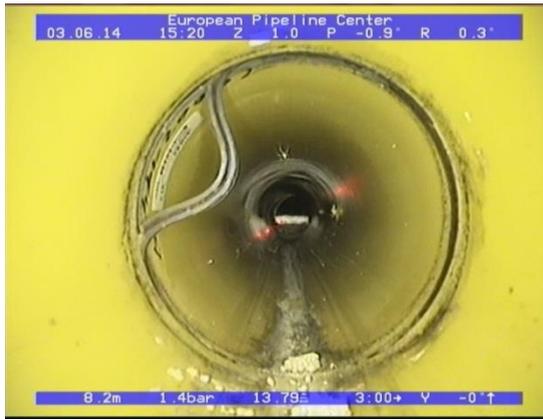
Abbildung 73: TV-Kamera 2, GFK, Kreisprofil DN 300

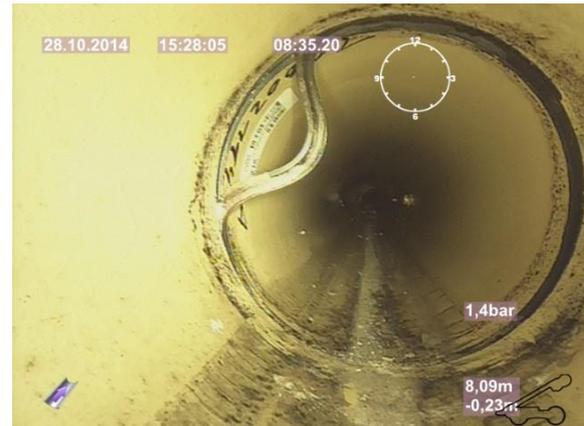
Abbildung 74: TV-Kamera 3, GFK, Kreisprofil DN 300

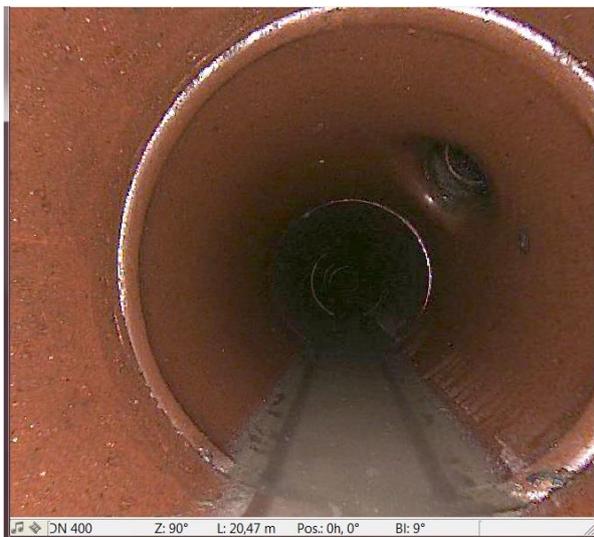
Abbildung 75: Scan- System 2, Steinzeug, Kreisprofil DN 400

Diese Anforderung ist vor allem abhängig von der Beleuchtung. In sind Streifen im Bild erkennbar. Diese Streifen werden aufgrund nicht optimaler Beleuchtungseinstellung hervorgerufen.

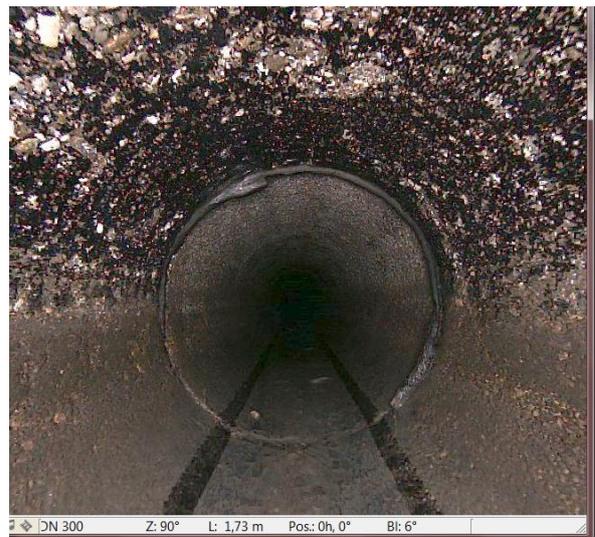
Abbildung 76: Scan- System 2, Beton, Kreisprofil DN 300

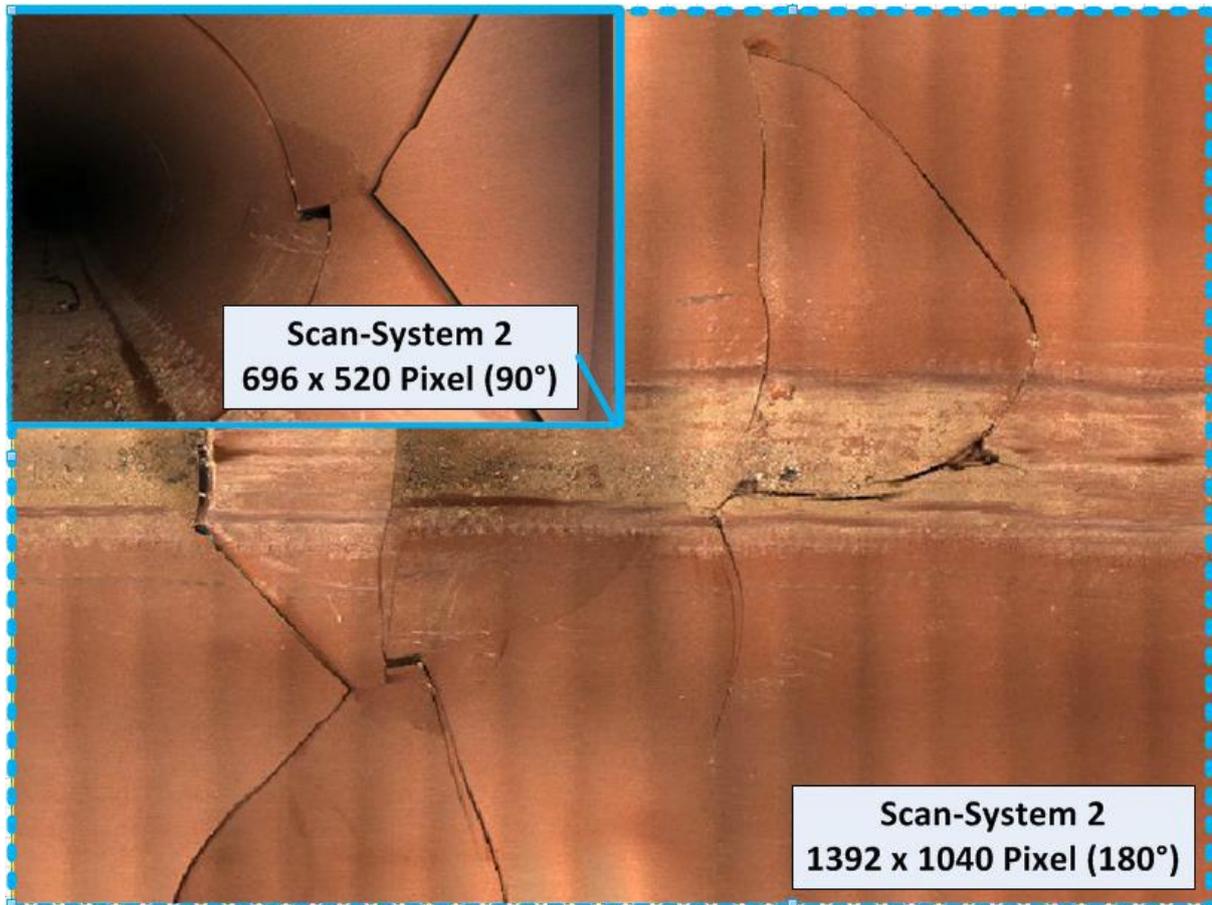
Abbildung 77: Bildauflösung Scan- Systeme (PLIHAL, 2015)

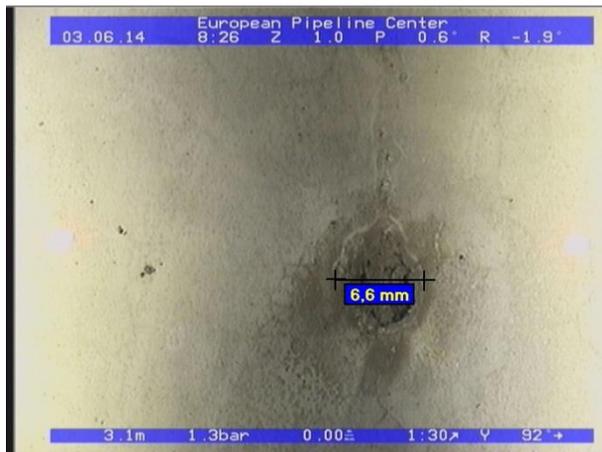
Heutzutage gibt es fast ausschließlich nur mehr Farbkameras. Die Farbechtheit kann nicht sichergestellt werden. Die Kamerasysteme werden über die Software automatisch gesteuert und lassen allgemein relativ wenig Einstellungen vom Inspekteur zu.

Abbildung 78: TV-Kamera 2, Grauguss, Kreisprofil DN 200

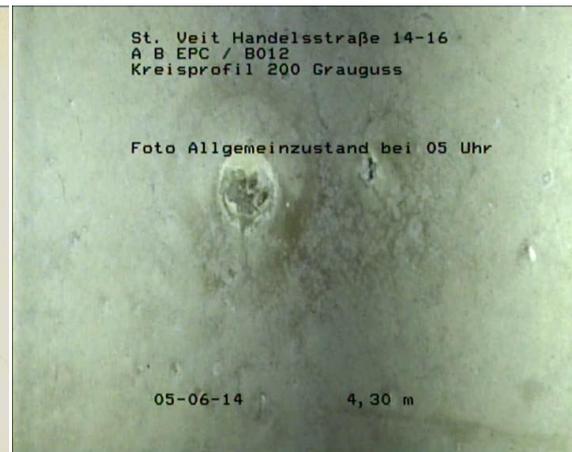
Abbildung 79: TV-Kamera 6, Grauguss, Kreisprofil DN 200

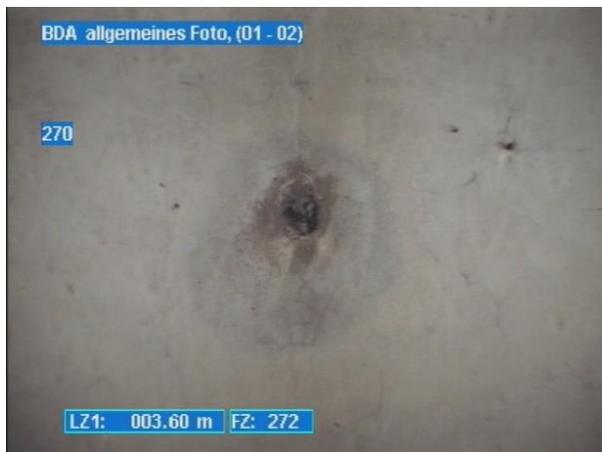
Abbildung 80: TV-Kamera 5, Grauguss, Kreisprofil DN 200

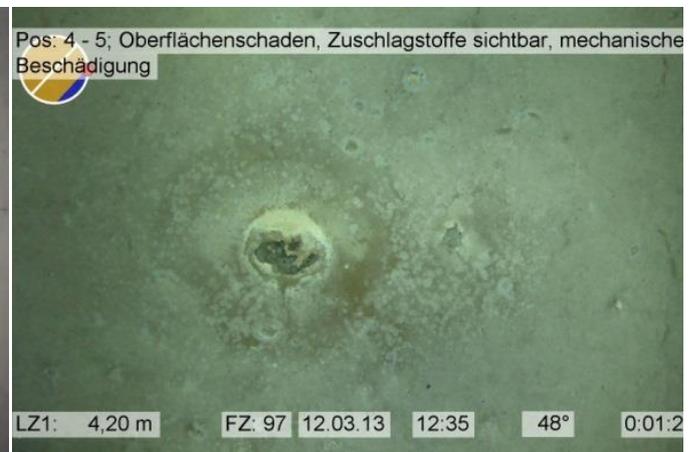
Abbildung 81: TV-Kamera 1 (HD), Grauguss, Kreisprofil DN 200

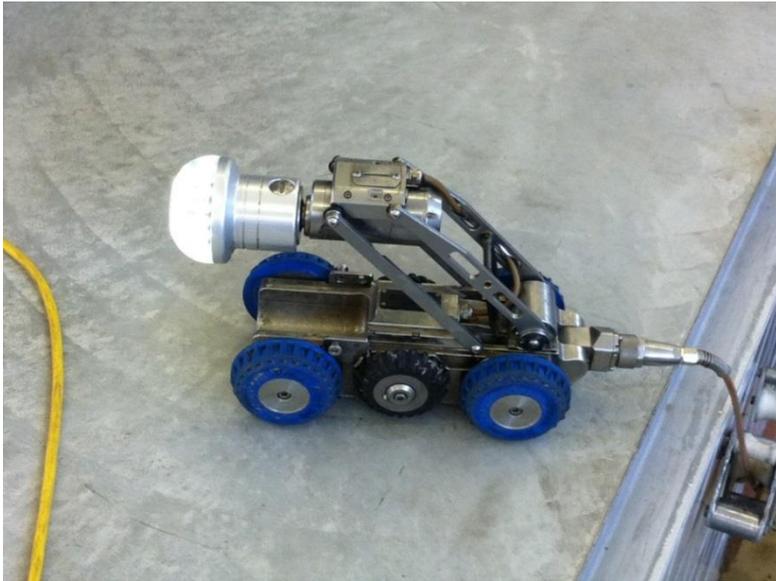
Der Fahrwagen kann je nach Durchmesser mittels größerer oder kleinerer Fahrräder angepasst werden. Mit Hubsystemen können gegebenenfalls größere Durchmesser befahren werden.

Abbildung 82: TV-Kamera 4, EPC- Zentrum St. Veit an der Glan; ausgefahrener Hub und größere Räder (blau)

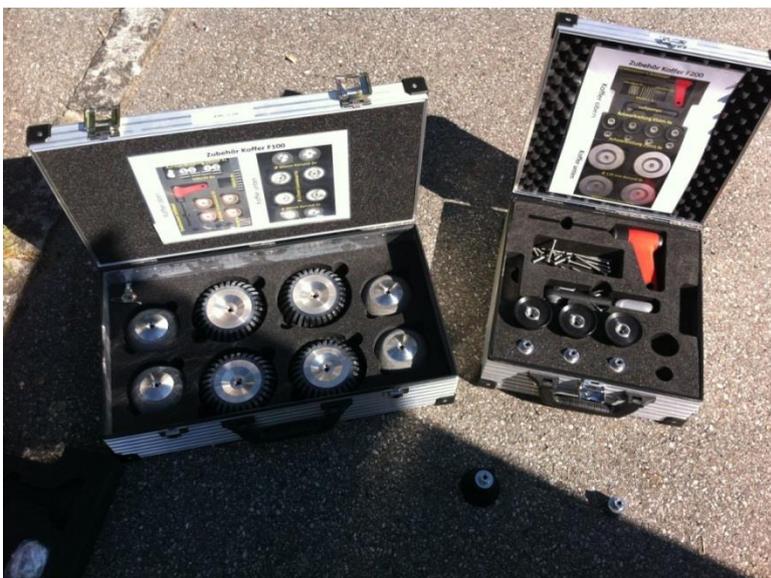
Abbildung 83: Fahrräder- Satz TV-Kamera 3

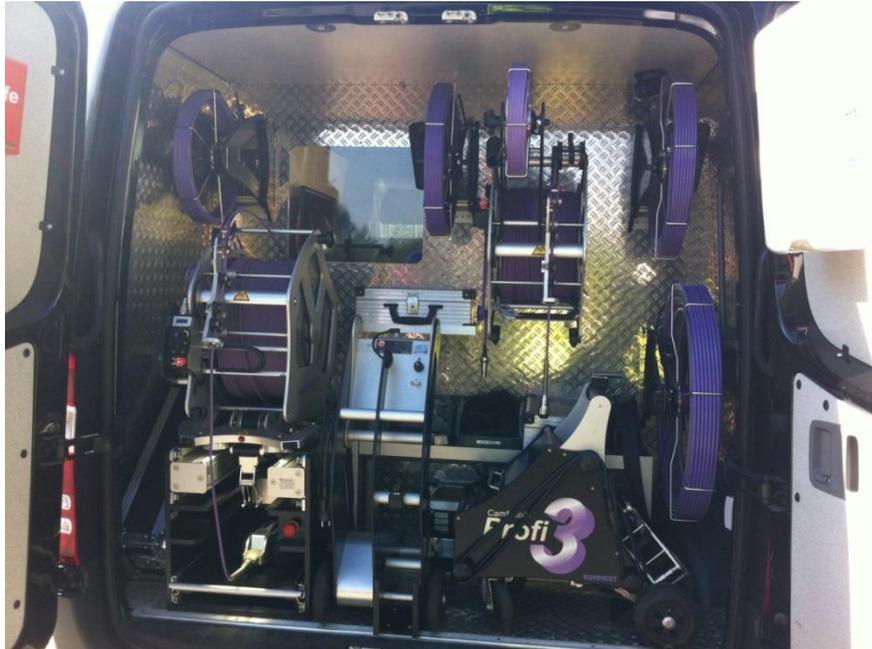
Die Gefahr von Abweichungen bei der Längenmessung nimmt mit Länge der Haltungen zu. die Kabeltrommel enthält ein Meterrad welches sehr genau ist. Problematisch ist das Meterrad nur im Winter, da es zu Eisbildung kommen kann und somit eine verfälschte Längenmessung entstehen kann. Schwierig wird die Gewährleistung der korrekten Längenmessung bei Haltung wo viele Abwinklungen oder Ecken vorhanden sind. Eine inkorrekte Messung der Länge aufgrund technischer Mängel ist beim heutigen Stand der Technik nicht mehr möglich.

Die Überprüfung des Meterzählers sollte in regelmäßigen Abständen erfolgen, da es zu Abnützungen des Materials kommen kann.

Abbildung 84: Inspektionssfahrzeug der Firma Kummert, Kabeltrommel

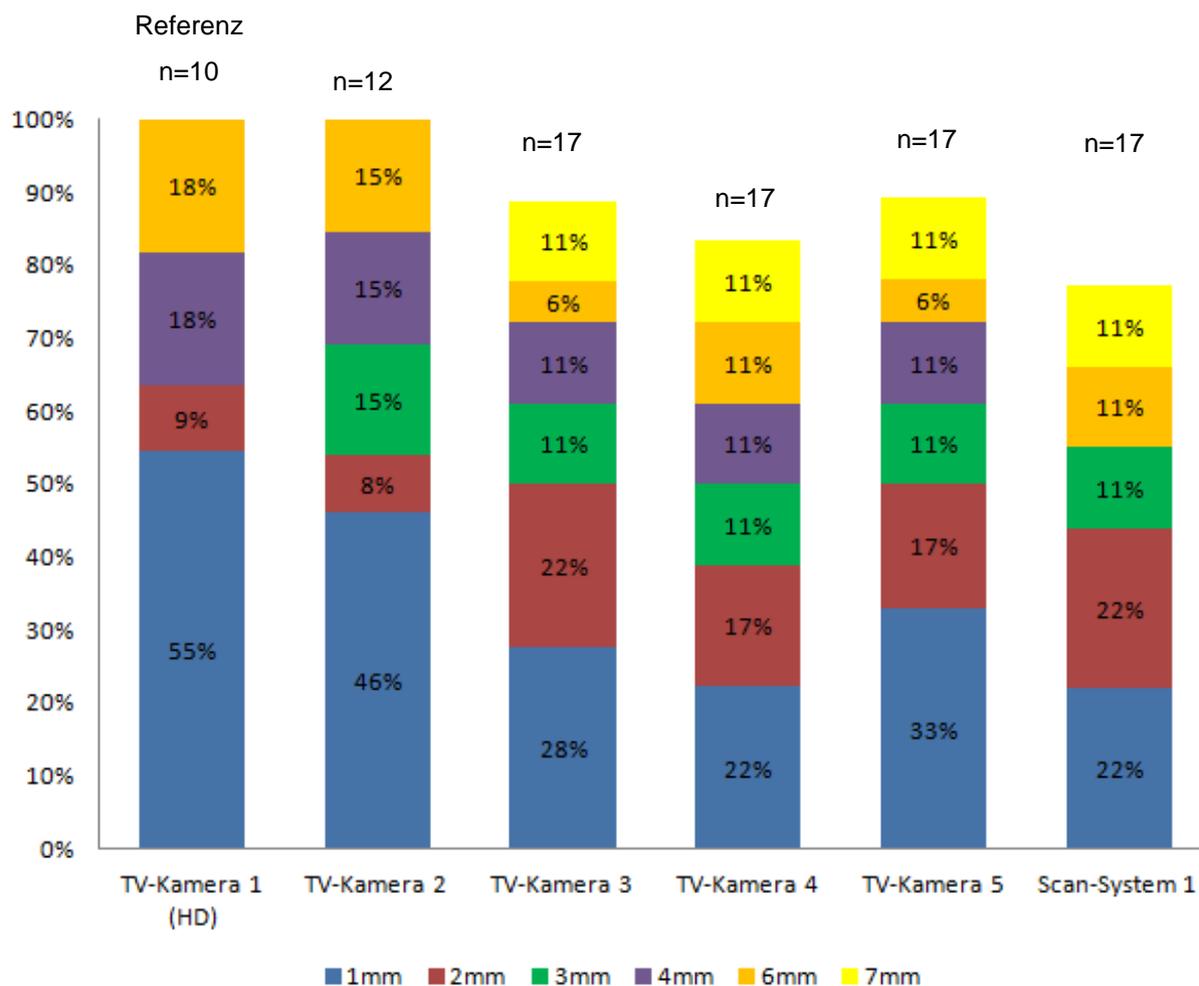
Abbildung 85: Riss-Zustandserkennung (Rissbreite von 1mm bis 7mm) beim Steinzeugrohr DN 200, Kameravergleich

In Abbildung 85 liegt der Vergleich zwischen der TV-Kamera 2, TV-Kamera 3, TV-Kamera 4, Scan-System 1, TV-Kamera 1 (HD) und der TV-Kamera 5 bei einem Steinzeugrohr mit DN200 beim Zustand Riss auf.

Mit dem TV-System 3 und der TV-Kamera 5 wurden jeweils 87% der Risse erkenntlich gemacht.

Das TV-System 4 erkannte 83% der Risse und das Scan-System 1 78%.

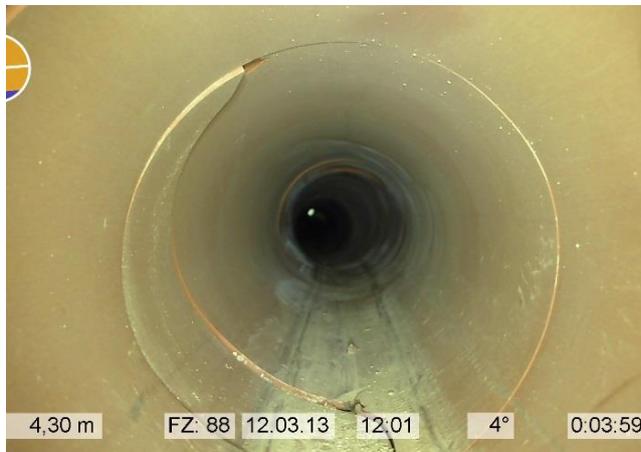
Abbildung 86: BAB-B Riss, komplex; B=1,0mm; Kreisprofil DN 200 – Steinzeug, TV-Kamera 1 (HD)

In der , , und Abbildung 99 und Abbildung 90 wird die Erkennung von einem 1 mm breiten Riss in einem Steinzeugrohr mit DN 200 mit verschiedenen Kamerasystemen mithilfe von Bildmaterial des vorliegenden Zustands dargestellt.

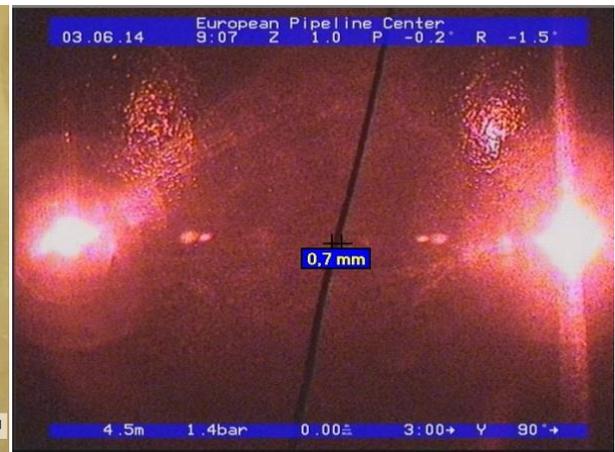
Abbildung 87: BAB-B Riss, komplex; B=1,0mm; Kreisprofil DN 200 – Steinzeug, TV-Kamera 2

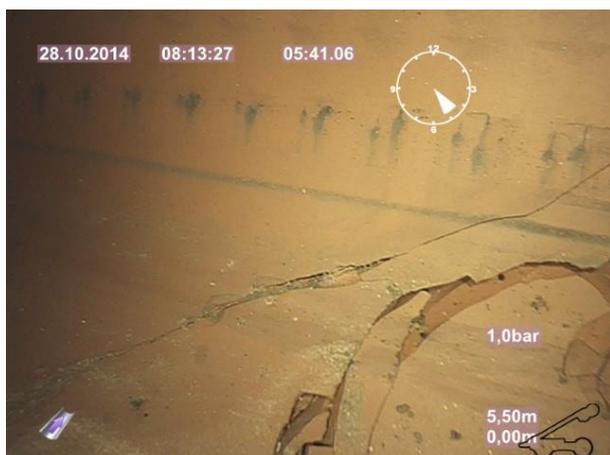
Abbildung 88: BAB-B Riss, komplex; B=1,0mm; Kreisprofil DN 200 – Steinzeug, TV-Kamera 3

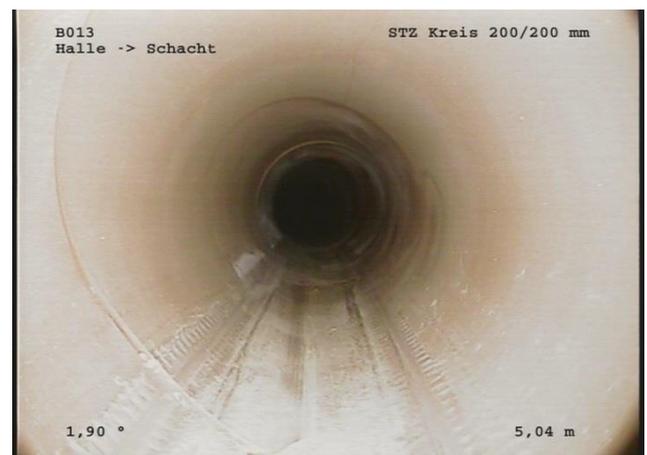
Abbildung 89: BAB-B Riss, komplex; B=1,0mm; Kreisprofil DN 200 – Steinzeug, TV-Kamera 4

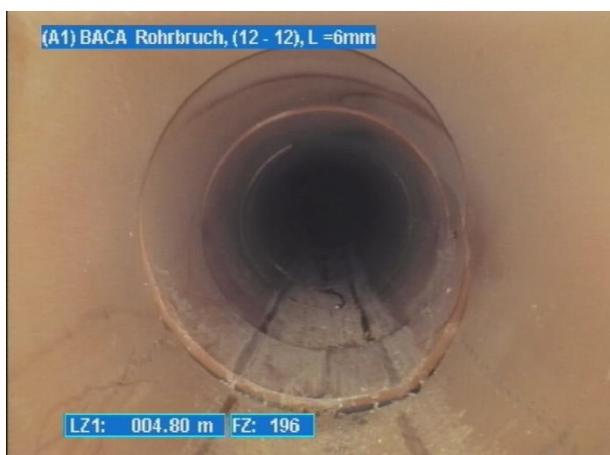
Abbildung 90: BAB-B Riss, komplex; B=1,0mm; Kreisprofil DN 200 – Steinzeug, TV-Kamera 5

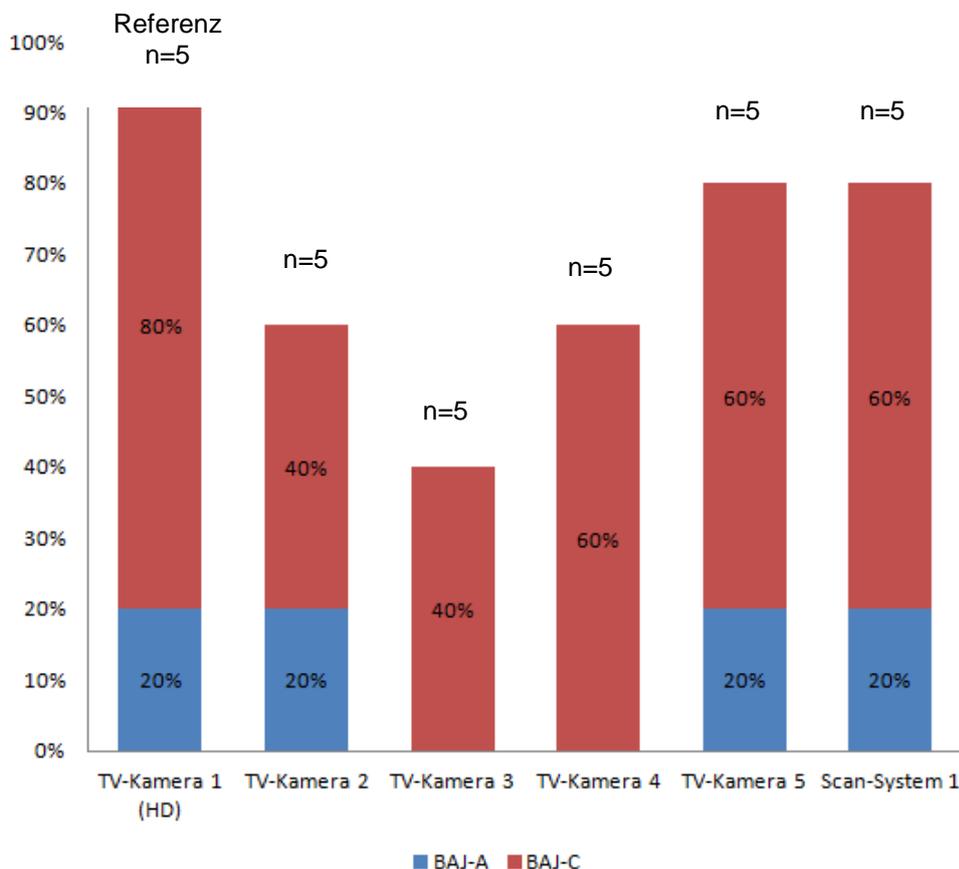
Abbildung 91: Zustandserkennung verschobene Verbindung beim Steinzeugrohr DN 200, Kameravergleich

In der Abbildung 91 wird der Zustand „verschobene Verbindung“ in Steinzeughaltungen mit dem Durchmesser von DN200 anhand verschiedener Kamerasysteme hinsichtlich der Erkennung untersucht. Die TV-Kamera 1 (HD) verfügt über eine Erkennungsrate von 100% und dient daher als Referenzmaß.

60% des vorliegenden Zustands stellen die TV-Kamera 2 und die TV-Kamera 4 fest. Die TV-Kamera 2 kann alle längs verschobenen Verbindungen aufzeigen. Weitere 40% von 80% radial verschobenen Verbindungen konnten nachgewiesen werden. Die TV-Kamera 4 erkennt insgesamt 60% des vorliegenden Zustands. Darunter fallen 60% radial verschobene Verbindungen.

Die TV-Kamera 3 kann 40% der Schäden aufzeigen. Diese 40% sind jeweils radial verschobene Verbindungen.

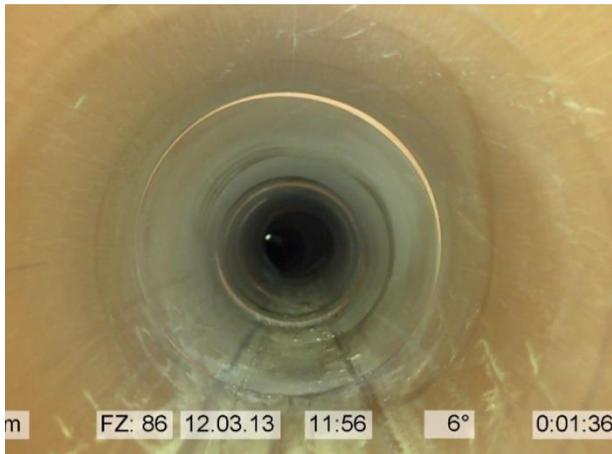
Abbildung 92: BAJ-A, BAJ-C; Kreisprofil DN 200 – Steinzeug, TV-Kamera 1 (HD)

Die , , und zeigen die Zustandserkennung von dem Zustand „verschobener Verbindung“ bei vier Inspektionssystemen in Steinzeugrohren mit Durchmesser von DN200.

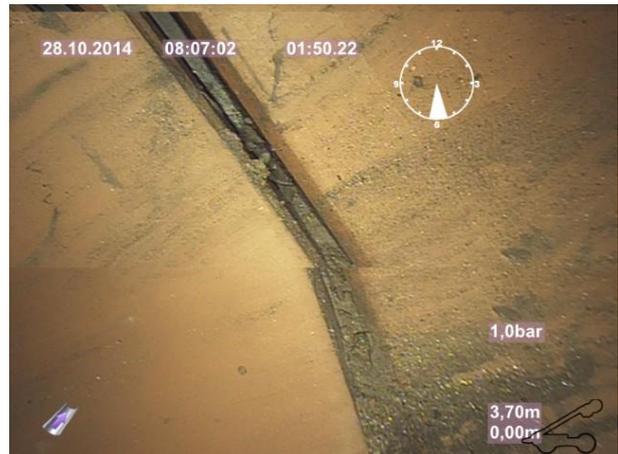
Abbildung 93: BAJ-A, BAJ-C; Kreisprofil DN 200 – Steinzeug, TV-Kamera 3

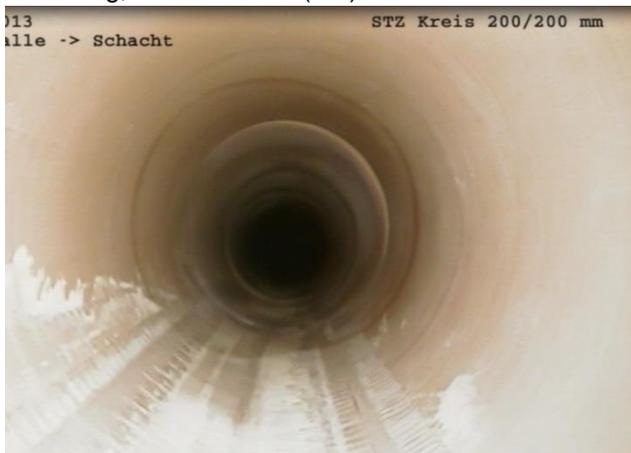
Abbildung 94: BAJ-A, BAJ-C; Kreisprofil DN 200 – Steinzeug, TV-Kamera 4

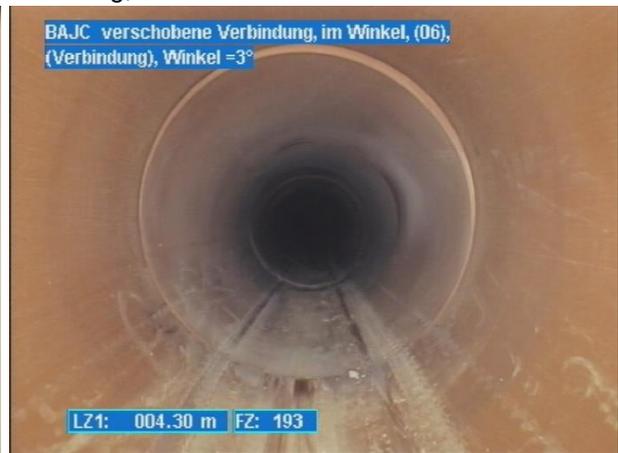
Abbildung 95: BAJ-A, BAJ-C; Kreisprofil DN 200 – Steinzeug, TV-Kamera 5

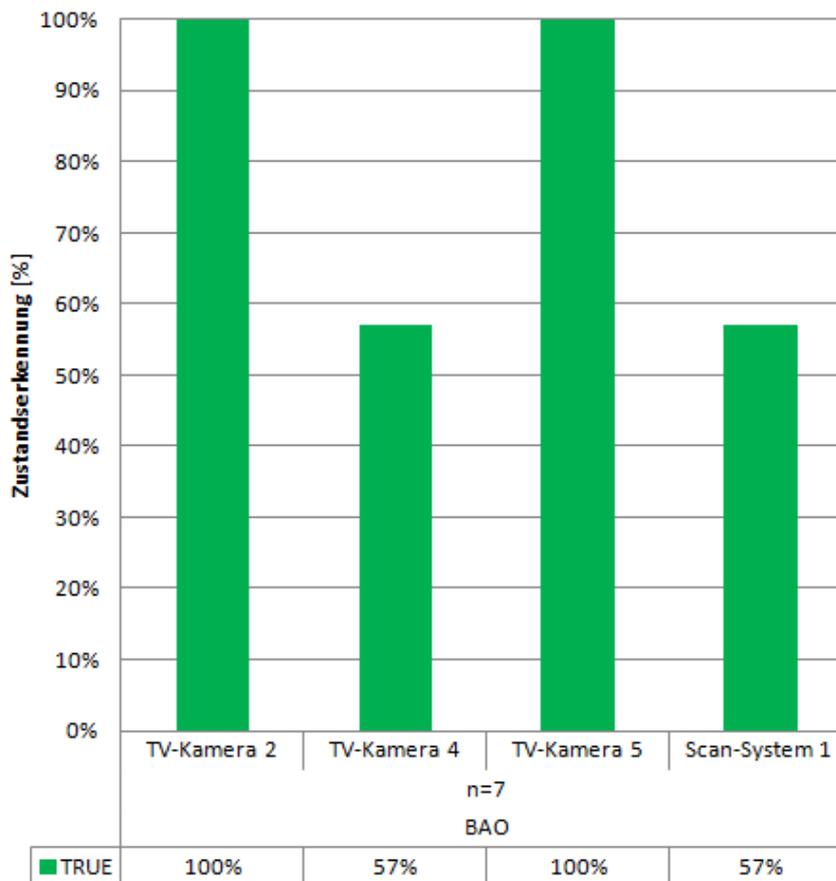
Abbildung 96: Zustandserkennung sichtbarer Boden beim Steinzeugrohr DN 200, Kameravergleich

In Abbildung 96 wurden vier Kamerasysteme in Bezug auf die Erkennung des Zustands „Sichtbarer Boden“ verglichen. Eine 100%-ige Erkennungsrate wurde mit der TV-Kamera 5 und der TV-Kamera 2 erreicht. Die TV-Kamera 4 und das Scan-System 1 können eine Erkennungsrate von 57% vorweisen.

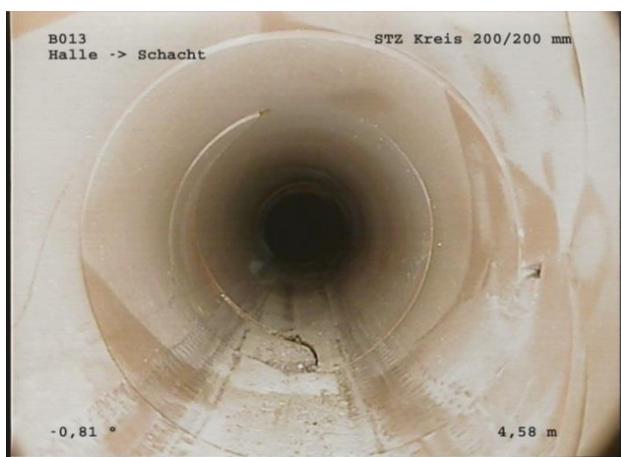
Abbildung 97: BAO- Boden sichtbar; Kreisprofil DN 200 – Steinzeug, TV-Kamera 4

Abbildung 97 und Abbildung 98 zeigen die Zustandserkennung des Schadens „sichtbarer Boden“ anhand von der iPEK Rovion und der IBAK Orion.

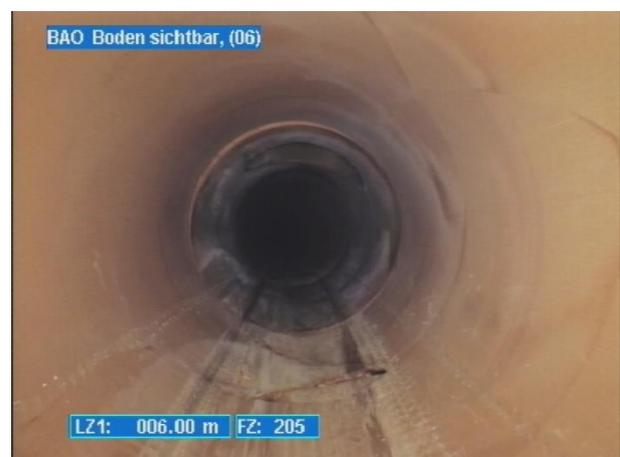
Abbildung 98: BAO- Boden sichtbar; Kreisprofil DN 200 – Steinzeug, TV-Kamera 5

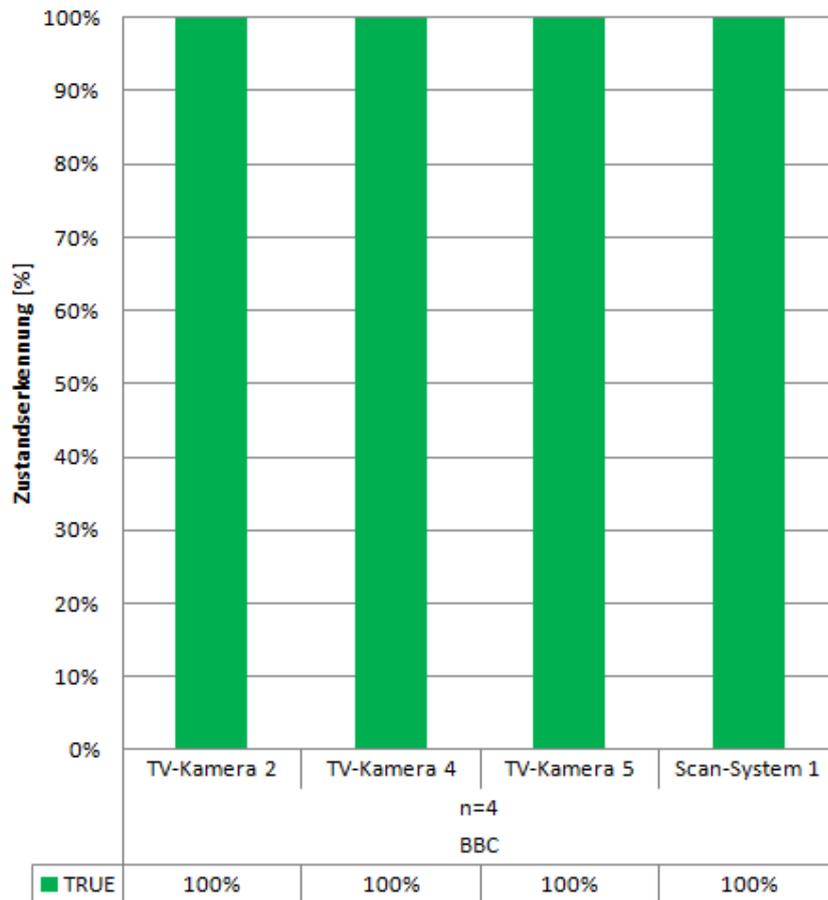
Abbildung 99: Zustandserkennung Ablagerungen beim Steinzeugrohr DN 200, Kameravergleich

In der Abbildung 99 sind die Erkennungen von Ablagerungen bei Steinzeugrohren mit DN 200 im Vergleich von vier Kamerasystemen dargestellt. Mit allen Systemen (TV-Kamera 2, TV-Kamera 4, der TV-Kamera 5 und des Scan-Systems 1) konnten die Ablagerungen mit einer Erkennungsrate von 100% aufgezeigt werden.

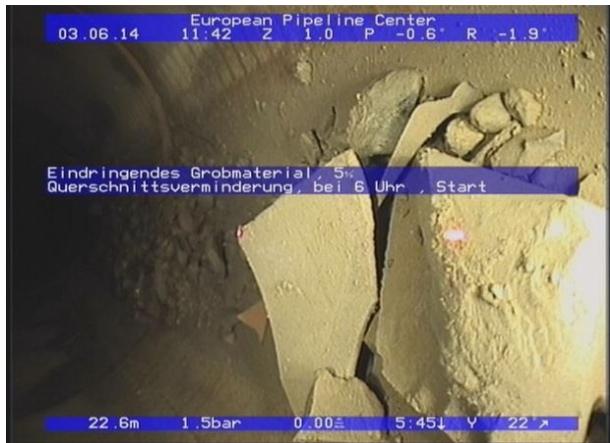
Abbildung 100: BBC- Ablagerungen; Kreisprofil DN 200 – Steinzeug, TV-Kamera 2

Zustandserfassung von Ablagerungen wird in der Abbildung 100, der und in der dargestellt. Drei Inspektionssysteme werden anhand von Bildern beim zuvor genannten Zustand gegenübergestellt.

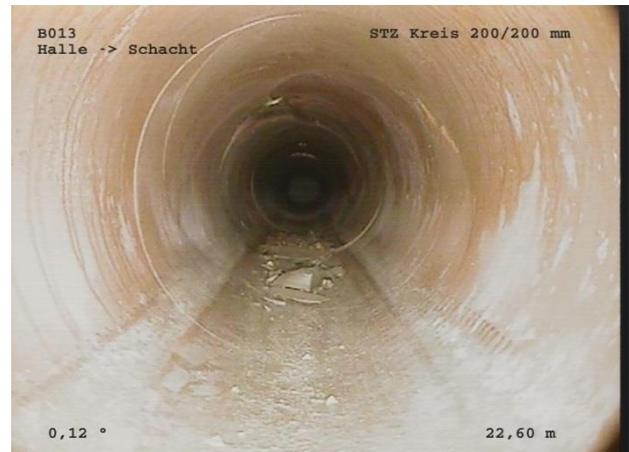
Abbildung 101: BBC- Ablagerungen; Kreisprofil DN 200 – Steinzeug, TV-Kamera 4

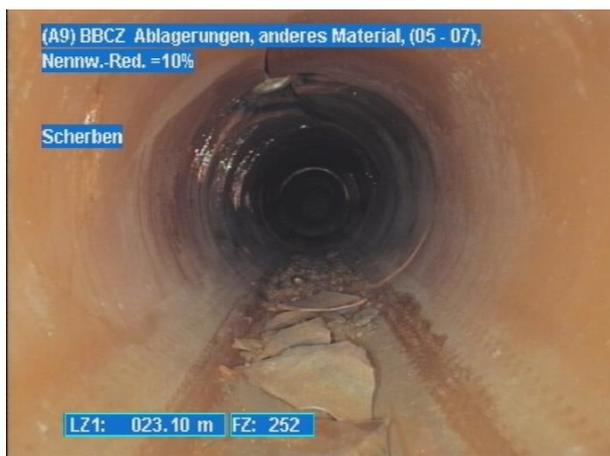
Abbildung 102: BBC- Ablagerungen; Kreisprofil DN 200 – Steinzeug, TV-Kamera 5

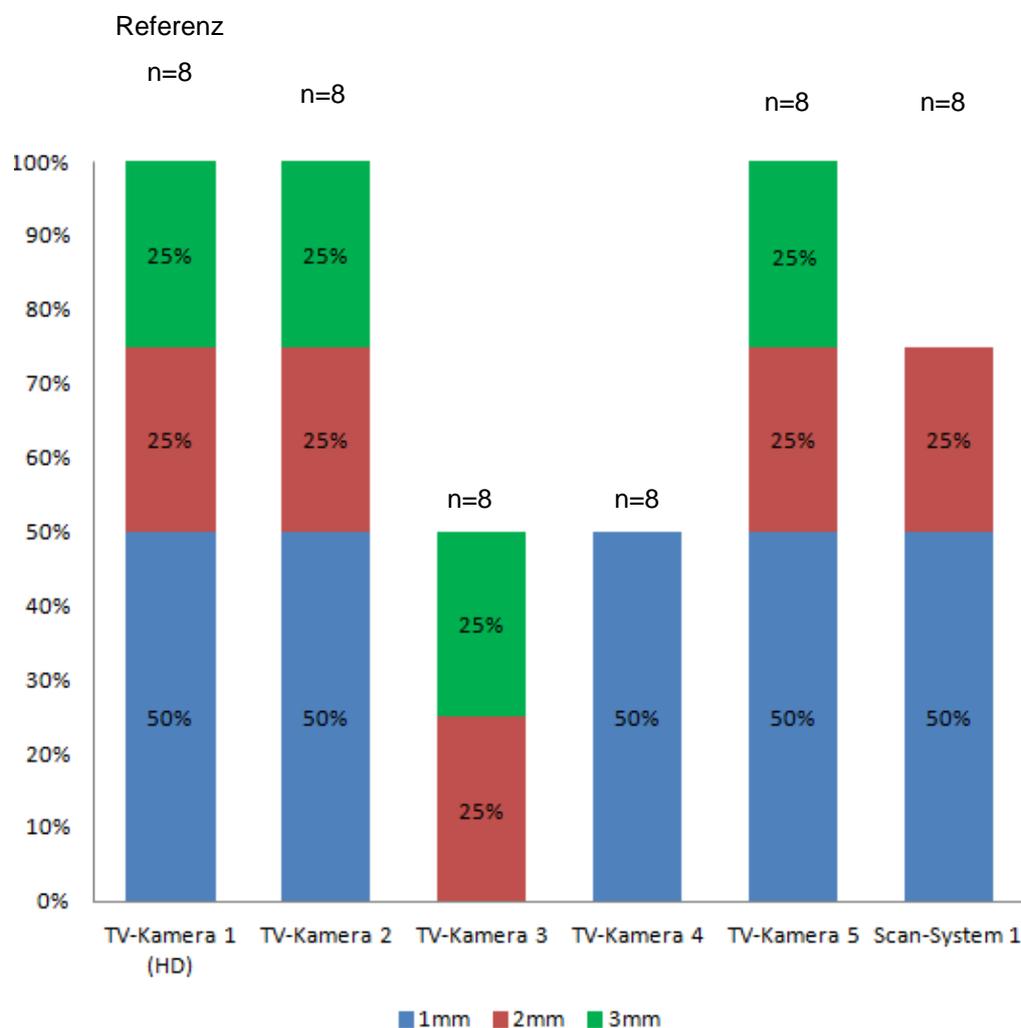
Abbildung 103: Riss-Zustandserkennung (Rissbreite von 1mm bis 3mm) beim Steinzeugrohr DN 250, Kameravergleich

Abbildung 103 stellt den Vergleich der verschiedenen Kamerasysteme beim Zustand Riss in einem Steinzeugrohr mit dem Durchmesser DN250 dar. Bei dieser Befahrung liefert die TV-Kamera 1 (HD) und die TV-Kamera 2 mit einer Erkennungsrate von 100% die besten Ergebnisse. Mit der TV-Kamera 5 wurden ebenfalls 100% der Risse aufgezeigt. Diese 100% unterteilen sich in 50% 1mm- Risse, in 25% 2mm- Risse und in weitere 25% 3mm- Risse.

Der Scan-System 1 konnte alle 1mm und 2mm- Risse nachweisen. Jedoch liegen bei den 3mm- Rissen keine Erkennungen vor.

Die TV-Kamera 3 kann alle 2mm und 3mm breiten Risse n aufzeigen, jedoch keine 1mm- Risse. Mit der TV-Kamera 5 wurden nur die 1mm- Risse nachgewiesen.

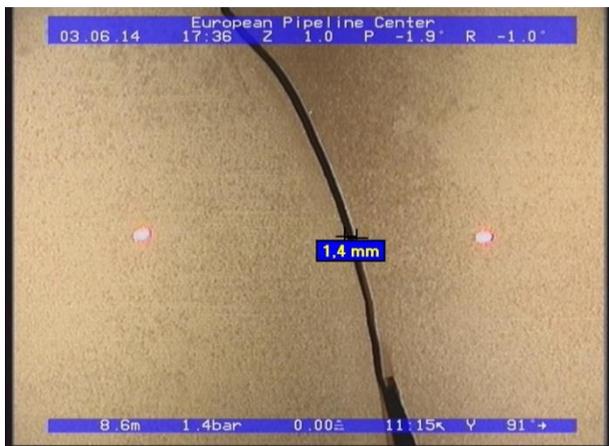
Abbildung 104: BAB-C Riss, klaffend; B=1,4mm; Kreisprofil DN 250 – Steinzeug, TV-Kamera 2

Die TV-Kamera 2 (Abbildung 104), TV-Kamera 3 (Abbildung 105), TV-Kamera 5 (Abbildung 106), Scan-System 1 (Abbildung 107) und die TV-Kamera 1 (HD) (Abbildung 108) stellen 2mm-Rissen anhand von Bildmaterial dar.

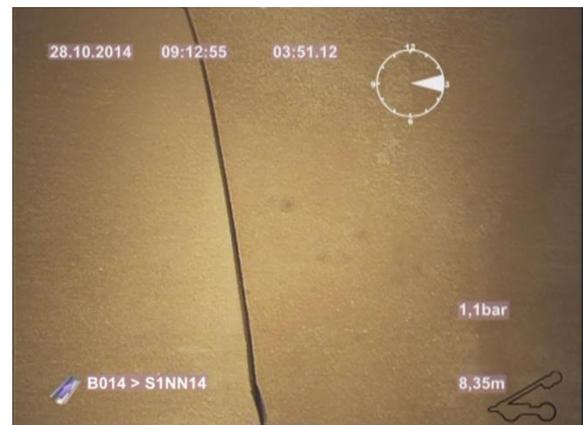
Abbildung 105: BAB-C Riss, klaffend; B=2mm; Kreisprofil DN 250 – Steinzeug, TV-Kamera 3

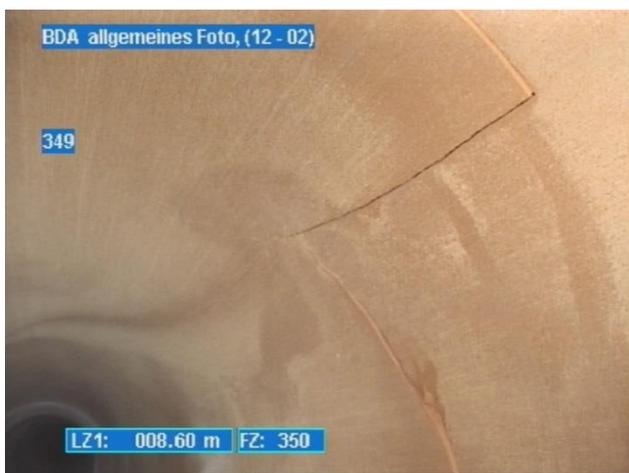
Abbildung 106: BAB-C Riss, klaffend; B=2mm; Kreisprofil DN 250 – Steinzeug, TV-Kamera 5

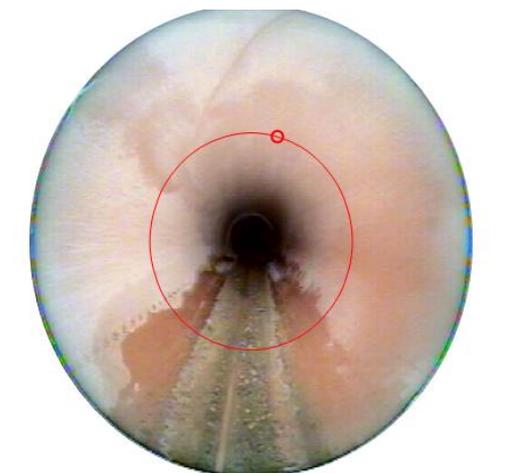
Abbildung 107: BAB-C Riss, klaffend; B=2mm; Kreisprofil DN 250 – Steinzeug, Scan-System 1

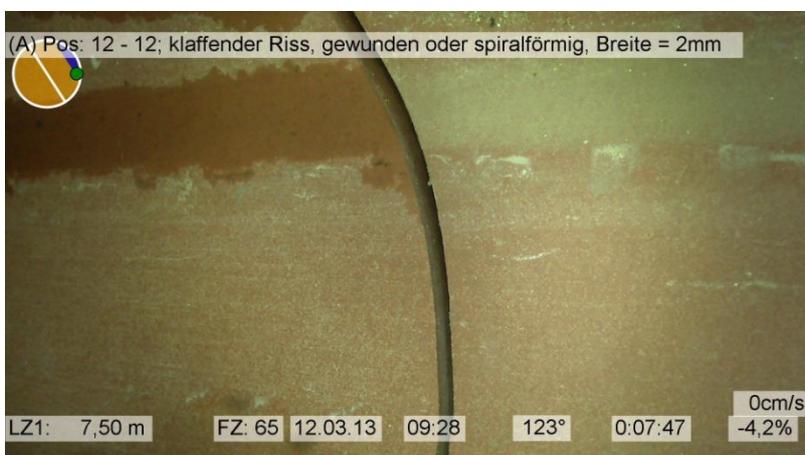
Abbildung 108: BAB-C Riss, klaffend; B=2mm; Kreisprofil DN 250 – Steinzeug, TV-Kamera 1 (HD)
