**QUALITÄTSSICHERUNG BEI DER KANALSANIERUNG DURCH FEHLERVERMEIDUNG  
BEI DER OPTISCHEN INSPEKTION DURCH OPTIMALE ANPASSUNG BZW. AUSWAHL  
DES INSPEKTIONSSYSTEMS**

**Masterarbeit**  
zur Erlangung des akademischen Grades  
**Diplomingenieur**

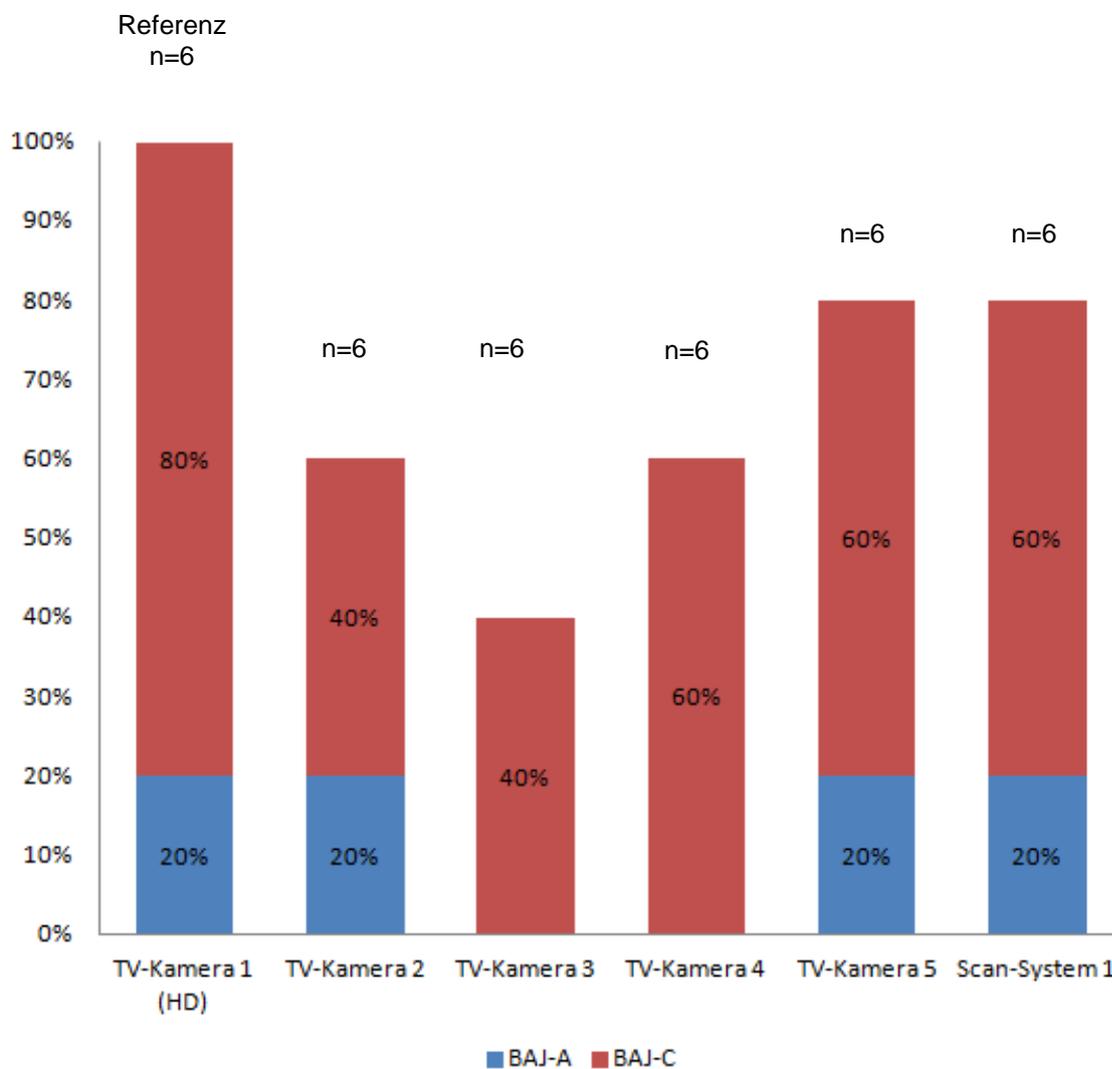
Abbildung 109: Zustandserkennung verschobene Verbindung beim Steinzeugrohr DN 250, Kameravergleich

In der Abbildung 109 ist die Zustandserkennung bei Steinzeugrohren mit DN250 beim Zustand „verschobene Verbindung“ ersichtlich.

TV-Kamera 2 und Scan-System 1 können 83% der Zustände erkenntlich machen. Diese 83% unterteilen sich bei der TV-Kamera 2 und beim Scan-System 1 in 17% BAJ-A und in 67% BAJ-C.

TV-Kamera 3, TV-Kamera 4 und TV-Kamera 5 stellen 67% der Schäden fest. Diese 67% gliedern sich bei der TV-Kamera 3 in BAJ-C und bei der TV-Kamera 5 bzw. der TV-Kamera 5 in 17% BAJ-A und in 50% BAJ-C.

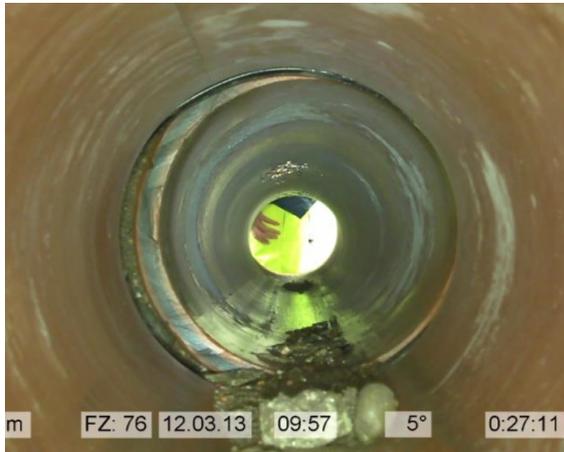
Abbildung 110: BAJ-A, BAJ-C; Kreisprofil DN 250 – Steinzeug, TV-Kamera 1 (HD)

Mit fünf verschiedenen Kamerasystemen wurde der Zustand „verschobene Verbindung“ bei Steinzeughaltungen mit DN250 anhand von der Abbildung 110, Abbildung 111, Abbildung 112, Abbildung 113 und Abbildung 114 bildlich dargestellt.

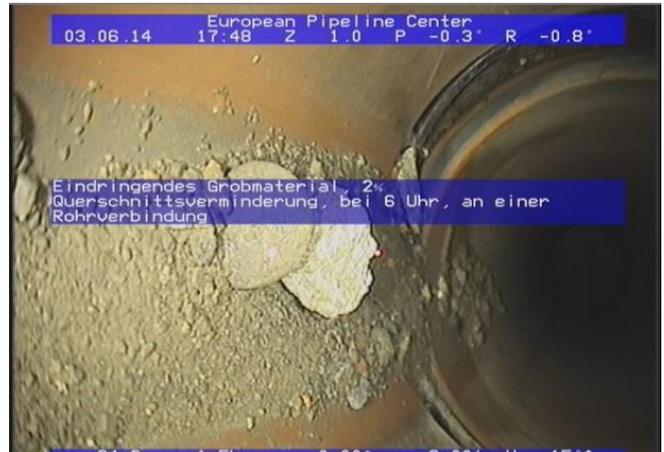
Abbildung 111: BAJ-A, BAJ-C; Kreisprofil DN 250 – Steinzeug, TV-Kamera 2

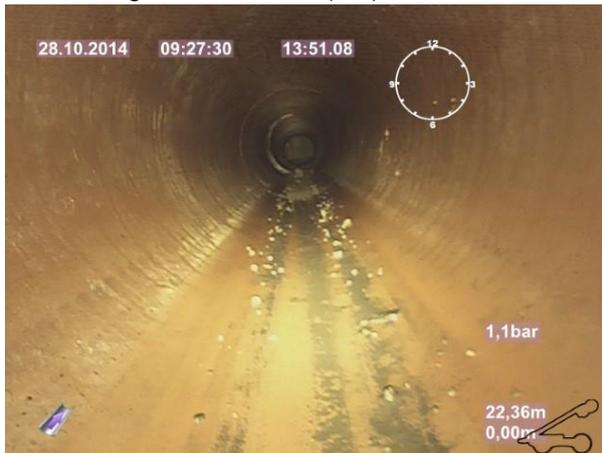
Abbildung 112: BAJ-A, BAJ-C; Kreisprofil DN 250 – Steinzeug, TV-Kamera 3

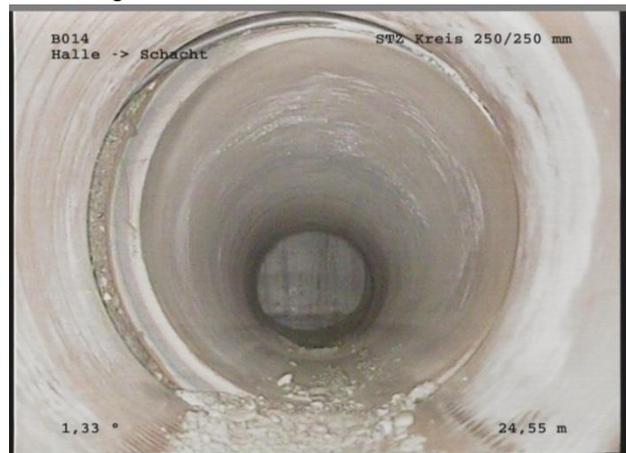
Abbildung 113: BAJ-A, BAJ-C; Kreisprofil DN 250 – Steinzeug, TV-Kamera 4

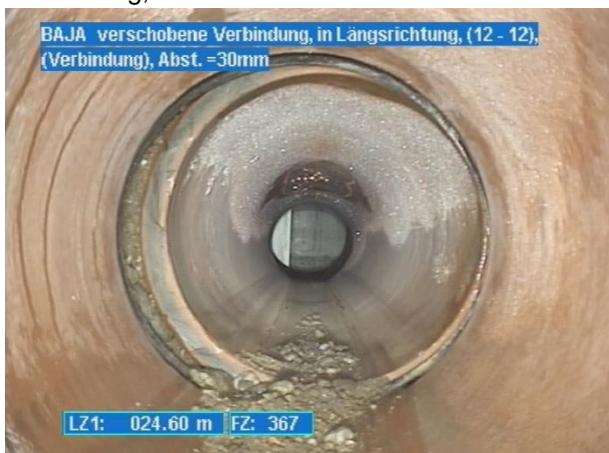
Abbildung 114: BAJ-A, BAJ-C; Kreisprofil DN 250 – Steinzeug, TV-Kamera 5

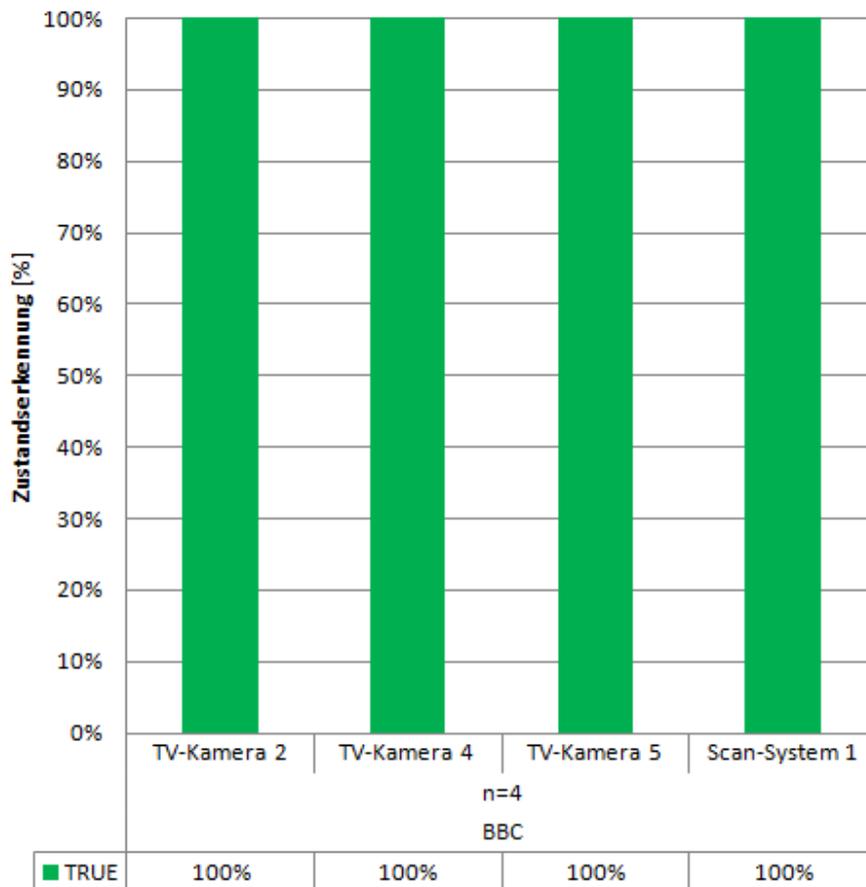
Abbildung 115: Zustandserkennung Ablagerungen beim Steinzeugrohr DN 250, Kameravergleich

Ablagerungen bei Steinzeughaltungen mit DN 250 werden in Abbildung 115 zugrunde gelegt. Mit der TV-Kamera 2, der TV-Kamera 4, der TV-Kamera 5 und mit dem Scan-System 1 wurden alle Schäden erkannt.

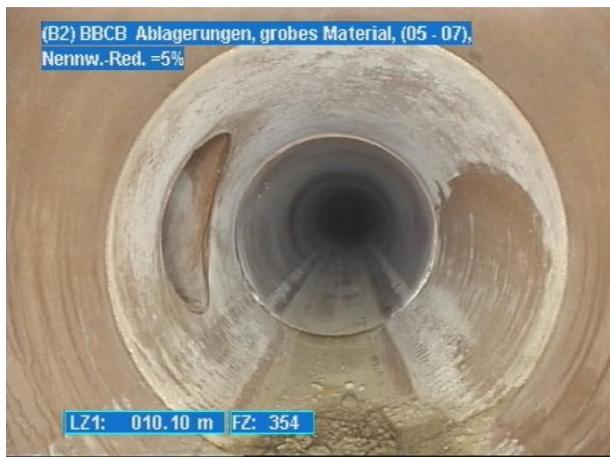
Abbildung 116: BBC- Ablagerungen; Kreisprofil DN 250 – Steinzeug, TV-Kamera 5

Die Zustandserfassung von Ablagerungen von drei Inspektionssystemen werden in Abbildung 116 (TV-Kamera 5), Abbildung 117 (TV-Kamera 4) und in Abbildung 118 (TV-Kamera 1 (HD) dargestellt.

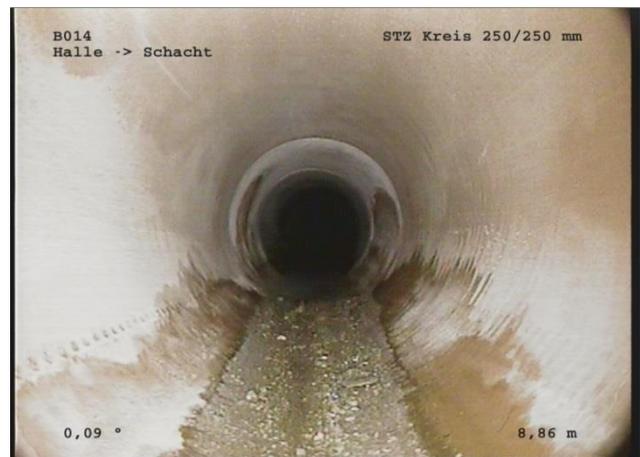
Abbildung 117: BBC- Ablagerungen; Kreisprofil DN 250 – Steinzeug, TV-Kamera 54

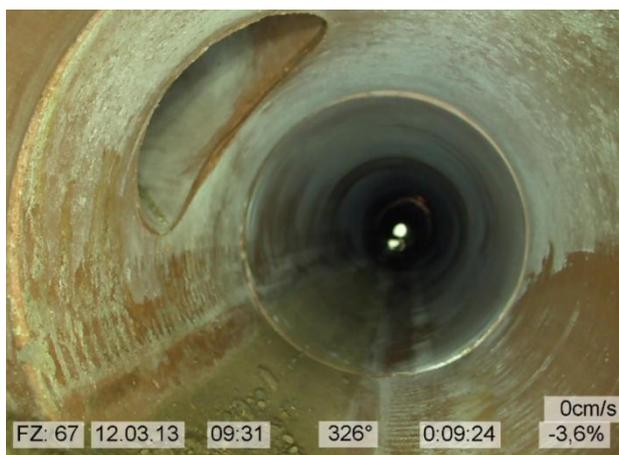
Abbildung 118: BBC- Ablagerungen; Kreisprofil DN 250 – Steinzeug, TV-Kamera 1 (HD)

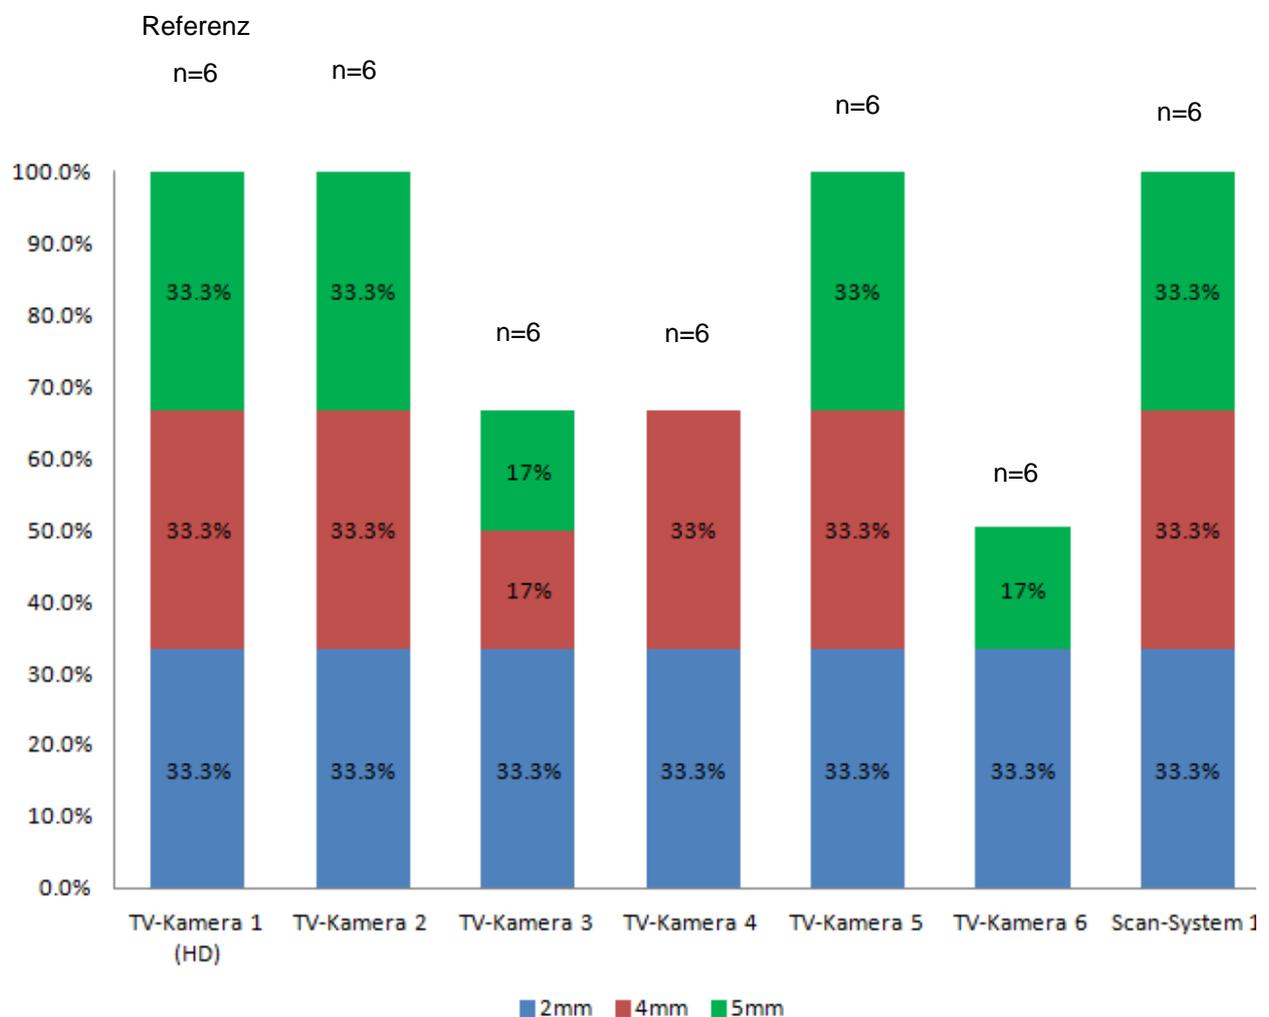
Abbildung 119: Riss-Zustandserkennung (Rissbreite von 2mm bis 5mm) beim Steinzeugrohr DN 300, Kameravergleich

In der Abbildung 119 liegen die Ergebnisse der Befahrungen einer Steinzeugsrohrs mit DN300 vor. Die Risse sind aufgeteilt in Risse mit einer Breite von 2mm (blaue Balken), 4mm (rote Balken) und 5mm (grüne Balken).

Bei dieser Untersuchungen erreichen die TV-Kamera 2, die TV-Kamera 1 (HD) und die TV-Kamera 5 die besten Ergebnisse mit einer Erkennungsrate von jeweils 100%. Die Risse sind zu jeweils 33,3% zwischen 2mm, 4mm und 5mm aufgeteilt.

Die TV-Kamera 3, die TV-Kamera 4 und das Scan-System 1 stellten 67% der Risse fest. Die TV-Kamera 5 und das Scan-System 1 können alle 2mm und 4mm breiten Risse aufzeigen. Hingegen wurden keine 5mm- Risse erkannt.

Die Erkennungsrate mit der TV-Kamera 6 beträgt 50%. Diese 50% gliedern sich in 33,3% 2mm- Risse und 17% 5mm- Risse

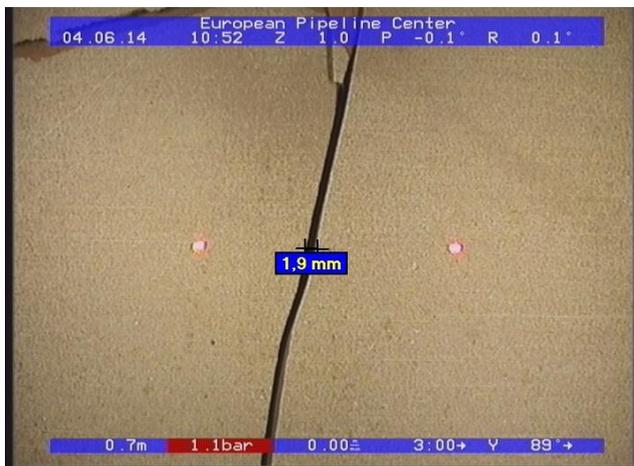
Abbildung 120: BAB-B Riss, komplex; B=1,9mm; Kreisprofil DN 300 – Steinzeug, TV-Kamera 2

Abbildung 120, Abbildung 121, Abbildung 122, Abbildung 123 und Abbildung 124 zeigen die Zustandserfassung eines 2mm breiten Riss von sieben Kamerasystemen in einem Steinzeugrohr mit DN300.

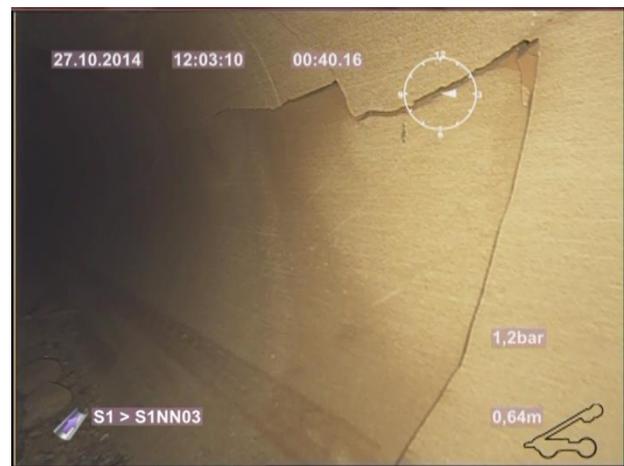
Abbildung 121: BAB-B Riss, komplex; B=2mm; Kreisprofil DN 300 – Steinzeug, TV-Kamera 3

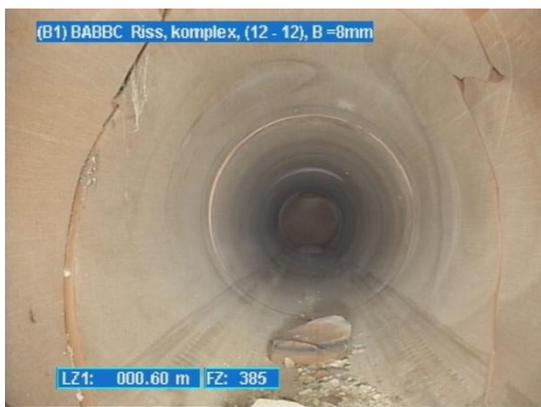
Abbildung 122: BAB-B Riss, komplex; B=2mm; Kreisprofil DN 300 – Steinzeug, TV-Kamera 5

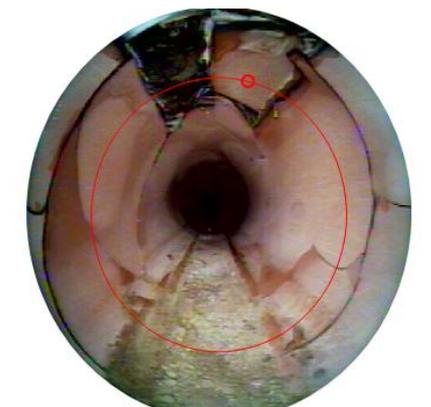
Abbildung 123: BAB-B Riss, komplex, B=2mm; Kreisprofil DN300 – Steinzeug, Scan-System 1

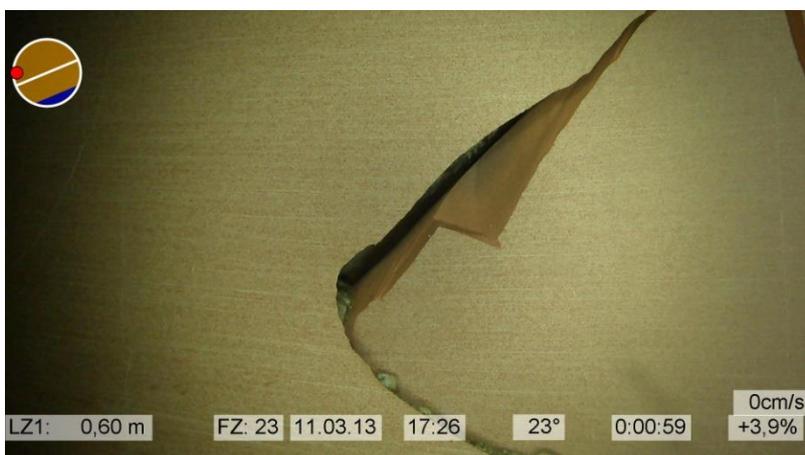
Abbildung 124: BAB-B Riss, komplex; B=2mm; Kreisprofil DN 300 – Steinzeug, TV-Kamera 1 (HD)

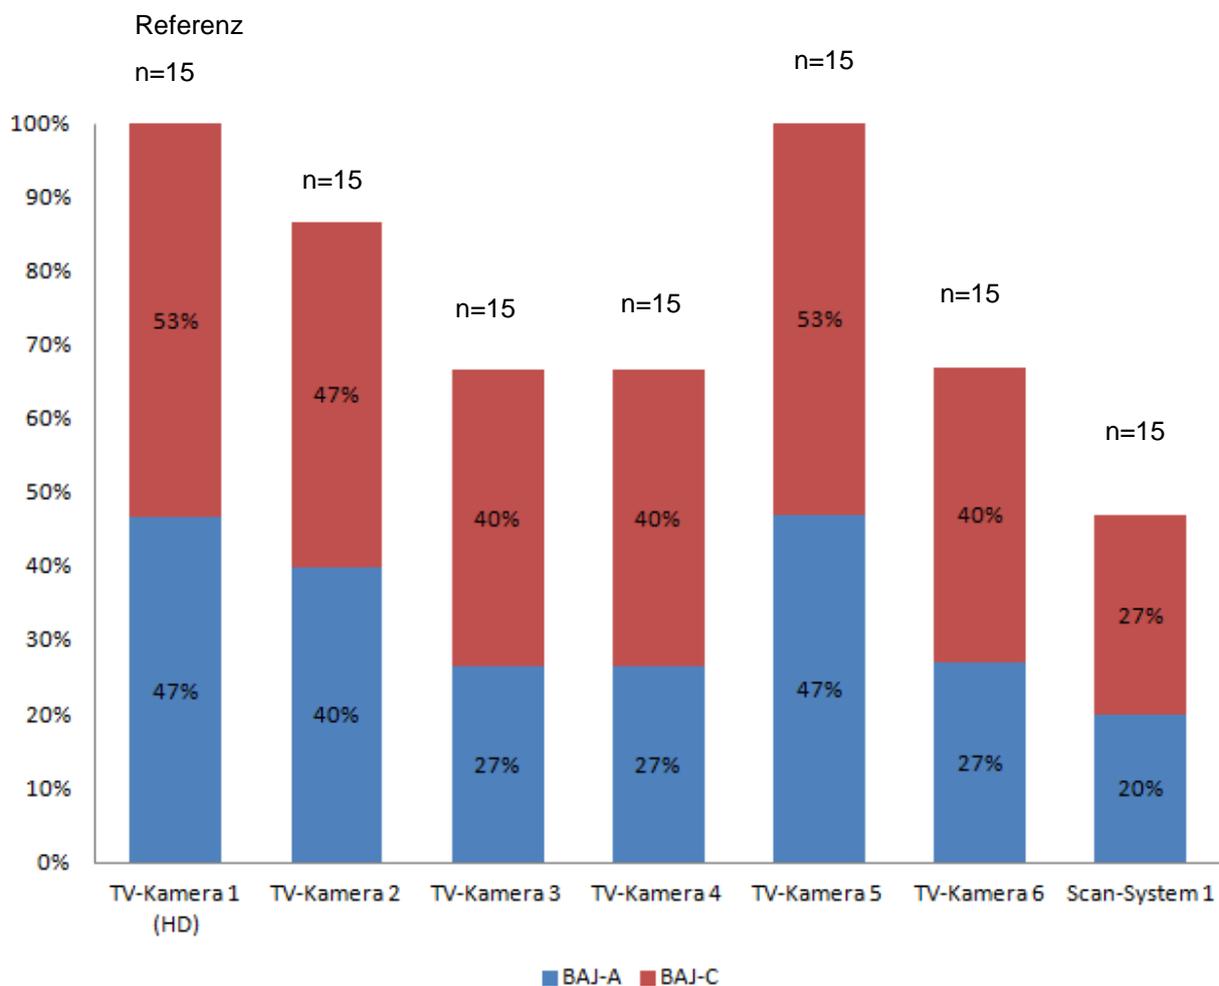
Die TV-Kamera 3 von Kummert, die TV-Kamera 4 und die TV-Kamera 6 zeigen 67% der verschobenen Verbindungen auf. Diese gliedern sich jeweils in 27% BAJ-A und in 40% BAJ-C.

Das Scan-System 1 konnte gesamt 47% der verschobenen Verbindungen nachweisen. Diese werden in 20% BAJ-A und in 27% BAJ-C unterteilt.

Abbildung 125: Zustandserkennung verschobene Verbindung beim Steinzeugrohr DN 300, Kameravergleich

Abbildung 125 stellt die Zustandserkennung des Zustands „verschobene Verbindung“ bei Haltungen aus dem Material Steinzeug mit Durchmesser DN300 dar. Verglichen werden sieben verschiedene Kamerasysteme hinsichtlich ihrer Schadenserkennung.

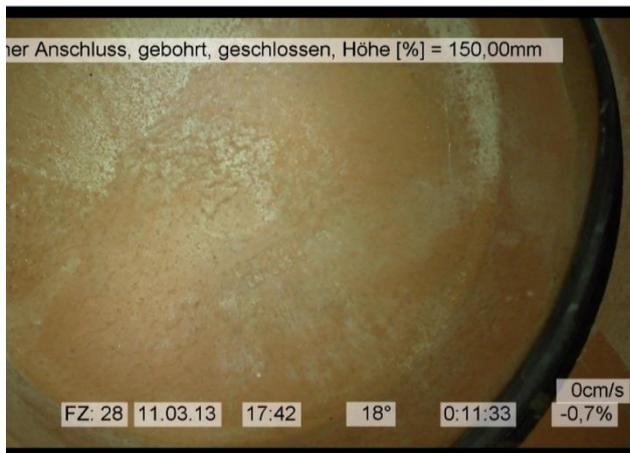
Abbildung 126: BAJ-A, BAJ-C; Kreisprofil DN 300 – Steinzeug, TV-Kamera 1 (HD)

In Abbildung 126, Abbildung 127, Abbildung 128 und Abbildung 129 wird der Zustand verschobene Verbindung anhand von vier Inspektionssystemen in einem Steinzeugrohr mit Durchmesser von DN 300 abgebildet.

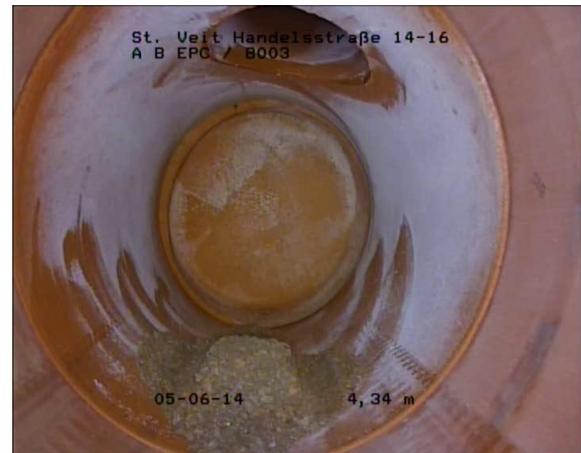
Abbildung 127: BAJ-A, BAJ-C; Kreisprofil DN 300 – Steinzeug, TV-Kamera 6

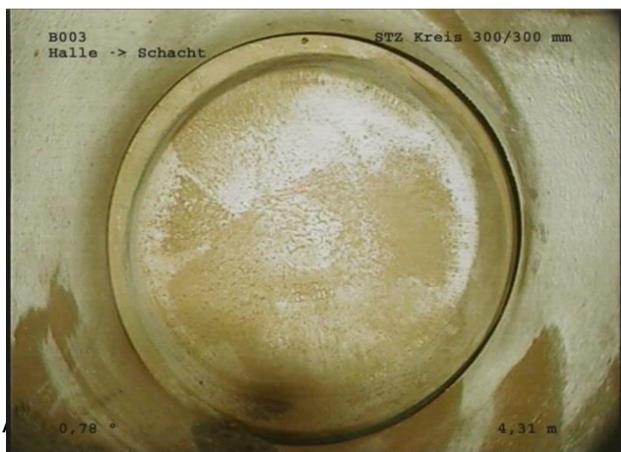
Abbildung 128: BAJ-A, BAJ-C; Kreisprofil DN 300 – Steinzeug, TV-Kamera 4

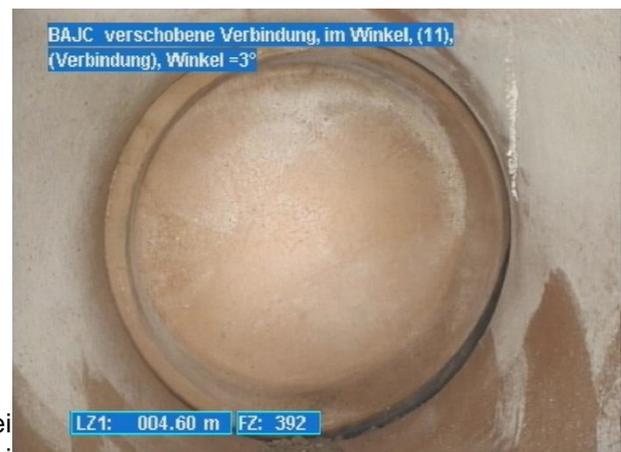
Abbildung 129: BAJ-A, BAJ-C; Kreisprofil DN 300 – Steinzeug, TV-Kamera 5

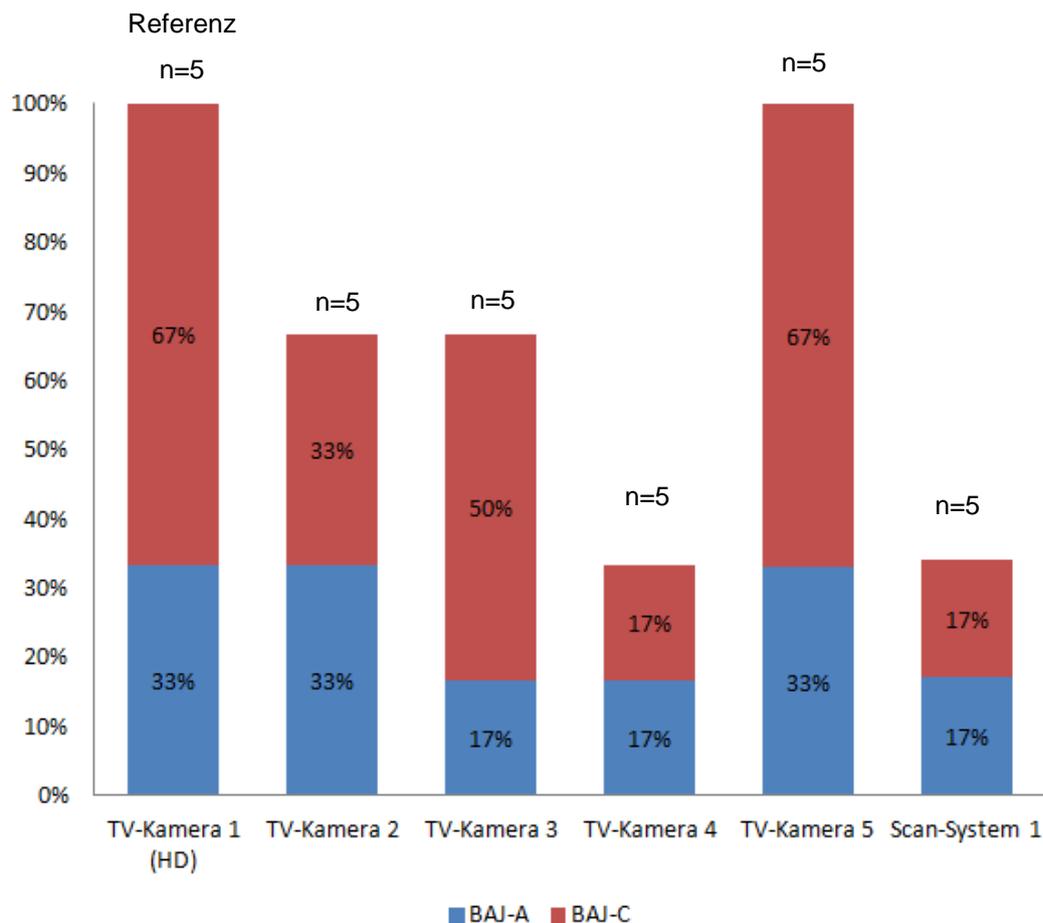
Sechs Kamerasysteme wurden hinsichtlich ihrer Erkennung des vorliegenden Zustands (verschobene Verbindung) in GFK- Haltungen mit DN200 getestet. Die Ergebnisse dieser Untersuchung sind in Abbildung 130 dargestellt.

Die TV-Kamera 2, die TV-Kamera 3 von Kummert und die TV-Kamera 1 (HD) weisen eine Erkennungsrate von 67% auf. 50% der auftretenden Schäden konnte die TV-Kamera 6 nachweisen. Die TV-Kamera 4, die TV-Kamera 5 und das Scan-System 1 machen 33% der Zustände ersichtlch.

Abbildung 130: Zustandserkennung verschobene Verbindung beim GFK- Rohr DN 200, Kameravergleich

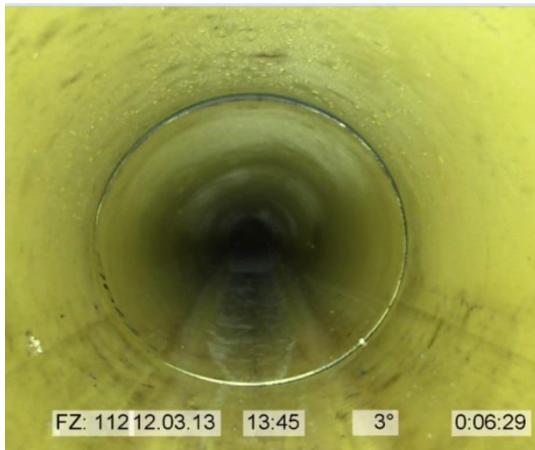
Abbildung 131: BAJ-A, BAJ-C; Kreisprofil DN 200 – GFK, TV-Kamera 1 (HD)

Mithilfe von vier Kamerasystemen wird der Zustand „verschobene Verbindung“ bei einem GFK-Rohr mit DN200 in Abbildung 131, Abbildung 132, Abbildung 133 und Abbildung 134 bildlich dargestellt.

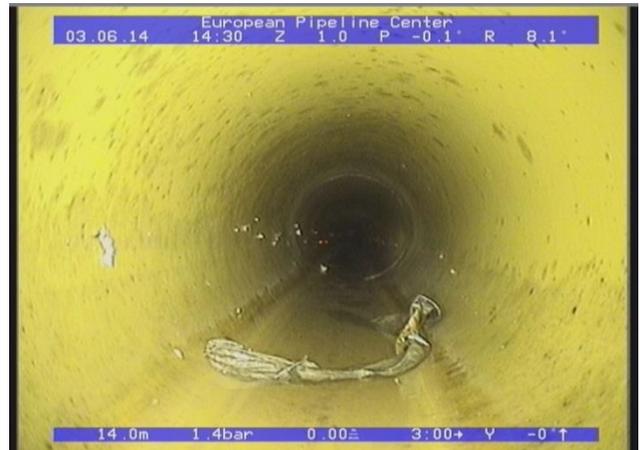
Abbildung 132: BAJ-A, BAJ-C; Kreisprofil DN 200 – GFK, TV-Kamera 2

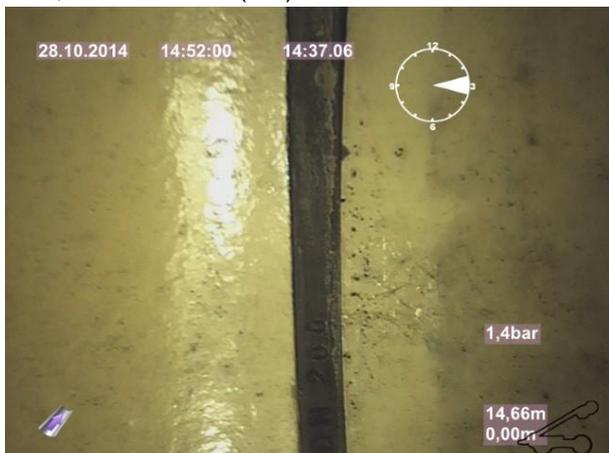
Abbildung 133: BAJ-A, BAJ-C; Kreisprofil DN 200 – GFK, TV-Kamera 3

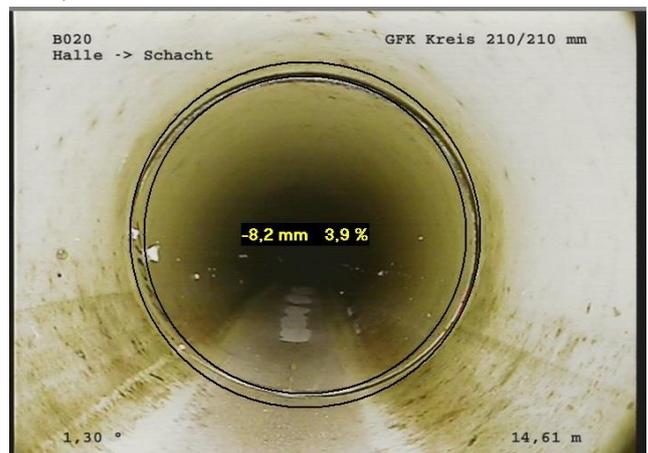
Abbildung 134: BAJ-A, BAJ-C; Kreisprofil DN 200 – GFK, TV-Kamera 4

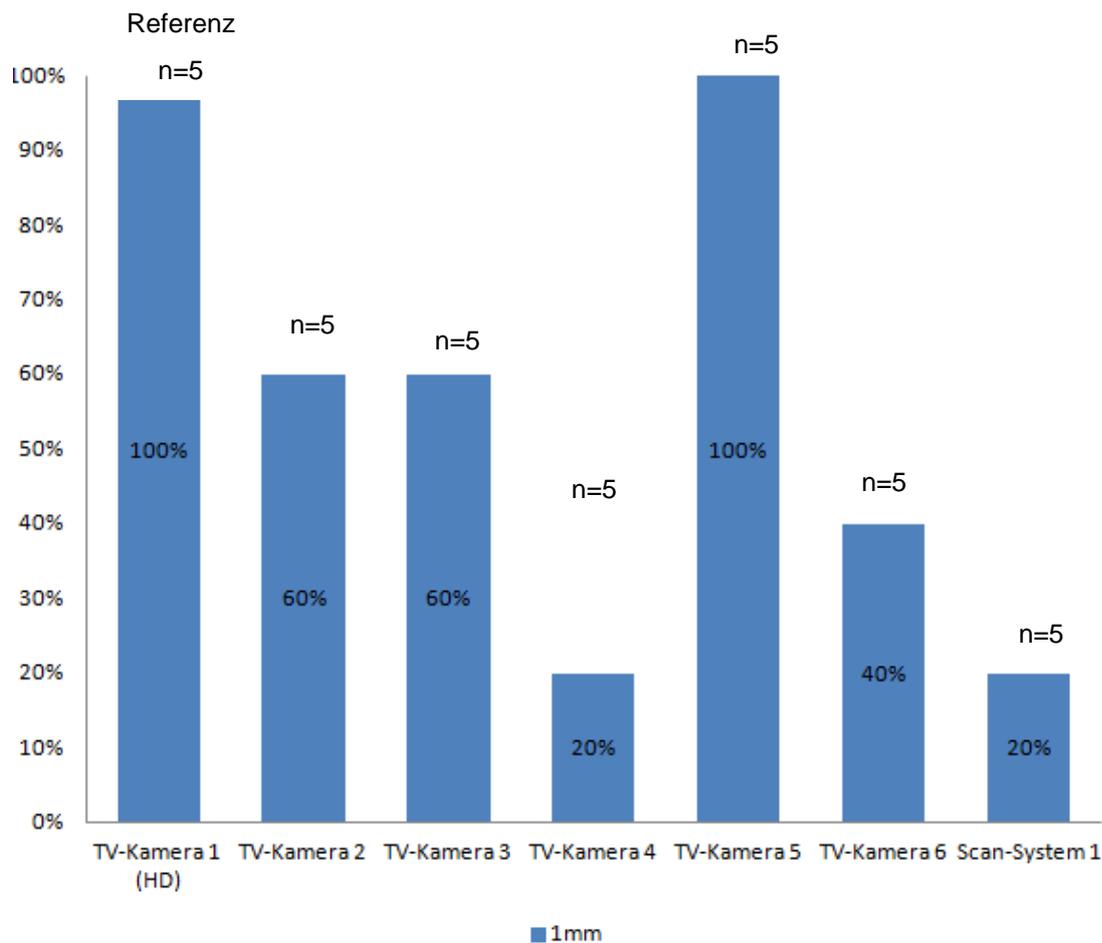
Abbildung 135 vergleicht die Erkennung von Rissen mit verschiedenen Kamerasystemen in einem GFK- Rohr mit DN260. Es liegen 1mm- Risse vor.

Die TV-Kamera 3 von Kummert erkennt genauso wie die TV-Kamera 2 von Rico 60% und die Erkennungsrate mit der TV-Kamera 6 beträgt 40%.

Die TV-Kamera 5 und das Scan-System 1 können eine Erkennungsrate von jeweils 20% vorweisen.

Abbildung 135: Riss-Zustandserkennung (Rissbreite von 1mm) beim GFK- Rohr DN 260, Kameravergleich

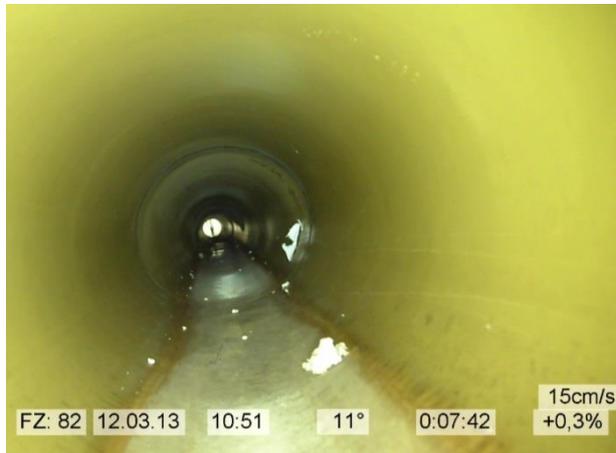
Abbildung 136: BAB-B Riss, komplex; B=1,0mm; Kreisprofil DN 260 – GFK, TV-Kamera 1 (HD)

Die Zustandserkennung eines 1mm breiten Risses von vier verschiedenen Inspektionssystemen sind in Abbildung 136, Abbildung 137, Abbildung 138 und Abbildung 139 aufgezeigt.

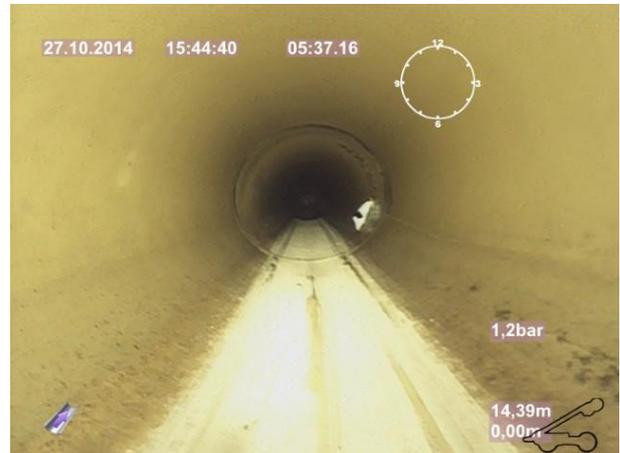
Abbildung 137: BAB-B Riss, komplex; B=1,0mm; Kreisprofil DN 260 – GFK, TV-Kamera 3

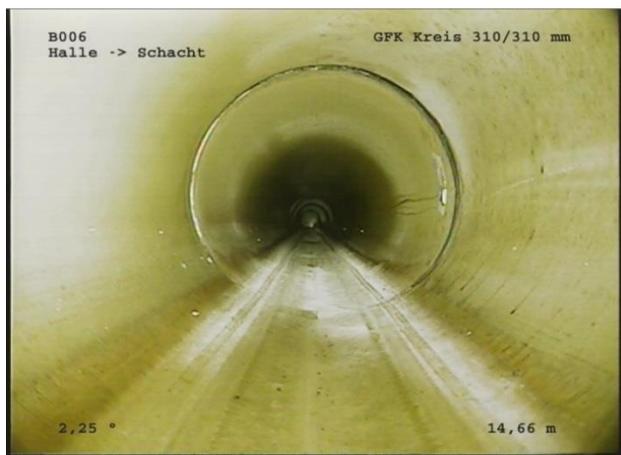
Abbildung 138: BAB-B Riss, komplex; B=1,0mm; Kreisprofil DN 260 – GFK, TV-Kamera 4

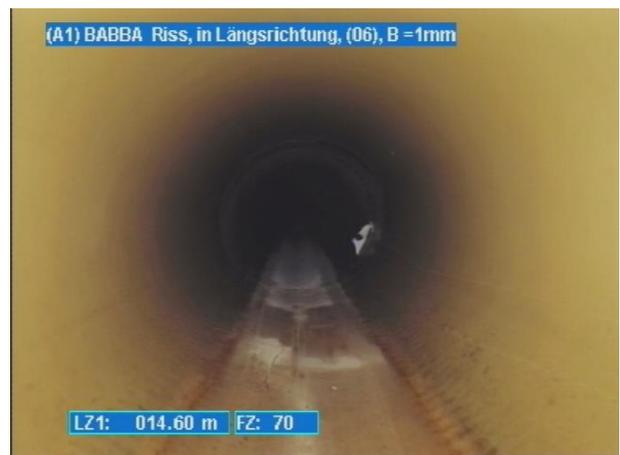
Abbildung 139: BAB-B Riss, komplex; B=1,0mm; Kreisprofil DN 260 – GFK, TV-Kamera 5

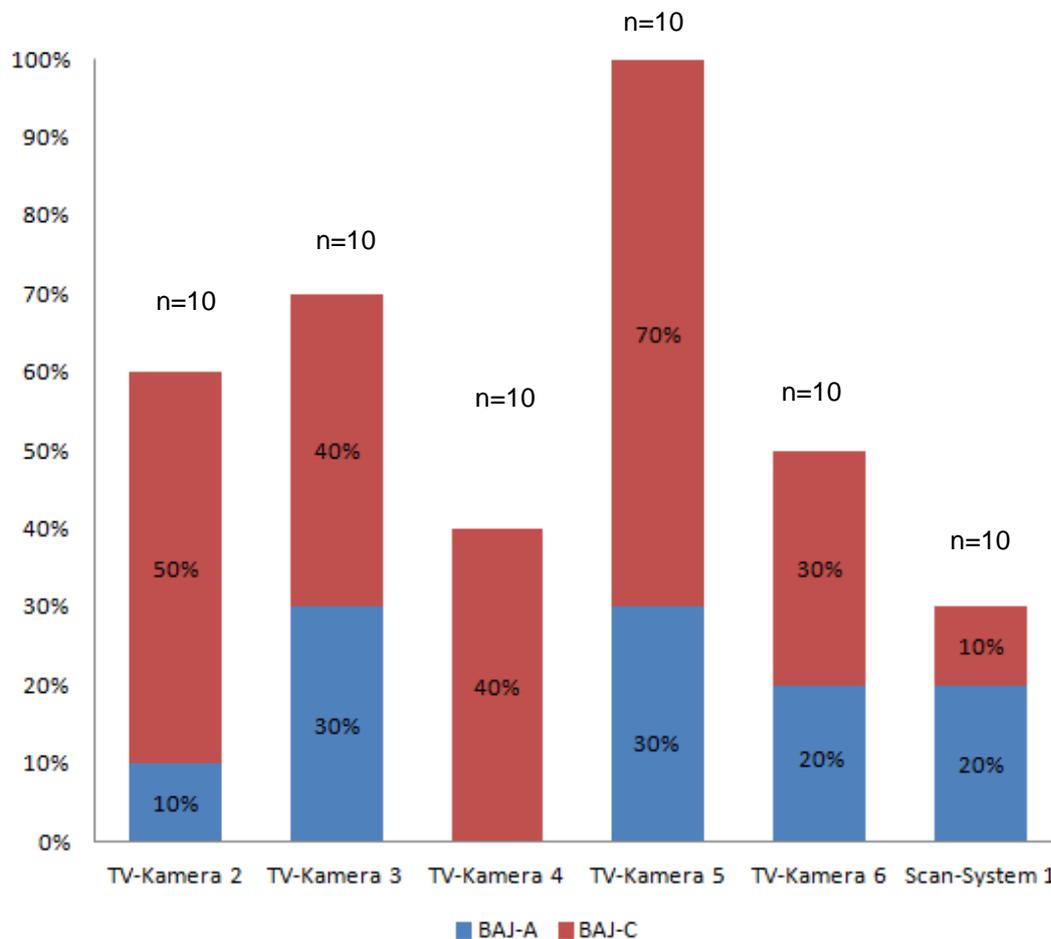
In Abbildung 140 sind die Untersuchungsergebnisse von sieben Kamerasysteme hinsichtlich ihrer Erkennungsrate des Zustands „verschobene Verbindung“ in GFK- Haltungen mit DN260 ersichtlich.

100% der auftretenden Schäden erkennt die TV-Kamera 5. Diese 100%-ige Erkennungsrate gliedert sich in 30% BAJ-A und in 70% BAJ-C.

Mit der TV-Kamera 5 wurden 40% radial verschobene Verbindungen eruiert.

Das Scan-System 1 zeigt 20% BAJ-A und 10% BAJ-C auf.

Abbildung 140: Zustandserkennung verschobene Verbindung beim GFK- Rohr DN 260, Kameravergleich

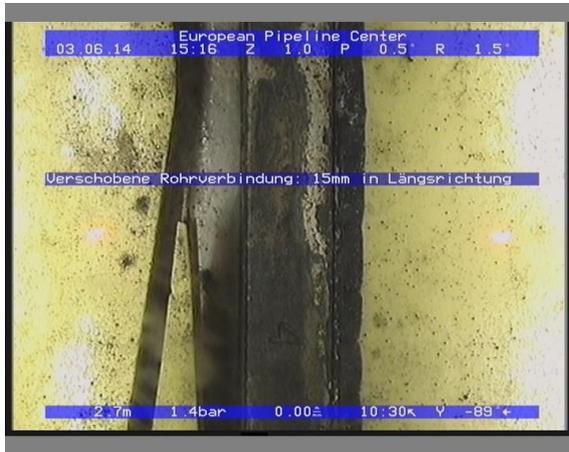
Abbildung 141: BAJ-A, BAJ-C; Kreisprofil DN260 – GFK, TV-Kamera 2

Die Zustandserfassung von dem Schaden „verschobene Verbindung“ ist in Abbildung 141, Abbildung 142, Abbildung 143 und Abbildung 144 anhand von Bildvergleichen ersichtlich.

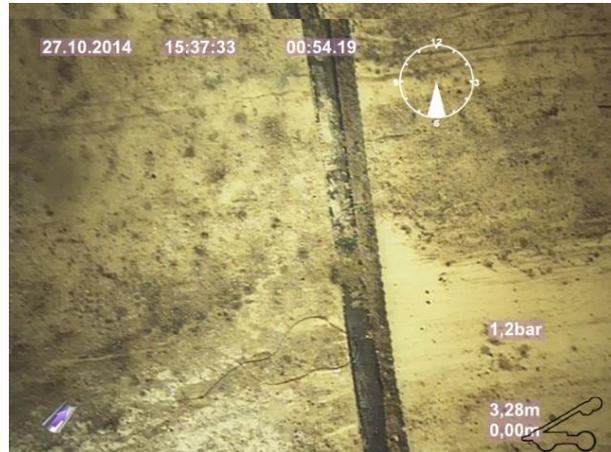
Abbildung 142: BAJ-A, BAJ-C; Kreisprofil DN260 – GFK, TV-Kamera 3

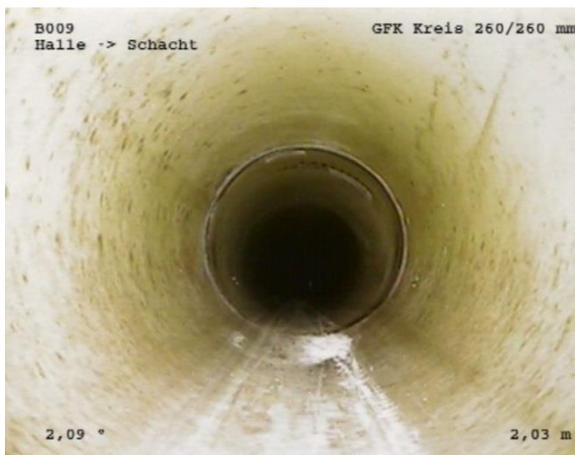
Abbildung 143: BAJ-A, BAJ-C; Kreisprofil DN260 – GFK, TV-Kamera 4

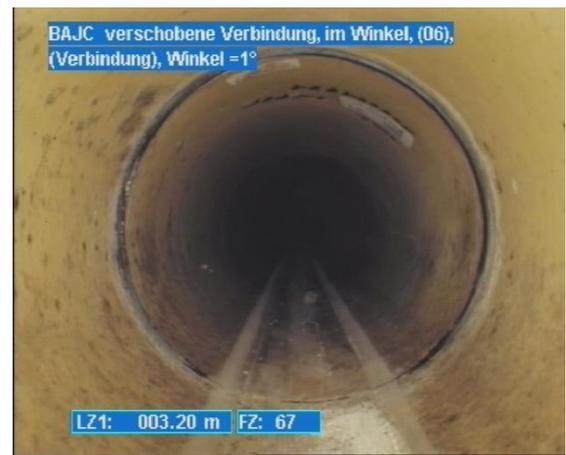
Abbildung 144: BAJ-A, BAJ-C; Kreisprofil DN260 – GFK, TV-Kamera 5

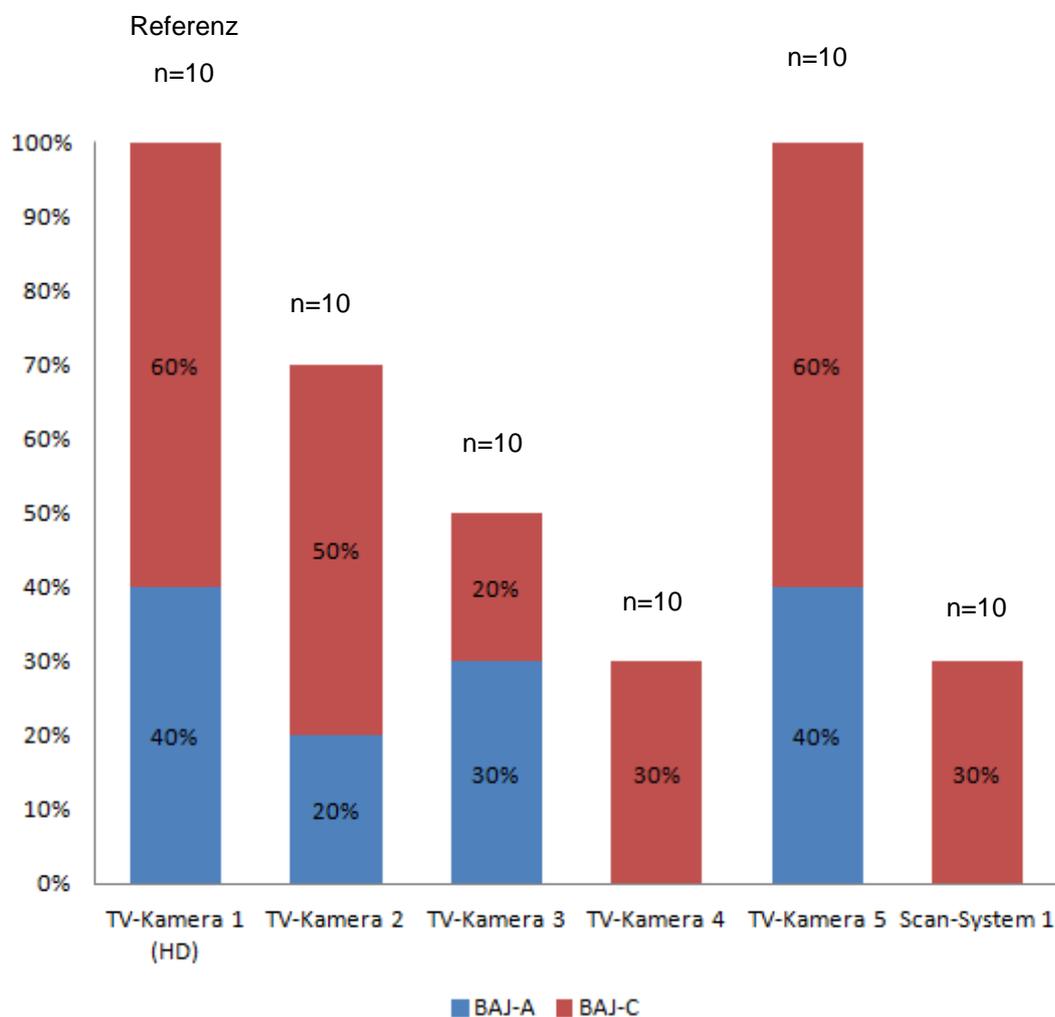
In Abbildung 145 sind die Erkennungsraten von sieben getesteten Kamerasystemen beim Zustand „verschobene Verbindung“ bei Haltungen mit dem Material GFK und einem Durchmesser von DN300 ersichtlich.

Die TV-Kamera 2 konnte 70% (20% BAJ-A und 50% BAJ-C) der Schäden nachweisen.

Die Erkennungsrate der TV-Kamera 3 von Kummert beträgt 50%. Diese 50% gliedern sich in 30% BAJ-A und in 20% BAJ-C..

Eine 30%- ige Erkennungsrate (30% BAJ-C) können die TV-Kamera 4 und das Scan-System 1 vorweisen.

Abbildung 145: Zustandserkennung verschobene Verbindung beim GFK- Rohr DN 300, Kameravergleich

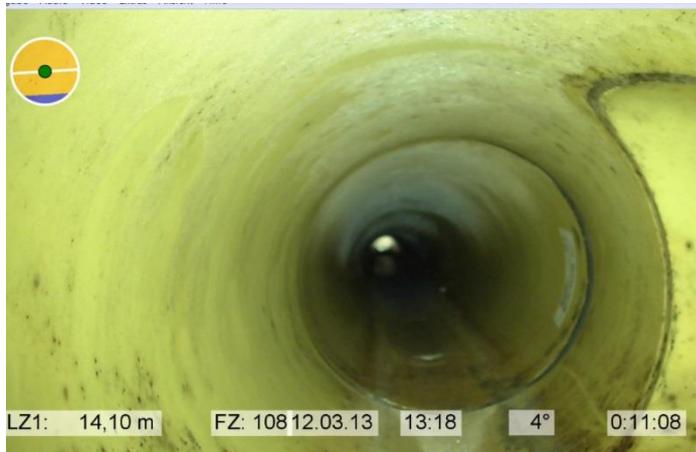
Abbildung 146: BAJ-A, BAJ-C; Kreisprofil DN300 – GFK, TV-Kamera 1 (HD)

Der Zustand „verschobene Verbindung“ wird anhand von vier Kameras in Abbildung 146, Abbildung 147, Abbildung 148 und Abbildung 149 bei GFK- Rohren mit einem Durchmesser von DN300 grafisch dargestellt.

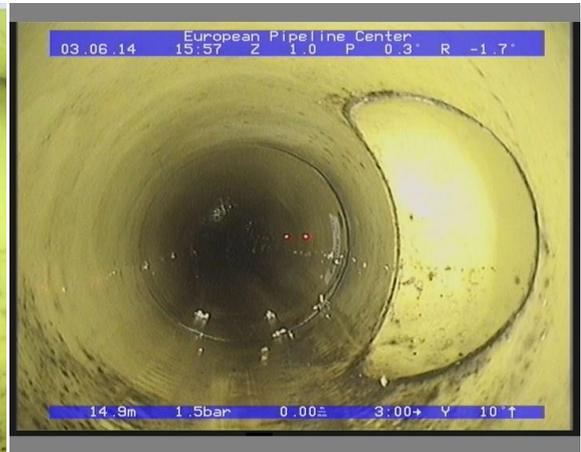
Abbildung 147: BAJ-A, BAJ-C; Kreisprofil DN300 – GFK, TV-Kamera 2

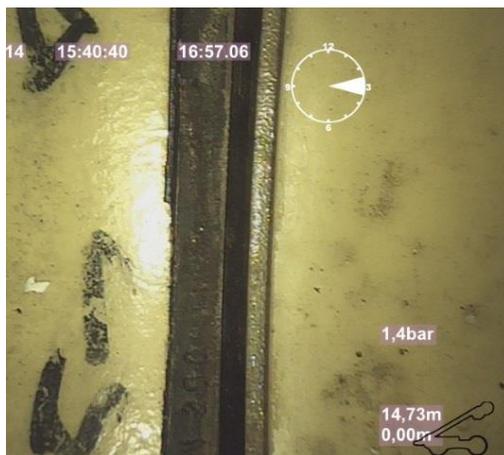
Abbildung 148: BAJ-A, BAJ-C; Kreisprofil DN300 – GFK, TV-Kamera 3

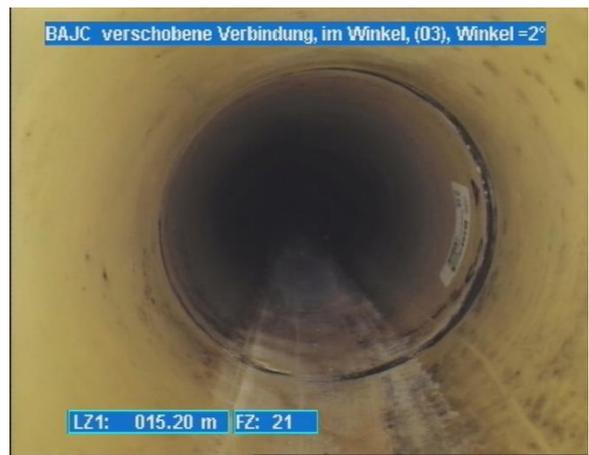
Abbildung 149: BAJ-A, BAJ-C; Kreisprofil DN300 – GFK, TV-Kamera 5

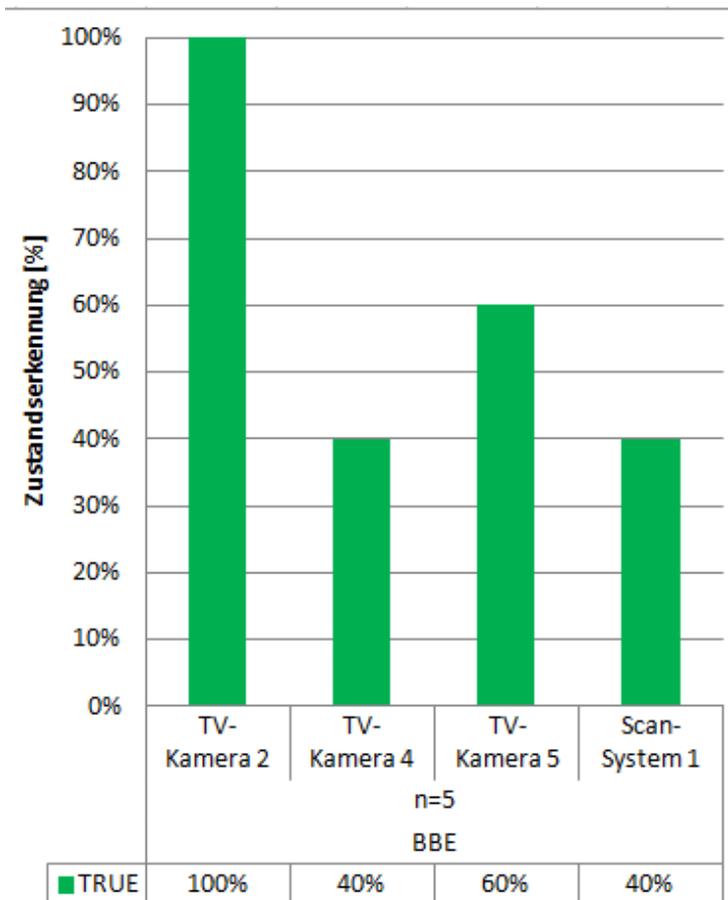
In Abbildung 150 sind die Erkennungsraten von vier getesteten Kamerasystemen bei Haltungen mit dem Rohrmaterial GFK mit dem Durchmesser DN300 vorliegend. Die TV-Kamera 2 konnte bei 100% der auftretenden Zustände feststellen. Mit der TV-Kamera 5 wurden 60% und mit der TV-Kamera 4 sowie mit dem Scan-System 1 jeweils 40% der Schäden erkannt werden.

Abbildung 150: Zustandserkennung Hinderniss beim GFK- Rohr DN 300, Kameravergleich

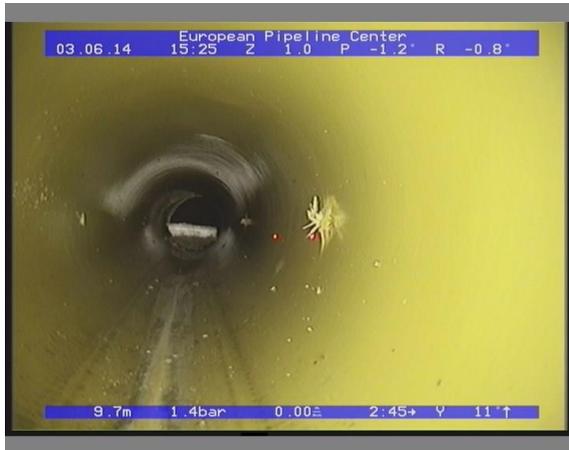
Abbildung 151: BBE, Hindernisse; Kreisprofil DN300 – GFK, TV-Kamera 2

Abbildung 151, Abbildung 152 und Abbildung 153 zeigen die Zustandserkennung von dem Schaden „Hindernisse“ in einer GFK- Haltung mit DN300 anhand von drei verschiedenen Kameras.

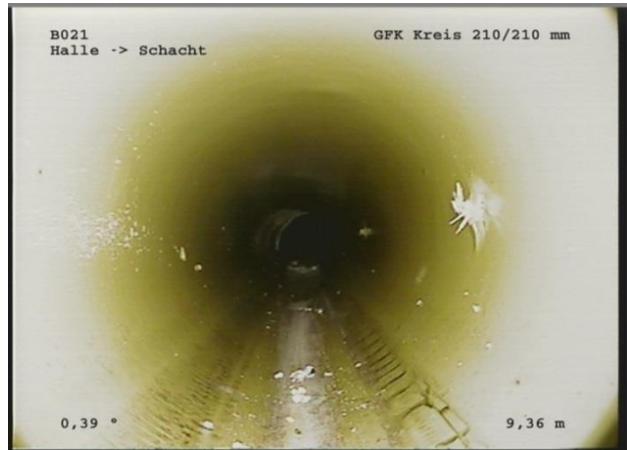
Abbildung 152: BBE, Hindernisse; Kreisprofil DN300 – GFK, TV-Kamera 4

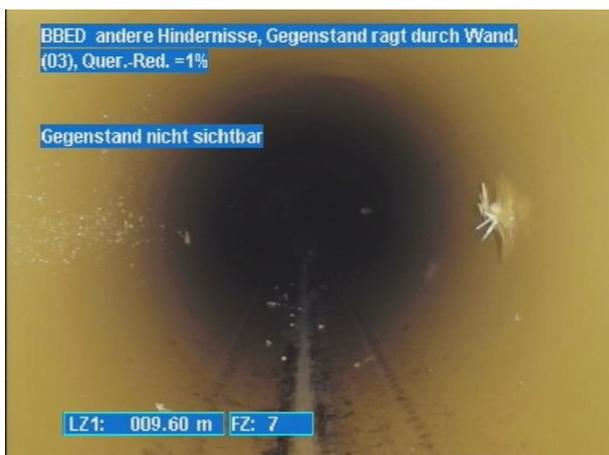
Abbildung 153: BBE, Hindernisse; Kreisprofil DN300 – GFK, TV-Kamera 5

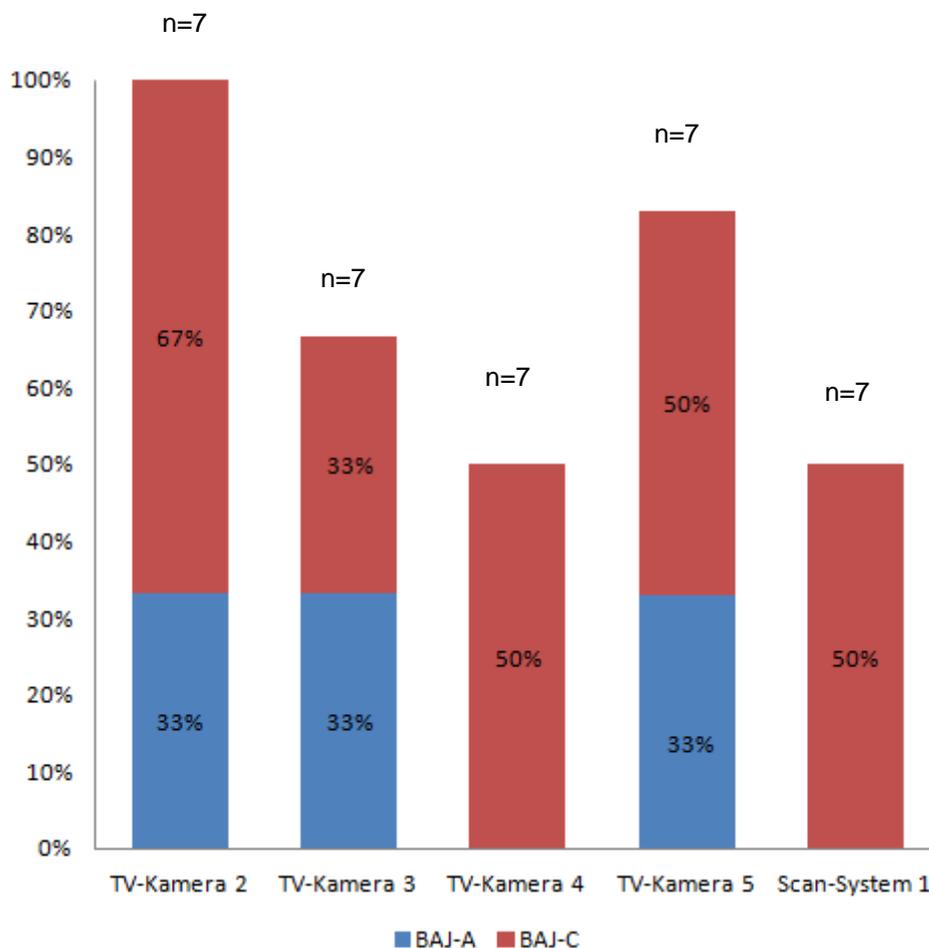
Fünf Kamerasysteme wurden hinsichtlich ihrer Schadenserkenkung beim Zustand „verschobene Verbindung“ in PE- Röhren mit DN200 untersucht. Die Ergebnisse sind in Abbildung 154 abgebildet. Von der TV-Kamera 1 (HD) liegen keine Ergebnisse vor, da diese Haltung nicht befahren wurden.

Die TV-Kamera 5 kann eine Schadenserkenkung von 83% aufweisen. Diese 83% ergeben sich aus 33% BAJ-A und aus 50% BAJ-C.

Das Scan-System 1 konnte genauso wie die TV-Kamera 5 50% der Schäden feststellen. Bei der TV-Kamera 5 und dem Scan-System 1 liegen nur radial verschobene Verbindungen vor. Mit der TV-Kamera 3 von können alle verschobenen Verindungen (50% BAJ-A) erkannt werden.

Abbildung 154: Zustandserkenkung verschobene Verbindung beim PE- Rohr DN 200, Kameravergleich
