**QUALITÄTSSICHERUNG BEI DER KANALSANIERUNG DURCH FEHLERVERMEIDUNG  
BEI DER OPTISCHEN INSPEKTION DURCH OPTIMALE ANPASSUNG BZW. AUSWAHL  
DES INSPEKTIONSSYSTEMS**

**Masterarbeit**  
zur Erlangung des akademischen Grades  
**Diplomingenieur**

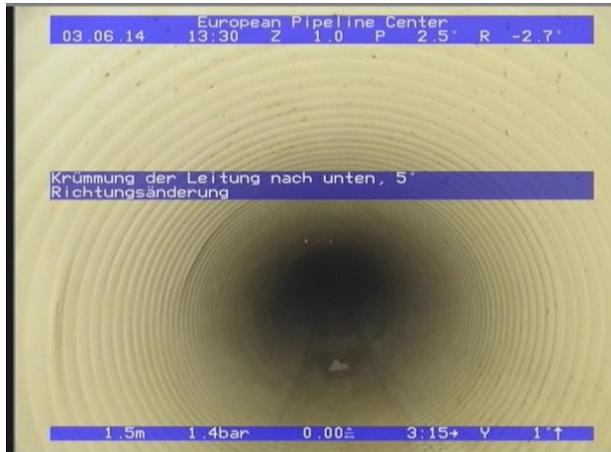
Abbildung 155: BAJ-A; Kreisprofil DN200 – PE, TV-Kamera 2

Anhand von vier Kamerasystemen, die in Abbildung 155, Abbildung 156, Abbildung 157 und Abbildung 158 abgebildet sind, ist der Zustand „verschobene Verbindung“ ersichtlich.

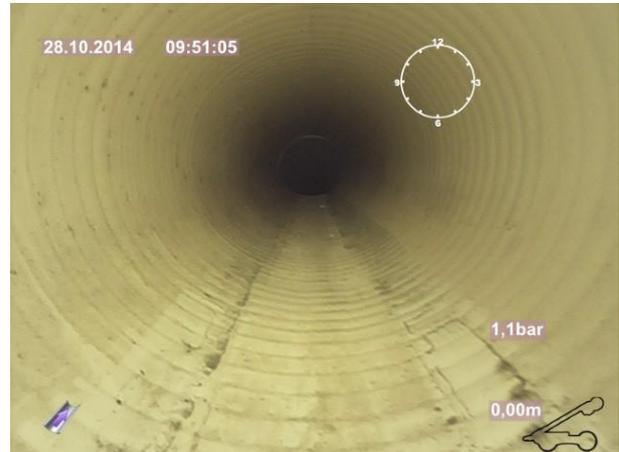
Abbildung 156: BAJ-A; Kreisprofil DN200 – PE, TV-Kamera 3

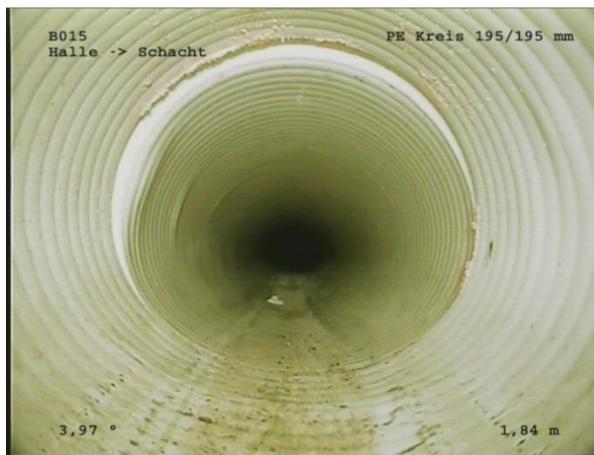
Abbildung 157: BAJ-A, BAJ-C; Kreisprofil DN200 – PE, TV-Kamera 4

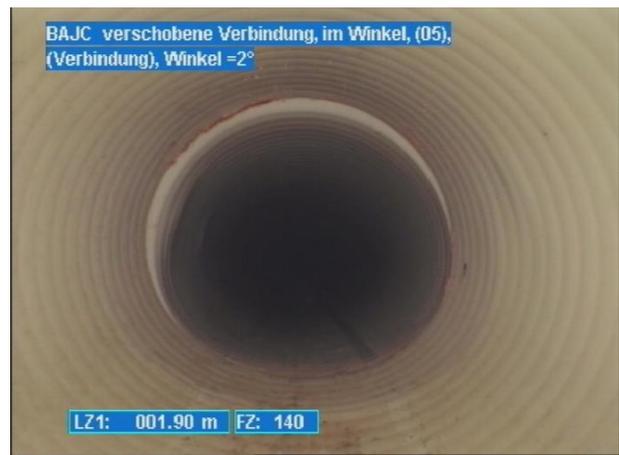
Abbildung 158: BAJ-A, BAJ-C; Kreisprofil DN200 – PE, TV-Kamera 5

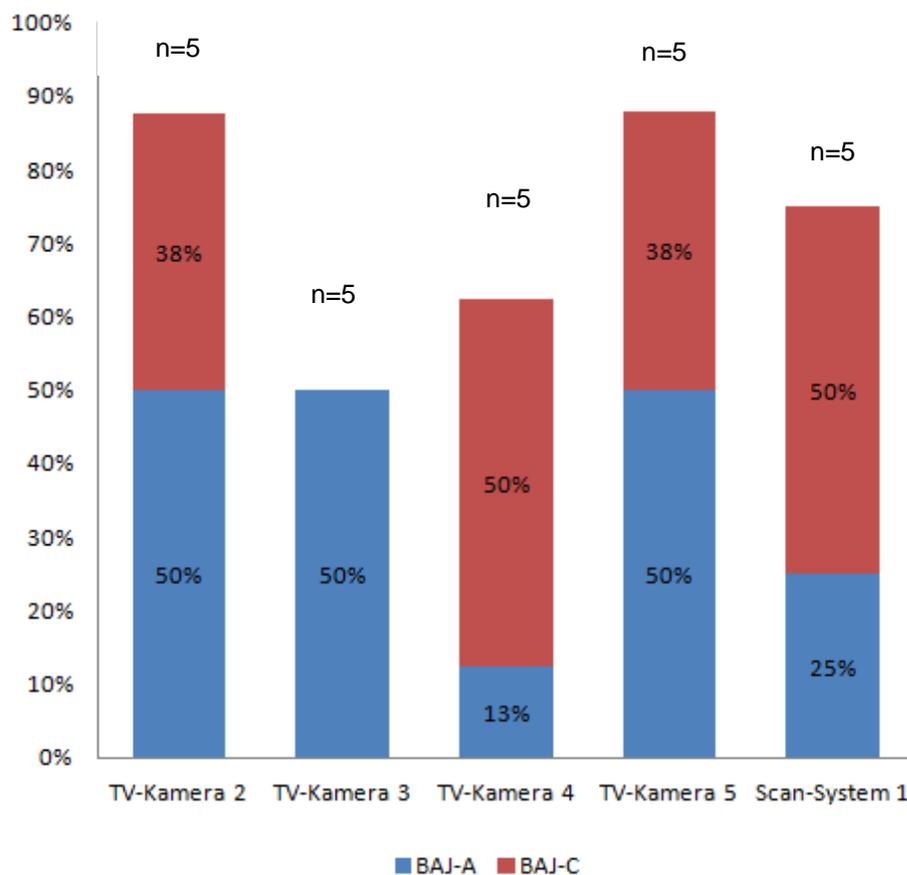
In Abbildung 159 sind die Erkennungsraten von fünf Kamerasystemen beim Zustand „verschobene Verbindung“ beim Rohrmaterial PE und einem Durchmesser von DN250 angeführt. Die TV-Kamera 1 (HD) liefert keine Ergebnisse, da diese Haltung nicht befahren wurde.

Mit der TV-Kamera 5 wurden 63% der verschobenen Verbindungen aufgezeigt. Diese unterteilen sich bei der TV-Kamera 5 in 13% BAJ-A und in 50% BAJ-C.

Die TV-Kamera 3 erkennt 50% BAJ-A.

Abbildung 159: Zustandserkennung verschobene Verbindung beim PE- Rohr DN 250, Kameravergleich

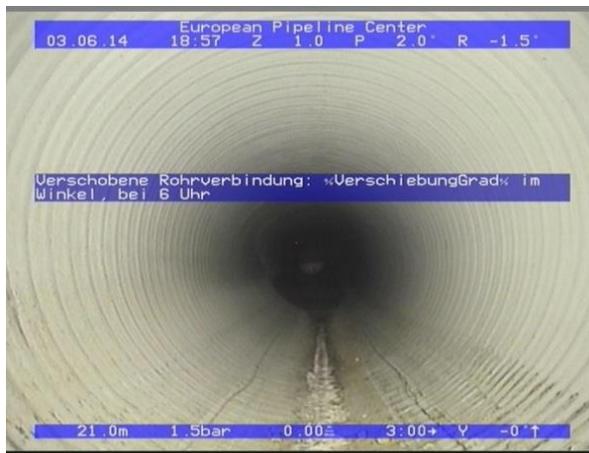
Abbildung 160: BAJ-A; Kreisprofil DN250 – PE, TV-Kamera 2

Die Zustandserfassung der verschobenen Verbindung in einem PE- Rohr mit DN250 wird anhand von drei Inspektionssystemen gegenübergestellt. Dieser Vergleich ist in Abbildung 160, Abbildung 161 und Abbildung 162 ersichtlich.

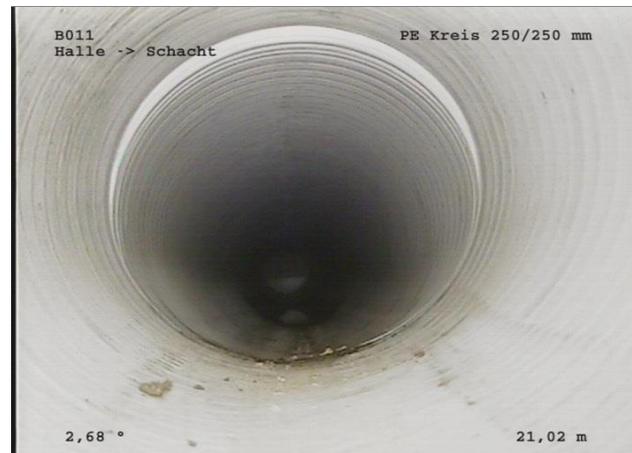
Abbildung 161: BAJ-C; Kreisprofil DN250 – PE, TV-Kamera 4

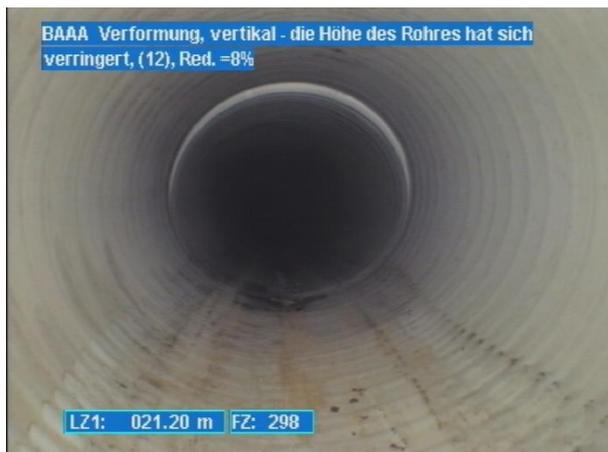
Abbildung 162: BAJ-C; Kreisprofil DN250 – PE, TV-Kamera 5

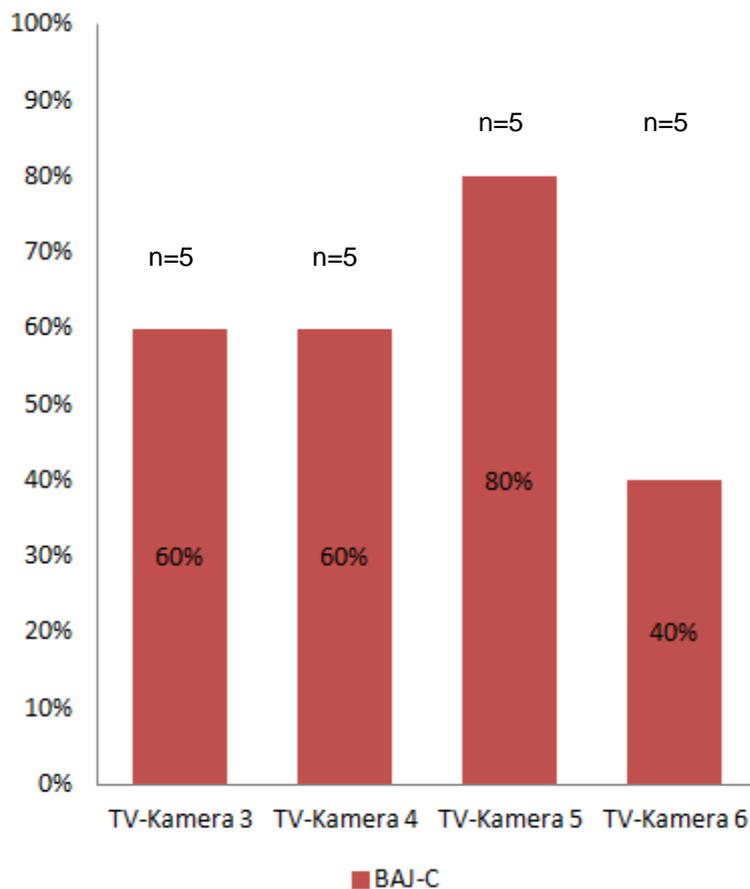
Die Untersuchungen von vier Inspektionssystemen hinsichtlich der Schadenserkennung bei PP-Haltungen mit DN225 beim Zustand „verschobene Verbindung“ sind in Abbildung 163 dargestellt. Von der TV-Kamera 1 (HD) liegen keine Befahrungen vor.

Die TV-Kamera 4 und das Scan- System 1 konnten 80% der Schäden aufzeigen.

Die TV-Kamera 3 von Kummert und die TV-Kamera 6 stellen 60% der auftretenden Zustände fest.

Abbildung 163: Zustandserkennung verschobene Verbindung beim PP- Rohr DN 225, Kameravergleich

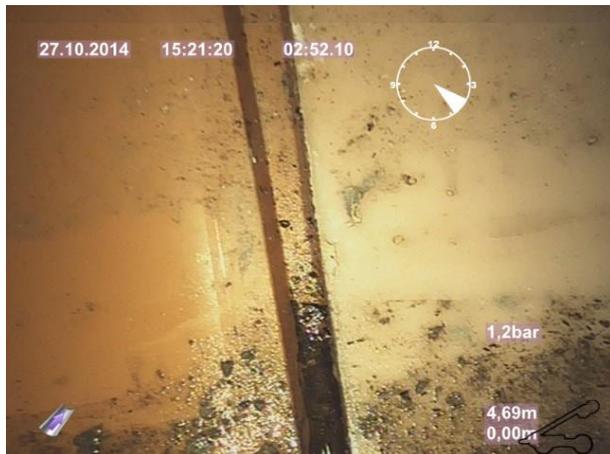
Abbildung 164: BAJ-C, Verformung längs, Kreisprofil DN225 – PP, TV-Kamera 3

Der Zustand „verschobene Verbindung“ wird in Form von Bildern von drei verschiedenen Systemen in Abbildung 164, Abbildung 165 und Abbildung 166 dargestellt.

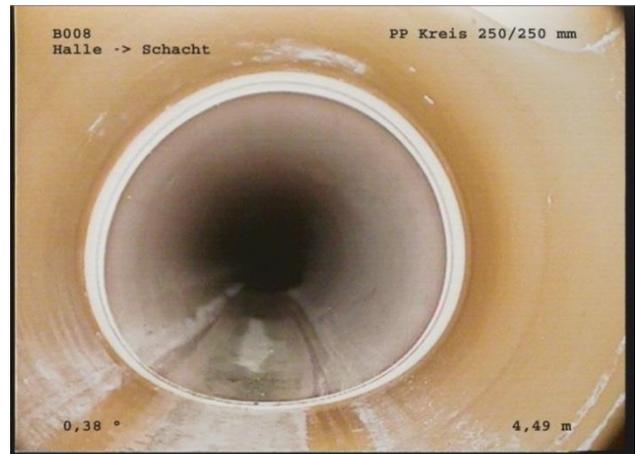
Abbildung 165: BAJ-C, Verformung längs, Kreisprofil DN225 – PP, TV-Kamera 4

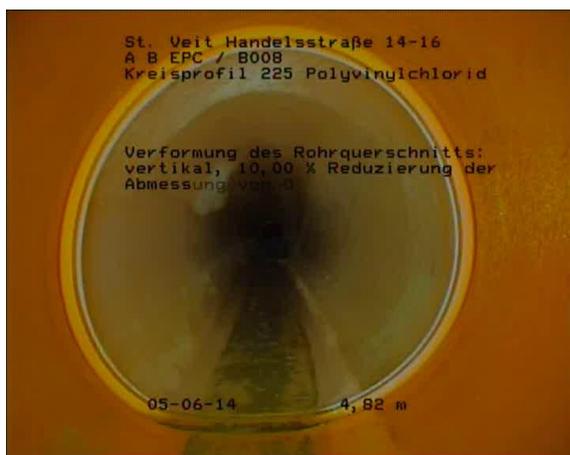
Abbildung 166: BAJ-C, Verformung längs, Kreisprofil DN225 – PP, TV-Kamera 6

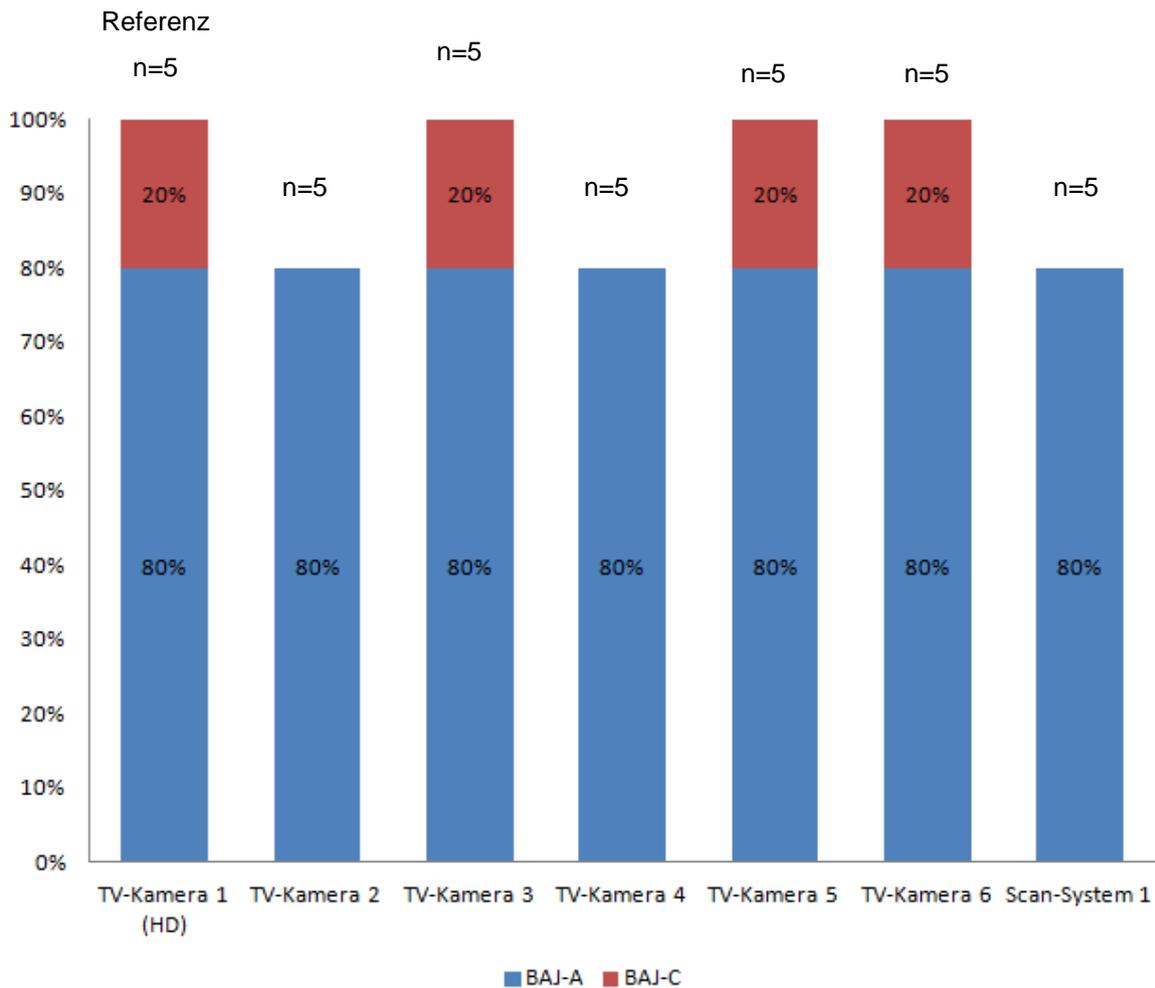
Beim Material Grauguss mit einem Rohrdurchmesser von DN200 wurden sieben Inspektionssysteme in Bezug auf die Schadenserkennung beim Zustand „verschobene Verbindung“ untersucht. Die Ergebnisse sind in Abbildung 167 abgebildet.

Die TV-Kamera 1 (HD), die TV-Kamera 3 von Kummert, die TV-Kamera 6 und die TV-Kamera 5 weisen eine Erkennungsrate von 100% auf. Diese 100% sind unterteilt in 80% BAJ-A und in 20% BAJ-C.

Mit der TV-Kamera 2, der TV-Kamera 4 und dem Scan-System 1 wurden 80% der auftretenden Schäden (80% BAJ-A) festgestellt.

Abbildung 167: Zustandserkennung verschobene Verbindung beim Graugussrohr DN 200, Kameravergleich

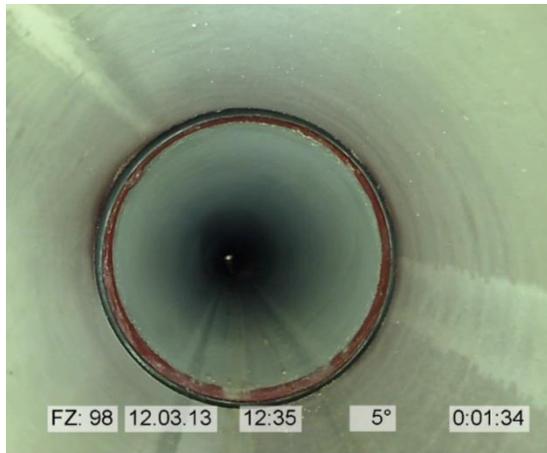
Abbildung 168: BAJ-A, BAJ-C; Kreisprofil DN200 – Grauguss, TV-Kamera 1 (HD)

Die Zustandserfassung des Schadens „verschobene Verbindung“ ist in Abbildung 168, Abbildung 169, Abbildung 170, Abbildung 171, Abbildung 172 und Abbildung 173 anhand von sechs Kamerasystemen abgebildet.

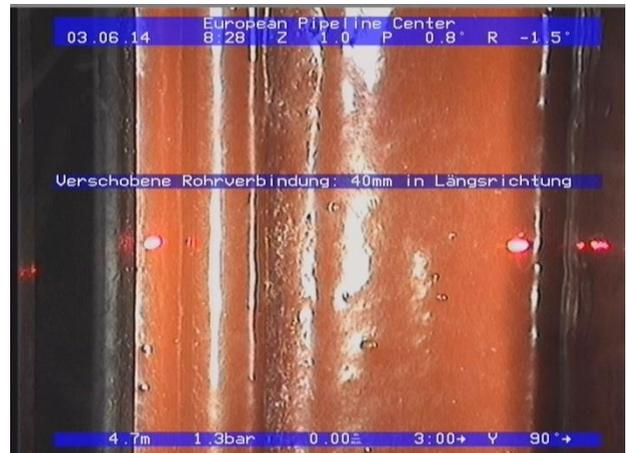
Abbildung 169: BAJ-A, BAJ-C; Kreisprofil DN200 – Grauguss, TV-Kamera 2

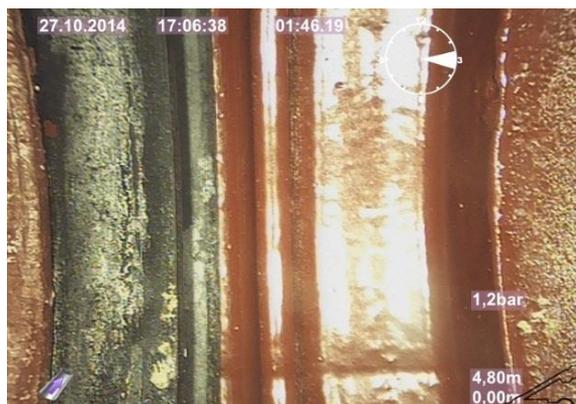
Abbildung 170: BAJ-A, BAJ-C; Kreisprofil DN200 – Grauguss, TV-Kamera 3

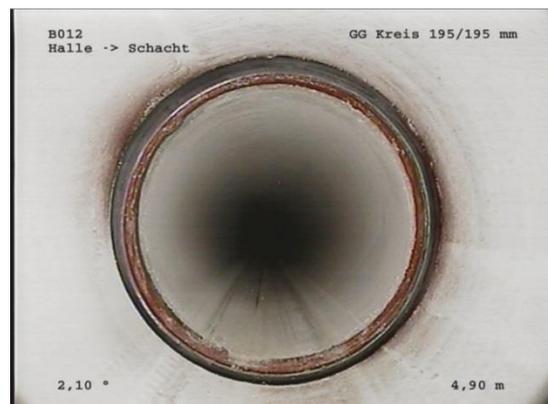
Abbildung 171: BAJ-A, BAJ-C; Kreisprofil DN200 – Grauguss, TV-Kamera 4

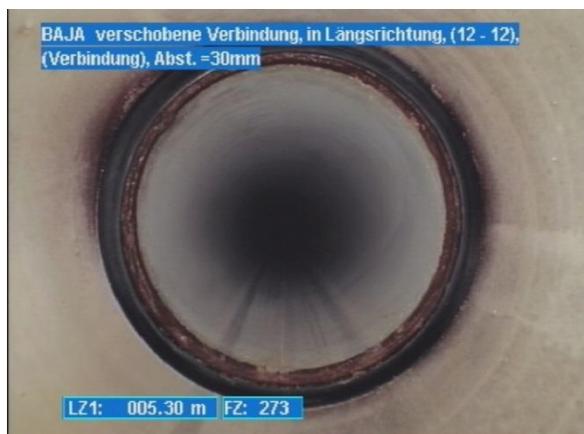
Abbildung 172: BAJ-A, BAJ-C; Kreisprofil DN200 – Grauguss, TV-Kamera 5

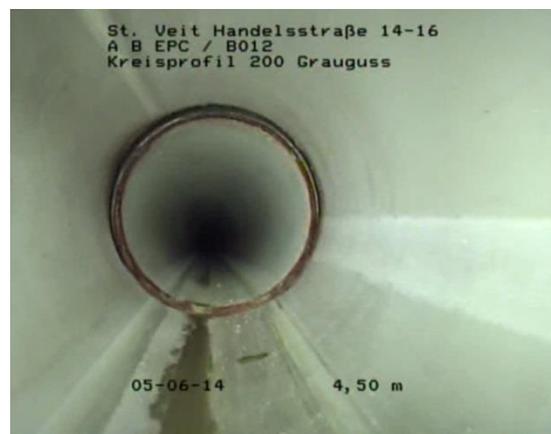
Abbildung 173: BAJ-A, BAJ-C; Kreisprofil DN200 – Grauguss, TV-Kamera 6

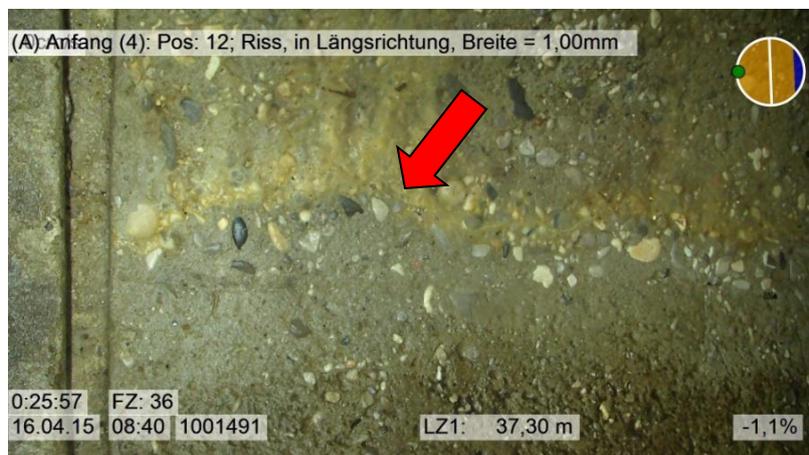
In Abbildung 180 ist ersichtlich, dass die Erkennung eines 1 mm- Risses sehr schwierig ist. Hierbei wird mit der TV-Kamera 1 (HD) inspiziert, die die derzeit maximal mögliche Auflösung garantiert.

Abbildung 180: Beton DN500/800, TV-Kamera 1 (HD), Riss, 1mm

Diese Anforderung hat besonders Auswirkungen auf die Sanierung, wenn es gewünscht wird, alle auftretenden Schäden zu sanieren. Die Feinheit eines 1 mm - breiten Risses kann nur mit TV-Kamera 1 (HD) erkannt werden. Selbst mit einer HD- Kamera kann ein solch feiner Riss nicht immer zweifelsfrei eruiert werden (vgl. Abbildung 180).

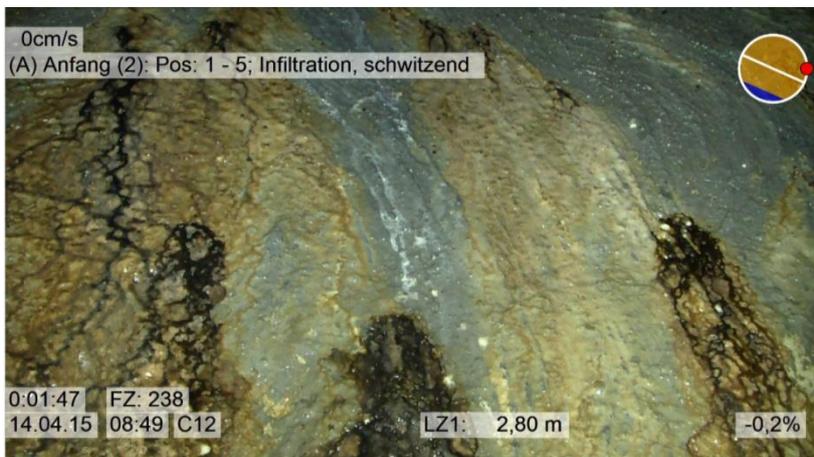
In der Abbildung 181 (TV-Kamera 1 (HD)), Abbildung 182 (Scan-System 2 3D) und Abbildung 183 (Scan-System 2 Abwicklung) ist eine Infiltration mit drei verschiedenen Inspektionssystemen dargestellt.

Abbildung 181: Zustandserkennung, Beton, DN 900/1350, TV-Kamera 1 (HD), Infiltration  
Mit der TV-Kamera 1 (HD) konnte die Infiltration, schwitzend zweifelsfrei eruiert werden.

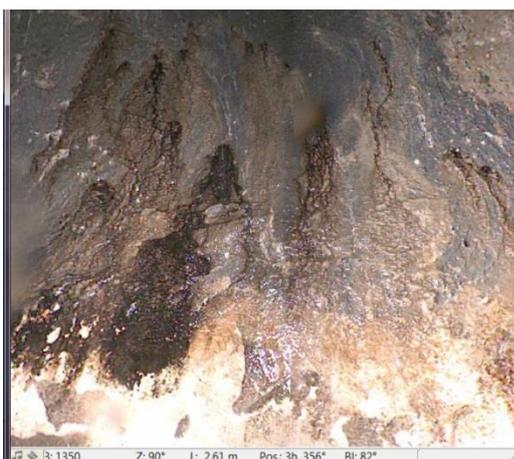
Abbildung 182: Zustandserkennung, Beton, DN 900/1350, Scan-System 2, 3D, Infiltration

Es ist nicht ersichtlich, dass es sich hier zweifelsfrei um eine Infiltration handelt.

Mit Scan- Systemen ist es unmöglich Infiltrationen bzw. Exfiltrationen aufzuzeigen. Einzig das Schwitzen konnte zu 60% bei dem Scan-System 2 im 3D- Modus festgestellt werden (vgl. ). Bei Scan- Systemen kann die fließende Infiltration nicht dargestellt werden. Dies führt zu einer Nichterkennung eines sehr wichtigen Zustands. Die Sanierung verläuft bei Infiltrationen anders als beispielsweise bei Rissen. Sehr oft gelangt Wasser durch Risse oder undichte Muffen in die Haltung. Bei einer Sanierung muss der Grund für das Auftreten der Infiltration eruiert werden (Abbildung 182 und Abbildung 183).

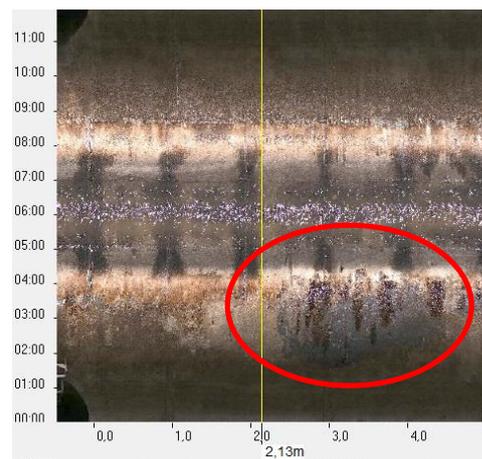
Abbildung 183: Zustandserkennung, Beton, DN 900/1350, Scan-System 2, Abwicklung, Infiltration

Bei der Abwicklung war eine Erkennung von Infiltration nicht möglich bzw. konnte nicht festgestellt werden, dass es sich zweifelsfrei um eine Infiltration handelt.

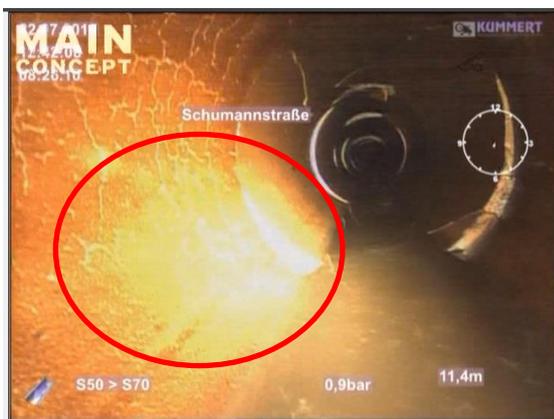
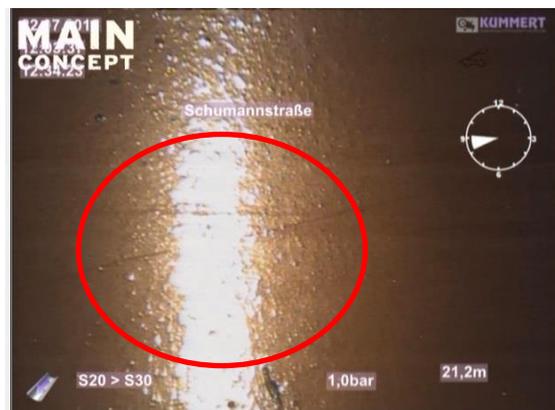
Anhand der Abbildung 184 ist die Tiefenschärfe in der Haltung erkennbar. Die erforderliche Tiefenschärfe von mindestens drei Meter ist gegeben. Es ist jedoch deutlich ersichtlich, dass die Beleuchtung nicht gut eingestellt ist. Im vorderen Bereich, welcher auch mit einem roten Kreis markiert ist, ist die Beleuchtung sehr hell. Dies führt zu einer Nichterkennung eines möglichen Schadens an dieser Stelle. Abbildung 185 zeigt eine weitere Überbeleuchtung in dieser Haltung.

Abbildung 184: TV-Kamera 2, Beleuchtung und Tiefenschärfe      Abbildung 185: TV-Kamera 2, Beleuchtung

Diese Anforderung sollte gewährleistet werden, da so Schäden, welche sich weiter in der Haltung befinden, besser erkannt werden können. Jedoch kann nicht jedes Inspektionssystem diese Anforderung gut erfüllen. Anhand von Abbildung 184 ist die Tiefenschärfe in der Haltung erkennbar. Die erforderliche Tiefenschärfe von mindestens drei Meter ist gegeben. Es ist jedoch deutlich ersichtlich, dass die Beleuchtung nicht richtig eingestellt ist. Dies führt zu einer Nichterkennung eines möglichen Schadens an dieser Stelle.

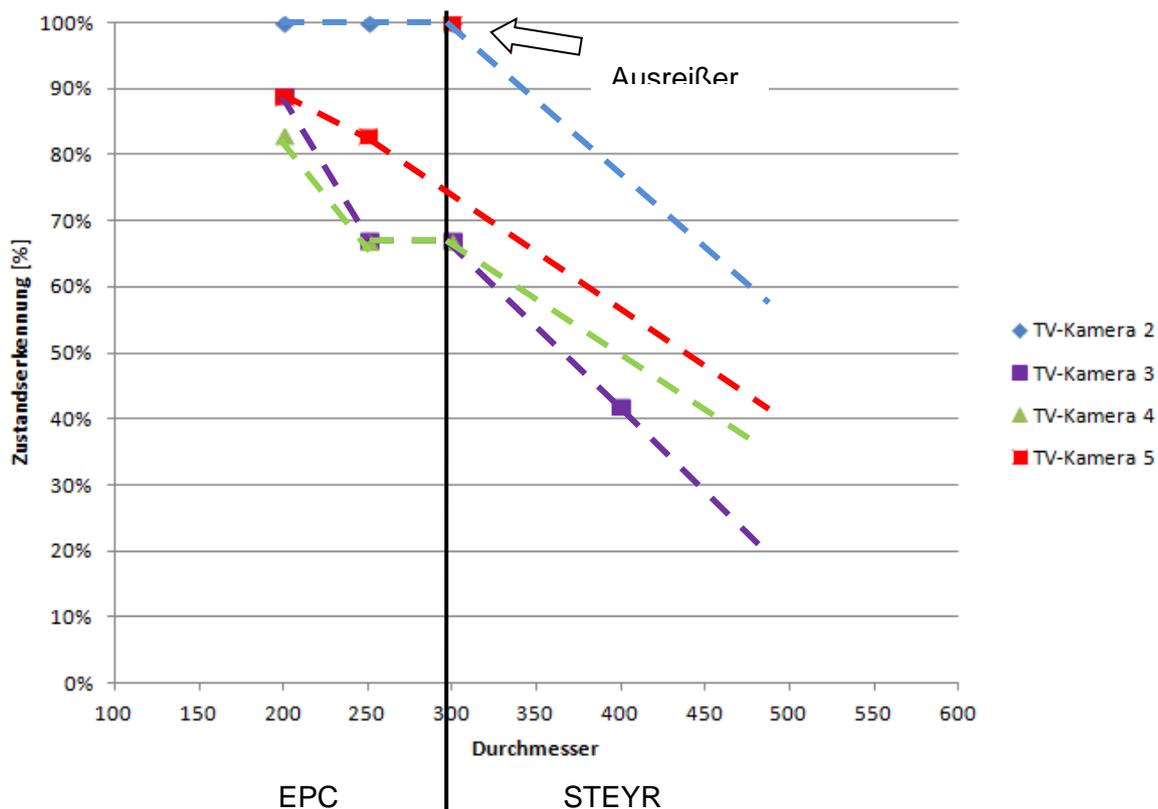
In Abbildung 186 werden die verschiedenen Kamerasysteme hinsichtlich der Erkennung von Rissen in Steinzeugrohren verglichen. Bei den untersuchten Kameras handelt es sich um die TV-Kamera 2, TV-Kamera 3, TV-Kamera 4 und TV-Kamera 5. Untersucht wurden Haltungen mit Durchmesser von DN200, DN250, DN300 und teilweise DN400. Die Daten von Durchmessern DN200 bis DN300 sind Daten aus dem EPC- Zentrum in St. Veit. Ab DN300 bis DN400 werden die Untersuchungsergebnisse von den Befahrungen aus Steyr verwendet.

Die Erkennung der Kamera 3 liegt bei DN200 bei 88% und fällt dann rapide auf 67% bei DN250 ab. Bei DN300 werden abermals 67% der Risse erkannt. Danach fällt die Erkennungsrate kontinuierlich auf 42% bei DN400.

Die TV-Kamera 4 zeigt einen typischen Verlauf der Erkennung von Rissen bei herkömmlichen Dreh- und Schwenkkopfkameras. Bei DN200 liegt eine Erkennungsrate von 83% vor. Danach fällt diese kontinuierlich ab. Bei DN250 wurden genauso wie bei DN300 67% der Schäden festgestellt.

Abbildung 186: Zustandserfassung Riss, Steinzeug, TV-Kamera 2, TV-Kamera 3, TV-Kamera 4, TV-Kamera 5

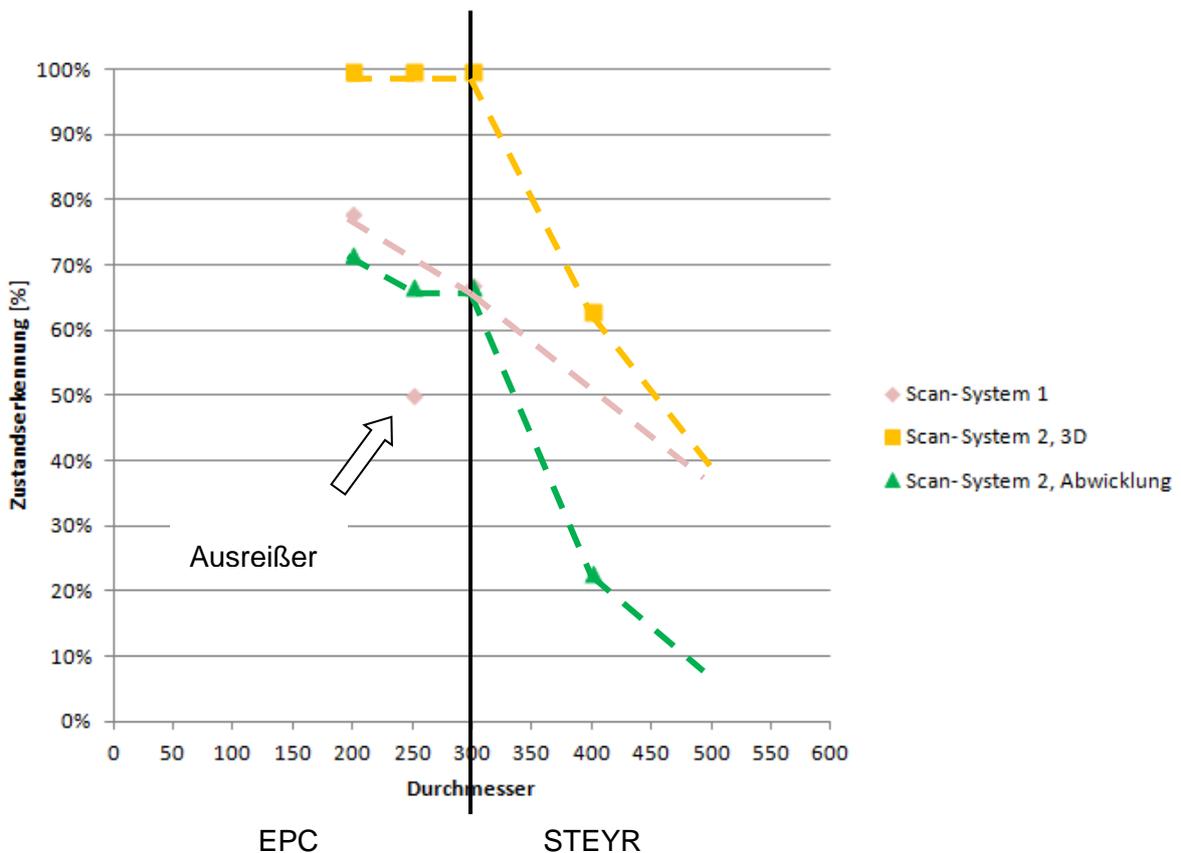
In Abbildung 187 werden das Scan-System 1 und das Scan-System 2 in 3D- Modus und in der Abwicklung bezüglich ihrer Erkennung von Rissen bei Steinzeugrohren gegenübergestellt.

Mit dem Scan-System 1 wurden 78% der Schäden bei DN200 eruiert. Die Risserkennung von 50% bei DN250 kann als Ausreißer beschrieben werden. Die Erkennungsrate bei DN300 beträgt 67%.

Das Scan-System 2 im 3D- Modus kann bei DN200, DN250 und DN300 eine 100%-ige Erkennungsrate vorweisen. Bei DN400 können 63% der Risse erkannt werden.

Bei dem Scan-System 2 in der Abwicklung liegt die Erkennungsrate bei DN200 bei 72%. Bei DN250 konnten genauso wie bei DN300 67% der Risse festgestellt werden. Bei DN400 beträgt die Erkennungsrate 23%.

Abbildung 187: Zustandserfassung Riss, Scan-System 2, 3D und Abwicklung und Scan-System 1

Anhand der Ergebnisse, die in Abbildung 187 abgebildet sind, ist es empfehlenswert die getesteten Scan- Systeme bis zu einem Durchmesser von DN 300 zu verwenden. Ab DN 300 fällt die Erkennungsrate des Scan-System 2 im 3D- Modus und in der Abwicklung rapide ab. Somit bestätigt sich die Annahme, Scan- Systeme nur in Kombination der 3D- Ansicht und der Abwicklung zu verwenden, da es massive Unterschiede zwischen den beiden Modulen gibt. Die abnehmende Erkennungskurven, sowohl bei der 3D- Ansicht als auch in der Abwicklung lässt sich auf viele Oberflächenrisse in den Haltungen mit DN 400 schließen (vgl. Abbildung 205). Für die Erkennung von Oberflächenrisse reicht die Kameraauflösung der Panorama nicht aus (vgl. 3.2.4.2). Die 50%-ige Erkennung bei DN 250 bei der Inspektion mit dem DigiSewer kann als Ausreißer gesehen werden. Die Erkennungskurve nimmt ausgehend von DN 200 konstant bis zu DN 300 ab.

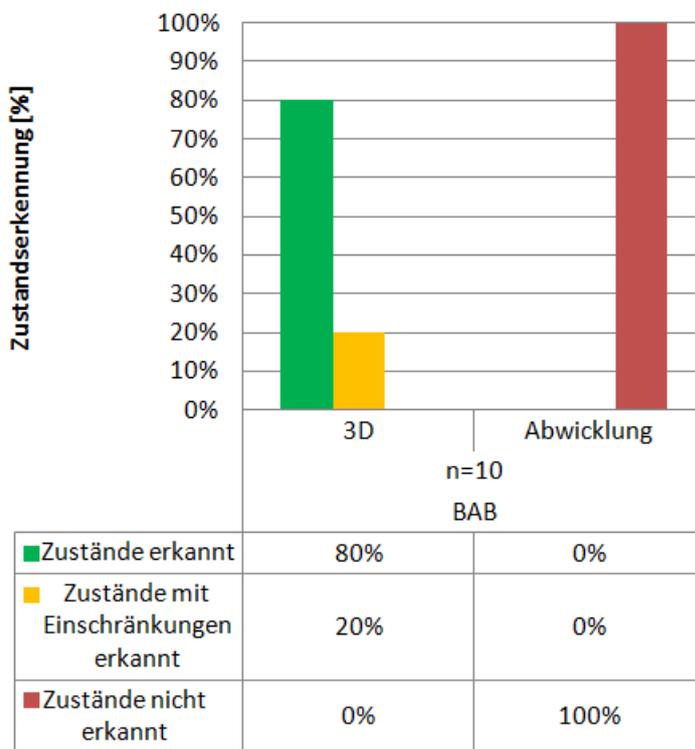
Die Abbildung 188 zeigt die Zustandserkennung von Rissen bei Steinzeugrohren mit DN300 zwischen der TV-Kamera 1 (HD), dem Scan-System 2 im 3D sowie im Abwicklungsmodus. Mit der TV-Kamera 1 (HD) konnten alle Risse – also 100% eruiert werden. Deshalb gilt die HD-Kamera auch als Referenzmaß und wird in den folgenden Diagrammen nicht dargestellt. Mit der 3D- Ansicht wurden 20% mit Einschränkungen erkannt und 80% der Risse erkannt. Mit der Abwicklung konnte kein Riss erkannt werden.

Abbildung 188: Erkennungsrate bei Steinzeug, DN 300, Riss

Die Gründe für die Nichterkennung der Schäden bei der Panorama in der Abwicklung sind zu 100% einem Anwendungsfehler zur Last zu legen.

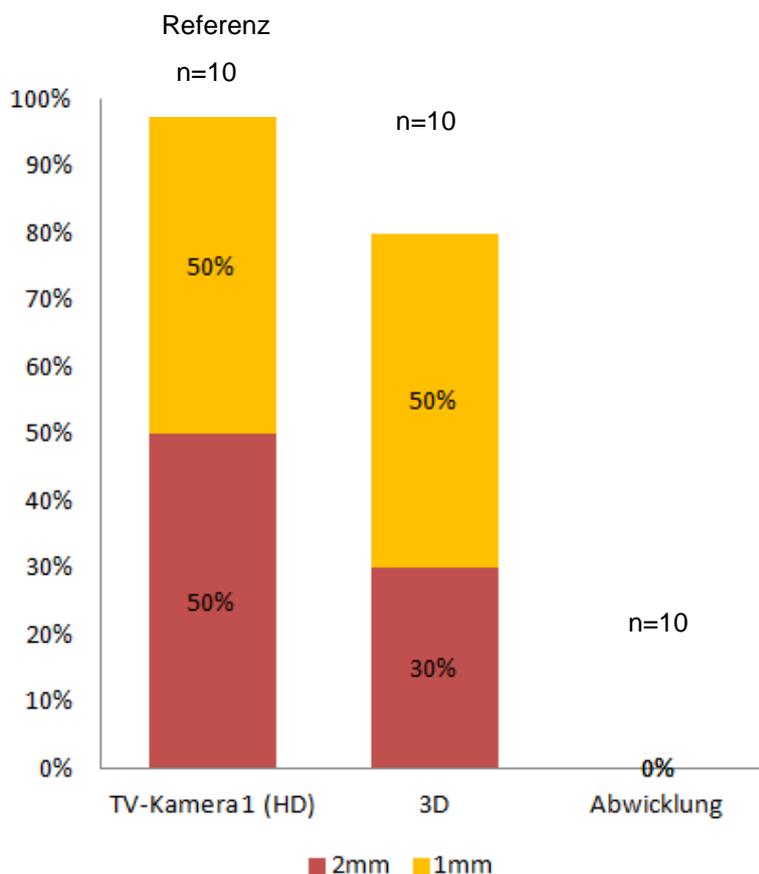
In Abbildung 189 wird die Zustandserkennung bei Rissen in Steinzeugrohren bei einem Durchmesser von DN300 im Vergleich zwischen der TV-Kamera 1 (HD) und dem Scan-System 2 in 3D sowie im Abwicklungsmodus dargestellt. Zusätzlich wurden die Risse nach ihrer Rissbreite unterteilt. Mit der HD- Kamera wurden 50% 2mm breite Risse und weitere 50% 1mm- Risse festgestellt. Nachdem die HD- Kamera als Referenzmaß gilt, liegt die Erkennungsrate bei 100%. In der 3D- Ansicht des Scan-System 2 konnten 50% 2mm- Risse und weitere 50% 1mm breite Risse erkannt werden. Das ergibt eine gesamte Erkennungsrate von 100%. In der Abwicklung konnte aufgrund der Bildqualität und eines Anwendungsfehlers bzw. computertechnischen Problemen keine Schäden festgestellt werden, da das Bild vorwiegend schwarz ist.

Abbildung 189: Zustandserkennung Riss, Steinzeug DN300, TV-Kamera 1 (HD), Scan-System 2 3D und Abwicklung

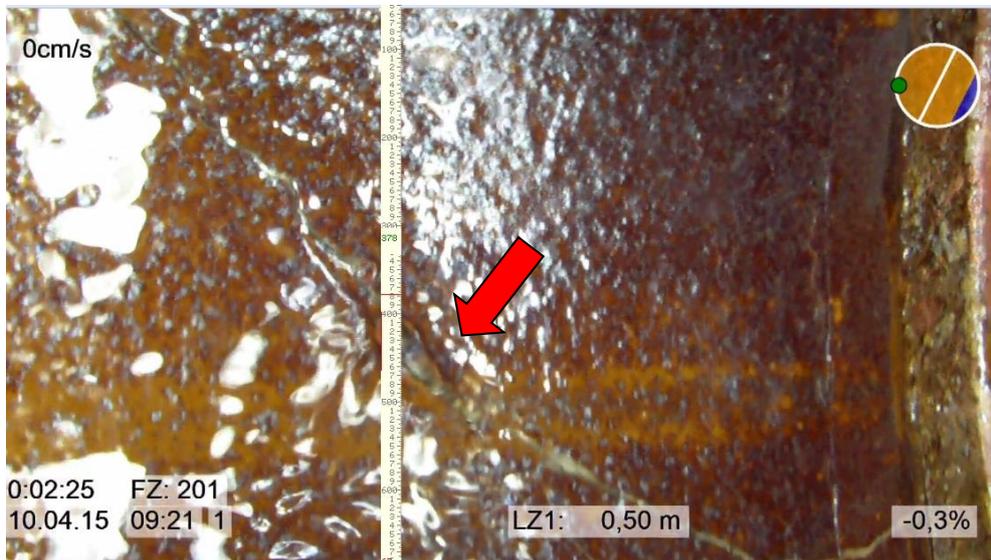
Abbildung 190 zeigt die Erkennung eines 2mm- Risses mit der TV-Kamera 1 (HD). Abbildung 195 und Abbildung 196 zeigen die Zustandserkennung des Scan-System 2 in 3D- Ansicht und im Abwicklungsmodus. In der Abwicklung konnte kein Schaden erkannt werden, da hier ein Anwendungsfehler bzw. eine computertechnischer Fehler vorliegt.

Abbildung 190: Zustandserkennung, Steinzeug, DN 300, TV-Kamera 1 (HD)  
Rissbreite = 2mm

Mit der HD- Kamera kann ein 2 mm breiter Riss zweifelsfrei aufgezeigt werden (vgl. Abbildung 190). In Abbildung 191 ist ersichtlich, dass mit der 3D- Ansicht der gleiche 2 mm- Riss welcher mit der HD- Kamera erkannt wurde, nicht sichtbar ist. Im Abwicklungsmodus (Abbildung 192) ist der Schaden nicht festgestellt worden.

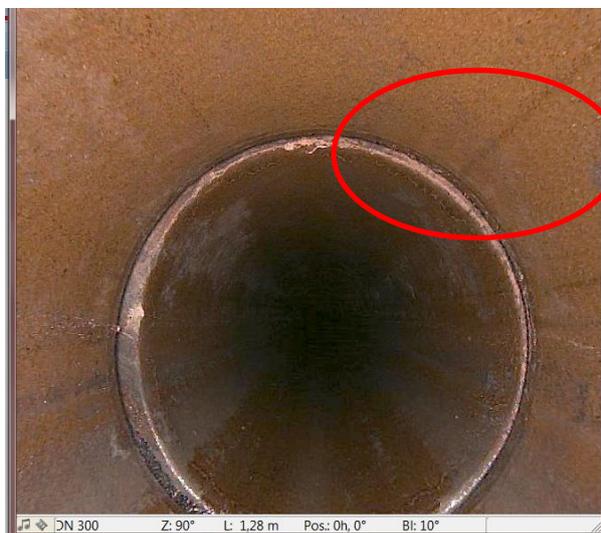
Abbildung 191: Zustandserkennung, Steinzeug, DN 300, Scan-System 2, 3D

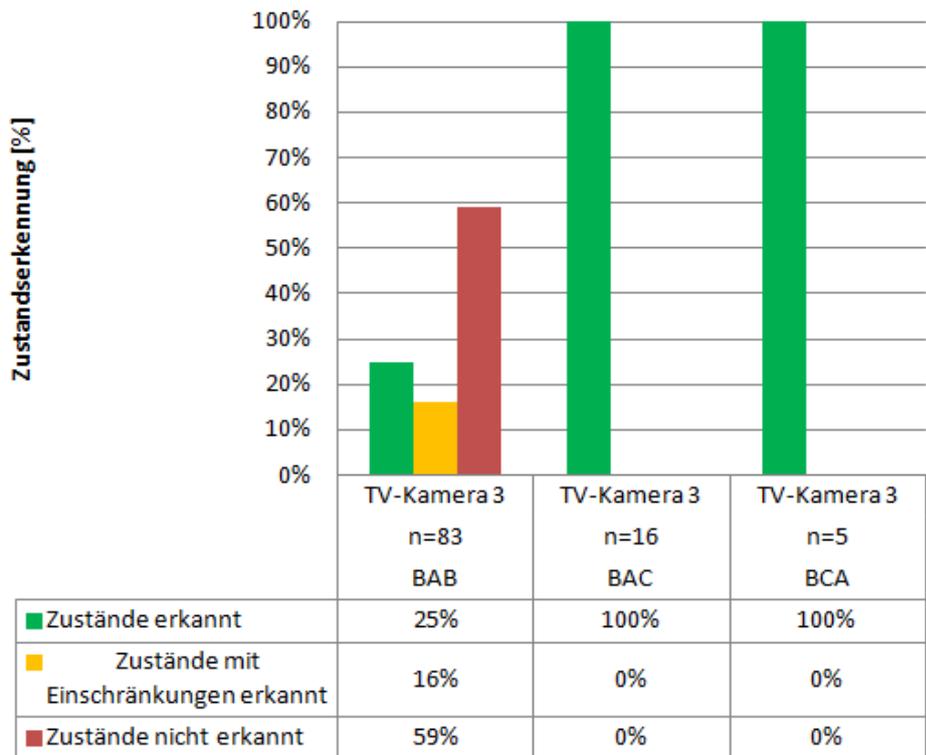
zeigt die Zustandserkennung von Rissen, Brüchen und einfachen Anschlüssen in Steinzeughaltungen mit Durchmesser DN400 mit der TV-Kamera 3. Die Risse beim Steinzeugrohr mit DN400 wurden mit der TV-Kamera 3 zu 25% erkannt, zu 16% mit Einschränkungen und zu 59% nicht erkannt. Die Brüche sowie die einfachen Anschlüsse wurden zu jeweils 100% erkannt.

Abbildung 193: Erkennungsrate bei Steinzeug, DN 400, Riss, Bruch und einfacher Anschluss, TV-Kamera 3

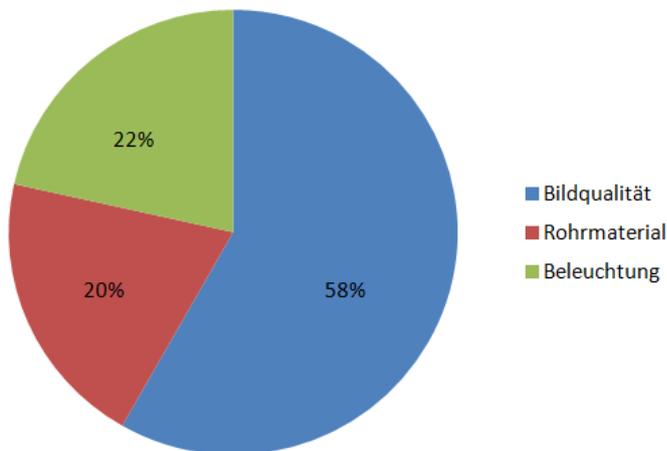
Abbildung 194 zeigt die Gründe für die Nichterkennung von Rissen bei der TV-Kamera 3. Diese sind zu 58% die Bildqualität, zu 20% das vorliegenden Rohrmaterial und zu 22% die Beleuchtung der Kamera.

Abbildung 194: Gründe für Nichterkennung der Zustände bei Steinzeug, DN 400, Riss, TV-Kamera 3

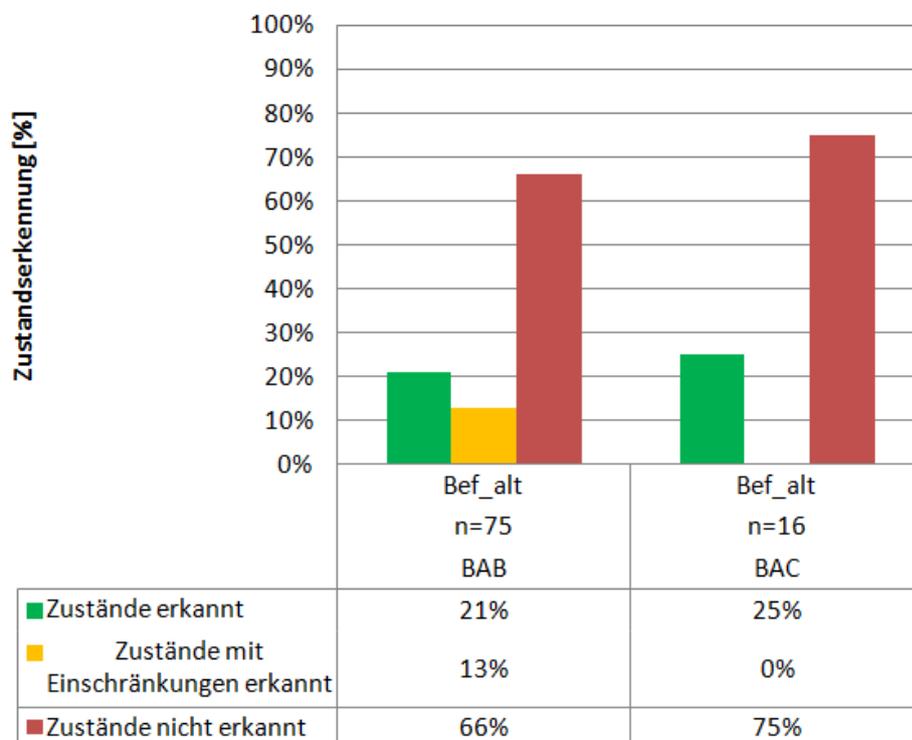
In Abbildung 195 werden die Erkennungsraten der Befahrungen von 2006 mit einer unbekanntem Dreh- und Schwenkkopfkamera dargestellt. Es wurden 34% der Risse erkannt. Davon zählen 21% zu erkannt und 13% mit Einschränkungen erkannt. Die Brüche wurden zu 25% festgestellt und zu 75% blieben sie nicht erkannt.

Abbildung 195: Erkennungsrate bei Steinzeug, DN 400, Riss und Bruch, alte Befahrungen

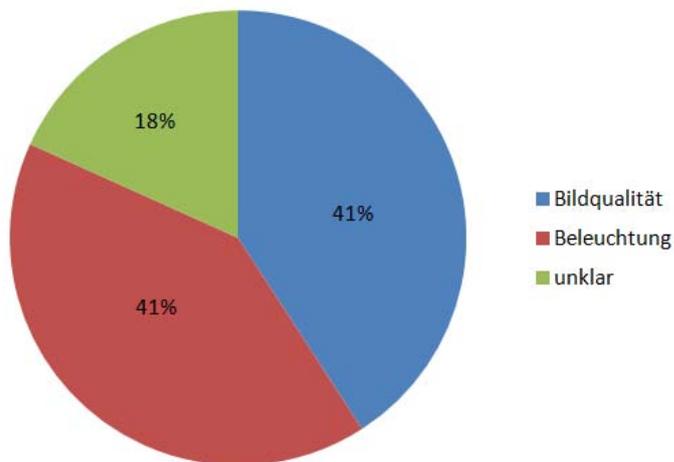
In Abbildung 196 werden die Ursachen für die Nichterkennung der Zustände abgebildet. Bei den alten Befahrungen aus dem Jahr 2006 sind die Ursachen zu jeweils 41% die Bildqualität

und die Beleuchtung. Weitere 18% werden als „unklar“ definiert, da nicht klar ist ob die Schäden im Jahr 2006 schon vorliegend waren.

Abbildung 196: Gründe für Nichterkennung der Zustände bei Steinzeug, DN 400, Riss, alte Befahrungen

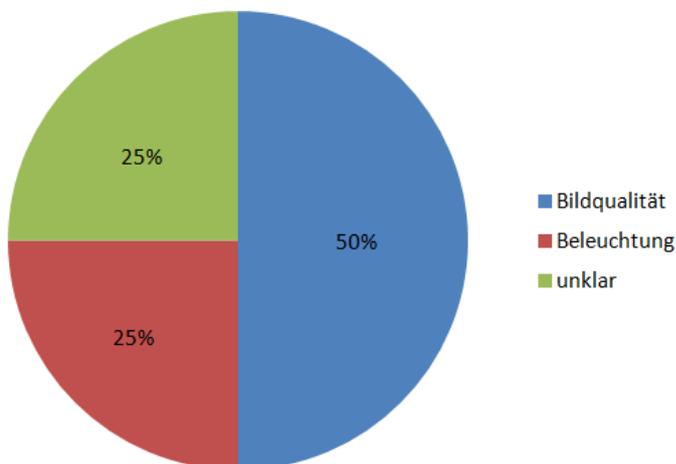
Die Ursachen für die Nichterkennung der Brüche sind in Abbildung 197 aufgezeigt. Diese liegen zu 50% an der Bildqualität und zu jeweils 25% an der Beleuchtung und Gründe ohne klarem Hintergrund.

Abbildung 197: Gründe für Nichterkennung der Zustände bei Steinzeug, DN 400, Bruch, alte Befahrungen

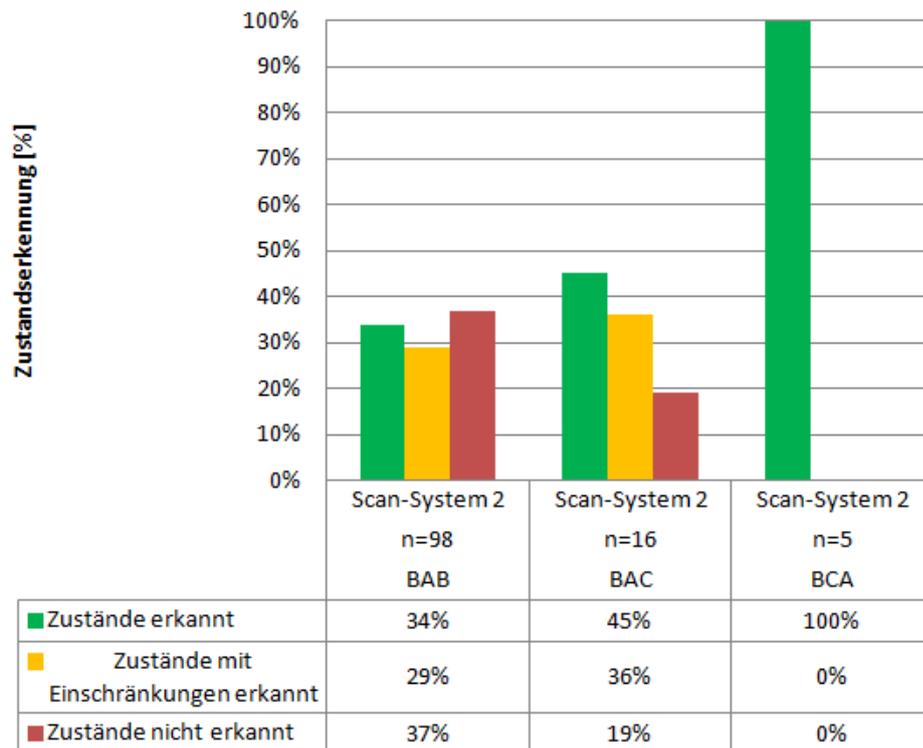
In Abbildung 198 sind die Erkennungsraten des Scan-System 2 aufgezeigt. Diese Grafik bietet einen guten Überblick über die allgemeine Erkennungsrate des Scan-System 2 bei dem Material Steinzeug DN 400. Bei der Erkennung der Risse gibt es einen Unterschied zur Abbildung 199 gegenüber der 3D- Ansicht des Scan-System 2. Bei der Gesamtbetrachtung konnten 34% der Risse erkannt, 29% mit Einschränkungen erkannt und 37% nicht erkannt werden. Bei den Brüchen und den einfachen Anschlüssen liegen die gleichen Erkennungsraten vor.

Abbildung 198: Erkennungsrate bei Steinzeug, DN 400, Riss, Bruch und einfacher Anschluss, Scan-System 2

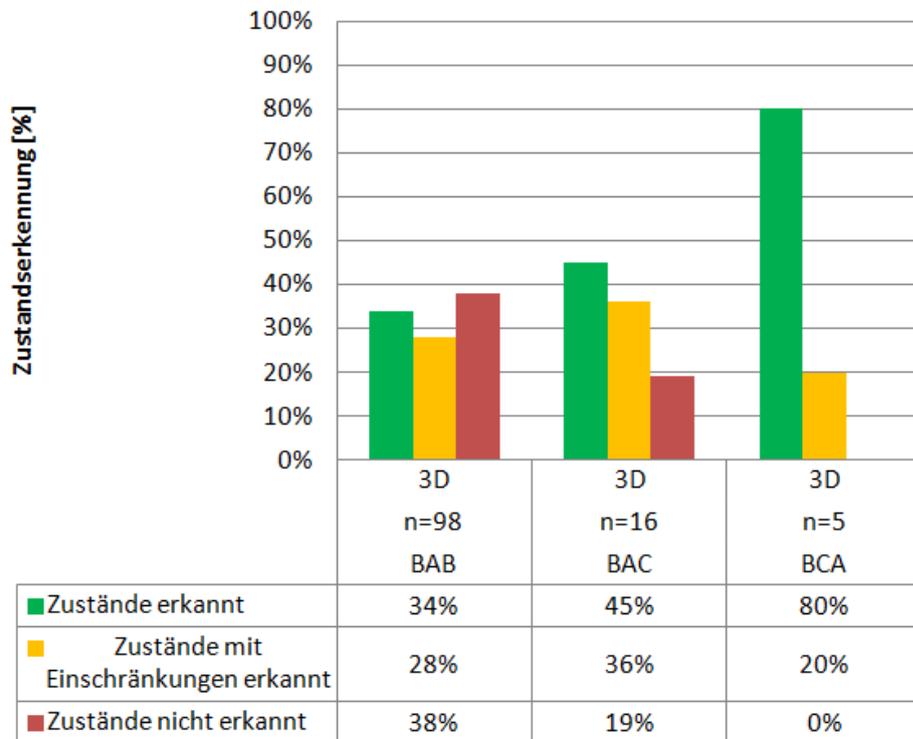
In Abbildung 199 liegt die Zustandserkennung des Scan-System 2 im 3D- Modus bei Steinzeughaltungen mit DN400 vor. Mit dem Scan-System 2 wurden 34% der Risse erkannt und 28% mit Einschränkungen festgestellt. Die restlichen 38% konnten nicht aufgezeigt werden. Die Brüche konnten zu 19% erkannt, zu 25% mit Einschränkungen erkannt und zu 56% nicht erkannt werden. 60% der einfachen Anschlüsse wurden erkannt. Die restlichen 40% konnten nicht aufgezeigt werden.

Abbildung 199: Erkennungsrate bei Steinzeug, DN 400, Riss, Bruch und einfacher Anschluss, Scan-System 2 3D

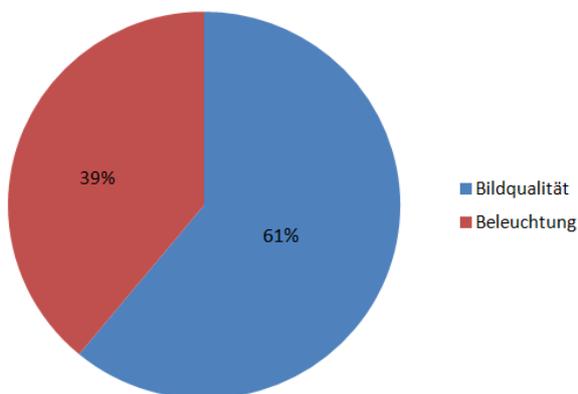
Beim 3D- Modus des Scan-System 2 sind die Bildqualität mit 61% und die Beleuchtung mit 39% ausschlaggebend für eine Nichterkennung der Risse. Diese sind in Abbildung 200 dargestellt. Die Gründe für die Nichterkennung von Brüchen wird in Abbildung 201 aufgezeigt. Aufgrund der Bildqualität (69%) und der Beleuchtung (31%) wurden Brüche in der 3D- Ansicht nicht festgestellt.

Abbildung 200: Gründe für Nichterkennung der Zustände bei Steinzeug, DN 400, Riss

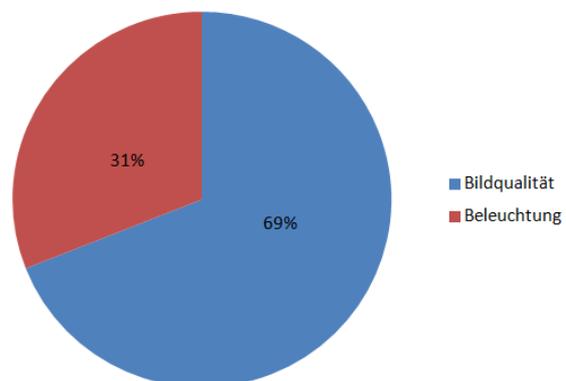
Abbildung 201: Gründe für Nichterkennung der Zustände bei Steinzeug, DN 400, Bruch

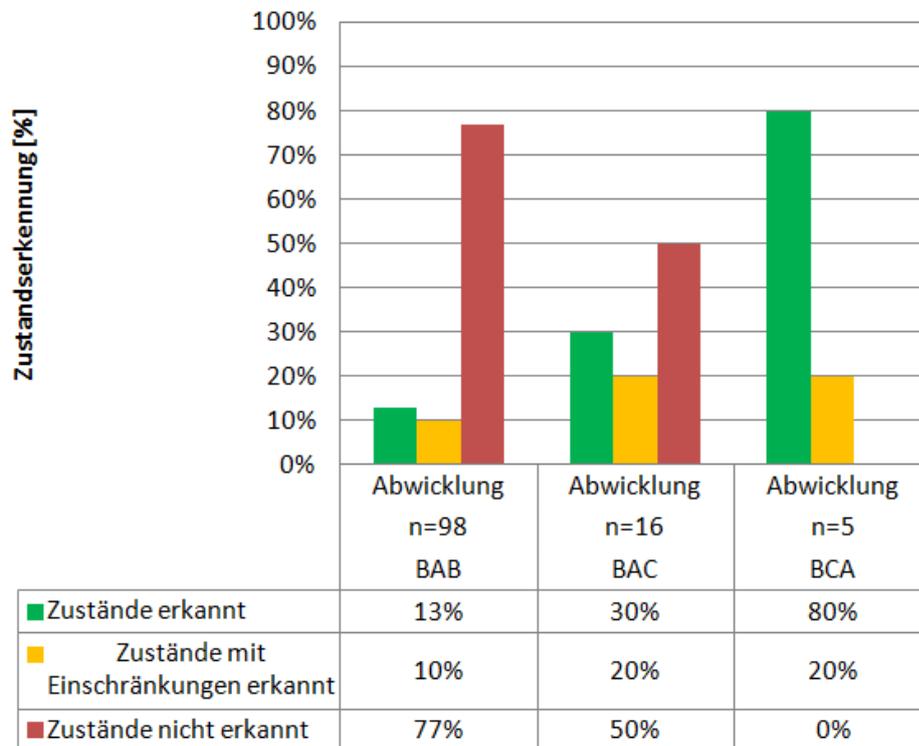
In Abbildung 202 wird die Zustandserkennung des Scan-System 2 im Abwicklungsmodus abgebildet. In der Abwicklung bleiben 77% der Risse unerkannt. Die restlichen 23% gliedern sich in 13% erkannt und 10% mit Einschränkungen erkannt auf. Bei den Brüchen konnten 19% erkannt werden und 6% mit Einschränkungen festgestellt werden. Die übrigen 75% der Brüche wurden nicht aufgezeigt. Einfache Anschlüsse wurden zu 80% erkannt und zu 20% mit Einschränkungen erkannt.

Abbildung 202: Erkennungsrate bei Steinzeug, DN 400, Riss, Bruch und einfacher Anschluss, Scan-System 2 Abwicklung

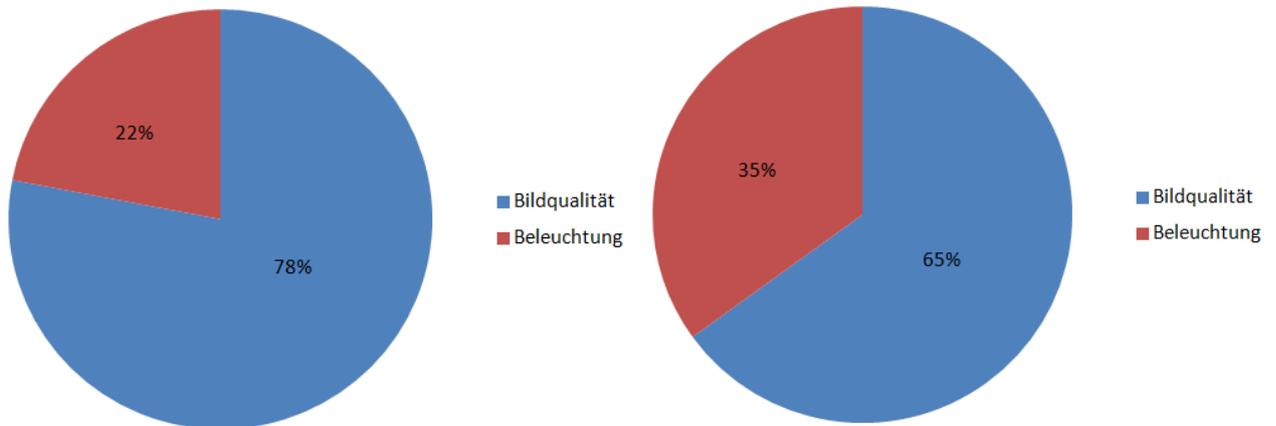
In Abbildung 203 sind die Gründe für die Nichterkennung von Rissen bei der Abwicklung abgebildet. Diese belaufen sich zu 78% aufgrund der Bildqualität und zu 22% auf die Beleuchtung. Aufgrund der Bildqualität mit 65% und der Beleuchtung mit 35% konnten Brüche in der Abwicklung nicht dargestellt werden. Diese Gründe sind in Abbildung 204 dargestellt.

Abbildung 203: Gründe für Nichterkennung der Zustände bei Steinzeug, DN 400, Riss, Abwicklung

Abbildung 204: Gründe für Nichterkennung der Zustände bei Steinzeug, DN 400, Bruch, Abwicklung
