**QUALITÄTSSICHERUNG BEI DER KANALSANIERUNG DURCH FEHLERVERMEIDUNG  
BEI DER OPTISCHEN INSPEKTION DURCH OPTIMALE ANPASSUNG BZW. AUSWAHL  
DES INSPEKTIONSSYSTEMS**

**Masterarbeit**  
zur Erlangung des akademischen Grades  
**Diplomingenieur**

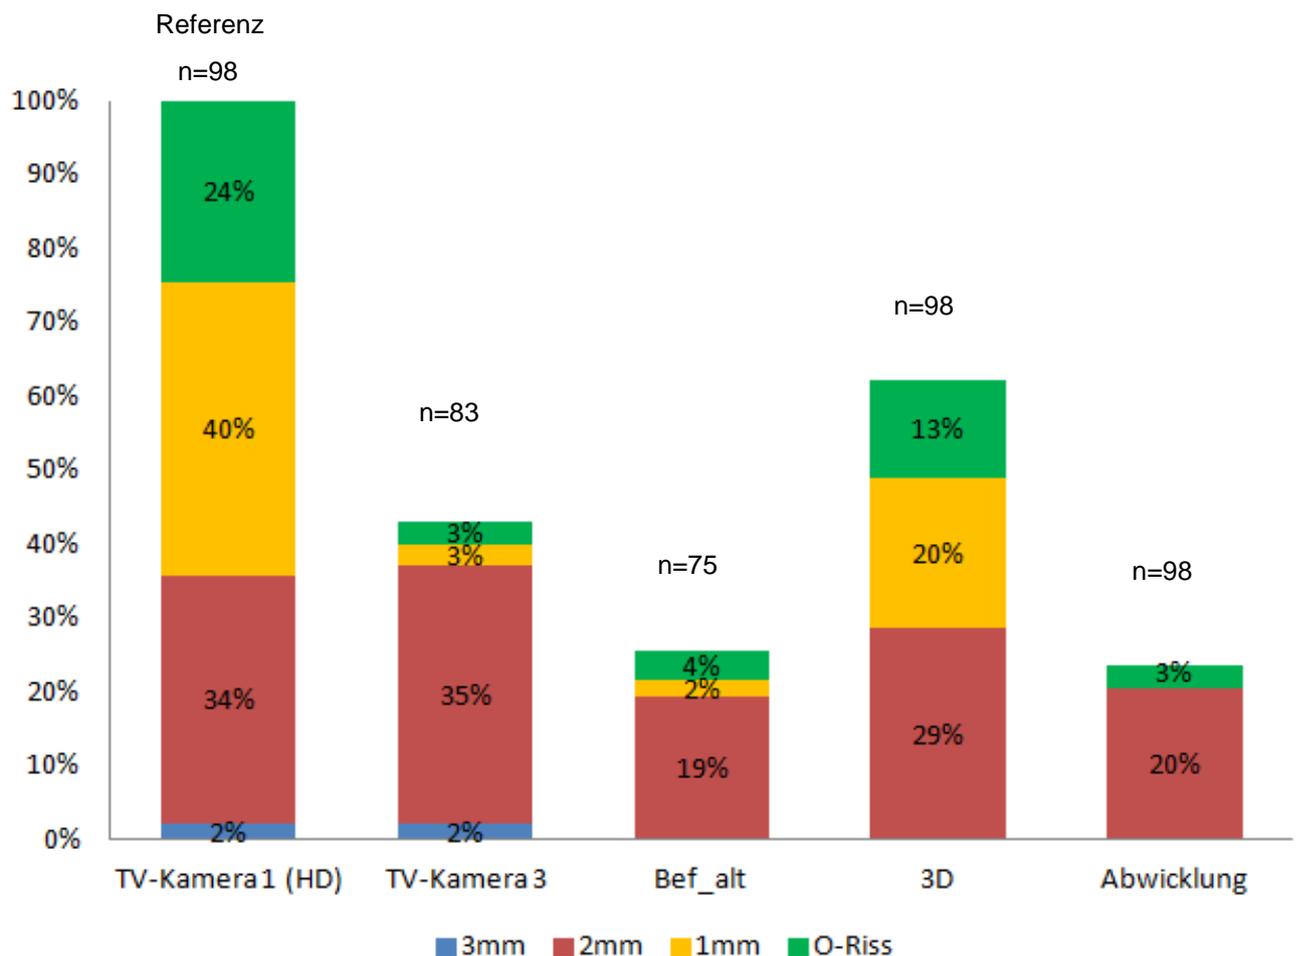
Die Abbildung 205 vergleicht die Risserkennung in einem Steinzeugrohr mit DN400 zwischen der TV-Kamera 1 (HD), der TV-Kamera 3, der TV-Kamera 4 und der Scan-System 2 in 3D-Ansicht sowie im Abwicklungsmodus. Die HD- Kamera gilt als Referenz. Desweiteren erfolgt eine Differenzierung zwischen den Rissbreiten. Mit der TV-Kamera 1 (HD) konnten 100% der Risse erkannt werden. Die weitere Unterteilung erfolgt in 2% 3mm-Risse, in 34% 2mm breite Risse, in 40% 1mm-Risse und in 24% Oberflächenrisse.

Die gesamte Erkennungsrate liegt bei der TV-Kamera 3 bei 42%. Davon sind 2% Risse mit einer Rissbreite von 3mm und 34% mit 2mm. Die übrigen sechs Prozent werden mit jeweils 3% unter den 1mm breiten Rissen und den Oberflächenrisse aufgeteilt.

Mit der TV-Kamera 4 konnten gesamt 35% der Risse festgestellt werden. Aufgeteilt werden diese in 2% 3mm- Risse, 21% 2mm-Risse, in 8% 1mm- Risse und in 4% Oberflächenrisse.

In der 3D- Ansicht des Scan-System 2 konnten 2% 3mm breite Risse, 31% der 2mm breiten Risse eruiert werden. Des weiteren werden 20% der 1mm-Risse sowie 13% Oberflächenrisse aufgezeigt. Dies ergibt gesamt eine Erkennungsrate von 64%.

Im Abwicklungsmodus des Scan-System 2 konnten 2% 3mm- Risse, 20% der 2mm- Risse, 4% 1mm- Risse und 3% der Oberflächenrisse erkannt werden. Gesamt gesehen bedeutet das eine Erkennungsrate von 29%.

Abbildung 205: Zustandserkennung Riss, Steinzeug DN400, TV-Kamera 1 (HD), TV-Kamera 3, unbekannte Kamera, Scan-System 2 3D und Abwicklung

Abbildung 205 zeigt die Risserkennung bei Steinzeugrohren mit DN 400 mit den Kamerasystemen TV-Kamera 1 (HD), TV-Kamera 3, einer unbekanntem Kamera aus den Befahrungen von 2006 und mit dem Scan-System 2 in 3D- Ansicht sowie Abwicklung. Die TV-Kamera 1 (HD) stellt das Referenzmaß dar.

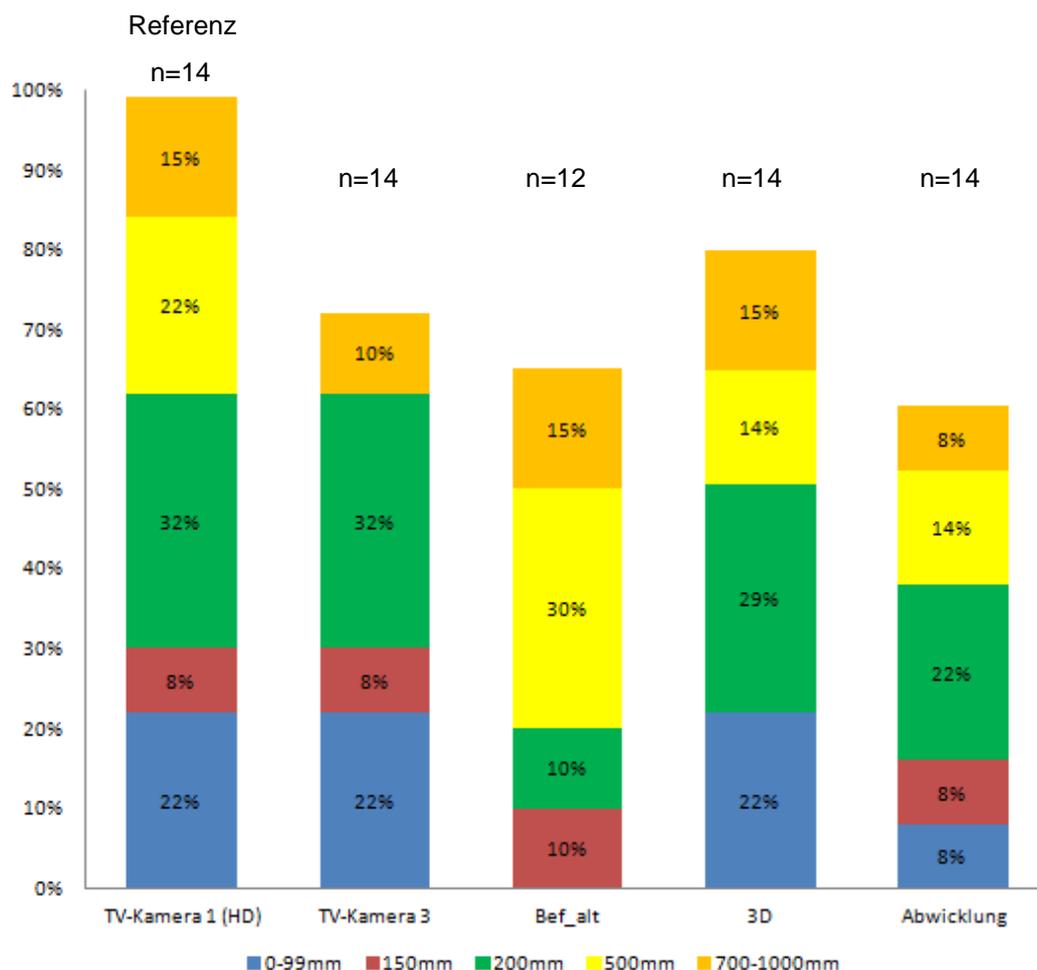
Die Aufteilung der Brüche erfolgte in fünf Gruppen und wird in Abbildung 206 abgebildet. Die blauen Balken stellen die Brüche zwischen 0-99mm, die roten Balken Brüche von 150mm, die grünen Brüche von 200mm, die gelben Brüche von 500mm und die orangen Balken stellen Brüche von 700-1000mm dar.

Die TV-Kamera 1 (HD) fungiert als Referenzmaß und erkennt daher 100%. Die TV-Kamera 3 weist eine gleiche Erkennungsrate bei allen Brüchen auf, außer bei 500mm und 700-1000mm. Bei den alten Befahrungen konnten Brüche im Bereich von 0-99mm nicht eruiert werden. 200mm- Brüche wurden zu 10% erkannt. Die höhere Erkennungsrate bei Brüchen von 150mm bzw. 500mm ergibt sich aus der kleineren Stichprobe. Bei Brüchen im Bereich von 700-1000mm liegt die Erkennungsrate genauso wie bei der HD- Kamera bei 15%. Im 3D- Modus des Scan-System 2 wurden alle Brüche von 0-99mm festgestellt. Jedoch konnten keine 150mm- Brüche aufgezeigt werden. 29% von möglichen 32% Brüchen wurden bei den 200mm-Brüchen dargelegt. Die Erkennungsrate bei den 500mm- Brüchen liegt bei 14%. Brüche im Bereich zwischen 700-1000mm wurden zu 100% festgestellt. Die Erkennungsrate in der Abwicklung von Brüchen im Bereich von 0-99mm sowie von 150mm liegt bei 8%. 200mm-Brüche konnten um 10% werniger erkannt werden als mit dem Referenzmaß. Die Erkennung von 500mm- Brüchen liegt bei 14%. Die Hälfte der 700-1000mm- Brüche konnte mit der Abwicklung aufgezeigt werden.

Abbildung 206: Zustandserkennung Bruch, Steinzeug DN400, TV-Kamera 1 (HD), TV-Kamera 3, unbekannte Kamera, Scan-System 2 3D und Abwicklung

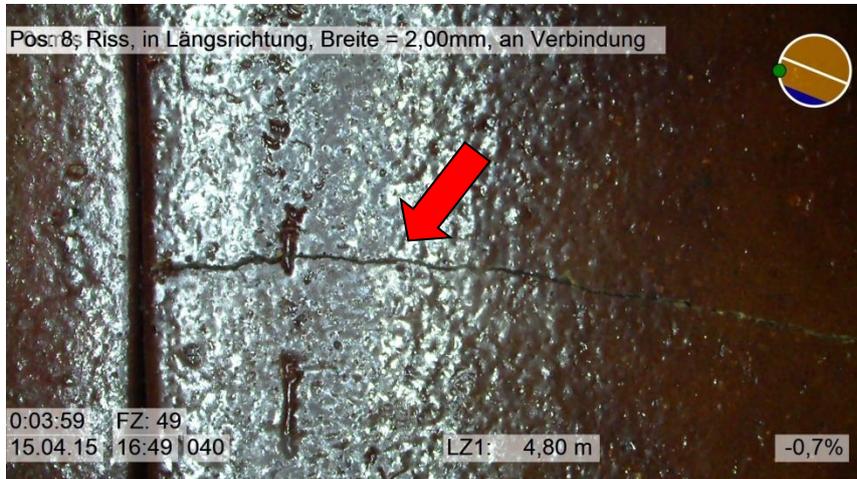
Abbildung 207: TV-Kamera 1 (HD), Riss, 2mm

Anhand der Abbildung 207 (TV-Kamera 1 (HD)), Abbildung 208 (TV-Kamera 3), Abbildung 209 (unbekannte Kamera), Abbildung 210 (Scan-System 2 3D) und Abbildung 211 (Scan-System 2 Abwicklung) ist ersichtlich, welche der fünf getesteten Kamerasysteme einen 2mm- Riss feststellen konnte.

Die geringen Erkennungsraten der TV-Kamera 3 gegenüber der TV-Kamera 1 (HD) bei 1mm- Rissen und Oberflächenrissen lässt sich aufgrund der Beleuchtung der Kamera rückschließen. Durch oftmalige Überbeleuchtung (vgl. ) kann es zu einem sogenannten „blinden Fleck“ kommen, wo keine Schäden sichtbar sind. In Abbildung 208 kann der 1 mm- Riss, welcher mit der TV-Kamera 1 (HD) (vgl. Abbildung 207) festgestellt werden kann, nicht aufgezeigt werden.

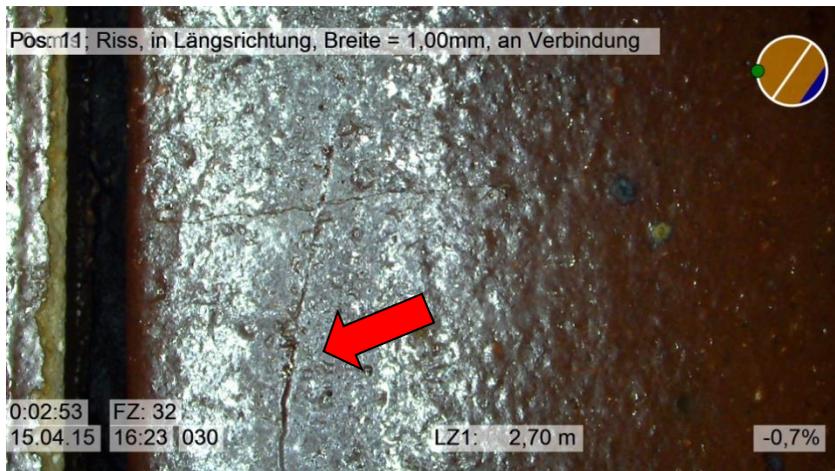
Abbildung 212: TV-Kamera 1 (HD), Riss, 1mm

Die Gegenüberstellung der Erkennung von 1mm breiten Rissen der getesteten Inspektionssystemen ist in Abbildung 212 (TV-Kamera 1 (HD)), in Abbildung 213 (TV-Kamera 3), in Abbildung 214 (unbekannte Kamera), in Abbildung 215 (Scan-System 2 3D) und in Abbildung 216 (Scan-System 2 Abwicklung) ersichtlich.

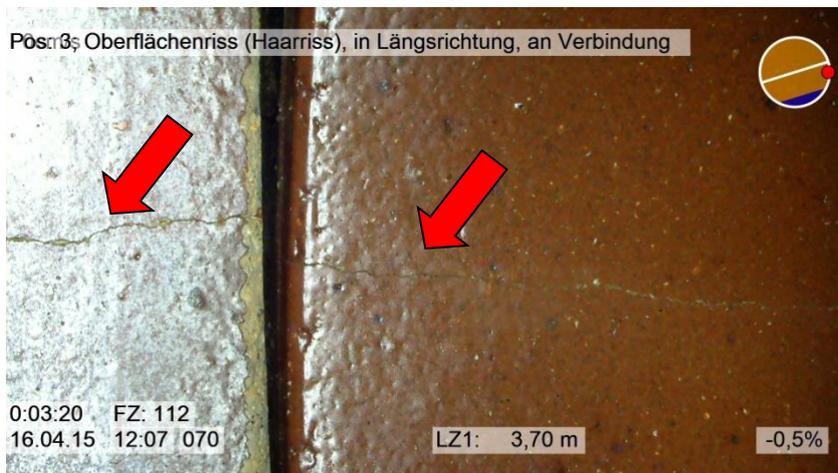
Abbildung 217: TV-Kamera 1 (HD), Riss, Oberflächenriss

In Abbildung 217, Abbildung 218, Abbildung 219, Abbildung 220 und Abbildung 221 ist die Risserkennung von Oberflächenrissen bei der Inspektion mit fünf Kameras aufgezeigt.

Abbildung 217 zeigt die Risserkennung der TV-Kamera 1 (HD) bei Oberflächenrissen. In Abbildung 218 ist die Erkennung des Schadens mit der TV-Kamera 3 ersichtlich. Hierbei kann nicht der gesamte Riss aufgezeigt werden. Dies liegt einerseits an der niedrigeren Kameraauflösung (vgl. 3.2.4.1) gegenüber der TV-Kamera 1 (HD) und andererseits an der Ausleuchtung kombiniert mit dem Rohrmaterial.

nicht vorhanden war. Der Oberflächenriss, welcher mit der TV-Kamera 1 (HD) (vgl. Abbildung 217) ersichtlich ist, konnte mit der Kamera aus 2006 nicht erkannt werden. Es gilt zu vermuten, dass der Oberflächenriss zum Zeitpunkt der Befahrung noch nicht vorhanden war (vgl. Abbildung 219).

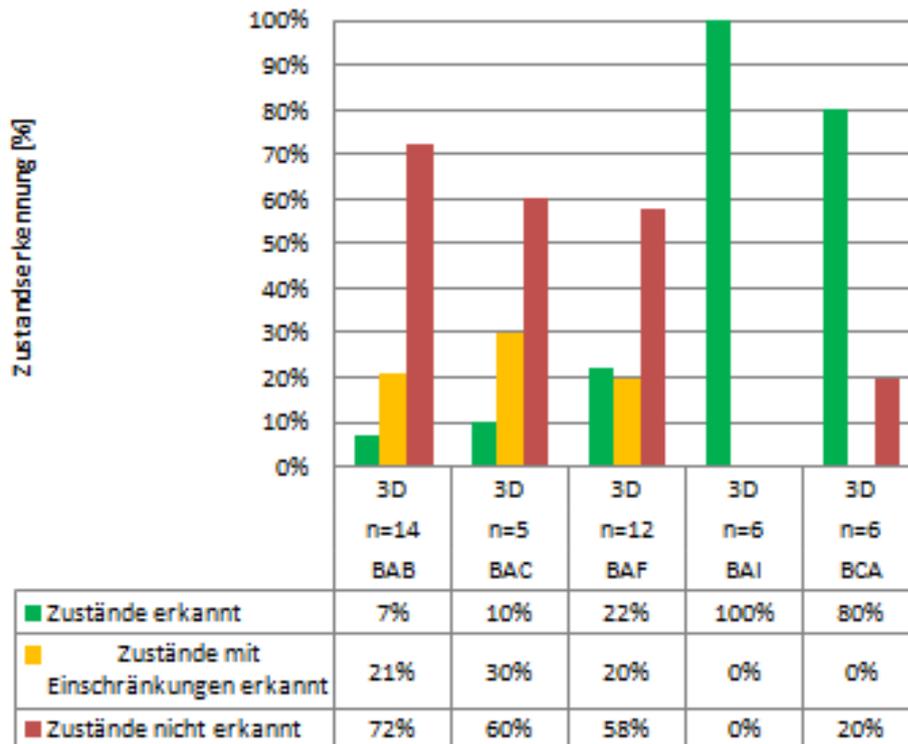
Abbildung 222: Erkennungsrate bei Beton DN300, Riss, Bruch, Oberflächenschaden, einragendes Dichtungsmaterial und einfacher Anschluss, Scan-System 2 3D

Abbildung 226 zeigt wie viele Schäden im 3D- Modus des Scan-System 2 bei Betonhaltungen mit DN300 erkannt wurden. Im 3D- Modus werden 7% der Risse erkannt, 21% mit Einschränkungen erkannt und 72% nicht erkannt. Brüche konnten zu 10% zweifelsfrei aufgezeigt werden und 30% mit Einschränkungen erkannt werden. 22% der Oberflächenschäden wurden erkannt und 20% mit Einschränkungen festgestellt, während 58% der Zustände nicht eruiert werden konnten. Einragende Dichtungsmaterialien konnten zu 100% erkannt werden. 80% Erkennungsrate liegt bei den einfachen Anschlüssen vor. 20% wurden nicht festgestellt.

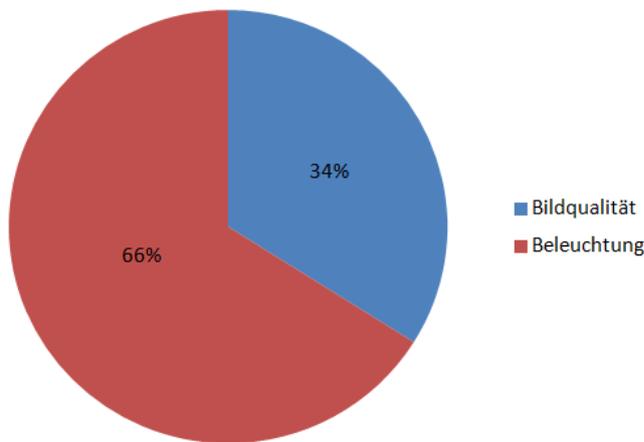
Abbildung 223: Gründe für Nichterkennung bei Beton DN300, Riss, 3D

In der Abbildung 223 werden die Gründe für die Nichterkennung der Schäden aufgezeigt. Bei der 3D- Ansicht werden bei den Rissen die Bildqualität mit 34%, und die Beleuchtung mit 66% als Gründe angegeben.

Mit der 3D- Ansicht der Panoramo konnten keine der 43% auftretenden 2mm- Risse aufgezeigt werden. Die Gründe dafür sind augenscheinlich eine Kombination aus Rohrmaterial, einer länger zurückliegender Reinigung und die Bildqualität (vgl. Abbildung 223).

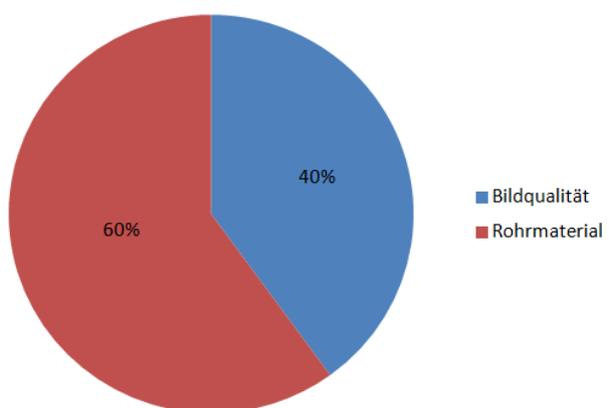
Abbildung 224: Gründe für Nichterkennung bei Beton DN300, Oberflächenschaden, 3D

Die Gründe für die Nichterkennung der Oberflächenschäden bei der 3D- Ansicht werden in der Abbildung 224 dargestellt. Diese liegen zu 40% an der Bildqualität und zu 60% an dem Rohrmaterial.

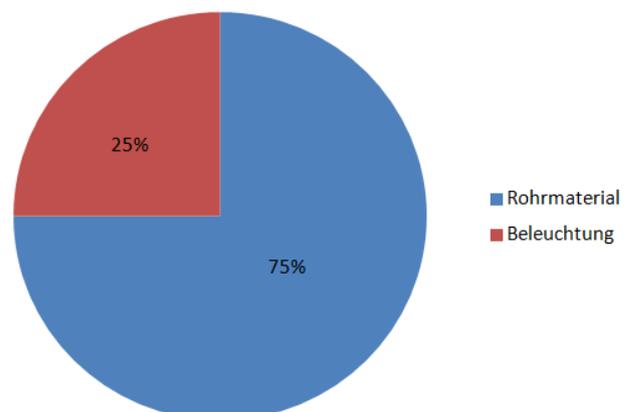
Abbildung 225: Gründe für Nichterkennung bei Beton DN300, einfacher Anschluss, 3D

Die Abbildung 225 zeigt die Ursachen für die Nichterkennung des Zustands BAI im 3D- Modus. Es werden 63% der Schäden aufgrund der Bildqualität und 37% aufgrund der Beleuchtung nicht erkannt. Abbildung 228 zeigt dass der Schaden BCA in der 3D- Ansicht aufgrund des Rohrmaterials (75%) und aufgrund der Beleuchtung (25%) nicht aufgezeigt werden konnte.

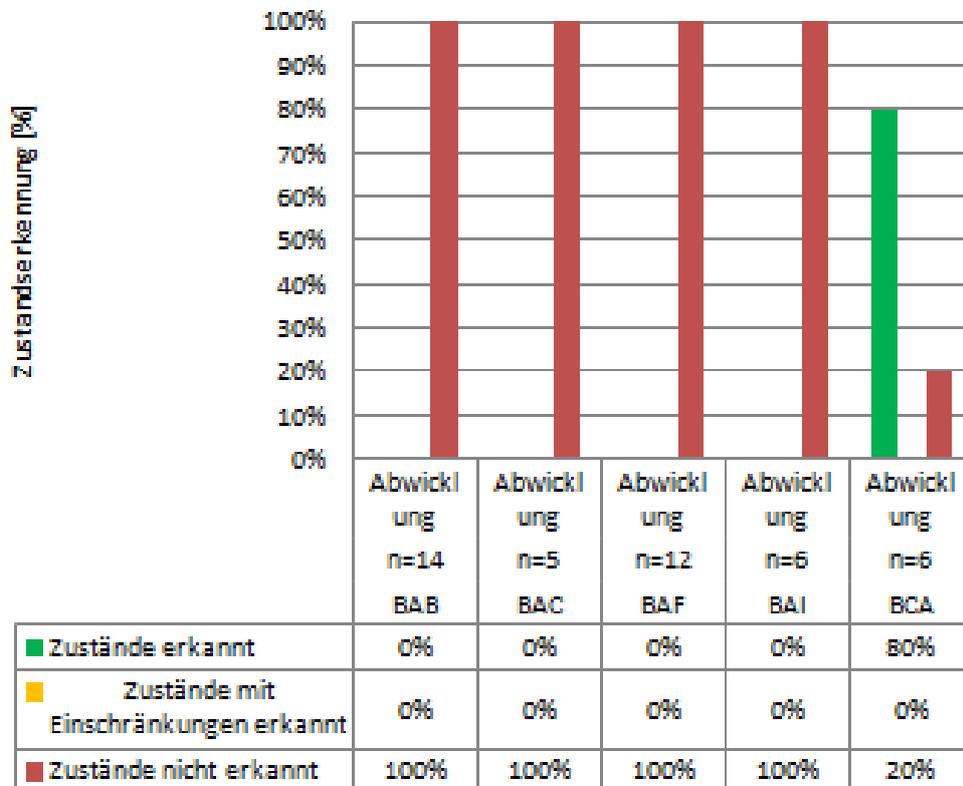
Abbildung 226: Erkennungsrate bei Beton DN300, Riss, Bruch, Oberflächenschaden, einragendes Dichtungsmaterial und einfacher Anschluss, Scan-System 2 Abwicklung

Abbildung 226 zeigt die Erkennungsraten der Abwicklung bei Betonhaltungen mit DN300. Mit dem Abwicklungsmodus des Scan-System 2 war eine Erkennung von Rissen, Brüchen, Oberflächenschäden und einragenden Dichtungsmaterialien nicht möglich. 80% der einfachen Anschlüsse konnten festgestellt werden.

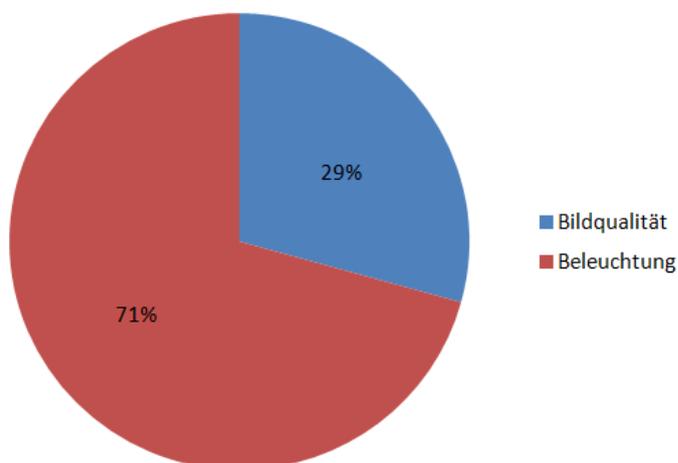
Abbildung 227: Gründe für Nichterkennung bei Beton DN300, Riss, Abwicklung

Abbildung 227 zeigt dass, aufgrund der Bildqualität (29%) und der schlechten Beleuchtung (71%) einige Schäden in der Abwicklung nicht aufgezeigt werden konnten.

In Abbildung 230 ist die Risserkennung von der TV-Kamera 1 (HD) und dem Scan-System 2 in 3D- Modus sowie in der Abwicklung bei Betonrohren mit DN 300 abgebildet. Auffallend ist die Nichterkennung von 4 mm- Rissen in der 3D- Ansicht des Scan-System 2. Dies ist vor allem auffallend, weil alle 3 mm- Risse erkannt wurden. Diese Nichterkennung lässt sich auf das Rohrmaterial, kombiniert mit einer schlechten Bildauflösung und einer vermutlich länger zurückliegenden Reinigung erklären. (vgl. Abbildung 223). Mit der Abwicklung konnten keine Schäden aufgrund der Kombination aus Bildauflösung und Rohrmaterial festgestellt werden (vgl. Abbildung 227).

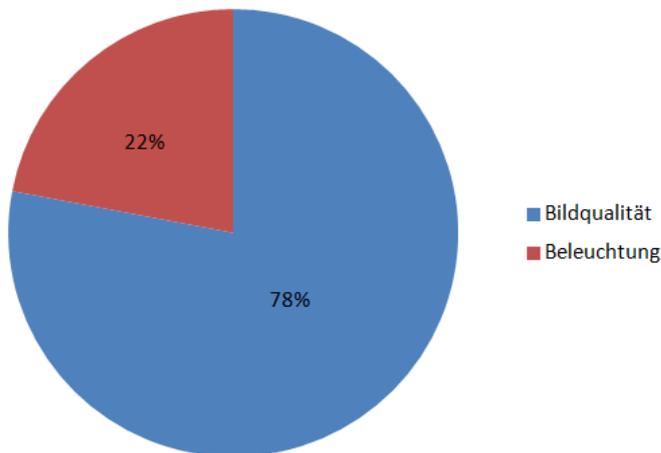
Abbildung 228: Gründe für Nichterkennung bei Beton DN300, einragendes Dichtungsmaterial, Abwicklung

In der Abbildung 228 wird aufgezeigt, dass in der Abwicklung 22% der Schäden aufgrund der schlechten Beleuchtung und 78% aufgrund der Bildqualität zu der Nichterkennung des vorliegenden Schadens führten.

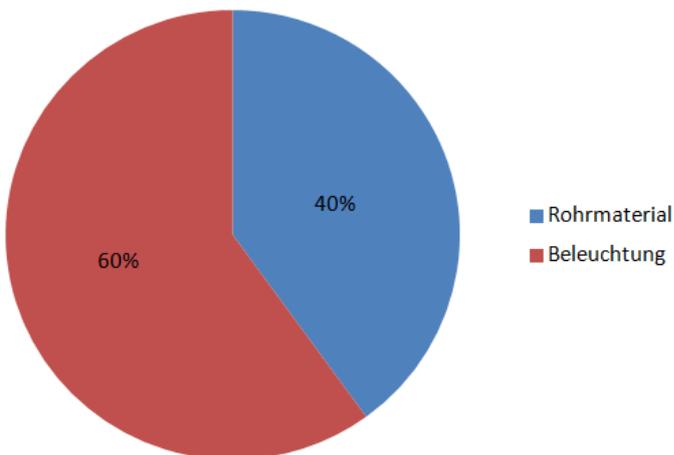
Abbildung 229: Gründe für Nichterkennung bei Beton DN300, einfacher Anschluss

In Abbildung 229 werden die Ursachen für die Nichterkennung von einfachen Anschlüssen in der Abwicklung dargestellt. In der Abwicklung führt das Rohrmaterial mit 40% und die Beleuchtung mit 60% zu einer Nichterkennung der Schäden.

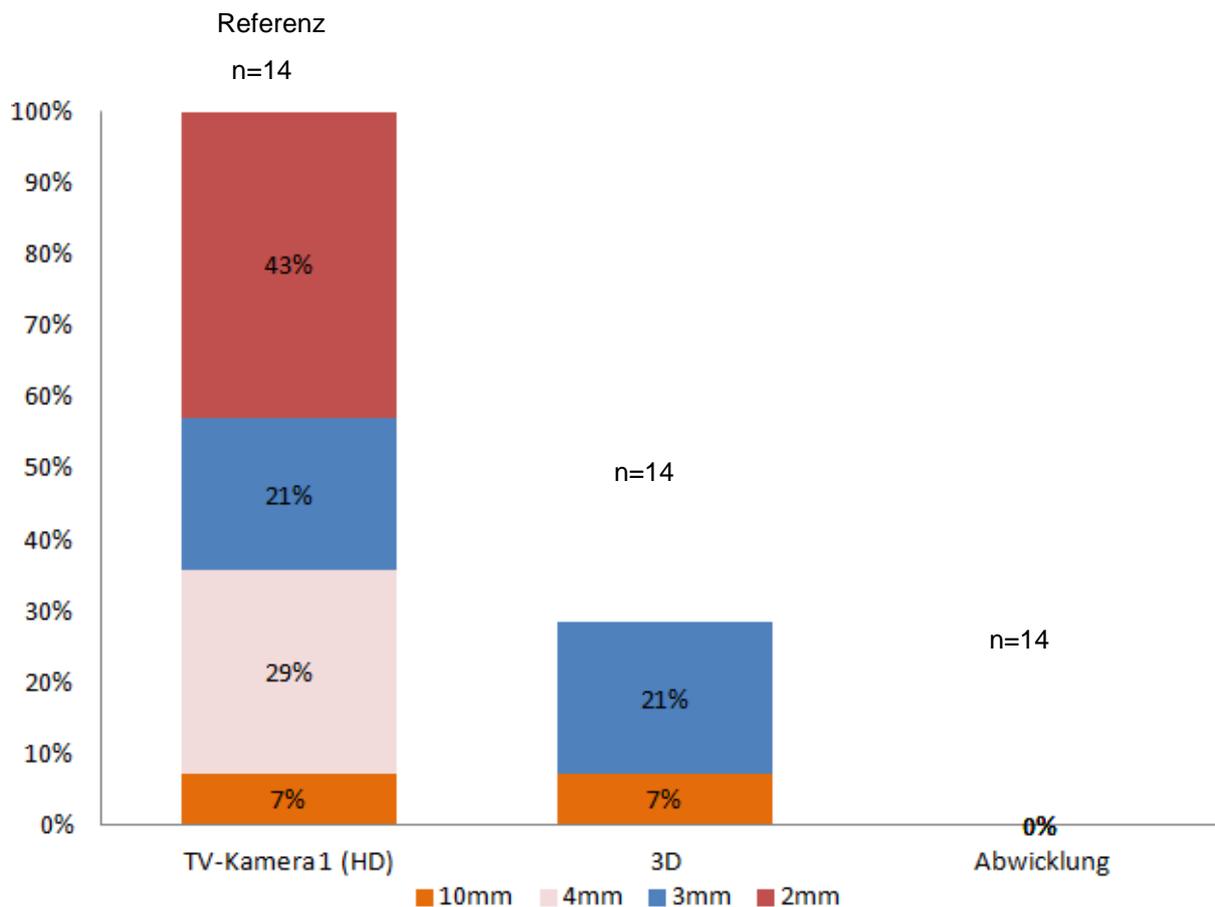
Abbildung 230: Zustandserfassung Riss, Beton DN300, TV-Kamera 1 (HD), Scan-System 2 3D und Abwicklung

In der Abbildung 230 wird die Risserkennung in einem Betonrohr mit DN300 zwischen der TV-Kamera 1 (HD) und des Scan-System 2 in 3D sowie in der Abwicklung verglichen. Die HD-Kamera gilt als Referenzmaß und hat daher auch eine Erkennungsrate von 100% vorzuweisen. Aufgeteilt sind diese 100% in 7% 10mm- Risse und in 29% 4mm breiten Rissen. Desweiteren werden 21% der Risse mit einer Breite von 3mm und 43% mit einer Rissbreite von 2mm deklariert.

In der 3D- Ansicht des Scan-System 2 wurden 7% der 10mm- Risse und 21% der 3mm breiten Risse aufgezeigt. Dies ergibt eine gesamte Erkennungsrate von 28%.

In der Abwicklung wurden keine Risse festgestellt.

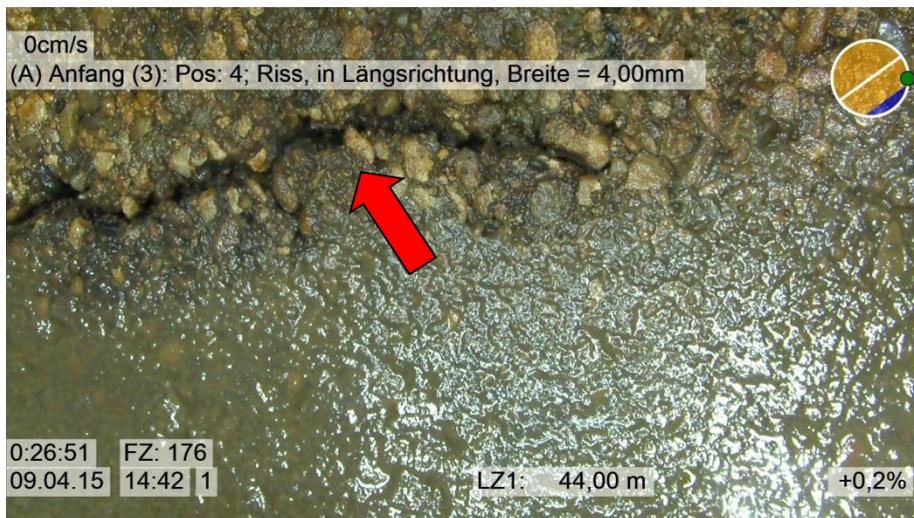
Abbildung 231: Beton DN300, TV-Kamera 1 (HD), Riss, 4mm

In Abbildung 231, Abbildung 232 und Abbildung 233 ist die Risserkennung eines 4mm breiten Risses bei der Inspektion mit drei Inspektionssystemen aufgezeigt.

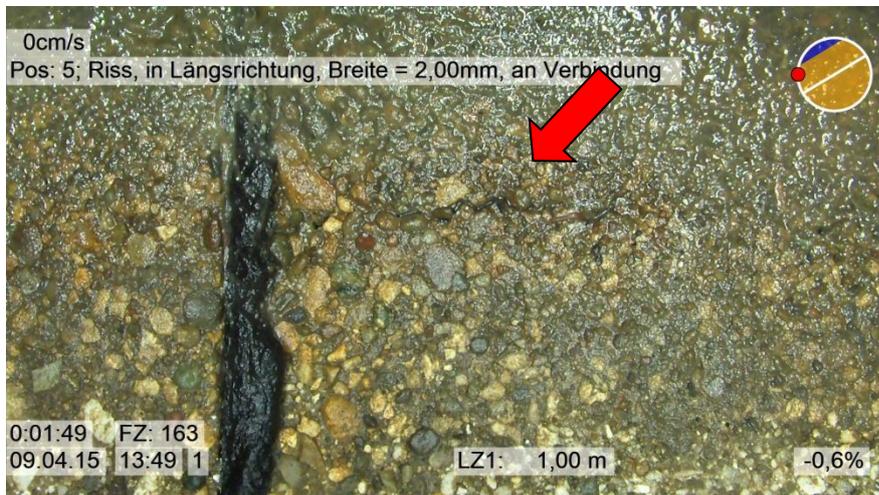
Abbildung 234: Beton DN300, TV-Kamera 1 (HD), Riss, 2mm

Die Zustandserkennung eines 2mm- Risses von der TV-Kamera 1 (HD) (Abbildung 234), des Scan-System 2 im 3D-Modus (Abbildung 235) und des Scan-System 2 in der Abwicklung (Abbildung 236) wird in den nachfolgenden drei Abbildungen dargestellt.

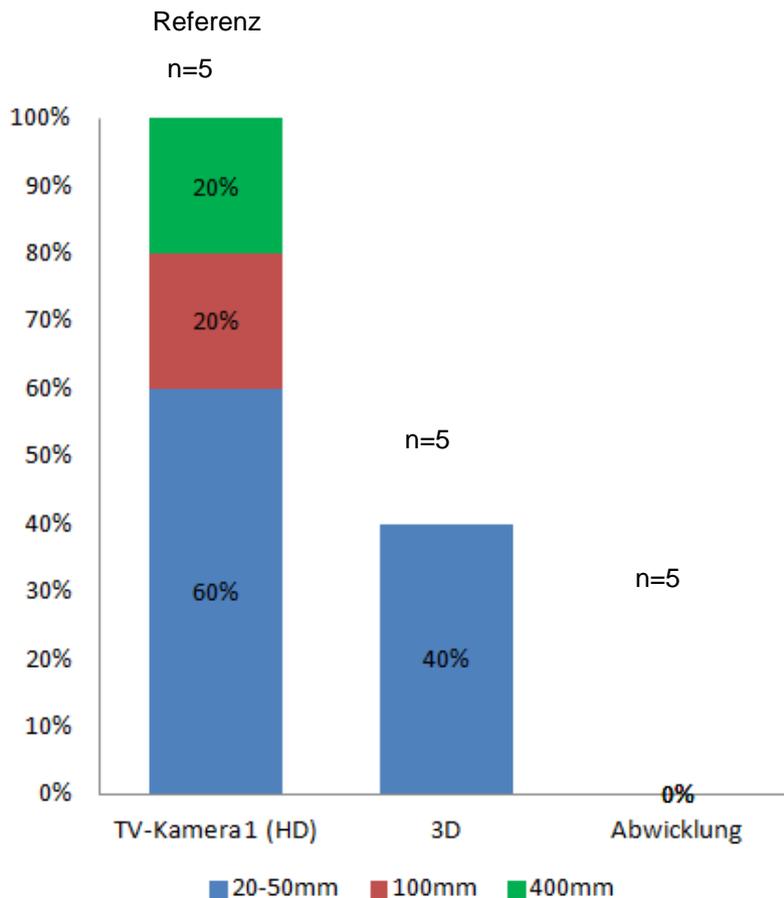
Abbildung 237: Zustandserfassung Bruch, Beton DN300, TV-Kamera 1 (HD), Scan-System 2 3D und Abwicklung

Die Brüche wurden in der Abbildung 237 in drei Gruppen unterteilt. Die Blauen Balken stellen den Bereich von Brüchen mit einer Länge von 20-50mm, der rote Balken Brüche mit 100mm und der grüne Balken einen Bruch mit 400mm dar.

Die HD- Kamera gilt als Referenz und konnte alle Brüche aufweisen. Mit dem Scan-System 2 im 3D- Modus wurden 40% von 60% der 20 - 500 mm- Brüche nachgewiesen. Die anderen beiden Gruppierungen konnten nicht eruiert werden. Mit der Abwicklung liegen keine Erkennungen von Brüchen vor.

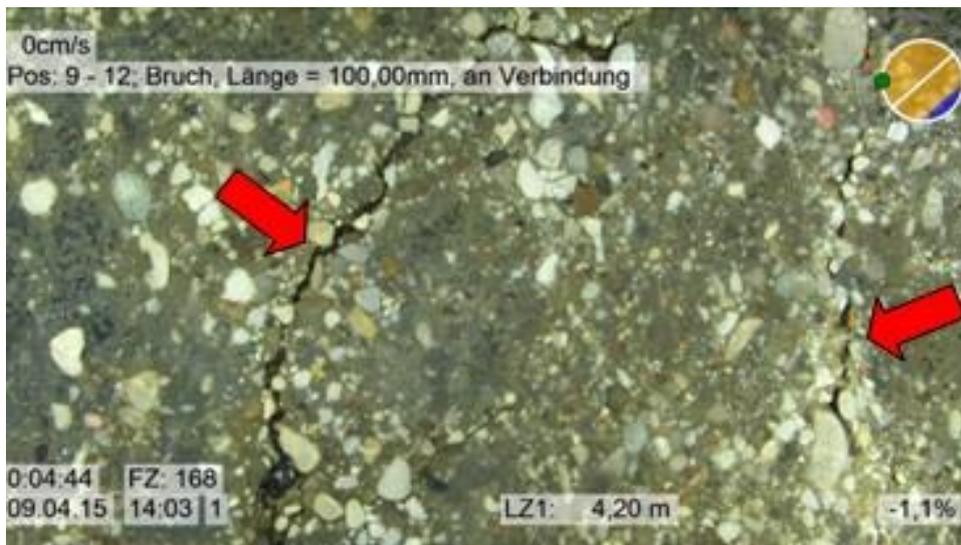
Abbildung 238: Beton DN300, TV-Kamera 1 (HD), Bruch

In Abbildung 238, Abbildung 239 und Abbildung 240 wird ein Bruch in einer Betonhaltungen mit DN300 anhand von drei untersuchten Inspektionssysteme dargestellt.

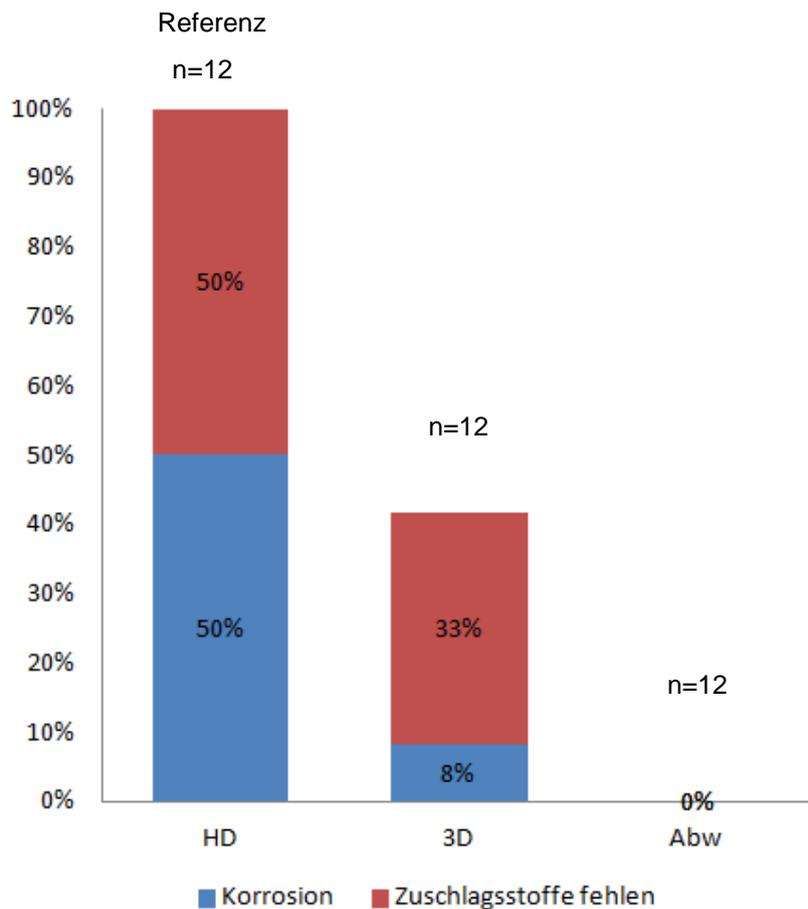
Abbildung 241: Zustandserfassung Oberflächenschaden, Beton DN300, TV-Kamera 1 (HD), Scan-System 2 3D und Abwicklung

In Abbildung 272 ist die Aufgliederung der Oberflächenschäden anhand der Ursachen Korrosion (Blaue Balken) und in fehlende Zuschlagsstoffe (rote Balken) abgebildet.

Die HD- Kamera weist bei beiden eine 100%-ige Erkennungsrate auf. Das Scan-System 2 im 3D- Modus kann 8% von möglichen 50% der Oberflächenschäden bedingt durch Korrosion nachweisen. Bei Fehlende Zuschlagsstoffen können 33% von 50% aufgezeigt werden. Mit der Abwicklung liegen keine Erkennungsraten auf.

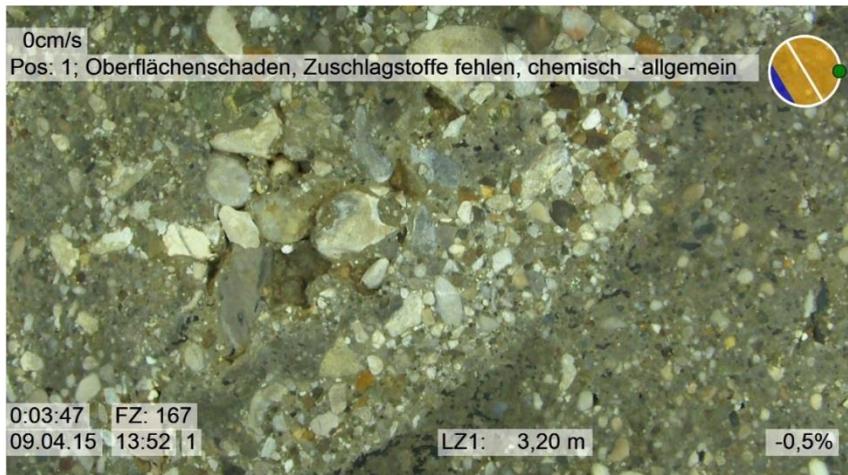
Abbildung 242: Beton DN300, TV-Kamera 1 (HD), Oberflächenschaden (fehlende Zuschlagstoffe)

In Abbildung 242, Abbildung 243 und Abbildung 244 wird der Zustand Oberflächenschaden (fehlende Zuschlagsstoffe) anhand der TV-Kamera 1 (HD), dem Scan-System 2 in 3D- Ansicht und in der Abwicklung bei einem Betonrohr mit Durchmesser von DN300 abgebildet.

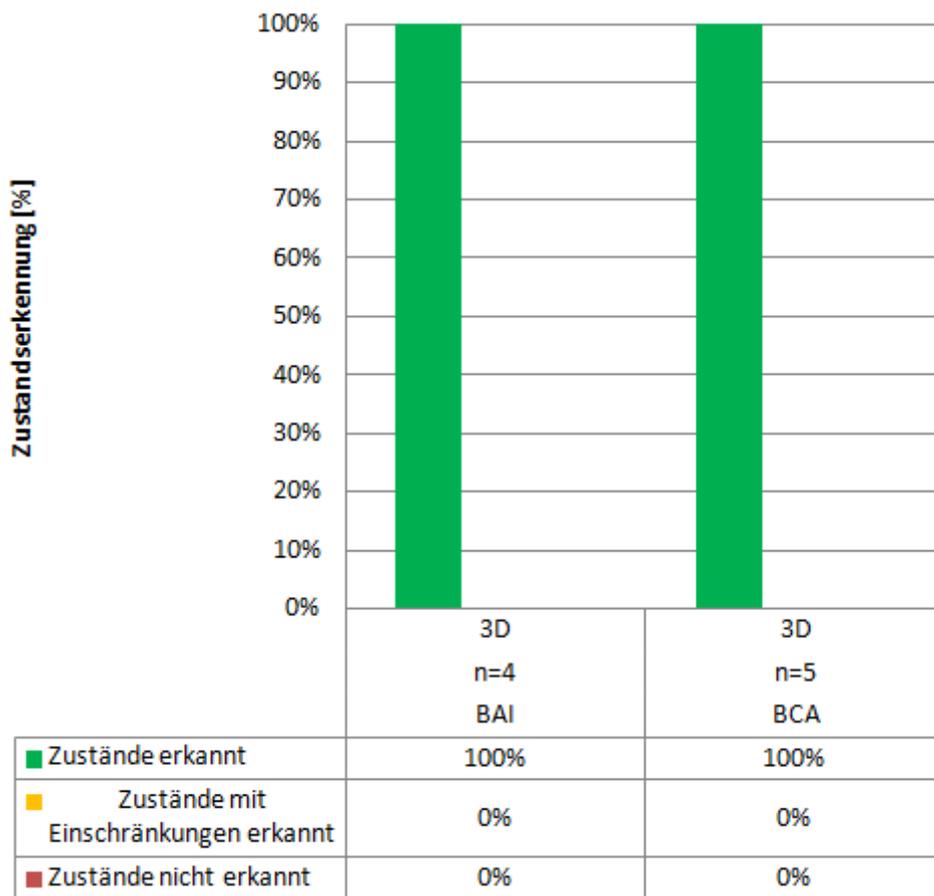
Abbildung 245: Erkennungsrate bei Beton, DN 400, Einragendes Dichtungsmaterial und einfacher Anschluss, Scan-System 2 3D

Abbildung 245 und Abbildung 246 zeigen die Erkennungsraten bei Betonhaltungen mit DN400 einerseits im 3D- Modus und andererseits im Abwicklungsmodus des Scan-System 2. Der Zustand „einragendes Dichtungsmaterial“ (BAI) konnte bei dem Scan-System 2 im 3D- Modus zu 100% festgestellt werden. Jedoch konnte dieser Zustand in der Abwicklung nicht erkannt werden. Die Erkennung der einfachen Anschlüsse erfolgte zu jeweils 100%.

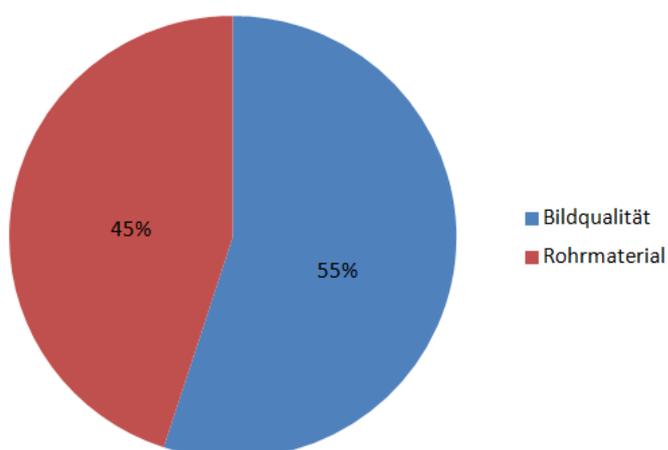
Bei der Abwicklung waren die Gründe für die Nichterkennung des einragenden Dichtungsmaterials zu 55% die Bildqualität und zu 45% das Rohrmaterial. Diese sind in Abbildung 247 abgebildet.

Abbildung 247: Gründe für Nichterkennung bei Beton, DN 400, Einragendes Dichtungsmaterial, Abwicklung

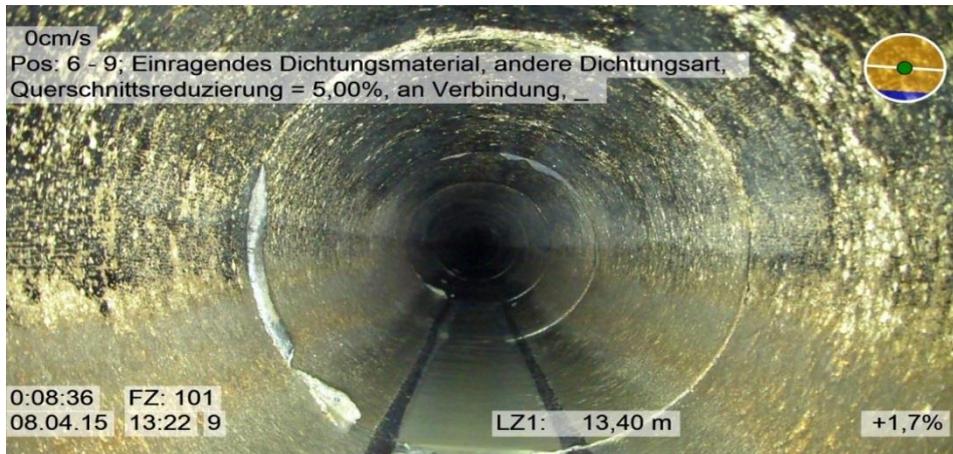
In Abbildung 248, Abbildung 249 und Abbildung 250 wird der Zustand „einragendes Dichtungsmaterial“ anhand der TV-Kamera 1 (HD), des Scan-System 2 im 3D- Modus und in der Abwicklung hinsichtlich der Erkennung des vorliegenden Zustands gegenübergestellt.

Abbildung 248: Beton DN400, TV-Kamera 1 (HD), einragendes Dichtungsmaterial

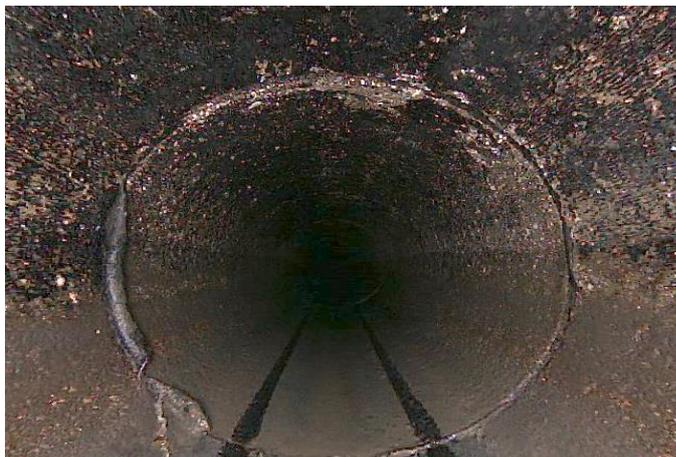
Abbildung 249: Beton DN400, Scan-System 2 3D, einragendes Dichtungsmaterial

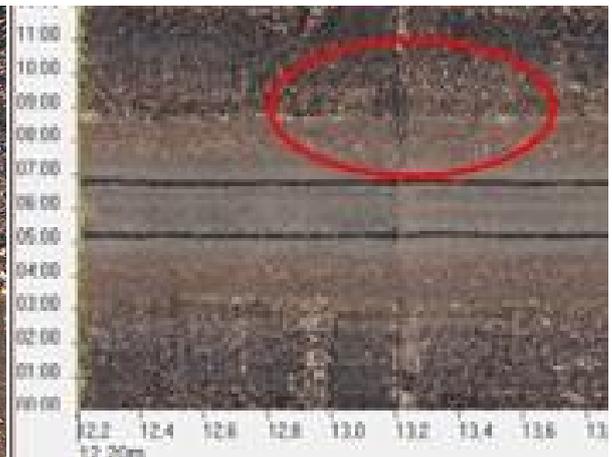
Abbildung 250: Beton DN400, Scan-System 2 Abwicklung, einragendes Dichtungsmaterial

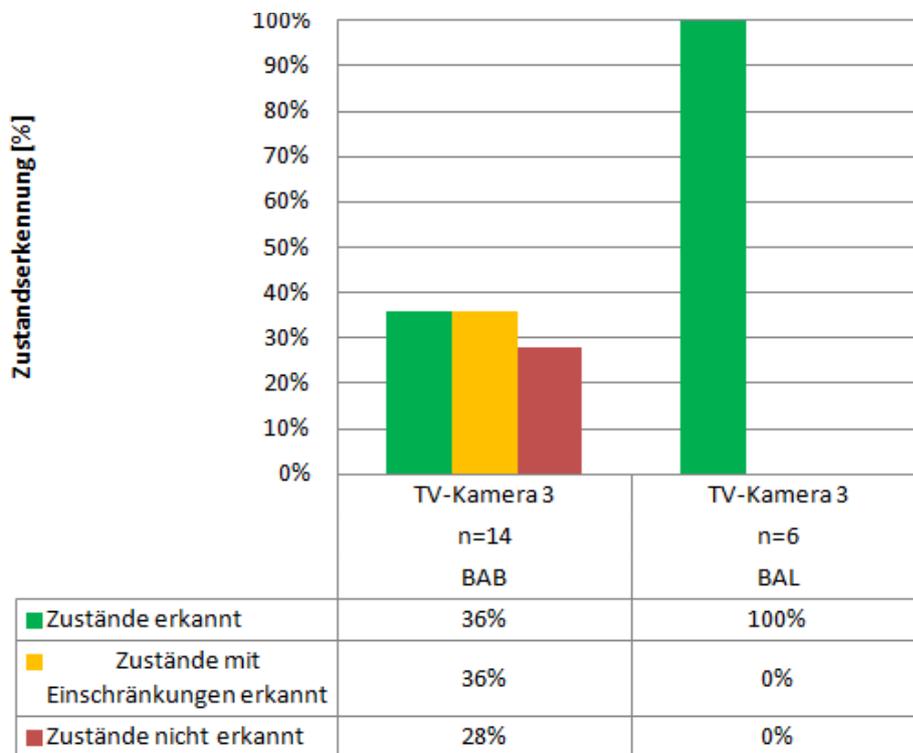
In Abbildung 282 sind die Erkennungsraten von Rissen und Brüchen der TV-Kamera 3 bei Betonrohren mit DN500 dargestellt. Die Risse wurden von der TV-Kamera 3 zu 36% erkannt, zu 36% mit Einschränkungen erkannt und zu 28% nicht erkannt. Die schadhafte Reparaturen konnten zu 100% festgestellt werden.

Abbildung 251: Erkennungsrate bei Beton, DN 500, Riss und schadhafte Reparatur, TV-Kamera 3

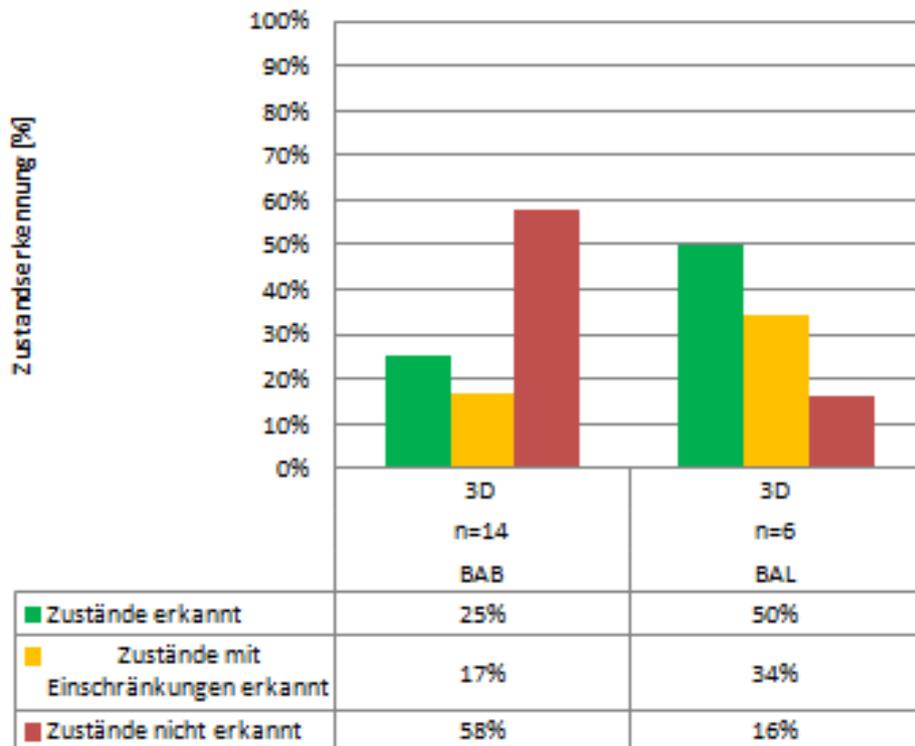
Abbildung 283 zeigt, welche Schäden von dem Scan-System 2 im 3D- Modus in Betonhaltungen mit DN500 festgestellt wurden. 25% der Risse wurden in der 3D- Ansicht erkannt, 17% mit Einschränkung erkannt und die restlichen 58% der Risse wurden nicht festgestellt. Bei der schadhaften Reparatur konnten 50% erkannt, 34% mit Einschränkungen erkannt und 16% nicht erkannt werden.

Abbildung 252: Erkennungsrate bei Beton, DN 500, Riss und schadhafte Reparatur, Scan-System 2 3D

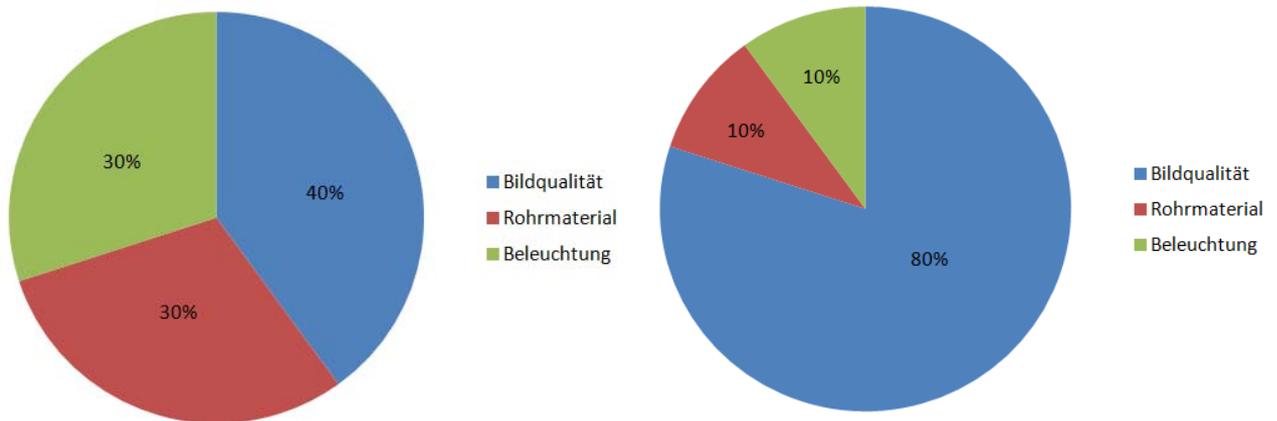
Die Ursachen für die Nichterkennung von Rissen in der 3D- Ansicht sind in Abbildung 253 abgebildet. Diese liegen bei der 3D- Ansicht des Scan-System 2 zu 40% an der Bildqualität, zu 30% am Rohrmaterial und zu 20% an der schlechten Beleuchtung bzw. Ausleuchtung der Haltungen.

Abbildung 254 stellt die Ursachen für die Nichterkennung beim Zustand „schadhafte Reperatur“ dar. Es wurden die Schäden im 3D- Modus aufgrund der Bildqualität (80%), des Rohrmaterials (10%) und der schlechten Beleuchtung (10%) nicht erkannt.

Abbildung 253: Gründe für Nichterkennung bei Beton, DN 500, Riss, 3D

Abbildung 254: Gründe für Nichterkennung bei Beton, DN 500, schadhafte Reparatur, 3D

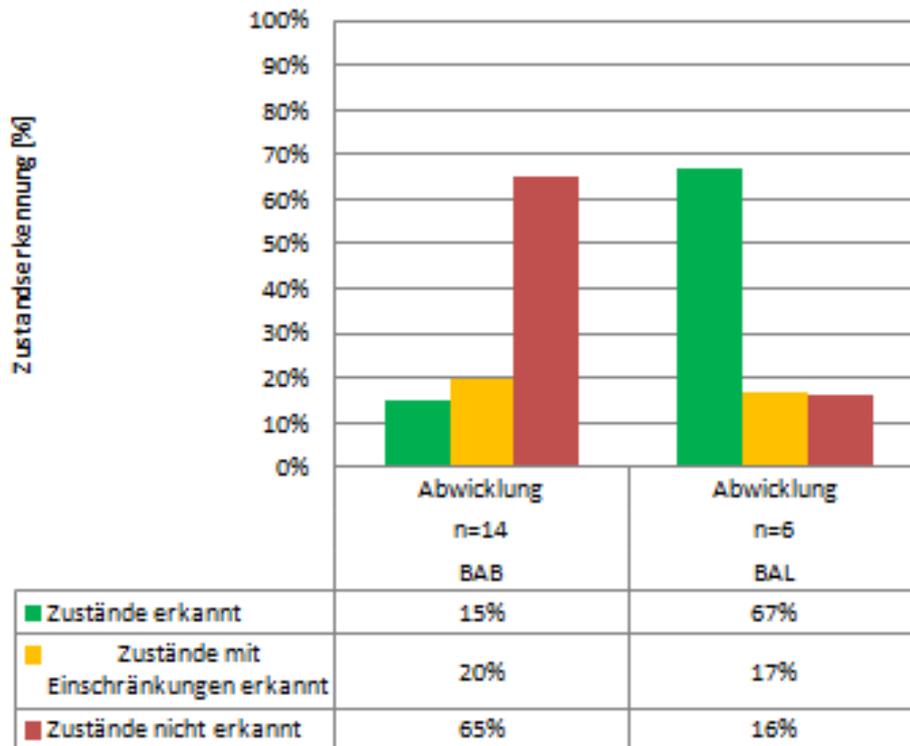
Die Erkennungsraten von Rissen und der schadhafte Reparatur mit der Abwicklung des Scan-System 2 werden in Abbildung 286 dargestellt. Im Abwicklungsmodus des Scan-System 2 konnten 15% der Risse erkannt, weitere 20% mit Einschränkungen erkannt und 65% nicht erkannt werden. Bei der schadhafte Reperatur liegt die Erkennungsrate bei 67% erkannt, 17% mit Einschränkungen erkannt und 16% wurden nicht festgestellt.

Abbildung 255: Erkennungsrate bei Beton, DN 500, Riss und schadhafte Reparatur, Scan-System 2 Abwicklung

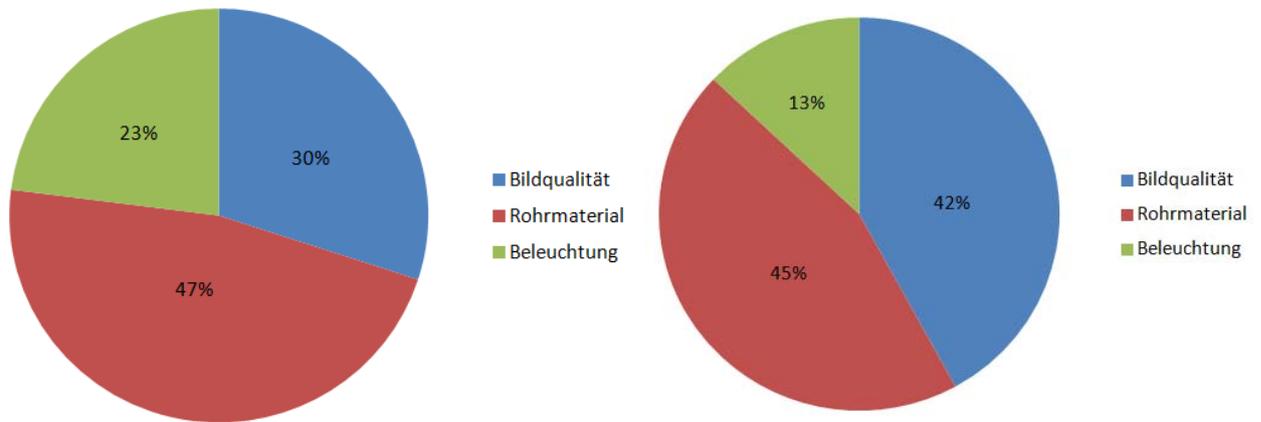
In Abbildung 256 ist ersichtlich, dass bei der Abwicklung die Risse aufgrund der Bildqualität (30%), des Rohrmaterials (47%) und der mangelnden Ausleuchtung (23%) nicht festgestellt wurden. Abbildung 257 stellt die Nichterkennung BAL im Abwicklungsmodus der Panoramo dar. Diese liegt bei der Abwicklung zu 83% an der Bildqualität, zu 100% am Rohrmaterial und zu 17% an der schlechten Beleuchtung in der Haltung.

Abbildung 256: Gründe für Nichterkennung bei Beton, DN 500, Riss, Abwicklung

Abbildung 257: Gründe für Nichterkennung bei Beton, DN 500, schadhafte Reparatur, Abwicklung

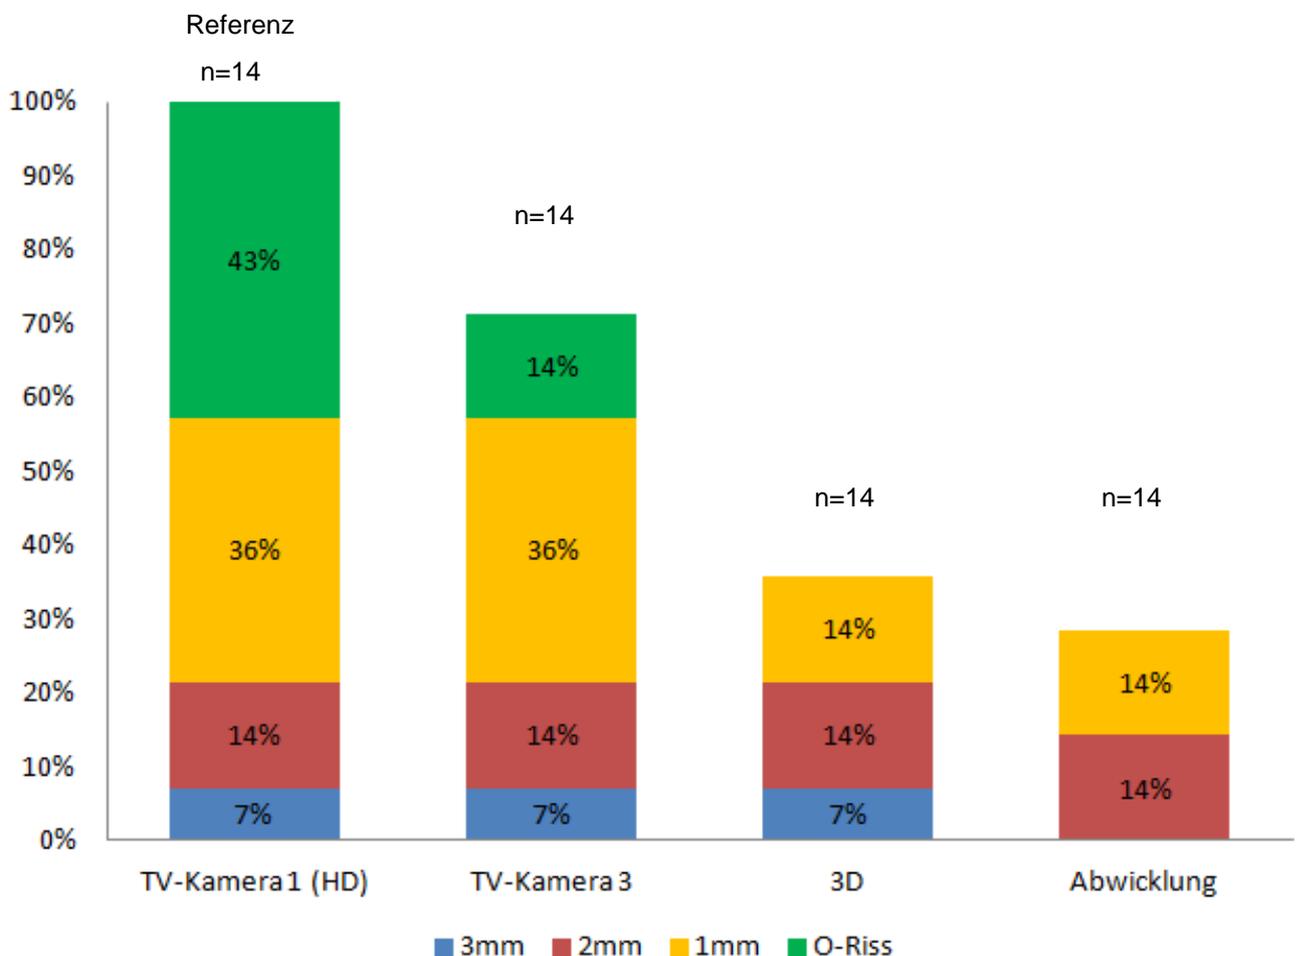
Die Zustandserkennung bei Rissen in Betonrohren mit DN 500 der TV-Kamera 1 (HD), TV-Kamera 3 und des Scan-System 2 in 3D- Modus sowie im Abwicklungsmodus sind in Abbildung 258 zugrunde gelegt.

Die HD- Kamera gilt als Referenzmaß wonach die Erkennungsrate 100% beträgt. Diese 100% sind aufgeteilt in 7% 3mm- Risse, in 14% 2mm- Rissen, in 36% 1mm- Risse und in 43% Oberflächenrisse.

Die TV-Kamera 3 konnte 7% der 3mm breiten Risse und 14% der 2mm- Risse feststellen. Weiters wurden 36% der 1mm- Risse und 15% Oberflächenrisse aufgezeigt. Das ergibt eine gesamt Erkennungsrate von 72%.

Die Erkennungsrate in der 3D- Ansicht des Scan-System 2 beträgt 42%. Aufgeteilt ist dies in 7% 3mm- Riss, 14% 2mmmm sowie 21% 1mm- Risse.

In der Abwicklung wurden 7% 3mm- Risse und jeweils 14% 2mm sowie 14% 1mm- Risse festgestellt. Zusammen ergibt das eine Erkennungsrate von 35%.

Abbildung 258: Zustandserkennung Riss, Beton DN500, TV-Kamera 1 (HD), TV-Kamera 3 und Scan-System 2 3D und Abwicklung

Abbildung 258 zeigt die Schadenserkenung von Rissen bei Betonrohren mit einem Durchmesser von DN 500. Gründe für die schlechte Erkennungsraten von 1 mm- Rissen des Scan-Systems 2 im 3D- Modus und bei der Abwicklung sind in Abbildung 261 und Abbildung 262 gezeigt. Aufgrund des hellen Rohrmaterials kombiniert mit der Bildauflösung ist eine Erkennung des vorliegenden Zustands nicht möglich.
