**QUALITÄTSSICHERUNG BEI DER KANALSANIERUNG DURCH FEHLERVERMEIDUNG  
BEI DER OPTISCHEN INSPEKTION DURCH OPTIMALE ANPASSUNG BZW. AUSWAHL  
DES INSPEKTIONSSYSTEMS**

**Masterarbeit**  
zur Erlangung des akademischen Grades  
**Diplomingenieur**

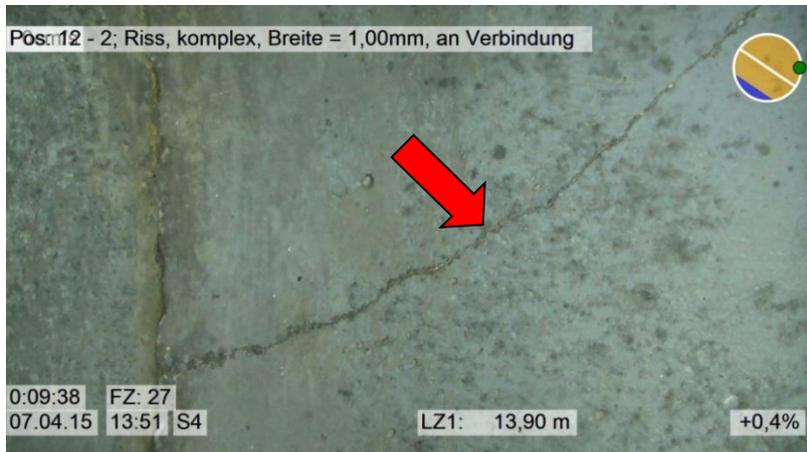
Anhand der Abbildung 259, Abbildung 260, Abbildung 261 und Abbildung 262 wird ein 1mm-Riss in einer Betonhaltung mit einem Durchmesser von DN500 bei der TV-Kamera 1 (HD), der TV-Kamera 3, dem Scan-System 2 in 3D- Ansicht sowie in der Abwicklung dargestellt.

Abbildung 259: Beton DN500, TV-Kamera 1 (HD), Riss, 1mm

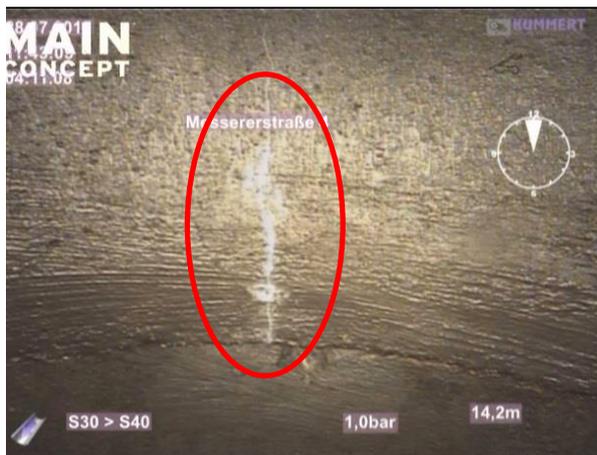
Abbildung 260: Beton DN500, TV-Kamera 3, Riss, 1mm

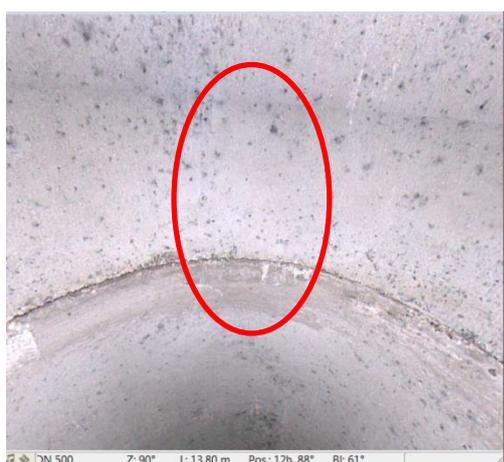
Abbildung 261: Beton DN500, Scan-System 2 3D, Riss, 1mm

Abbildung 258 zeigt die Schadenserkenung von Rissen bei Betonrohren mit einem Durchmesser von DN 500. Gründe für die schlechte Erkennungsraten von 1 mm- Rissen des Scan-Systems 2 im 3D- Modus und bei der Abwicklung sind in Abbildung 261 und Abbildung 262 gezeigt. Aufgrund des hellen Rohrmaterials kombiniert mit der Bildauflösung ist eine Erkennung des vorliegenden Zustands nicht möglich.

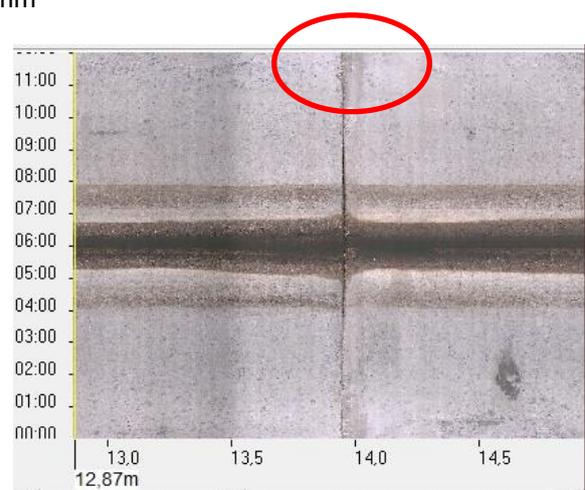
Abbildung 262: Beton DN500, Scan-System 2 Abwicklung, Riss, 1mm

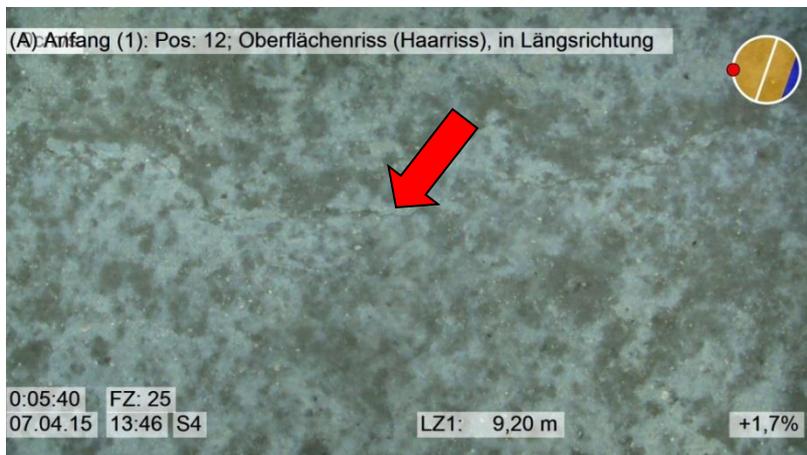
Abbildung 263 (TV-Kamera 1 (HD)), Abbildung 264 (TV-Kamera 3), Abbildung 265 (Scan-System 2 3D) und Abbildung 266 (Scan-System 2 Abwicklung) zeigen die Erkennung eines Oberflächenrisses in einer Betonhaltung mit einem Durchmesser von DN500.

Abbildung 263: Beton DN500, TV-Kamera 1 (HD), Riss, Oberflächenriss

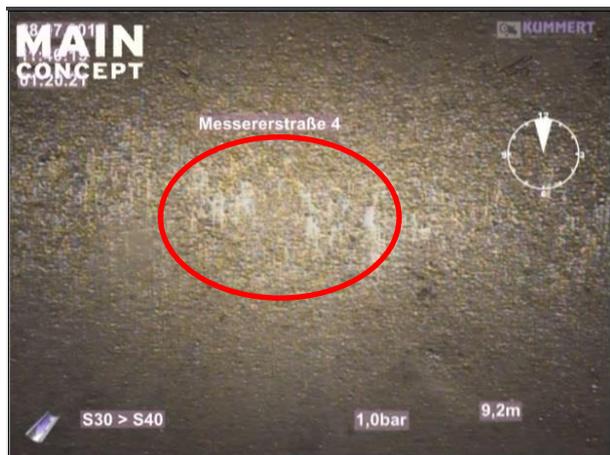
Abbildung 264: Beton DN500, TV-Kamera 3, Riss, Oberflächenriss

Alle Oberflächenrisse wurden nur mit der TV-Kamera 1 (HD) erkannt. Die TV-Kamera 3 machte 15% der Risse ersichtlich. Mit der TV-Kamera 3 war die Erkennung aufgrund des Rohrmaterials kombiniert mit der schlechten Beleuchtung (vgl. Abbildung 264) nicht möglich. Mit dem Scan-System 2 wurden weder in der 3D- Ansicht, noch in der Abwicklung Oberflächenrisse erkannt. Die Ursachen dafür bilden die Kombination aus der Bildqualität und des Rohrmaterials (vgl. Abbildung 265 und Abbildung 266).

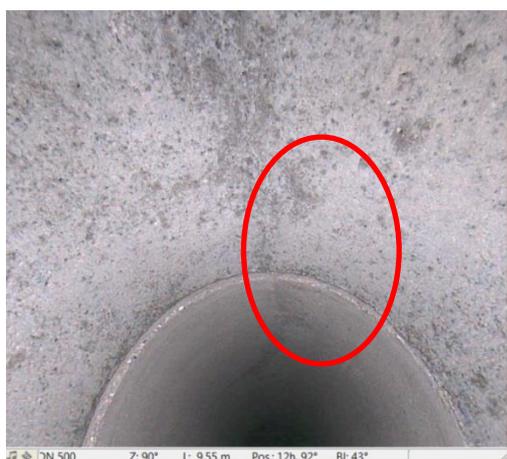
Abbildung 265: Beton DN500, Scan-System 2 3D, Riss, Oberflächenriss

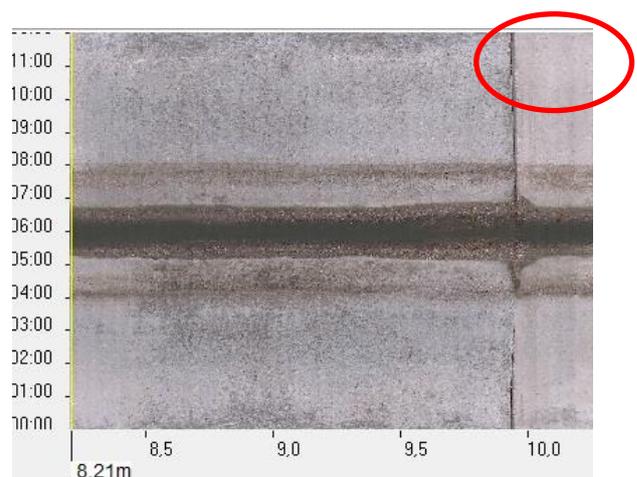
Abbildung 266: Beton DN500, Scan-System 2 Abwicklung, Riss, Oberflächenriss

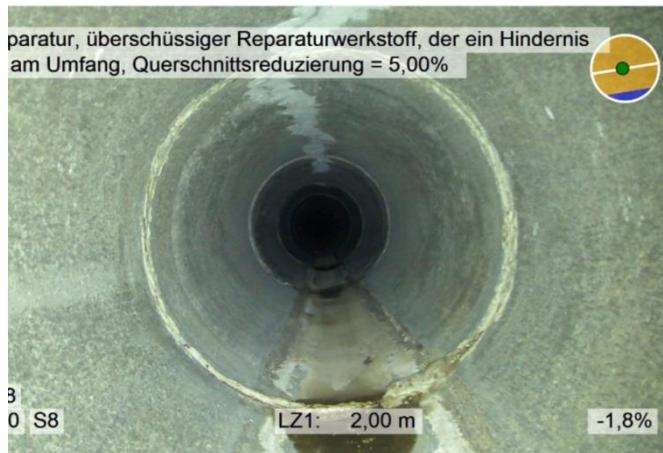
In Abbildung 267, Abbildung 268, Abbildung 269 und Abbildung 270 liegen die Zustandserkennung des Schadens „schadhafte Reparatur“ in Betonrohren mit DN500 vor. Es werden die TV-Kamera 1 (HD), die TV-Kamera 3 und das Scan-System 2 im 3D- Modus sowie in der Abwicklung miteinander verglichen.

Abbildung 267: Beton DN500, TV-Kamera 1 (HD), schadhafte Reparatur

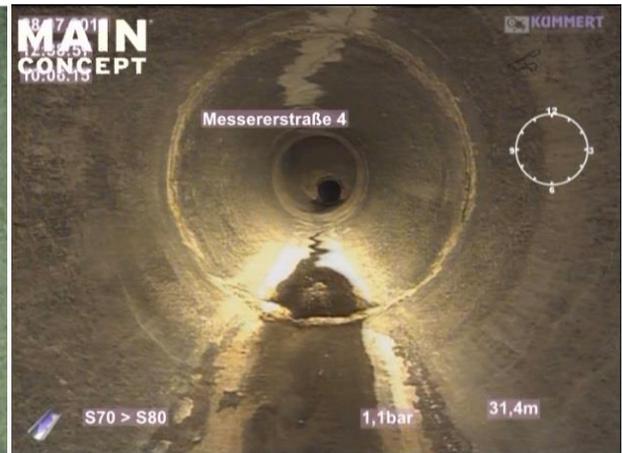
Abbildung 268: Beton DN500, TV-Kamera 3, schadhafte Reparatur

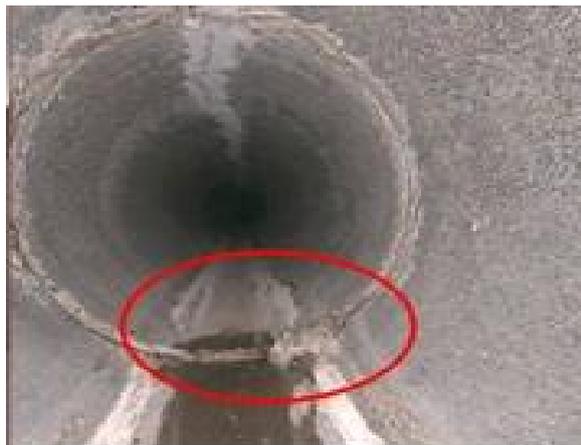
Abbildung 269: Beton DN500, Scan-System 2 3D, schadhafte Reparatur

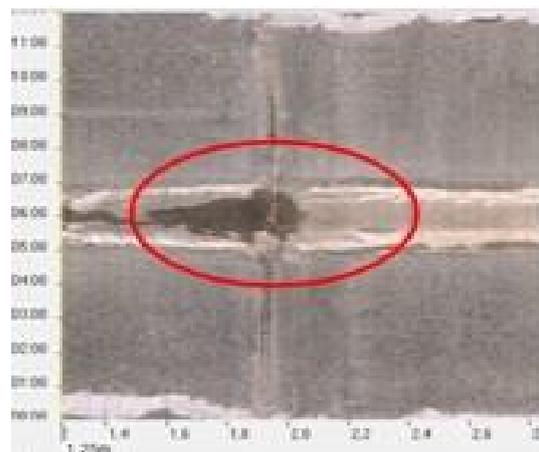
Abbildung 270: Beton DN500, Scan-System 2 Abwicklung, schadhafte Reparatur

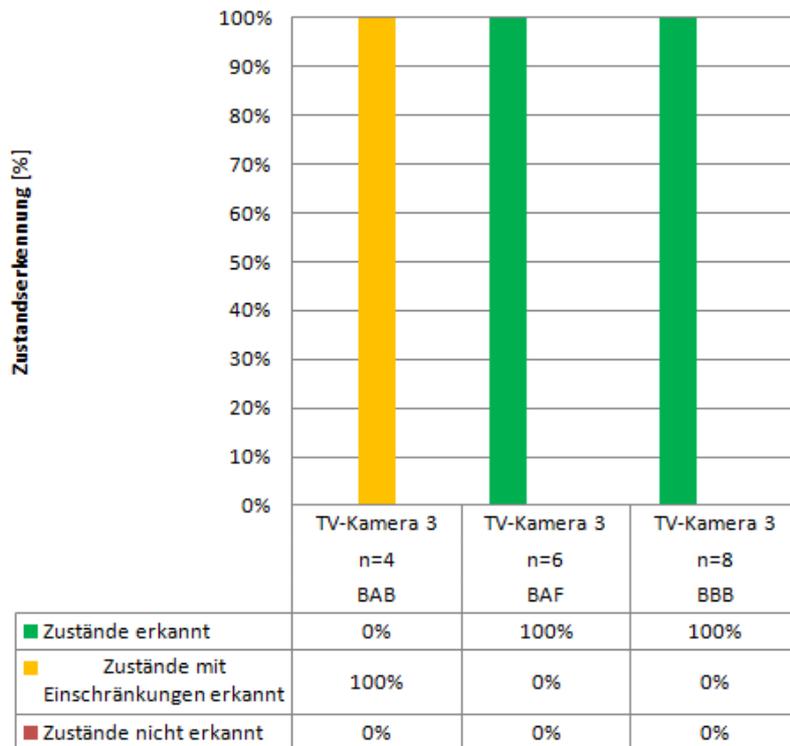
Aus der Abbildung 275 ist ersichtlich, dass mit der TV-Kamera 3 zu 100% alle Risse mit Einschränkungen erkannt werden konnten. Die Oberflächenschäden sowie die anhaftenden Stoffe wurden zu 100% festgestellt.

Abbildung 271: Erkennungsrate bei Beton, DN 1000, Riss, Oberflächenschaden (fehlende Zuschlagsstoffe) und Anhaftende Stoffe, TV-Kamera 3

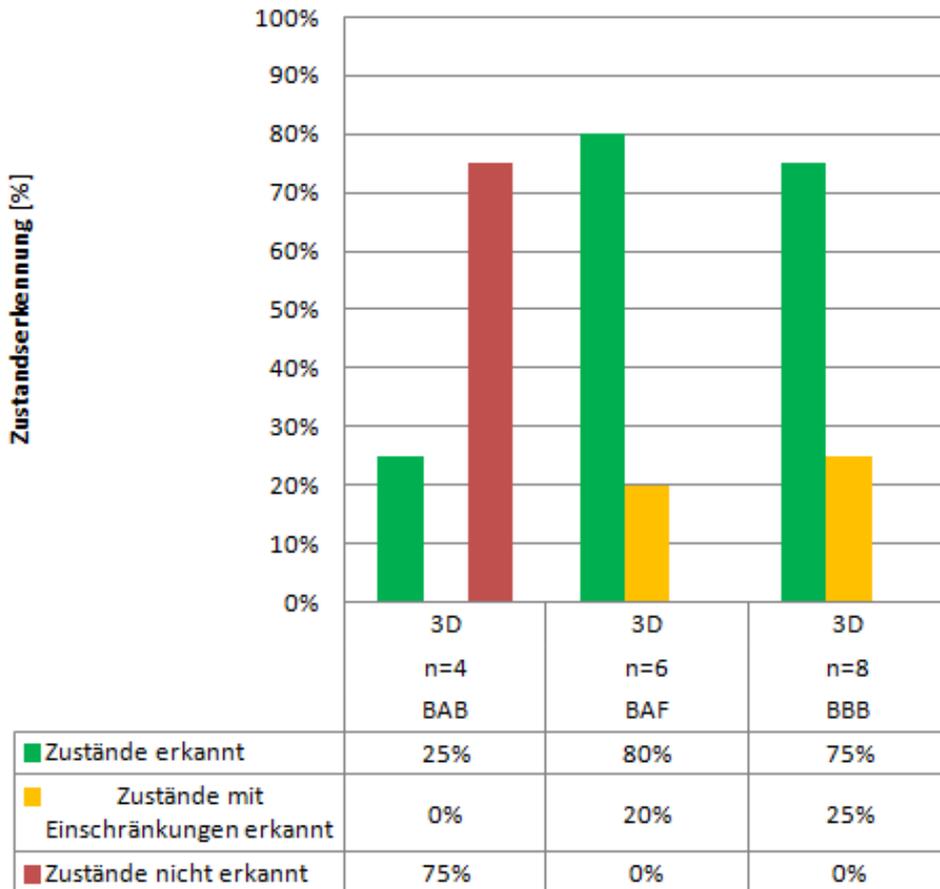
Abbildung 272 zeigt die Erkennungsraten von Risse sowie von Oberflächenschäden mit dem Scan-System 2 im 3D- Modus. Risse konnten zu 25% eruiert werden. Die gesamte Erkennungsrate bei Oberflächenschäden beläuft sich auf 100%. Darunter fallen 80% gut erkannte Zustände und 20% mit Einschränkungen erkannte Schäden. Anhaftende Stoffe wurden zu 80% erkannt und zu 20% mit Einschränkungen erkannt.

Abbildung 272: Erkennungsrate bei Beton, DN 1000, Riss, Oberflächenschaden (fehlende Zuschlagsstoffe) und Anhaftende Stoffe, Scan-System 2 3D

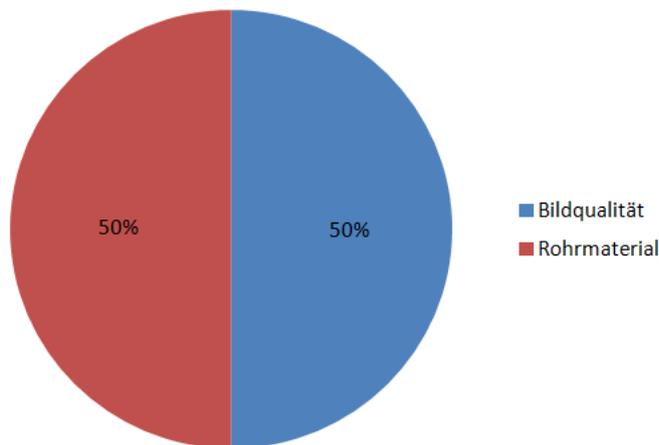
Die Nichterkennung der Risse in einem Betonrohr DN 1000 wird in Abbildung 273 abgebildet. Diese liegt jeweils zu 50% an dem vorherrschenden Rohrmaterial und an der Bildqualität.

Abbildung 273: Gründe für Nichterkennung bei Beton, DN 1000, Riss, 3D

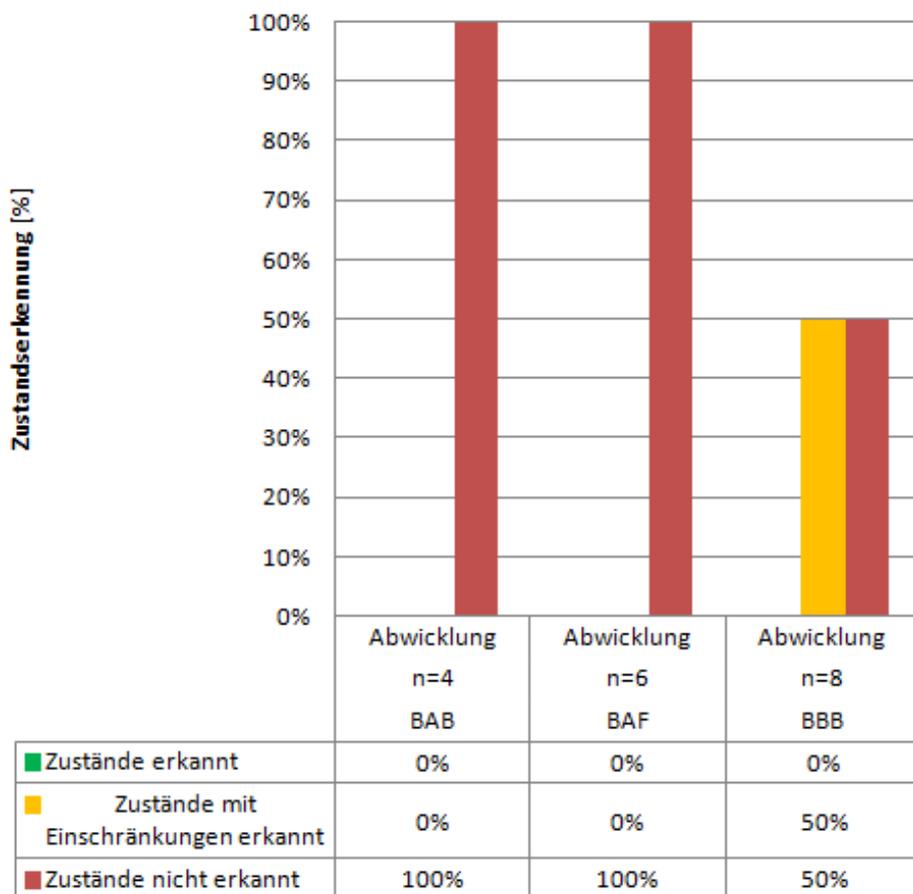
Abbildung 274 stellt die Erkennungsraten des Scan-System 2 in der Abwicklung bei Betonhaltungen mit DN 1000 dar. Es wurden weder Risse noch Oberflächenschäden festgestellt. Infiltrationen konnten zu 50% mit Einschränkungen erkannt werden und 50% nicht erkannt werden.

Abbildung 274: Erkennungsrate bei Beton, DN 1000, Riss, Oberflächenschaden (fehlende Zuschlagsstoffe) und Anhaftende Stoffe, Scan-System 2 Abwicklung

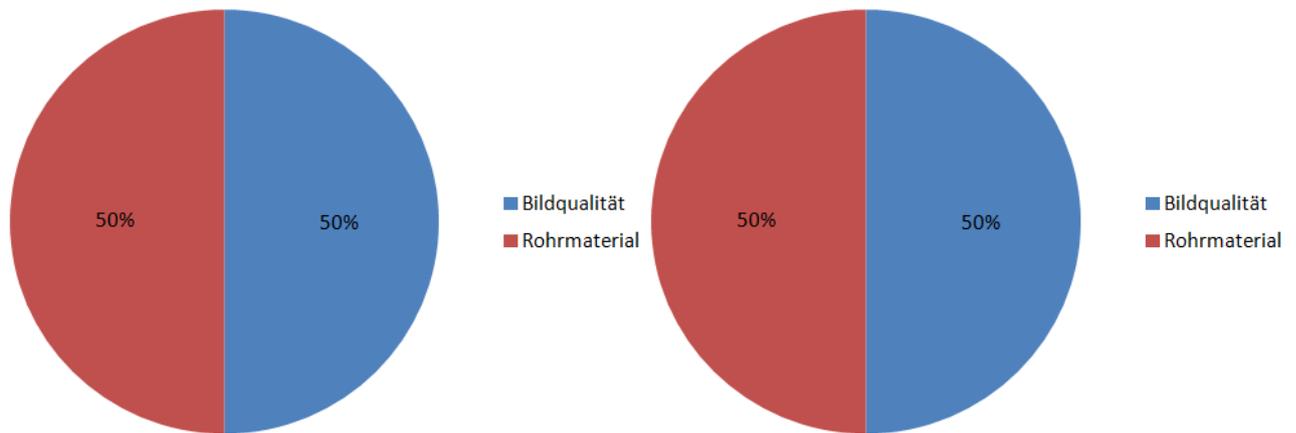
Die Gründe für die Nichterkennung von Rissen werden in Abbildung 275 dargestellt. Diese setzen sich zu jeweils 50% aus der Bildqualität und aus dem Rohrmaterial zusammen. In der Abbildung 276 ist aufgezeigt, dass aufgrund der Bildqualität (50%) und aufgrund des Rohrmaterials (50%) Oberflächenschäden nicht festgestellt werden konnten.

Abbildung 275: Gründe für Nichterkennung bei Beton, DN 1000, Riss, Abwicklung

Abbildung 276: Gründe für Nichterkennung bei Beton, DN 1000, Oberflächenschaden, Abwicklung

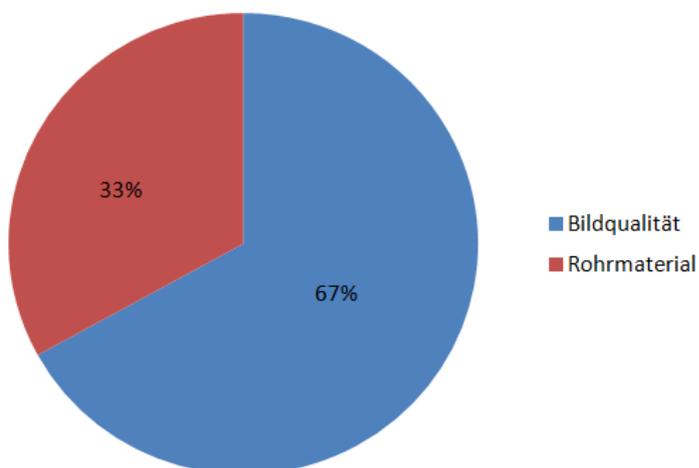
Die Ursachen für die Nichterkennung des Zustands „ anhaftende Stoffe“ wird in Abbildung 277 dargestellt. Die Gründe sind zu 65% die Bildqualität und zu 35% das Rohrmaterial.

Abbildung 277: Gründe für Nichterkennung bei Beton, DN 1000, Anhaftende Stoffe, Abwicklung

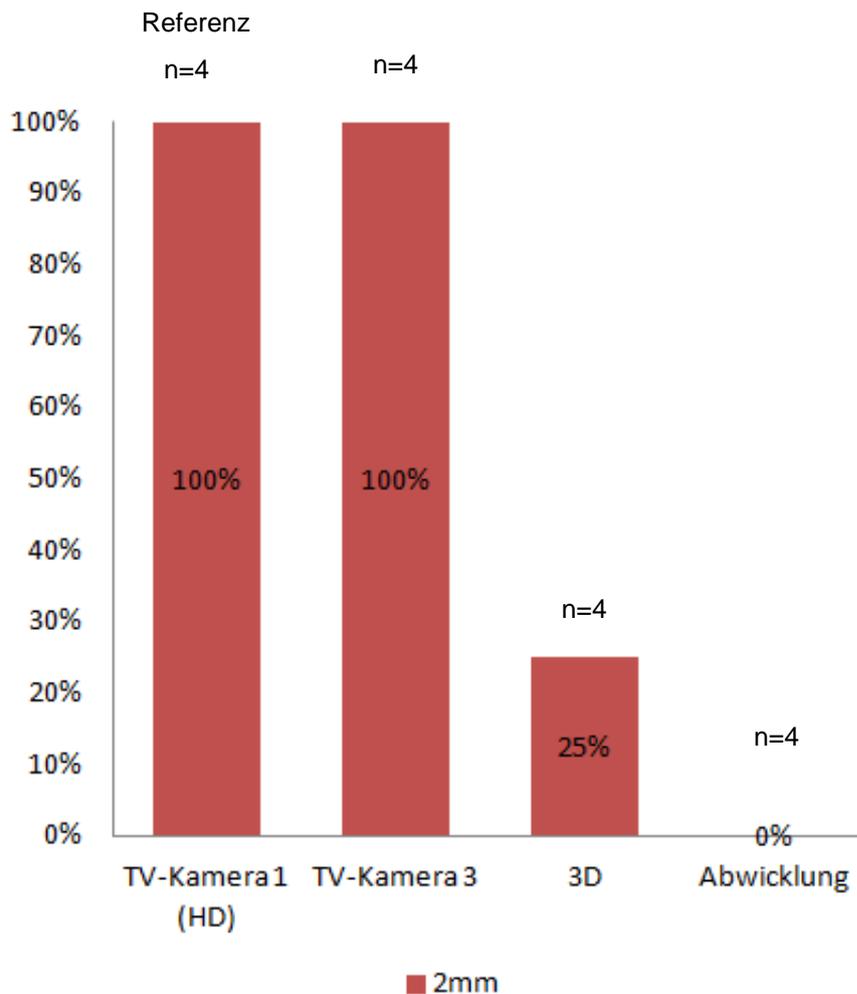
In der Abbildung 278 werden die Risse in Betonrohren mit DN1000 im Vergleich zwischen der TV-Kamera 1 (HD), der TV-Kamera 3 und des Scan-System 2 im 3D- Modus sowie in der Abwicklung dargestellt. Aufgrund der geringen Stichprobe mit nur vier Werten hat diese Grafik nur wenig Aussagekraft. Alle Risse verfügen über eine Rissbreite von 2mm. Die HD- Kamera gilt als Referenzmaß mit einer Erkennungsrate von 100%. Mit der TV-Kamera 3 werden auch alle Risse erkannt. Die 3D- Ansicht zeigt 25% der Risse auf, während das Scan-System 2 im Abwicklungsmodus keine Risse feststellt.

Abbildung 278: Zustandserkennung Riss, Beton DN1000, TV-Kamera 1 (HD), TV-Kamera 3 und Scan-System 2 3D und Abwicklung

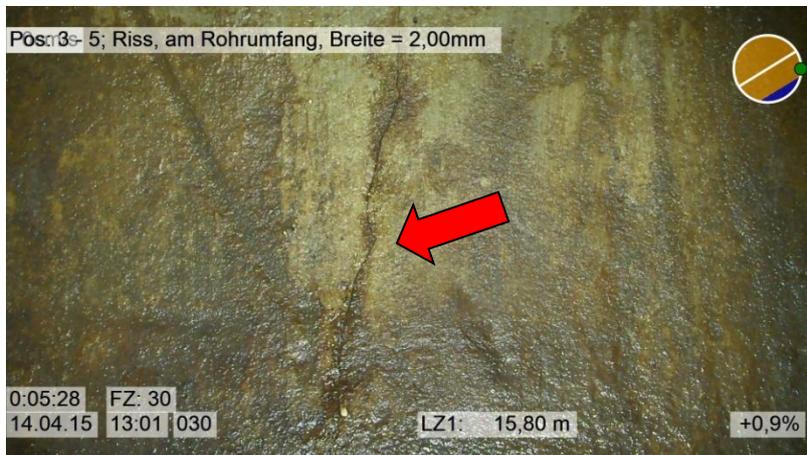
In Abbildung 279, Abbildung 280, Abbildung 281 und Abbildung 282 liegen die Zustandserkennung eines 2mm- Risses bei Betonrohren mit DN1000 vor. Gegenübergestellt werden die TV-Kamera 1 (HD), die TV-Kamera 3 sowie die Scan-System 2 im 3D- Modus und in der Abwicklung.

Abbildung 279: Beton DN1000, TV-Kamera 1 (HD), Riss, 2mm

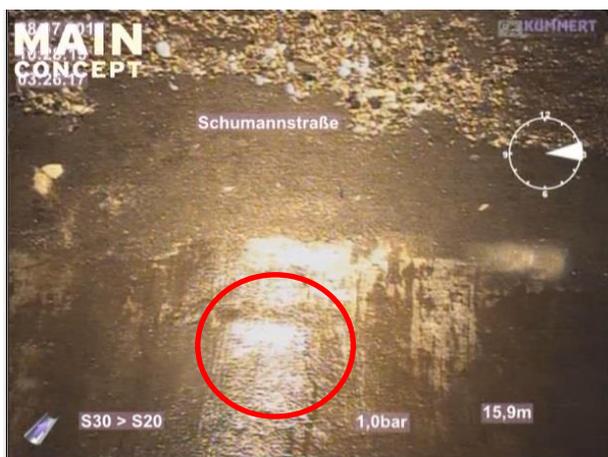
Abbildung 280: Beton DN1000, TV-Kamera 3, Riss, 2mm

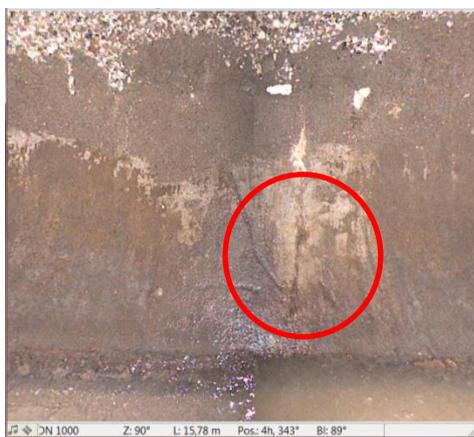
Abbildung 281: Beton DN 1000, Scan-System 2 3D, Riss, 2mm

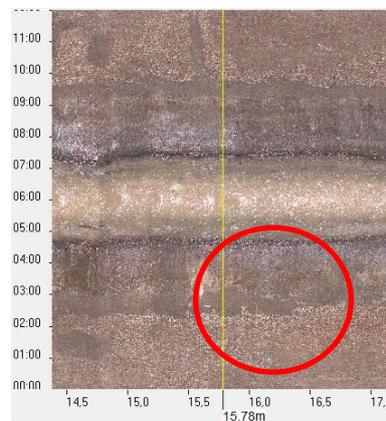
Abbildung 282: Beton DN 1000, Scan-System 2 Abwicklung, Riss, 2mm

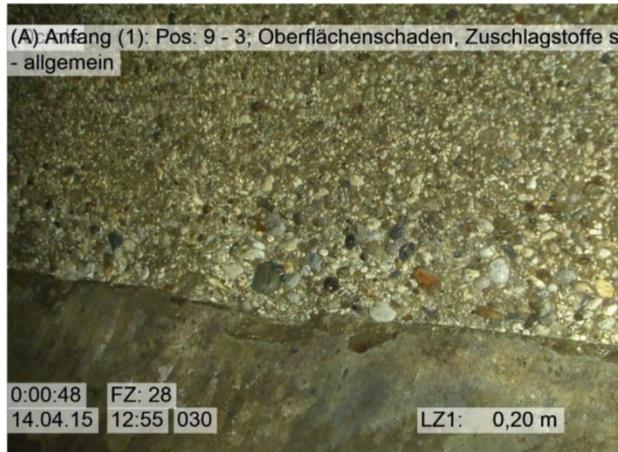
Anhand der Abbildung 283 (TV-Kamera 1 (HD)), Abbildung 284 (TV-Kamera 3), (Scan-System 2 3D) und Abbildung 286 (Scan-System 2 Abwicklung) ist die Zustandserkennung eines Oberflächenschadens in einem Betonrohr mit dem Durchmesser von DN 1000 zu sehen.

Abbildung 283: Beton, DN 1000, TV-Kamera 1 (HD), Oberflächenschaden

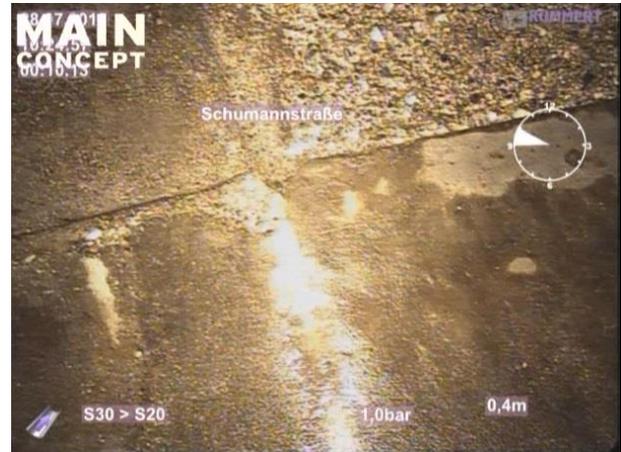
Abbildung 284: Beton, DN 1000, TV-Kamera 3, Oberflächenschaden

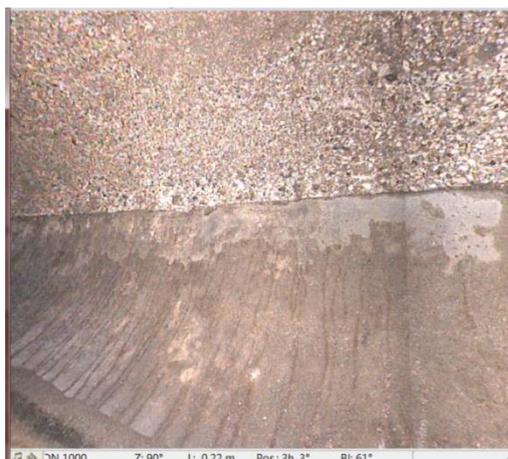
Abbildung 285: Beton, DN 1000, Scan-System 2, 3D, Oberflächenschaden

ihren Einsatz laut Hersteller hauptsächlich in Kanälen bis zu DN 600 (vgl. 3.2.4.2). Daraus ergibt sich eine schlechte Bildauflösung. In Kombination mit dem vorliegenden Rohrmaterial führt dies zu einer schlechten Erkennungsrate bei dem Scan-System 2 (vgl. Abbildung 285 und Abbildung 286).

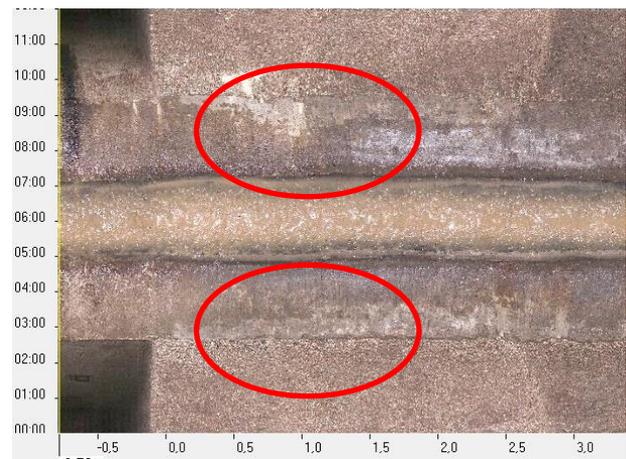
Abbildung 286: Beton, DN 1000, Scan-System 2, Abwicklung, Oberflächenschaden

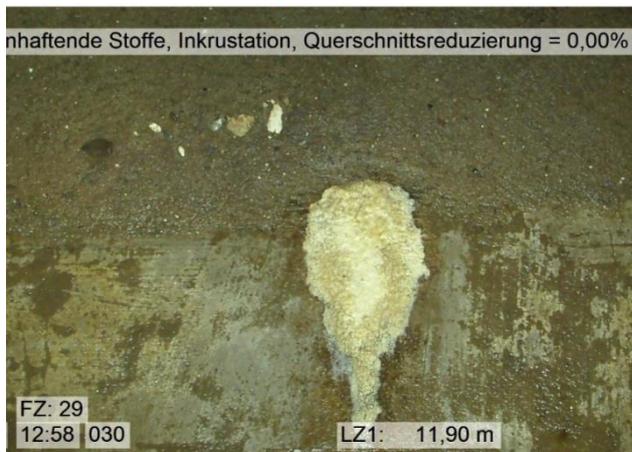
Abbildung 287 mit der TV-Kamera 1 (HD), Abbildung 288 mit der TV-Kamera 3, Abbildung 289 mit dem Scan-System 2 im 3D- Modus und Abbildung 290 mit dem Scan-System 2 in der Abwicklung stellen den Zustand anhaftende Stoffe (Inkrustation) dar.

Abbildung 287: Beton, DN 1000, TV-Kamera 1 (HD), anhaftende Stoffe.

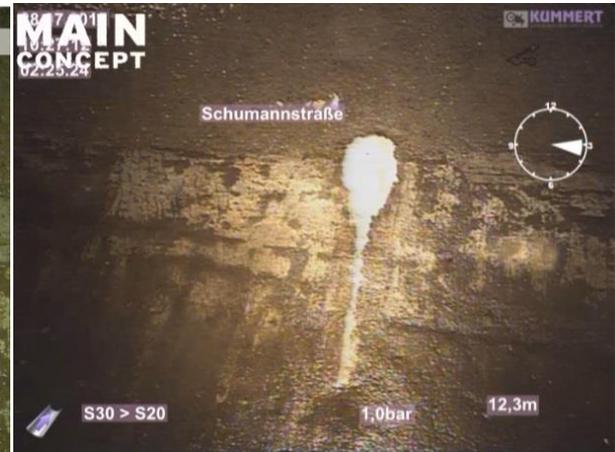
Abbildung 288: Beton, DN 1000, TV-Kamera 3, anhaftende Stoffe.

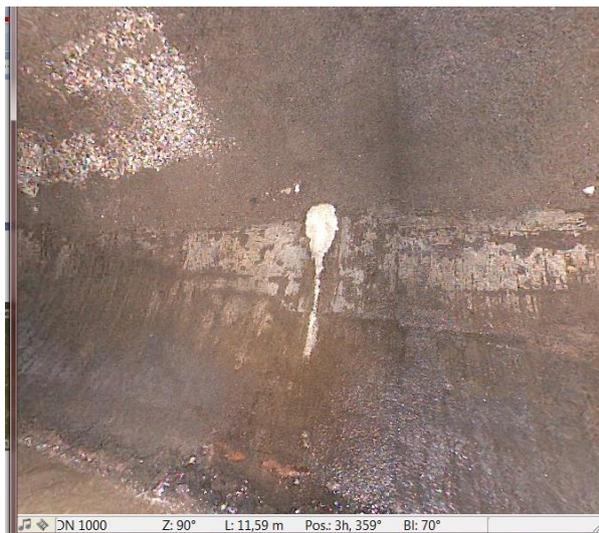
Abbildung 289: Beton, DN 1000, Scan-System 2, 3D, anhaftende Stoffe.

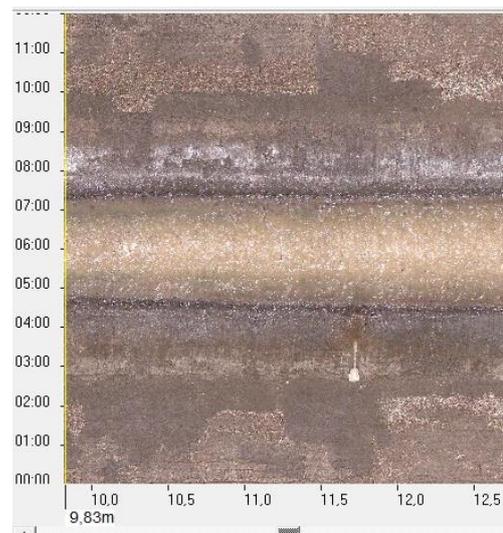
Abbildung 290: Beton, DN 1000, Scan-System 2, Abwicklung, anhaftende Stoffe.

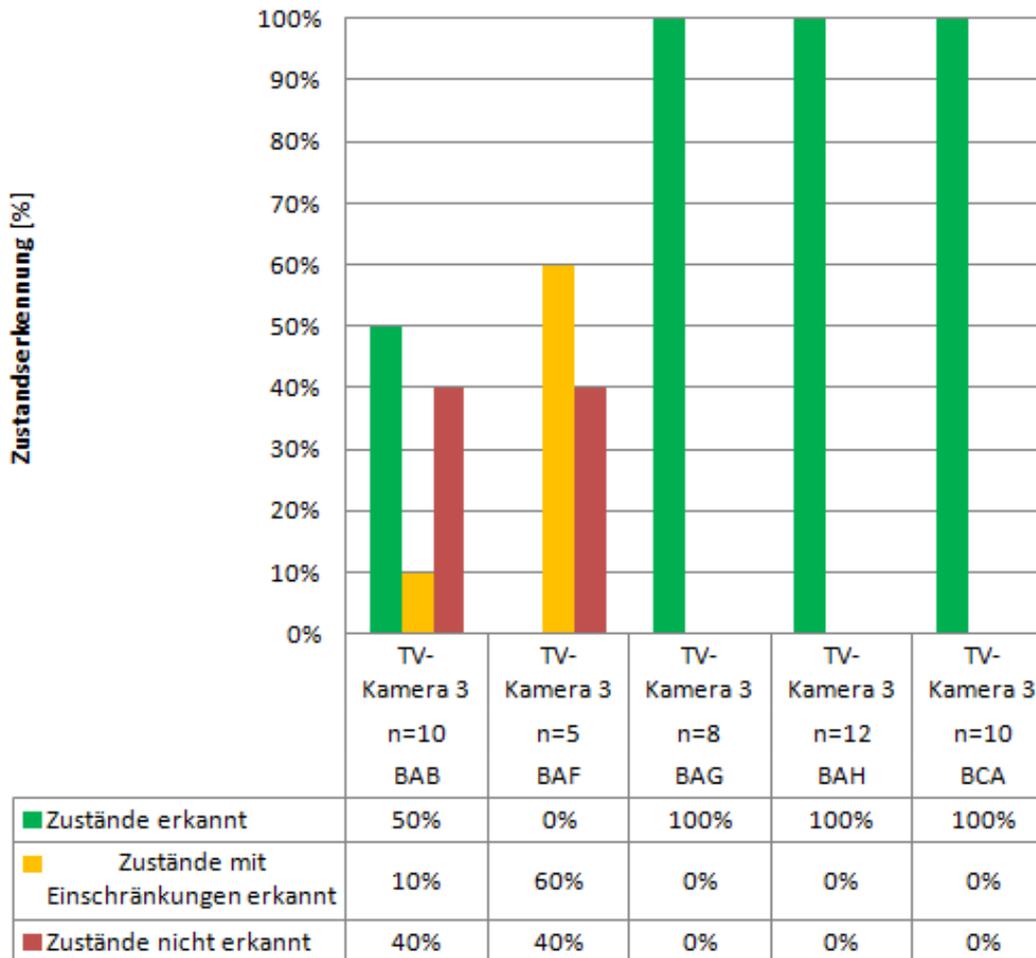
In Abbildung 295 wird die Schadenserkennung der TV-Kamera 3 bei einem Eiprofil aus dem Material Beton mit DN500/800 dargestellt. Die Kamera von Kummert erkannte 50% der Risse, 10% davon mit Einschränkungen. Die übrigen 40% konnten nicht festgestellt werden. Die Zustände einragender Anschluss, schadhafter Anschluss und einfacher Anschluss wurden zu jeweils 100% erkannt.

Abbildung 291: Zustandserkennung bei Beton, DN 500/800, Riss, Oberflächenschäden, einragender Anschluss, schadhafter Anschluss und einfacher Anschluss, TV-Kamera 3

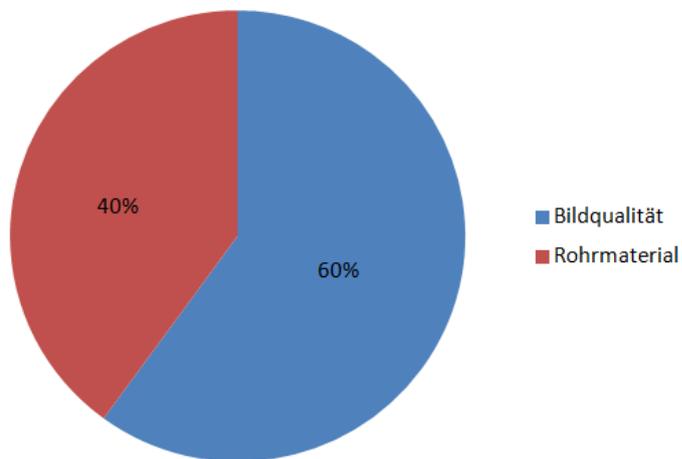
Abbildung 292 bildet die Gründe für die Nichterkennung von Oberflächenschäden der TV-Kamera 3 ab. Aufgrund der Bildqualität (60%) und des vorherrschenden Rohrmaterials (40%) konnten bei der Kamera 3 nicht alle Schäden erkannt werden.

Abbildung 292: Gründe für Nichterkennung bei Beton DN 500/800, Oberflächenschaden, TV-Kamera 3

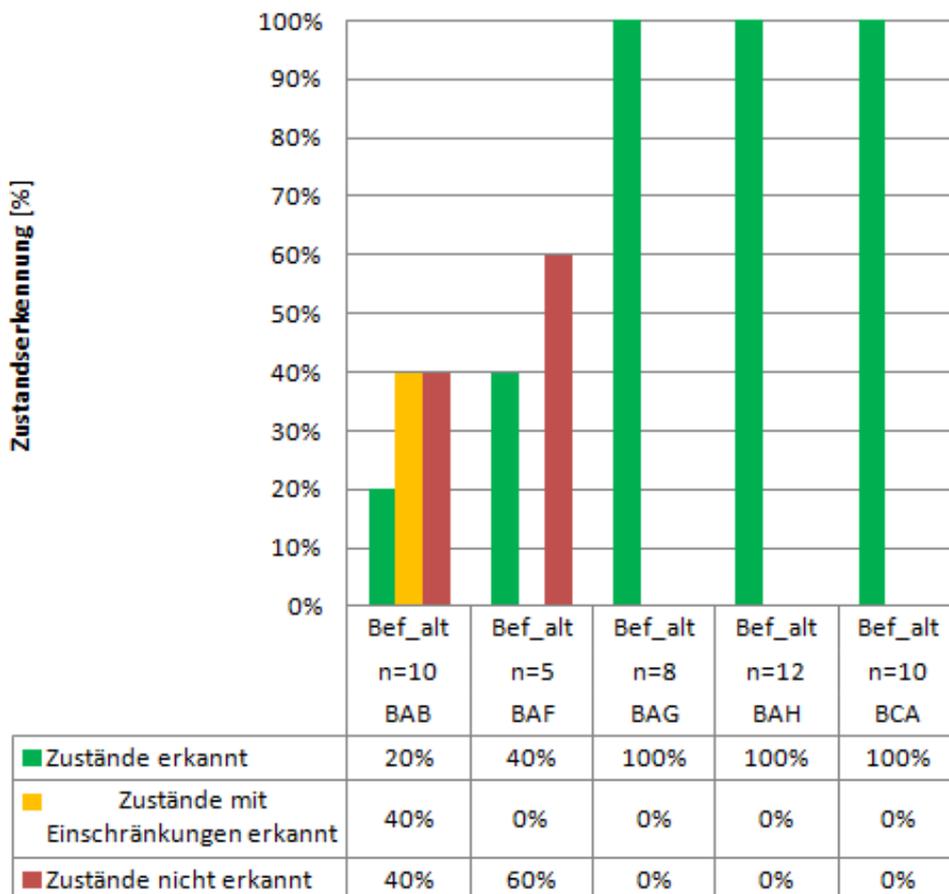
Abbildung 293 zeigt die Zustandserkennung einer unbekanntem Dreh- und Schwenkkopfkamera bei Betonhaltungen mit DN500/800. Bei den alten Befahrungen aus 2011 wurden 60% der Risse eruiert, davon 40% mit Einschränkungen. Die restlichen 40% der Risse konnten nicht erkannt werden. Weitere 40% der Oberflächenschäden konnten dargelegt werden. 60% der Schäden wurden nicht erkannt. Die Erkennung der einragenden Anschlüsse, der schadhaften Anschlüsse un der einfachen Anschlüsse liegt bei jeweils 100%.

Abbildung 293: Zustandserkennung bei Beton, DN 500/800, Riss, Oberflächenschäden, einragender Anschluss, schadhafter Anschluss und einfacher Anschluss, alte Befahrungen

Alle 3 mm- Risse wurden nur mit der TV-Kamera 1 (HD) erkannt. Die anderen Systeme konnten die Hälfte (10% von möglichen 20%) aller 3 mm- Risse aufzeigen. In Abbildung 293 ist die Zustandserfassung der Befahrungen aus 2011 dargestellt. Mit dieser Kamera konnte der Zustand genauso wie mit dem Scan-System2 in 3D- Modus (vgl. Abbildung 507) festgestellt werden. Mit der TV-Kamera 3 (vgl. Abbildung 506) wurde der Schaden aufgrund des Rohrmaterials und der Bildauflösung nicht aufgezeigt. Mit der Abwicklung (vgl. Abbildung 508) konnte der Riss aufgrund der 2D- Ansicht der Abwicklung und der Lage des Schadens (Scheitel) nicht eruiert werden.

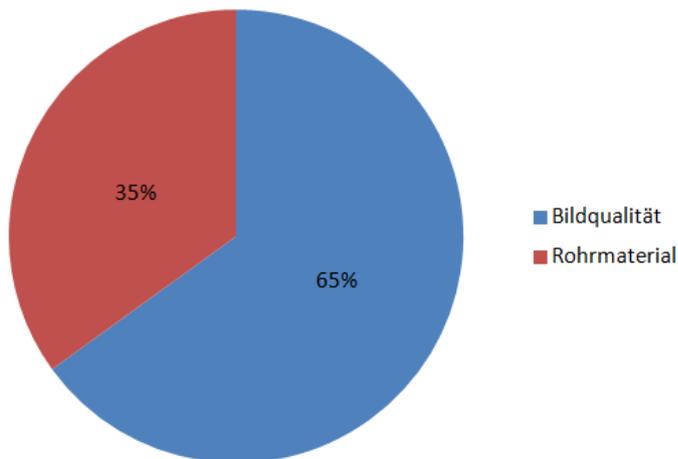
In der Abbildung 294 sind die Gründe für die Nichterkennung von Rissen dargestellt. Die Ursachen werden mit 65% der Bildqualität und mit 35% dem Rohrmaterial zugeschrieben.

Abbildung 294: Gründe für Nichterkennung bei Beton DN 500/800, Riss, alte Befahrungen

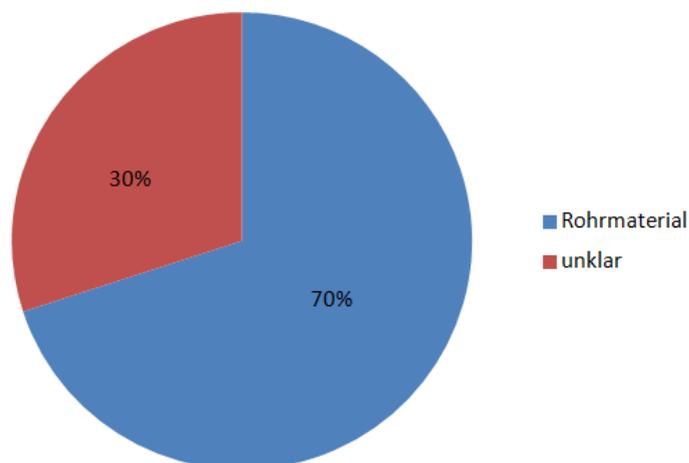
Die Ursachen für die Nichterkennung von Oberflächenschäden werden in Abbildung 295 abgebildet. Bei den Befahrungen von 2011 wird als Grund für die Nichterkennung auch das Rohrmaterial mit 70% beziffert. 30% der nicht erkannten Schäden sind jedoch nicht defnierbar, da sich seit dieser Befahrung auch die Schäden vermehrt haben könnten.

Abbildung 295: Gründe für Nichterkennung bei Beton DN 500/800, Oberflächenschaden, alte Befahrungen

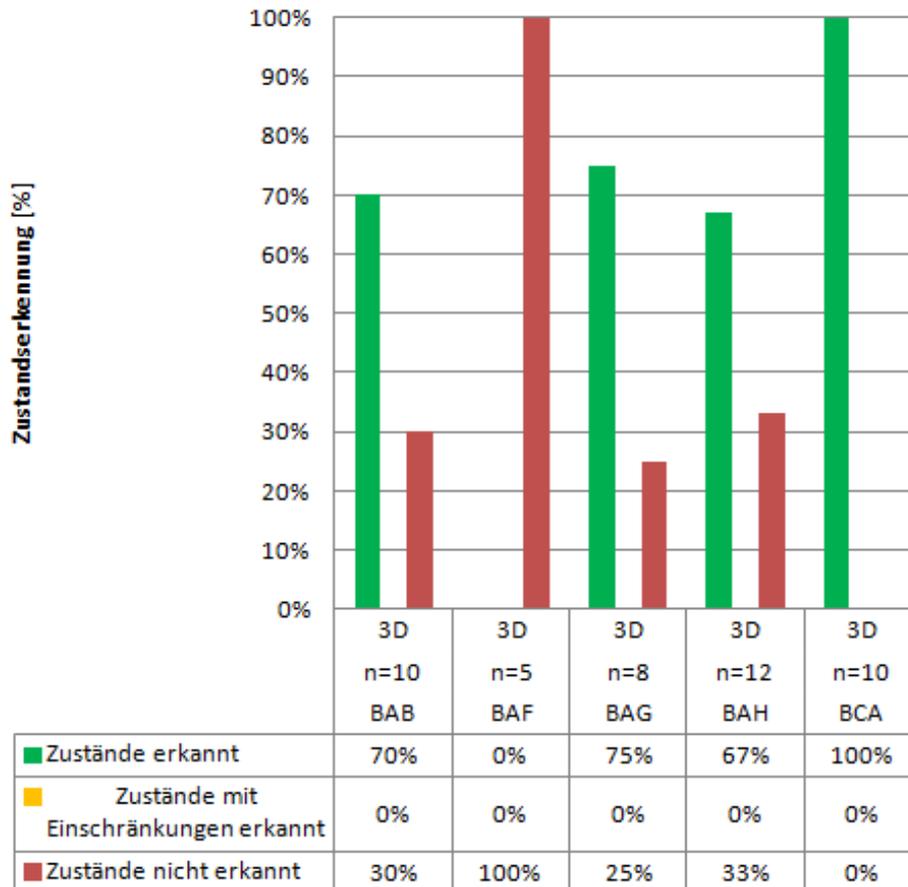
In Abbildung 296 wird die Zustandserkennung des Scan-System 2 in der 3D- Ansicht beim Rohrmaterial Beton mit einer Dimension von DN500/800 abgebildet. Mit dem Scan-System 2 im 3D- Modus konnten 20% der Risse aufgezeigt werden, während 80% der Risse nicht erkannt werden. Bei den Oberflächenschäden liegt keine Erkennung vor. Im Gegensatz dazu wurden 75% der einragenden Anschlüsse erkannt und 25% nicht erkannt. Die Erkennungsrate bei den schadhafte Anschlüssen liegt bei 67% Erkennung und bei 33% Nichterkennung. Weiters konnten alle einfachen Anschlüsse aufgezeigt werden.

Abbildung 296: Zustandserkennung bei Beton, DN 500/800, Riss, Oberflächenschäden, einragender Anschluss, schadhafte Anschluss und einfacher Anschluss, Scan-System 2 3D

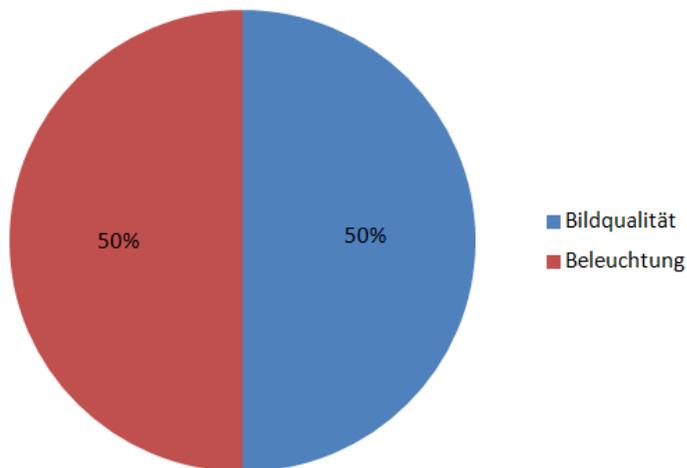
Die Gründe für die Nichterkennung von Rissen wird in Abbildung 297 gezeigt. Im 3D- Modus des Scan-System 2 wurden die Zustände aufgrund der Bildqualität (50%) und der schlechten Beleuchtung (50%) nicht erfasst.

Abbildung 297: Gründe für Nichterkennung bei Beton DN 500/800, Riss, 3D

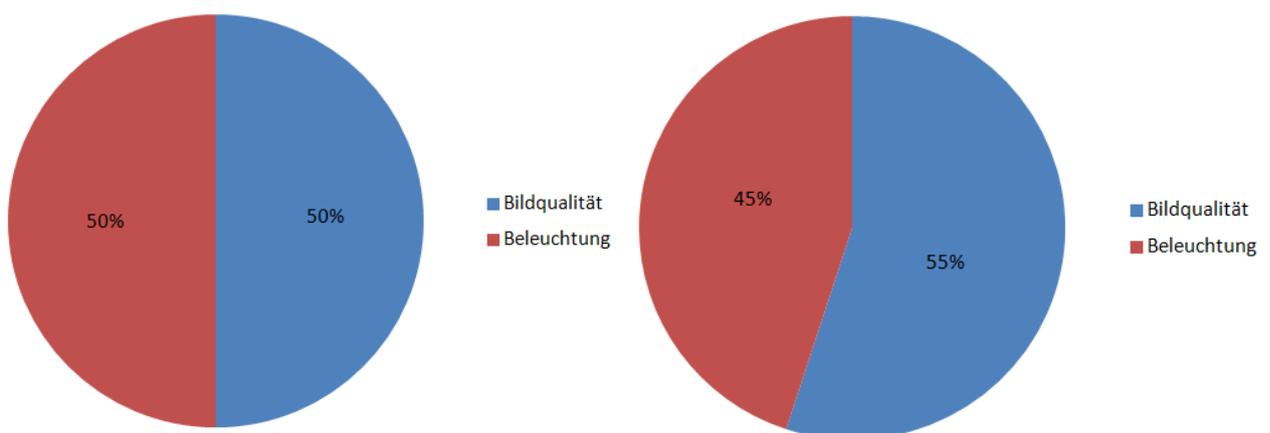
Für die Nichterkennung vom Zustand BAG im 3D- Modus und in der Abwicklung werden die Bildqualität und die Beleuchtung mit jeweils 50% als Gründe angegeben. Diese werden in Abbildung 298 grafisch dargestellt.

Die Ursachen für die Nichterkennung von schadhafte Anschlüssen sind in Abbildung 299 abgebildet. In der 3D- Ansicht konnten die Zustände BAH aufgrund der Bildqualität (55%) und aufgrund des Rohrmaterials (45%) nicht eruiert werden.

Abbildung 298: Gründe für Nichterkennung bei Beton DN 500/800, einragender Anschluss, 3D und Abwicklung

Abbildung 299: Gründe für Nichterkennung bei Beton DN 500/800, schadhafte Anschluss, 3D

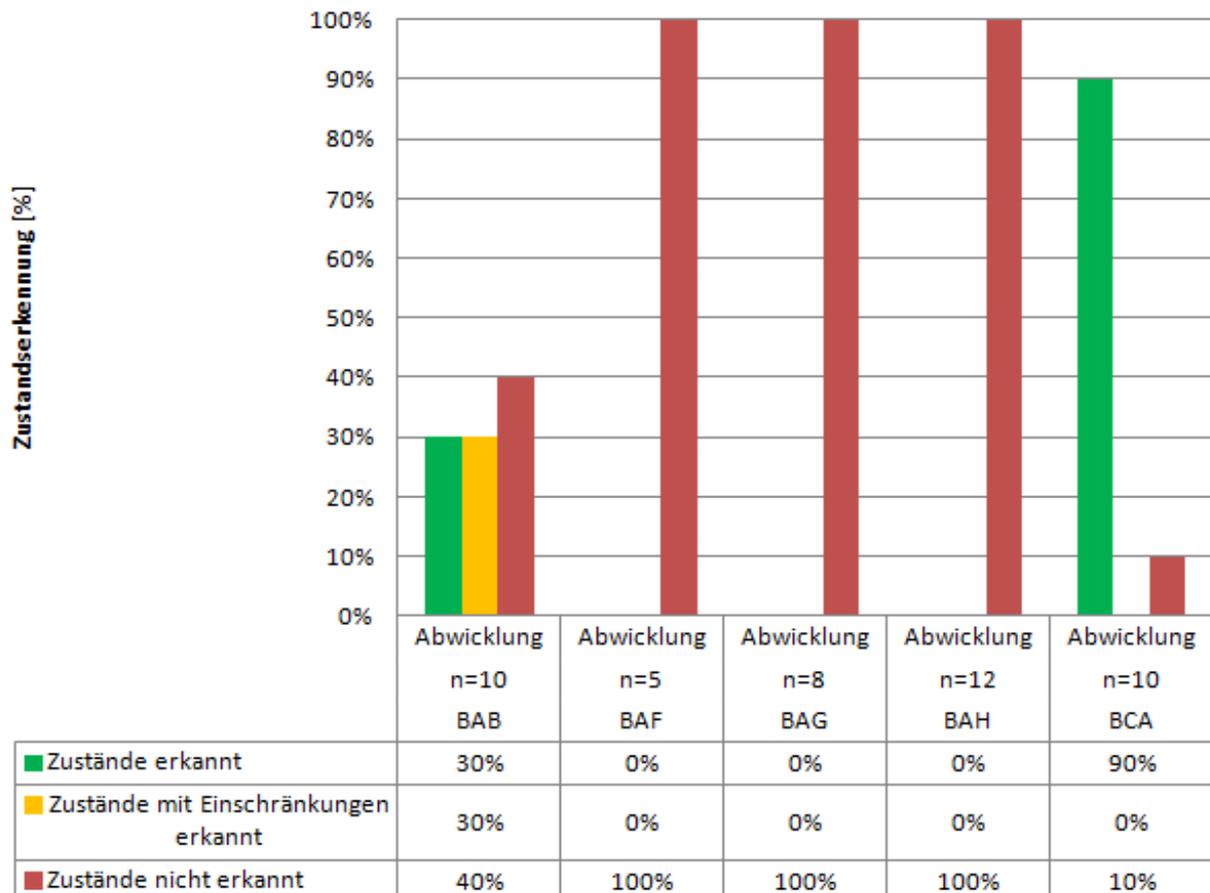
Abbildung 300 zeigt die Zustandserkennung des Scan-System 2 in der Abwicklung bei Beton DN 500/800. In der Abwicklung konnten 30% der Risse erkannt werden, 30% mit Einschränkungen erkannt und 40% nicht erkannt wurden. Bei den Oberflächenschäden, einragenden Anschlüssen und schadhafte Anschlüsse liegt keine Erkennung vor. 90% der einfachen Anschlüsse konnten festgestellt werden. Die übrigen 10% wurden nicht aufgezeigt.

Abbildung 300: Zustandserkennung bei Beton, DN 500/800, Riss, Oberflächenschäden, einragender Anschluss, schadhafte Anschluss und einfacher Anschluss, Scan-System 2 Abwicklung

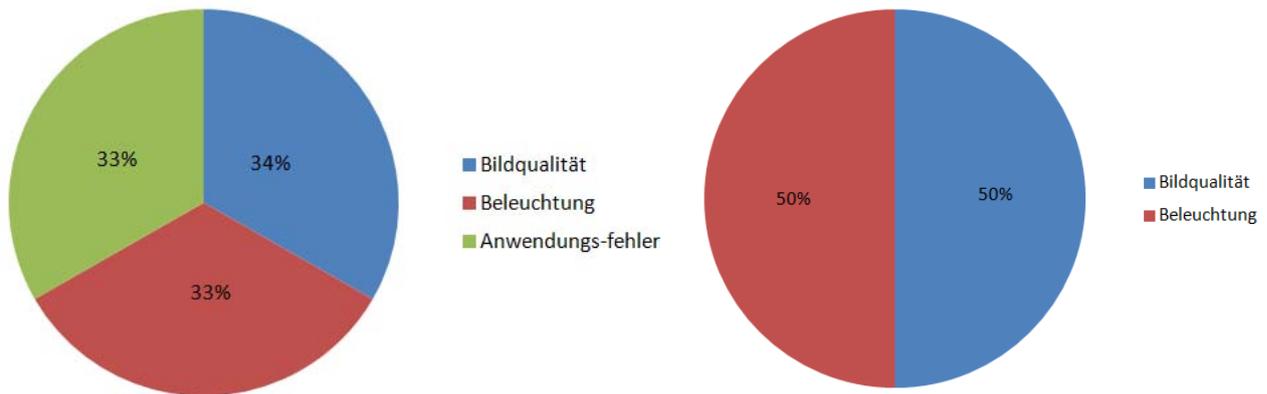
Die Bildqualität mit 34%, ein Anwendungsfehler (sehr dunkler Hintergrund) mit 33% und die schlechte Ausleuchtung der Haltung mit 33% führten bei der Abwicklung zu schlechten Erkennungsraten. Die grafische Darstellung der Ursachen für die Nichterkennung sind in Abbildung 301 dargestellt.

In Abbildung 302 sind die Gründe für die Nichterkennung von schadhafte Anschlüssen aufgezeigt. In der Abwicklung wurden zu 50% die Bildqualität und zu 50% abermals das Rohrmaterial als Gründe für die Nichterkennung angegeben.

Abbildung 301: Gründe für Nichterkennung bei Beton DN 500/800, Riss, Abwicklung

Abbildung 302: Gründe für Nichterkennung bei Beton DN 500/800, schadhafte Anschluss, Abwicklung

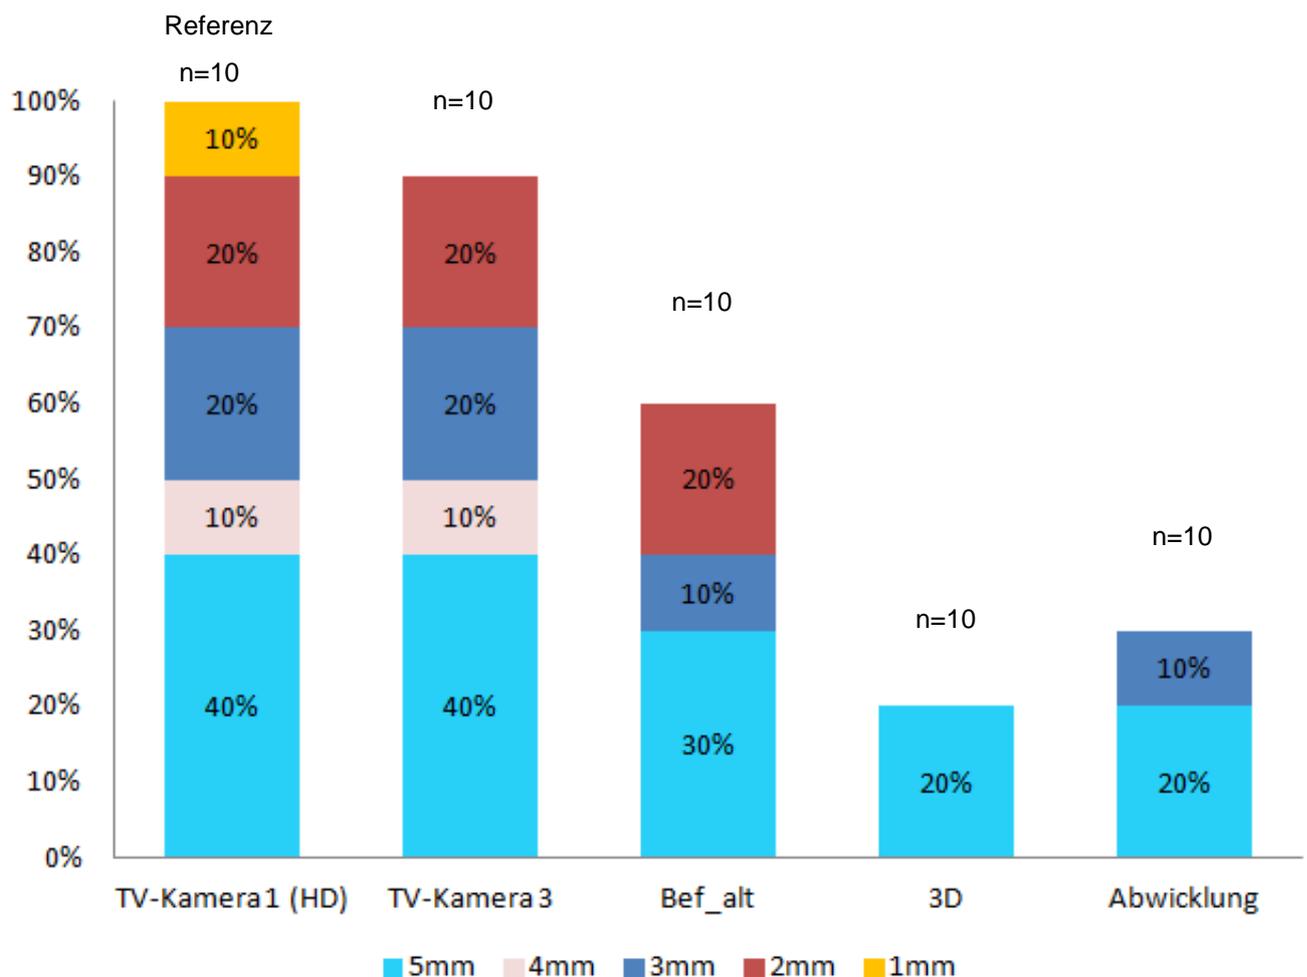
Die Abbildung 303 stellt die Risserkennung in Betonrohren DN500/800 dar. Verglichen werden die TV-Kamera 1 (HD), die TV-Kamera 3, die TV-Kamera 4 und das Scan-System 2 im 3D-Modus sowie in der Abwicklung. Die Risse wurden nach ihren Rissbreiten differenziert.

Die HD- Kamera gilt als Referenzmaß und hat somit eine Erkennungsrate von 100%. Aufgeteilt werden diese 100% in 40% 5mm- Risse und 10% 4mm breite Risse. Jeweils 20% der Risse haben eine Breite von 3mm bzw. 2mm. 10% der auftretenden Risse werden mit einer Breite von 1mm tituliert.

Mit der TV-Kamera 3 wurden 30% der Risse mit einer Breite von 5mm angegeben. 10% der Risse weisen eine Rissbreite von 3mm auf. Weitere 20% werden als 2mm- Risse eingestuft. Das ergibt eine Gesamterkennungsrate von 60%.

Die TV-Kamera 5 weist eine gesamte erkennungsrate von 70% auf. Aufgeteilt sind diese in 30% 5mm- Risse und in jeweils 20% 3mm- Risse und in 2mm- Risse.

Mit der 3D- Ansicht wurden 60% der Risse erkannt. Diese gliedern sich in 30% 5mm- Risse, 10% 4mm- Risse und 20% 3mm- Risse.

Im Abwicklungsmodus des Scan-System 2 konnten insgesamt 40% der auftretenden Risse festgestellt werden. 20% entfallen auf Risse mit einer Breite von 5mm und jeweils 10% auf 3mm und 2mm breite Risse.

Abbildung 303: Zustandserkennung Riss, Beton DN500/800, TV-Kamera 1 (HD), TV-Kamera 3, alte Befahrungen und Scan-System 2 in 3D und Abwicklung

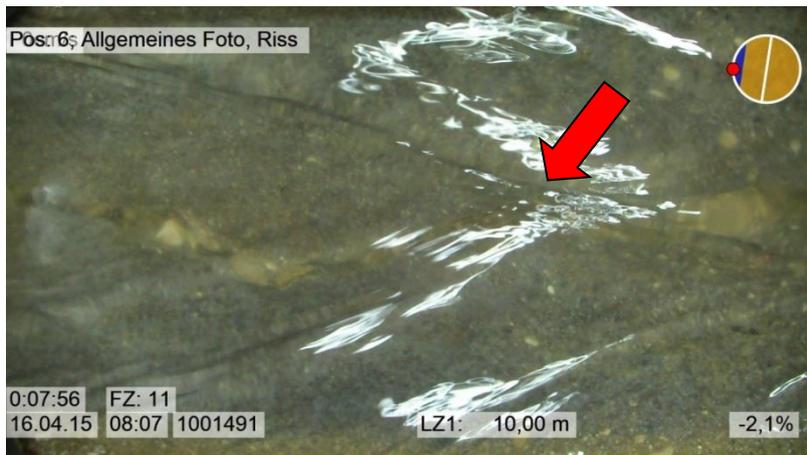
Die Abbildung 304, Abbildung 305, Abbildung 306 und Abbildung 307 zeigt die Erkennung von 5mm breiten Rissen anhand von Beispielen mit den vier untersuchten Kamerasystemen.

Abbildung 304: Beton DN500/800, TV-Kamera 1 (HD), Riss, 5mm
