**QUALITÄTSSICHERUNG BEI DER KANALSANIERUNG DURCH FEHLERVERMEIDUNG  
BEI DER OPTISCHEN INSPEKTION DURCH OPTIMALE ANPASSUNG BZW. AUSWAHL  
DES INSPEKTIONSSYSTEMS**

**Masterarbeit**  
zur Erlangung des akademischen Grades  
**Diplomingenieur**

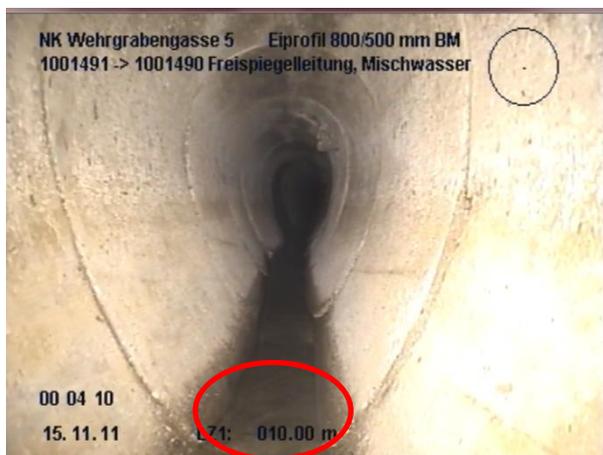
Abbildung 305: Beton DN500/800, alte Befahrungen, Riss, 5mm

Die Lage der 5mm- Risse erschwerte das Erkennen der Schäden stark, da die Risse in der Sohle sind und durch den Wasserstand diese nicht feststellbar sind (vgl. Abbildung 305, Abbildung 306 und Abbildung 307). Der Grund für das Nichterkennen der 4 mm- Risse bei der TV-Kamera 3 ist das Rohrmaterial. Der Riss wurde trotz Bekanntheit der Lage nicht abgeschwenkt bzw. festgestellt. Ein möglicher Grund für die Nichterkennung des 4mm- Risses bei den Befahrungen aus 2011 ist die nicht zentrierte Lage der Kamera. Dadurch konnte der Riss am Scheitel nicht aufgezeigt werden.

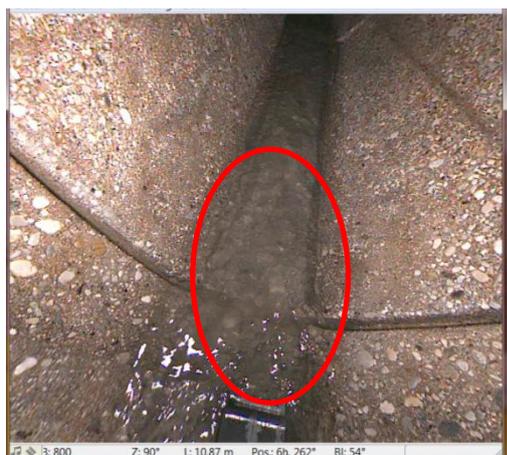
Abbildung 306: Beton DN500/800, Scan-System 2 3D, Riss, 5mm

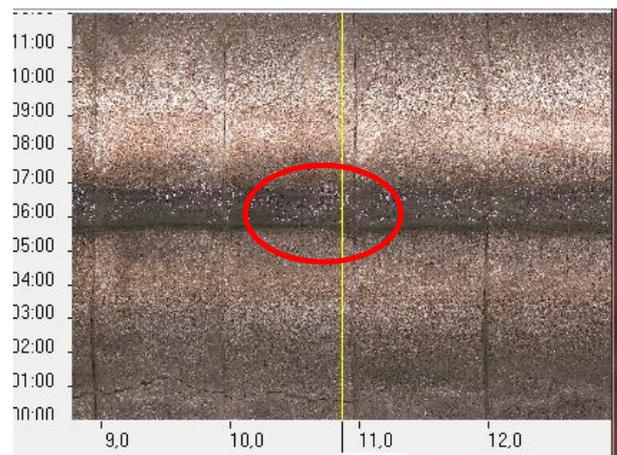
Abbildung 307: Beton DN500/800, Scan-System 2 Abwicklung, Riss, 5mm

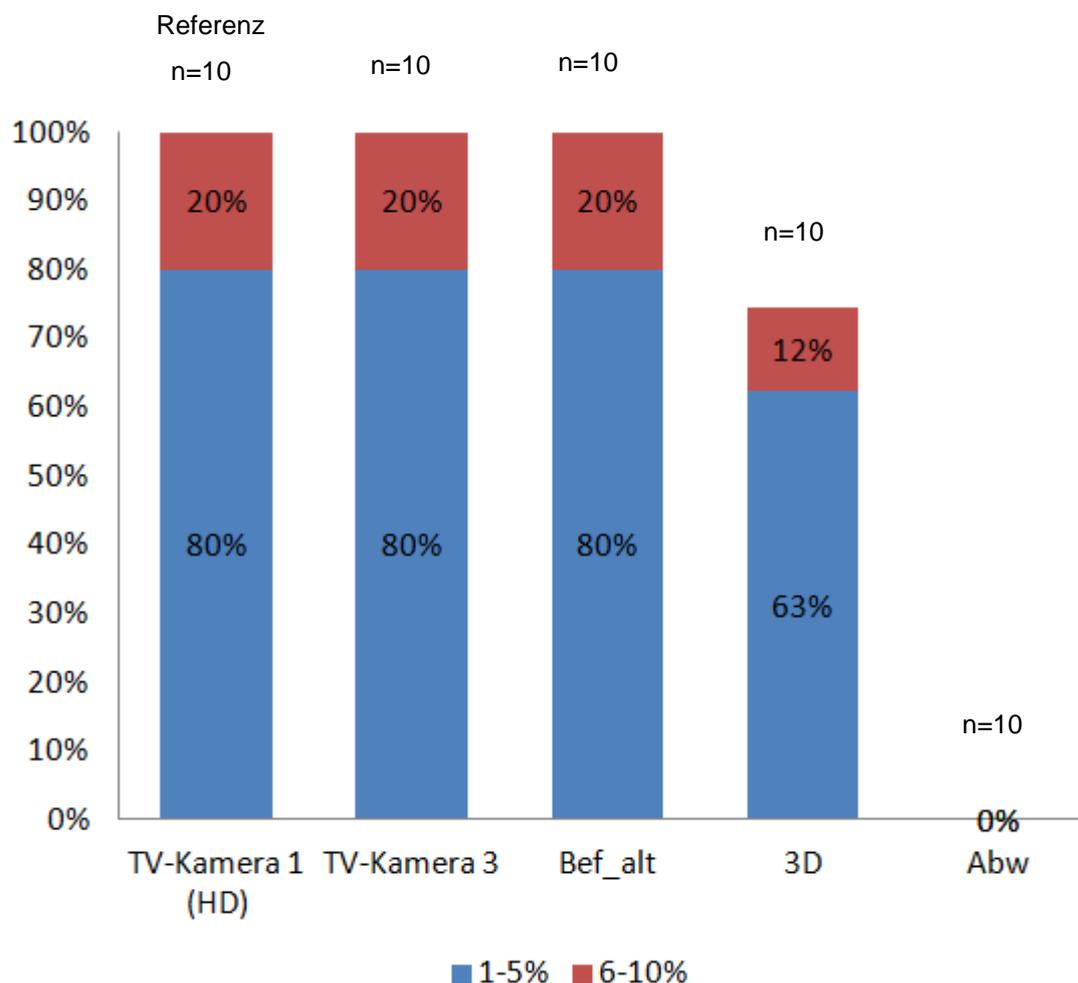
In Abbildung 308 ist die Aufgliederung der einragenden Anschlüsse nach ihrer Quantifizierung ersichtlich. Die blauen Balken stellen die prozentuelle Erkennung von einragenden Anschlüssen von 1-5% dar. Die TV-Kamera 1 (HD) gilt wiederum als Referenzmaß. Mit der TV-Kamera 3 von Kummert, einer unbekanntenen Kamera aus alten Befahrungen wurden alle einragenden Anschlüsse von 1-5% festgestellt. Mit dem Scan-System 2 3D wurden 63% von möglichen 80% nachgewiesen.

Bei einragenden Anschlüssen von 6-10% (rote Balken) konnte die TV-Kamera 3 und die Kamera der alten Befahrungen alle Anschlüsse ersichtlich machen. Das Scan-System 2 im 3D-Modus erkannte 12% von möglichen 20%. In der Abwicklung konnte kein einragender Anschluss quantifiziert werden. Somit beläuft sich die Erkennungsrate auf jeweils 0%.

Abbildung 308: Zustandserkennung einragender Anschluss, Beton DN500/800, TV-Kamera 1 (HD), TV-Kamera 3, alte Befahrungen und Scan-System 2 in 3D und Abwicklung

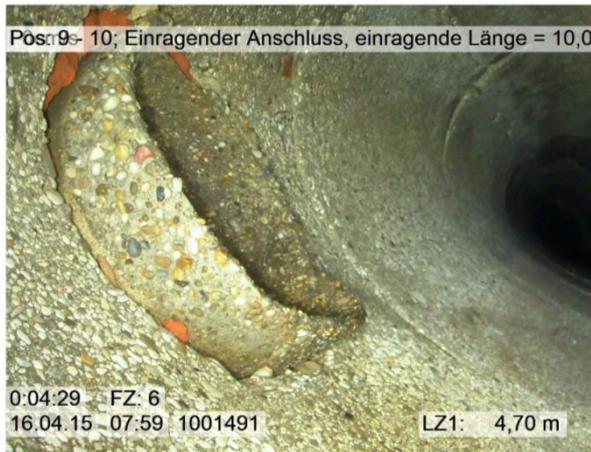
Abbildung 309, Abbildung 310, Abbildung 311 und Abbildung 312 zeigen die Zustandserkennung eines einragenden Anschlusses in einem Eiprofil aus dem Material Beton mit Abmessungen von DN500/800. Untersucht wurde diese Haltung mit der TV-Kamera 1 (HD), der TV-Kamera 3 und mit dem Scan-System 2 im 3D- Modus und in der Abwicklung.

Abbildung 309: Beton, DN 500/800, TV-Kamera 1 (HD), einragender Anschluss.

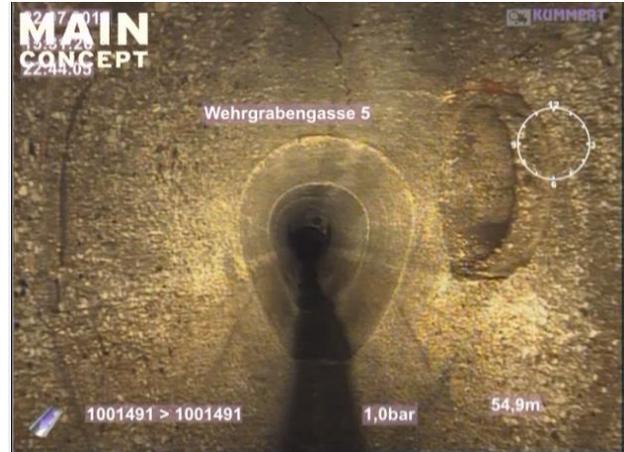
Abbildung 310: Beton, DN 500/800, TV-Kamera 3, einragender Anschluss

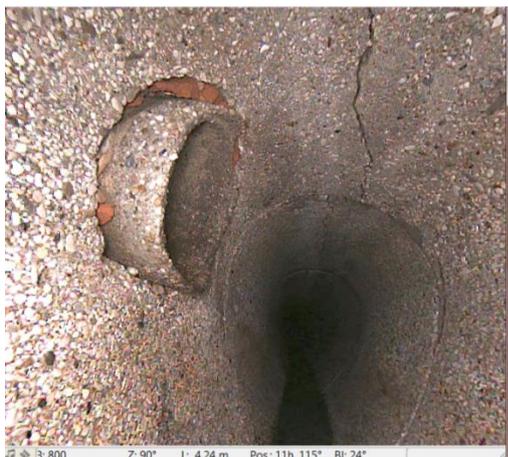
Abbildung 311: Beton, DN 500/800, Scan-System 2, 3D, einragender Anschluss

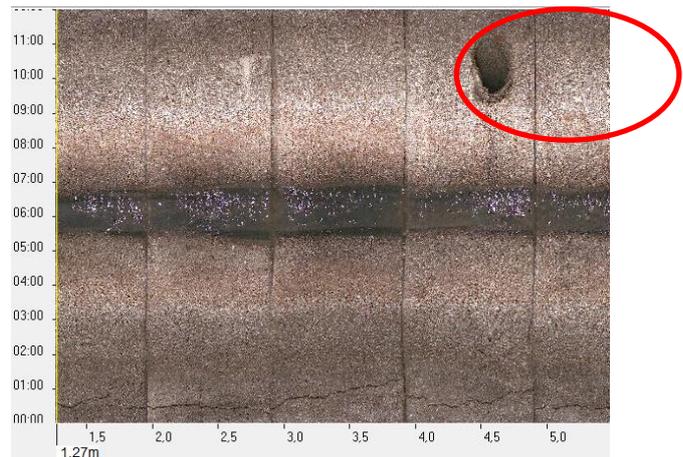
Abbildung 312: Beton, DN 500/800, Scan-System 2, Abwicklung, einragender Anschluss.

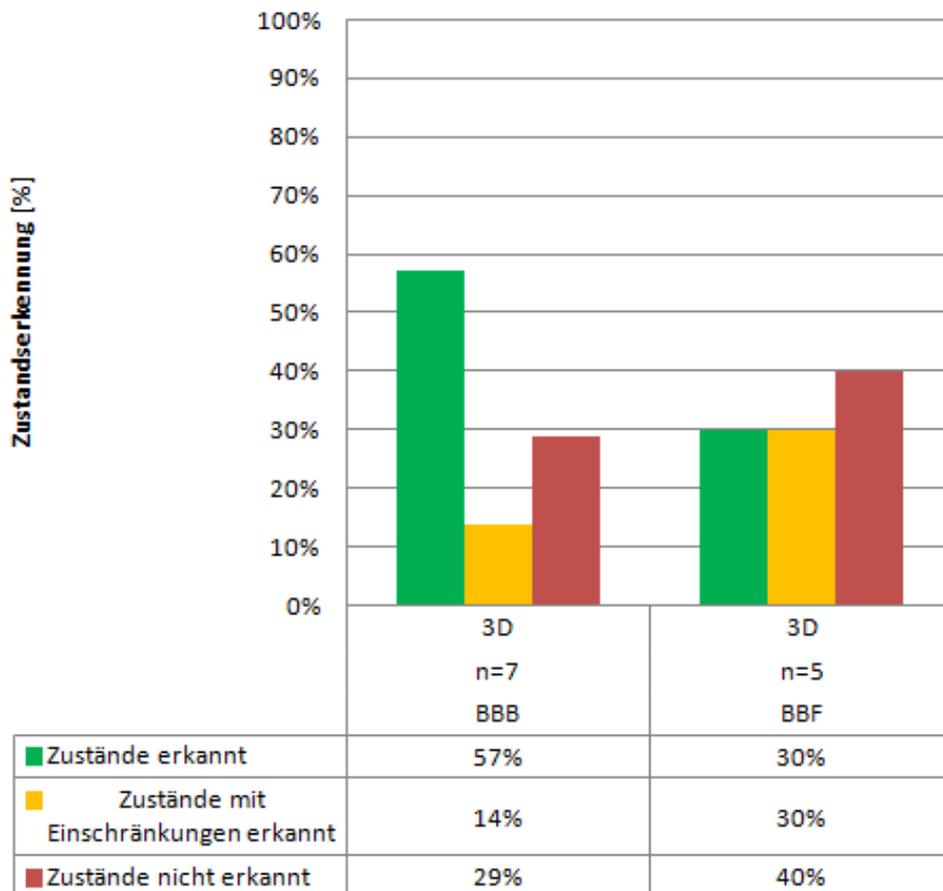
In Abbildung 313 ist ersichtlich, dass mit dem Scan-System 2 im 3D- Modus 57% der anhaftenden Stoffe erkannt wurden und 14% mit Einschränkungen erkannt wurden. 29% konnten nicht festgestellt werden. Bei der Infiltration wurden 30% der Zustände nachgewiesen. Weitere 30% wurden mit Einschränkungen erkannt und bei 40% liegen keine Erkennungen vor.

Abbildung 313: Erkennungsrate bei Beton, DN 900/1350, Anhaftende Stoffe und Infiltration, Scan-System 2 3D

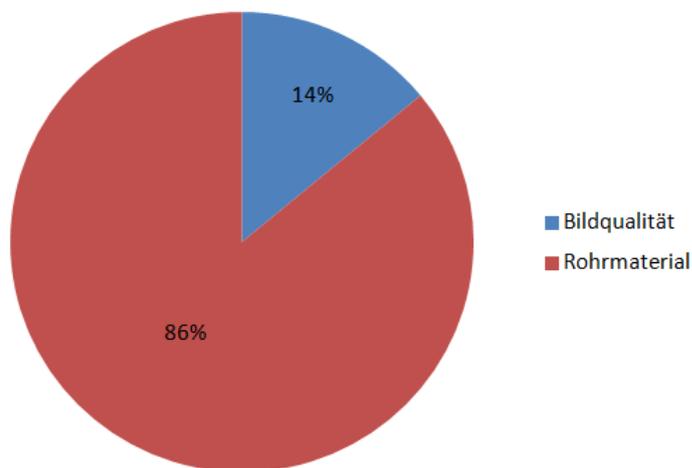
Die Gründe für die Nichterkennung der anhaftenden Stoffe ist in Abbildung 314 zugrunde gelegt. Die Ursachen liegen bei der 3D- Ansicht und bei der Abwicklung zu 14% an der Bildqualität und zu 86% am Rohrmaterial, da die Oberflächenrauheit von Beton ein entscheidender Faktor bei der Erkennung ist.

Abbildung 314: Gründe für Nichterkennung der Zustände bei Beton, DN 900/1350, Anhaftende Stoffe, 3D und Abwicklung

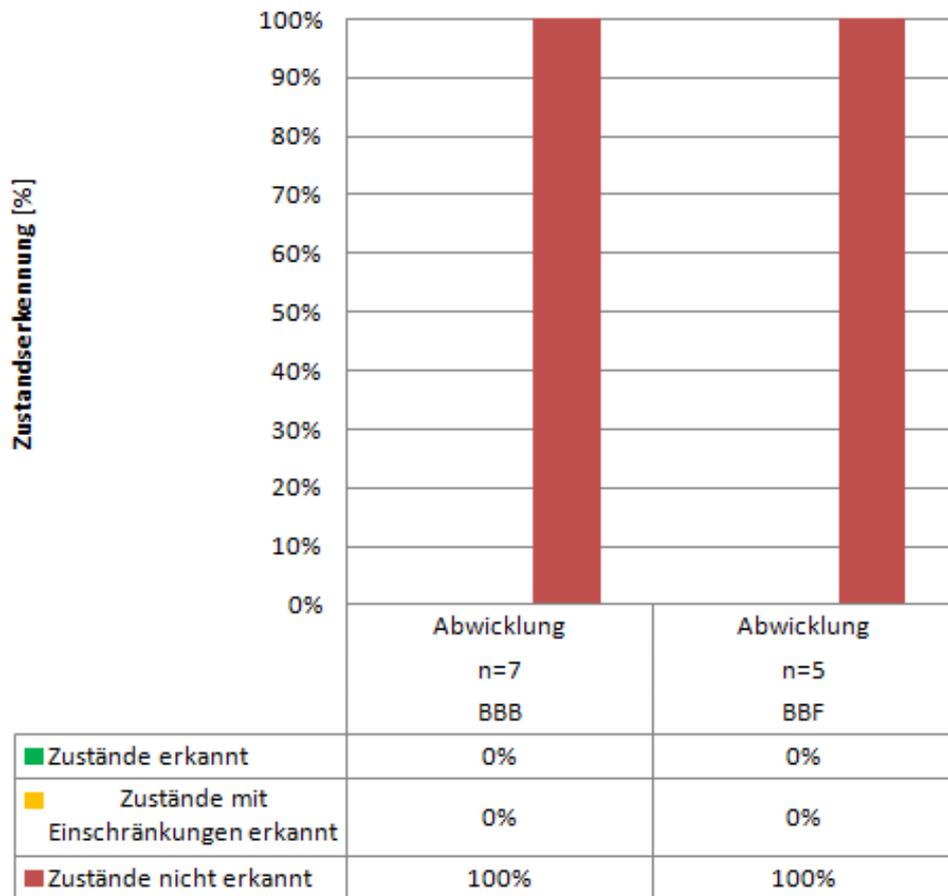
Die Abbildung 315 zeigt die Erkennungsraten bei der Scan-System 2 in der Abwicklung. Es liegen weder Erkennungen der anhaftenden Stoffe noch der Infiltration vor.

Abbildung 315: Erkennungsrate bei Beton, DN 900/1350, Anhaftende Stoffe und Infiltration, Scan-System 2 Abwicklung

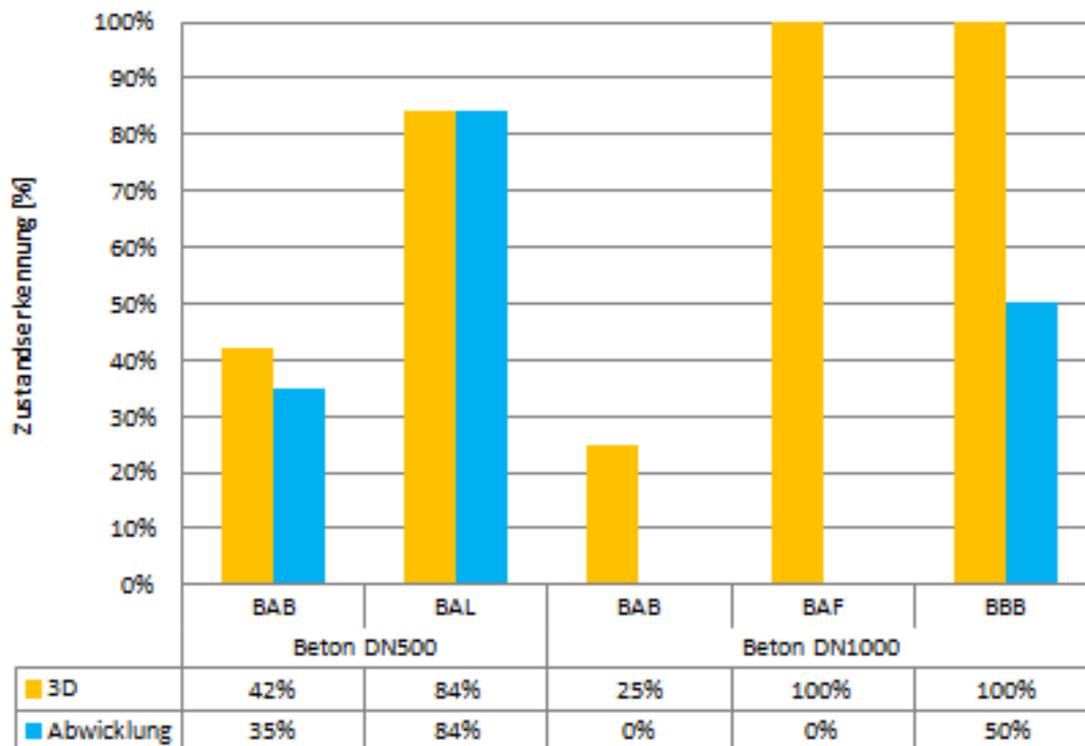
In Abbildung 316 werden alle Zustände der Haltungen Beton DN500 und Beton DN1000, die mit dem Scan-System 2 im 3D- Modus sowie im Abwicklungsmodus getestet wurden, abgebildet.

Die Erkennungsrate bei Rissen bei Beton DN500 beträgt bei der 3D- Ansicht 42% und in der Abwicklung 35%. Das ergibt eine Differenz von 7%. Bei der schadhafte Reparatur konnten sowohl in der 3D- Ansicht als auch in der Abwicklung 84% der Zustände erfasst werden.

Bei der Risserkennung bei Beton DN1000 konnte das Scan-System 2 im 3D- Modus 25% erkennen, während in der Abwicklung kein Schaden aufgezeigt werden konnte. Oberflächenschäden wurden nur im 3D- Modus aufgezeigt. Die Erkennungsrate beträgt 100% während in der Abwicklung kein Schaden festgestellt wird. Anhaftende Stoffe konnte in der 3D- Ansicht zu 100% erkannt werden und in der Abwicklung zu 50% eruiert werden.

Abbildung 316: Vergleich aller Zustände, Scan-System 2, 3D und Abwicklung

Bei dem Scan- System gibt es massive Unterschiede zu der Erkennung von Schäden zwischen dem 3D- Modus und der Abwicklung (siehe Abbildung 316 und Abbildung 317). Daher ist es empfehlenswert immer die 3D- Ansicht und die Abwicklung für eine Bewertung bzw. Untersuchung heranzuziehen. Die Abwicklung ist eine 1D- Ansicht, wo das Bild „aufgeklappt“ dargestellt wird und somit Schäden, die sich am Scheitel des Rohres befinden, nicht festgestellt werden können. Eine Quantifizierung von Schäden, beispielsweise bei einragenden Anschlüssen bis zu einer Größe von rund 10% ist nur schwer abschätzbar (vgl. Abbildung 308). Deshalb empfiehlt es sich, nicht nur die Abwicklung zu analysieren sondern auch die 3D- Ansicht zu begutachten.

In der Abbildung 316 und Abbildung 317 sind die Erkennungsraten aller Zustände zwischen der 3D- Ansicht und der Abwicklung grafisch dargestellt. Einzig bei den einfachen Anschlüssen hat die Abwicklung bei Steinzeug DN 400 eine höhere Erkennungsrate als die 3D- Ansicht vorzuweisen. Dies liegt daran, dass in der Abwicklung einfache Anschlüsse aufgrund der 1D- Darstellung besser erkennbar sind.

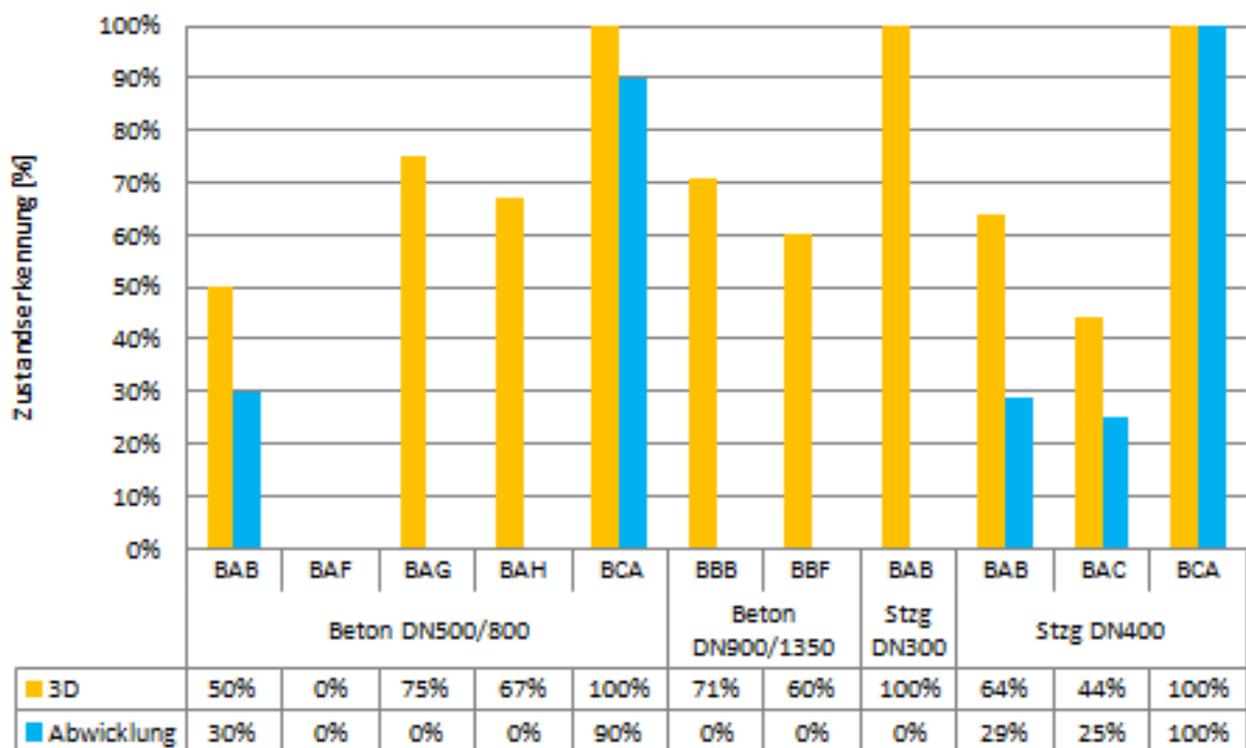
Die Abbildung 317 stellt alle Zustände der Haltungen Beton DN500/800, DN900/1350, Steinzeug DN300 und Steinzeug DN400, welche mit dem Scan-System 2 erfasst wurden, dar. Bei Beton DN500/800 wurden die Zustände Riss, Oberflächenschaden, einragender sowie schadhafter und einfacher Anschluss festgestellt. Die Erkennungsrate bei Rissen liegt bei der 3D- Ansicht bei 50% und somit um 20% höher als bei der Abwicklung. Oberflächenschäden konnten weder im 3D- Modus noch in der Abwicklung erkannt werden. Einragende und schadhafter Anschlüsse wurden mit dem Scan-System 2 im 3D- Modus zu 75% bzw. zu 67% aufgezeigt. Mit der Abwicklung liegen keine Erkennungen vor. Einfache Anschlüsse wurden in der 3D- Ansicht zu 100% und in der Abwicklung zu 90% aufgezeigt. Bei dem Eiprofil mit Abmessungen 900/1350 konnten in der 3D- Ansicht 71% der Anhaftenden Stoffe und 60% der Infiltrationen aufgezeigt werden. Bei der Abwicklung liegen bei beiden Zuständen keine Erkennungen vor. Bei Steinzeughaltungen mit DN300 konnten 100% aller Risse mit dem 3D-Modus festgestellt werden. Im Gegensatz dazu wurde in der Abwicklung kein Riss nachgewiesen. Bei Steinzeug DN400 konnten bei der 3D- Ansicht 64% der Risse aufgezeigt werden. Somit wurden mit der 3D- Ansicht um 35% mehr Risse erkannt als in der Abwicklung. Brüche wurden im 3D- Modus zu 44% eruiert während die Erkennungsrate in der Abwicklung nur 25% erträgt. Einfache Anschlüsse konnten mit der 3D- Ansicht sowie der Abwicklung zu 100% festgestellt werden.

Abbildung 317: Vergleich aller Zustände, Scan-System 2, 3D und Abwicklung

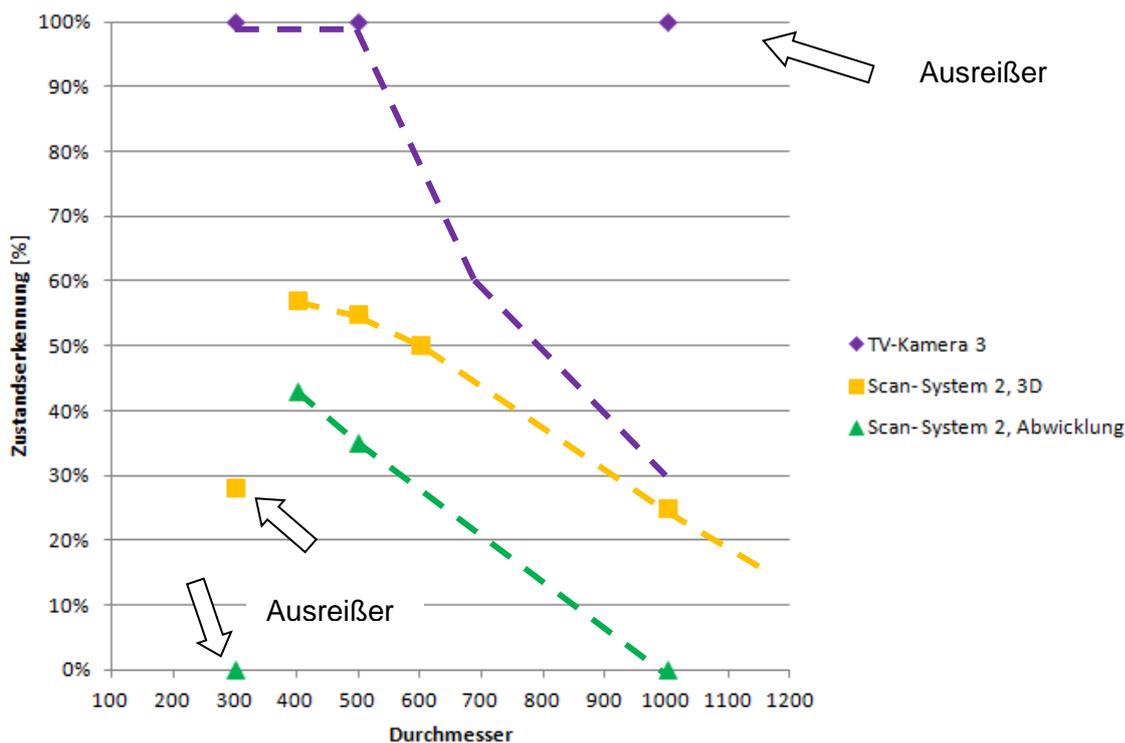
Die Abbildung 318 stellt die verschiedenen Kamerasysteme (TV-Kamera 3, Scan-System 2, 3D und Abwicklung) bezüglich der Erkennungsrate in Betonrohren bei verschiedenen Durchmessern dar. Die Daten von den Durchmessern DN300, DN400, DN500, DN600 und DN 1000 sind vorhanden. Die HD- Kamera erkennt bei allen Durchmessern 100%, wird deshalb als Referenz gesehen und daher nicht dargestellt.

Die Erkennungsrate mit dem Scan-System 2 im 3D- Modus bei DN300 liegt bei 28% und wird als Ausreißer deklariert, da er nicht zu den folgenden Erkennungen passt. Bei DN400 können 57% der Risse bei DN500 und 55% festgestellt werden. Die Erkennungsrate bei DN600 liegt bei 50% und bei DN1000 bei 25%.

Bei DN300 liegt die Erkennungsrate der Abwicklung des Scan-System 2 bei 0%. Dieser Wert wird in als Ausreißer tituliert. Bei DN400 können 43% und bei DN500 35% der Risse festgestellt werden. Bei DN1000 liegen keine Aufzeichnungen über eine Erkennung vor.

Mit der TV-Kamera 3 liegen bei DN400 und DN500 Erkennungsraten von 70% vor. Bei DN600 können 50% der Risse deklariert werden. Die 100%-ige Erkennungsrate bei DN1000 wird als Ausreißer gesehen, da die Stichprobe zu klein war. Die strichlierte Linie zeigt einen anzunehmenden Verlauf der Erkennungsrate.

Abbildung 318: Zustandserkennung Riss, Beton, TV-Kamera 1 (HD), TV-Kamera 3, Scan-System 2, 3D und Abwicklung

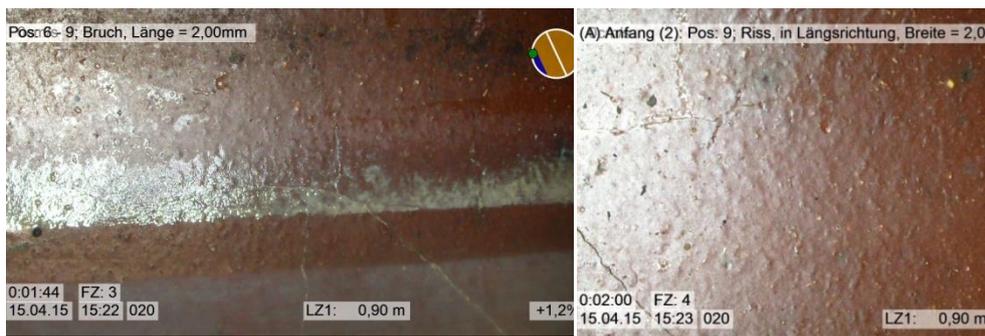
aufgezeigt sind, dargestellt. Es werden vier Inspektionssysteme hinsichtlich ihrer Erkennung der Zustände „BAB“ und „BAC“ verglichen.

Abbildung 319: Zustandserkennung TV-Kamera 1 (HD) (Bruch)

Abbildung 320: Zustandserkennung TV-Kamera 1 (HD) (Riss)

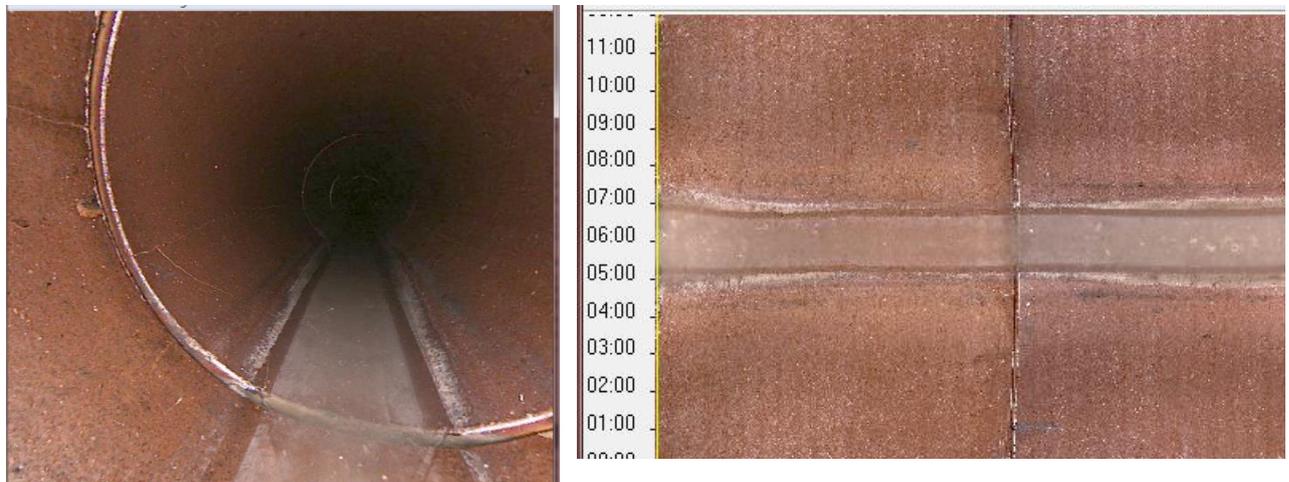
Abbildung 321: Zustandserkennung Scan-System 2 3D, Schäden erkannt (Bruch, Riss)

Abbildung 322: Zustandserkennung Scan-System 2 Abwicklung, Schäden nicht erkannt (Bruch, Riss)

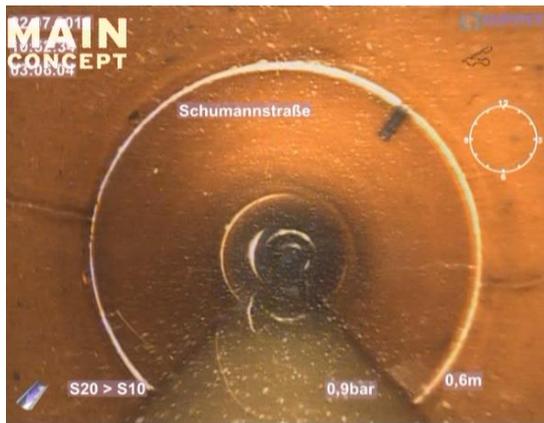
Abbildung 323: Zustandserkennung TV-Kamera 3, Zustände erkannt (Bruch und Riss)

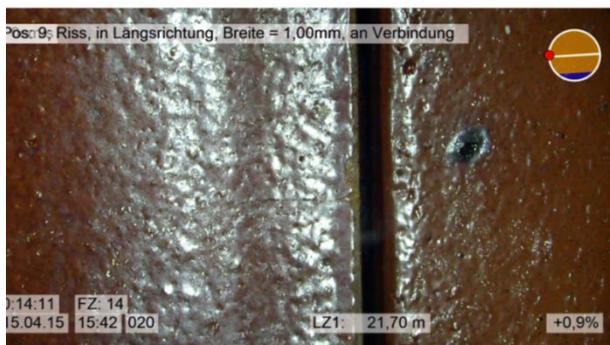
Der Schaden „BAB“ wird in den Abbildung 324, Abbildung 325, Abbildung 326 und Abbildung 327 mit den verschiedenen Kamerasystemen dargestellt.

Abbildung 324: Zustandserkennung TV-Kamera 1 (HD) (Riss)

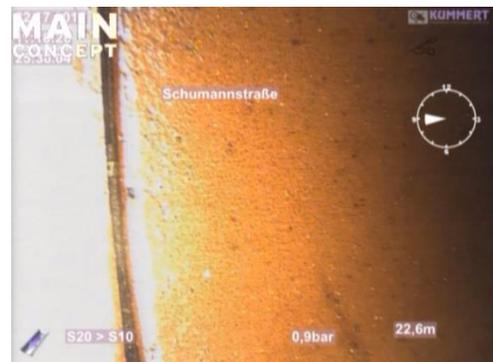
Abbildung 325: Zustandserkennung TV-Kamera 3, Schaden nicht erkannt (Riss)

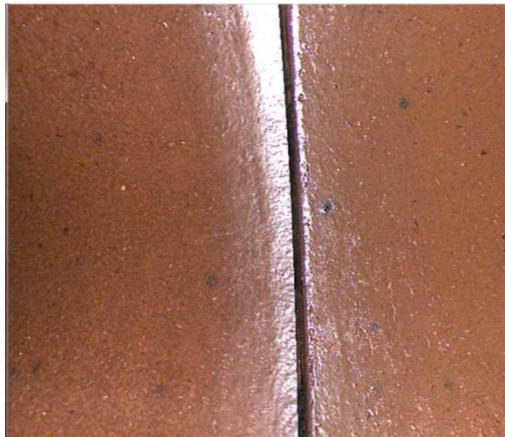
Abbildung 326: Zustandserkennung Scan-System 2 3D, Schaden nicht erkannt (Riss)

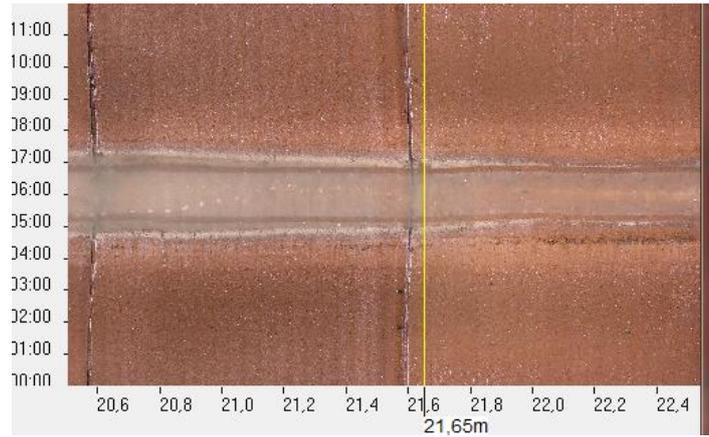
Abbildung 327: Zustandserkennung Scan-System 2 Abwicklung, Schaden nicht erkannt (Riss)

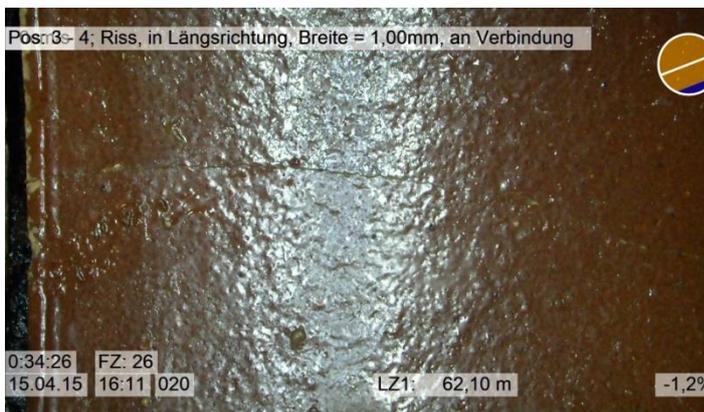
Abbildung 328: Zustandserkennung TV-Kamera 1 (HD), Riss

Der Zustand „BAB“, welcher im „gelben Kästchen“ in Tabelle 23 abgebildet ist, wird in Abbildung 328, Abbildung 329, Abbildung 330 und Abbildung 331 aufgezeigt. Es wird die Erkennung des vorliegenden Zustands zwischen vier Kamerasystemen abgebildet.

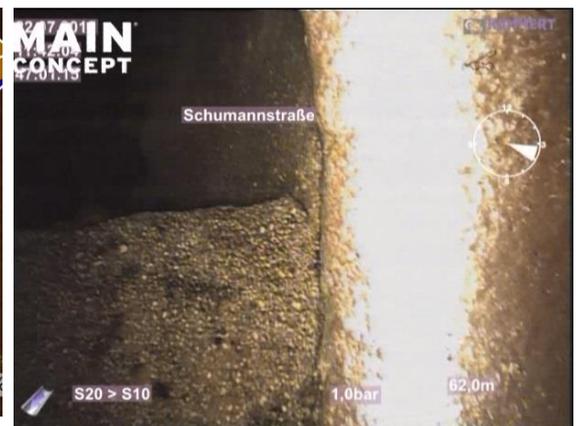
Abbildung 329: Zustandserkennung TV-Kamera 3, Zustand nicht erkannt (Riss)

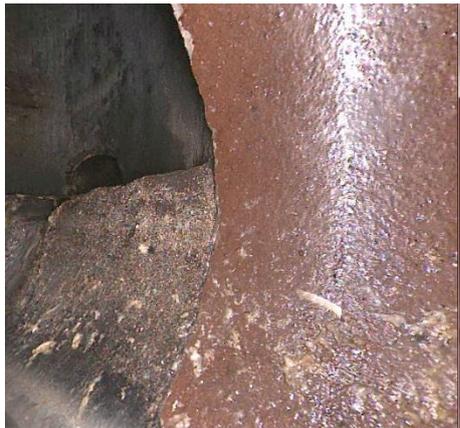
Abbildung 330: Zustandserkennung Scan-System 2 3D, Zustand nicht erkannt (Riss)

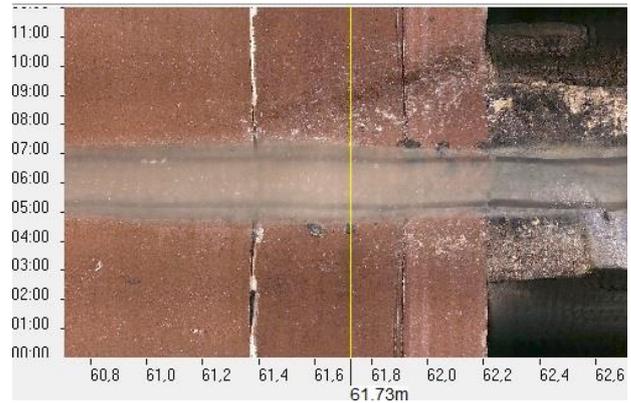
Abbildung 331: Zustandserkennung Scan-System 2 Abwicklung, Zustand nicht erkannt (Riss)

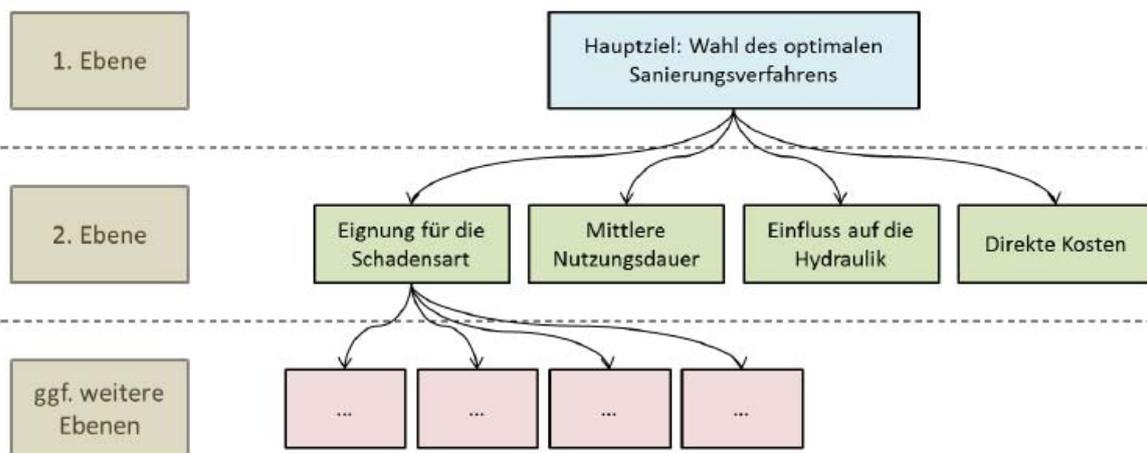
Abbildung 332: Zielhierarchie

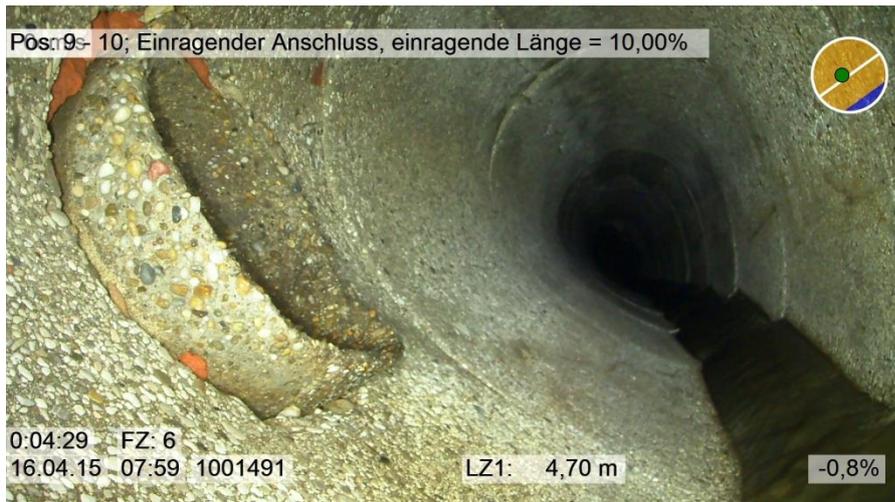
Abbildung 333: Zustandserkennung TV-Kamera 1 (HD), einfacher, einragender und schadhafter Anschluss (Zustände erkannt)

In Abbildung 333 werden die drei vorliegenden Zustände mit der TV-Kamera 1 (HD) dargestellt. Abbildung 334 und Abbildung 335 zeigt die Zustandserkennung mit der TV-Kamera 3. In Abbildung 336 und Abbildung 337 werden die Zustände bei der Inspektion mit dem Scan-System 2 im 3D-Modus und in der Abwicklung aufgezeigt.

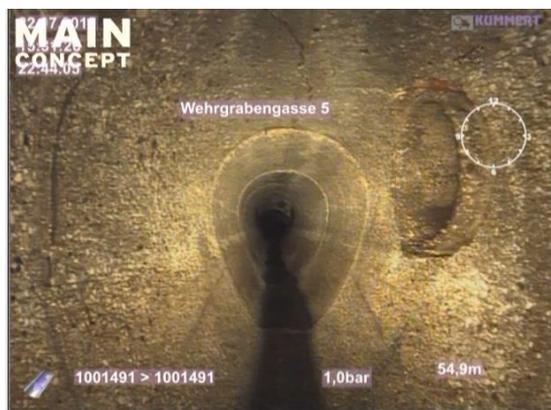
Abbildung 334: Zustandserkennung TV-Kamera 3, einfacher und einragender Anschluss (Zustände erkannt)

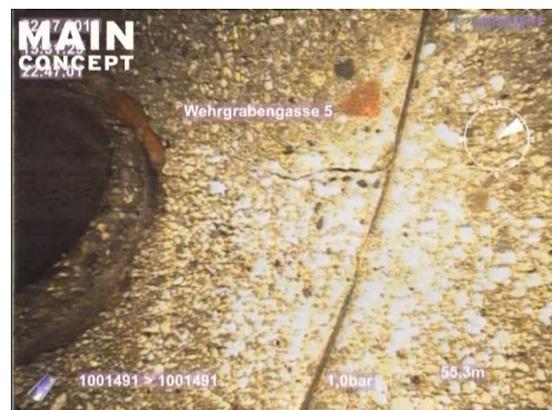
Abbildung 335: Zustandserkennung TV-Kamera 3, schadhafter Anschluss (Zustand erkannt)

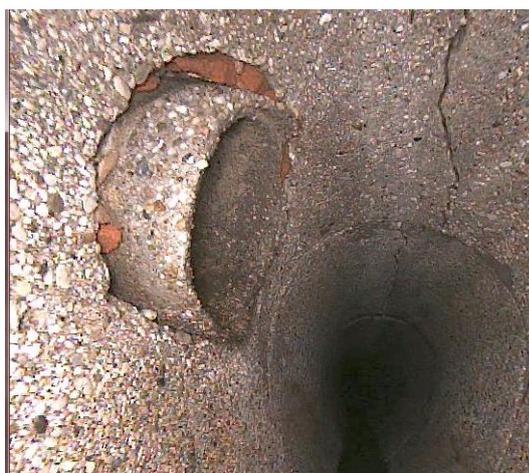
Abbildung 336: Zustandserkennung Scan-System 2 3D, einfacher, einragender und schadhafter Anschluss (Zustände erkannt)

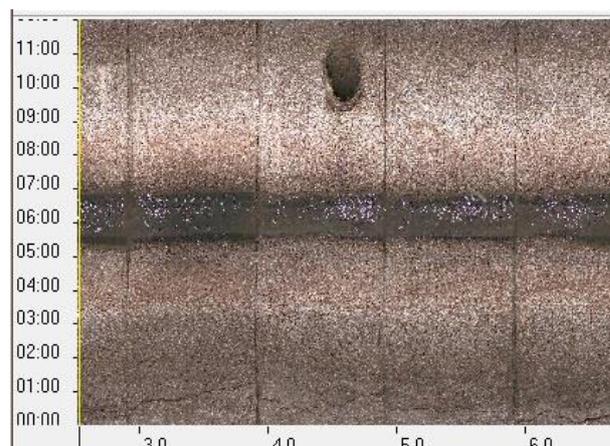
Abbildung 337: Zustandserkennung Scan-System 2 Abwicklung, einfacher, einragender und schadhafter Anschluss (Zustand einfacher Anschluss erkannt, einragender und schadhafter Anschluss erkannt)

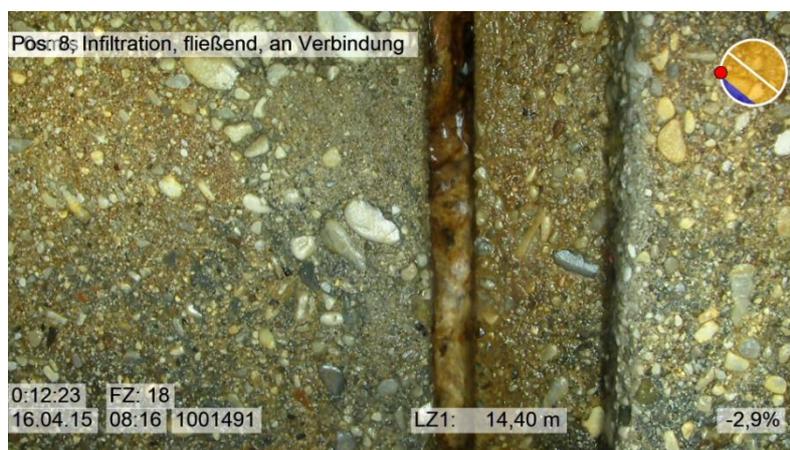
Abbildung 338: Zustandserkennung TV-Kamera 1 (HD), Infiltration fließend und verschobene Verbindung (Zustände erkannt)

Der Schaden „BAB“, „BAJ“ und „BBF“ wird in den Abbildung 338, Abbildung 339, Abbildung 340 und Abbildung 341 mit den vier untersuchten Inspektionssystemen abgebildet.

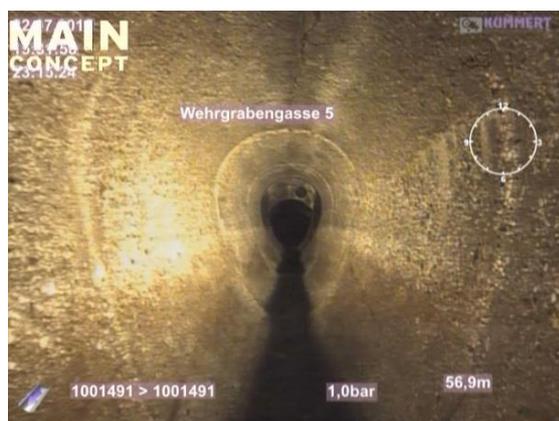
Abbildung 339: Zustandserkennung TV-Kamera 3, Infiltration fließend und verschobene Verbindung (Zustände nicht erkannt)

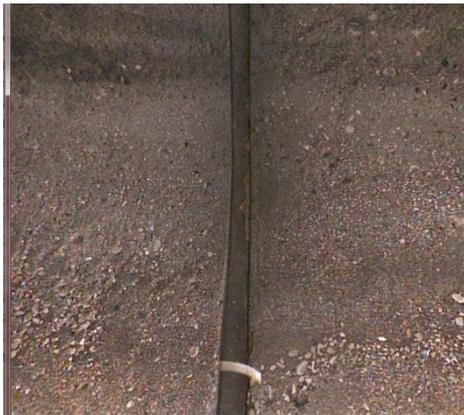
Abbildung 340: Zustandserkennung Scan-System 2 3D, Infiltration fließend und verschobene Verbindung (Zustände nicht erkannt)

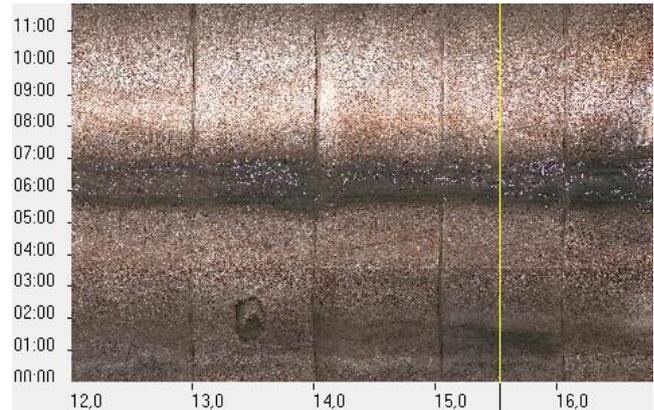
Abbildung 341: Zustandserkennung Scan-System 2 Abwicklung, Infiltration fließend und verschobene Verbindung (Zustände nicht erkannt)

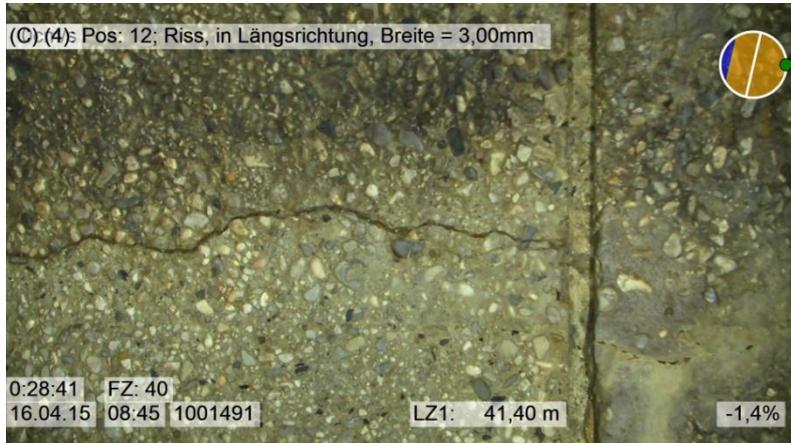
Abbildung 342: Zustandserkennung TV-Kamera 1 (HD), Riss (Zustand erkannt)

Anhand der Abbildung 342, Abbildung 343, Abbildung 344 und Abbildung 345 ist die Zustandserkennung des Schadens „BAB“ ersichtlich.

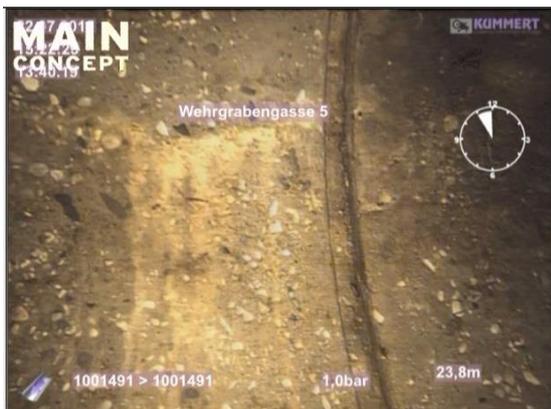
Abbildung 343: Zustandserkennung TV-Kamera 3, Riss (Zustand nicht erkannt)

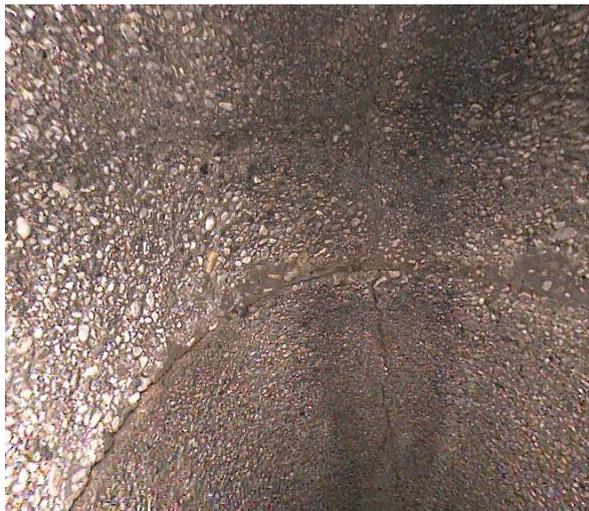
Abbildung 344: Zustandserkennung Scan-System 2 3D, Riss (Zustand erkannt)

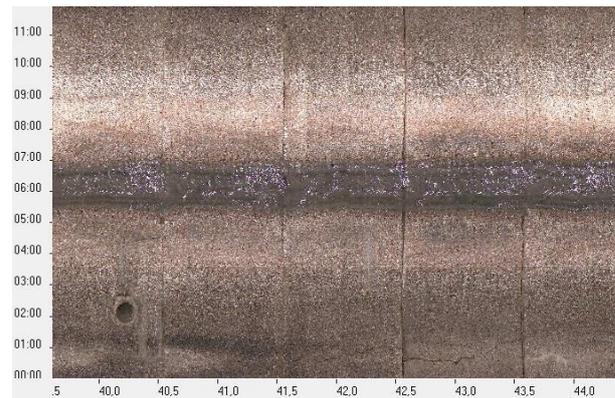
Abbildung 345: Zustandserkennung Scan-System 2 Abwicklung, Riss (Zustand erkannt)

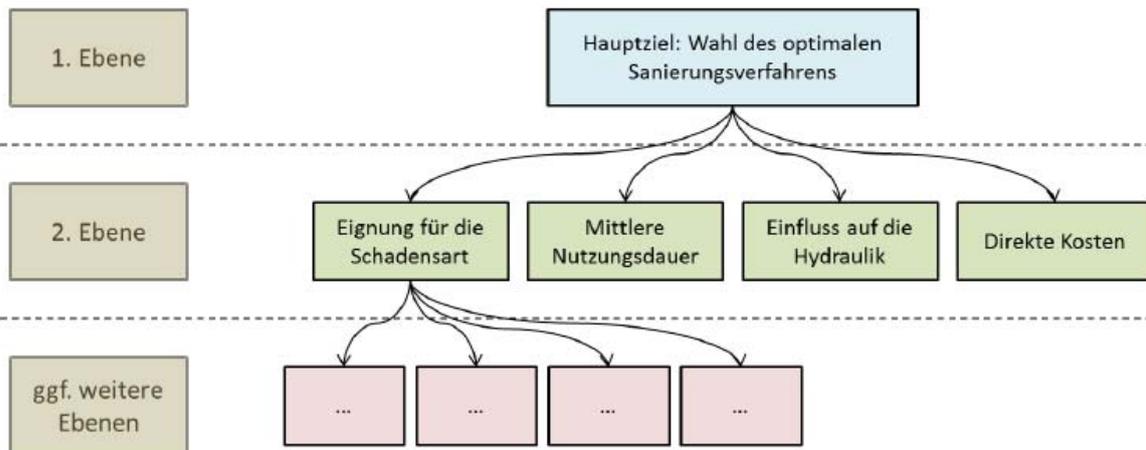
Abbildung 346: Zielhierarchie (NWA)

Es erfolgt die Formulierung des Problems. Das Zielsystem wird hierarchisch dargestellt (vgl. Abbildung 346).

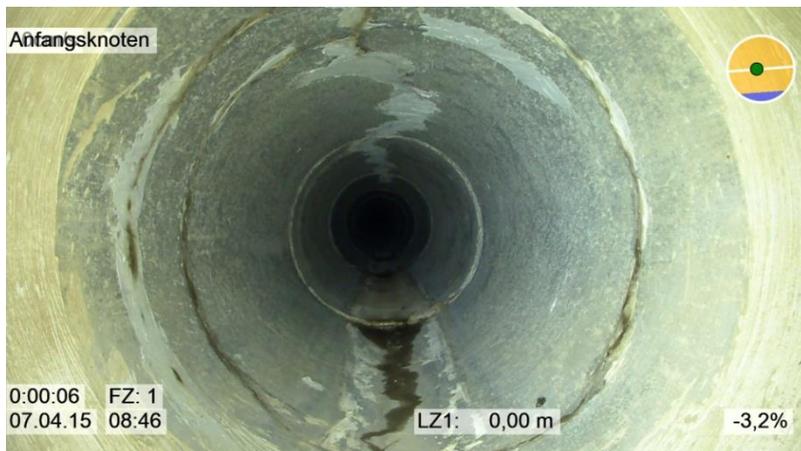
Abbildung 347: Zustandserkennung TV-Kamera 1 (HD), Schäden erkannt

Die Zustandserkennung von zwei Rissen und zwei schadhafte Reparaturen mit der TV-Kamera 1 (HD) (Abbildung 347), und mit dem Scan-System 2 in 3D- Ansicht (Abbildung 348) sowie in der Abwicklung (Abbildung 349) wird in den nachfolgenden drei Abbildungen aufgezeigt.

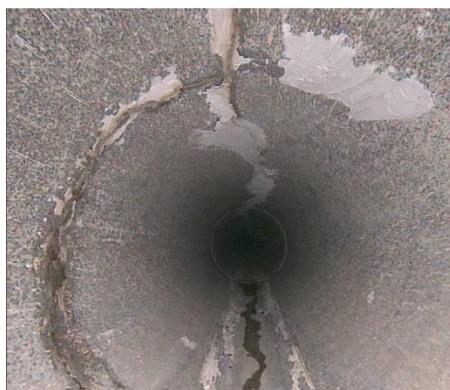
Abbildung 348: Zustandserkennung Scan-System 2 3D, Zustände erkannt (2x Riss, 2x schadhafte Reparatur)

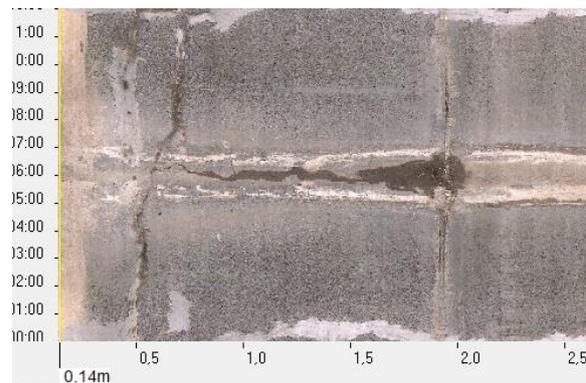
Abbildung 349: Zustandserkennung Scan-System 2 Abwicklung, 1x Riss, 1x schadhafte Reparatur erkannt

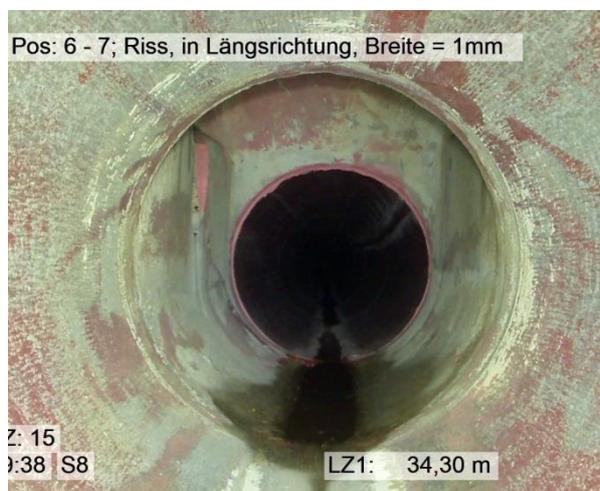
Abbildung 350: Zustandserkennung TV-Kamera 1 (HD), Riss und Infiltration

In Abbildung 350 ist die Zustandserkennung der TV-Kamera 1 (HD) mit den in aufgelisteten Schäden ersichtlich. Die Zustandserkennung des Scan-System 2 im 3D- Modus und in der Abwicklung wird in der Abbildung 351 und in der Abbildung 352 dargestellt.

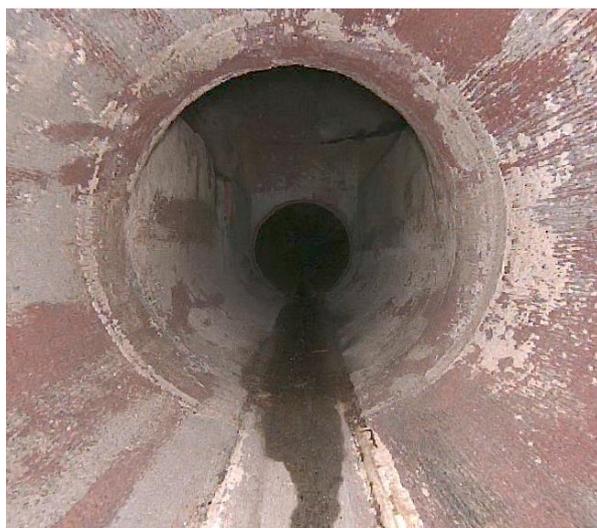
Abbildung 351: Zustandserkennung Scan-System 2 3D, Zustände nicht erkannt (Riss und Infiltration)

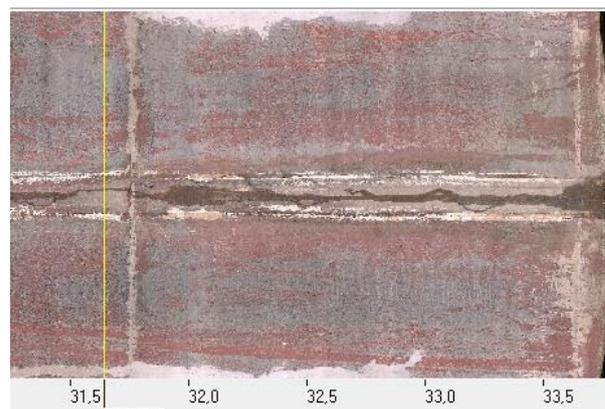
Abbildung 352: Zustandserkennung Scan-System 2 Abwicklung, Zustände nicht erkannt (Riss, Infiltration)

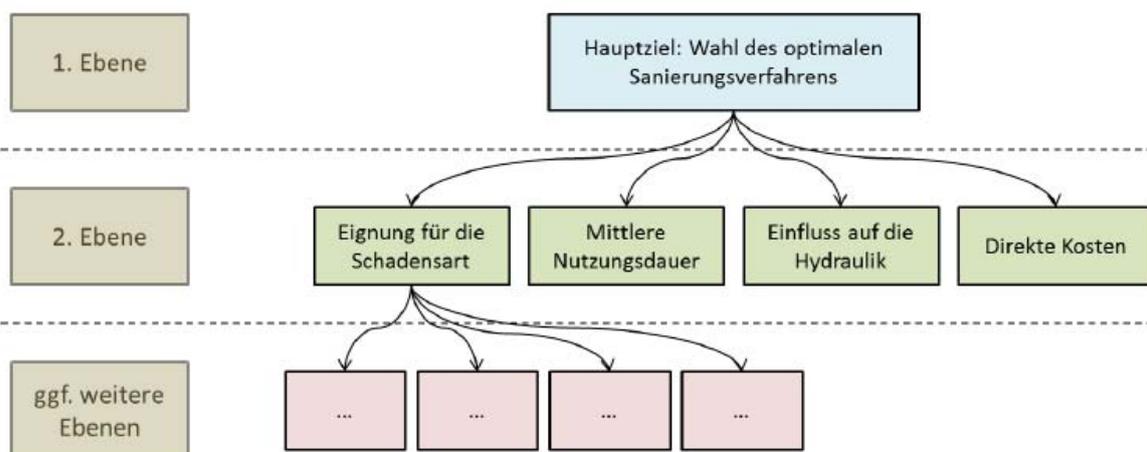
Abbildung 353: Zielhierarchie (NWA)

Zuerst erfolgt die Formulierung des Problems (vgl. Abbildung 353).

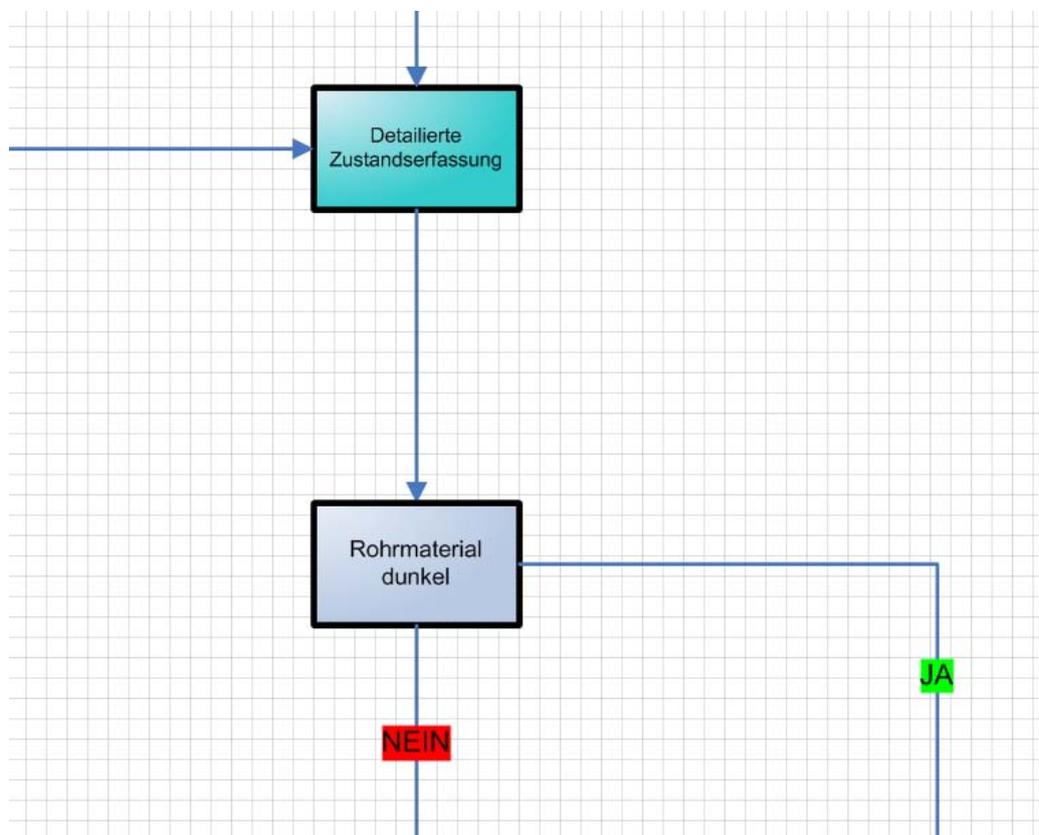
Die detaillierte Zustandserfassung bietet die Möglichkeit, eine Inspektion zur Sanierungsplanung bzw. zur Abnahme nach einem Neubau und Sanierung durchzuführen. Nach der Entscheidung für eine detaillierte Zustandserfassung erfolgt die erste Differenzierung anhand des vorliegenden Rohrmaterials. Ist das Rohrmaterial nämlich vorwiegend dunkel eignet sich ein TV- System besser zur Inspektion als ein Scan- System. Ist das Rohrmaterial nicht bekannt, ist eine Inspektion mit einem TV- System anzuraten, da es sich hierbei augenscheinlich um eine Erstbefahrung handelt.

Abbildung 354: Ausschnitt Entscheidungsbaum

Als nächstes wird unterschieden ob es sich bei dem Kanal um ein Kreisprofil oder Eiprofil handelt. Liegt ein Eiprofil vor, sollte nicht mit einem Scan- System inspiziert werden. In diesem Fall ist es anzuraten eine TV- Kamera als Inspektionssystem zu wählen. Fällt die Entscheidung auf ein TV- System, wird nach den Rohrdurchmessern weiter unterschieden.
