**QUALITÄTSSICHERUNG BEI DER KANALSANIERUNG DURCH FEHLERVERMEIDUNG  
BEI DER OPTISCHEN INSPEKTION DURCH OPTIMALE ANPASSUNG BZW. AUSWAHL  
DES INSPEKTIONSSYSTEMS**

**Masterarbeit**  
zur Erlangung des akademischen Grades  
**Diplomingenieur**

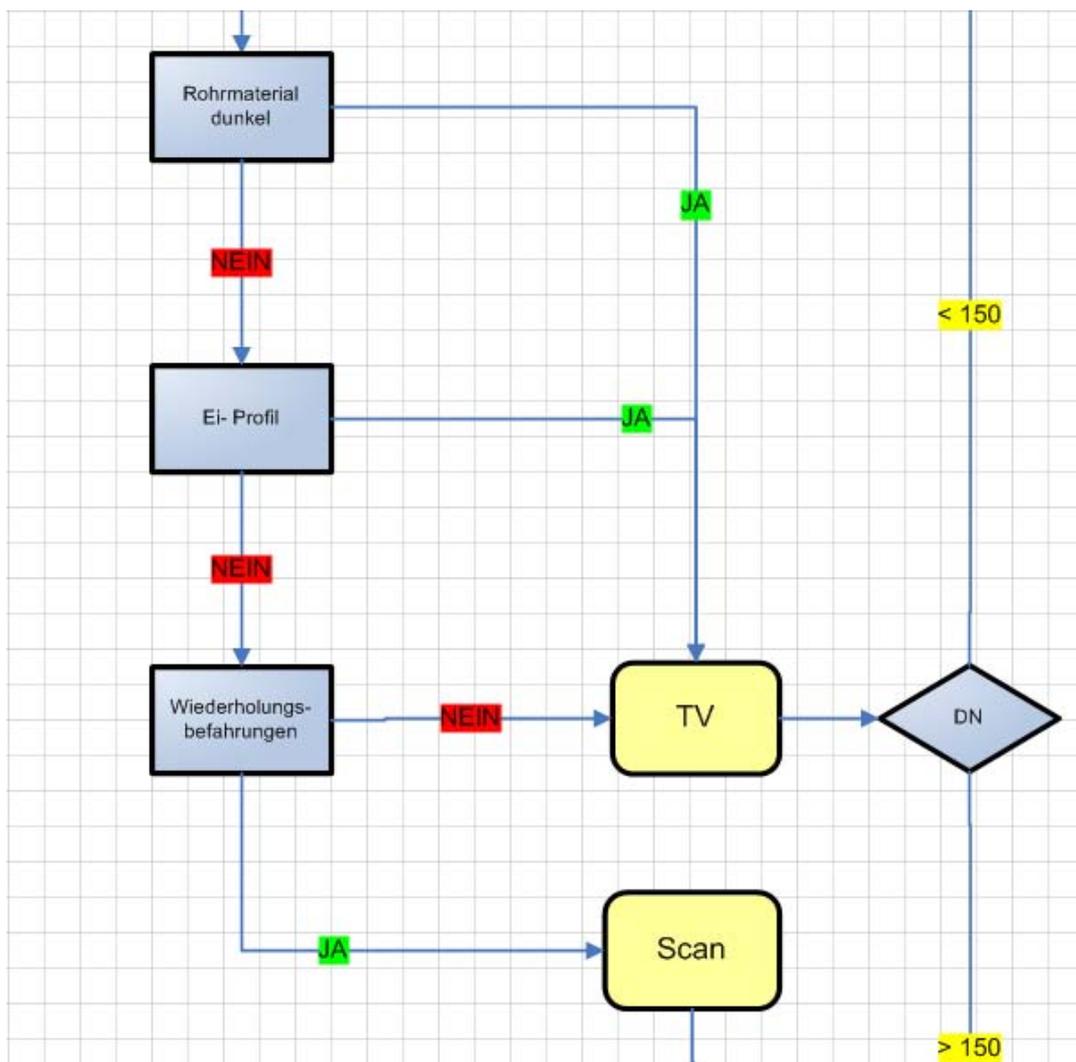
Erfolgt diese Wiederholungsbefahrung, also wurde der Kanal schon mindestens einmal inspiziert, ist es kostengünstiger eine Inspektion Scan- System durchzuführen (vgl. 3.2.4.2). Handelt es sich jedoch um eine Erstbefahrung ist eine Untersuchung mit einem TV- System empfehlenswert.

Abbildung 355: Ausschnitt Entscheidungsbaum

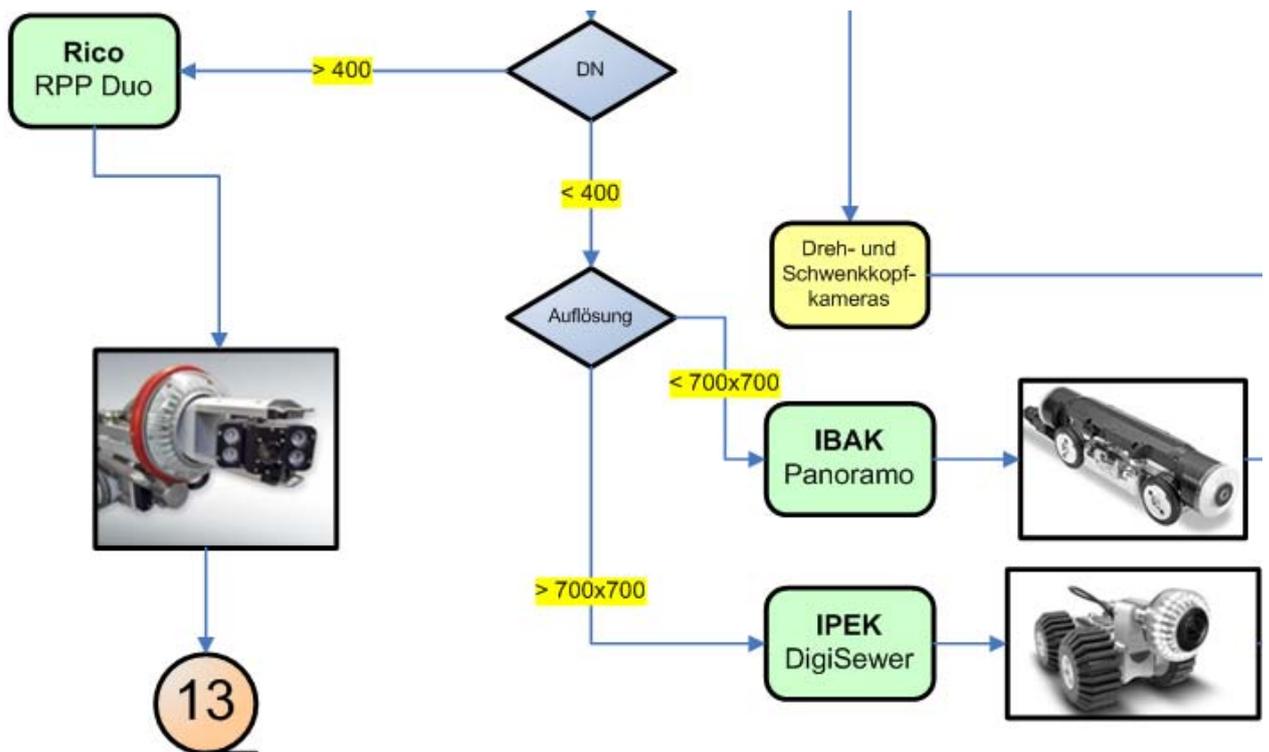
Entscheidet sich der Auftraggeber für ein Scan- System, wird anhand der vorliegenden Rohrdurchmesser entschieden. Betragen die Durchmesser mehr als DN 400, sollte mit der Rico RPP Duo inspiziert werden, da dieses System über eine Scan- Funktion und über eine Dreh- und Schwenkkopfkamera mit HD- Auflösung verfügt und somit Schäden in größeren Durchmessern besser eruiert werden können. Verfügen die zu untersuchenden Haltungen über Durchmesser von bis zu DN 400, kann zwischen der IBAK Panorama und dem iPEK DigiSewer gewählt werden. Die Panorama von IBAK hat eine Auflösung von mehr als 700x700 Pixel, während der DigiSewer eine Auflösung unter 700x700 Pixel hat.

Abbildung 356: Ausschnitt Entscheidungsbaum

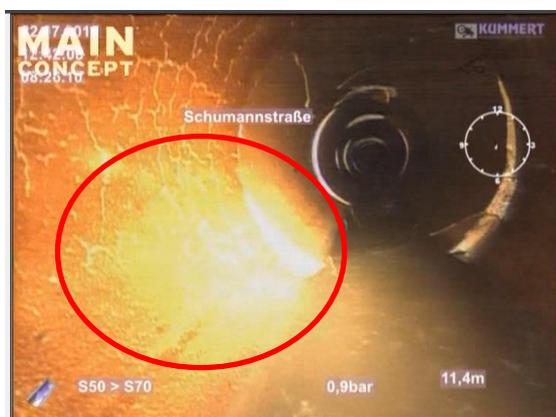
Die TV-Kamera 3 wurde bei den Befahrungen in Steyr in Betonkanälen und in Haltungen mit dem Rohrmaterial Steinzeug eingesetzt. Vor allem in Betonkanälen lieferte dieses System gute Ergebnisse, da die Kamerabeleuchtung auf diese Rohrmaterial sehr gut justierbar ist. Bei Haltungen aus Steinzeug stellt die Beleuchtung der Kamera große Probleme dar, da das Rohrmaterial spiegelt und so eine Inspektion sowohl für den Inspekteur als auch für die Schadenserkennung erschwert. Anhand der und ist der sehr helle Fleck aufgrund der Beleuchtung in einem Steinzeugrohr ersichtlich. In einem Betonrohr konnte eine derartige Überbeleuchtung nicht nachgewiesen werden. In diesem Bereich ist eine Feststellung eines etwaigen Schadens nicht möglich. Somit sind etwaige Adaptierungen bei der Beleuchtungseinheit empfehlenswert.

Abbildung 357: TV-Kamera 3, Beispiel Nichterkennung Oberflächenschaden

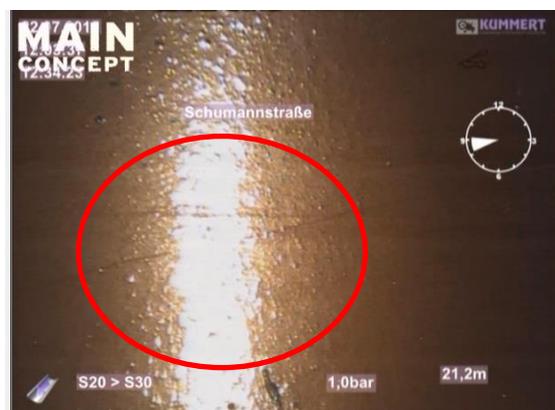
Abbildung 358: TV-Kamera 3, Beispiel Nichterkennung Riss

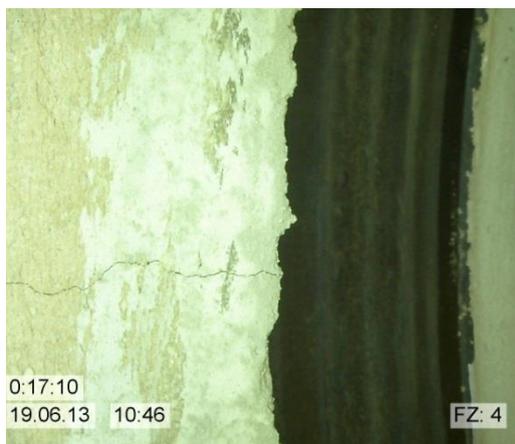
Abbildung 359: BAB-A Riss, Haarriss. B=1mm; Kreisprofil DN 300 – Beton, TV-Kamera 1 (HD)

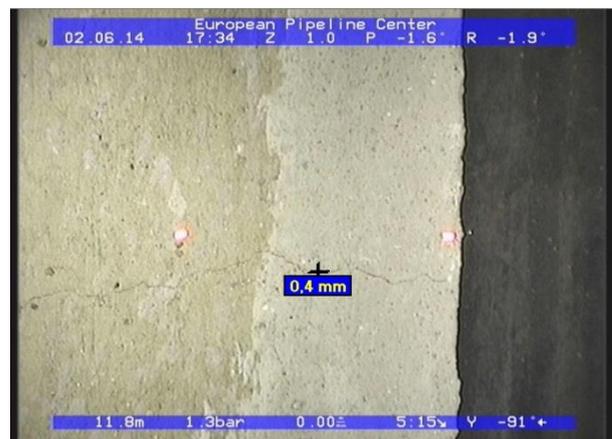
Abbildung 360: BAB-A Riss, Haarriss. B=0,4mm; Kreisprofil DN 300 – Beton, TV-Kamera 2

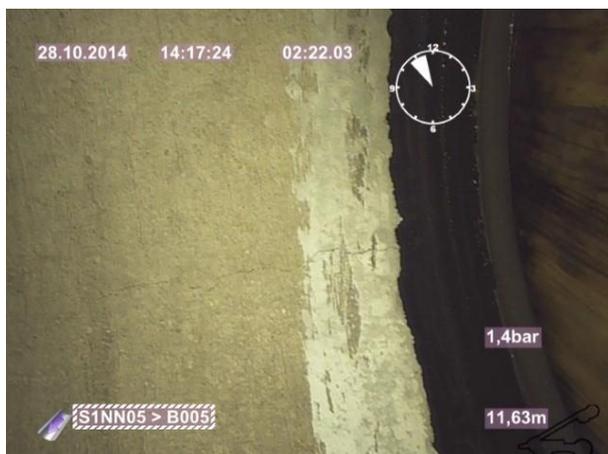
Abbildung 361: BAB-A Riss, Haarriss. B=1mm; Kreisprofil DN 300 – Beton, TV-Kamera 3

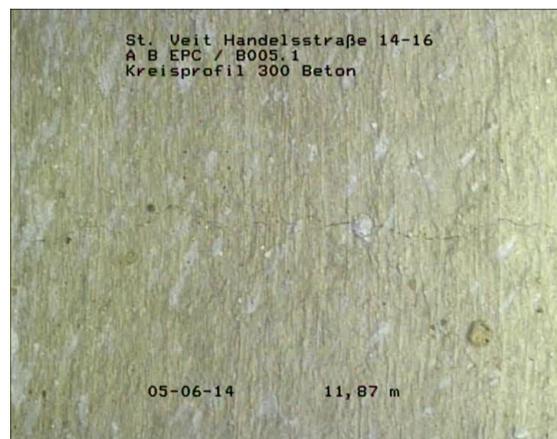
Abbildung 362: BAB-A Riss, Haarriss. B=1mm; Kreisprofil DN 300 – Beton, TV-Kamera 6

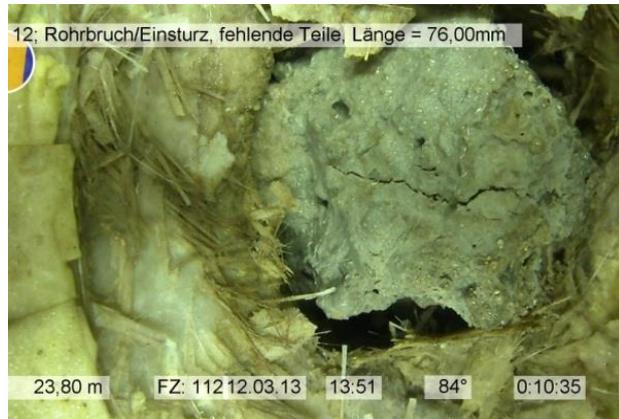
Abbildung 363: BAC- Rohrbruch mit fehlenden Teilen; B=35mm; Kreisprofil DN 200 – GFK, TV-Kamera 1 (HD)

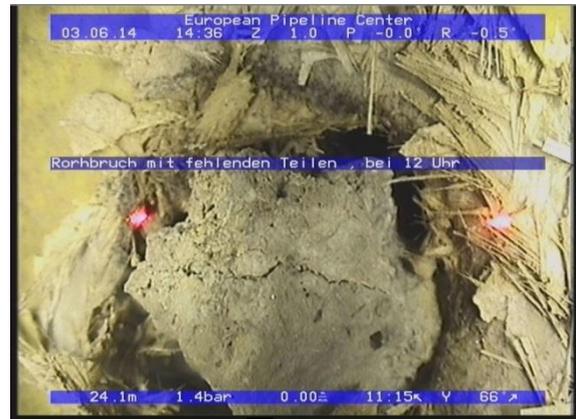
Abbildung 364: BAC- Rohrbruch mit fehlenden Teilen; B=35mm; Kreisprofil DN 200 – GFK, TV-Kamera 2

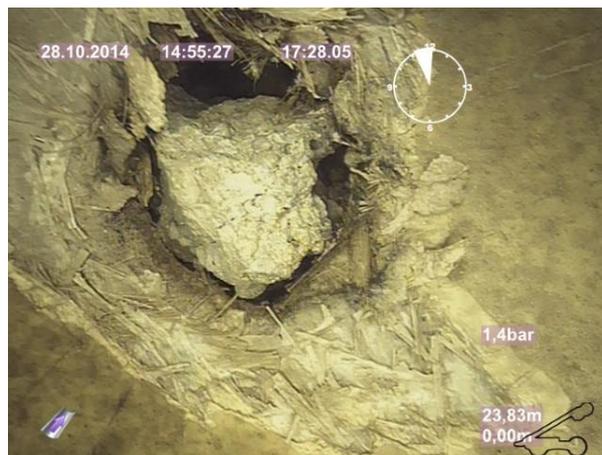
Abbildung 365: BAC-B Rohrbruch mit fehlenden Teilen; B=35mm; Kreisprofil DN 200 – GFK, TV-Kamera 3

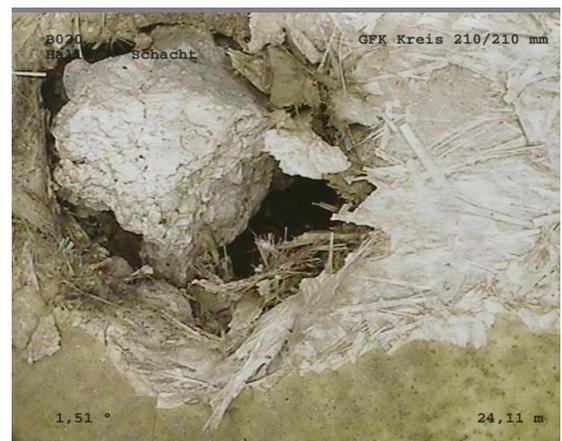
Abbildung 366: BAC- Rohrbruch mit fehlenden Teilen; B=35mm; Kreisprofil DN 200 – GFK, TV-Kamera 4

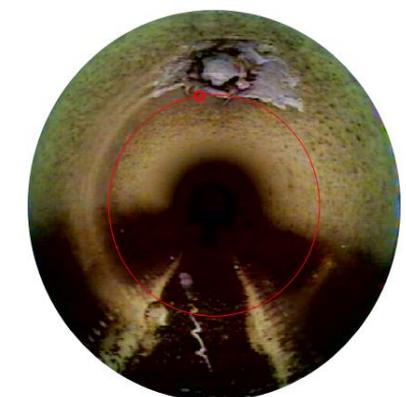
Abbildung 367: BAC- Rohrbruch mit fehlenden Teilen;

B=35mm; Kreisprofil DN 200 – GFK, TV-Kamera 5

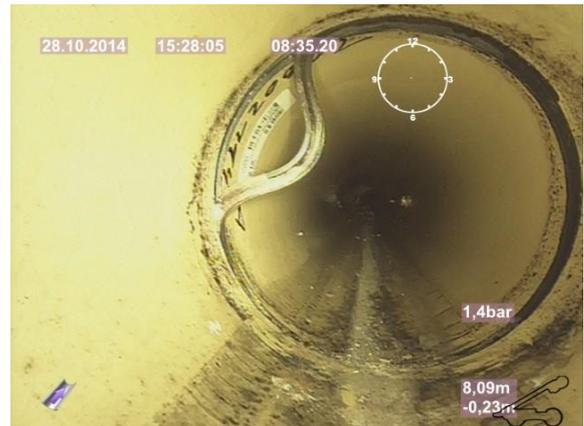
Abbildung 369: BAI-A einragender Dichtungsmaterial, Dichtring hängend, nicht gebrochen; Kreisprofil DN 200 – GFK, TV-Kamera 2

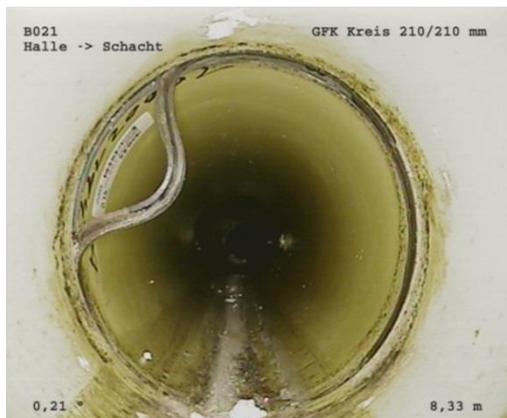
Abbildung 370: BAI-A einragender Dichtungsmaterial, Dichtring hängend, nicht gebrochen; Kreisprofil DN 200 – GFK, TV-Kamera 3

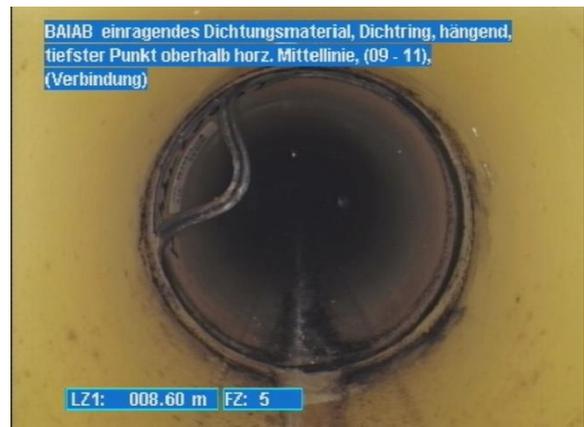
Abbildung 371: BAI-A einragender Dichtungsmaterial, Dichtring hängend, nicht gebrochen; Kreisprofil DN 200 – GFK, TV-Kamera 4

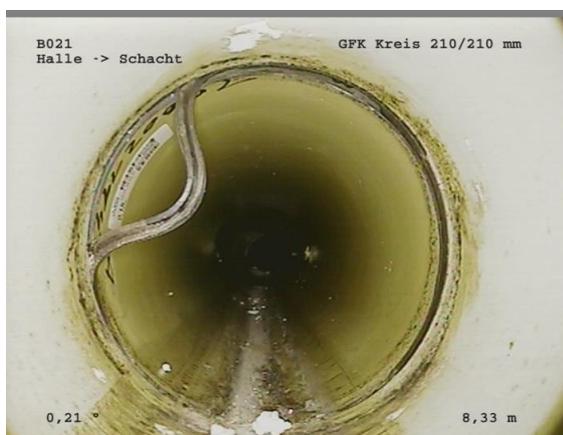
Abbildung 372: BAI-A einragender Dichtungsmaterial, Dichtring hängend, nicht gebrochen; Kreisprofil DN 200 – GFK, TV-Kamera 5

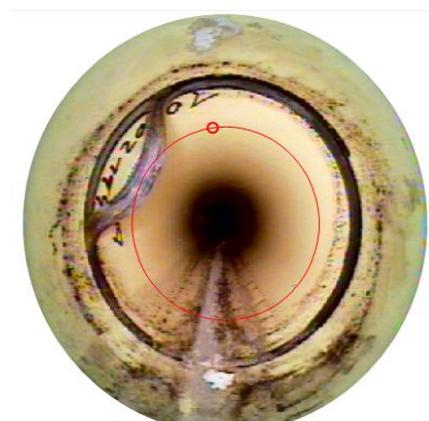
Abbildung 373: BAI-A einragender Dichtungsmaterial, Dichtring hängend, nicht gebrochen; Kreisprofil DN 200

– GFK, TV-Kamera 6

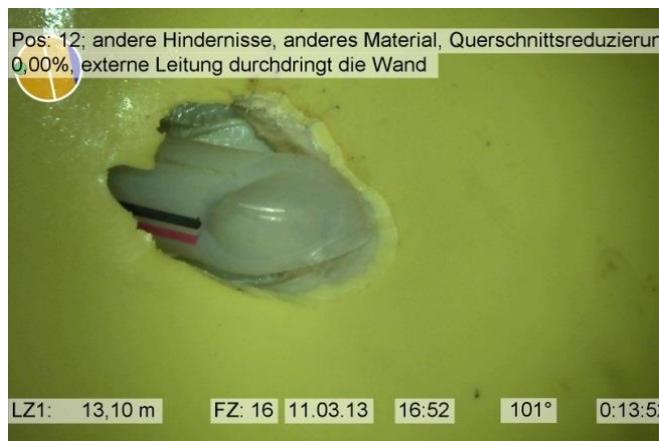
Abbildung 375: BBE – einragende Hindernisse; B=15,7mm; Kreisprofil DN 300 – GFK; TV-Kamera 1 (HD)

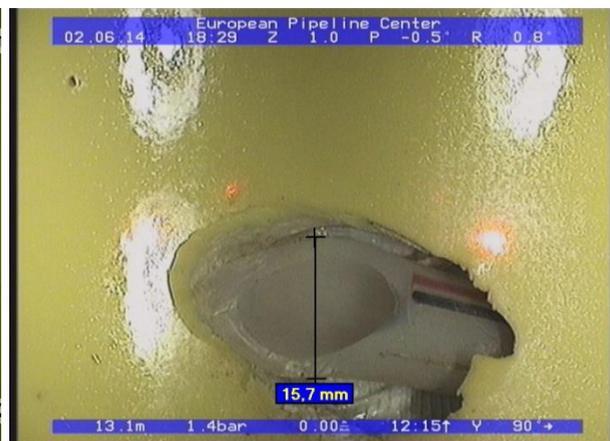
Abbildung 376: BBE – einragende Hindernisse; B=15,7mm; Kreisprofil DN 300 – GFK; TV-Kamera 2

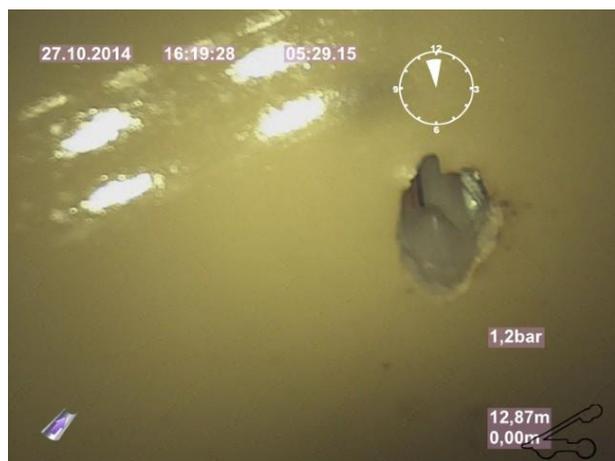
Abbildung 377: BBE – einragende Hindernisse; B=15,7mm; Kreisprofil DN 300 – GFK; TV-Kamera 3

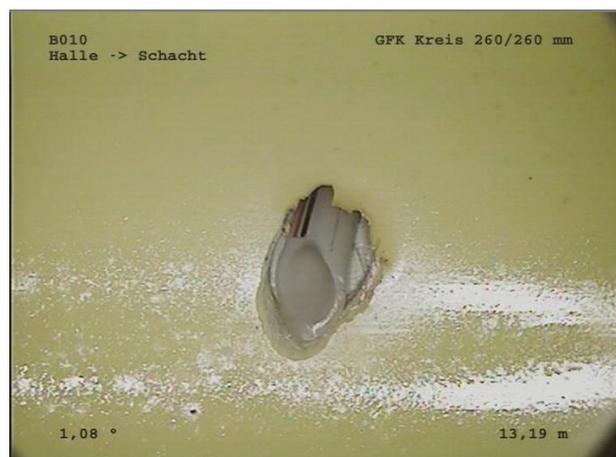
Abbildung 378: BBE – einragende Hindernisse; B=15,7mm; Kreisprofil DN 300 – GFK; TV-Kamera 4

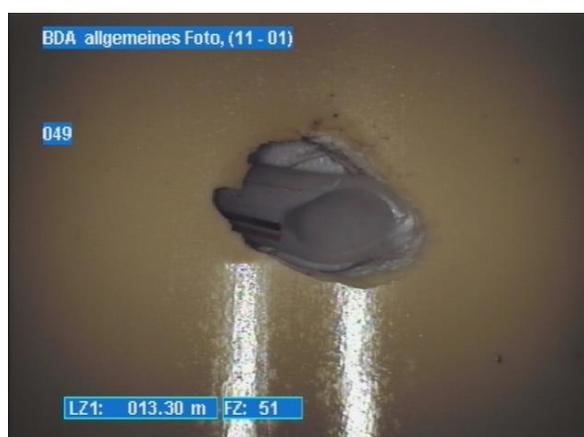
Abbildung 379: BBE – einragende Hindernisse; B=15,7mm; Kreisprofil DN 300 – GFK; TV-Kamera 5

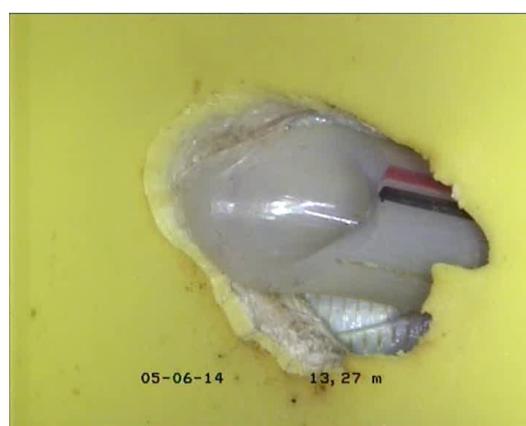
Abbildung 380: BBE – einragende Hindernisse; B=15,7mm; Kreisprofil DN 300 – GFK; TV-Kamera 6

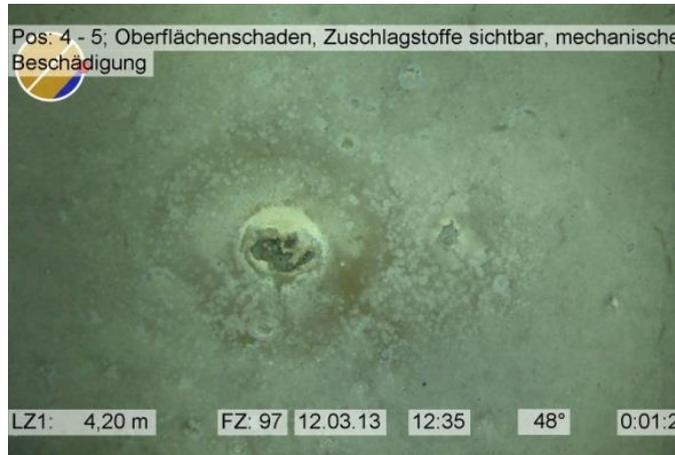
Abbildung 381: BAF-B Abplatzung; B=6,6mm; Kreisprofil DN 200 – Grauguss, TV-Kamera 1 (HD)

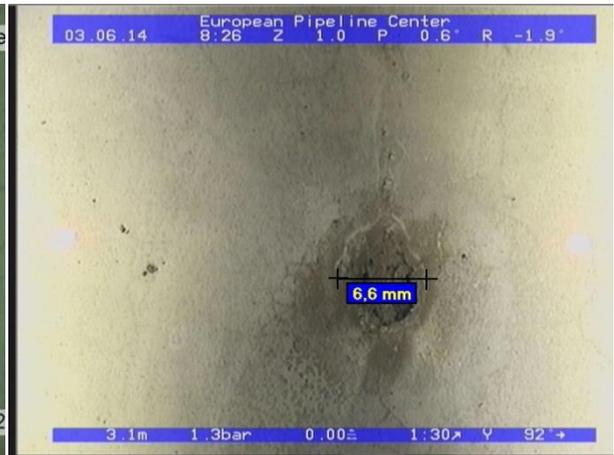
Abbildung 382: BAF-B Abplatzung; B=6,6mm; Kreisprofil DN 200 – Grauguss, TV-Kamera 2

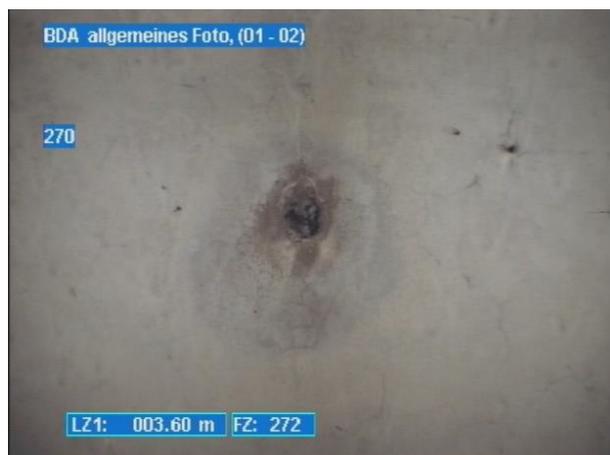
Abbildung 383: BAF-B Abplatzung; B=6,6mm; Kreisprofil DN 200 – Grauguss, TV-Kamera 5

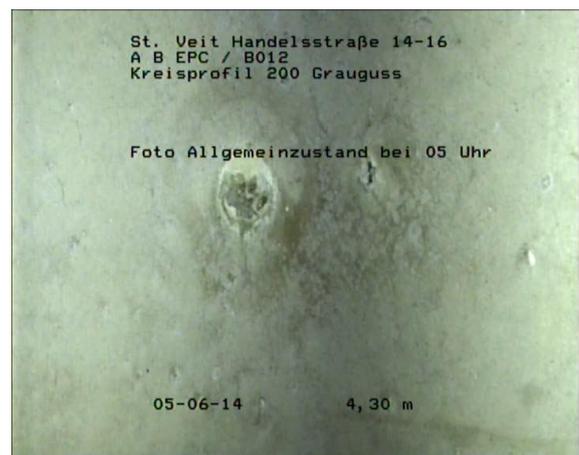
Abbildung 384: BAF-B Abplatzung; B=10mm; Kreisprofil DN 200 – Grauguss, TV-Kamera 6

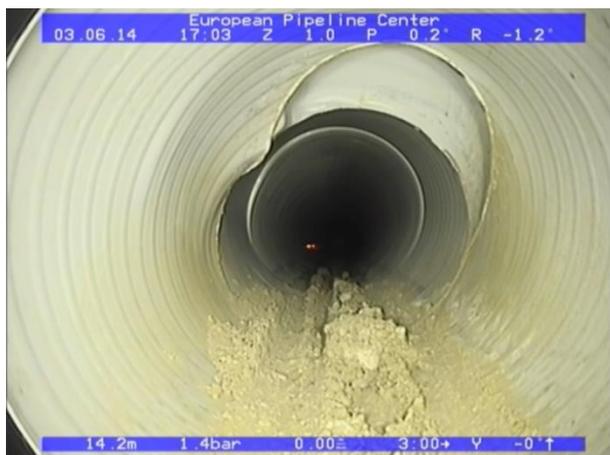
Abbildung 385: BBC-B Ablagerung, grobes Material, 5% der Rohrleitungshöhe, 5-7 Uhr; Kreisprofil DN 250 – PE; TV-Kamera 2

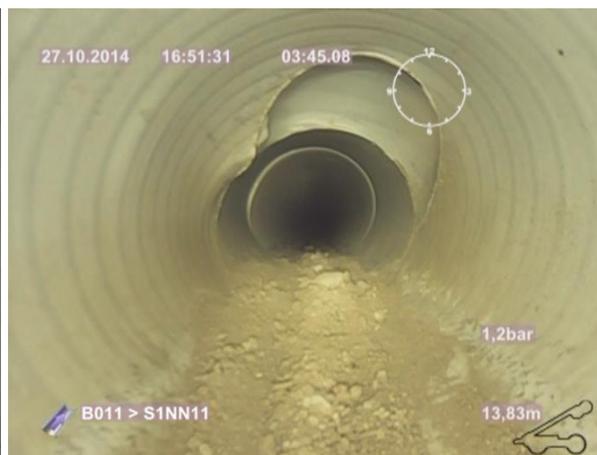
Abbildung 386: BBC-B Ablagerung, grobes Material, 5% der Rohrleitungshöhe, 5-7 Uhr; Kreisprofil DN 250 – PE; TV-Kamera 3

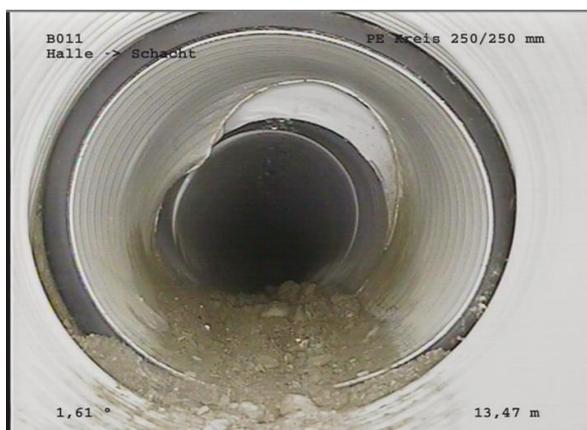
Abbildung 387: BBC-B Ablagerung, grobes Material, 5% der Rohrleitungshöhe, 5-7 Uhr; Kreisprofil DN 250 – PE; TV-Kamera 4

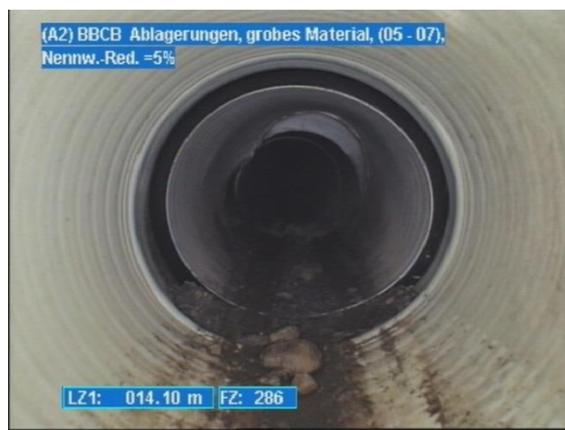
Abbildung 388: BBC-B Ablagerung, grobes Material, 5% der Rohrleitungshöhe, 5-7 Uhr; Kreisprofil DN 250 – PE; TV-Kamera 5

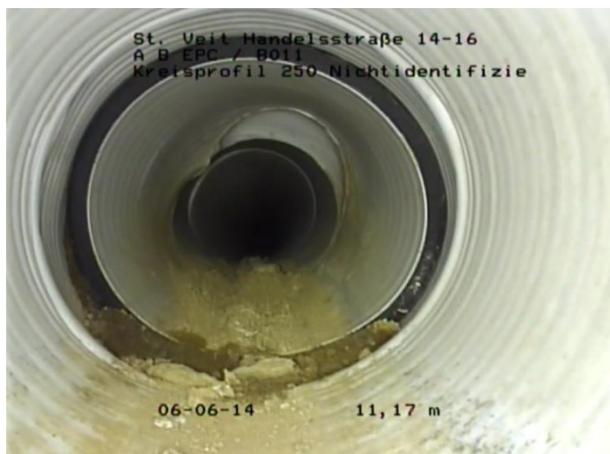
Abbildung 389: BBC-B Ablagerung, grobes Material, 5% der Rohrleitungshöhe, 5-7 Uhr; Kreisprofil DN 250 – PE; TV-Kamera 6

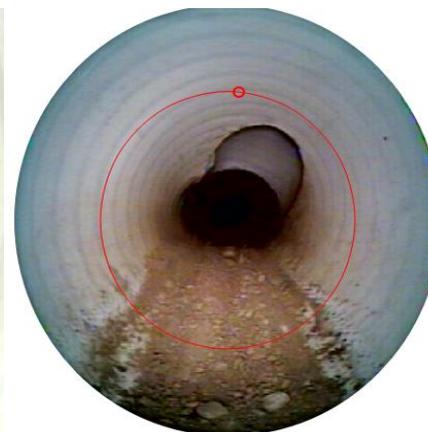
Abbildung 390: BBC-B Ablagerung, grobes Material, 5% der Rohrleitungshöhe, 5-7 Uhr; Kreisprofil DN 250 – PE; Scan-System 1

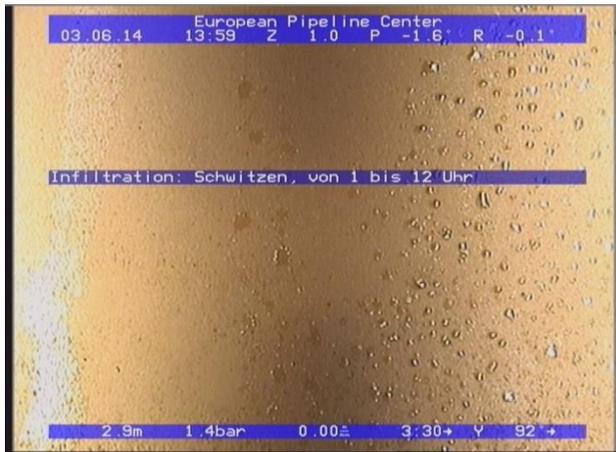
Abbildung 391: BBF-A Infiltration, Schwitzen (feucht) Kreisprofil DN 200 – Steinzeug; TV-Kamera 2

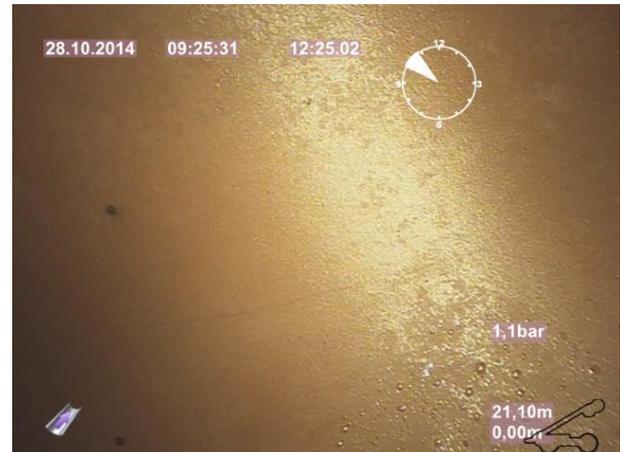
Abbildung 392: BBF-A Infiltration, Schwitzen (feucht) Kreisprofil DN 200 – Steinzeug; TV-Kamera 3

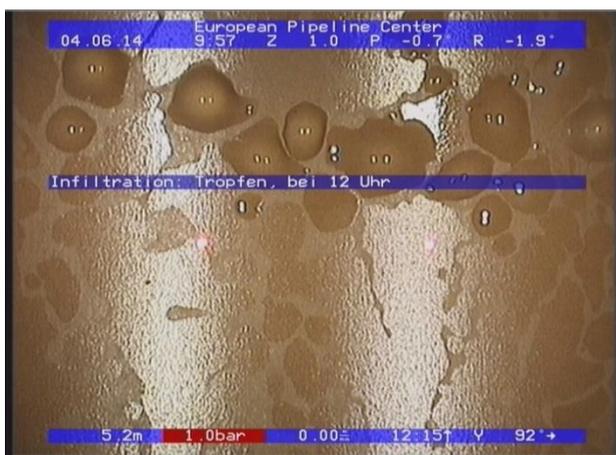
Abbildung 393: BBF-B Infiltration, Tropfen (feucht) Kreisprofil DN 200 – Steinzeug; TV-Kamera 2

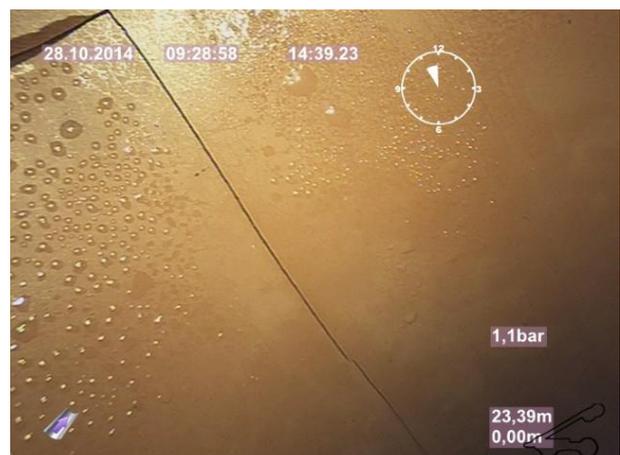
Abbildung 394: BBF-B Infiltration, Tropfen (feucht) Kreisprofil DN 200 – Steinzeug; TV-Kamera 3

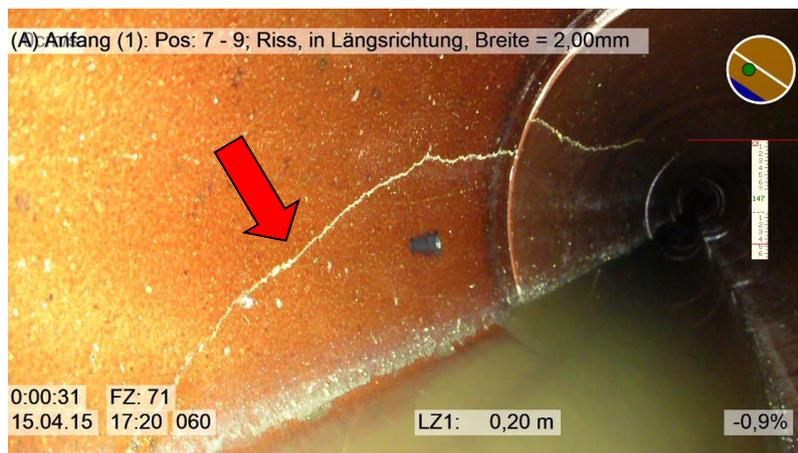
Abbildung 395: Zustandserkennung, Steinzeug DN 400, TV-Kamera 1 (HD), Riss  
Die Erkennung des Risses ist mit der HD- Kamera zweifelsfrei möglich gewesen.

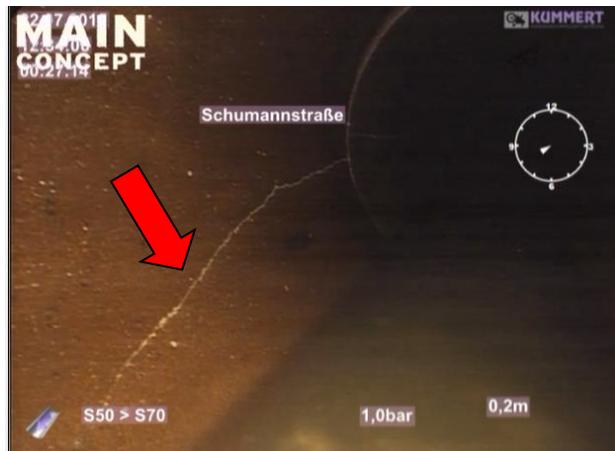
Abbildung 396: Zustandserkennung, Steinzeug DN 400, TV-Kamera 3, Riss

Die Erkennung des vorliegenden Schadens ist mit der TV-Kamera 3 leicht möglich gewesen, obwohl die Beleuchtung nicht ideal ist.

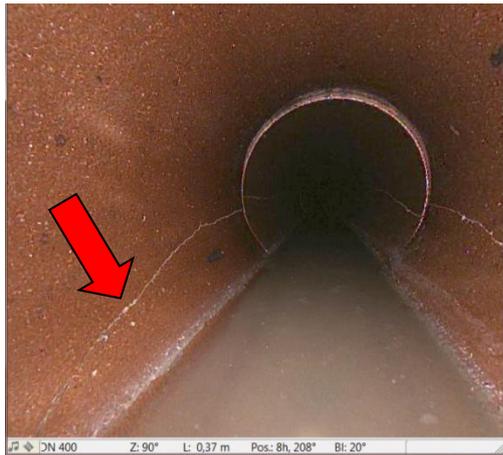
Abbildung 397: Zustandserkennung, Steinzeug DN 400, Scan-System 2, 3D, Riss

Bei der 3D- Ansicht konnte der Bruch leicht erkannt werden.

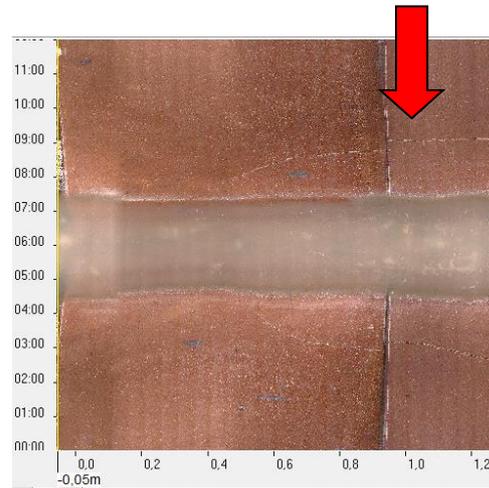
Abbildung 398: Zustandserkennung, Steinzeug DN 400, Scan-System 2, Abwicklung, Riss

Genauso war die Erkennung bei der Abwicklung leicht möglich.

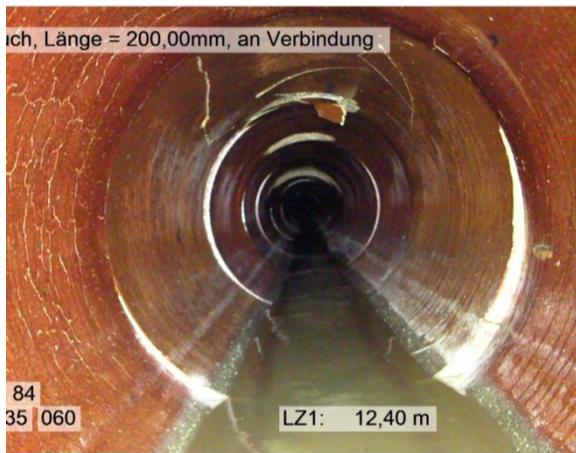
Abbildung 399: Zustandserkennung, Steinzeug DN 400, TV-Kamera 1 (HD), Bruch

Die Erkennung des Bruches ist aufgrund des Wasserspiegels nur mit Einschränkungen möglich.

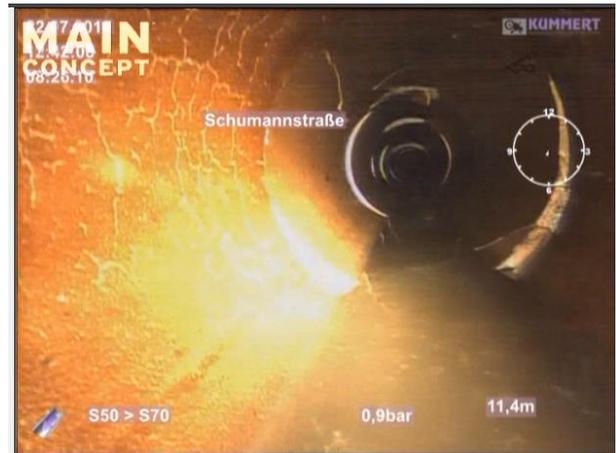
Abbildung 400: Zustandserkennung, Steinzeug DN 400, TV-Kamera 3, Bruch

Durch die teilweise Überbeleuchtung ist die Erkennung des Bruches leicht möglich gewesen.

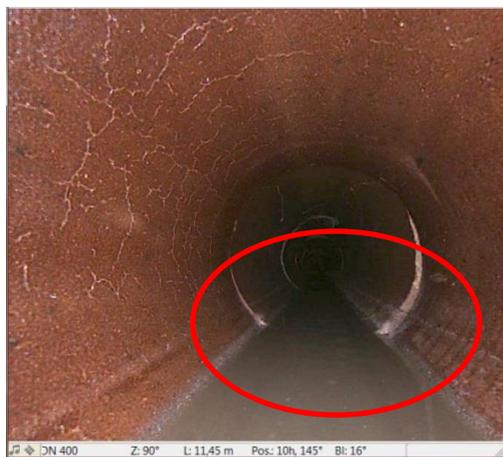
Abbildung 401: Zustandserkennung, Steinzeug DN 400, Scan-System 2, 3D, Bruch

Durch den Wasserspiegel und die relativ schlechte Beleuchtung ist die Erkennung des Bruches nur schwer möglich.

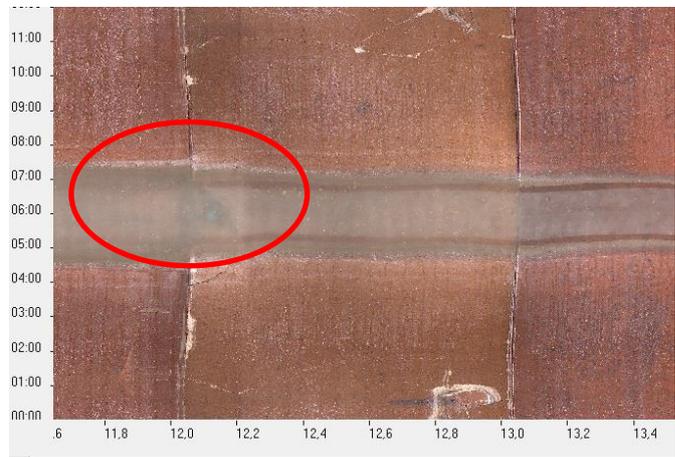
Abbildung 402: Zustandserkennung, Steinzeug DN 400, Scan-System 2, Abwicklung, Bruch

Die Erkennung des Bruches ist mit der Abwicklung gut möglich.

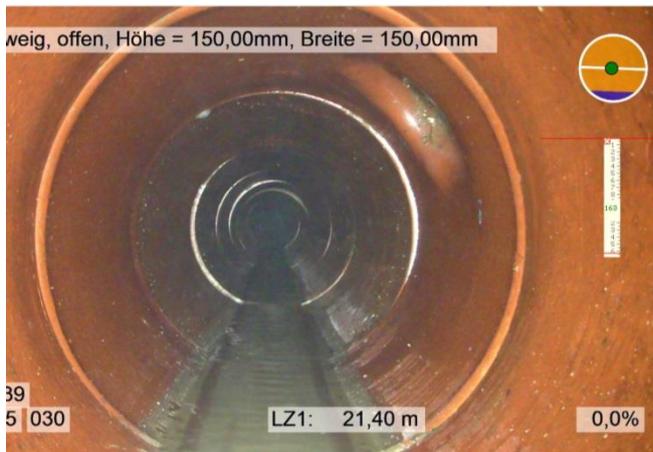
Abbildung 403: Zustandserkennung, Steinzeug DN 400, TV-Kamera 1 (HD), einfacher Anschluss

Der einfache Anschluss konnte gut erkannt werden.

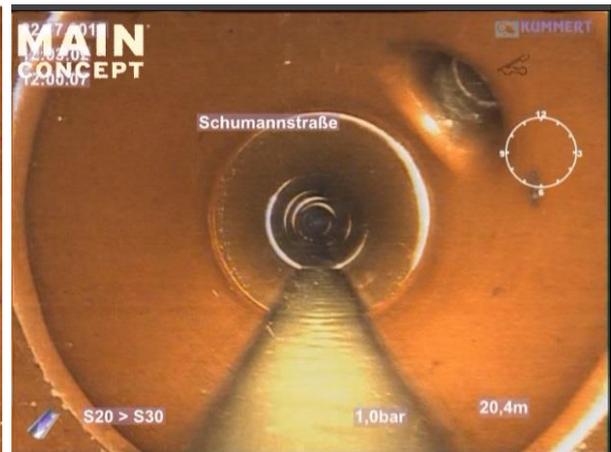
Abbildung 404: Zustandserkennung, Steinzeug DN 400, TV-Kamera 3, einfacher Anschluss

Der Schaden konnte sehr gut erkannt werden

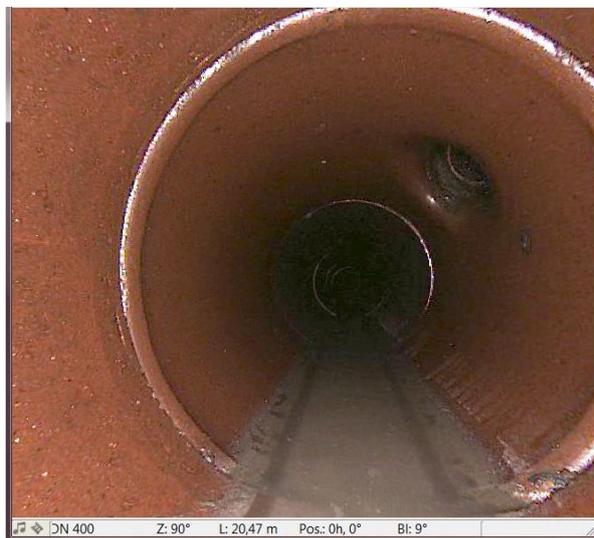
Abbildung 405: Zustandserkennung, Steinzeug DN 400, Scan-System 2, 3D, einfacher Anschluss

In der 3D- Ansicht war eine Erkennung des einfachen Anschlusses leicht möglich.

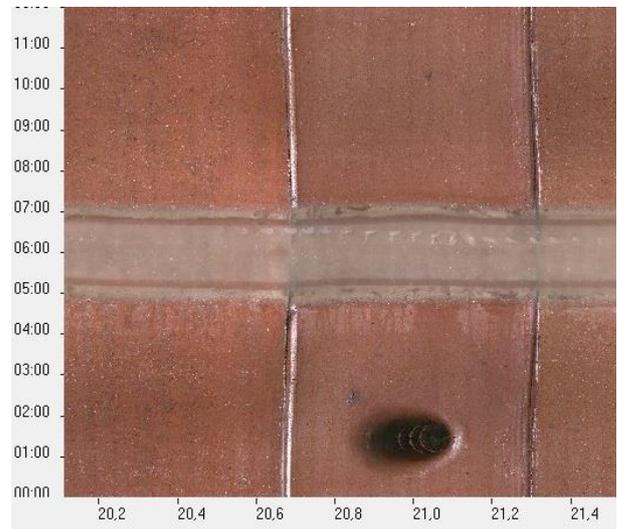
Abbildung 406: Zustandserkennung, Steinzeug DN 400, Scan-System 2, Abwicklung, einfacher Anschluss

Der einfache Anschluss konnte in der Abwicklung zweifelsfrei festgestellt werden.

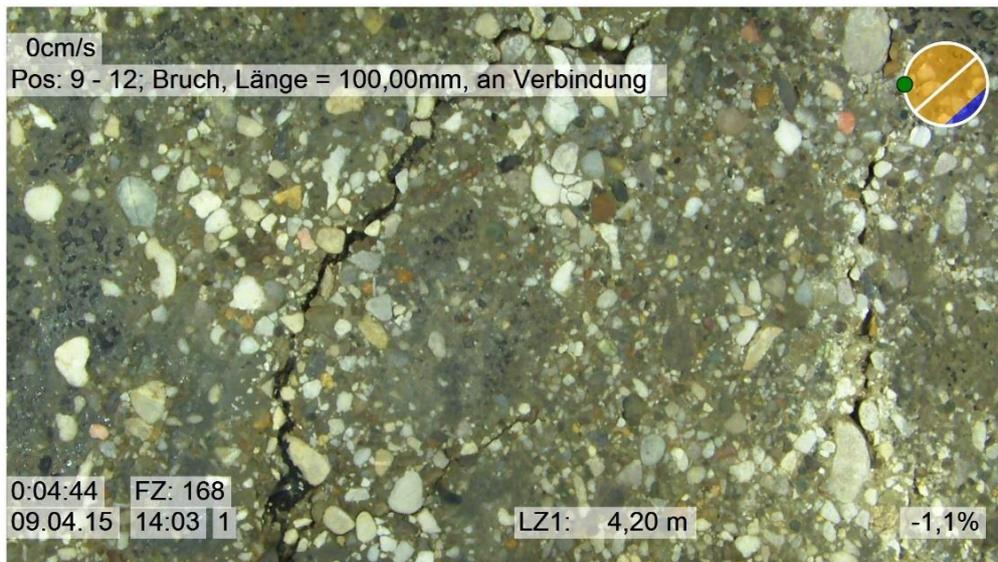
Abbildung 407: Zustandserkennung, Beton, DN 300, TV-Kamera 1 (HD), Bruch  
Der Bruch wurde mit der TV-Kamera 1 (HD) gut erkannt.

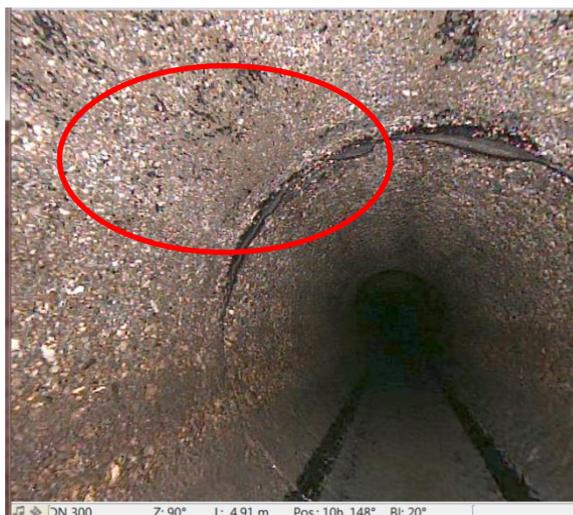
Abbildung 408: Zustandserkennung, Beton, DN 300, Scan-System 2, 3D, Bruch

Die Erkennung des Bruchs war mit der 3D-Einstellung des Scan-System 2 aufgrund des Rohrmaterials und der Bildqualität nicht möglich.

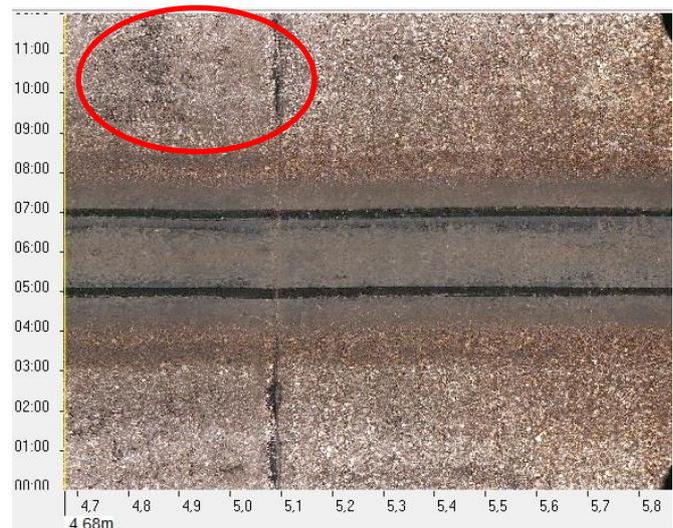
Abbildung 409: Zustandserkennung, Beton, DN 300, Scan-System 2, Abwicklung, Bruch

Mit der Abwicklung konnte der vorliegende Schaden aufgrund der Bildqualität nicht festgestellt werden.

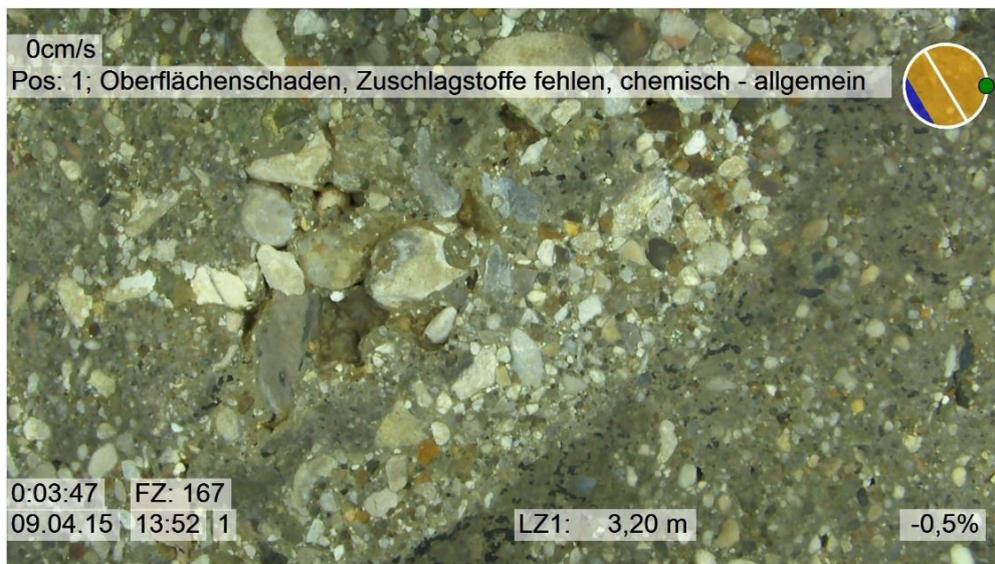
Abbildung 410: Zustandserkennung, Beton, DN 300, TV-Kamera 1 (HD), Oberflächenschaden  
Die Erkennung des Oberflächenschadens ist mit der HD Kamera gut möglich.

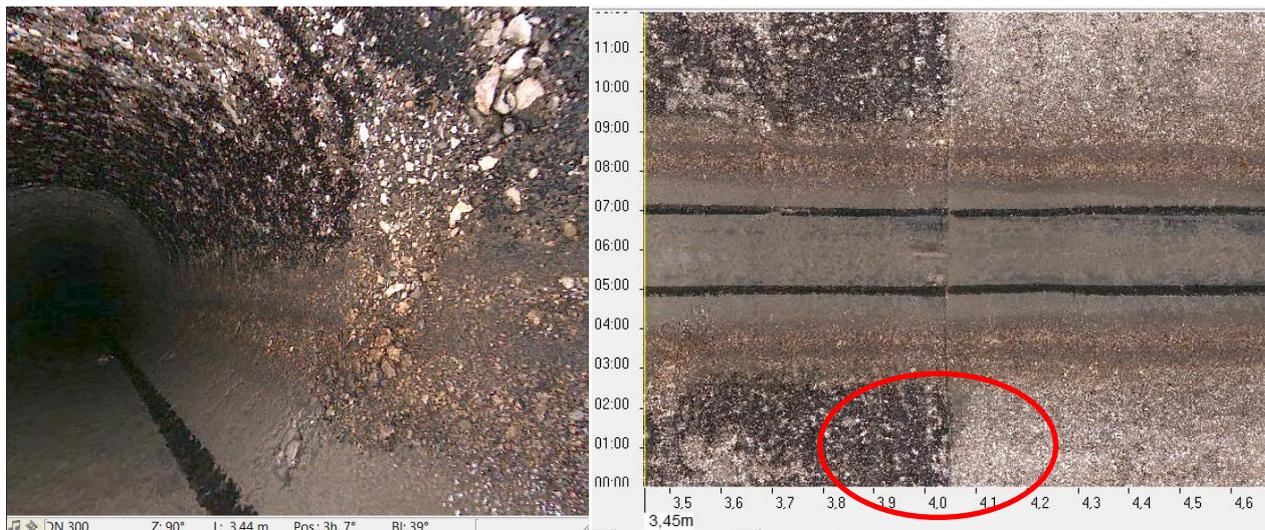
Abbildung 411: Zustandserkennung, Beton, DN 300, Scan-System 2, 3D, Oberflächenschaden

Mit dem Scan-System 2 in der 3D- Ansicht ist die Erkennung des Oberflächenschadens aufgrund der sehr stark sichtbaren Zuschlagsstoffe möglich.

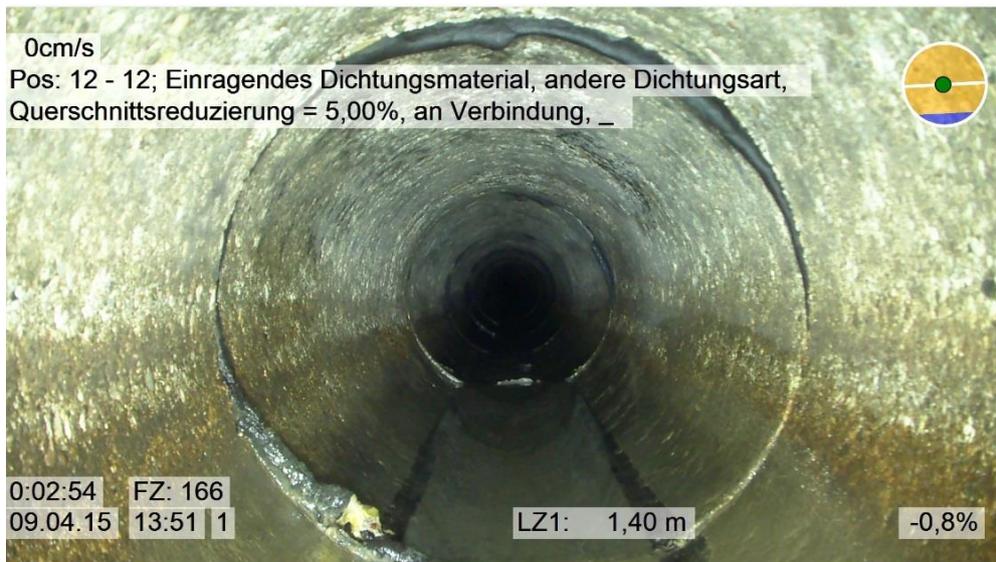
Abbildung 413: Zustandserkennung, Beton, DN 300, TV-Kamera 1 (HD), einragendes Dichtungsmaterial

Bei der Inspektion konnte das einragende Dichtungsmaterial zweifelsfrei erkannt werden.

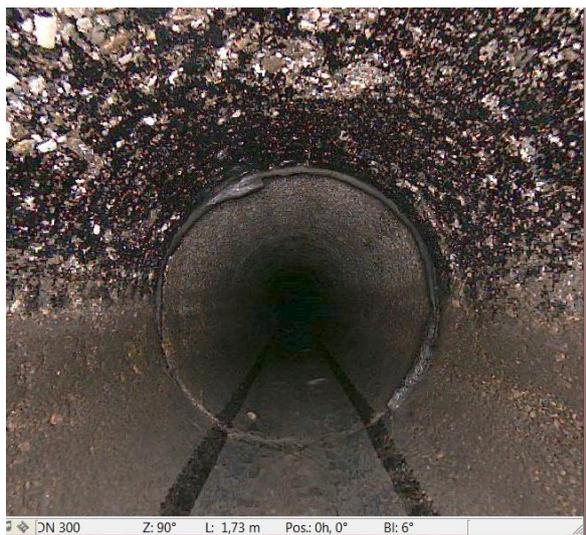
Abbildung 414: Zustandserkennung, Beton, DN 300, Scan-System 2, 3D, einragendes Dichtungsmaterial

Aufgrund der schlechten Beleuchtung und des Rohrmaterials war eine Erkennung in der 3D-Ansicht nicht möglich.

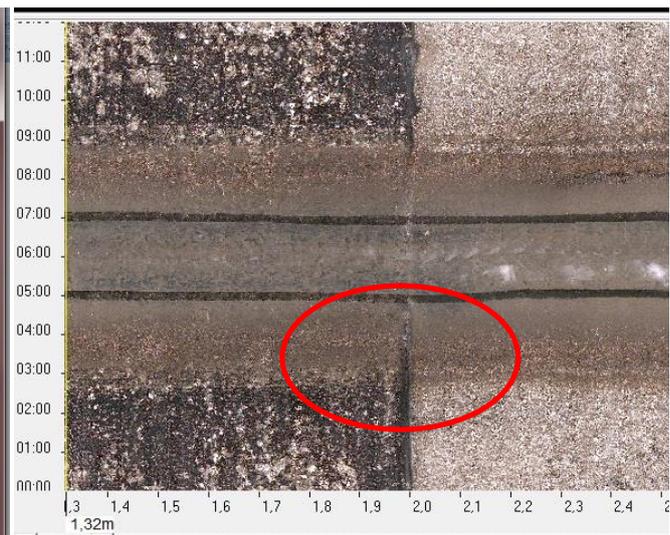
Abbildung 415: Zustandserkennung, Beton, DN 300, Scan-System 2, Abwicklung, einragendes Dichtungsmaterial

Die Nicht-Erkennung des vorliegenden Schadens resultiert sich aus der Positionierung des einragenden Dichtungsmaterials (Sohle) und aus der schlechten Belduchtung.

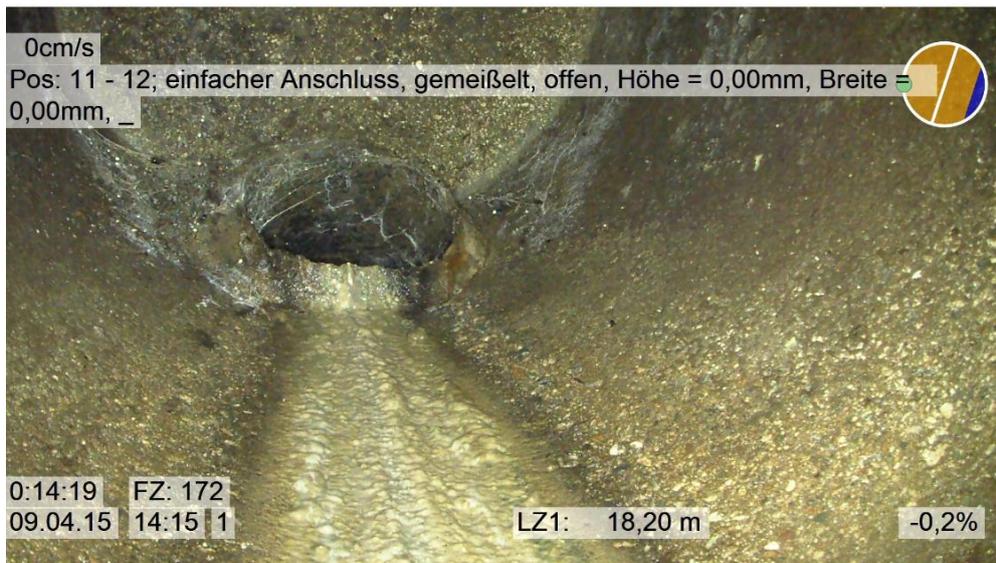
Abbildung 416: Zustandserkennung, Beton, DN 300, TV-Kamera 1 (HD), einfacher Anschluss  
Mit der TV-Kamera 1 (HD) war die Erkennung des Schadens gut möglich.

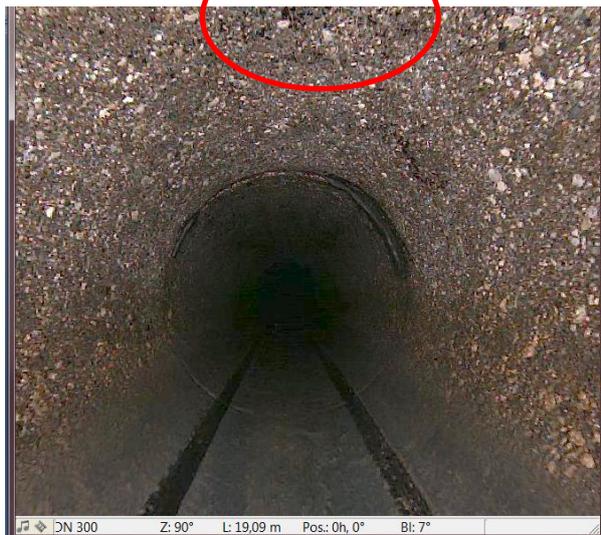
Abbildung 417: Zustandserkennung, Beton, DN 300, Scan-System 2, 3D, einfacher Anschluss

Durch die Positionierung des Anschlusses und der Bildqualität in Kombination mit dem Rohrmaterial war die Erkennung nicht möglich.

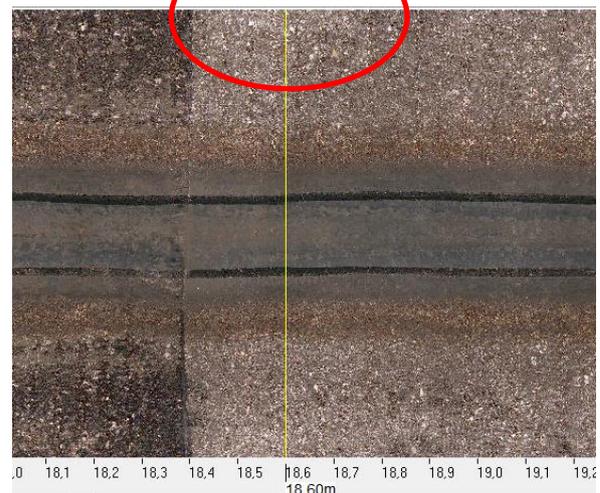
Abbildung 418: Zustandserkennung, Beton, DN 300, Scan-System 2, Abwicklung, einfacher Anschluss

Aufgrund der Positionierung des Schadens (Scheitel) konnte dieser nicht festgestellt werden.

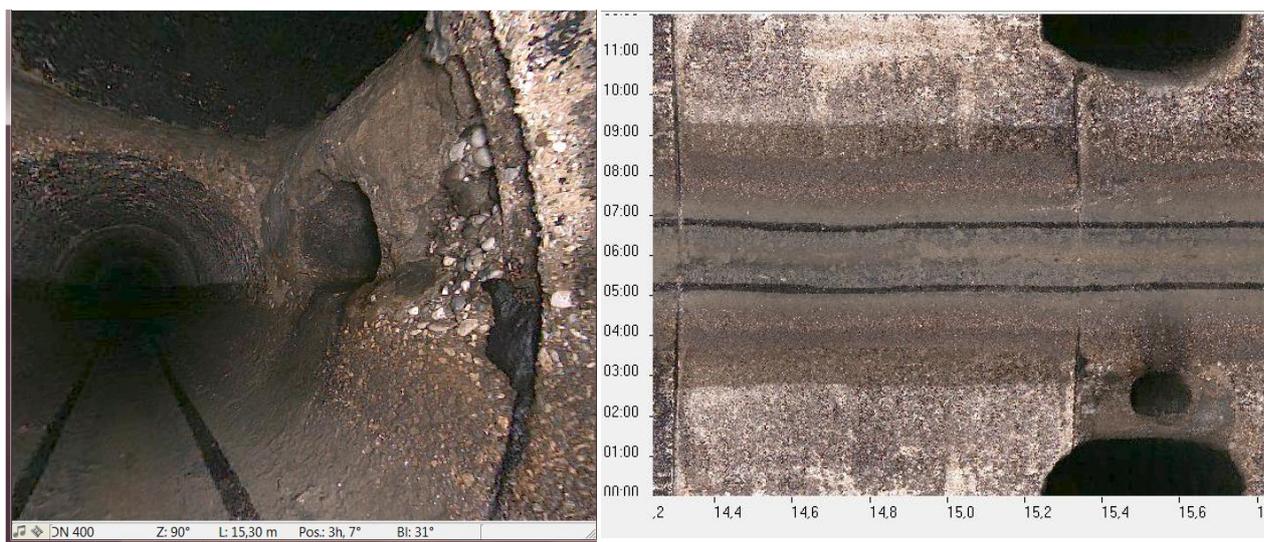
Abbildung 420: Zustandserkennung, Beton, DN 400, Scan-System 2, 3D, Bruch

Der vorliegende Schaden war zweifelsfrei zu erkennen.
