**QUALITÄTSSICHERUNG BEI DER KANALSANIERUNG DURCH FEHLERVERMEIDUNG  
BEI DER OPTISCHEN INSPEKTION DURCH OPTIMALE ANPASSUNG BZW. AUSWAHL  
DES INSPEKTIONSSYSTEMS**

**Masterarbeit**  
zur Erlangung des akademischen Grades  
**Diplomingenieur**

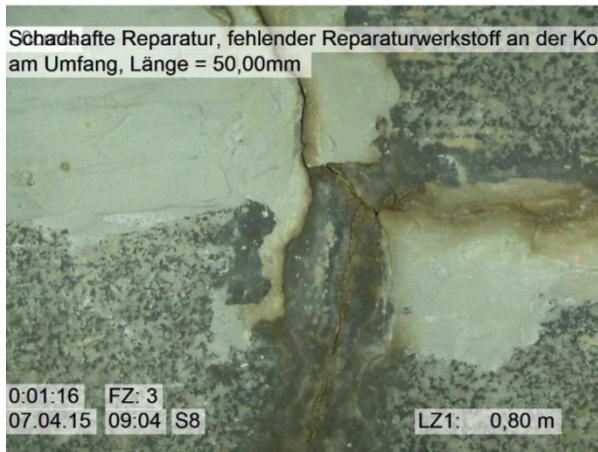
Abbildung 422: Zustandserkennung, Beton, DN 500, TV-Kamera 1 (HD), schadhafte Reparatur

Der vorliegende Schaden wurde mit der TV-Kamera 1 (HD) gut erkannt.

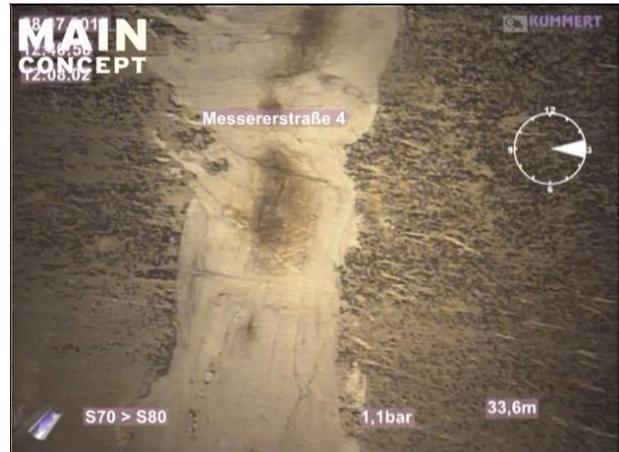
Abbildung 423: Zustandserkennung, Beton, DN 500, TV-Kamera 3, schadhafte Reparatur

Aufgrund der Befahrung in Fließrichtung liegt der vorliegende Schaden nicht bei 0,80m sondern bei 33,6m. Der Schaden konnte leicht erkannt werden.

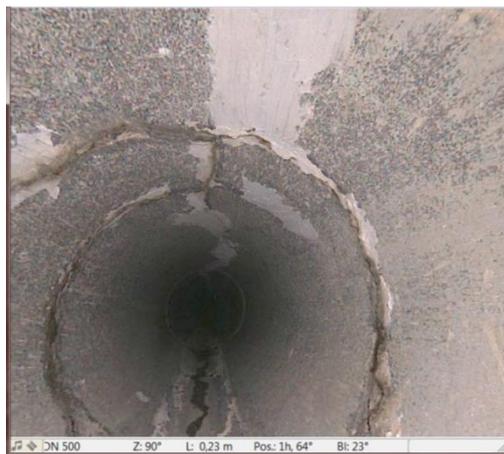
Abbildung 424: Zustandserkennung, Beton, DN 500, Scan-System 2, 3D, schadhafte Reparatur

Die schadhafte Reparatur konnte mit der Scan-System 2 im 3D- Modus gut erkannt werden.

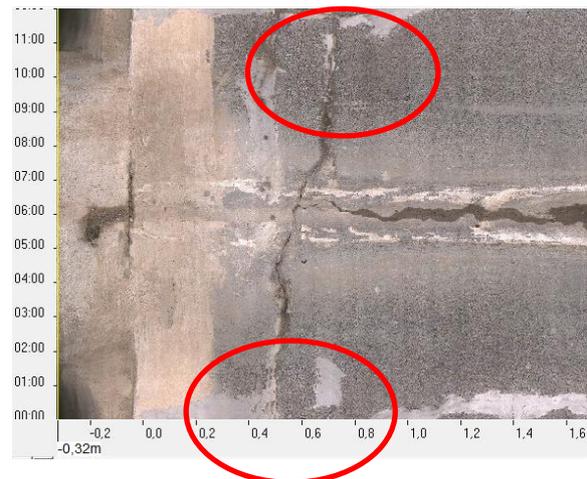
Abbildung 425: Zustandserkennung, Beton, DN 500, Scan-System 2, Abwicklung, schadhafte Reparatur

Aufgrund der Positionierung des Schadens ist es nicht möglich den vorliegenden Schaden mit der Abwicklung zu erkennen.

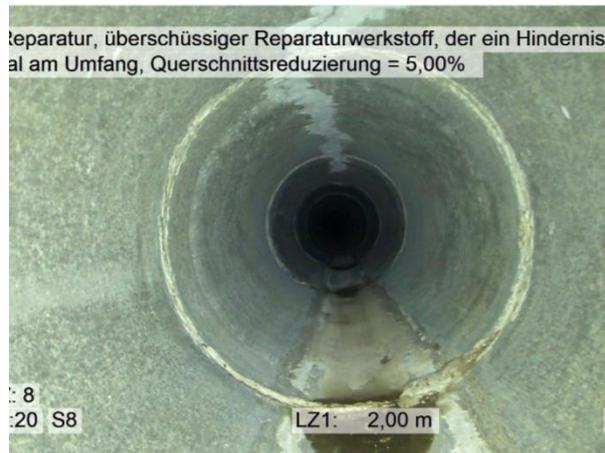
Abbildung 426: Zustandserkennung, Beton, DN 500, TV-Kamera 1 (HD), schadhafte Reparatur

Bei der Inspektion mit der HD Kamera konnte die schadhafte Reparatur gut festgestellt werden

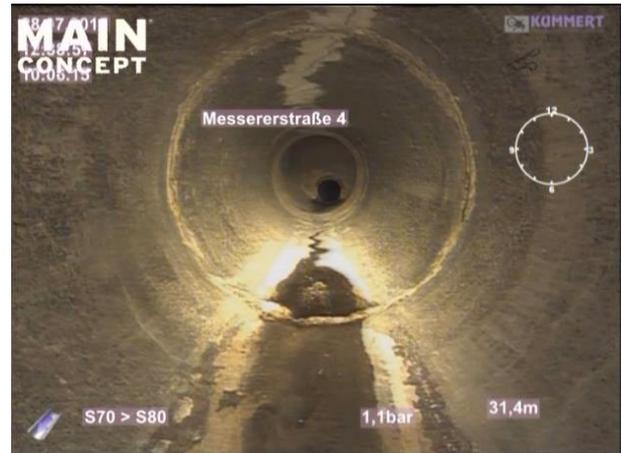
Abbildung 427: Zustandserkennung, Beton, DN 500, TV-Kamera 3, schadhafte Reparatur

Aufgrund der unterschiedlichen Befahrungsrichtungen liegt der vorliegende Schaden nicht bei 2,0m sondern bei 31,4m. die „schadhafte Reparatur“ ist mit der Kamera von Kummert leicht möglich.

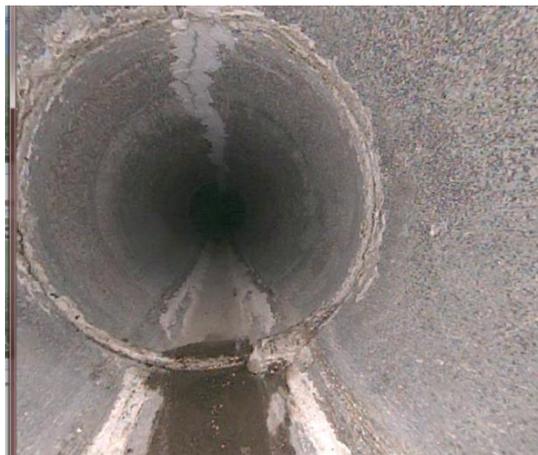
Abbildung 428: Zustandserkennung, Beton, DN 500, Scan-System 2, 3D, schadhafte Reparatur

Bei der 3D- Ansicht war die Erkennung aufgrund der Bildqualität nur mit Einschränkungen möglich.

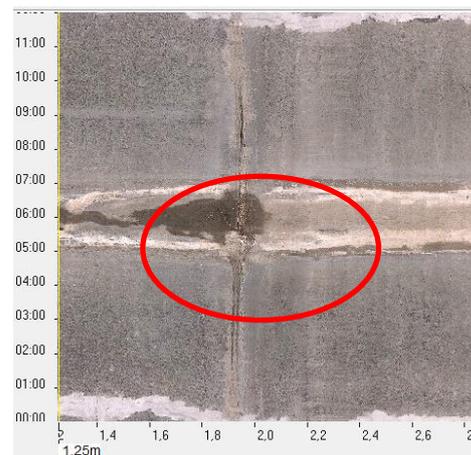
Abbildung 429: Zustandserkennung, Beton, DN 500, Scan-System 2, Abwicklung, schadhafte Reparatur

Bei der Abwicklung konnte der Schaden aufgrund der Positionierung nicht als schadhafte Reparatur angesehen werden. Somit fiel die Erkennung negativ aus.

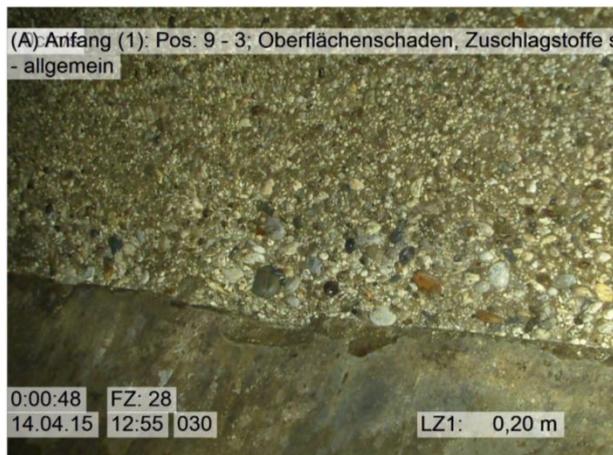
Abbildung 430: Zustandserkennung, Beton, DN 1000, TV-Kamera 1 (HD), Oberflächenschaden

Mit der HD- Kamera konnte der Oberflächenschaden (fehlende Zuschlagsstoffe) zweifelsfrei festgestellt werden

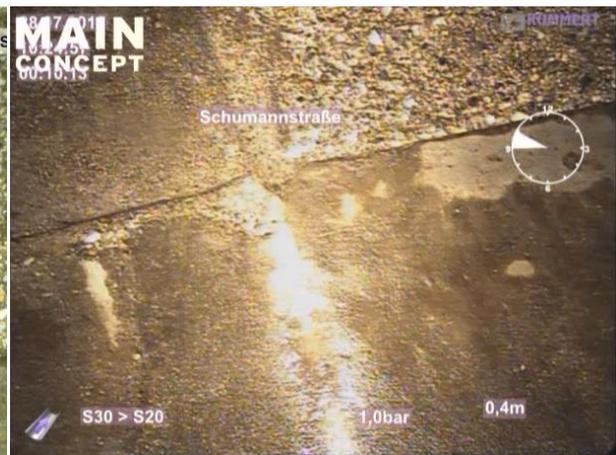
Abbildung 431: Zustandserkennung, Beton, DN 1000, TV-Kamera 3, Oberflächenschaden

Der Oberflächenschaden konnte mit der TV-Kamera 3 gut erkannt werden.

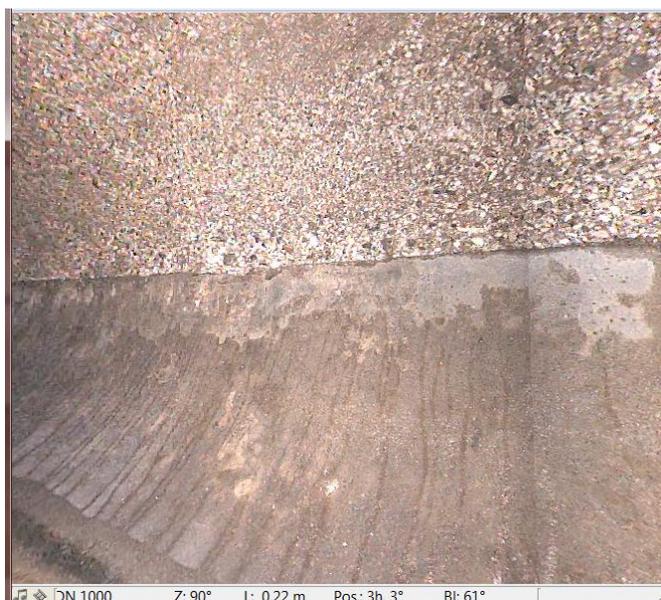
Abbildung 432: Zustandserkennung, Beton, DN 1000, Scan-System 2, 3D, Oberflächenschaden

Bei der 3D- Ansicht konnte der Oberflächenschaden zweifelsfrei gut erkannt werden.

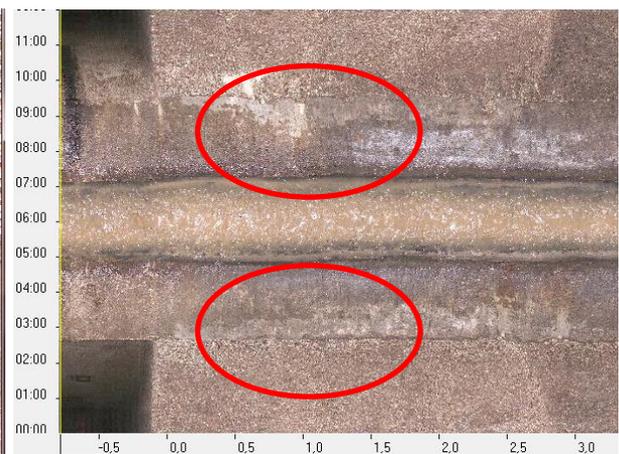
Abbildung 433: Zustandserkennung, Beton, DN 1000, Scan-System 2, 3D, Oberflächenschaden

Bei der Abwicklung konnte der vorliegenden Schaden aufgrund der Bildqualität und des Rohrmaterials nicht erkannt werden.

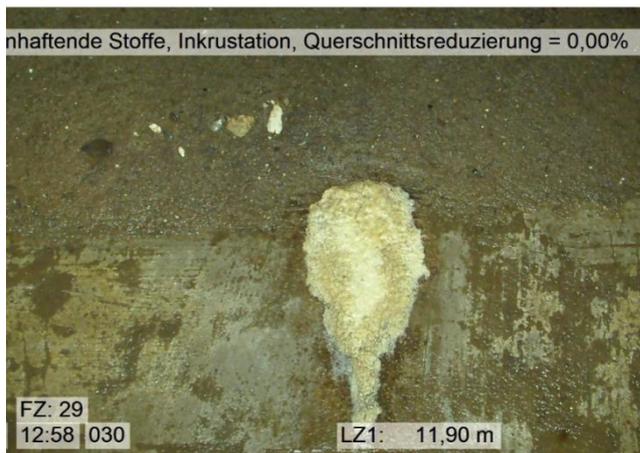
Abbildung 434: Zustandserkennung, Beton, DN 1000, TV-Kamera 1 (HD), anhaftende Stoffe

Die Erkennung der Inkrustation ist zweifelsfrei möglich.

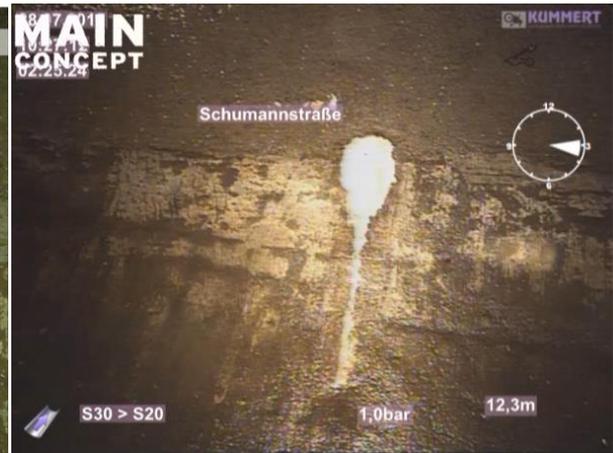
Abbildung 435: Zustandserkennung, Beton, DN 1000, TV-Kamera 3, anhaftende Stoffe

Mit der Dreh- und Schwenkkopfkamera von Kummert konnte die Inkrustation sehr gut erkannt werden.

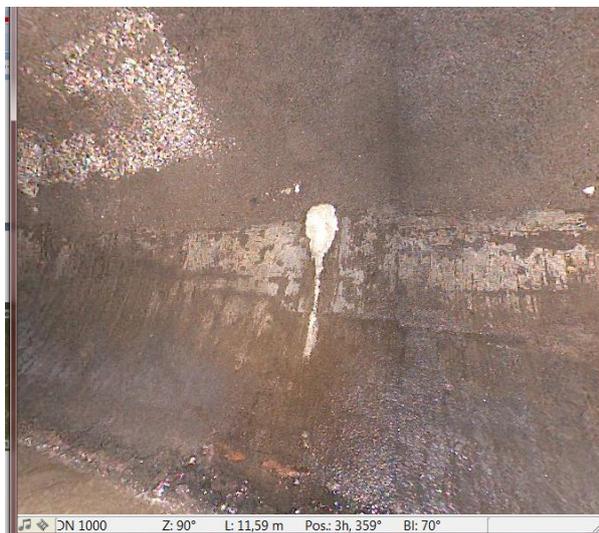
Abbildung 436: Zustandserkennung, Beton, DN 1000, Scan-System 2, 3D, anhaftende Stoffe

Die Inkrustation konnte bei der 3D- Ansicht gut erkannt werden.

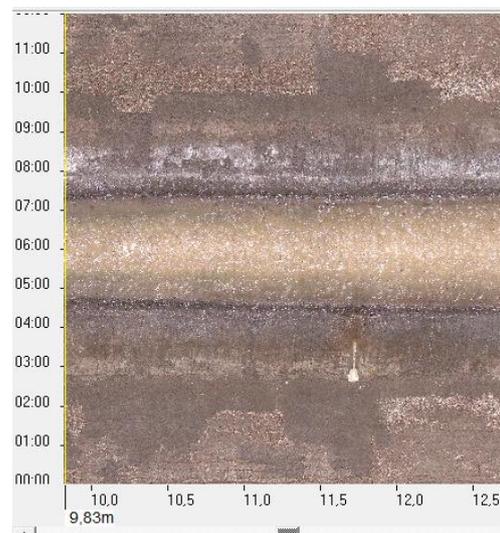
Abbildung 437: Zustandserkennung, Beton, DN 1000, Scan-System 2, Abwicklung, anhaftende Stoffe

Bei der Abwicklung war die Erkennung des vorliegenden Schadens aufgrund der Bildqualität halbwegs gut möglich.

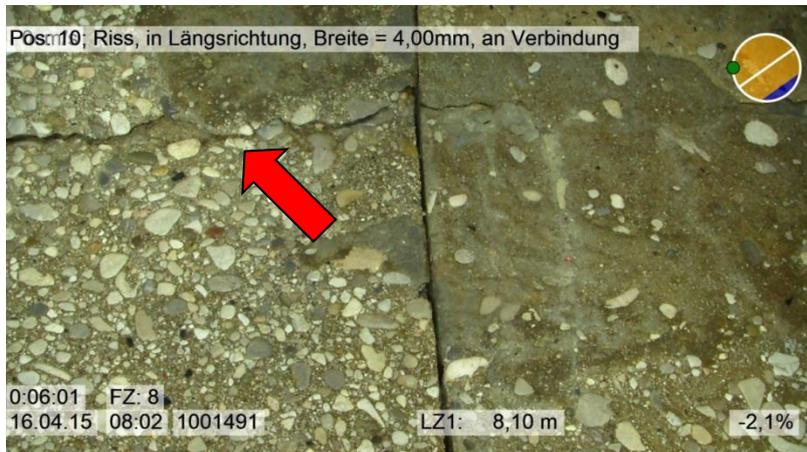
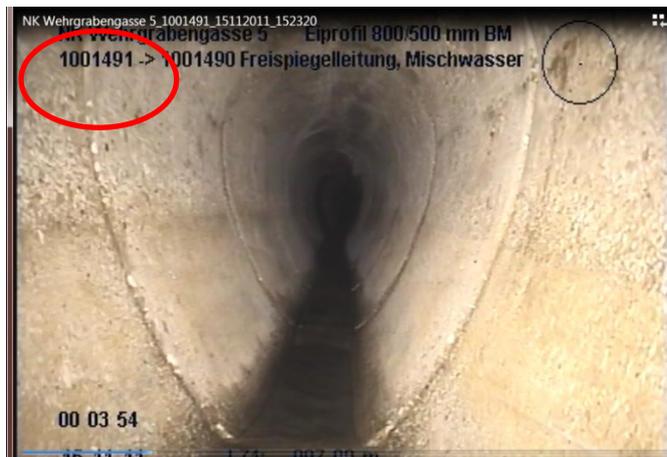
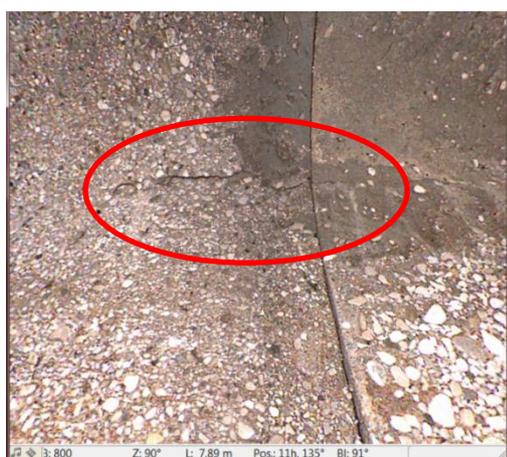
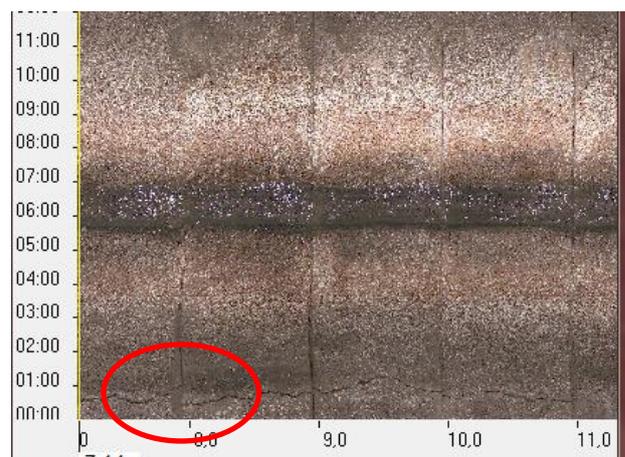
Anhand der Abbildung 438, Abbildung 439, Abbildung 440 und Abbildung 441 werden die vier untersuchten Kamerasysteme hinsichtlich ihrer Erkennung von 4mm- Rissen verglichen.

Abbildung 438: Beton DN500/800, TV-Kamera 1 (HD), Riss, 4mm

Abbildung 439: Beton DN500/800, alte Befahrungen, Riss, 4mm

Abbildung 440: Beton DN500/800, Scan-System 2 3D, Riss, 4mm

Abbildung 441: Beton DN500/800, Scan-System 2 Abwicklung, 4mm

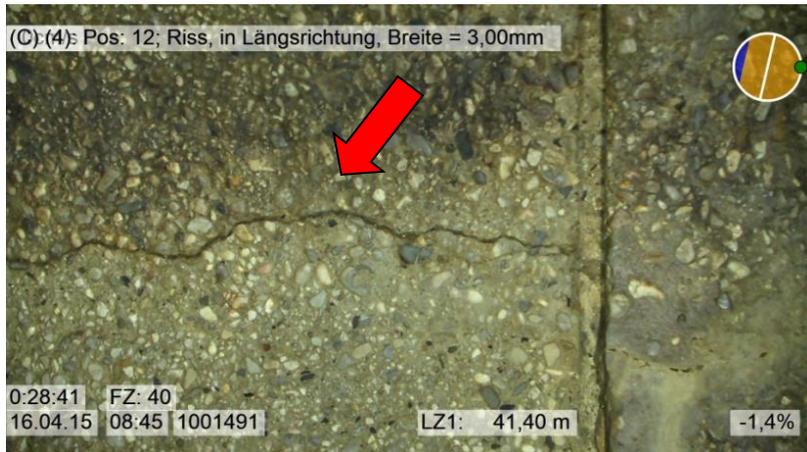
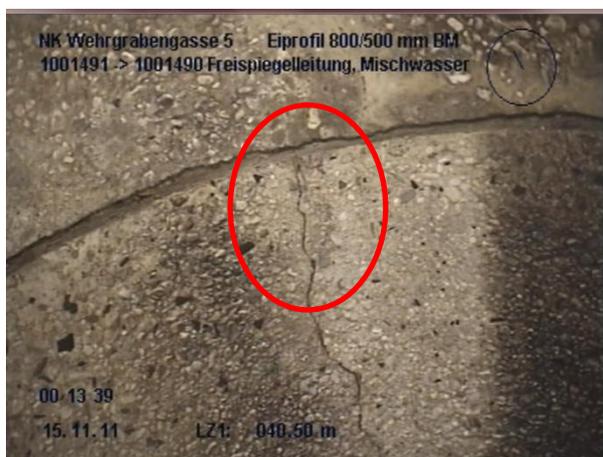
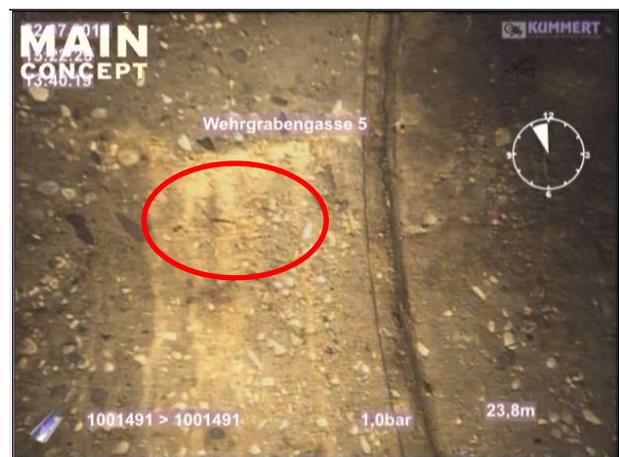
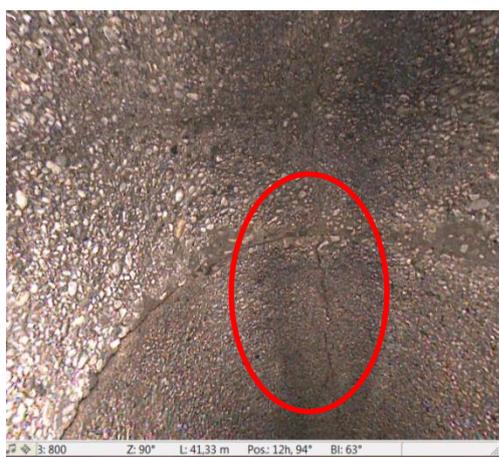
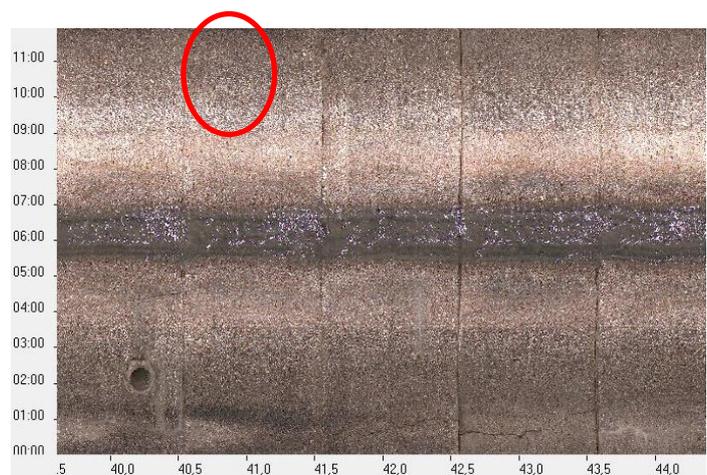
Anhand der Abbildung 442, Abbildung 443, Abbildung 444, Abbildung 445 und Abbildung 446 ist die Risserkennung der 3mm breiten Risse aufgezeigt. In diesen Beispielen ist erkennbar, mit welchem Kamerasystem ein 3mm- Riss erkannt werden kann.

Abbildung 442: Beton DN500/800, TV-Kamera 1 (HD), Riss, 3mm

Abbildung 443: Beton DN500/800, alte Befahrungen, Riss, 3mm

Abbildung 444: Beton DN 500/800, TV-Kamera 3, Riss, 3mm

Abbildung 445: Beton DN 500/800, Scan-System 2 3D, Riss, 3mm

Abbildung 446: Beton DN 500/800, Scan-System 2 Abwicklung, Riss, 3mm

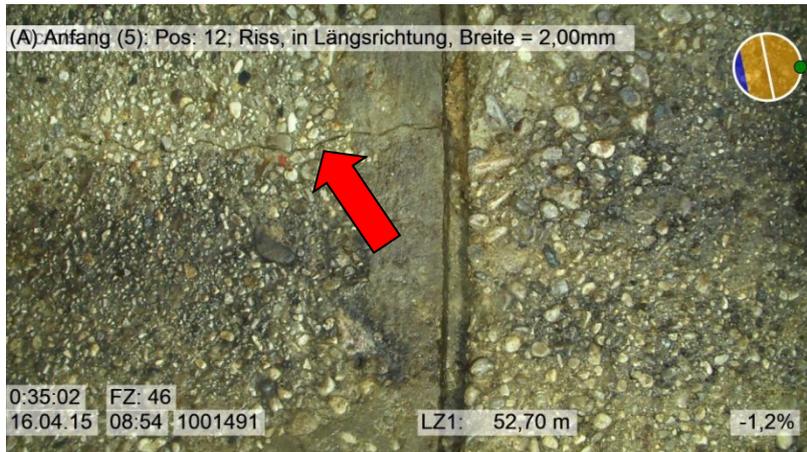
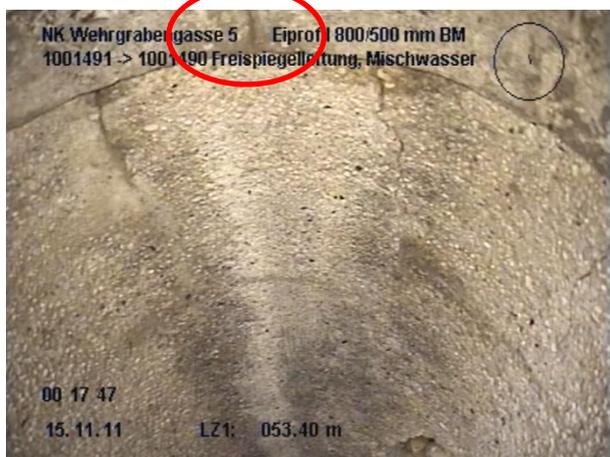
Abbildung 447, Abbildung 448, Abbildung 449, Abbildung 450 und Abbildung 451 zeigt die Risserkennung von 2mm- Rissen mit fünf untersuchten Kamerasystemen.

Abbildung 447: Beton DN500/800, TV-Kamera 1 (HD), Riss, 2mm

Abbildung 448: Beton DN500/800, alte Befahrungen, Riss, 2mm

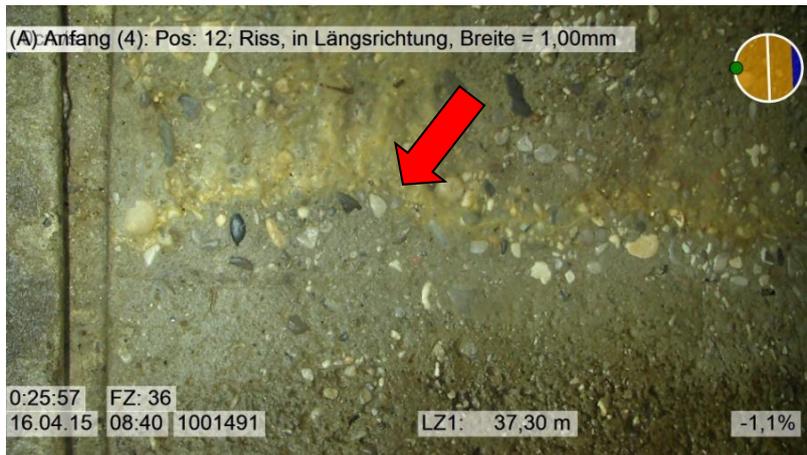
Abbildung 452: Beton DN500/800, TV-Kamera 1 (HD), Riss, 1mm

In Abbildung 452 ist ersichtlich, dass nur mit der TV-Kamera 1 (HD) Risse mit einer Breite von 1mm festgestellt werden können. Anhand Abbildung 453, Abbildung 454, Abbildung 455 und Abbildung 456 sind die 1mm- Risse mit den verschiedenen Inspektionssystemen dargestellt.

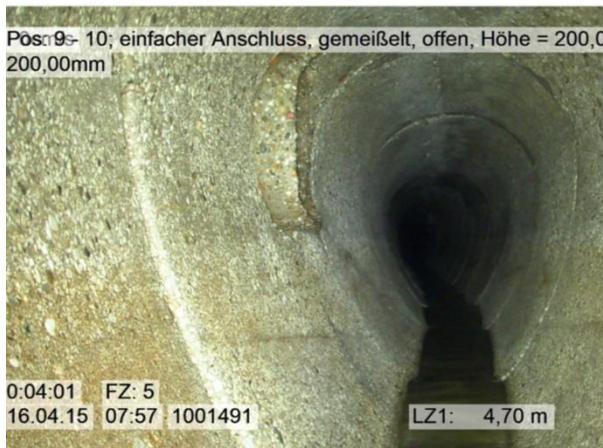
Abbildung 457: Zustandserkennung, Beton, DN 500/800, TV-Kamera 1 (HD), einfacher Anschluss

Die Erkennung des Schadens ist mit der HD Kamera gut möglich.

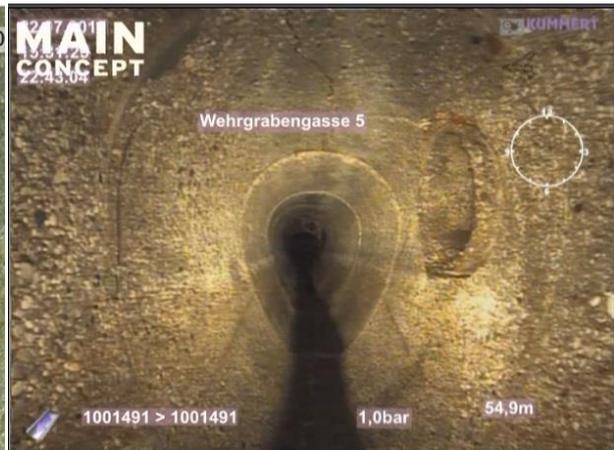
Abbildung 458: Zustandserkennung, Beton, DN 500/800, TV-Kamera 3, einfacher Anschluss

Der Anschluss befindet sich auf der gegenüberliegenden, da die Befahrungen vom anderen Schacht durchgeführt werden mussten. Die Erkennung des Schadens ist mit der Kamera gut möglich.

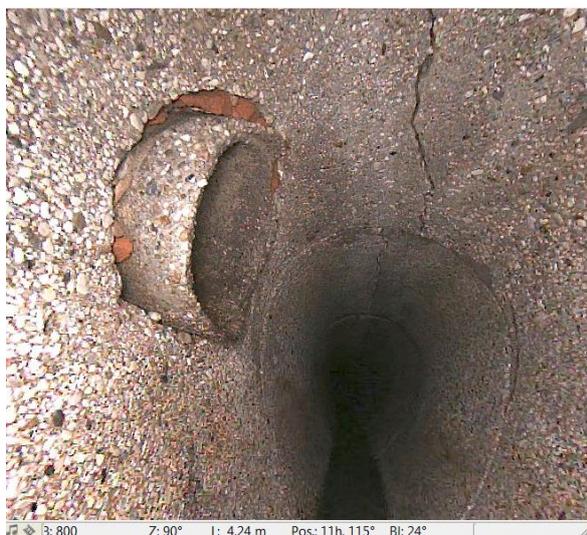
Abbildung 459: Zustandserkennung, Beton, DN 500/800, Scan-System 2, 3D, einfacher Anschluss

Der vorherrschende Schaden konnte gut erkannt werden.

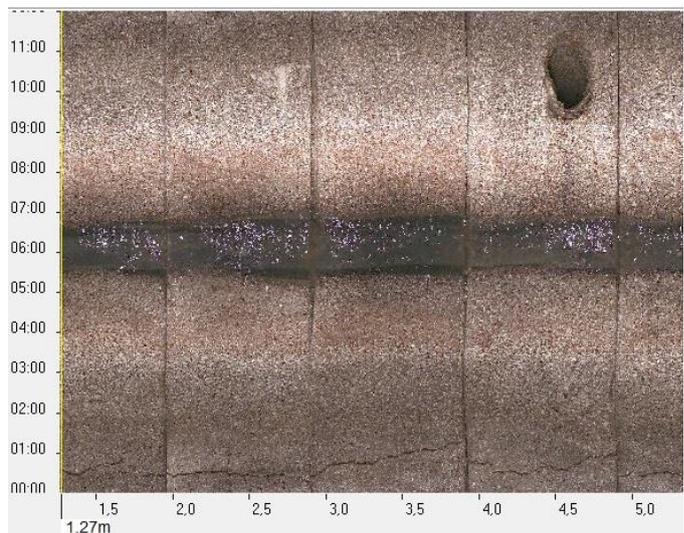
Abbildung 460: Zustandserkennung, Beton, DN 500/800, Scan-System 2, Abwicklung, einfacher Anschluss

Die Erkennung des Anschlusses ist aufgrund der Positionierung leicht möglich.

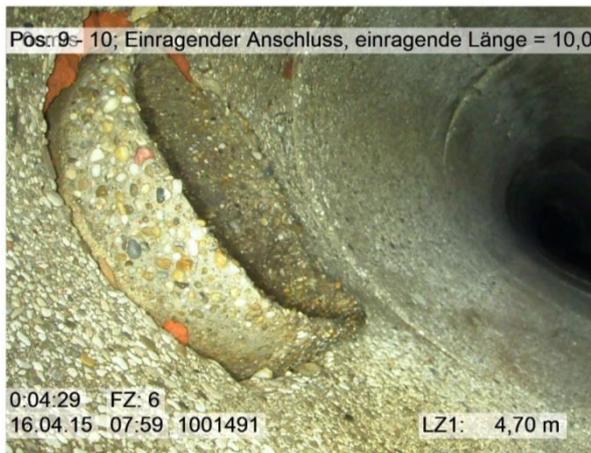
Abbildung 461: Zustandserkennung, Beton, DN 500/800, TV-Kamera 1 (HD), einragender Anschluss

Der einragende Anschluss konnte gut erkannt werden.

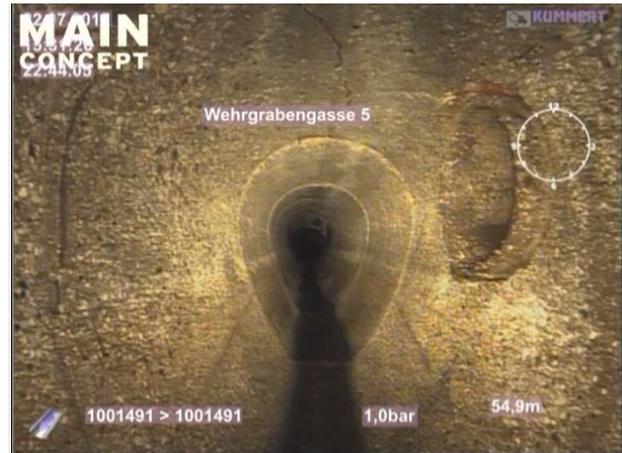
Abbildung 462: Zustandserkennung, Beton, DN 500/800, TV-Kamera 3, einragender Anschluss

Der einragende Anschluss konnte bei mit der Kamera von Kummert gut erkannt werden

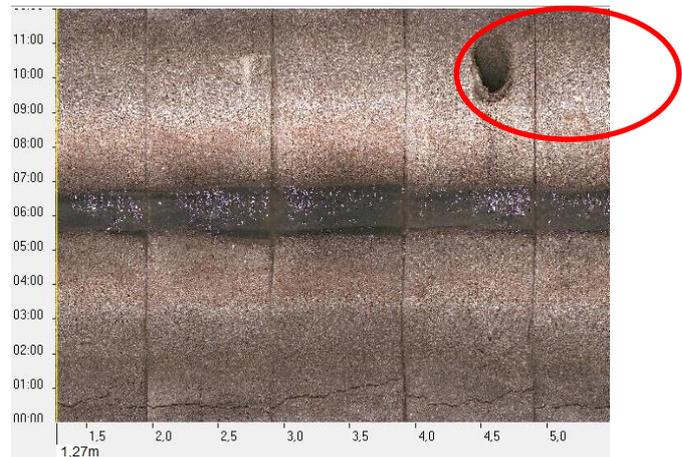
Abbildung 464: Zustandserkennung, Beton, DN 500/800, Scan-System 2, Abwicklung, einragender Anschluss

Bei der Abwicklung ist eine Erkennung des einragenden Anschlusses bzw eine Quantifizierung der einragenden Länge nicht möglich.

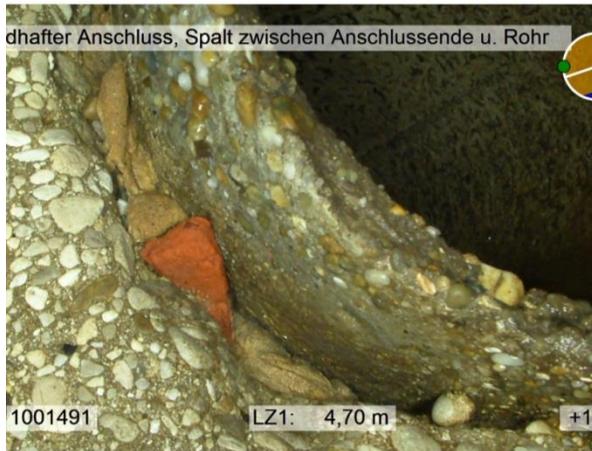
Abbildung 465: Zustandserkennung, Beton, DN 500/800, TV-Kamera 1 (HD), schadhafter Anschluss

Der schadhafte Anschluss konnte gut festgestellt werden.

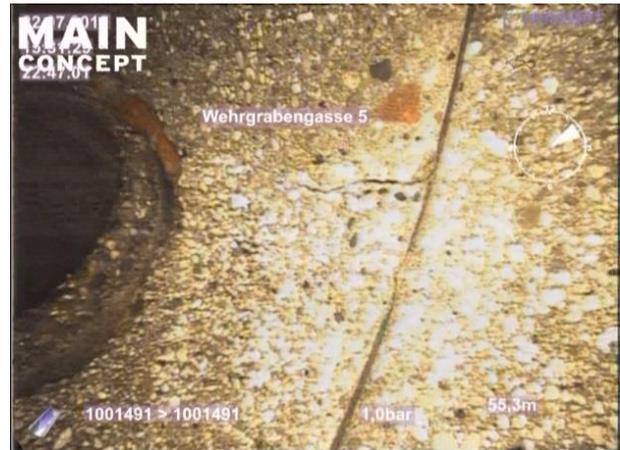
Abbildung 466: Zustandserkennung, Beton, DN 500/800, TV-Kamera 3, schadhafter Anschluss

Der schadhafte Anschluss kann zweifelsfrei gut erkannt werden.

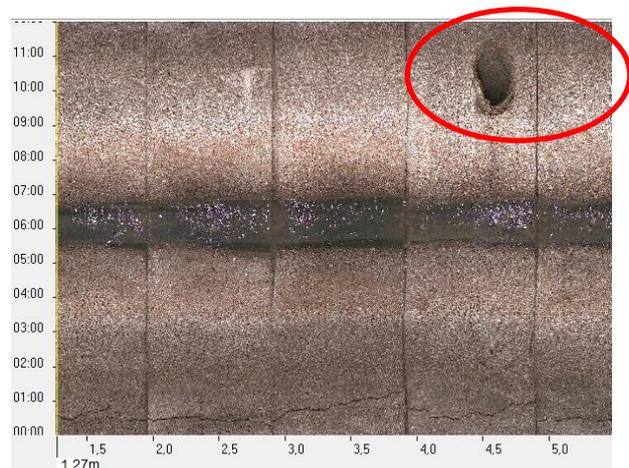
Abbildung 468: Zustandserkennung, Beton, DN 500/800, Scan-System 2, Abwicklung, schadhafter Anschluss

In der Abwicklung ist die Erkennung des schadhafte Anschluss nicht möglich.

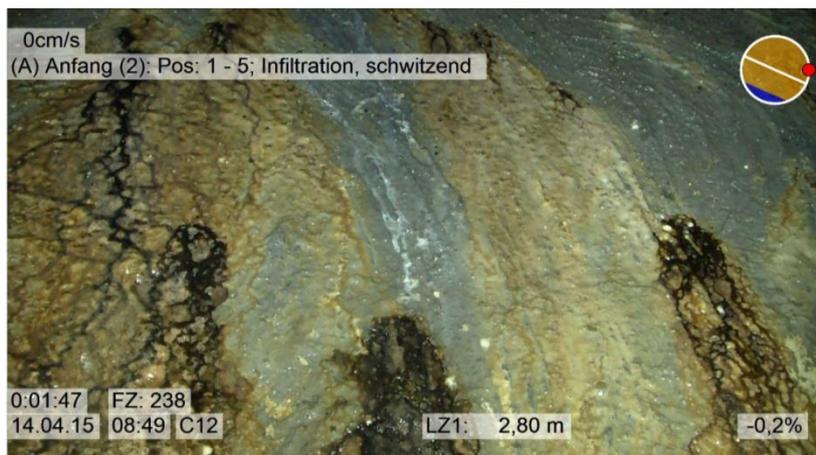
Abbildung 469: Zustandserkennung, Beton, DN 900/1350, TV-Kamera 1 (HD), Infiltration  
Mit der TV-Kamera 1 (HD) konnte die Infiltration, schwitzend zweifelsfrei eruiert werden.

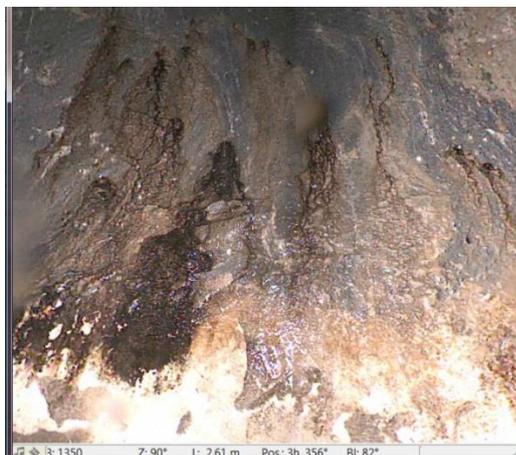
Abbildung 470: Zustandserkennung, Beton, DN 900/1350, Scan-System 2, 3D, Infiltration

Bei der 3D- Ansicht der Scan-System 2 konnte die Infiltration aufgrund der dunklen Flecken gut erkannt werden.

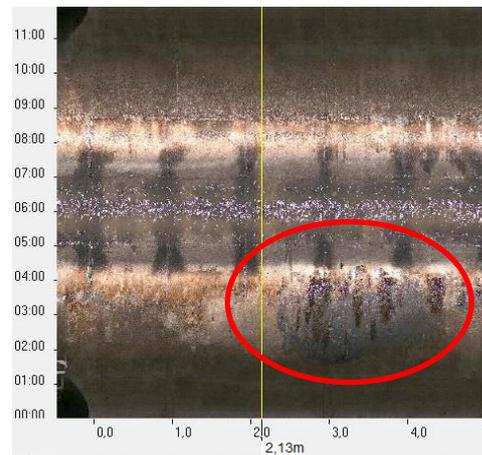
Abbildung 471: Zustandserkennung, Beton, DN 900/1350, Scan-System 2, Abwicklung, Infiltration

Bei der Abwicklung war eine Erkennung von Infiltration nicht möglich bzw. konnte nicht festgestellt werden, dass es sich zweifelsfrei um eine Infiltration handelt.

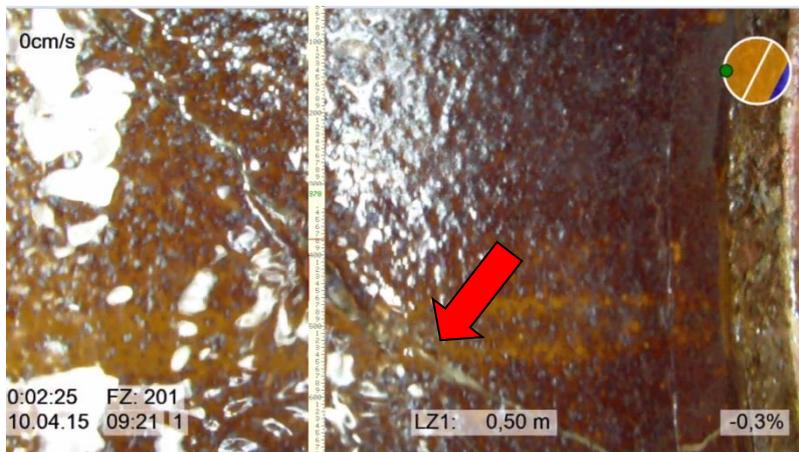
Abbildung 472: Zustandserkennung, Steinzeug, DN 300, TV-Kamera 1 (HD)

Laut Kamerafahrer beträgt die Breite des Risses 2,0mm. Aufgrund des nichtvorhandenen Referenzmaßes keine Überprüfung mit dem Pixelruler durchgeführt werden.

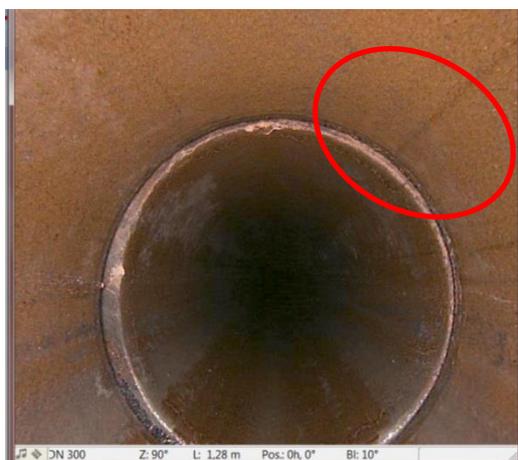
Abbildung 473: Zustandserkennung, Steinzeug, DN 300, Scan-System 2, 3D

Mittels der 3D- Ansicht der Scan-System 2 wurde der Schaden nicht erkannt.

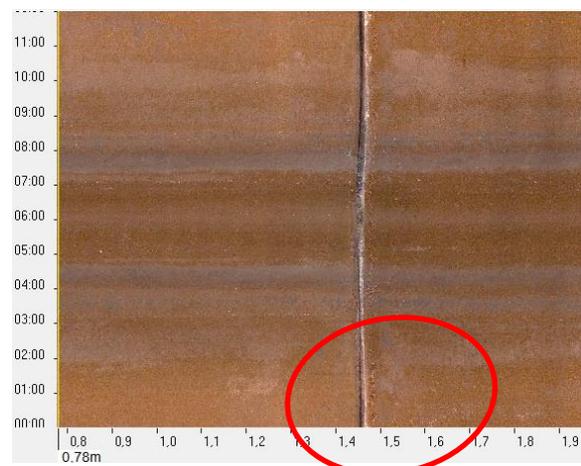
Abbildung 474: Zustandserkennung, Steinzeug, DN 300, Scan-System 2, Abwicklung

Ebenso konnte der Schaden mit der Abwicklung der Scan-System 2 nicht erkannt werden.

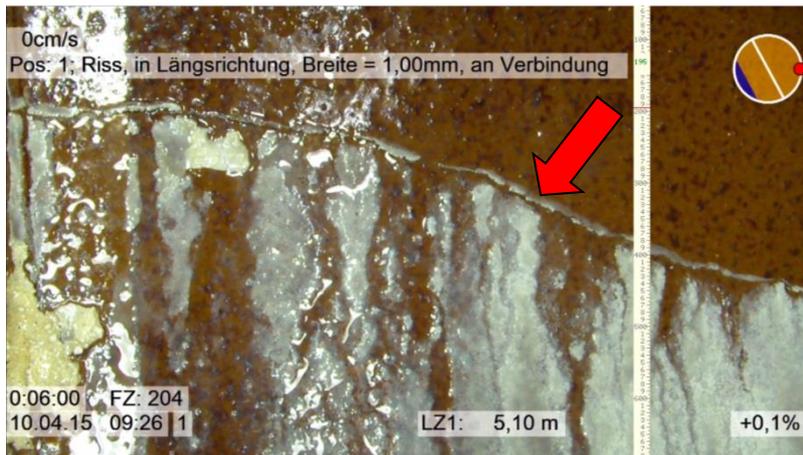
Abbildung 475: Zustandserkennung, Steinzeug, DN 300, TV-Kamera 1 (HD)

Bei der Inspektion wurde eine Rissbreite von 1,0mm angegeben. Nach der Überprüfung mit dem Pixelruler konnte eine Rissbreite von 1,1mm festgestellt werden. Das ergibt eine unwesentliche Differenz von 0,1mm.  $(3 \text{ Pixel}/425 \text{ Pixel}) * 150\text{mm} = 1,1\text{mm}$

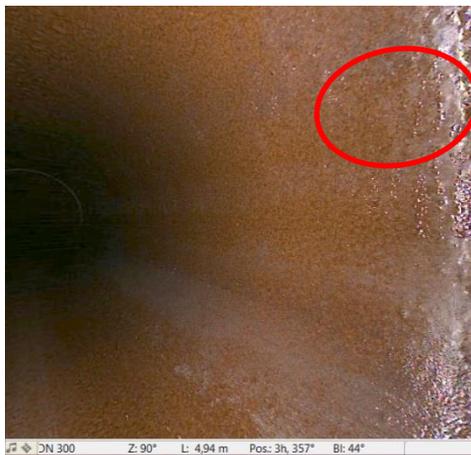
Abbildung 476: Zustandserkennung, Steinzeug, DN 300, Scan-System 2, 3D

Aufgrund des Rohrmaterials und der schlechten Beleuchtung konnte der Riss bei der 3D- Ansicht des Scan-System 2 nicht aufgezeigt werden.

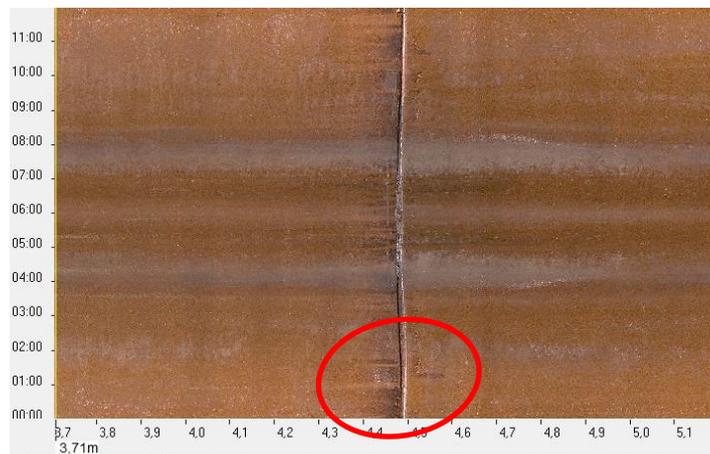
Abbildung 477: Zustandserkennung, Steinzeug, DN 300, Scan-System 2, Abwicklung

Aufgrund der zu schwachen Beleuchtung konnte der Schaden in der Abwicklung nicht erkannt werden.

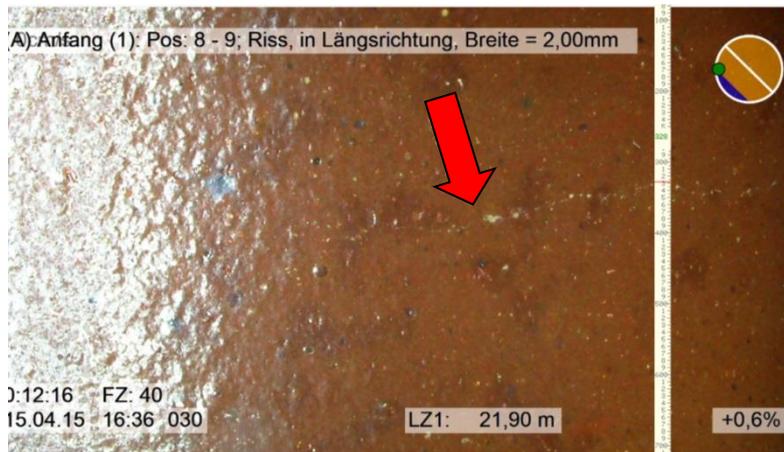
Abbildung 478: Zustandserkennung, Steinzeug, DN 400, TV-Kamera 1 (HD)

Bei der Inspektion wurde die Breite des Risses mit 2,0mm beziffert. Mithilfe des Pixelrulers wurde jedoch eine Rissbreite von 0,9mm errechnet. Dies hat zufolge, dass sich eine Differenz von 1,5mm ergibt. ( $4 \text{ Pixel}/395 \text{ Pixel} \cdot 150\text{mm} = 1,51\text{mm}$ ).

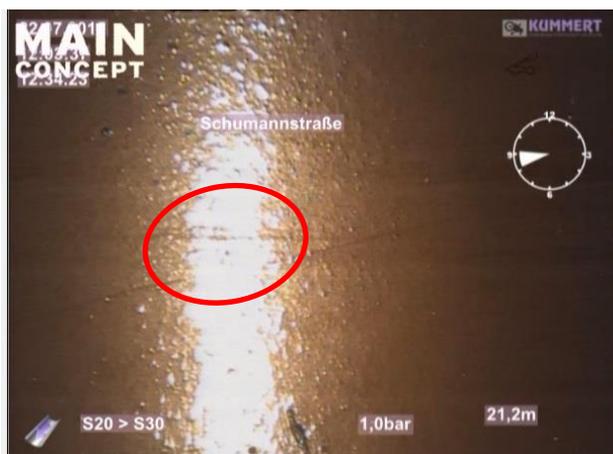
Abbildung 479: Zustandserkennung, Steinzeug, DN 400, TV-Kamera 3

Der Riss konnte mit der Kamera von Kummert aufgrund der Beleuchtung bzw. aufgrund des reflektierenden Rohrmaterials nur halbwegs gut erkannt werden

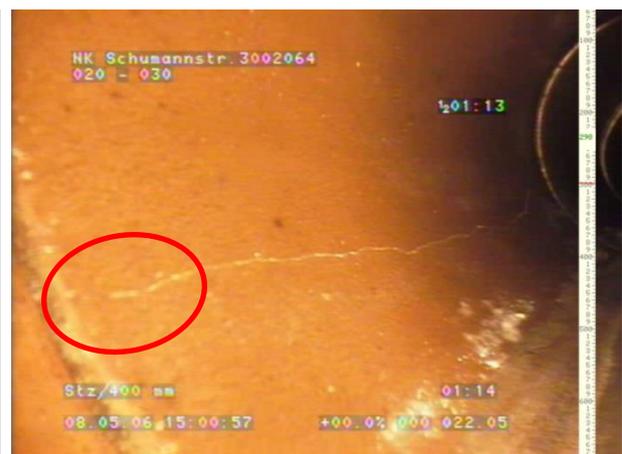
Abbildung 480: Zustandserkennung, Steinzeug, DN 400, Kamera unbekannt

Bei der Befahrung aus dem Jahr 2006 wurde der Riss gut erkannt.

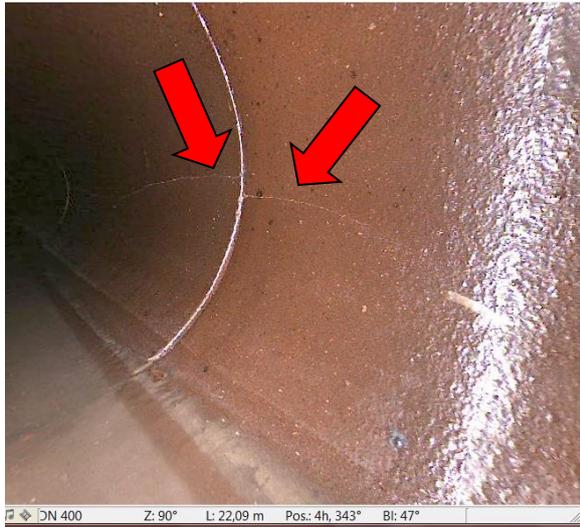
Abbildung 481: Zustandserkennung, Steinzeug, DN 400, Scan-System 2, 3D

Bei der 3D- Ansicht konnte der vorliegende Schaden aufgrund des teilweise glänzenden Rohrmaterials nur halbwegs gut erkannt werden.

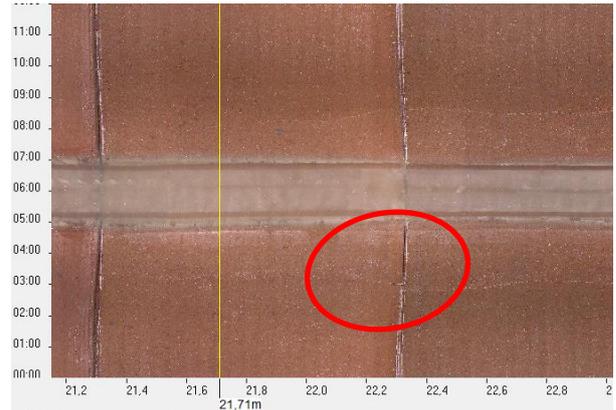
Abbildung 482: Zustandserkennung, Steinzeug, DN 400, Scan-System 2, Abwicklung

Bei der Abwicklung war eine Erkennung aufgrund der Bildqualität nicht möglich.

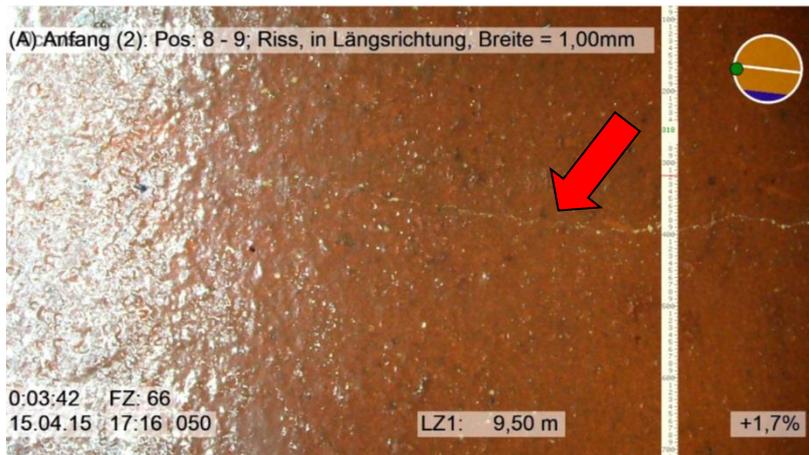
Abbildung 483: Zustandserkennung, Steinzeug, DN 400, TV-Kamera 1 (HD)

Die Rissbreite wurde beim Inspizieren mit 1,0mm beziffert. Bei der Überprüfung mit dem Pixelruler wurde eine Rissbreite von 0,75mm festgestellt. Dies ergibt eine Differenz von 0,25mm.  $(2 \text{ Pixel}/395 \text{ Pixel}) * 150\text{mm} = 0,75\text{mm}$ .

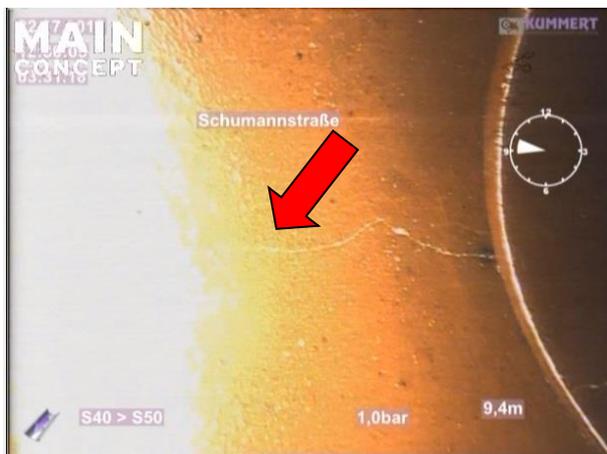
Abbildung 484: Zustandserkennung, Steinzeug, DN 400, TV-Kamera 3

Die Erkennung des Risses ist zweifelsfrei gut möglich.

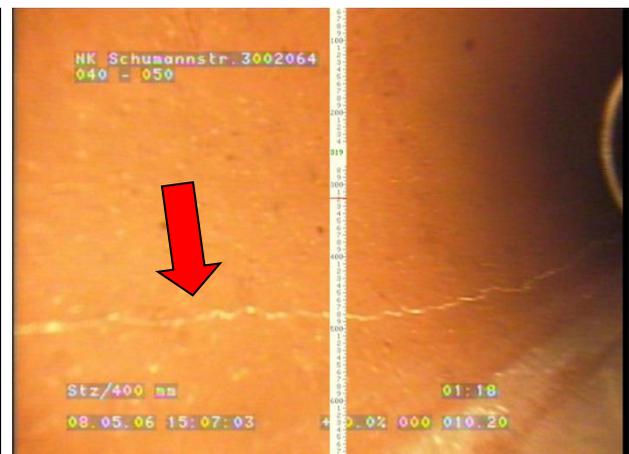
Abbildung 485: Zustandserkennung, Steinzeug, DN 400, Kamera unbekannt

Bei der Befahrung im Jahr 2006 wurde der Riss gut erkannt.

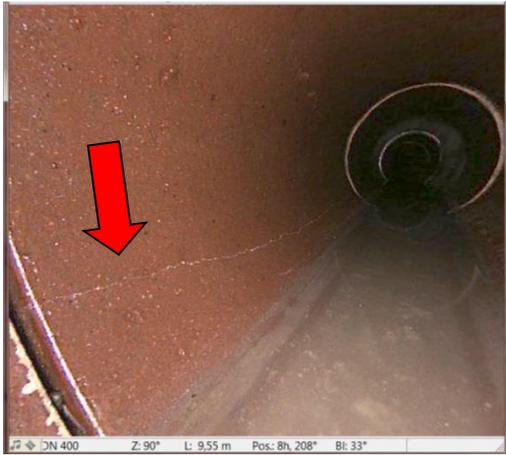
Abbildung 486: Zustandserkennung, Steinzeug, DN 400, Scan-System 2, 3D

Mit der 3D- Ansicht bei dem Scan-System 2 konnte der Riss aufgrund der schlechten Beleuchtung nur halbwegs gut festgestellt werden.

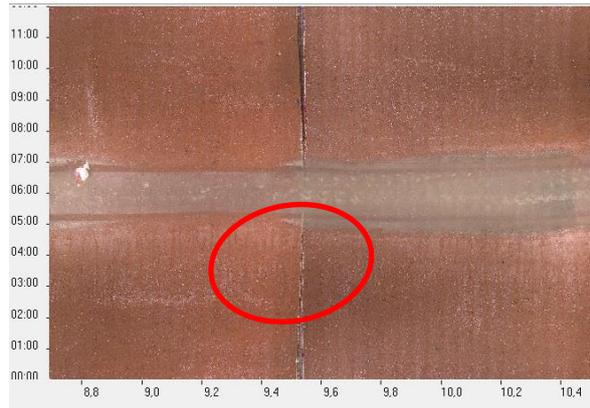
Abbildung 487: Zustandserkennung, Steinzeug, DN 400, Scan-System 2, Abwicklung

Bei der Abwicklung war eine Erkennung aufgrund der schlechten Beleuchtung nicht möglich.

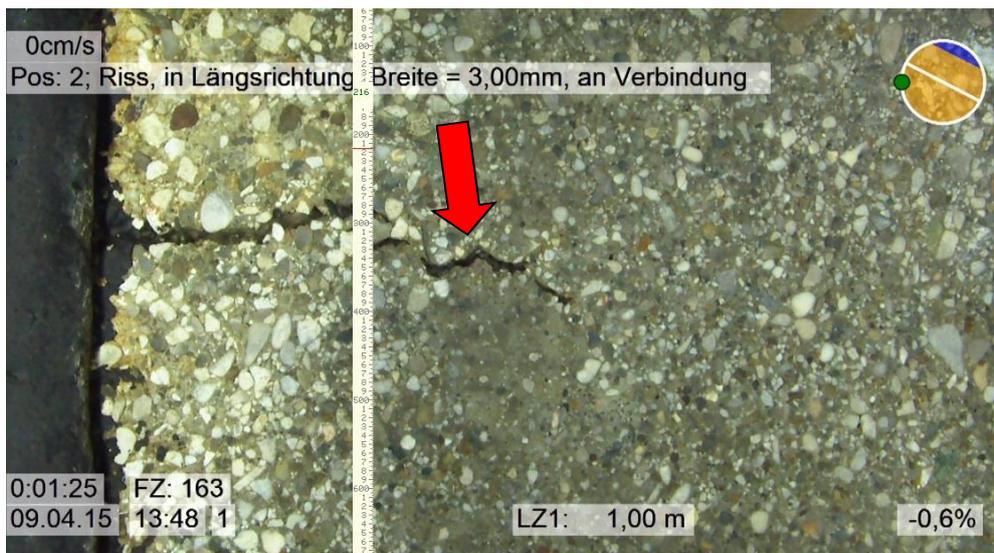
Abbildung 488: Zustandserkennung, Beton, DN 300, TV-Kamera 1 (HD)

Bei der Inspektion wurde eine Rissbreite von 3,0mm aufgrund der Schätzung des Kamerafahrers festgestellt. Laut der Überprüfung mit dem Pixelruler ergibt sich eine Rissbreite von 2,0mm. Dies macht eine Differenz von 1,0mm.

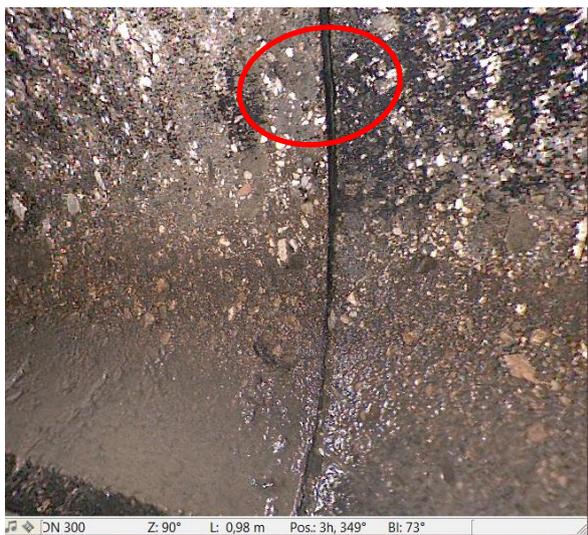
Abbildung 489: Zustandserkennung, Beton, DN 300, Scan-System 2, 3D

Mit dem Scan-System 2 in 3D- Ansicht konnte dieser Schaden nicht erkannt werden. Grund hierfür ist das Rohrmaterial bzw. die Bildqualität.

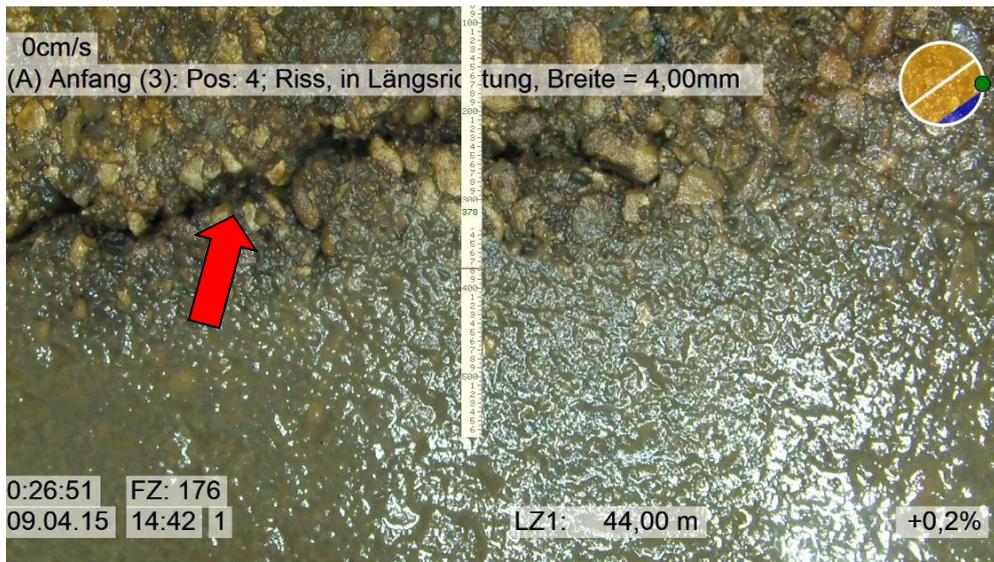
Abbildung 491: Zustandserkennung, Beton, DN 300, TV-Kamera 1 (HD)

Mit der TV-Kamera 1 (HD) wurde eine Rissbreite von 4,0mm vom Kamerafahrer festgestellt. Tatsächlich handelt es sich nach der Überprüfung mit dem Pixelruler um eine Rissbreite von 5,0mm. Die darausschließende Differenz beläuft auf 1,0mm.

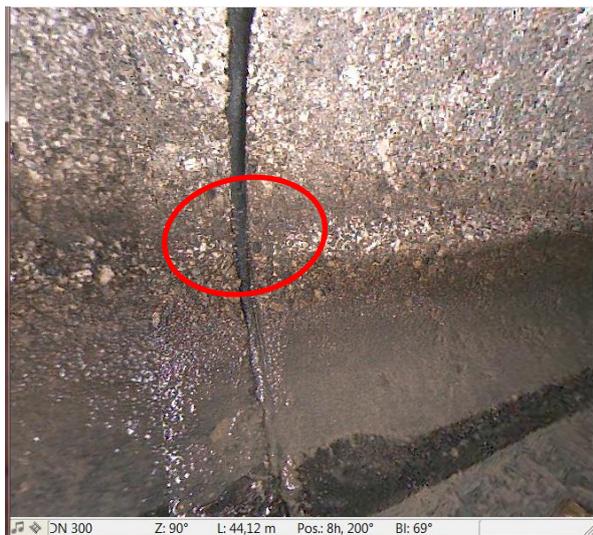
Abbildung 492: Zustandserkennung, Beton, DN 300, Scan-System 2, 3D

Bei der 3D- Ansicht des Scan-System 2 konnte der Riss aufgrund des Rohrmaterials und der Bildqualität nicht erkannt werden.

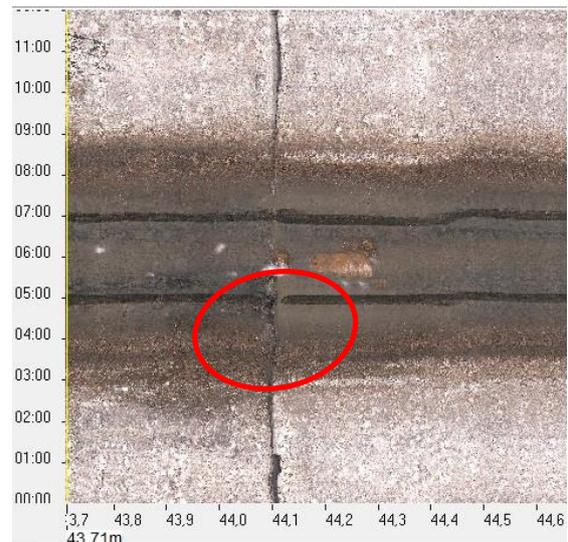
Abbildung 493: Zustandserkennung, Beton, DN 300, Scan-System 2, Abwicklung

Bei der Abwicklung des Scan-System 2 konnte der Riss aufgrund der Bildqualität nicht erkannt werden.

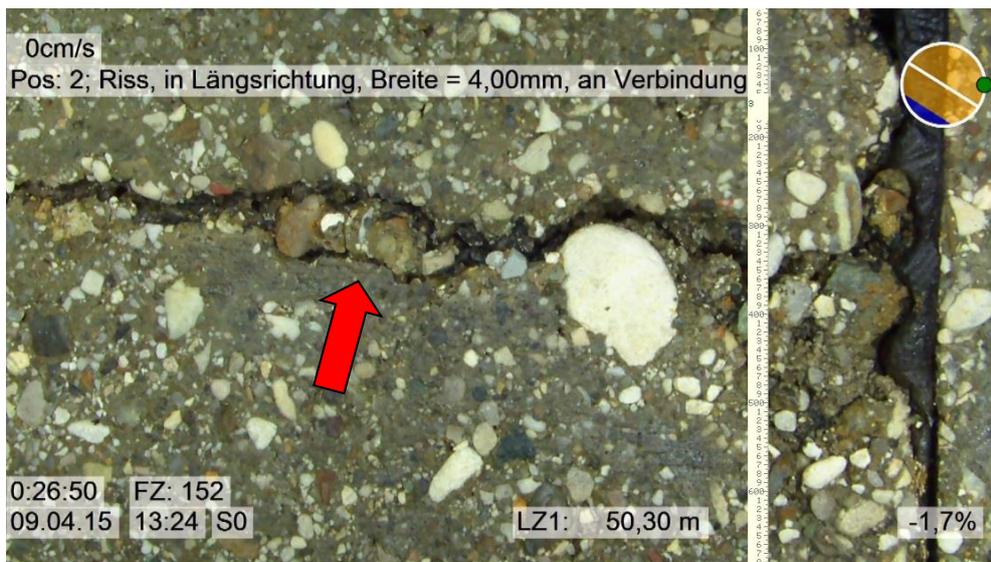
Abbildung 494: Zustandserkennung, Beton, DN 300, TV-Kamera 1 (HD)

Laut der Inspektion ergibt sich eine Rissbreite von 4,0mm. Mithilfe des Pixelrulers wurde dies überprüft und eine Rissbreite von 3,6mm festgestellt. Somit ergibt sich eine Differenz von 0,4mm.

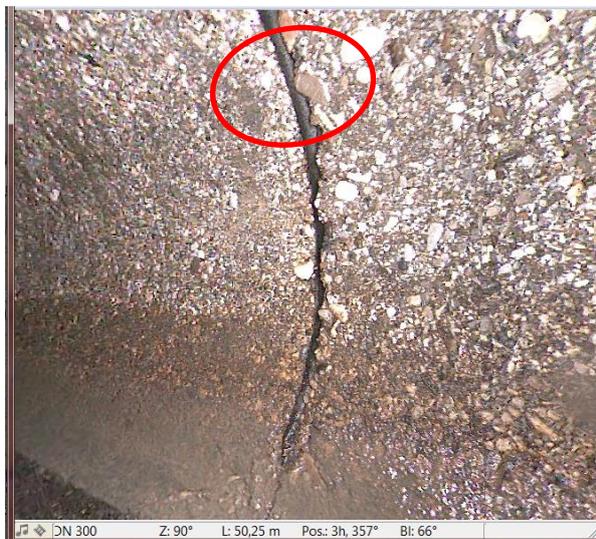
Abbildung 495: Zustandserkennung, Beton, DN 300, Scan-System 2, 3D

Aufgrund der Bildqualität und des Rohmaterials konnte der Riss bei der 3D- Ansicht nicht festgestellt werden.
