**QUALITÄTSSICHERUNG BEI DER KANALSANIERUNG DURCH FEHLERVERMEIDUNG  
BEI DER OPTISCHEN INSPEKTION DURCH OPTIMALE ANPASSUNG BZW. AUSWAHL  
DES INSPEKTIONSSYSTEMS**

**Masterarbeit**  
zur Erlangung des akademischen Grades  
**Diplomingenieur**

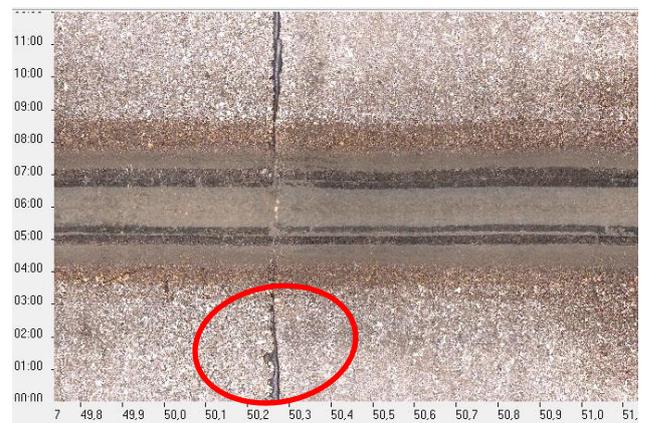
Abbildung 496: Zustandserkennung, Beton, DN 300, Scan-System 2, Abwicklung

Bei der Abwicklung konnte der Schaden aufgrund der Bildqualität nicht dargelegt werden.

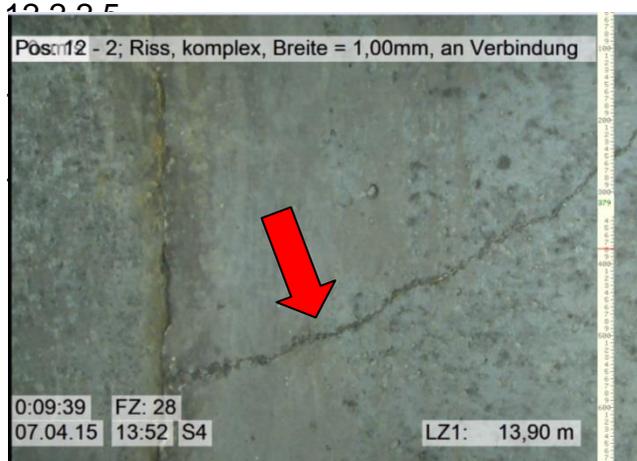
Abbildung 497: Zustandserkennung, Beton, DN 500, TV-Kamera 1 (HD)

Bei der Inspektion wurde der Riss mit 1,0mm angegeben. Mit der Überprüfung mithilfe des Pixelrulers wurde die rissbreite von 1,0mm bestätigt.

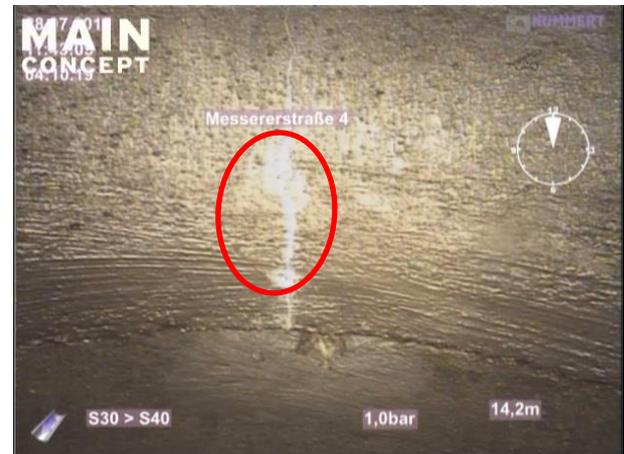
Abbildung 498: Zustandserkennung, Beton, DN 500, TV-Kamera 3

Die Erkennung des Risses war aufgrund der „Einsinterung“ möglich. Rückschließend auf die minimale Größe des Risses und der Lage war die Erkennung jedoch nur halbwegs gut möglich.

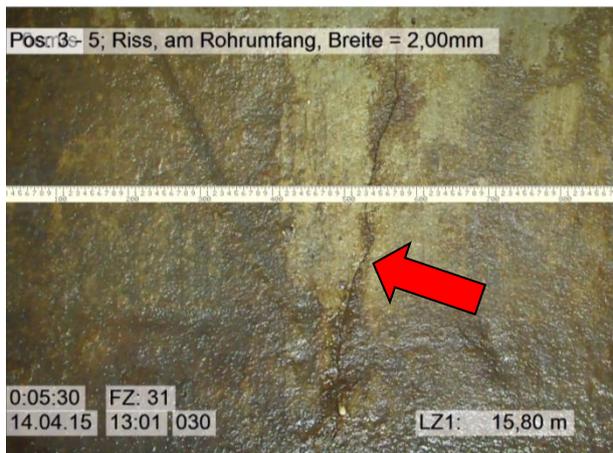
Abbildung 501: Zustandserkennung, Beton, DN 1000, TV-Kamera 1 (HD)

Der Kamerafahrer stellte bei der Inspektion einen Riss mit einer Breite von 2,0mm fest. Mit der Rissbreitenberechnung „Pixelruler“ konnte eine Rissbreite von 1,8mm nachgewiesen werden. Dies ergibt eine unwesentliche Differenz von 0,2mm. ( $15 \text{ Pixel} / 167 \text{ Pixel} \cdot 20 = 1,80 \text{ mm}$ ).

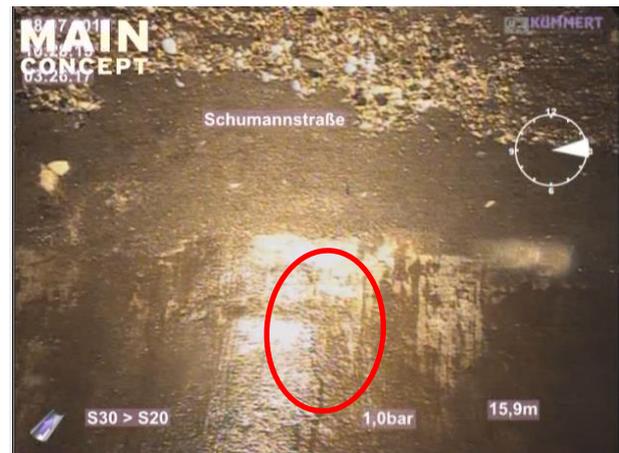
Abbildung 502: Zustandserkennung, Beton, DN 1000, TV-Kamera 3

Die Erkennung des Risses ist aufgrund des Rohrmaterials bzw. der starken Beleuchtung der Kamera und der daraus resultierenden Überblendung nur schwer möglich

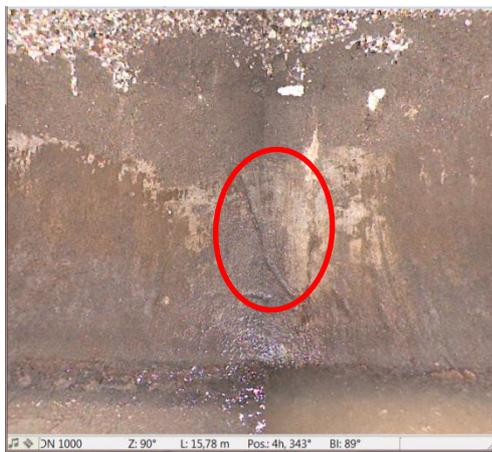
Abbildung 503: Zustandserkennung, Beton, DN 1000, Scan-System 2, 3D

Mit der 3D- Ansicht der Scan-System 2 konnte der Riss aufgrund des Rohrmaterials nicht erkannt werden.

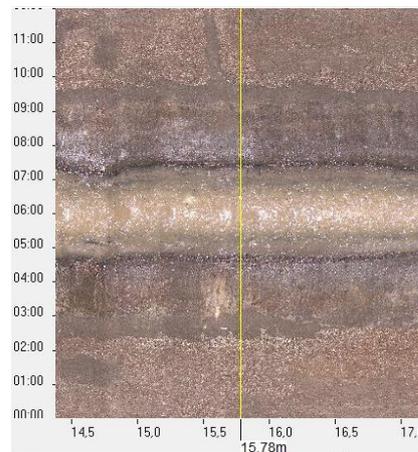
Abbildung 504: Zustandserkennung, Beton, DN 1000, Scan-System 2, Abwicklung

Bei der Abwicklung der Scan-System 2 wurde der Schaden auch aufgrund des Rohrmaterials nicht erkannt.

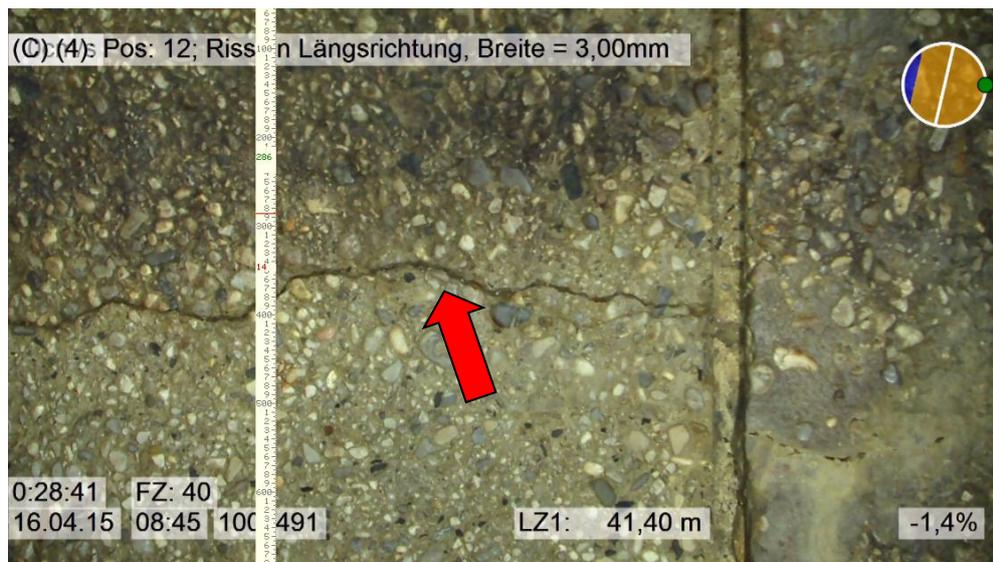
Abbildung 505: Zustandserkennung, Beton, DN 500/800, TV-Kamera 1 (HD)

Bei der Inspektion ergab sich eine Rissbreite von 3,0mm. Mithilfe des Pixelrulers konnte eine Rissbreite von 2,3mm berechnet werden. Die Differenz beläuft sich somit auf 0,7mm.  $(9 \text{ Pixel}/40 \text{ Pixel}) * 10\text{mm} = 2,3\text{mm}$ .

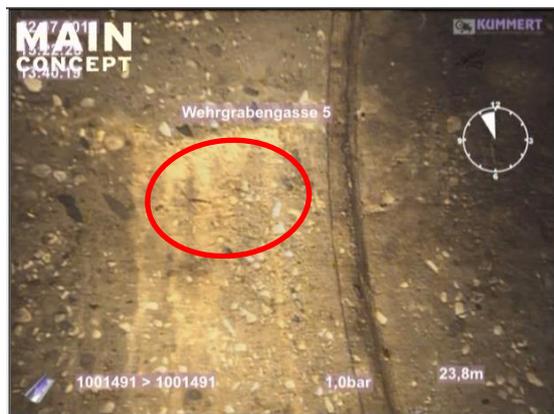
Abbildung 506: Zustandserkennung, Beton, DN 500/800, TV-Kamera 3

Die Erkennung des vorliegenden Risses ist aufgrund des Rohrmaterials nur halbwegs gut möglich.

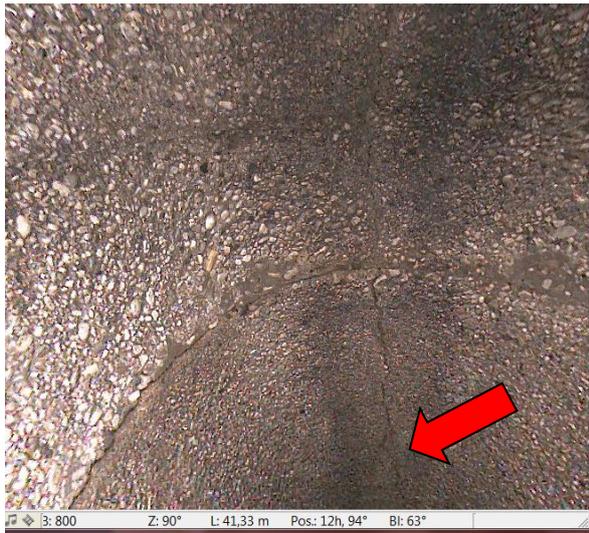
Abbildung 507: Zustandserkennung, Beton, DN 500/800, Scan-System 2, 3D

Bei der 3D- Ansicht der Scan-System 2 konnte der Riss jedoch aufgrund der schlechten Beleuchtung nur halbwegs gut erkannt werden.

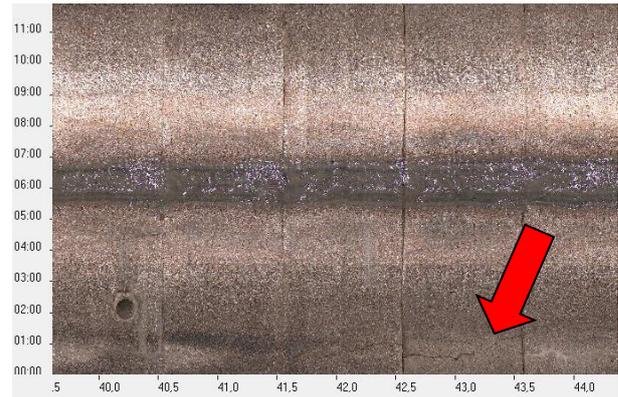
Abbildung 508: Zustandserkennung, Beton, DN 500/800, Scan-System 2, Abwicklung

Aufgrund der schlechten Beleuchtung war eine Erkennung bei der Abwicklung nicht möglich.

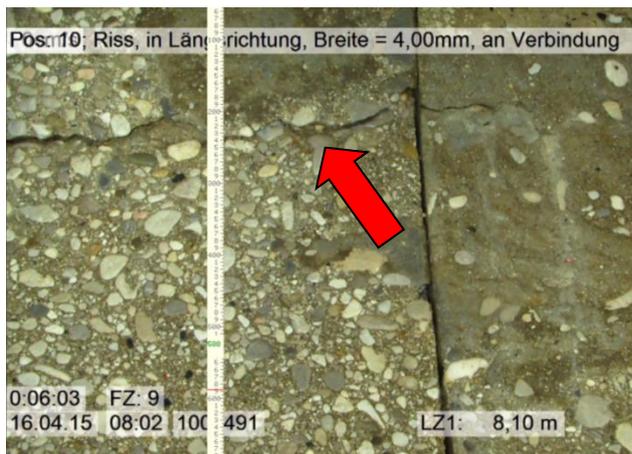
Abbildung 509: Zustandserkennung, Beton, DN 500/800, TV-Kamera 1 (HD)

Der Kamerafahrer bezifferte den vorliegenden Riss mit einer Rissbreite von 4,0mm. Laut Pixelruler ergibt sich eine Breite von 4,3mm. Daraus errechnet sich eine unwesentliche Differenz von 0,3mm.  $(17 \text{ Pixel} / 40 \text{ Pixel}) * 10 \text{ mm} = 4,3 \text{ mm}$

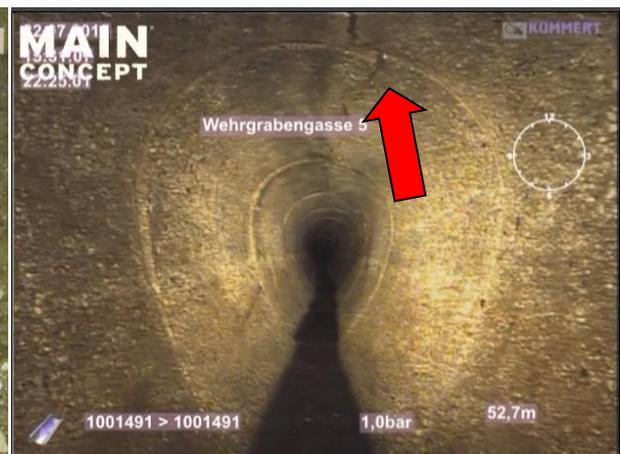
Abbildung 510: Zustandserkennung, Beton, DN 500/800, TV-Kamera 3

Der vorliegende Schaden konnte zweifelsfrei gut erkannt werden.

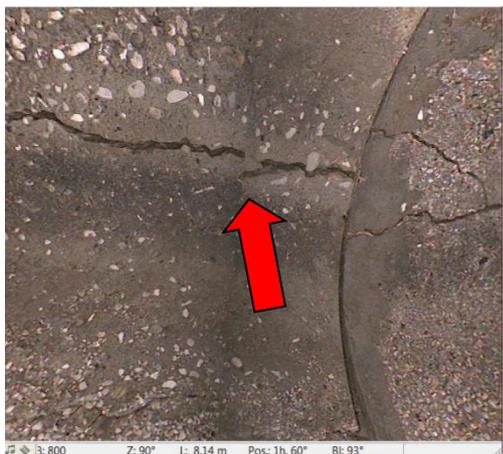
Abbildung 511: Zustandserkennung, Beton, DN 500/800, Scan-System 2, 3D

In der 3D- Ansicht des Scan-System 2 konnte der vorliegende Schaden gut erkannt werden.

Abbildung 500: Zustandserkennung, Beton, DN 500, IBAK Panoramo, Abwicklung .....	308
Abbildung 501: Zustandserkennung, Beton, DN 1000, TV-Kamera 1 (HD).....	309
Abbildung 502: Zustandserkennung, Beton, DN 1000, TV-Kamera 3 .....	309
Abbildung 503: Zustandserkennung, Beton, DN 1000, Scan-System 2, 3D.....	309
Abbildung 504: Zustandserkennung, Beton, DN 1000, Scan-System 2, Abwicklung .....	309
Abbildung 505: Zustandserkennung, Beton, DN 500/800, TV-Kamera 1 (HD).....	310
Abbildung 506: Zustandserkennung, Beton, DN 500/800, TV-Kamera 3 .....	310
Abbildung 507: Zustandserkennung, Beton, DN 500/800, Scan-System 2, 3D.....	311
Abbildung 508: Zustandserkennung, Beton, DN 500/800, Scan-System 2, Abwicklung .....	311
Abbildung 509: Zustandserkennung, Beton, DN 500/800, TV-Kamera 1 (HD).....	312
Abbildung 510: Zustandserkennung, Beton, DN 500/800, TV-Kamera 3 .....	312
Abbildung 511: Zustandserkennung, Beton, DN 500/800, Scan-System 2, 3D.....	312

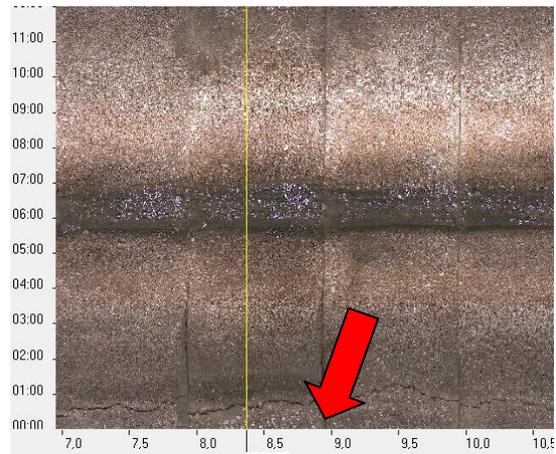
Bei der Abwicklung des Scan-System 2 war eine Erkennung des Risses aufgrund der schlechten Beleuchtung nur halbwegs gut möglich.

Abbildung 512: Zustandserkennung, Beton, DN 500/800, Scan-System 2, Abwicklung .....	312

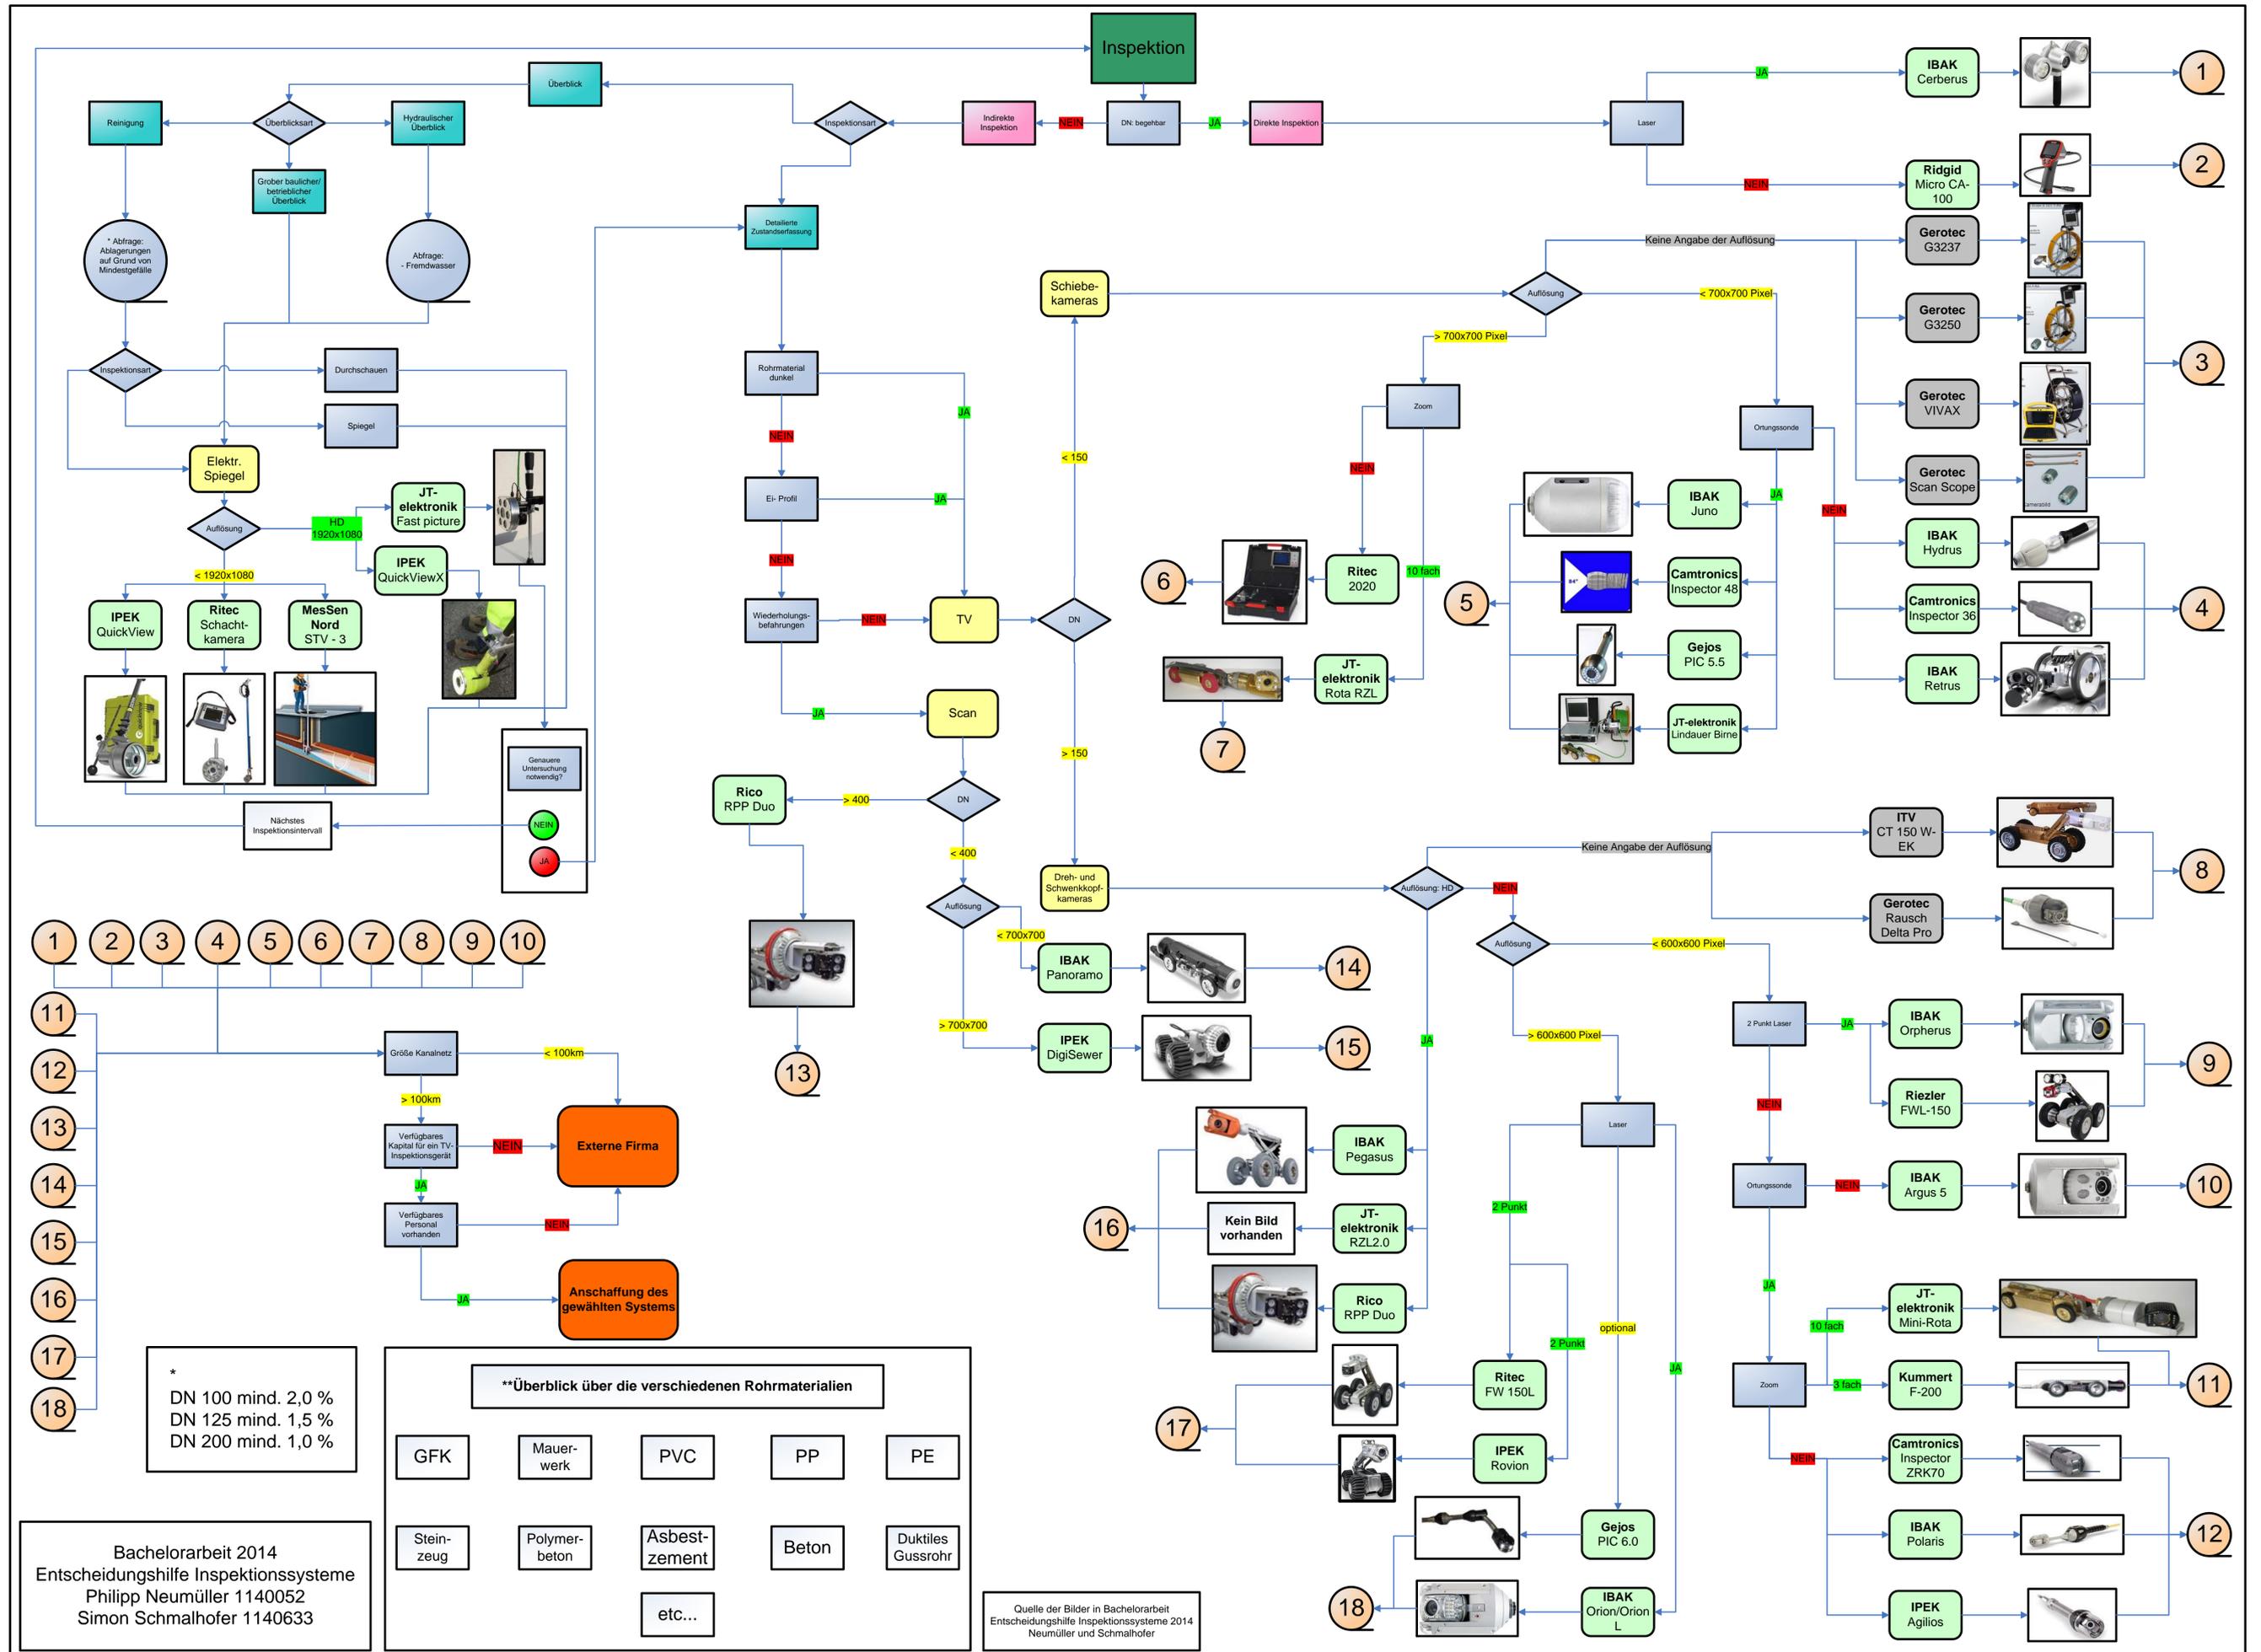
### 12.2.3 Entscheidungsbaum

\* Abfrage: Ablagerungen auf Grund von Mindestgefälle

\* Abfrage: Fremdwasser
