# Gehölzstrukturen an Hochwasserschutzdämmen

Unter besonderer Berücksichtigung der Vegetationsentwicklung am  
Durchsickerungsdamm in Deutsch-Wagram (NÖ)

Diplomarbeit von

Wien, September 2009

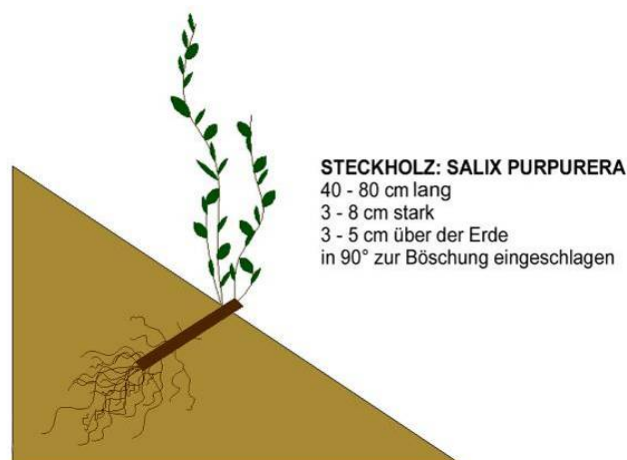
Abbildung 20: Steckholz am Versuchsdamme (EBNER, 2008, S.75)

Am Versuchsdamme wurden die Steckhölzer in einem Raster von 60 x 60 cm und normal zur Böschung eingeschlagen, wobei jede zweite Reihe in den Zwischenraum versetzt ist. Abschließend hat man die Steckhölzer auf 3 bis 5 cm über der Bodenoberfläche zurückgeschnitten (siehe Abbildung 20)

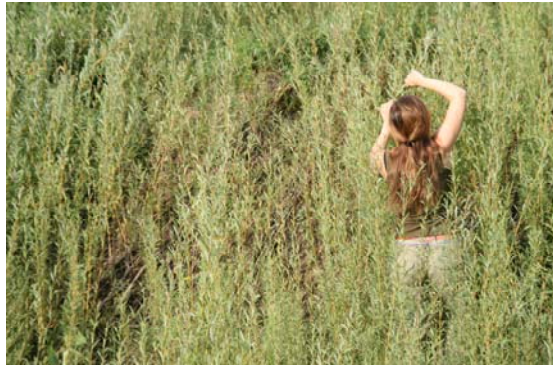
Abbildung 37: Abmessen und Abschneiden der Sprosse an den Weidenspreitlagen des Überströmungsdammes, Sektoren 9 und 11 (Deutsch-Wagram, August 2008).

Sprosse pro Längenklasse in beiden Sektoren während der Vegetationsaufnahme aufgenommen wurden, desto höher war die abzuerntende Sprossanzahl. In der Folge wurden Blätter von den Zweigen getrennt und feucht abgewogen. Abschließend wurden die Zweige und Blätter bei 105 °C getrocknet, um die getrocknete Biomasse zu erhalten.

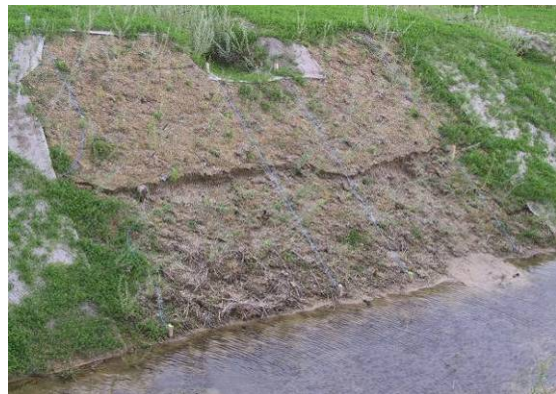
Abbildung 85: Schäden am Sektor 6 nach Unwetter (Deutsch-Wagram, LAMMERANNER September 2007).

Im September 2007 sind während starker Unwetter Schäden am Sektor 6 entstanden, die in der Abbildung 85 ersichtlich sind. Da im Jahr 2008 Einstauversuche geplant waren und dieser Sektor im Einstaubecken liegt und durch Einstauen erosionsgefährdet war, wurden im Frühjahr 2008 Verbesserungsmaßnahmen durchgeführt. Alle ausgetriebenen Sprosse wurden im Frühjahr 2008 abgeschnitten und darauf ein Kokosnetz verlegt und mit Eisennägeln im Boden befestigt. Auf der ganzen Fläche wurden neue Steckhölzer zusätzlich eingeschlagen und somit war die Oberfläche vor Erosion geschützt.

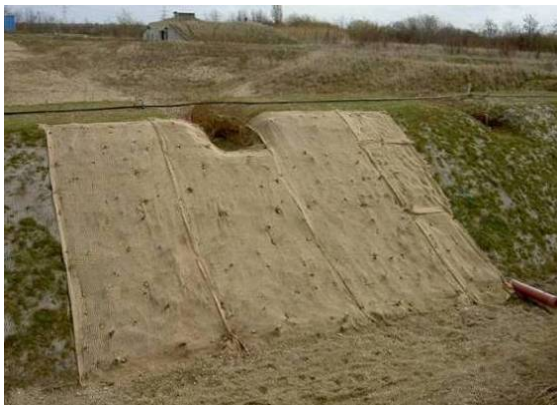
Abbildung 86: Steckholzpflanzung, Sektor 6 nach dem Einbau des Kokosnetzes (Deutsch-Wagram, März 2008).

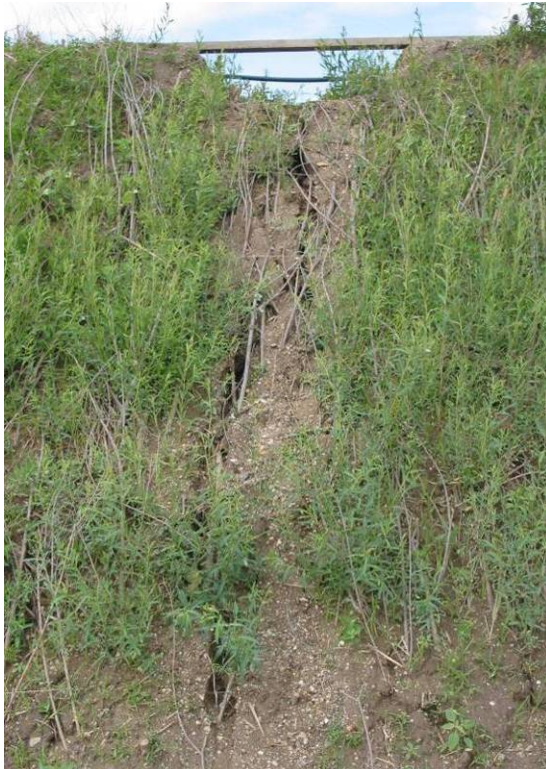
Abbildung 93: Schäden der Weidenspreitlage längs, Sektor 9 (Deutsch-Wagram, LAMMERANNER Juni 2007).

Sektor 9 wurde im Mai 2007 mit einer Weidenspreitlage längs bepflanzt. Anfangs zeigte sie einen guten Austrieb, jedoch wurde der Bereich unter der Überflutungsmulde während starker Regenfälle 2007 stark beschädigt, weshalb im Frühjahr 2008 Verbesserungsmaßnahmen an der Spreitlage stattfanden (siehe Abbildung 93 und Abbildung 94).

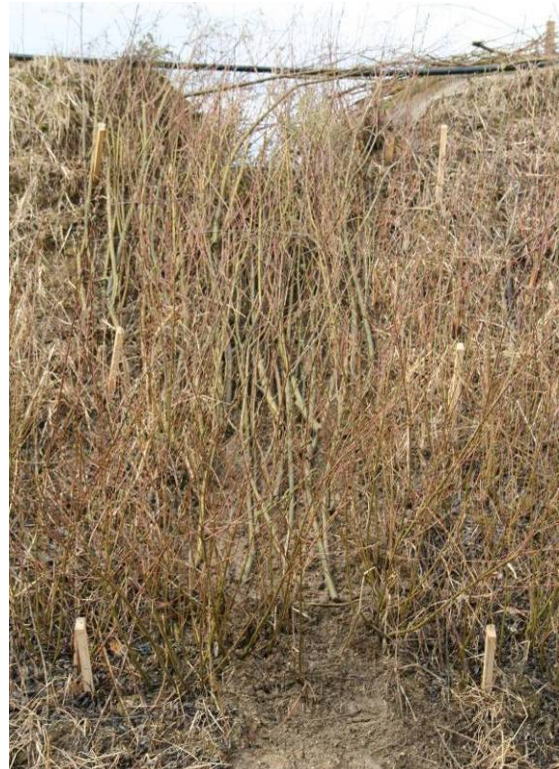
Abbildung 94: Verbesserungsmaßnahmen der Weidenspreitlage längs, Sektor 9 (Deutsch-Wagram, März 2008).
