ANWENDUNG EINER SCHACHT-ZOOM-KAMERA ALS INNOVATIVE METHODE FÜR DIE BAULICHE UND BETRIEBLICHE INSPEKTION VON KANÄLEN

**Diplomarbeit
zur Erlangung des akademischen Grades
Diplomingenieur**

eingereicht von:
PAMPERL, ERWIN

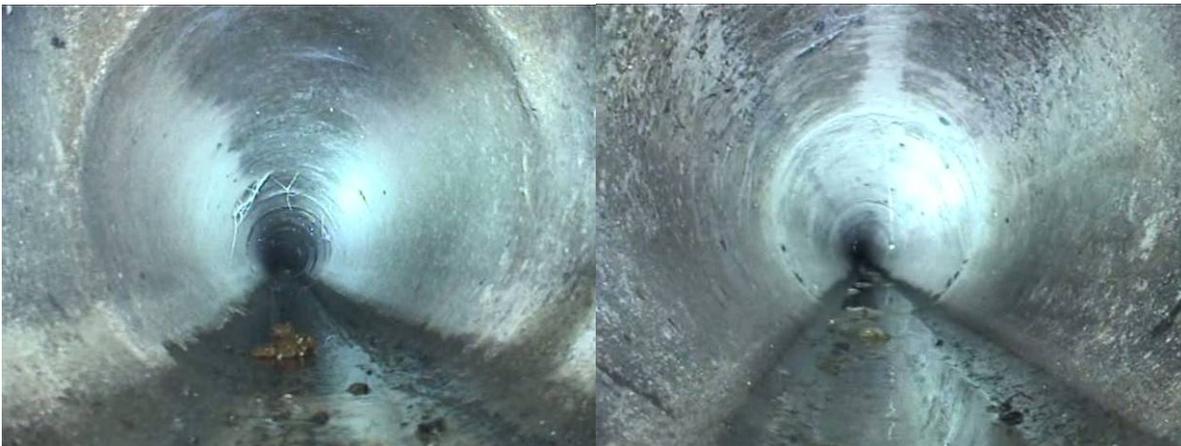
Abbildung 63 Kreisprofil Ablagerung 2,5%

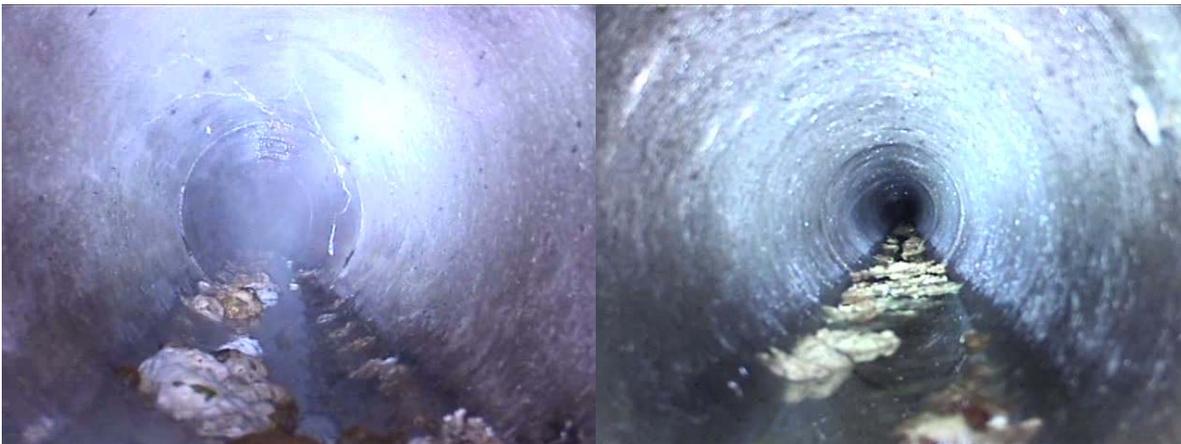
Abbildung 64 Kreisprofil Ablagerung 7,5%

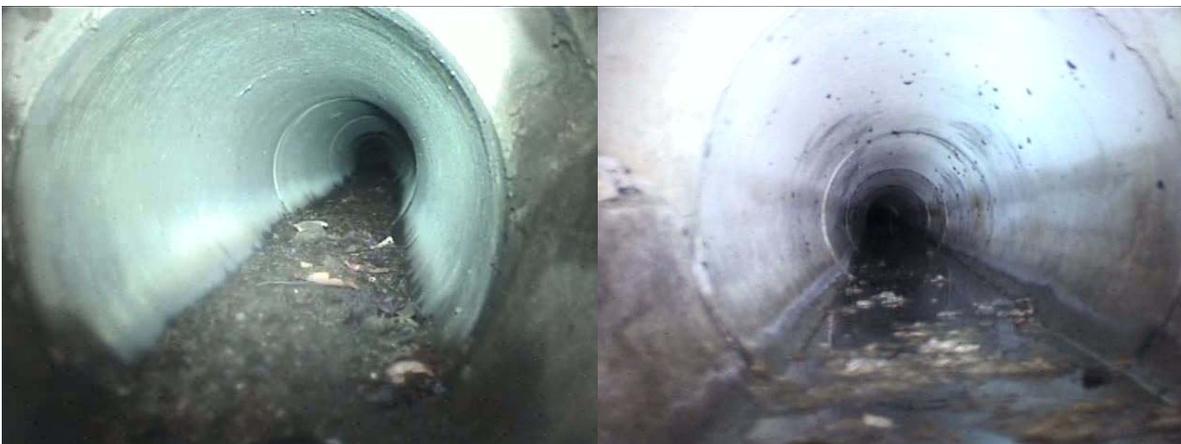
Abbildung 65 Kreisprofil Ablagerung 10% (linkes Bild), 15% (rechtes Bild)

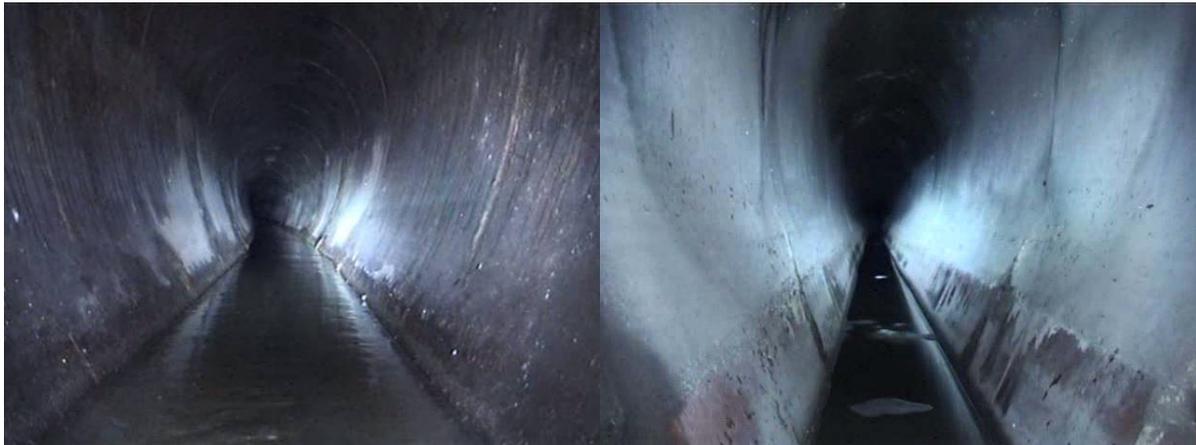
Abbildung 66 Eiprofil Ablagerung 5%

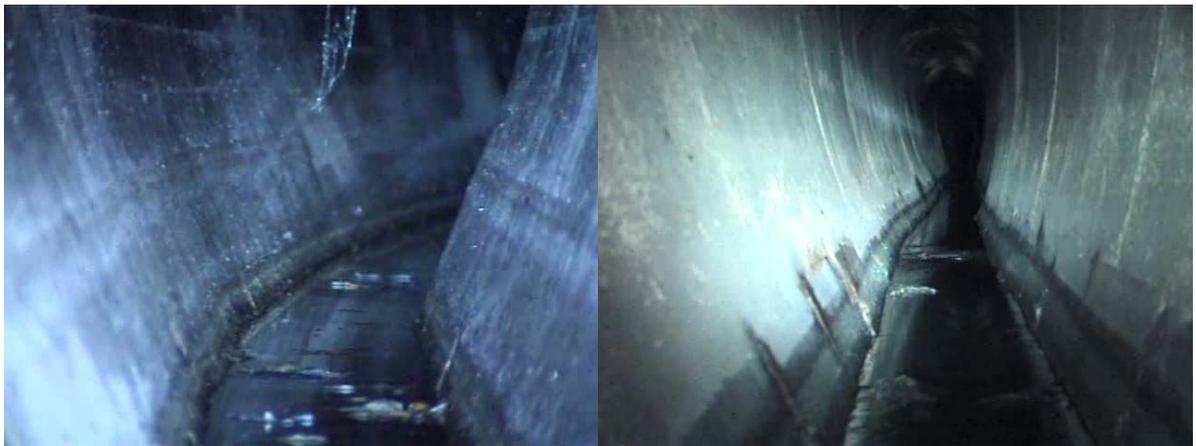
Abbildung 68 Eiprofil Ablagerung 10%

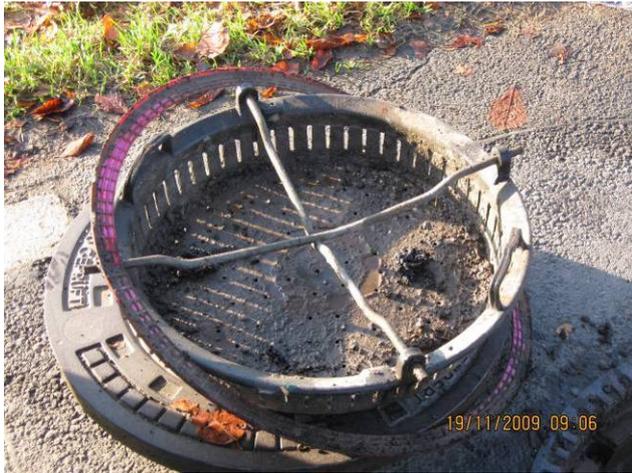
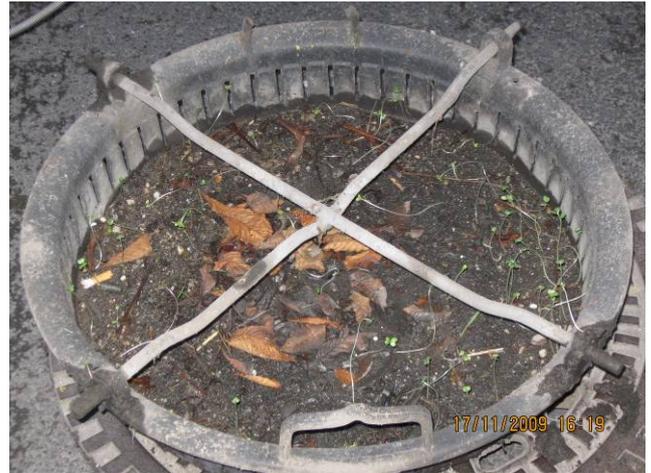
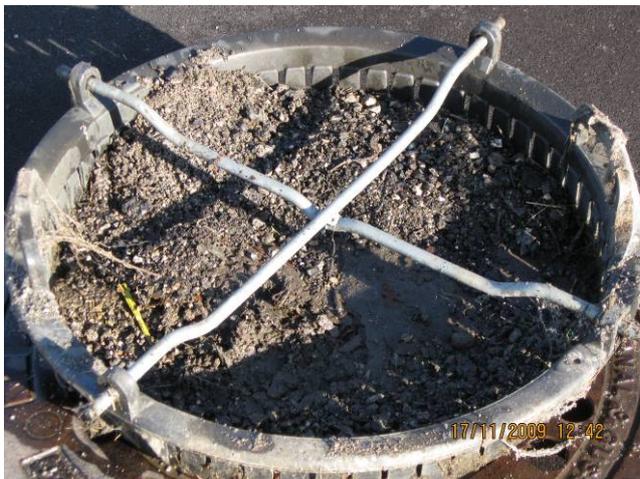
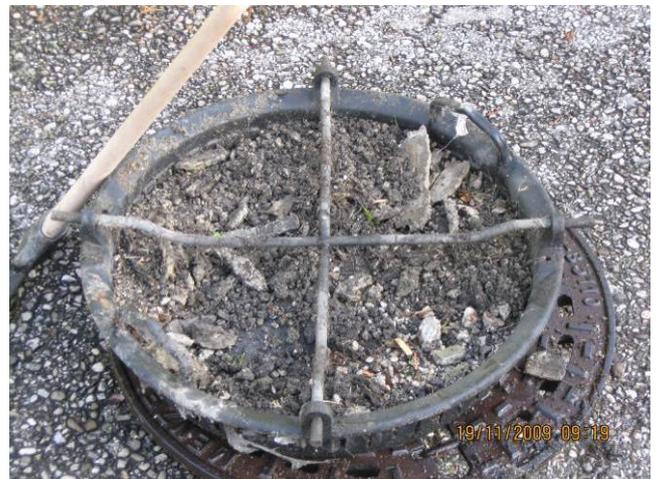
Abbildung 69 Beispiele für Füllungsgrade der Schmutzfangkörbe 5%, 10%, 50%, 100% (von links oben nach rechts unten)

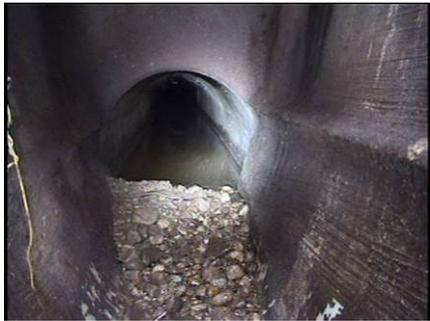
Abbildung 84 Ablagerungen

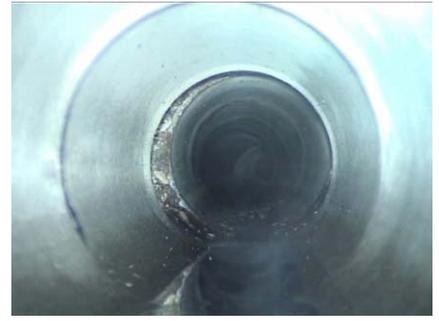
Abbildung 86 Lageabweichung,
Blindschacht

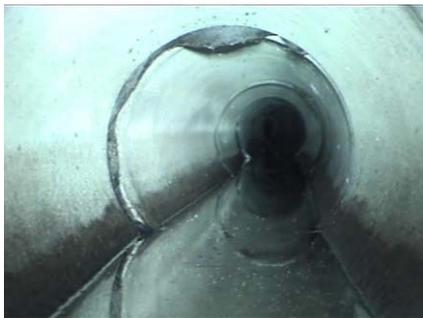
Abbildung 87 Einragendes
Dichtungsmaterial

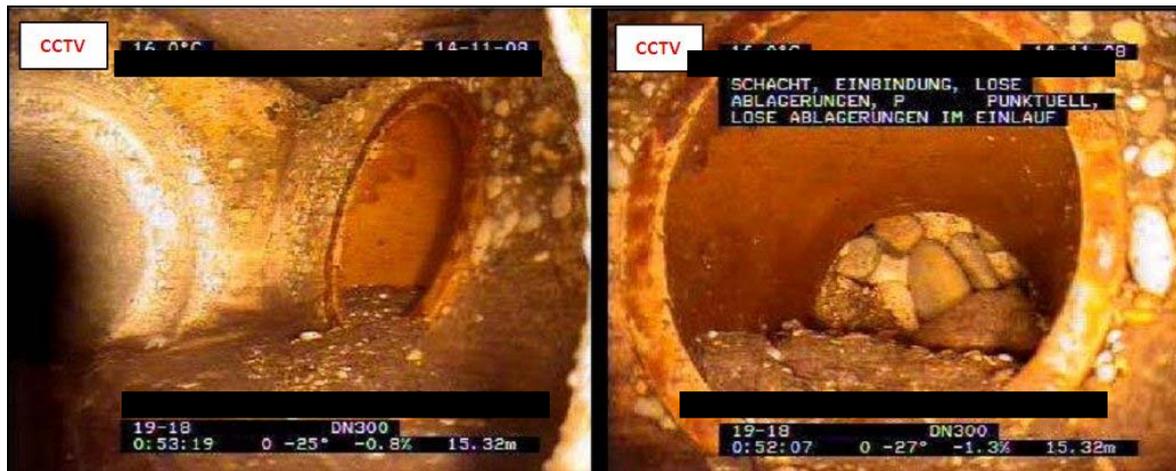
Der Zustand RE 16 - Erdreich sichtbar - kam vier mal vor, wurde jedoch nicht erkannt, da sich das Erdreich in den Einbindungen zurückliegend befand und so durch die axiale Sicht der QuickView®-Kamera nicht erkannt werden konnte (Abbildung 97).

Abbildung 97 Erdreich sichtbar (Hausanschluss in Blindschacht mündend, Kanal-TV) (ERTL et al. 2010)
Sichtbare Dichtringe können gut erkannt werden, da sie meistens in das Kanalrohr einragen (Abbildung 98).

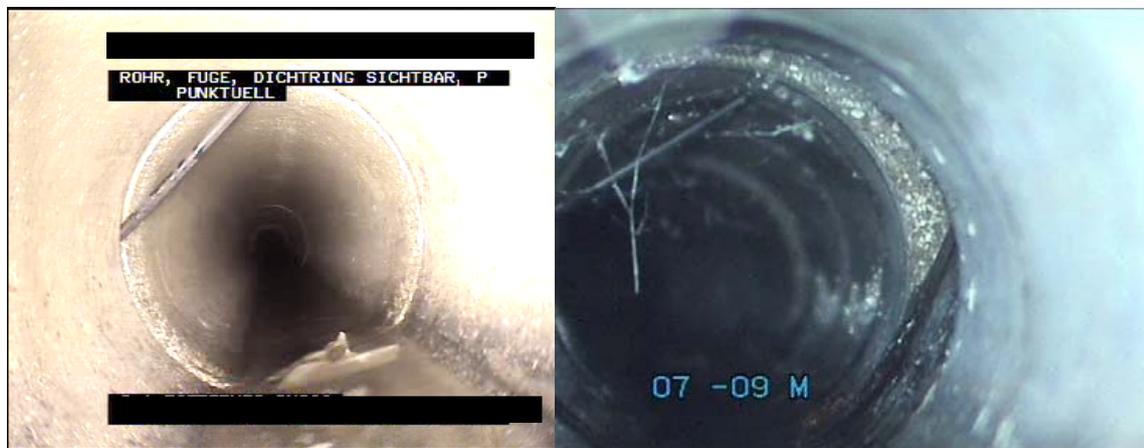
Abbildung 98 Dichtring sichtbar (links Kanal-TV, rechts QuickView®)

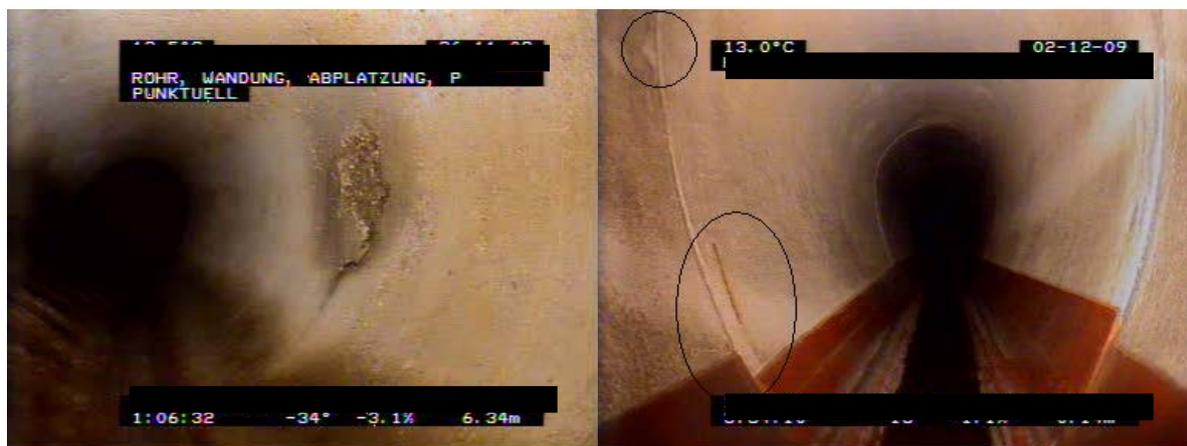
Abplatzungen (RW12 und RF12) wurden in 13 Fällen nicht erkannt, da sie zu keiner Querschnittsreduzierung führen und auch schwer durch Lichtreflexionen und Farbunterschiede erkennbar sind (Abbildung 99).

Abbildung 99 Kanal-TV Aufnahmen von Abplatzungen – nicht erkennbar mit der QuickView®-Kamera

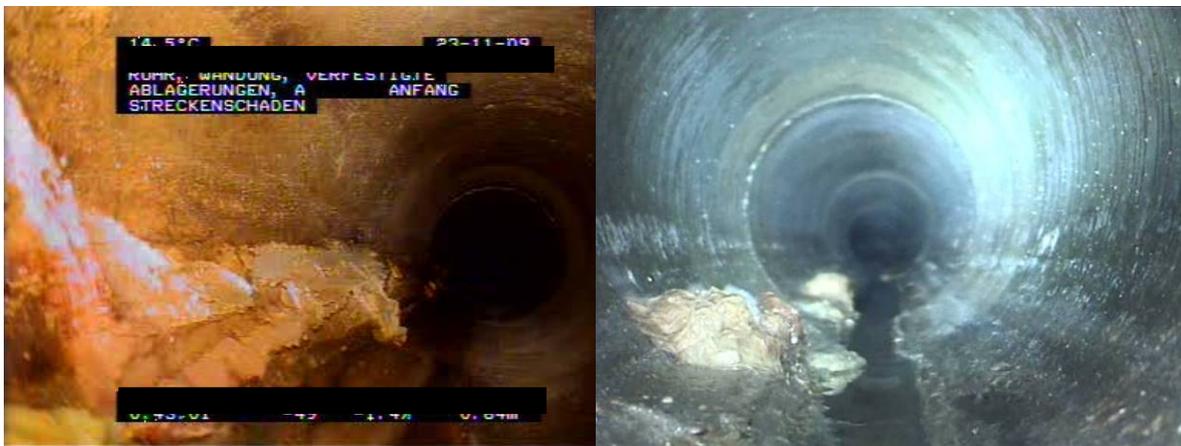
Ob es sich bei Ablagerungen um verfestigte- oder lose Ablagerungen handelt ist mit der QuickView®-Kamera nicht immer eindeutig feststellbar. Die TV-Kamera bewegt sich unmittelbar auf den Ablagerungen und es kann daher festgestellt werden, ob diese Ablagerungen verfestigt sind (Abbildung 100). Im Kapitel 5.3.2 wird die Inspektion von Ablagerungen detailliert behandelt.

Abbildung 100 Verfestigte Ablagerungen (links Kanal-TV, rechts QuickView®)

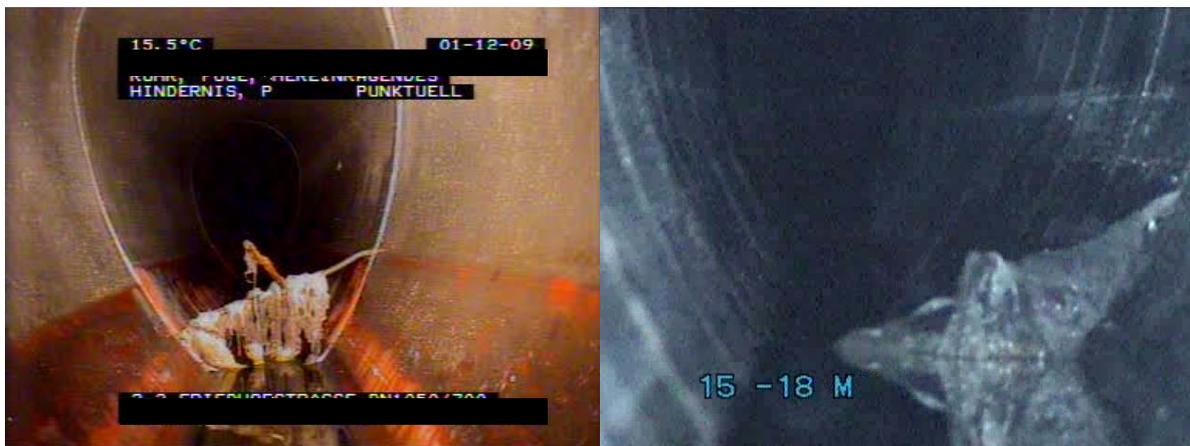
Abbildung 102 Hereinragendes Hindernis, (links Kanal-TV, rechts QuickView®)

In Abbildung 101 und Abbildung 102 sind im unteren Teil des Gerinnes ein Anstrich bzw. eine Teilauskleidung aus Kunststoff vorhanden, welche im Bild der TV-Kamera erkennbar ist, jedoch mit der QuickView®-Kamera nicht gut erkennbar ist. Etwaige Beschädigungen dieser Auskleidungen sind durch den geringen Kontrast schwierig zu erkennen.

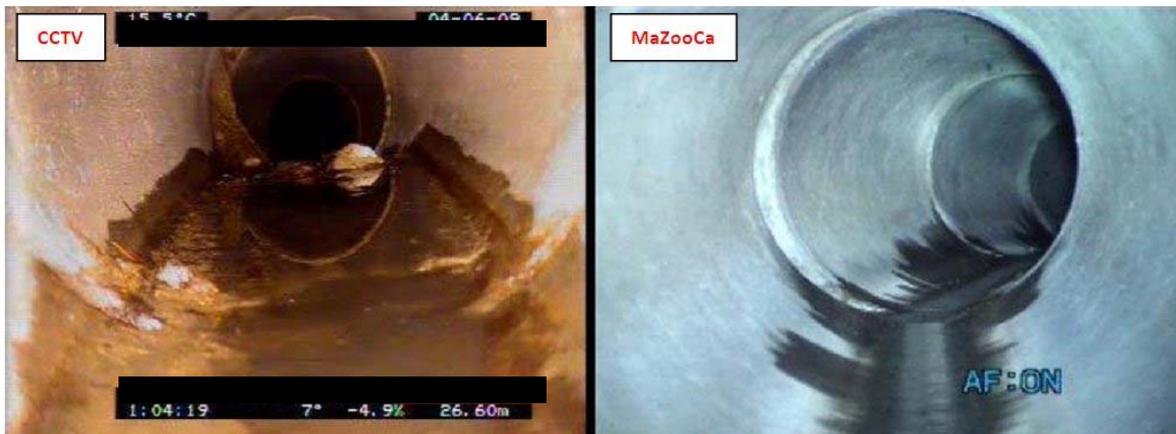
Abbildung 104 Knick (links Kanal-TV, rechts QuickView®) (ERTL et al. 2010)

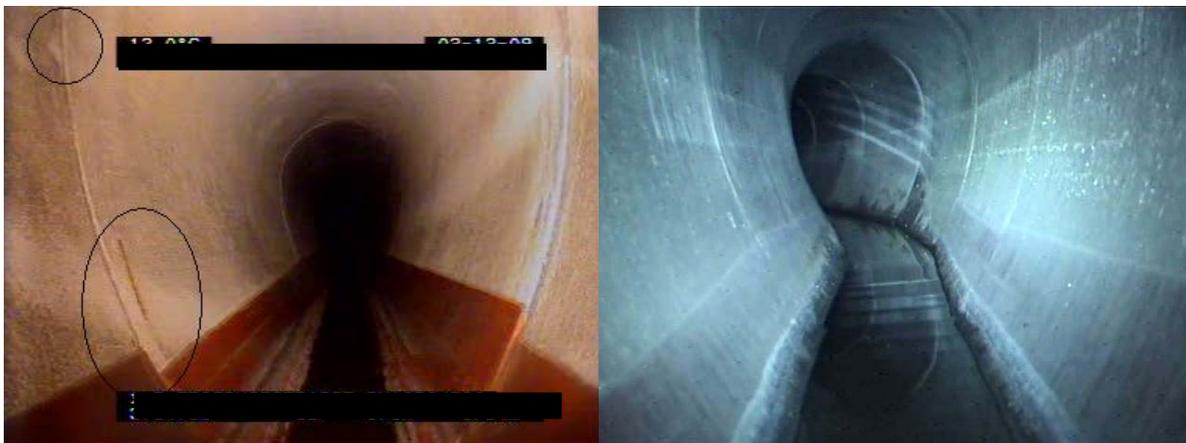
Abbildung 105 Knick (links Kanal-TV, rechts QuickView®)

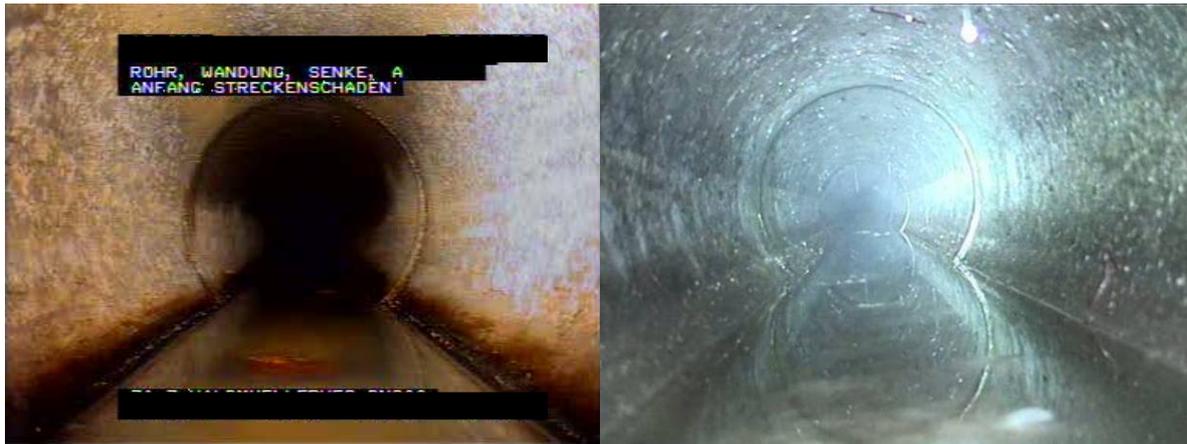
Abbildung 106 Senke (links Kanal-TV, rechts QuickView®)

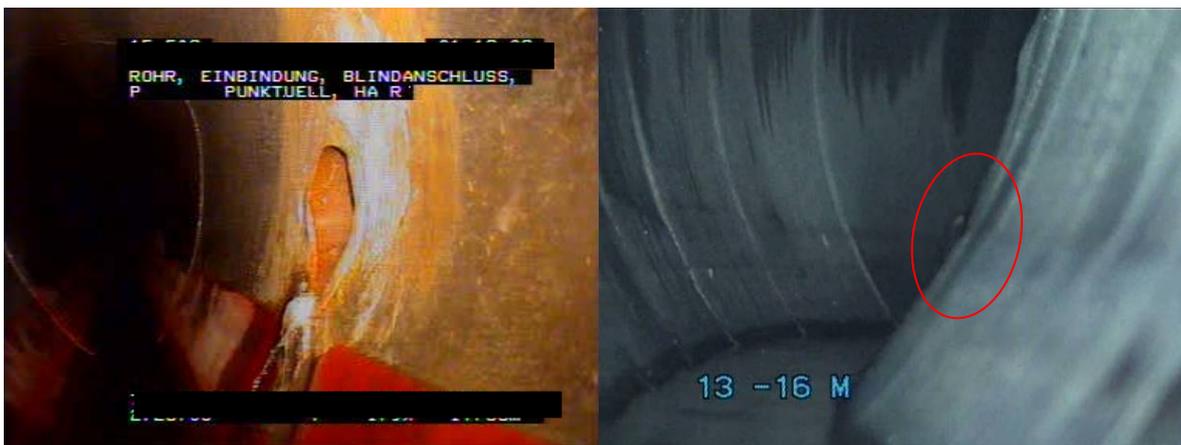
Ein Problem bei der Erkennung stellen wiederum Lageabweichungen der Haltungen dar, da man mit der QuickView®-Kamera nicht „um die Ecke“ sehen kann. In Abbildung 112 ist ein Blindanschluss und Wassereintritt an der rechten Rohrwandung vorhanden. In der QuickView®-Aufnahme sind beide Zustände durch die Rechtskrümmung der Haltung verdeckt. Besonders wenn Einbindungen sowie andere Zustände an der innen liegenden Seite des Bogens liegen ist die Zustandserkennung meist nicht möglich (siehe Abbildung 112).

Abbildung 112 Einbindung mit Wassereintritt (links Kanal-TV, rechts QuickView®)

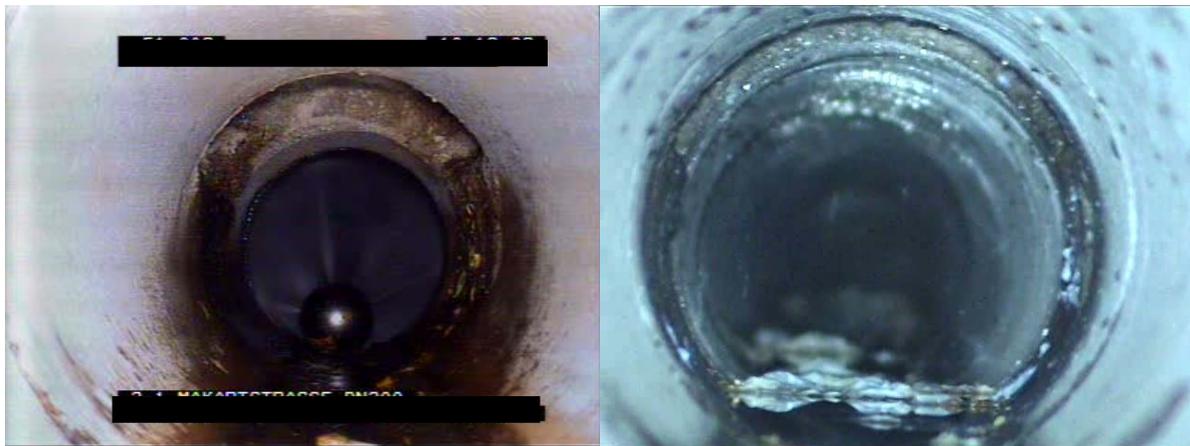
Abbildung 114 Blindschacht, Hochdruckdüse der Kanalreinigung sichtbar

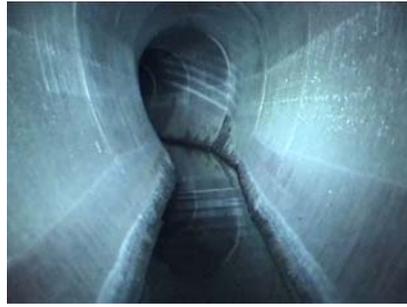
Abbildung 116 Knick links

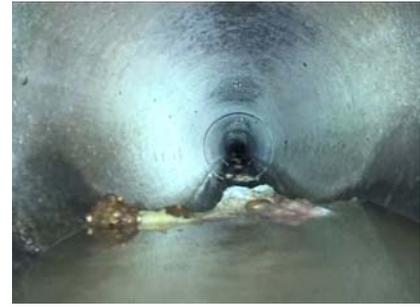
Abbildung 117 Rückstau

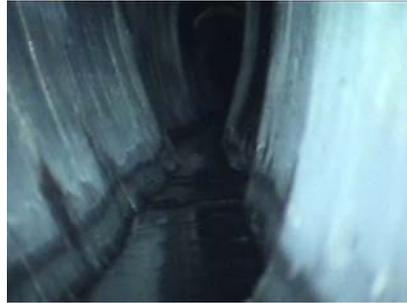
Abbildung 119 ungerader Kanalverlauf

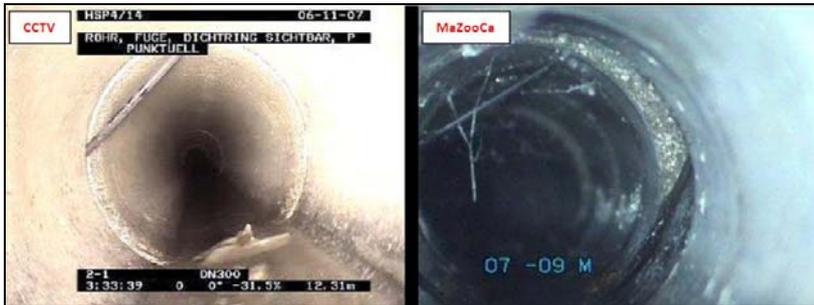
- Bei Zuständen, welche weniger Meter voneinander entfernt sind bzw. knapp hintereinander liegen ist es vor allem in größerer Entfernung nicht mehr möglich, jeden Zustand für sich zu fokussieren, da beide Zustände am Anzeigegerät scharf dargestellt werden. In Abbildung 124 sind die Aufnahmen einer TV-Befahrung (linkes Bild) und der QuickView®-Kamera (rechtes Bild) gegenübergestellt. Laut TV ist bei 8,60 m ein Blindschacht und bei 12,31 m ein hereinragender Dichtring sichtbar. (ERTL et al. 2010) Mit der QuickView®-Kamera sind diese beiden Zustände räumlich nur schwierig zu trennen, da beide Zustände scharf dargestellt werden, jedoch in einem Abstand von 3,71 m liegen.

Abbildung 124 Distanzmessung TV - QuickView®, RF17-Dichtring sichtbar, Blindschacht (ERTL et al. 2010)

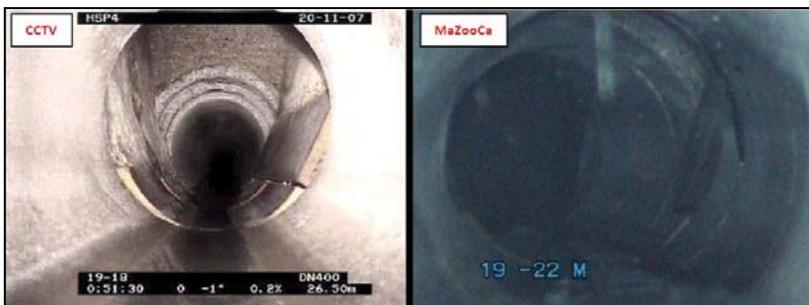
- Da die Distanzmessung nur auf sichtbare Objekte erfolgen kann, können nur Objekte und Zustände gemessen werden, welche mit der QuickView®-Kamera auch gesehen bzw. erkannt werden. In Abbildung 125 ist der Blindschacht lediglich an der rechten Rohrwandung zu erkennen, die Distanzmessung kann daher nur auf der rechten Seite erfolgen.

Abbildung 125 Distanzmessung TV - QuickView®, RE81-Blindschacht (ERTL et al. 2010)

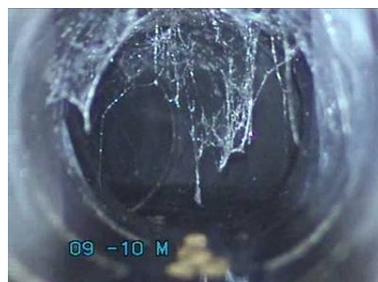
- Sichtbehinderungen wie beispielsweise „Nebel“ (Abbildung 126) oder Spinnweben (Abbildung 127) bewirken, dass das Licht reflektiert wird und die Lichtempfindlichkeit des Bildsensors herabgesetzt wird. Dadurch wird das Bild im Hintergrund dunkler und eine Scharfstellung auf den Zustand nur sehr schwierig möglich ist.

Abbildung 127 Distanzmessung zu Haltungsende, Spinnweben

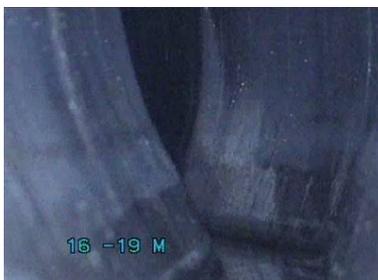
Abbildung 129 Distanz, RW32-Knick

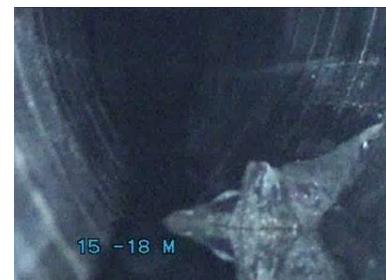
Abbildung 131 Distanz, RF23-Abflusshindernis

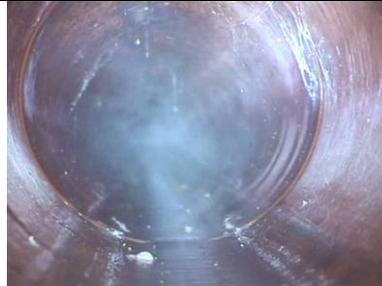
Abbildung 31: Quickview (3-2),
Sichtbehinderung Nebel

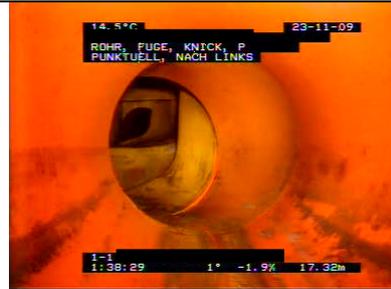
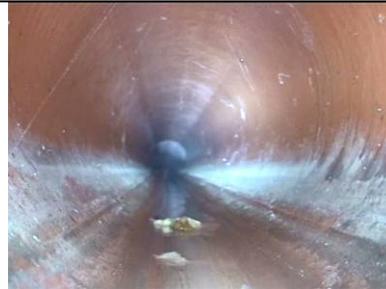
Abbildung 34 :TV (1-1sammel),
Knick/Fuge

17,32m: Rohr Fuge, Knick (ok)
Länge 17,76m,
Ablagerung 2,5%

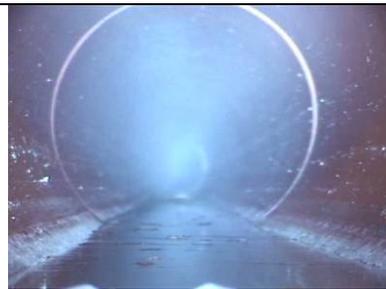
Abbildung 41: Quickview (1-2),
Sichtbeeinträchtigung

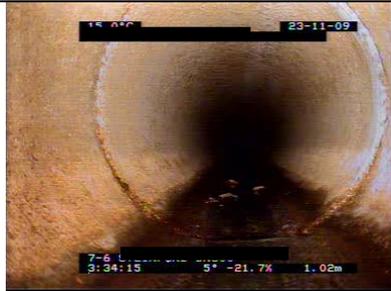
Abbildung 81: TV (7-6)

Keine Zustände lt. TV,
Länge 10,99m (8-9m),
Ablagerung 10%

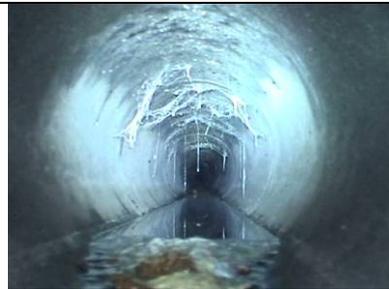
Abbildung 88: Quickview (4-5)
Ablagerungen -> Rückstau

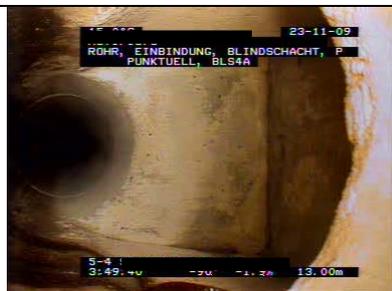
Abbildung 89: TV (5-4), Blindschacht

12,99m: Blindschacht (ok 8-9m)
Ablagerungen -> Rückstau
erkennbar
Länge 29,78m
Ablagerung 7,5%

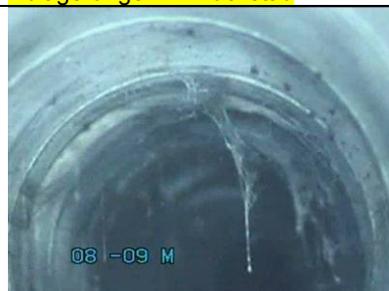
Abbildung 90: Quickview (5-4),
Blindschacht

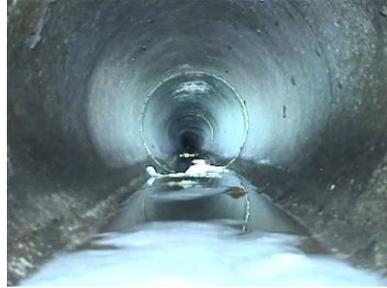
Abbildung 102: Quickview (2-1),
Senke, Rückstau

Keine Zustände lt. TV
Rückstau bei S2 erkennbar,
Länge 16,62m (12-15m),
Ablagerung 5%
S1-S8

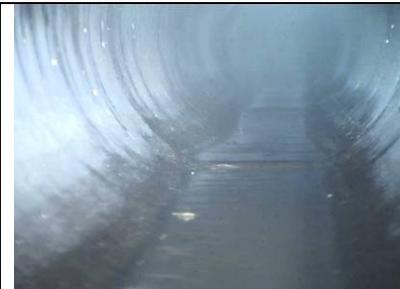
Abbildung 106: Quickview (8-1),
Senke, Knick in Sohle

Keine Zustände lt. TV lt TV
mit Quickview Senke/Knick in Sohle erkennbar
Länge 16,13m
Ablagerung 5%

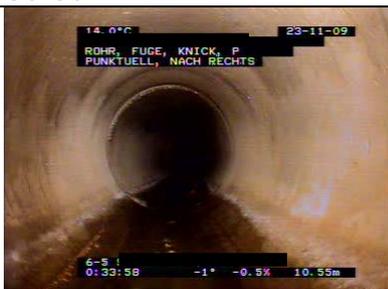
Abbildung 110: TV (6-5), Knick nach
rechts

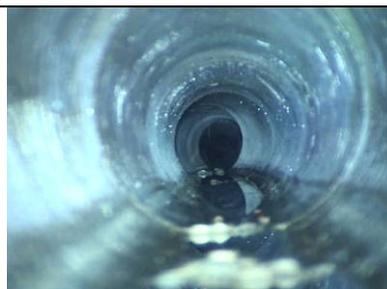
Abbildung 111: Quickview (6-5),
Senke, Knick links und rechts

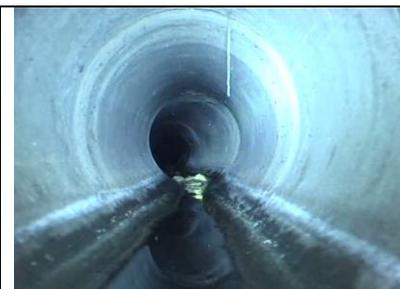
Abbildung 112: Quickview (5-6),
Knick nach links (Gegenseite)

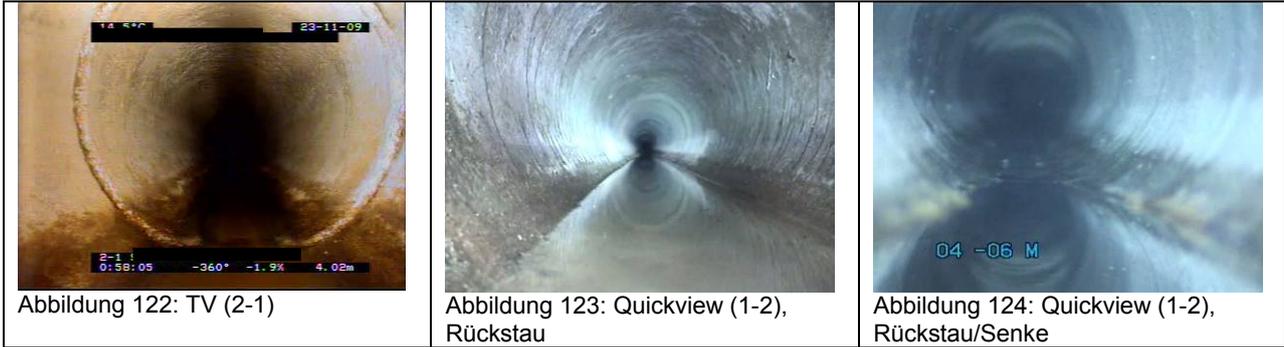
Senke von S1 bis 4-6m mit Quickview erkennbar

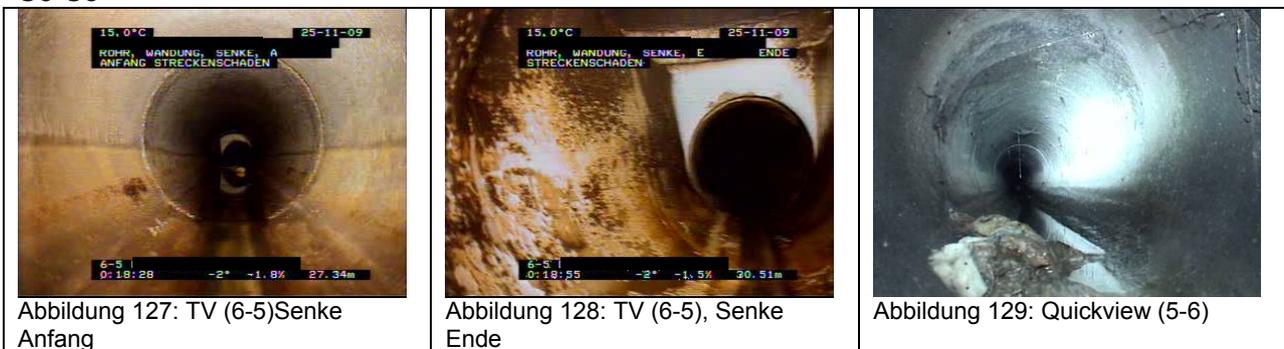
27,34-30,44m: Senke (ne), (nur Rückstau durch Ablagerungen?)

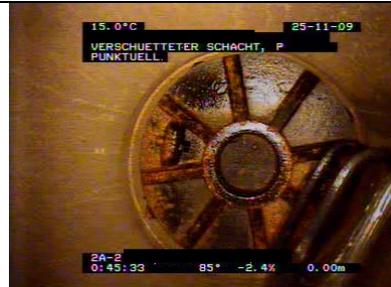
Abbildung 136: TV, Verschütteter Schacht (bei 25m)

26,34m: Verschütteter Schacht (13-14m)
Senke bei S2 mit QV erkennbar
Länge ca 36,44m,
Ablagerung 2%

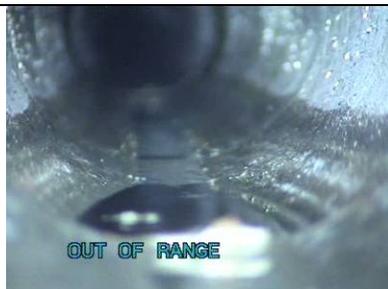
Abbildung 139: Quickview (2-3).
Senke bei ca. 2m

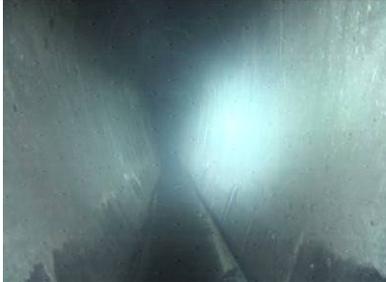
<p>9,47m: Rohr Einbindung, Blindanschluss r (ok) 13,51m: Rohr Einbindung, Blindanschluss l (ne) Länge 35,5m Ablagerung 5%</p>
<p>Abbildung 336 :Quickview (2-1), Einmündung rechts</p>	<p>Abbildung 337: Quickview (1-2), Sichtbeeinträchtigung Dampf</p>

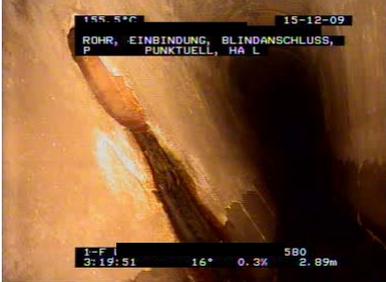
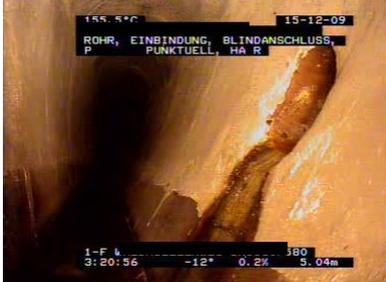
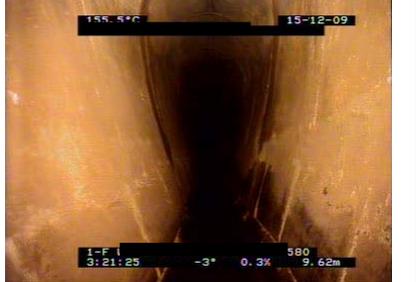
<p>Abbildung 338: TV (1-F), Einmündung links</p>	<p>Abbildung 339: TV (1-F), Einmündung rechts</p>	<p>Abbildung 340: TV (1-F), Aussinterung Wandung</p>

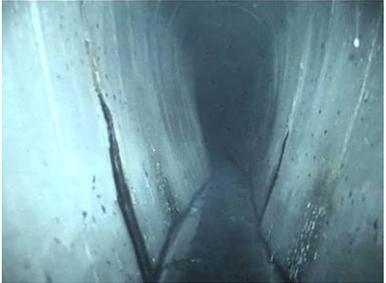
<p>2,89m: Rohr Einbindung, Blindanschluss l (ok) 5,04 m: Rohr Einbindung, Blindanschluss r(ok) 11,62m : Rohr Wandung, Aussinterung (ne) 25,77-35,82m: Rohr Wandung, Bogen (ok) Länge 39,29m Ablagerung 10%</p>
<p>Abbildung 341: Quickview (1-F), Einmündung links und rechts</p>	<p>Abbildung 342: Quickview (1-F), Bogen links</p>

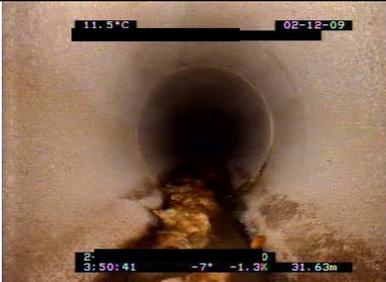
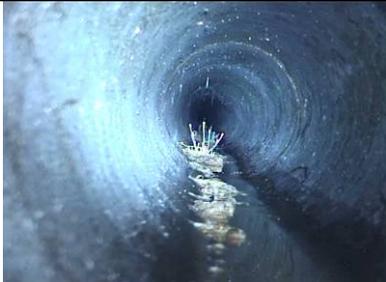
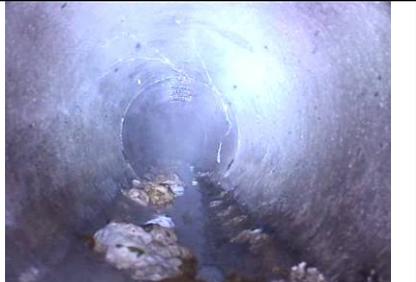
<p>Abbildung 343 .TV (2-3)</p>	<p>Abbildung 344: Quickview (2-3), Ablagerung Pilzwachstum</p>	<p>Abbildung 345: Quickview (3-2), Ablagerung 7,5%</p>

Keine Zustände lt. TV
Ablagerungen verfestigt??
Länge 37,03m
Ablagerung 7,5%

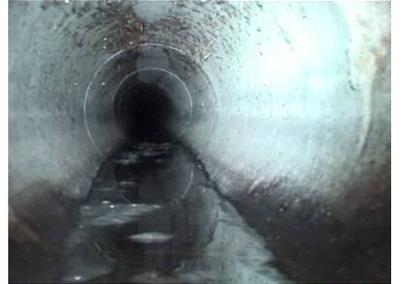
<p>Abbildung 368: TV(2-1), Blindschacht</p>		
<p>Abbildung 369: Quickview (1-2), Dist. Blindschacht, Rechtskrümmung</p>		
<p>Abbildung 370: Quickview (2-1) Senke 1</p>

<p>12 -14 M</p>	<p>1,65m-4,82m: Senke (ok) 21,86m-25,24m: Senke (ok) 23,87m: Blindschacht (ok 12-14m, von Gegenseite:soll 15m, ist 9-10m) Länge 38,55m Ablagerung 5%</p>
<p>Abbildung 371: Quickview (1-2), Senke 2</p>		
<p>Abbildung 372: Quickview (2-1), Dist. Blindschacht</p>

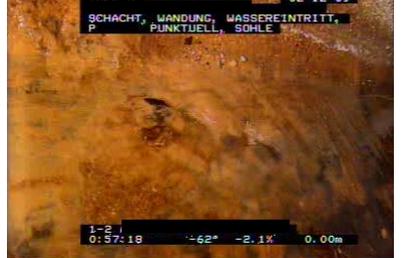
<p>13,5°C 02-12-09 SCHACHT, WANDUNG, WASSEREINTRITT, PUNKTUELL, SOHLE 1-2 0:57:18 -62* -2,1% 0,00m</p>

<p>AF:ON</p>	<p>0,00m: Schacht Wandung, Wassereintritt Pos. 6 (ne, Schaden im Schacht) Länge 5,30m (Messung nicht möglich) Ablagerung 7,5%</p>
<p>Abbildung 375: TV (1-2), Wassereintritt Sohle (S1)</p>		
<p>Abbildung 376: Quickview (1-2)</p>

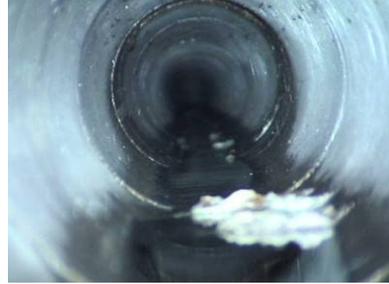
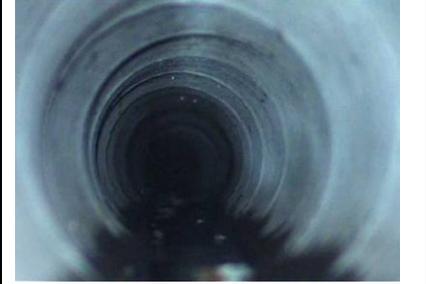
<p>Abbildung 401: TV (2A-2), Blindschacht 6,51m Blindschacht (ok) Länge 31,02m Ablagerung 5%</p>	<p>Abbildung 402: Quickview (2A-2), Blindschacht</p>	<p>Abbildung 403: Quickview (2-2A) Dist. Nächster Schacht</p>

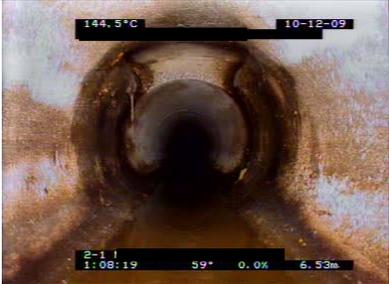
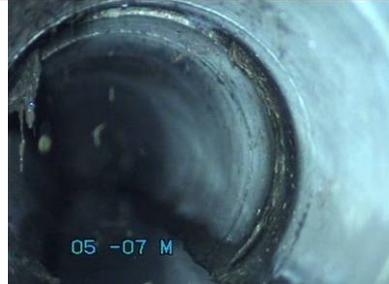
<p>12 -15 M</p>
<p>Abbildung 404: TV (2-1), Blindschacht</p>	<p>Abbildung 405: Quickview (2-1), Blindschacht</p>	<p>Abbildung 406: Quickview (1-2), Dist nächster Schacht</p>

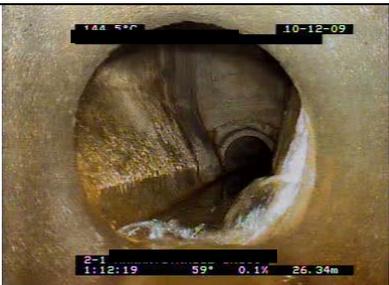
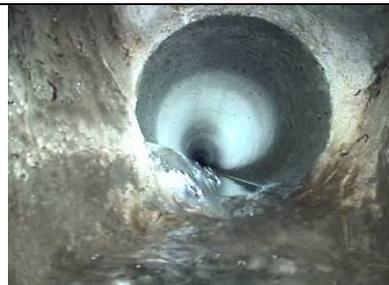
<p>15 -18 M</p>
<p>Abbildung 407: TV (2-1), Wassereintritt Rohr/Fuge 7,46m: Rohr Einbindung, Blindschacht (ok 5-7m) 26,99m: Rohr Fuge Wassereintritt (ok 15-18m) Länge 28,12m (15-18m, 12-15m) Ablagerung 2,5%</p>	<p>Abbildung 408: Quickview (1-2), Wassereintritt Rohr/Fuge</p>	<p>Abbildung 409: Quickview (2-1), Dist nächster Schacht, Wassereintritt Rohr/Fuge</p>

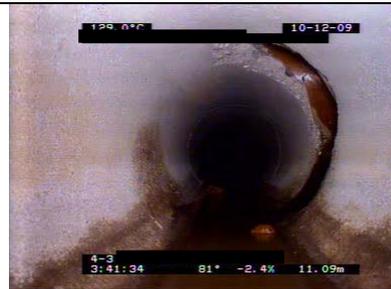
Abbildung 437 :TV (4-3), Blindanschluss rechts, nicht verputzt

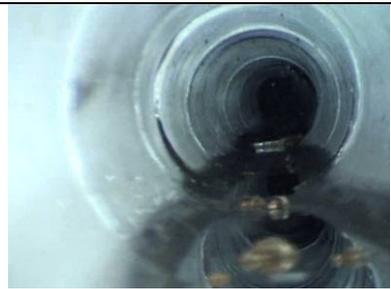
Abbildung 438: Quickview (3-4), Blindanschluss (links), Bogen r

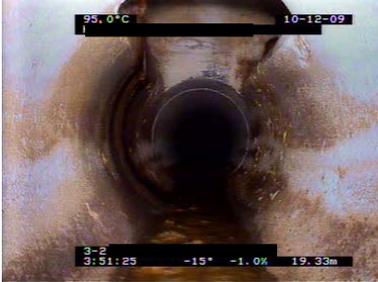
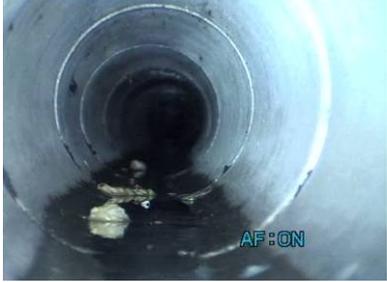
S3-S2

<p>Abbildung 441: TV (3-2), Blindschacht</p>	<p>Abbildung 442: Quickview (3-2)</p>

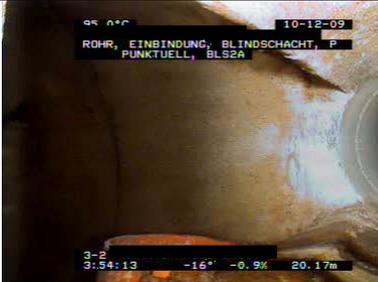
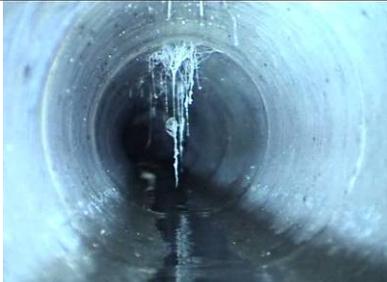
<p>20,17m: Rohr Einbindung, Blindschacht (ne) Länge 33,31m Ablagerung 3%</p>
<p>Abbildung 443: TV (3-2), Blindschacht</p>	<p>Abbildung 444: Quickview (2-3)</p>

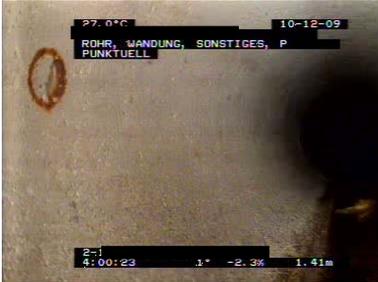
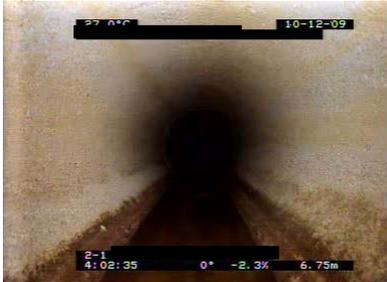
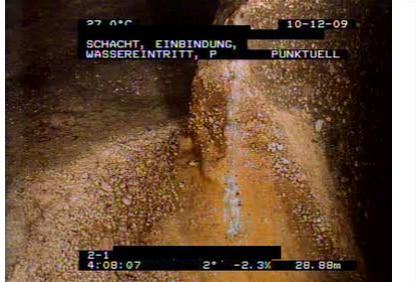
S2-S1

<p>Abbildung 445: TV (2-1), Rohr Wandung sonstiges</p>	<p>Abbildung 446: TV (2-1)</p>	<p>Abbildung 447: TV (2-1), Wassereintritt Schacht</p>

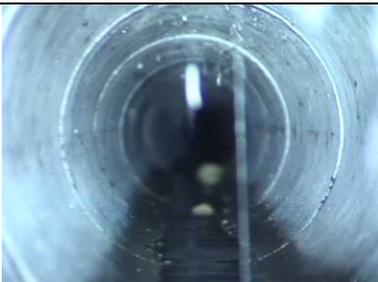
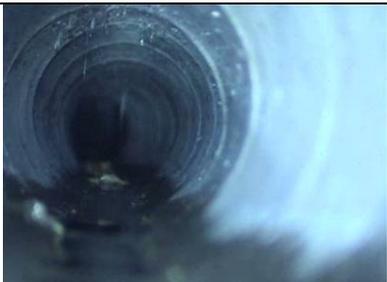
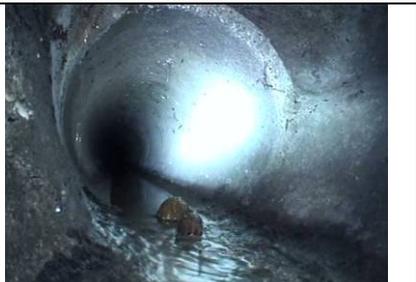
<p>Abbildung 448: Quickview (2-1)</p>	<p>Abbildung 449: Quickview (1-2)</p>	<p>Abbildung 450: Quickview (1-2), Wassereintritt Schacht</p>

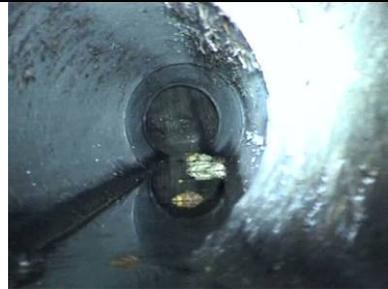
Abbildung 452: Quickview (1-F)

4,85m: Aussinterung, Querriss (ne-Messung nur von einer Seite möglich)
Länge 5,41m (5-6m)
Ablagerung 3%

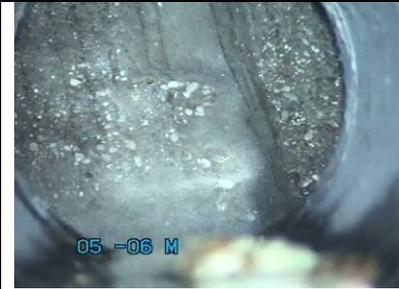
Abbildung 453: Quickview (1-F), Dist.
nächster Schacht

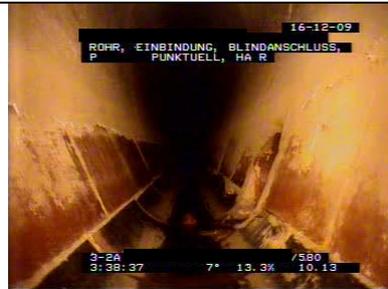
Abbildung 455: TV (3-2A),
Einbindung r

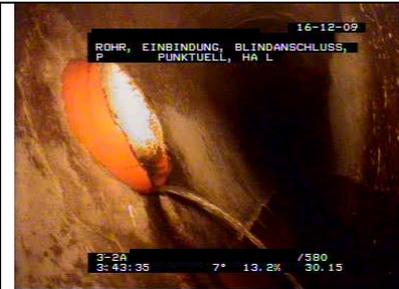
Abbildung 456: TV (3-2A),
Einbindung l

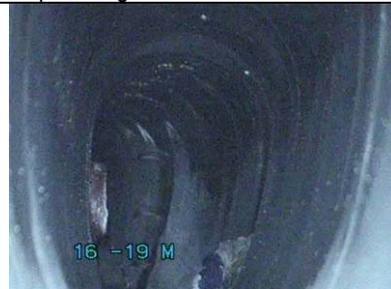
Abbildung 457: Quickview (3-2A),
Dist. Blindanschluss

5,20m: Rohr Wandung, Abplattung (ne)
10,13m: Rohr einbindung, Blindanschluss (ne)
30,15m: Rohr Einbindung, Blindanschluss (ok – einragend, soll 13,85m, ist 12-13m bzw. 16-19m)
Länge 44,00m
Ablagerung 3%

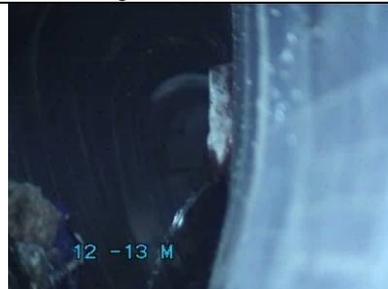
Abbildung 458: Quickview (2A-3),
Dist. Blindanschluss, Wassereintritt?

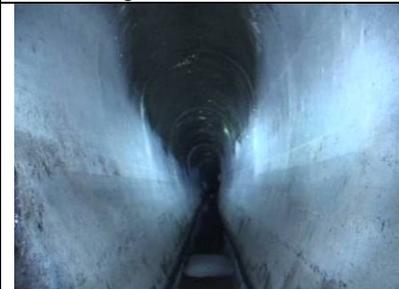
Abbildung 459: Quickview (2A-3)

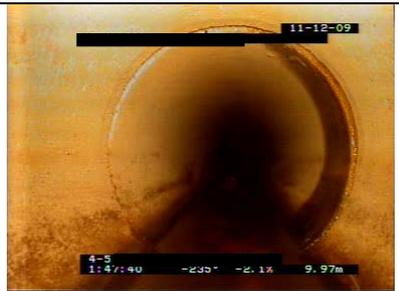
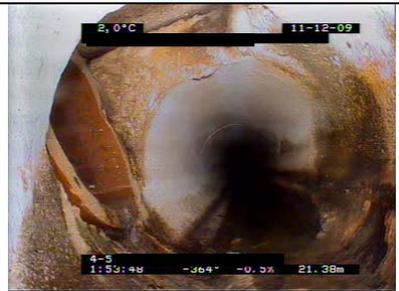
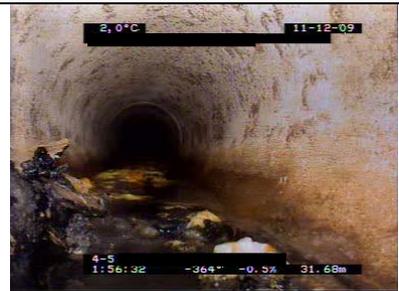
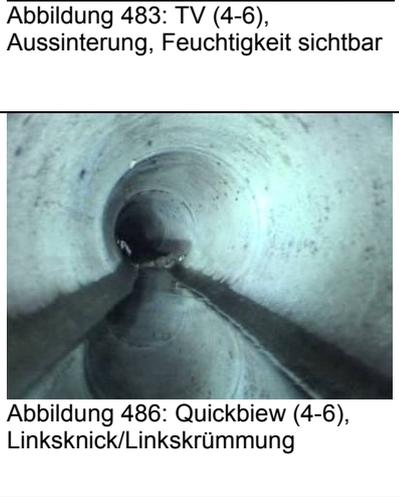
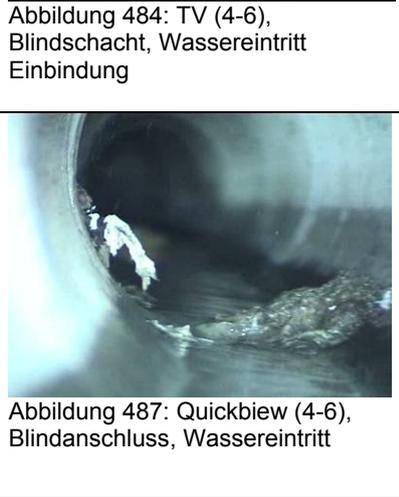
Lfd. Nr. 23
S5-S4

<p>10,54m: Rohr/Fuge Aussinterung (ne), Feuchtigkeit sichtbar (ne) 21,38m: Rohr Einbindung, Blindanschluss (ok), nicht verputzt (ne), Wassereintritt (ok) 31,11m: Verfestigte Ablagerungen (ne Inspektion nur von einer Seite) 32,13m: kein Weiterkommen, Inspektion erst nach Reinigung möglich Linksknick -krümmung sichtbar Länge 35,40m Ablagerung 5%</p>

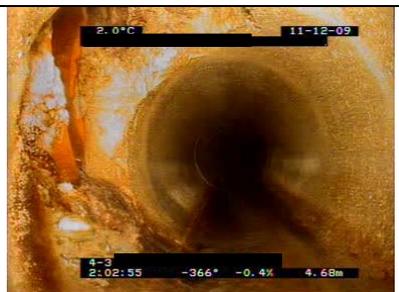
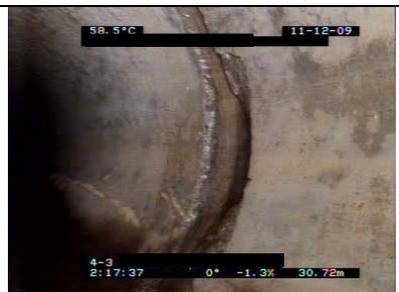
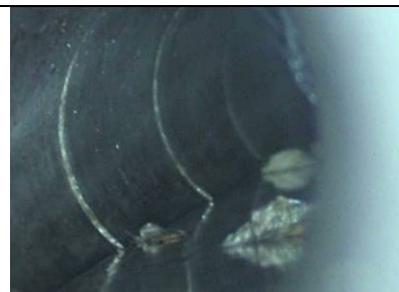
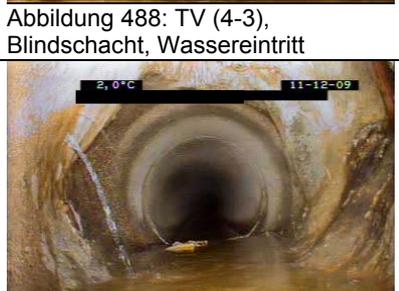
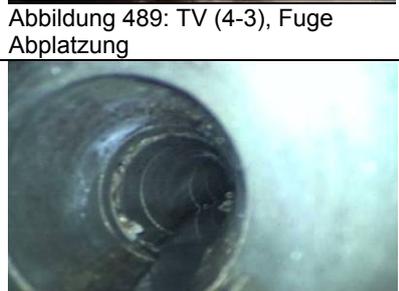
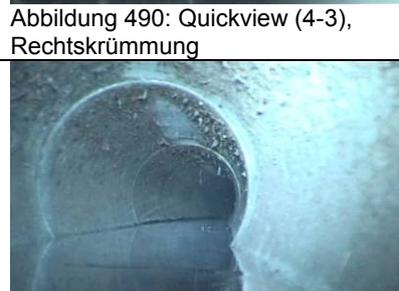
S4-S3

<p>5,29m: Rohr Einbindung Blindschacht (ok), nicht verputzt (ok) Wassereintritt (ok) 18,03m: Rohr Einbindung Blindschacht (ne), Wassereintritt (ne), Querriss (ne) 18,33m: Rohr Wandung, Verfestigte Ablagerungen (ne), Wassereintritt (ne) 18,80m: Rohr Fuge, Wassereintritt (ne), Aussinterung (ne) 20,68m: Rohr Fuge Feuchtigkeit sichtbar (ne) 30,72m: Rohr Fuge, Abplattung (ne) Hoher Wasserspiegel, Senke/Rückstau erkennbar Haltung gekrümmt-viele Zustände deshalb nicht erkennbar Länge 45,32m Ablagerung 10%</p>

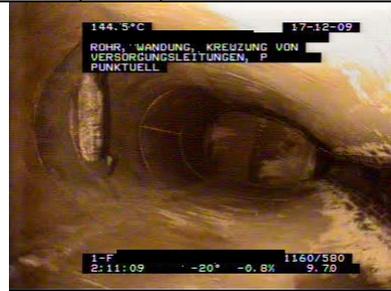
Abbildung 515 :TV((1-F), Kreuzung von Versorgungsleitung

9,69m Kreuzung von Versorgungsleitung (ok)

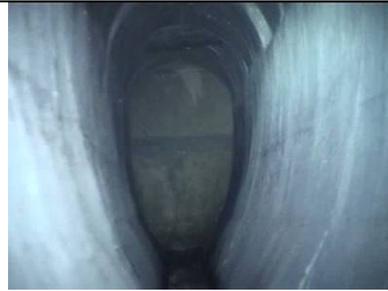
Abbildung 516: Quickview (1-F), Kreuzung von Versorgungsleitung

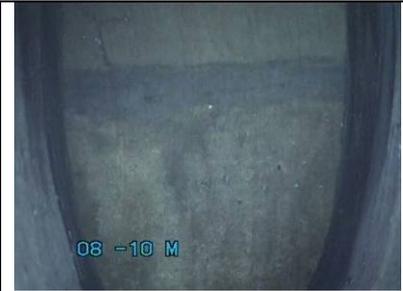
Abbildung 517: Quickview (1-F), Dist. Haltungsende

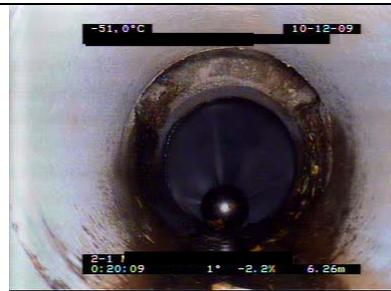
Abbildung 518: TV (2-1), Blindschacht, HD-Kanalreinigung

8,29m: Blindschacht (ok)
10,40-32,99m: Rohr Wandung verfestigte Ablagerungen, Streckenschaden (ok)
Länge 35,38m (19-25m)
Ablagerung 7,5%

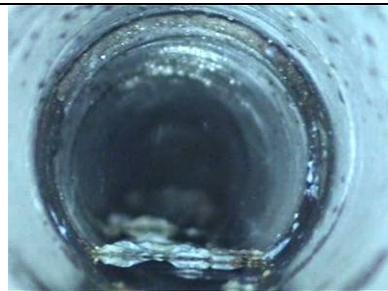
Abbildung 519: Quickview (2-1), Blindschacht

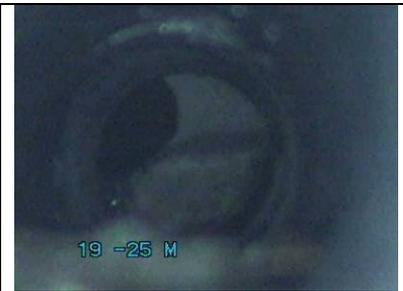
Abbildung 520: Quickview (1-2). Dist nächster Schacht

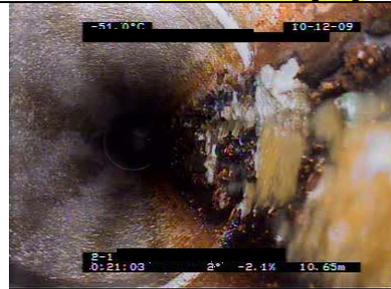
Abbildung 521: TV (2-1), verfestigte Ablagerungen

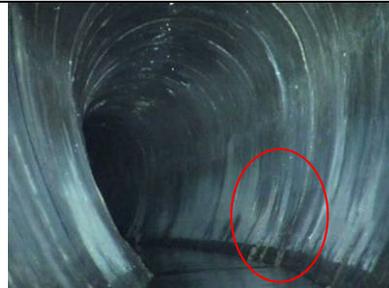
Abbildung 553: Quickview (28-29), Aussinterung

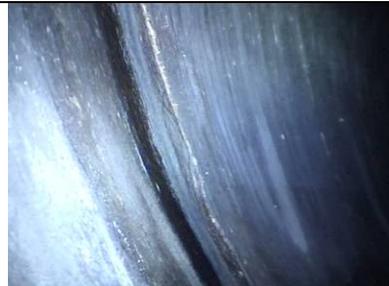
Abbildung 556: Quickview (28-27), Wandung Wassereintritt (Zustnd mit TV nicht erhoben)
