ANWENDUNG EINER SCHACHT-ZOOM-KAMERA ALS INNOVATIVE METHODE FÜR DIE BAULICHE UND BETRIEBLICHE INSPEKTION VON KANÄLEN

**Diplomarbeit
zur Erlangung des akademischen Grades
Diplomingenieur**

eingereicht von:
PAMPERL, ERWIN

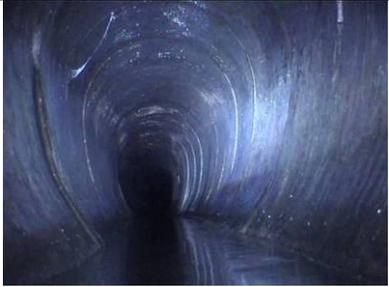
<p>Abbildung 620: Quickview (21-20), Blindanschluss, Aussinterung</p>

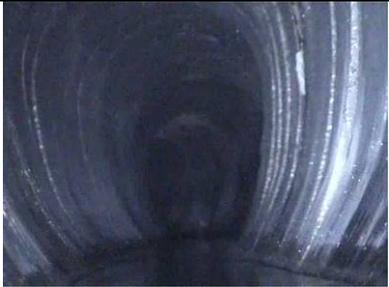
<p>Abbildung 623: Quickview (21-20), Aussinterung</p>

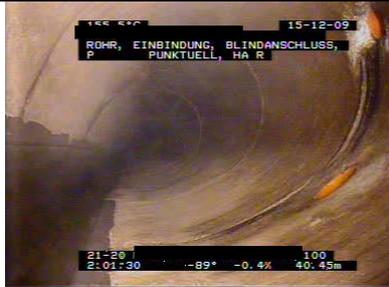
<p>Abbildung 624: TV (21-20), Blindanschluss r, o</p>

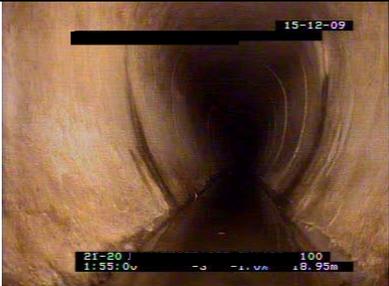
<p>Abbildung 625: TV (21-20), Aussinterung, Blindanschluss r</p>

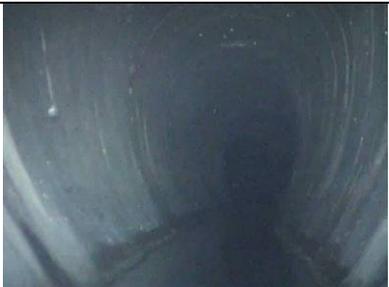
<p>Abbildung 629: Quickview (21-20)</p>	4,71m: Rohr Einbindung, Blindanschluss (ok) 5,05m: Rohr Wandung, Aussinterung (ok) 12,38m: Rohr Wandung, Aussinterung (ok) 21,21m: Rohr Wandung, Aussinterung (ne) 22,08m: Rohr Einbindung, Blindanschluss (ne) 31,77m: Rohr Wandung, Aussinterung, Querriss (ne)

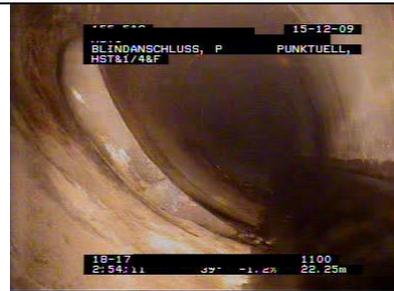
Abbildung 654: TV (18-17)
Blindanschluss l

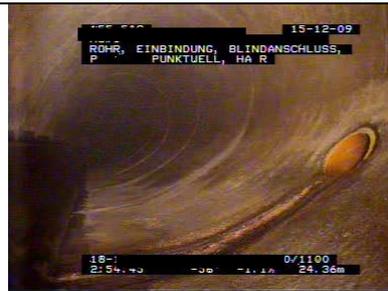
Abbildung 655: TV (18-17),
Blindanschluss r

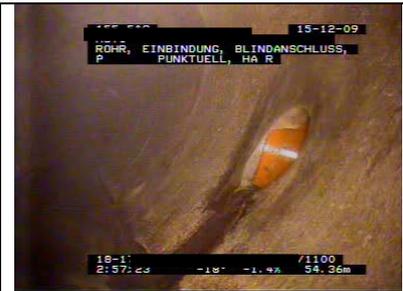
Abbildung 656: TV (18-17),
Blindanschluss r

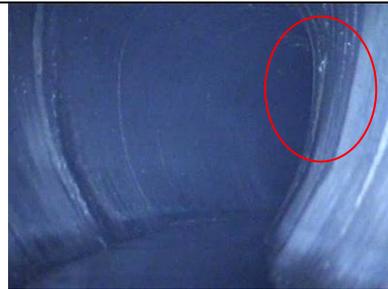
Abbildung 658: Quickview (18-17),
Blindanschluss r+l, **Wassereintritt**

22,13m: Rohr Einbindung, Blindanschluss (ok)
 24,36m: Rohr Einbindung, Blindanschluss (ok-Wassereintritt sichtbar 14-17m)
 54,27m: Rohr Einbindung, Blindanschluss (ok)
Wassereintritt sichtbar – Blindanschluss?
Lageabweichung Bogen erkennbar
 Länge: 60,98m
 Ablagerung 5%

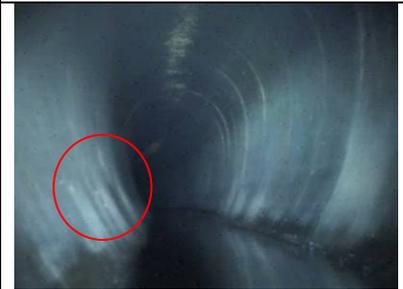
Abbildung 659: Quickview (17-18),
Blindanschluss r (l)

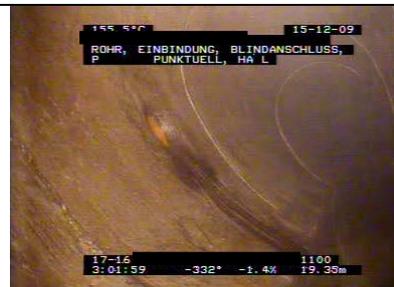
Abbildung 660: TV (17-16),
Blindanschluss l

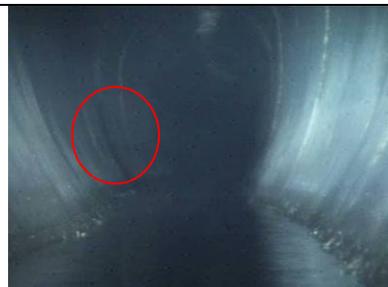
Abbildung 661: Quickview (17-16),
Blindanschluss l

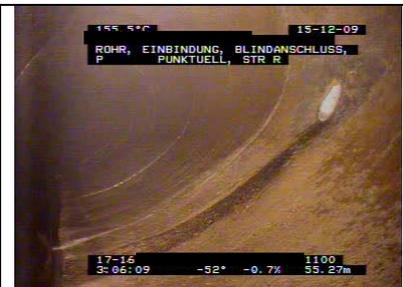
Abbildung 662: TV (17-16),
Blindanschluss r

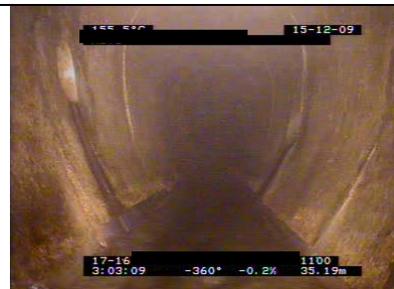
Abbildung 663: TV (17-16),
Blindanschluss l+r

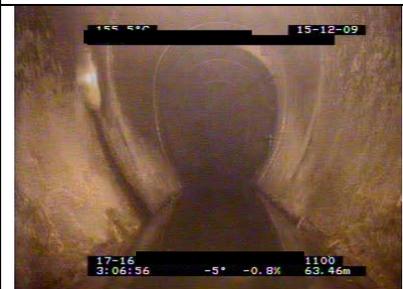
Abbildung 665: TV (17-16),
Blindanschluss l

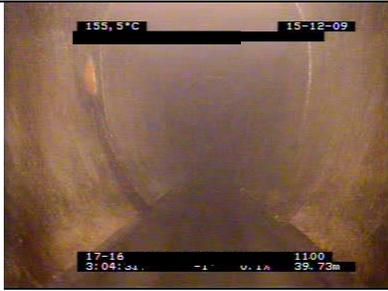
Abbildung 666: TV (17-16),
Blindanschluss I
