Mauern und Metallzäune.

Bau- und kulturgeschichtliche Entwicklung
historischer Einfriedungen der Marktgemeinde Rankweil.

Masterarbeit
eingereicht von Stephanie Gehring
an der Universität für Bodenkultur Wien

Wien, Juni 2011.

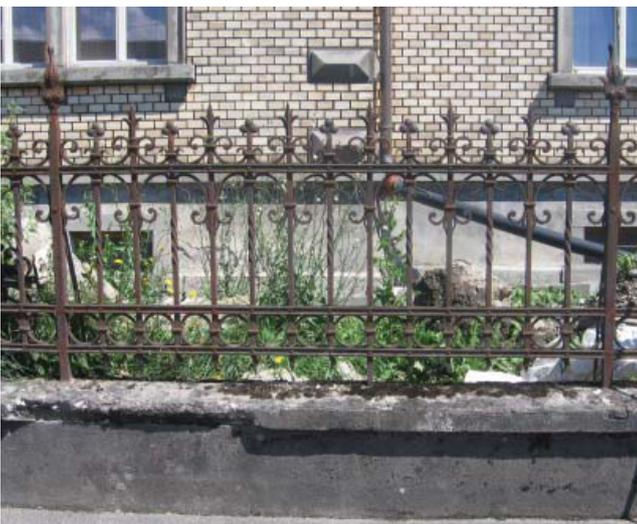
Abb. 103 und 104: Zaun 64Z007 in der Unteren Bahnhofstraße greift in seiner Gestaltung die Formen frühere Epochen auf.

Am ersten Beispiel – es handelt sich hierbei um Zaun 64Z007 in der Unteren Bahnhofstraße Nr. 8 – ist das Mischen aus Elementen verschiedener Epochen besonders gut erkennbar (siehe Abb. 39 und 40): Das als Gitterkopf fungierende stilisierte Akanthusblatt scheint, angefangen vom Altertum, in den diversen nachfolgenden Epochen auf. Die Kleeblätter an den Stabspitzen erinnern an die Formensprache der Romanik, die sich im unteren Bereich befindlichen, durch Bunde aneinander geketteten Kreise an die der Gotik. Die mehrfach vorkommenden Voluten in C-Form stellen Rückgriffe auf den Barock dar. Somit sind an diesem Zaun Formen von mindestens vier Epochen vertreten – ein besonders prägnantes Beispiel für das Zurückgreifen des Historismus auf Formen früherer Stile.

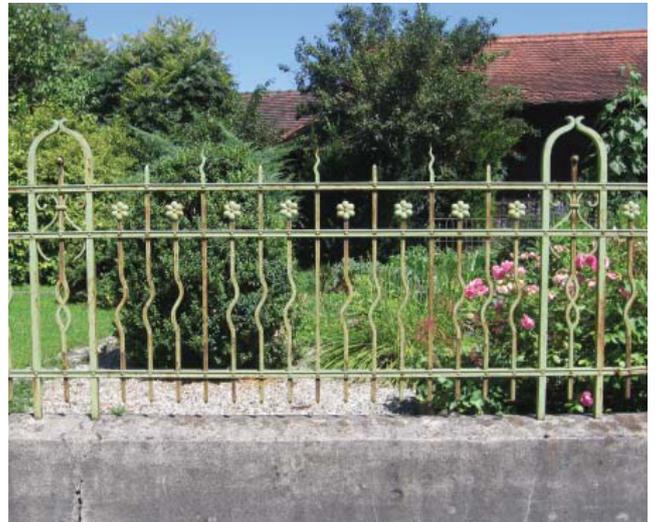
Zur Vorgeschichte sei kurz erwähnt, dass im Jahre 1936 in diesem Bereich die Straße ausgebaut und im Zuge dessen dieser Zaun errichtet wurde (lt. Besitzer, bei ihm sind noch Unterlagen dazu vorhanden). Die Jugendstiltendenzen sind zum einen an der schwungvoll rhythmisierenden Linienführung, zum anderen an der Hinwendung zu naturalistischen, wenn auch abstrakten Motiven erkennbar.

Abb. 105 und 106: Zaun 64Z001 in der Brisera zeigt in seiner Gestaltung Züge des Jugendstils.

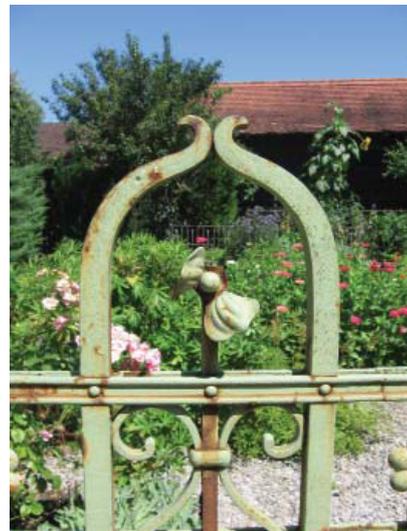
Schadstelle

Schäden
 Rost, abblättrender Lack und abgebrochene Ornamente.

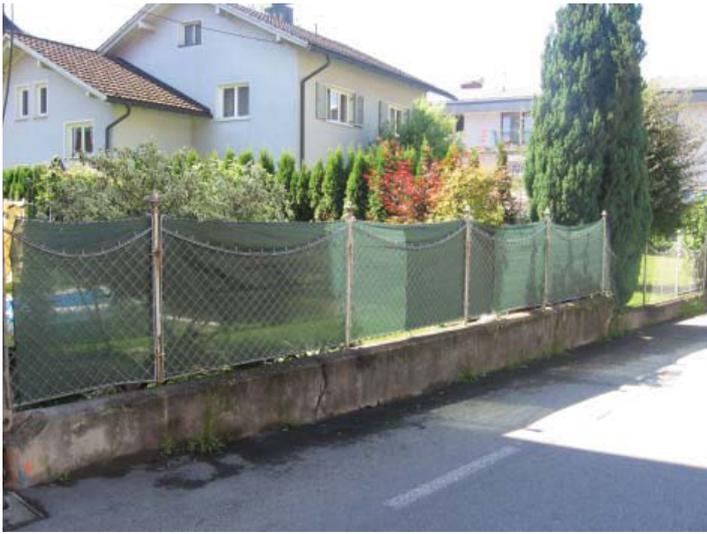
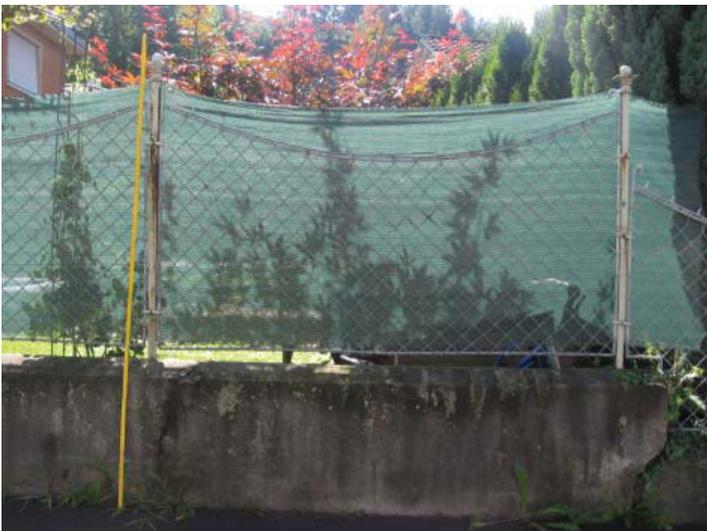
Schäden
 Drahtgitter samt Rahmen dürften neu sein; abblättrender Lack und Rost an Stehern; Risse am Mauersockel.

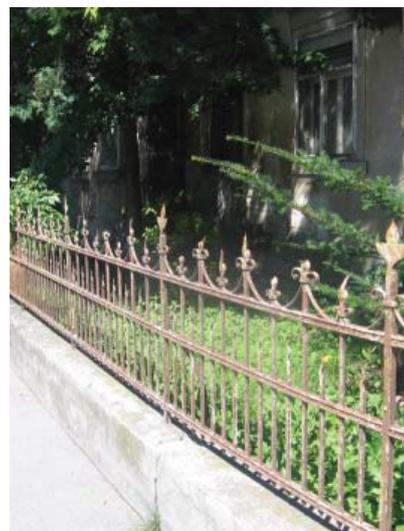
Schadstelle

Schäden
 Rost, abblättrender Lack und abgebrochene Ornamente, starke Neigung des Zauns.

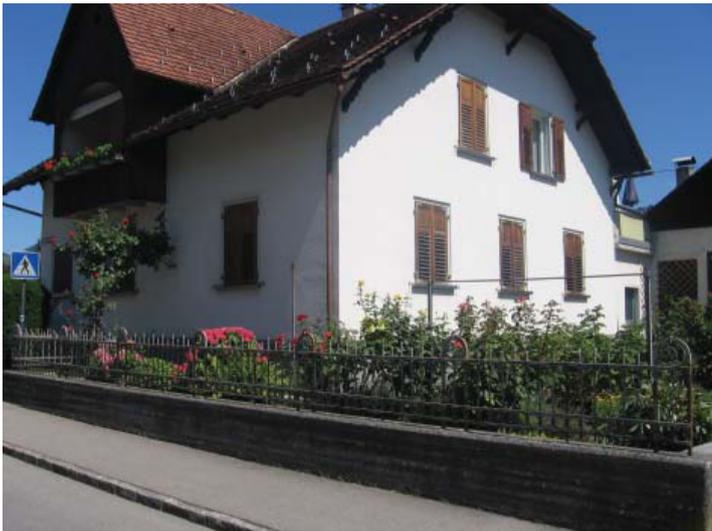
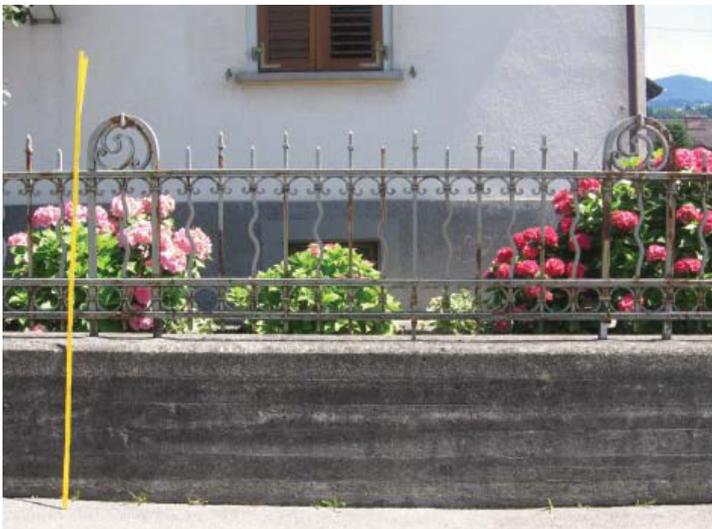
Schäden
 Rost, abblättrender Lack.

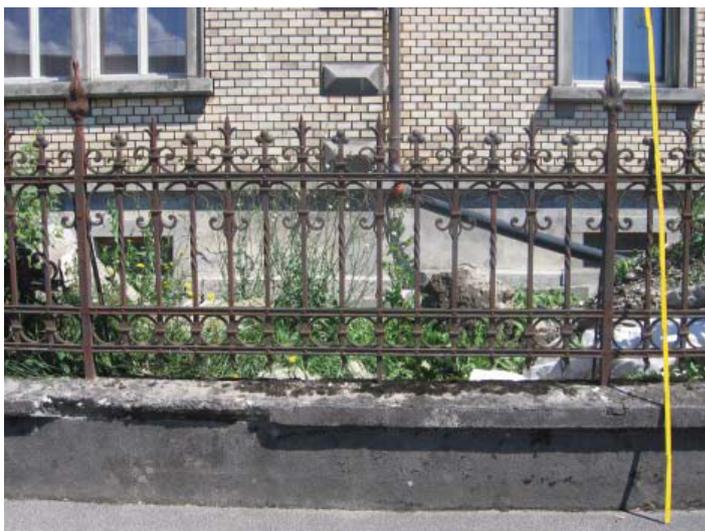
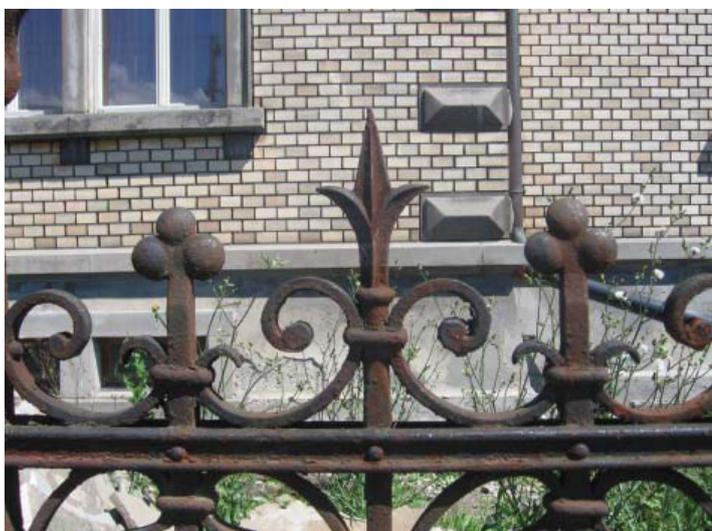
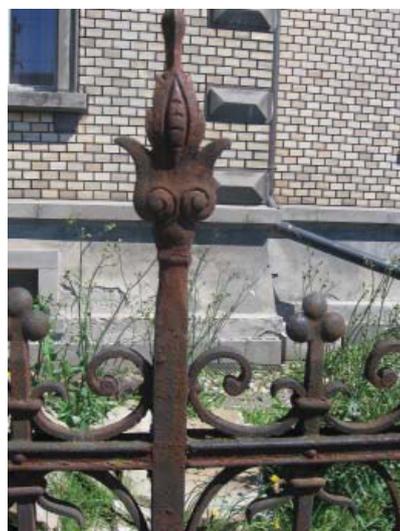
Rost, abgebrochene Spitzen, Risse in der Mauer.

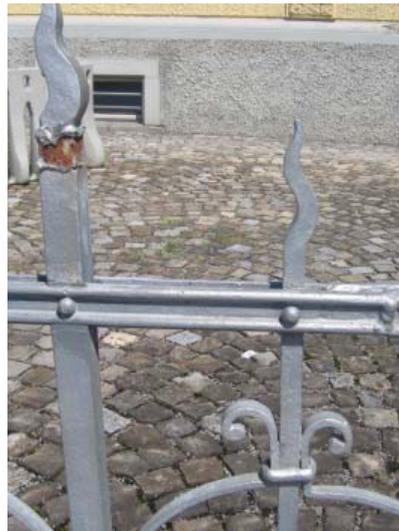
Detail und Schadstelle

Saniert, vereinzelt Schäden an den Ornamenten, Rost an den unverzinkten Bruchstellen.

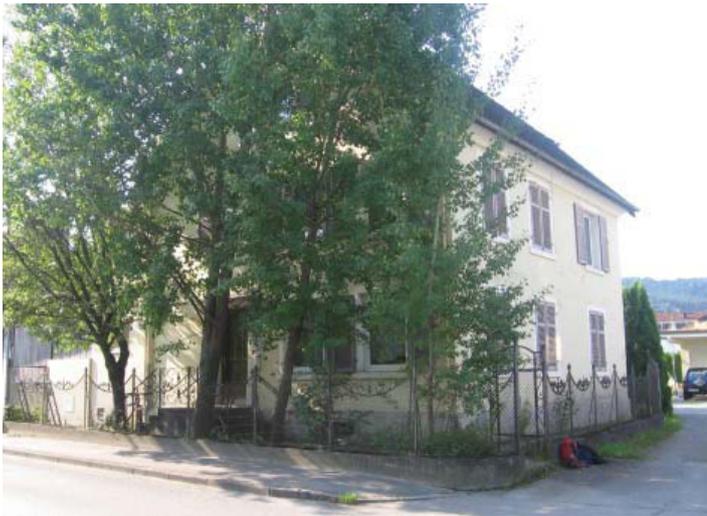
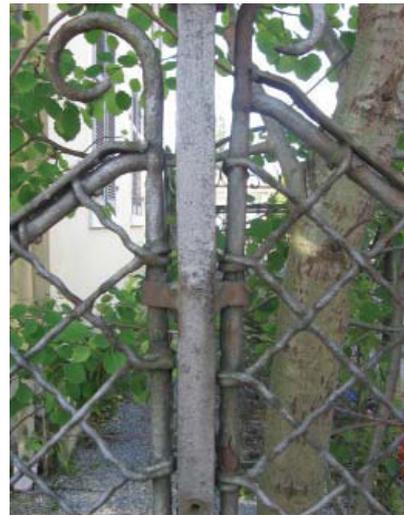
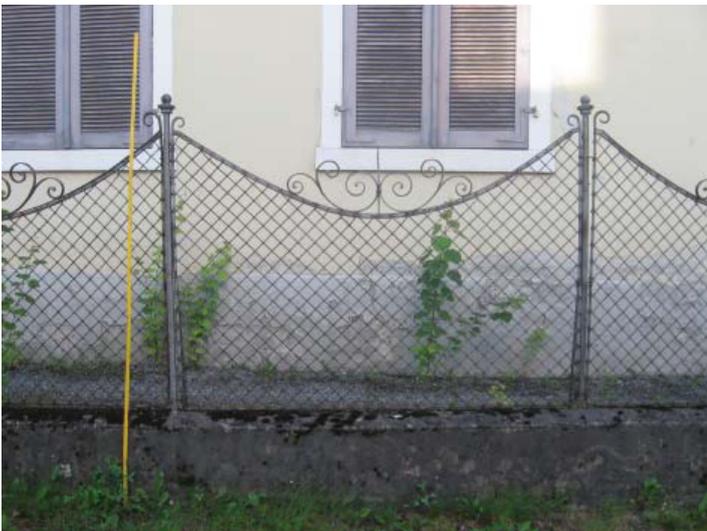
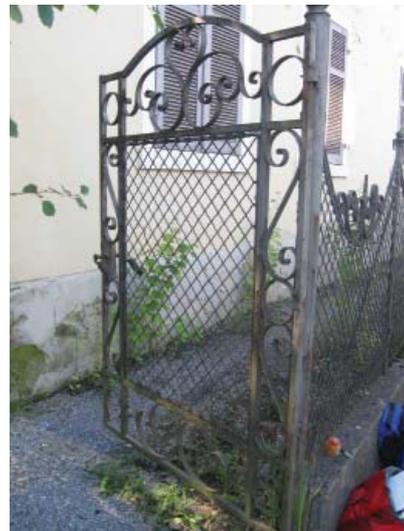
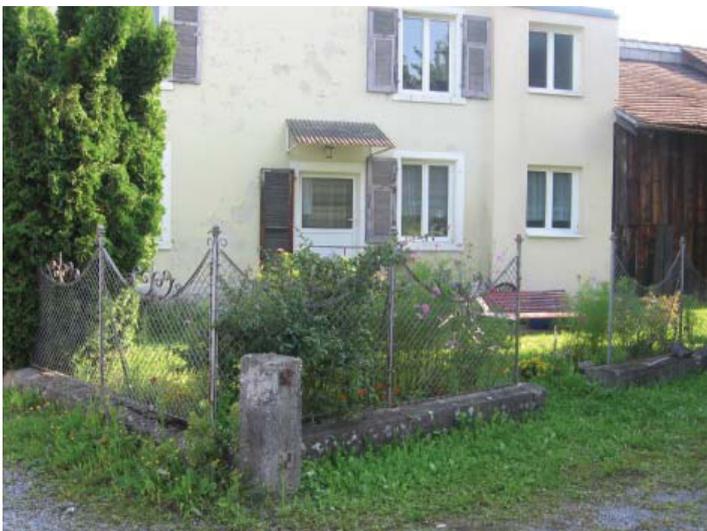
Rost, verbogenes Flacheisengeflecht, teilweises Fehlen der Verbindung zwischen Rahmen und Stehern.

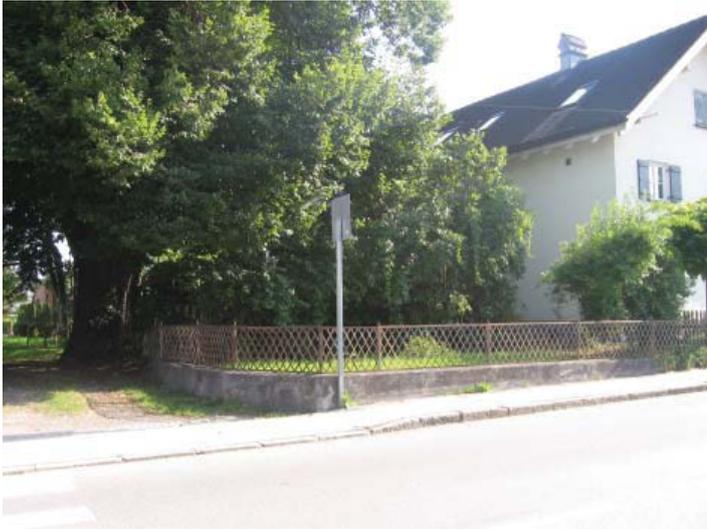
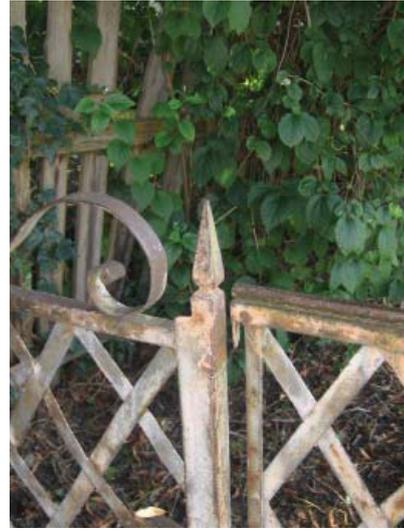
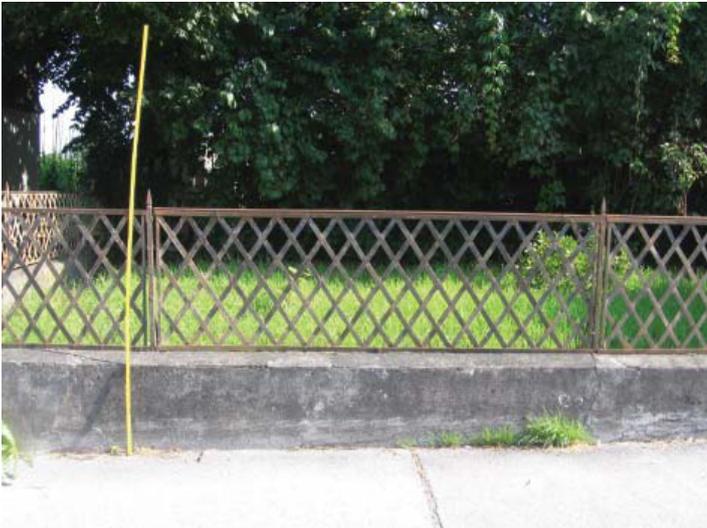
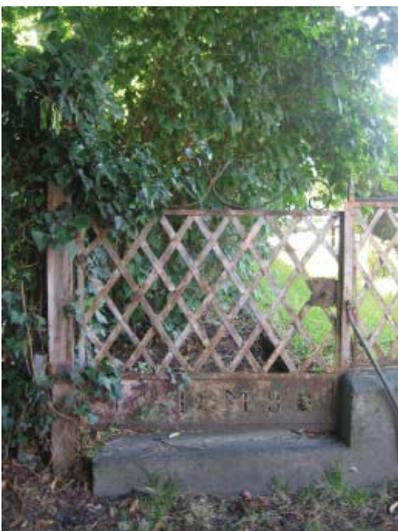
Schäden
 Rost, abblättrender Lack, saniert?; westlich davon anschließend neuer Zaun in ähnlichem Stil.

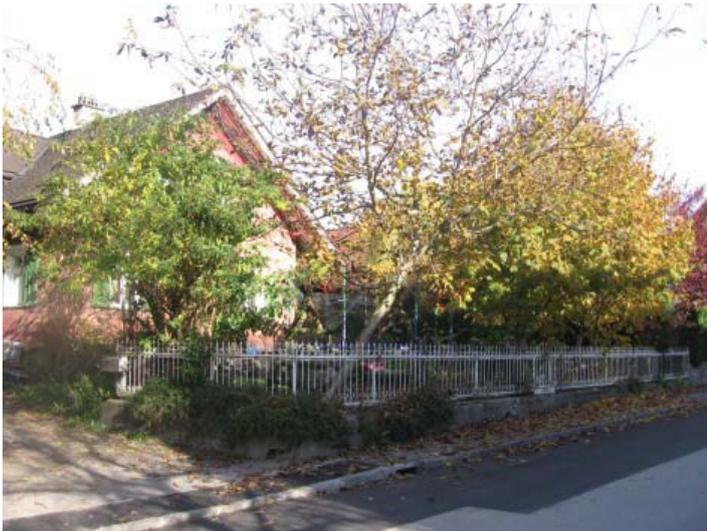
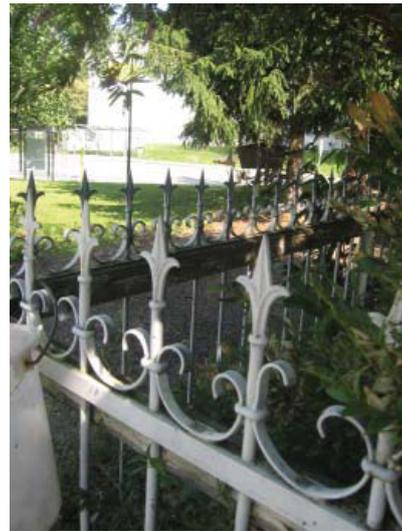
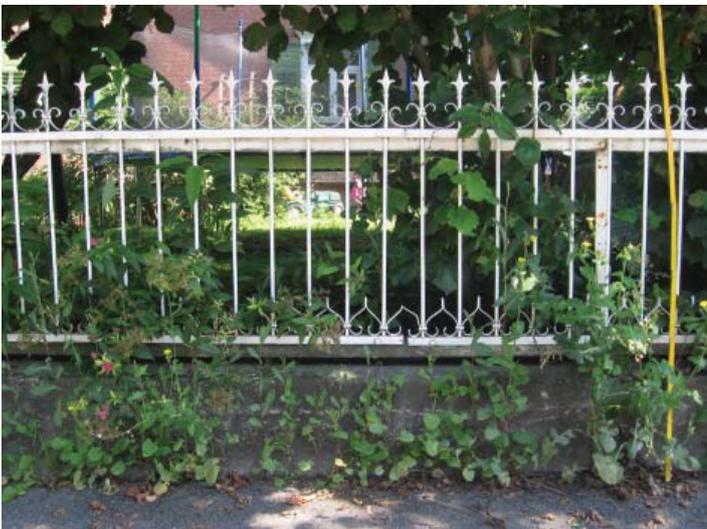
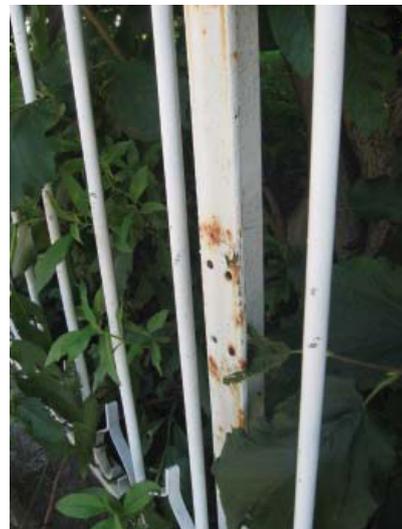
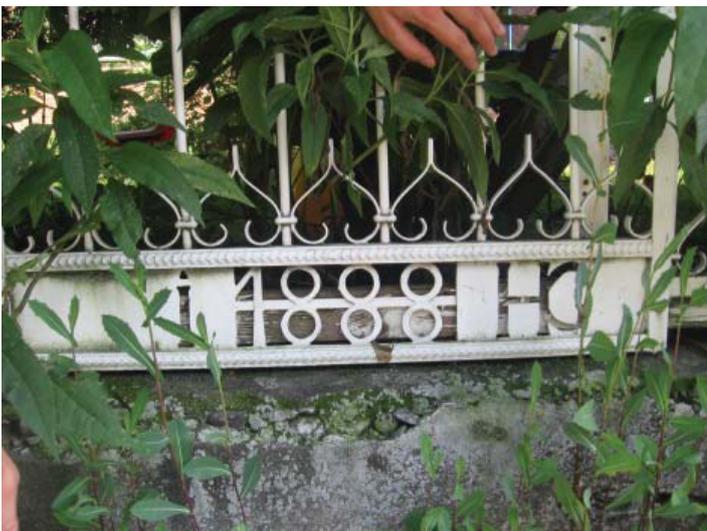
Schäden

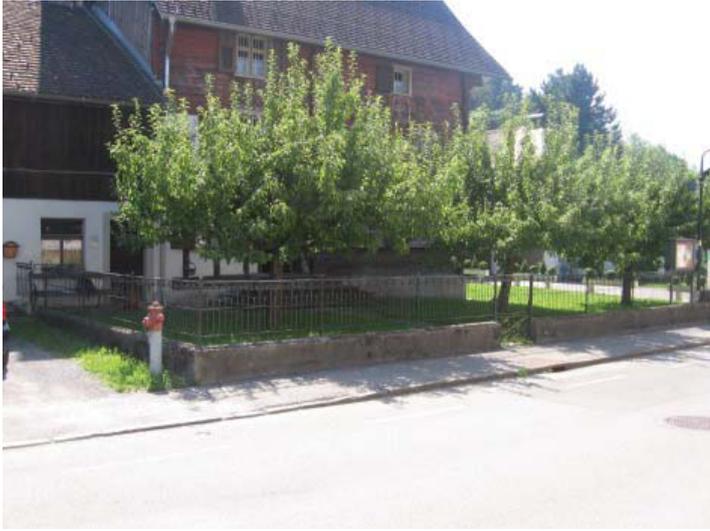
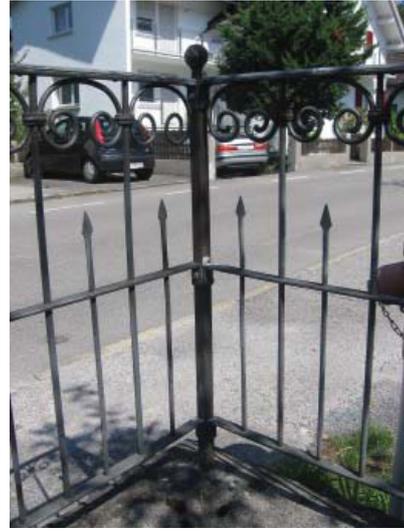
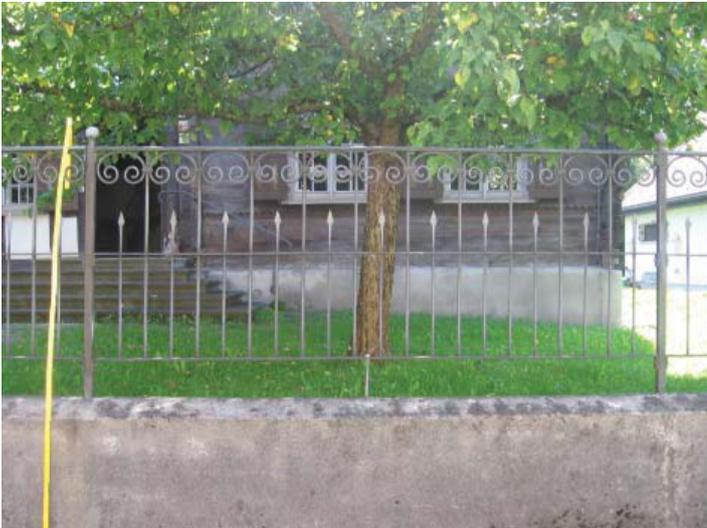
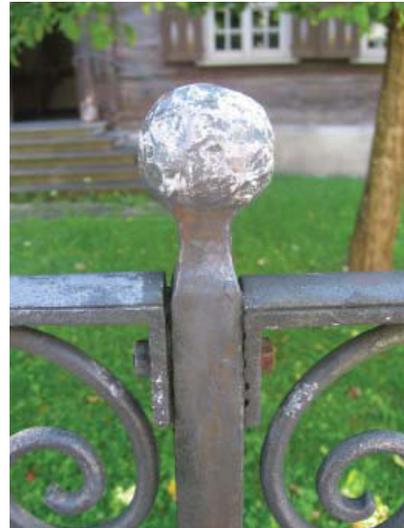
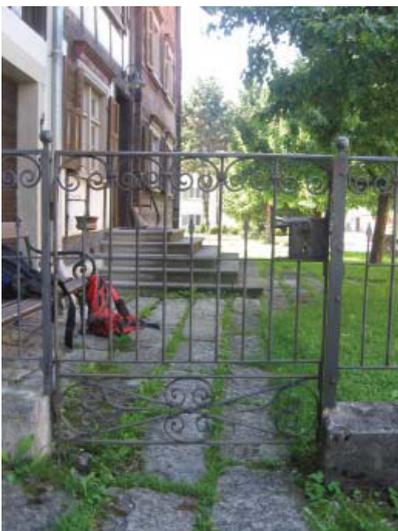
Abb. 64: Zaun 64Z013 beim Schlosserhus, Dr.-Griss-Straße 5.

Schäden
 Neu errichtet, etwas rostig.

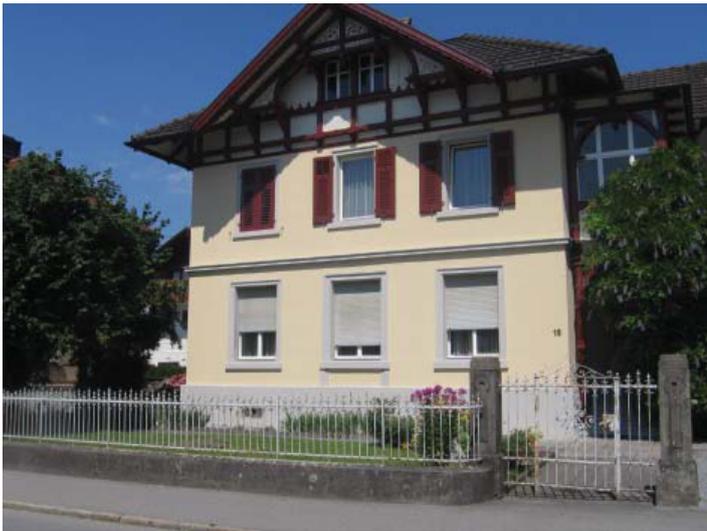
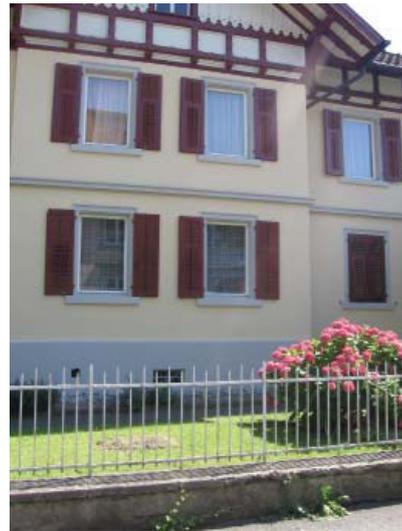
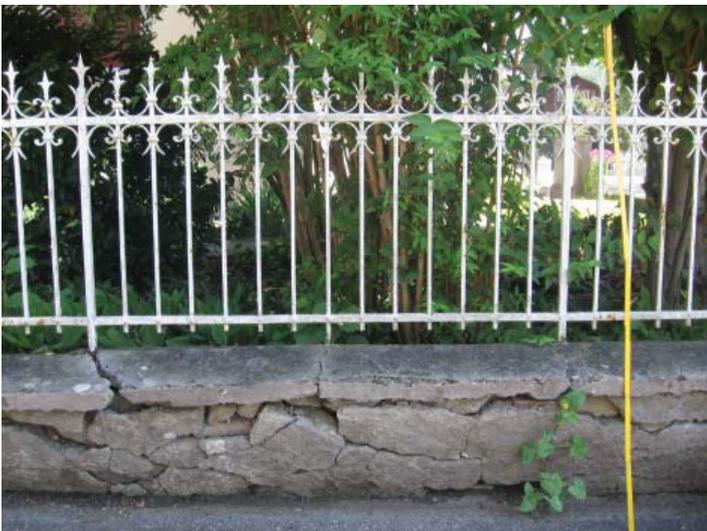
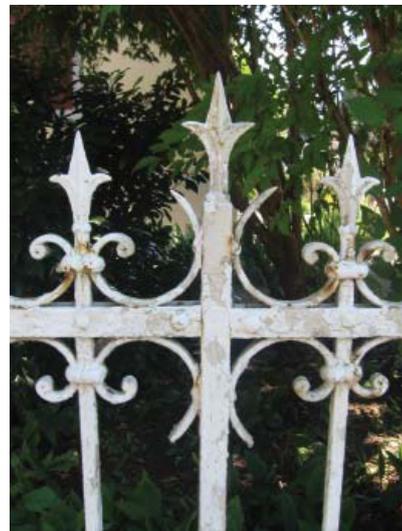
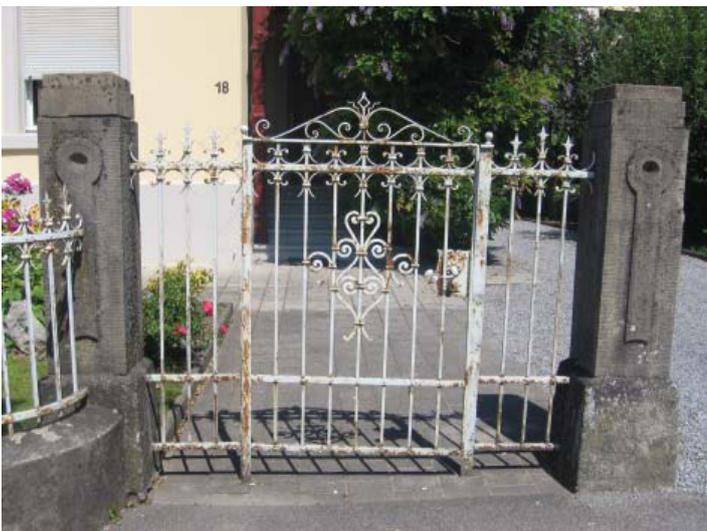
Aufnahmenummer 64Z014
Datum der Ersterfassung 10.08.2010

Schäden
 Gebrochener Mauersockel, abblätternder Lack, Rost, abgebrochene Spitzen v.a. an der Straße.

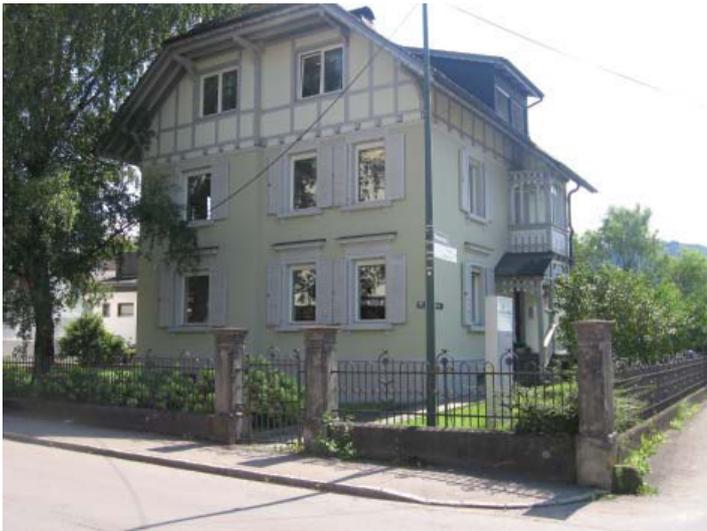
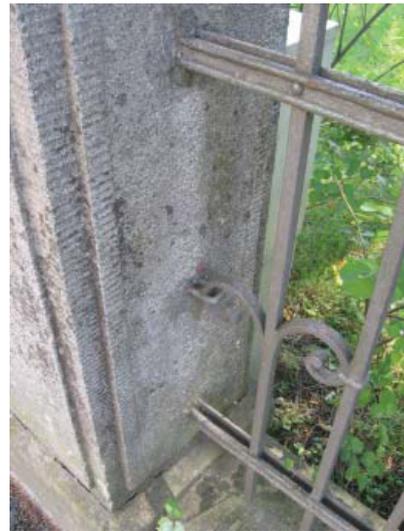
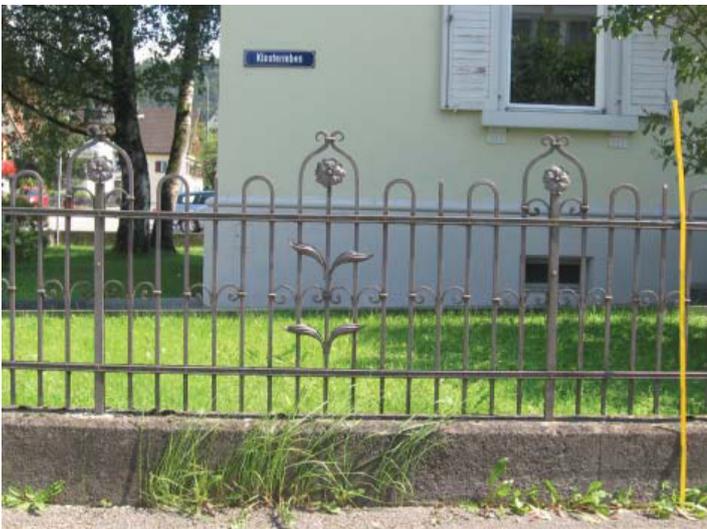
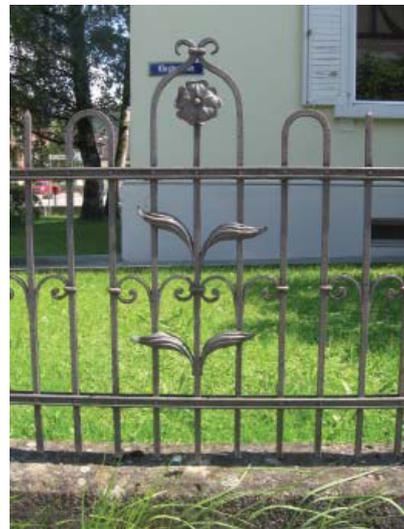
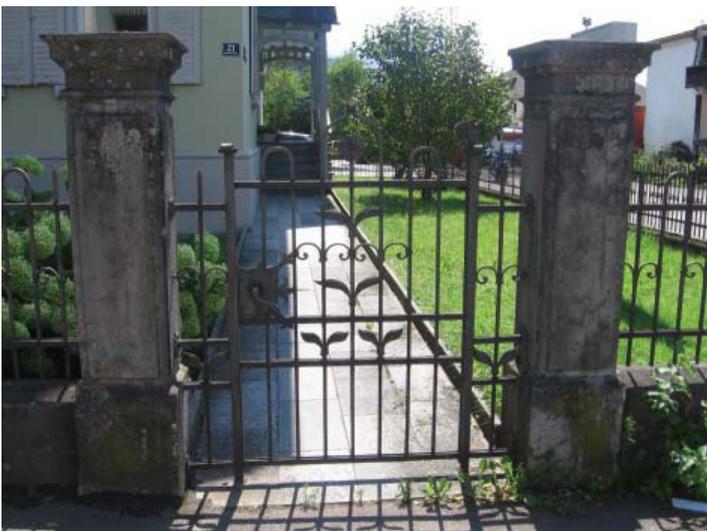
Aufnahmenummer 64Z015
Datum der Ersterfassung 10.08.2010

Neu errichtet? Wenige Spitzen verbogen.

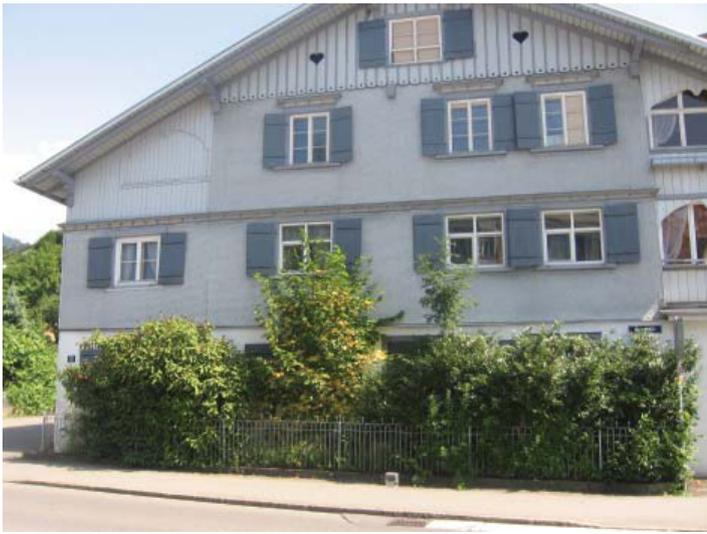
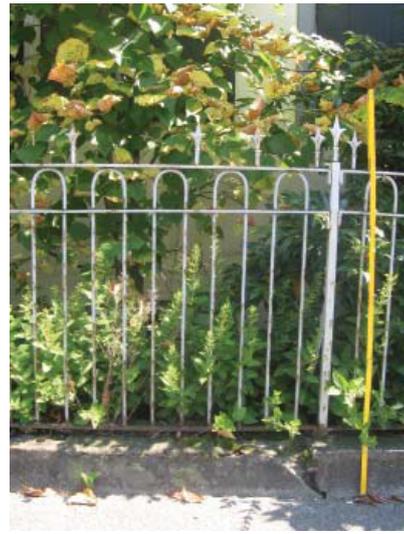
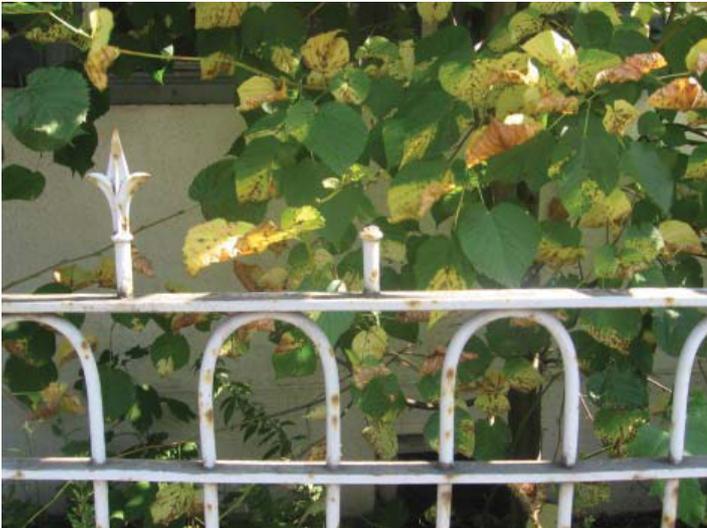
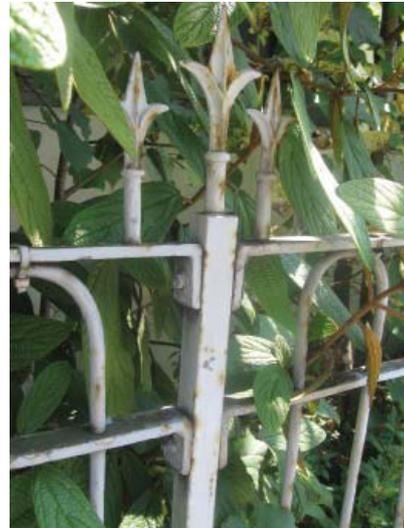
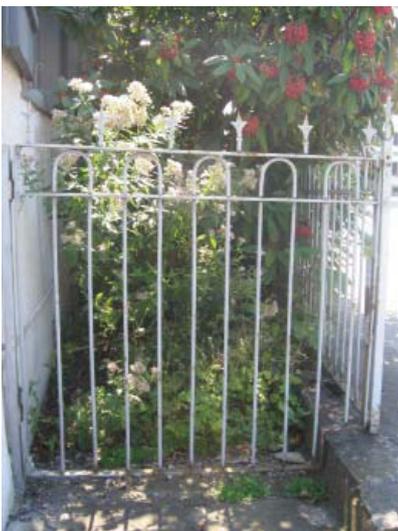
Aufnahmenummer 64Z016
Datum der Ersterfassung 10.08.2010

Schäden
 Zum Teil fehlt die oberste Rahmenleiste, abgebrochene Lilienspitzen, abblättrender Lack, Rost.

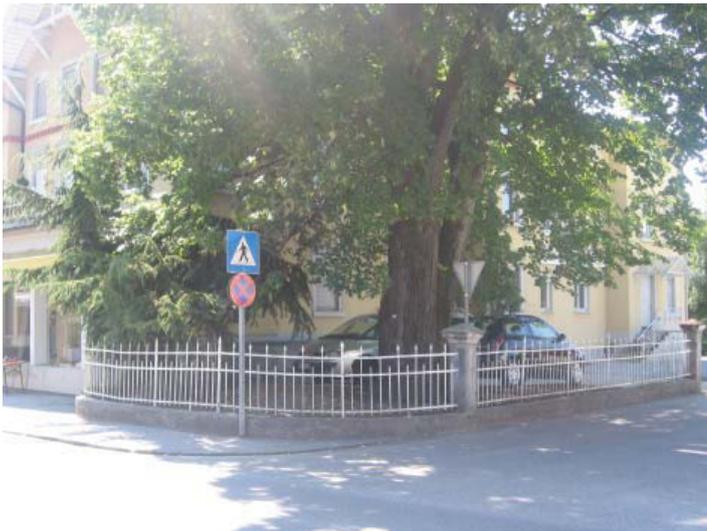
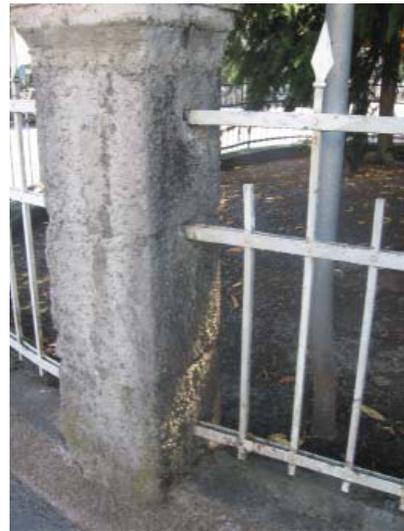
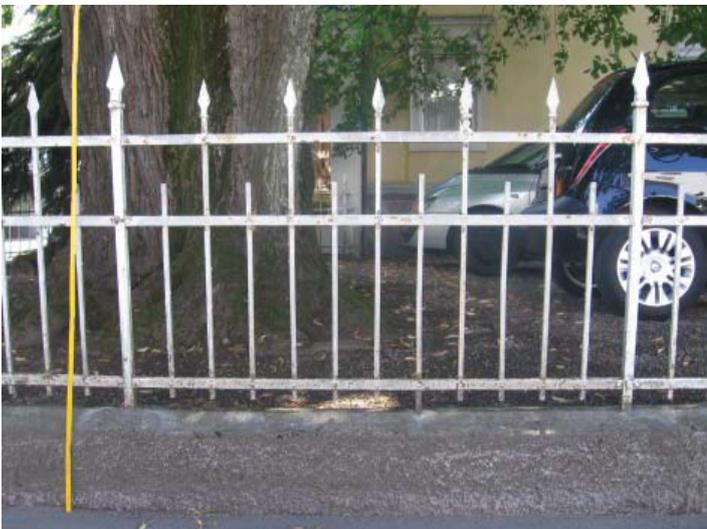
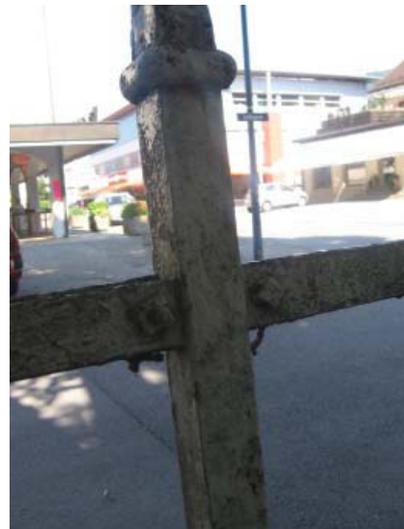
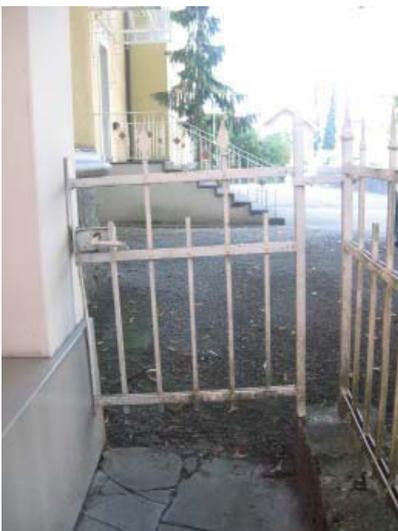
Aufnahmenummer 64Z017
Datum der Ersterfassung 10.08.2010

Abblättrender Lack, Rost, vereinzelt verbogene Stäbe.

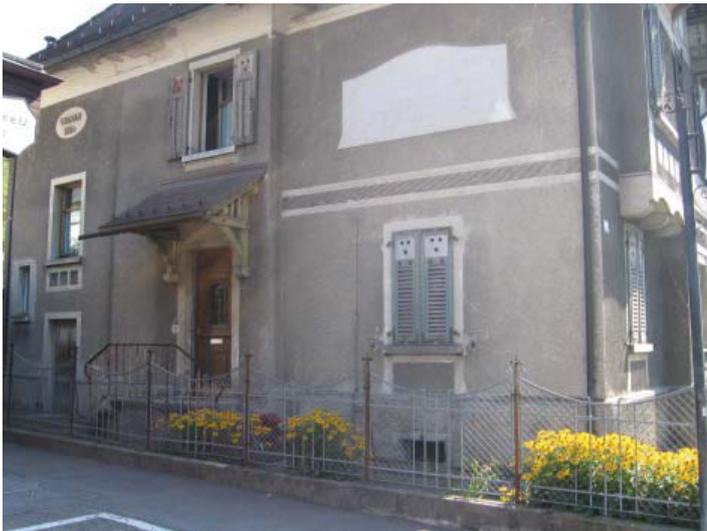
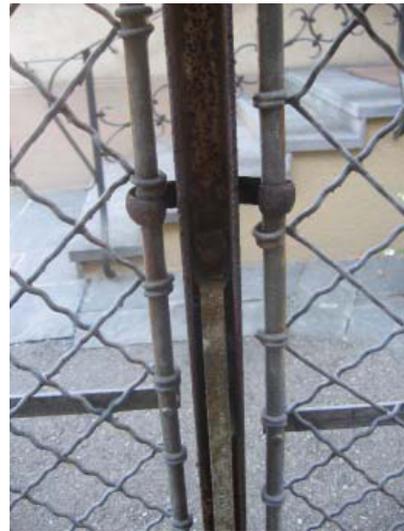
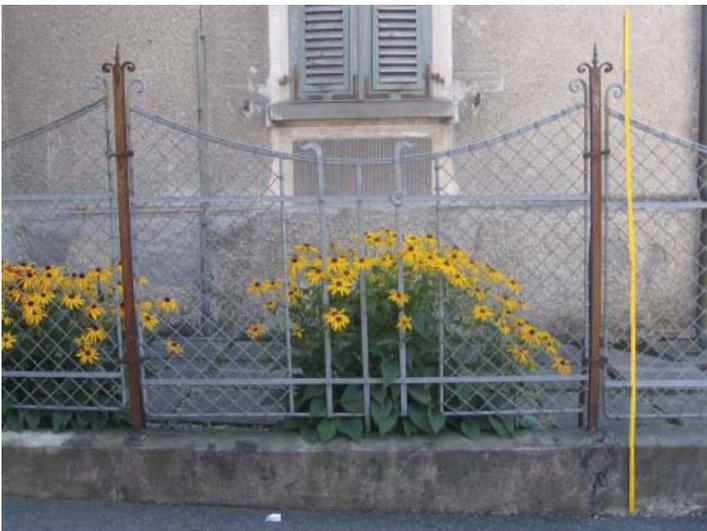
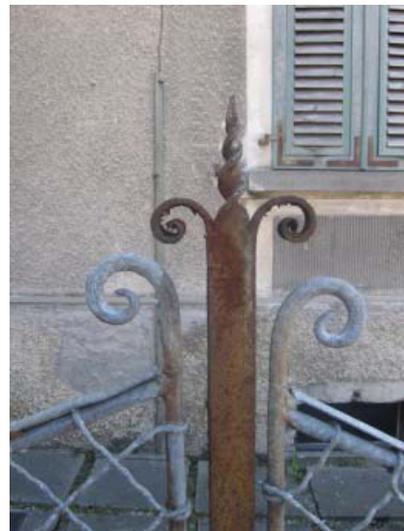
Aufnahmenummer 64Z018
Datum der Ersterfassung 10.08.2010

Schäden
 Steher rostig, Rundeisenrahmen und Drahtgitter neu?, Abgebrochene Ornamentik.

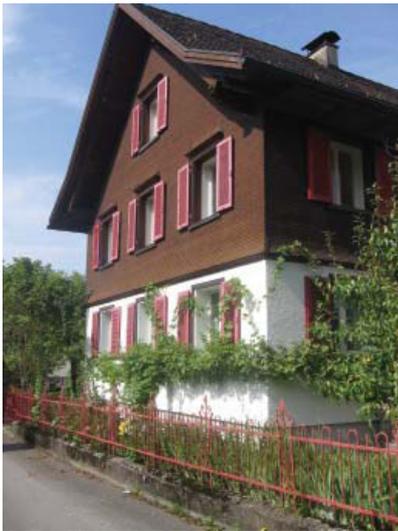
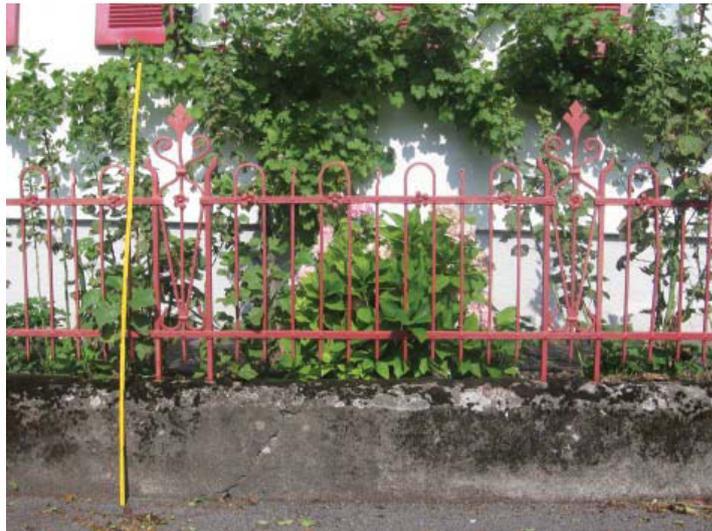
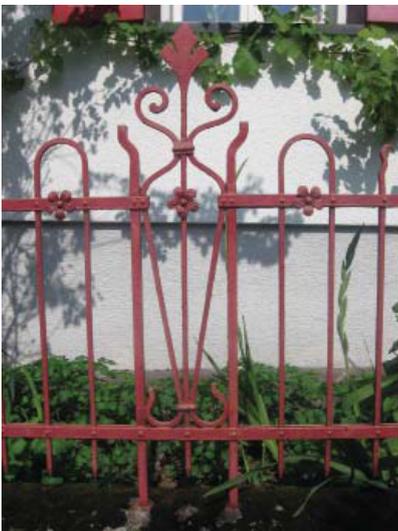
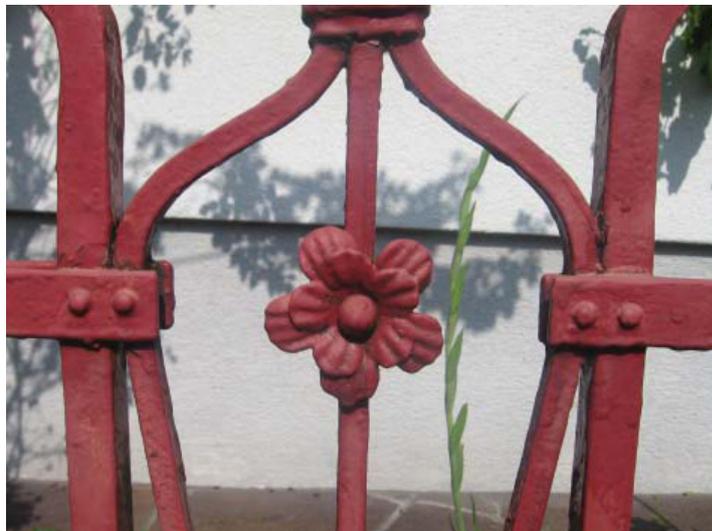
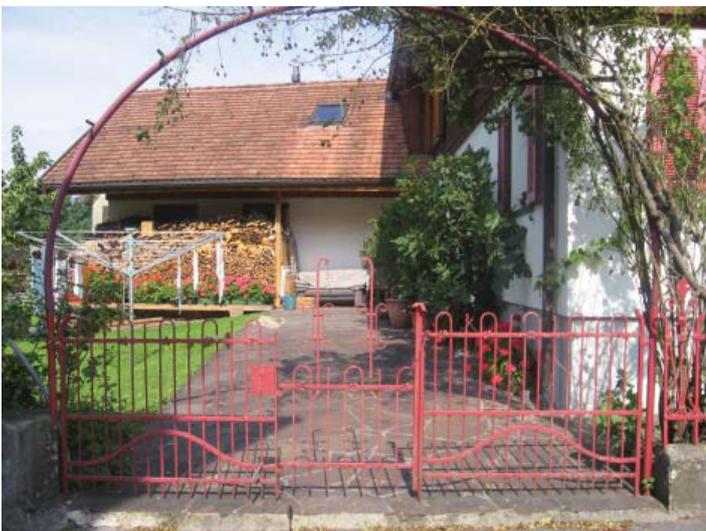
Schäden

Wird von Besitzern gepflegt; lt. Besitzer von Schmied Scheidbach (früherer Besitzer des Hauses) hergestellt; Schmiede Scheidbach vor ~ 100 Jahren.

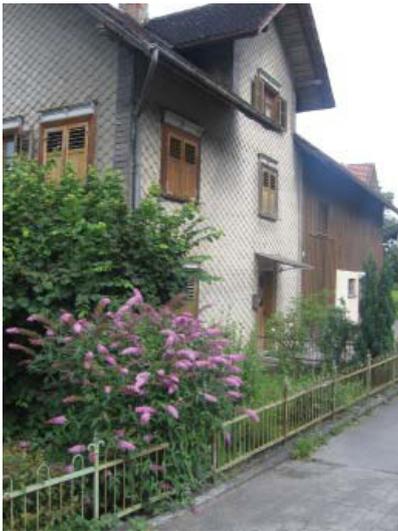
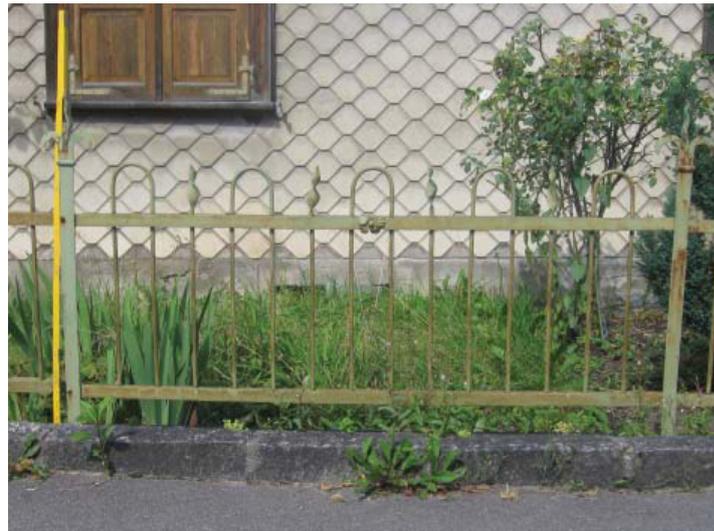
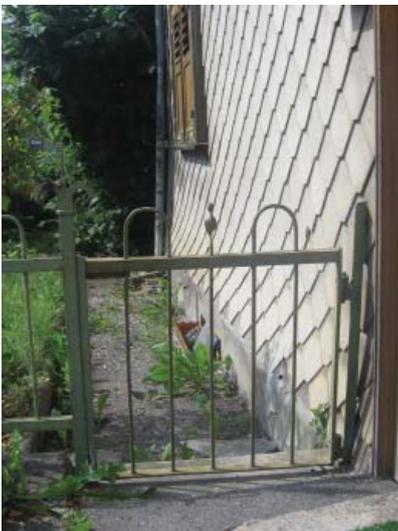
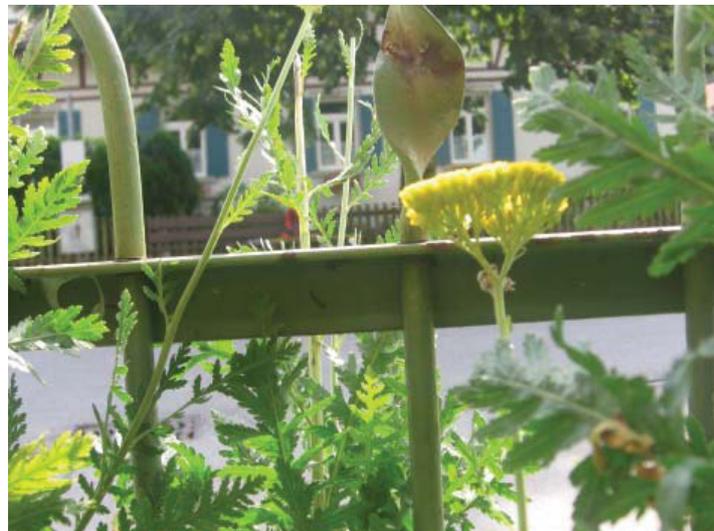
Schäden
 Rost, abblättrender Lack, verbogene Stäbe, fehlende oder kaputte Spitzen und Rosetten.

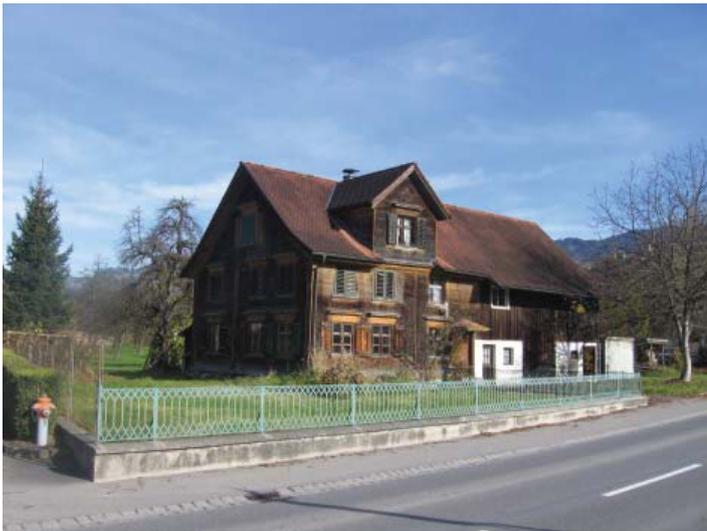
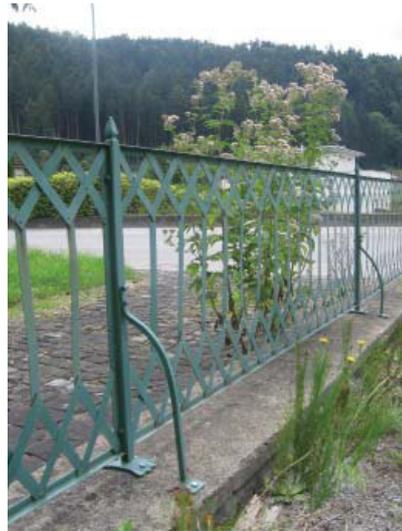
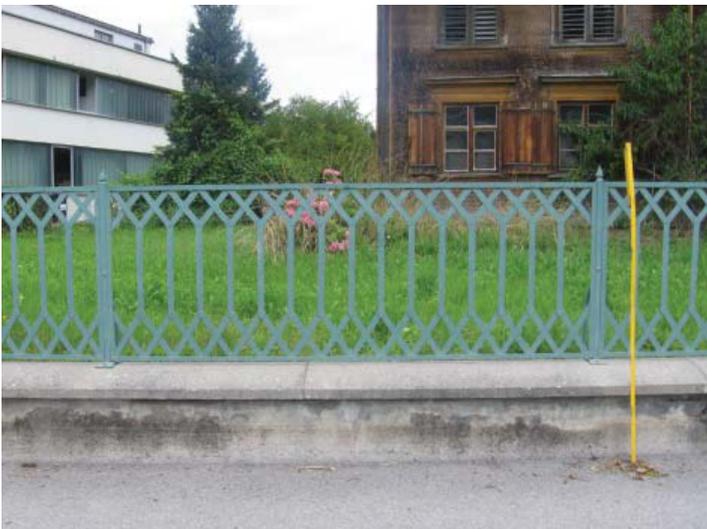
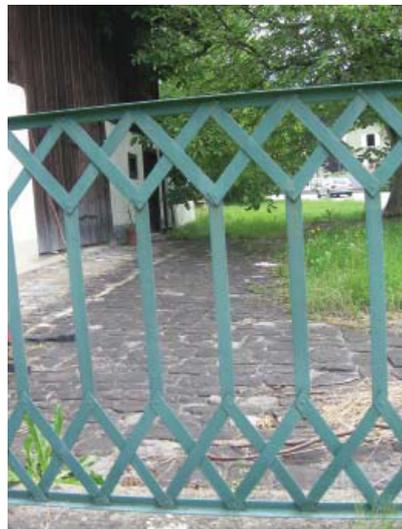
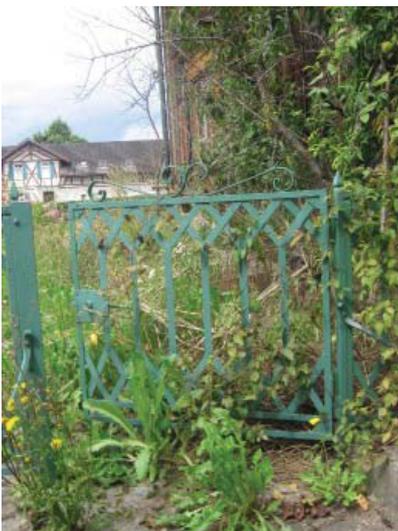
Schäden
 Neu errichtet, teilweise rostig, abblättrender Lack.

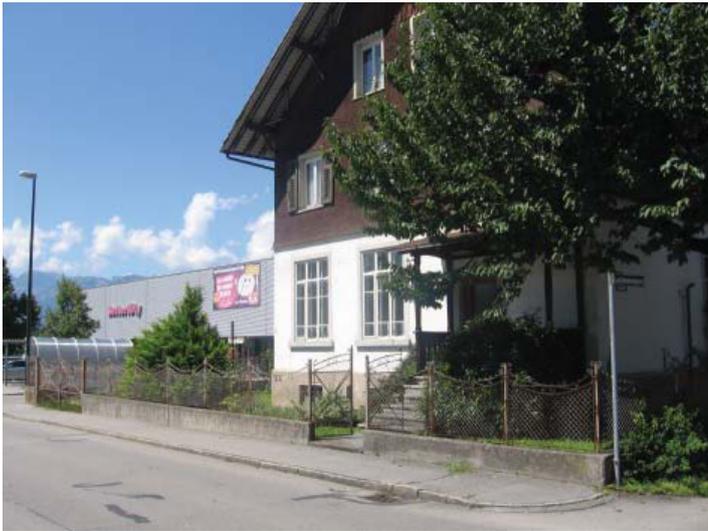
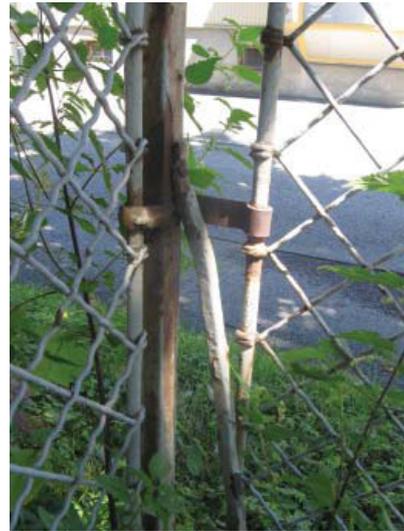
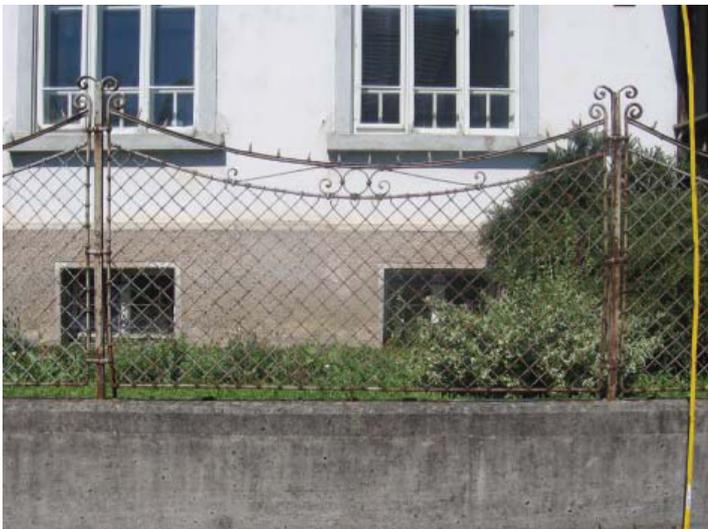
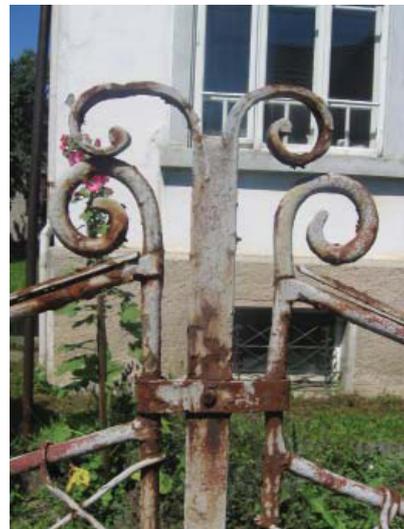
Schäden
 Rost, abblättrender Lack.
